Superintendencia del Medio Ambiente  
Gobierno de Chile

## INFORME TÉCNICO DE FISCALIZACIÓN AMBIENTAL

SALA MURANO VALDIVIA

DFZ-2018-1130-XIV-PC-EI

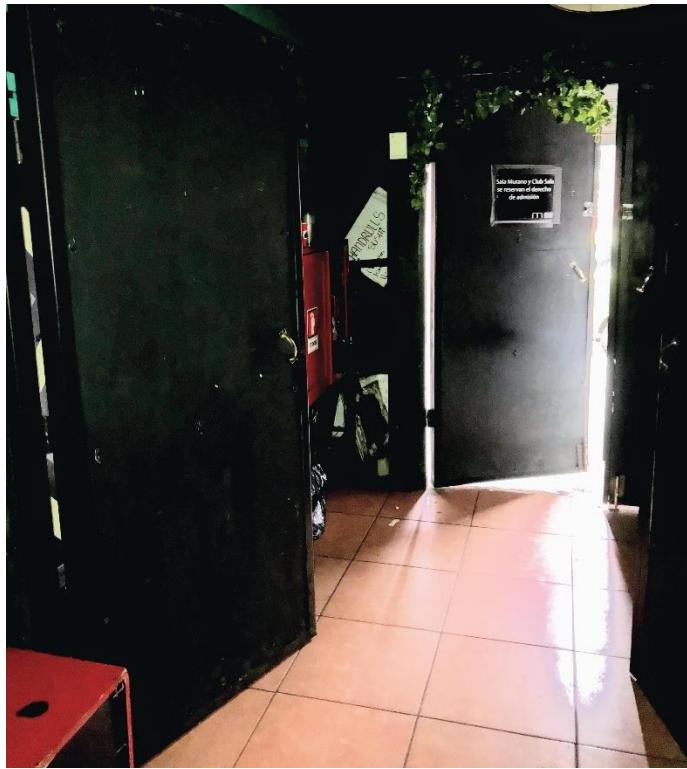
<b>Fotografía 1.</b>	<b>Fecha:</b> 03/05/2018
<b>Coordenadas UTM DATUM WGS84 HUSO 18</b>	<b>Norte:</b> 5.591.210   <b>Este:</b> 650.172
<b>Descripción del medio de prueba:</b> Acción 1. Se observan las dos puertas de acceso a local Sala Murano. Puertas de función acústicas, de acero y grosor mayor a 75 mm.

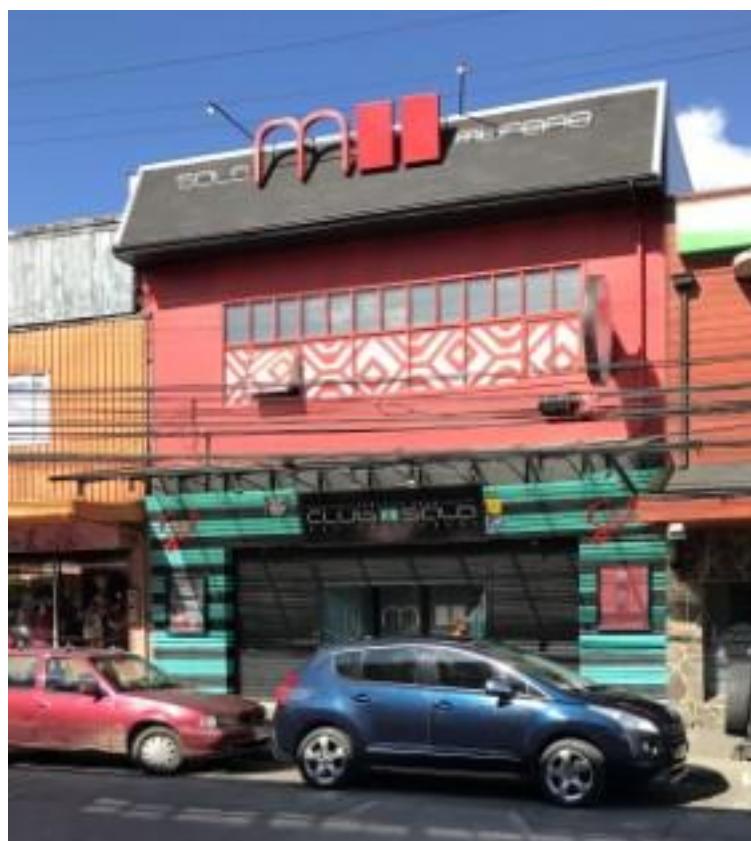
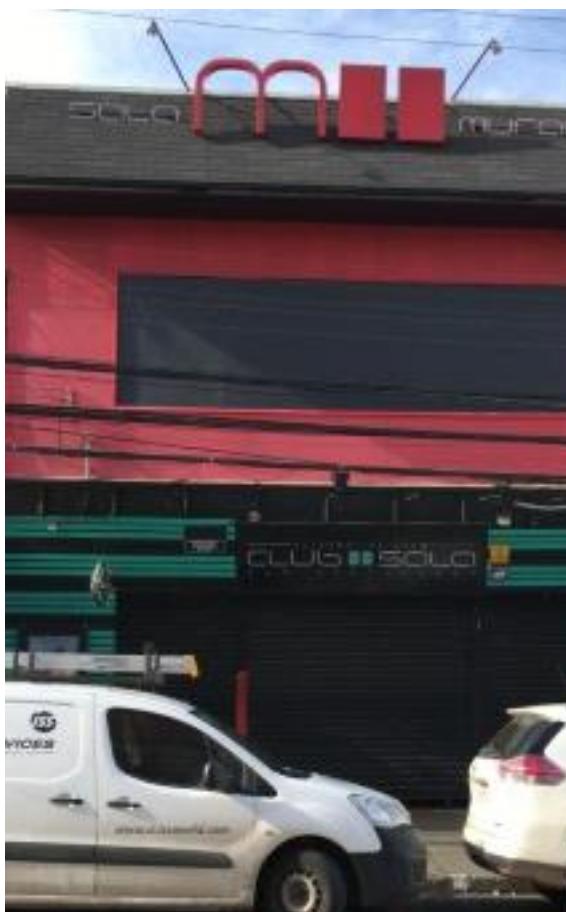
Fotografía 2.	Fecha: 09/01/2017		Fotografía 3.	Fecha: 03/05/2018	
Coordenadas UTM DATUM WGS84 HUSO 18	Norte: 5.591.210	Este: 650.172	Coordenadas DATUM WGS84 HUSO 18	Norte: 5.591.210	Este: 650.172
<b>Descripción del medio de prueba:</b> Acción 2. Se observa fachada frontal segundo piso, que contaba con ventanas de vidrio.			<b>Descripción del medio de prueba:</b> Acción 2. Se observa actual fachada frontal segundo piso, eliminando ventanas cubierta con planchas OSB.

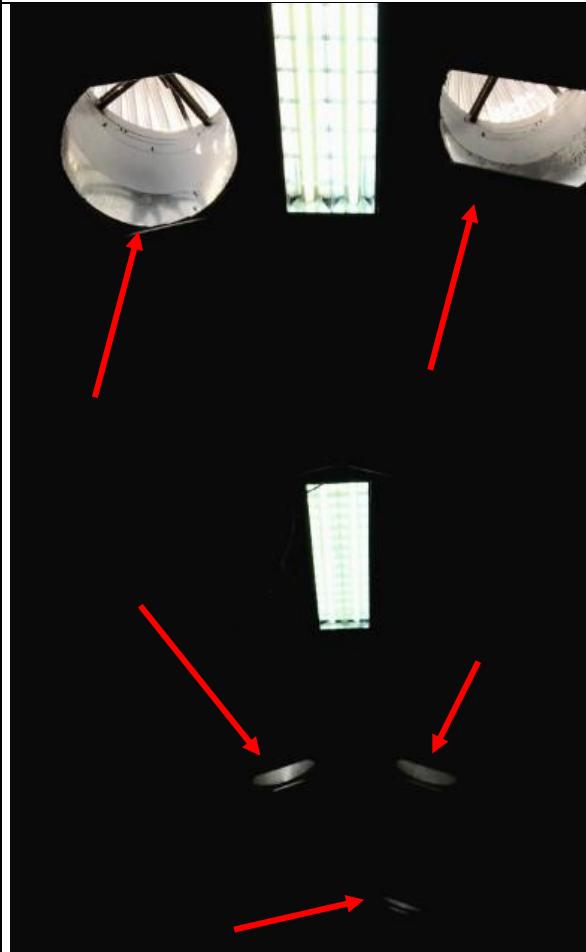
Fotografía 4.

**Descripción del medio de prueba:** Acción 3. Se observan el techo del segundo piso, correspondiente a la pista de baile, 5 extractores de aire. No existe la instalación de silenciadores de manejo de aire tipo Splitter.

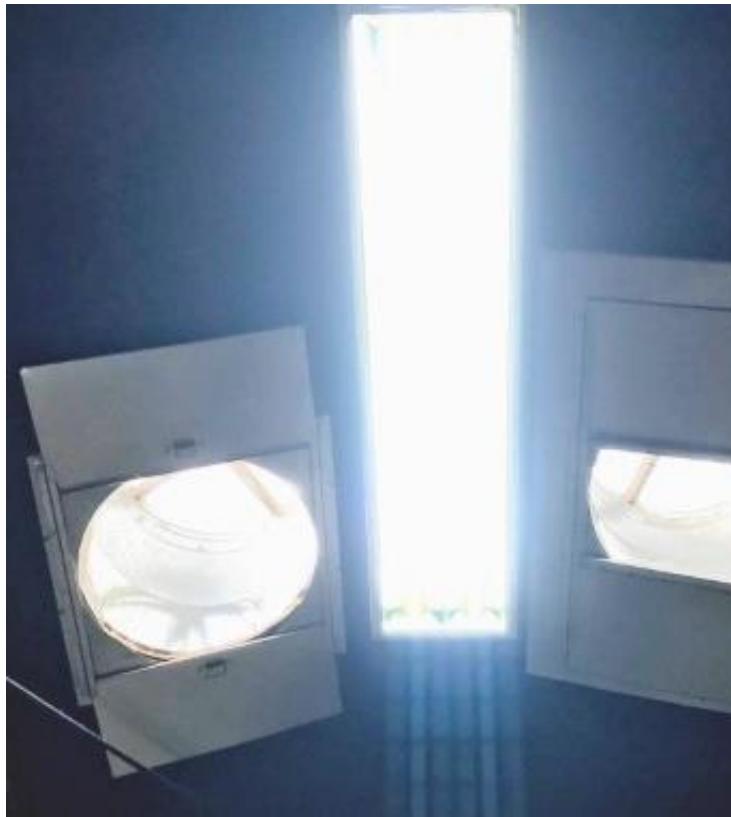
Fotografía 5.

**Descripción del medio de prueba:** Acción 3. El titular informó que instaló sistema de rejilla de madera, para cada uno de los extractores. Sin embargo su funcionamiento manual no asegura el control del ruido en cada evento.

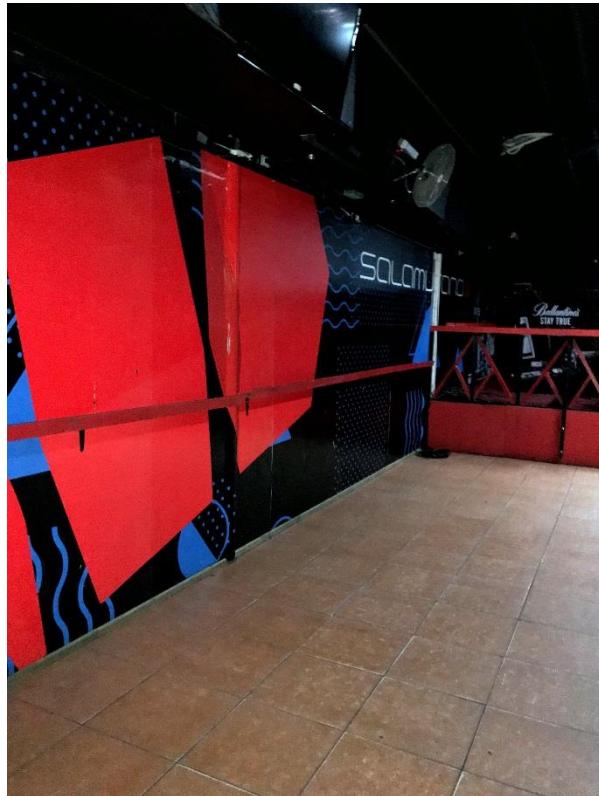
Fotografía 6.

**Descripción del medio de prueba:** Acción 4. Se observa fachada lateral izquierda segundo piso, pista de baile. Se constató en terreno modificación con paneles dobles de OSB.

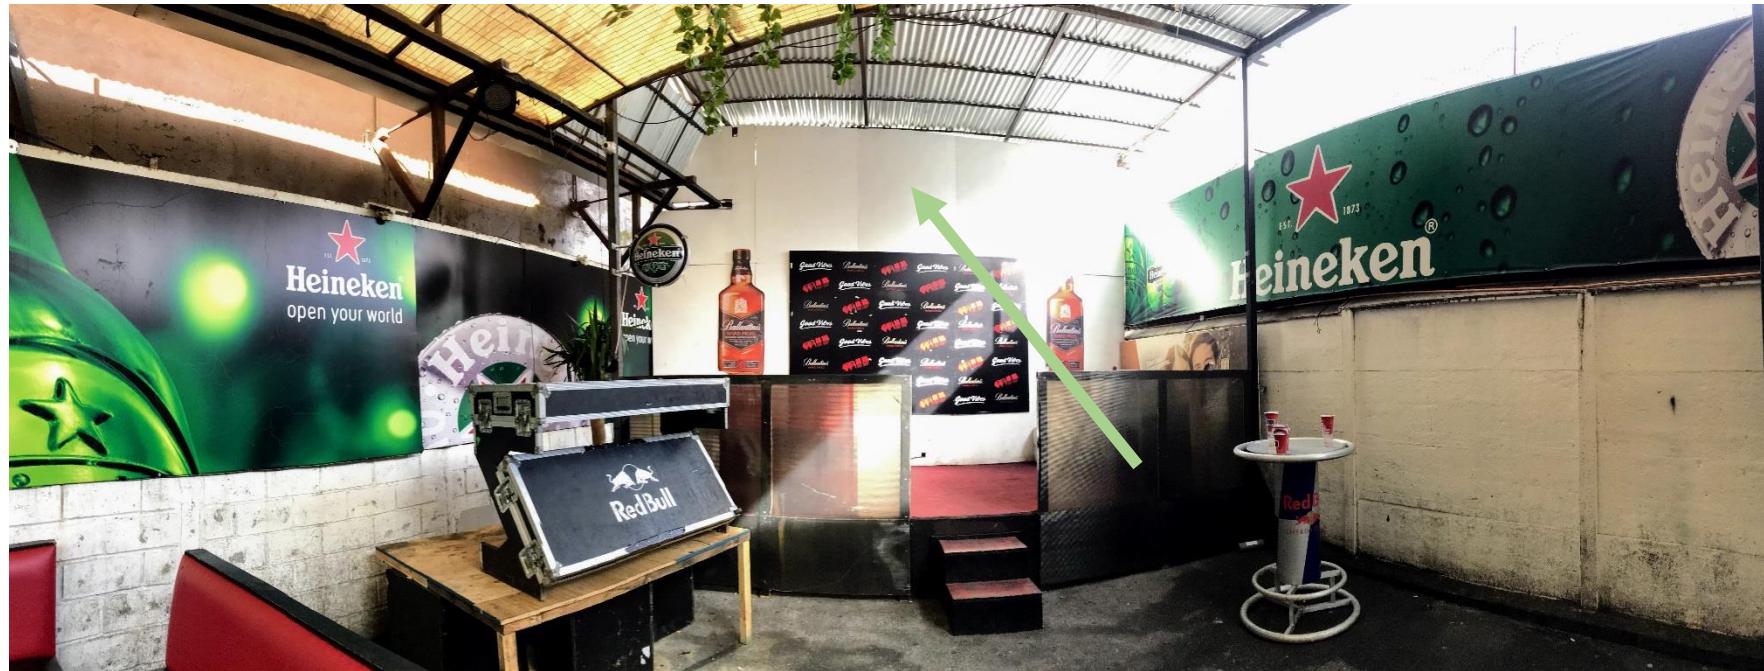
Fotografía 7.	Fecha: 03/05/2018
Coordenadas UTM DATUM WGS84 HUSO 18	Norte: 5.591.212 Este: 650.198
<p><b>Descripción del medio de prueba:</b> Acción 6. Se observa en el fondo pared blanca indicada con flecha verde, único sector implementado como indica la acción número 6, con paneles de OSB, la dimensión de este tramo es de 6.52 metros. Al costado derecho se observa pandereta sin modificación y al lado izquierdo pared de concreto sin modificaciones. También es factible observar que dicha terraza es abierta y no asegura el encapsulamiento del ruido generado en esta zona.</p>

Nº	Acción	Tipo de acción	Descripción Hallazgo
		aislamiento final será modelado a través del software Insul 6.0	
6	Instalación de tabique doble con panel de madera OSB	<p>Se instalará en cada una de las paredes o caras de la terraza y techo de la terraza del segundo piso, tabiques dobles con panel de madera OSB, de acuerdo a lo presentado en la ilustración N° 8 y 9. La altura de la tabiquería a instalar en las paredes o caras de la terraza procurará el encapsulamiento del ruido en la terraza misma. Por consiguiente, se debe procurar la unión de la tabiquería a instalar en las paredes o caras de la terraza junto con el techo de la misma. Dichos paneles estarán separados por una distancia de 75 mm y la cavidad rellena de celulosa. Tendrán la suficiente masa y rigidez para proporcionar una aislación estructural superior a los 40 dB(A). El aislamiento final será modelado a través del software Insul 6.0</p>	<p>Se constata en terreno la instalación de paneles dobles de OSB, solo en el lado sur de la terraza, correspondiente a 6.52 metros, del perímetro total aproximado de 57.44 metros. (Detalles según plano figura 9 del Programa de Cumplimiento refundido)</p> <p>Por lo tanto se constata que la terraza está operativa (habilitada para fumadores) sin la instalación de la totalidad del perímetro con paneles dobles de OSB y sin la instalación de equipos de amplificación (Acción N° 8), con techo de planchas acanaladas transparentes.</p> <p>No hay registros de la modelación comprometida de la medida con software Insul 6.0.</p>

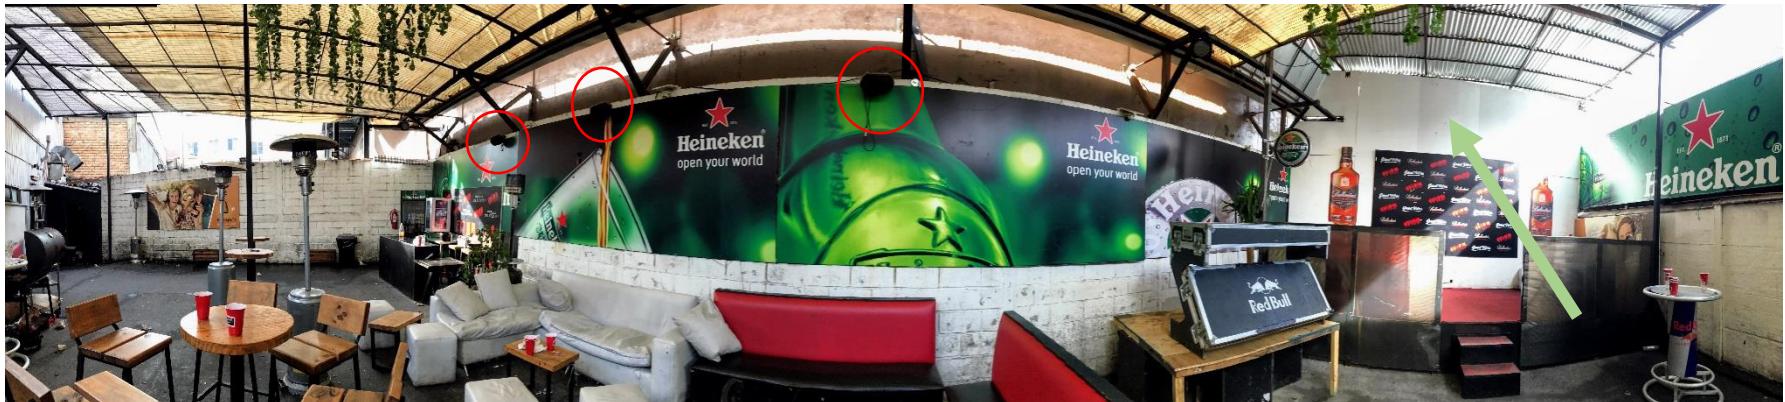
Fotografía 8.	Fecha: 03/05/2018
Coordenadas UTM DATUM WGS84 HUSO 18	Norte: 5.591.212 Este: 650.198
<b>Descripción del medio de prueba:</b>	
<p>Acción 6. Se observa en el fondo pared blanca indicada con flecha verde, único sector implementado como indica la acción número 6, con paneles dobles de OSB, la dimensión de este tramo es de 6.52 metros. Este registro también indica la materialidad del techo, (planchas acanaladas transparentes), y que es una terraza abierta. El perímetro total de la terraza es de 57.4 metros.</p> <p>Acción 8. Se eliminaron los sistemas de amplificación en la terraza. En el registro (fotografía 8) se puede observar 3 parlantes ambientales (encerrados en rojo) el titular informa que dichos parlantes están desconectados no operativos. Se constató en terreno que dichos parlantes al momento de la inspección estaban desconectados.</p>
