INFORME TÉCNICO DE FISCALIZACIÓN AMBIENTAL

Examen de Información

CT SANTA MARIA

DFZ-2018-803-VIII-RCA-IA

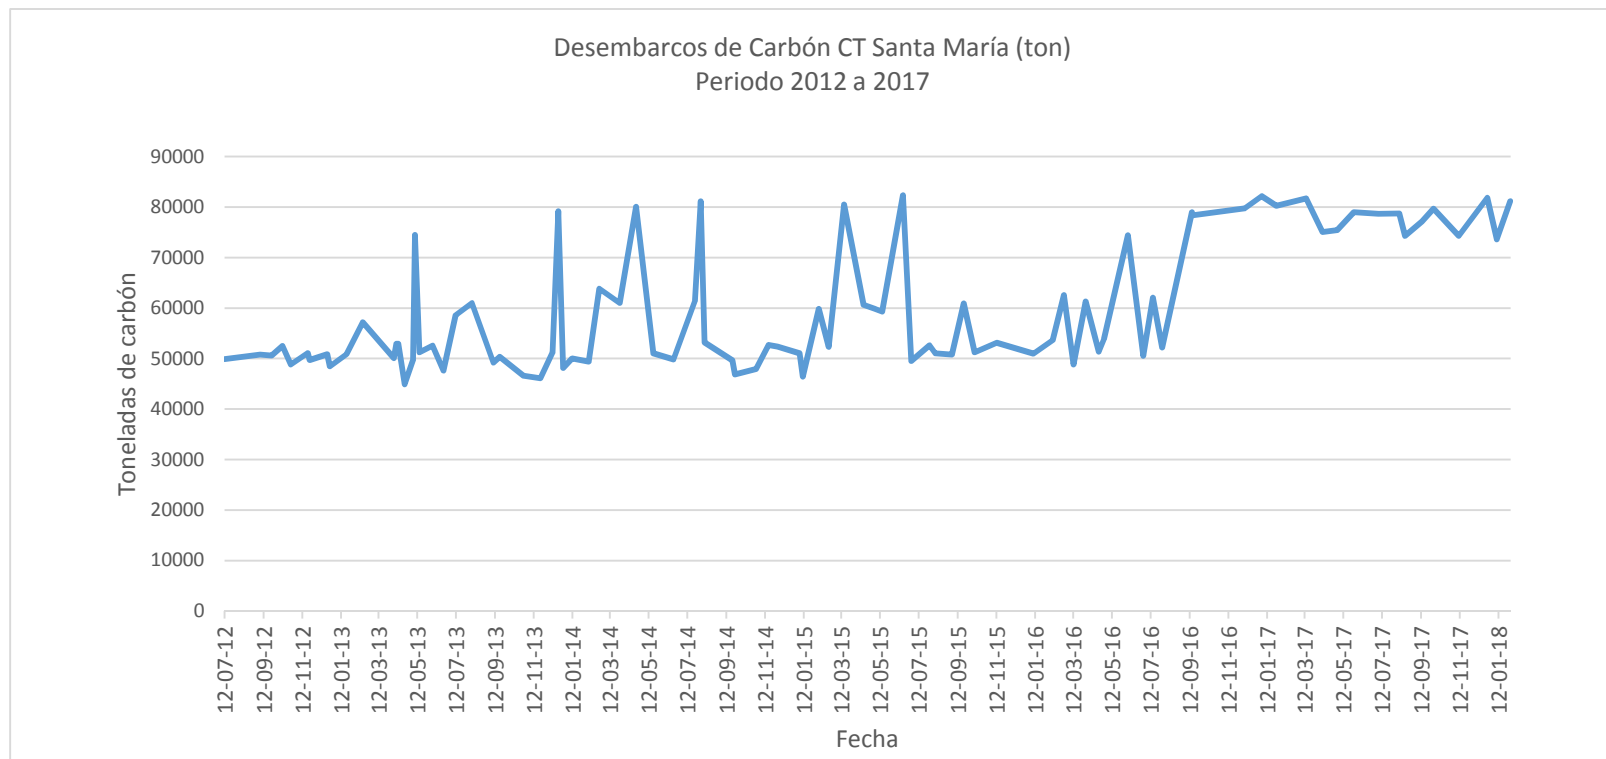
Gráfico 1

Descripción del medio de prueba: Toneladas por embarque de carbón, recibidos en CT Santa María. Donde se observa que los embarques no superan las 85.000 toneladas. La RCA N° 176/2007 señala que las canchas de acopio poseen una capacidad de 200.000 toneladas de almacenamiento de carbón y que la central para una unidad podría consumir carbón hasta un máximo mensual de 104.160 toneladas.

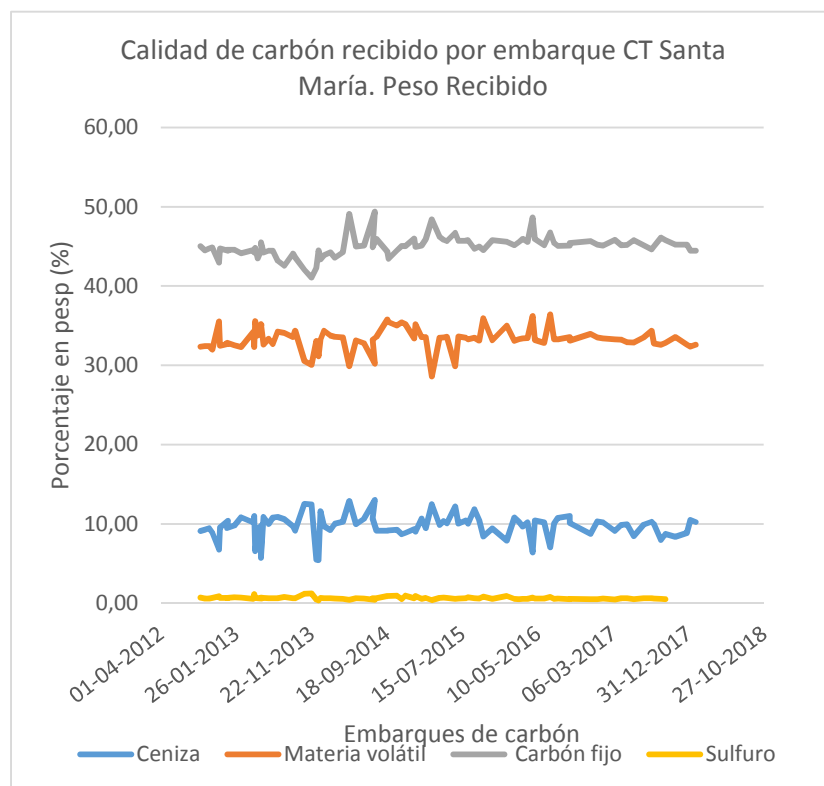
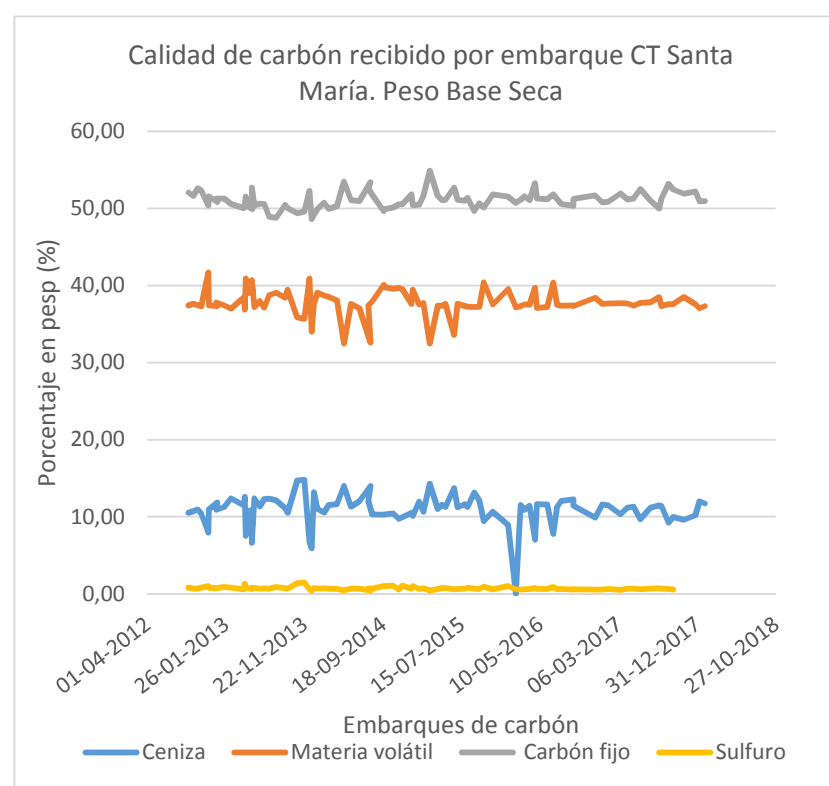
Gráfico 2

Descripción del medio de prueba: Composición por análisis próximo de parámetros de carbón bituminoso. Se observa que el material volátil (productos gaseosos) supera los 30% en base húmeda y llega a los 40% en base seca, siendo su promedio en 37,8 %.

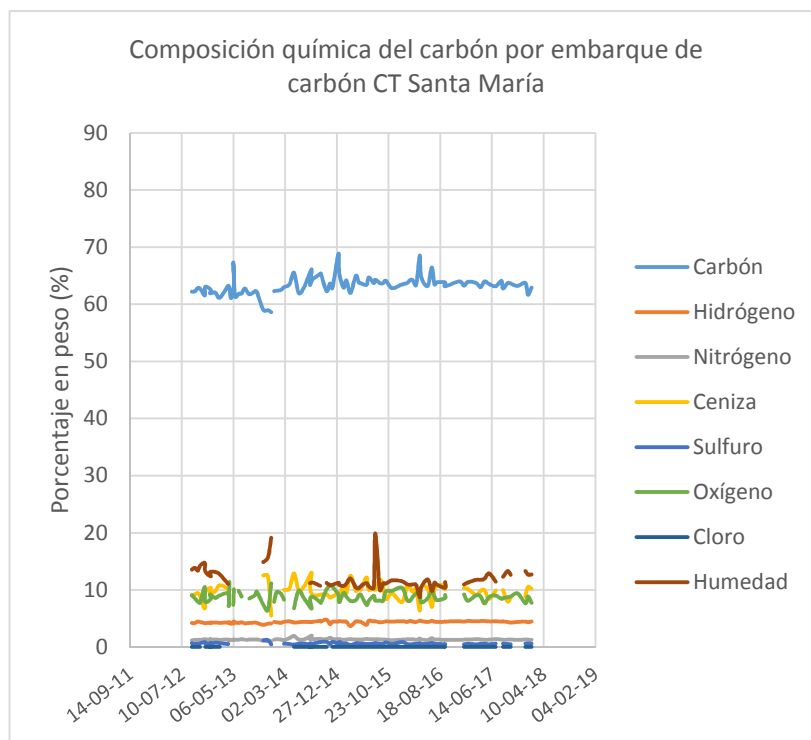
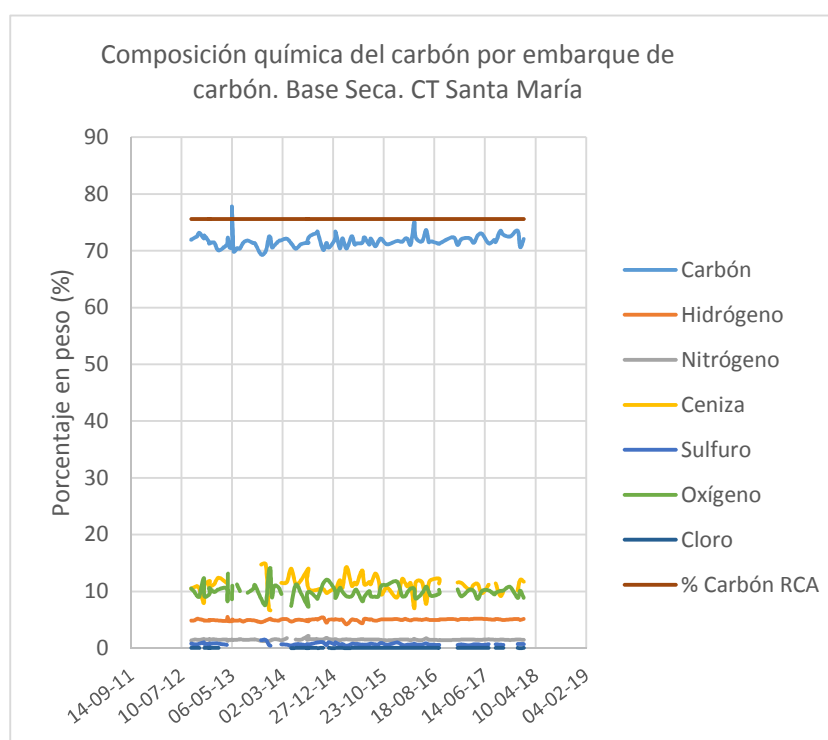
Gráfico 3

Descripción del medio de prueba: Resultados de determinación de composición definitiva (*Ultimate Analysis*) en peso promedio de muestra compuesta de carbón. Se presentan resultados como peso con humedad y base seca. En el caso de la composición en base seca, para el porcentaje de carbón se observa que este elemento se encuentra bajo el 75,6 % que propone la RCA N° 176/2007. En el caso de la ceniza residual que queda luego de quemar el carbón y *coke* la RCA N° 176/2007 estima una composición de 8,65% de ceniza, que en el caso de los embarques tiene un promedio de 11% de ceniza.

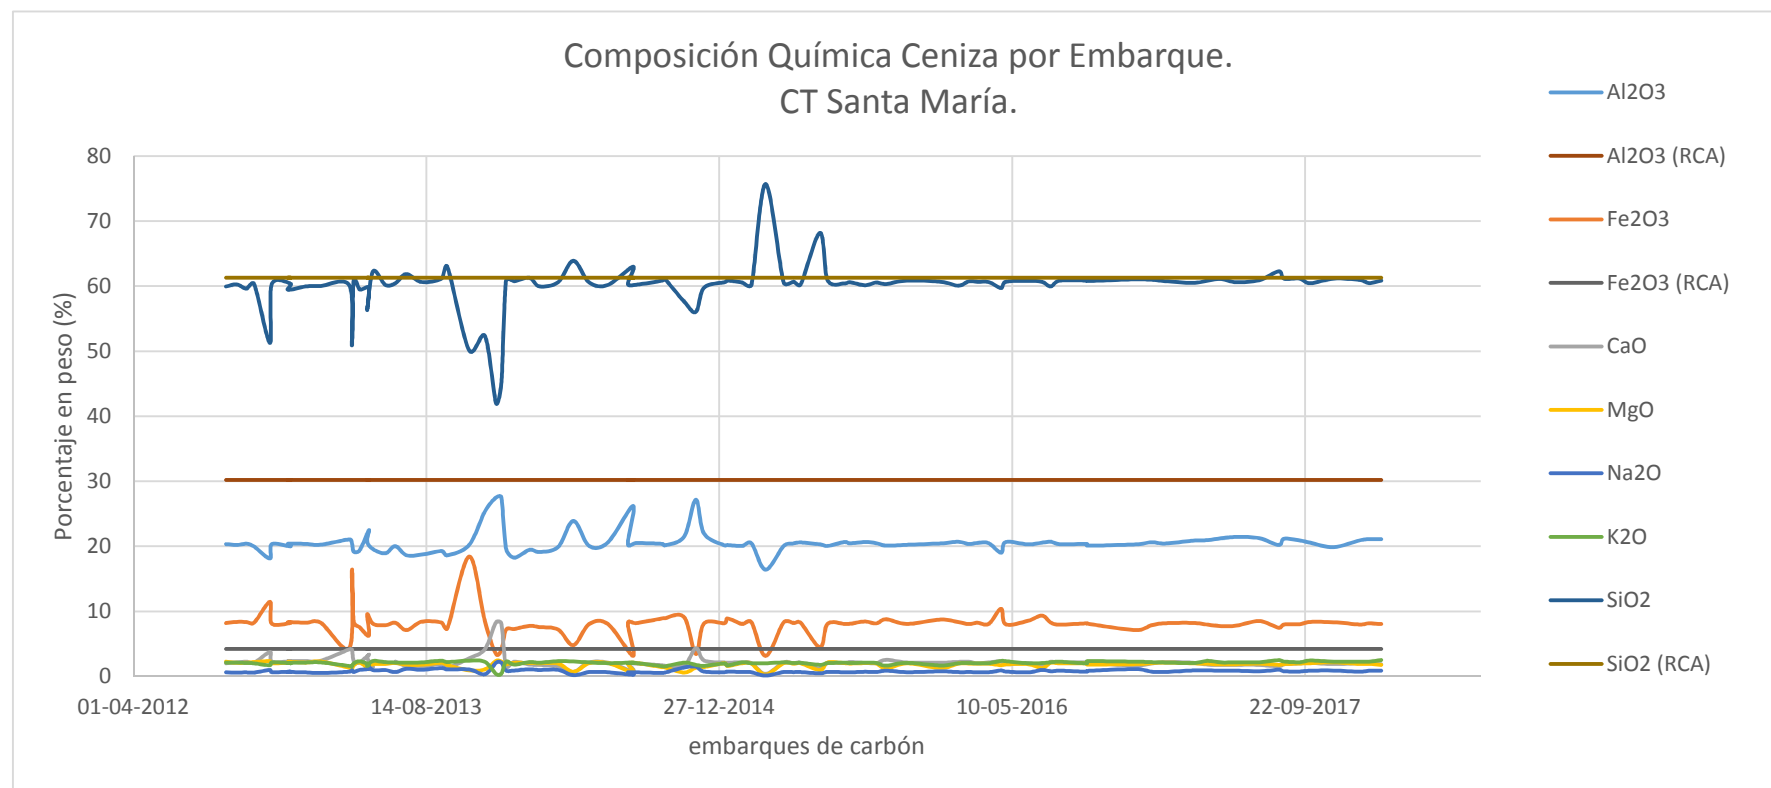
Gráfico 4

Descripción del medio de prueba: Resultados de los análisis minerales de ceniza, extraído desde los certificados de embarque de carbón en porcentaje de peso en base seca o como encendido. Para el caso del Silicio (SiO_2) se observa que este presenta disminución en su peso para ciertos embarques llegando a un 42% y su máximo de 75,7 %. Pero en su comportamiento promedio temporal se acerca al 60%. En la RCA N° 176/2007 se estima una composición de Silicio de 61,30 %.

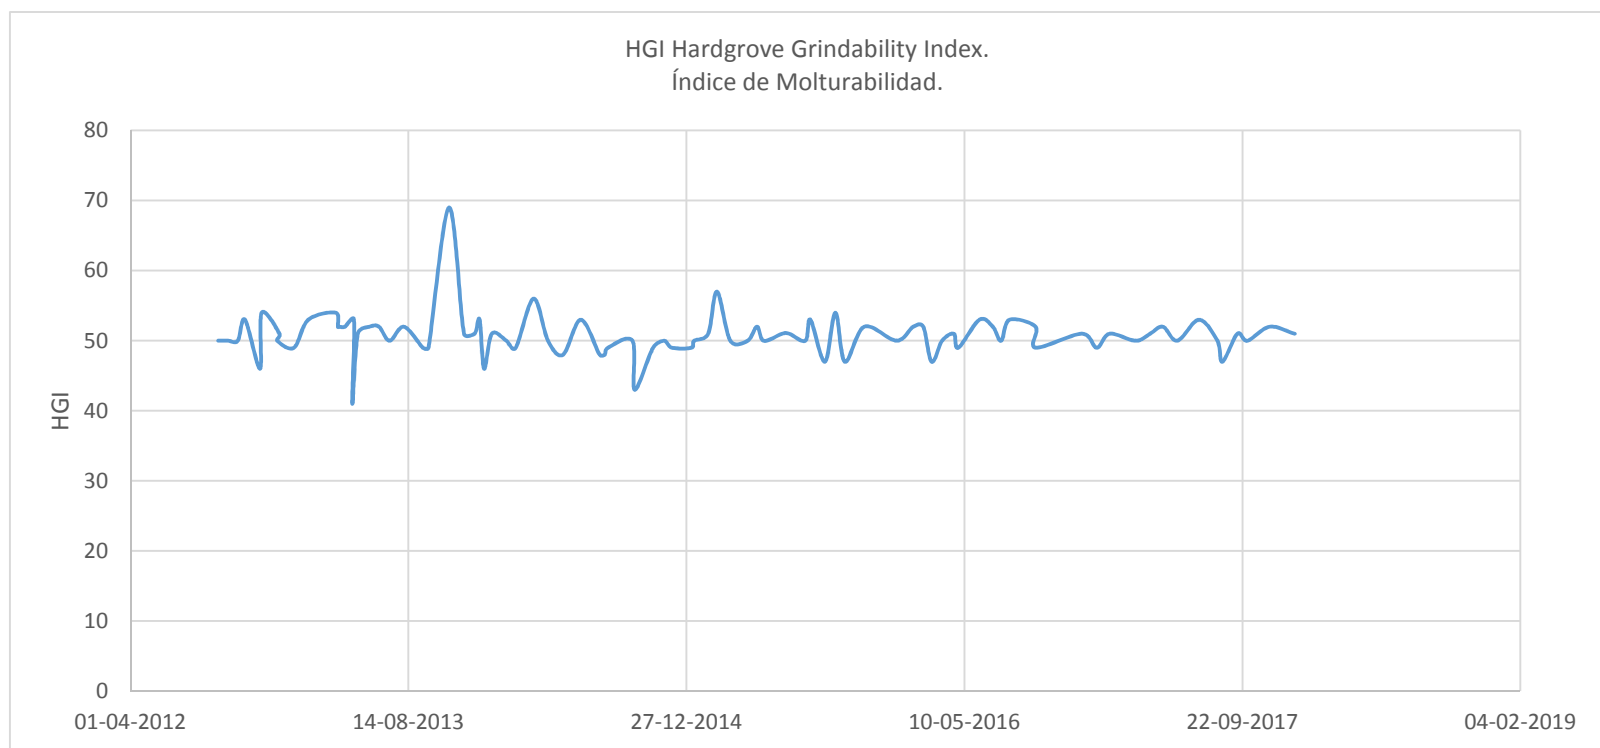
Gráfico 5

Descripción del medio de prueba: Resultados de los análisis del índice de molturabilidad Hardgrove del carbón. El promedio del índice es de 50,6. La RCA N° 176/2007 estima un índice de 60.

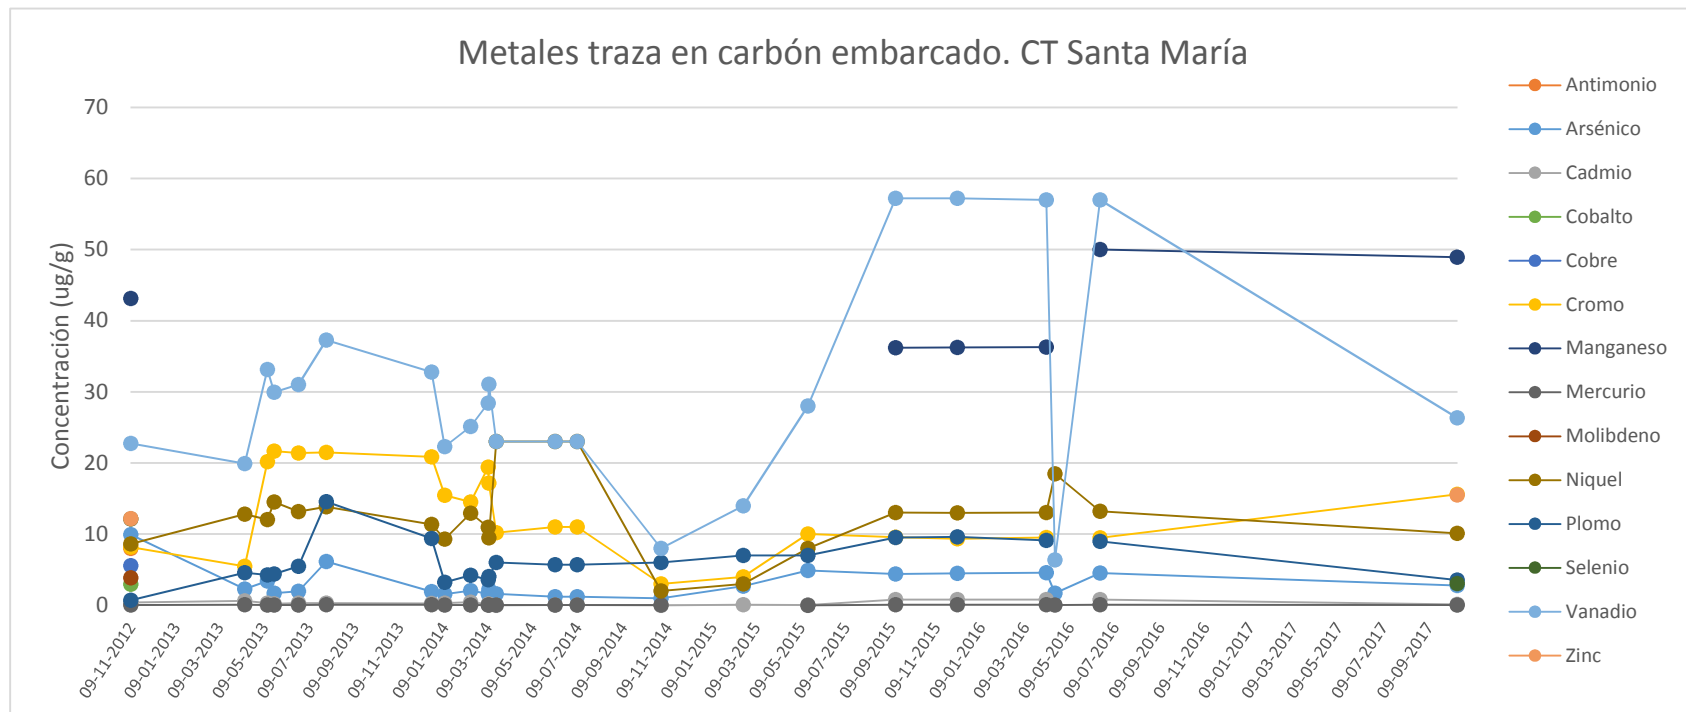
Gráfico 6

Descripción del medio de prueba: Resultados análisis de elementos (metales) trazas en el carbón embarcado en CT Santa María.

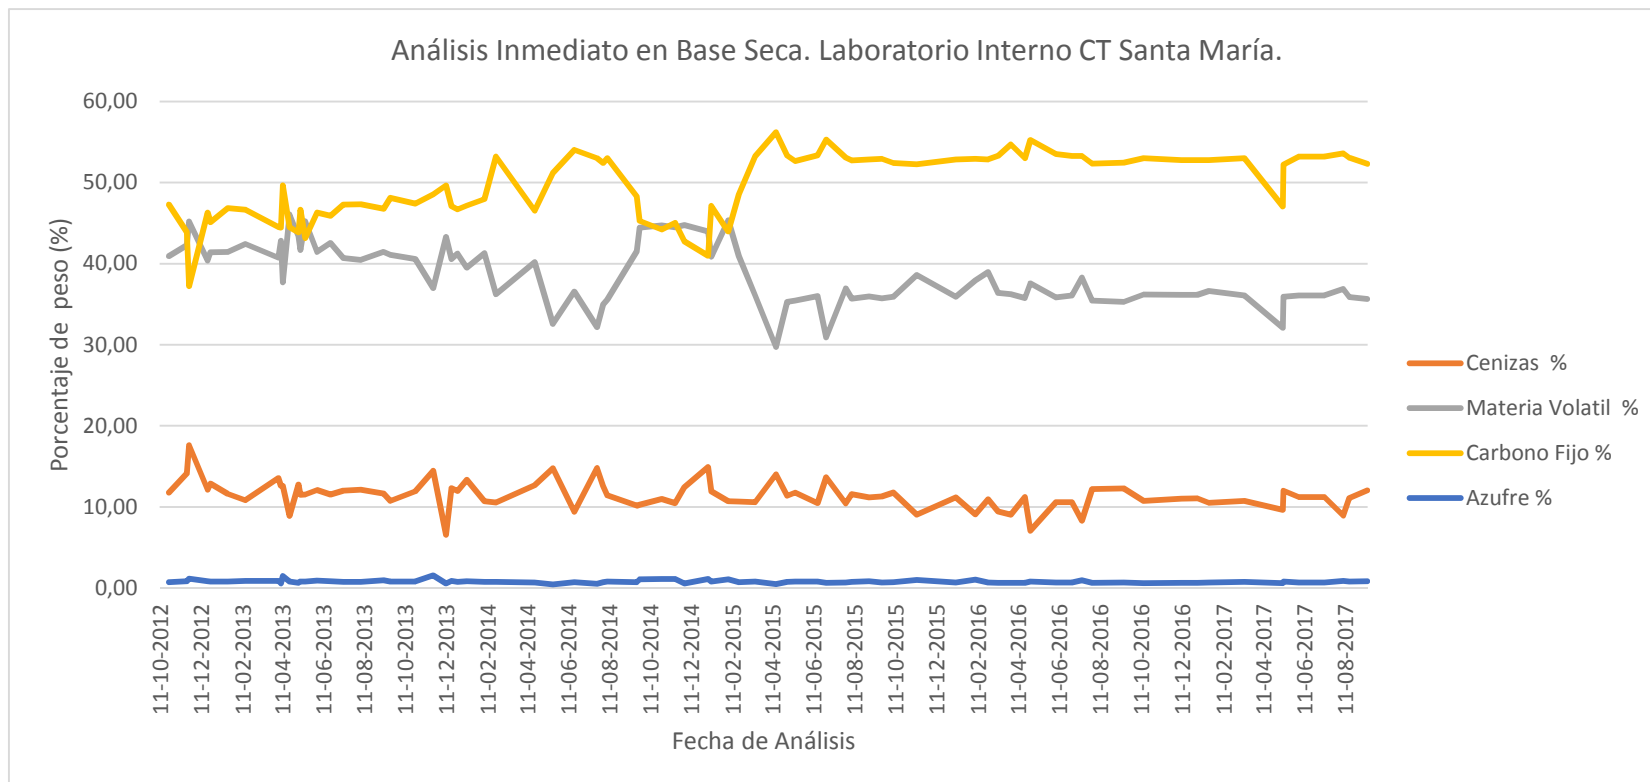
Gráfico 7

Descripción del medio de prueba: Resultados análisis inmediatos del laboratorio interno de CT Santa María. Se observa que el carbono fijo no supera el 60%. Se observa que la materia volátil en el periodo analizado tiene a disminuir su porcentaje, posterior al mes de abril de 2015, con un porcentaje promedio de 35%.

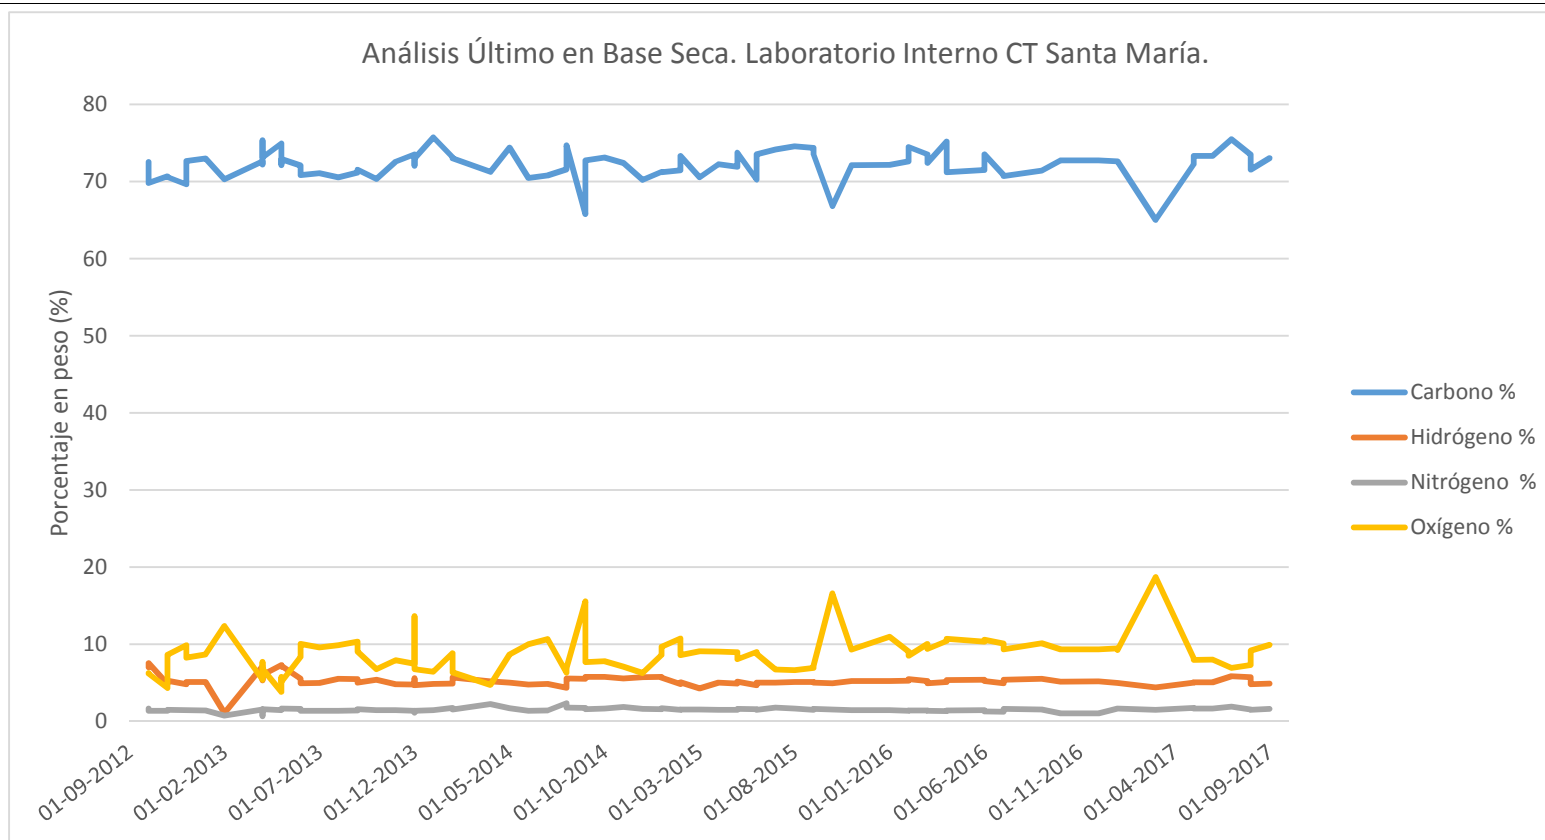
Gráfico 8

Descripción del medio de prueba: Resultados de análisis último en base seca de carbón en el laboratorio interno de CT Santa María. Se observa que el carbono fijo no supera el 76%, cabe señalar que la RCA para este parámetro indica un 75,6% de Carbono en base seca.

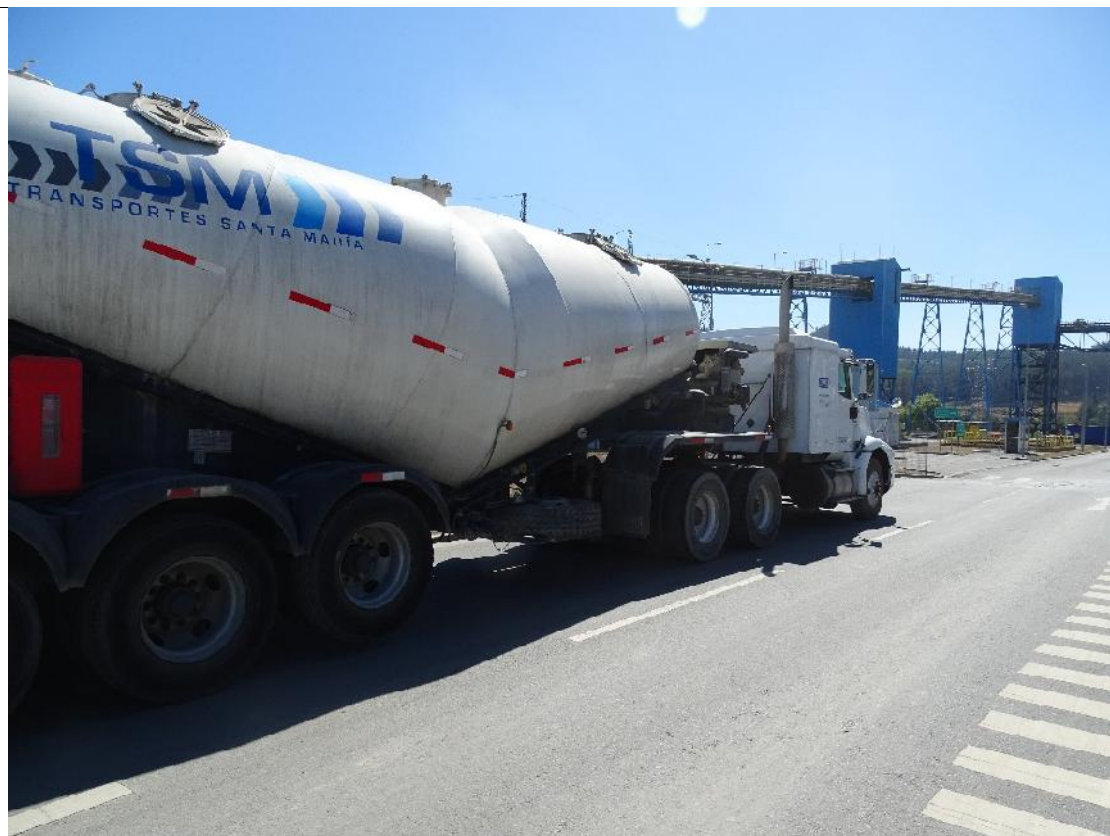
Fotografía 1

Descripción del medio de prueba: Camión de tipo silo que se utiliza para transporte de ceniza para las empresas cementeras. El camión observado se encuentra en tránsito hacia la central, desde el acceso.

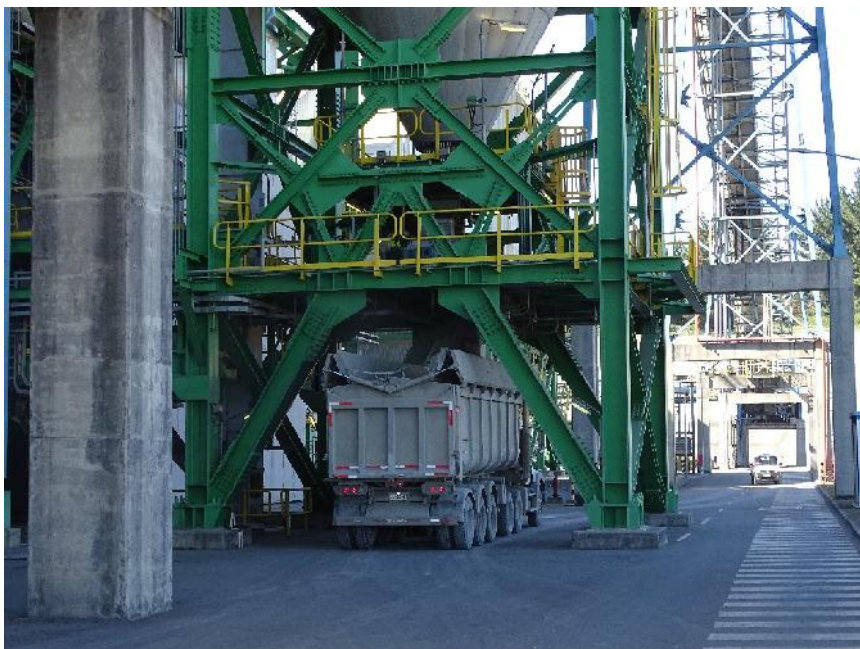
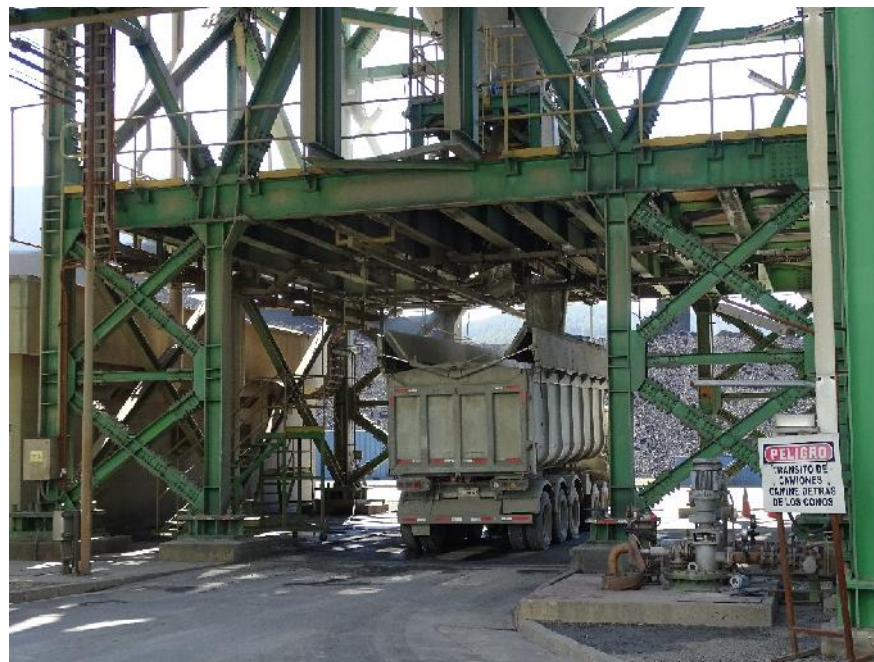
Fotografía 2

Luego de la revisión del sistema, se detectó que ceniza seca había quedado acumulada en los anillos (pliegues) de su manga retráctil, ya que ésta estaba algo desnivelada, lo anterior durante la última descarga de la misma. La ceniza no había sido succionada por el extractor porque se encontró una falla de motor. En la condición descrita, se produjo un movimiento de la manga retráctil, aparentemente por viento, y esto produjo la caída de la ceniza seca que tenía en algunos de sus pliegues.

Descripción del medio de prueba: Camión con tolva hermética siendo cargado desde el cono de cenizas. Al momento de la inspección ocurrió un evento de falla del mecanismo el cual fue detectado mediante video. En el Anexo 5 del presente informe ambiental se presenta el informe técnico de Colbun S.A. asociado al evento.

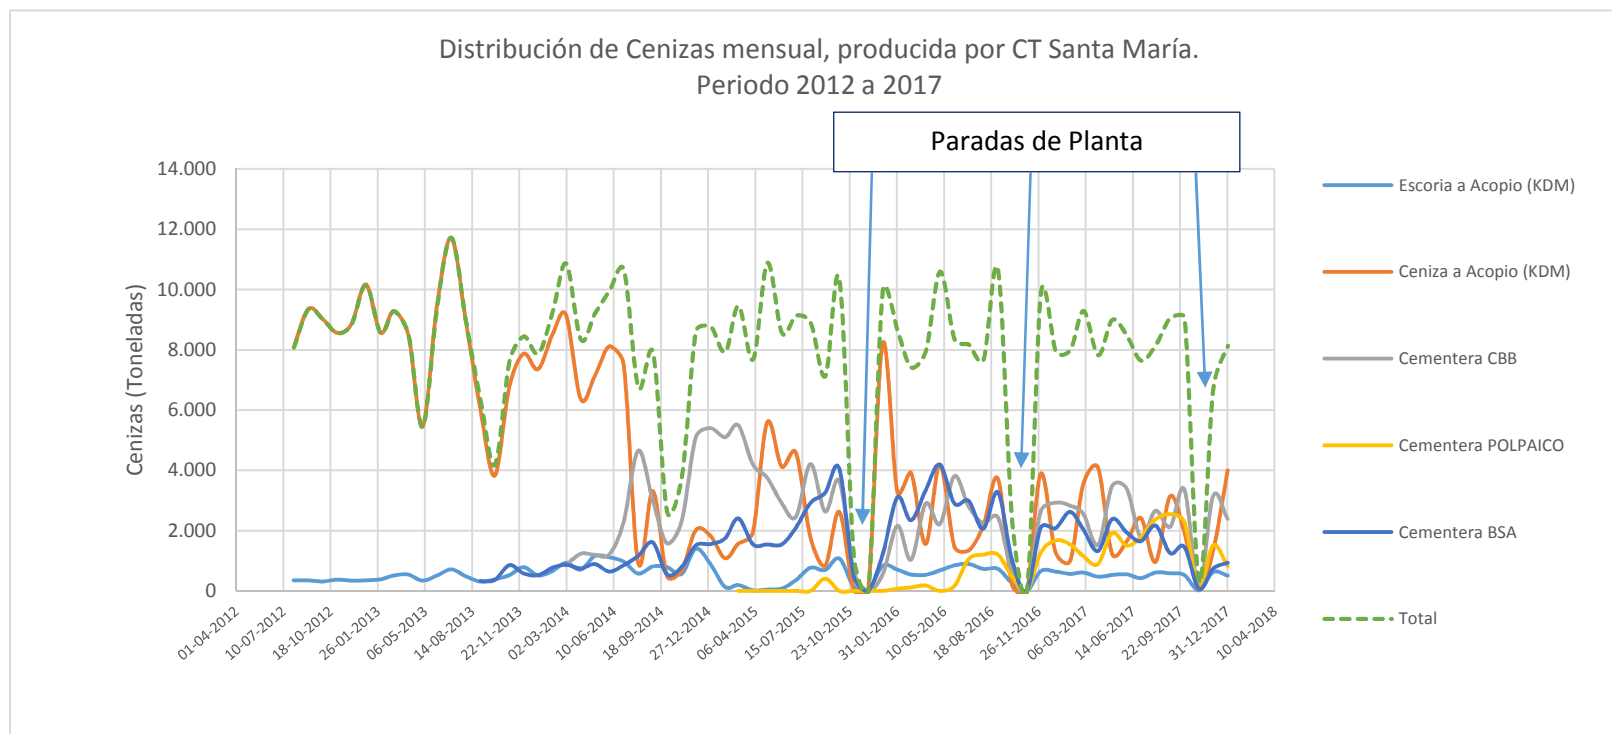
Gráfico 9.

Descripción del medio de prueba: Serie de tiempo de la distribución de cenizas (en toneladas mensuales) por parte de la Central Santa María. Se observa que la ceniza se está distribuyendo a las cementeras y que el sitio de acopio administrado por KDM se encuentra operativo recibiendo cenizas. El total de ceniza generada no sobrepasa las 12.000 toneladas mensuales.

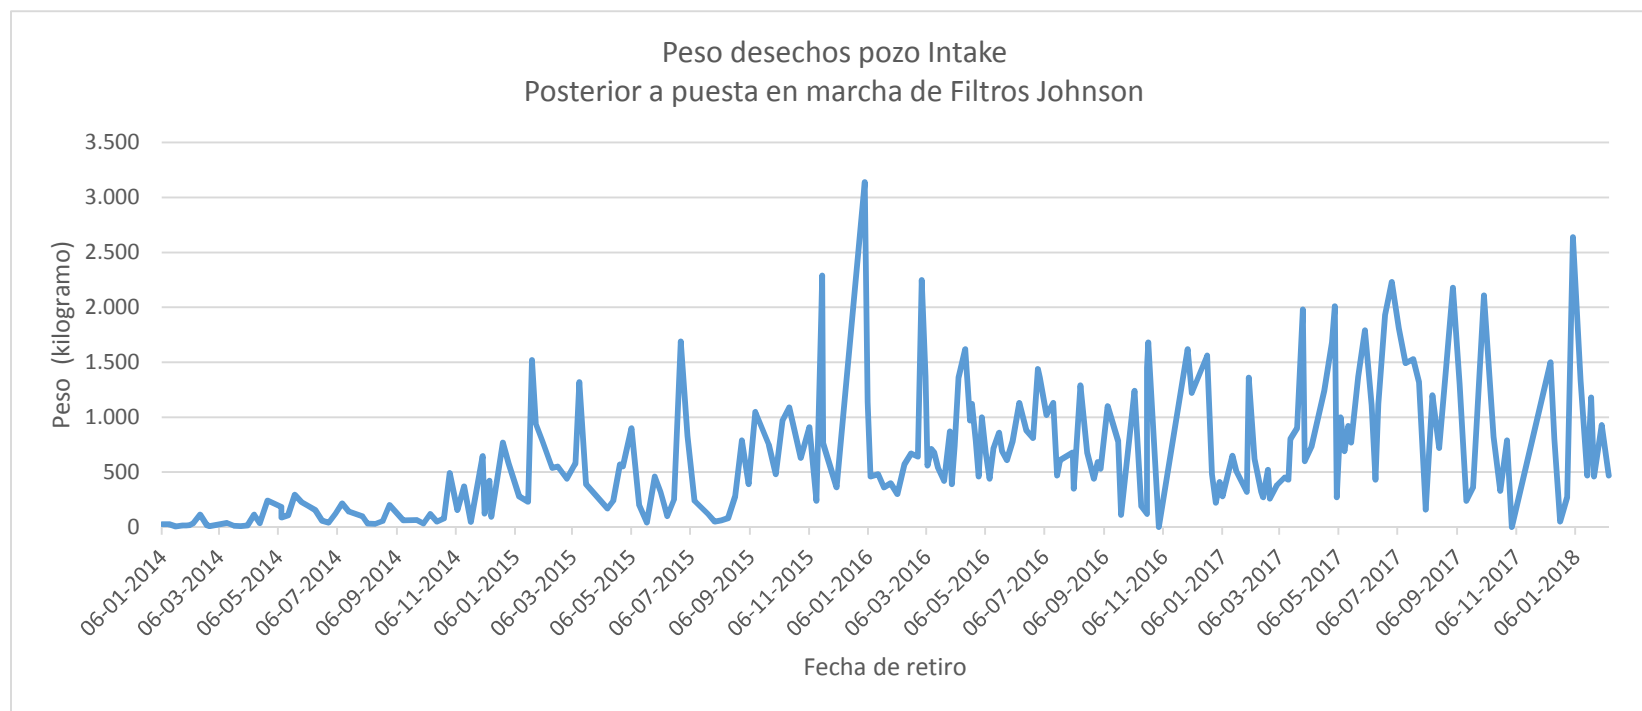
Gráfico 9

Descripción del medio de prueba: Serie de tiempo de peso de desechos obtenidos desde el pozo intake del sistema de aducción de agua de mar para enfriamiento de la central Santa María. Se observa que desde la puesta en marcha de los filtros Jhonson hasta el verano de 2015 el peso se mantuvo bajo los 500 Kg, posterior a este periodo, los siguientes veranos presentan incrementos de peso que llegan a los 2.500 kilogramos (incluso pasando los 3.000 kg). Lo anterior podría explicarse por aumento de la biomasa de mitilidos que se fijan al interior del circuito de aducción. Este comportamiento fue detectado en los seguimiento realizados por la Universidad de Concepción. Según se explica por parte de Personal de COLBUN S.A. en la Inspección realizada, los desechos son acumulados y luego retirados una vez por semana (días viernes).
