## INFORME DE FISCALIZACIÓN AMBIENTAL

**CES MARGARITA RNA: 110550**

**DFZ-2018-1201-XI-RCA-IA**

**Fiscalización Ambiental  
Noviembre de 2017**

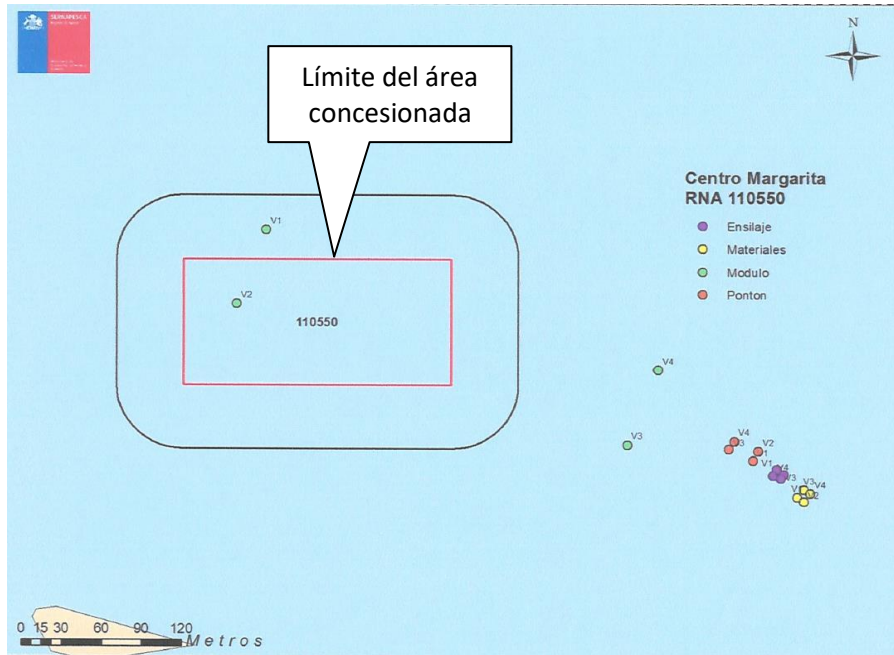
**Figura 1: Layout concesión y CES Margarita**

Punto	Latitud (S)	Longitud (W)	A	44°12'43.3''	74°15'00.0''	B	44°12'40.0''	74°15'00.0''	C	44°12'40.0''	74°14'51.1''	D	44°12'43.3''	74°14'51.1''
Punto	Latitud (S)	Longitud (W)														
A	44°12'43.3''	74°15'00.0''														
B	44°12'40.0''	74°15'00.0''														
C	44°12'40.0''	74°14'51.1''														
D	44°12'43.3''	74°14'51.1''														
<b>Hecho constatado:</b> Durante las actividades de inspección el servicio constató la instalación de estructuras flotantes fuera del área concesionada. Superponiendo los tracks de circunnavegación y los puntos georeferenciados recopilados en la inspección y el área concesionada sobre la misma base cartográfica (Figura 1) se reconoce que la Plataforma de Ensilaje, Plataforma de Materiales y Pontón de Habitabilidad se ubican totalmente fuera del área concesionada, mientras que el módulo de cultivo N°100 se ubica parcialmente fuera del área concesionada.

**Descripción de los hechos:** Esta imagen se encuentra contenida en el Informe sectorial y da cuenta de la ubicación de las estructuras, fuera de la concesión, marcada en rojo

Del análisis de los antecedentes presentados por el organismo sectorial en Informe de Denuncia (Anexo 2) se constata que existen estructuras flotantes ubicadas fuera del área de concesión a una distancia de más de 300 m.
