INFORME DE FISCALIZACIÓN AMBIENTAL

CES MIDHURST RNA: 110627

DFZ-2018-1207-XI-RCA-IA

**Fiscalización Ambiental
Noviembre de 2017**

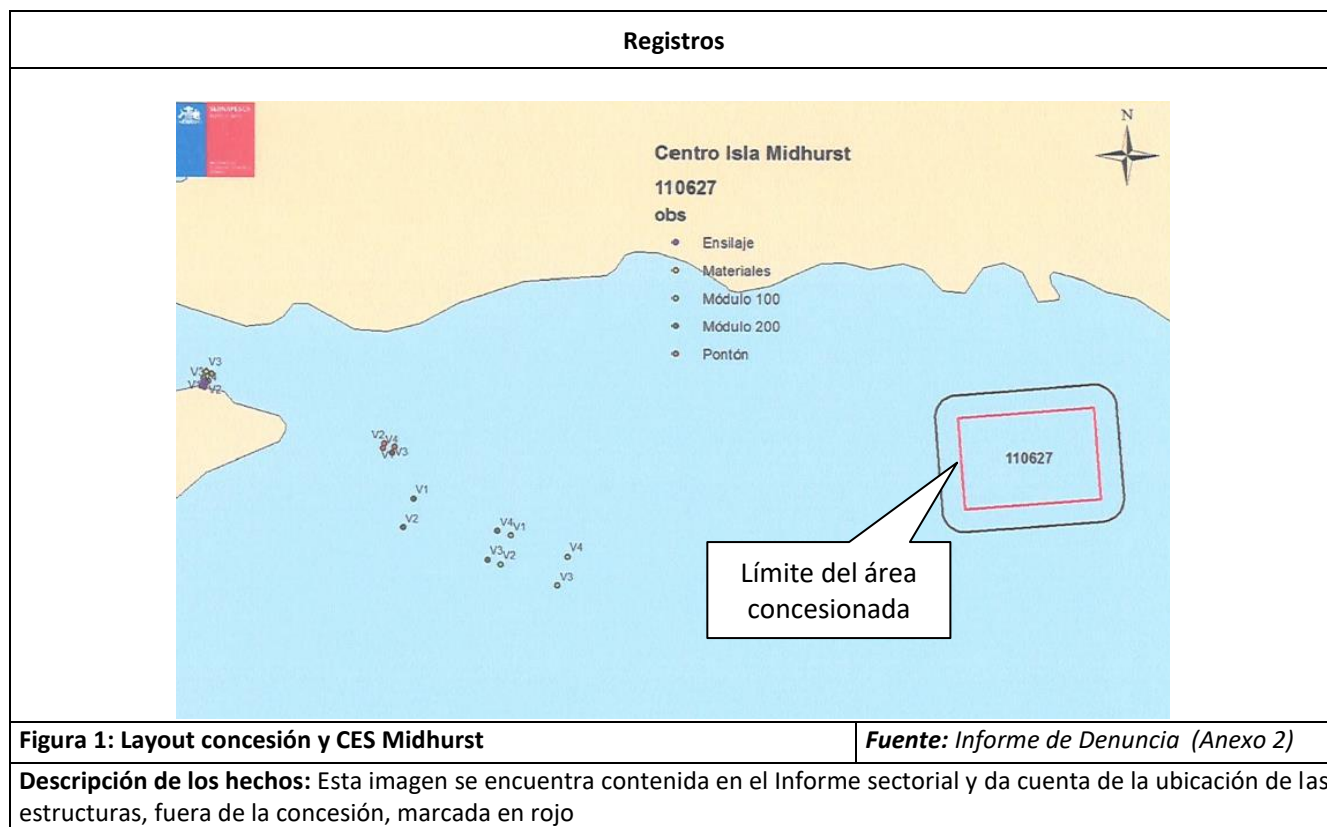
Punto	Latitud (S)	Longitud (W)	A	44°11'02.17"	74°17'38.15"	B	44°11'01.36"	74°17'24.57"	C	44°10'54.91"	74°17'25.33"	D	44°10'55.72"	74°17'38.91"
Punto	Latitud (S)	Longitud (W)														
A	44°11'02.17"	74°17'38.15"														
B	44°11'01.36"	74°17'24.57"														
C	44°10'54.91"	74°17'25.33"														
D	44°10'55.72"	74°17'38.91"														
Hecho constatado: Durante las actividades de inspección el servicio constató la instalación de estructuras flotantes fuera del área concesionada. Superponiendo los tracks de circunnavegación recopilados en la inspección y el área concesionada sobre la misma base cartográfica (Figura 1) se reconoce que la Plataforma de Materiales, Plataforma de Ensilaje, Módulo de Cultivo y Pontón de Habitabilidad se ubican totalmente fuera del área concesionada.

Según lo informado por el organismo sectorial en Informe de Denuncia, las estructuras dispuestas fuera del área de concesión son las siguientes; Vértice 1 Módulo 200 1201m; Vértice 2 Módulo 200 1229m; Vértice 3 Módulo 200 1050m; Vértice 4 Módulo 200 1023m; Vértice 1 Módulo 100 995m; Vértice 2 Módulo 100 1023; Vértice 3 Módulo 100 906m; Vértice 4 Módulo 100 874m; Vértice 1 Plataforma de Materiales 1657m; Vértice 2 Plataforma de Materiales 1658m; Vértice 3 Plataforma de Materiales 1657m; Vértice 4 Plataforma de Materiales 1658m; Vértice 1 Plataforma de Ensilaje 1659m; Vértice 2 Plataforma de Ensilaje 1657m; Vértice 3 Plataforma de Ensilaje 1659m; Vértice 4 Plataforma de Ensilaje 1657m; Vértice 1 Pontón de Habitabilidad 1239; Vértice 2 Pontón de Habitabilidad 1259m; Vértice 3 Pontón de Habitabilidad 1233m; Vértice 4 Pontón de Habitabilidad 1256m.
