**INFORME DE FISCALIZACIÓN AMBIENTAL**

**ELUSION AL SEIA**

**HUMEDAL LLANCAHUE**

**DFZ-2017-238-XIV-SRCA-IA**

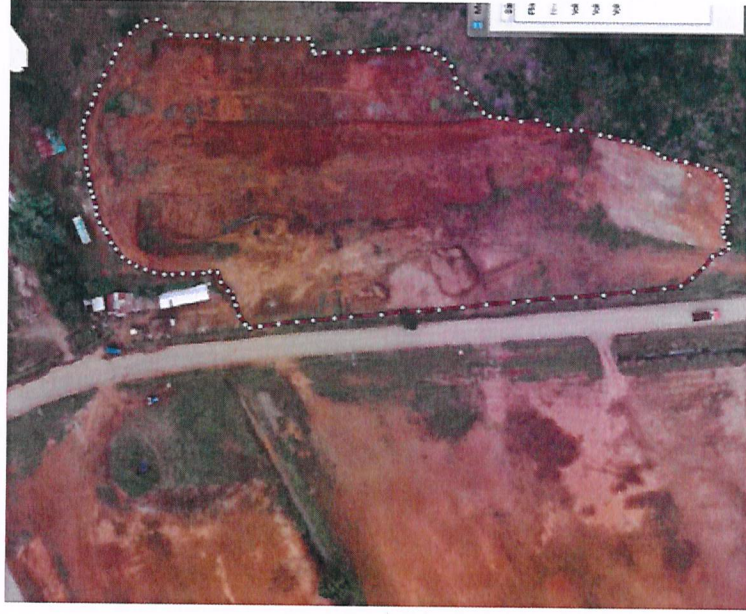
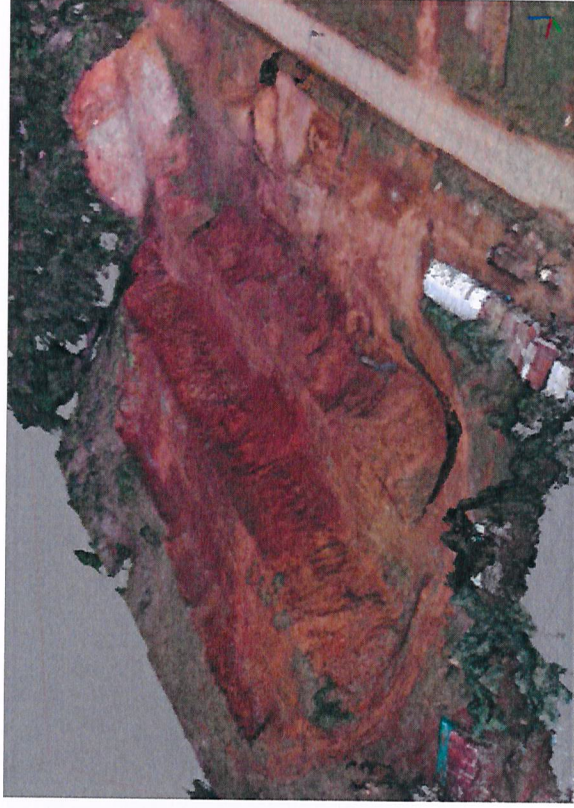
Imagen 2

- Respecto del volumen de material extraído del cerro alledaño, de acuerdo a mediciones efectuadas en base a imágenes del DRON, se determinó que no supera los 25.000 metros cúbicos, muy por debajo de los 100.000 m<sup>3</sup> que establece el RSEIA (Ver Anexo 4). La imagen 2 muestra los resultados de las imágenes procesadas, fruto de lo cual se determinó un volumen extraído del área de estudio de aproximadamente 24.500 m<sup>3</sup> y un área de 8.770 m<sup>2</sup>.

**Descripción del medio de prueba:** En la imagen 2 se muestran los resultados del procesamiento de las imágenes obtenidas mediante DRON, donde se determinó un volumen extraído del área de estudio de aproximadamente 24.500 m<sup>3</sup>.

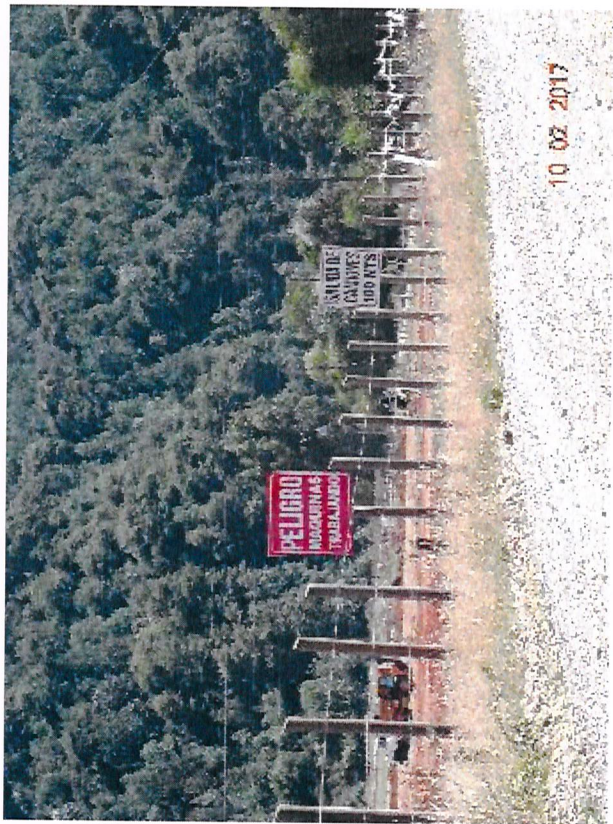
| Registros | | | | |
|---|---|---|---|---|
| Descripción Medio de Prueba: La fotografía 1 muestra señalética que da cuenta de trabajo de maquinaria y tránsito de camiones en el predio. | | Descripción Medio de Prueba: Cargador frontal y camión en operación dentro del predio. | | |

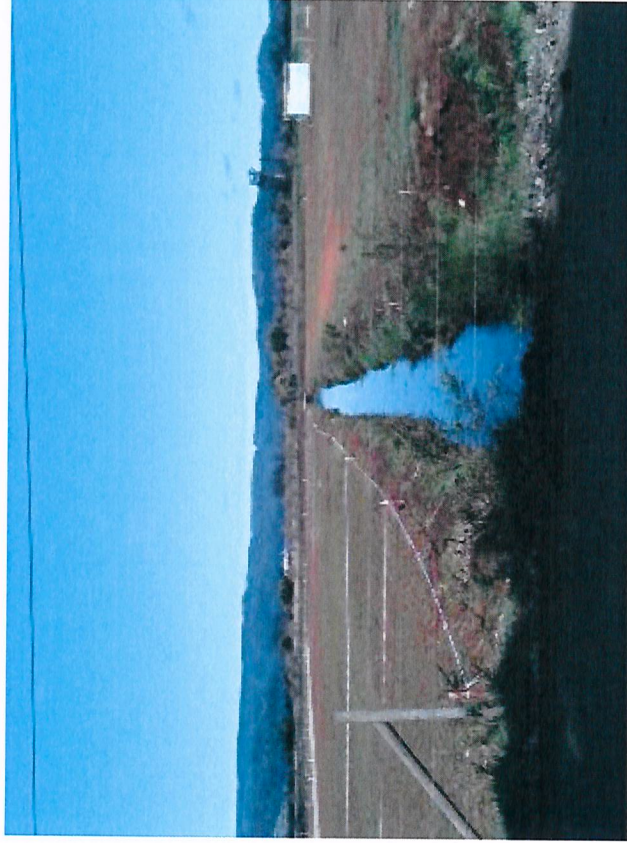
| Descripción Medio de Prueba: Dren secundario inmediatamente a un costado de terreno parcelado. Cauce modificado obra antigua. | | Descripción Medio de Prueba: Cauce modificado por canal o dren principal muy antiguo. | |

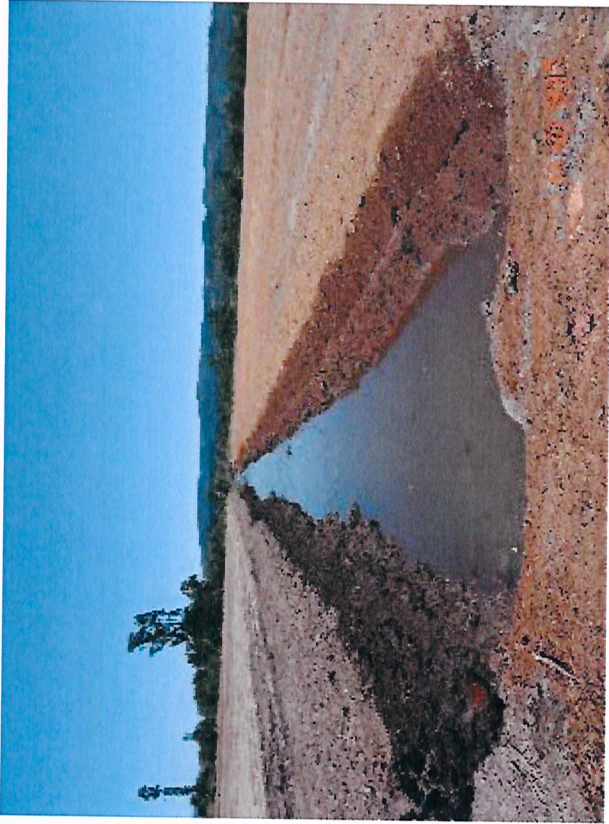
| <b>Descripción Medio de Prueba:</b> Vista en dirección sur-oeste, dentro del predio, muestra el trabajo de relleno y perfilamiento del terreno. | | <b>Descripción Medio de Prueba:</b> Vista hacia el sur, muestra material acumulado posterior a la mantención de dren. | |

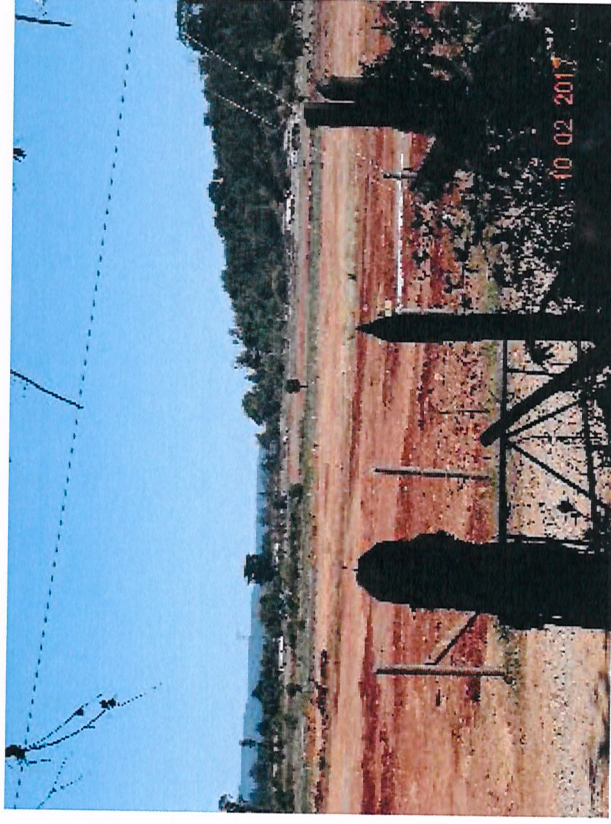
| <b>Descripción Medio de Prueba:</b> Vista desde el camino de la zona consolidada, la cual no ha sido objeto de desecación, ni relleno por parte del actual proyecto en ejecución. | | <b>Descripción Medio de Prueba:</b> Vista del cerro intervenido desde donde se extrajo parte del material de relleno. La SMA utiliza equipo Dron con el fin de calcular la cantidad de material extraído, lo que arrojó 24.500 metros cúbicos de material (Ver imagen 2). | |

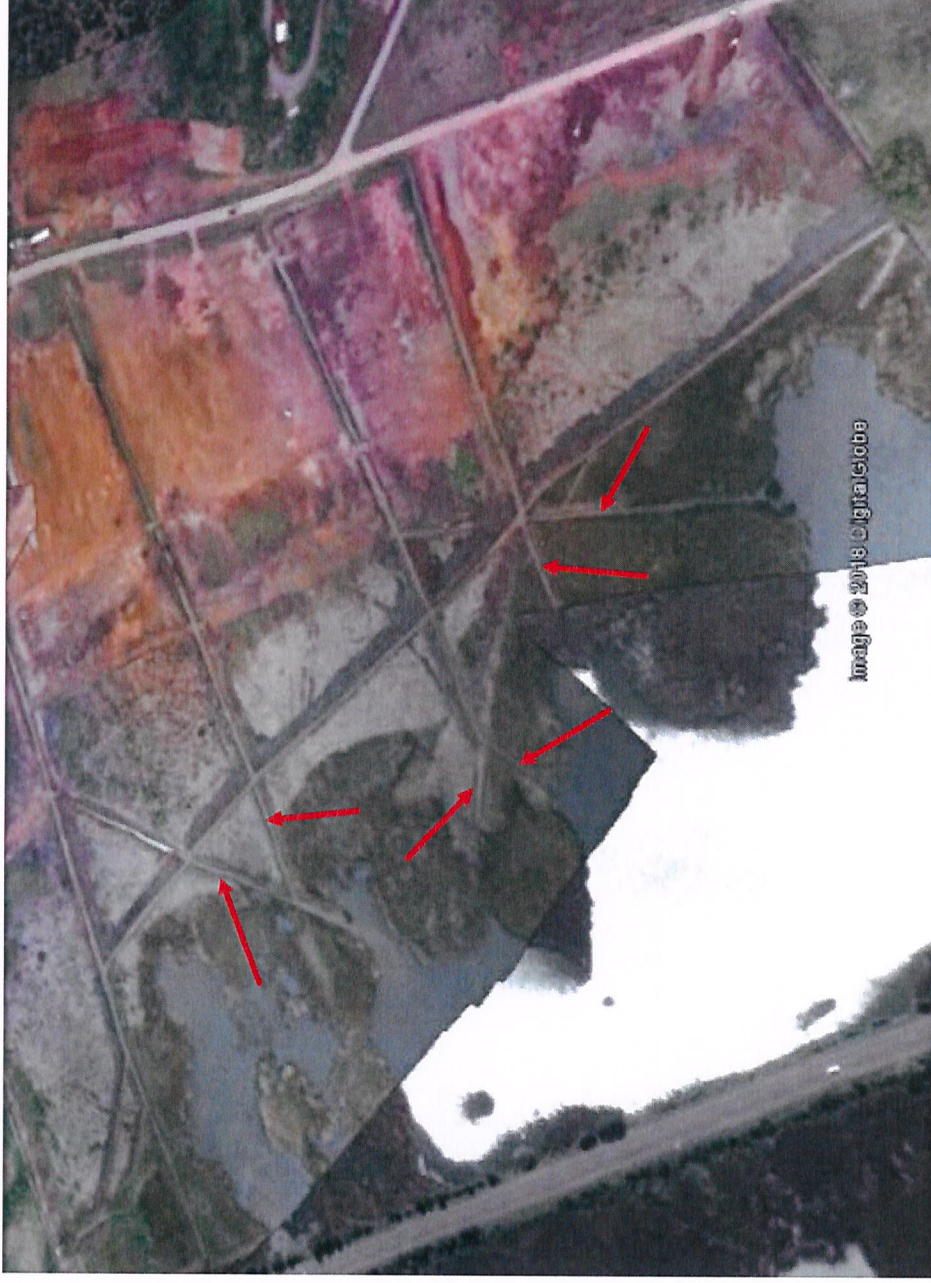
**Figura 3**

- b) En el sector sur-este del predio, con imágenes del dron (Figura 3), más esta inspección ocular, se verificaron dos nuevas obras de drenaje. La primera en dirección oeste-suroeste y la segunda en dirección nor-noroeste que, en adelante, denominaremos colector secundario. Según lo informado por el Sr. Domingo Baeza, estas obras tienen el objetivo de colectar y conducir las aguas lluvias y superficiales. El canal colector que va en dirección nor-noroeste, se ubica prácticamente en su totalidad dentro del lote 1 (Lote 1 donde se ubica humedal, según plano aprobado por el SAG). En el trazado de dicho colector, se evidenciaron al menos 6 puntos de aportes de agua en dirección al cuerpo de agua. Dicho canal tiene una extensión aproximada de 600 metros y un ancho de 1,20 metros.

**Descripción del medio de prueba:** En la figura 3 se muestra una superposición de fotografía capturada con Dron institucional el día 21 de marzo de 2018. Se puede apreciar en el sector sur del predio las últimas obras de drenaje ejecutadas e inspeccionadas en su totalidad en la inspección del 03 de abril de 2018. Se evidencian al menos 6 puntos de aportes de agua (flechas rojas) en dirección al cuerpo de agua. Ello es relevante pues no se corta el flujo de agua que proviene de las quebradas.

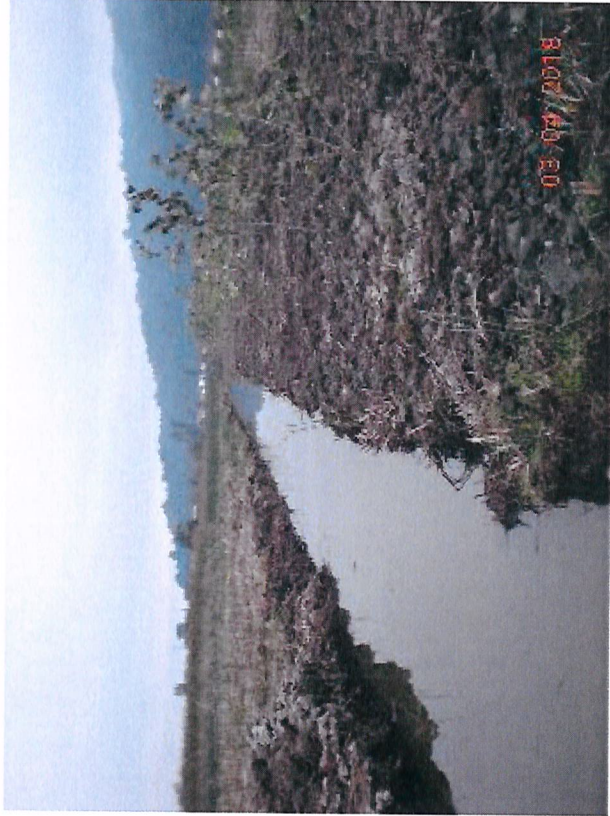
| Registros | | | | |
|---|---|---|---|---|
| <b>Descripción Medio de Prueba:</b> Vista del nuevo colector construido en el sector sur del predio en dirección nor oeste. | | <b>Descripción Medio de Prueba:</b> En la fotografía 10, se puede apreciar aportes de agua hacia la laguna desde el sistema general de drenaje. | | |

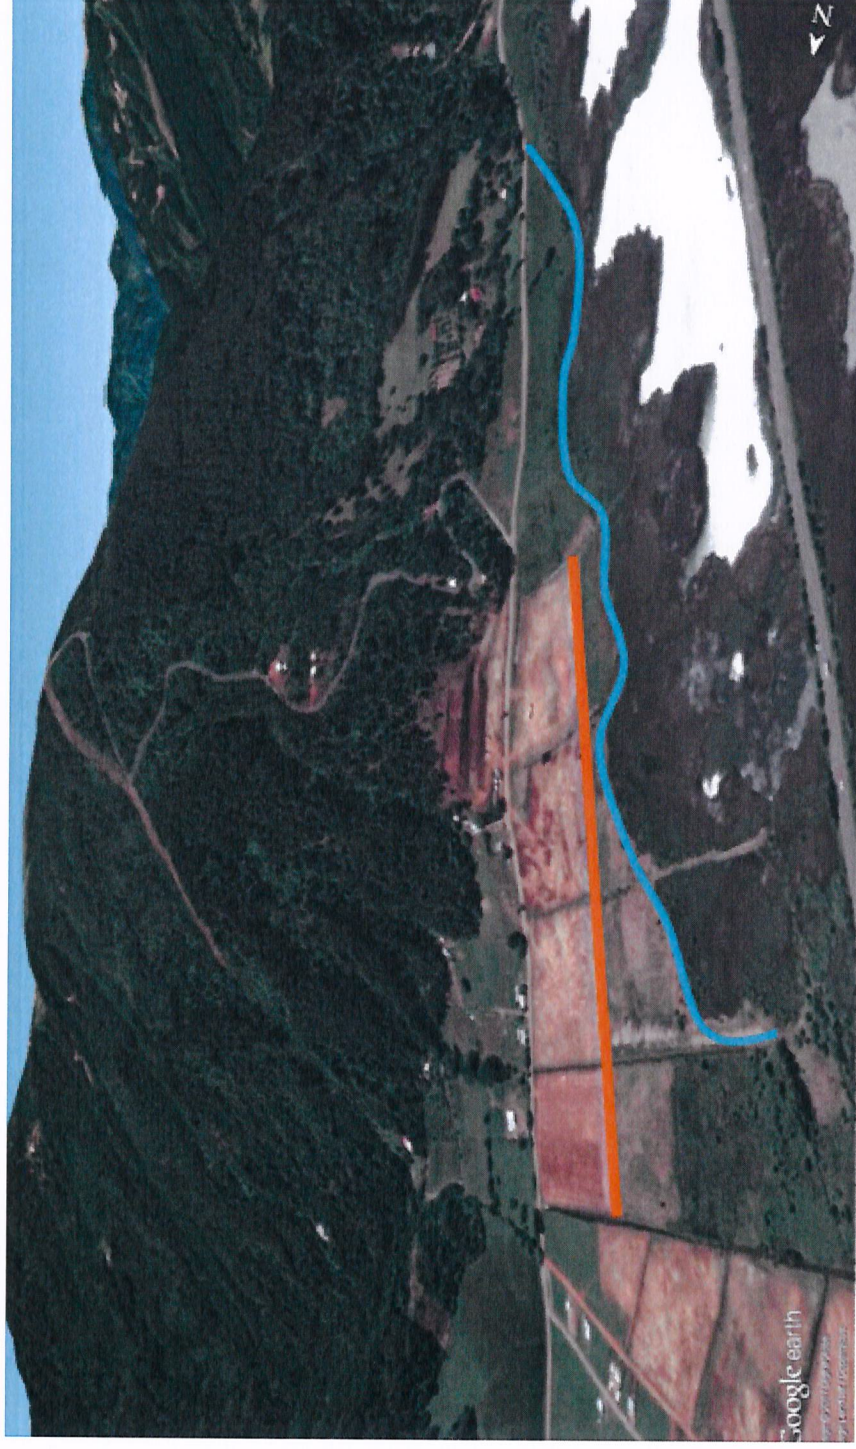
**Figura 4. Interpretación gráfica DGA** (Fuente: Informe Técnico DGA, Septiembre de 2017).

**Descripción medio de verificación:** Desde Google Earth DGA extrae imagen para mostrar situación año 2017 donde se constata que área de relleno no llega a la zona de inundación. Se delimitó zona de aguas máximas en celeste y zona relleno en café. Esa delimitación de aguas máximas fue informada por la DGA mediante Informe Técnico (Anexo 3).

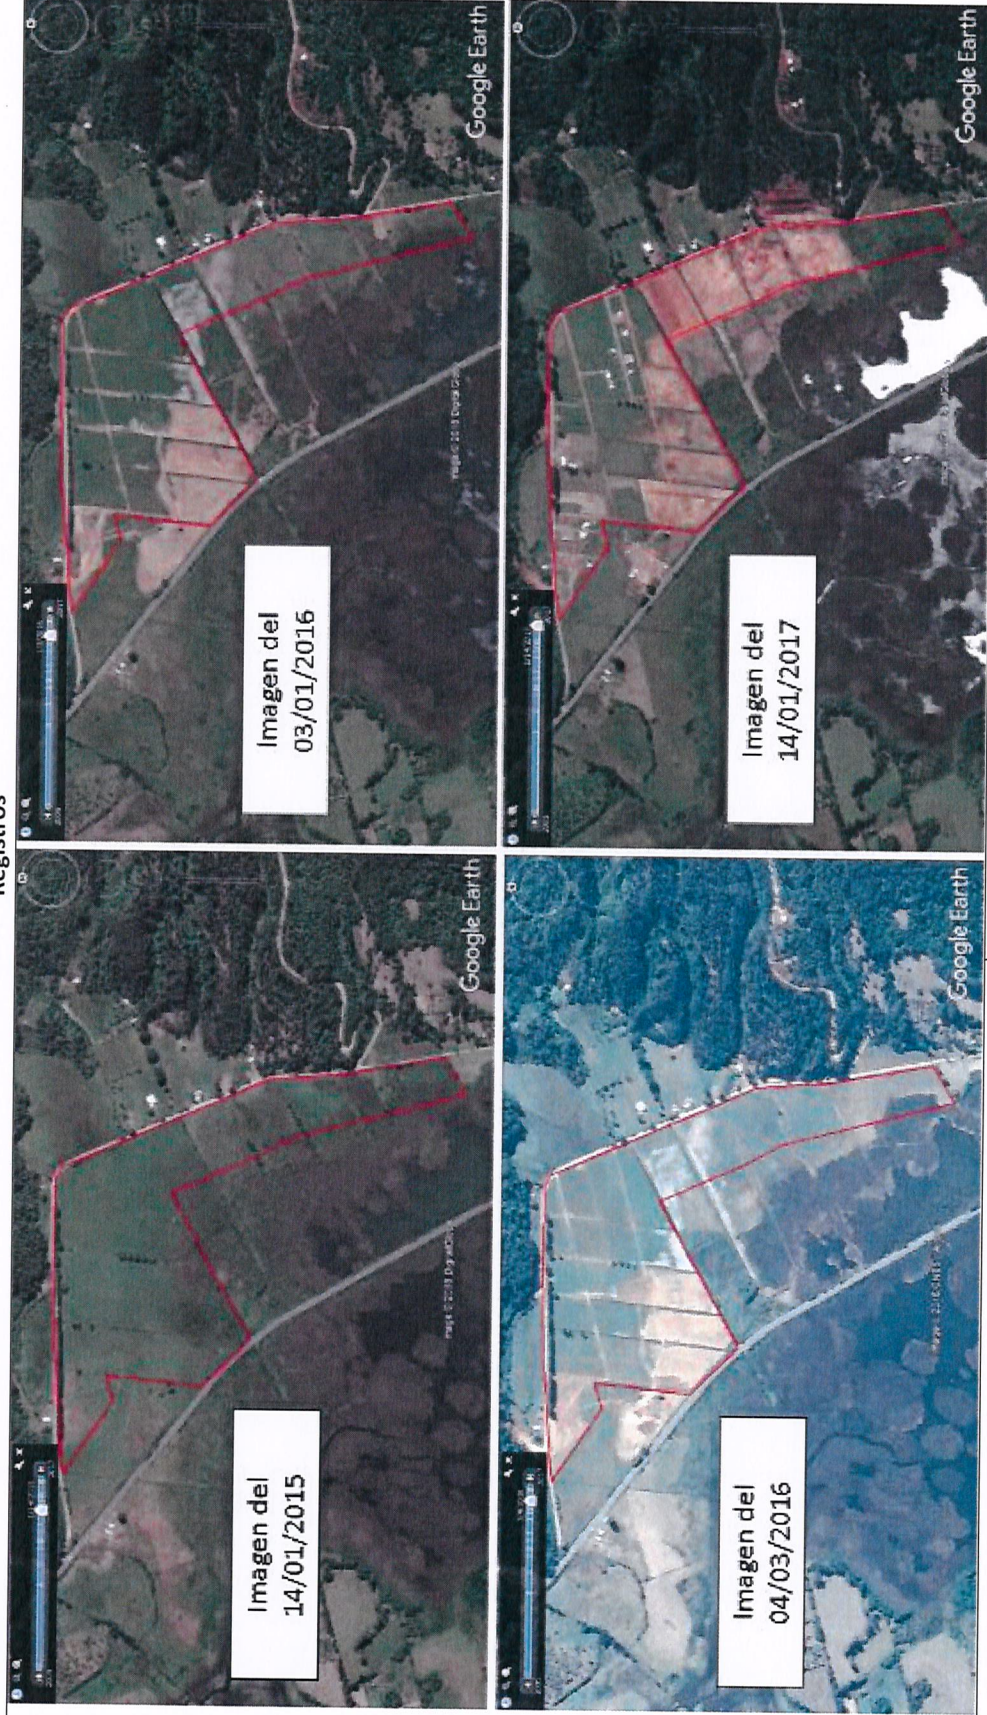
**Figura 7**

**Descripción del medio de prueba:** Se presenta una secuencia de cuatro imágenes satelitales de Google Earth, en las cuales se puede observar la situación de la zona bajo estudio para distintas fechas entre los años 2015 y 2017. En rojo se indica el contorno del predio.

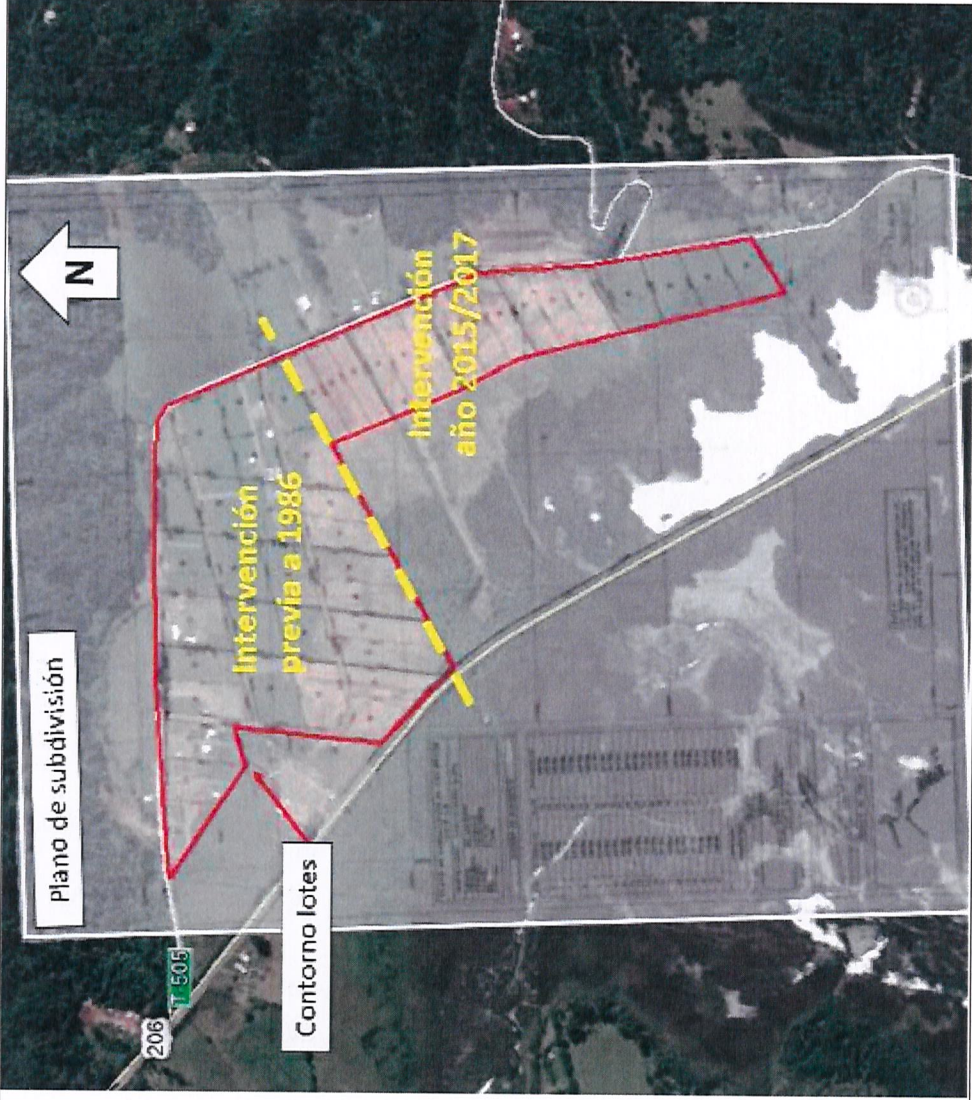
| Registros | |
|---|---|
| <b>Figura 8</b> | <b>Fecha:</b> |

| Registros | |
|---|---|
| <b>Descripción del medio de prueba:</b> En la figura 7 se muestra una superposición del plano de subdivisión con una imagen satelital de referencia, indicándose los sectores intervenidos previo al año 1986, y aquellos que fueron intervenidos recientemente (años 2015/2017). | |

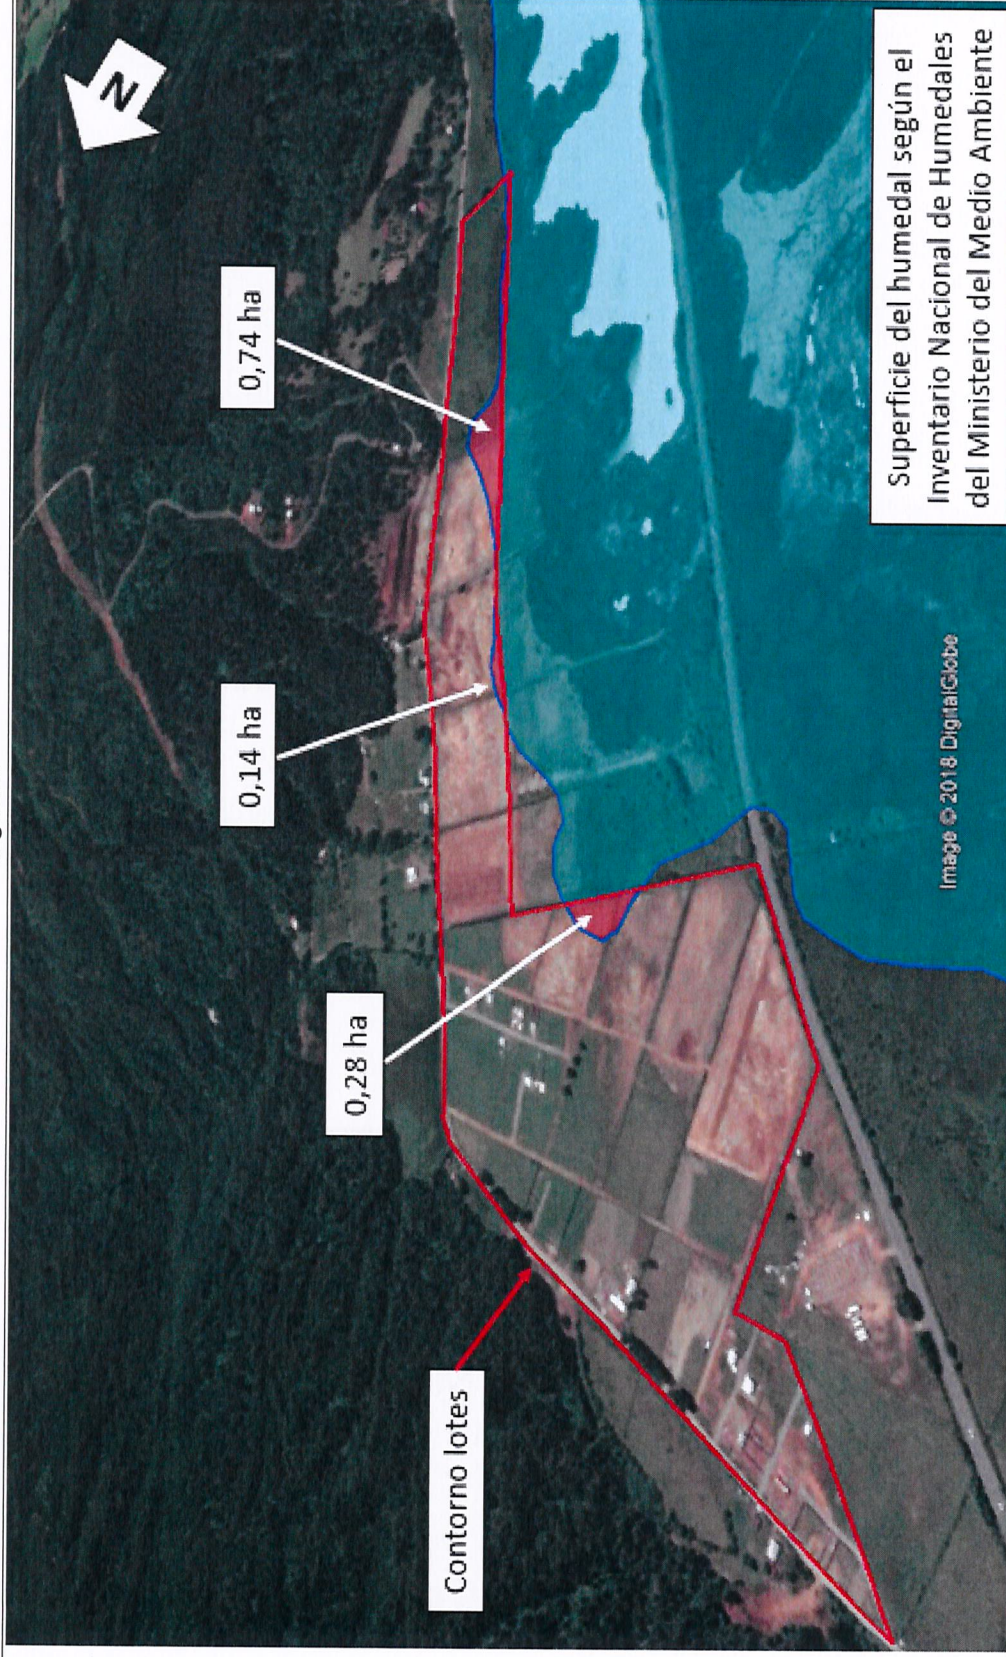
**Figura 10**

**Descripción del medio de prueba:** Se observa una imagen satelital de referencia en la cual se indica la superficie del humedal (según el Inventario del MMA), el contorno de los lotes según el plano de subdivisión, y la intersección entre ambas (áreas indicas en rojo) cuya superficie total es de 1,16 ha.
