INFORME DE FISCALIZACIÓN AMBIENTAL

PROYECTO INMOBILIARIO MANTAGUA RESORT

DFZ-2017-79-V-RCA-IA

Mayo 2018

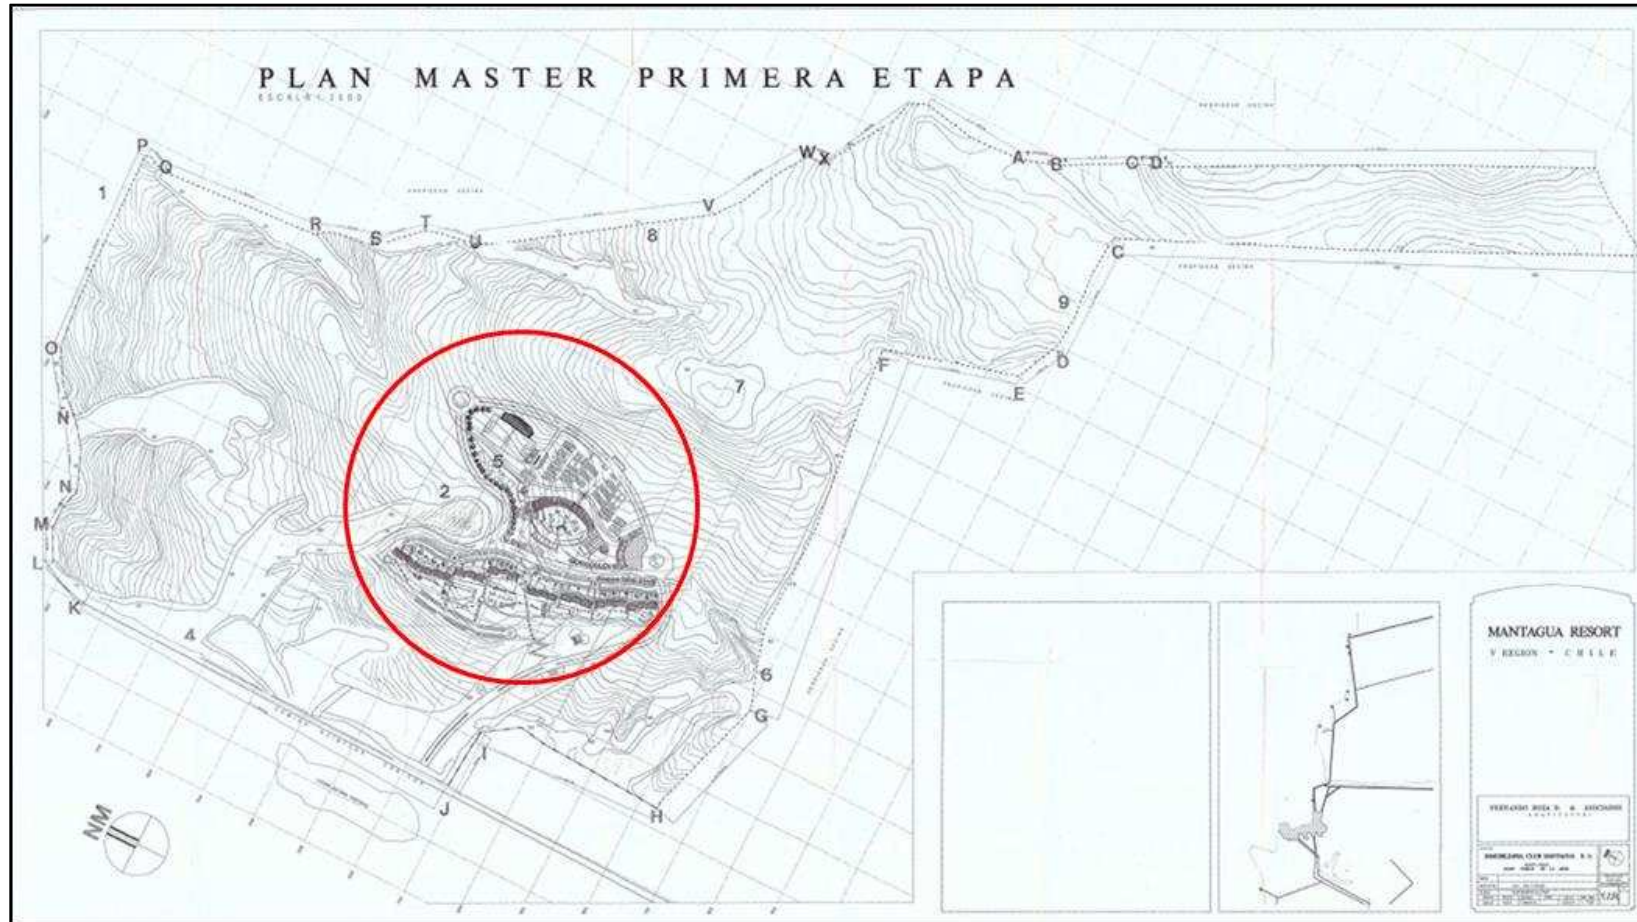
Imagen N° 1

1. En la DIA “Proyecto Inmobiliario Mantagua Resort”, Anexo N°7 “Plano General del Proyecto” (Imagen N°1) se muestra que el proyecto autorizado mediante RCA N° 98/98 es una “Primera Etapa” de un proyecto mayor de parcelación del fundo Santa de Adela de Quintero; en donde los proyectos aprobados a través de las RCA N° 265/2001 y N° 685/2009, forman parte del mismo proyecto mayor.
Esta “unidad de proyecto”, independiente de los titulares Inversiones Montecarlo S.A (RCA N° 685/2009) e Inmobiliaria Club Mantagua S.A. (RCA N° 98/98 y RCA N° 265/2001), queda evidenciada en la propuesta del sistema de tratamiento de las aguas servidas presentado en la RCA N° 98/98, la cual abarcaba el saneamiento ambiental para la totalidad de los habitantes contemplados de 19.008 y que soporta el paño completo de 135,44 hás (densidad 120 hab/ha).

Descripción medio de prueba: Área ejecución proyecto aprobado por la RCA N° 98/1998 respecto del área del proyecto global.

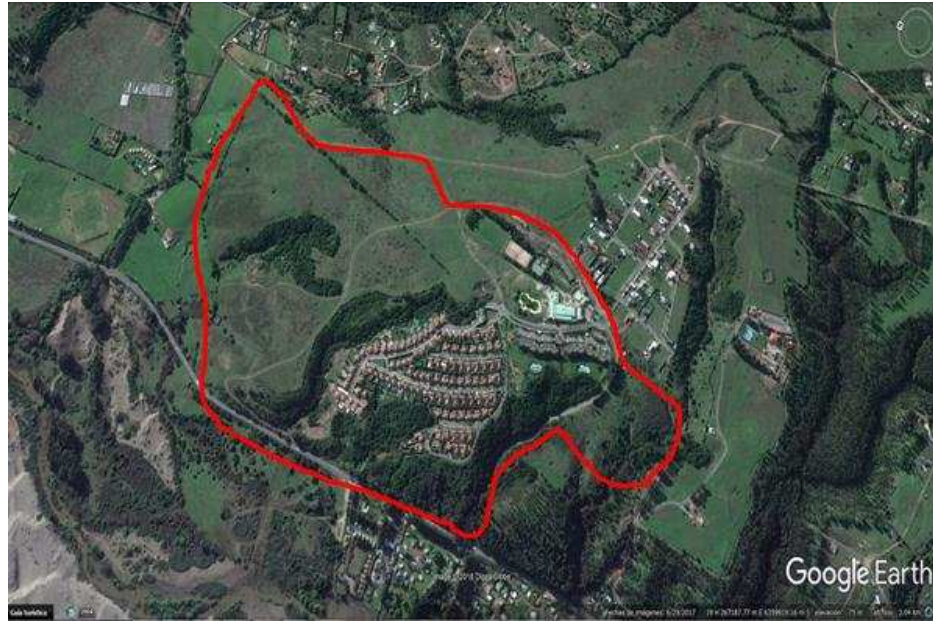
Imagen N°2 Fecha: 29-06-2017

2. De la imagen Google Earth del 29-6-2017 (Imagen N°2) se aprecia que respecto del Plano “Planta general del proyecto” del proyecto “Ampliación Proyecto Inmobiliario Mantagua Resort” (Imagen N°3) la construcción de sitios no se realizó en la Parcela 29, sino que en la Parcela 26-B. (imagen N°4)

Descripción medio de prueba: Imagen Google Earth de fecha 29-6-2017 que muestra la construcción de sitios en Parcela 26-B y no en Parcela 29.
Fuente: Google Earth, 2017.

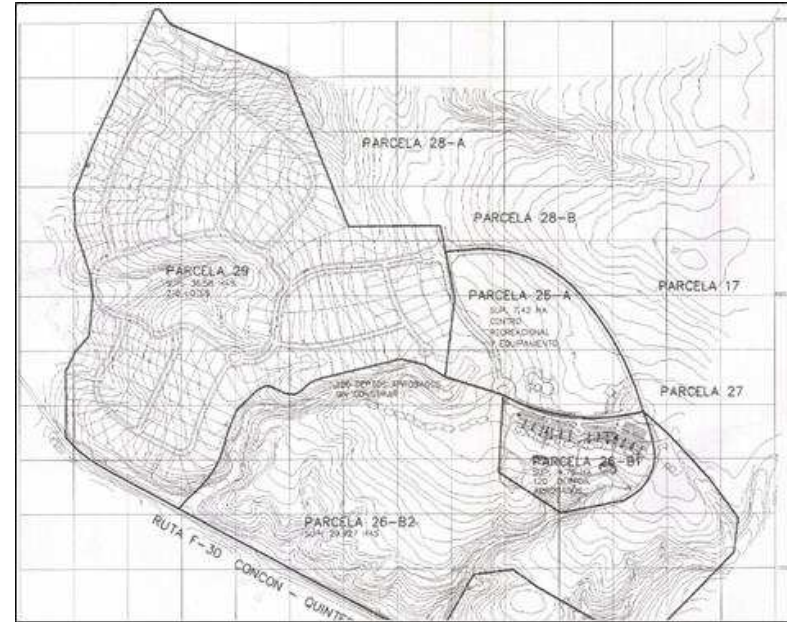
Imagen N°3

Descripción medio de prueba:
Plano del Anexo 9 "Planta general del proyecto" de la DIA "Ampliación Proyecto Inmobiliario Mantagua Resort", que muestra los sitios aprobados por RCA N° 265/2001, respecto de las otras instalaciones.

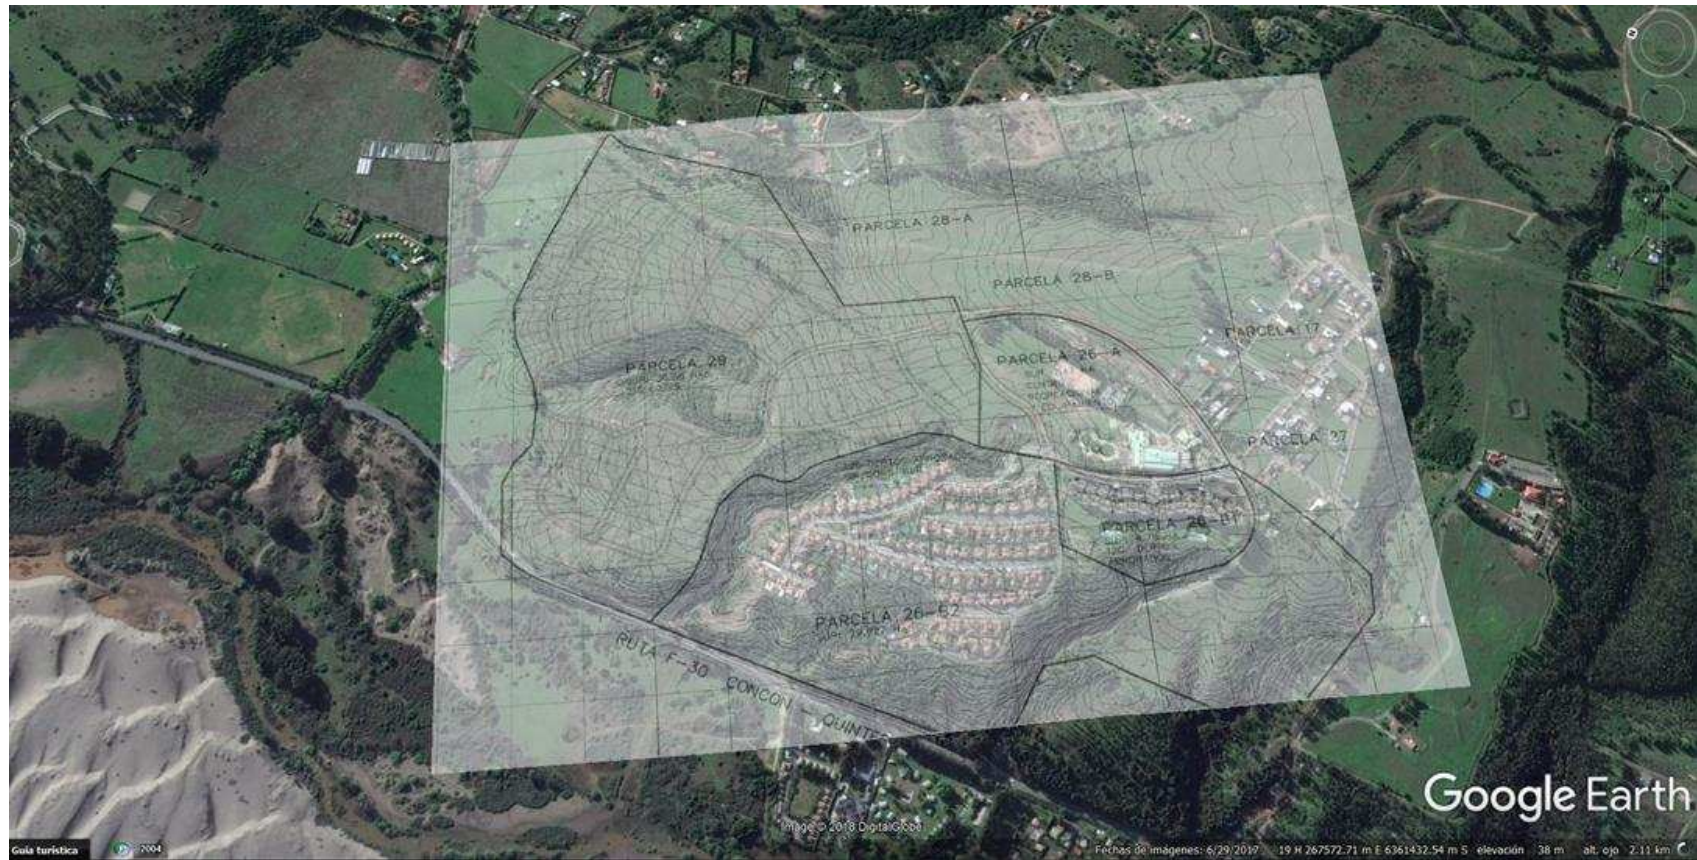
Imagen N° 4

Descripción medio de prueba: Superposición plano de parcelación Santa Adela, donde se aprecia que loteo correspondiente a parcela 29 no se llevó a cabo y donde además se aprecia la construcción de viviendas en la parcela 26, lugar donde estaba contemplada la construcción de edificios de departamentos.

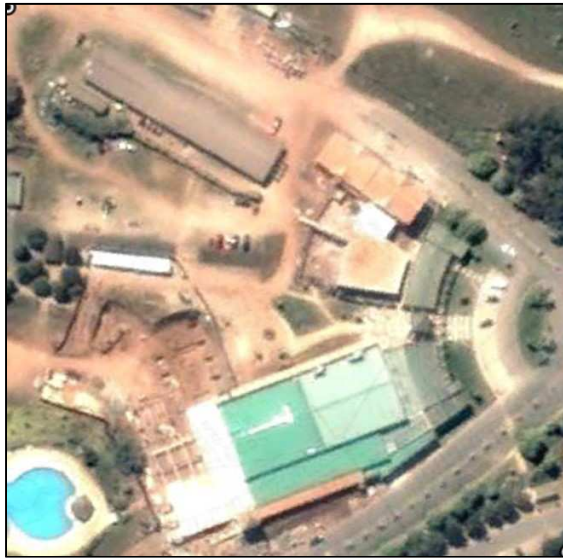
3. Del análisis de las imágenes de Google Earth de fecha 14-10-2008, 31-5-2009 y 29-6-2017 (Imágenes N°5 a N°11) se aprecia que la construcción de la Futura Ampliación del Centro de Eventos comenzó con anterioridad al 14-10-2008 y que al 31-05-2009 (9 días después de obtener la RCA N° 685/2009) fue concluida sin registrar nuevas modificaciones, tal como se aprecia al 29-6-2017.

Imagen N°5		Fecha: 14-10-2008			
Datum	WGS 1984	UTM	N:	UTM	E:
Huso:	19S	6.359.715,20	267.303,39		
Descripción medio prueba: Imagen Google Earth del 14-10-2008 de edificaciones en Parcela 26-A.

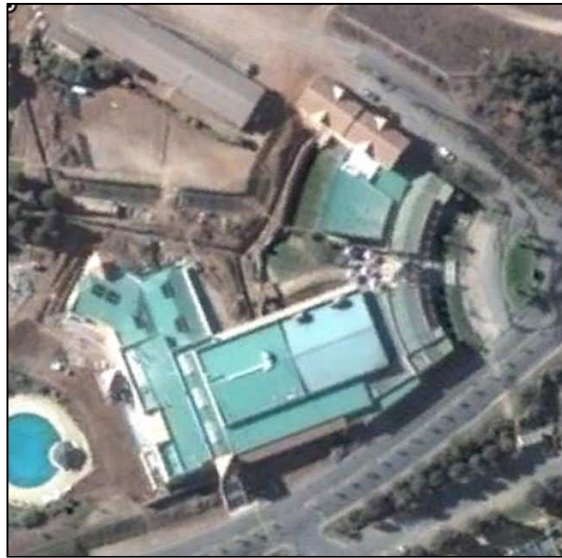
Imagen N°6		Fecha: 31-5-2009			
Datum	WGS 1984	UTM	N:	UTM	E:
Huso:	19S	6.359.715,20	267.303,39		
Descripción medio prueba: Imagen Google Earth del 31-05-2008 de edificaciones en Parcela 26-A.

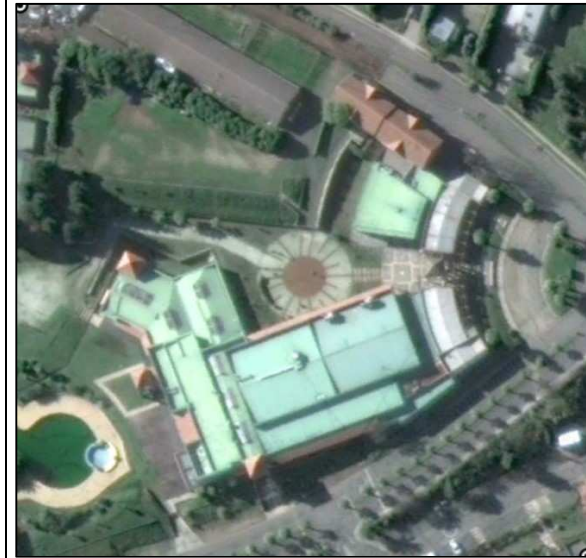
Imagen N°7		Fecha: 29-6-2017			
Datum	WGS 1984	UTM	N:	UTM	E:
Huso:	19S	6.359.715,20	267.303,39		
Descripción medio prueba: Imagen Google Earth del 29-06-2017 de edificaciones en Parcela 26-A.

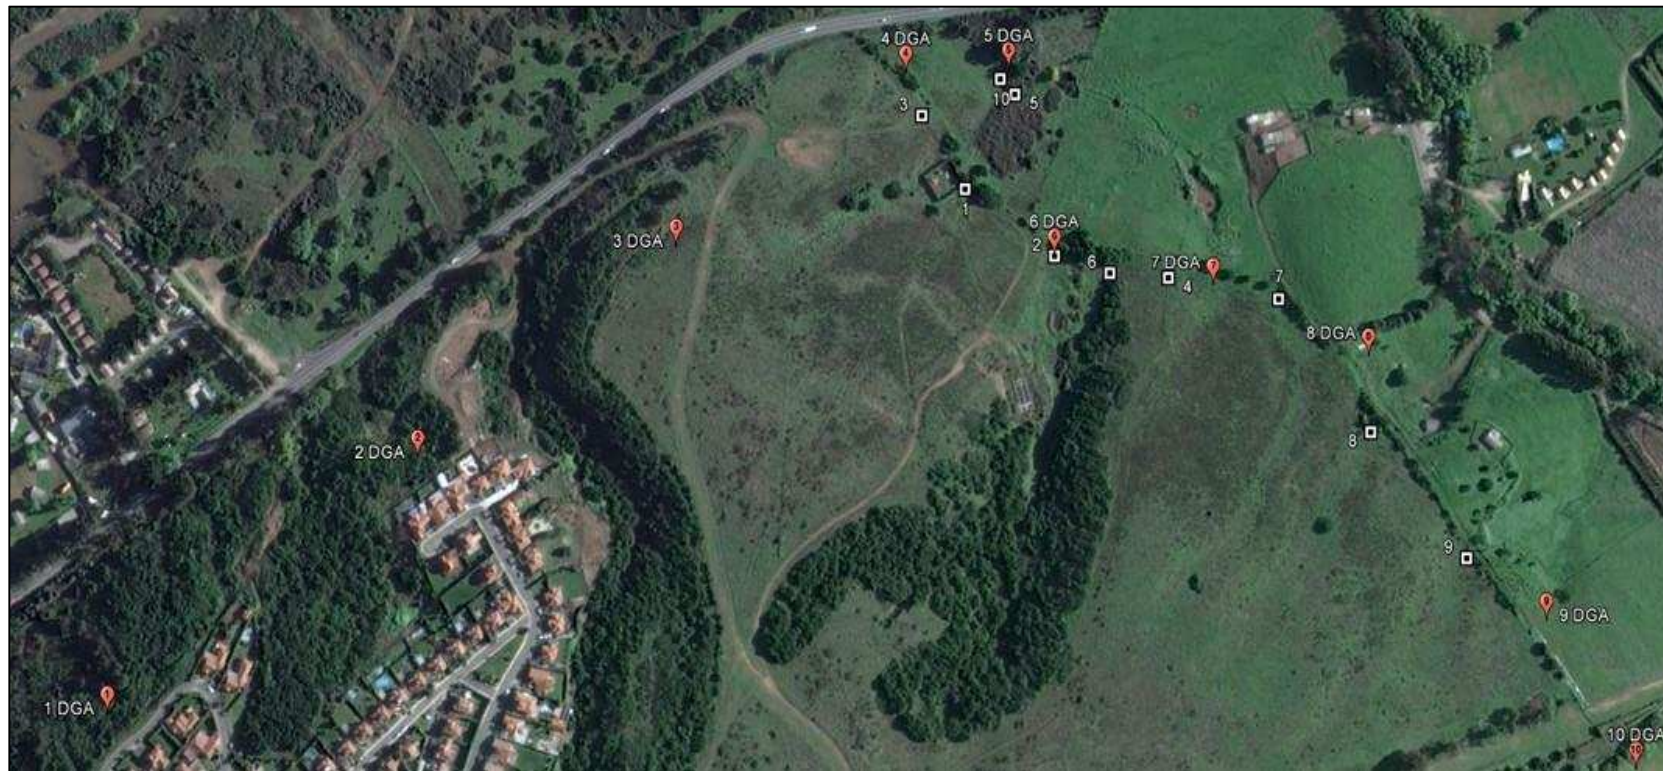
Imagen N° 12

Descripción medio de prueba: Ubicación de los Pozos para extracción de aguas subterráneas. Con globos rojos se señalan la ubicación de los 10 pozos según Resolución D.G.A. N° 311/97; los cuadrados blancos revelan la posición de los pozos constatados durante la inspección en terreno el día 31-01-2017.

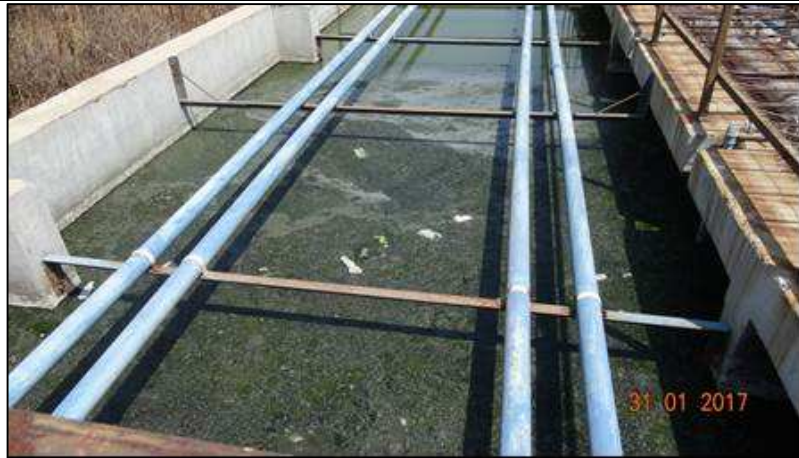
Fotografía N°4	Fecha: 31-01-2017	
Datum WGS 1984 Huso: 19S	UTM N: 6.360.522,64	UTM E: 267.107,38
Descripción medio prueba: Acumulación de algas en la superficie del sistema de tratamiento. No se aprecia operación del sistema de aireación.

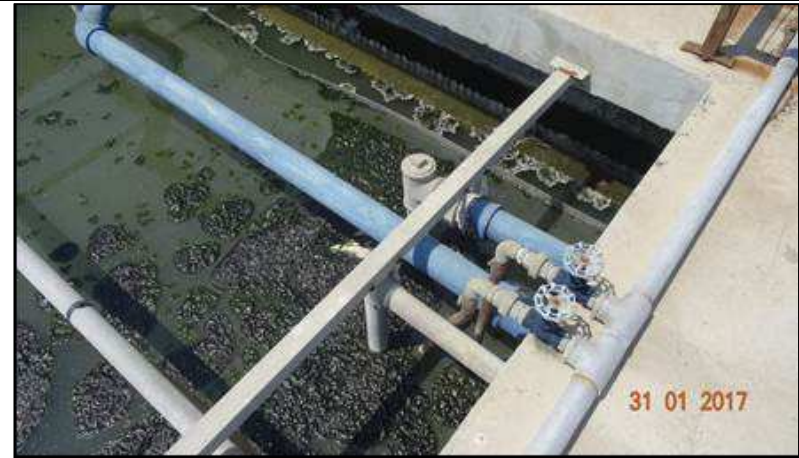
Fotografía N°5	Fecha: 31-01-2017	
Datum WGS 1984 Huso: 19S	UTM N: 6.360.522,64	UTM E: 267.107,38
Descripción medio prueba: Acumulación de sólidos flotantes en la superficie del sistema de tratamiento.

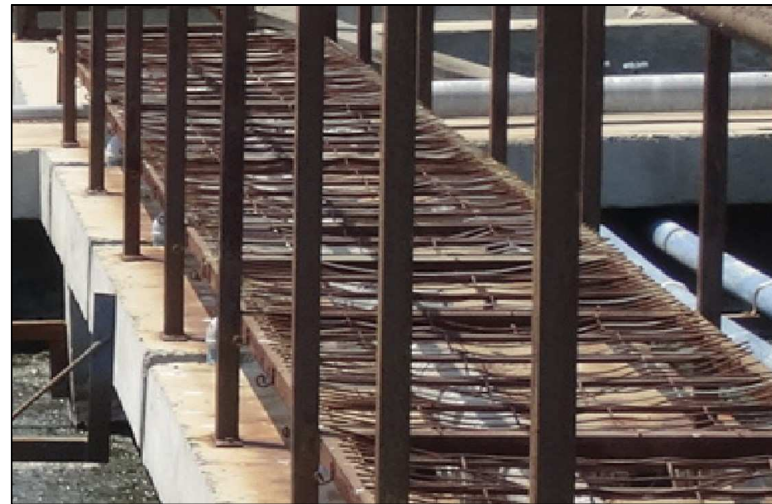
Fotografía N°6	Fecha : 31.01.2017	
Datum WGS 1984 Huso: 19S	UTM N: 267.033	UTM E: 6.360.665
Descripción del medio de prueba: Evidencia del deterioro generalizado de la planta de tratamiento.

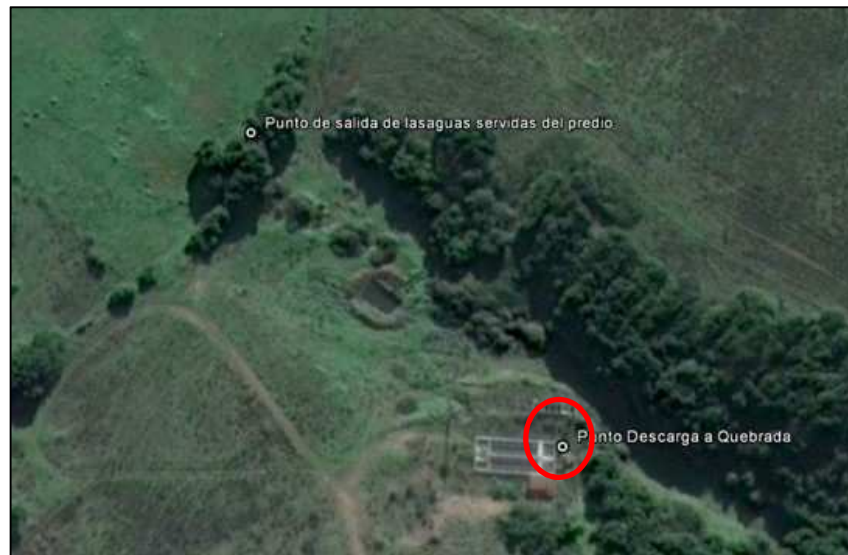
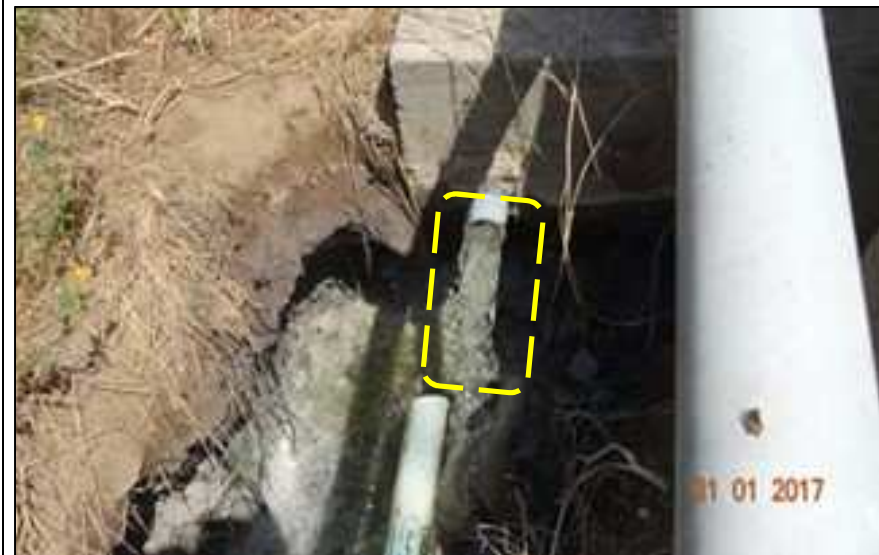
Imagen N° 18

Descripción medio de prueba: Descarga de efluente sin tratamiento a la quebrada

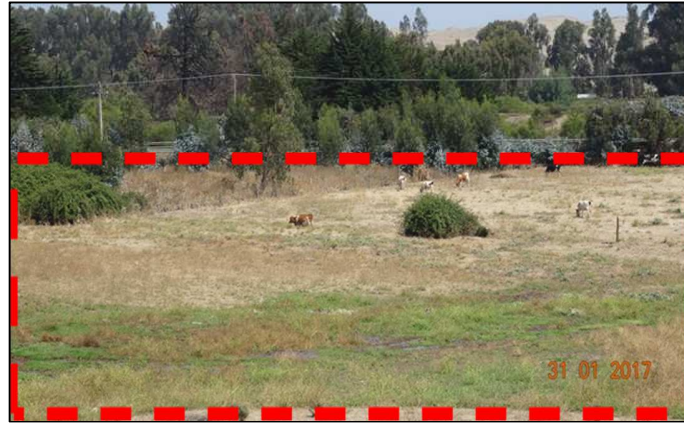
Fotografía N°8

Descripción del medio de prueba: Presencia de ganado y vega formada por apozamiento de aguas servidas sin tratar (Rectángulo de cuadrícula roja), en parcela colindante.

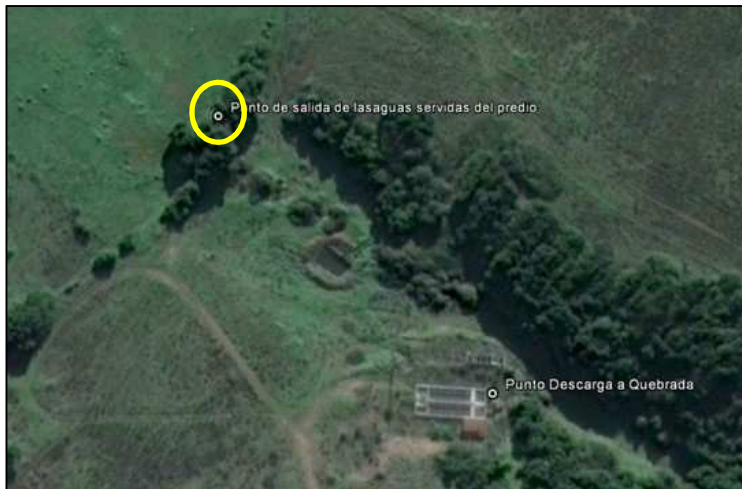
Imagen N° 19

Descripción medio de prueba: Localización del punto de salida de las aguas servidas no tratadas del predio del Titular. (circulo amarillo)

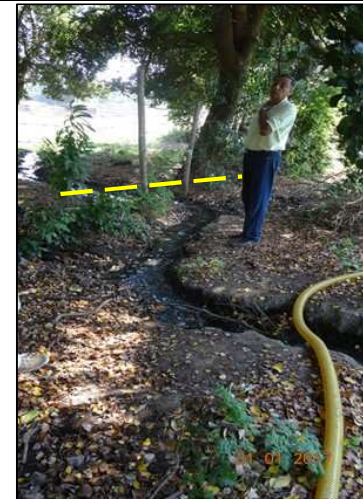
Fotografía N°9

Descripción medio de prueba: Sector de descarga en donde se aprecia la zanja a continuación de la quebrada por donde escurren las aguas servidas no tratadas hacia el predio vecino.

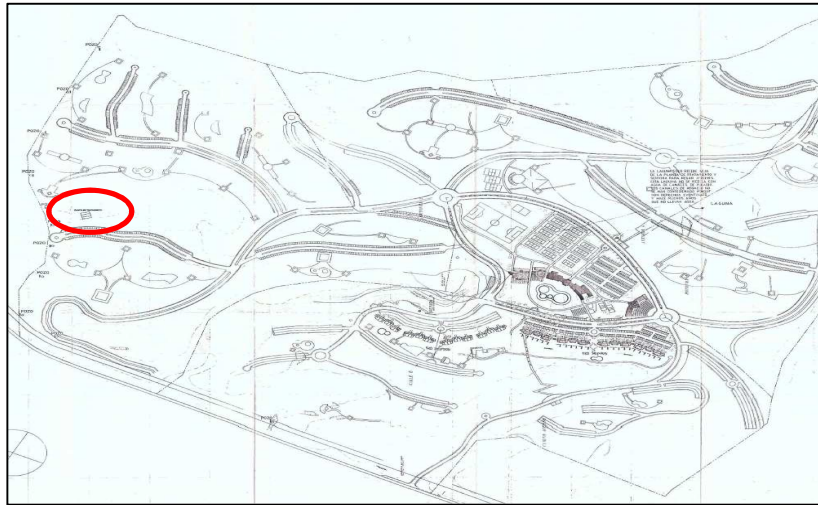
Imagen N°20

Descripción medio prueba: Detalle plano "Master Plan" contenido en segundo Addendum de la RCA N° 98/98, que señala la ubicación comprometida de la Planta de Tratamiento de Aguas Servidas (círculo rojo).

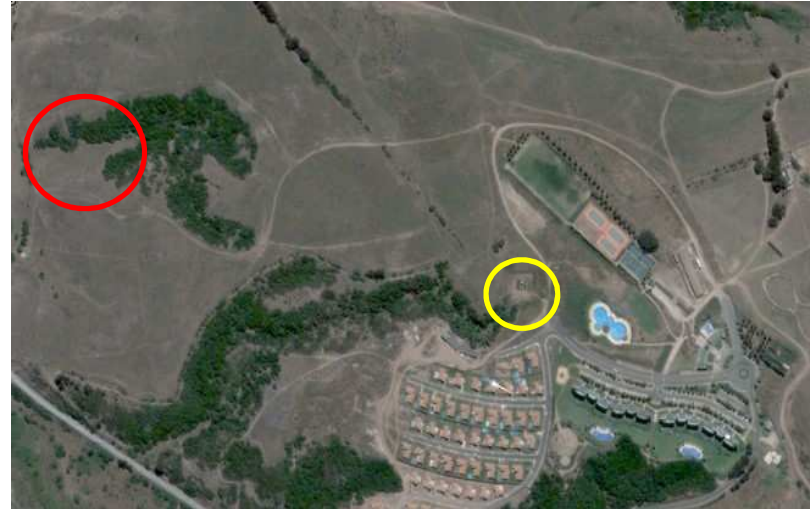
Descripción medio prueba: Imagen de Google Earth de fecha 17-12-2004 en que se aprecia la ubicación de la Planta de Tratamiento de Aguas Servidas (circulo amarillo) respecto de la ubicación propuesta en la RCA N°98/98 (círculo rojo)

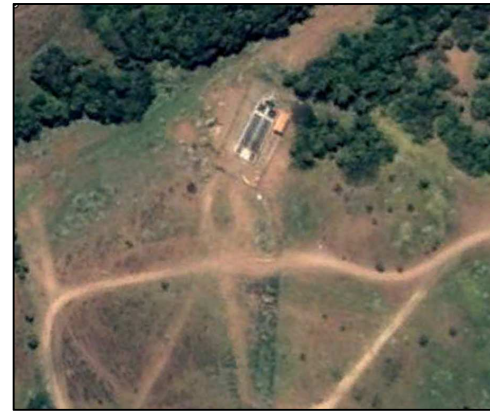
Imagen N°22

Descripción medio prueba: Imagen de Google Earth de fecha 14.10.2008, en donde recién se aprecia la construcción de la planta de tratamiento de aguas servidas en el lugar comprometido en la RCA N° 98/98.

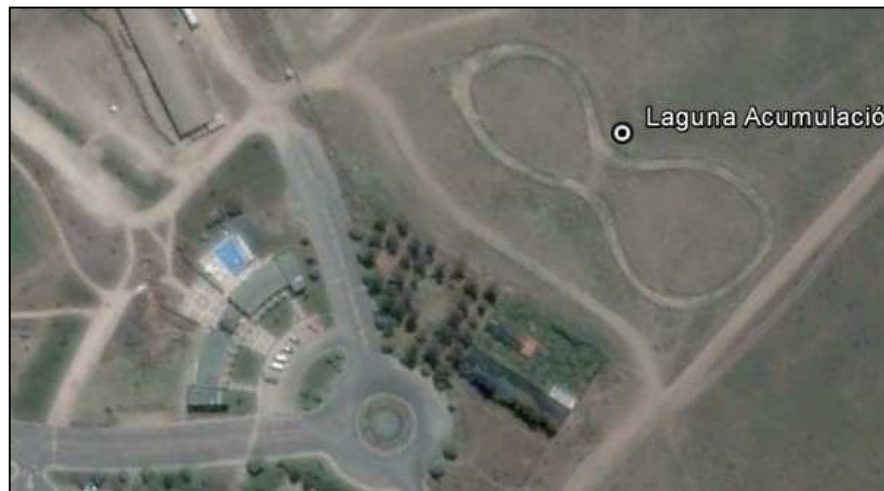
Imagen N° 24

Descripción medio prueba: Imagen de Google Earth de fecha 17-12-2004 donde se aprecia laguna de acumulación de aguas servidas tratadas sin acumulación de las mismas
