INFORME TÉCNICO DE FISCALIZACIÓN AMBIENTAL

Fiscalización Ambiental - Informe Complementario

IBEREÓLICA CABO LEONES III

DFZ-2017-6066-III-SRCA-IA

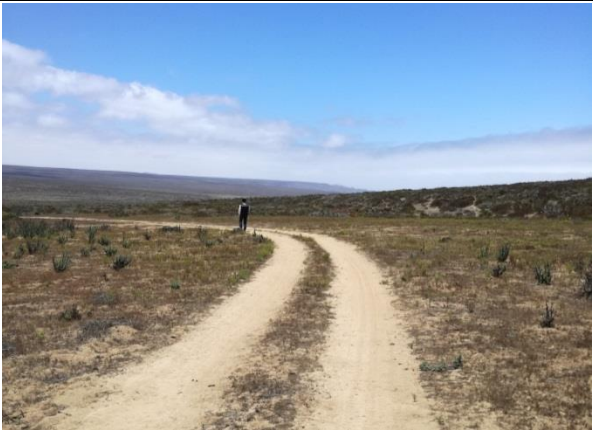
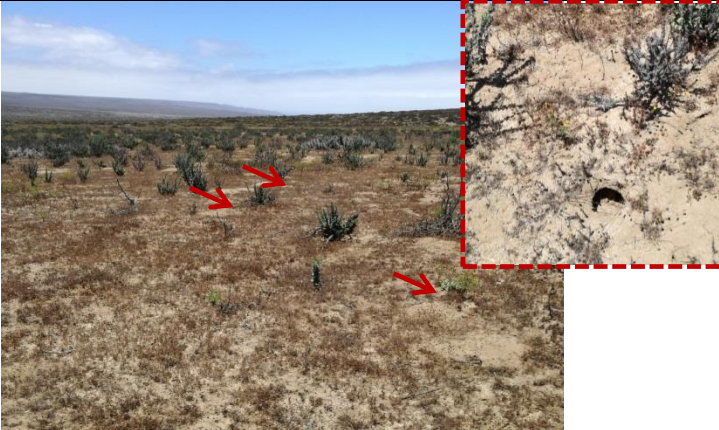
Fotografía 1.	Fecha: 14-12-2017	Fotografía 2.	Fecha: 14-12-2017
Coordenadas UTM DATUM WGS84 HUSO 19 S	Norte: 6.797.559	Este: 258.287	Coordenadas UTM DATUM WGS84 HUSO 19 S
			Norte: 6.797.593
			Este: 258.294
Descripción del medio de prueba: Vista general de huella para acceder a punto Calicata AE-33 , la cual mide 2 metros de ancho y 115 metros de largo aproximadamente hasta el punto Calicata AE-33.		Descripción del medio de prueba: Costado de la huella para acceder a punto Calicata AE-33, donde es posible observar curureras (madrigueras de <i>Spalacopus cyanus</i> , "Cururo") de antiguo uso.

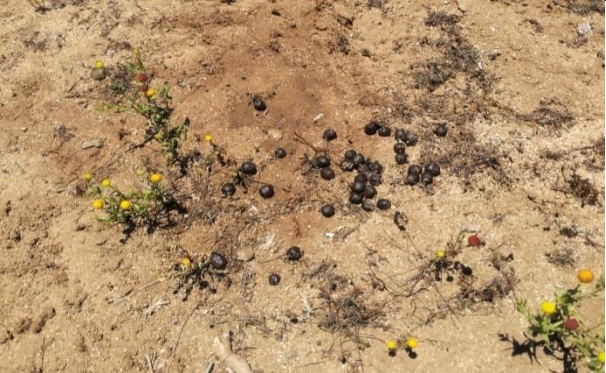
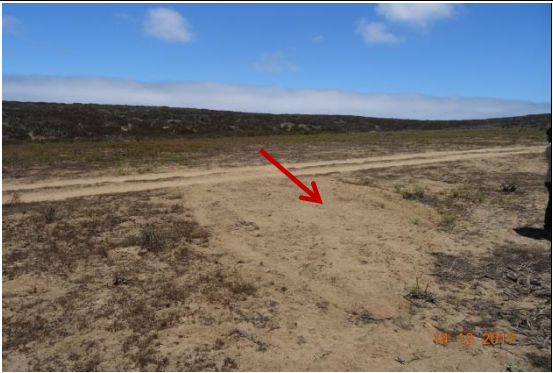
Fotografía 3.	Fecha: 14-12-2017		Fotografía 4.	Fecha: 14-12-2017	
Coordenadas UTM DATUM WGS84 HUSO 19 S	Norte: 6.797.499	Este: 258.303	Coordenadas UTM DATUM WGS84 HUSO 19 S	Norte: 6.797.508	Este: 258.295
Descripción del medio de prueba: Costado de la huella para acceder a punto Calicata AE-33, donde es posible observar fecas de lagomorfos (Ej: Liebre).			Descripción del medio de prueba: Punto de Calicata AE-33 donde se observa movimiento de tierra en el sector (flecha roja), el cual se midió siendo de 5 x 3 metros.		
Registros

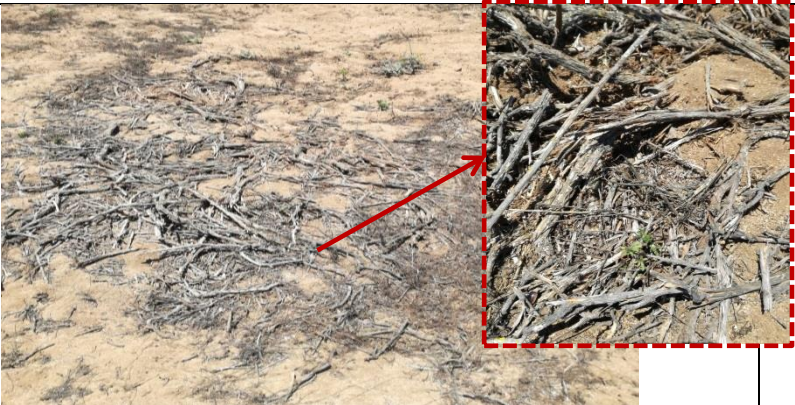
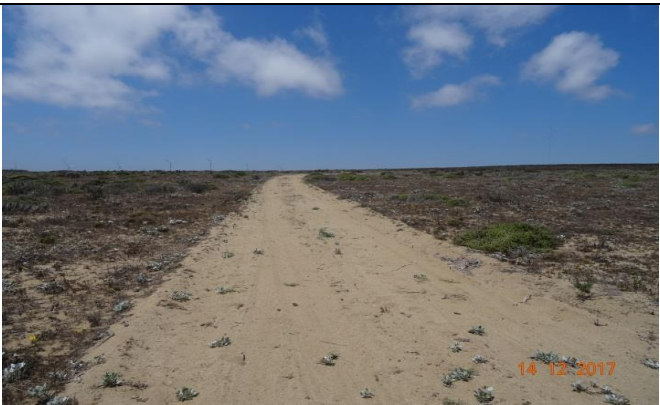
constatando que para acceder al punto existe una huella de 100 metros de largo y 3 metros de ancho aproximadamente (Fotografía N° 6).

Fotografía 5.	Fecha: 14-12-2017		Fotografía 6.	Fecha: 14-12-2017	
Coordenadas UTM DATUM WGS84 HUSO 19 S	Norte: 6.797.512	Este: 258.296	Coordenadas UTM DATUM WGS84 HUSO 19 S	Norte: 6.797.601	Este: 256.469
Descripción del medio de prueba: Detalle de afectación de un ejemplar de <i>Haplopappus desertícola</i> en punto Calicata AE-33.			Descripción del medio de prueba: Huella que conduce a Calicata AE-27, la cual mide 100 metros de largo y 3 metros de ancho aproximadamente.

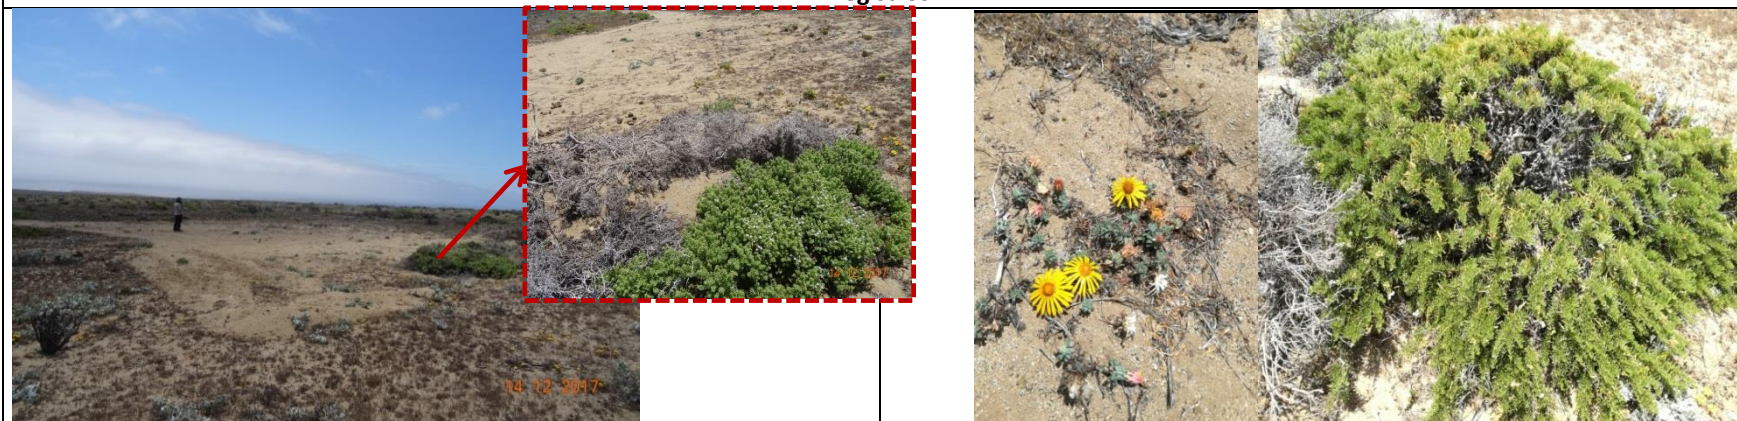
- En el punto de la calicata AE-27 fue posible verificar el movimiento de tierra del sector y la afectación directa de individuos de las especies: *Encelia canescens* y *Nolana divaricata* (Fotografía N°7).
- En el área circundante se observaron individuos, sin afectación directa aparente, de las especies: *Chaetanthera glabrata* y *Heliotropium* sp. (Fotografía N° 8).

Fotografía 7.	Fecha: 14-12-2017		Fotografía 8.	Fecha: 14-12-2017	
Coordenadas UTM DATUM WGS84 HUSO 19 S	Norte: 6.797.608	Este: 256.509	Coordenadas UTM DATUM WGS84 HUSO 19 S	Norte: 6.797.623.	Este: 256.506
Descripción del medio de prueba: Punto de ubicación de calicata AE-27, donde se observa movimiento de tierra del sector y la afectación directa de especies. En imagen ampliada se observa afectación de individuo de la especie <i>Nolana divaricata</i> .			Descripción del medio de prueba: Área circundante a calicata AE-27, donde se observaron, al momento de la inspección, individuos sin afectación directa aparente, de las especies: <i>Chaetanthera glabrata</i> (izquierda) y <i>Heliotropium</i> sp. (derecha).

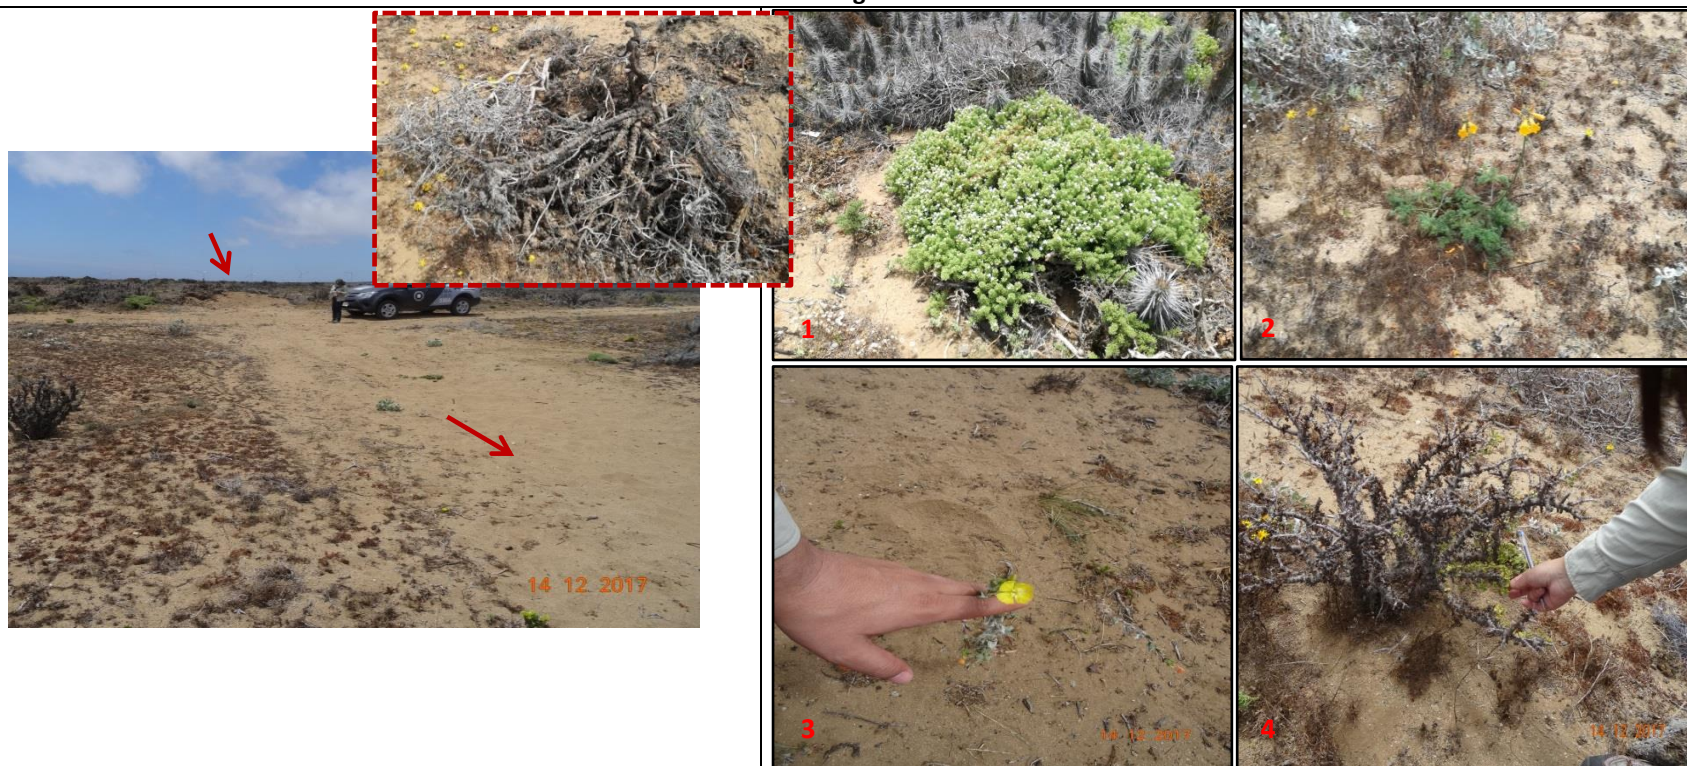
- Se acudió al punto señalado en el escrito presentado por el Titular como Calicata AE-25 (Coordenadas UTM WGS 84: 255 .924 E, 6.797.777 N), constatando que para acceder al punto existe una huella de 85 metros de largo y 3 metros de ancho aproximados.
- En el punto de calicata AE-25 fue posible verificar el movimiento de tierra del sector y la afectación directa de individuos de las especies arbustivas *Oxalis* sp., *Encelia canescens* y de la cactácea *Eulychnia acida* var. *procumbens* (Fotografía N° 9).
- En el área circundante se observaron individuos, sin afectación directa aparente, de las especies: *Nolana divaricata*, *Argylia radiata*, *Oenothera coquimbensis*, *Oxalis virgosa*, *Lastarriaea chilensis*, *Chaetanthera glabrata* y *Nolana acuminata* (Fotografía N° 10 y Fotografía N° 11).

Fotografía 9.	Fecha: 14-12-2017		Fotografía 10.	Fecha: 14-12-2017	
Coordenadas UTM DATUM WGS84 HUSO 19 S	Norte: 6.797.773;	Este: 255.913;	Coordenadas UTM DATUM WGS84 HUSO 19 S	Norte: 6.797.788; 6.797.778;	Este: 255.922; 255.915;

6.797.788	255.922		6.797.792; 6.797.789	255.917; 255.911
Descripción del medio de prueba: Punto de ubicación de Calicata AE-25, donde al momento de la inspección fue posible verificar el movimiento de tierra del sector (flechas rojas) y la afectación directa de individuos de las especies arbustivas <i>Oxalis</i> sp., <i>Encelia canescens</i> y de la cactácea <i>Eulychnia acida</i> var. <i>procumbens</i> (imagen ampliada).			Descripción del medio de prueba: Área circundante a Calicata AE-25, donde se observaron, al momento de la inspección, individuos sin afectación directa aparente de las especies: <i>Nolana divaricata</i> (1), <i>Argylia radiata</i> (2), <i>Oenothera coquimbensis</i> (3) y <i>Oxalis virgosa</i> (4).

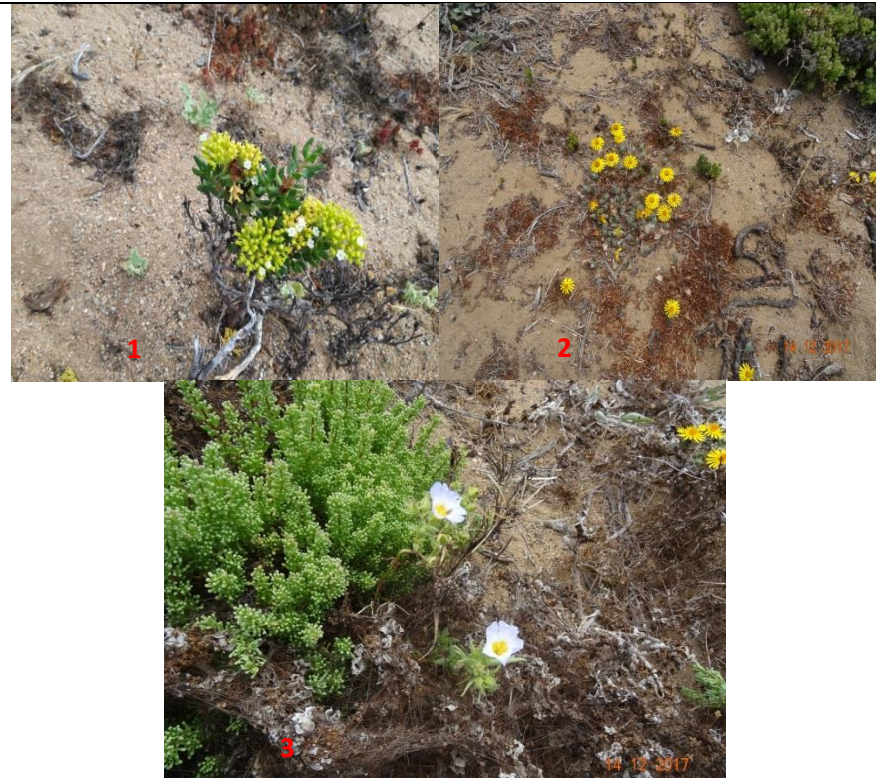
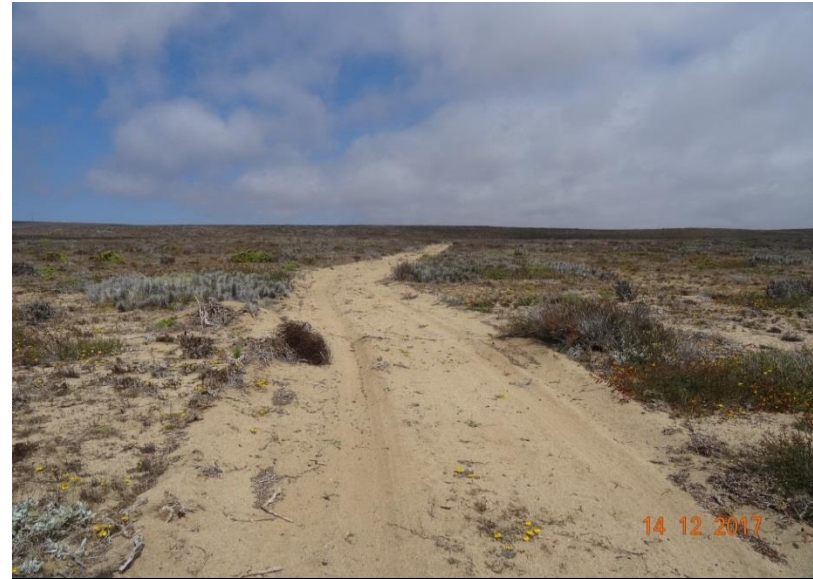
- Se acudió al punto señalado en el escrito presentado por el Titular como Calicata AE-4 (Coordenadas UTM WGS 84: 256.593 E, 6.799.796 N), constatando que para acceder al punto existe una huella de 3 metros de ancho aproximadamente y de 320 metros de largo desde el punto Sondaje AE-3 (Fotografía N° 12).

Fotografía 11.	Fecha: 14-12-2017		Fotografía 12.	Fecha: 14-12-2017	
Coordenadas UTM DATUM WGS84 HUSO 19 S	Norte: 6.797.768; 6.797.790; 6.797.791	Este: 255.915; 255.917; 255.912	Coordenadas UTM DATUM WGS84 HUSO 19 S	Norte: 6.799.936	Este: 256.341
Descripción del medio de prueba: Área circundante a Calicata AE-25, donde se observaron, al momento de la inspección, individuos sin afectación directa aparente de las especies: <i>Lastarriaea chilensis</i> (1), <i>Chaetanthera glabrata</i> (2) y <i>Nolana acuminata</i> (3).			Descripción del medio de prueba: Huella que conduce a Calicata AE-4, la cual mide 3 metros de ancho aproximadamente y 320 metros de largo desde el punto Sondaje AE-3 hasta el punto Calicata AE-24.

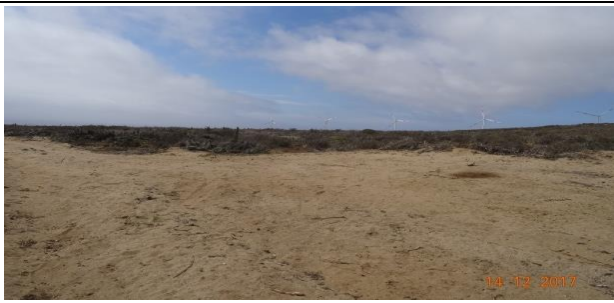
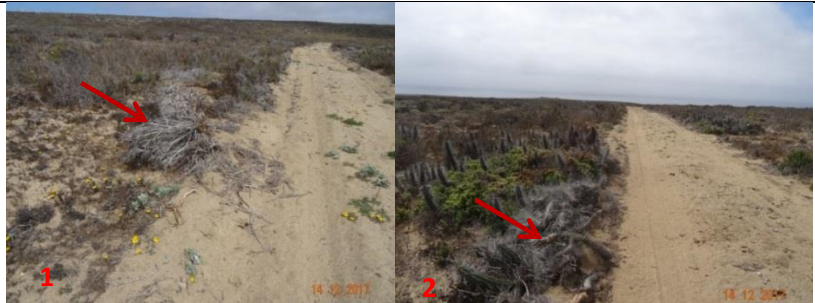
- En el punto de Calicata AE-4 fue posible verificar el movimiento de tierra del sector y un área de intervención que mide 14x15 metros aproximadamente (Fotografía N° 13).

- Tanto a lo largo de la huella como en el punto de calicata fue posible observar la afectación directa de individuos de las especies: *Balbisia peduncularis*, *Eulychnia acida* var. *procumbens*, *Ophryosporus triangularis* y *Nolana divaricata* (Fotografía N°14).

Fotografía 13.	Fecha: 14-12-2017		Fotografía 14.	Fecha: 14-12-2017
Coordenadas UTM DATUM WGS84 HUSO 19 S	Norte: 6.799.787	Este: 256.590	Coordenadas UTM DATUM WGS84 HUSO 19 S	Norte: 6.799.852; 6.799.804 Este: 256.495; 256.570
Descripción del medio de prueba: Punto de ubicación de Calicata AE-4, donde al momento de la inspección fue posible verificar el movimiento de tierra del sector y un área de intervención que mide 14x15 metros aproximadamente.		Descripción del medio de prueba: Huella que conduce a Calicata AE-4. En imagen se observan ejemplares de <i>Balbisia peduncularis</i> (1) y <i>Eulychnia acida</i> var. <i>procumbens</i> (2) afectadas de manera directa por la habilitación del camino.

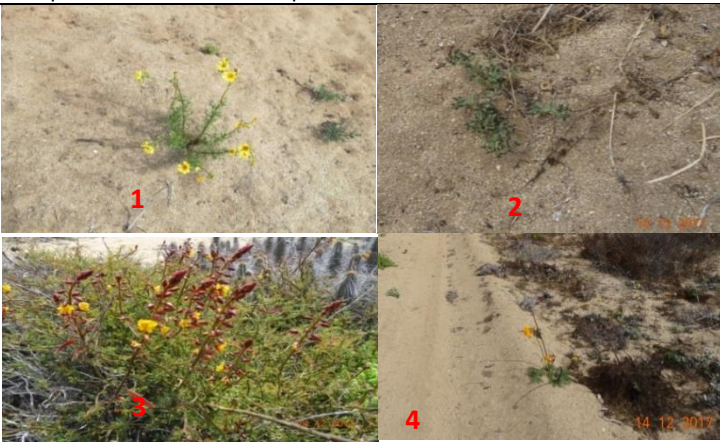
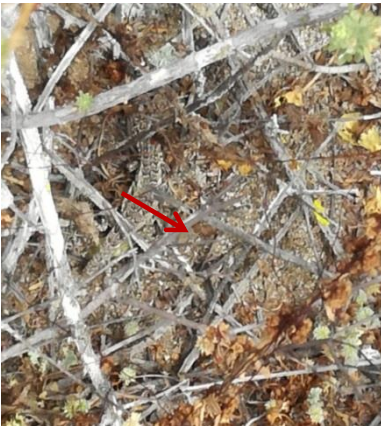
- En los alrededores del punto Calicata AE-4 se observaron dos ejemplares del reptil *Liolaemus platei* (Lagartija de plate) (Fotografía N° 16).

Fotografía 15.	Fecha: 14-12-2017		Fotografía 16.	Fecha: 14-12-2017
Coordenadas UTM DATUM WGS84 HUSO 19 S	Norte: 6.799.820; 6.799.800; 6.799.929; 6.799.862	Este: 256.544; 256.595; 256.358; 256.480	Coordenadas UTM DATUM WGS84 HUSO 19 S	Norte: 6.799.784 Este: 256.584

Descripción del medio de prueba: Área circundante de Calicata AE-4 donde se aprecian individuos, sin afectación directa aparente, de las especies: <i>Senecio</i> sp. (1), <i>Euphorbia thinophila</i> (2), <i>Caesalpinia angulata</i> (3) y <i>Argylia radiata</i> (4).		Descripción del medio de prueba: Sector alrededor del punto Calicata AE-4, donde al momento de la inspección se observó ejemplares del reptil <i>Liolaemus platei</i> (Lagartija de plate).

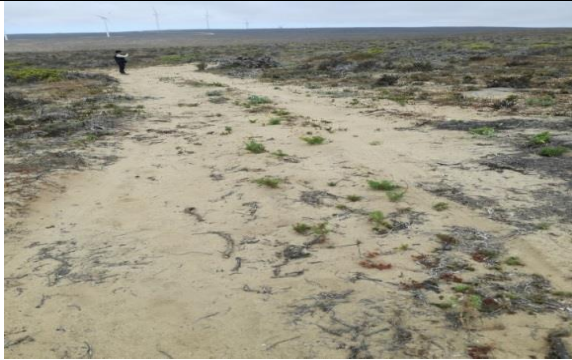
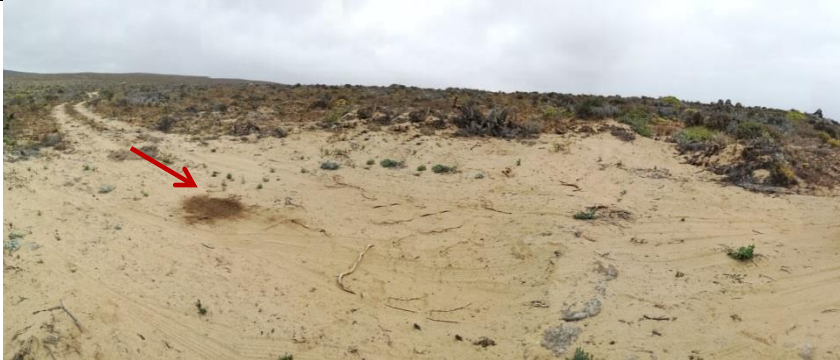
Fotografía 17.	Fecha: 14-12-2017		Fotografía 18.	Fecha: 14-12-2017
Coordenadas UTM DATUM WGS84 HUSO 19 S	Norte: 6.800.097	Este: 256.051	Coordenadas UTM DATUM WGS84 HUSO 19 S	Norte: 6.800.097 Este: 256.046
Descripción del medio de prueba: Huella que conduce a Calicata AE-2, la cual mide 3 metros de ancho y 40 metros de largo aproximadamente desde camino preexistente.		Descripción del medio de prueba: Punto de Calicata AE-2 donde fue posible verificar el movimiento de tierra del sector y derrame de hidrocarburo en el suelo (flecha roja).

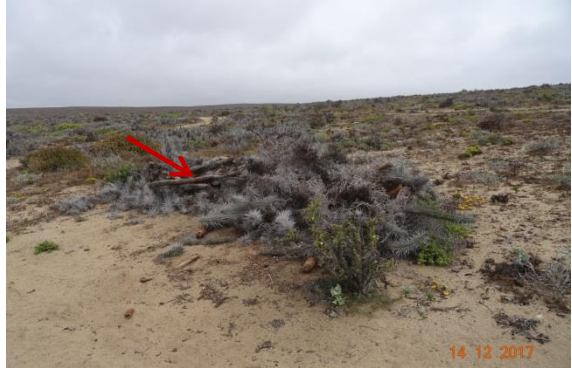
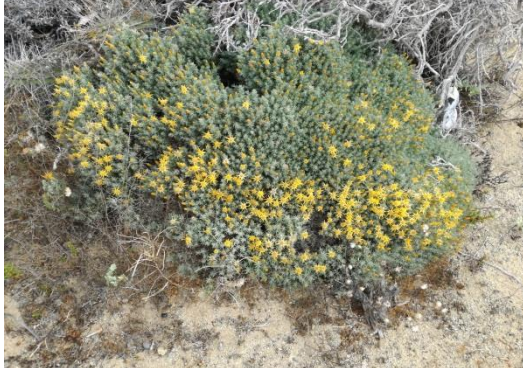
- Se acudió al punto señalado en el escrito presentado por el Titular como Calicata AE-2 (Coordenadas UTM WGS 84: 256.049 E, 6.800.095 N) constatando que para acceder al punto existe una huella de 3 metros de ancho aproximadamente y de 40 metros de largo desde el camino preexistente (Fotografía N° 17).
- En el punto de Calicata AE-2 fue posible verificar el movimiento de tierra del sector y derrame de hidrocarburo en el suelo (Fotografía N° 18).
- De igual manera, fue posible observar la afectación directa de individuos de las especies: *Eulychnia acida* var. *procumbens* y *Balbisia peduncularis* (Fotografía N° 19).

Fotografía 19.	Fecha: 14-12-2017		Fotografía 20.	Fecha: 14-12-2017
Coordenadas UTM DATUM WGS84 HUSO 19 S	Norte: 6.800.105	Este: 256.078	Coordenadas UTM DATUM WGS84 HUSO 19 S	Norte: 6.800.097 Este: 256.047
Descripción del medio de prueba: Punto de Calicata AE-2. En imagen se observa la afectación directa de individuos de la especie <i>Eulychnia acida</i> var. <i>procumbens</i> afectados (flecha).		Descripción del medio de prueba: Área circundante a Calicata AE-2 se observaron individuos, sin afectación directa aparente. En imagen se observa ejemplar de <i>Chuquiraga ulicina</i> sin afectación directa.

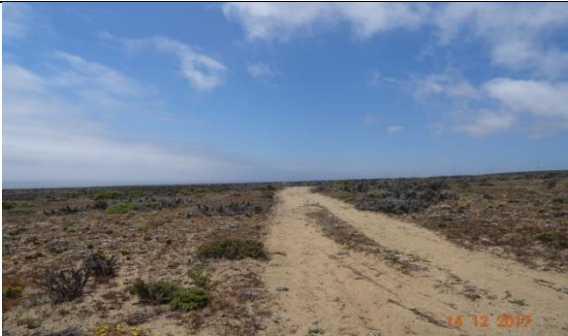
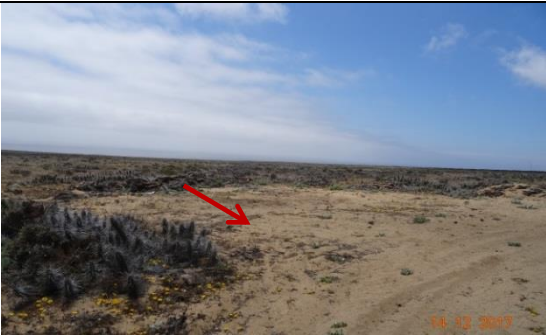
Fotografía 21.	Fecha: 14-12-2017	Fotografía 22.	Fecha: 14-12-2017
Coordenadas UTM DATUM WGS84 HUSO 19 S	Norte: 6.797.627 Este: 256.230	Coordenadas UTM DATUM WGS84 HUSO 19 S	Norte: 6.797.706 Este: 256.198
Descripción del medio de prueba: Huella que conduce a Sondaje AE-26, la cual mide 98 metros de largo y 3 metros de ancho aproximados.		Descripción del medio de prueba: Punto del sondaje AE-26, donde al momento de la inspección fue posible verificar el movimiento de tierra del sector (flecha roja).

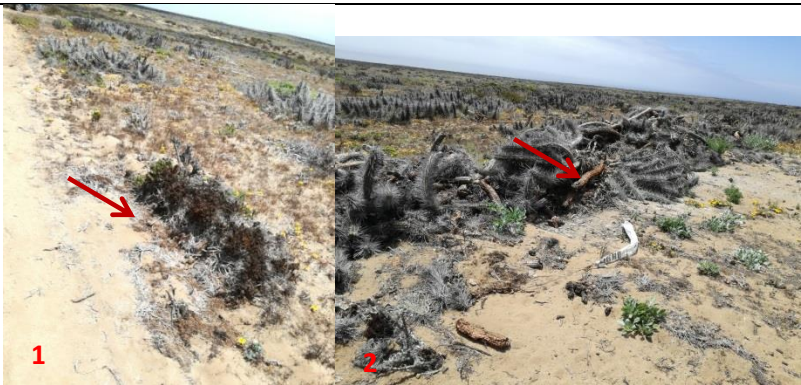
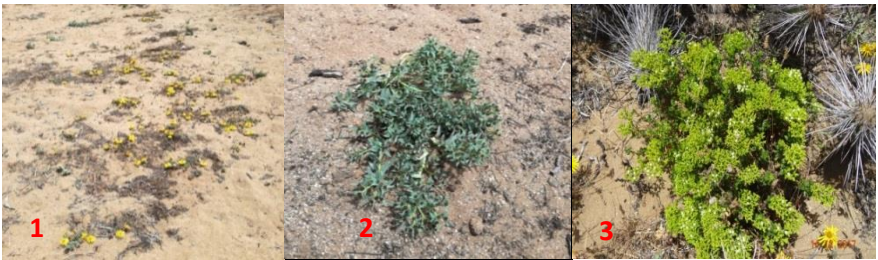
Fotografía 23.	Fecha: 14-12-2017	Fotografía 24.	Fecha: 14-12-2017
Coordenadas UTM DATUM WGS84 HUSO 19 S	Norte: 6.797.648 Este: 256.222	Coordenadas UTM DATUM WGS84 HUSO 19 S	Norte: 6.797.707 Este: 256.209
Descripción del medio de prueba: En imagen se observan individuos afectados de <i>Tetragonia marítima</i> (1) en trayecto de la huella hacia sondaje AE-26, y de la cactácea <i>Eulychnia acida</i> var. <i>procumbens</i> (2) en el área de sondaje AE-26.		Descripción del medio de prueba: Área circundante a Sondaje AE-26, donde se observaron individuos, sin afectación directa aparente, de <i>Chaetanthera glabrata</i> (1), <i>Euphorbia thinophila</i> (2) y <i>Lastarriaea chilensis</i> (3).

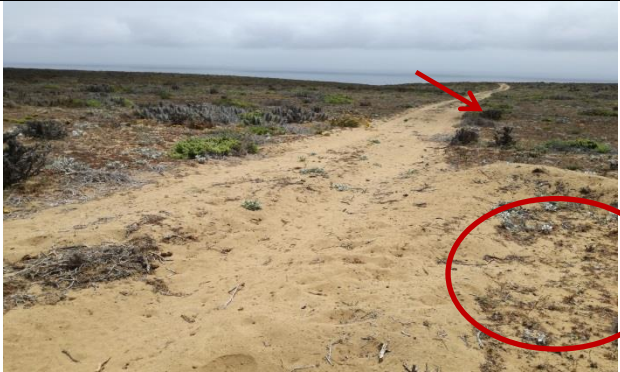
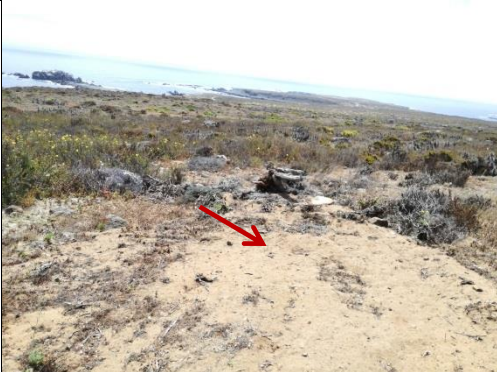
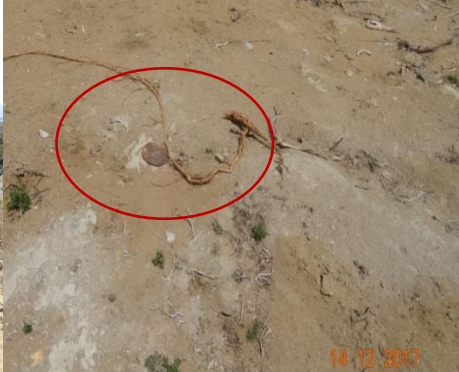
Fotografía 25.	Fecha: 14-12-2017	Fotografía 26.	Fecha: 14-12-2017		
Coordenadas UTM DATUM WGS84 HUSO 19 S	Norte: 6.797.784	Este: 255.913	Coordenadas UTM DATUM WGS84 HUSO 19 S	Norte: 6.797.891	Este: 255.619
Descripción del medio de prueba: Inicio de Huella que conduce a Sondaje AE-24 (flecha roja), la cual mide 3 metros de ancho. De largo mide 310 metros desde punto Calicata AE-25 (círculo rojo) y 395 metros de largo desde huella preexistente.			Descripción del medio de prueba: Punto del sondaje AE-24, donde al momento de la inspección fue posible verificar el movimiento de tierra del sector (flecha roja) y un sondaje el cual se encontraba sellado al momento de la inspección (círculo rojo).

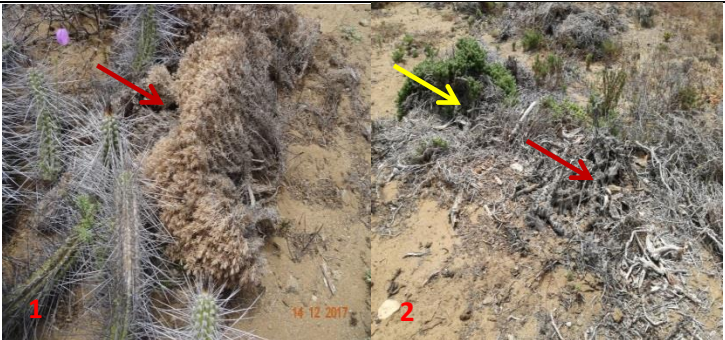
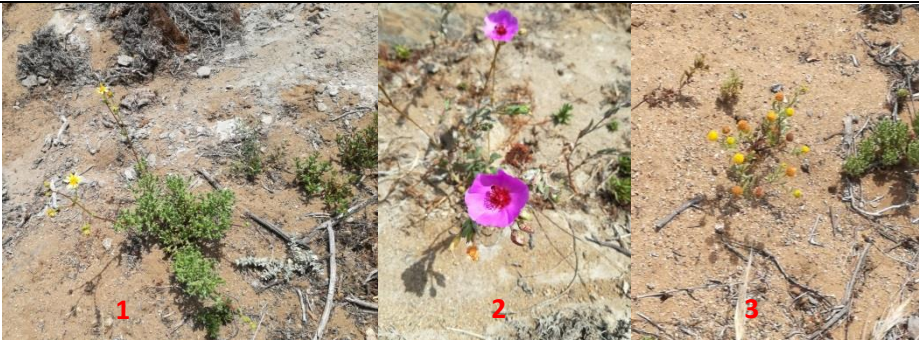
Fotografía 27.	Fecha: 14-12-2017	Fotografía 28.	Fecha: 14-12-2017		
Coordenadas UTM DATUM WGS84 HUSO 19 S	Norte: 6.797.858	Este: 255.633	Coordenadas UTM DATUM WGS84 HUSO 19 S	Norte: 6.797.891	Este: 255.619

Descripción del medio de prueba: En imagen se observan individuos afectados de las especies arbustivas <i>Chuquiraga ulicina</i> (1), <i>Oxalis</i> sp. (2; flecha roja), <i>Nolana divaricata</i> (2; flecha amarilla).			Descripción del medio de prueba: Área circundante a Sondaje AE-24, donde se observaron individuos, sin afectación directa aparente. En imagen se observan ejemplares de <i>Senecio</i> sp. (1), <i>Cistanthe</i> sp. (2) y <i>Helenium atacamense</i> (3).

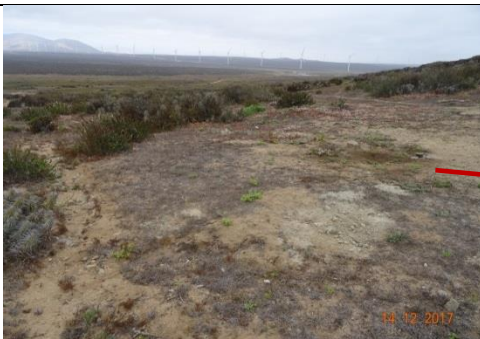
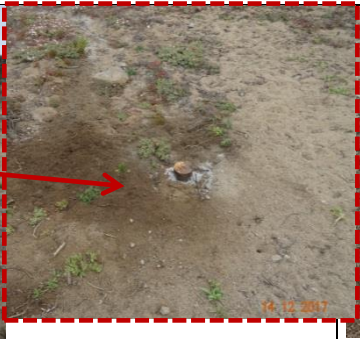
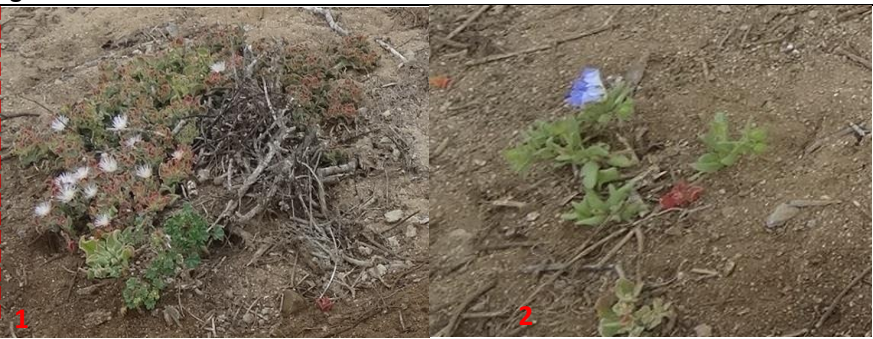
- Se acudió al punto señalado en el escrito presentado por el Titular como Sondaje AE-11 (Coordenadas UTM WGS 84: 258.593 E, 6.799.312 N), constatando que para acceder al punto no existe una huella, ya que se encontraba a unos 5 metros aproximadamente de la huella preexistente.
- En el punto del sondaje AE-11 fue posible verificar el movimiento de tierra del sector y un sondaje el cual se encontraba sellado al momento de la inspección (Fotografía N° 29).
- No se observó la afectación reciente de especies de flora (Fotografía N° 29).
- En el área circundante se observaron individuos, sin afectación directa aparente, de las especies: *Mesembryanthemum crystallinum* y *Nolana acuminata* (Fotografía N° 30).

Fotografía 29.		Fecha: 14-12-2017		Fotografía 30.	
Coordenadas UTM DATUM WGS84 HUSO 19S		Norte: 6.799.309	Este: 258.593	Coordenadas UTM DATUM WGS84 HUSO 19 S	
				Norte: 6.799.309	Este: 258.593
Descripción del medio de prueba: Punto del sondaje AE-11, donde fue posible verificar el movimiento de tierra del sector y un sondaje el cual se encontraba sellado al momento de la inspección (imagen ampliada). En este sector además no se observó afectación reciente de especies de flora.			Descripción del medio de prueba: Área circundante a punto Sondaje AE-11, donde se observó al momento de la inspección individuos, sin afectación directa aparente, de las especies: <i>Mesembryanthemum crystallinum</i> (1) y <i>Nolana acuminata</i> (2).

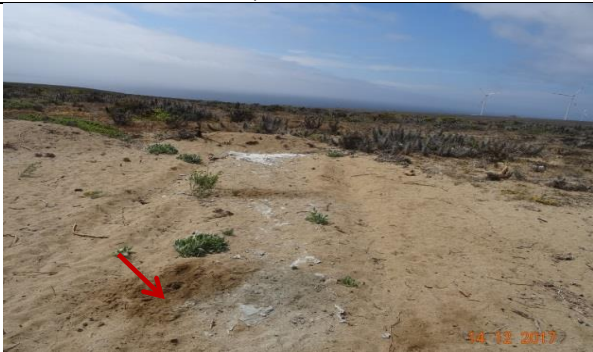
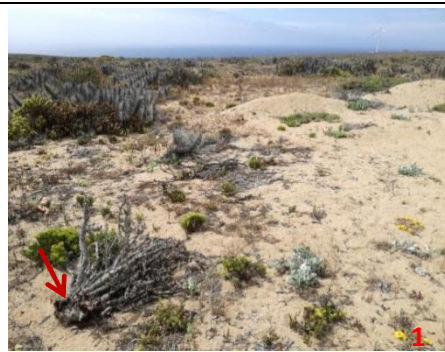
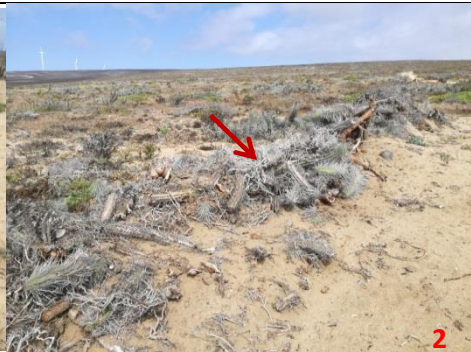
- Se acudió al punto señalado en el escrito presentado por el Titular como Sondaje AE-3 (Coordenadas UTM WGS 84: 256.318 E, 6.799.947 N), constatando que para acceder al punto existe una huella de 170 metros de largo y 3 metros de ancho aproximados. En el punto del sondaje AE-3 fue posible verificar el movimiento de tierra del sector y la presencia de derrame de hidrocarburo en el suelo (Fotografía N° 31).

- Tanto a lo largo de la huella como en el punto de sondaje fue posible observar la afectación directa de individuos de las especies arbustivas *Oxalis* sp., *Balbisia peduncularis* y de la cactácea *Eulychnia acida* var. *procumbens* (Fotografía N° 32).

Fotografía 31.		Fecha: 14-12-2017		Fotografía 32.	
Coordenadas UTM DATUM WGS84 HUSO 19S		Norte: 6.799.948	Este: 256.312	Coordenadas UTM DATUM WGS84 HUSO 19 S

Norte: 6.799.955	Este: 256.308
Descripción del medio de prueba: Punto del sondaje AE-3, donde al momento de la inspección fue posible verificar el movimiento de tierra del sector y la presencia de derrame de hidrocarburo en el suelo (flecha roja).			Descripción del medio de prueba: En imagen se observan individuos afectados en área de sondaje AE-3 de la especie arbustiva <i>Oxalis</i> sp. (1) y de la cactácea <i>Eulychnia acida</i> var. <i>procumbens</i> (2).

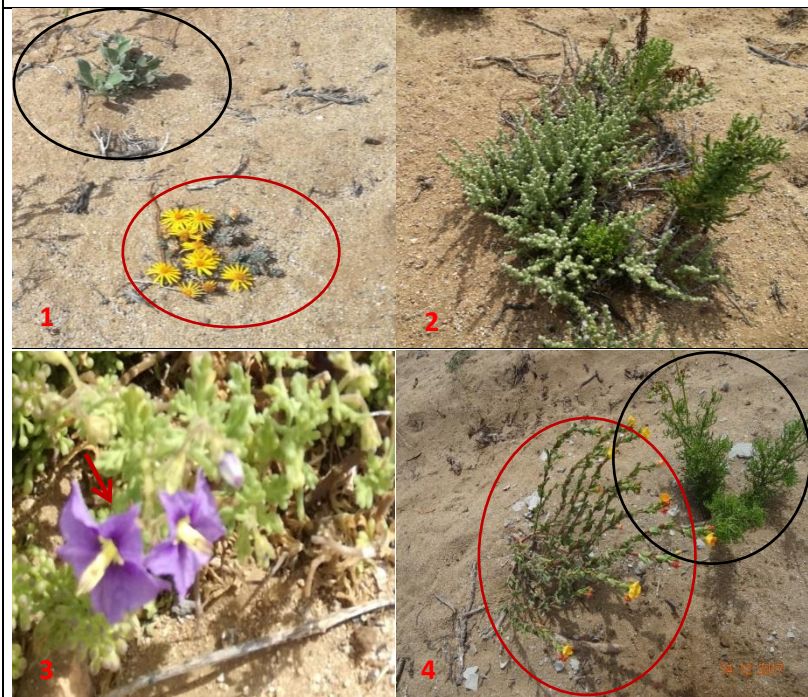
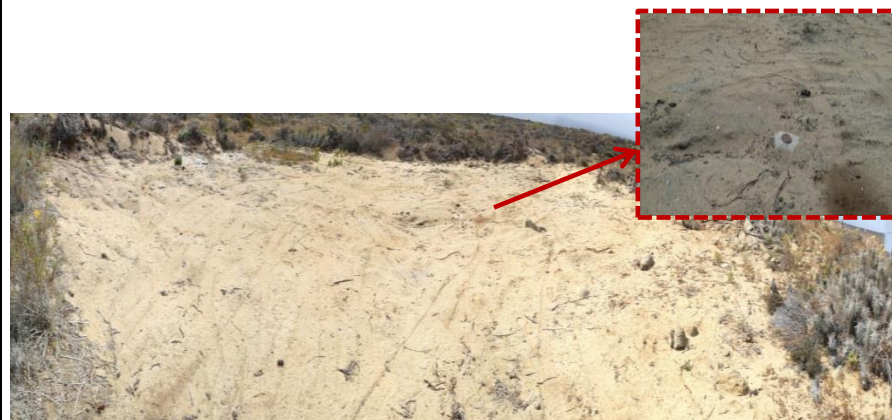
- En el área circundante se observaron individuos, sin afectación directa aparente, de las especies: *Chaetanthera glabrata*, *Nolana acuminata*, *Nolana divaricata*, *Encelia canescens*, *Helenium atacamense*, *Oenothera coquimbensis*, *Nolana sedifolia*, *Solanum remyanum*, *Senecio* sp. y *Euphorbia thinophila* (Fotografía N° 33).

Fotografía 33.		Fecha: 14-12-2017		Fotografía 34.		Fecha: 14-12-2017	
Coordenadas UTM DATUM WGS84 HUSO 19S		Norte: 6.799.955	Este: 256.302	Coordenadas UTM DATUM WGS84 HUSO 19 S		Norte: 6.800.240	Este: 255.775
Descripción del medio de prueba: Área circundante a sondaje AE-3, donde se observaron individuos, sin afectación directa aparente, de las especies: <i>Chaetanthera glabrata</i> (1; círculo rojo), <i>Encelia canescens</i> (1; círculo negro), <i>Nolana sedifolia</i> (2), <i>Solanum remyanum</i> (3), <i>Senecio</i> sp. (4; círculo negro) y <i>Oenothera coquimbensis</i> (4; círculo rojo).				Descripción del medio de prueba: Punto de sondaje AE-1, donde fue posible al momento de la inspección verificar la realización de movimiento de tierra y un sondaje el cual se encontraba sellado al momento de la inspección.

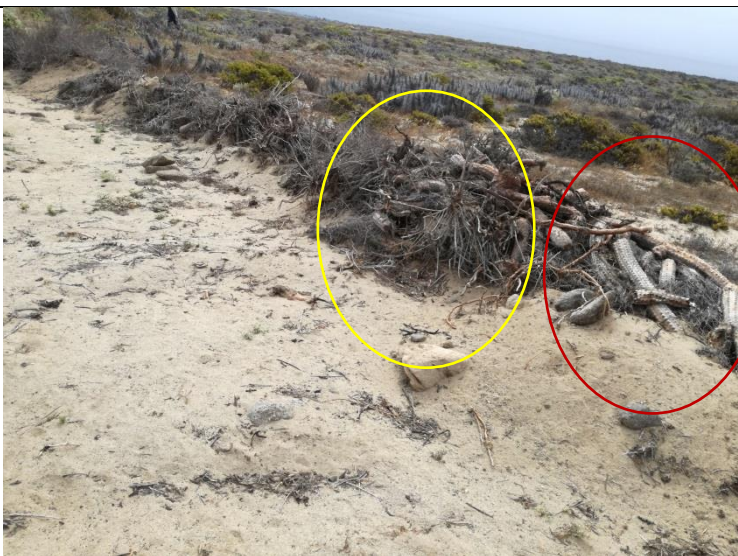
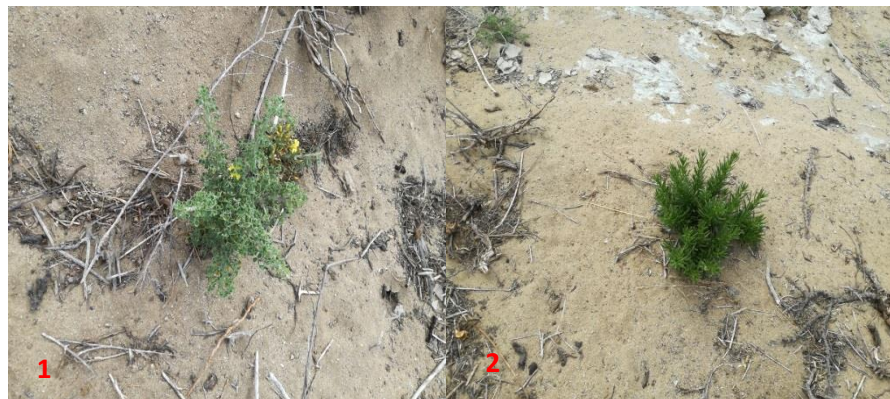
- Se acudió al punto señalado en el escrito presentado por el Titular como Sondaje AE-1 (Coordenadas UTM WGS 84: 255.780 E, 6.800.244 N), constatando que para acceder al punto existe una huella de 3 metros de ancho aproximadamente y 300 metros de largo desde el punto Calicata AE-2.
- En el punto del sondaje AE-1 fue posible verificar la realización de movimiento de tierra y un sondaje el cual se encontraba sellado al momento de la inspección (Fotografía N° 34).
- Asimismo, fue posible observar la afectación directa de individuos de las especies: *Eulychnia acida* var. *procumbens* y *Balbisia peduncularis* (Fotografía N° 35).
- En el área circundante se observaron individuos, sin afectación directa aparente, de las especies: *Oxalis virgosa*, *Heliotropium* sp., *Cristaria* sp., *Frankenia chilensis* y *Polyachyrus poeppigii* (Fotografía N° 36).

Fotografía 35.	Fecha: 14-12-2017		Fotografía 36.	Fecha: 14-12-2017	
Coordenadas UTM DATUM WGS84 HUSO 19S	Norte: 6.800.246	Este: 255.768	Coordenadas UTM DATUM WGS84 HUSO 19 S	Norte: 6.800.232	Este: 255.769
Descripción del medio de prueba: Afectación directa de individuos de las especies <i>Eulychnia acida</i> var. <i>procumbens</i> (1; círculo rojo) y <i>Balsisia peduncularis</i> (2; círculo amarillo) en punto de sondaje AE-1.			Descripción del medio de prueba: Área circundante a punto de sondaje AE-1, donde se observaron individuos de flora, sin afectación directa aparente. En imagen se observan ejemplares de las especies <i>Oxalis virgosa</i> (1) y <i>Heliotropium</i> sp. (2).
