INFORME TÉCNICO DE FISCALIZACIÓN AMBIENTAL

PLANTA LAS PINTADAS

DFZ-2018-1267-III-RCA

JUNIO 2018

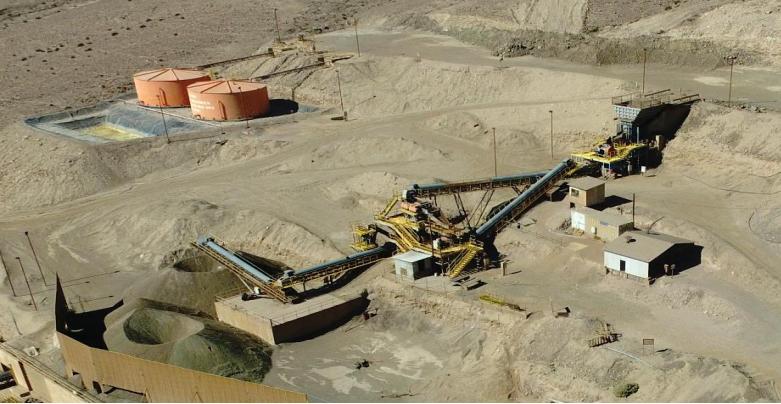
| Hecho (s): Durante las actividades de inspección, se constató lo siguiente: <ul style="list-style-type: none">- Se visitó sector de la planta de chancado y clasificación donde se verificó que en las coordenadas WG5-84 6.947.498 N, 365.857 E, cota 970 msnm., se emplaza el área de Chancado, sin desmantelar, consistente en una tolva de recepción de minerales que alimenta al chancador primario cuyos traspasos y correas se encuentran encapsulados. Además, se observó un chancador secundario con sistema de abatimiento de polvo, es decir, correas y traspasos de | |

mineral encapsulados. (Ver fotografías N°01 y N°02).

| Descripción medio de prueba: En imagen aprecia vista aérea del área de chancado, se observa línea de chancado y clasificación hasta el sector de acopio (stock pile). | | Descripción medio de prueba: En imagen se observa chancador secundario el cual se encuentra encapsulado. | |

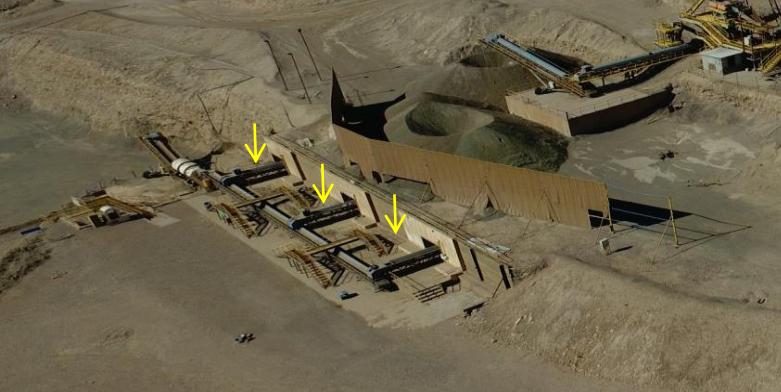
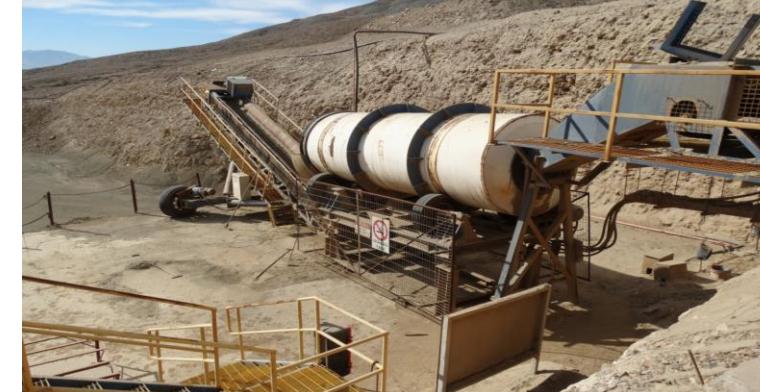
- Posterior al chancado secundario, se ubica el sector de acopio de mineral con dos stock pile, en las coordenadas UTM 6.947.536 N, 365.838 E, 965 msnm, con 1.500 toneladas aprox. de mineral según lo indicado por el Sr. Marambio. En el sector existe una cortina metálica entre los stock pile y tres alimentadores vibratorios. (Ver fotografía N°03).
- En las coordenadas UTM 6.947.572 N, 365.858 E, 960 msnm, se observó el área de aglomerado, consistente en un tambor aglomerador sin desmantelar y las líneas de alimentación de ácido sulfúrico. (Ver fotografías N°03 y N°04).

| Descripción medio de prueba: Se observa área de acopio de mineral, además se observa cortina metálica y en paralelo el área de aglomerado. | | Descripción medio de prueba: Se observa tambor aglomerador. | |

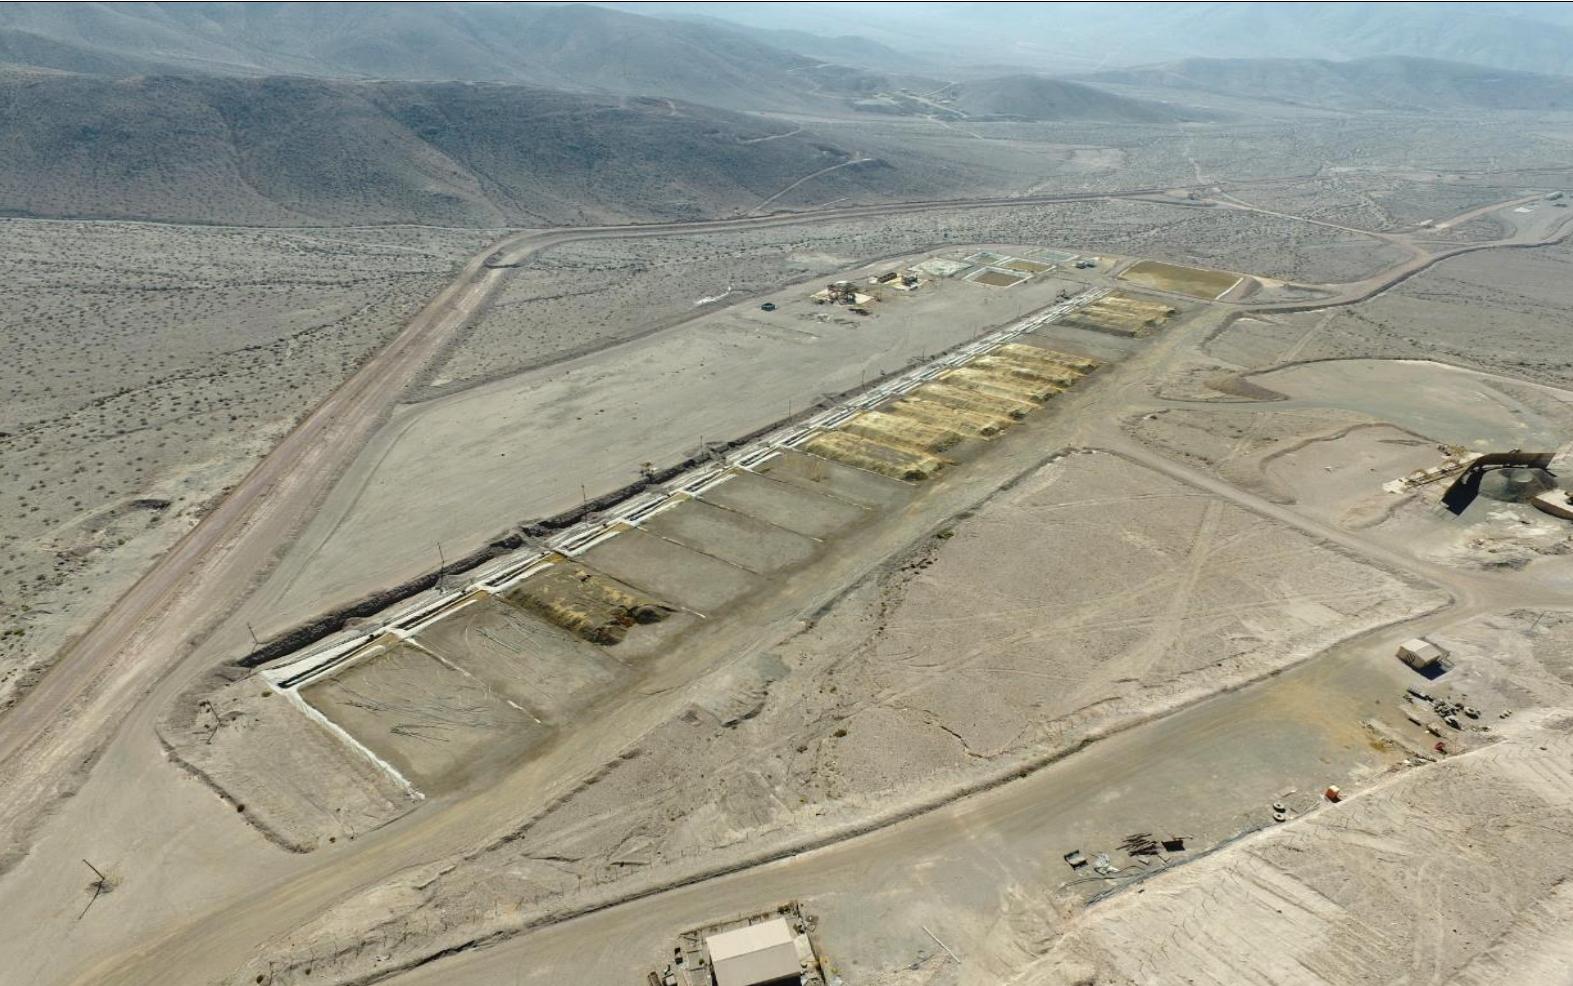
Fotografía 05.

| <ul style="list-style-type: none">- En las coordenadas UTM 6.947.788 N, 365.840 E, 939 msnm, se observó el área de lixiviación para disponer 20 pilas, al momento de la inspección se constató la existencia de 11 pilas agotadas (ripi), con su sistema de riego instalado pero sin aspersores. Para la recepción de las soluciones se observó 5 piscinas las cuales tenían en su interior material sólido producto de la evaporación de las soluciones. (Ver fotografías N°05, N°06, N°07 y N°08).- Entre las piscinas se observó una estación de combustible y una sala eléctrica en las coordenadas UTM 6.947.874 N, 365.866 E, 935 msnm, según lo señalado por el Sr. Guerra el estanque se encuentra vacío. (Ver fotografía N°09).- En las coordenadas UTM 6.947.787 N, 365.692 E, 948 msnm, se observó el área de Precipitado, consistente en un estanque acondicionador de PLS (coordenadas UTM 6.947.759 N, 365.665 E, 952 msnm), estructuras donde se ubicaban 3 tambores rotatorios, los cuales fueron devueltos a ENAMI ya que se encontraban en arriendo, según lo señalado por la Sra. Aracena y 30 toneladas aprox. chatarra de cobre ubicada en las coordenadas 6.947.760 N, 365.705 E, 949 msnm. (Ver fotografía N°10).- Posterior se observó el área de secado y despacho, ubicado en las coordenadas UTM 6.947.808 N: 365.740 E: 944 msnm, donde se constató la existencia de | |

Descripción medio de prueba: Se observa área de lixiviación para unas 20 pilas de lixiviación, en imagen se observa 11 pilas con ripios agotados.

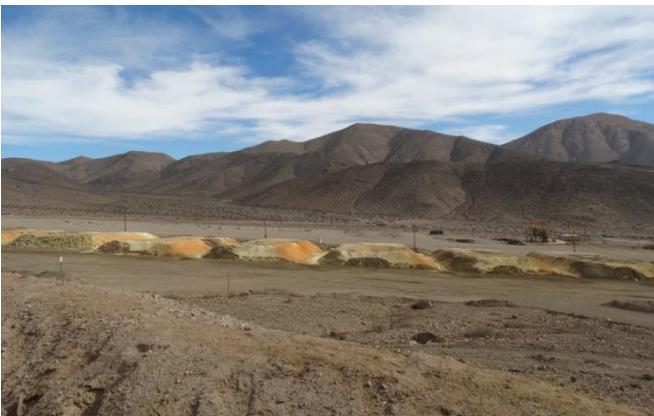
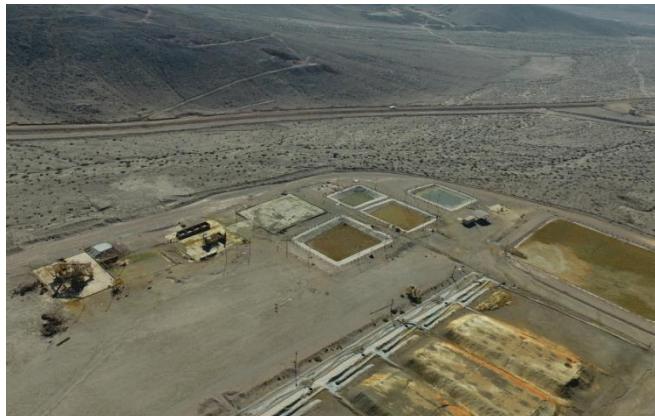
| Registros | | | | | |
|--|--|---|---|---|---|
| Descripción medio de prueba: En imagen se observa pilas de lixiviación con sus respectivos ríos los cuales al momento de la inspección se encontraban agotados. | Descripción medio de prueba: Se observa emplazamiento de piscinas PLS, sin solución en su interior. | | | | |

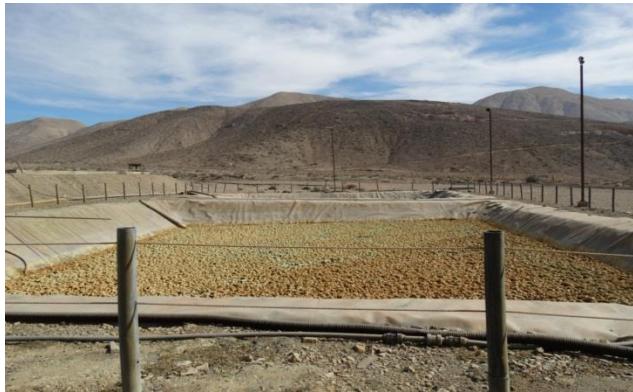
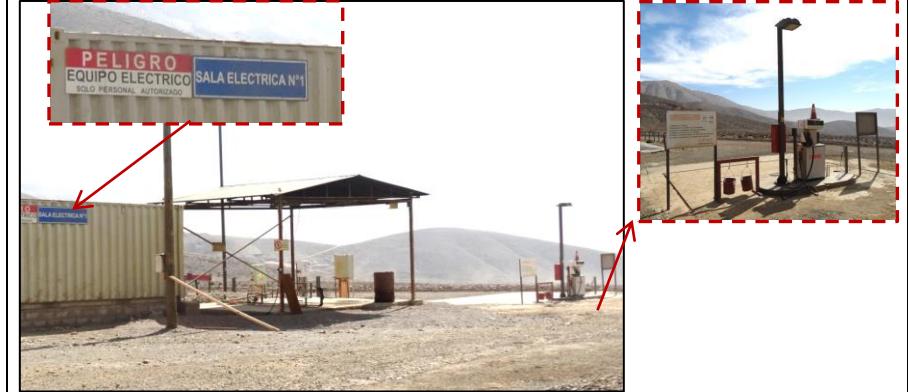
| Registros | | | | | |
|--|--|---|---|---|---|
| Descripción medio de prueba: Se observa piscina PLS con residuos sólidos en su interior correspondientes a la solidificación de la solución de lixiviación. | Descripción medio de prueba: Se observa estación de servicio de combustible y una sala eléctrica. | | | | |

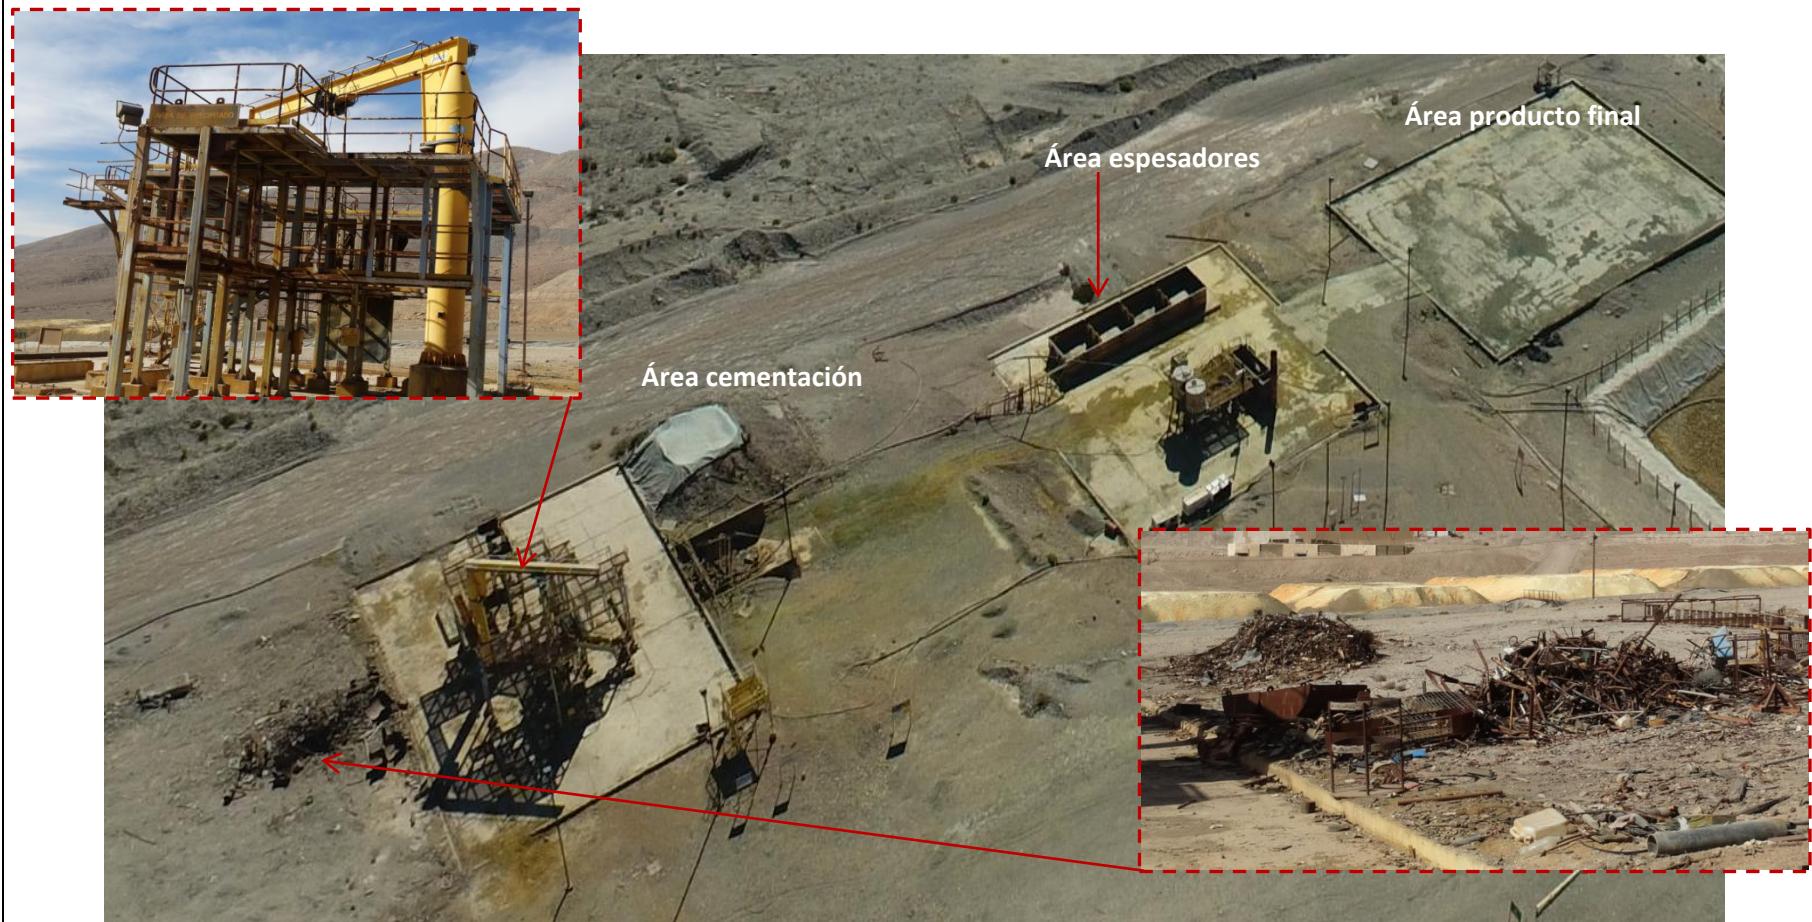
Fotografía 10.

- un área de espesadores (primario compuesto un estanques dividido en 4 compartimientos y secundario formado por 3 estanques de vibra de vidrio), Área de filtro el cual se encontraba desmantelado y el Sistema de lavado de Precipitado compuesto por 2 estanque recubiertos para el calentamiento de agua. Según lo señalado por el Sr. Marambio el sistema de filtrado no funcionó mientras operó la Planta. (Ver fotografía N°10).

Descripción medio de prueba: En imagen aprecia área de cementación, donde se emplazaban los filtros rotatorios, a un costado chatarra. En la segunda plataforma se observa área de espesadores y en tercera plataforma de hormigón es donde se realizaba acopio de producto final.

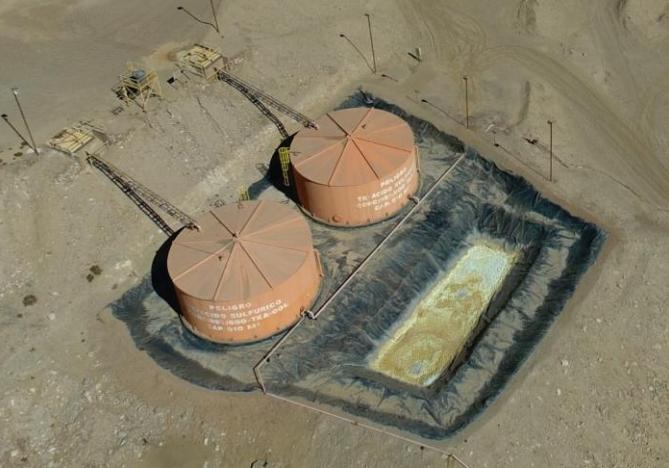
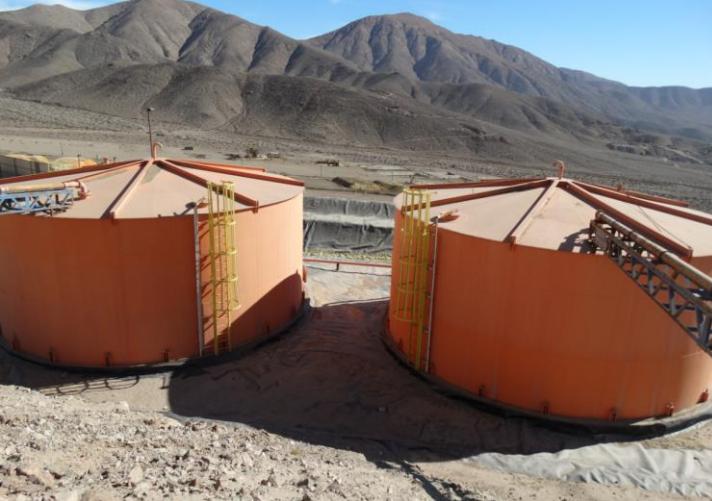
- En las coordenadas UTM 6.947.508 N, 365.945 E, 974 msnm se observó el área de ácido sulfúrico compuesto por dos estanque de capacidad 510 m³ cada uno con un pretil de seguridad revestido con HDPE y una piscina de contención de derrames, en el sector se observó ducha con lavaojos. De acuerdo a lo señalado por el Sr. Guerra existe un remanente de ácido al interior de los estanques, en el TK 1 existen 10 cm de ácido remanente, mientras que en el TK 2 existen 20 cm de ácido remanente. (Ver fotografía N°11 y N°12).

| Registros | | | | | |
|---|---|--|---|---|---|
| Descripción medio de prueba: Se observa 2 estanques de ácido sulfúricos además de una piscina revestida en HDPE que permite contener posibles derrames de ácido. | | | Descripción medio de prueba: Se observa líneas de alimentación de los estanques de ácido sulfúricos como también el revestimiento de HDPE. | | |

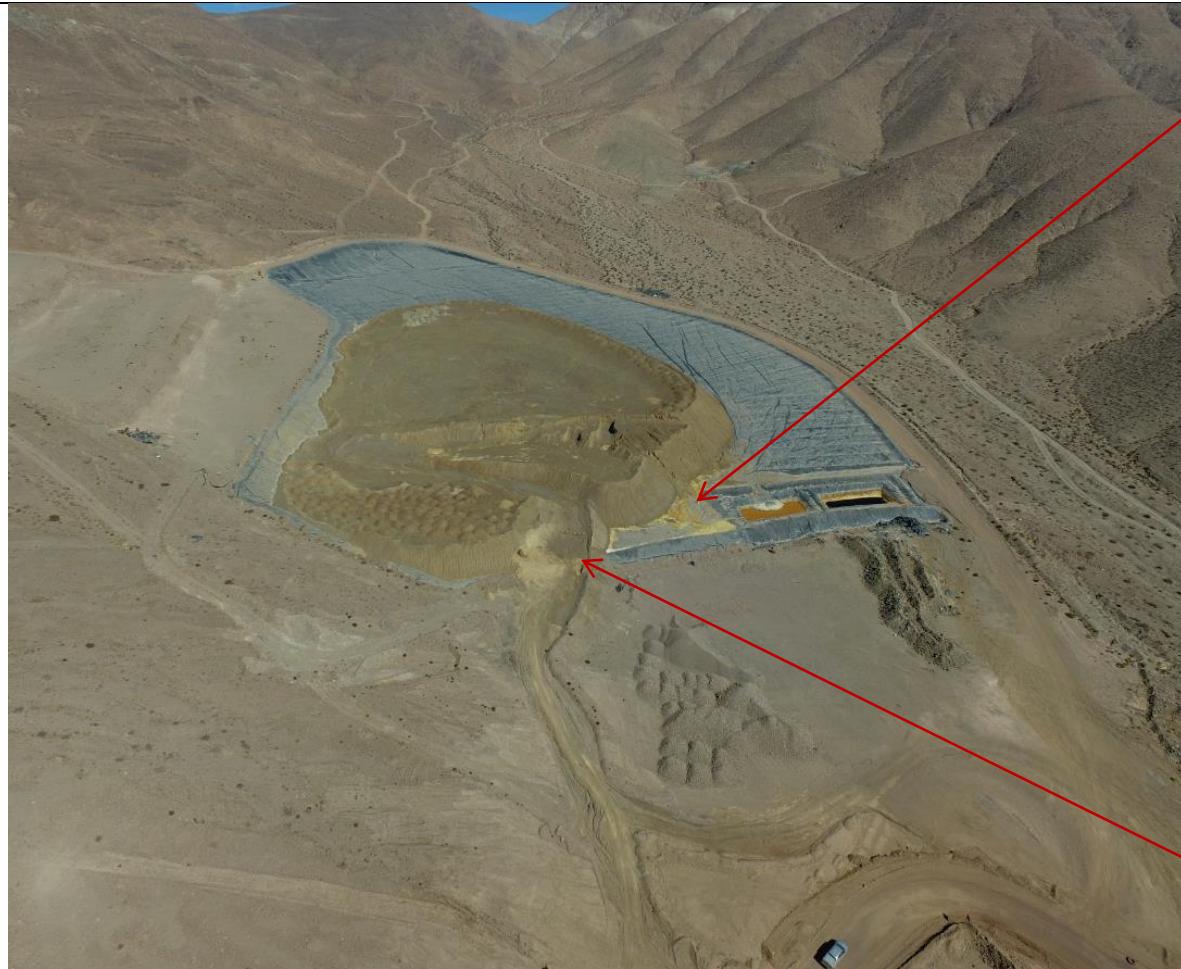
Fotografía 13.

| <p>Hecho (s):</p> <p>Durante las actividades de inspección, se constató lo siguiente:</p> <ul style="list-style-type: none">En las coordenadas UTM 6.946.914 N: 365.436 E: 1.036 msnm, se observó el Botadero de Ripios el cual cuenta con una barrera de acceso con candado, donde se depositó aproximadamente 250.000 Toneladas, de acuerdo a lo señalado por el Sr. Marambio, debido a que la Planta operó alrededor de 1 año y medio con una paralización de 4 meses producto de un accidente fatal. En el área se observó 2 piscinas encarpetadas, de las cuales una tiene material sólido producto de la evaporación (coordenadas UTM 6.947.222 N, 365.454 E, 1.035 msnm) y otra con solución acuosa (coordenadas UTM 6.947.246 N, 365.402 E, 1.035 msnm), según lo señalado por la Sra. Aracena la piscina tiene agua de la última lluvia del año 2017. (Ver fotografía N°13). | |

Descripción medio de prueba: En imagen se aprecia área de botadero de ripios, la cual a su vez se encuentra dispuesta sobre una carpeta HDPE y en la cota más bajas unas piscinas de contención.

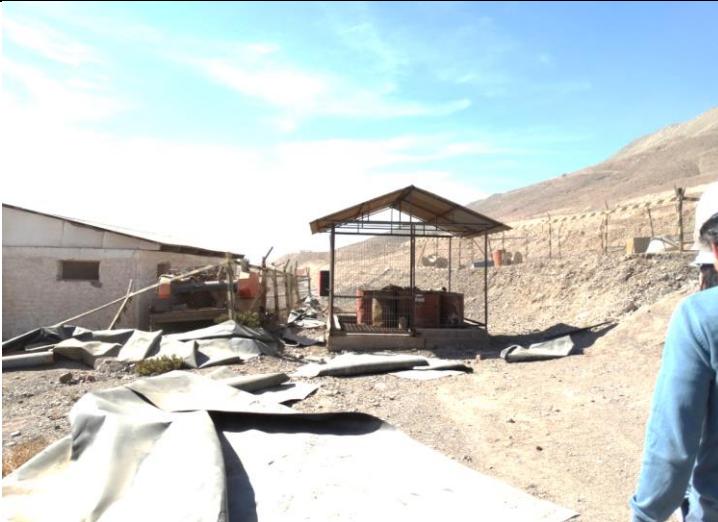
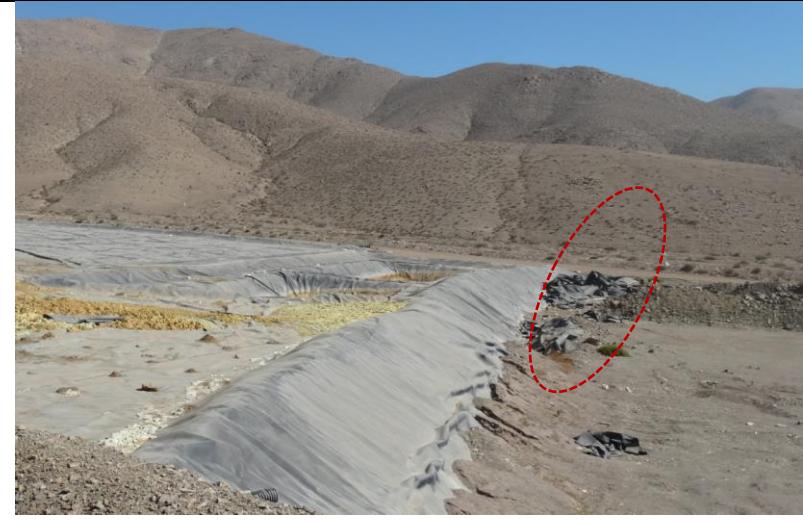
| Hecho (s): Durante las actividades de inspección, se constató lo siguiente: <ul style="list-style-type: none">- Patio de Salvataje emplazado en las coordenadas UTM 6.947.408 N, 365.627 E, 974 msnm, donde se observa varios acopios de residuos no peligrosos como HDPE, pallets de maderas, mangueras en desuso, entre otros la Sra. Aracena señaló que contaban con dos almacenamientos de residuos no peligrosos. Uno de ellos se encuentra al costado izquierdo de la bodega de residuos peligrosos, y cuenta con cierre perimetral metálico destruido en la parte trasera, y en su interior se encuentra una bodega que se utilizaba para insumos. Al momento de la fiscalización no se contaba con las llaves de dicha bodega. Y al costado derecho se encuentra un segundo almacenamiento de residuos no peligrosos con algunos residuos en su interior. (Ver fotografía N°14).- En el sector de botadero de ripio en el camino (coordenadas UTM 6.947.049 N, 365.316 E, 1.020 msnm) se observó un acopio de HDPE en desuso. (Ver fotografía N°15). | |

| Registros | | | | | |
|---|---|---|--|---|---|
| Descripción medio de prueba: Se observa Patio de Salvataje, con acopios de residuos industriales no peligrosos tales como: maderas, HDPE, tuberías, etc. | | | Descripción medio de prueba: Se observa HDPE en desuso, dispuestos a las orillas de caminos y obras (botadero de ripios). | | |

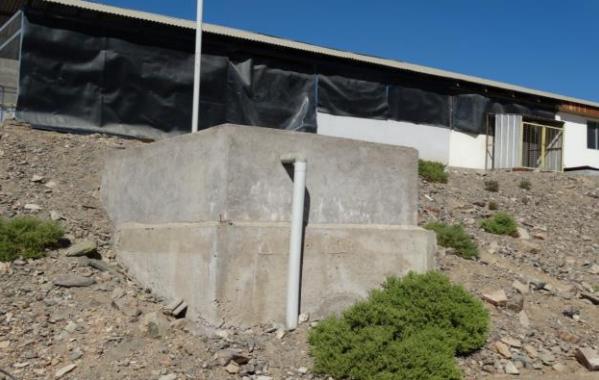
| Hecho (s): Durante las actividades de inspección, se constató lo siguiente: <ul style="list-style-type: none">– Sistema de tratamiento de aguas servidas fosa séptica con infiltración Coordenadas UTM 6.948.102 N, 366.347 E. Se observó sector acumulación de aguas servidas de hormigón. Se desconoce la capacidad del sistema de tratamiento. El Sr. Alejandro Marambio, Asesor operacional, señaló que los lodos se retiraban una vez que se encontraba lleno el sector de acumulación de lodos. Desde ese lugar se observó sector señalado como punto de infiltración de las aguas del sistema de tratamiento de aguas servidas. (Ver fotografías N°16 y N°17). | |

| Registros | | | | | |
|---|---|---|--|---|---|
| Descripción medio de prueba: Se observa cámara sistema de tratamiento de aguas servidas, correspondiente a fosa séptica. | | | Descripción medio de prueba: Se observa dren de infiltración de sistema de tratamiento de aguas servidas, fosa séptica. | | |

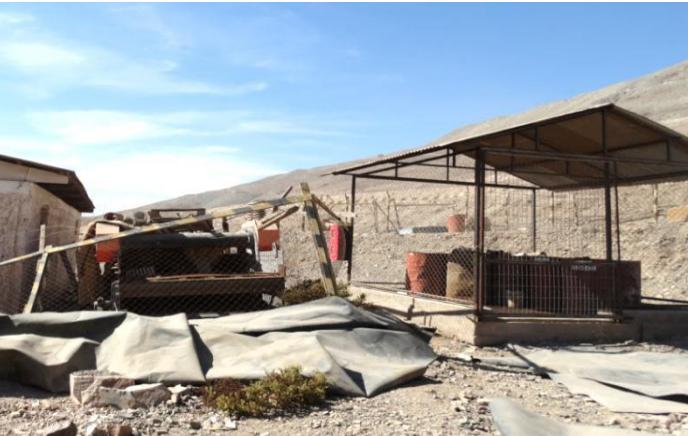
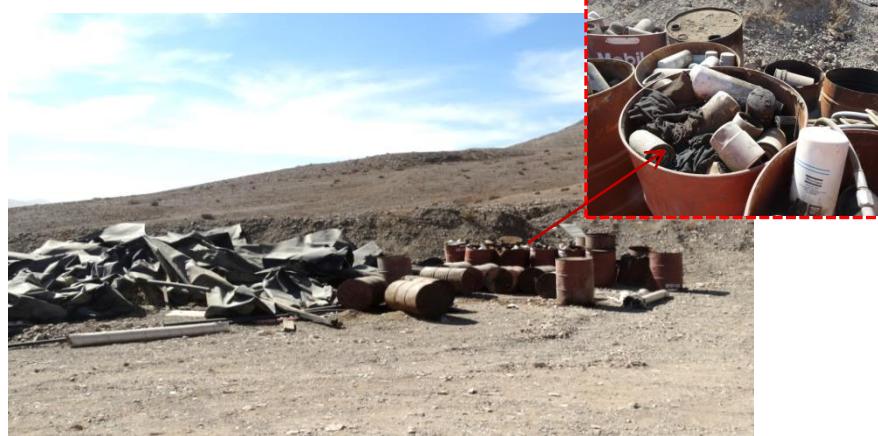
- En otro orden de ideas, según lo levantado en la inspección ambiental relacionado con la disposición transitoria de residuos peligrosos, tanto al interior de la bodega como en los alrededores, y en vista que dichos residuos se mantienen en las dependencias del proyecto desde el 2015 a la fecha, se debe oficiar a la autoridad sanitaria para que en el tenor de sus competencias sectoriales, requiera al Titular realizar el retiro conforme a normativa sectorial.

| Registros | | | | | |
|---|---|---|--|---|---|
| Descripción medio de prueba: Se observa bodega de residuos peligrosos, en su interior contenedores de 200 litros. En los alrededores se observa material HDPE en desuso. | | | Descripción medio de prueba: Se observan residuos industriales no peligrosos y peligrosos dispuestos a un costado del botadero de ripios. | | |
