INFORME TÉCNICO DE FISCALIZACIÓN AMBIENTAL

Proyecto en etapa de Cierre

EXPLOTACIÓN DE ÁRIDOS PAILLACO

DFZ-2018-1372-XIV-RCA

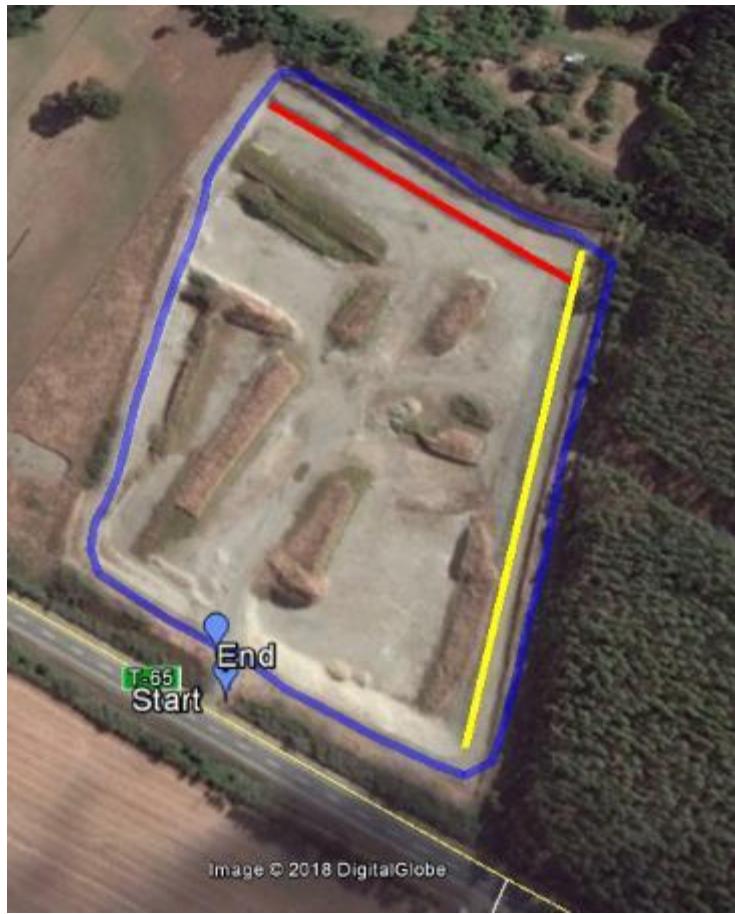
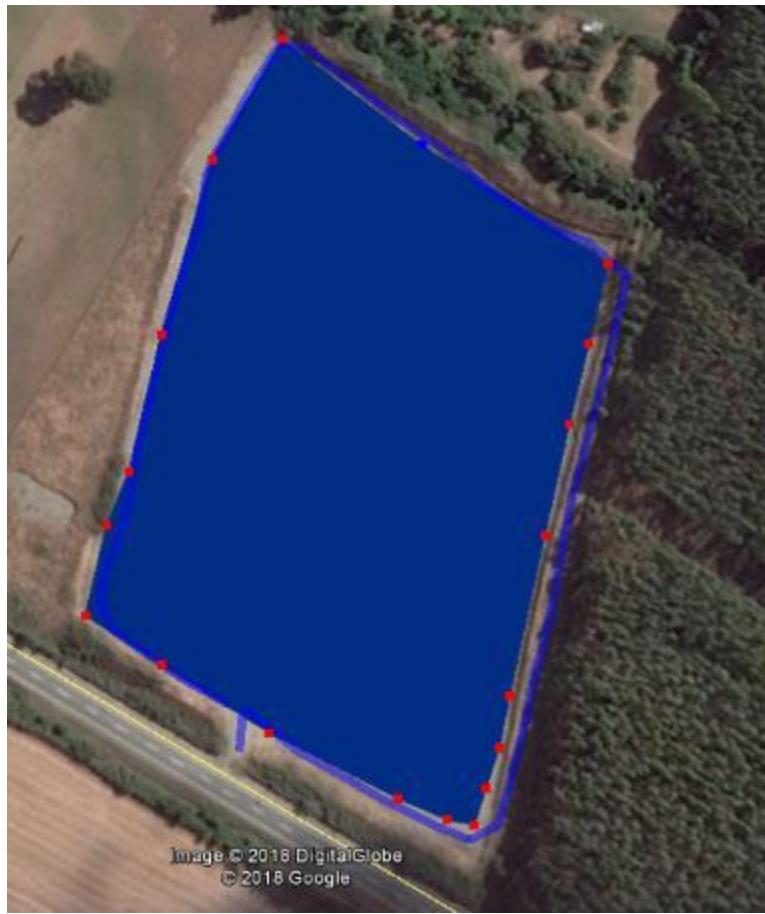
Imagen 2.

Nº Hecho constatado	Materia específica objeto de la fiscalización ambiental.	Exigencia asociada	Resultados/ Hallazgo
1	Suelo	<p>Considerando 3.1, RCA N°60/2008. “[...] Atendiendo a los datos de superficie del predio, franjas perimetrales de seguridad y profundidad de las excavaciones, el volumen máximo de extracción durante toda la vida útil del proyecto será de 425.500 m³”.</p> <p>Considerando 3.5.2, RCA N°60/2008. Etapa de Operación. “... La altura de frente de trabajo, no superará los 3 metros, así mismo se contempla una altura máxima de extracción de 10 metros”.</p>	<p>Se realizó recorrido perimetral del pozo (ver Imagen 2 de referencia, línea azul). Se verificó en primer término que no existen labores de extracción de áridos ni maquinaria en el predio. No hay actividad operacional, las faenas están concluidas.</p> <p>Se constató un largo de 230 metros (línea amarilla) y un ancho de 160 metros (línea roja) aproximadamente (ver imagen 2). La profundidad de extracción de acuerdo a lo informado por el Sr. Cabrera varió entre los 8 y 10 metros.</p> <p>En gabinete, se trabajó más específicamente en los vértices y se estableció que el área del polígono intervenido corresponde aproximadamente a 40.779 m², lo que equivale, en el escenario más conservador, a una extracción total del proyecto de 407.790 m³, considerando un máximo de 10 metros de excavación pareja del pozo.</p>

Descripción del medio de prueba: Imagen de elaboración propia, obtenida de Google Earth, a través de la cual se describe el largo y ancho del polígono intervenido (líneas amarilla y roja, respectivamente, Imagen 2a). En la imagen 2b), se puede apreciar vértices más específicos del polígono de extracción, donde se calculó un máximo de material de 407.790 m³.

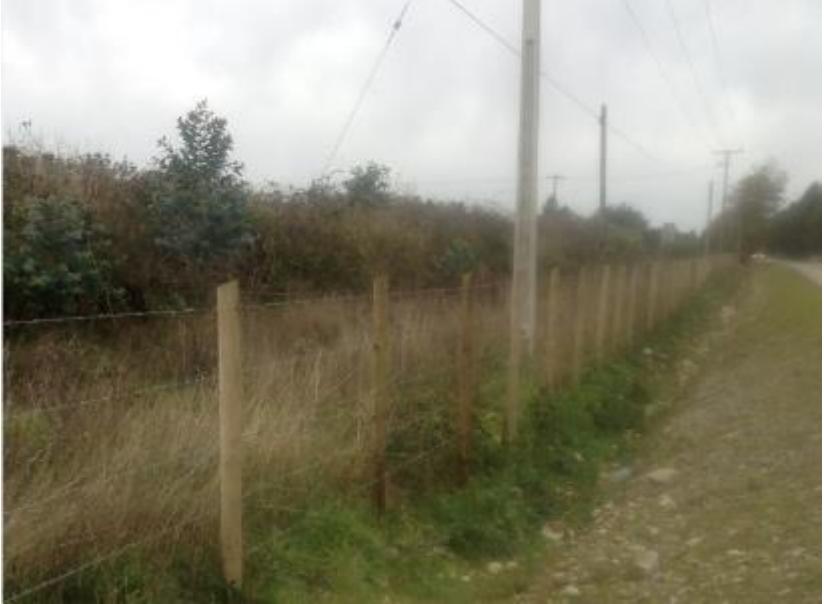
Nº Hecho constatado	Materia específica objeto de la fiscalización ambiental.	Exigencia asociada	Resultados/ Hallazgo
2	Suelo	<p>Considerando 3.5.2, RCA N°60/2008. <i>Etapa de Operación. [...] El perímetro del sitio estará debidamente cercado y considera una franja de protección perimetral de 5 metros y de 15 metros en la zona del estero. Se contempla además un cordón vegetal perimetral que se mantendrá en los sectores Norte y Nororiente de la propiedad”.</i></p>	<p>El predio se encuentra cerrado en todo su perímetro, con polines y 4 filas de alambre púa, además de señalética que indica condición de propiedad privada y prohibición de ingreso.</p> <p>Respecto de las franjas de resguardo, se observó para los sectores oriente y poniente un ancho entre 6 y 7 metros, en tanto para el norte (límite que colinda con estero Zanjón) y sur del predio, se constató una franja de al menos 15 metros de resguardo, respecto de las obras extractivas.</p>

Fotografía 1.	Fecha: 07-06-2018	Fotografía 2.	Fecha: 07-06-2018
Coordenadas DATUM WGS84 HUSO H18S	N: 5.559.188 E: 685.141	Coordenadas DATUM WGS84 HUSO H18S	N: 5.559.188 E: 685.141
Descripción del medio de prueba: La fotografía 1 muestra parte del cercado perimetral, lado sur del predio.		Descripción del medio de prueba: El predio se encuentra con letrero de prohibición de ingreso, e indicando su condición de privado.

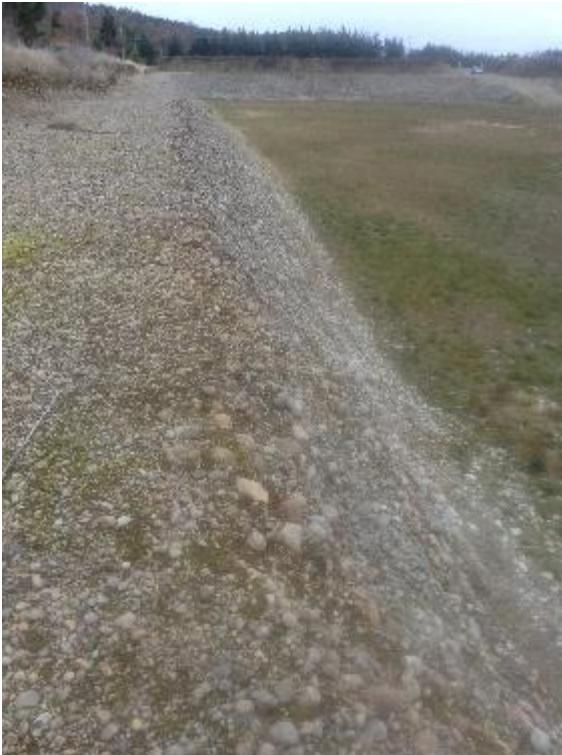
3	Suelo	<p>Considerando 3.5.3, RCA N°60/2008. <i>Etapa de Abandono. ...Una vez terminada la faena extractiva, el material de escarpe y los materiales de descarte, serán dispuestos en las orillas y taludes de las zonas de las cuales fueron removidos, a fin de mejorar el relieve del entorno, con pendientes suaves, atenuando la generación de desniveles pronunciados, recuperándose parte importante del paisaje.</i></p>	<p>Se constató desarrollo de taludes en todo el contorno del área de extracción, la mayoría en razón 1:1 (45°), sólo en la zona nor-oriente se evidenció un sector de 40 metros aproximadamente donde el corte es evidentemente mayor, aproximadamente 75°. El resto de los 800 metros de perímetro recorrido, cuentan con perfil de talud bien acabado.</p> <p>El piso del predio (suelo basal) se encuentra totalmente nivelado con material de escarpe que fue previamente acumulado dentro del mismo polígono. Fue posible constatar prendimiento de vegetación a partir de este procedimiento.</p> <p>No se apreciaron zonas inundadas, ni desviación de cursos de agua que pudieran haberse intervenido.</p>

Fotografía 5.	Fecha: 07-06-2018	Fotografía 6.	Fecha: 07-06-2018
Coordenadas DATUM WGS84 HUSO H18S	N: 5.559.383 E: 685.305	Coordenadas DATUM WGS84 HUSO H18S	N: 5.559.490 E: 685.161
<p>Descripción del medio de prueba: La fotografía 5 muestra una zona de 40 metros donde el trabajo de taludes puede mejorar en relación al ángulo de terminación, no obstante, el acabado describe mejoras en relación al corte vertical de la faena de extracción. Vista de norte a sur, vértice izquierdo.</p>		<p>Descripción del medio de prueba: Vista general del predio desde el suroeste al noreste, donde se aprecia prendimiento de vegetación a partir del trabajo de nivelación del terreno con material de escarpe.</p>

De los resultados de las actividades de fiscalización, asociadas a los Instrumentos de Carácter Ambiental indicados en el punto 3, se puede señalar que el proyecto o actividad “Explotación de Áridos Paillaco”, en general ha cumplido con las medidas establecidas en la etapa de abandono del proyecto. Efectivamente, existe cerco perimetral, letrero que da cuenta de ingreso controlado, arborización en un estado de prendimiento y crecimiento adecuado, y se ha trabajado en los taludes del proyecto, generándose pendientes suaves que no superan los 45°, salvo el límite norponiente del proyecto, donde se evidenció un tramo de 40 metros que alcanza una pendiente de 75° aproximadamente. Para subsanar lo anterior, se remitirá copia del presente informe de fiscalización al titular a fin de que adopte medidas y adecúe los taludes en el tramo respectivo, ello en virtud del artículo 3, letra u) de la Ley Orgánica de la SMA.
