INFORME TECNICO DE FISCALIZACION AMBIENTAL

PLAN DE EXPANSION CHILE LT 2X500 KV CARDONES - POLPAICO

DFZ-2018-2144-V-RCA

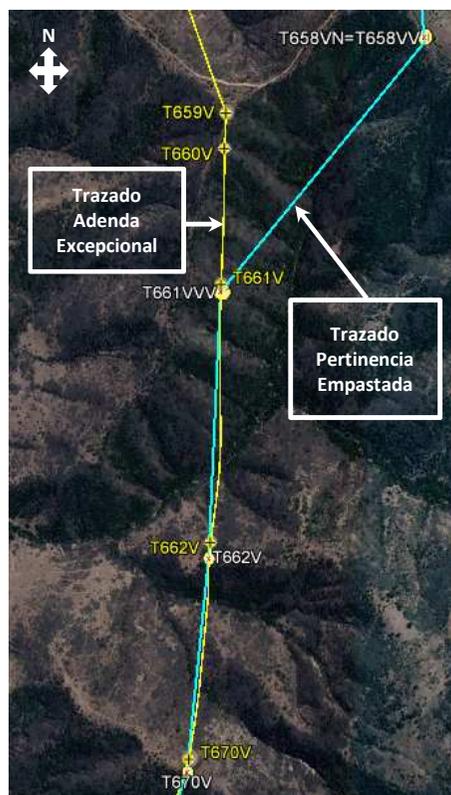
Figura 3

Descripción medio de prueba: En la imagen se aprecia el trazado y ubicación de las torres T658VN, T661VVV, T662V y T670V según el trazado del Adenda Excepcional (color amarillo) y la Resolución N°1012/2017 del SEA variante Empastada (color celeste). *Fuente:* Adenda Excepcional Anexo 1.1A e Imagen Google Earth del 14.03.2018.

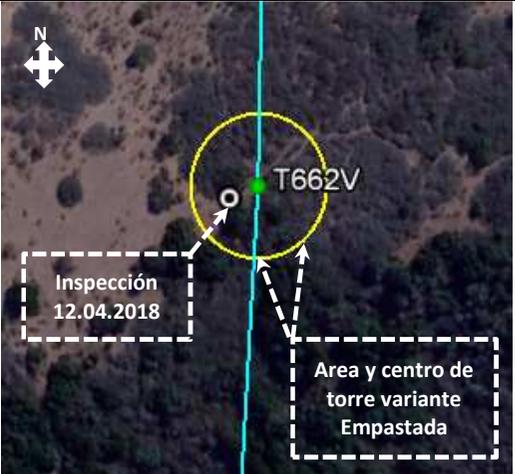
<p>Inspección 12.04.2018</p> <p>T662V</p> <p>Area y centro de torre variante Empastada</p>

<p>12/04/2018-13:10</p>	
<p>Figura 6</p> <p>Descripción medio de prueba: Ubicación de la T6662V constatada en la inspección dentro del área autorizada. <i>Fuente:</i> Imagen Google Earth del 14.03.2018.</p>	<p>Fotografía 3.</p> <p>Coordenadas WGS84 Huso 19</p> <p>Descripción medio de prueba: Vista de los trabajos de excavación de fundaciones de la T662V.</p>	<p>Fecha: 12 de abril de 2018.</p> <p>Norte: 6.384.688 m.</p> <p>Este: 277.888 m.</p>

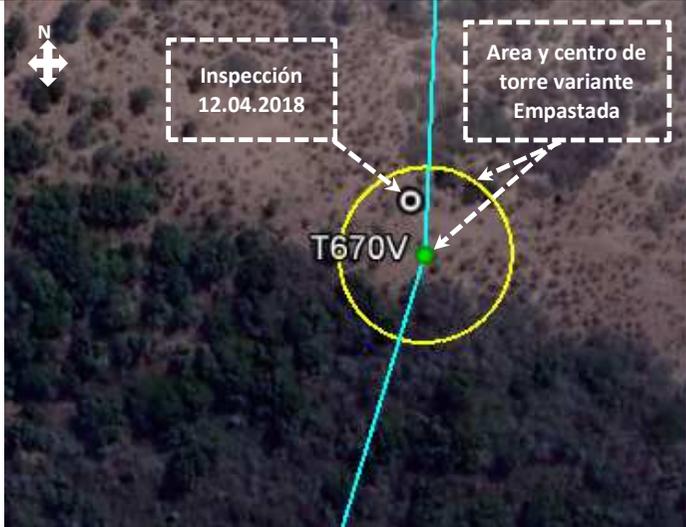
<p>Inspección 12.04.2018</p> <p>T670V</p> <p>Area y centro de torre variante Empastada</p>

<p>Baccharis linearis</p> <p>12/04/2018-14:24</p>	
<p>Figura 7</p> <p>Descripción medio de prueba: Ubicación de la T670V constatada en la inspección dentro del área autorizada. <i>Fuente:</i> Imagen Google Earth del 14.03.2018.</p>	<p>Fotografía 4.</p> <p>Coordenadas WGS84 Huso 19</p> <p>Descripción medio de prueba: Excavación de fundaciones de la T670V en sector con presencia mayoritaria de <i>Baccharis linearis</i>.</p>	<p>Fecha: 12 de abril de 2018.</p> <p>Norte: 6.384.015 m.</p> <p>Este: 277.855 m.</p>

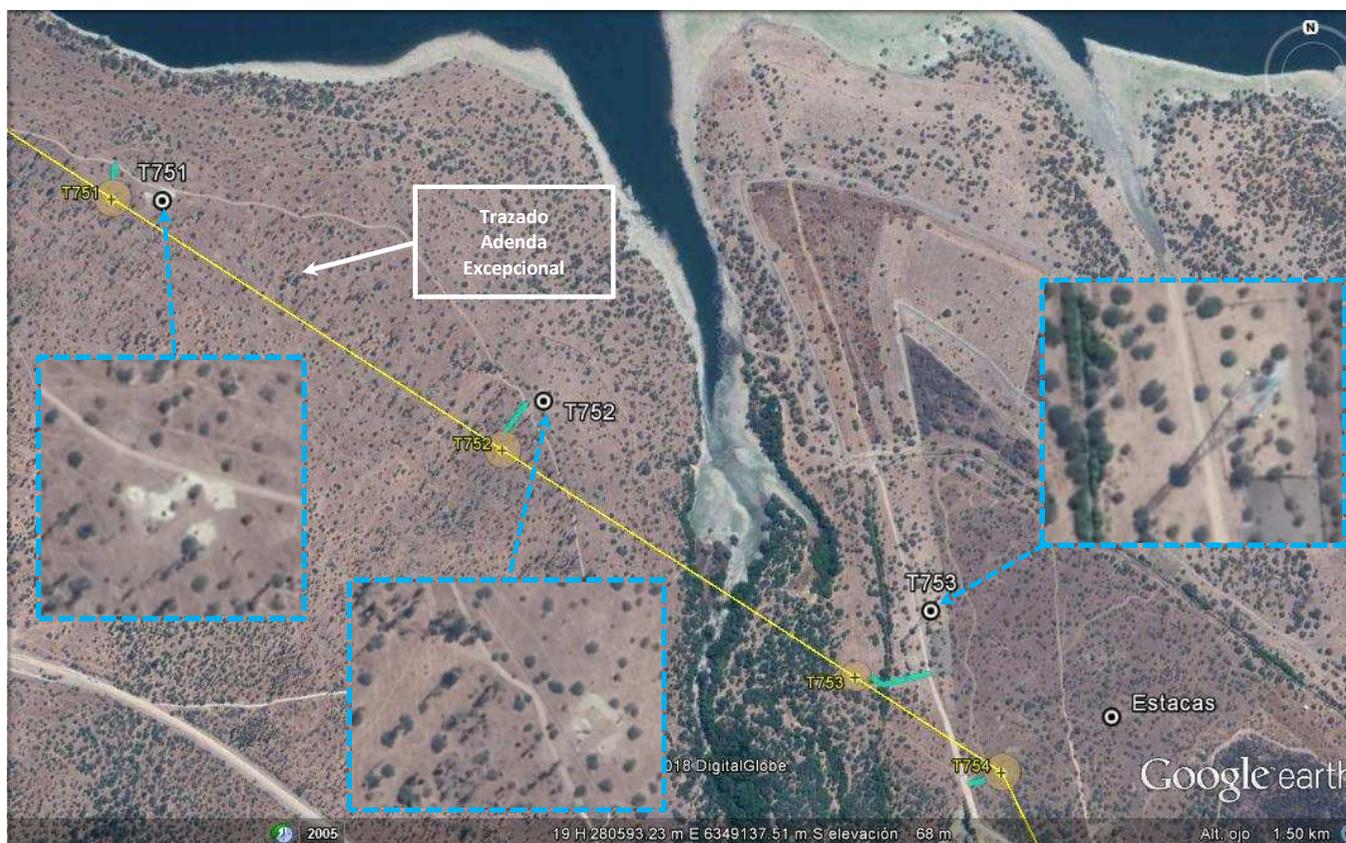
Figura 8

- Los trabajos de construcción de las torres T751, T752 y T753 en emplazamientos distintos a los autorizados intervino 0634 [m²], 521 [m²] y 64,3 [m²] de suelo, respectivamente, según se determinó mediante el programa Google Earth Pro.

Descripción medio de prueba: En las imágenes se aprecia la ubicación de las torres T751, T752 (en excavación) y T753 (montada), constatándose un desplazamiento con respecto al trazado del proyecto establecido en el Adenda Excepcional. En color verde se aprecia los caminos de acceso proyectados en el trazado original y que no fueron construidos.

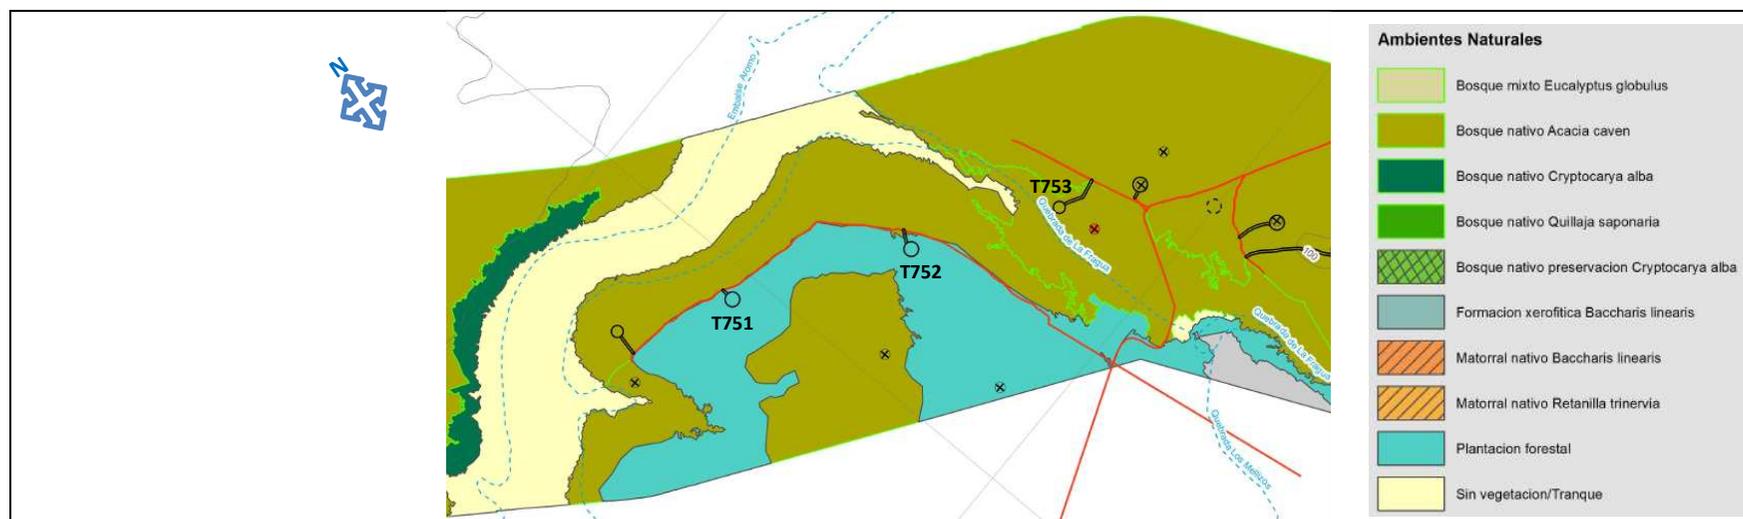
Figura 9

Descripción de medio de prueba: En la imagen se aprecia las unidades de vegetación presentes en el área de proyectada para el emplazamiento de las torres T751, 752 y 753, de acuerdo a la línea de base del medio biótico presentada por la empresa en el marco de la evaluación ambiental del proyecto.

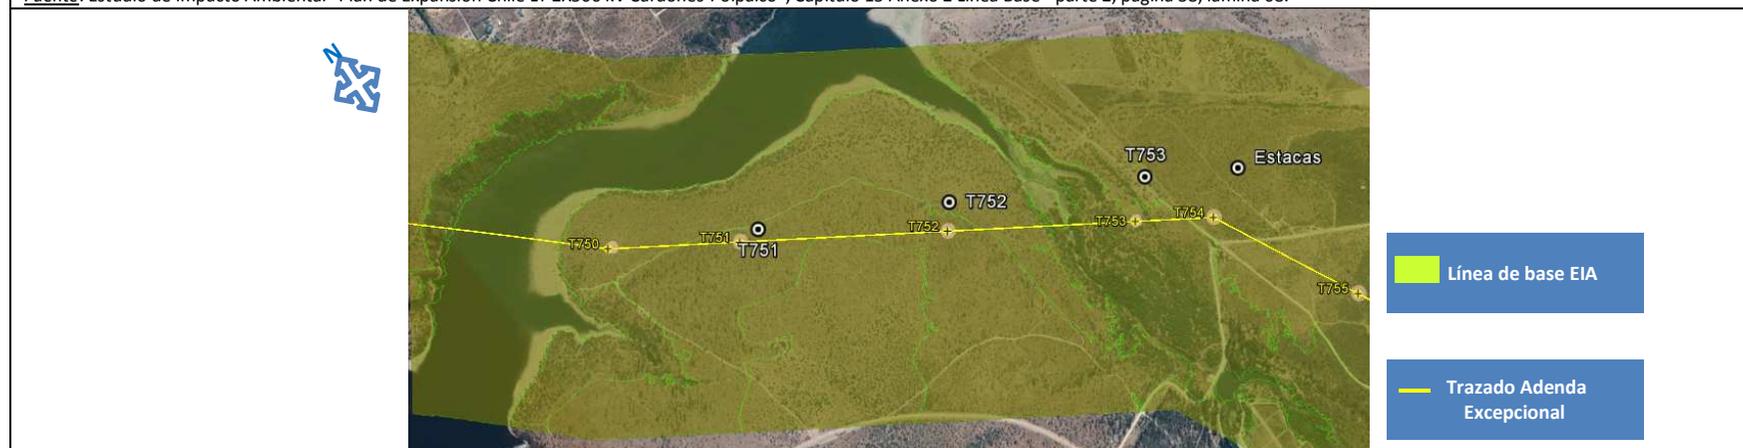
Figura 10

Descripción de medio de prueba: Superposición del área de estudio de 500 metros a cada lado del eje de la línea, considerada como línea de base en el marco de la evaluación ambiental del proyecto (franja color verde claro) con respecto al trazado original de las torres T751, T752 y T753 y a la ubicación en terreno de dichas torres. En la imagen se aprecia que el desplazamiento de las torres en relación a su ubicación autorizada no interviene nuevas componentes ambientales.

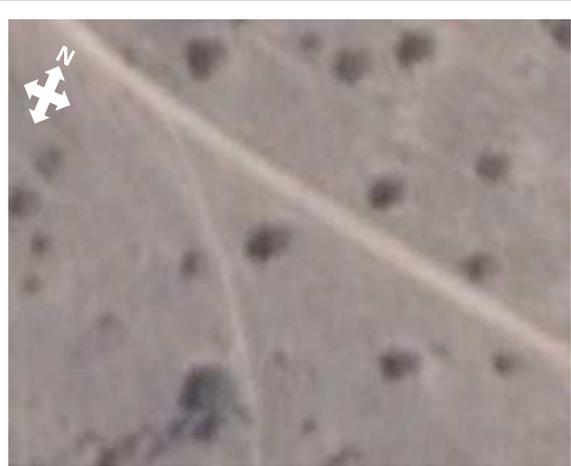
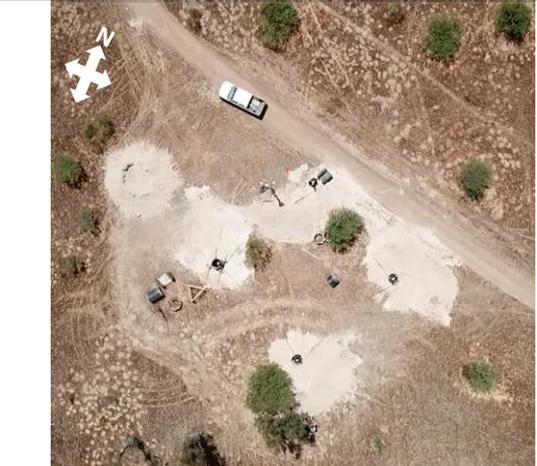
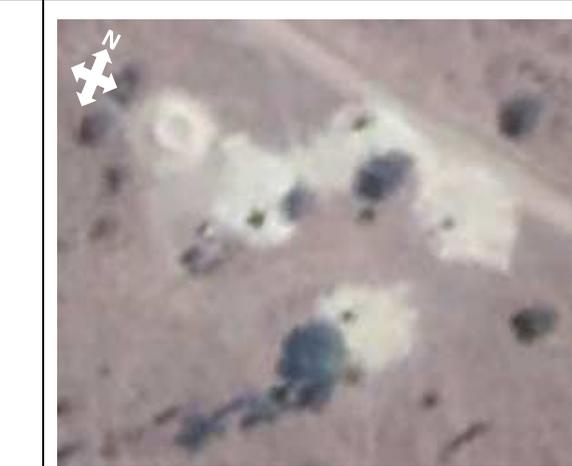
<p>Figura 11</p>	<p>Figura 12</p>	<p>Figura 13</p>
<p>Descripción medio de prueba: Vista del área previa a trabajos de excavación de la torre T751, según imagen Google Earth del 26.03.2017.</p>	<p>Descripción medio de prueba: Vista de trabajos de excavación de la torre T751, según imagen captada con dron el 13.11.2017.</p>	<p>Descripción medio de prueba: Vista de trabajos de excavación de la torre T751, según imagen Google Earth del 14.03.2018.</p>

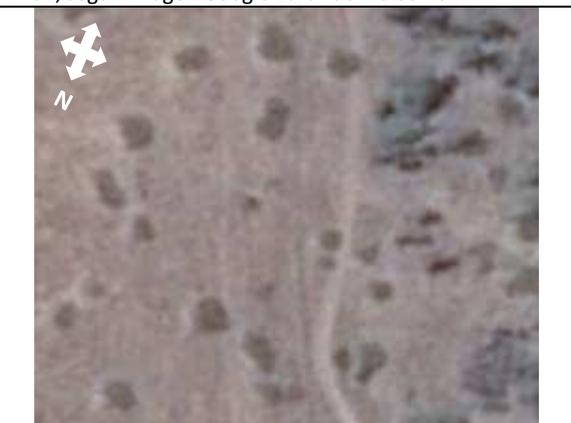
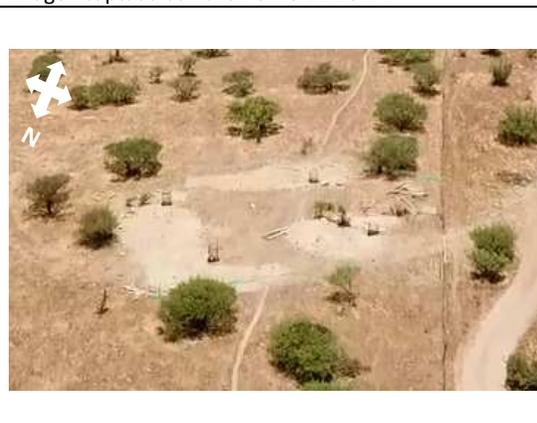
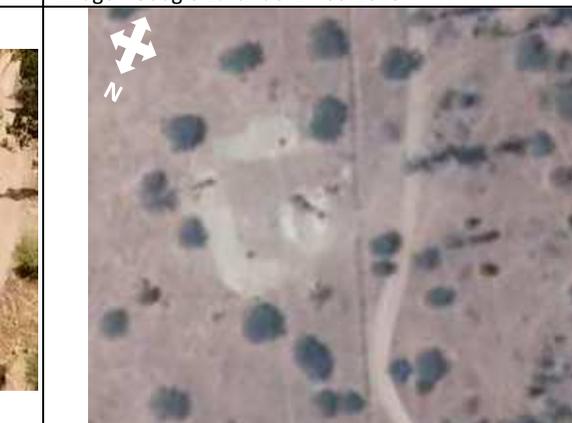
<p>Figura 14</p>	<p>Figura 15</p>	<p>Figura 16</p>
<p>Descripción medio de prueba: Vista del área previa a trabajos de excavación de la torre T752, según imagen Google Earth del 26.03.2017.</p>	<p>Descripción medio de prueba: Vista de trabajos de excavación de la torre T752, según imagen captada con dron el 13.11.2017.</p>	<p>Descripción medio de prueba: Vista de trabajos de excavación de la torre T752, según imagen Google Earth del 14.03.2018.</p>

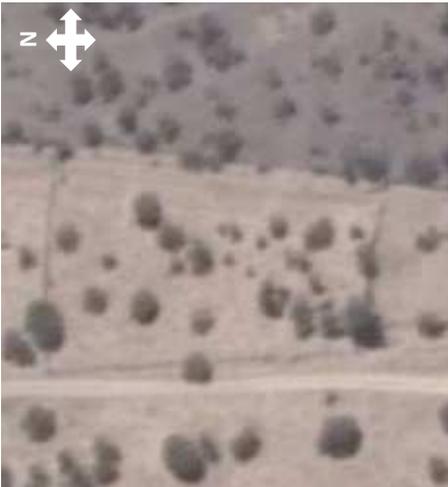
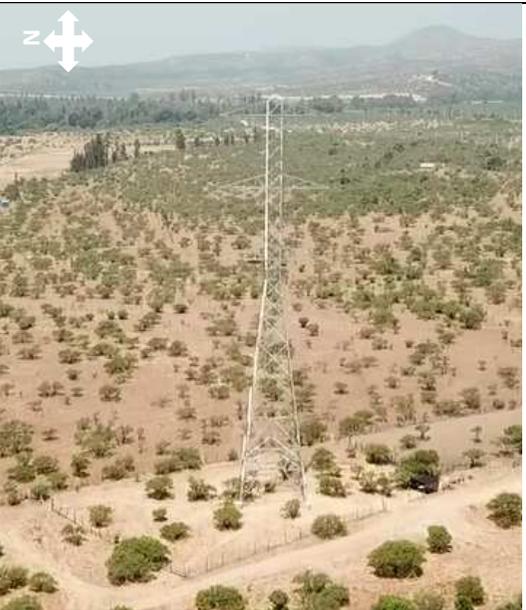
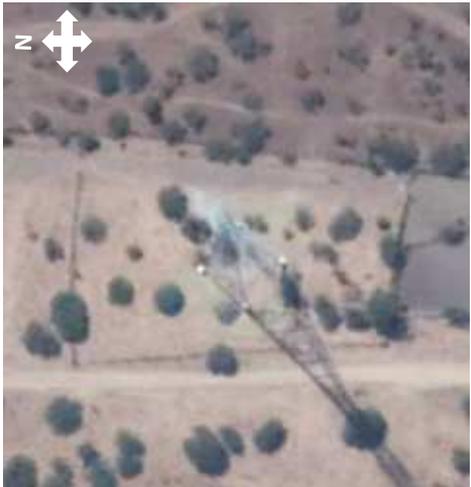
<p>Figura 17 Descripción medio de prueba: Vista del área previa al montaje de la torre T753, según imagen Google Earth del 26.03.2017.</p>	<p>Figura 18 Descripción medio de prueba: Vista de la torre T753 ya montada, según imagen captada con dron el 13.11.2017.</p>	<p>Figura 19 Descripción medio de prueba: Vista de la torre T753 ya montada, según imagen Google Earth del 14.03.2018.</p>

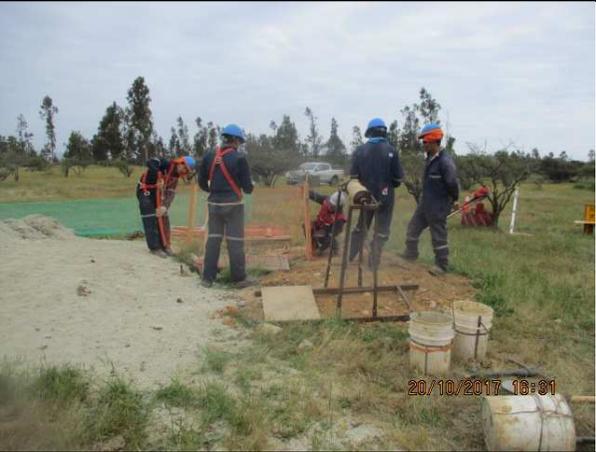
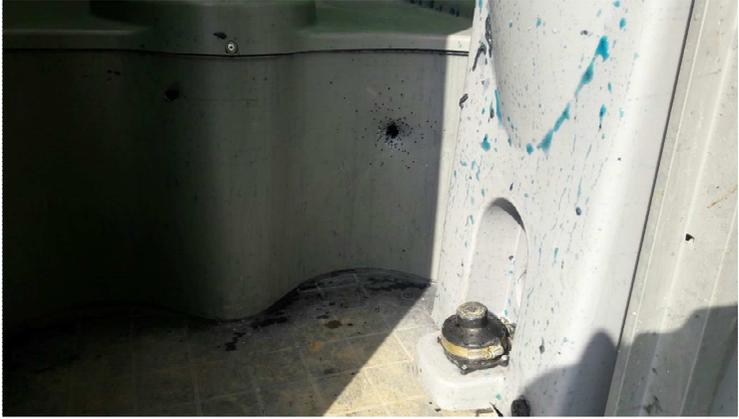
Fotografía 5.	Fecha: 20 de octubre de 2017	Fotografía 6.	Fecha: 27 de julio de 2017
Coordenadas WGS84 Huso 19	Norte: 6.349.642 m. Este: 279.619 m.	Coordenadas WGS84 Huso 19	Norte: 6.349.642 m. Este: 279.619 m.
Descripción medio de prueba: En la torre T750 Se aprecia la implementación de una malla perimetral color naranja en torno al área de excavación cuya hoyadura se encuentra cubierta de madera como medida de seguridad.		Descripción medio de prueba: Vista de baño químico de la T750 con orificios, que según lo informado por la empresa se debió a ataque con armas de fuego y corto punzante.	
<i>Fuente:</i> INTERCHILE.		<i>Fuente:</i> INTERCHILE.

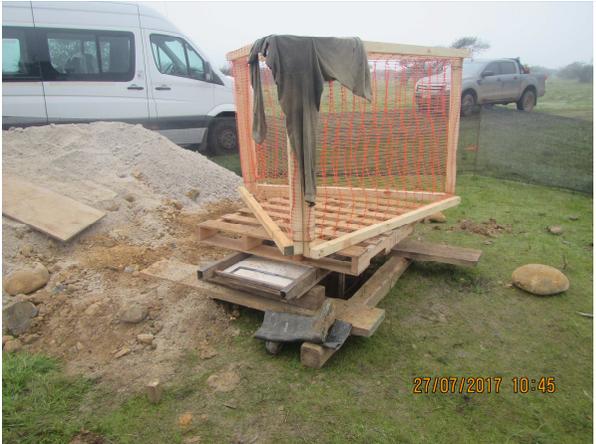
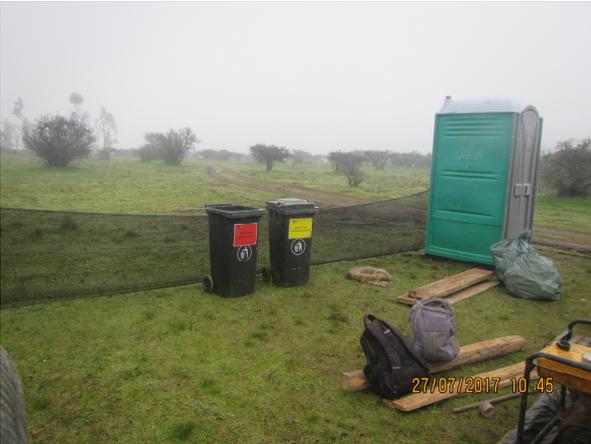
Fotografía 7.	Fecha: 27 de julio de 2017	Fotografía 8.	Fecha: 27 de julio de 2017
Coordenadas WGS84 Huso 19	Norte: 6.349.436m. Este: 279.973 m.	Coordenadas WGS84 Huso 19	Norte: 6.349.436m. Este: 279.973 m.
Descripción medio de prueba: En la torre T751 Se aprecia la implementación de una malla perimetral color naranja en torno al área de excavación cuya hoyadura cuenta con cubierta de madera como medida de seguridad.		Descripción medio de prueba: Vista de baño químico de la T751 y dos contenedores plásticos de residuos.

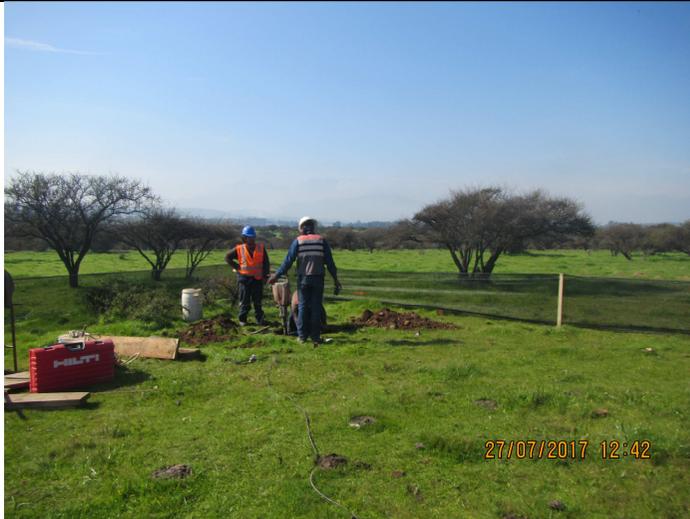
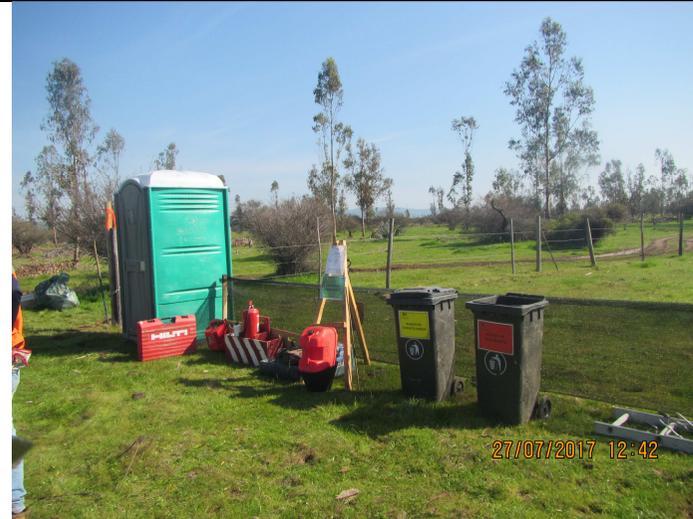
Fotografía 9.		Fecha: 27 de julio de 2017		Fotografía 10.		Fecha: 27 de julio de 2017	
Coordenadas WGS84 Huso 19		Norte: 6.349.180 m.	Este: 280.422 m.	Coordenadas WGS84 Huso 19		Norte: 6.349.180 m.	Este: 280.422 m.
Descripción medio de prueba: En la torre T751 se aprecia a trabajadores realizando trabajos de excavación al interior de la plataforma de la torre delimitada por una malla perimetral color negro. <i>Fuente:</i> INTERCHILE.				Descripción medio de prueba: Vista de baño químico de la T752 y dos contenedores plásticos de residuos. <i>Fuente:</i> INTERCHILE.

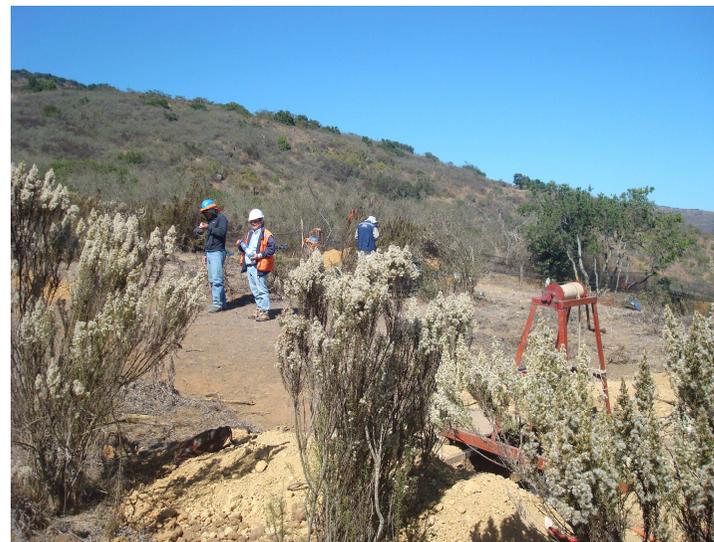
Presencia mayoritaria de *Baccharis linearis* en sector de excavación de fundaciones de la T670V.

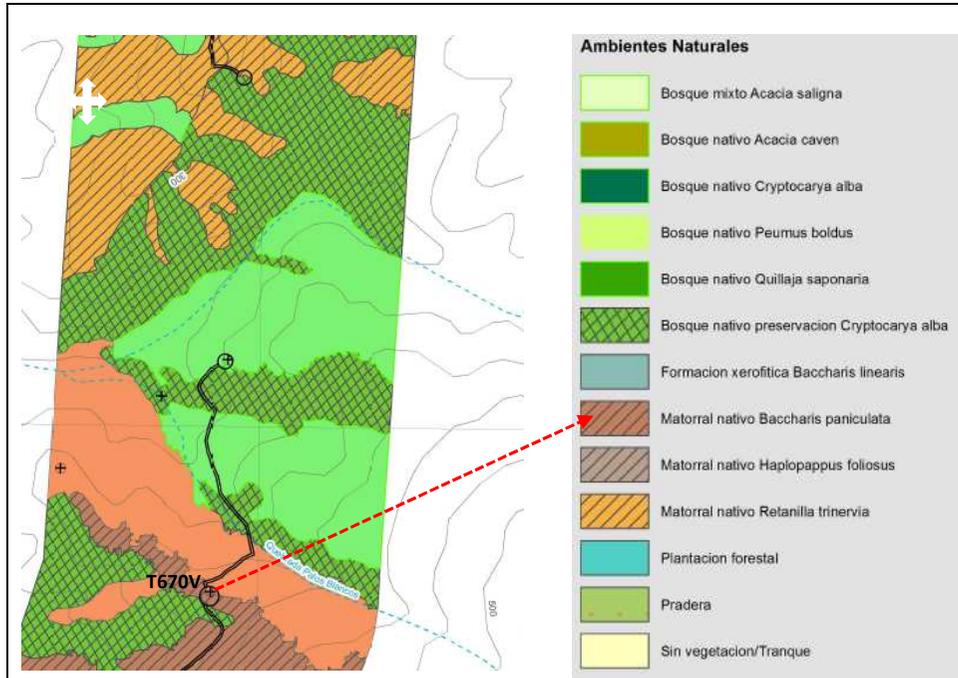
Figura 21

En la imagen se aprecia que la línea de base del EIA del proyecto señala para el sector de la T670 del trazado original la existencia de “Matorral nativo Baccharis paniculata”.

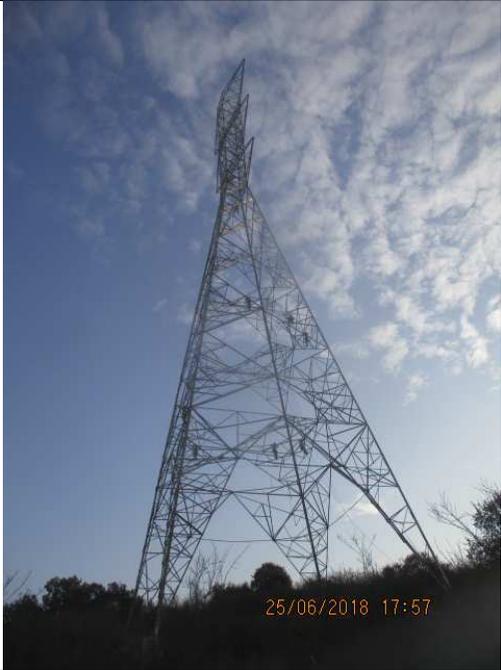
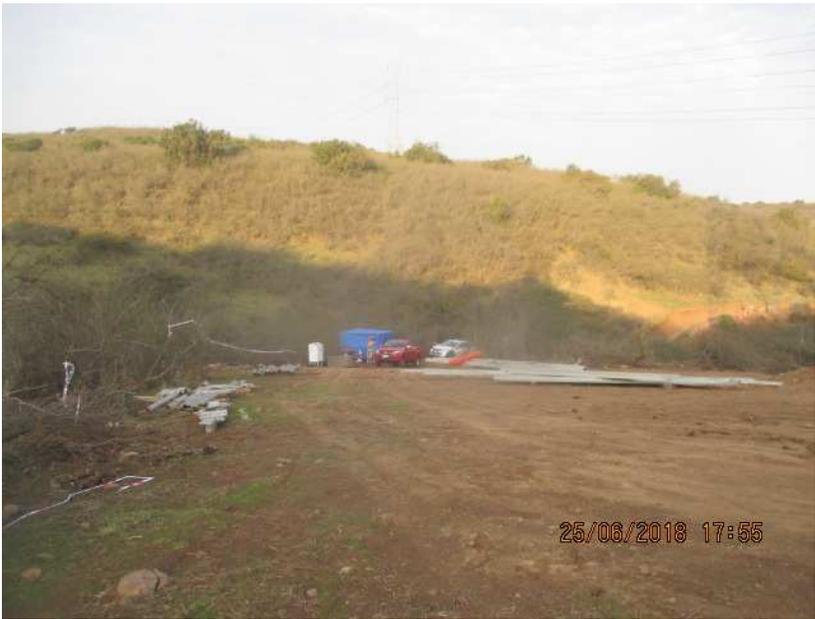
- La estructura de la torre se encuentra montada en la ubicación autorizada ambientalmente.
- En un sector del frente de trabajo de la torre existen partes o vigas de metal que se utilizan para la construcción de las torres del proyecto.
- Se verifica que el frente de trabajo de la torre T740 se encuentra sin residuos y cuenta con dos contenedores para almacenar residuos sólidos.

Fotografía 12	Fecha: 25 de junio de 2018.	Fotografía 13	Fecha: 25 de junio de 2018.
Coordenadas WGS84 Huso 19	Norte: 6.352.749 m. Este: 277.015	Coordenadas WGS84 Huso 19	Norte: ----- Este: -----
Descripción medio de prueba: En la imagen se aprecia a la torre T740 montada en el emplazamiento de acuerdo al trazado del proyecto establecido en el Adenda Excepcional.		Descripción medio de prueba: Vista del frente de trabajo de la T740, el cual se aprecia limpio y con partes vigas de metal para la construcción de las torres.

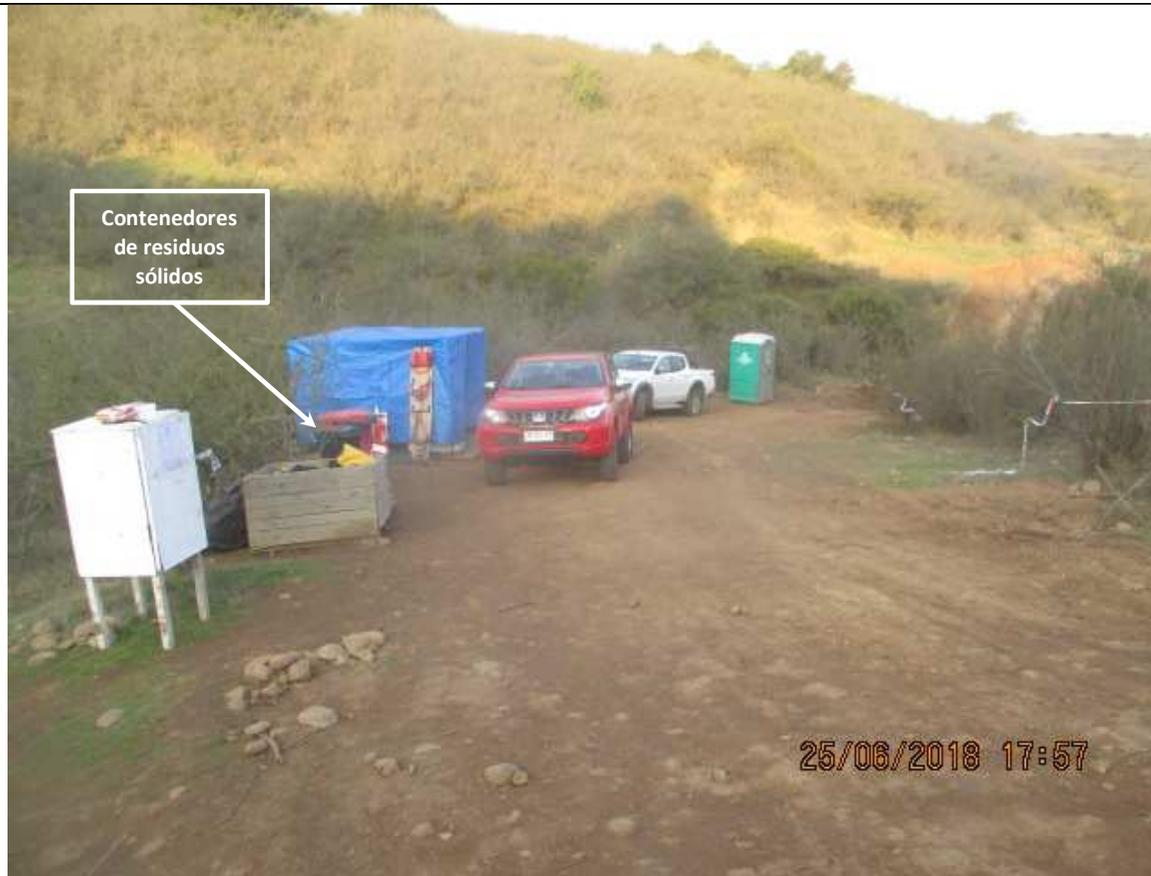
Fotografía 14	Fecha: 25 de junio de 2018.	
Coordenadas WGS84 Huso 19	Norte: ----- m.	Este: -----
Descripción medio de prueba:		
En la imagen se aprecia a la izquierda de la camioneta roja a dos contenedores plásticos para residuos sólidos en el frente de trabajo de la T740.

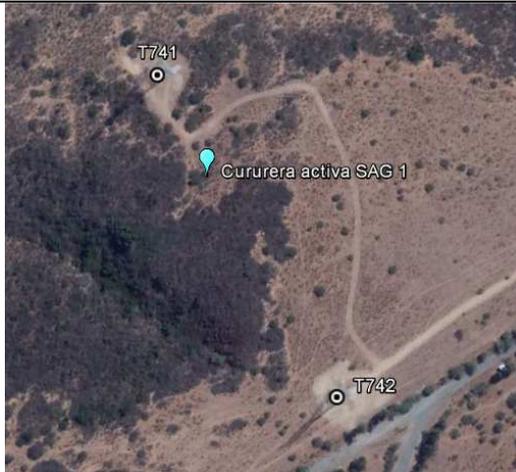
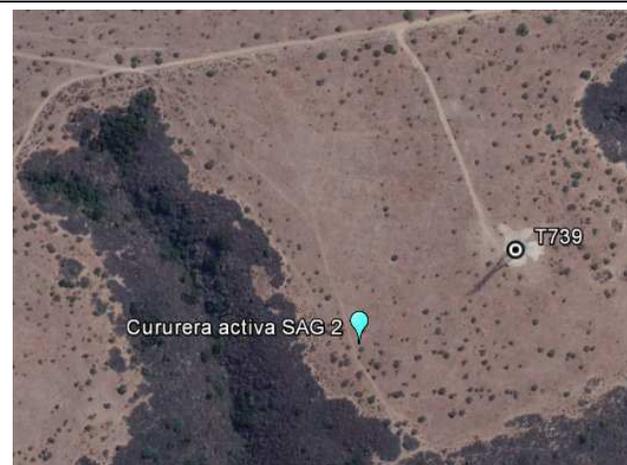
En las imágenes se aprecia la ubicación de las dos curureras informadas por el SAG, fuera de las áreas del proyecto autorizadas por la RCA N°1608/2015 a ser intervenidas.

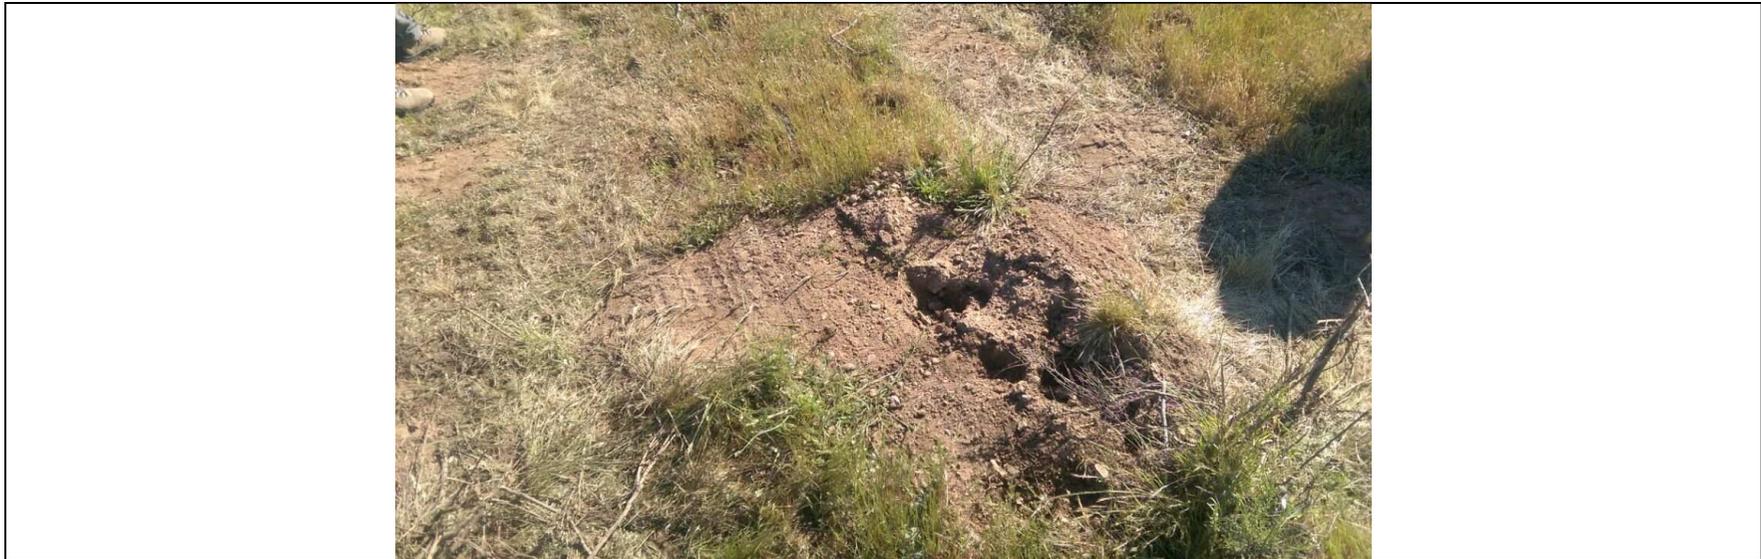
Fotografía 15	Fecha: 13 de octubre de 2017.	
Coordenadas WGS84 Huso 19	Norte: -----	Este: -----
Descripción medio de prueba:		
En la imagen se aprecia madriguera de <i>Spalacopus Cyanus</i> (Cururo) destruida en medio de la senda de penetración construida por el Titular para acceder desde la Torre T742 a la Torre T741.		
<i>Fuente:</i> Reporte Técnico SAG.
