INFORME TECNICO DE FISCALIZACION AMBIENTAL

Fiscalización Ambiental

DEFENSAS FLUVIALES RIO ACONCAGUA

DFZ-2017-553-V-RCA-IA

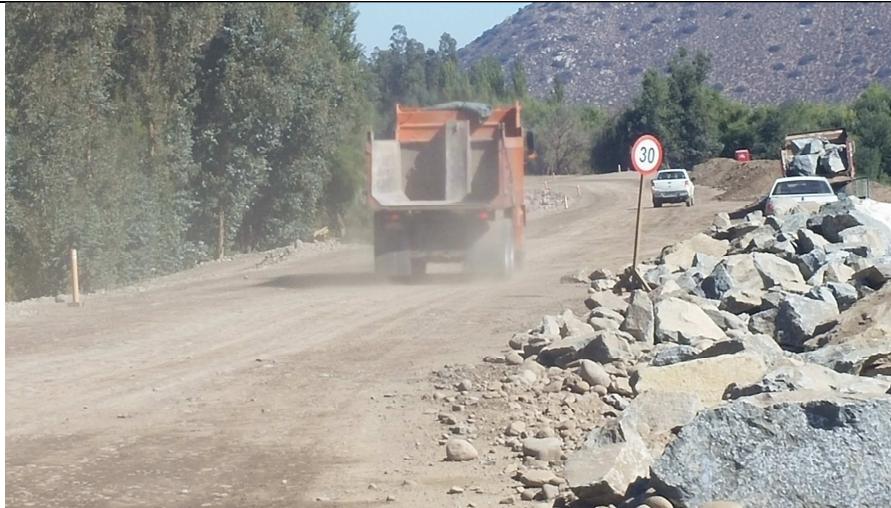
Fotografía 1.	Fecha: 26 de abril de 2017.
Coordinadas WGS84 HUSO 19S	Norte: 6.374.353 m. Este: 329.621 m.
Descripción de medio de prueba: Evidencia visual en donde se aprecia emisión de material particulado por tránsito de camiones en el terraplén de la defensa fluvial del tramo 6 humectado, en el sector de Panquehue (Dm 31.500 - 32.000).	
<i>Fuente:</i> Fotografía obtenida del Reporte Técnico SAG Región de Valparaíso (Anexo 5).

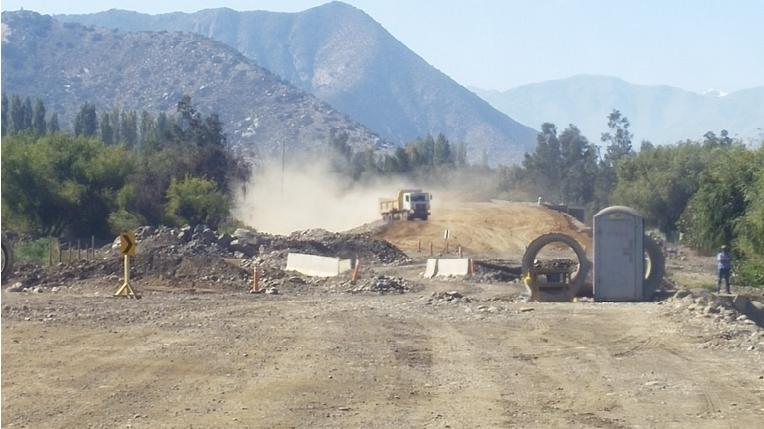
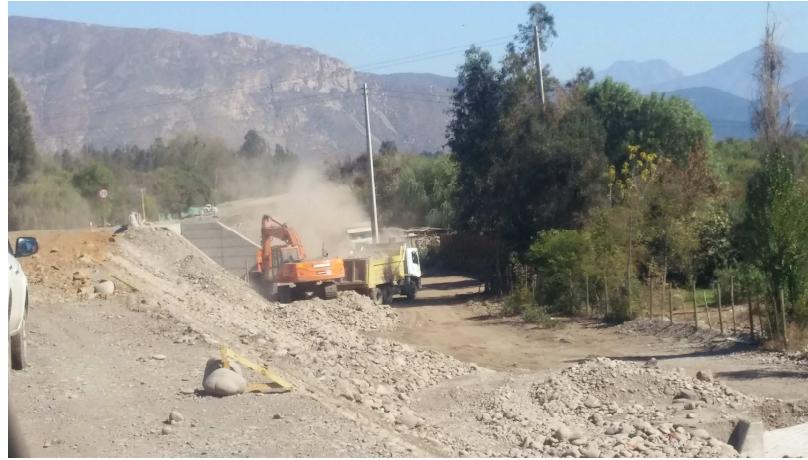
Fotografía 2.	Fecha: 26 de abril de 2017.		Fotografía 3.	Fecha: 26 de abril de 2017.	
Coordenadas WGS84 HUSO 19S	Norte: 6.371.953 m.	Este: 326.142 m.	Coordenadas WGS84 HUSO 19S	Norte: 6.371.953 m.	Este: 326.142 m.
Descripción de medio de prueba: Evidencia visual de emisión de material particulado por trabajo de maquinaria y circulación de camión en terraplén tramo 6, sector La Pirca (Dm 35.000-36.000). Vista desde el lado poniente.	Descripción de medio de prueba: Evidencia visual que muestra emisión de material particulado por trabajo de retroexcavadora y carguío de camión en talud del terraplén del tramo 6 de las defensas fluviales, La Pirca (Dm 35.000-36.000). Vista desde el lado oriente.				
<i>Fuente:</i> Fotografía obtenida del Reporte Técnico SAG Región de Valparaíso (Anexo 5).			<i>Fuente</i> Fotografía obtenida del Reporte Técnico SAG Región de Valparaíso (Anexo 5).

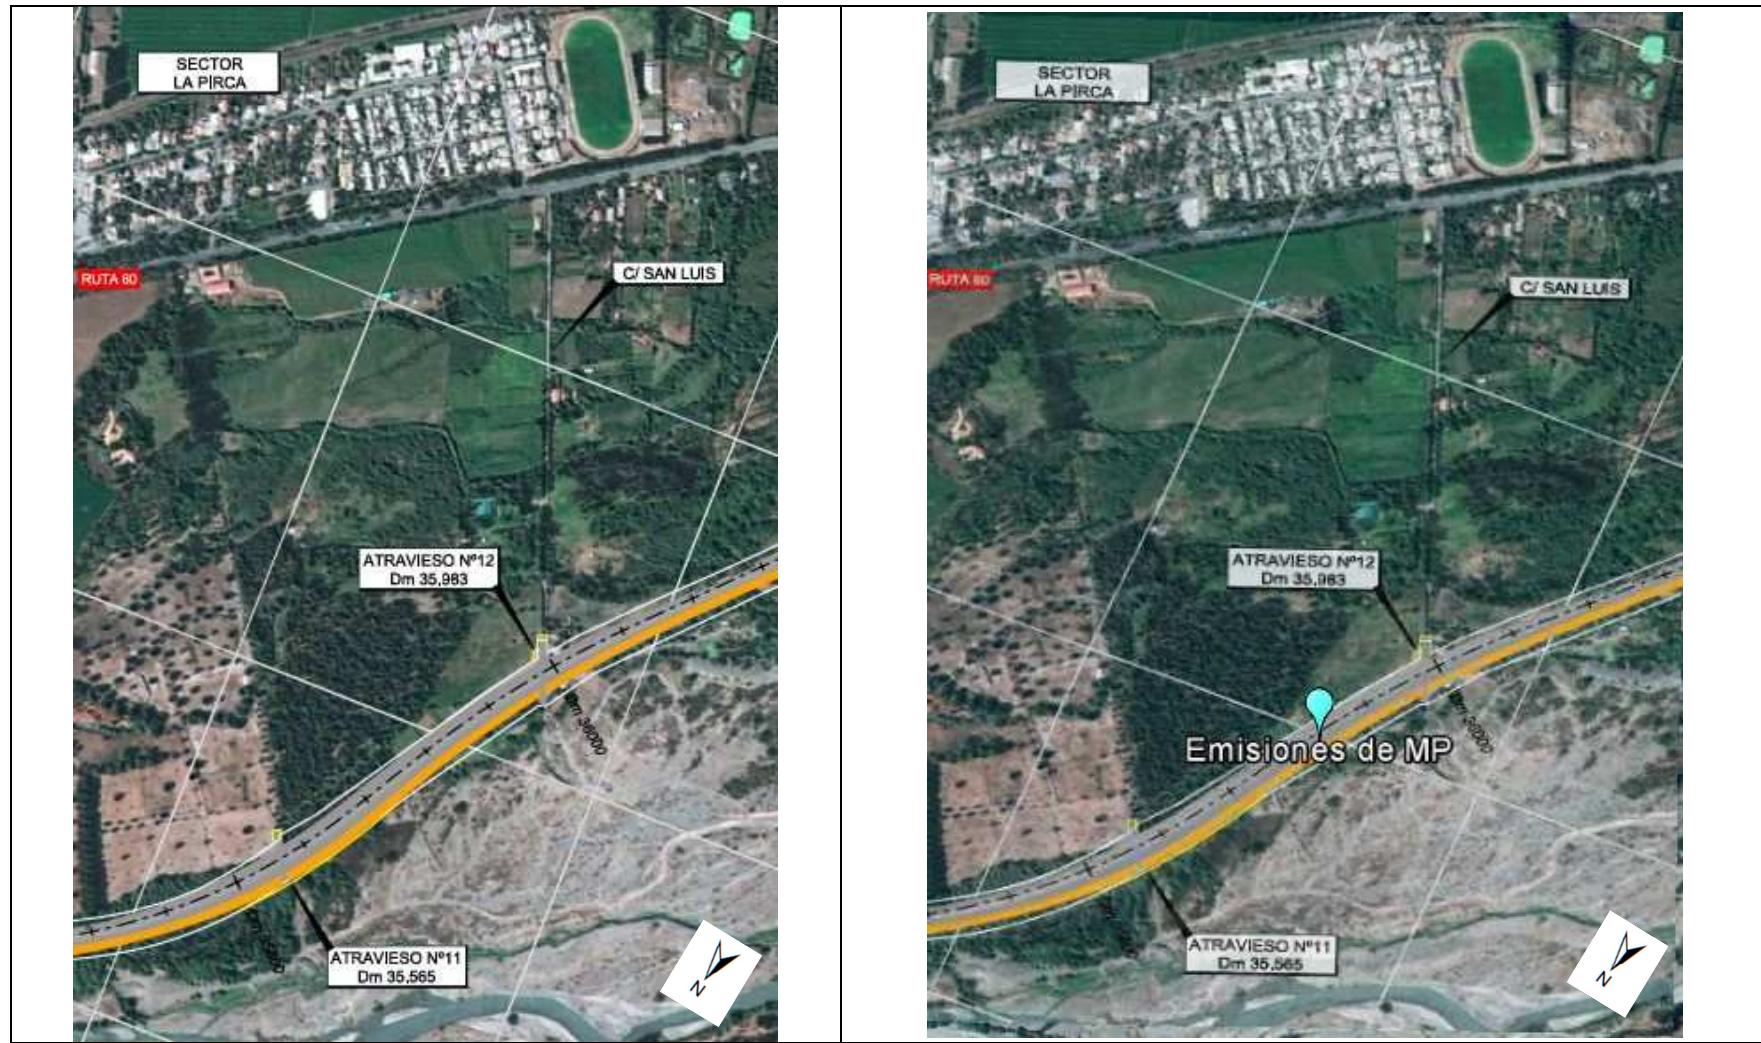
Figura 7.

En la imagen se aprecia en globo color celeste el lugar del sector La Pirca, entre los Dm 35.500 y 36.000, en donde se constató emisiones de material particulado en el terraplén y talud del tramo 6 de las defensas fluviales de la Ruta 60 CH, al interior de la faja vial.

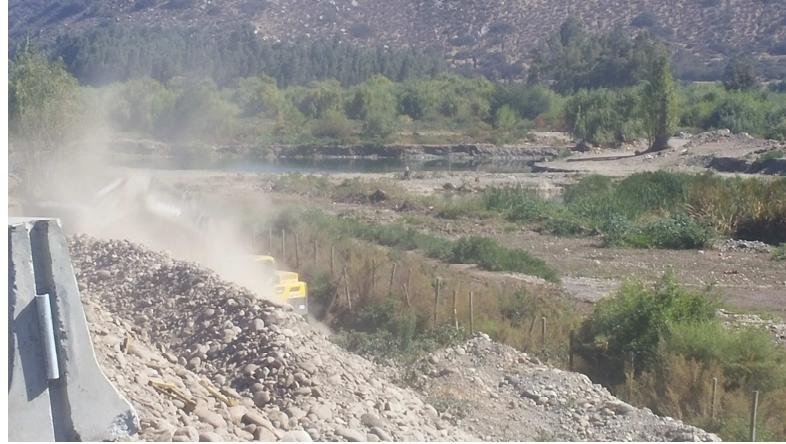
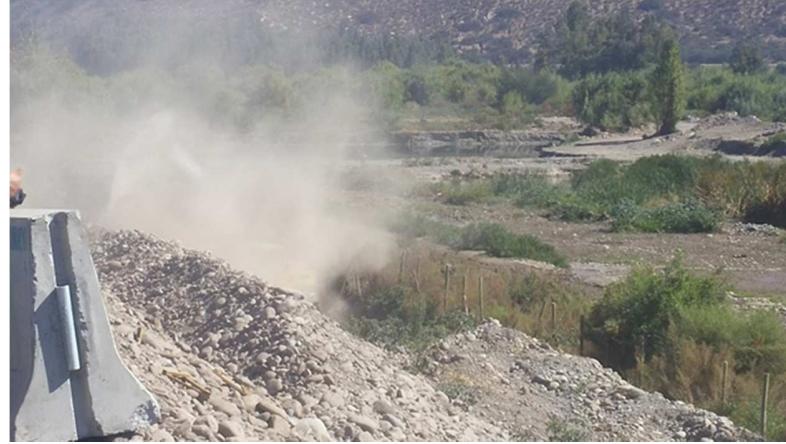
Fotografía 4.	Fecha: 26 de abril de 2017.	Fotografía 5.	Fecha: 26 de abril de 2017.				
Coordenadas WGS 84 HUSO 19S	Norte: -----	Este: -----	Coordenadas HUSO 19S	Norte: -----	Este: -----		
Descripción de medio de prueba:				<p>En las fotografías se aprecia maquinaria trabajando en las base del enrocado sin humectación, generando emisión de material particulado, y que además muestra la altura que puede alcanzar la columna de emisión por efecto de la dispersión por sobre la altura de diseño de las mallas protectoras. A modo de referencia la altura del cerco perimetral es de 1,60 m. En el costado derecho se puede apreciar la existencia de flora nativa ribereña.</p>			
<i>Fuente</i> Fotografía obtenida del Reporte Técnico SAG Región de Valparaíso (Anexo 5).

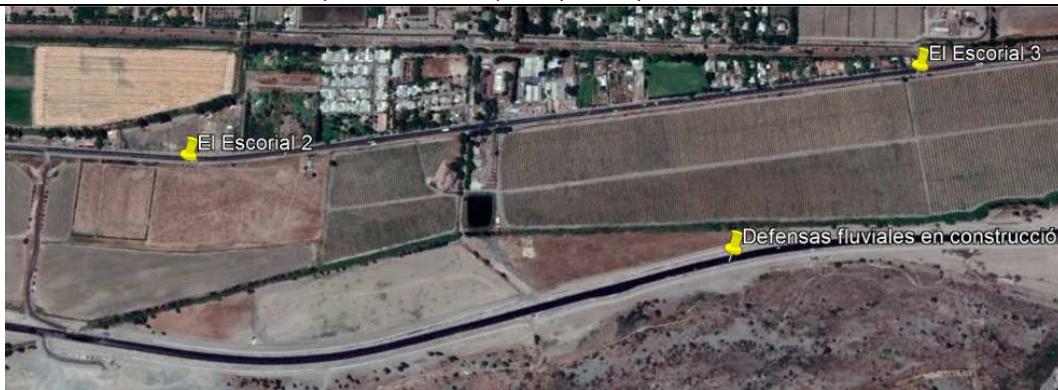
Figura 10

Descripción de medio de prueba: En globos color amarillo se indican los dos sectores de observación en donde el SAG constató el 17 de febrero de 2017 emisiones de material particulado desde el terraplén del tramo 6 de las defensas fluviales, entre los Dm 27.500 - 29.000.

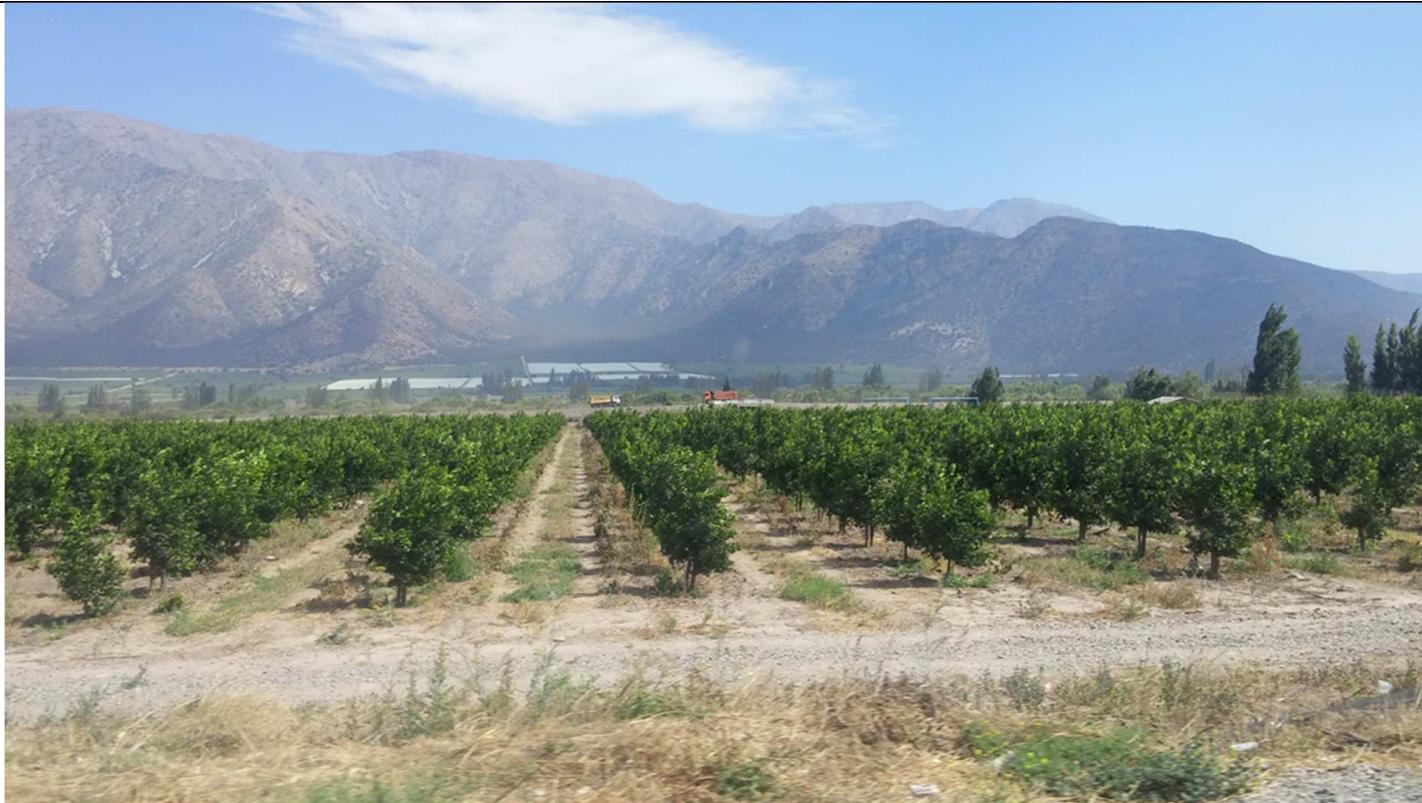
Fotografía 6.	Fecha: 17 de febrero de 2017.
Coordenadas WGS 84 HUSO 19S	Norte: 6.376.162 m. Este: 333.111 m.
Descripción de medio de prueba:	
Evidencia de tránsito de camiones en las obras de las defensas fluviales en Sector El Escorial 2 (ver Figura 10), Comuna de Panquehue, entre los Dm 27.000 - 27.500.

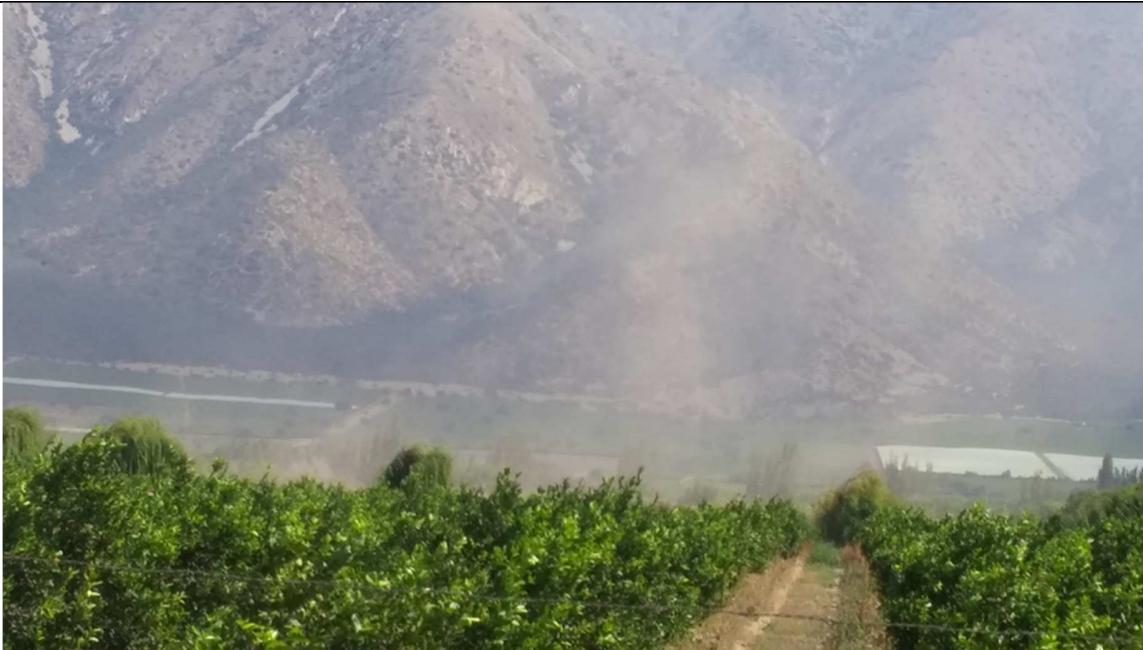
Fotografía 7.	Fecha: 17 de febrero de 2017.	
Coordenadas WGS 84 HUSO 19S	Norte: 6.376.162 m.	Este: 333.111 m.
Descripción de medio de prueba:		
Evidencia de emisión de material particulado en las obras de las defensas fluviales en Sector El Escorial 2 (ver Figura 10), Comuna de Panquehue, entre los Dm 27.000 - 27.500.		
<i>Fuente:</i> Fotografía obtenida del Informe Técnico N°04/2017 Oficina San Felipe, SAG Región de Valparaíso (Anexo 3).

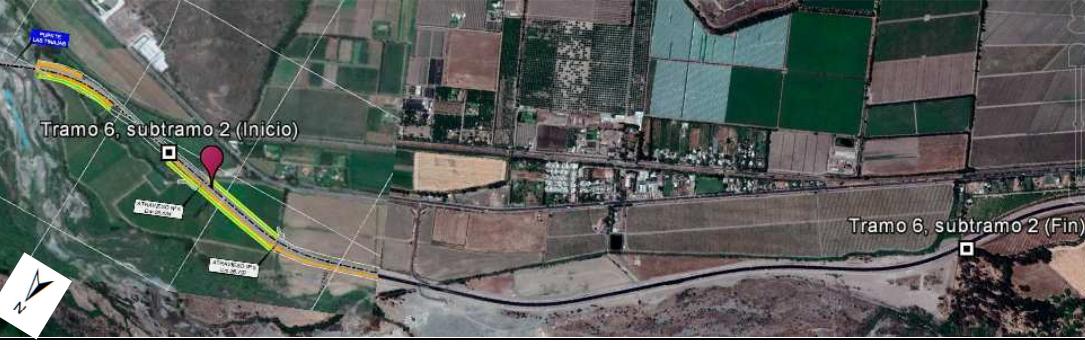
- Se constató que las mallas raschel instaladas por el Titular poseen una altura aproximada de 3,5 metros en todos los sectores comprometidos.
- En el tramo 6 de las defensas fluviales, subtramo 2, área viñedo sector Escorial, entre los Dm 26.434 y 26.797, se constató que la altura del terraplén es superior a la altura de la malla raschel (Figuras 11-13), apreciándose además que el cierre perimetral de malla raschel en un tramo de 21 metros presenta roturas y sectores sin protección (según se infiere de la Fotografía 10). En relación a dichos hechos constatados, tanto en el acta de inspección como en su reporte técnico, el SAG no reporta efectos ambientales por material particulado sobre los cultivos agrícolas del sector (viñedos), entre los Dm 26.434 y 26.797.

<p>Figura 13.</p> <p>Descripción de medio de prueba: En la imagen, el globo color rosado señala la ubicación del sector en donde se constató en terreno que la altura de la malla raschel instalada por el Titular es menor a la altura del terraplén, al interior del tramo 6 de las defensas fluviales, subtramo 2 entre los Dm 26.434 y 26.797.</p>

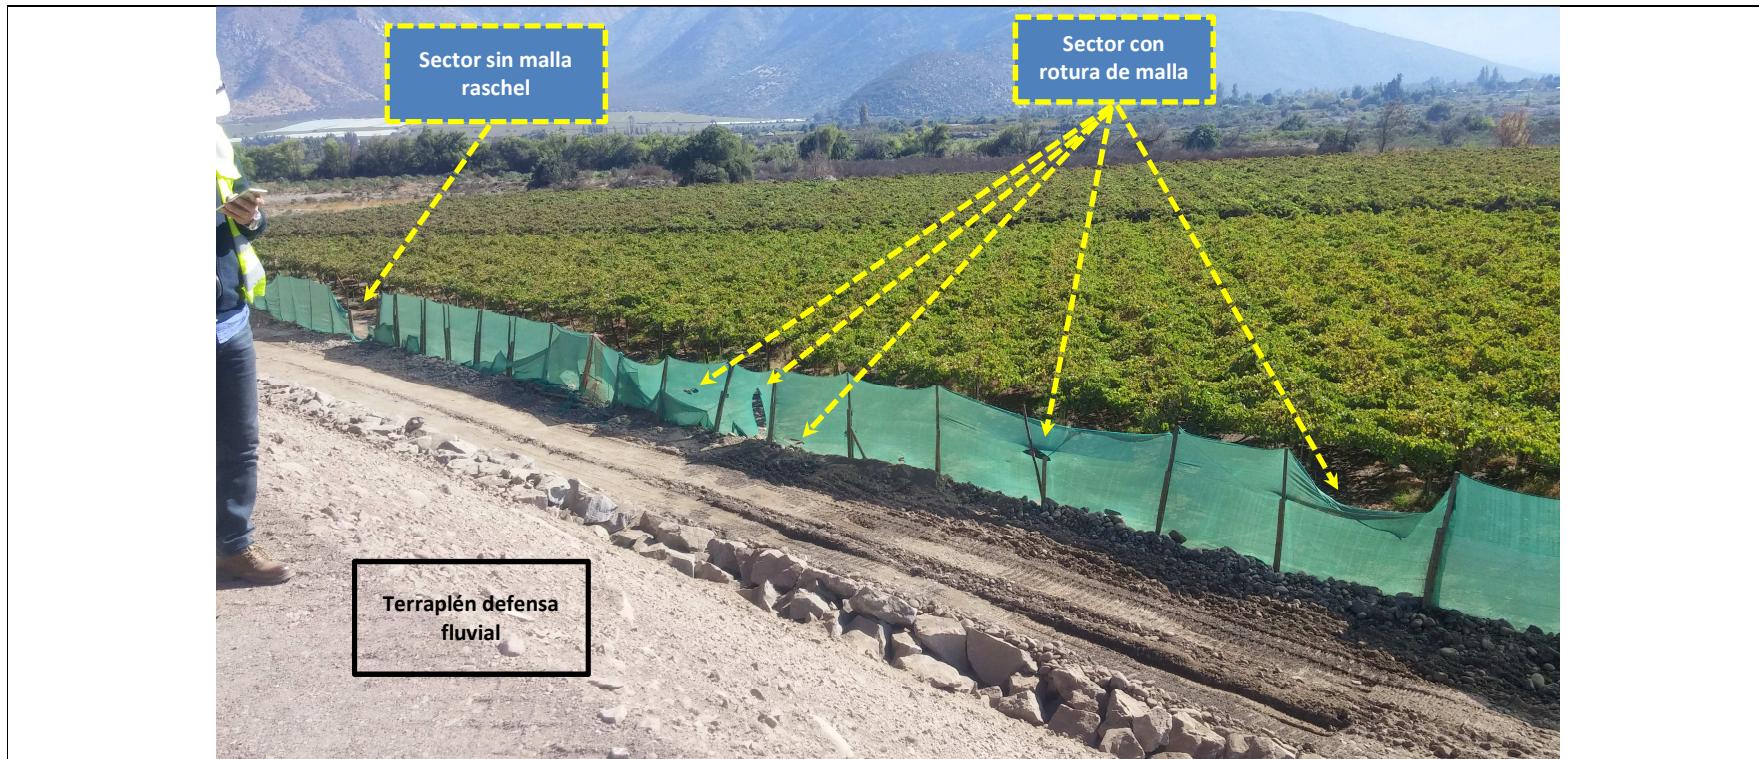
Fotografía 10.	Fecha: 26 de abril de 2017.
Coordenadas WGS84 HUSO 19S	Norte: 6.376.551 m. Este: 334.003 m.
<p>Descripción de medio de prueba:</p> <p>En la imagen se aprecia el área del viñedo Escorial (Dm 26.434 y 26.797) en el subtramo 2 del tramo 6 de las defensas fluviales, en donde se constató que en lugar en donde existen viñedos la altura el cerco perimetral de malla raschel es menor con respecto al terraplén de la defensa fluvial, constatándose además rotura de malla y sector sin protección de malla. En el Acta de inspección y en el reporte técnico, el SAG no reporta efectos ambientales en relación a los viñedos del sector.</p> <p><i>Fuente:</i> Fotografía obtenida de Reporte Técnico SAG Región de Valparaíso (Anexo 5).</p>

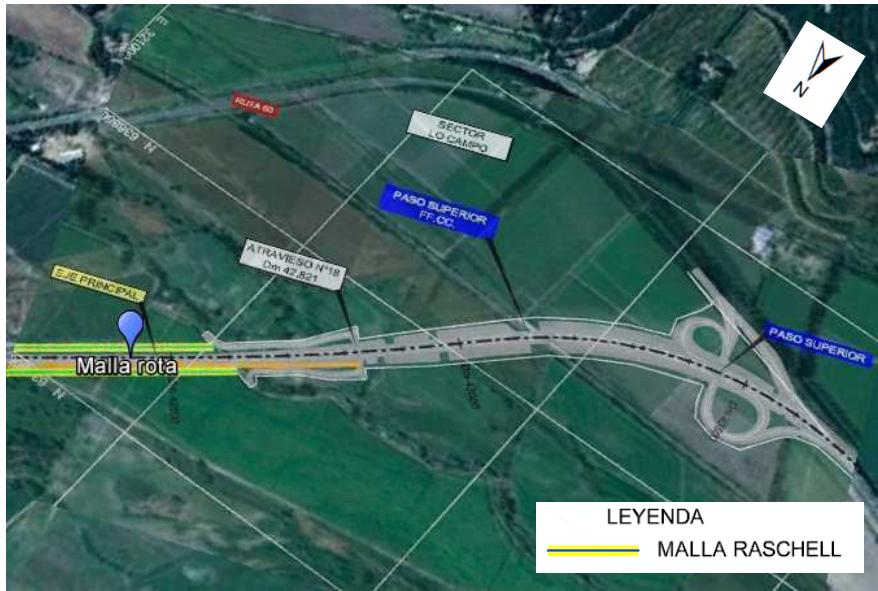
Figura 15.

Descripción de medio de prueba: En la imagen se aprecia en globo color azul el lugar del sector Lo Campo, entre los Dm 42.000 y 42.500, en donde se constató en terreno roturas de malla raschel y sectores sin protección.

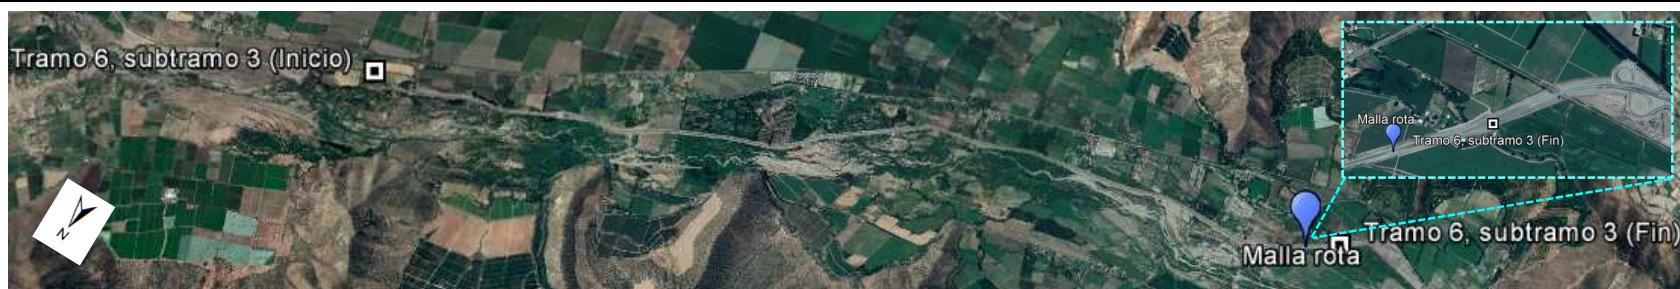
Figura 16.

Descripción de medio de prueba: En la imagen, el globo color azul señala la ubicación del sector en donde se constató en terreno roturas de malla raschel y sectores sin protección, al interior del tramo 6 de las defensas fluviales, subtramo 3, entre los Dm 42.000 y 42.500.

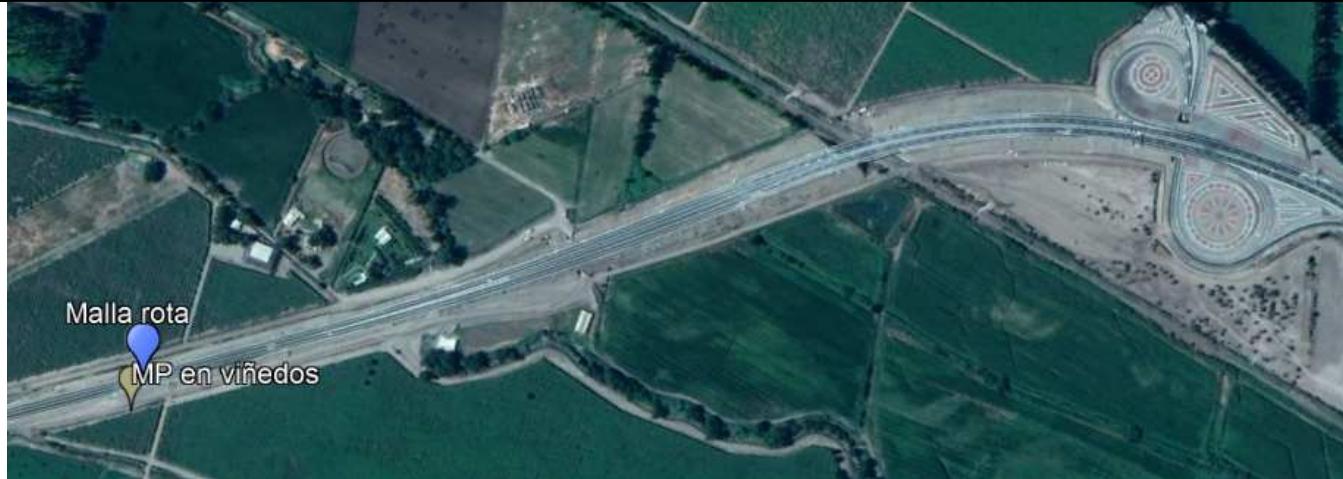
Figura 17.

Descripción de medio de prueba: En la imagen, el globo color gris señala la ubicación del sector de viñedos, entre los Dm 42.000 y 42.500, en donde se constató presencia de material particulado en hojas y frutos de vid, al interior del tramo 6 de las defensas fluviales, subtramo 3.

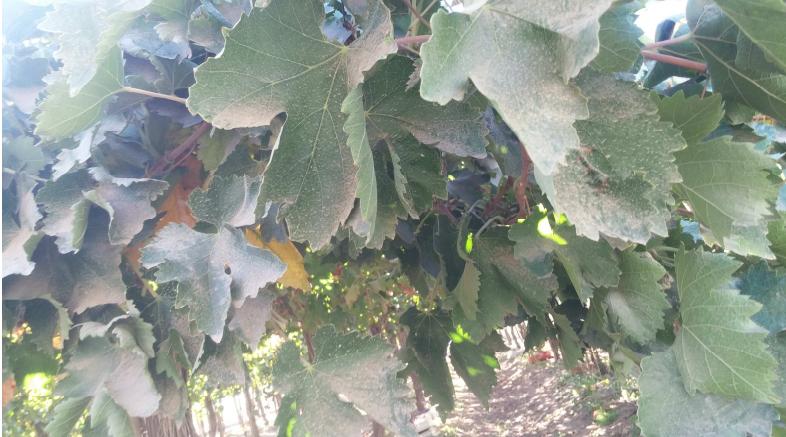
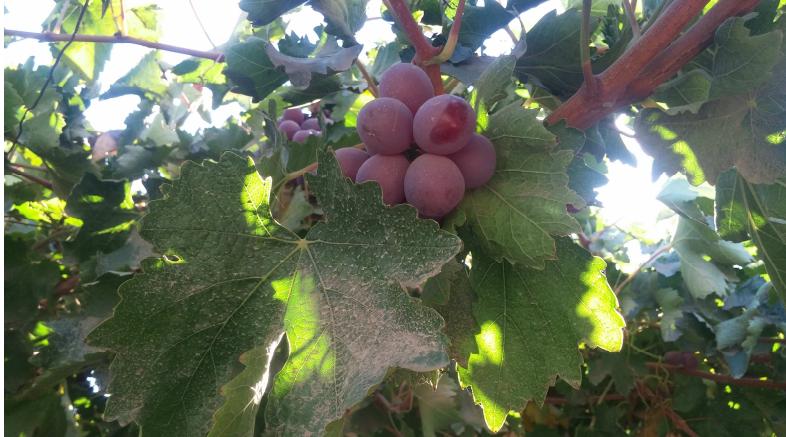
- d. En el tramo 6 de las defensas fluviales, subtramo 3, área sector Lo Campo, entre los Dm 42.000 y 42.500, se constató que el cierre perimetral de malla raschel que delimita el área de trabajo del proyecto con plantaciones de viñedos presenta roturas y sectores sin protección (Figuras 14-17) en un tramo de 18 metros (según se infiere de la Fotografía 11). Como resultado de lo anterior, se apreció acumulación de material particulado en hojas de uva o parronal en el tramo no protegido por la malla raschel (Fotografías 12-13).

Fotografía 12.	Fecha: 26 de abril de 2017.	Fotografía 13.	Fecha: 26 de abril de 2017.
Coordinadas WGS 84 HUSO 19S	Norte: 6.368.912 m. Este: 320.568 m.	Coordinadas WGS 84 HUSO 19S	Norte: 6.368.912 m. Este: 320.568 m.
Descripción de medio de prueba: Evidencia de acumulación de material particulado depositado en hojas de parronal, en sector en que la malla raschel presentaba roturas (los DM 42.000-42.500).		Descripción de medio de prueba: Evidencia de acumulación de material particulado depositado en hojas y frutos de parronal, en sector en que la malla raschel presentaba roturas (los DM 42.000-42.500). Además, se muestra una baya de racimo a la que se le quitó el material particulado para contrarrestar con el resto del fruto sin limpiar.	
<i>Fuente:</i> Fotografía obtenida de Reporte Técnico SAG Región de Valparaíso (Anexo 5).		<i>Fuente:</i> Fotografía obtenida de Reporte Técnico SAG Región de Valparaíso (Anexo 5).

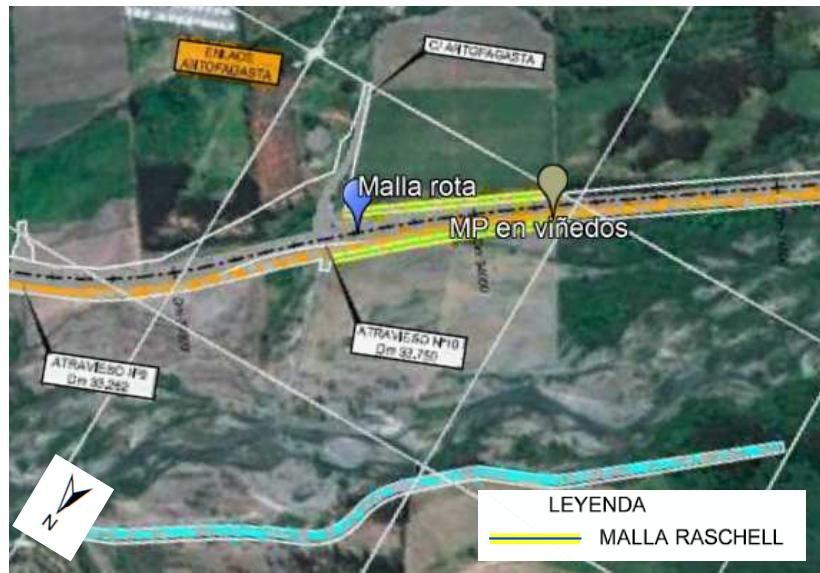
Figura 19.

Descripción de medio de prueba: En la imagen se aprecia en globo color azul sector de rotura de malla raschel y en globo color gris el lugar del sector viñedo Panquehue, en donde se constató presencia de material particulado en hojas de vid, al interior del tramo 6 de las defensas fluviales, subtramo 3, entre los Dm 34.000 y 34.500.

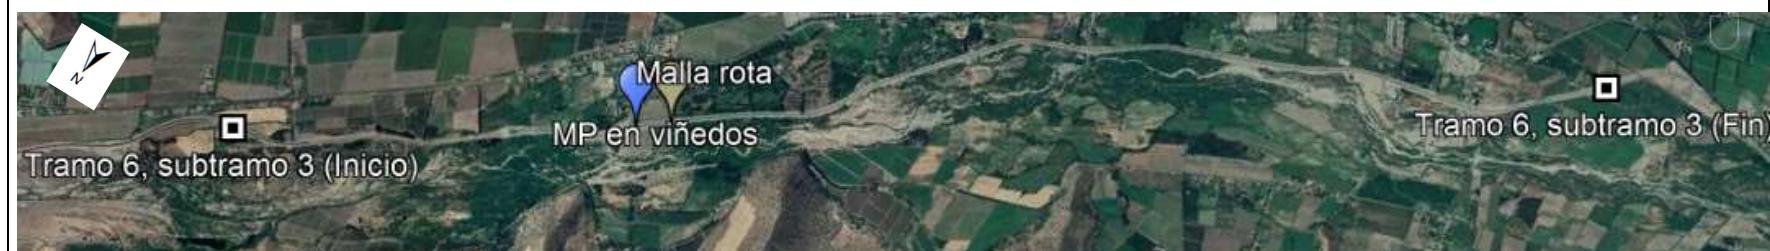
Figura 20.

Descripción de medio de prueba: En la imagen, se señala la ubicación del sector viñedo Panquehue en donde se constató en terreno rotura de malla raschel y acumulación de MP en hojas de vid, al interior del tramo 6 de las defensas fluviales, subtramo 3, entre los Dm 34.000 y 34.500.

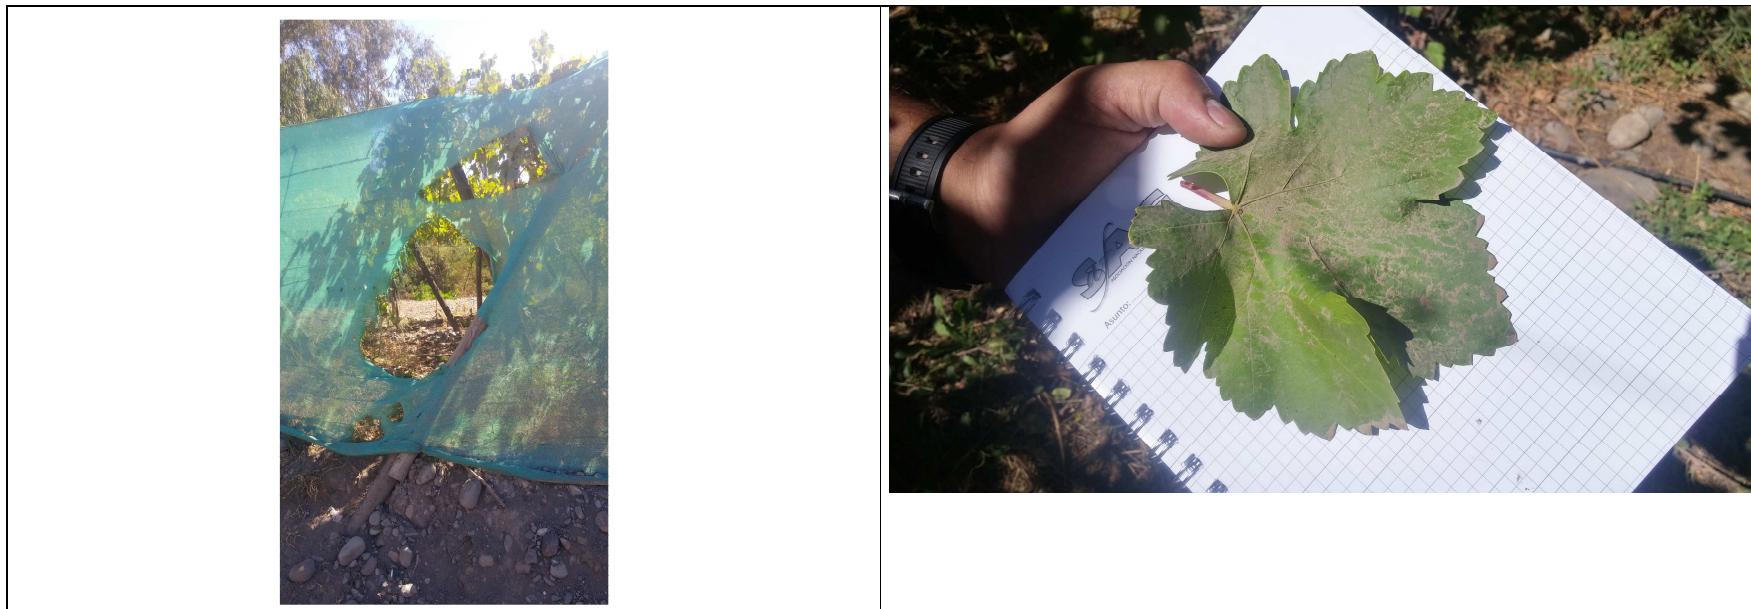
- e. En el tramo 6 de las defensas fluviales, subtramo 3, área sector viñedo Panquehue, entre los Dm 34.000 y 34.500, se constató que el cierre perimetral de malla raschel que delimita el área de trabajo del proyecto con plantaciones de viñedos presenta roturas y sectores sin protección (Figuras 18-20) en un tramo de 3 metros (según se infiere de la Fotografía 14). Como consecuencia de lo anterior, se constató acumulación de material particulado en hojas y frutos de uva o parronal en el tramo no protegido por la malla raschel (Fotografía-15).
Respecto a los hechos constatados en c y d, en su reporte técnico, el SAG señala que *“este material particulado genera efectos negativos sobre la vegetación, ya que cubre la capa superior de las hojas disminuyendo su potencial de captación de luz solar y por ende disminuye su capacidad fotosintética y potencial de crecimiento, además provoca obturación de los estomas”*, agregando luego que *“el material particulado (polvo) es uno de los factores que aumentan la incidencia de plagas en los cultivos ya que éste las protege ante mecanismos de control”*. Al respecto, se observa que tales efectos son aquellos que se puede encontrar en la literatura, en general, respecto al efecto del material particulado sobre la vegetación. En este contexto, el reporte técnico del SAG no acredita medios de prueba empíricos que permitan verificar que el polvo presente en hojas de vid esté ocasionando o haya ocasionado disminución de la capacidad fotosintética, disminución del potencial de crecimiento, aumento de plagas ni pérdidas en la producción de uvas.

Fotografía 14.	Fecha: 26 de abril de 2017.	Fotografía 15.	Fecha: 26 de abril de 2017.
Coordinadas WGS 84 HUSO 19S	Norte: 6.373.191 m. Este: 327.736 m.	Coordinadas WGS 84 HUSO 19S	Norte: 6.373.015 m. Este: 327.469 m.
Descripción de medio de prueba:		Descripción de medio de prueba:	
Evidencia de rotura de malla raschel entre los Dm 34.000 – 34.500, instalada para protección de parronal, en sector viñedo Panquehue.		Evidencia de acumulación de material particulado depositado en una hoja de vid, en sector en que la malla raschel presentaba rotura (DM 34.000-34.500) en sector viñedo Panquehue.

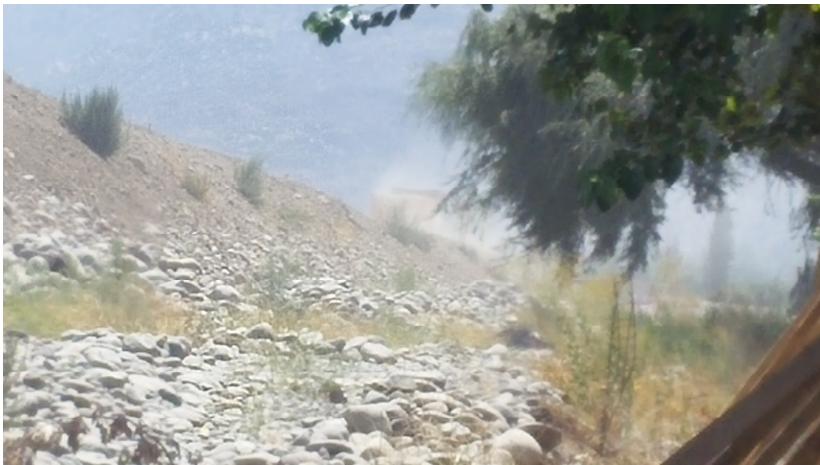
Fotografía 19.

Evidencia visual de emisión de material particulado por tránsito de camiones en el tramo 5 de las defensas fluviales, en el sector Parrasía Bajo de San Felipe. Vista desde predio particular aledaño a las obras.

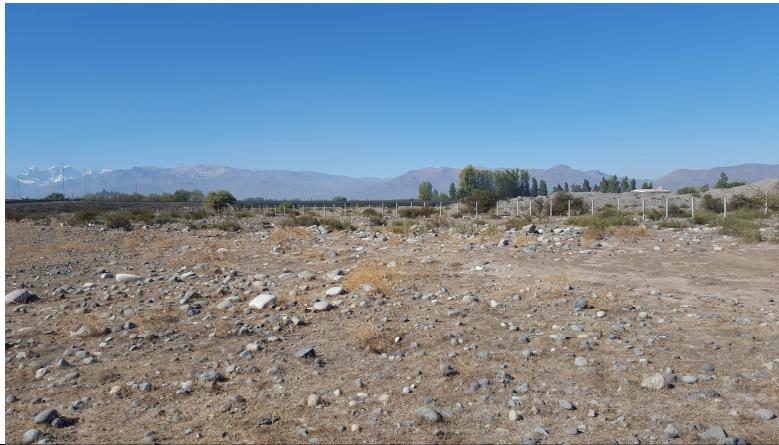
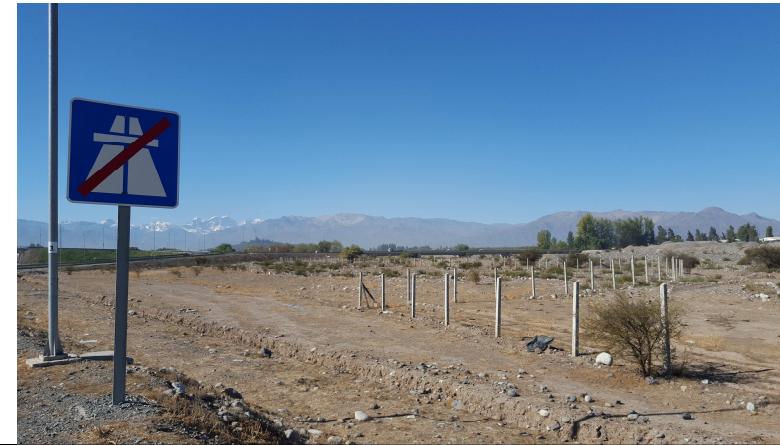
Fotografía 21.	Fecha : 27 de abril 2017
Coordenadas WGS84, Huso 19	Norte: 6.373.137 m. Este: 339.826 m.

Descripción Medio de Prueba: En las imágenes se aprecia área de reforestación RF1 asociada a la Resolución CONAF 5/53/15 sin la reforestación comprometida.

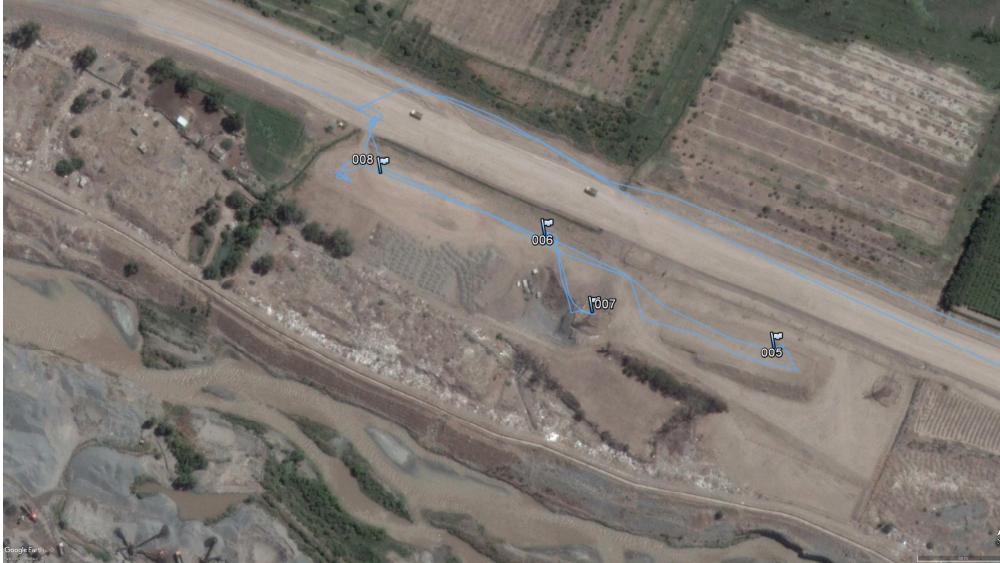
Descripción Medio de Prueba: En la imagen aérea se aprecia en color celeste el recorrido por el área RF2, asociado a la Resolución CONAF 5/53/15, en donde el 26 de abril de 2017 se constató inexistencia de la reforestación. Fuente: Imagen Google Earth del 11 de enero de 2017.

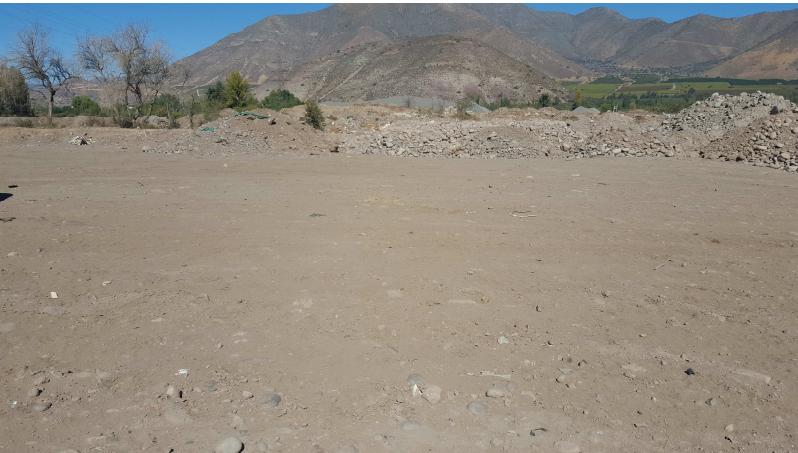
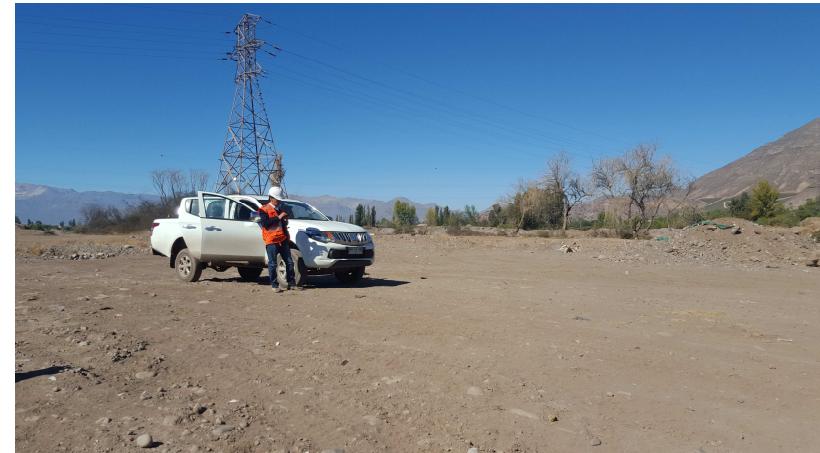
Fotografía 23.	Fecha : 27 de abril 2017	Fotografía 24.	Fecha : 27 de abril 2017
Coordenadas WGS84, Huso 19	Norte: 6.373.424 m. Este: 338.947 m.	Coordenadas WGS84, Huso 19	Norte: 6.373.424 m. Este: 338.947m.
Descripción Medio de Prueba:			
En las imágenes se aprecia área de reforestación RF2, asociada a la asociada a la Resolución CONAF 5/53/15, sin la reforestación comprometida por el Titular. En la fotografía 23, se aprecia acopio de tierra y piedras en el área destinada a reforestación.

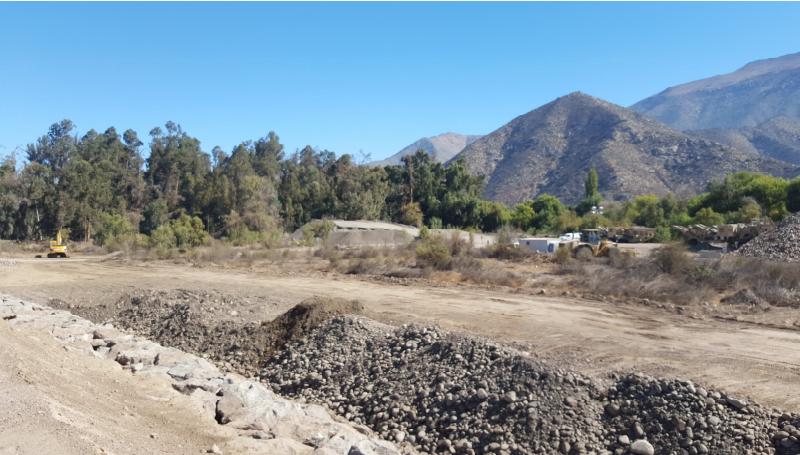
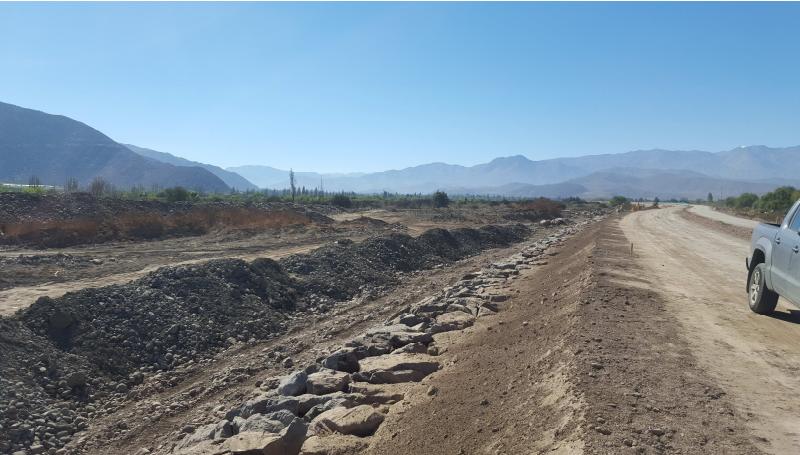
Fotografía 25. Coordenadas WGS84, Huso 19	Fecha : 27 de abril 2017 Norte: 6.372.776 m. Este: 313.253 m.	Fotografía 26. Coordenadas WGS84, Huso 19	Fecha : 27 de abril 2017 Norte: 6.372.776 m. Este: 313.253 m.
Descripción Medio de Prueba: En la imagen se aprecia el área RF1 asociada a la Resolución CONAF 4/53/15 sin la reforestación comprometida y a maquinaria realizando faenas de chancado.		Descripción Medio de Prueba: En la imagen se aprecia una segunda vista del el área RF1 asociada a la Resolución CONAF 4/53/15 sin la reforestación comprometida y a maquinaria realizando faenas de chancado.

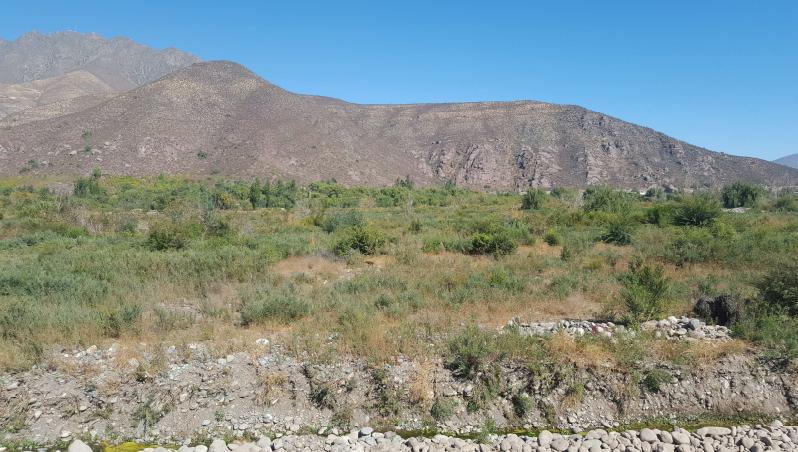
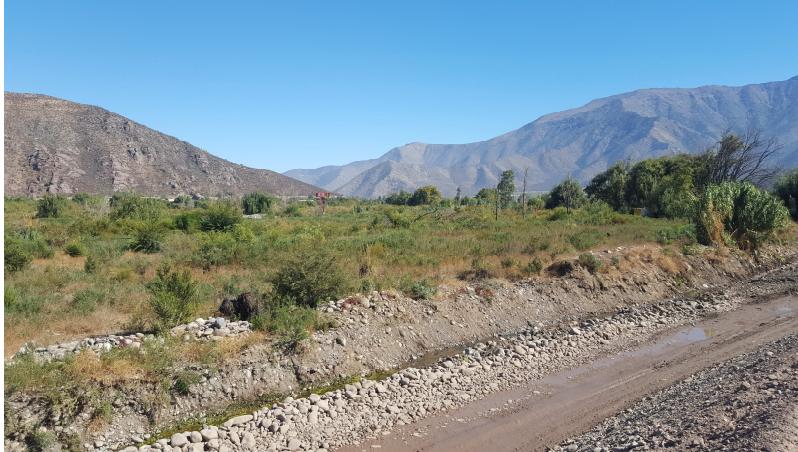
- En el área de reforestación RF2 se constató que la reforestación no fue ejecutada (Figura 28 y 29, Fotografías 27-28).

Fotografía 27.	Fecha : 27 de abril 2017
Coordenadas WGS84, Huso 19	Norte: 6.376.401 m. Este: 335.602 m.
Descripción Medio de Prueba:	
En las imágenes se aprecia el área RF2 asociada a la Resolución CONAF 4/53/15 sin manejo ni la reforestación comprometida.

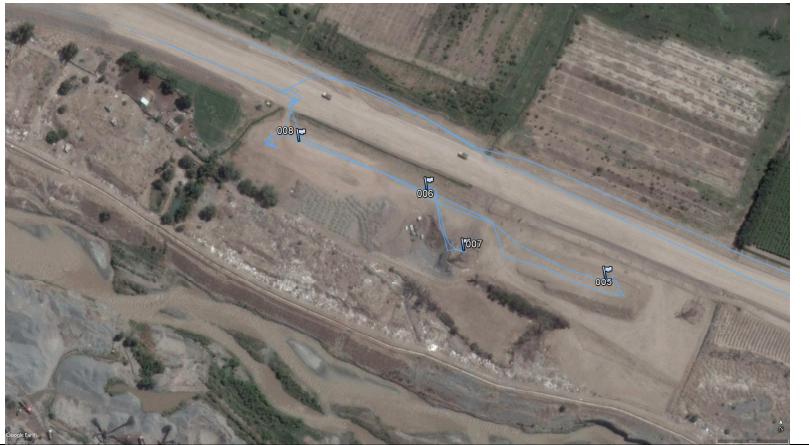
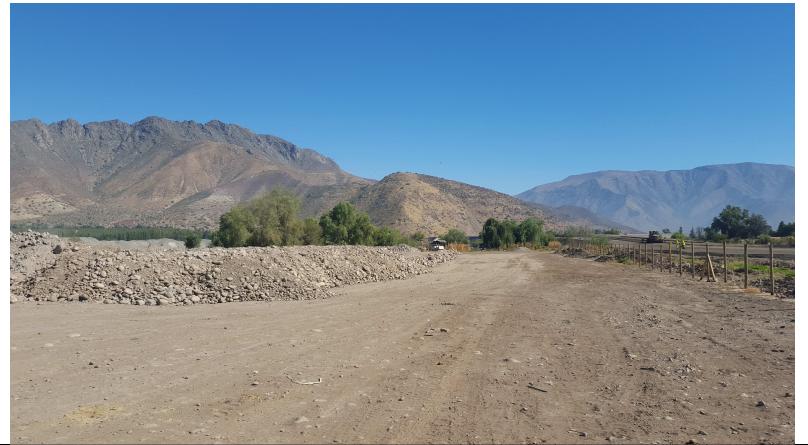
<p>Figura 31.</p> <p>Coordenadas WGS84, Huso 19 Norte: 6.373.473 m. Este: 338.915 m.</p> <p>Descripción Medio de Prueba: En la imagen aérea se aprecia el área correspondiente al área asociada a la Resolución CONAF N°2/PM-53/15, en donde se constató el 26 de abril de 2017 inexistencia de la reforestación comprometida.</p> <p>Fuente: Imagen Google Earth del 11 de enero de 2017</p>	<p>Fotografía 29. Fecha : 27 de abril 2017</p> <p>Coordenadas WGS84, Huso 19 Norte: 6.373.473 m. Este: 338.915 m.</p> <p>Descripción Medio de Prueba: En la imagen se aprecia el área asociada a la Resolución CONAF N°2/PM-53/15 sin la reforestación comprometida y con presencia de acopio de tierra y piedras.</p>

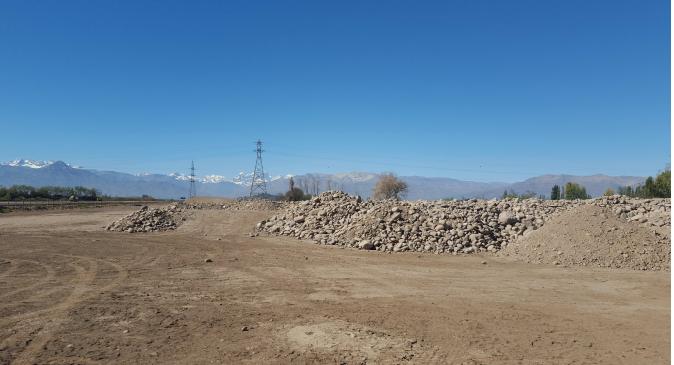
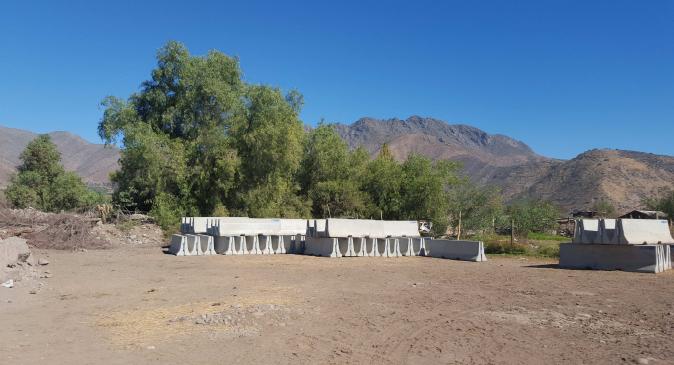
<p>Fotografía 30. Fecha : 27 de abril 2017</p> <p>Coordenadas WGS84, Huso 19 Norte: 6.373.473 m. Este: 338.915 m.</p> <p>Descripción Medio de Prueba: En la imagen izquierda se aprecia acopios de tierra y piedras, y en la imagen derecha se aprecia materiales de construcción, en el área asociada a la Resolución CONAF N°2/PM-53/15 sin la reforestación comprometida.</p>	<p>Fotografía 31. Fecha : 27 de abril 2017</p> <p>Coordenadas WGS84, Huso 19 Norte: 6.373.473 m. Este: 338.915 m.</p> <p>Descripción Medio de Prueba: En la imagen izquierda se aprecia acopios de tierra y piedras, y en la imagen derecha se aprecia materiales de construcción, en el área asociada a la Resolución CONAF N°2/PM-53/15 sin la reforestación comprometida.</p>
