## INFORME TÉCNICO DE FISCALIZACIÓN AMBIENTAL

#### MUELLES DE PENCO

DFZ-2018-992-VIII-RCA-IA

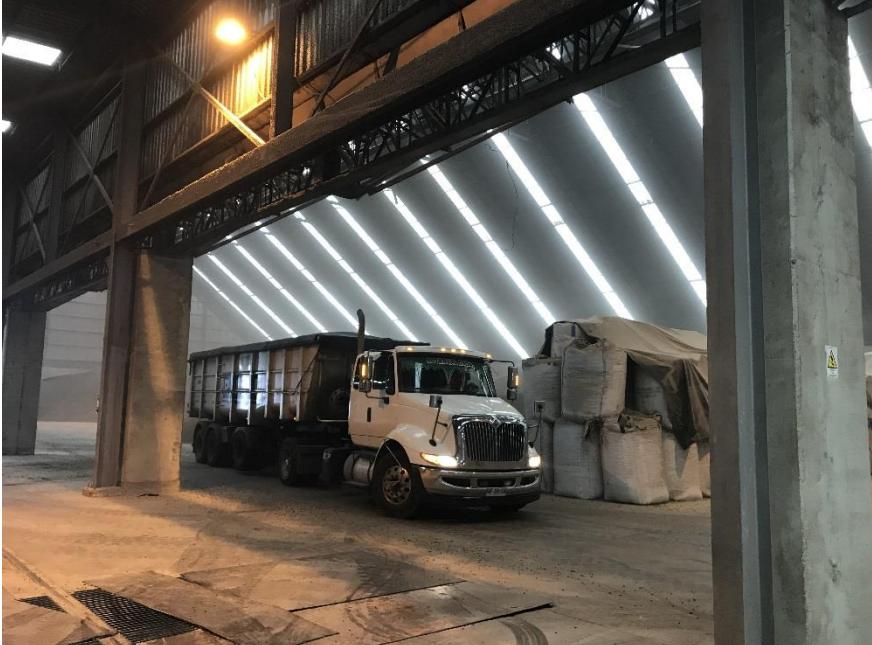
<b>Fotografía 1.</b>

- b. En bodega de almacenamiento de coseta (Bodega 10), se observa camión encarpado con lona, el cual transporta coseta para acopio en bodega (Fotografía 1). La coseta se encuentra dividida en dos sectores dependiendo del tipo de coseta (Fotografía 2). La bodega posee muros de hormigón de aproximadamente 4 m de altura (Fotografía 3). La consolidación de los contenedores se realiza en el pasillo, donde se observa una vía férrea en toda su longitud. Se observa canalización de aguas lluvias en todo el perímetro de la bodega (Fotografía 4).
- c. En sector de planta de silos, se observa batería de 4 silos de 4.200 toneladas de almacenamiento cada uno, para almacenamiento de granos (actualmente avena) (Fotografía 5). Se observa cámara de prelimpieza, la cual posee un captador de polvo, previo al embarque. Los silos se encuentran sobre piso de hormigón.

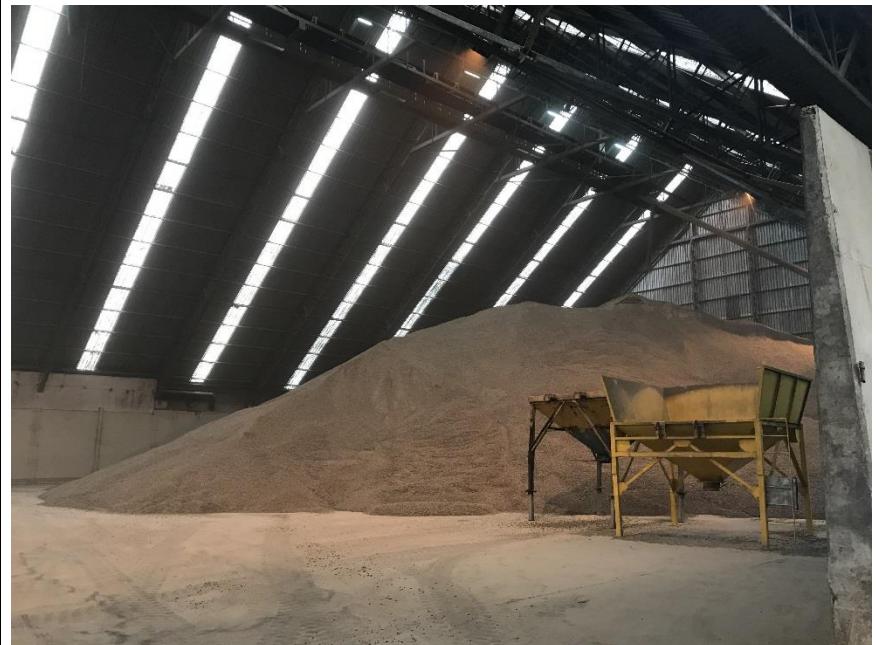
<b>Fotografía 2.</b>		
Coordenadas DATUM WGS84 HUSO 18	5932241.01 m S	677954.78 m E	Coordenadas DATUM WGS84 HUSO 18	5932241.01 m S	677954.78 m E
<b>Descripción del medio de prueba:</b> Camión transportando cosecha al interior de bodega para su posterior almacenamiento.			<b>Descripción del medio de prueba:</b> Pila de almacenamiento de cosecha al interior de bodega.

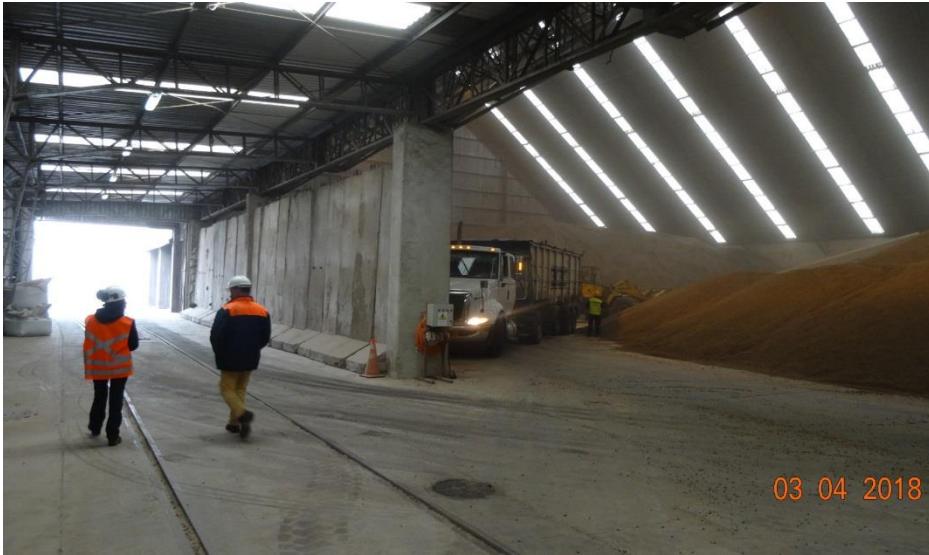
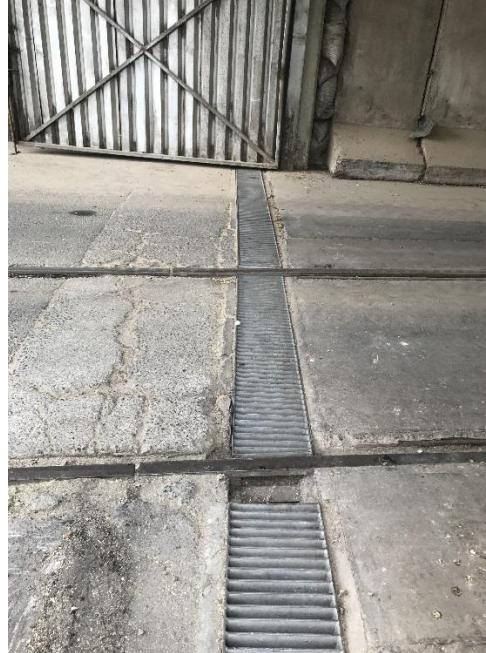
<b>Fotografía 3.</b> Coordenadas DATUM WGS84 HUSO 18		<b>Fotografía 4.</b> Coordenadas DATUM WGS84 HUSO 18	
Fecha: 03 de abril de 2018	5932318.53 m S	677948.46 m E	Fecha: 03 de abril de 2018
<b>Descripción del medio de prueba:</b> Muros de hormigón de bodega de almacenamiento de cosecha.		<b>Descripción del medio de prueba:</b> Canalización de aguas lluvias en perímetro de bodega de almacenamiento de cosecha.

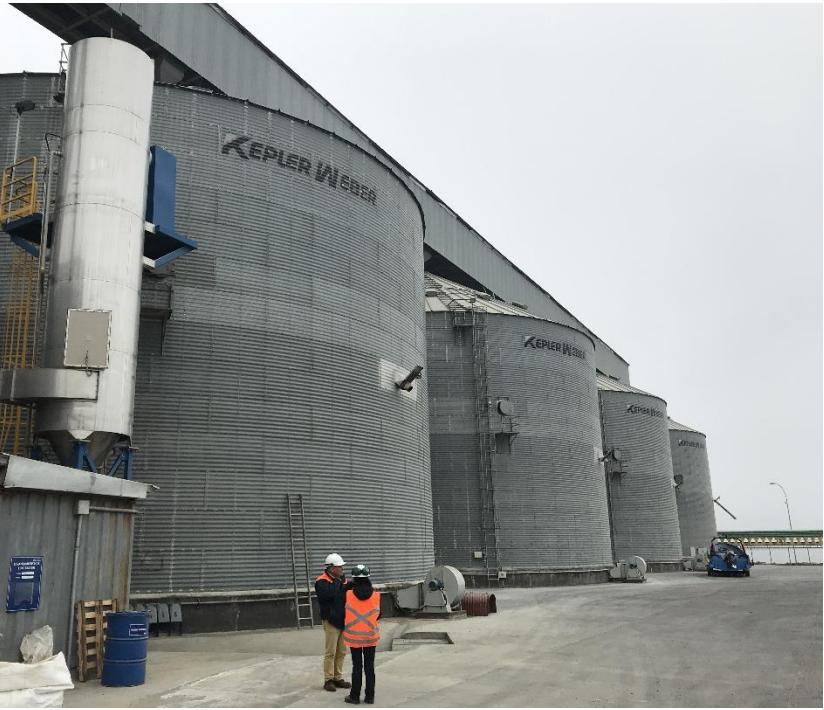
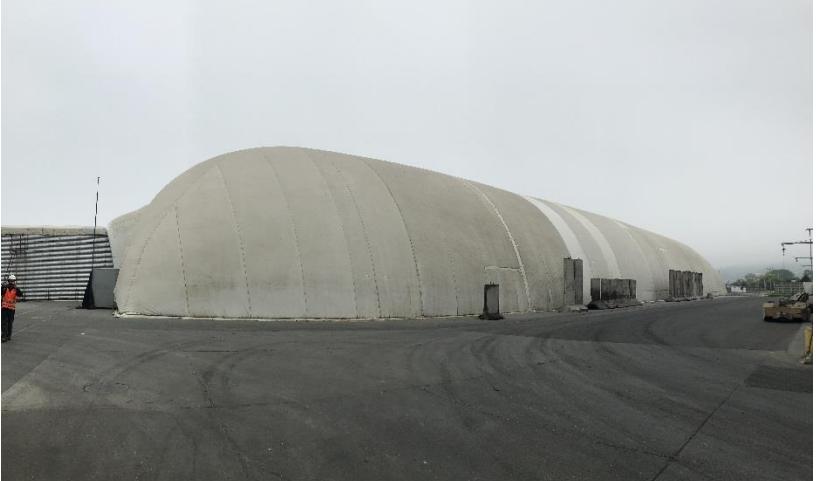
En la parte posterior de la batería de silos, se observa domo inflable, el cual almacena graneles de fertilizantes tales como sulfato de amonio, sulfato de sodio y sulfato de potasio magnesio a granel (Fotografía 6).

<b>Fotografía 5.</b>		<b>Fecha:</b> 03 de abril de 2018	<b>Fotografía 6.</b>		<b>Fecha:</b> 03 de abril de 2018
Coordenadas DATUM WGS84 HUSO 18	5932354.69 m S	677944.25 m E	Coordenadas DATUM WGS84 HUSO 18	5932354.69 m S	677944.25 m E
<b>Descripción del medio de prueba:</b> Muros de hormigón de bodega de almacenamiento de cosecha.			<b>Descripción del medio de prueba:</b> Canalización de aguas lluvias en perímetro de bodega de almacenamiento de cosecha.

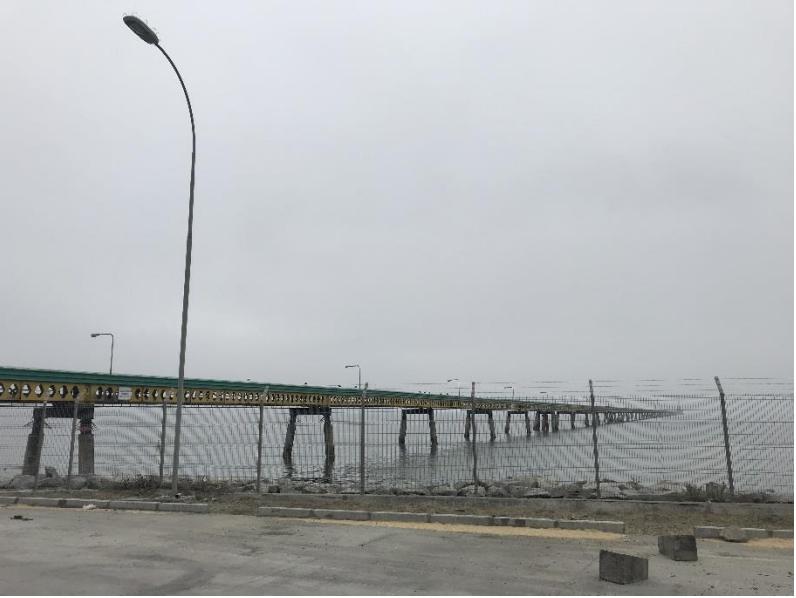
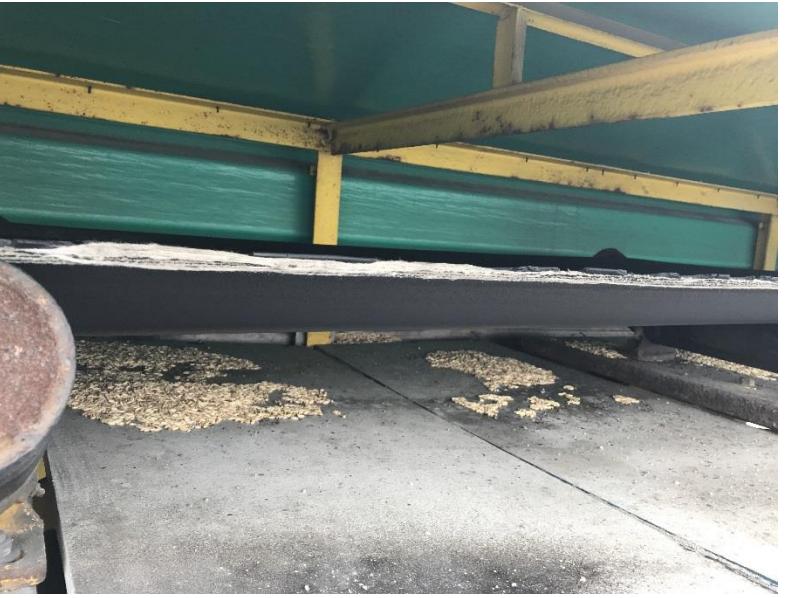
- a. Se observa muelle con cinta transportadora, la cual tiene una longitud de 1.740 m. La cinta posee techo de color verde y está cerrada en ambos costados con cubierta de PVC. Bajo la cinta se observan bandejas de madera, las cuales de acuerdo a lo declarado, disminuyen la turbulencia en la cinta, evitando la caída de material por efecto del viento. Dichas condiciones se mantienen en toda la longitud del muelle hasta el cabezo. Se observa acumulación de graneles (avena y fertilizantes) sobre las bandejas de madera bajo la cinta y en la estructura metálica del muelle en diversos puntos a lo largo del muelle (Fotografía 7 y 8), lo que posteriormente es retirado y lavado.

<b>Fotografía 7.</b>	<b>Fecha:</b> 03 de abril de 2018		<b>Fotografía 8.</b>	<b>Fecha:</b> 03 de abril de 2018	
Coordenadas DATUM WGS84 HUSO 18	5932364.70 m S	677877.70 m E	Coordenadas DATUM WGS84 HUSO 18	5932435.78 m S	677840.47 m E
<b>Descripción del medio de prueba:</b> Cinta transportadora de graneles desde cabezo a zona de almacenamiento en tierra.			<b>Descripción del medio de prueba:</b> acumulación de graneles bajo cinta transportadora.

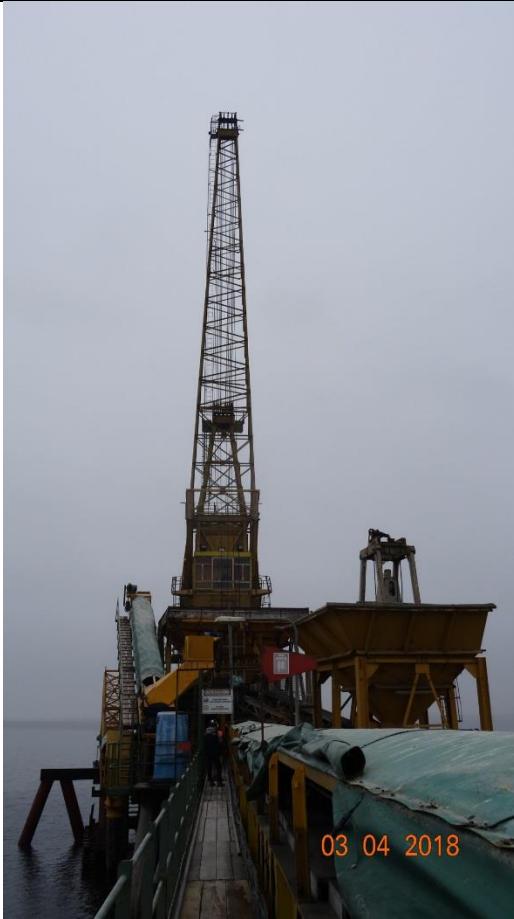
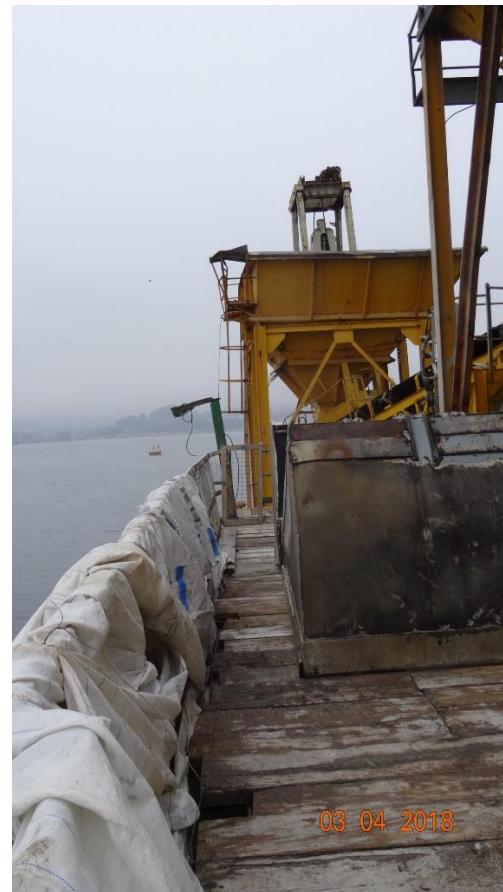
- b. Se observa sector cabezo del muelle, el cual cuenta con una grúa con balde para carga y descarga (Fotografía 9). Se observa tolva de alimentación o principal. Al momento de la inspección, se observa personal de mantenimiento, ya que no se encuentran con faenas de carga o descarga. Asimismo se observa manteleta dispuesta al costado del cabezo de muelle para utilización en faenas de carga y descarga de graneles (Fotografía 10).

<b>Fotografía 9.</b>	<b>Fecha:</b> 03 de abril de 2018		<b>Fotografía 10.</b>	<b>Fecha:</b> 03 de abril de 2018	
Coordenadas DATUM WGS84 HUSO 18	5933964.14 m S	677824.85 m E	Coordenadas DATUM WGS84 HUSO 18	5934012.22 m S	677825.85 m E
<b>Descripción del medio de prueba:</b> Cinta transportadora de graneles desde cabezo a zona de almacenamiento en tierra.			<b>Descripción del medio de prueba:</b> acumulación de graneles bajo cinta transportadora.

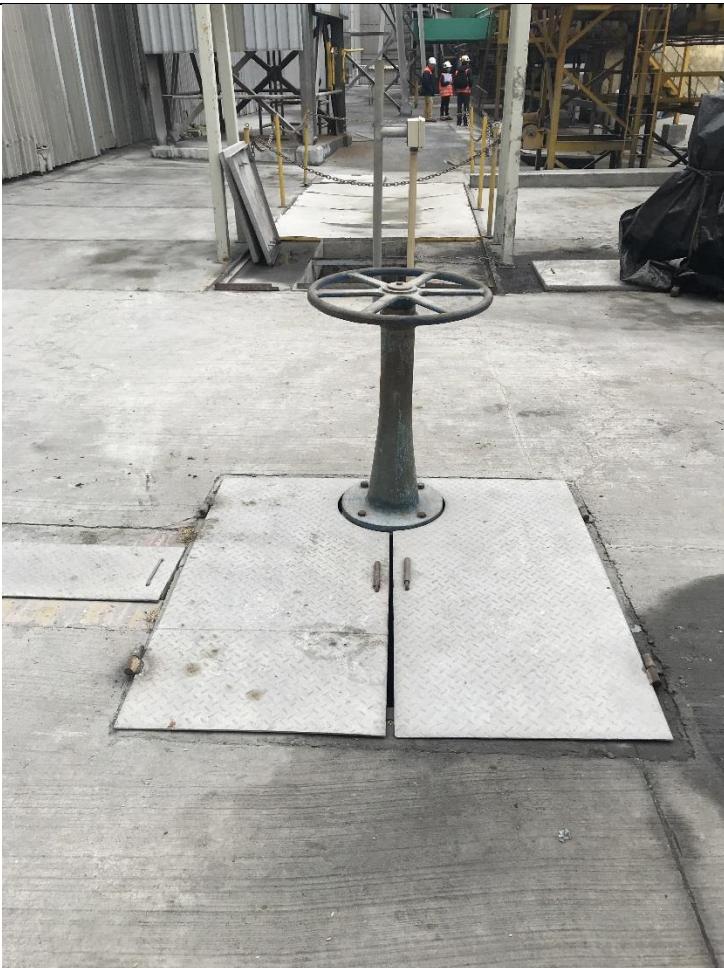
Fotografía 11.

- c. Se observa cámara ubicada a un costado de la bodega 7. Está cámara colecta las aguas provenientes de los lavados de cintas, sistema bach, tolva y aguas lluvias. De acuerdo a lo declarado, cuando llueve estas aguas son derivadas directamente al mar y cuando se realiza lavado de lo señalado anteriormente, se cierra la compuerta y se bombea a estanque de acumulación para posteriormente ser derivado a planta Essbio (Fotografía 11).

**Descripción del medio de prueba:** Cinta transportadora de graneles desde cabezo a zona de almacenamiento en tierra.

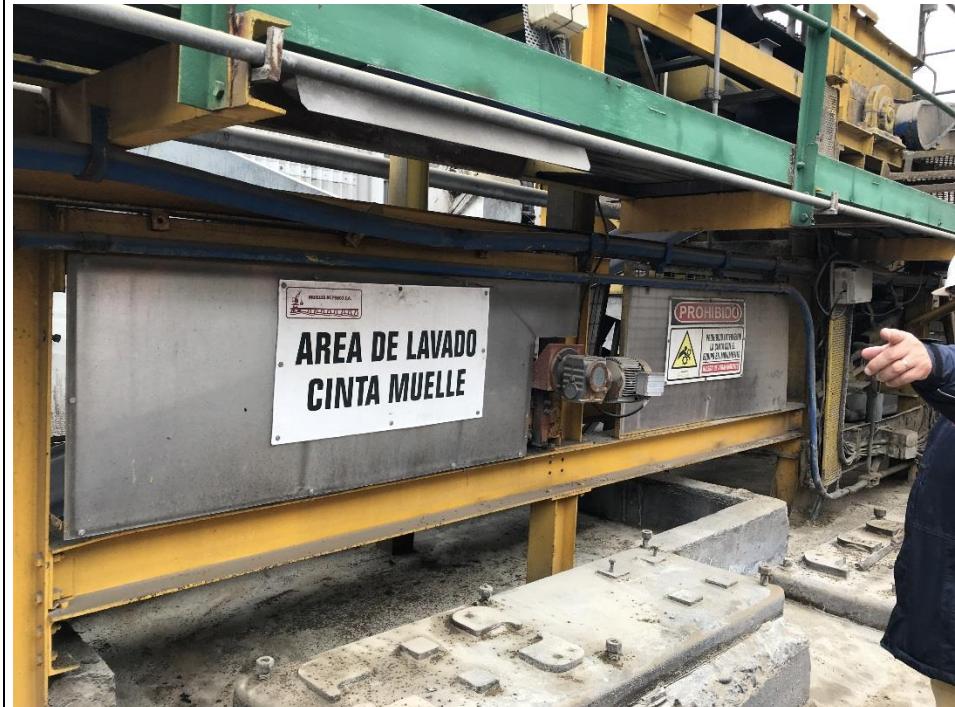
Fotografía 12.

- d. Se observa sector donde se realiza lavado de cinta con hidrolavadora, la cual no se encuentra en el lugar. Se observa canaleta que conduce las aguas de lavado a sumidero y posteriormente a la cámara de acumulación (Fotografía 12). De acuerdo a lo declarado por el Sr. Ojeda, el lavado de la cinta se realiza cada vez que se transporten graneles que tengan incompatibilidad con el granel transportado previamente.

**Descripción del medio de prueba:** acumulación de graneles bajo cinta transportadora.

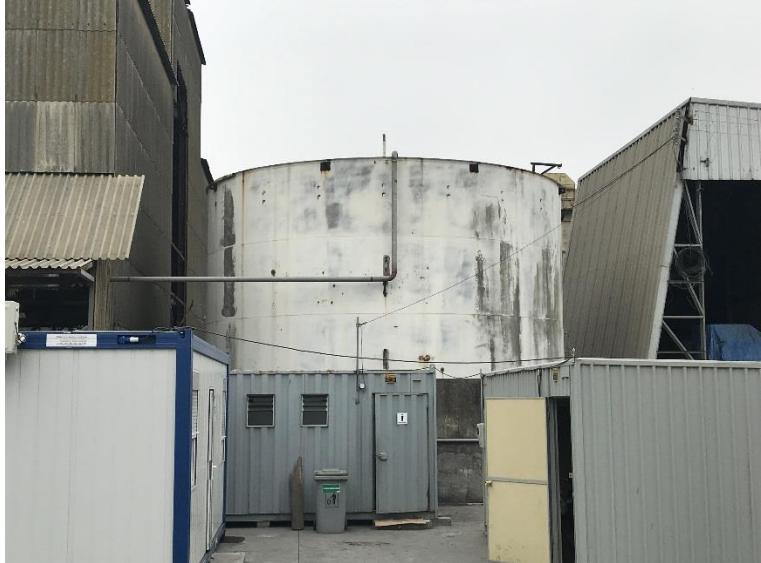
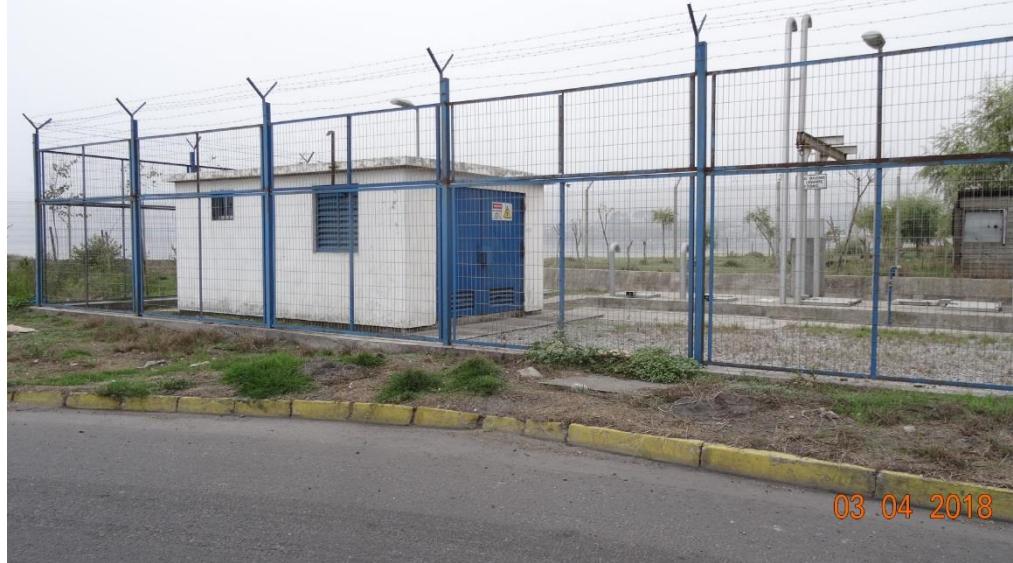
- e. Se observa estanque de acumulación de aguas de lavado provenientes del lavado de la cinta (Fotografía 13), de acuerdo a lo declarado por el sr. Ojeda, tiene aproximadamente 220 m<sup>3</sup> de capacidad. Una vez acumulada y retenidas por un periodo de 24 hrs, las aguas son bombeadas a planta elevadora de Esbbio a través de una PEAS particular (Fotografía 14). Los lodos son retirados y dispuestos finalmente en hidronor.

<b>Fotografía 13.</b>	<b>Fecha:</b> 03 de abril de 2018		<b>Fotografía 14.</b>	<b>Fecha:</b> 03 de abril de 2018	
Coordenadas DATUM WGS84 HUSO 18	5932196.93 m S	677820.86 m E	Coordenadas DATUM WGS84 HUSO 18	5932332.30 m S	678116.00 m E
<b>Descripción del medio de prueba:</b> Cinta transportadora de graneles desde cabezo a zona de almacenamiento en tierra.			<b>Descripción del medio de prueba:</b> acumulación de graneles bajo cinta transportadora.

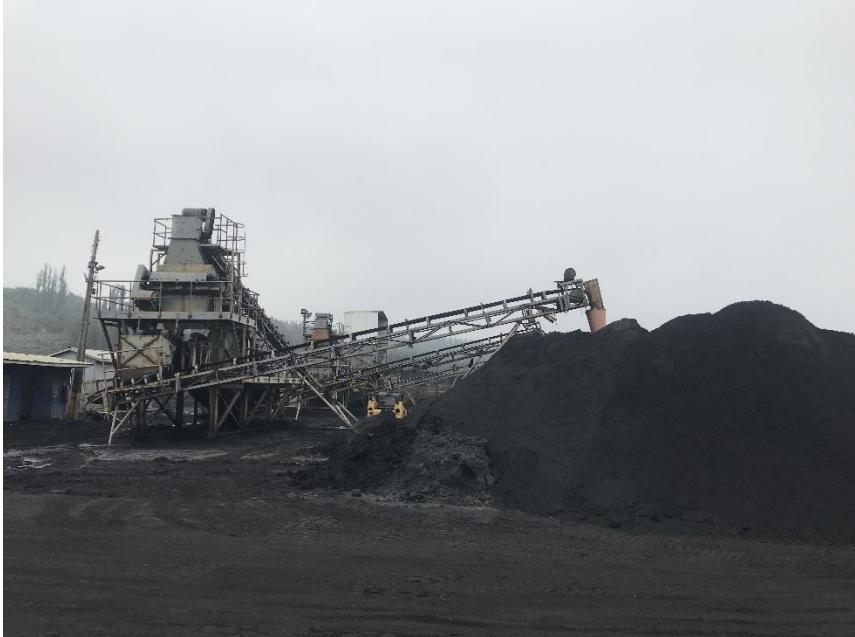
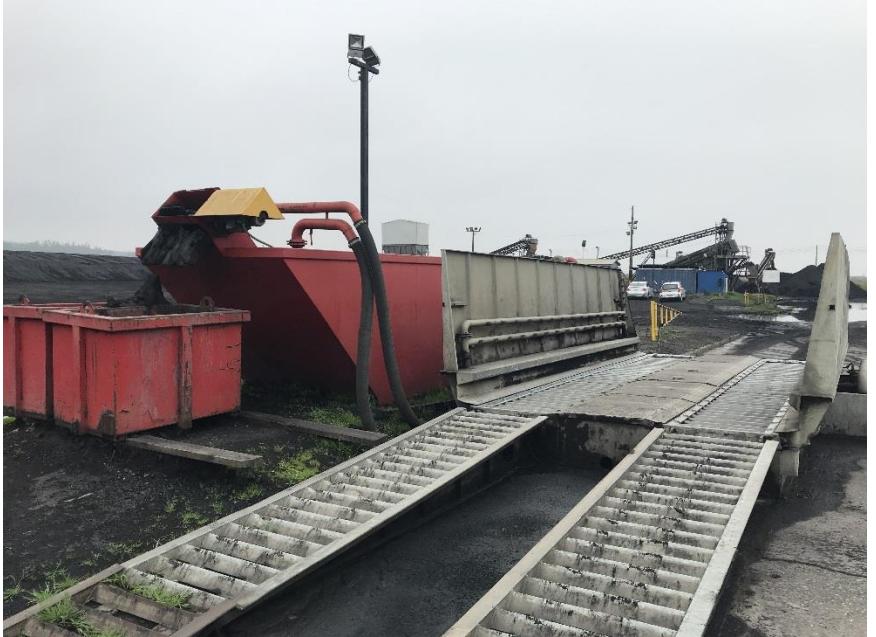
- a. Se inspecciona área de cancha de carbón, en la que se observan los acopios separados de acuerdo a granulometría, en lugar existe maquinaria realizando labores de consolidación de pilas (Fotografía 15). Se observa sistema de lavado de camiones. De acuerdo a lo declarado por el Sr. Ojeda, cuenta con un sistema de recirculación y retiro de lodos a contenedor, posteriormente devueltos a las pilas (Fotografía 16). Se recorre perímetro de cancha de carbón donde se observa canaleta de hormigón en sector sur. En varios tramos de la canaleta se observa obstrucción con vegetación al interior de esta (Fotografía 17).

<b>Fotografía 15.</b>		<b>Fotografía 16.</b>	
Fecha: 03 de abril de 2018		Fecha: 03 de abril de 2018	
Coordenadas DATUM WGS84 HUSO 18	5932143.57 m S	677614.29 m E	Coordenadas DATUM WGS84 HUSO 18
<b>Descripción del medio de prueba:</b> Pilas de acopio de carbón en cancha		<b>Descripción del medio de prueba:</b> Área de lavado de camiones en cancha de acopio de carbón

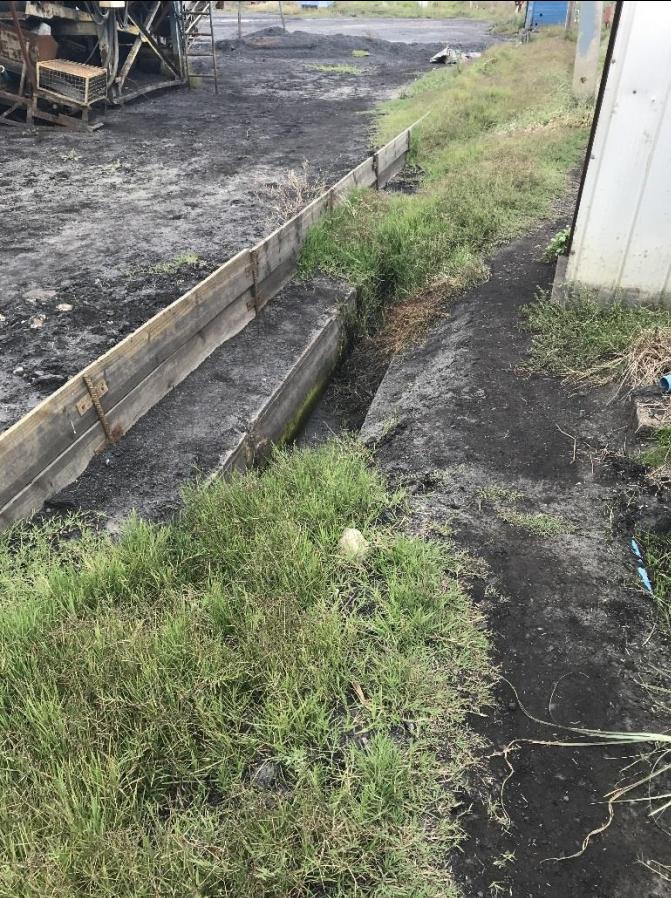
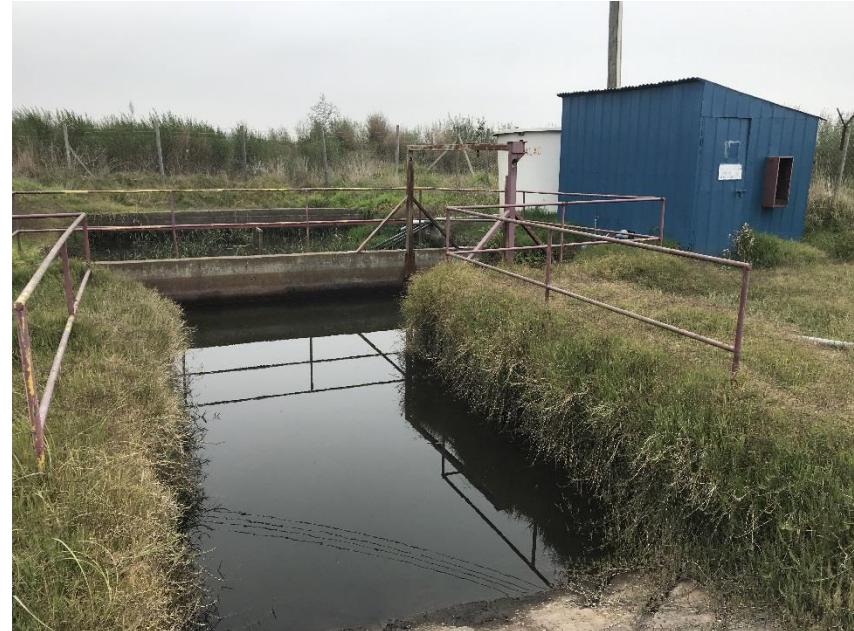
- b. Se observa estanque de decantación el cual recibe aguas lluvias provenientes de las canaletas de la cancha de carbón. Se aprecia que la estructura de hormigón posee vegetación en su interior y de acuerdo a lo declarado por el Sr. Ojeda, no se está utilizando y se debe realizar mantenimiento para la época de lluvias (Fotografía 18).

<b>Fotografía 17.</b>	<b>Fecha:</b> 03 de abril de 2018		<b>Fotografía 18.</b>	<b>Fecha:</b> 03 de abril de 2018	
Coordenadas DATUM WGS84 HUSO 18	5932073.55 m S	677556.01 m E	Coordenadas DATUM WGS84 HUSO 18	5932023.75 m S	677504.60 m E
<b>Descripción del medio de prueba:</b> Canaleta del sistema de conducción de aguas lluvias en perímetro de cancha de acopio de carbón. Se observan obstrucciones dentro de la canaleta.			<b>Descripción del medio de prueba:</b> Estanque de decantación de aguas lluvias con contacto provenientes de cancha de acopio de carbón, se observa vegetación al interior de la estructura.

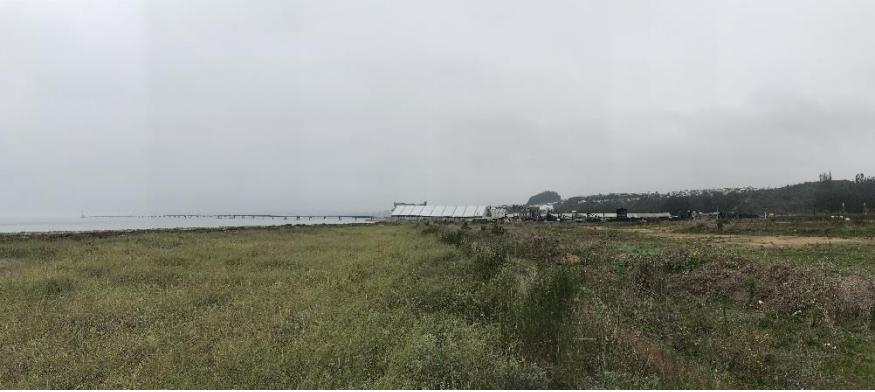
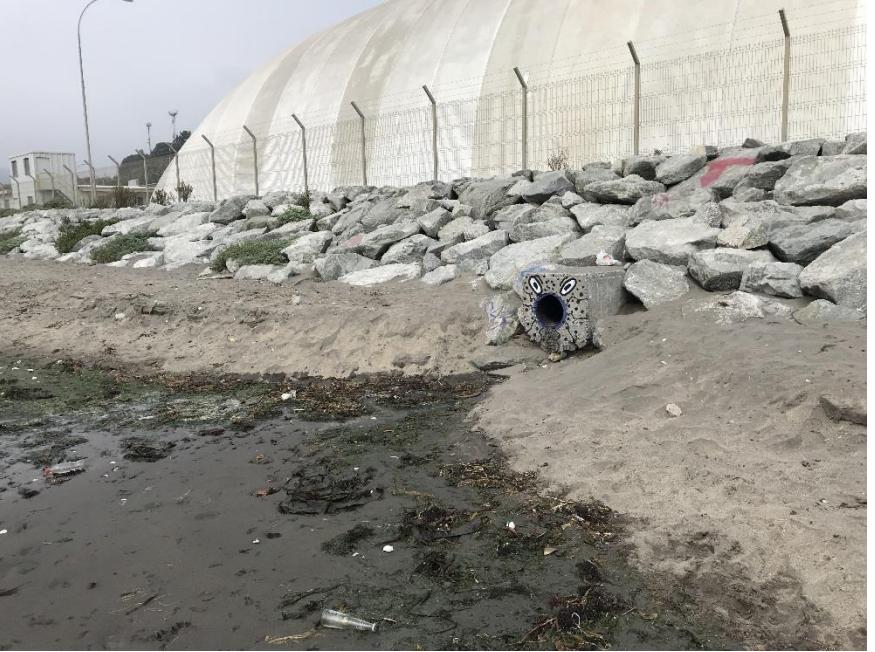
- c. Se observa área de relleno colindante a cancha de carbón. De acuerdo a lo declarado, el material de relleno corresponde a excedentes de excavación de faenas de construcción en un cerro adyacente al puerto y que los aportes van de acuerdo a los avances de aquella construcción. En sector cercano a playa se observa enrocado, el cual se encuentra enterrado (Fotografía 19).

- d. Se observaron un total de 7 tuberías de descarga de aguas lluvias que se desprenden del enrocado en el perímetro de las dependencias del puerto. En el momento de la inspección no observó alguna descarga continua a través de estas (Fotografía 20).

<b>Fotografía 19.</b>		<b>Fecha:</b> 03 de abril de 2018		<b>Fotografía 20.</b>	
<b>Coordenadas DATUM WGS84 HUSO 18</b>		5932106.51 m S	677409.04 m E	<b>Coordenadas DATUM WGS84 HUSO 18</b>	
<b>Descripción del medio de prueba:</b> Canaleta del sistema de conducción de aguas lluvias en perímetro de cancha de acopio de carbón. No se observan obstrucciones dentro de la canaleta.			<b>Descripción del medio de prueba:</b> Estanque de decantación de aguas lluvias con contacto provenientes de cancha de acopio de carbón, se observa libre de obstrucciones en su interior

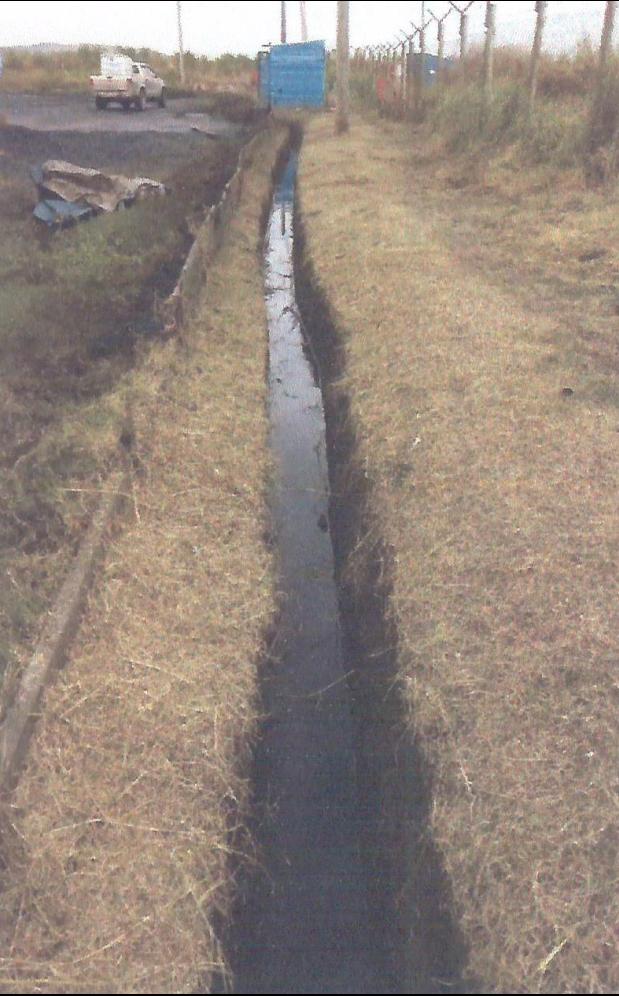
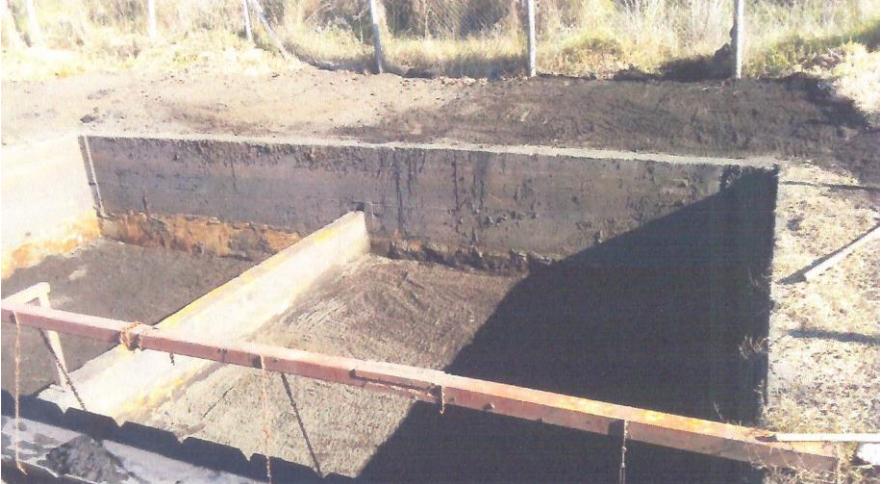
Posteriormente, con fecha 25 de mayo de 2018 se realizó un requerimiento de información al titular a través de la R.E. OBB N°20, solicitando informar “*Estado actual del sistema de recolección y decantación de aguas con contacto provenientes de la cancha de carbón, adjuntando registro fotográfico fechado y georreferenciado*”. Con fecha 07 de junio de 2018, Muelles de Penco S.A., remite a la SMA la información solicitada, donde es posible apreciar que tanto el sistema de recolección y decantación de aguas con contacto provenientes de las cancha de carbón, se encuentra despejada de obstrucciones en su interior (Fotografía 21 y 22).

<b>Fotografía 21.</b>		<b>Fecha:</b> 06 de junio de 2018	<b>Fotografía 22.</b>		<b>Fecha:</b> 06 de junio de 2018
<b>Coordenadas DATUM WGS84 HUSO 18</b>		5932073.55 m S	677556.01 m E	<b>Coordenadas DATUM WGS84 HUSO 18</b>	5932023.75 m S
<b>Descripción del medio de prueba:</b> Canaleta del sistema de conducción de aguas lluvias en perímetro de cancha de acopio de carbón. No se observan obstrucciones dentro de la canaleta.			<b>Descripción del medio de prueba:</b> Estanque de decantación de aguas lluvias con contacto provenientes de cancha de acopio de carbón, se observa libre de obstrucciones en su interior
