## INFORME TÉCNICO DE FISCALIZACIÓN AMBIENTAL

Medidas Provisionales

VERTEDERO OSORNO

DFZ-2018-2057-X-MP

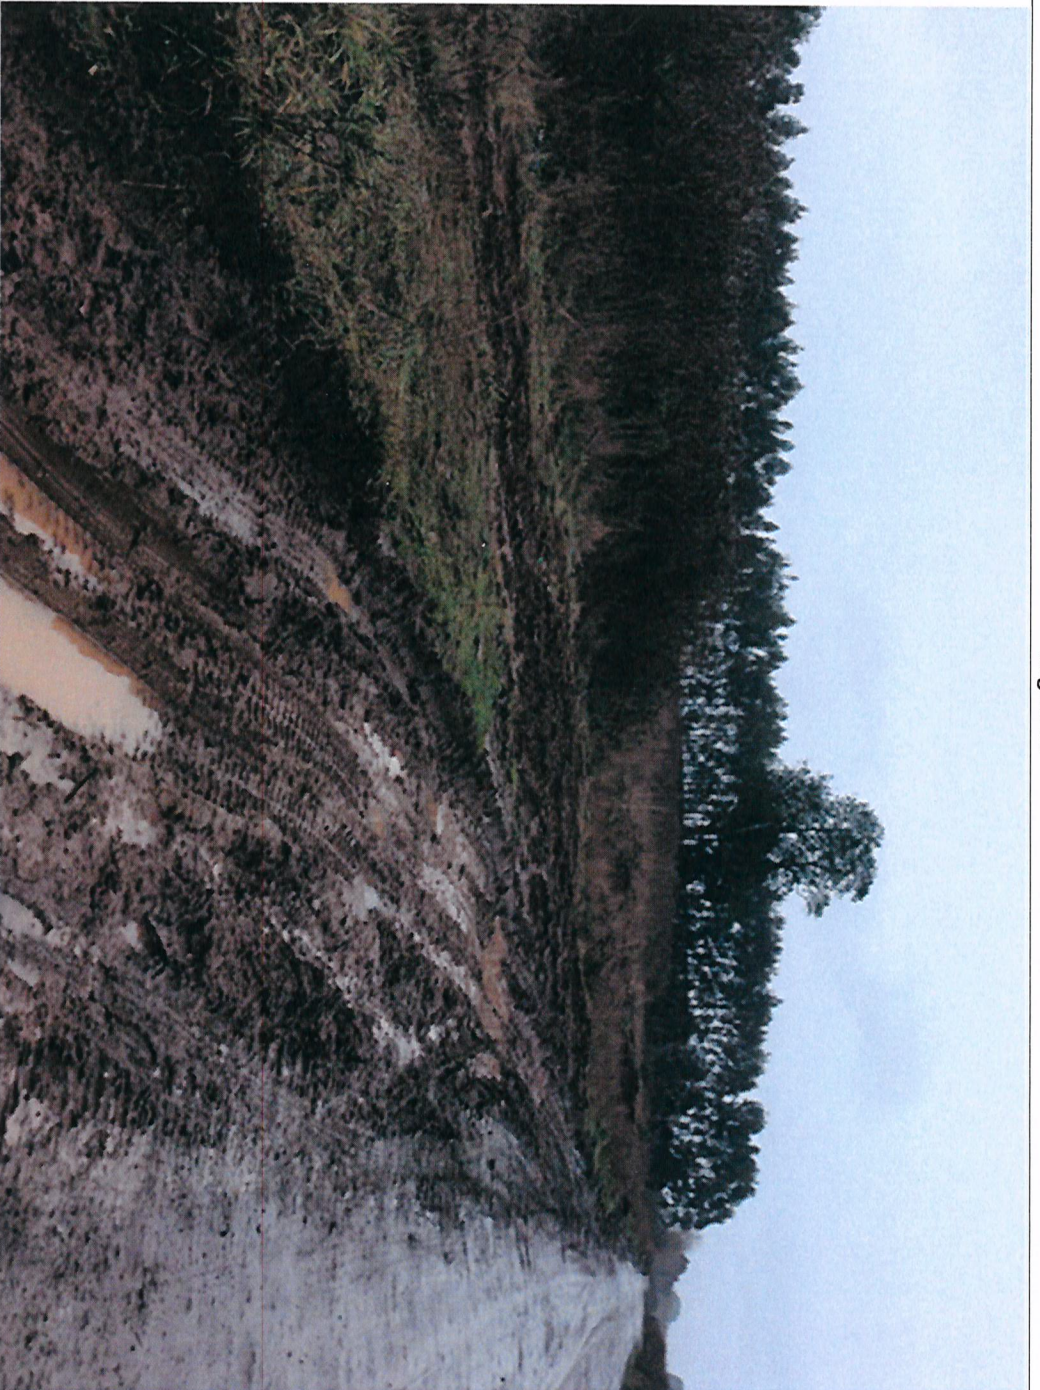
Fotografía 1.

Descripción del medio de prueba: Limpieza del camino de acceso al vertedero municipal de Osorno, antecedentes presentado en informe de fiscalización del día 8 de mayo 2018.

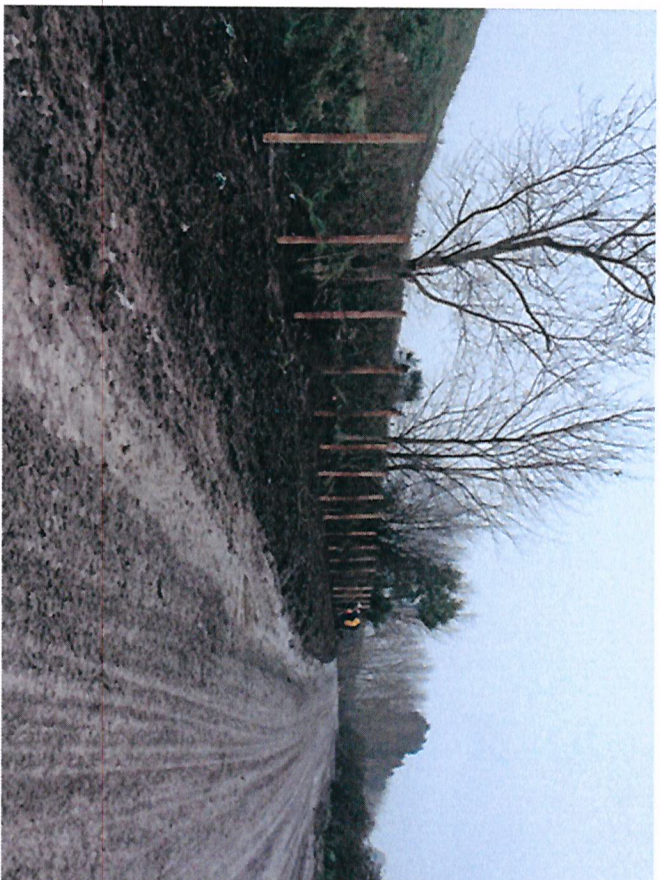
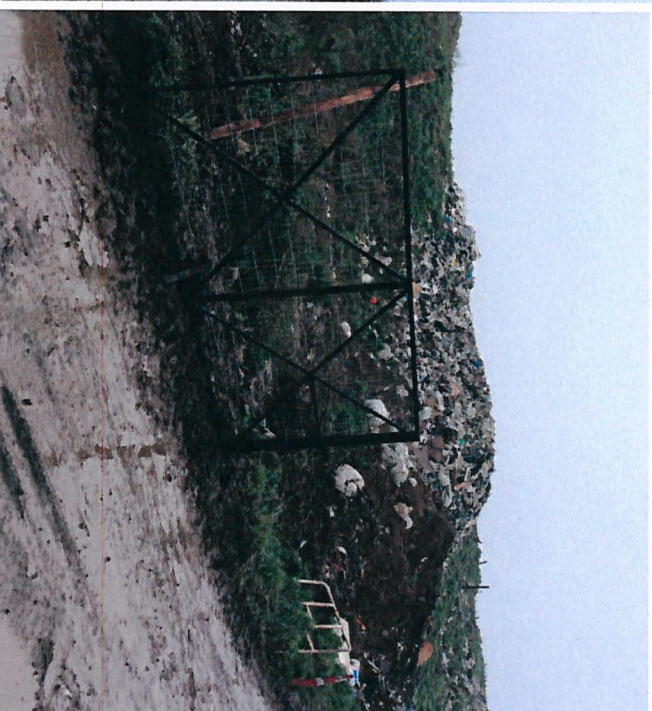
Fotografía: 2

Descripción del medio de prueba: Se constata la instalación del cerco perimetral del camino de acceso al vertedero, al igual que prepararan la instalación del portón de entrada.

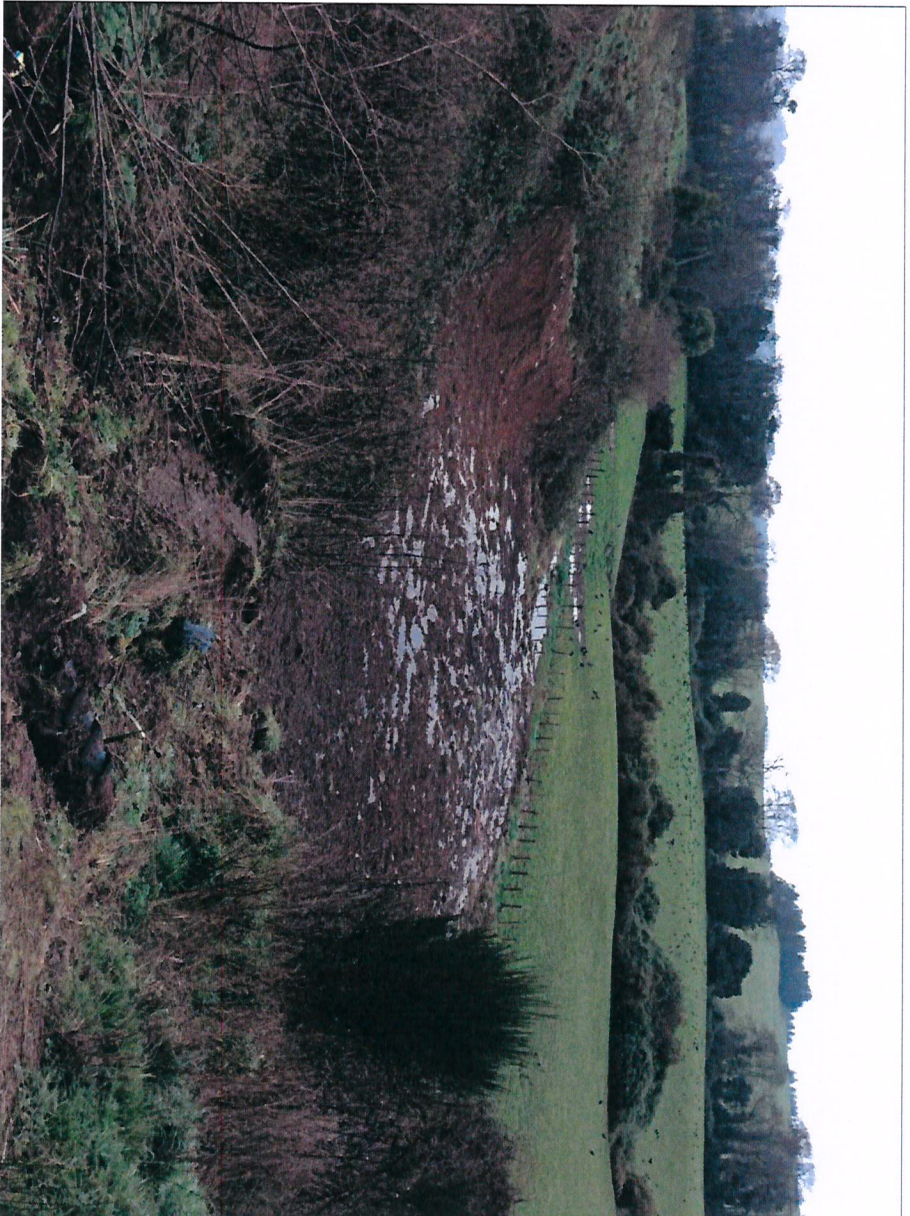
Fotografía 3.

Descripción del medio de prueba: Laguna del sector sur se encuentra sin acopio de llixiviado, antecedentes presentado en informe de fiscalización del día 8 de mayo 2018.

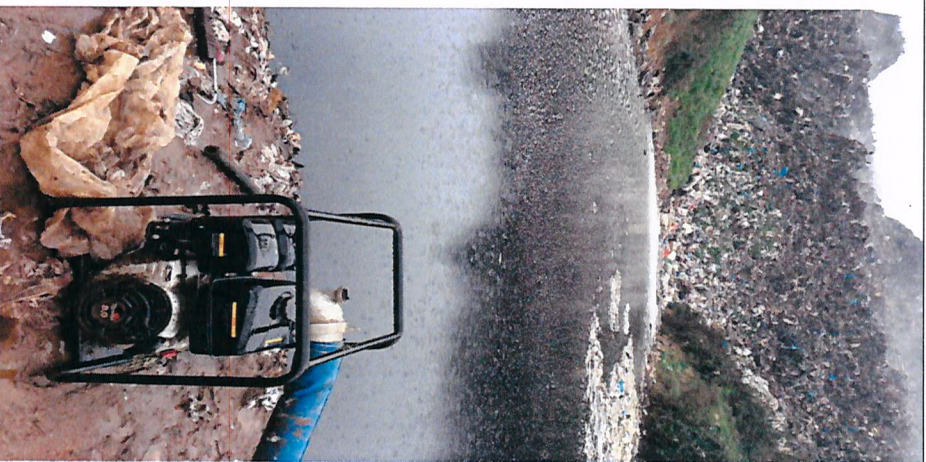
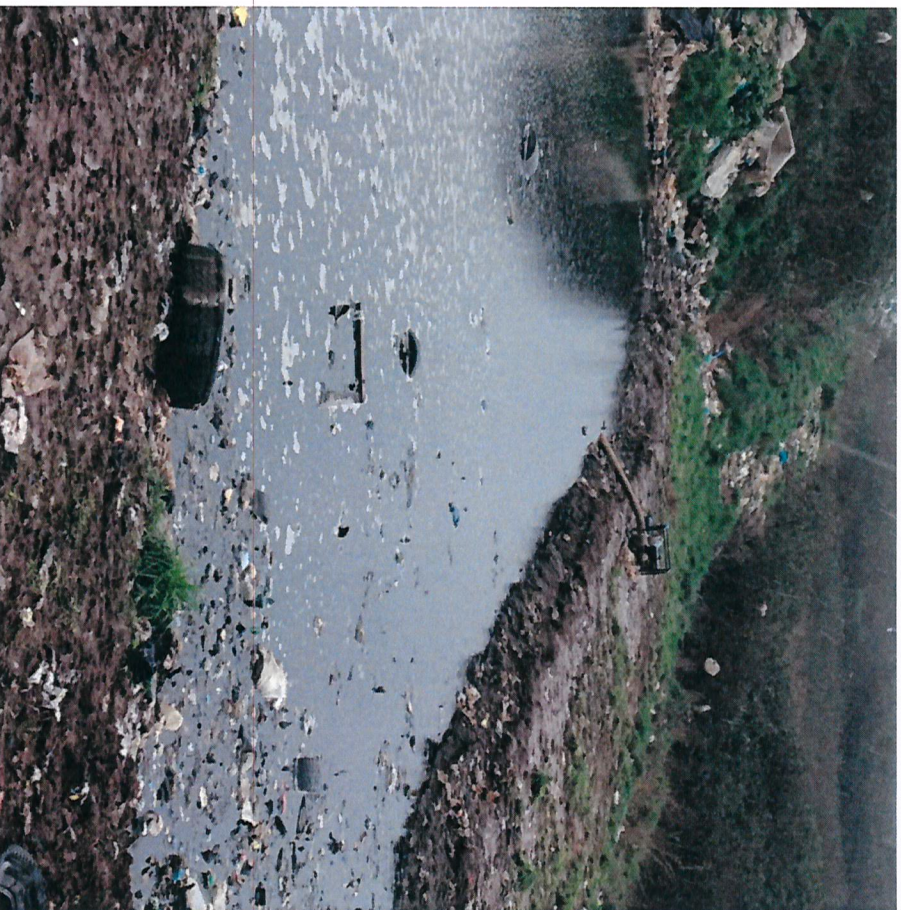
Fotografía 4

Descripción del medio de prueba: Se constata que en la laguna del lado Noroeste existe una motobomba, la cual tiene 2 mangueras, una que se sumerge en la laguna y otra que recorre el canal perimetral que bordea el lado noreste del vertedero.

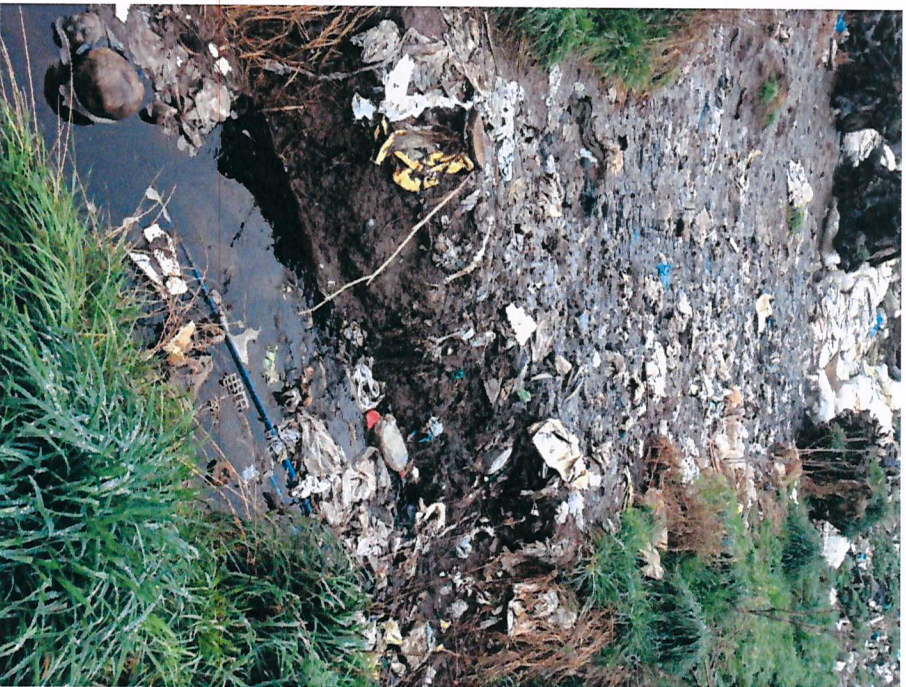
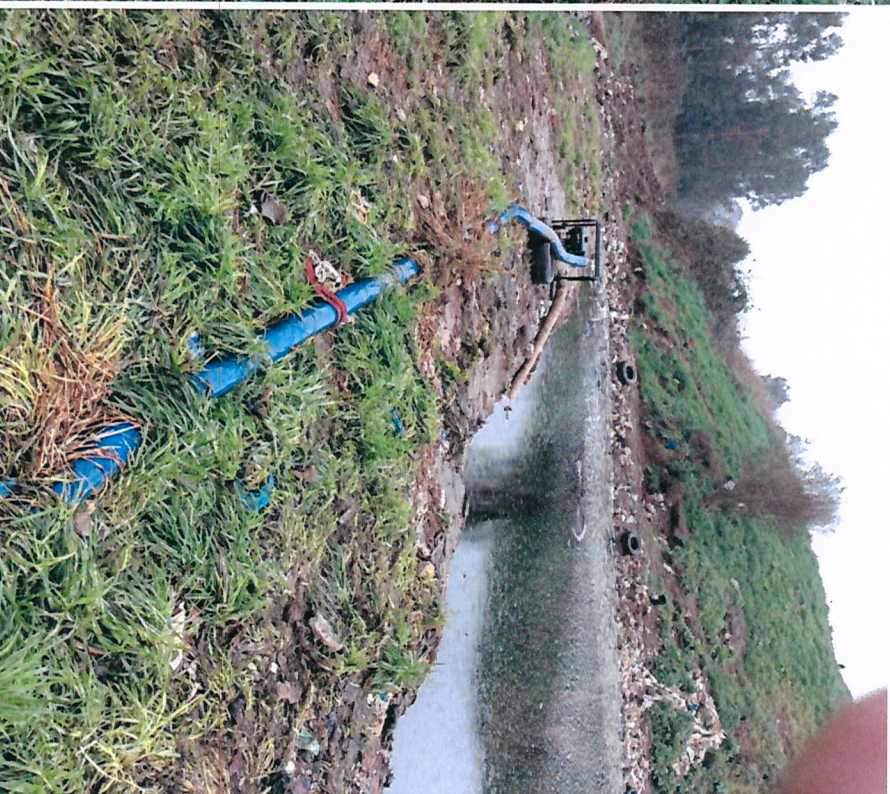
Fotografía 5.

Descripción del medio de prueba: Se constata el escurrimiento de lixiviado hacia el canal que bordea el lado noreste del vertedero. También se constata que en este canal se usa para desplegar la manguera de color azul.

N°	Medida asociada	Hallazgos
1	<p>Controlar todas las descargas de los líquidos lixiviados (crudos o mezclados con aguas lluvias) hacia sectores no autorizados y proceder a retirar los líquidos lixiviados, que se encuentran acopiados en dos lagunas existentes, univocadas en el límite sur y oriente del vertedero respectivamente, hasta los niveles que permiten la total contención y/o eliminación de dichos líquidos al interior de las instalaciones del vertedero, procediendo de la siguiente manera:</p> <ul style="list-style-type: none"> <li>d) Respecto al acopio de líquidos en el límite sur, se deberá proceder a su eliminación definitiva. Así mismo, se deberá informar respecto del volumen total, a través de una medición o estimación del volumen, una vez que se haya vaciado.</li> <li>e) Respecto a la laguna del límite oriente, el retiro de los líquidos deberá ser en cantidades que garanticen mantener, en todo momento, una altura de revancha de 1 metro, la cual deberá ser medida desde el nivel superior de la piscina hasta el nivel del líquido acopiado. El exceso de lixiviados acopiados en esta laguna deberá ser retirado de la instalación.</li> <li>f) Respecto a aquellos líquidos lixiviados que escurren a canales perimetrales, ya sea de evacuación de aguas lluvias y/o acequias, se deberá proceder a su eliminación y su control se deberá efectuar al interior del vertedero.</li> </ul> <p>Estas medidas se deberán ejecutar en un plazo no superior a los 12 días hábiles, contados desde la notificación de la presente Resolución. Para verificar lo anterior, se deberá presentar fotografía fechada y georreferenciada que den cuenta (i) del control de todas las descargas de los líquidos lixiviados (crudos o mezclados con aguas lluvias) hacia sectores no autorizados y (ii) del estado final de ambas lagunas de residuos líquidos y adjuntar los documentos asociados al retiro, traslado y la disposición final de estos líquidos lixiviados.</p>	<p>Medida ejecutada de manera parcial, no se entregan detalles de georreferenciación ni fotografías, ni documentación que acrediten la eliminación correcta de los lixiviados, así como tampoco, información que acredite los volúmenes de lixiviados extraídos de cada laguna.</p> <p>No es subsanado el escurrimiento de lixiviados desde la torta hacia canales perimetrales de aguas perimetrales y/o aguas lluvias.</p> <p>Se constató que lixiviados escurren hacia canales perimetrales (fotografías 5 y 8)</p>

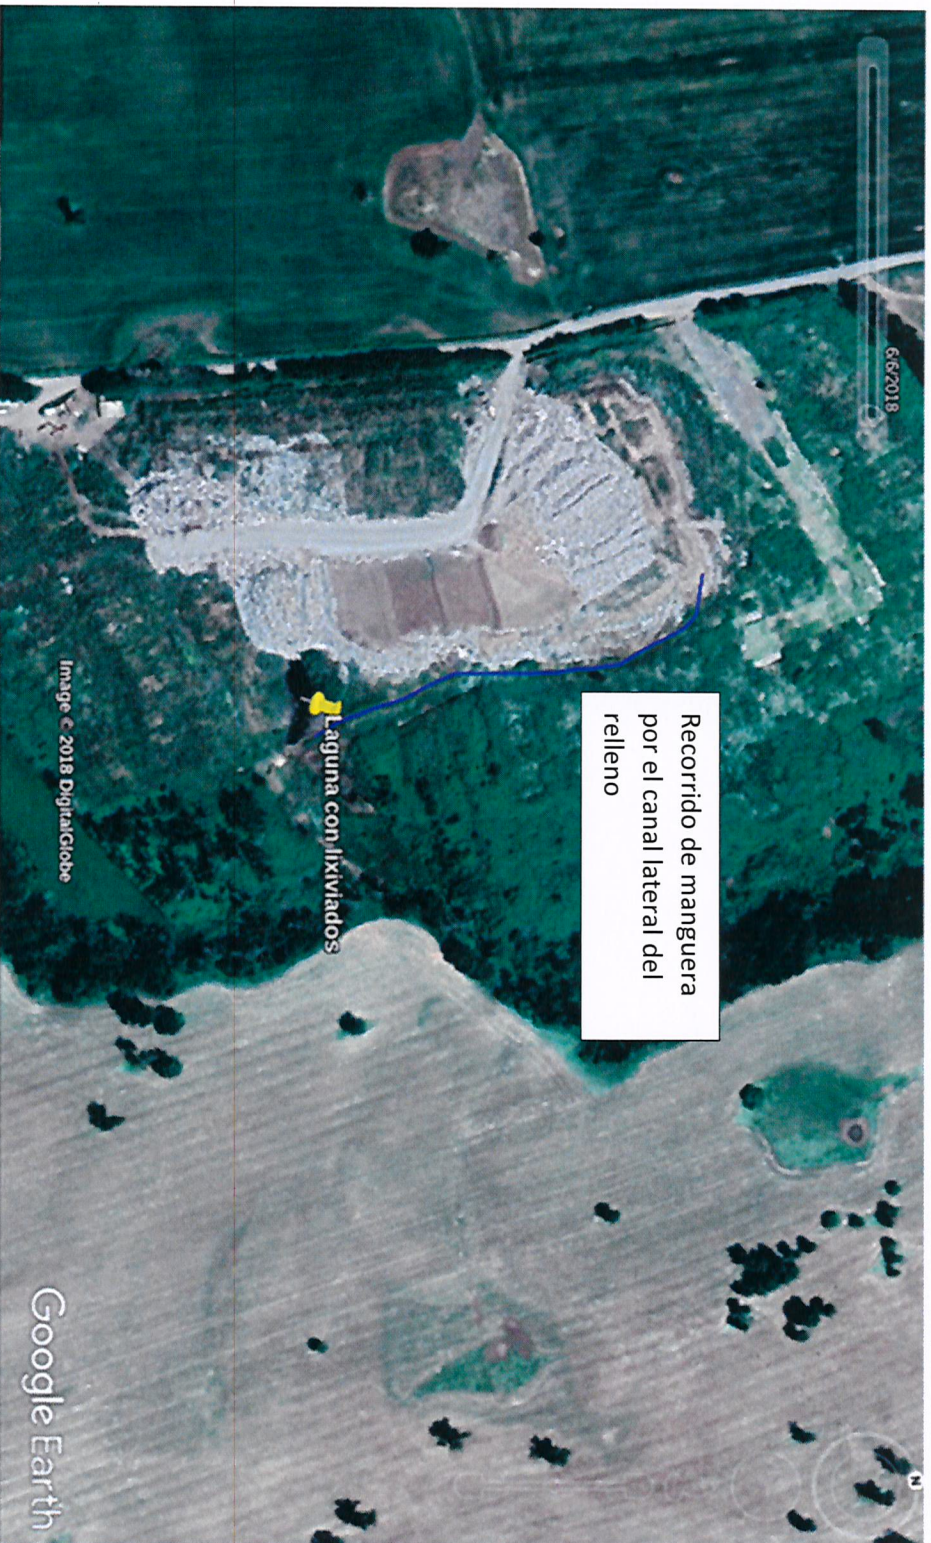
Fotografía 6.

Descripción del medio de prueba: La imagen obtenida en Google Earth , muestra el recorrido de la manguera de color azul por el canal perimetral que se encuentra por el costado este del vertedero.

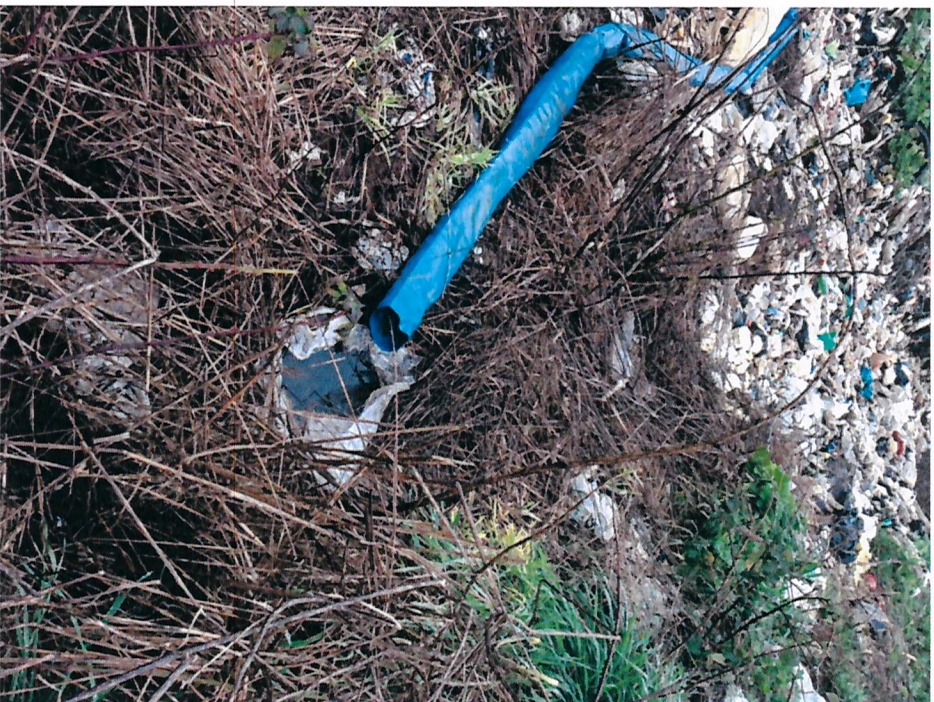
Fotografía 7

Descripción del medio de prueba: Se constata salida de la manguera la cual contiene lixiviado, este llega a la superficie del vertedero.

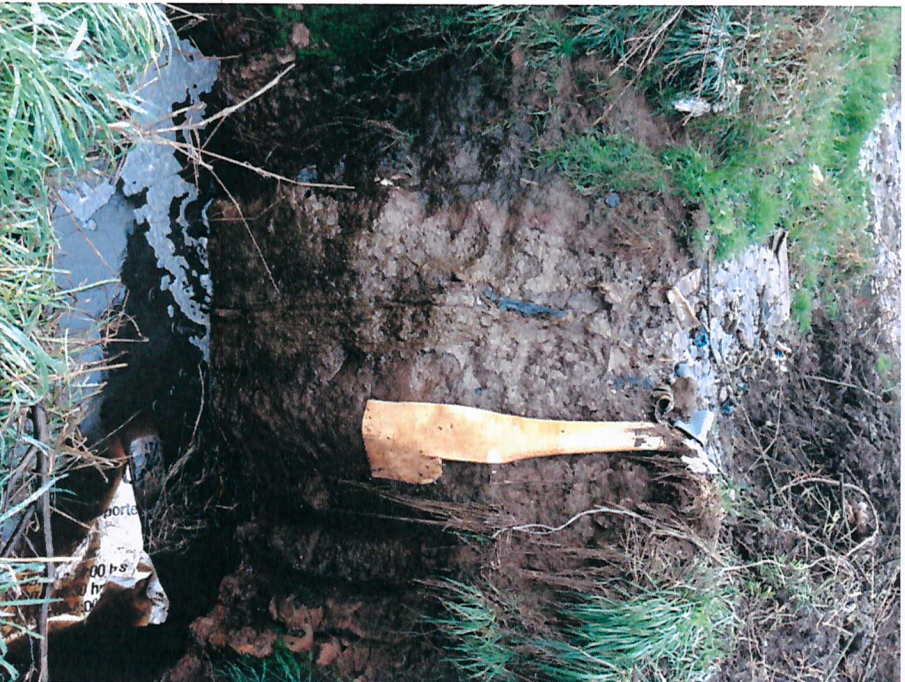
Fotografía 8.

Descripción del medio de prueba: Se constata la lixiviación hacia el canal perimetral que se encuentra en la entrada del vertedero
