INFORME TÉCNICO DE FISCALIZACIÓN AMBIENTAL

PARQUE SOLAR FOTOVOLTAICO TAMARICO

DFZ-2018-1730-III-RCA

AGOSTO 2018

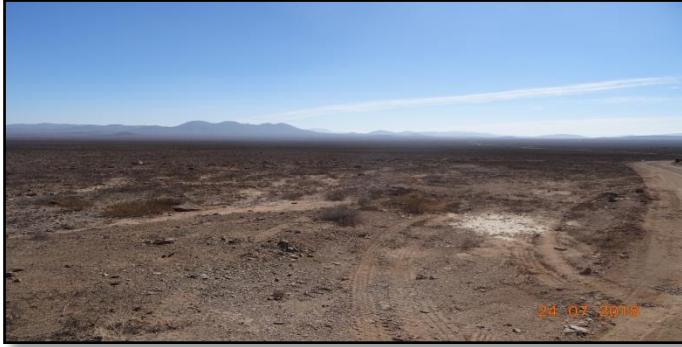
<p>Hecho (s):</p> <ol style="list-style-type: none">Durante las actividades de inspección, se constató lo siguiente:	
<p>Estación 1. Habiendo accedido al área del proyecto a través de ruta de acceso Este a parcela N° 535, no se observan intervenciones asociadas, al inicio de la etapa de construcción del proyecto, tales como nivelaciones, escarpes, zanjas, acumulación de material removido o algún tipo de estructura asociada a instalaciones de faena (ver fotografía N°1).</p>

Fotografía 1.	Fecha: 24-07-2018		Fotografía 2.	Fecha: 24-07-2018					
Coordenadas UTM DATUM WGS84 HUSO 19	Norte: 6.852.688 Este: 327.319		Coordenadas UTM DATUM WGS84 HUSO 19	Norte: 6.851.749 Este: 325.995					
Descripción del medio de prueba: En imagen se aprecia el área de emplazamiento de instalación de faenas, en dicha área no se observan labores de construcción.			Descripción del medio de prueba: En imagen se observa límite predial del Parque solar fotovoltaico Tamarico, sin actividades que den cuenta del inicio de la etapa de construcción.

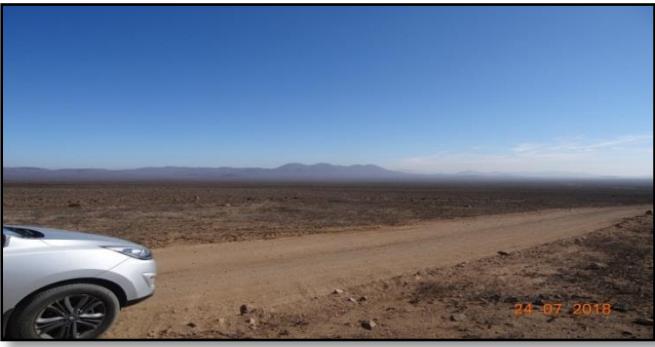
Estación 3. Continuado el recorrido por perímetro exterior al área del proyecto, accediendo por huella, desprendida de ruta de acceso Este a parcela Nº 535, desde este lugar se obtiene una vista NO del área del proyecto. No observando intervenciones en el área asociadas a las actividades de construcción (ver fotografía N°2).

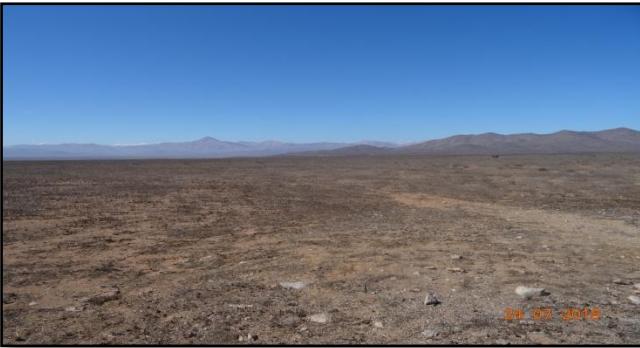
Estación 8. Continuado el recorrido por perímetro exterior al área del proyecto, a través de huella de acceso a línea de trasmisión eléctrica existente, desde este lugar se obtiene una vista SE del área del proyecto. No observando intervenciones en el área asociada a las actividades de construcción (ver fotografía N°3).

Fotografía 3.	Fecha: 24-07-2018		Fotografía 4.	Fecha: 24-07-2018					
Coordenadas UTM DATUM WGS84 HUSO 19	Norte: 6.853.500 Este: 325.453		Coordenadas UTM DATUM WGS84 HUSO 19	Norte: 6854951 Este: 326.340					
Descripción del medio de prueba: En imagen se observa límite predial del Parque solar fotovoltaico Tamarico, sin actividades que den cuenta del inicio de la etapa de construcción.			Descripción del medio de prueba: En imagen se observa límite predial del Parque solar fotovoltaico Tamarico, sin actividades que den cuenta del inicio de la etapa de construcción.

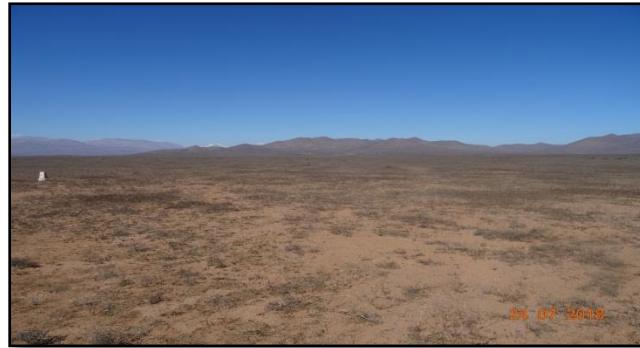
Estación 10. Continuado el recorrido por ruta de acceso oeste a parcela N° 535, se obtienen vistas Sur y Este del área del proyecto, desde las cuales no se observan intervenciones de ningún tipo atribuibles al inicio de la etapa de construcción del proyecto. Tales como nivelaciones, escarpes, zanjas, acumulación de material removido o algún tipo de estructura asociada a instalaciones de faena. (ver fotografía N°4).

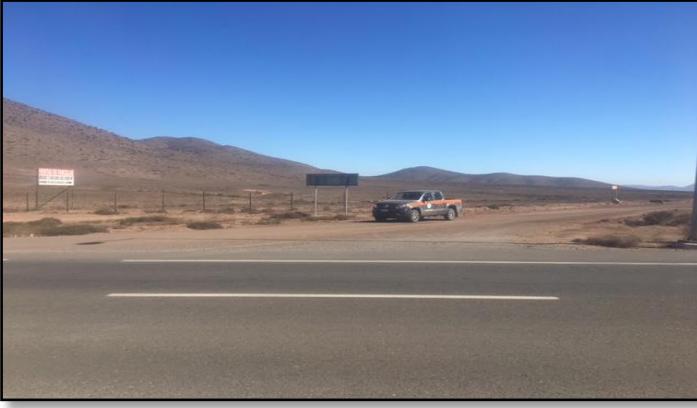
Fotografía 5.		Fecha: 24-07-2018		Fotografía 6.	
Coordenadas UTM DATUM WGS84 HUSO 19		Norte: 6.851.453	Este: 331.279	Coordenadas UTM DATUM WGS84 HUSO 19	
Descripción del medio de prueba: En imagen se observan que no hay labores de mejoramiento y mantención de la ruta C-452.			Descripción del medio de prueba: En imagen no se perciben trabajos de mejoramiento y mantención del acceso al Parque Fotovoltaico Tamarico.

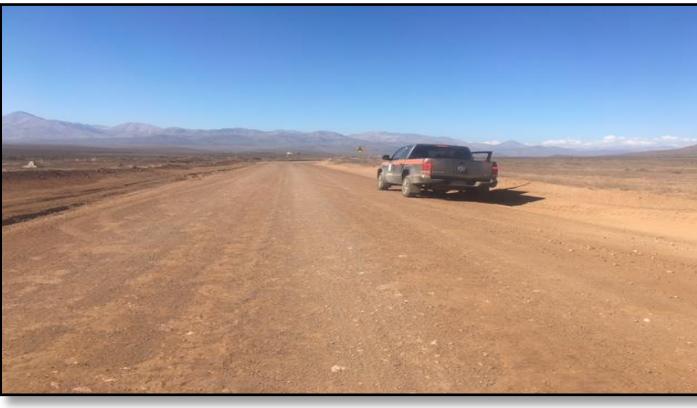
Estación 2. Cruce ruta C-452 y C-442. Se constató en terreno que en el cruce de la ruta C-452 con la ruta C-442 que accede hacia el Parque Fotovoltaico Tamarico, no se encuentran instaladas señaléticas información de orientación y confirmación de los atractivos Parque Nacional Llanos de Challe, Caleta Carrizal Bajo y Ruta Costera de Caldera a Huasco y fenómeno del Desierto Florido (ver fotografía N°6).

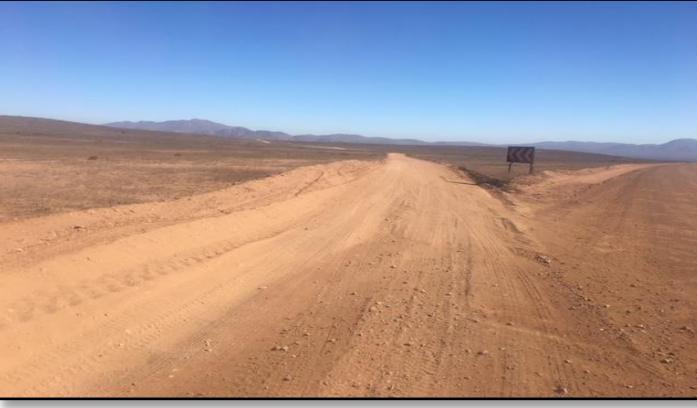
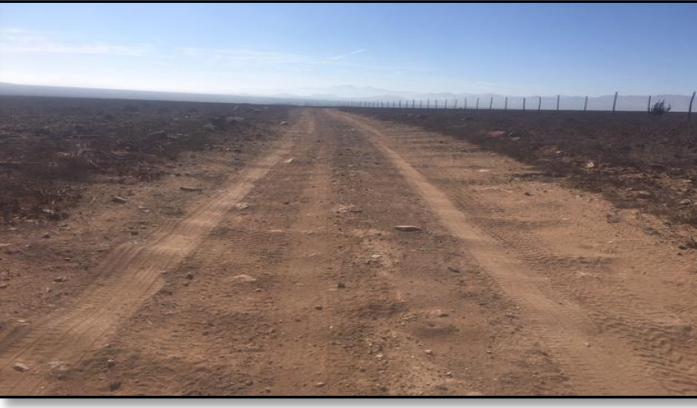
Estación 3. Acceso Parque Fotovoltaico ruta C-452. Se constató que no se han realizado trabajos de mejoramiento y mantención de la huella de acceso al Parque Fotovoltaico Tamarico, y tampoco trabajos asociados al inicio de la etapa de construcción del citado parque (ver fotografías N°7 a N°9).

Fotografía 7.		Fecha: 24-07-2018		Fotografía 8.	
Coordenadas UTM DATUM WGS84 HUSO 19		Norte: 6.853.264	Este: 329.573	Coordenadas UTM DATUM WGS84 HUSO 19	
Descripción del medio de prueba: En imagen no se perciben trabajos de mejoramiento y mantención de la huella de acceso al Parque Fotovoltaico Tamarico.			Descripción del medio de prueba: En imagen no se perciben trabajos de mejoramiento y mantención del acceso al Parque Fotovoltaico Tamarico.

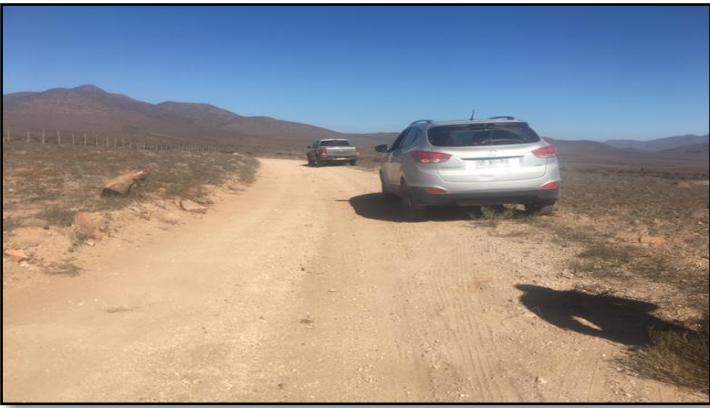
Fotografía 9.	Fecha: 24-07-2018		Fotografía 10.	Fecha: 24-07-2018	
Coordenadas UTM DATUM WGS84 HUSO 19	Norte: 6.852.320	Este: 327.008	Coordenadas UTM DATUM WGS84 HUSO 19	Norte: 6.852.610	Este: 330.400
Descripción del medio de prueba: En imagen no se perciben trabajos de mejoramiento y mantenimiento de la huella de acceso al Parque Fotovoltaico Tamarico.			Descripción del medio de prueba: En imagen no se perciben trabajos de mejoramiento y mantenimiento del acceso al Parque Fotovoltaico Tamarico.

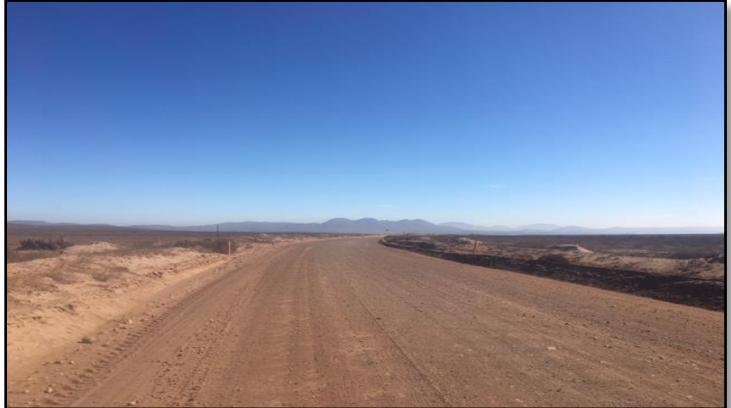
Estación 4. Cruce LAT ruta C-452. Se evidenció en terreno que no se encuentra construido en atravieso de la línea de transmisión eléctrica con la ruta C-452 (ver fotografías N°10).

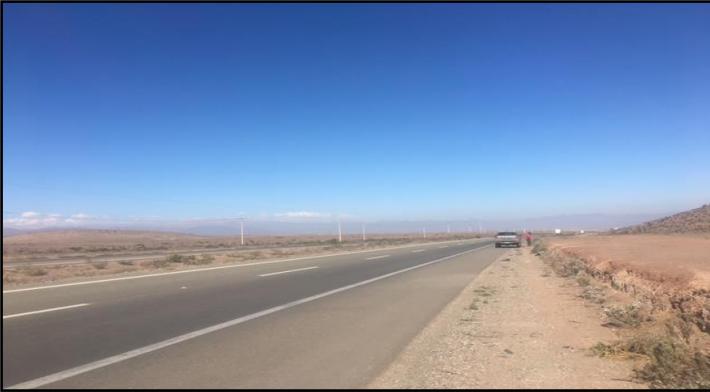
Estación 5. Cruce LAT ruta 5. Se verificó en terreno que no se encuentra construido en atravieso de la línea de transmisión eléctrica con la ruta 5 (ver fotografía N°11).

Fotografía 11.	Fecha: 24-07-2018		Fotografía 12.	Fecha: 24-07-2018	
Coordenadas UTM DATUM WGS84 HUSO 19	Norte: 6.850.728	Este: 331.191	Coordenadas UTM DATUM WGS84 HUSO 19	Norte: 6.847.126	Este: 330.252
Descripción del medio de prueba: En imagen se percibe que a la fecha no se ha construido atravieso de la línea de transmisión eléctrica con la ruta 5.			Descripción del medio de prueba: En imagen se percibe que a la fecha no se ha construido atravieso de la línea de transmisión eléctrica con la ruta 5.

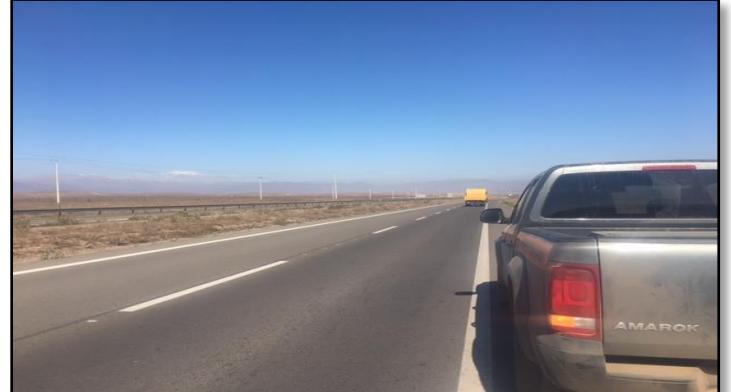
Estación 6. Cruce LAT II ruta C-452. Se constató en terreno que no se encuentra construido en atravieso de la línea de transmisión eléctrica con la ruta 5 (ver fotografía
