INFORME TÉCNICO DE FISCALIZACIÓN AMBIENTAL

Programa de Cumplimiento

RESTAURANT NOA

DFZ-2018-836-II-IA

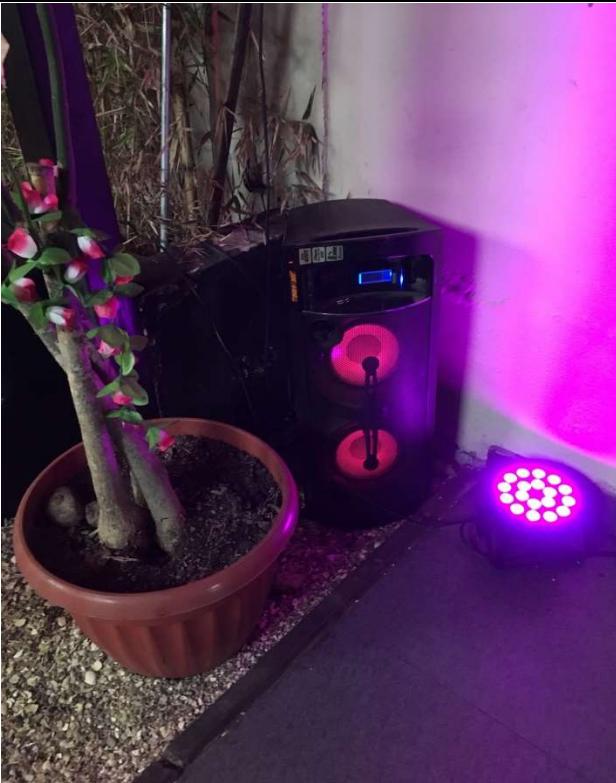
ubicación será asesorada por un ingeniero acústico o técnico en sonido. Complementariamente, acreditaré que los parlantes que existían en el local, no se mantienen en el local, para ser utilizados.				Ambiental Anexo 8) y se constató en el primer piso 1 parlante activo (fotografía 1) y en el segundo piso la existencia de 2 parlantes "Wardedale" y 1 parlante "Samsung" activo (Fotografías 2, 3 y 4), 1 parlante electrovoice evid 6.2 desconectado (fotografía 5). Dado lo anterior, la acción no fue realizada satisfactoriamente.

Fotografía 1.	Fecha: 10-08-2018	Fotografía 2.	Fecha: 10-08-2018
Coordenadas UTM DATUM WGS84 HUSO 19	Norte: 7.380.509	Este: 355.896	Coordenadas UTM DATUM WGS84 HUSO 19
Descripción del medio de prueba: Parlante operativo en primer piso del Pub NOA.		Descripción del medio de prueba: Parlante Operativo "Warfedale", en terraza del 2º piso, Pub Noa.

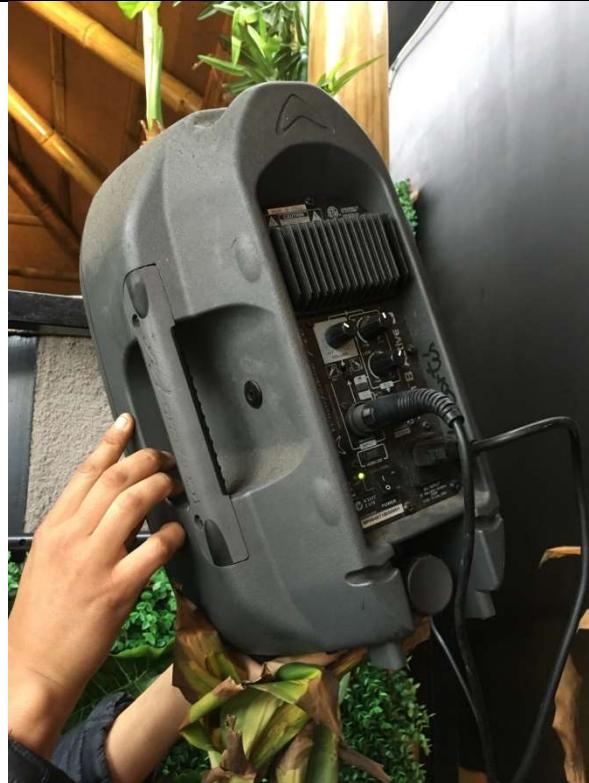
1.	Eliminar 2 cajas Electrovoice 4.2, y usar solamente las 2 cajas Electrovoice Evid 3.2.	Ejecutada.	Ejecutada. (Con fecha 2 de octubre de 2017 según PdC Refundido, Res. Ex. N° 5/D-062-2017).	Verificar cambio de equipo.	Informe con registro fotográfico.	<p>De acuerdo a lo señalado en el documento “informe de Audio” de fecha 30 de enero de 2018 (Anexo 2), se instaló: Compresor marca Samsom estéreo 2 vías; Montaje parlantes electrovoice Evid 4.2 y 6.2; posición parlantes esquinados con un ángulo de 45° apuntando al piso y con un límite de 41 dB de salida de audio, el cual está encajonado en un power case con llave. Para lo anterior, envía fotografías que respaldan la afirmación.</p> <p>Sin perjuicio de lo anterior, el día viernes 10 de agosto de 2018, se realizó una visita inspectiva a la instalación objeto verificar la ejecución de la indicada acción (Acta de Fiscalización Ambiental Anexo 8) y se constató en el primer piso 1 parlante activo (fotografía 1) y en el segundo piso la existencia de 2 parlantes “Warfedale” y 1 parlante “Samsung” activo (Fotografías 2, 3 y 4), 1 parlante electrovoice evid 6.2 desconectado (fotografía 5).</p>

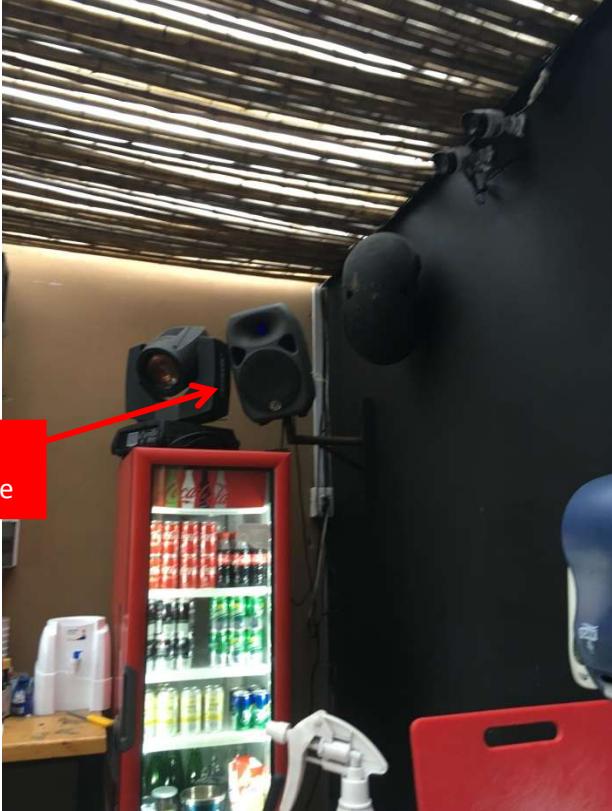
<div style="background-color: red; color: white; padding: 5px; display: inline-block;"> Parlante Warfedale </div>

Fotografía 3.	Fecha: 10-08-2018
Coordenadas UTM DATUM WGS84 HUSO 19 Norte: 7.380.509 Este: 355.896	Coordenadas UTM DATUM WGS84 HUSO 19 Norte: 7.380.509 Este: 355.896
Descripción del medio de prueba: Parlante Operativo “Warfedale”, cerca de la barra del 2º piso, Pub Noa.	Descripción del medio de prueba: Parlante Operativo “Samsung”, sector “DJ” del 2º piso, Pub Noa.

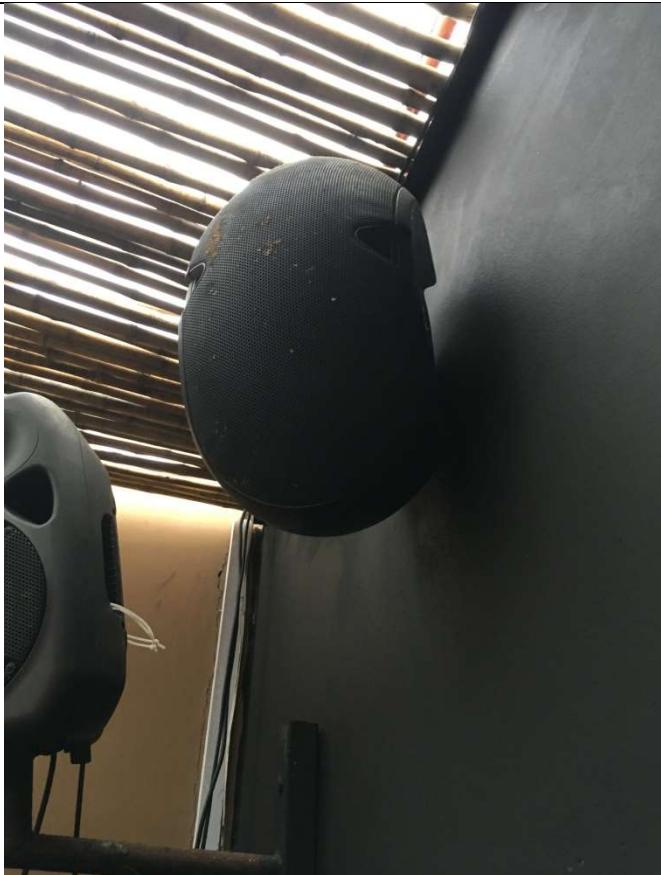
Fotografía 5.	Fecha: 10-08-2018	Fotografía 6.	Fecha: 10-08-2018
Coordenadas UTM DATUM WGS84 HUSO 19	Norte: 7.380.509 Este: 355.896	Coordenadas UTM DATUM WGS84 HUSO 19	Norte: 7.380.509 Este: 355.896
Descripción del medio de prueba: Parlante "Electrovoice Evid 6.2", sin conexión, cerca de la barra del 2º piso, Pub Noa.		Descripción del medio de prueba: Panel acústico sobre muro existente y cumbre en ángulo inclinado hacia dentro del local.

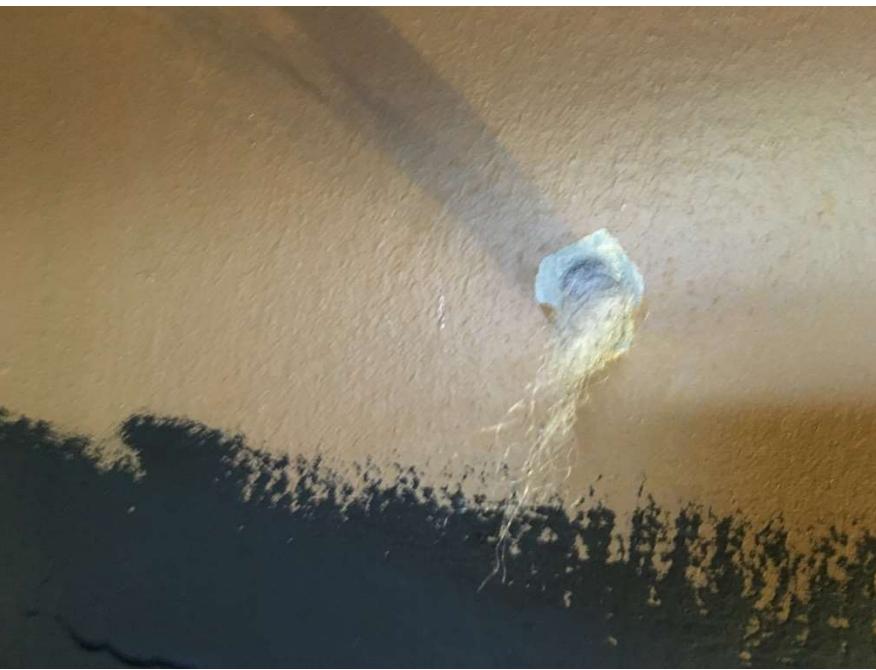
4.	Engrosar muro trasero con paneles acústicos, construidos en forma de "sandwich" con placas de cartón yeso de 8 mm por ambas caras y rellenos de lana mineral. Este panel se instaló sobre el muro existente para bloquear el sonido.	Ejecutada.	Ejecutada. (Con fecha 2 de septiembre de 2017 según PdC Refundido, Res. Ex. N° 5/D-062-2017).	Verificar la construcción de techo.	Informe con registro fotográfico, boletas facturas u órdenes de compra que acrediten la ejecución de obras.	<p>De acuerdo a lo señalado en el documento "Informe Medición de Ruido-Pub Restaurante Noa" (Anexo 3), en la página 2 dice: "<i>Este refuerzo acústico consistió principalmente en subir la altura del muro perimetral con tabiquería cubierta interiormente con material absorbente acústico. (...)</i>".</p> <p>Objeto verificar la ejecución de la acción, el día viernes 10 de agosto de 2018, se realizó una visita inspectiva a la instalación (Acta de Fiscalización Ambiental Anexo 8) y se constató la construcción de paneles sobre el muro existente de material de cartón de yeso y en su interior, la presencia de lana mineral (Fotografía 7).</p> <p>El titular no adjunta facturas, boletas u otros</p>

Fotografía 7.	Fecha: 10-08-2018		Fotografía 8.	Fecha: 10-08-2018	
Coordenadas UTM DATUM WGS84 HUSO 19	Norte: 7.380.509	Este: 355.896	Coordenadas UTM DATUM WGS84 HUSO 19	Norte: 7.380.509	Este: 355.896
Descripción del medio de prueba: Lana Mineral inserta dentro de los paneles acústicos construidos sobre el muro existente.			Descripción del medio de prueba: Techo sobre terraza trasera.

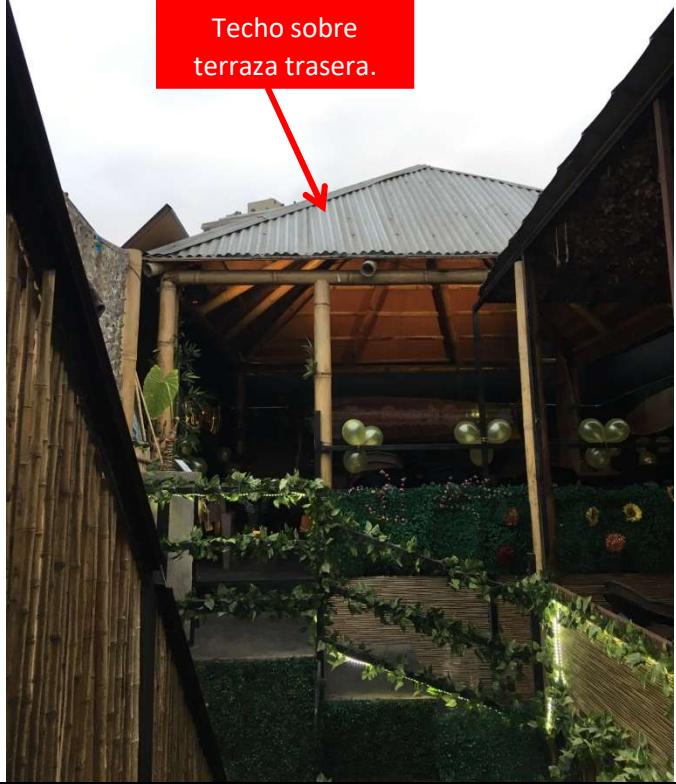
techo está construido tipo "sandwich" con planchas de terciado de 12 mm por la cara de abajo, relleno con lana mineral, y cubierta de plancha de techumbre metálica galvanizada.		2017).		compra.	<p>Objeto verificar lo anterior, el día viernes 10 de agosto de 2018, se realizó una visita inspectiva a la instalación (Acta de Fiscalización Ambiental Anexo 8) y se constató la construcción un techo sobre la terraza trasera cubierto con planchas metálicas, sin embargo, queda una separación entre éste y la cumbre de la extensión del muro. (Fotografías 8 y 9)</p> <p>El titular no adjunta facturas, boletas u otros medios de verificación que den cuenta del gasto incurrido en la ejecución de la acción. Sin embargo, dado que se constató la construcción del techo, se considera que la acción fue realizada de manera parcial al quedar una separación la cual permitiría el escape del ruido del local.</p>

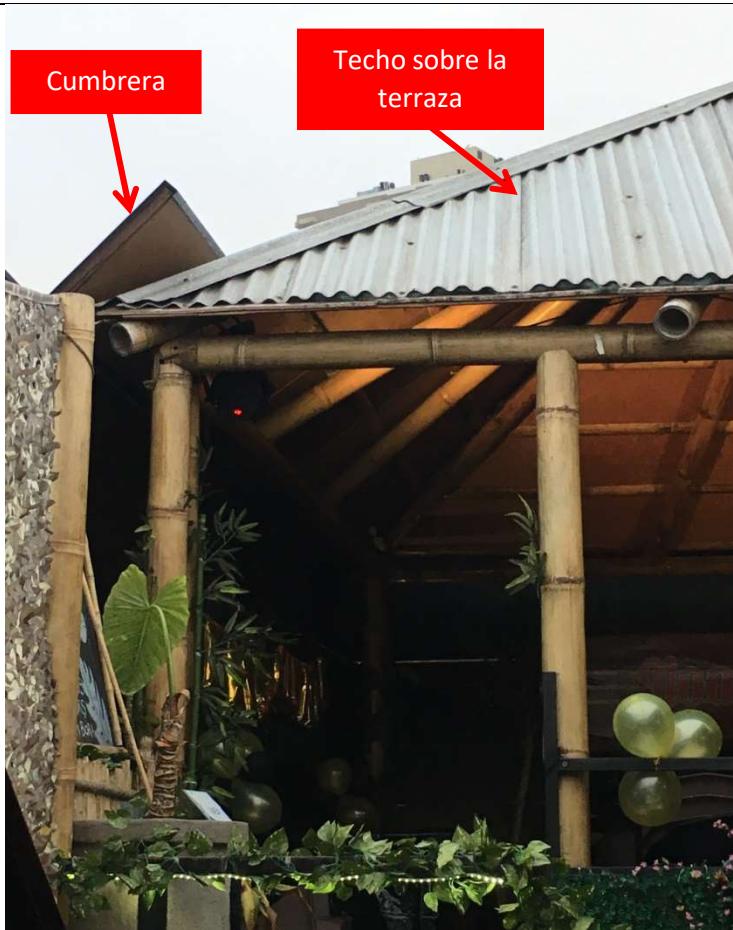
Fotografía 9.	Fecha: 10-08-2018	Fotografía 10.	Fecha: 10-08-2018
Coordenadas UTM DATUM WGS84 HUSO 19	Norte: 7.380.509 Este: 355.896	Coordenadas UTM DATUM WGS84 HUSO 19	Norte: 7.380.509 Este: 355.896
Descripción del medio de prueba: techo sobre terraza junto con cumbre.		Descripción del medio de prueba: Limitador sin uso.

3.	Construir techo sobre terraza trasera, verificando que no existan junturas o separaciones de material que permitan que el ruido generado en el local, escape por estas fallas de construcción o agujeros existentes. El techo está construido tipo "sandwich" con planchas de terciado de 12 mm por la cara de abajo, relleno con lana mineral, y cubierta de plancha de techumbre metálica galvanizada.	Ejecutada.	Se constató la construcción un techo sobre la terraza trasera cubierto con planchas metálicas, sin embargo, queda una separación entre éste y la cumbre de la extensión del muro.

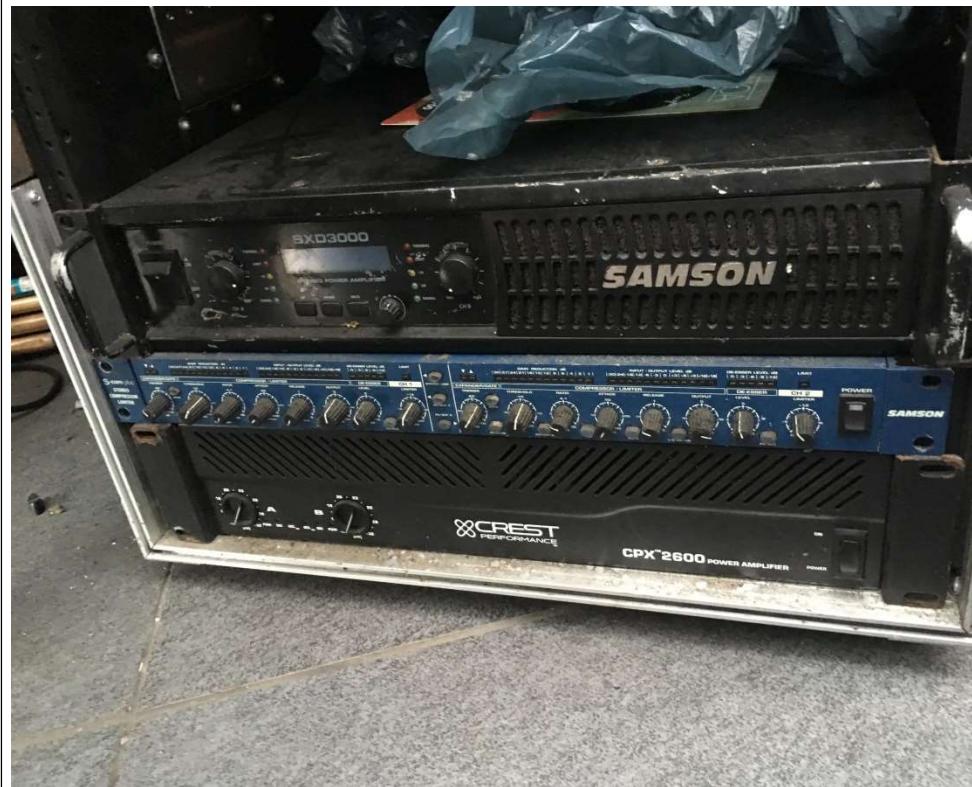
7.	Instalar limitador de sonido con filtro pasa banda. La instalación de este equipo deberá ser realizada por un ingeniero acústico o técnico en sonido, de modo que se realicen los ajustes necesarios para optimizar la eficiencia del equipo en relación a la posible afectación de los receptores sensibles producto de las emisiones de ruido generadas por	Por ejecutar.	Se verificó la existencia del Compresor (limitador) sin embargo, el equipo no está en funcionamiento.
