## INFORME TÉCNICO DE FISCALIZACIÓN AMBIENTAL

CES MARGARITA RNA 110550

DFZ-2018-869-XI-RCA-IA

Marzo 2018

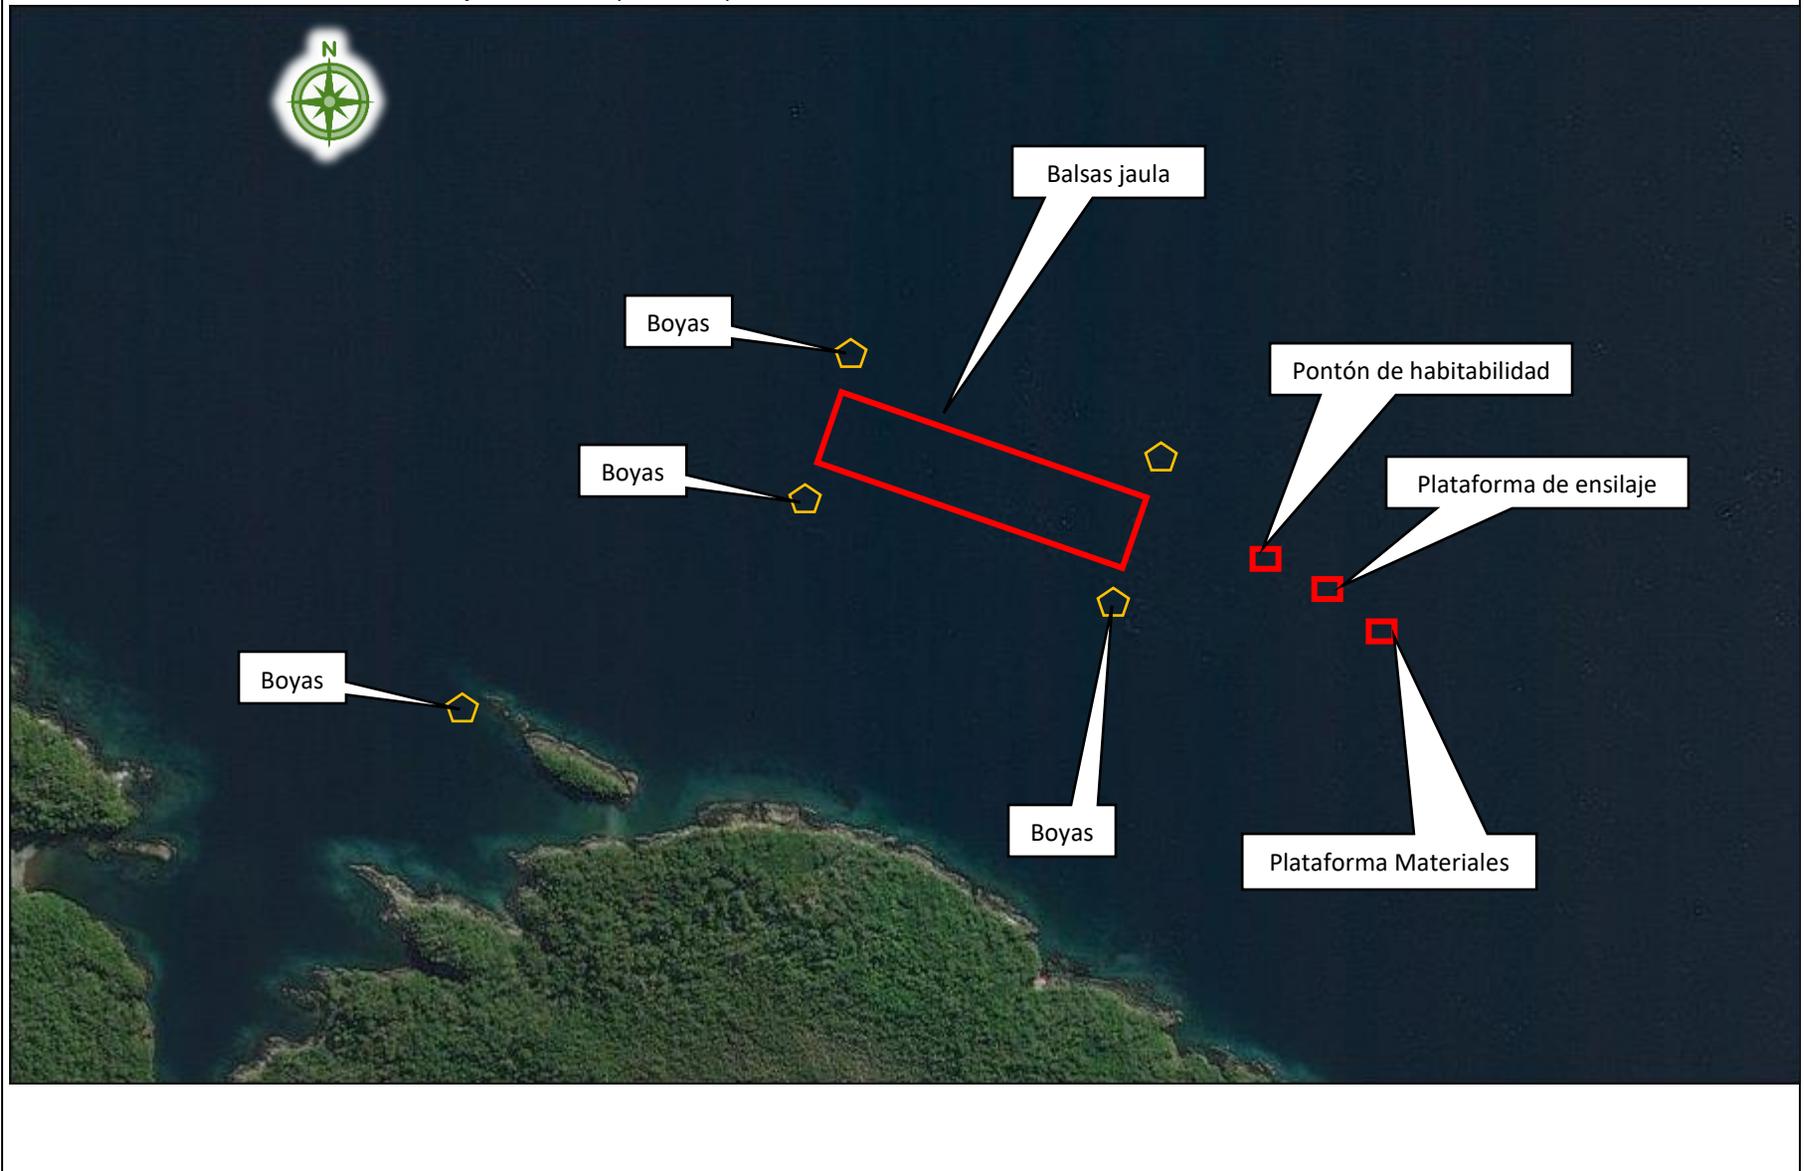
**Figura 3. Layout del proyecto** (Fuente: Elaboración propia en base a imagen Bing).  
En rojo se indica la posición aproximada de las estructuras constatada el 18 de marzo 2018.

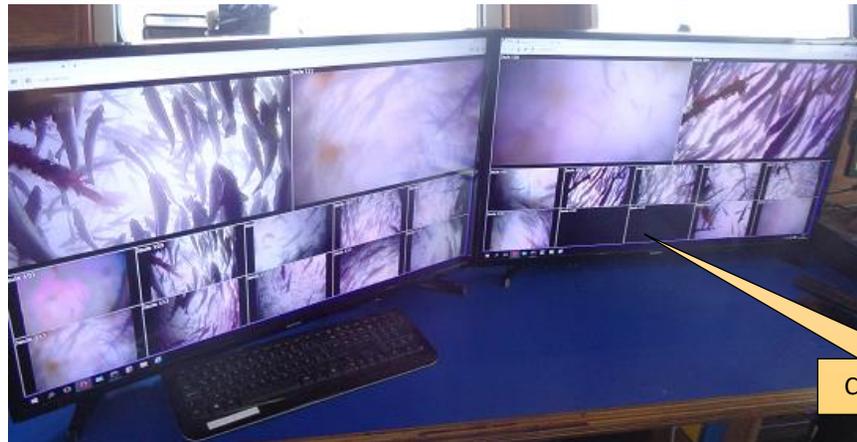
**Fotografía N°9**

Se constata la existencia de 20 cámaras operativas para el control de alimentación en jaulas, dos cámaras están inactivas, ya que las jaulas se encuentran cosechadas (Fotografía N° 9)

Cámaras inactivas

Sistema de cámaras, utilizado para el control de alimentación en jaulas del CES Margarita. Se observan 2 cámaras inactivas por haber sido cosechadas las jaulas correspondientes

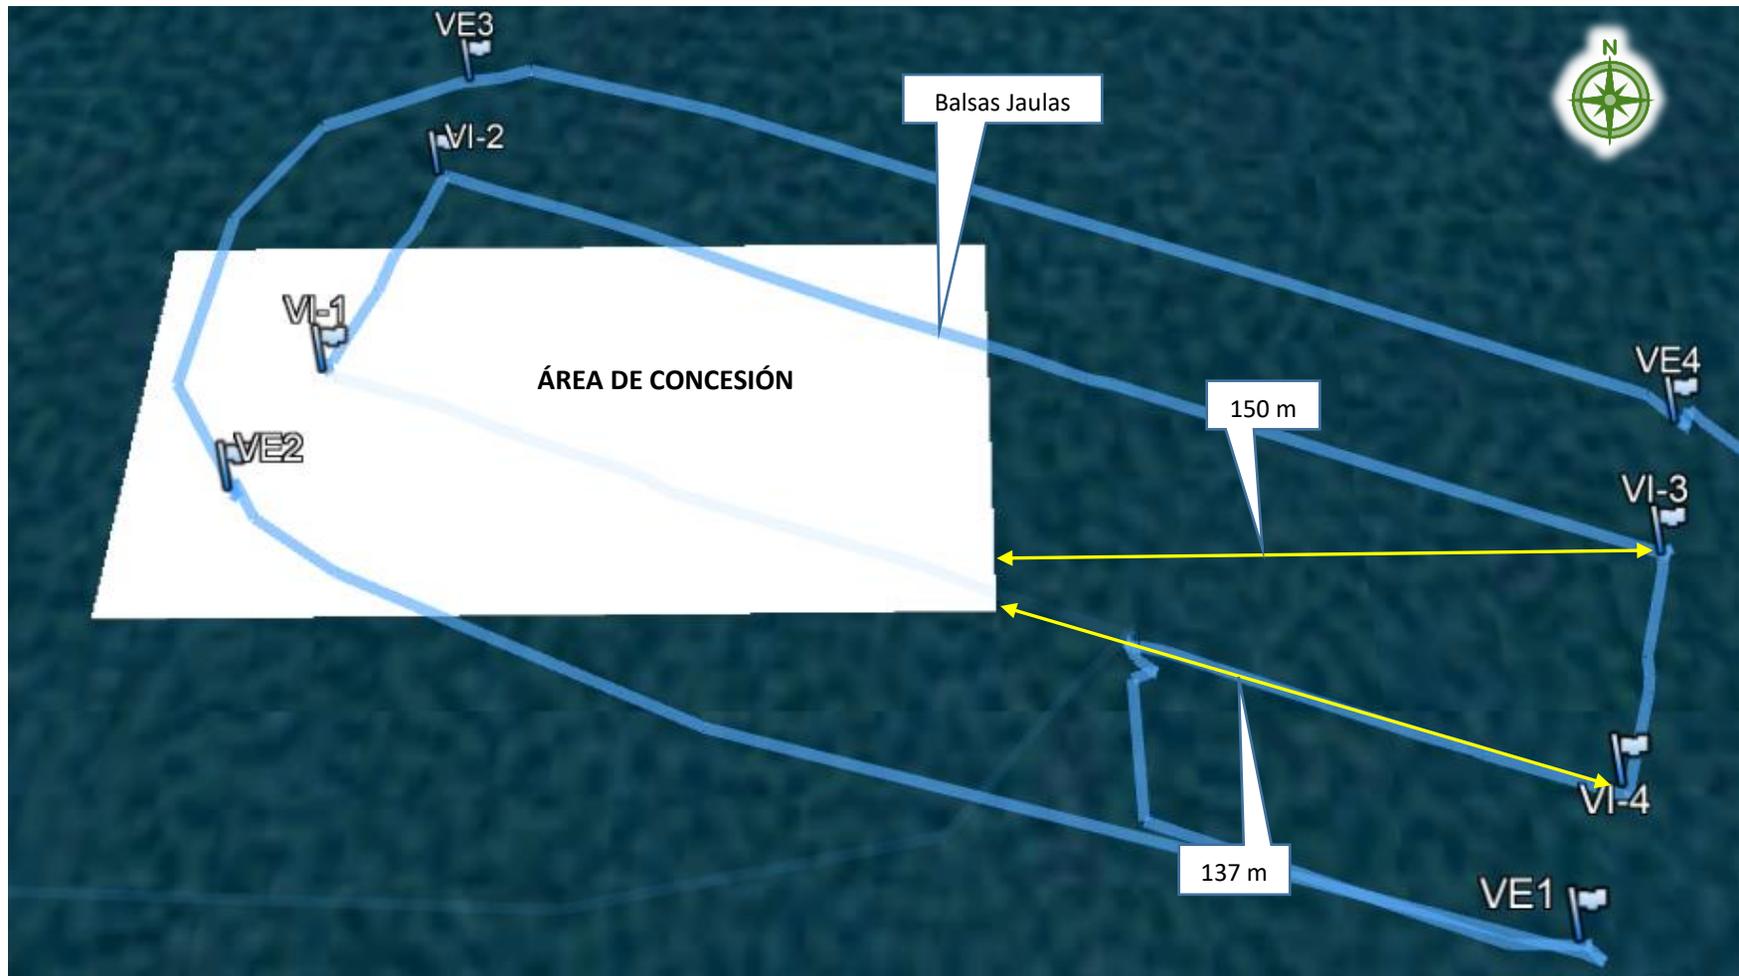
Figura N°5

Se realizó medición de la distancia de las estructuras que se encontraban fuera del área de concesión utilizando las herramientas disponibles en la plataforma digital Google Earth Pro (Figuras N°5 y N°6), verificándose lo siguiente;

Balsas jaulas ubicadas fuera del área de concesión Vértice VI-3 de la balsa jaula a una distancia aproximada de 150 m y Vértice VI-4 a una distancia aproximada de 137 m

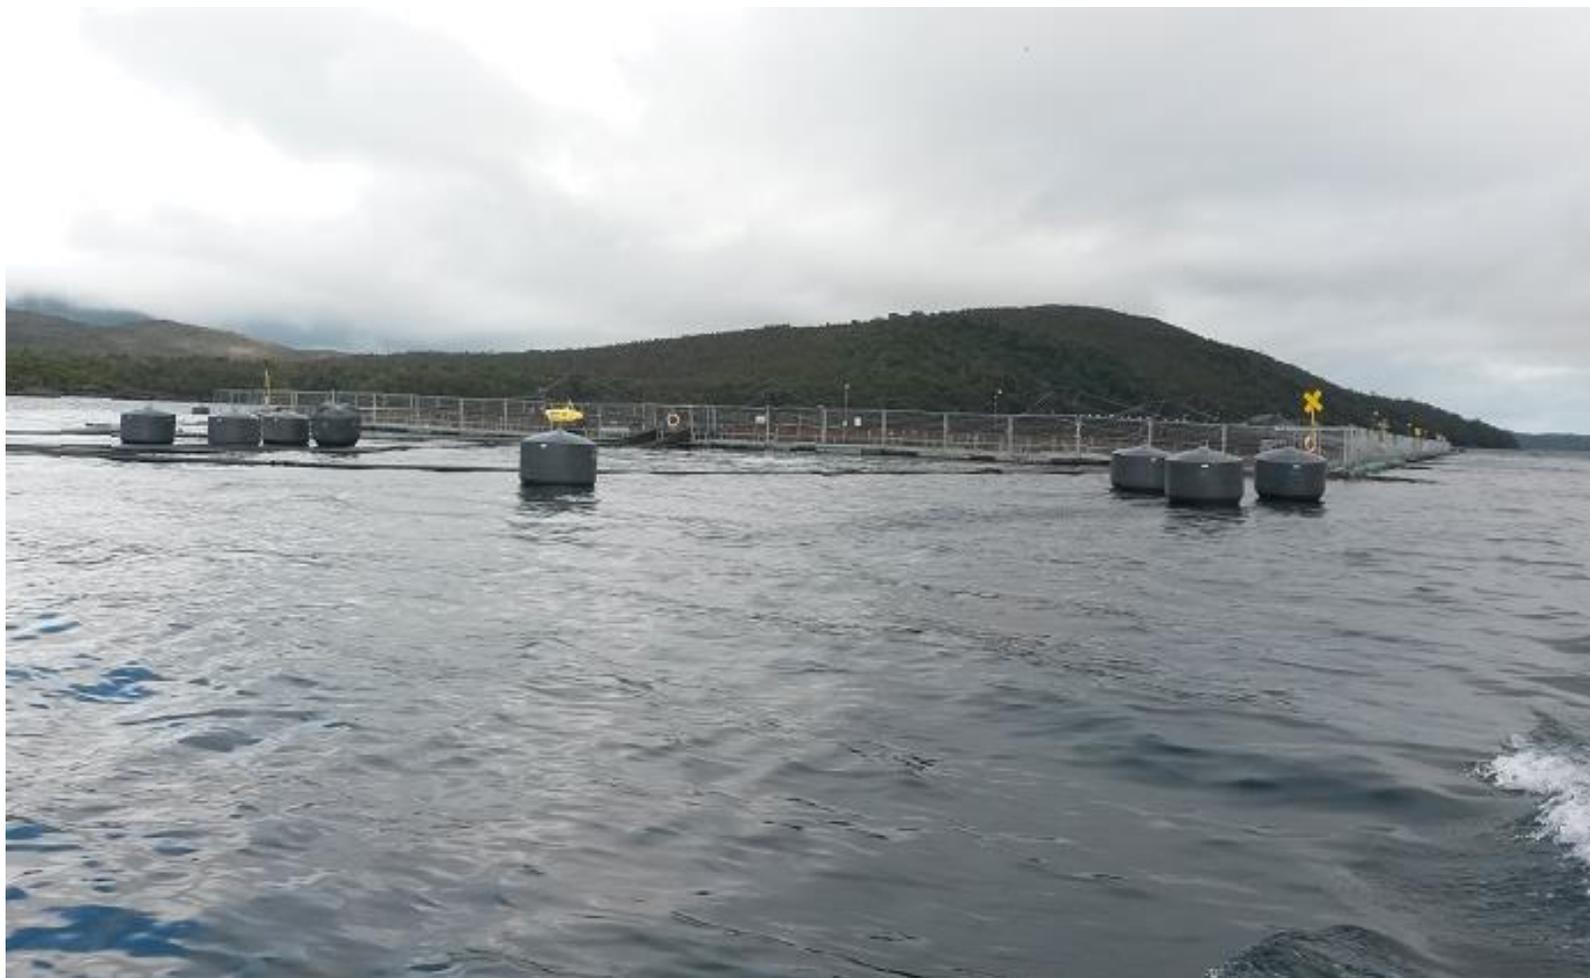
**Fotografía N°14**

**Descripción del medio de prueba:** Balsas jaulas y boyas de fondeo del CES Margarita

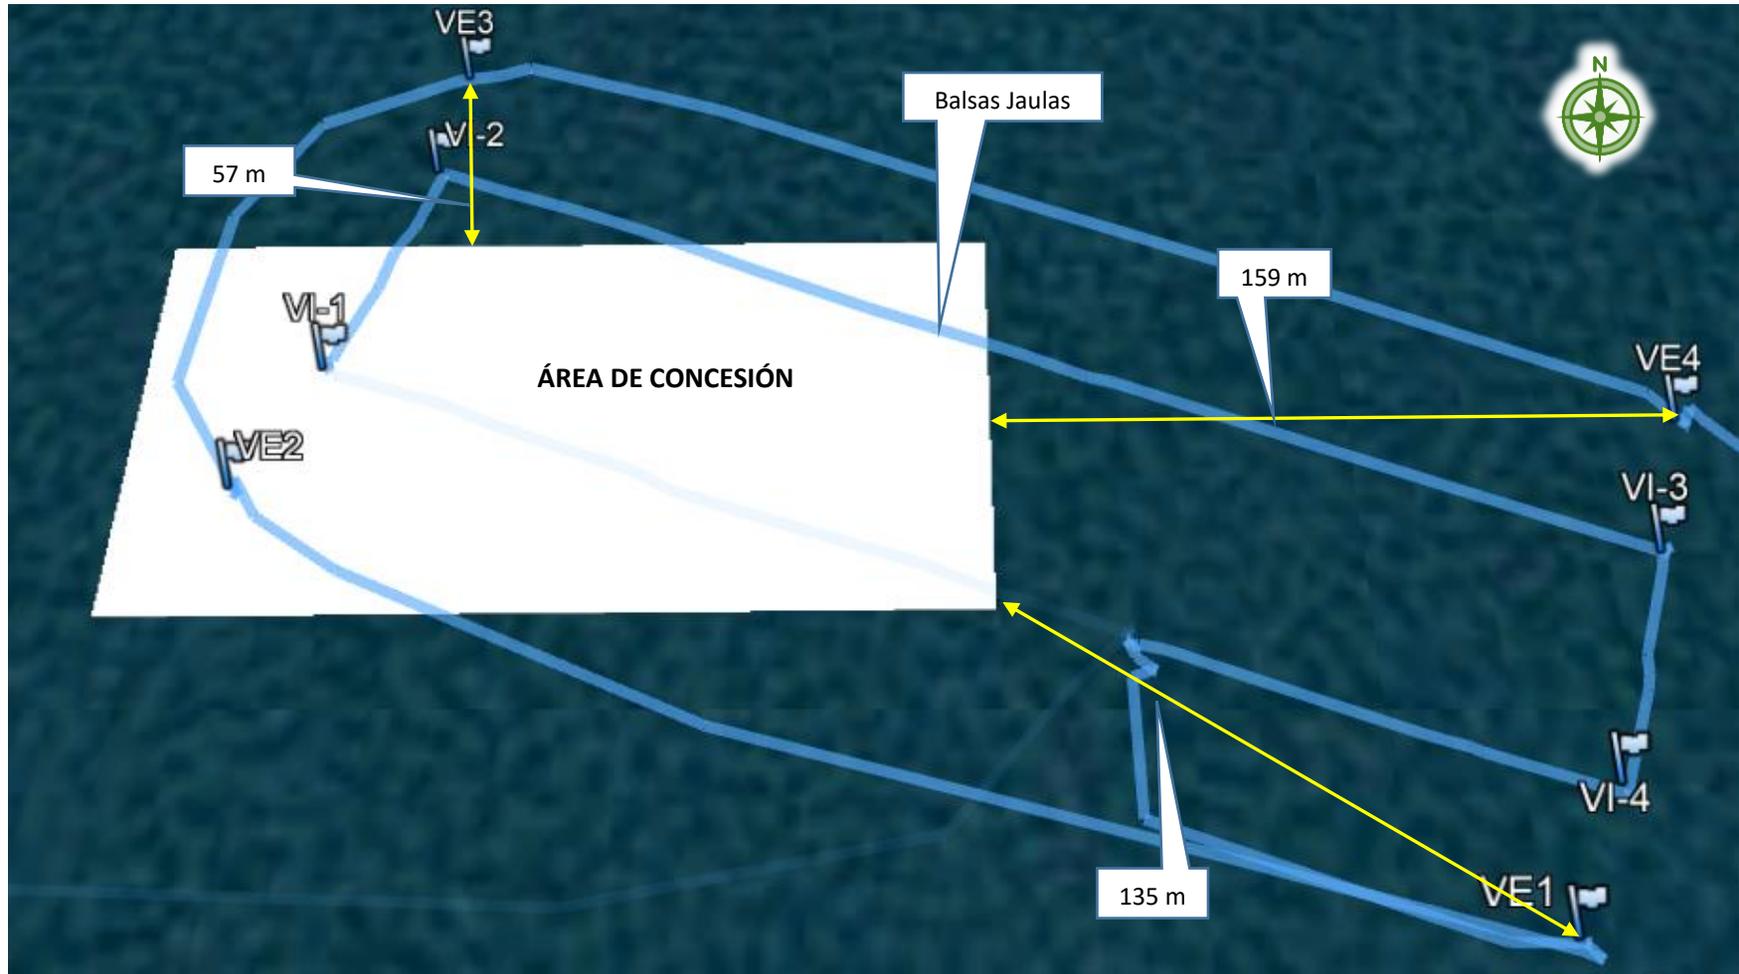
Figura N°6

Boyas de fondeo ubicadas fuera del área de concesión, Boya VE-3 a una distancia aproximada de 57 m, Boya VE-4 a una distancia aproximada de 150 m y Boya VE-1 a una distancia aproximada de 137 m

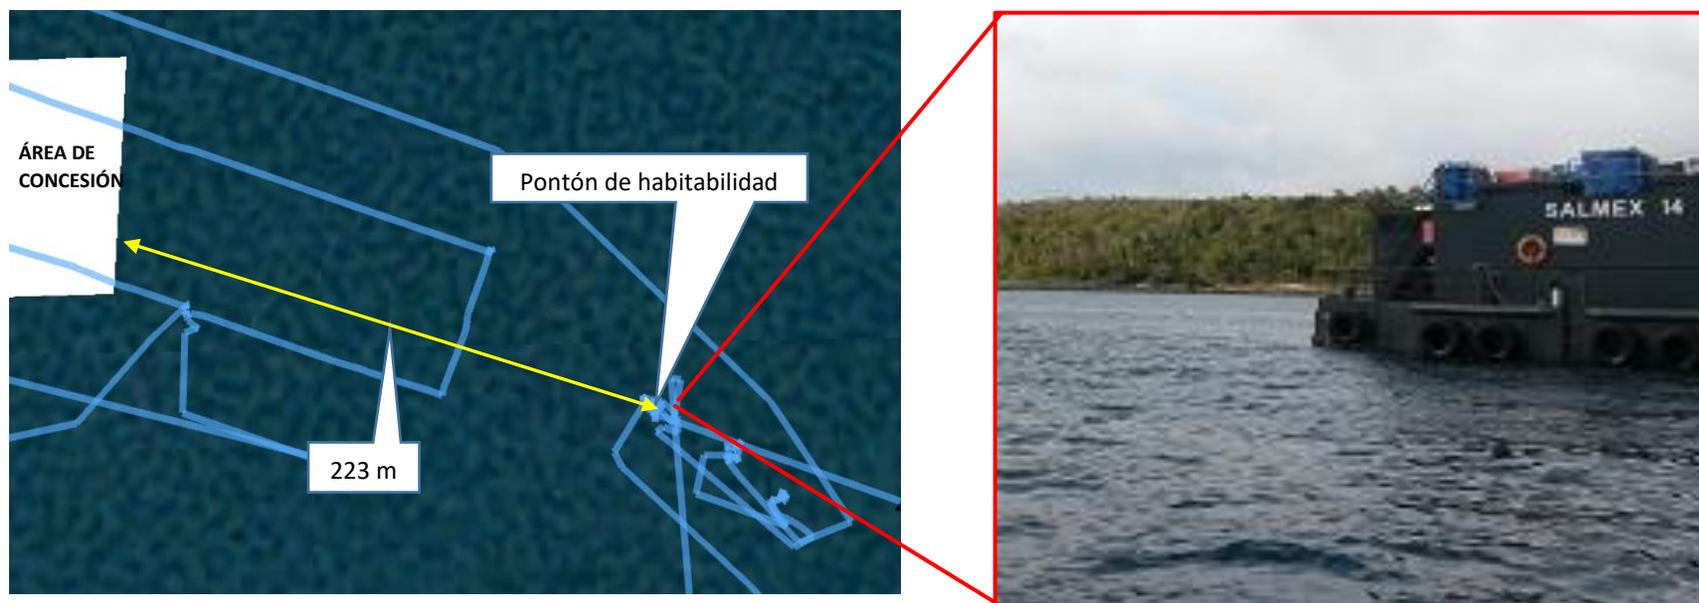
**Fotografía N°15**

Destaca la distancia aproximadas desde el área de concesión al pontón de habitabilidad 223 m (Fotografía N°15), plataforma de ensilaje 260 m (Fotografía N°16) y Plataforma de materiales 285 m (Fotografía N°17)

**Descripción del medio de prueba:** Pontón de habitabilidad CES Margarita, ubicado a 223 m de distancia del área de concesión.

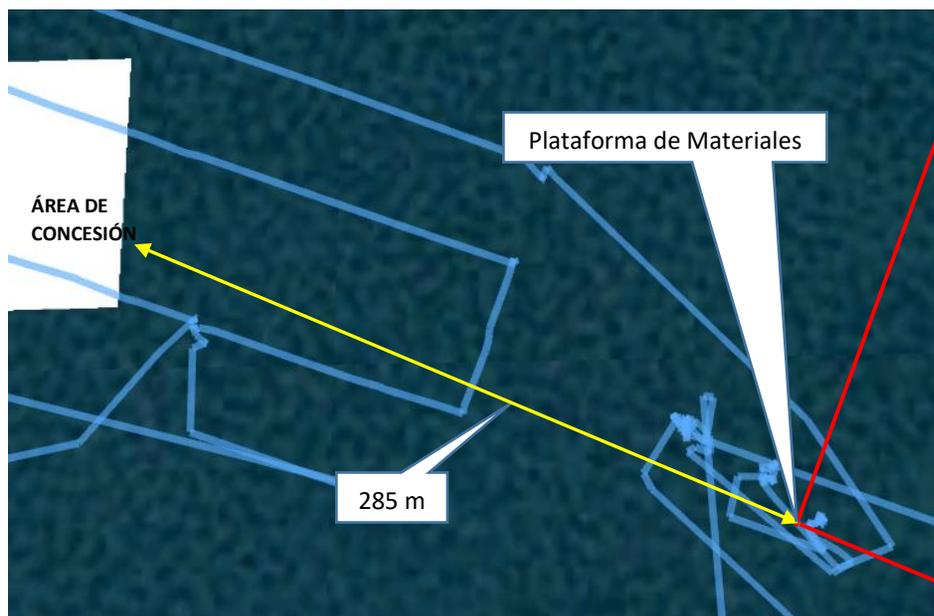
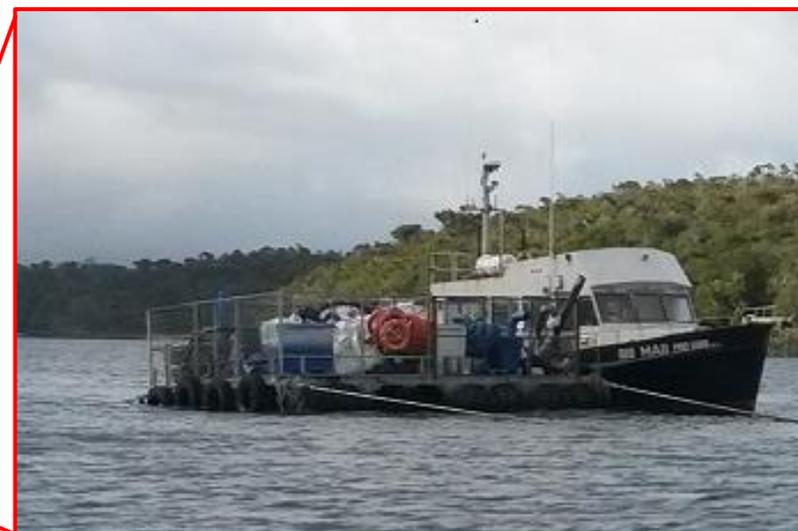
**Fotografía N°17**

Plataforma de materiales del CES Margarita, ubicada aproximadamente a 285 m de distancia del área de concesión.
