INFORME TÉCNICO DE FISCALIZACIÓN AMBIENTAL

CES PUNTA GARRAO RNA 110897

DFZ-2018-875-XI-RCA-IA

Abril 2018

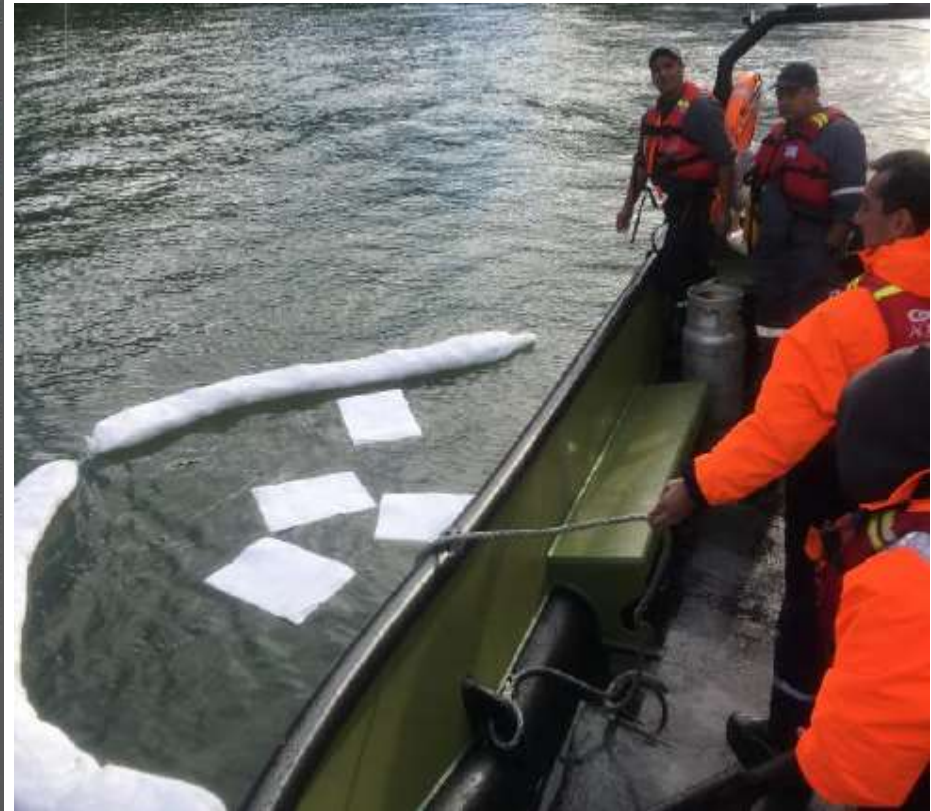
Fotografía N°1 y 2

Hecho (s): En el centro se constató que no existe Plan de Contingencia ante Derrame de Hidrocarburos, ni registro de capacitación del personal respecto al plan. El encargado del centro al momento de la fiscalización indicó que este se encuentra en trámite. Se cuenta con 50 paños absorbentes y 2 barreras adsorbentes. Posteriormente el 30 de abril 2018, el titular mediante carta ingresada por mail a la SMA (Anexo 4) entre otros antecedentes, adjunta Registro de simulacro y/o emergencia Cooke Aquaculture Chile S.A. ejecutado el 26 de abril de 2018 (2 días después de la fiscalización) y su correspondiente registro de asistencia del personal, sin embargo, no se adjunta el documento Plan de Contingencia ante Derrame de Hidrocarburos ni otros antecedentes que demuestren la existencia del mismo.

Descripción del medio de prueba: Copia de registro de Capacitación en Plan de contingencia ante derrame de Hidrocarburos y fotografía de zafarrancho práctico de contención frente a una emergencia efectuado con fecha 26 de abril de 2018 y entregado por el titular mediante carta de fecha 26 de abril de 2018.

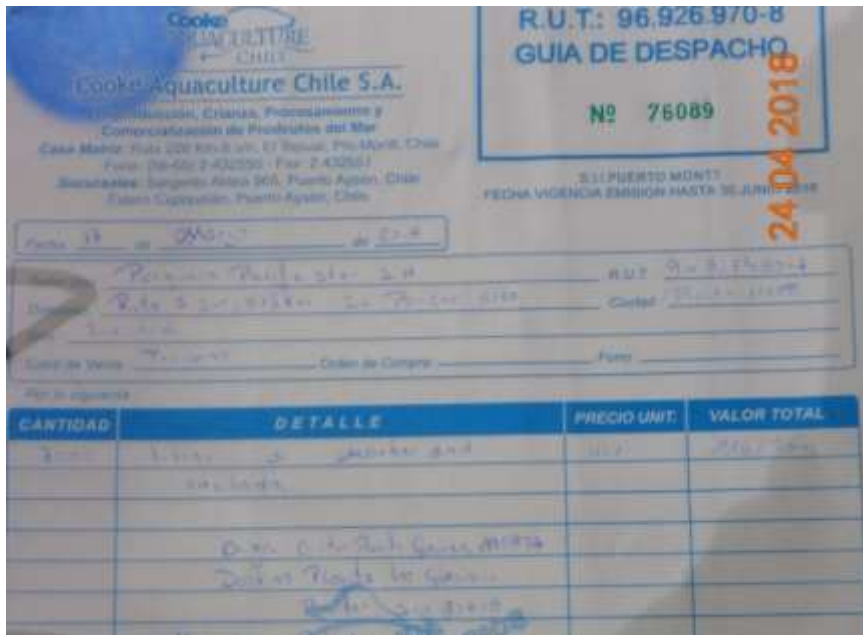
Fotografía N° 3

Descripción del medio de prueba: Guía despacho N°76089 correspondiente a 7000 litros de mortalidad ensilada del CES Punta Garrao

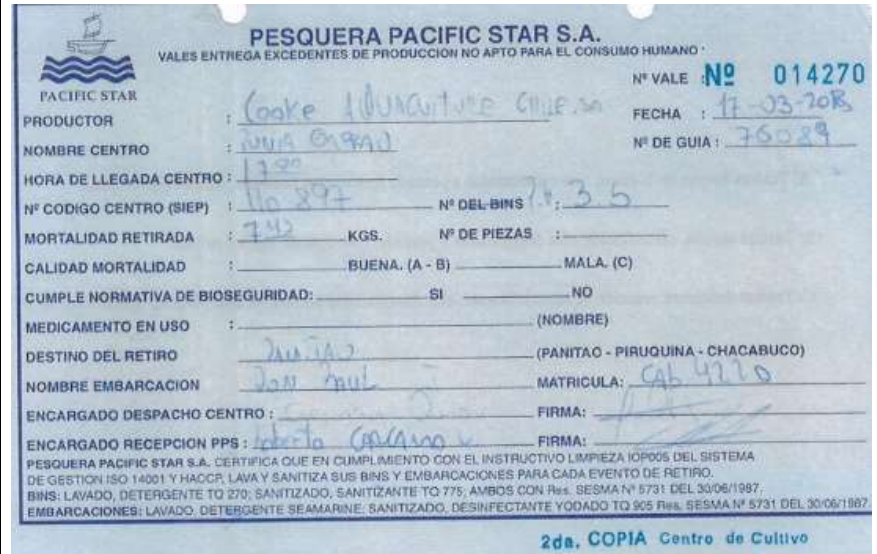
Fotografía N°4

Descripción del medio de prueba: Vale de mortalidad retirada del CES Punta Garrao de fecha 17 marzo de 2018. Entregado por el titular en carta de fecha 17 de julio de 2018, ante requerimiento de la SMA Región de Aysén, efectuado mediante Res. Ex. 08/2018

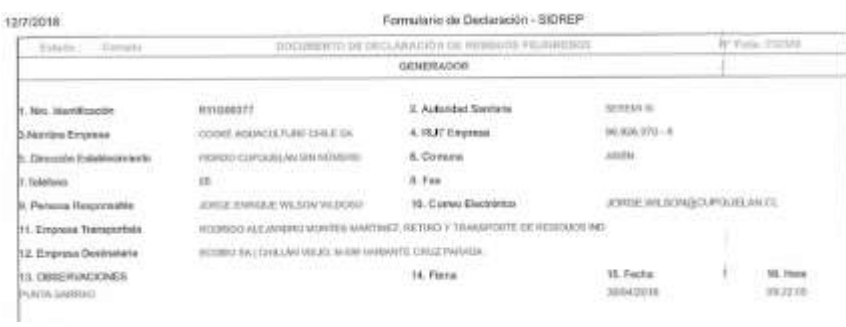
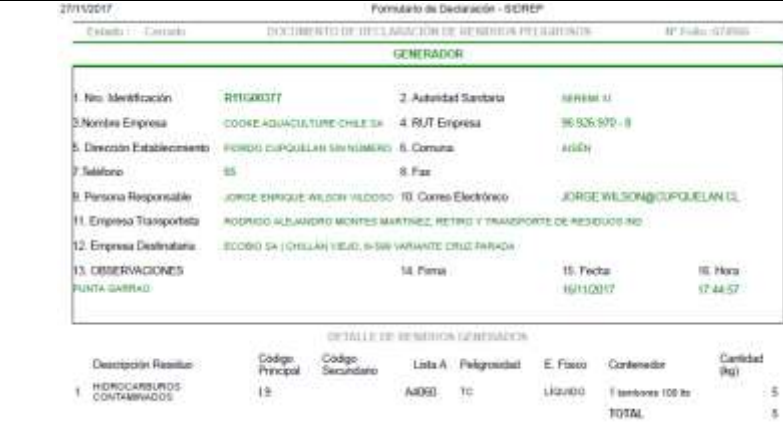
Fotografía N°5	Fecha: 20-07-2018	Fotografía N° 6	Fecha: 26-04-2018
Descripción del medio de prueba: Formulario declaración Sidrep que da cuenta del retiro de RESPEL del CES Punta Garrao generados con posterioridad al 16 de noviembre de 2017. Entregado por el titular en carta de fecha 17 de julio de 2018, ante requerimiento de la SMA Región de Aysén, efectuado mediante Res. Ex. 08/2018		Descripción del medio de prueba: Formulario declaración Sidrep que da cuenta del retiro de RESPEL del CES Punta Garrao, generados con anterioridad al 16 de noviembre de 2017.

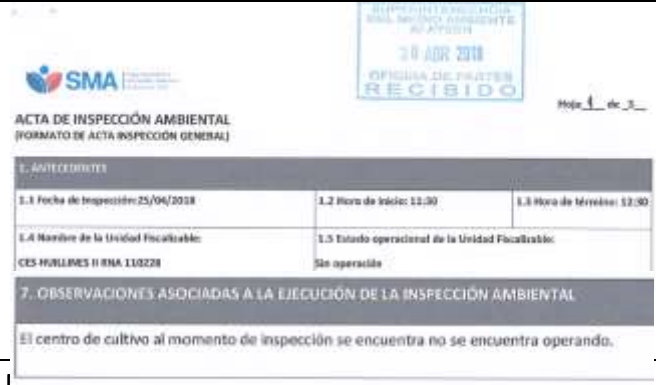
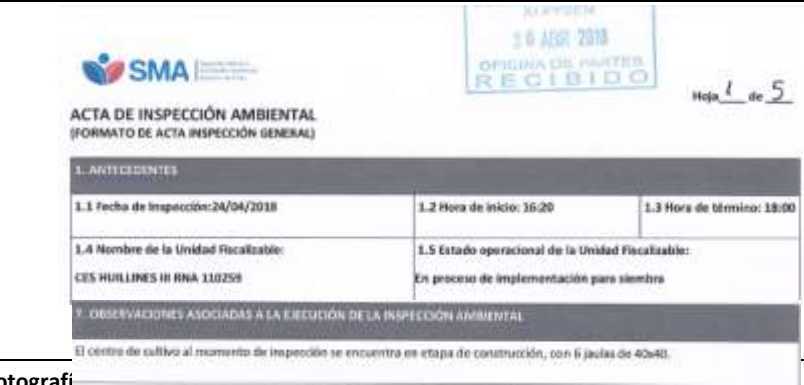
Fotografía I		Fotografía II	Fecha: 30-04-2018
Descripción del medio de prueba: Acta de inspección de fecha 24-04-2018, efectuada por funcionarios de CONAF, Sernapesca y Gobernación Marítima, que da cuenta que el CES Huillines II no se encuentra operativo, no existe plataforma de ensilaje, ni pontón de habitabilidad. Último ciclo productivo año 2016		Descripción del medio de prueba: Acta de inspección de fecha 24-04-2018, efectuada por funcionarios de CONAF, Sernapesca y Gobernación Marítima, que da cuenta que el CES Huillines III no se encuentra operativo y está en etapa de construcción. Último ciclo productivo año 2016, volvió a sembrar el año 2018.

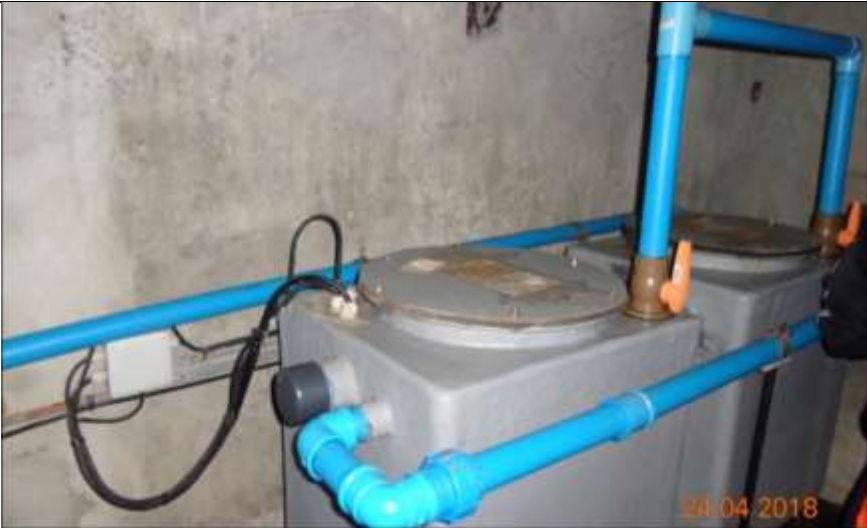
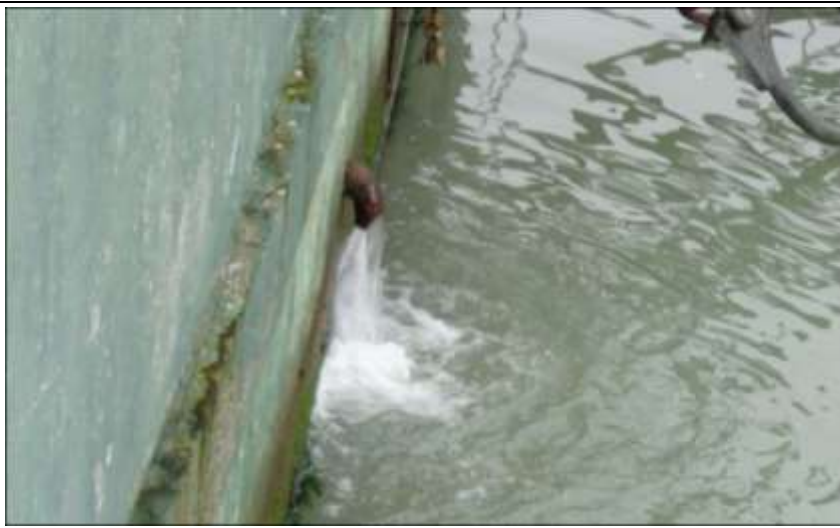
Fotografía N° 3-1		Fecha: 24-04-2018	
Fotografía N° 3-2		Fecha: 24-04-2018	
Descripción del medio de prueba: Vista de la planta de tratamiento de aguas servidas, Equipo de servicios O&G Ltda., modelo Kit Up Grade TD 200, operativa al momento de la inspección.		Descripción del medio de prueba: Vista de la descarga de aguas tratadas desde la planta de aguas servidas al cuerpo receptor, Estero Cupquellan.

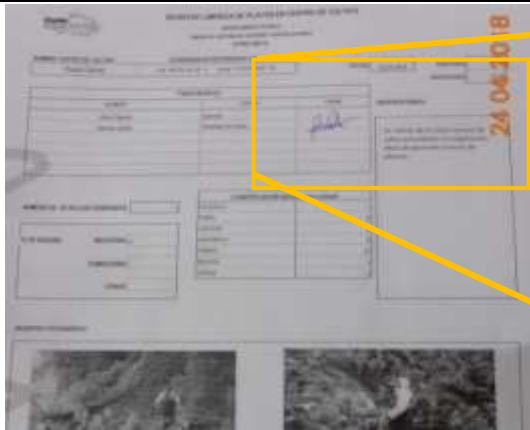
Fotografía N°9

OBSERVACIONES: Se retiran de la costa retazos de cabos enredados en vegetación, bisas de plumavit y trozos de plantas.

Descripción del medio de prueba: Registro de limpieza de playas de fecha 22 de abril de 2018. Se tomó la fotografía en fiscalización efectuada con fecha 24 de abril de 2018.

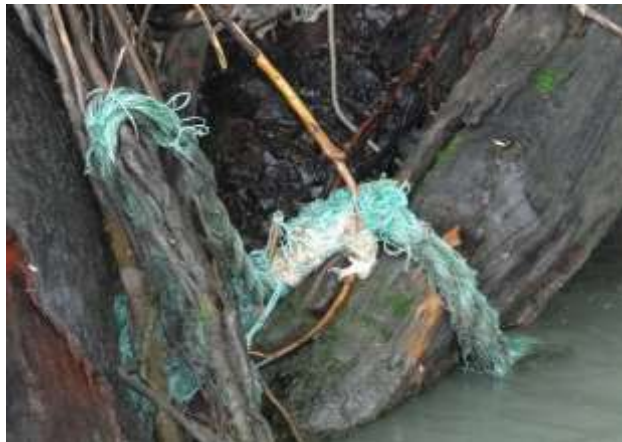
Fotografía N°10

<p>Hecho (s): Durante la inspección ambiental efectuada en el borde costero el día 24 de abril de 2018 (2 días después del último registro de limpieza de playas), se observaron restos de cabos gris y verde (Fotografías N°10) y la presencia de una manguera de planza color negro instalada en la playa (Fotografías N°11), la cual esta amarrada a un boyerín amarillo flotando en superficie del agua (Fotografía N°12) y sumergida bajo el boyerín, al ser levantada se constata escurrimiento de agua (Fotografías N°13). El asistente de centro indica que desconoce la existencia de este abasto de agua y que no está asociada al CES Punta Garrao. Dentro de la documentación facilitada en el Pontón, se tienen a la vista Registro Mensual de Limpieza de Playas, efectuada el 22 de abril de 2018 (Fotografía N°9)</p> <p>El titular, mediante carta de fecha 26 de abril de 2018, entre otros antecedentes entrega registro fotográfico, mediante el cual da cuenta del retiro de la planza color negro encontrada en sector costero aledaño al CES (Fotografía N°14) y que al momento de la fiscalización estaba conectada a un abasto de agua. En una de las fotografías se aprecia el traslado en lancha de la planza (Fotografía N°15), el titular indicó que se remolcó al pontón donde fue cortada y almacenada para su posterior retiro.</p>

Descripción del medio de prueba: Restos de cabos detectados en playa aledaña al CES

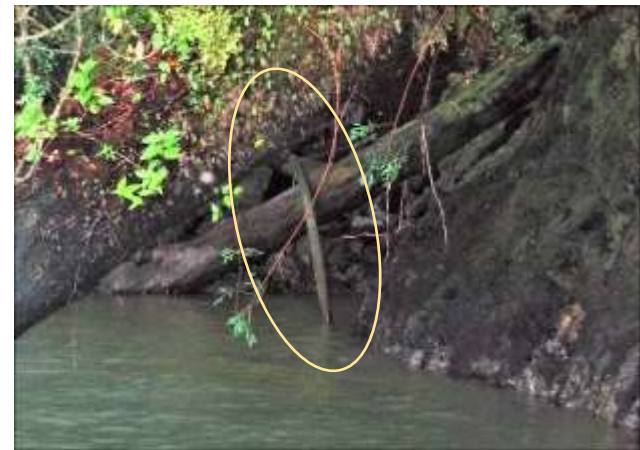
Fotografía N°11

Descripción del medio de prueba: Planta color negro dispuesta en borde costero.

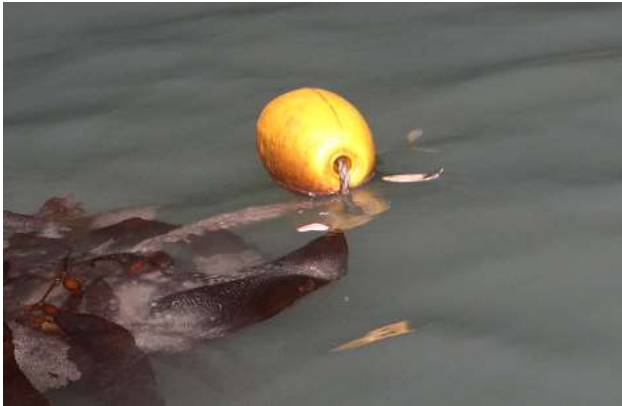
Fotografía N°12

Descripción del medio de prueba: Boyarín al cual se encuentra amarrada la planza color negro encontrada en borde costero.

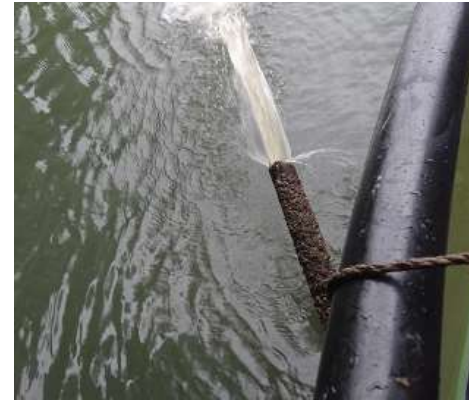
Fotografía N°13

Descripción del medio de prueba: Registro de la planza al momento de ser levantada se constata escurrimiento de agua.

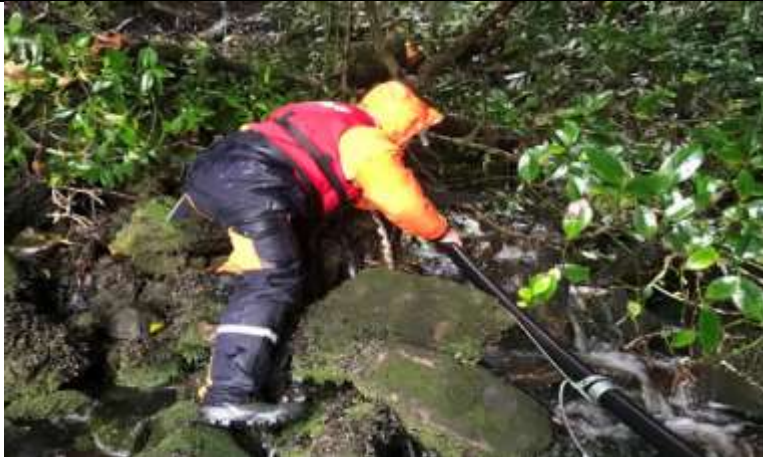
Fotografía N°14

Descripción del medio de prueba: Registro fotográfico entregado por el titular mediante carta de fecha 26 de abril de 2018, se aprecia a un operario retirando planza negra ubicada en borde costero aledaño al CES.

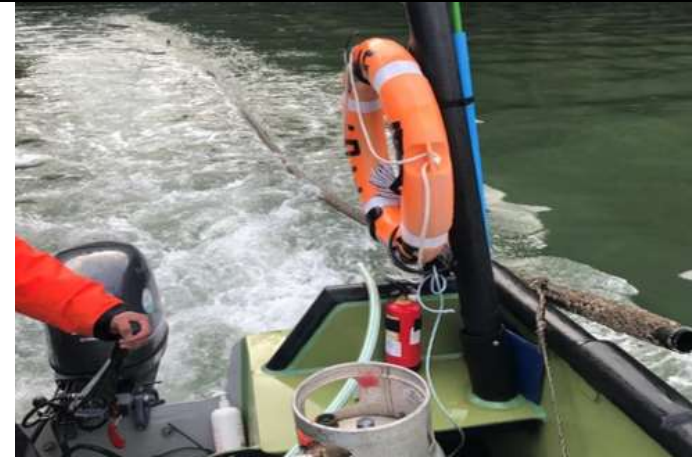
Fotografía N° 15

Descripción del medio de prueba: Registro fotográfico entregado por el titular mediante carta de fecha 26 de abril de 2018, se aprecia el traslado en lancha de la planza hacia el pontón.

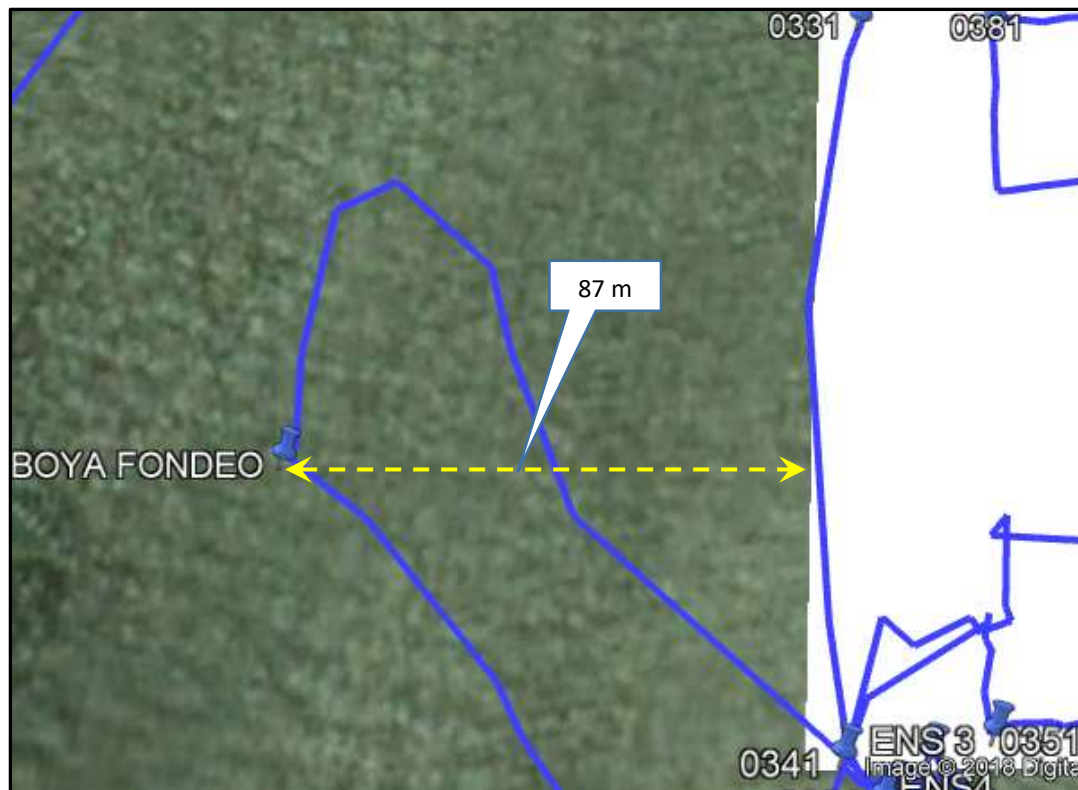
Figura N°5

Boya de FONDEO ubicada fuera del área de concesión a una distancia aproximada de 87 m

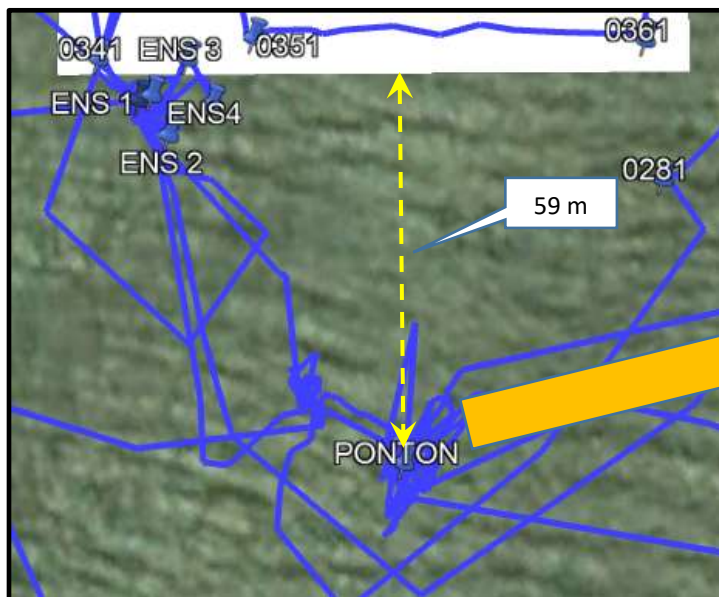
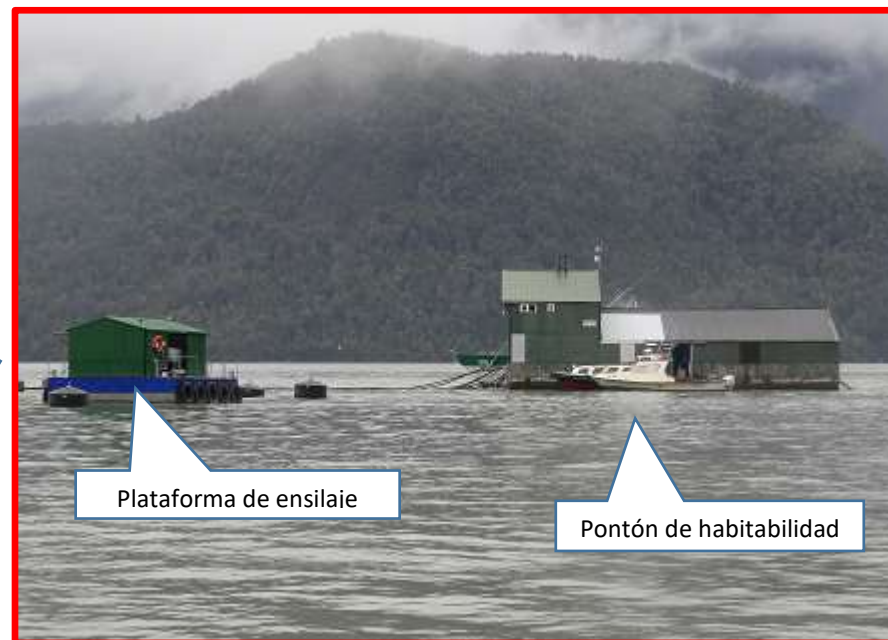
Figura N°6

Pontón de Habitabilidad ubicado fuera del área de concesión a una distancia aproximada de 59 m.

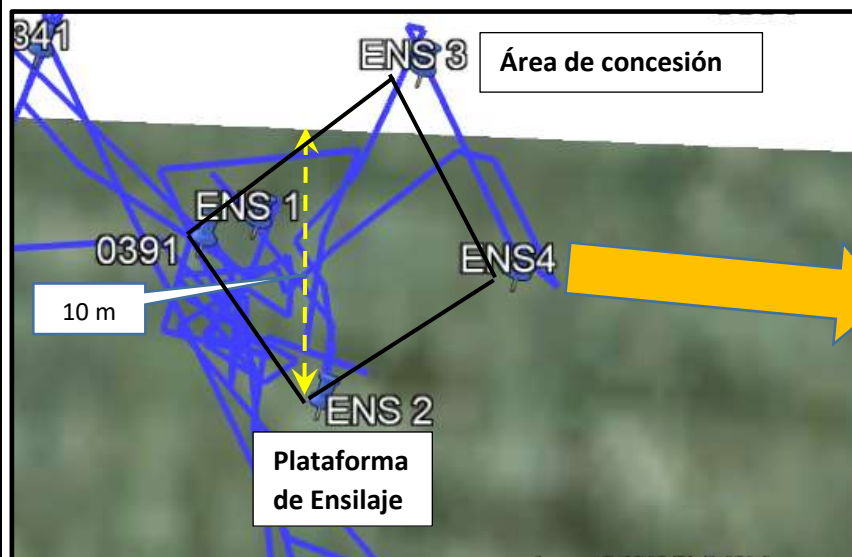
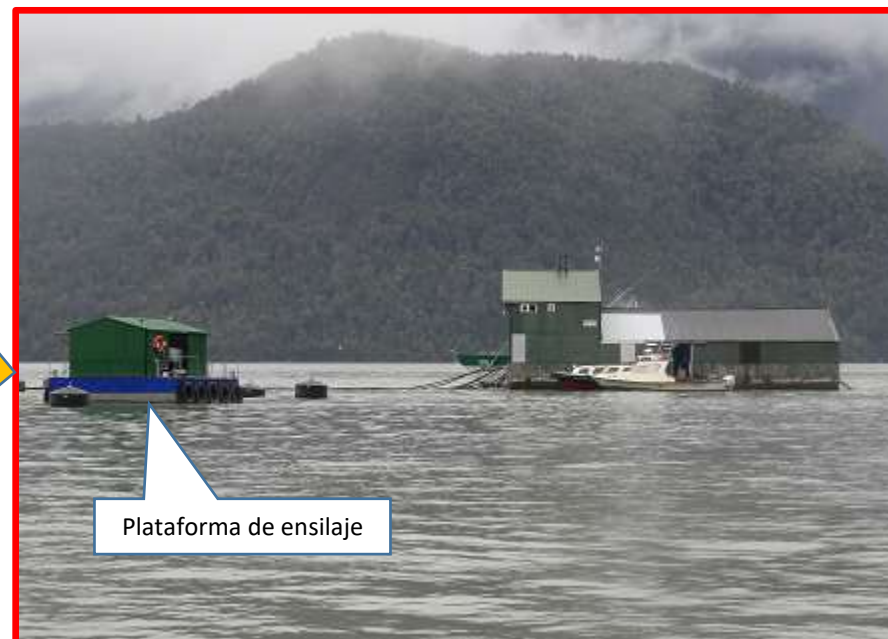
Figura N°7

Plataforma de ensilaje, su vértice más alejado fuera del área de concesión se ubica a 10 m de distancia.

En la imagen el polígono de bordes negros corresponde a la plataforma de ensilaje dibujado por funcionario SMA para graficar la posición.

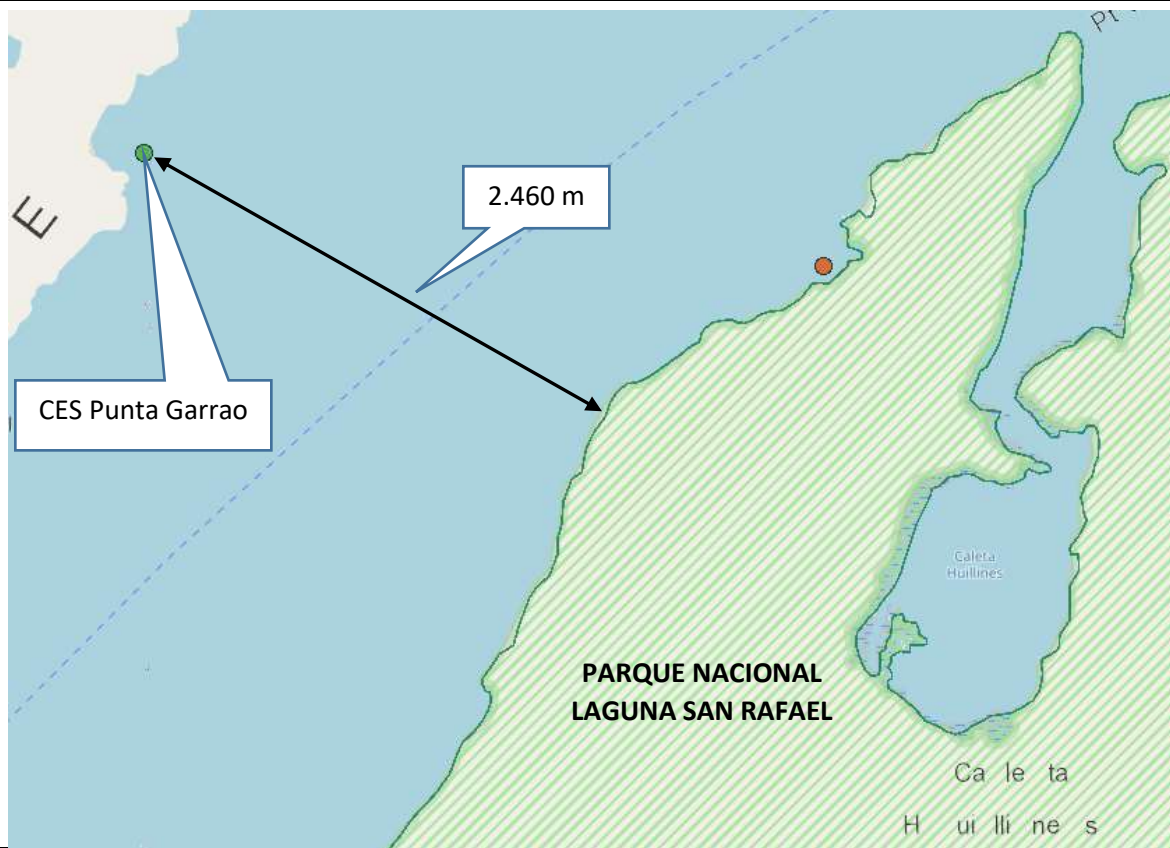
Figura 8

Imagen elaborada a partir de NEPAssist Sistema de Información Territorial (gis.sma.gob.cl), muestra la cercanía del CES con el borde costero ubicado al Noroeste del Parque Nacional Laguna San Rafael. Distancia aproximada de 2.460 m.
