## INFORME TÉCNICO DE FISCALIZACIÓN AMBIENTAL

### Programa de Cumplimiento

### PROYECTO INMOBILIARIO SAN MARTÍN DFZ-2017-285-VIII-PC-EI

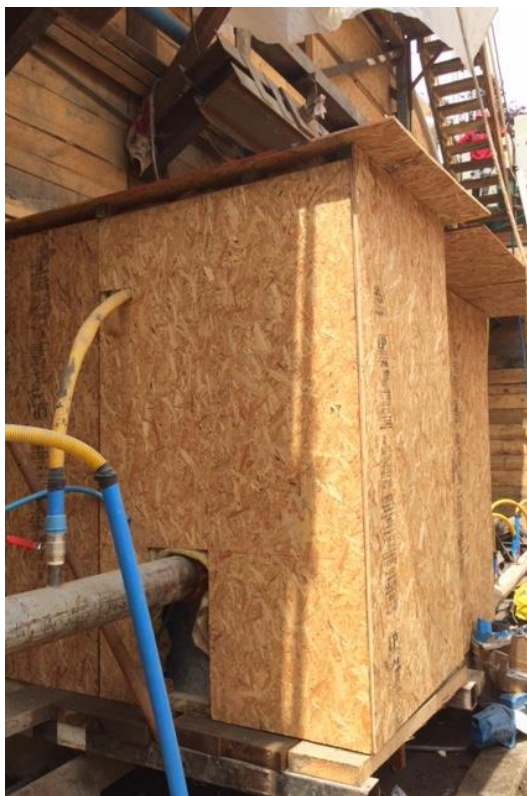
**Fotografía 1.**

Fotografía de cubículo acústico con bomba en su interior

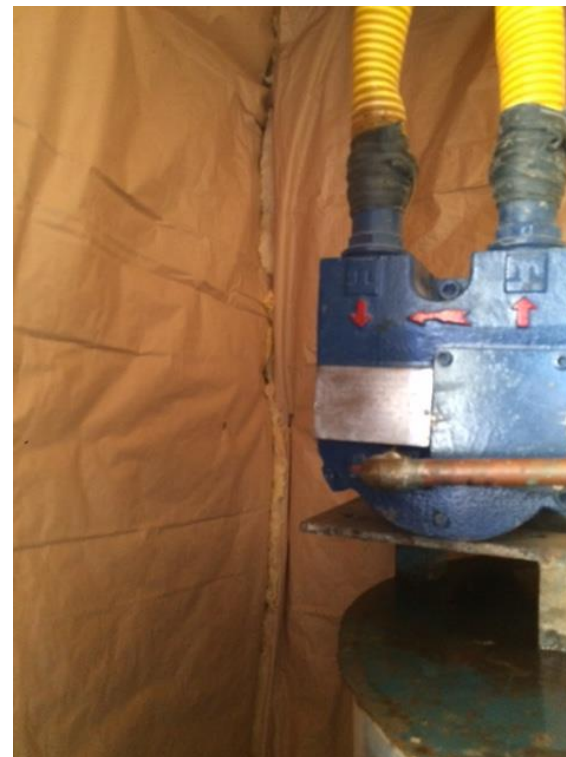
**Fotografía 2.**

Fotografía del recubrimiento interior de cubículos acústicos

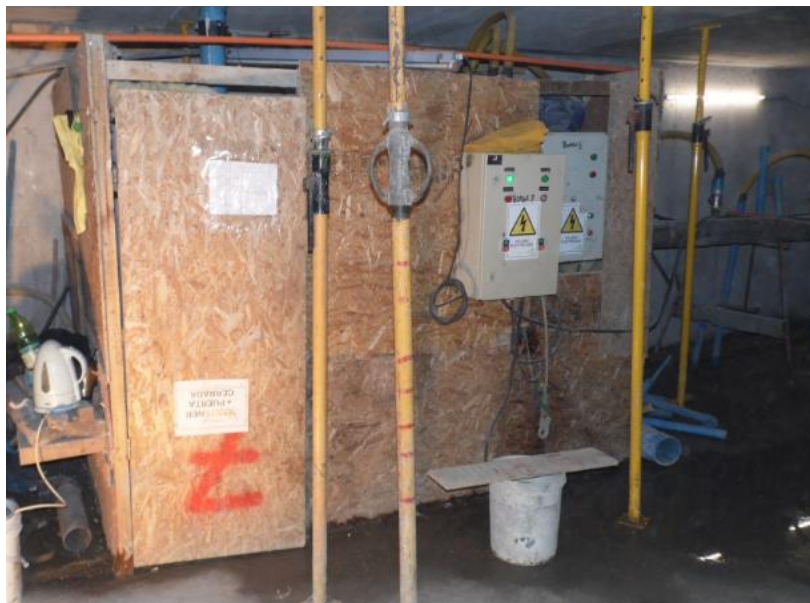
**Fotografía 3.**

Bomba 2 segunda quincena de mayo, ubicada en nivel -3

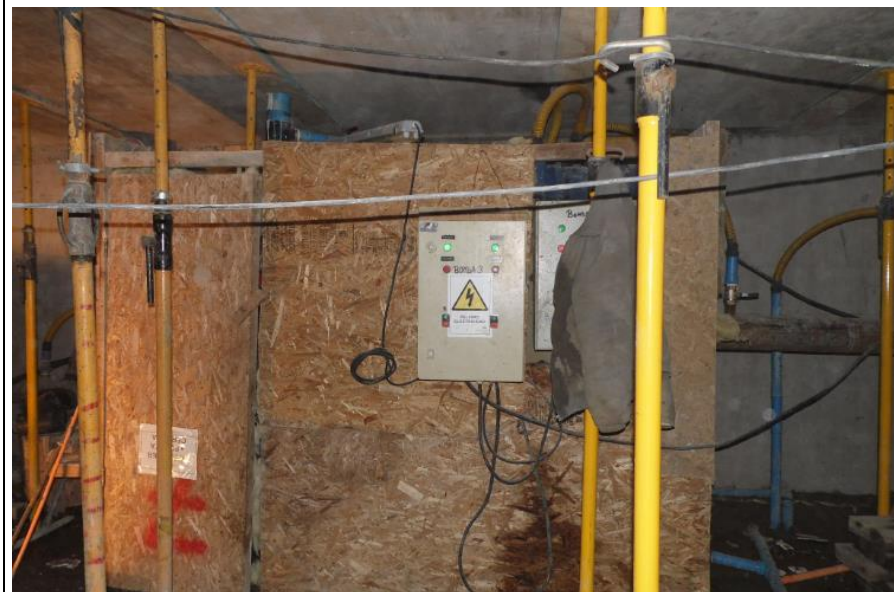
**Fotografía 4.**

Bomba 3 segunda quincena de mayo, ubicada en nivel -3

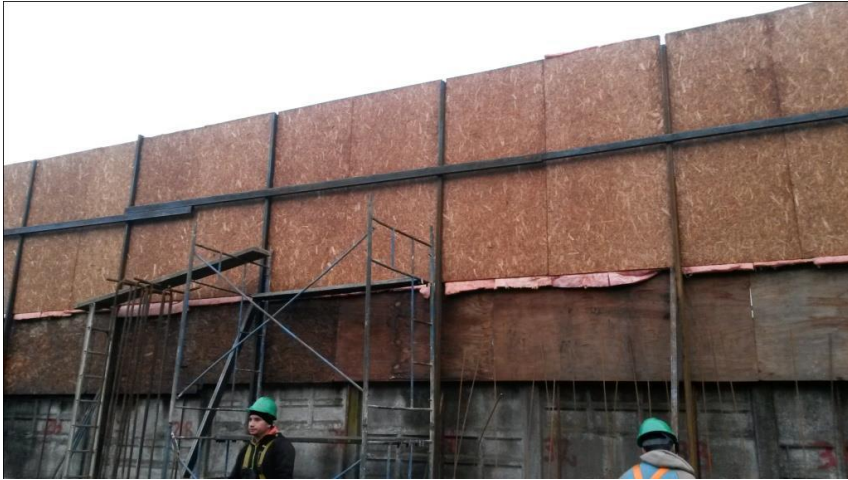
**Fotografía 7.**

Apantallamiento perimetral primera quincena de junio

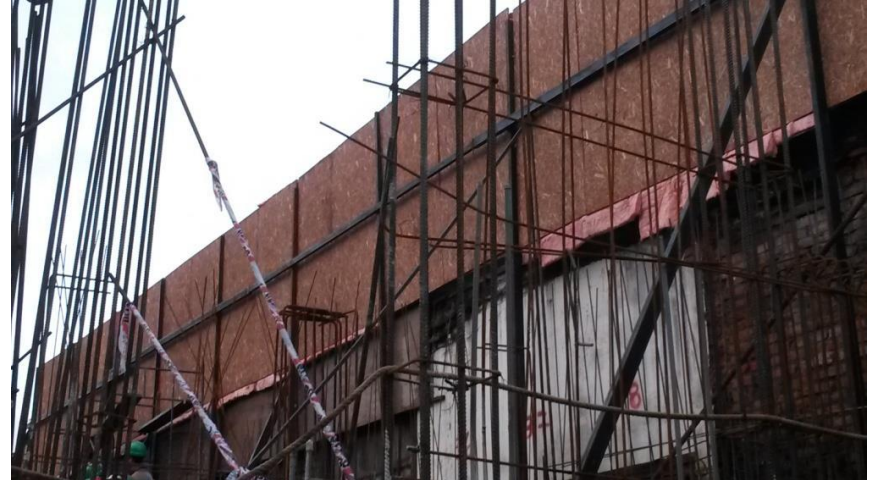
**Fotografía 8.**

Apantallamiento perimetral segunda quincena de junio

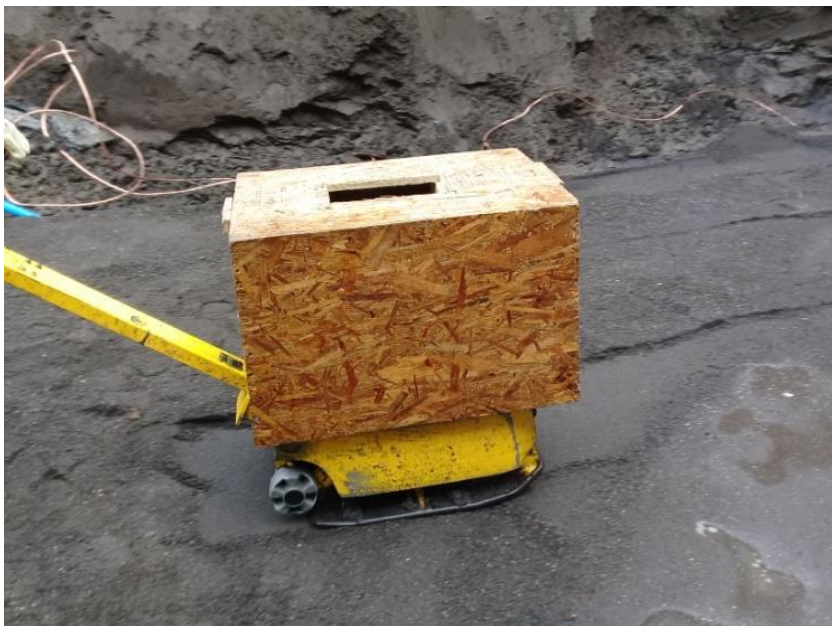
**Fotografía 9.**

**Descripción del medio de prueba:**  
Parapeto móvil para rodillo vibratorio

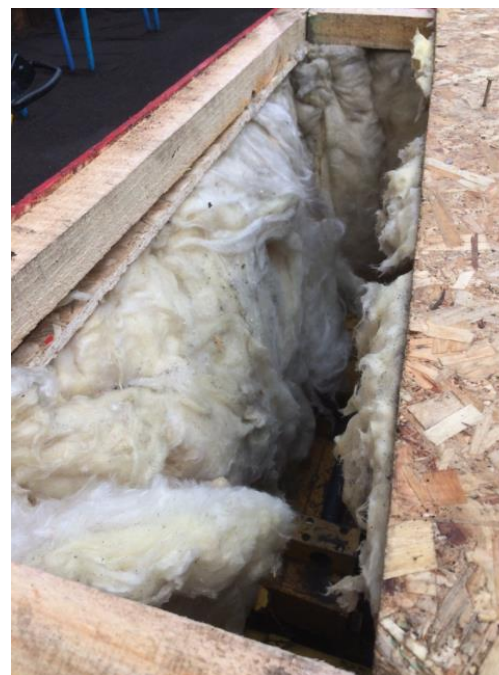
**Fotografía 10.**

**Descripción del medio de prueba:**  
Detalle parapeto móvil

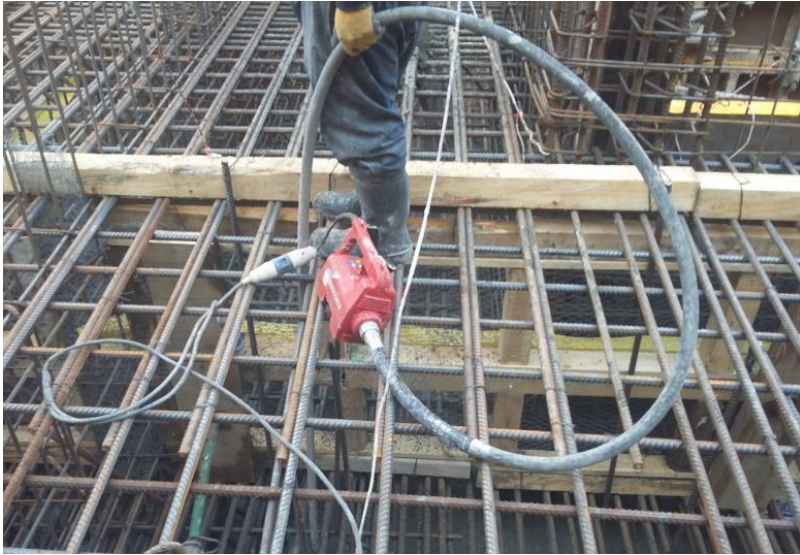
**Fotografía 11.**

Uso de equipo vibrador de alta frecuencia en hormigonado de losa

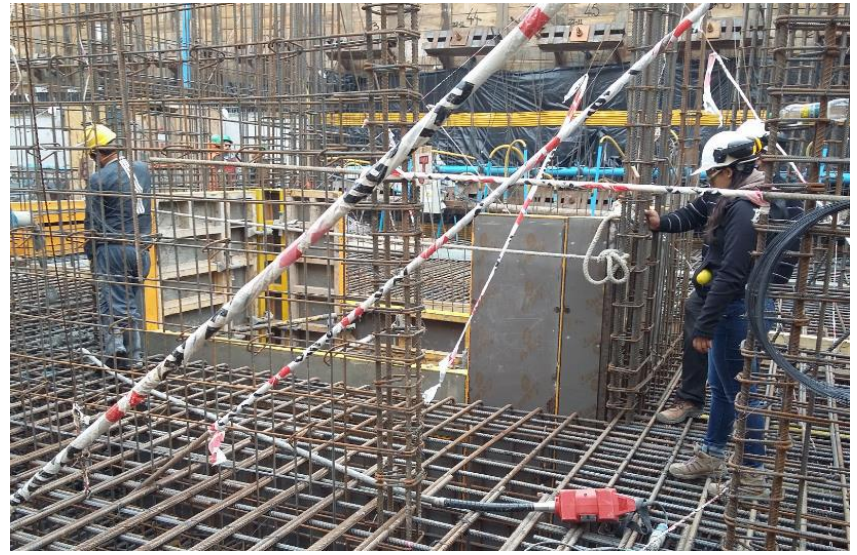
**Fotografía 12.**

Uso de equipo vibrador de alta frecuencia en hormigonado de losa

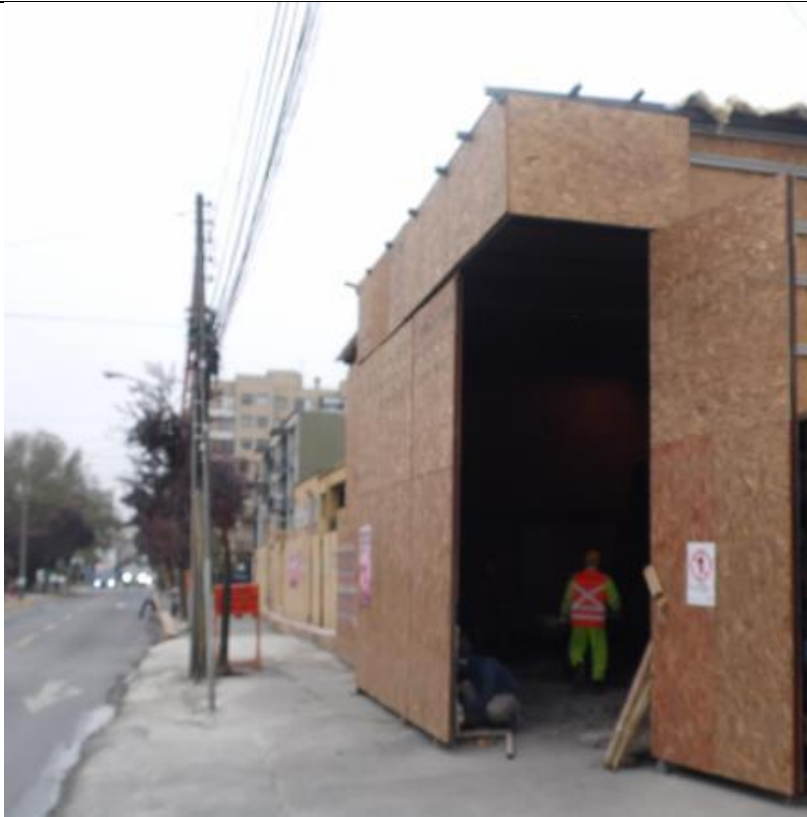
Fotografía 13.

Descripción del medio de prueba:  
Galpón acústico para bombeo de hormigón

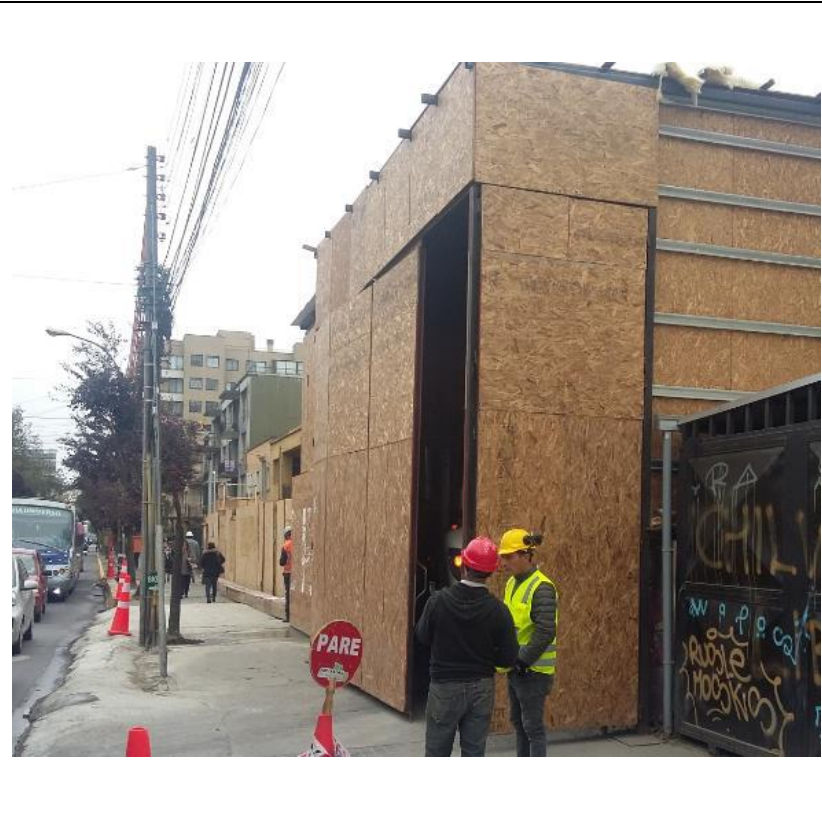
Fotografía 14.

Descripción del medio de prueba:  
Galpón acústico para bombeo de hormigón

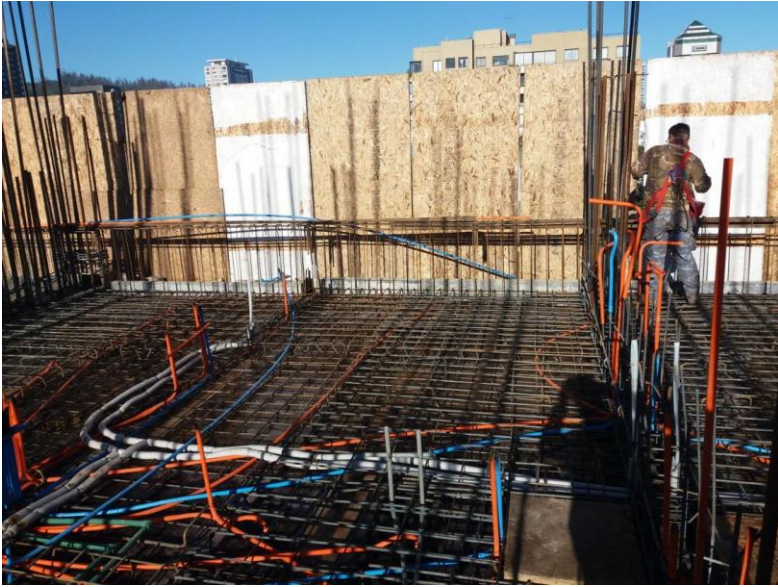
**Fotografía 15.**

Pantalla Perimetral en piso de avance de la obra. Julio - Agosto

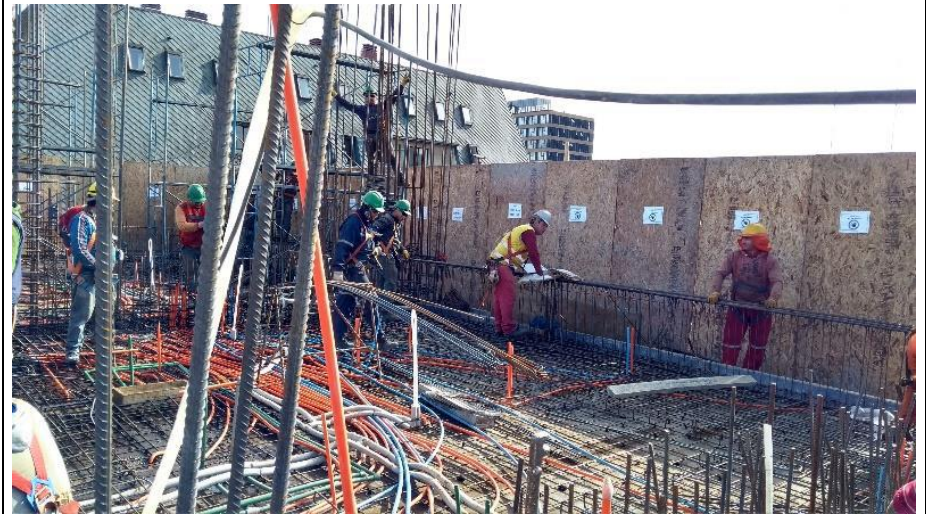
**Fotografía 16.**

Pantalla Perimetral en piso de avance de la obra. Julio - Agosto

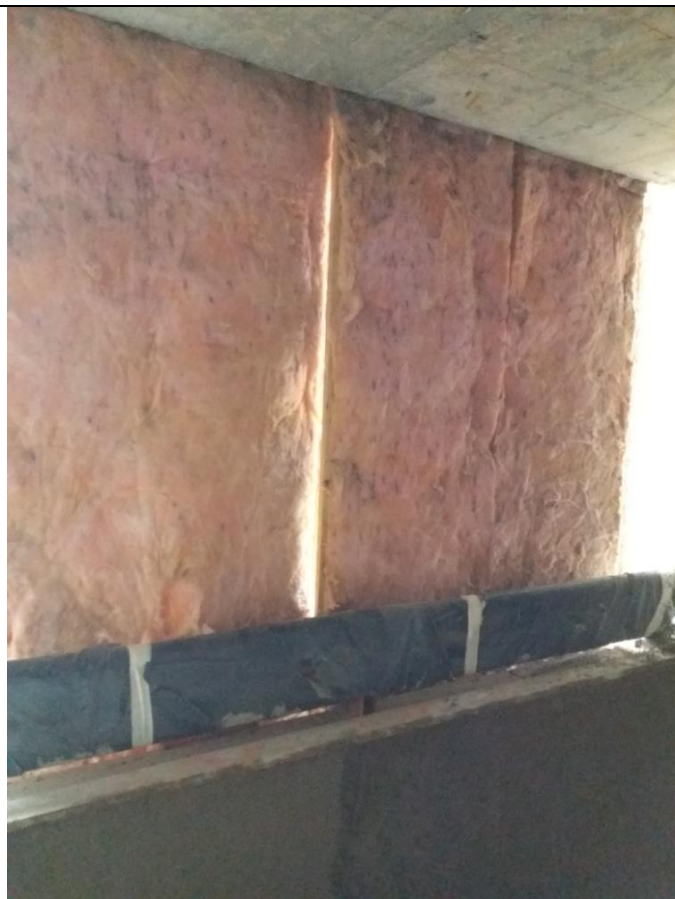
**Fotografía 17.**

Pantalla Perimetral en piso de avance de la obra. Julio - Agosto

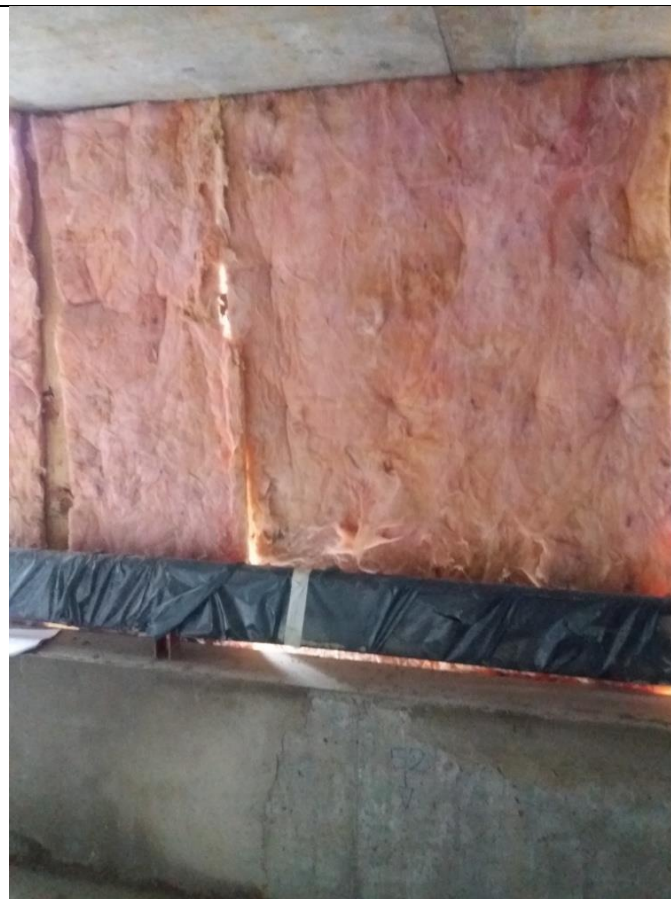
**Fotografía 18.**

Pantalla Perimetral en piso de avance de la obra. Julio - Agosto
