**INFORME TÉCNICO DE FISCALIZACIÓN AMBIENTAL**

**CODELCO SALVADOR - POTRERILLOS**

**DFZ-2018-2124-III-RCA**

**SEPTIEMBRE 2018**

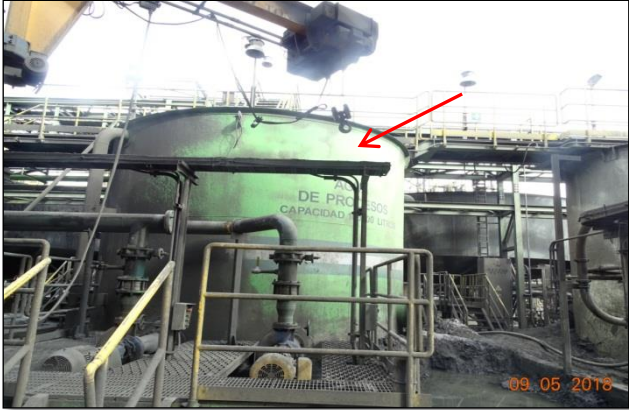
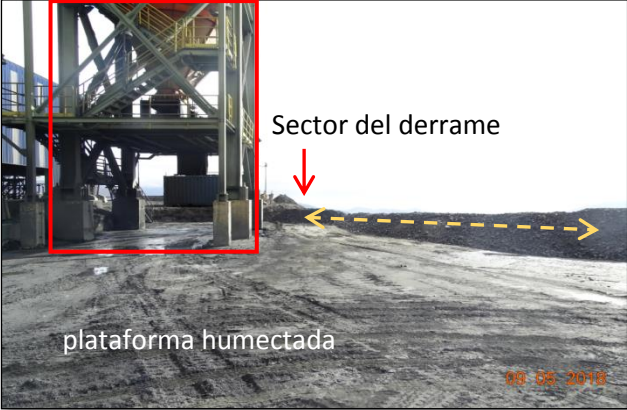
- Se visitó el sector de la Planta de Flotación de la Fundición Potrerillos de CODELCO CHILE División Salvador (en adelante DSAL), en dicho lugar se constató que el sector donde se originó el derrame reportado por DSAL el día 03 de mayo de 2018 corresponde al estanque TK-3421, correspondiente al estanque de aguas de proceso (ver fotografía N°1).

- En el sector de la Planta de Flotación se constató la presencia de un estanque de 100 m<sup>3</sup> (ver fotografía N°1), que es parte del sistema de la Planta de Flotación y que según lo señalado por el Sr. González, contiene agua de proceso y pulpa de concentrado de escorias, las que fueron retiradas del contenedor por medio de un camión aspirador en la fecha de mantención señalada precedentemente, y que fueron dispuestas en el perímetro del sector de la estación de carga de camiones, esto es aledaño al Silo de Concentrado (ver fotografía N°2).

Fotografía 01		Fecha: 09-05-2018	
Coordenadas DATUM WGS84 HUSO 19S	Coordenada Norte: 7.076.493	Coordenada Este: 452.318	Coordenadas DATUM WGS84 HUSO 19S
Descripción medio de prueba: En imagen se aprecia estanque de aguas de proceso.		Descripción medio de prueba: Se observan sector del Silo (demarcación rojo), Pretil lateral (flecha discontinua amarilla) donde se dispuso el concentrado de cobre no final y que se derramó a la Qda. Mina de Cal por un extremo (flecha roja).

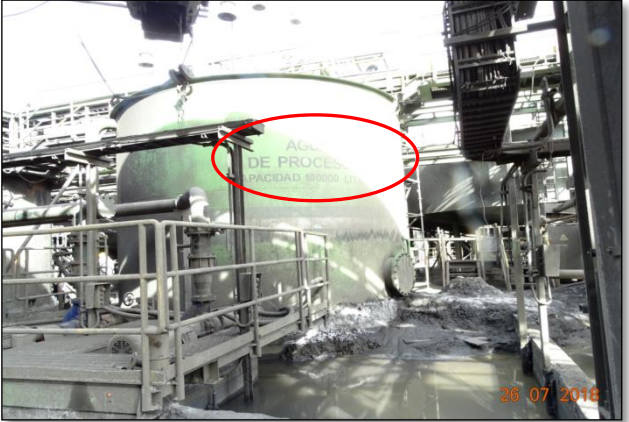
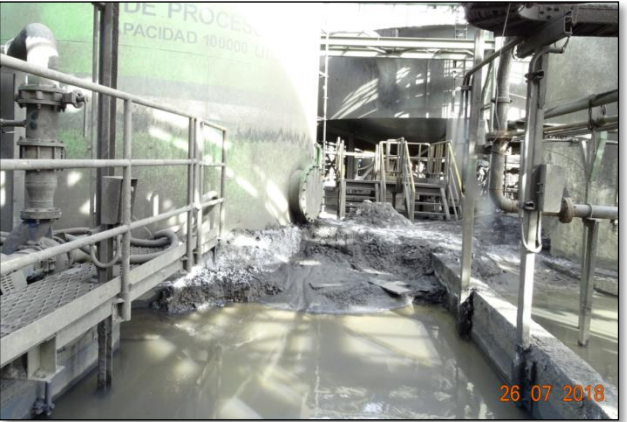
- Se constató la presencia de un estanque de agua de proceso (en adelante estanque de aguas de proceso o estanque o TK-3421) el cual posee aproximadamente unos 6 metros de altura por 6 metros de diámetro, y que en su parte exterior indica "Agua de proceso capacidad 100.000 litros" (ver fotografía N°3). Además, se observó que el estanque se encuentra emplazado dentro de un pretil de contención de derrames, el cual a su vez se encuentra con residuos sólidos y agua en su interior (ver fotografía N°4).

Fotografía 03		Fecha: 26-07-2018	
Coordenadas DATUM WGS84 HUSO 19S	Coordenada Norte: 7.076.503	Coordenada Este: 452.323	Coordenadas DATUM WGS84 HUSO 19S
Descripción medio de prueba: Se observa estanque de aguas de proceso con indicación de 100.000 litros.		Descripción medio de prueba: Se observa pretil de contención del estanque de aguas de proceso con abundante sólidos y agua en su interior.

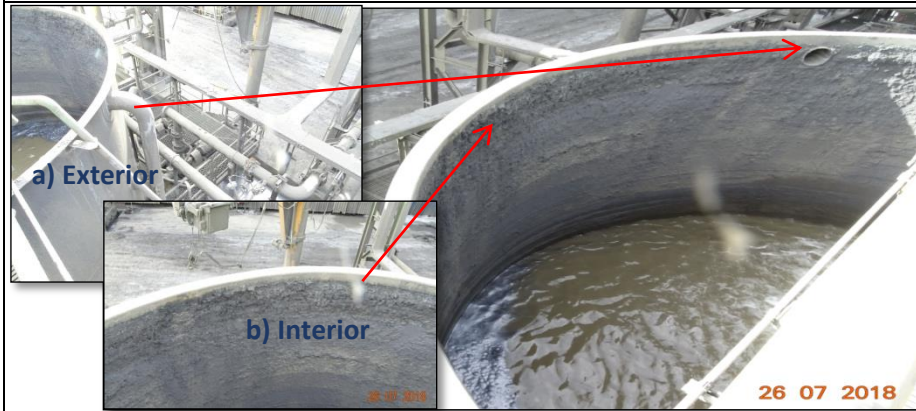
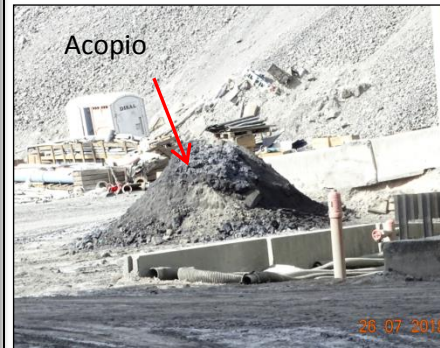
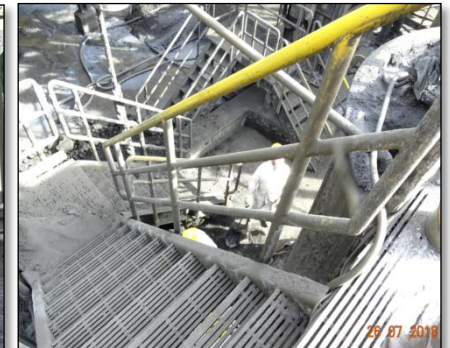
**Fotografía 05** **Fecha: 26-07-2018**

- En la parte superior del estanque se constató un sistema de control de rebose (ver fotografía N°5), compuesto por una descarga de tubería hacia el sector del pretil de contención. Según lo indicado por la Sra. Castillo, este sistema permite que el flujo no sobrepase los límites del estanque (ver fotografía N°5), además agregó que la capacidad del estanque es controlado por sensores que miden el nivel de dicho estanque el cual es controlado en la sala de control de la Planta de Flotación (ver fotografía N°6). En relación con lo anterior, en cuanto al funcionamiento del sistema de control de niveles del estanque, la Sra. Angélica Castillo, Jefa de la Planta de Flotación señaló que el sistema no posee un control auditivo (alarma sonora), sino que es solo visual y que además posee un margen que permite tomar acciones cuando el sistema indica que el estanque denominado TK Recepción overflow se encuentra al 100% de su

**Descripción medio de prueba:** Se observa Tk-3421, a) en su parte exterior tubería de reboso y b) en su parte interior con presencia de sólidos hasta unos 20 am aprox.

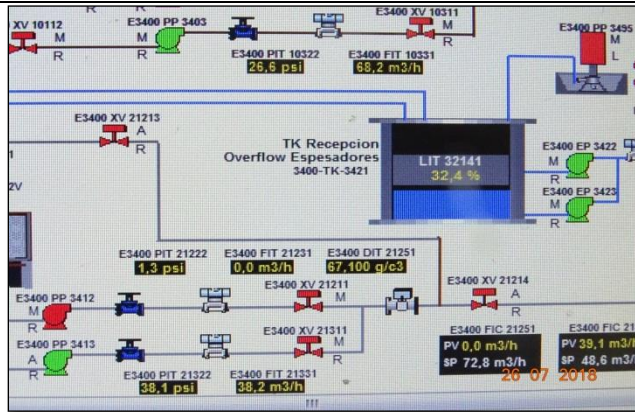
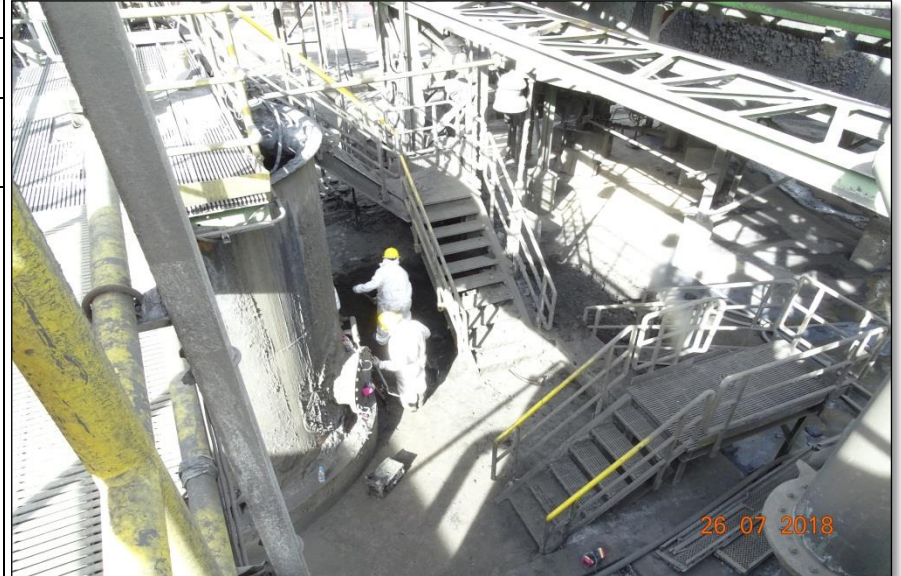
**Fotografía 06** **Fecha: 26-07-2018**

- En el momento de la inspección ambiental, el estanque denominado TK-3421 recepción overflow de capacidad de 100 m3 se encontraba con capacidad de 30% aproximadamente, este dato fue corroborado también desde la Plataforma del sistema de control de la Planta de Flotación (ver fotografía N°6).

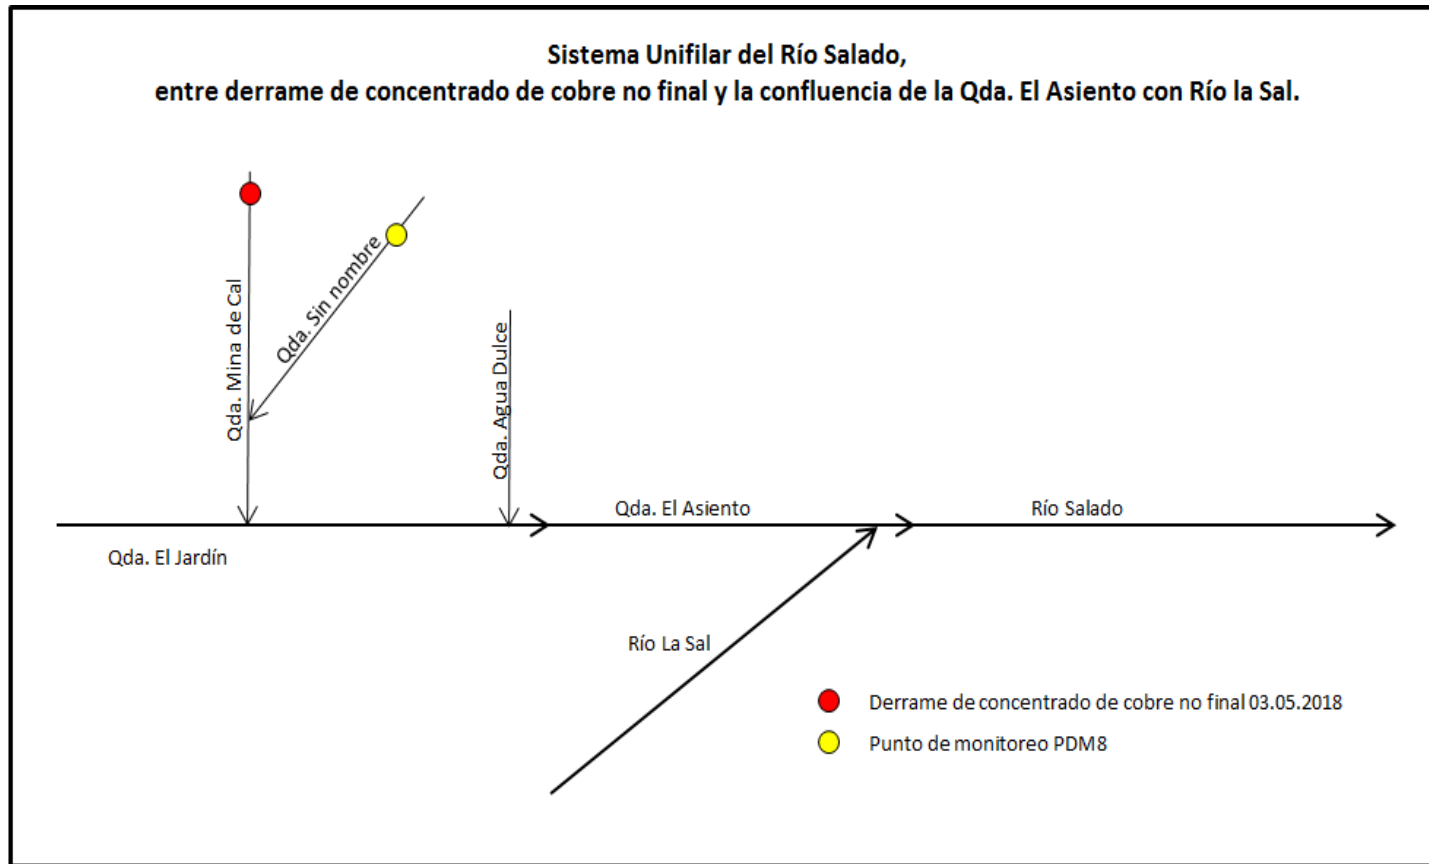
**Registro 07.**

**Descripción medio de prueba:** Se aprecia unifilar del sistema hídrico de la sub-subcuenca Quebrada Potrerillos, además se observa cauce Qda. Mina de Cal donde ocurrió el derrame de cobre no final y la quebrada afluente donde DSAL descarga aguas industriales la cual se ha identificado en el presente informe como PDM8.

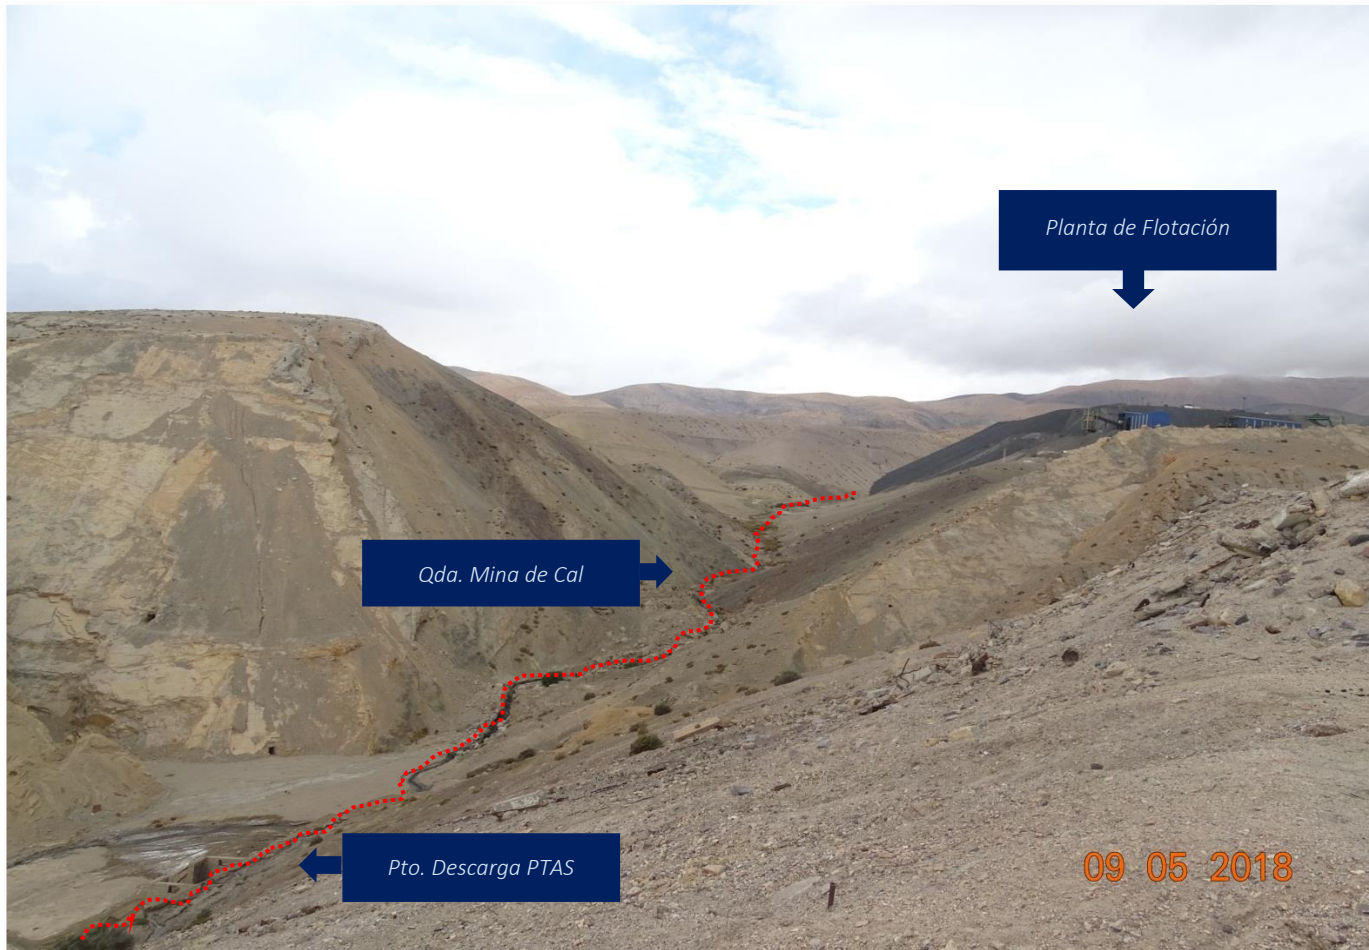
Fotografía 08.

**Descripción medio de prueba:** Se observa Área de Planta de Flotación y Quebrada Mina de Cal lugar por donde escurrió el derrame de concentrado de cobre no final, y lugar de descarga de la PTAS.

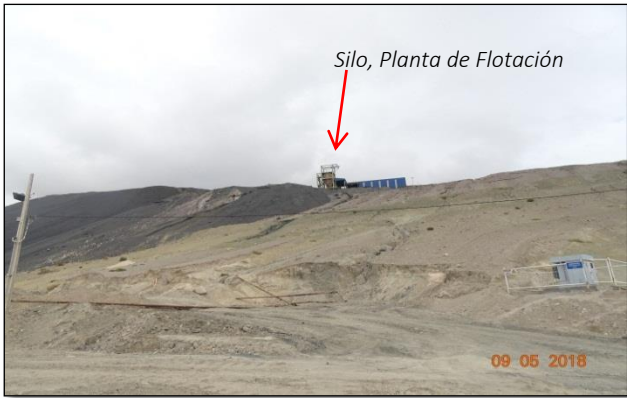
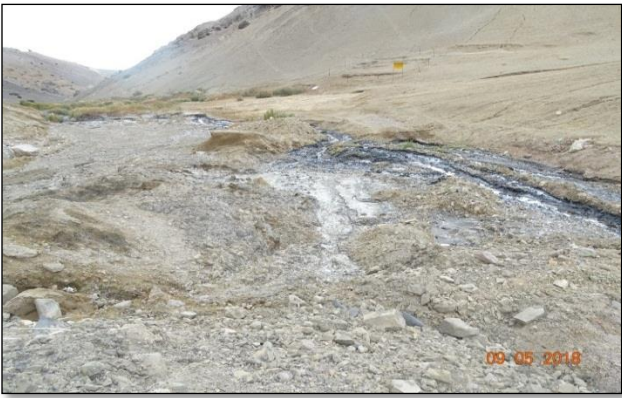
<b>Hechos constatados:</b> <p><b>Sector de contacto con cauce natural</b></p> <ul style="list-style-type: none"><li>- Se visitó el sector donde el derrame de la pulpa de concentrado de escorias hizo contacto con la Quebrada Mina de Cal, dicho curso superficial de aguas se encuentra aledaño al sector de la Planta de Flotación y que corresponde al cauce de aguas superficiales donde se realiza la descarga del efluente de la Planta de Tratamientos de Aguas Servidas (PTAS) de la Fundición Potrerillos (ver fotografías N°8, N°9 y N°10).</li><li>- En el lugar de contacto se observó que el escurrimiento del derrame recorrió la ladera pasando en un tramo por un camino interior del proyecto hasta hacer contacto con el cauce natural, que al momento de la inspección presentaba escorrentía superficial. (ver fotografía N°11).</li><li>- En el lecho de la quebrada se constató presencia de pulpa de concentrado de escoria, la que presenta un color gris oscuro, generando una capa menor a 1 cm aproximado en todo el lecho de cauce por donde recorrió dicho derrame. (ver fotografía N°9 y N°12).</li></ul>

<b>Fotografía 09.</b>	<b>Fecha: 09-05-2018</b>		<b>Fotografía 10</b>	<b>Fecha: 09-05-2018</b>	
<b>Coordenadas DATUM WGS84 HUSO 19S</b>	<b>Coordenada Norte: 7.076.767</b>	<b>Coordenada Este: 452.314</b>	<b>Coordenadas DATUM WGS84 HUSO 19S</b>	<b>Coordenada Norte: 7.076.769</b>	<b>Coordenada Este: 452.307</b>
<b>Descripción medio de prueba:</b> En imagen se observa área del escorial y silo de carga de concentrado de cobre, ladera por la cual escurrió el derrame.			<b>Descripción medio de prueba:</b> Se observan vista aguas abajo en quebrada Mina de Cal, lugar por donde escurrió el derrame.

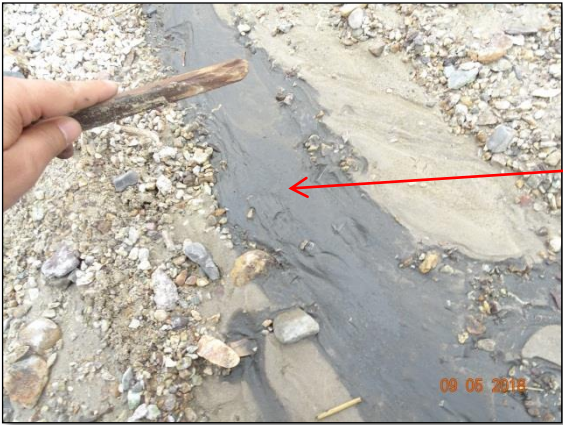
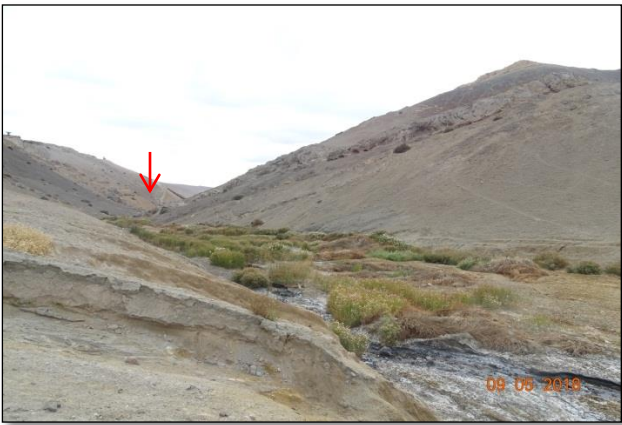
<b>Fotografía 11.</b>	<b>Fecha: 26-07-2018</b>		<b>Fotografía 12.</b>	<b>Fecha: 26-07-2018</b>	
<b>Coordenadas DATUM WGS84 HUSO 19S</b>	<b>Coordenada Norte: 7.078.652</b>	<b>Coordenada Este: 449.855</b>	<b>Coordenadas DATUM WGS84 HUSO 19S</b>	<b>Coordenada Norte: 7.076.766</b>	<b>Coordenada Este: 452.269</b>

<b>Descripción medio de prueba:</b> Se observa película de 1 cm aproximado, de pulpa derramada.			<b>Descripción medio de prueba:</b> Se observa quebrada mina de cal y en el fondo descarga de la PTAS.

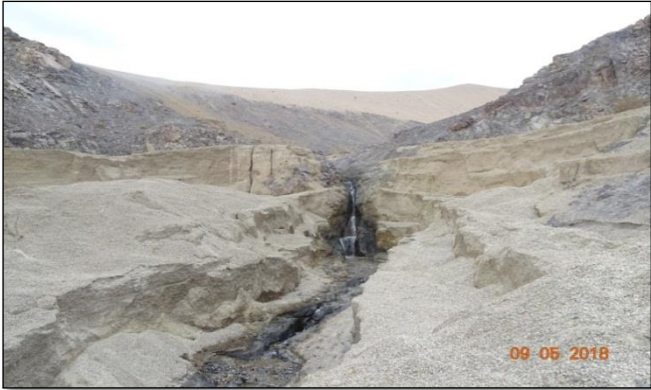
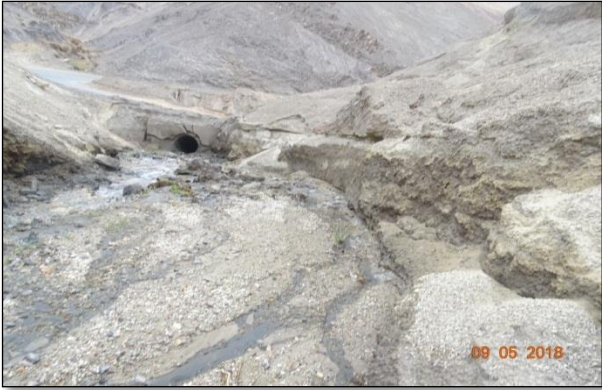
<b>Fotografía 13.</b>		<b>Fecha: 09-05-2018</b>	
<b>Coordenadas DATUM WGS84 HUSO 19S</b>	<b>Coordenada Norte: 7.078.643</b>	<b>Coordenada Este: 449.860</b>	<b>Coordenadas DATUM WGS84 HUSO 19S</b>
		<b>Coordenada Norte: 7.078.652</b>	<b>Coordenada Este: 449.853</b>
<b>Descripción medio de prueba:</b> En imagen se aprecia Quebrada Mina de Cal en sector de cruce con Ruta C-13, en cuesta los patos.		<b>Descripción medio de prueba:</b> Se observan rastros de pulpa en sector de cruce con Ruta C-13. Quebrada Mina de Cal.

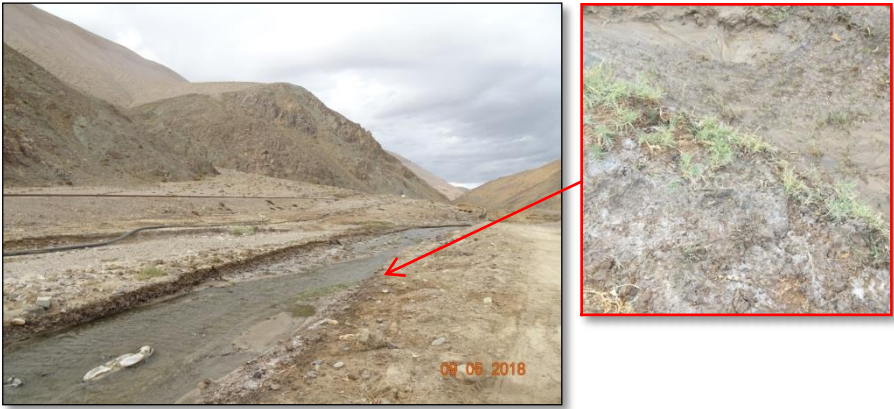
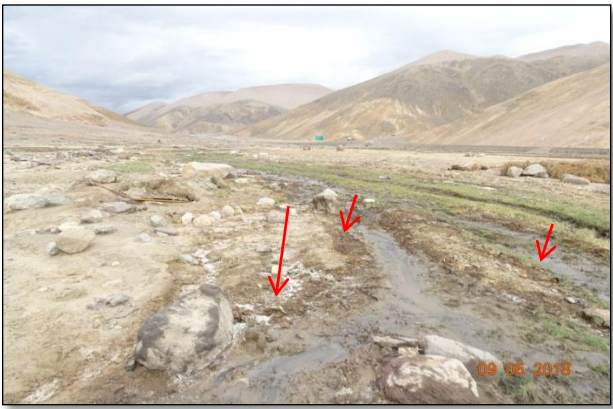
<b>Fotografía 15.</b>		<b>Fecha: 26-07-2018</b>	
<b>Coordenadas DATUM WGS84 HUSO 19S</b>	<b>Coordenada Norte: 7.079.979</b>	<b>Coordenada Este: 445.428</b>	<b>Coordenadas DATUM WGS84 HUSO 19S</b>
		<b>Coordenada Norte: 7.078.333</b>	<b>Coordenada Este: 447.377</b>
<b>Descripción medio de prueba:</b> Se observa ribera de Quebrada el Jardín con restos de pulpa de concentrado de cobre no final derramado.		<b>Descripción medio de prueba:</b> Se observa ribera de Quebrada el Jardín con presencia de derrame.

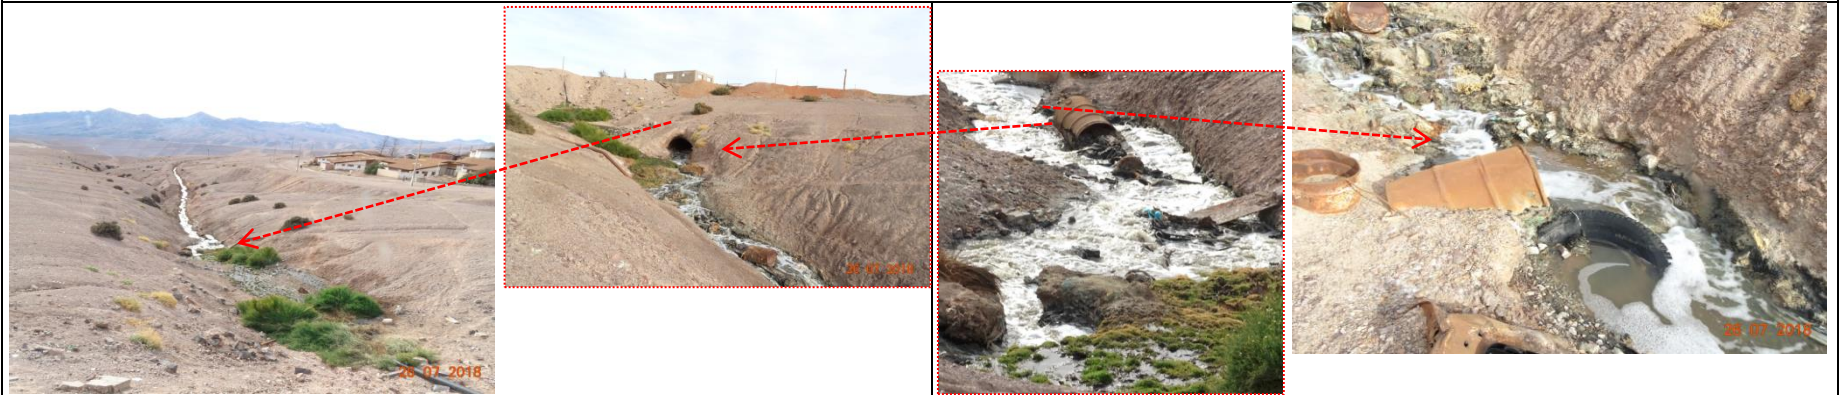
<b>Fotografía 17.</b>	<b>Fecha: 26-07-2018</b>		<b>Fotografía 18.</b>	<b>Fecha: 26-07-2018</b>	
<b>Coordenadas DATUM WGS84 HUSO 19S</b>	<b>Coordenada Norte: 7.076.572</b>	<b>Coordenada Este: 451.306</b>	<b>Coordenadas DATUM WGS84 HUSO 19S</b>	<b>Coordenada Norte: 7.076.617</b>	<b>Coordenada Este: 451.279</b>
<b>Descripción medio de prueba:</b> En imagen se aprecia Quebrada Mina de Cal en sector de cruce con Ruta C-13, en cuesta los patos.			<b>Descripción medio de prueba:</b> Se observan rastros de pulpa en sector de cruce con Ruta C-13. Quebrada Mina de Cal.

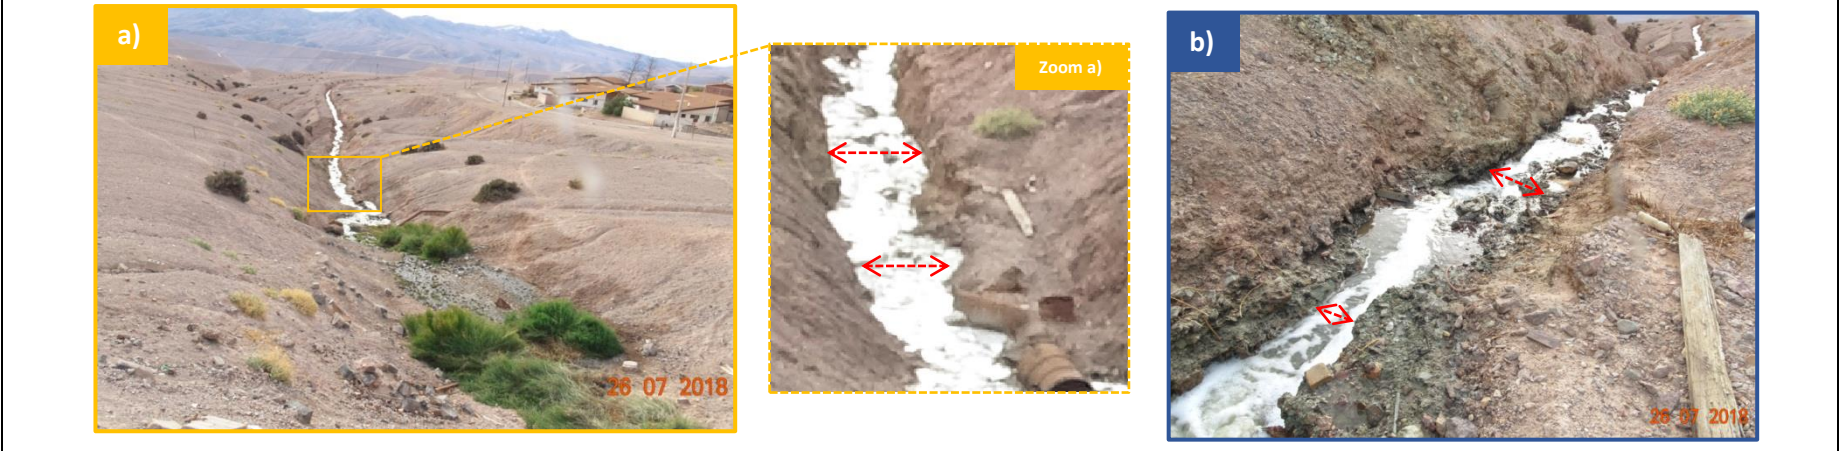
<b>Fotografía 19.</b>	<b>Fecha: 26-07-2018</b>			
<b>Coordenadas DATUM WGS84 HUSO 19S</b>	<b>Coordenada Norte: 7.076.623</b>		<b>Coordenada Este: 451.272</b>	
<b>Descripción medio de prueba:</b> Se observa disminución de caudal, en el zoom de la fotografía a) se aprecia espejo de agua transcurrido aproximadamente 10 minutos en el mismo sector, una vez realizando el monitoreo de parámetros in situ, se aprecia una disminución del caudal, lo que se ve reflejado en la fotografía b) donde el espejo de agua no cubre completamente el lecho del cauce.

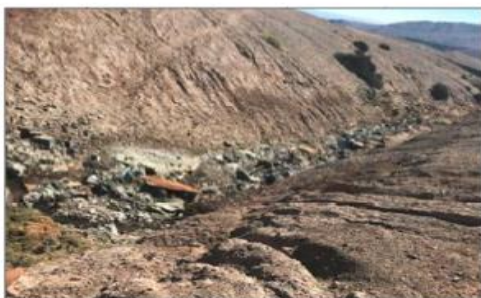
Imagen 10. Fondo de quebrada con residuos.

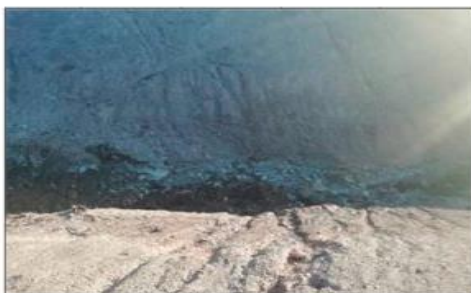
Imagen 11. Fondo de Quebrada después de la limpieza.

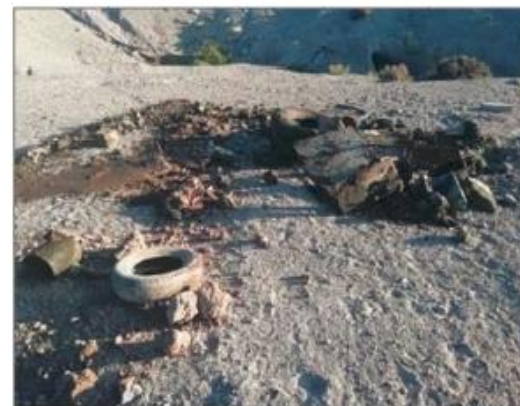
Imagen 12. Residuos retirados.
