INFORME TÉCNICO DE FISCALIZACIÓN AMBIENTAL

VERTEDERO CASTRO

DFZ-2018-1445-X-RCA

Septiembre 2018

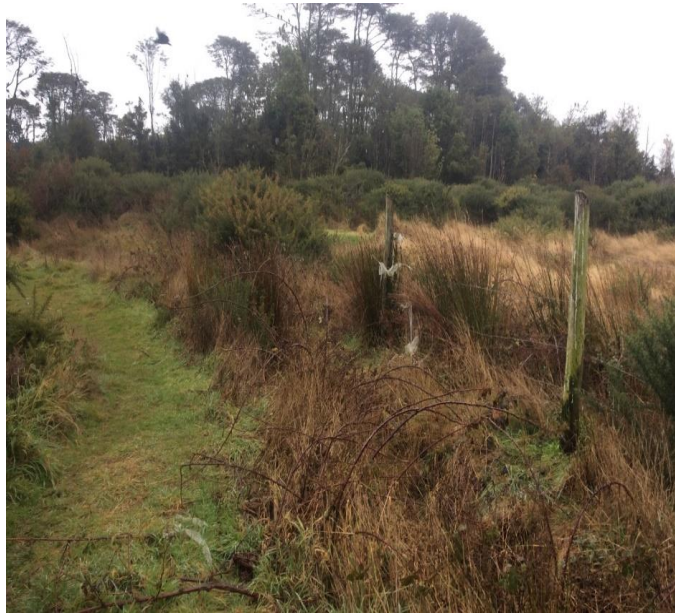
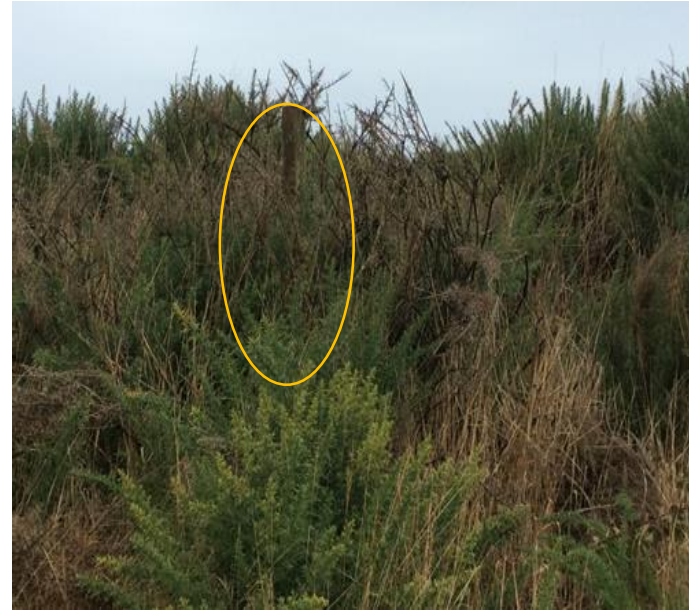
Hecho (s): a. Al realizar el recorrido del contorno del vertedero se constata que el Cerco perimetral se encuentra incompleto, los tramos donde existe éste, solo cuenta con 4 hebras de alambre de púa. La falta de cerco en el sector Noreste permite el ingreso de ganado al vertedero. Es posible observar parte del cierre perimetral que se pierde entre la maleza tipo espinillo. b. En relación a las Zanjas perimetrales para manejo y extracción de aguas lluvias al interior del vertedero, se constata que no se realiza mantención, en gran parte del perímetro están cubiertas con maleza y en otros sectores es posible observar en su interior residuos plásticos, solo en el sector noroeste se encuentra despejado, quedando en manifiesto que este canal se encuentra con residuos principalmente plásticos y con lixiviados.

Fotografía 1	Fecha: 04 – 07 -2018		Fotografía 1.	Fecha: 04 – 07 - 2018	
Coordenadas UTM DATUM WGS84 HUSO 84	Norte: 5306460.92	Este: 603235.92	Coordenadas DATUM WGS84 HUSO 84	Norte: 5306480.31	Este: 603445.40
Descripción del medio de prueba: Imagen constata cerco perimetral incompleto lado sur del vertedero.			Descripción del medio de prueba: Imagen constata que se visibiliza en el sector noreste un polín del cerco perimetral el cual se encuentra cubierto de matorrales.

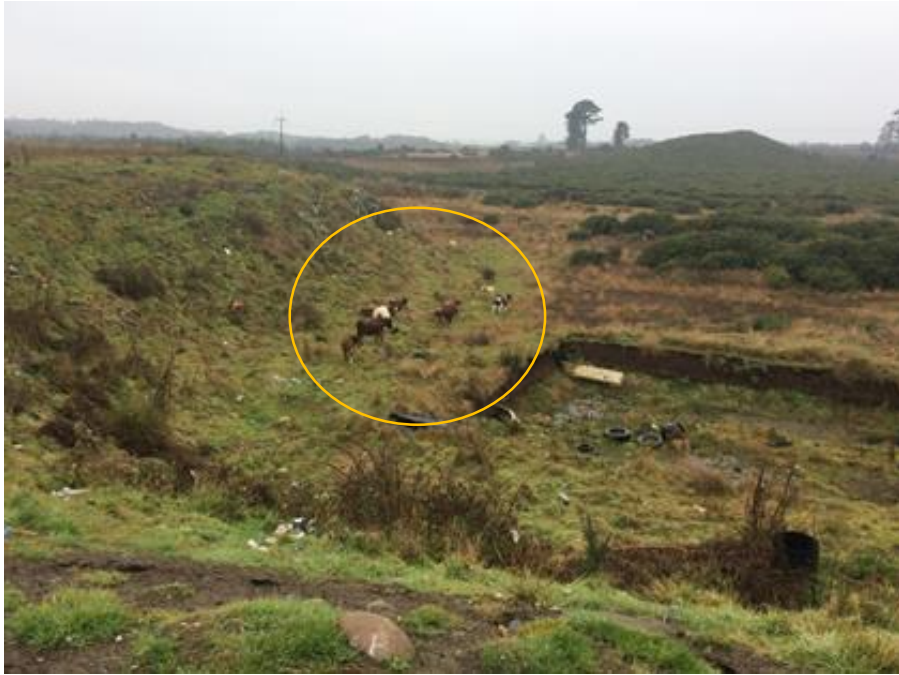
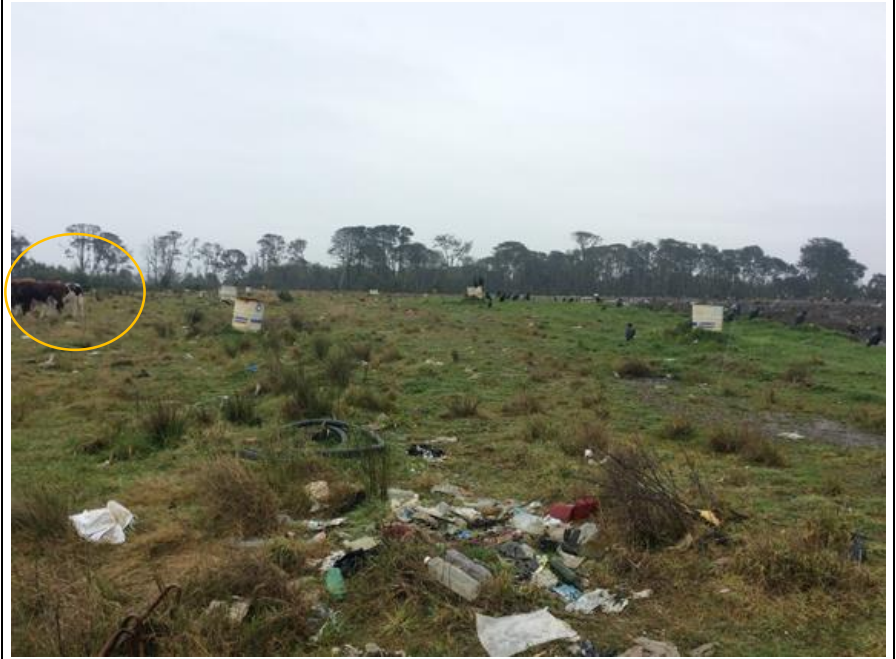
Fotografía 3		Fecha: 04 – 07 - 2018		Fotografía 4		Fecha: 04 -07 -2018	
Coordenadas UTM DATUM WGS84 HUSO 84		Norte: 5306503.54	Este: 603395.54	Coordenadas DATUM WGS84 HUSO 84		Norte: 5306463.52	Este: 603269.43
Descripción del medio de prueba: Fotografía 3 y 4 se constata animales tipo ganado dentro del área de vertedero.				Descripción del medio de prueba: Idem descripción fotografía 3.

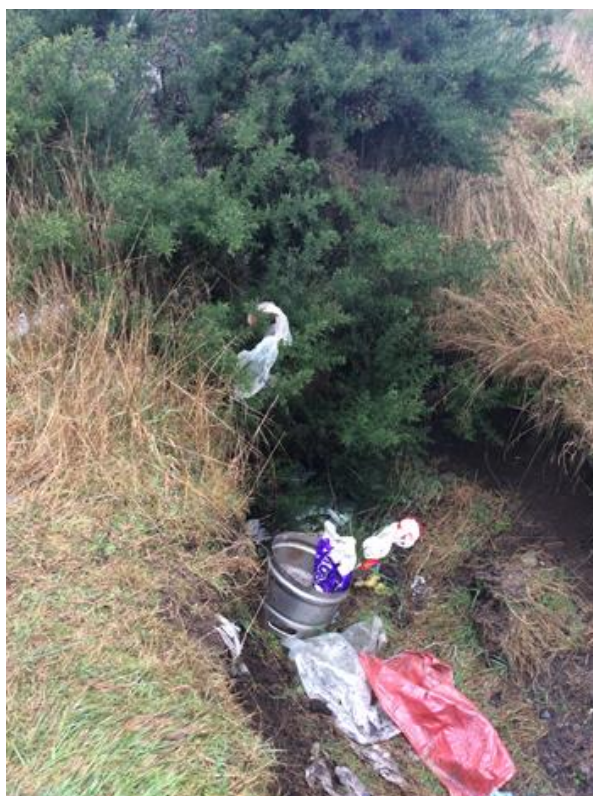
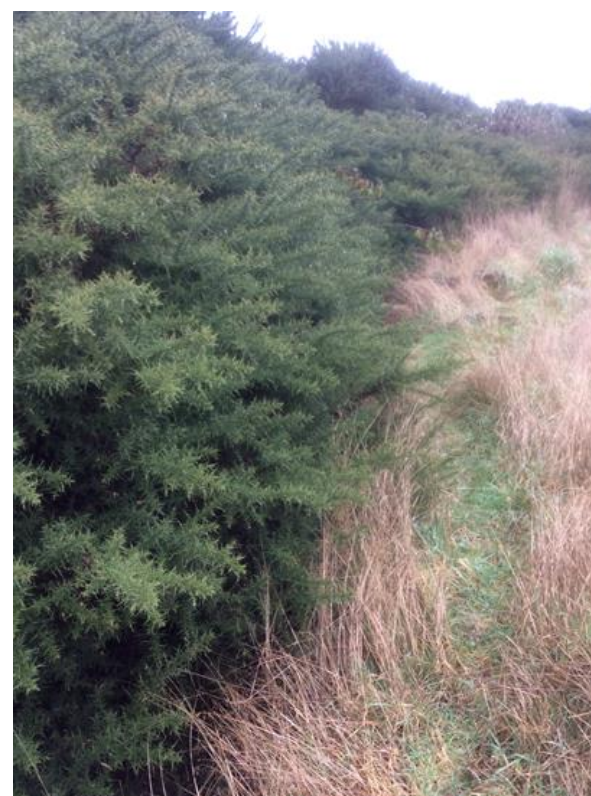
Fotografía 5		Fecha: 04 – 07 - 2018		Fotografía 6		Fecha: 04 -07 -2018	
Coordenadas UTM DATUM WGS84 HUSO 84		Norte: 5306467.97	Este: 603241.70	Coordenadas DATUM WGS84 HUSO 84		Norte: 5306441.49	Este: 603264.86
Descripción del medio de prueba: Se constata en el sector Sur del vertedero, canal de aguas lluvias se encuentra con residuos principalmente plásticos.				Descripción del medio de prueba: Se constata en el sector Sur del vertedero, gran parte del canal de aguas lluvias se encuentra sin mantención, gran parte está cubierta con vegetación tipo espinillo.

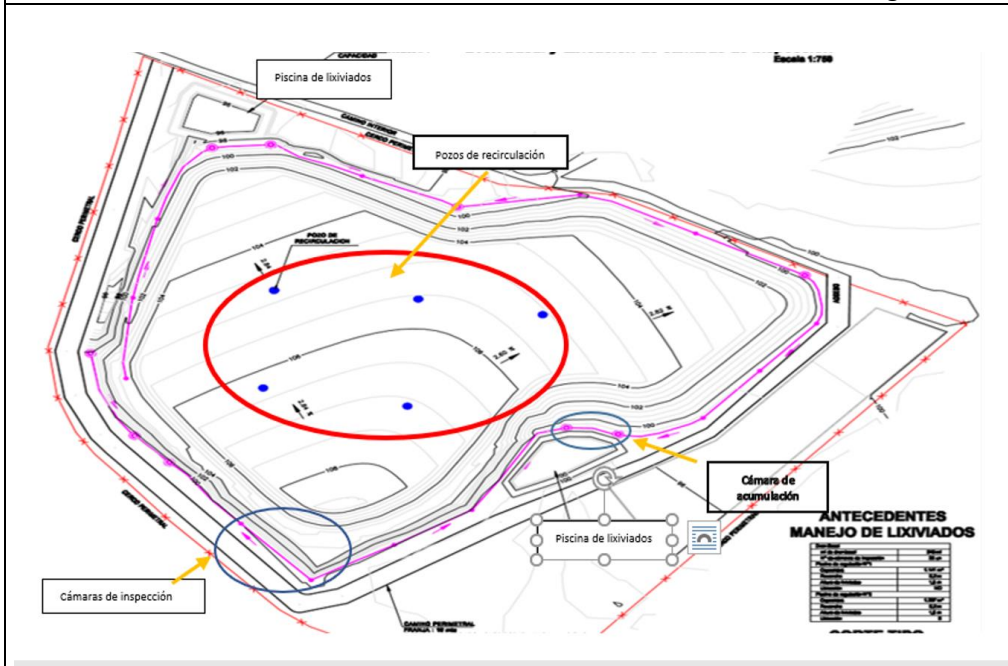
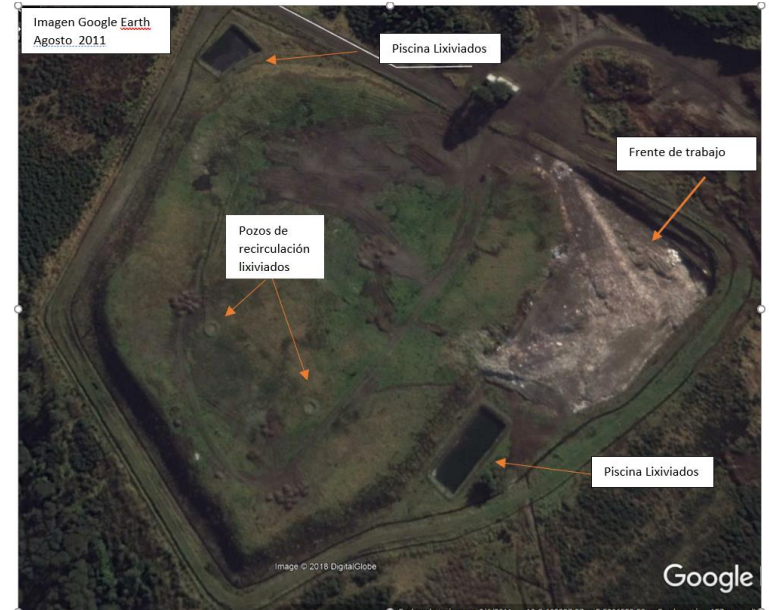
- g) Mediante observación de las imágenes de Google Earth entre los años 2008 y 2018 es posible constatar que en el vertedero de Castro se realizaron obras de infraestructura como piscinas de lixiviados y pozos de recirculación.

Fotografía 7	Fecha: 04 - 07 - 2018		Fotografía 8	Fecha: 04 -07 -2018	
Coordenadas UTM DATUM WGS84 HUSO 18	Norte: 5306614	Este: 603328	Coordenadas DATUM WGS84 HUSO 18	Norte: 5306614	Este: 603328
Descripción del medio de prueba: Imagen corresponde al plano 4 del anexo 5 DIA Plan de cierre vertedero municipal de Castro, la cual muestra el sistema de manejo de lixiviados del Plan de Cierre y Sellado Vertedero Comunal de Castro.			Descripción del medio de prueba: En la imagen de Google Earth año 2011 es contrastable con el anexo 5 plano lamina 4 del Manejo de lixiviados DIA Plan de Cierre y Sellado Vertedero Comunal de Castro, es posible observar la existencia de 2 piscinas (lixiviados) y 2 pozos de recirculación.

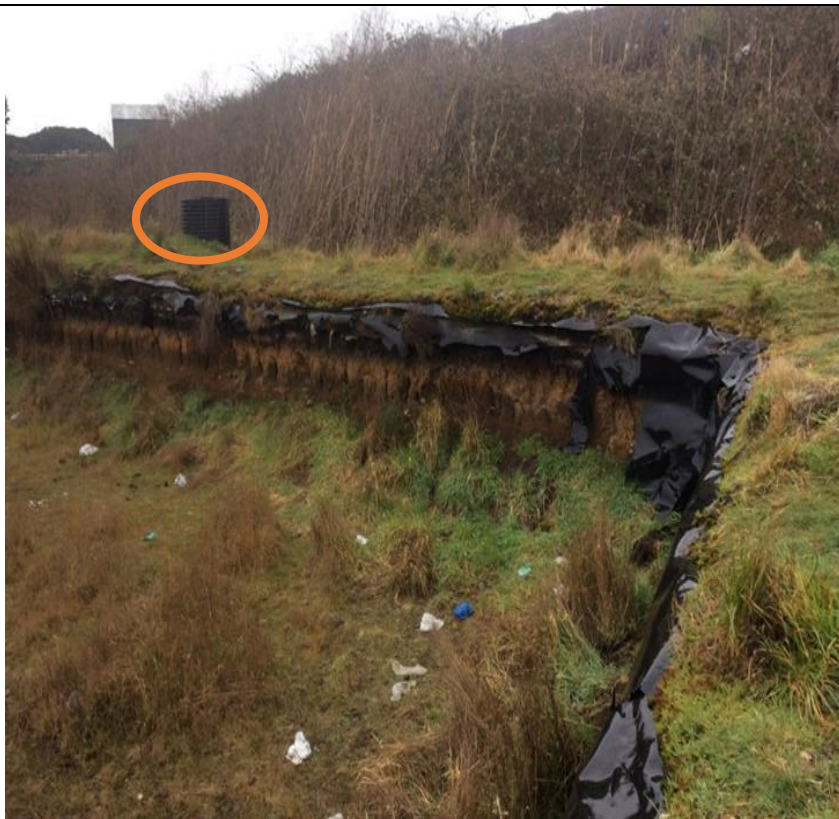
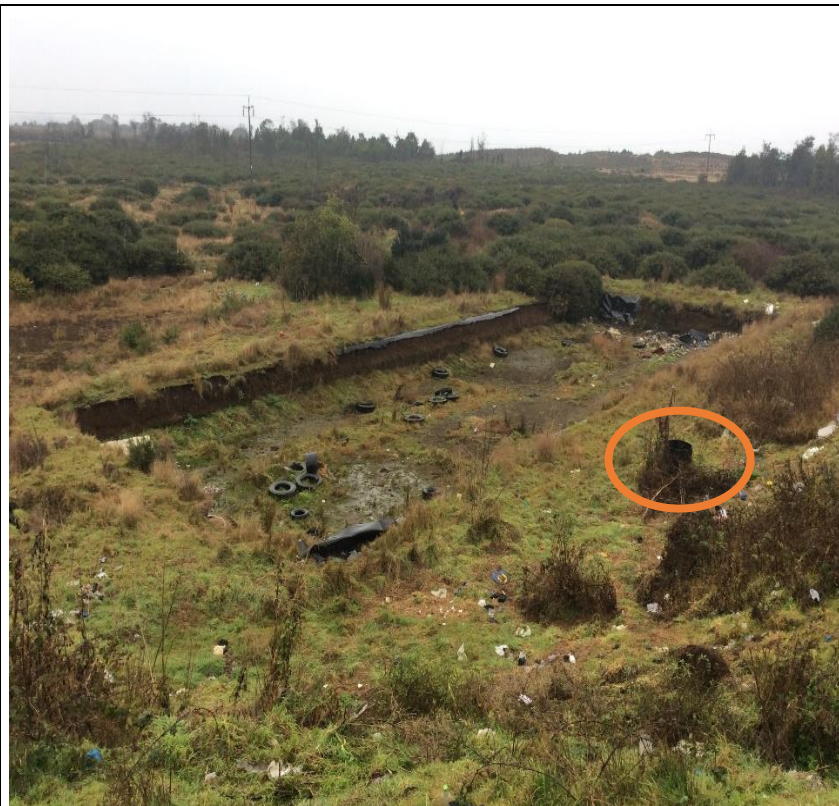
- a) Existen vestigios de 2 piscinas de lixiviados abandonadas, restos de geomembrana HDPE, sin impermeabilización. El Sr. Mancilla indica que él llegó a trabajar aproximadamente el año 2011 y que estas piscinas eran para contener los lixiviados. Sistema de lixiviados no se encuentra funcionando.

Fotografía 9	Fecha: 04 - 07 - 2018		Fotografía 10	Fecha: 04 -07 -2018	
Coordenadas UTM DATUM WGS84 HUSO 84	Norte: 5306690.12	Este: 603235.31	Coordenadas DATUM WGS84 HUSO 84	Norte: 5306482.75	Este: 603387.40
Descripción del medio de prueba: Se observa vestigios de la piscina para lixiviado ubicada en el sector Noroeste del vertedero y cámara de monitoreo.			Descripción del medio de prueba: Se observa vestigios de la piscina para lixiviado ubicada en el sector Sur del vertedero y cámara de monitoreo.

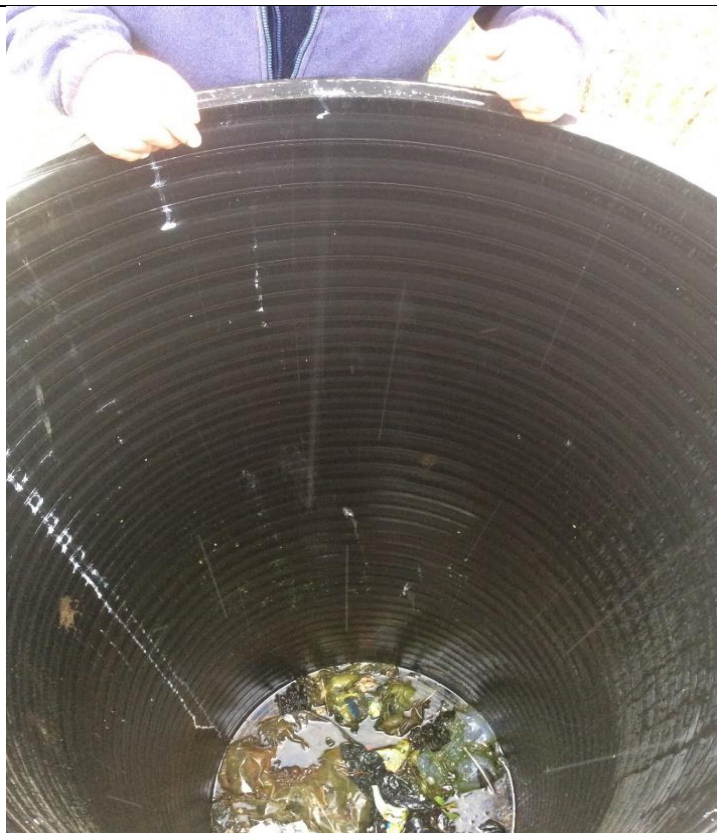
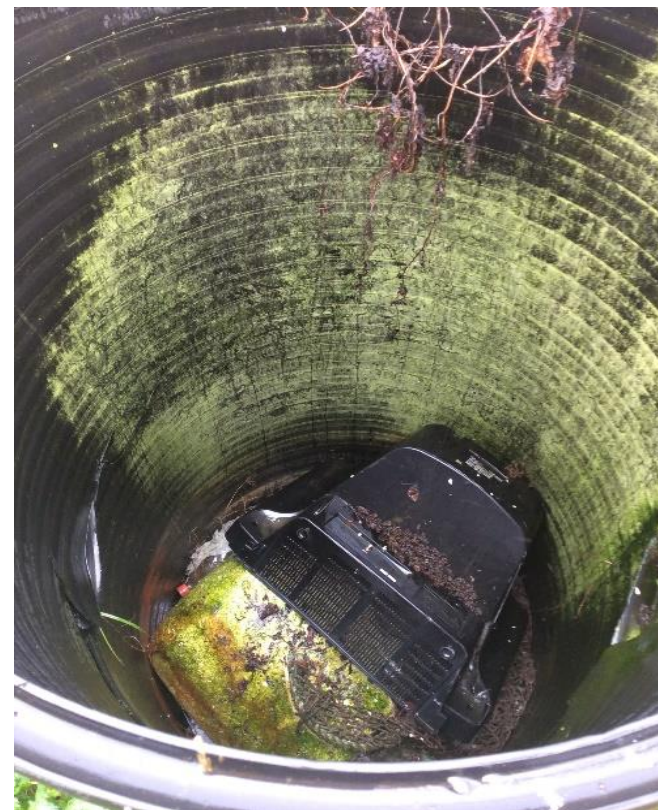
- b) Existen Cinco (5) cámaras de inspección: dos (2) al costado noroeste, y una (1) por los costados noreste, sureste y suroeste. El Sr. Macilla indica que existen más, pero, que están cubiertas con maleza. Las cámaras se encuentran con residuos en su interior.

Fotografía 11	Fecha: 04 - 07 - 2018		Fotografía 12	Fecha: 04 -087-2018	
Coordenadas UTM DATUM WGS84 HUSO 84	Norte: 5306686.52	Este: 603249.59	Coordenadas DATUM WGS84 HUSO 84	Norte: 5306479.37	Este: 603372.08
<p>Descripción del medio de prueba: Se observa en el interior de una de las cámaras que fue parte de la infraestructura de monitoreo de lixiviados en el sector Noreste del vertedero, en su interior hay agua lluvia y residuos de tipo plásticos.</p>			<p>Descripción del medio de prueba: Se observan residuos como carcasa de un televisor y plumavit dentro de la infraestructura de monitoreo de lixiviados que no funcional en el sector Sur del vertedero.</p>

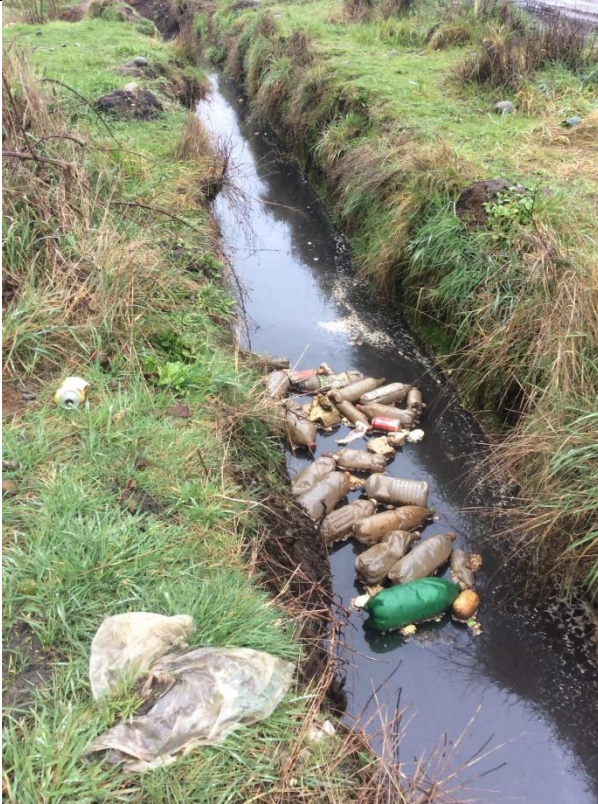
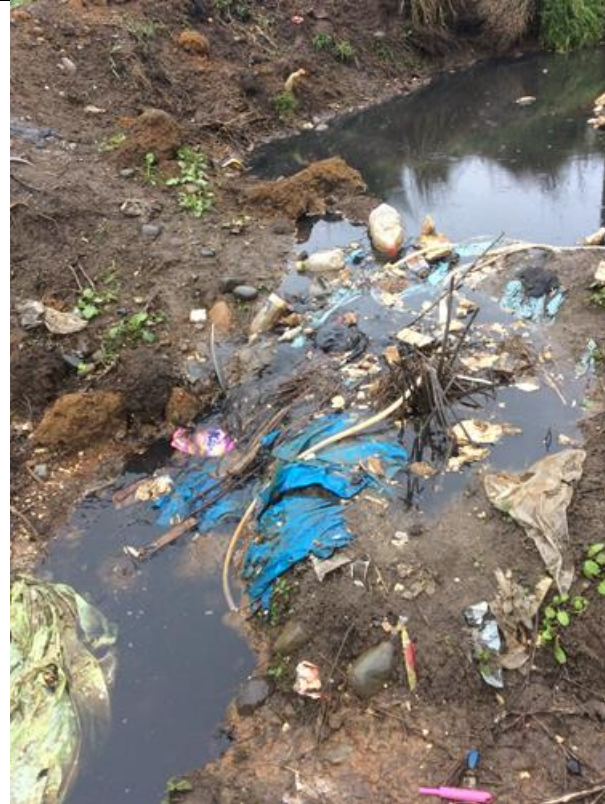
- c) Se constata afloramiento de lixiviados en las bases de los taludes.
- d) Canal de aguas lluvias del sector norte del vertedero, se encuentra con aguas lluvias y lixiviados.

Fotografía 13	Fecha: 04 – 07 - 2018	Fotografía 14	Fecha: 04 -07 -2018
Coordenadas UTM DATUM WGS84 HUSO 84	Norte: 5306698.93 Este: 603287.96	Coordenadas DATUM WGS84 HUSO 84	Norte: 5306732.27 Este: 603220.12
Descripción del medio de prueba: Se observa Canal de aguas lluvias con lixiviados y residuos en la zona Noroeste. Líquido de color grisáceo y oleoso.		Descripción del medio de prueba: Se observa aguas lluvias con lixiviados y residuos a zona Oeste. Líquido Oscuro y oleoso.

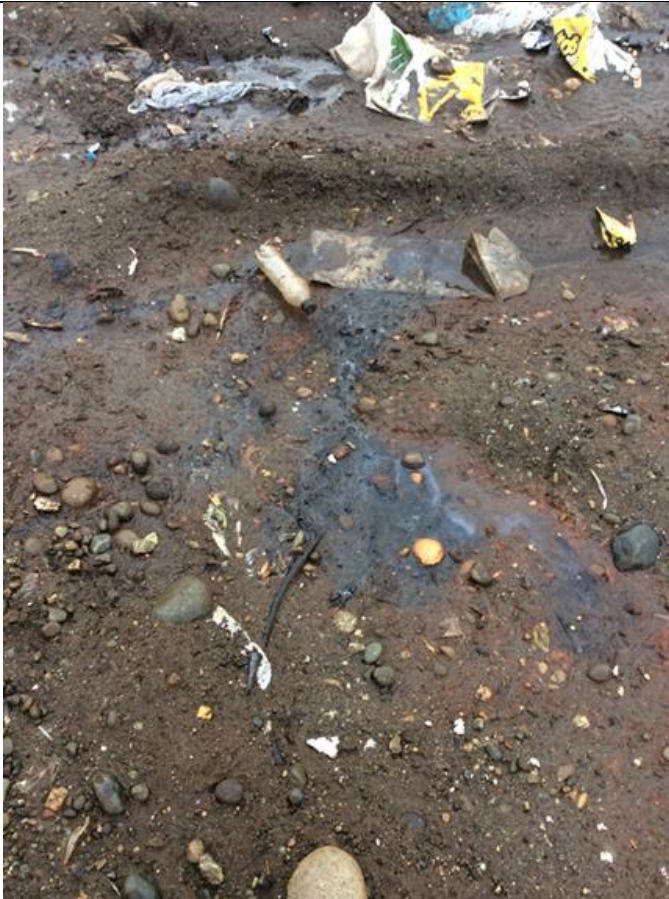
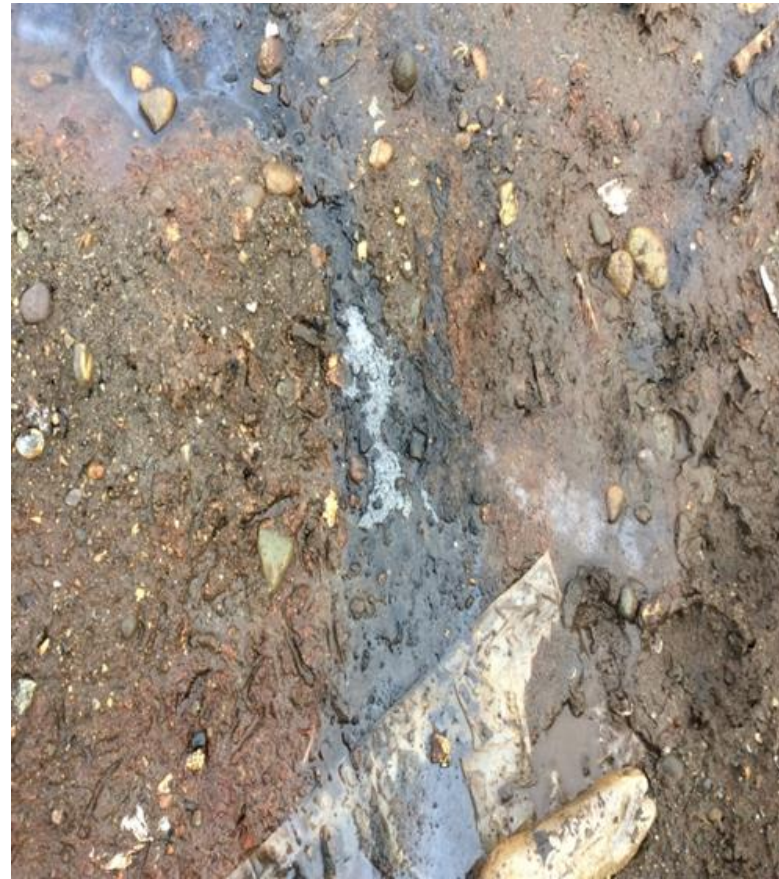
Fotografía 15	Fecha: 04 - 07 - 2018	Fotografía 16	Fecha: 04 - 07 - 2018
Coordenadas UTM DATUM WGS84 HUSO 84	Norte: 5306667 Este: 603288	Coordenadas DATUM WGS84 HUSO 84	Norte: 5306592.75 Este: 603312.70
Descripción del medio de prueba: Afloramiento de lixiviados zona Noroeste del vertedero.		Descripción del medio de prueba: Lixiviados escurriendo en zona Noreste del vertedero.

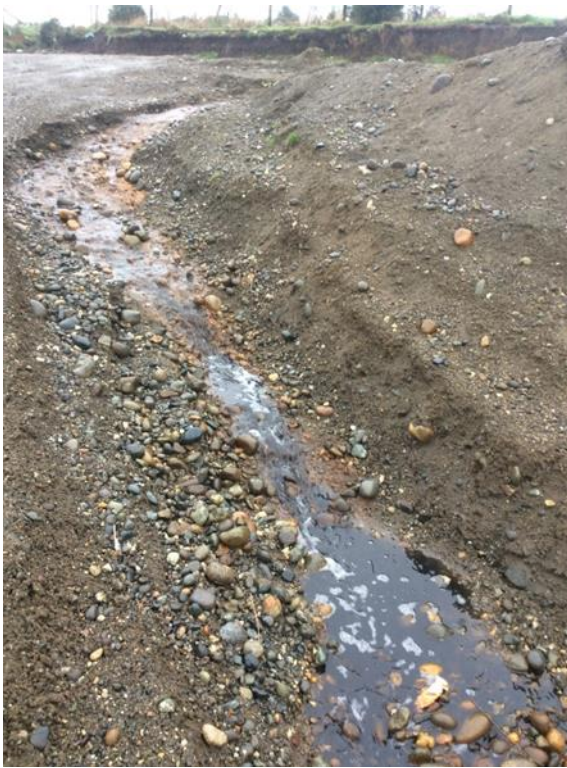
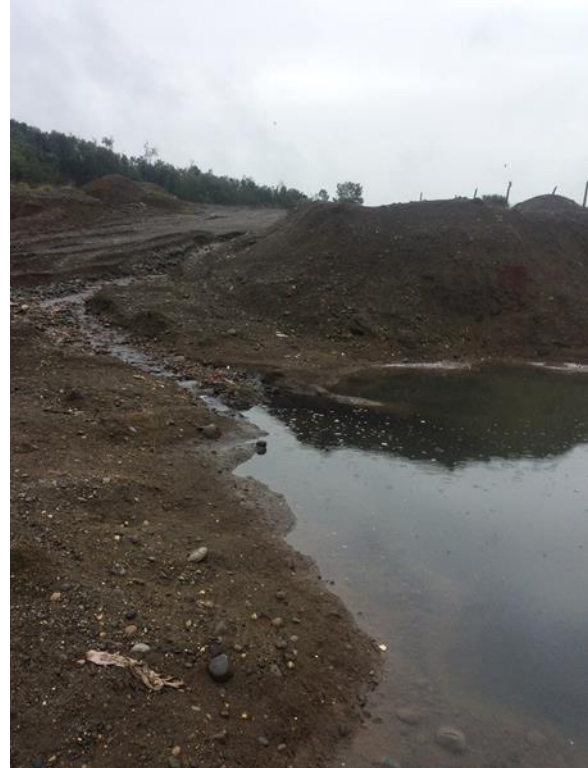
- e) Lixiviados mezclados con aguas lluvias en sector de extracción de áridos que se encuentra al costado del lado Noroeste del vertedero.
- f) Del examen de información solicitado al municipio, éste indica que no ha realizado análisis de lixiviados.

Fotografía 17	Fecha: 04 – 07 – 2018		Fotografía 18	Fecha: 04 -07 -2018	
Coordenadas UTM DATUM WGS84 HUSO 18	Norte: 5306723.47	Este: 603206.88	Coordenadas DATUM WGS84 HUSO 18	Norte: 5306701.71	Este: 603200.34
Descripción del medio de prueba: Se observa en las fotografías 17 y 18 escurrimiento de lixiviados con aguas lluvias hacia sitio de extracción de áridos, el cual se encuentra al Oeste del vertedero. Líquido de color oscuro y oleoso.			Descripción del medio de prueba: Idem a la fotografía 17

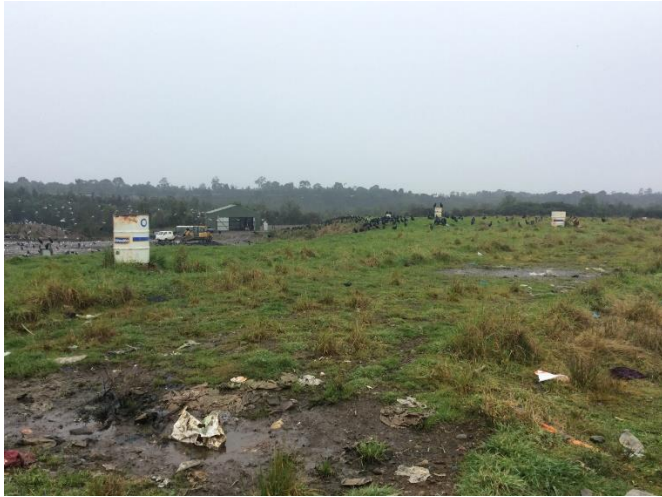
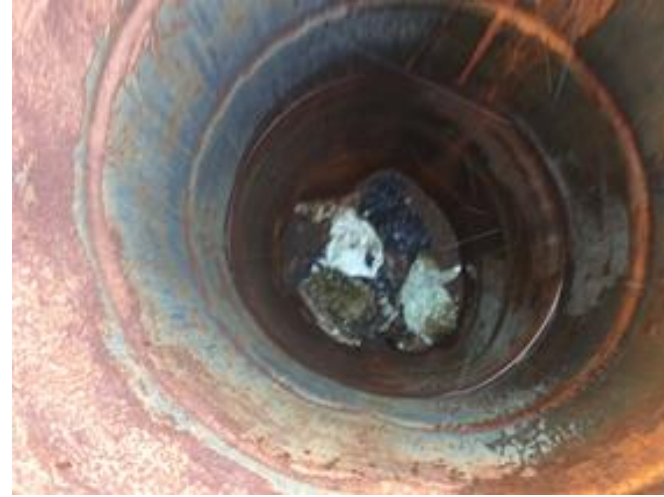
Hecho (s): <p>a. Se constata la existencia de 35 chimeneas aproximadamente. Se pudo observar que la parte superior de estas es de tambor metálico, se ubican principalmente en la zona periférica de la parte superior de la torta, se observa en el interior de algunas chimeneas agua lluvias y residuos especialmente bolsas plásticas.</p>

Fotografía 19	Fecha: 04 – 07 – 2018		Fotografía 20	Fecha: 04 -07 -2018	
Coordenadas UTM DATUM WGS84 HUSO 18	Norte: 5306520.03	Este: 603240.76	Coordenadas DATUM WGS84 HUSO 18	Norte: 5306518.19	Este: 603256.55
Descripción del medio de prueba: Se observa en zona antigua del vertedero chimeneas de venteo pasiva de material utilizado tambores metálicos de 200 litros.			Descripción del medio de prueba: Se observa residuos plásticos en el interior de algunas chimeneas de venteo.

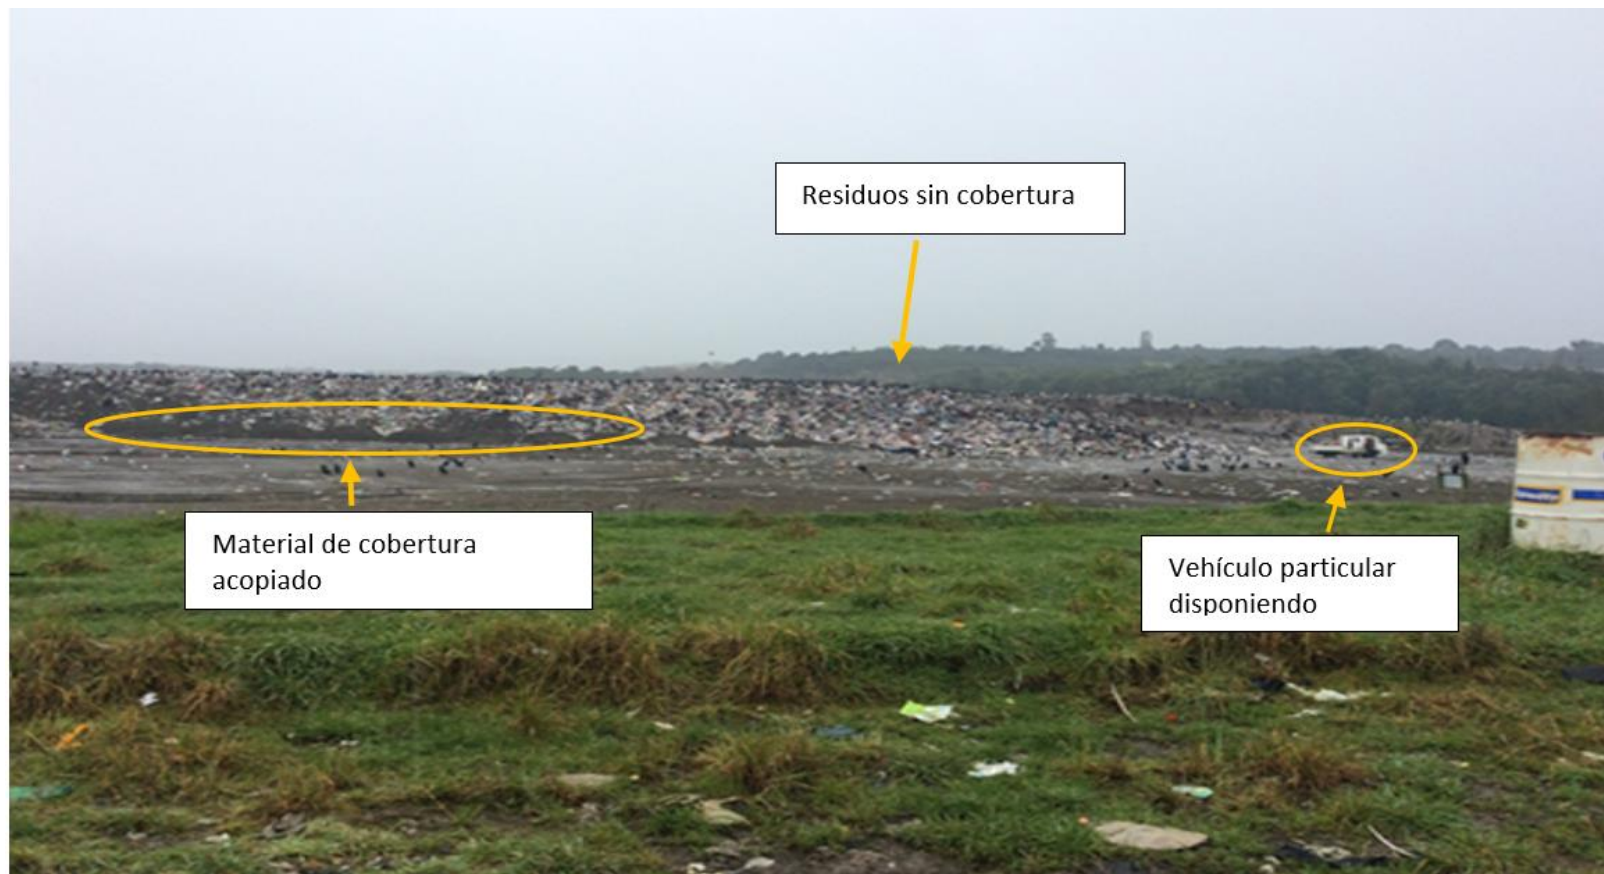
Fotografía 21

Descripción del medio de prueba: Frente activo, se observa residuos sin cobertura, material de cobertura acopiado y vehículo particular depositando residuos

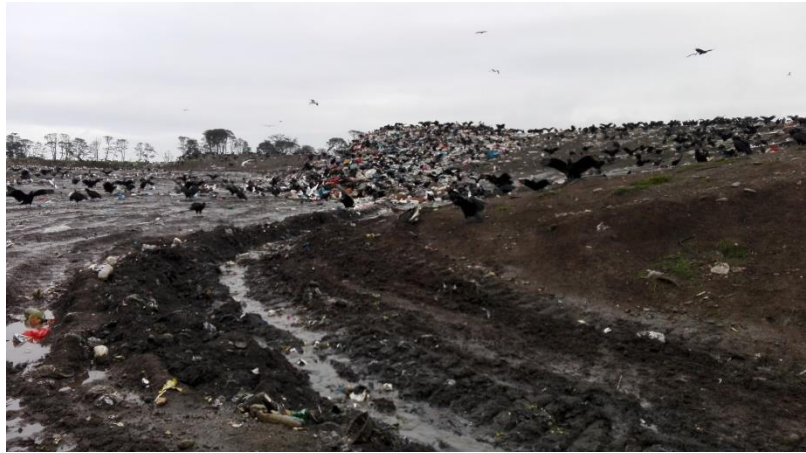
Fotografía 22

Descripción del medio de prueba: En el frente activo se observa gran cantidad de aves jotes y gaviotas .

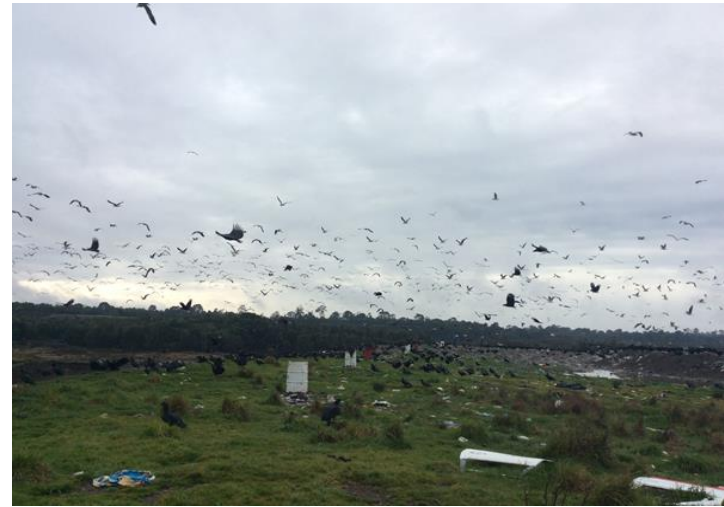
Fotografía 23

Descripción del medio de prueba: Se observa gran cantidad de aves en plena acción de vuelo en zona cercana al frente activo.

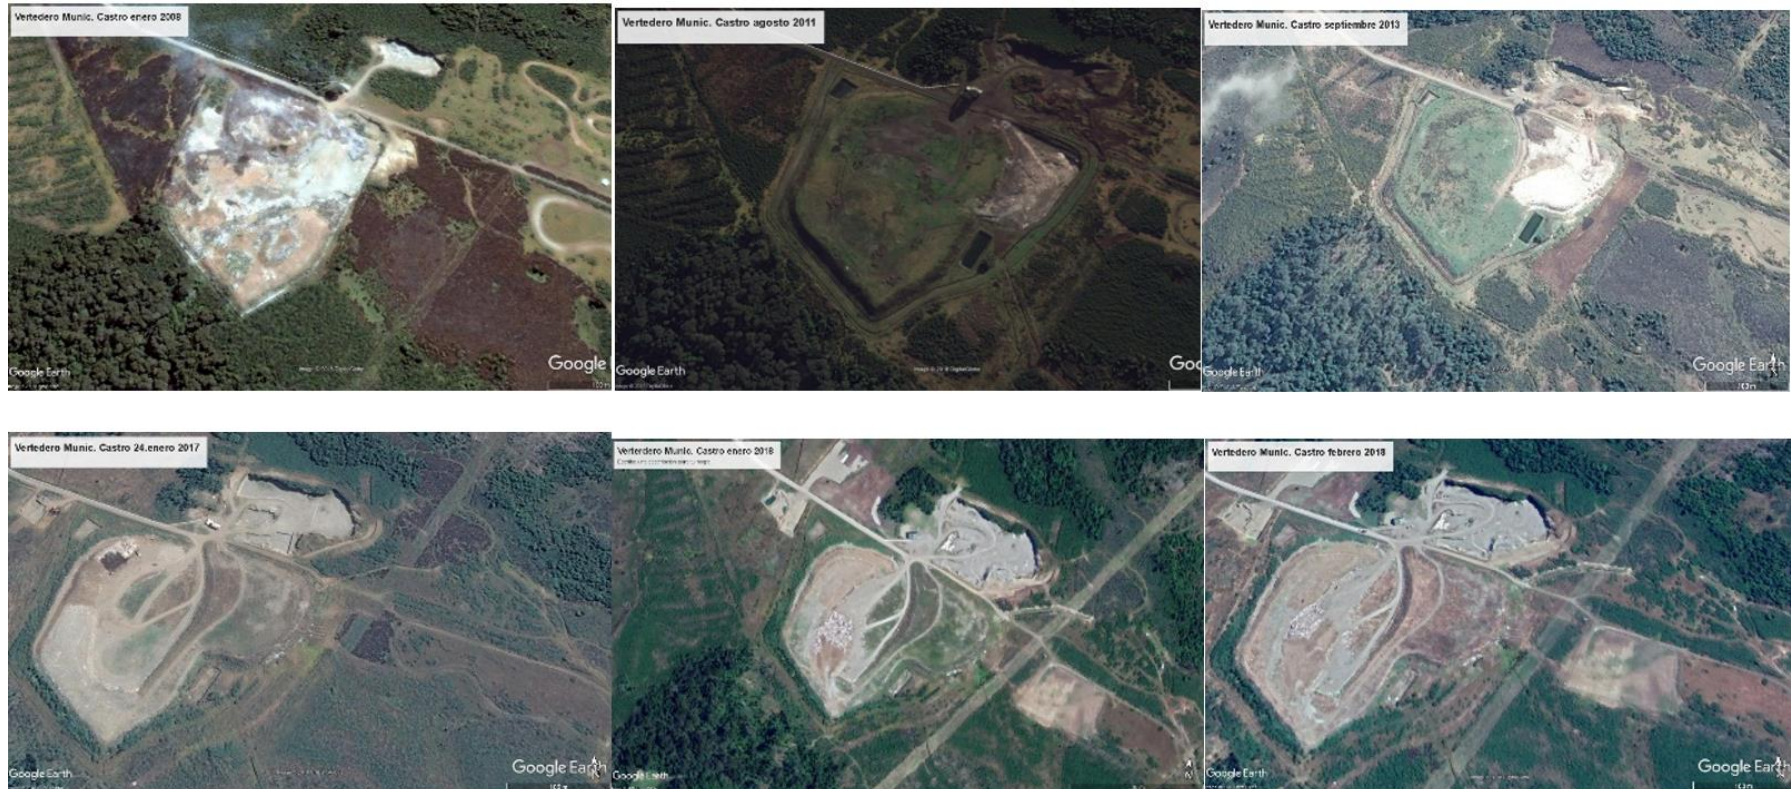
Fotografía 24

Descripción del medio de prueba: En la secuencia de imágenes de Google Earth entre los años 2011 y 2018 es posible observar que en el año 2011, posterior a la aprobación de la RCA 453/2009 existió la primera fase del Plan de Cierre y Sellado, se construyó las 2 piscinas para lixiviados , existió frente activo definido, coronamiento de zona antigua del vertedero, imagen del 2017 y 2018 se observa que es nuevamente se dispone de residuos en áreas que se encontraban cerrados .
