INFORME TÉCNICO DE FISCALIZACIÓN AMBIENTAL

Medidas Provisionales

MINA UVA

DFZ-2018-2383-V-MP

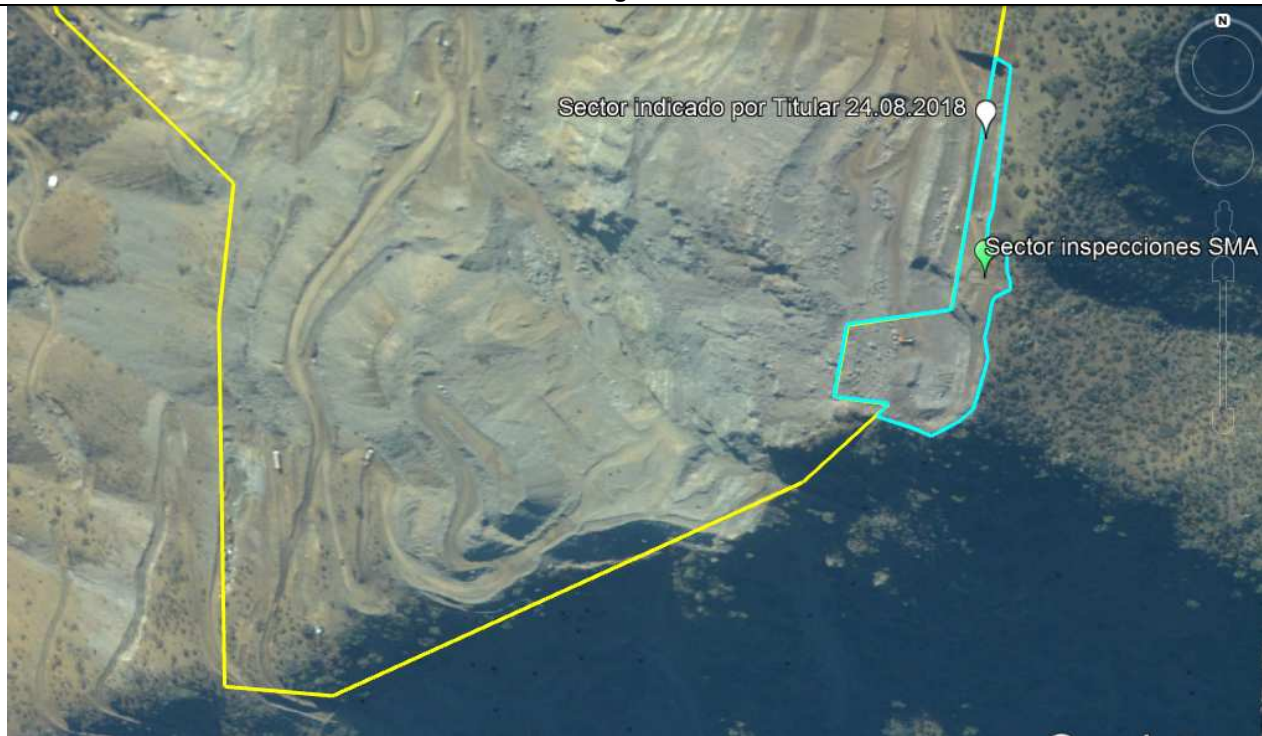
Figura 3

En la Figura se indica en globo color blanco la ubicación del lugar en que EXPLODESA señala realizó el retiro de maquinarias, equipos, caseta, materiales y residuos en el marco de lo solicitado en la medida provisional y en globo color verde se aprecia el lugar en donde el 12 de junio de 2018 la SMA constató maquinarias, equipos, caseta, materiales y residuos, en el sector no autorizado en que se constataron trabajos de ampliación de la Fase III.

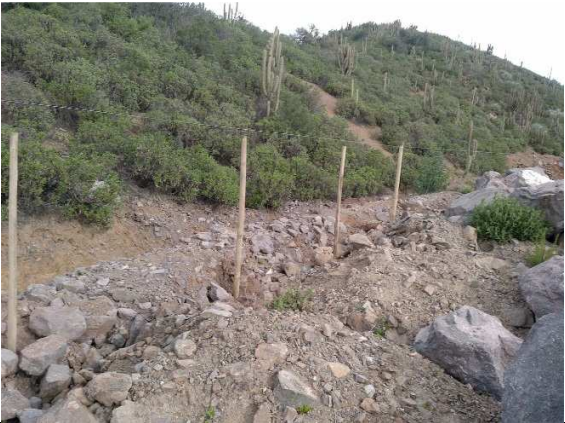
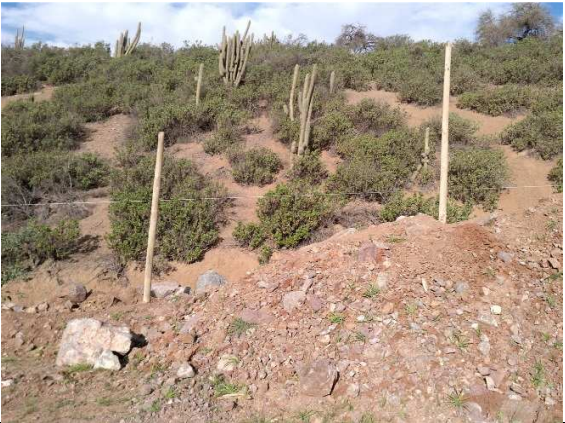
Fotografía 1.	Fotografía 2.
Fecha: 21 de agosto de 2018	Fecha: 21 de agosto de 2018
Descripción del medio de prueba: Registro fotográfico entregado por el Titular, en donde se aprecia cuatro polines de madera, sin instalación de malla ursus ni alambres de púa galvanizados.	Descripción del medio de prueba: Registro fotográfico entregado del por el Titular en donde se aprecia dos polines de madera, sin instalación de malla ursus ni alambres de púa galvanizados.
