INFORME TÉCNICO DE FISCALIZACIÓN AMBIENTAL

LOTEO HACIENDA EL PEÑON

DFZ-2018-788-XIII-RCA

Octubre 2018

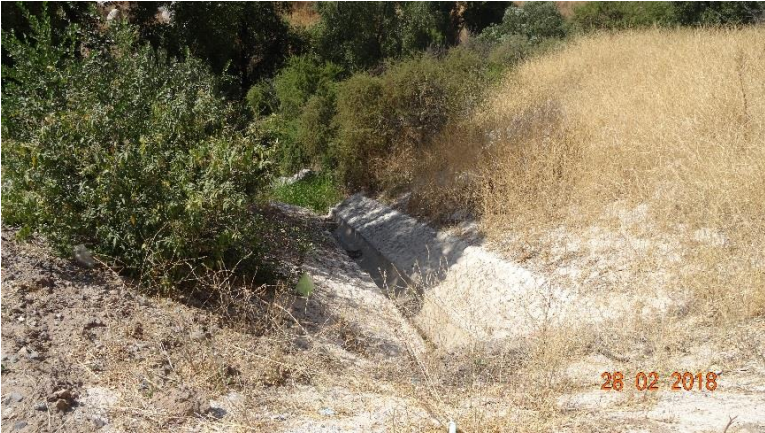
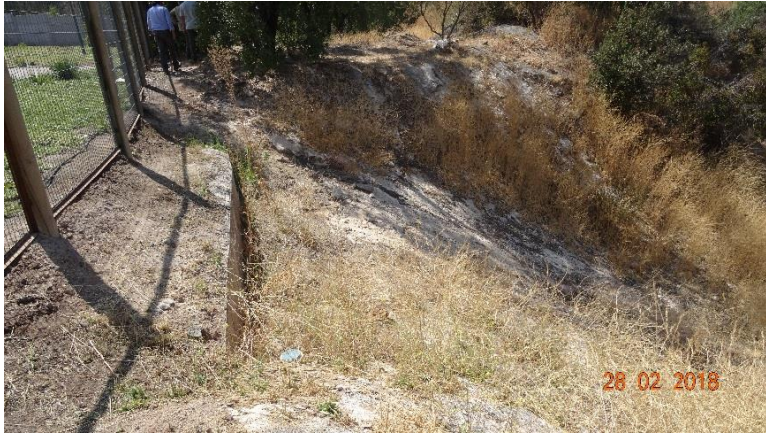
Fotografía 1.	Fecha: 28-02-2018	Fotografía 2.	Fecha: 28-02-2018
Descripción del medio de prueba: Vista general de las obras de canalización de aguas lluvias existentes en el sector de la Quebrada El Quillay.		Descripción del medio de prueba: Vista de las obras ubicadas a un costado de la Quebrada El Quillay.

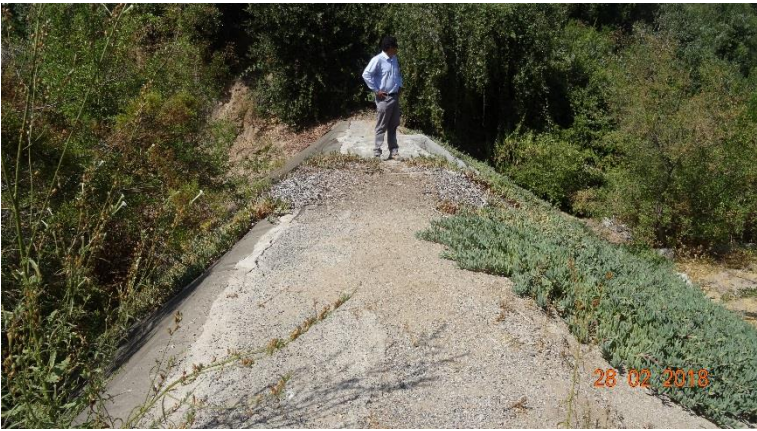
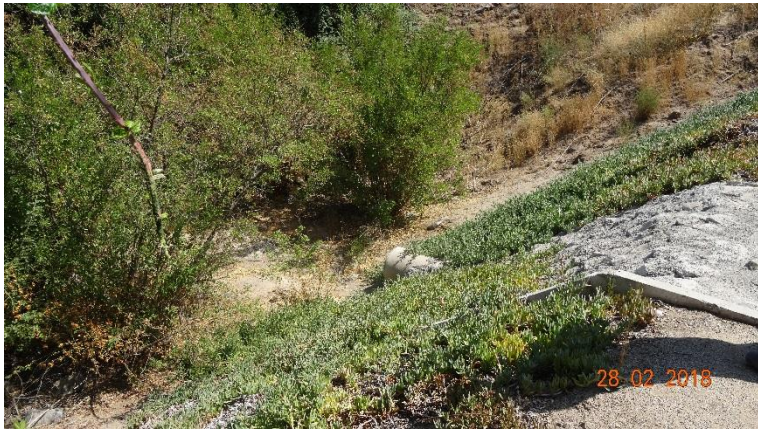
Fotografía 3.	Fecha: 28-02-2018	Fotografía 4.	Fecha: 28-02-2018
Descripción del medio de prueba: Vista general del muro del embalse de regulación constatado en terreno ubicado en la Quebrada El Peumo.		Descripción del medio de prueba: Vista de la obra de desagüe del embalse de regulación observado.

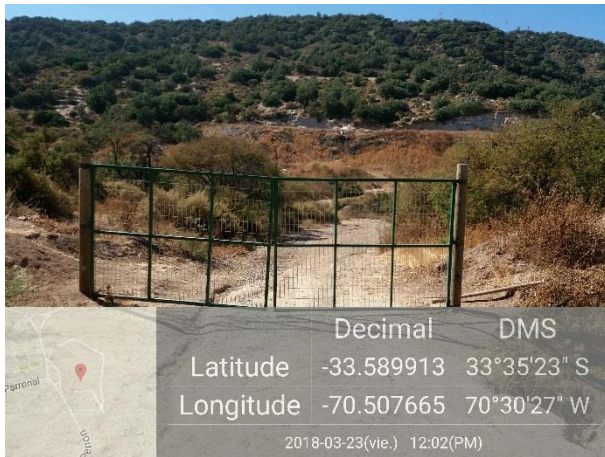
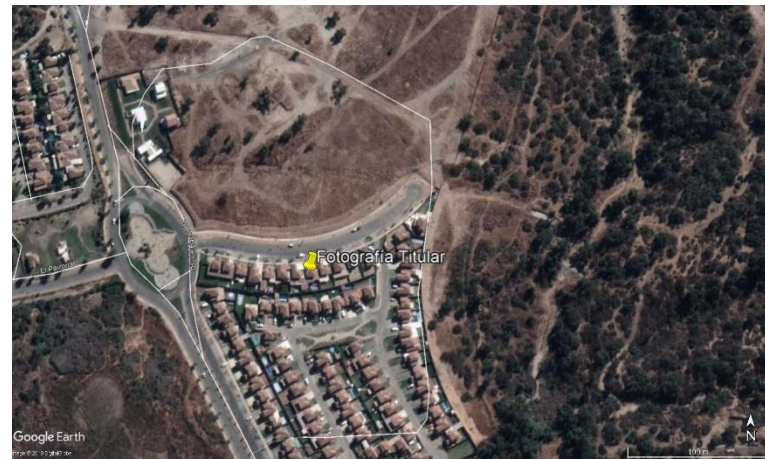
- c. De la fotografía adjuntada por el titular, se debe indicar que la ubicación señalada en dicha fotografía, la que correspondería a la entrada de la “cantera abandonada”, existen viviendas, de acuerdo a lo observado en la imagen satelital de fecha 18 de marzo de 2018 (Figura 4).
- d. Sin perjuicio de lo anterior, se debe indicar que el titular no presentó documentación que acreditara que el Plan de Cierre y restauración del paisaje, cuente con autorización del SAG.
- e. Sin embargo, dado que no fue posible constatar el estado en el que se encuentra la “cantera abandonada” (Ver ítem 5.3 Manejo de RESCON – Hecho constatado 5), no se puede concluir que esta obra fue habilitada para la recepción de escombros del proyecto.

Fotografía 5.	Fecha: 23-03-2018	Figura 6.	Fuente: Imagen Google Earth de 18 de marzo de 2018
Descripción del medio de prueba: Fotografía entregada por el Titular respecto a ubicación de “Cantera abandonada”. Fuente: Documentación entregada por el titular el 03 de abril de 2018 (Anexo5).		Descripción del medio de prueba: Vista de la ubicación espacial de la Fotografía 5, donde se observa que dicha fotografía fue obtenida en un sector de viviendas.

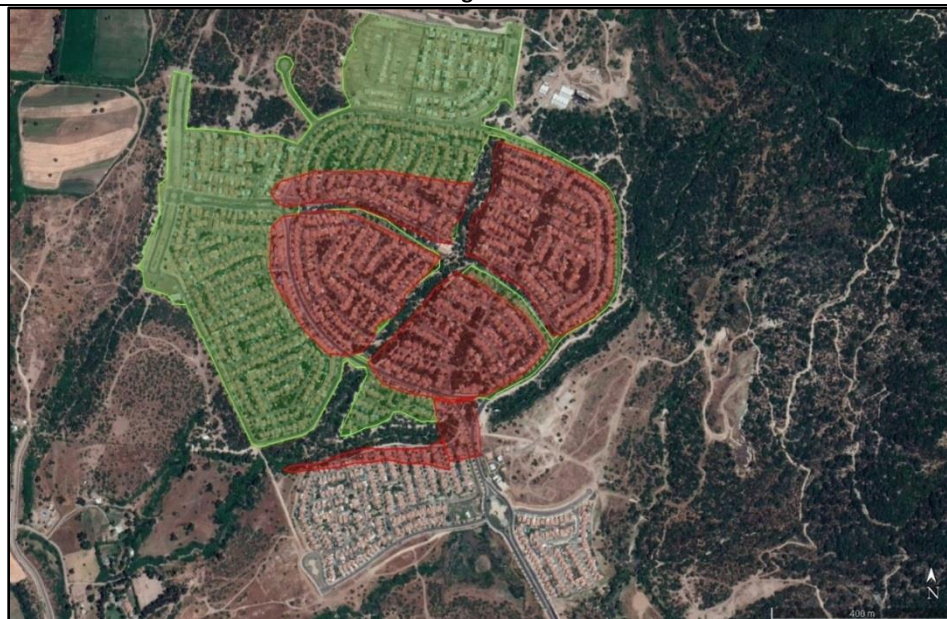
Figura 7.

Hechos: a. Durante la actividad de inspección realizada el día 28 de febrero de 2018, se efectuó un recorrido por el área del proyecto, con el objeto de determinar los límites de las áreas intervenidas por el mismo. b. Al respecto, a través del Acta de Inspección de la siguiente visita realizada el 02 de marzo de 2018 (Anexo 2) se solicitó al titular copia del Plan de Manejo de Corrección, aprobado mediante Resolución N°200/23-20/14, de fecha 13 de febrero de 2015, donde se incluya la Resolución, estudio técnico y cartografía. En carta de respuesta a lo requerido (Anexo 6), representantes del titular entregaron los siguientes documentos: <ul style="list-style-type: none">- Solicitud de Plan de Corrección, de fecha 30 de diciembre de 2014, ante la Corporación Nacional Forestal,- Resolución N°200/23-2014, de 09 de febrero de 2015, que aprueba la Solicitud de Plan de Corrección indicada en el párrafo anterior,- Certificado de recepción del Plan de Corrección autorizado, de 28 de noviembre de 2016, el que da cuenta del cumplimiento satisfactorio de éste. c. La revisión de dichos antecedentes fue encomendada a la Corporación Nacional Forestal de la Región Metropolitana, a través del Ord. N°995, de 23 de abril de 2018 (Anexo 7), el cual fue respondido mediante el Ord. CONAF N°78/2018, de 11 de mayo de 2018 (Anexo 8), adjuntando el Informe N°001/2018 de Fiscalización Forestal Ambiental. d. Dicho Informe N°001/2018 Fiscalización Forestal Ambiental “Loteo Hacienda El Peñón – Puente Alto”, de fecha 04 de mayo de 2018, indica que: <ul style="list-style-type: none">- Se realizó una comparación entre los límites de las áreas de bosque nativo intervenidas por el proyecto y los polígonos de corta aprobados por CONAF en el plan de manejo de corrección.- Como resultado del análisis, se determinó que los polígonos de corta que abarcan una superficie de 13,88 ha se habían ejecutado en su totalidad a la fecha de inspección.

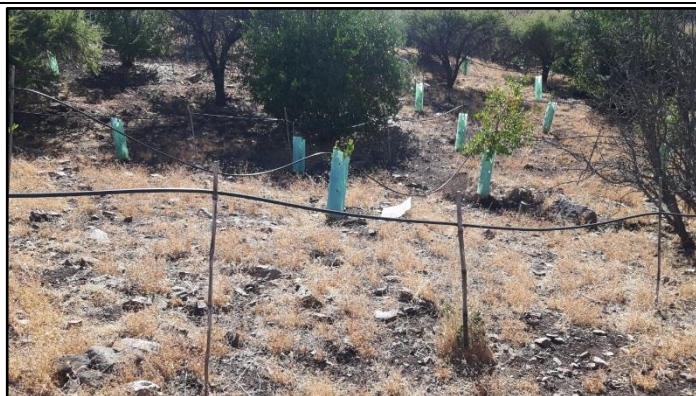
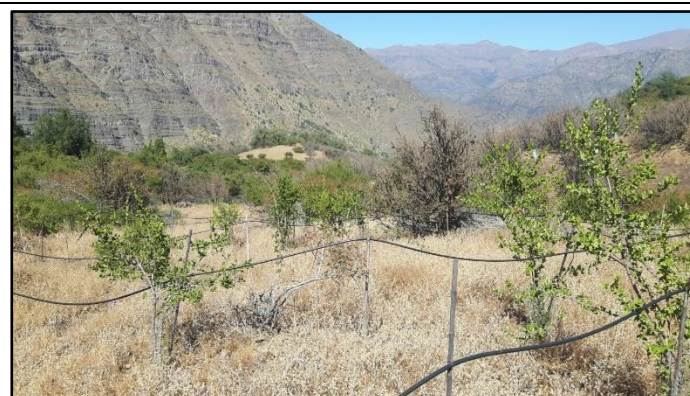
Fotografía 6.

- La superficie del rodal de reforestación R1 es inferior a las 13,88 ha señalados en la RCA, implicando la falta de 1.79 ha.
 - Cabe indicar que la densidad señalada por la RCA corresponde a 3000 plantas por hectárea de las especies Espino, Quillay y Litre, a ser implementadas en la comuna de Renca. Con lo anterior, se observan discrepancias entre lo establecido por la RCA y lo aprobado mediante el Plan de Manejo de Corrección N° 200/23-20/14, en cuanto a la densidad de la plantación, la composición de especies de la misma, y la ubicación. Se consultó a CONAF respecto a dichas diferencias mediante Oficio N°2522/2018 de fecha 09 de octubre de 2018 (ver Anexo 10). A la fecha del envío del presente informe a Revisión, no se cuenta con respuesta de dicho Servicio.

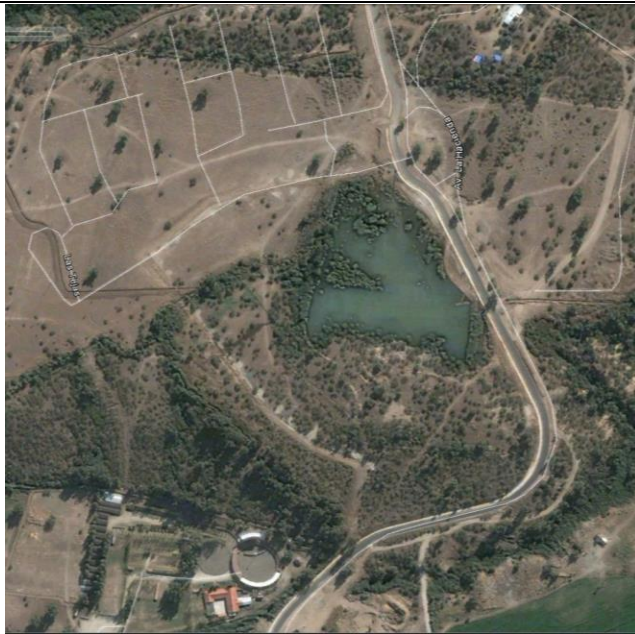
Figura 9. Fuente: Imagen Google Earth de 30 de abril de 2005

Descripción del medio de prueba: Imagen satelital de abril de 2005 donde se observa la existencia de una obra de acumulación de agua ubicado en la actual intersección de las calles El Parronal con Av. La Hacienda.

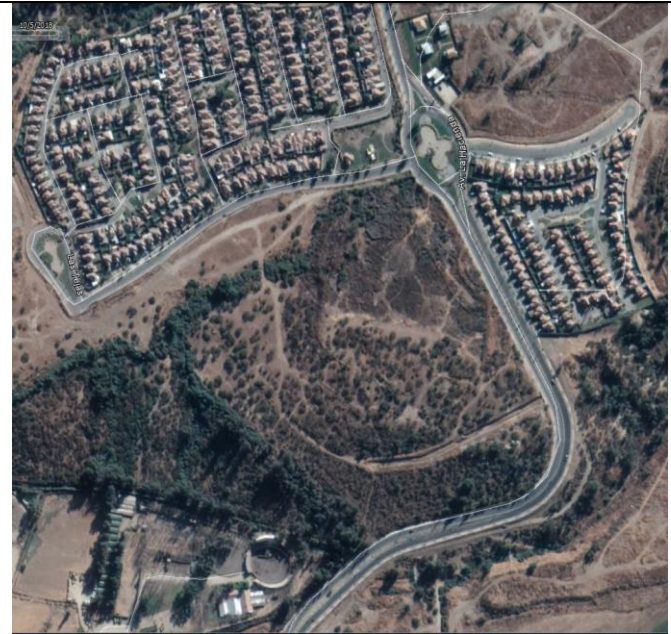
Figura 10. Fuente: Imagen Google Earth de 24 de mayo de 2018

Descripción del medio de prueba: Imagen satelital de mayo de 2018 donde se observa el estado de la obra de acumulación de agua ubicado en la actual intersección de las calles El Parronal con Av. La Hacienda.

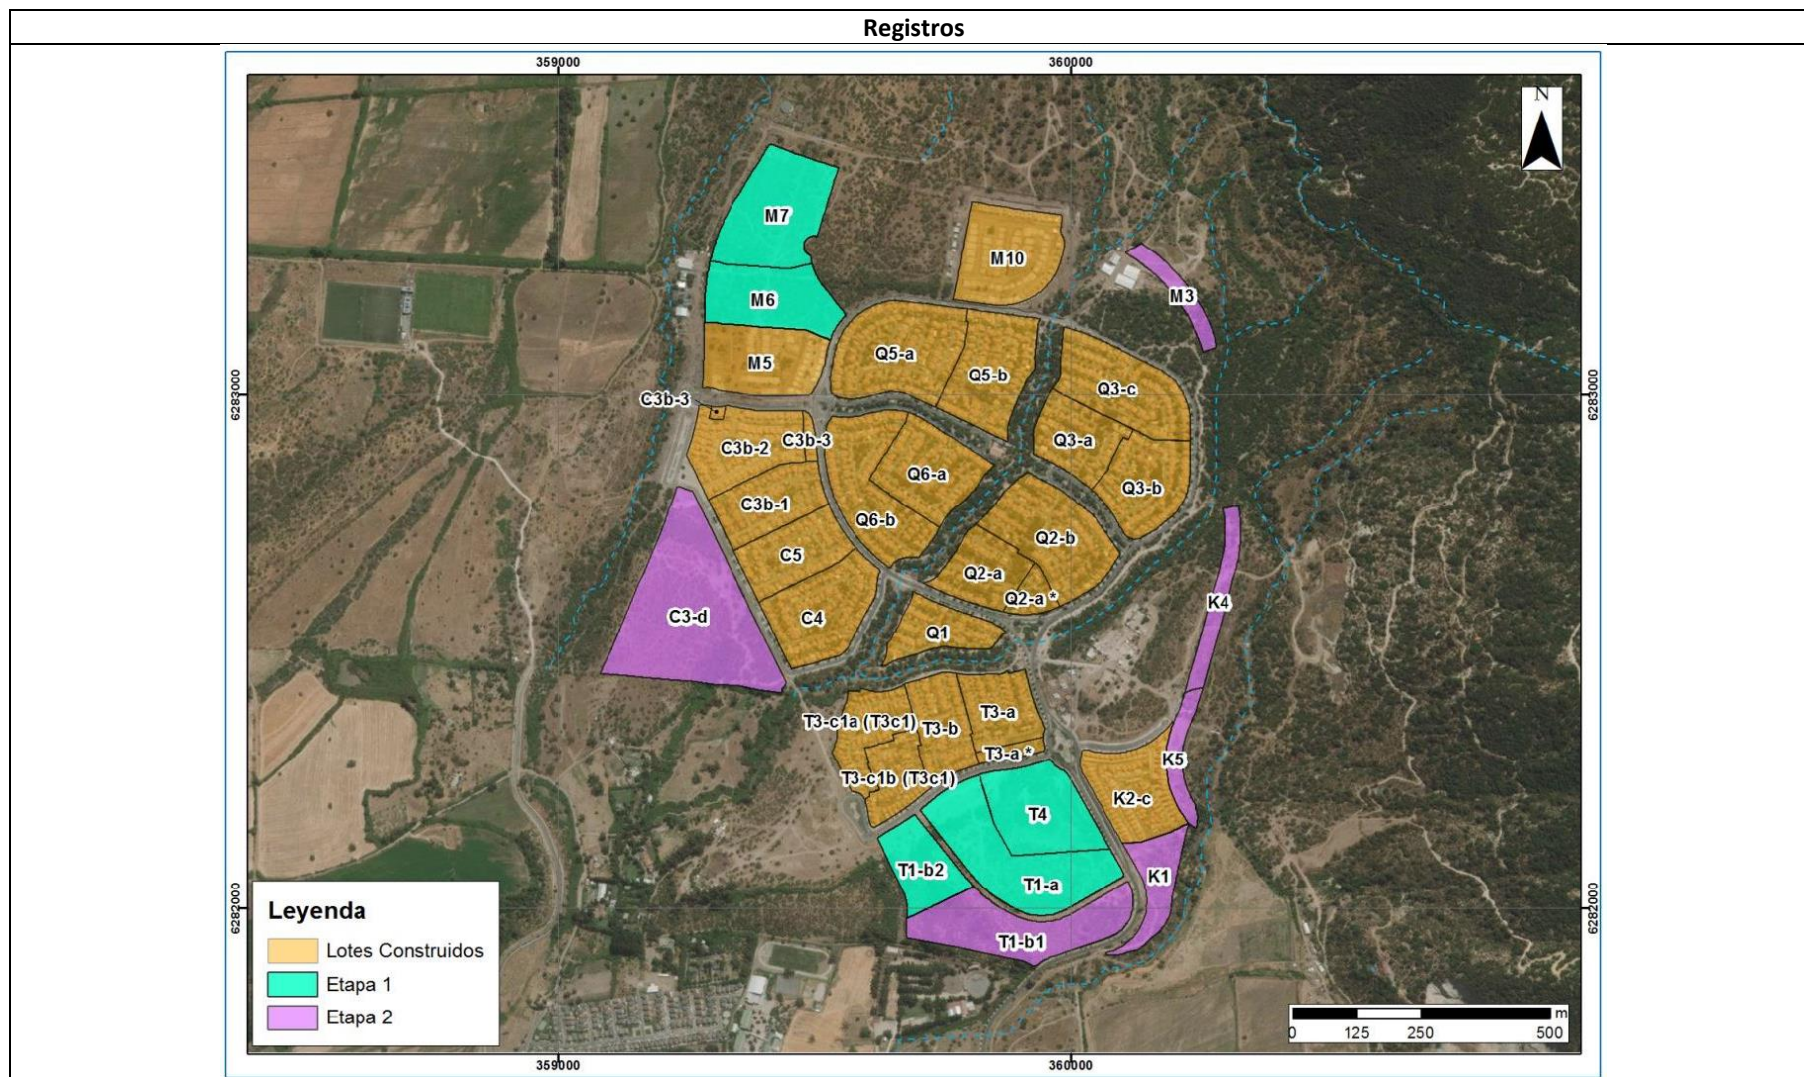
Figura 11

Descripción del medio de prueba: Figura donde se observa que la ubicación de la obra de acumulación antes indicada, coincide con la ubicación de la Etapa 1 del Lote T4.

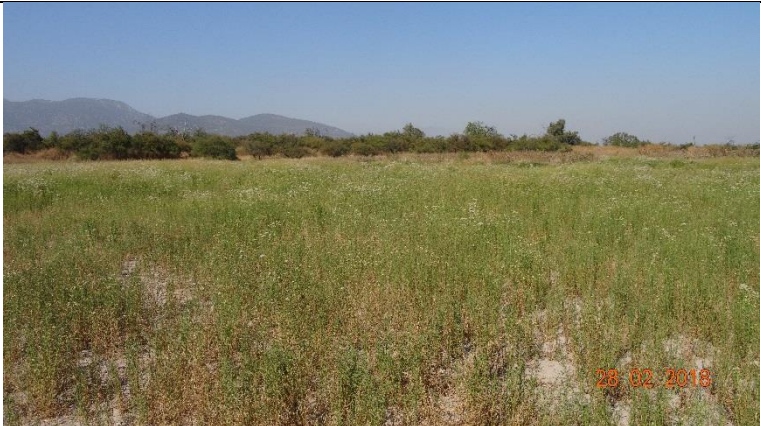
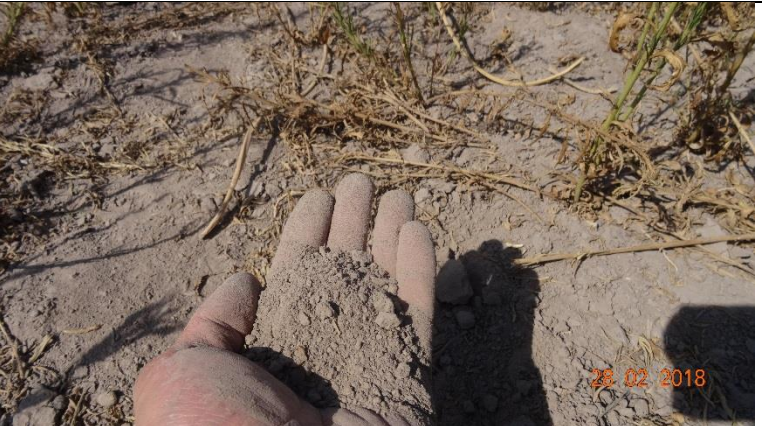
Fotografía 8.	Fecha: 28-02-2018	Fotografía 9.	Fecha: 28-02-2018
Descripción del medio de prueba: Vista general de la obra de acumulación de agua, que al momento de la visita se encontraba seco.		Descripción del medio de prueba: Vista en detalle del material observado en el tranque. Ubicación fotografía: Coordenadas Norte: 6.282.199 m y Este: 359.959 m

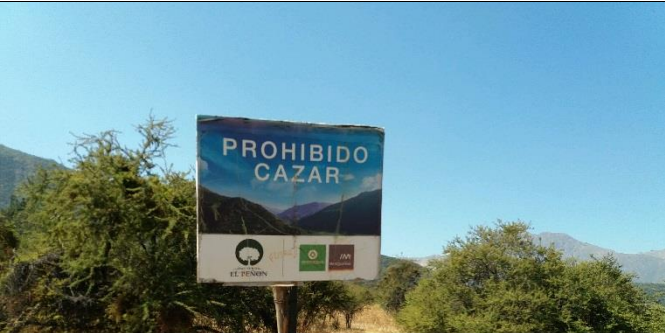
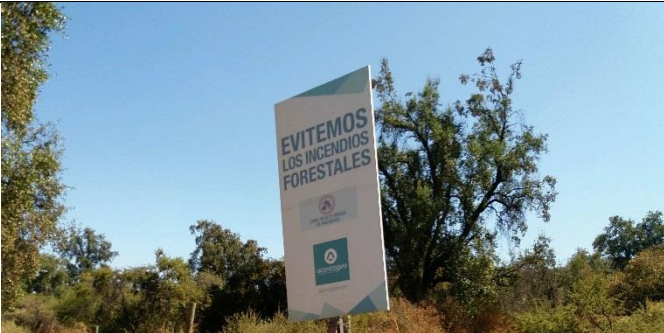
Hecho constatado 13	Estación N°:
Documentación Revisada: ID1	
Exigencias: RCA N°508/2005 “Proyecto Macroloteo Hacienda El Peñón” Segundo inciso Considerando 5.11 Respecto al impacto sobre la comunidad faunística en el área de influencia directa del proyecto, el titular implementará las siguientes medidas de minimización del impacto ambiental: <i>5.11.5. Por la magnitud del proyecto y las características del área impactada, se deberá instalar señalética que indique la prohibición de caza, para resguardar la fauna nativa en las áreas no intervenida del proyecto y dar cumplimiento al art. 25 del Reglamento de la Ley de Caza.</i>	
Hechos: <p>a. A través del Acta de Inspección del 28 de febrero de 2018, se le solicitó al titular un informe que identifique la ubicación y estado de la señalética de prohibición de caza, para resguardar la fauna nativa. En carta de respuesta a lo requerido (Anexo 5), representantes del titular entregaron documento que indica lo siguiente: <i>“Respecto de los antecedentes solicitados (...) y en base a lo indicado en el Considerando 5.11.5, el titular acompaña al presente anexo, fotografías georreferenciadas que indican la ubicación de la señalética de prohibición de caza”</i>.</p> <p>b. Del examen de la información adjunta por el titular, se observaron 10 fotografías de letreros, todas ellas georreferenciadas, en la que se señalan los siguientes mensajes: <i>“Prohibido cazar”, “Evitemos los incendios forestales”</i> y <i>“Este predio cuenta con Plan de Manejo”</i>.</p> <p>c. Con lo anterior, se observa que se ha instalado señalética en la forma señalada en la RCA.</p>

Decimal	DMS																							
Latitude	-33.57553	33°34'31" S																							
Longitud	-70.513512	70°30'48" W																							
2018-03-23(vie.) 12:50(PM)																									
	Decimal	DMS																							
Latitude	-33.578422	33°34'42" S																							
Longitud	-70.509063	70°30'32" W																							
2018-03-23(vie.) 12:38(PM)																									
Fotografía 10.	Fecha: 23-03-2018	Fotografía 11.	Fecha: 23-03-2018																						
Descripción del medio de prueba: Vista general de uno de los letreros asociados a Fauna. Fuente: Documentación entregada por titular el 03 de abril de 2018 (Anexo 5).		Descripción del medio de prueba: Vista general de uno de los letreros asociados a Fauna. Fuente: Documentación entregada por titular el 03 de abril de 2018 (Anexo 5).

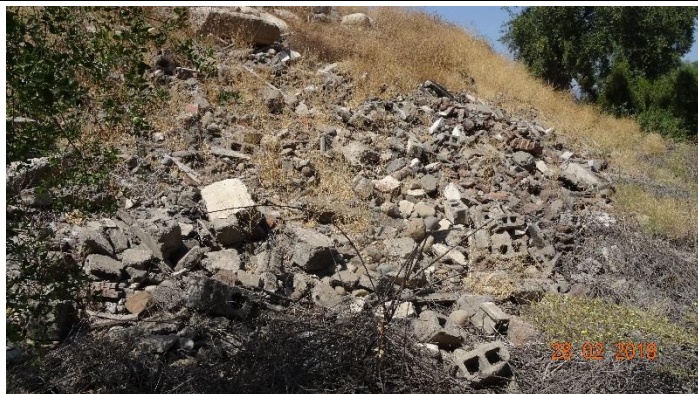
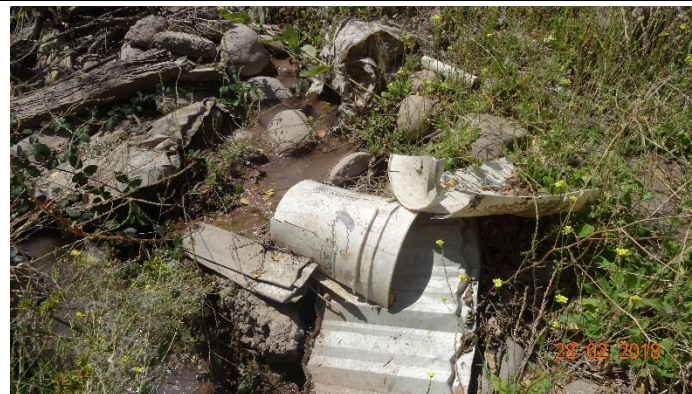
9. Los RECON observados en la quebrada, pueden generar efectos en (i) la calidad de las aguas que escurren por dicho cauce, así como también, (ii) en caso de precipitaciones intensas, una obstrucción al escurrimiento de las aguas. Lo anterior podría generar impactos no previstos en la Evaluación Ambiental.

Fotografía 12.	Fecha: 28-02-2018	Fotografía 13.	Fecha: 28-02-2018
Descripción del medio de prueba: Vista general del sector de depósito de RESCON en la Quebrada El Quillay, observado en la visita.		Descripción del medio de prueba: Vista de RESCON en la Quebrada El Quillay, observado en la visita inspectiva.
