INFORME TÉCNICO DE FISCALIZACIÓN AMBIENTAL

Programa de Cumplimiento

SUPERMERCADO LIDER JOSÉ DOMINGO CAÑAS

DFZ-2018-1134-XIII-PC

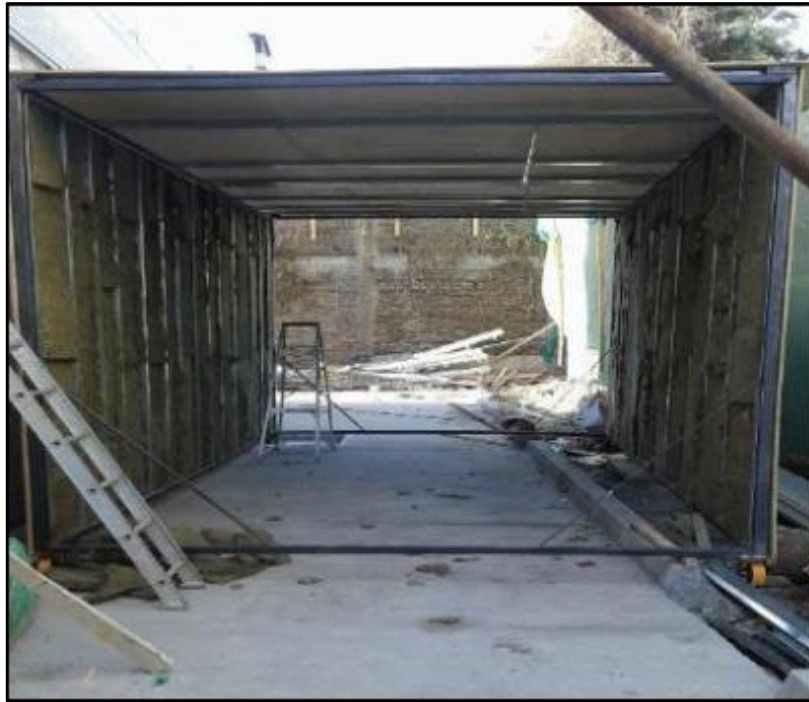
Fotografía 1 Fuente: Reporte Inicial de PdC (archivo adjunto a la carta ingresada el 15 de diciembre de 2017)

Descripción del medio de prueba: "Foto N°1 Estructura de aislamiento acústico utilizada en la construcción del supermercado"

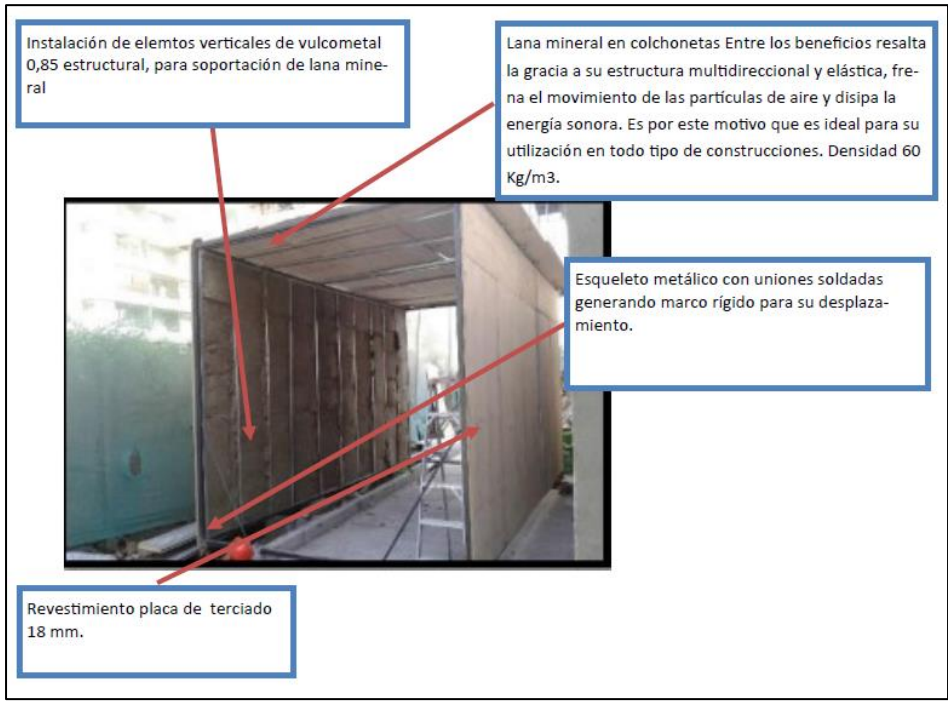
Figura 1 Fuente: Reporte Inicial de PdC (archivo adjunto a la carta ingresada el 15 de diciembre de 2017)

Descripción del medio de prueba: "Foto N°3 Especificaciones de la estructura de aislamiento acústico"

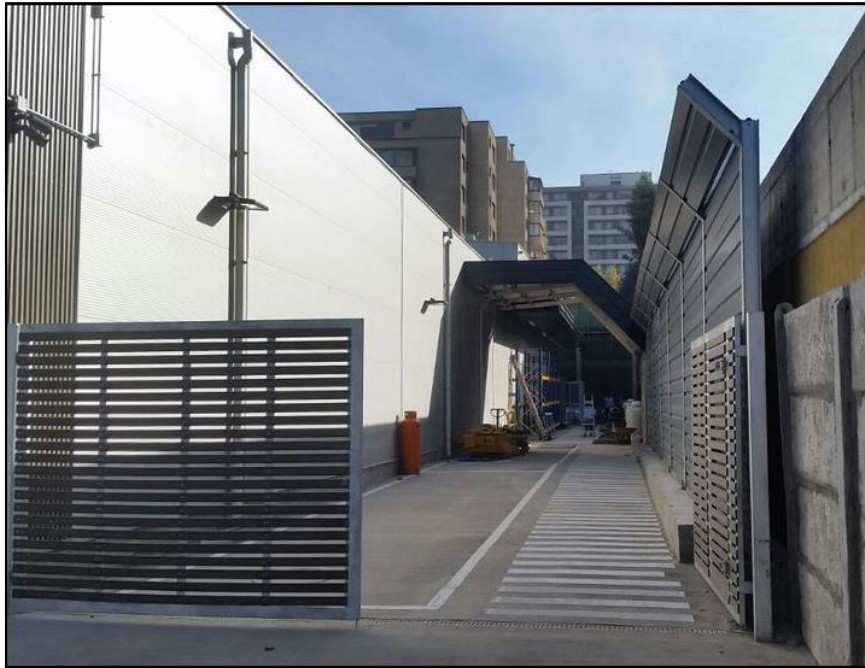
Fotografía 2 Fuente: Reporte Inicial de PdC (archivo adjunto a la carta ingresada el 15 de diciembre de 2017)

Descripción del medio de prueba: *“Foto N°4 Pantalla acústica (con cumbrera) instalada en el deslinde oriente, en donde se ubica la recepción de camiones”*

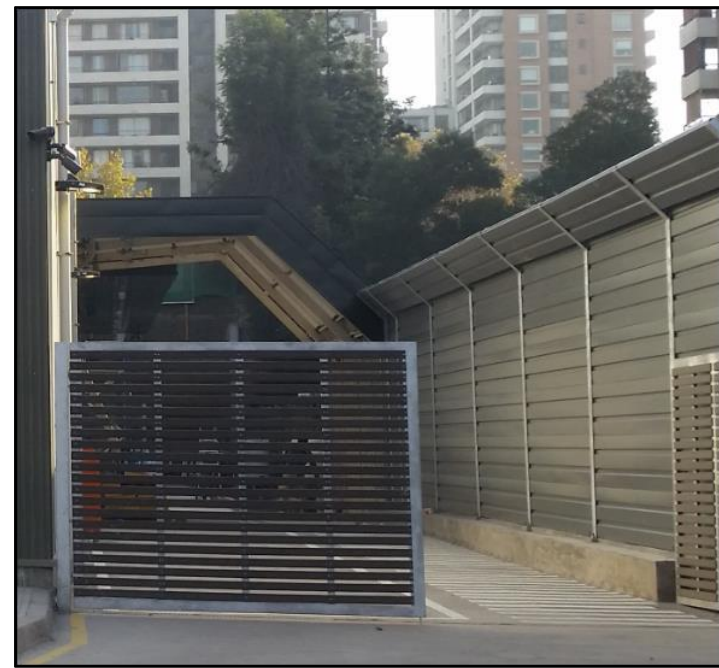
Fotografía 3 Fuente: Reporte Inicial de PdC (archivo adjunto a la carta ingresada el 15 de diciembre de 2017)

Descripción del medio de prueba: *“Foto N°5 Pantalla acústica (con cumbrera) instalada en el deslinde oriente, en donde se ubica la recepción de camiones”*

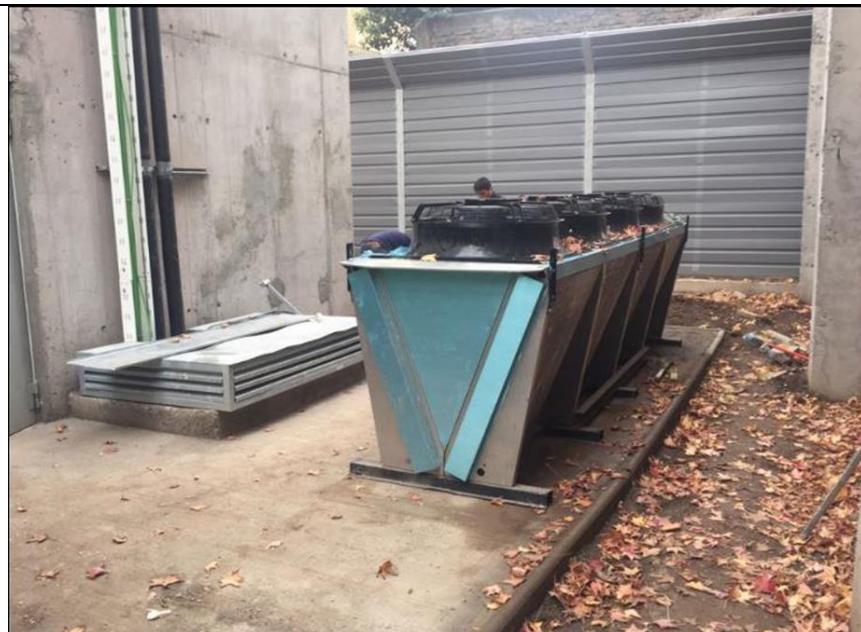
Fotografía 4 Fuente: Reporte Inicial de PdC (archivo adjunto a la carta ingresada el 15 de diciembre de 2017)

Descripción del medio de prueba: "Foto N°6 Pantalla acústica (con cumbre) instalada en el deslinde poniente, en donde se ubica el equipo condensador de frío alimentario"

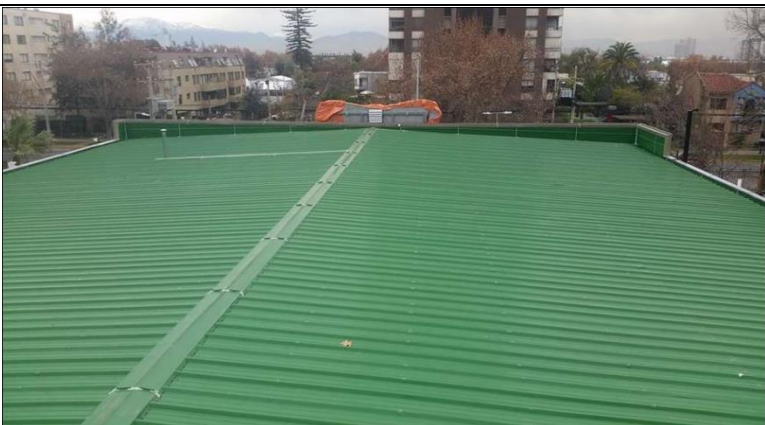
Fotografía 5 Fuente: Reporte Inicial de PdC (archivo adjunto a la carta ingresada el 15 de diciembre de 2017)

Descripción del medio de prueba: "Foto N°9 Registro fotográfico pintado de cubierta"

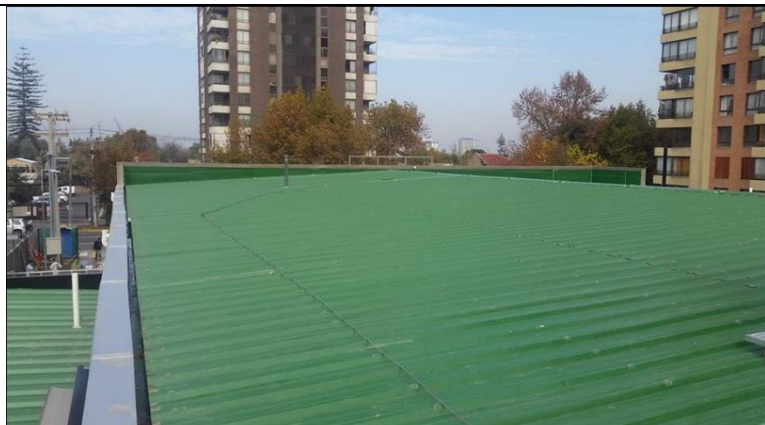
Fotografía 6 Fuente: Reporte Inicial de PdC (archivo adjunto a la carta ingresada el 15 de diciembre de 2017)

Descripción del medio de prueba: "Foto N°10 Registro fotográfico pintado de cubierta"

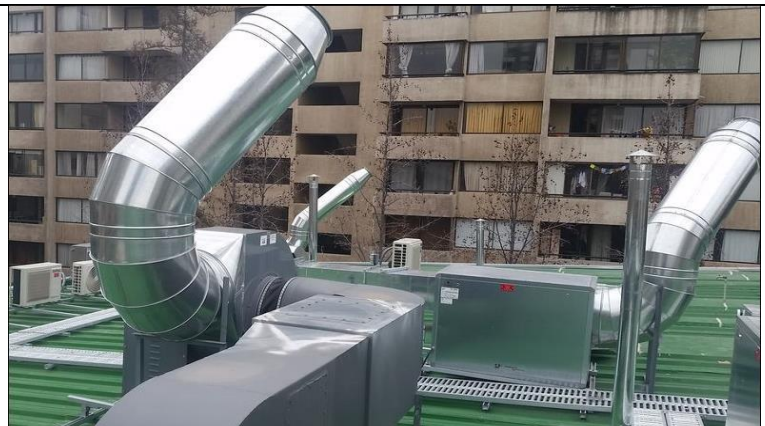
Fotografía 7 Fuente: Reporte Inicial de PdC (archivo adjunto a la carta ingresada el 15 de diciembre de 2017)

Descripción del medio de prueba: "Foto N°11 Registro fotográfico ductos de descarga direccionada instalados en el supermercado"

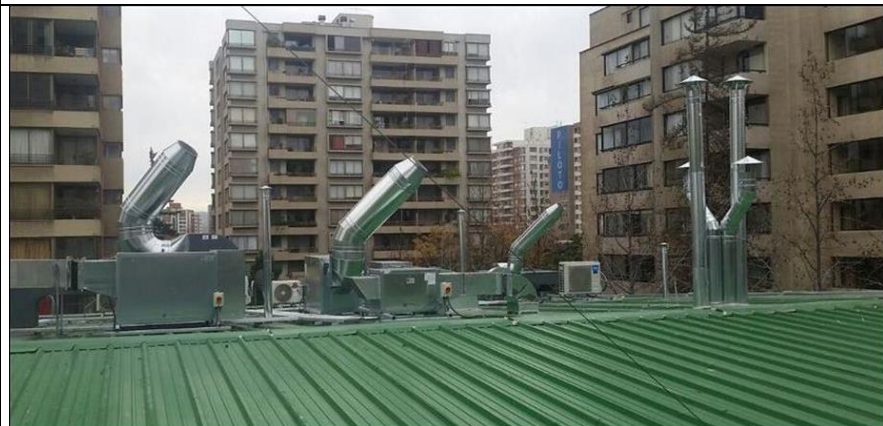
Fotografía 8 Fuente: Reporte Inicial de PdC (archivo adjunto a la carta ingresada el 15 de diciembre de 2017)

Descripción del medio de prueba: "Foto N°12 Registro fotográfico ductos de descarga direccionada instalados en el supermercado"

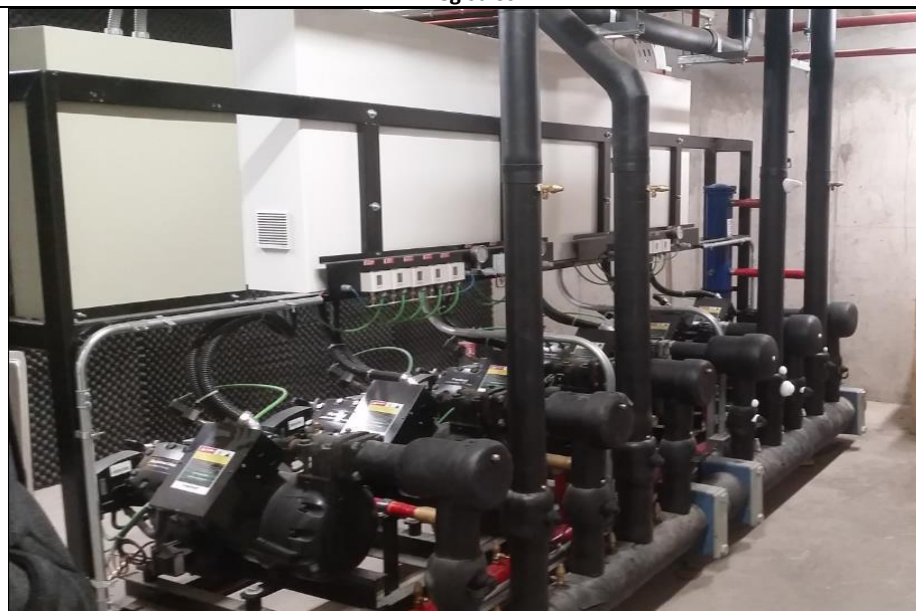
Fotografía 9 Fuente: Reporte Inicial de PdC (archivo adjunto a la carta ingresada el 15 de diciembre de 2017)

Descripción del medio de prueba: "Foto N°13 Registro fotográfico sala de máquinas subterránea"

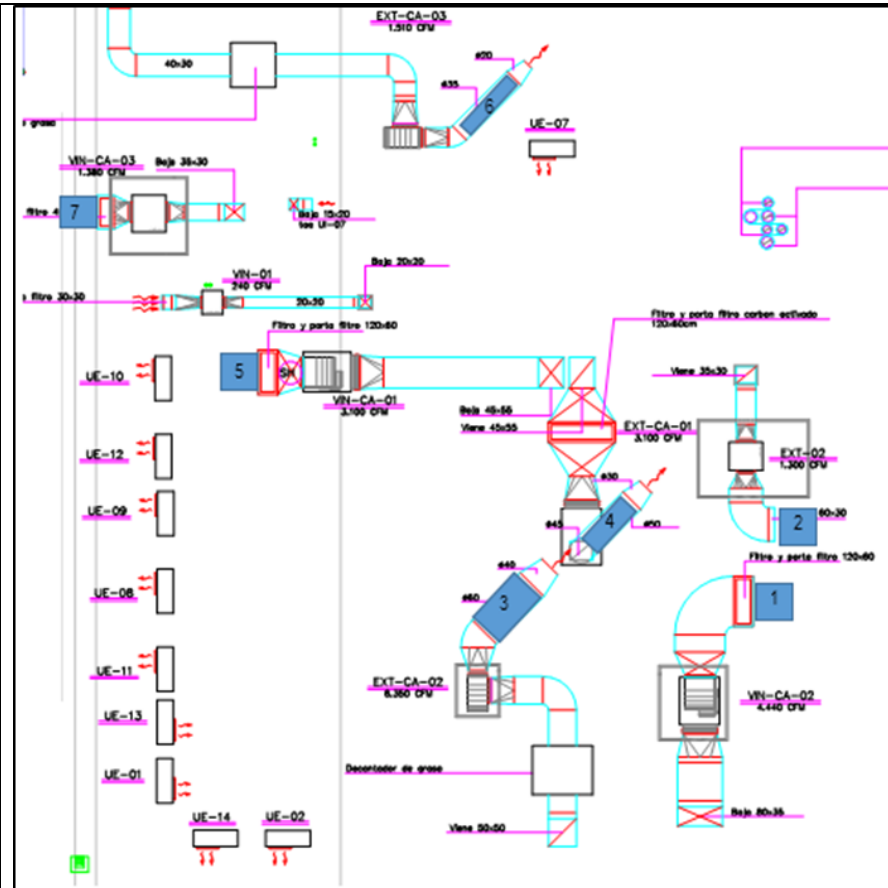
Figura 7

Descripción del medio de prueba: "Figura N°2: Layout cubierta local Express José Domingo Cañas con señalización de silenciadores. Fuente: propuesta técnica presentada por el proveedor." Los silenciadores corresponden a los rectángulos azules numerados (1 a 7)

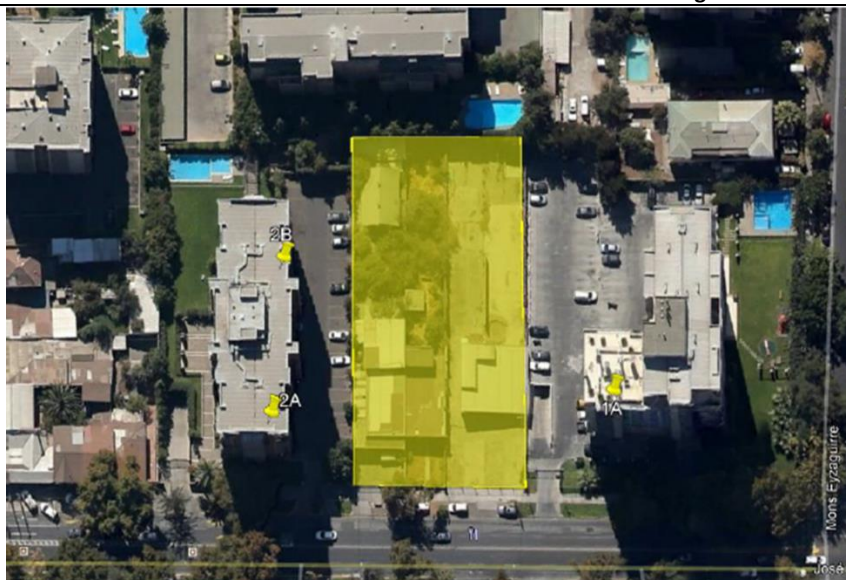
Figura 8 Fuente: Informe MED 1234.1 -01-18 (archivo adjunto a la carta ingresada el 25 de enero de 2018), página 28 de 62. Coordenadas en Datum WGS84 H19S

Descripción del medio de prueba: Ubicación bidimensional de los puntos de medición de ruido (1A, 2A y 2B), respecto al Galpón del Supermercado Líder

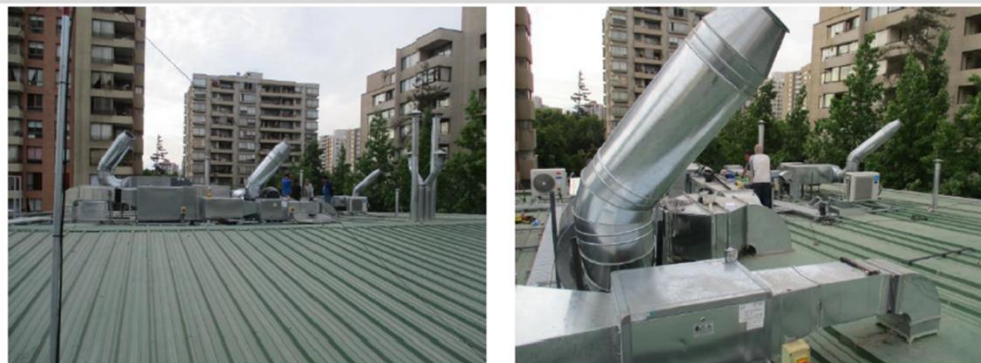
Figura 9 Fuente: Informe MED 1234.1 -01-18 (archivo adjunto a la carta ingresada el 25 de enero de 2018), página 14 de 62

Descripción del medio de prueba: Ubicación referencial de los puntos de medición Int 1 e Int 2
