INFORME TÉCNICO DE FISCALIZACIÓN AMBIENTAL

PROYECTO MINERO ATACAMA KOZAN

DFZ-2017-5948-III-RCA-IA

DICIEMBRE, 2017

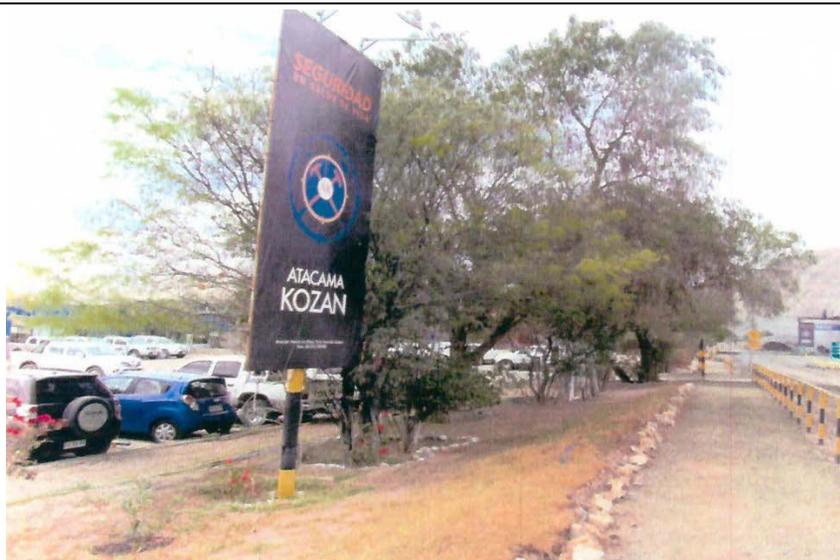
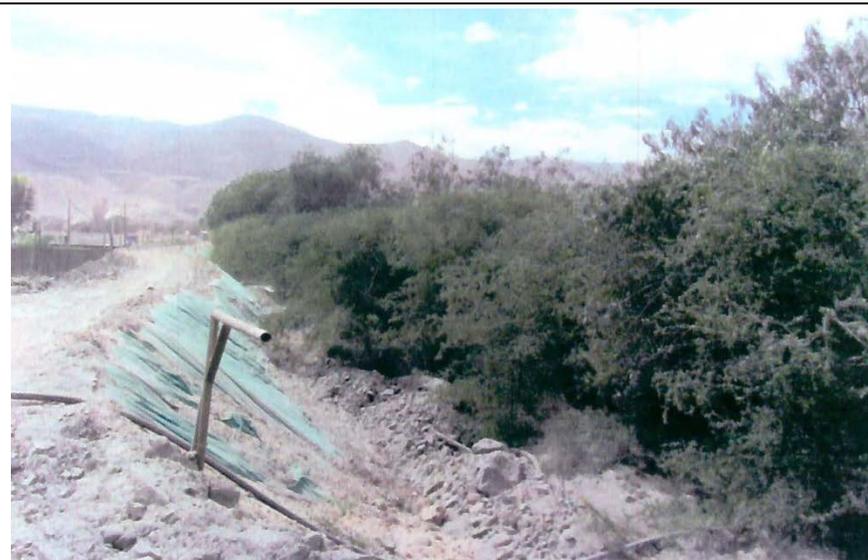
Fotografía 1.	Fecha: 16-10-2017	Fotografía 2.	Fecha: 16-10-2017
Descripción medio de prueba: Plantación en el perímetro de la planta.		Descripción medio de prueba: Detalle plantación perimetral sector este de la planta.

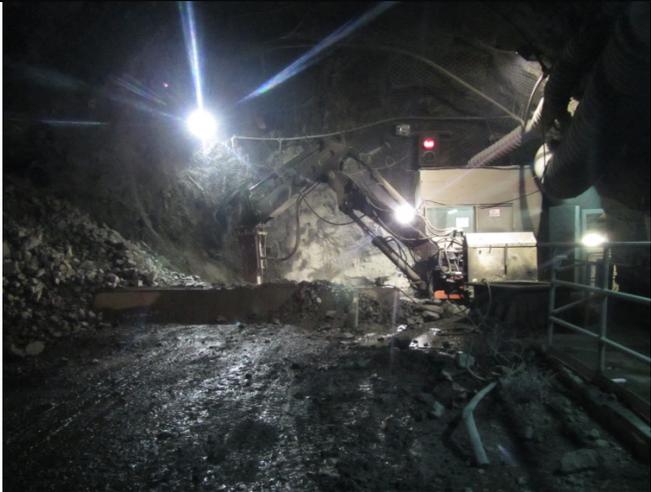
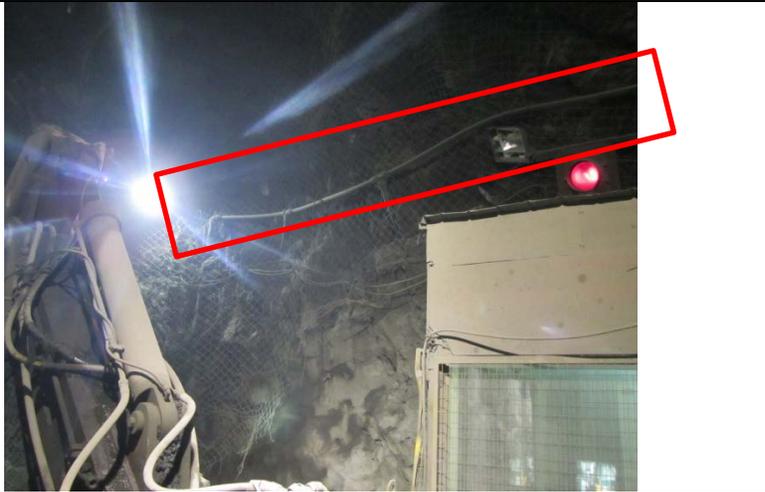
<p>Fotografía 3.</p>	<p>Fecha: 16-10-2017</p>	<p>Fotografía 4.</p>	<p>Fecha: 16-10-2017</p>
<p>Descripción medio de prueba: Chancador primario al interior de la mina.</p>		<p>Descripción medio de prueba: Línea de rociador ubicado sobre el chancador primario.</p>

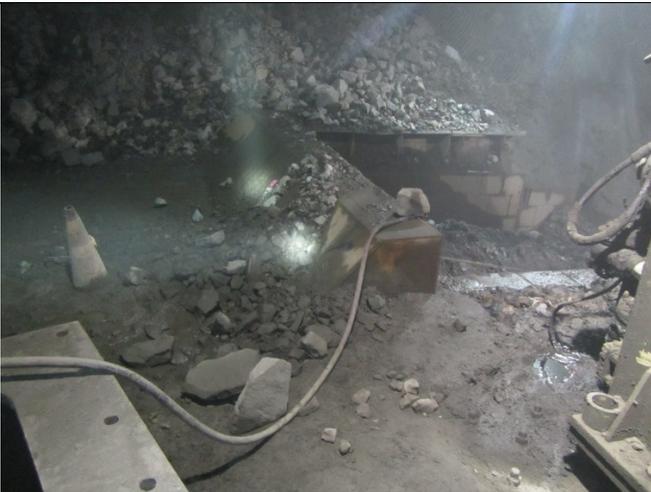
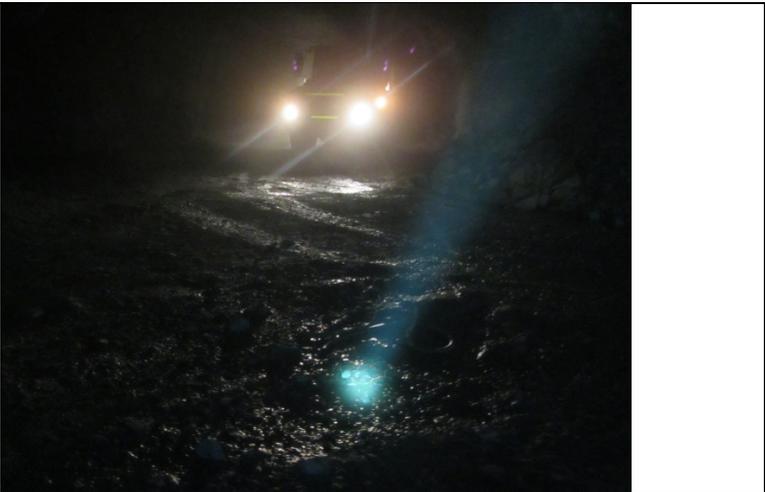
<p>Fotografía 5.</p>	<p>Fecha: 16-10-2017</p>	<p>Fotografía 6.</p>	<p>Fecha: 16-10-2017</p>
<p>Descripción medio de prueba: Manguera utilizada para la humectación en chancador primario.</p>		<p>Descripción medio de prueba: Vista del camino humectado al interior de la mina.</p>

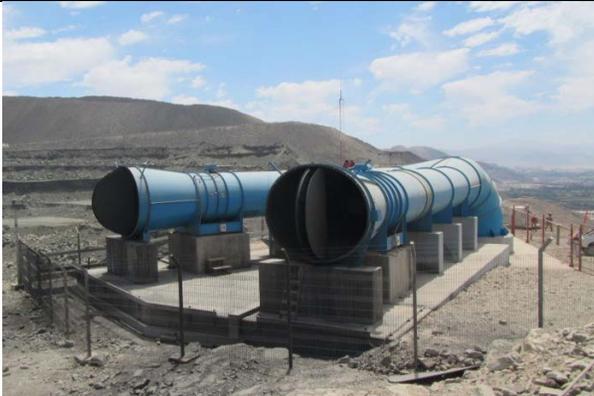
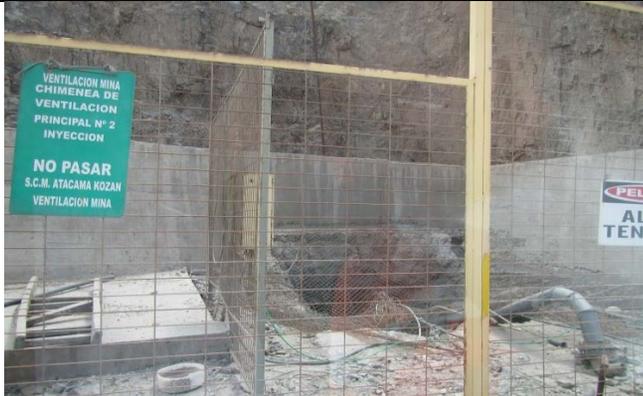
Fotografía 7.	Fecha: 16-10-2017	Fotografía 8.	Fecha: 16-10-2017		
Coordenadas DATUM WGS84 HUSO 19S	Coordenada Norte: 6.956.946 m	Coordenada Este: 374.032 m	Coordenadas DATUM WGS84 HUSO 19S	Coordenada Norte: 6.957.569 m	Coordenada Este: 374.207 m
Descripción medio de prueba: Se aprecia sistema de ventilación consistente en dos ventiladores de extracción principal, los cuales se encuentran operativos al momento de la inspección.			Descripción medio de prueba: En imagen se observa el ventilador de inyección a chimenea de ventilación Principal N°2.

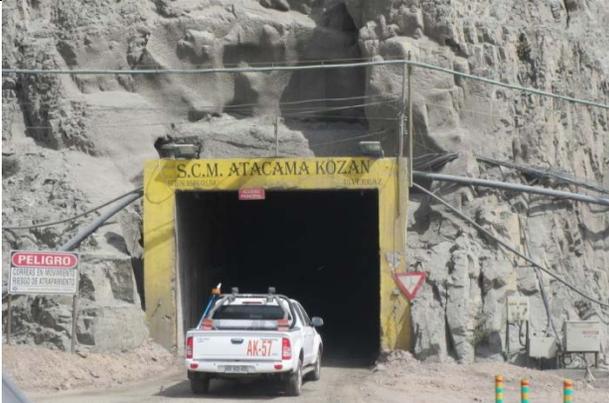
- Se verificó la existencia de dos túneles de acceso hacia el interior mina. El túnel principal (costado de garita) (Fotografía 9) utilizado para el transporte de personal, equipos e insumos, ubicado en las coordenadas UTM, Datum WGS84, Huso 19: N 6.956.616 - E 374.422, cota: 567 m.s.n.m y el túnel 3, utilizado para el transporte de mineral, el cual además presenta un espacio para ingreso de vehículos, dicho túnel se emplaza en las coordenadas UTM, Datum WGSB4, Huso 19: N 6.956.943 - E 374.408, cota: 529 m.s.n.m.

Fotografía 9.	Fecha: 16-10-2017	
Coordenadas DATUM WGS84 HUSO 19S	Coordenada Norte: 6.956.616 m	Coordenada Este: 374.422 m
Descripción medio de prueba: Túnel de acceso principal a la mina.

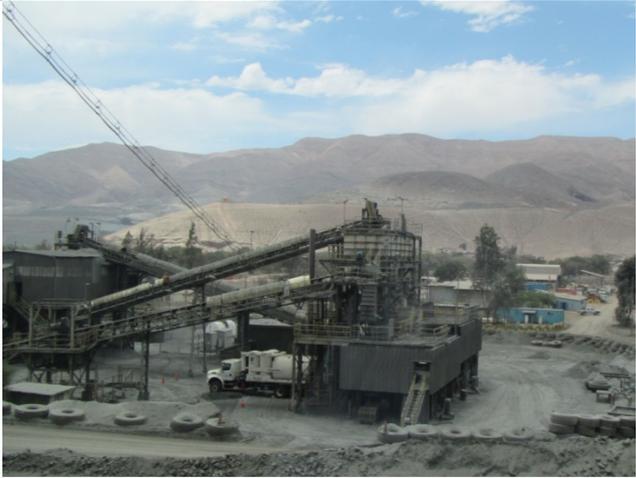
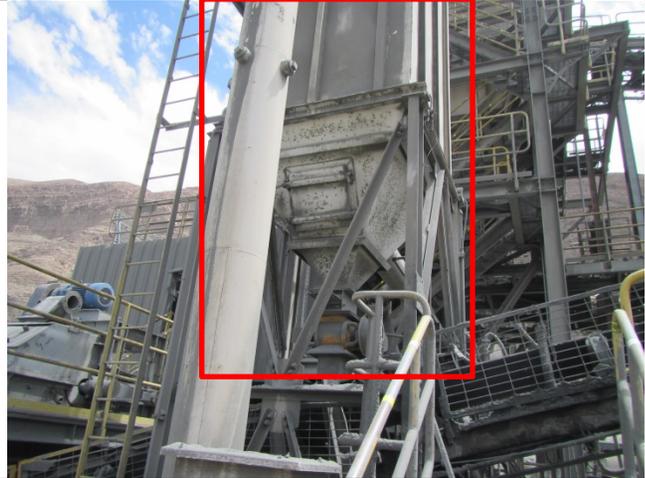
a. Medida comprometida: *“Área de chancado secundario y terciario: Estos chancadores se instalarán en un edificio cerrado, independiente, el que tendrá presión negativa y estará conectado a un colector de polvo consistente en filtros de manga...”*

Hecho constatado: *El edificio donde se encuentran emplazados los chancadores secundario y terciarios no se encontraba cerrado completamente, lo que provoca fuga de material particulado al ambiente, además que los filtros de polvo no se encuentran operativos al momento de la fiscalización, ya que quedaron deshabilitados producto del evento climático acontecido en mayo de 2017.*

Fotografía 10.	Fecha: 16-10-2017	Fotografía 11.	Fecha: 16-10-2017		
Descripción medio de prueba: Edificio donde se ubica el chancador primario, secundario y terciario.		Descripción medio de prueba: Vista 1 del filtro de manga no operativo presente en el sector de chancado secundario y terciario.

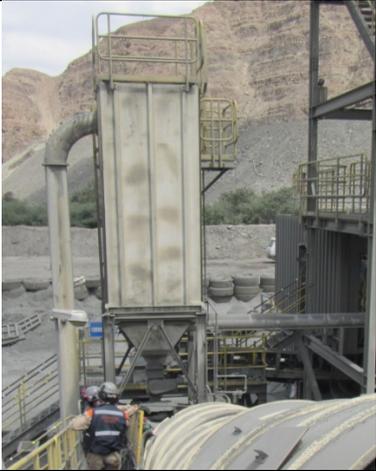
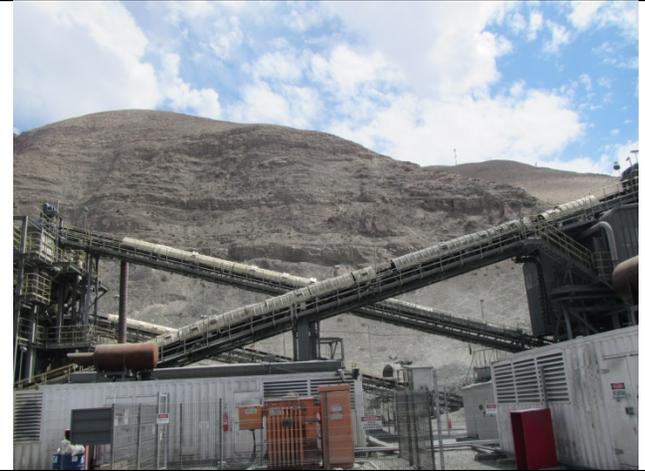
Hecho constatado: *Las correas 03, 04, 06 y 07 no se encuentran completamente cubiertas en toda su longitud, lo que provoca fuga de material particulado al ambiente”*

Fotografía 12.	Fecha: 16-10-2017	Fotografía 13.	Fecha: 16-10-2017		
Descripción medio de prueba: Vista 2 del filtro de manga no operativo presente en el sector de chancado secundario y terciario.		Descripción medio de prueba: Vista general de las correas transportadoras.			
Registros

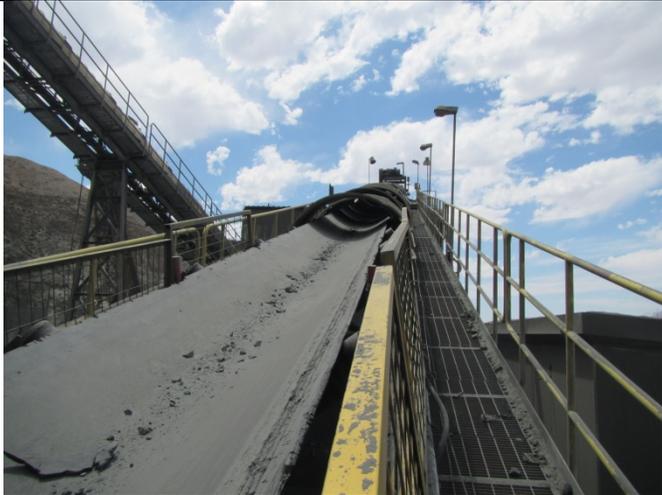
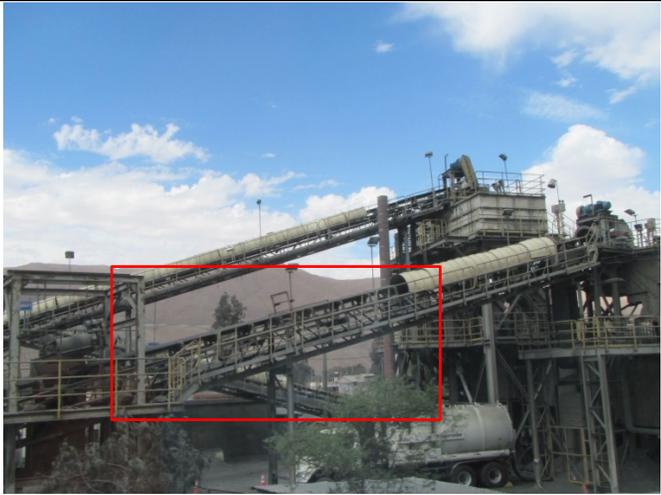
Fotografía 14.	Fecha: 16-10-2017	Fotografía 15.	Fecha: 16-10-2017
Descripción medio de prueba: Vista 1 de la correa transportadora no encapsulada en su totalidad.		Descripción medio de prueba: Vista 2 de la correa transportadora no encapsulada en su totalidad.

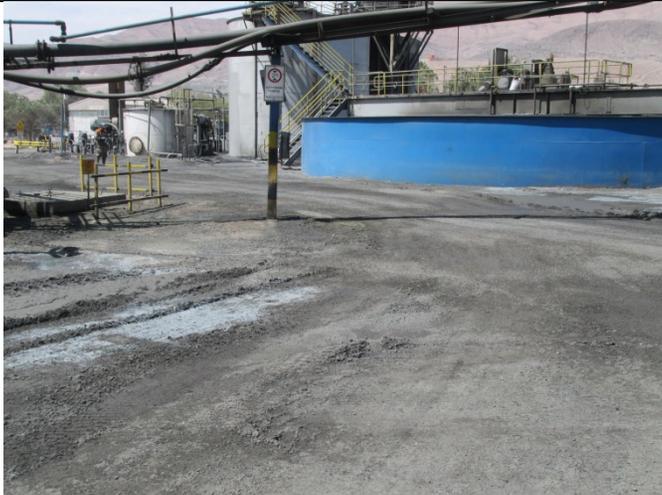
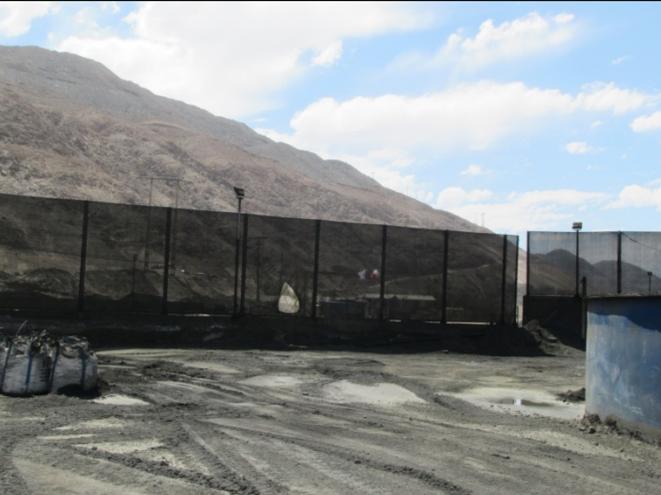
Fotografía 16.	Fecha: 16-10-2017	Fotografía 17.	Fecha: 16-10-2017
Descripción medio de prueba: Caminos humectados al interior de la planta.		Descripción medio de prueba: Vista 1 a cancha de almacenamiento de concentrado.	
Registros

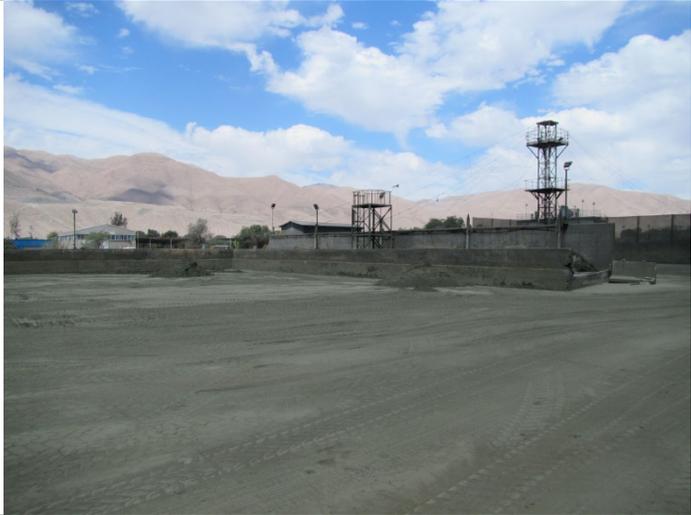
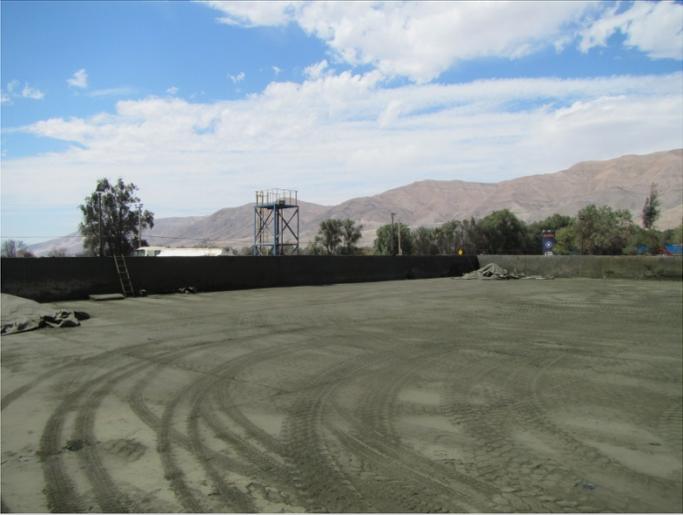
Fotografía 18.	Fecha: 16-10-2017		Fotografía 19.	Fecha: 16-10-2017	
Descripción medio de prueba: Vista 2 a cancha de almacenamiento de concentrado.			Descripción medio de prueba: Vista 3 a cancha de almacenamiento de concentrado.

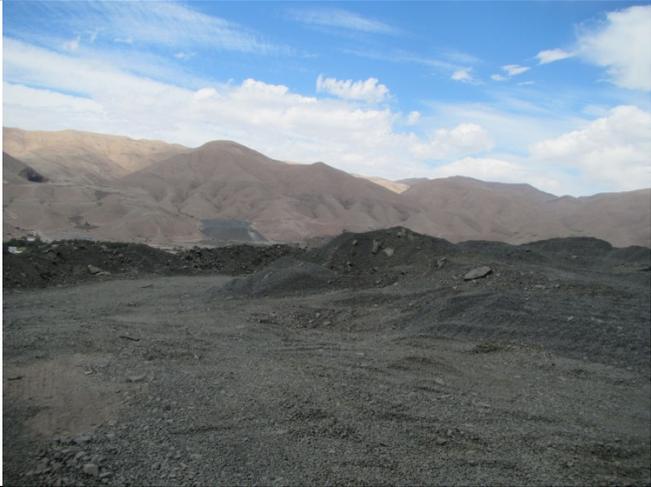
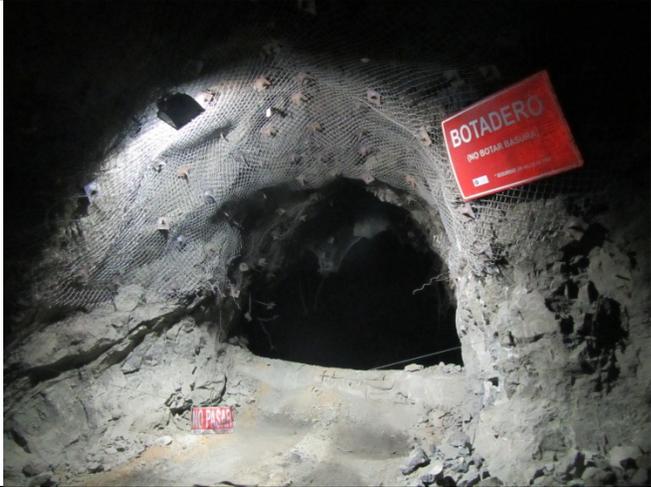
Fotografía 20.	Fecha: 16-10-2017	Fotografía 21.	Fecha: 16-10-2017		
Descripción medio de prueba: Depósito de estéril en el sector sur de la planta.		Descripción medio de prueba: Botadero de estériles al interior de la mina.

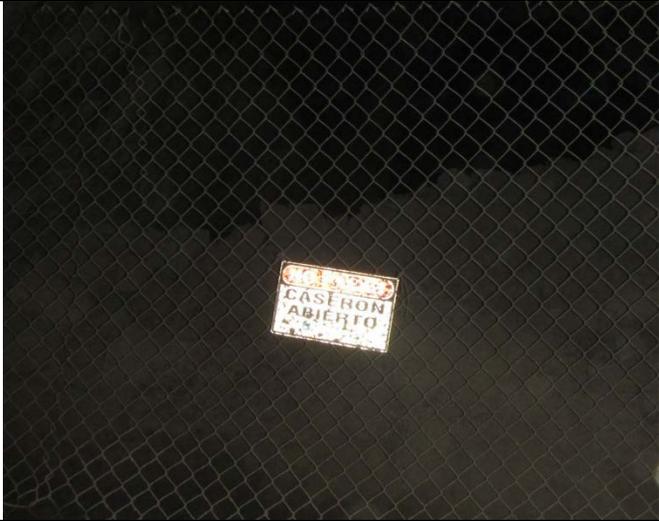
Número de hecho constatado: 5	Estación: 4
Exigencias: Considerando 3, RCA 45b/2001, en relación a lo señalado en la “Declaración de Impacto Ambiental y su Addendum”. <i>Eliminación sistema de relleno de caserones con “pastefill” al interior de la mina: Originalmente el titular planteo que el 11 % de la explotación total se realizaría por el método de caserones y pilares, y el resto de la explotación se efectuaría mediante el método de caserones rellenos con pasta cementada de relave y estéril (método pastefill). La modificación planteada proyecta eliminar el sistema de pastefill, es decir, el 100 % de la explotación de la mina se efectuará por el método de caserones y pilares, enviando el 100 % de los relaves generados en la planta al depósito ubicado en la Quebrada El Gato.</i>	
Hechos: Durante la actividad de inspección ambiental, se constató: <ul style="list-style-type: none">• Según lo señalado por la Srta. Solange Contreras A (Jefe de División Mina) el sistema de relleno de caserones con "pastefill" al interior de la mina nunca se inició, por lo tanto desde el comienzo del proyecto se ha enviado el 100% de relaves generados en la planta al depósito de relaves ubicado en la quebrada El Gato. Además, señaló que hasta el año 2009 se utilizó el sistema de explotación mediante caserones y pilares, utilizando desde entonces a la fecha el sistema de explotación sublevel stoping, produciendo aproximadamente entre 5.000 a 5.500 toneladas por día de mineral. Por otra parte, indicó que desde el inicio del proyecto, durante la construcción, el estéril generado fue dispuesto en un botadero de estéril ubicado en las coordenadas UTM, Datum WGS84, Huso 19: N 6.956.396 - E 374.565, cota: 564 m.s.n.m (Fotografía 20) y los estériles generados durante la etapa de operación son depositados en caserones. Se verificó la existencia de un botadero operativo en el sector OS3-15 (Fotografía 21) y se observaron en el mismo nivel varios caserones rellenos de estéril cerrados con malla tipo acma y señalética de advertencia, dejando registro fotográfico (Fotografía 22).

Fotografía 22.	Fecha: 16-10-2017	
Descripción medio de prueba: Caseron abierto existente al interior de la mina.

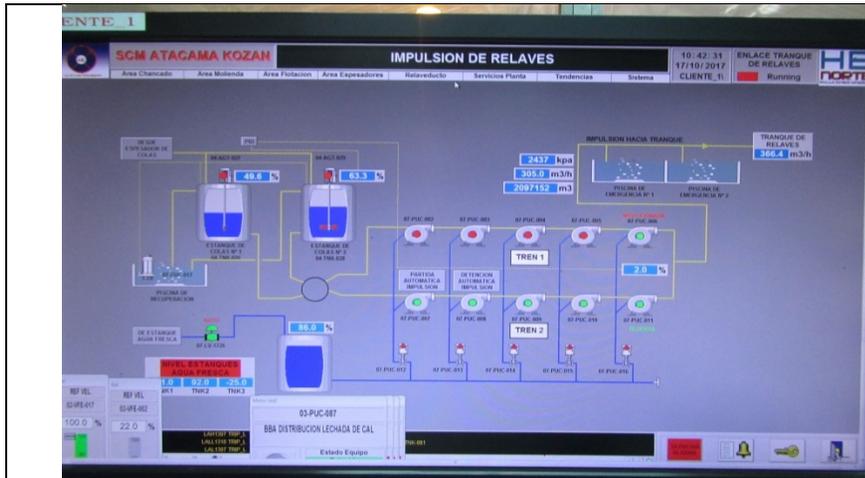
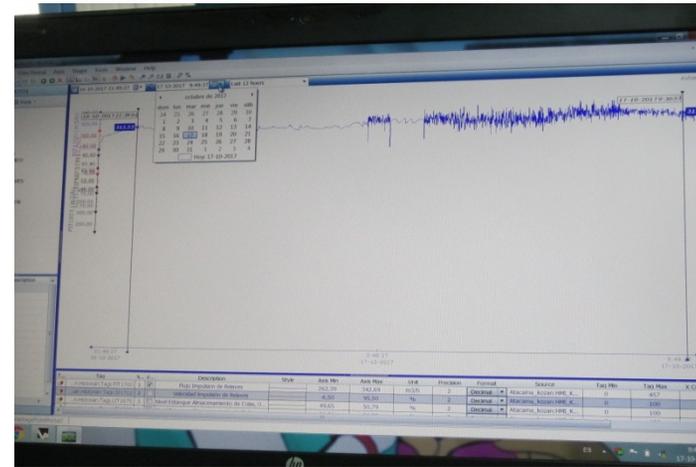
Fotografía 23.

Descripción medio de prueba: Sistema de control y manejo a distancia para detectar desperfectos en el sistema de relaveducto.

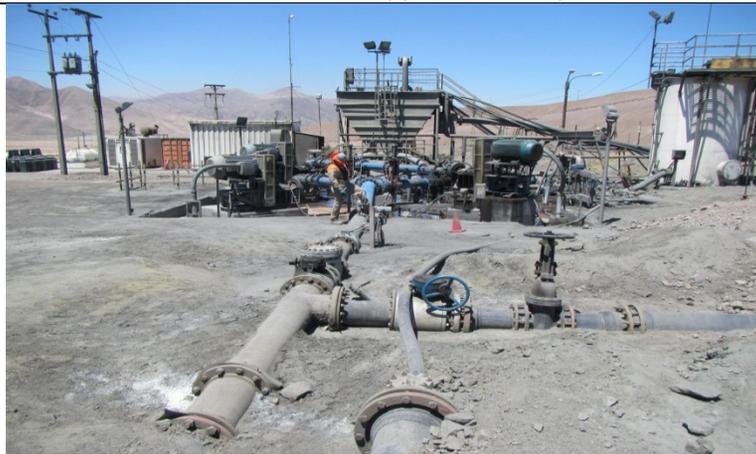
Fotografía 25.

Descripción medio de prueba: Detalle del tren de impulsión de relaves con dos bombas cada uno.

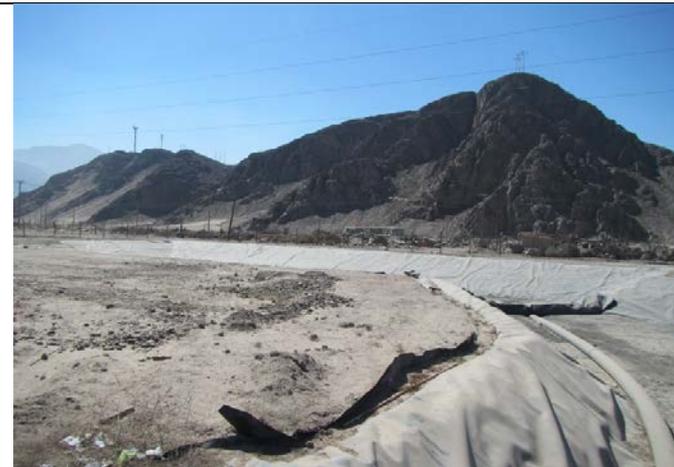
Fotografía 26.

Descripción medio de prueba: Vista de las piscinas de emergencias, recubiertas con membrana HDPE.

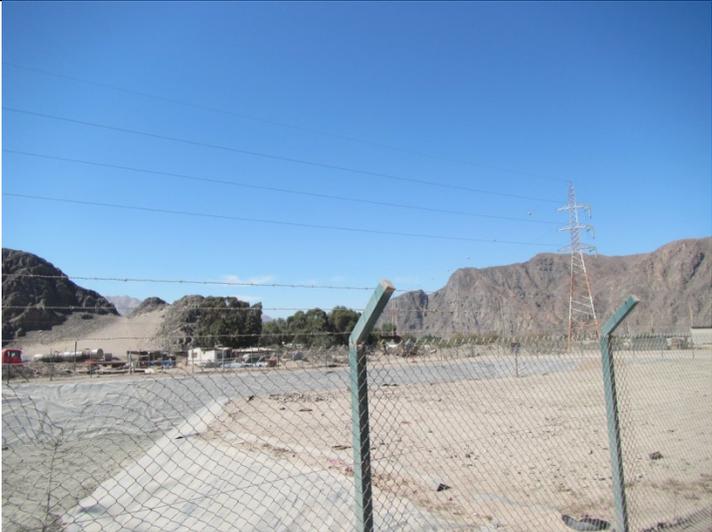
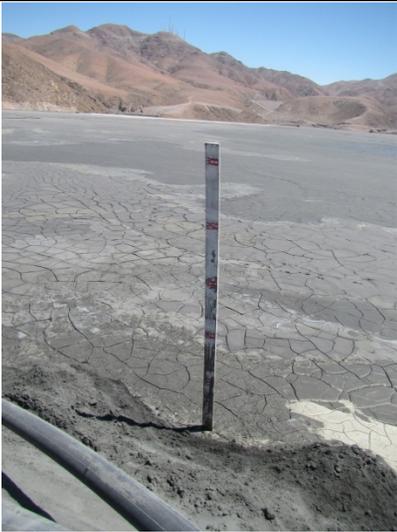
Fotografía 27.	Fecha: 16-10-2017	Fotografía 28.	Fecha: 16-10-2017
Coordenadas DATUM WGS84 HUSO 19S	Coordenada Norte: 6.966.542	Coordenada Este: 374.287	Coordenada Norte: 6.970.960
Descripción medio de prueba: Detalle de las rejas de protección que protegen las áreas de piscinas de emergencias.		Descripción medio de prueba: Sistema de control y manejo a distancia para detectar desperfectos en el sistema de relaveducto.

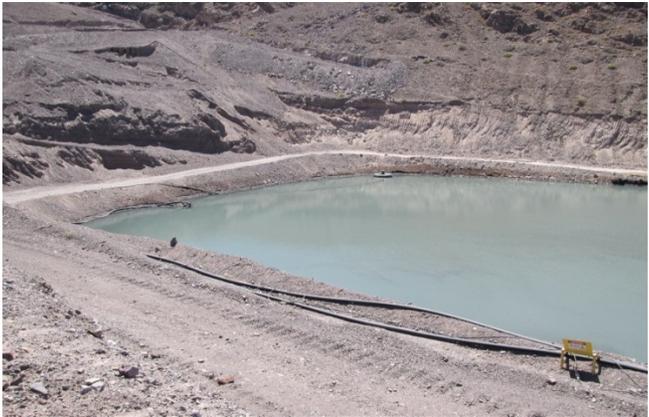
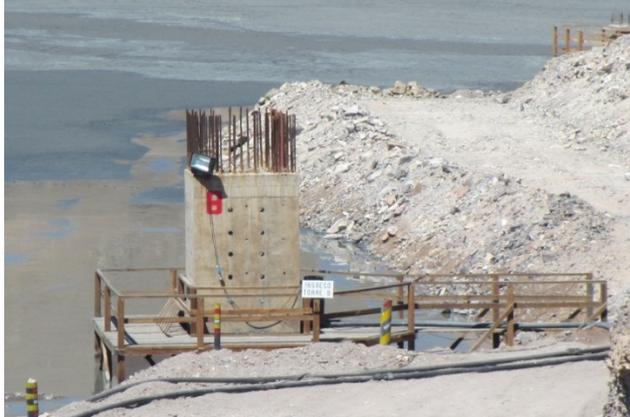
- Que, de las ocho torres de captación de agua del depósito, se mantienen cuatro operativas (5,6,7,8) y se encuentran cuatro fuera de servicio (1,2,3,4), cubiertas por las lamas, producto del crecimiento natural del depósito de relaves.

Fotografía 29.	Fecha: 16-10-2017	Fotografía 30.	Fecha: 16-10-2017		
Coordenadas DATUM WGS84 HUSO 19S	Coordenada Norte: 6.971.914	Coordenada Este: 374.620	Coordenadas DATUM WGS84 HUSO 19S	Coordenada Norte: 6.971.914	Coordenada Este: 374.620
Descripción medio de prueba: Vista de la laguna de aguas claras.		Descripción medio de prueba: Vista de la torre de captación N°8 que capta el agua que proviene de la laguna de aguas claras que está al norte del depósito de relaves.

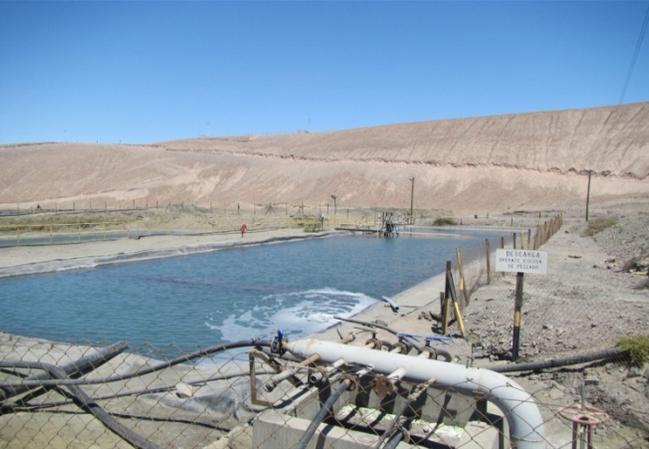
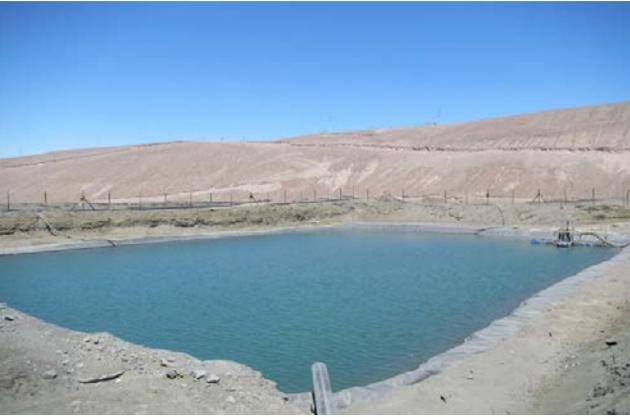
Fotografía 31.	Fecha: 16-10-2017	Fotografía 32.	Fecha: 16-10-2017		
Coordenadas DATUM WGS84 HUSO 19S	Coordenada Norte: 6.970.469	Coordenada Este: 375.068	Coordenadas DATUM WGS84 HUSO 19S	Coordenada Norte: 6.970.469	Coordenada Este: 375.068
Descripción medio de prueba: Vista de la piscina de captación N°1		Descripción medio de prueba: Vista de la piscina de captación N°2
