INFORME TÉCNICO DE FISCALIZACIÓN AMBIENTAL

INSPECCIÓN AMBIENTAL

MINERA METÁLICA MANTO VERDE DE MANTOS COPPER

DFZ-2018-906-III-RCA-IA

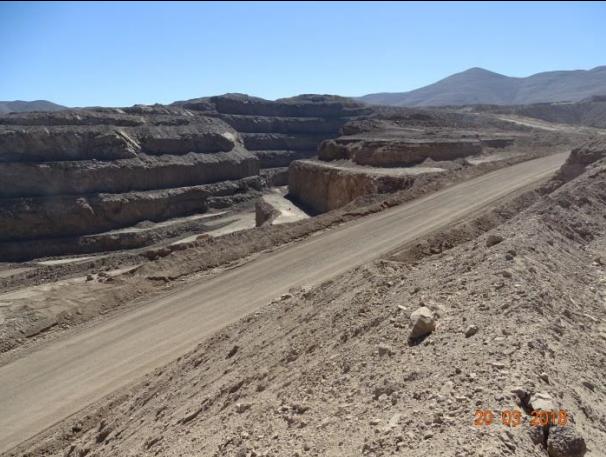
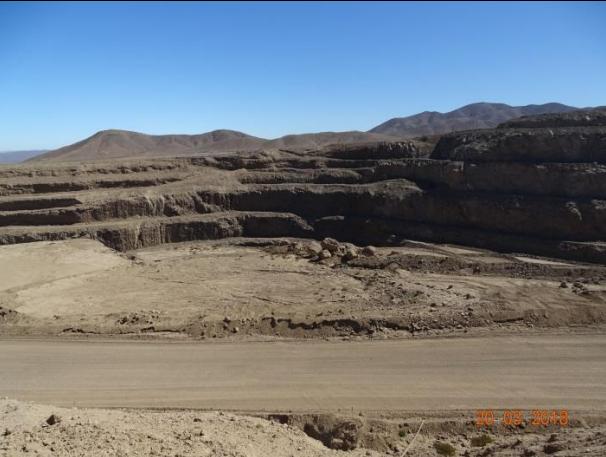
En relación a lo constatado en la Estación 1, se corrige que si existe señalética informativa (Fotografía 14).

Fotografía 1.	Fecha: 20-03-2018		Fotografía 2.	Fecha: 20-03-2018	
Coordenadas DATUM WGS84 HUSO 19S	Coordenada Norte: 7.064.822 m	Coordenada Este: 368.985 m	Coordenadas DATUM WGS84 HUSO 19S	Coordenada Norte: 7.064.821 m	Coordenada Este: 368.985 m
Descripción medio de prueba: Vista 1 del Rajo Mantoruso.			Descripción medio de prueba: Vista 2 del Rajo Mantoruso.

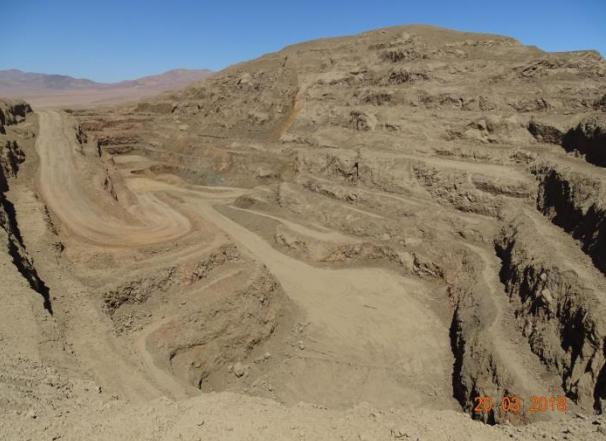
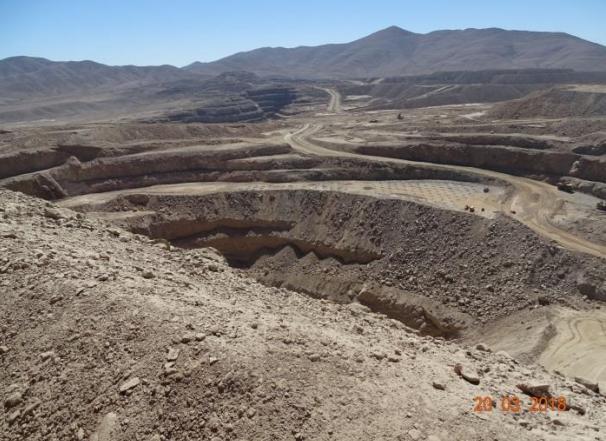
- **Estación 3: Rajo Kuroki:** Se acudió a este punto en conjunto con el Sr. Fuentealba y Quininao, quienes señalaron que actualmente se está explotando el Rajo Kuroki 3 en la cota 900 (el cual comprende el anterior Rajo Kuroki 2) y su material estéril es enviado al Botadero BONO. Se observó maquinaria realizando labores de sondajes, extracción de material y humectación de caminos internos, propios de la explotación minera (Fotografías 4, 5, 6 y 7). Se observaron emisiones atmosféricas por efecto del transporte al interior del rajo, por lo que se consultó al Sr. Quininao por la humectación de caminos, ante lo cual el funcionario ya individualizado indicó que se realiza la humectación 10 veces por turno y que se han realizado pruebas para la aplicación de bischofita, pero que aún no se implementa en los caminos.

Fotografía 3.	Fecha: 20-03-2018		Fotografía 4.	Fecha: 20-03-2018
Coordenadas DATUM WGS84 HUSO 19S	Coordenada Norte: 7.059.419 m	Coordenada Este: 370.035 m	Coordenadas DATUM WGS84 HUSO 19S	Coordenada Norte: 7.063.978 m
Descripción medio de prueba: Vista del Rajo Franco Norte.		Descripción medio de prueba: Vista 1 del Rajo Kuroki.

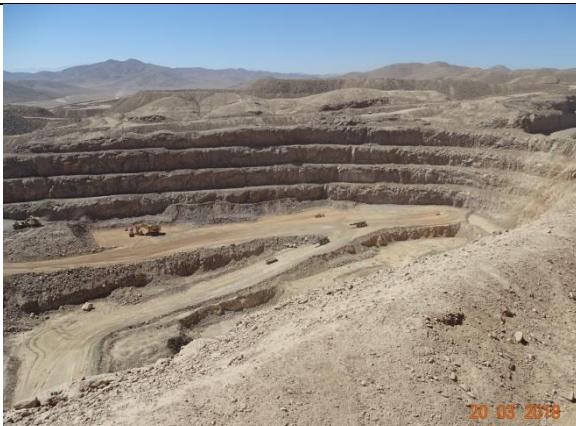
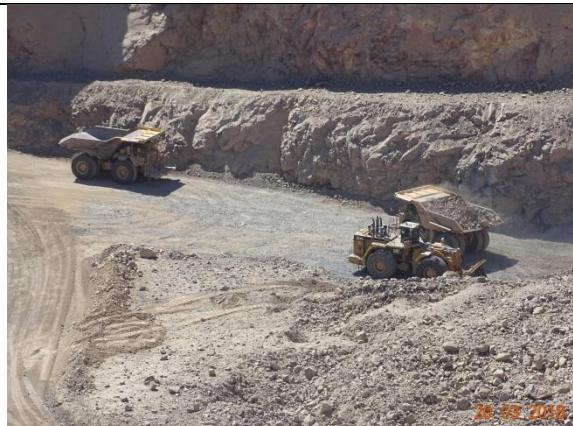
Fotografía 5.	Fecha: 20-03-2018		Fotografía 6.	Fecha: 20-03-2018	
Coordenadas DATUM WGS84 HUSO 19S	Coordenada Norte: 7.063.981 m	Coordenada Este: 368.278 m	Coordenadas DATUM WGS84 HUSO 19S	Coordenada Norte: 7.063.983 m	Coordenada Este: 368.277 m
Descripción medio de prueba: Vista 2 del Rajo Kuroki.			Descripción medio de prueba: Maquinaria realizando labores de sondaje y explotación minera al interior del Rajo Kuroki.

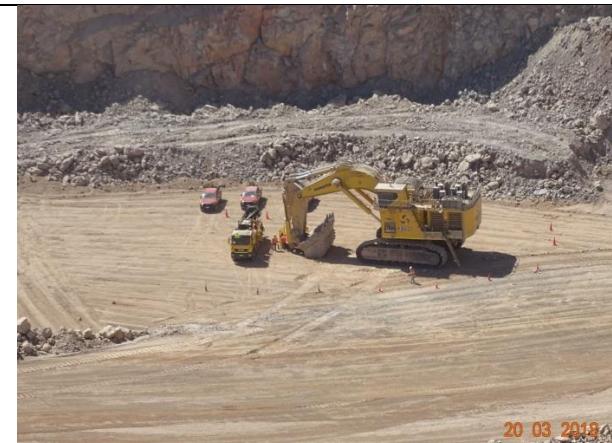
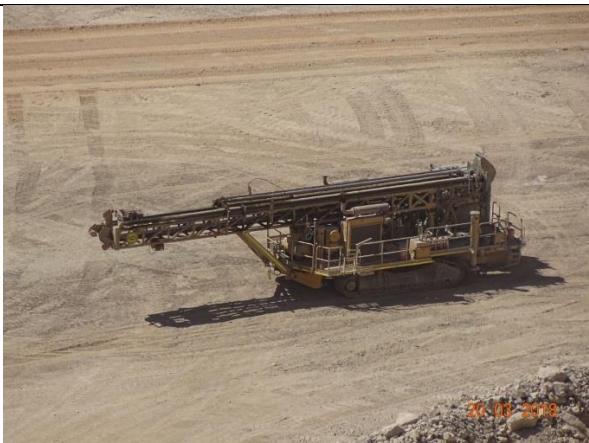
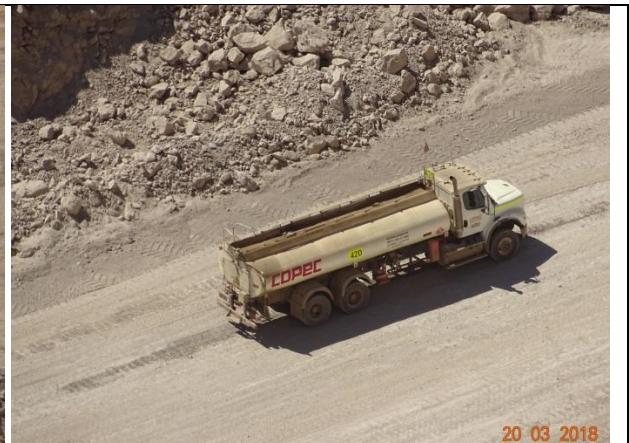
Fotografía 7.	Fecha: 20-03-2018	
Coordenadas DATUM WGS84 HUSO 19S	Coordenada Norte: 7.063.983 m	Coordenada Este: 368.277 m
Descripción medio de prueba: Maquinaria realizando labores de sondaje y explotación minera al interior del Rajo Kuroki.

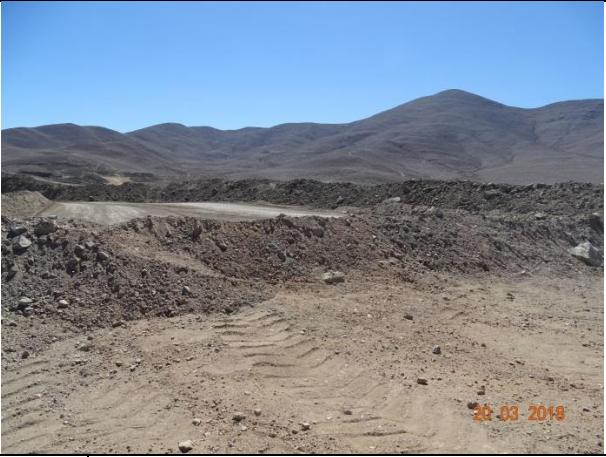
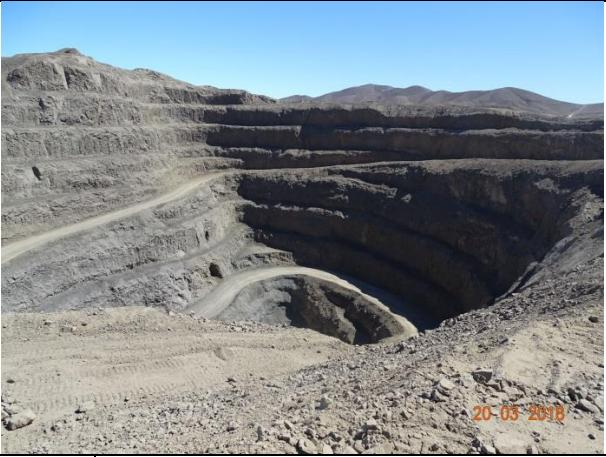
- **Estación 4: Rajo Celso:** Se acudió a este punto en conjunto con el Sr. Fuentealba y Quininao, quienes señalaron que el citado rajo se encuentra cerrado desde octubre de 2017. Al respecto, se observó que el camino se encuentra cerrado (Fotografías 8 y 9) y con señalética que indica "Prohibido el Paso Rajo Cerrado", por lo que no se pudo acceder a observar el rajo. No obstante lo anterior, el Sr. Fuentealba señaló que el rajo tiene 12 bancos dobles de 20 metros cada uno.

Fotografía 8.	Fecha: 20-03-2018		Fotografía 9.	Fecha: 20-03-2018	
Coordenadas DATUM WGS84 HUSO 19S	Coordenada Norte: 7.065.529 m		Coordenadas DATUM WGS84 HUSO 19S	Coordenada Norte: 7.065.538 m	
Descripción medio de prueba: Camino de acceso a Rajo Celso cerrado.			Descripción medio de prueba: Rajo Celso. No se observó maquinaria realizando

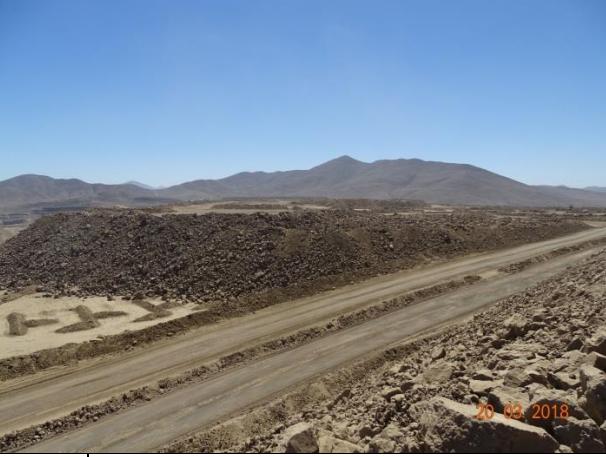
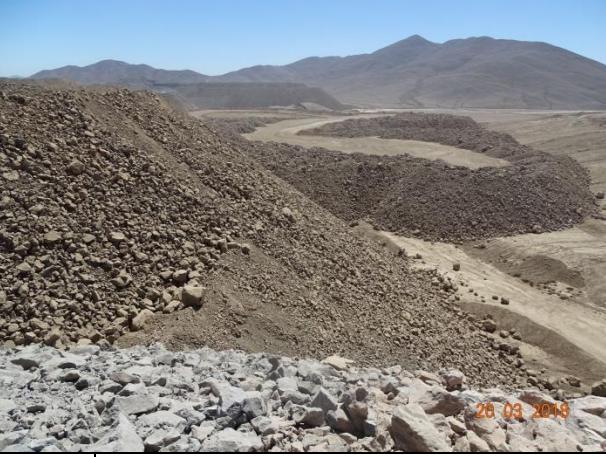
- **Estación 5: Botadero de Estériles:** Se acudió a este punto en conjunto con el Sr. Fuentealba y Quininao, quienes señalaron que solo están operativos los Botaderos de Estériles BOSE y BONO (Fotografías 10 y 11), ya que los otros botaderos se encuentran cerrados. De acuerdo a lo señalado por el Sr. Fuentealba, el Botadero BONO recibe material estéril desde el Rajo Kuroki 3, a una tasa aproximada de 40.000 ton/día de estériles; mientras que el Botadero BOSE, recibe material estéril proveniente de los rajos Mantoverde Sur 4, a una tasa aproximada de 22.000 ton/día y, Franko Norte I.

Fotografía 10.	Fecha: 20-03-2018		Fotografía 11.	Fecha: 20-03-2018	
Coordenadas DATUM WGS84 HUSO 19S	Coordenada Norte: 7.063.185 m		Coordenadas DATUM WGS84 HUSO 19S	Coordenada Norte: 7.063.112 m	
Descripción medio de prueba: Vista 1 hacia a botadero BONO.			Descripción medio de prueba: Vista 2 hacia a botadero BONO.

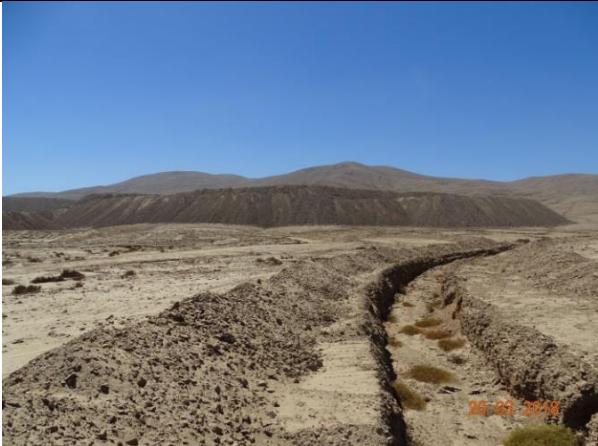
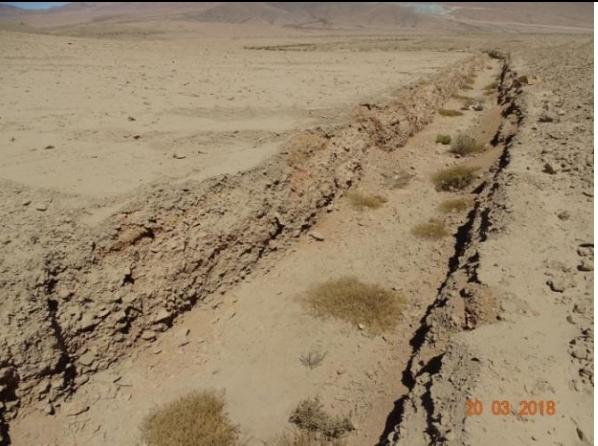
- **Estación 5: Botadero de Estériles:** Se acudió a este punto en conjunto con el Sr. Fuentealba y Quininao, quienes señalaron que solo están operativos los Botaderos de Estériles BOSE y BONO (Fotografías 10 y 11), ya que los otros botaderos se encuentran cerrados. De acuerdo a lo señalado por el Sr. Fuentealba, el Botadero BONO recibe material estéril desde el Rajo Kuroki 3, a una tasa aproximada de 40.000 ton/día de estériles; mientras que el Botadero BOSE, recibe material estéril proveniente de los rajos Mantoverde Sur 4, a una tasa aproximada de 22.000 ton/día y, Franko Norte I. En cuanto a los canales de contención de aguas lluvias, debido a la ubicación geográfica de las instalaciones, solo se visitó el canal de contención de aguas lluvias del Botadero BOSE, correspondiente a una zanja trapezoidal no cubierta y de dimensiones aproximadas de 1 metro en la base y 1 m de altura (Fotografías 12 y 13). Los Sres. Fuentealba y Quininao, indicaron que de captar aguas lluvias, el canal descarga directamente a una quebrada.

Fotografía 12.	Fecha: 20-03-2018		Fotografía 13.	Fecha: 20-03-2018	
Coordenadas DATUM WGS84 HUSO 19S	Coordenada Norte: 7.058.135 m		Coordenadas DATUM WGS84 HUSO 19S	Coordenada Norte: 7.058.135 m	
Descripción medio de prueba: Vista 1 del canal de aguas lluvias del Botadero BOSE.			Descripción medio de prueba: Vista 2 del canal de aguas lluvias del Botadero BOSE.

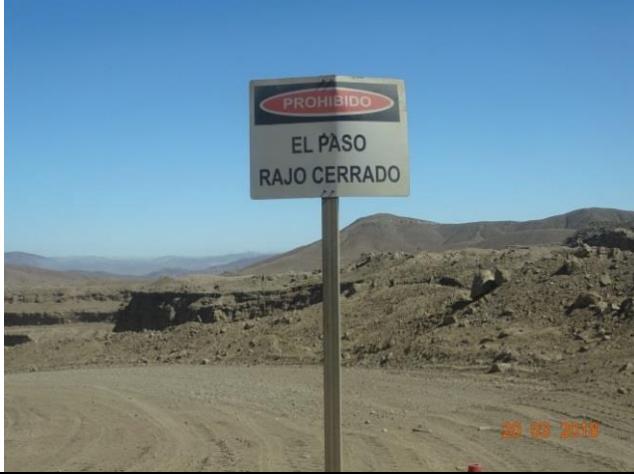
Fotografía 14.	Fecha: 20-03-2018	
Coordenadas DATUM WGS84 HUSO 19S	Coordenada Norte: 7.064.865 m	Coordenada Este: 369.216 m
Descripción medio de prueba: Señalética que informativa en camino de acceso al rajo Mantoruso.

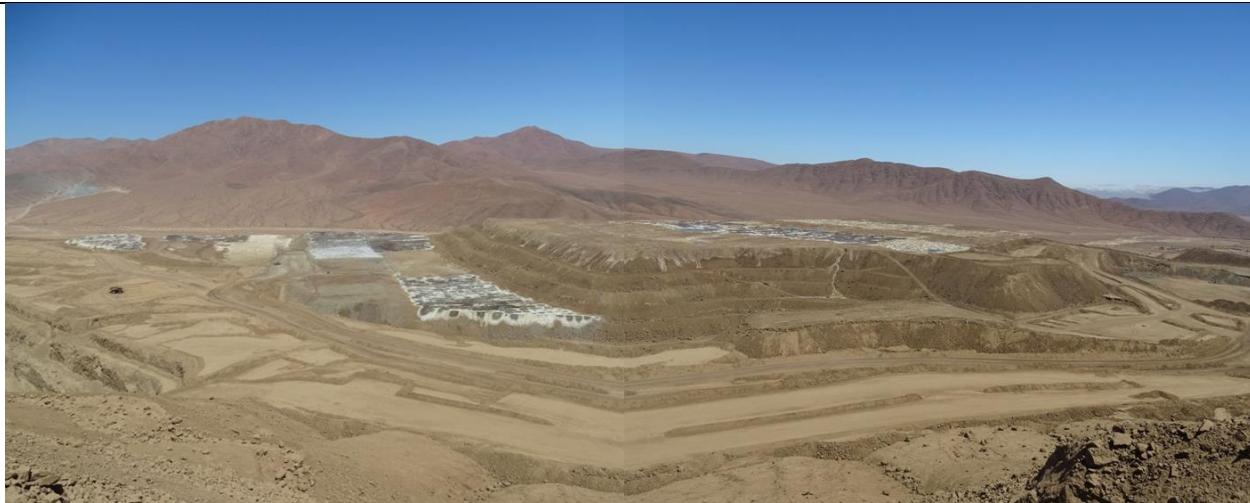
Fotografía 15.

Descripción medio de prueba: Vista general del Dump Leach Sur Fase IV.

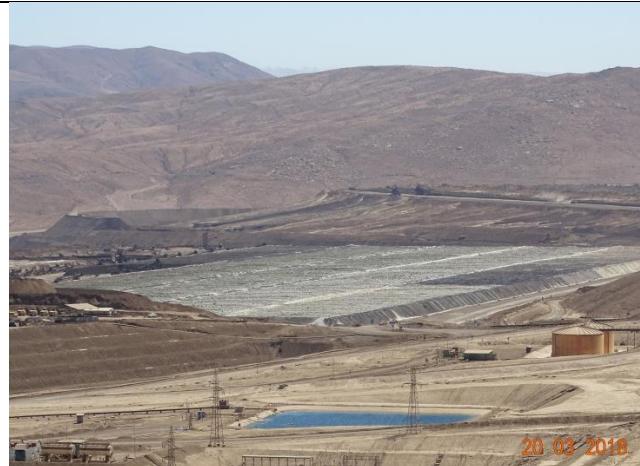
Fotografía 16.

Descripción medio de prueba: Vista a la Pila Dinámica en área procesos, obra diferente al Dump Leach Sur.

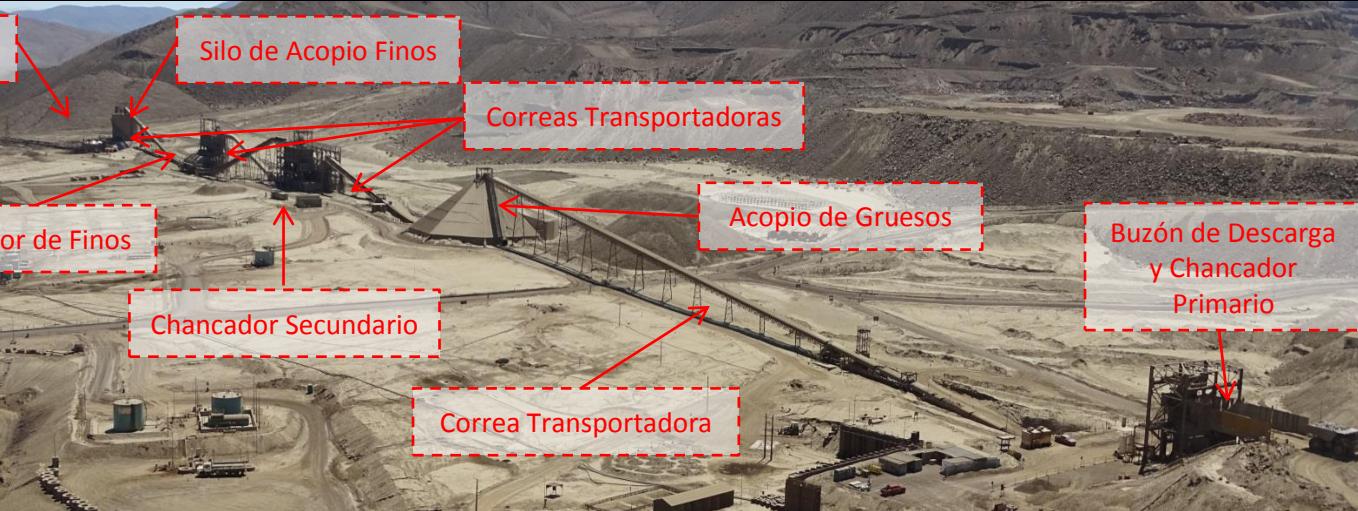
Agglomerador	Silo de Acopio Finos
	Chancador de Finos	Correas Transportadoras
	Chancador Secundario	Acopio de Gruesos
		Buzón de Descarga y Chancador Primario
Fotografía 17.	Fecha: 20-03-2018	
Coordenadas DATUM WGS84 HUSO 19S	Coordinada Norte: 7.061.573 m	Coordinada Este: 368.387 m
Descripción medio de prueba: Vista general del sistema de descarga de minerales, chancado, transporte y acopio. No se observan emisiones.

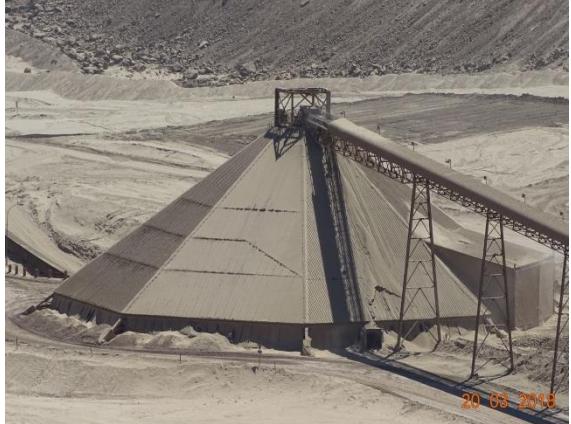
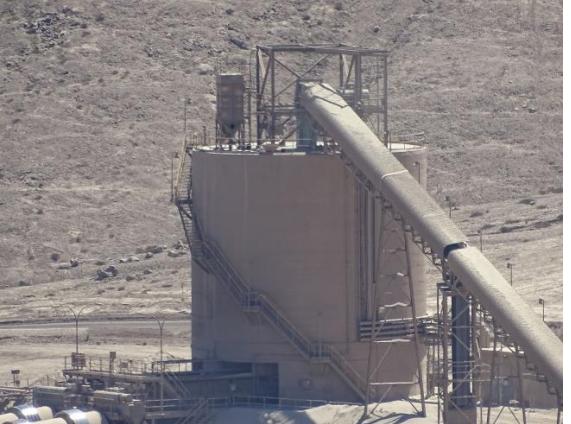
Fotografía 18.	Fecha: 20-03-2018	Fotografía 19.
Coordenadas DATUM WGS84 HUSO 19S	Coordinada Norte: 7.061.631 m	Coordenadas DATUM WGS84 HUSO 19S
Descripción medio de prueba: Acopio encapsulado de gruesos.		Coordinada Norte: 7.061.981 m
		Coordinada Este: 367.861 m
Descripción medio de prueba: Silo encapsulado de acopio de finos.

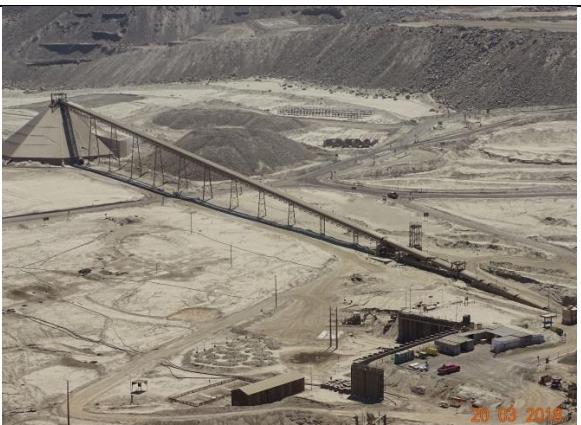
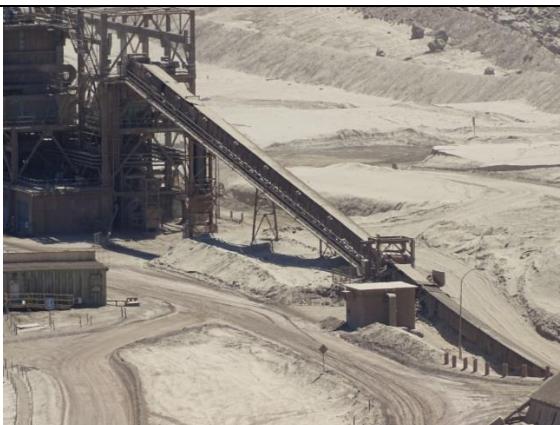
Fotografía 20. Fecha: 20-03-2018			Fotografía 21. Fecha: 20-03-2018		
Coordenadas DATUM WGS84 HUSO 19S	Coordenada Norte: 7.061.524 m	Coordenada Este: 368.436 m	Coordenadas DATUM WGS84 HUSO 19S	Coordenada Norte: 7.061.705 m	Coordenada Este: 368.217 m
Descripción medio de prueba: Correa transportadora encapsulada, instalada entre el chancador primario y el acopio de gruesos.			Descripción medio de prueba: Correa transportadora encapsulada, instalada entre el acopio de gruesos y el chancador secundario.

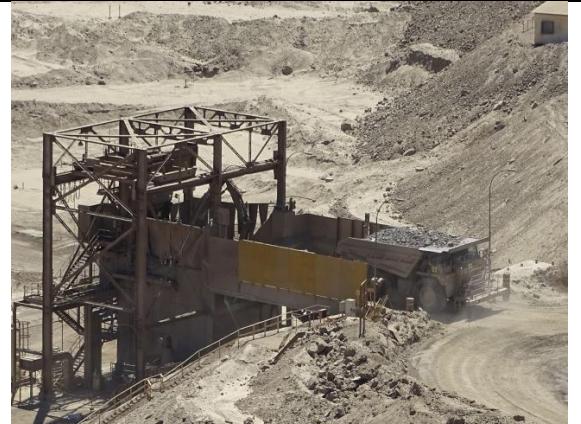
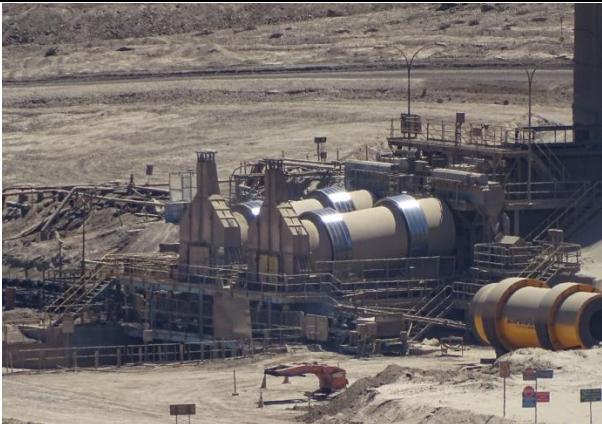
Fotografía 19. Fecha: 20-03-2018			Fotografía 20. Fecha: 20-03-2018		
Coordenadas DATUM WGS84 HUSO 19S	Coordenada Norte: 7.061.415 m	Coordenada Este: 368.573 m	Coordenadas DATUM WGS84 HUSO 19S	Coordenada Norte: 7.061.949 m	Coordenada Este: 367.853 m
Descripción medio de prueba: Buzón de descarga de minerales.			Descripción medio de prueba: Vista al equipo de aglomeración.
