INFORME TÉCNICO DE FISCALIZACIÓN AMBIENTAL

MINERA JILGUERO

DFZ-2018-1812-III-RCA

OCTUBRE 2018

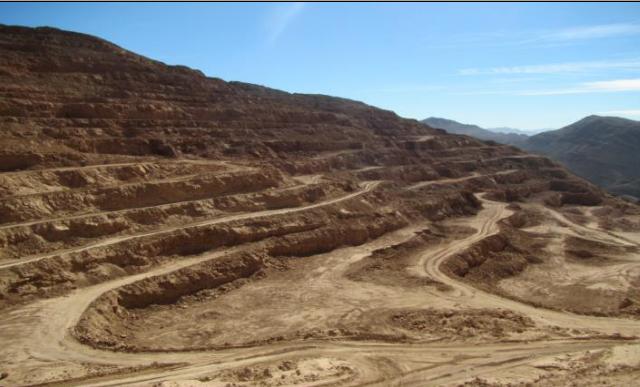
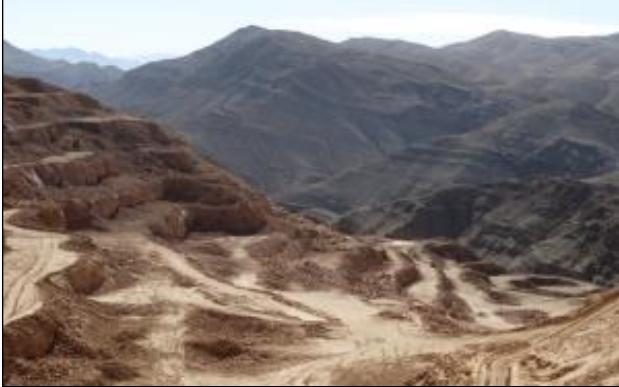
Fotografía 1.	Fecha: 12-06-2018	Fotografía 2.	Fecha: 12-06-2018		
Coordenadas DATUM WGS84 HUSO 19S	Coordinada Norte: 7.078.643	Coordenada Este: 449.860	Coordenadas DATUM WGS84 HUSO 19S	Coordinada Norte: 7.078.652	Coordenada Este: 449.853
Descripción medio de prueba: Se aprecia explotación a rajo abierto Cantera Normal.		Descripción medio de prueba: Se aprecia explotación a rajo abierto Cantera Jilguero Norte.

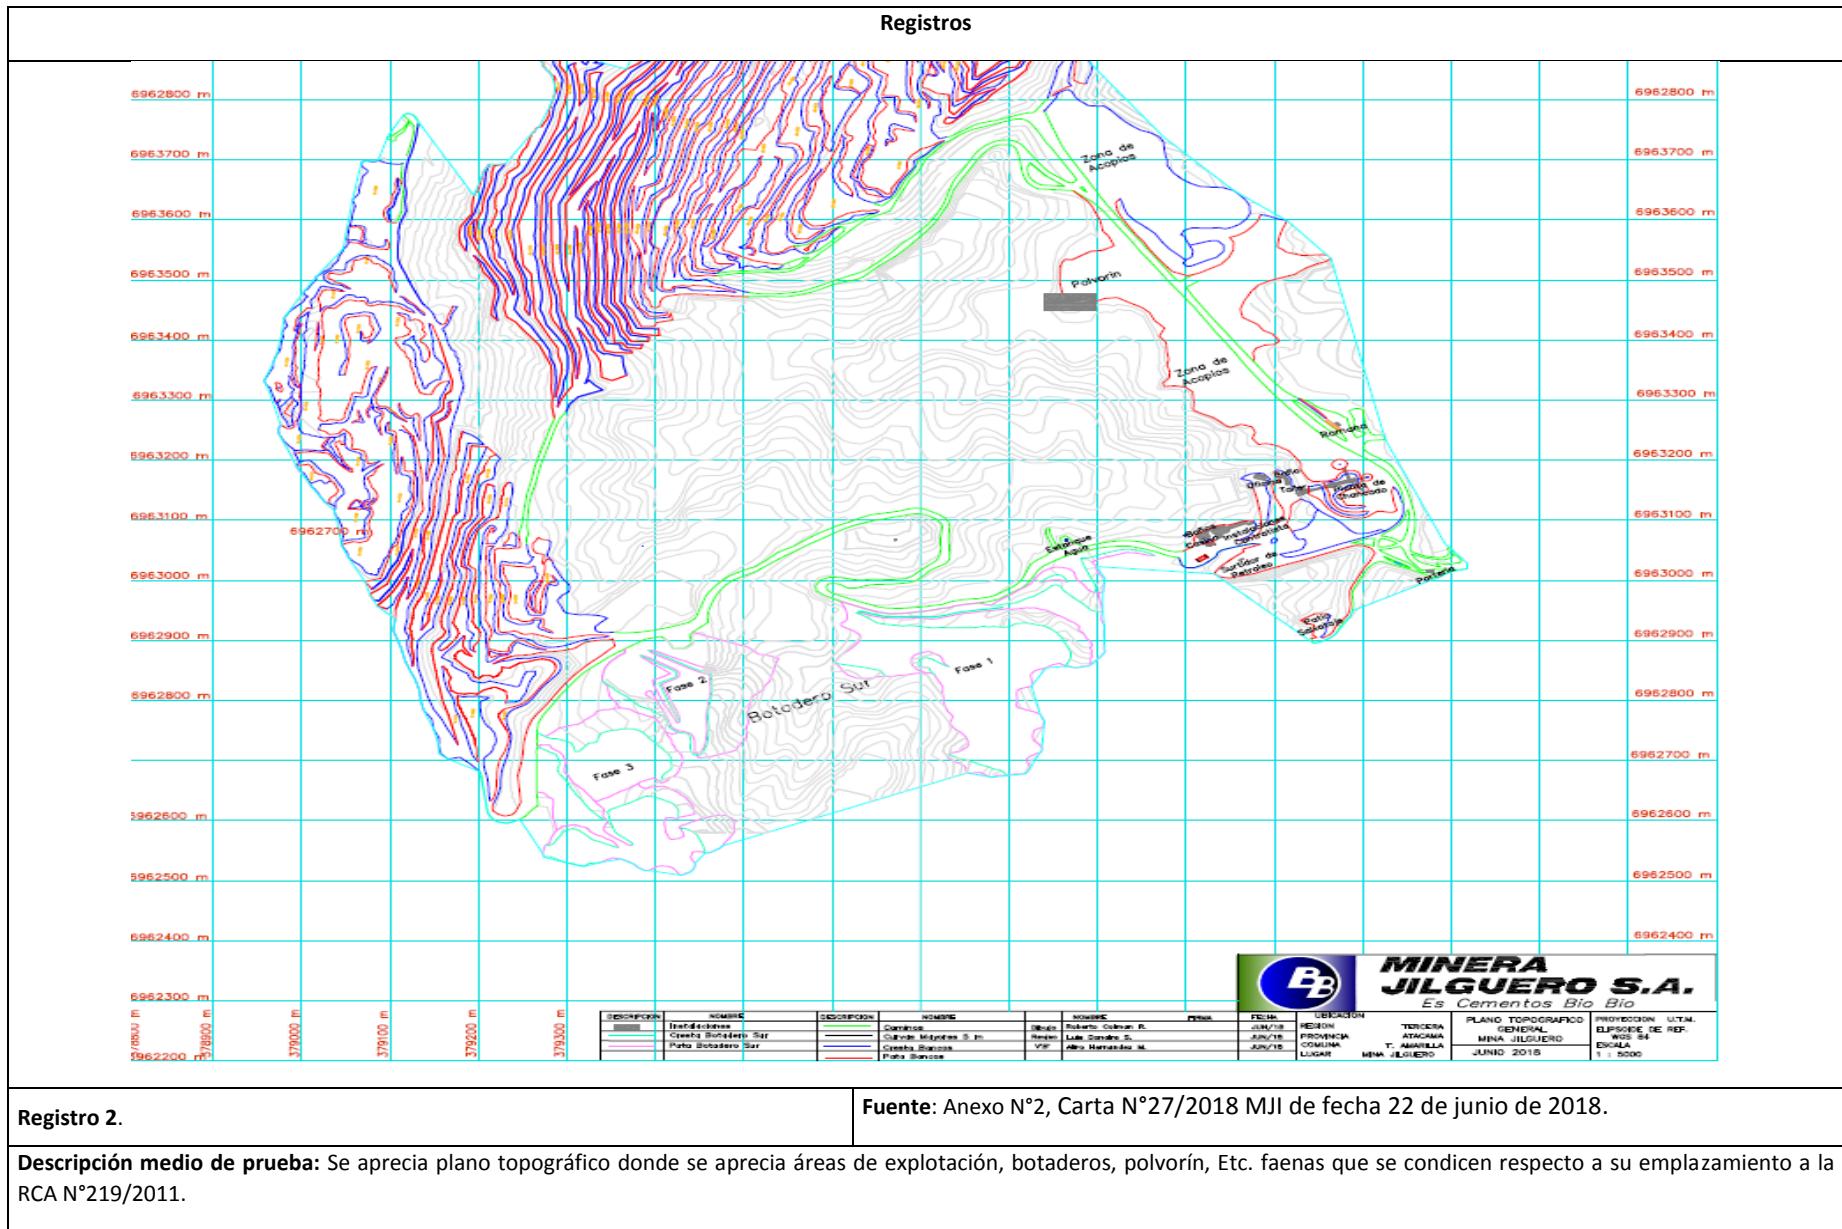
Registro 2.

Descripción medio de prueba: Se aprecia plano topográfico donde se aprecia áreas de explotación, botaderos, polvorín, Etc. faenas que se condicen respecto a su emplazamiento a la RCA N°219/2011.

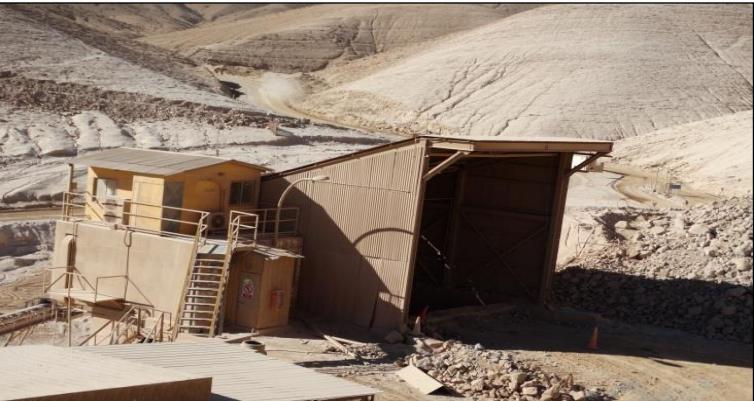
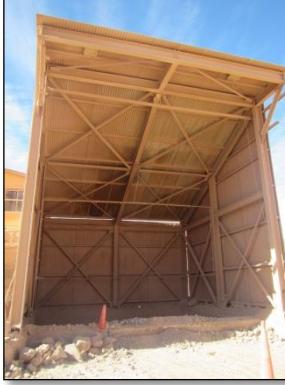
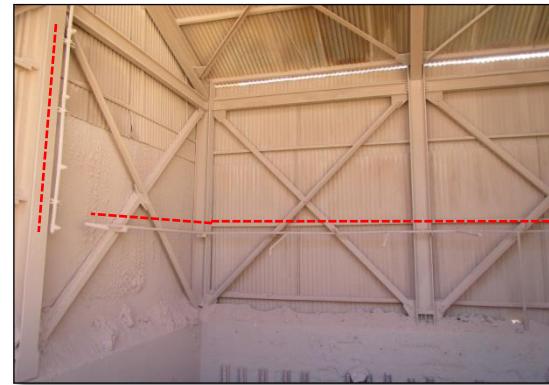
- TOLVA de recepción (6.962.760N, 379.937E), que según señaló el Sr. Sergio Tello, cuenta con un sistema de aspersión de agua operativo, no logrando verificar su funcionamiento debido a que la Planta de Chancado se encontraba paralizada (ver fotografías N°5 y N°6).

Fotografía 5.	Fecha: 12-06-2018	Fotografía 6.	Fecha: 12-06-2018
Coordenadas DATUM WGS84 HUSO 19S	Coordenada Norte: 6.962.760 Coordenada Este: 379.937	Coordenadas DATUM WGS84 HUSO 19S	Coordenada Norte: 6.962.760 Coordenada Este: 379.937
Descripción medio de prueba: En imagen se aprecia área de recepción de material que ingresa a la Planta de Chancado.		Descripción medio de prueba: Se observan líneas de humectación en tolva de recepción. (línea punteada roja)

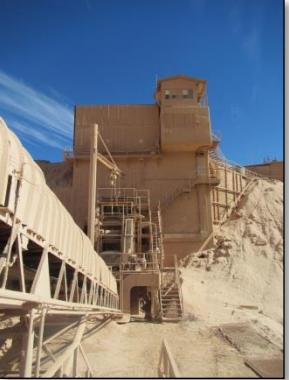
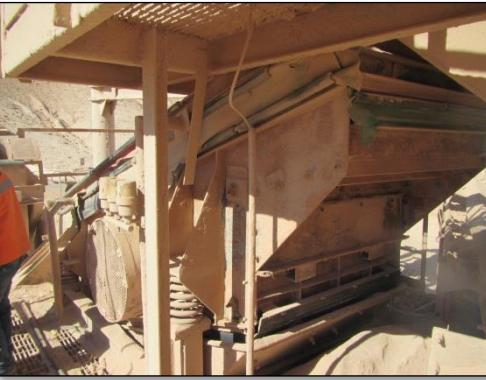
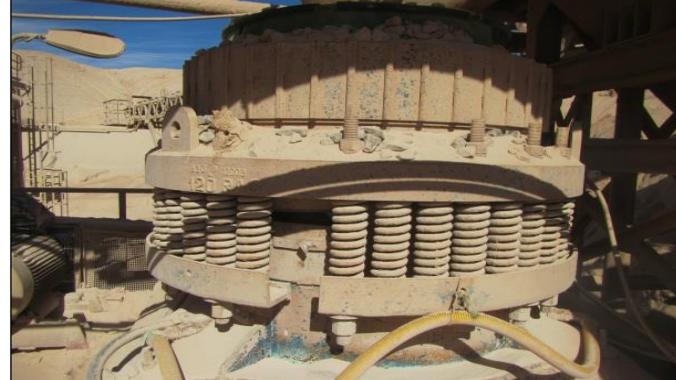
- CHANCADOR primario (6.962.770N, 379.955E), que tritura el material dejándolo de 5 a 4" (ver fotografía N°7).
- HARNERO primario (6.962.774N, 379.980E), clasificando el material mayor a 45 mm y menor o igual a 45 mm. (ver fotografía N°7).

- CHANCADOR secundario (6.962.777N, 379.985E), del tipo cono, que recibe el material con granulometría mayor a 45 mm. (ver fotografía N°8).
- HARNERO secundario, que recibe el material con granulometría menor o igual a 45 mm. El material entre 15 y 45 mm se deriva a la correa N°7 como producto final, de igual manera que el material entre 6 y 15 mm. El material con tamaño menor a 6 mm se deriva a la correa N°4 y la caída a la pila es controlada por una cascata, la cual se encuentra sin algunas cubiertas y este material corresponde a rechazo.

Fotografía 7.	Fecha: 12-06-2018	Fotografía 8.	Fecha: 12-06-2018
Coordenadas DATUM WGS84 HUSO 19S	Coordenada Norte: 6.962.770 Coordenada Este: 379.955	Coordenadas DATUM WGS84 HUSO 19S	Coordenada Norte: 6.962.774 Coordenada Este: 379.980
Descripción medio de prueba: Se observa chancador primario y área posterior a la recepción del material que ingresa al chancado.		Descripción medio de prueba: Se observa chancador secundario en Planta de Chancado Primaria, recibe material con granulometría mayor a 45mm.

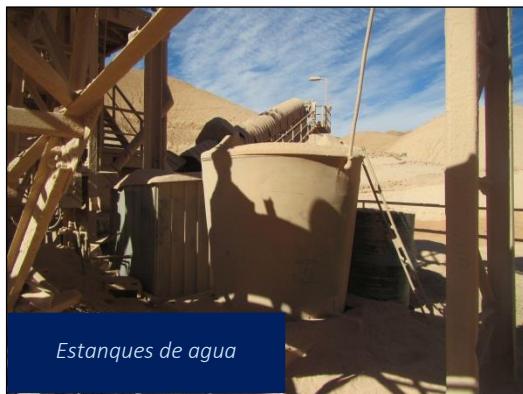
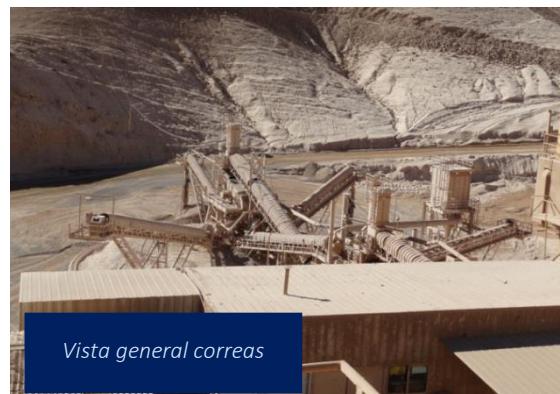
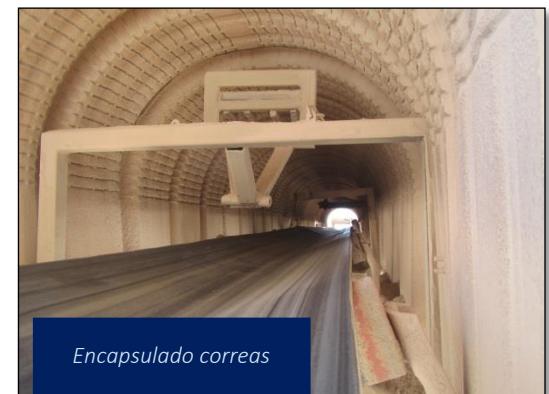
Fotografía 11.

Descripción medio de prueba: Se observa vista general de las correas transportadoras de material granular, además se aprecia encapsulado de estas y un sistema de estanques de agua para suprimir el polvo fugitivo.

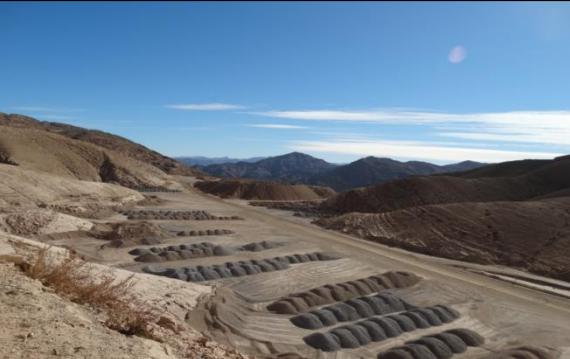
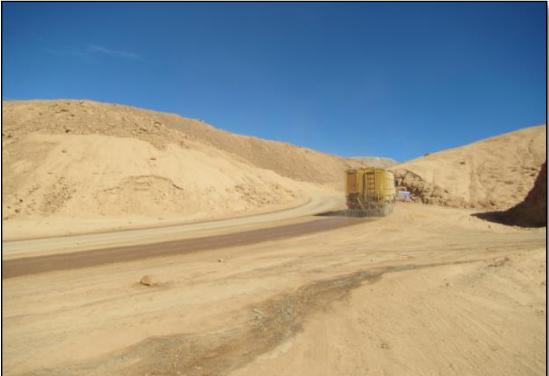
Fotografía 12.			Fecha: 12-06-2018	Fotografía 13.	Fecha: 12-06-2018
Coordenadas DATUM WGS84 HUSO 19S	Coordenada Norte: 6.963.036	Coordenada Este: 379.853	Coordenadas DATUM WGS84 HUSO 19S	Coordenada Norte: 6.963.036	Coordenada Este: 379.853
Descripción medio de prueba: Se aprecia acopio transitorio en faena minera para producto comercializable, los cuales se encuentran clasificados de acuerdo a su granulometría.			Descripción medio de prueba: Se aprecia actividad de humectación de caminos internos, con camión aljibe, dejando a su paso la carpeta del camino humectada.

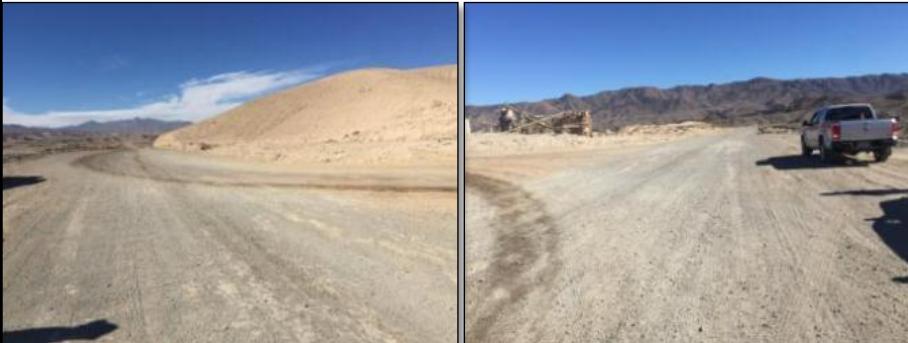
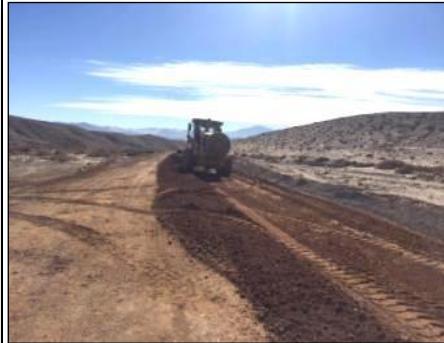
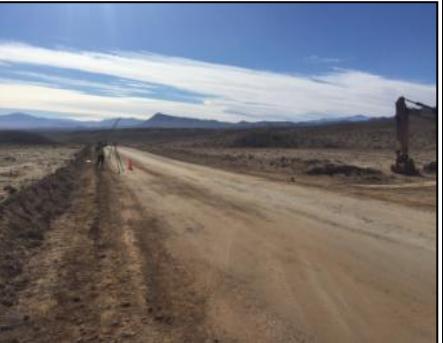
Fotografía 14.			Fecha: 12-06-2018	Fotografía 15.	Fecha: 12-06-2018
Coordenadas DATUM WGS84 HUSO 19S	Coordenada Norte: 6.973.411	Coordenada Este: 379.658	Coordenadas DATUM WGS84 HUSO 19S	Coordenada Norte: 6.963.253	Coordenada Este: 384.110
Descripción medio de prueba: Se observa km 0 de la ruta C-377 con humectación de camino.			Descripción medio de prueba: Se observa que en el tramo 8 – 15,9 km de la ruta C-377 se están realizando labores de perfilamiento de caminos.

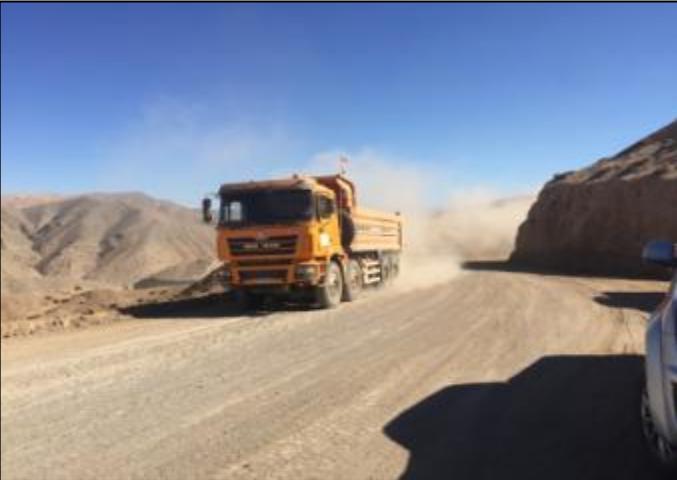
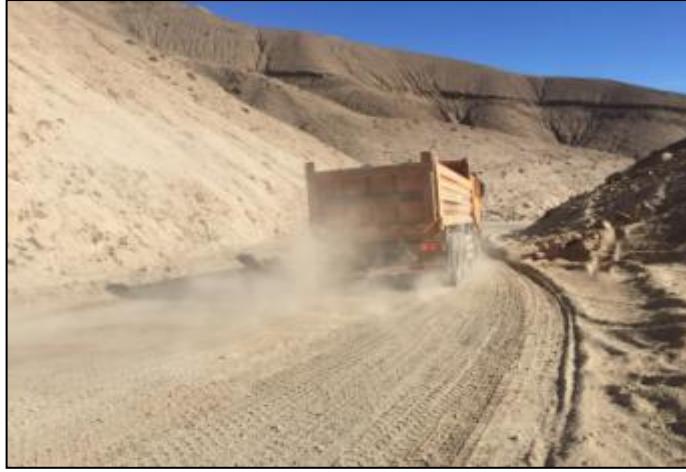
Fotografía 16.

Descripción medio de prueba: Se aprecia paso de camión en el kilómetro 15.92 de la ruta C-377 dejando a su paso emisiones de material particulado.

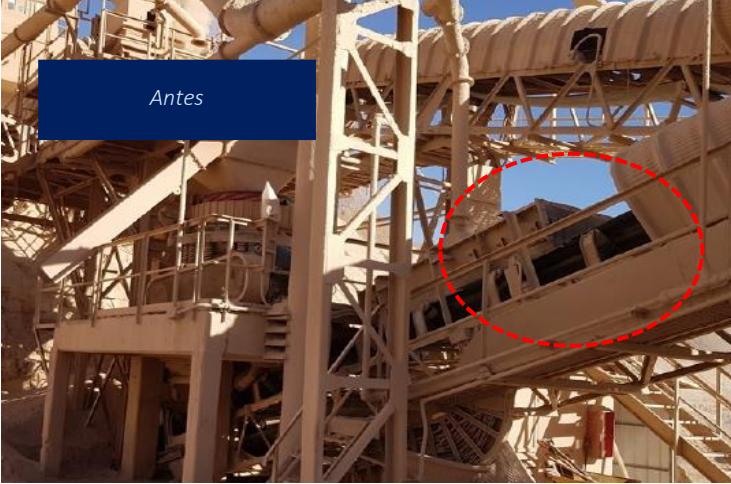
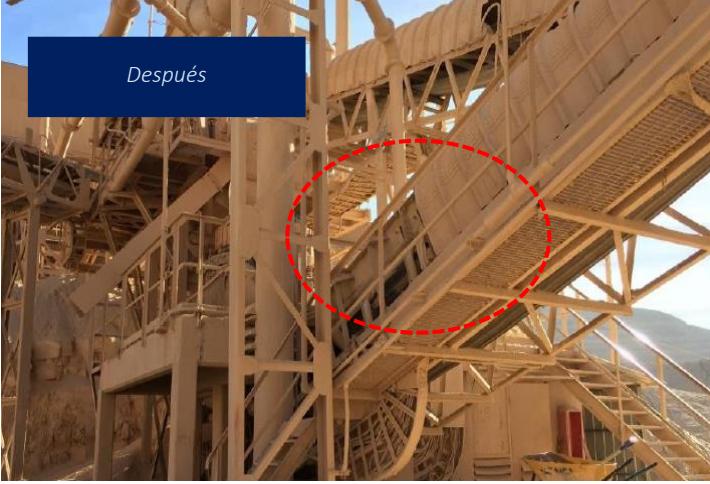
Registro 3.	Fuente: Anexo N°2, Carta N°27/2018 MJI de fecha 22 de junio de 2018.
Descripción medio de prueba: Se aprecia reparación de la coraza que recubre la correa transportadora en la Planta de Chancado.

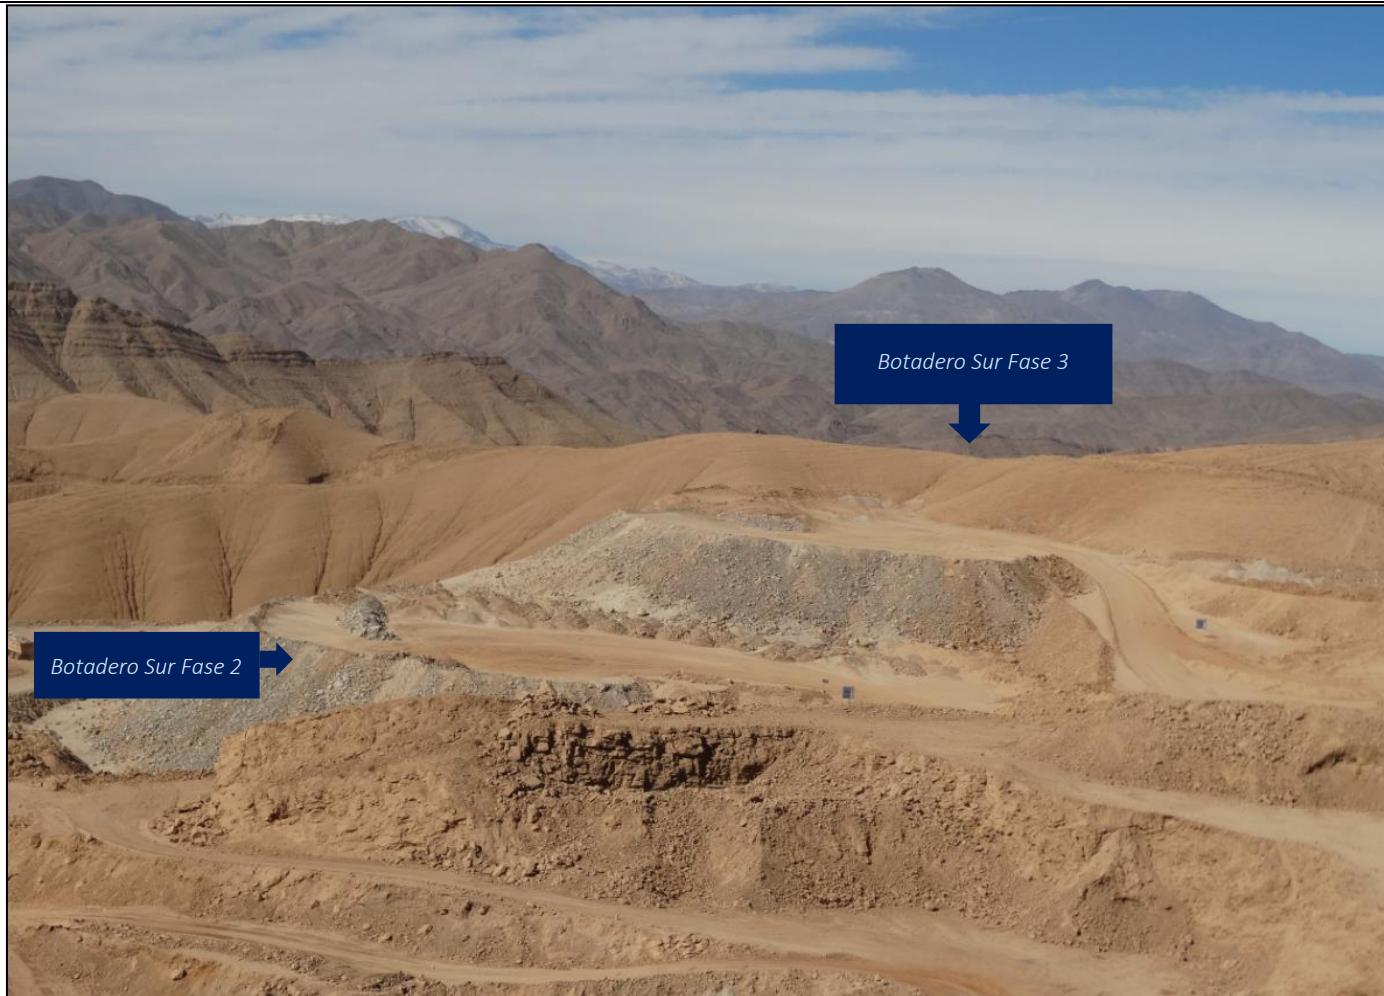
Fotografía 18.

Descripción medio de prueba: Se observa vista general del botadero sur, correspondiente a la fase 2 y fase 3. Cabe señalar que la fase 3 del botadero sur se encuentra sin operación.

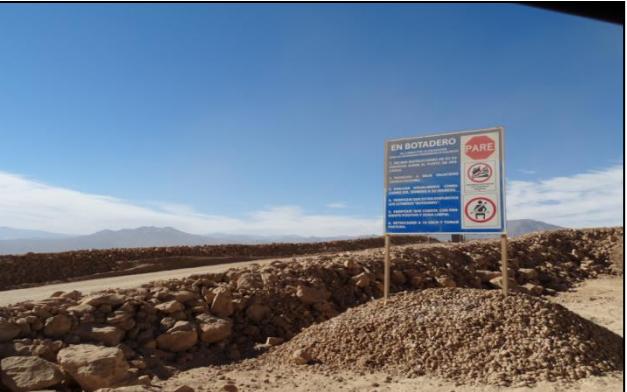
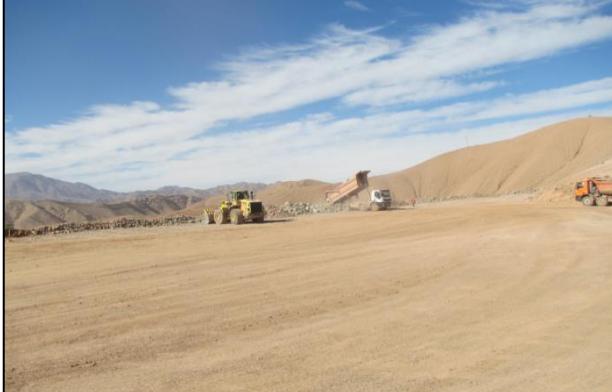
Fotografía 19.		Fecha: 12-06-2018	Fotografía 20.		Fecha: 12-06-2018		
Coordenadas DATUM WGS84 HUSO 19S		Coordenada Norte: 6.962.437	Coordenada Este: 379.241	Coordenadas DATUM WGS84 HUSO 19S		Coordenada Norte: 6.962.437	Coordenada Este: 379.241
Descripción medio de prueba: En imagen se visualiza señalética que indica acceso al botadero sur.		Descripción medio de prueba: Se observan labores de descarga de material estéril en botadero sur, fase 2.

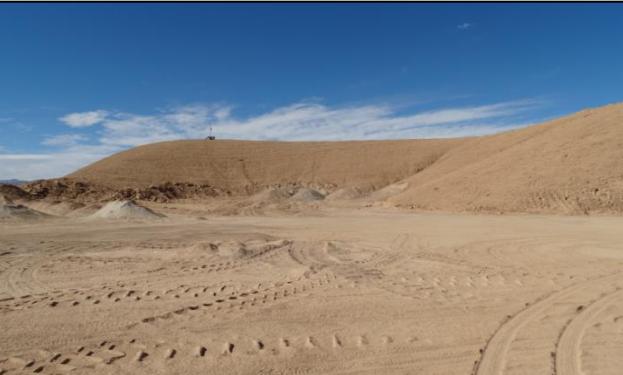
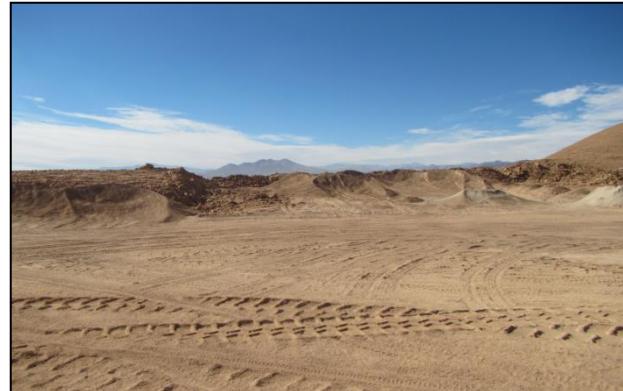
- El sector de Fase 3 (ver fotografías N°21 y N°22) se encuentra sin operación desde hace una semana según lo indicado por el Sr. Luis Cortés. Se observó que el acceso se encuentra bloqueado con conos, material fino acopiado, piso sin mantención y pretiles de 1 m levantados en toda la zona de vaciado.

Fotografía 21.		Fecha: 12-06-2018	Fotografía 22.		Fecha: 12-06-2018		
Coordenadas DATUM WGS84 HUSO 19S		Coordenada Norte: 6.962.176	Coordenada Este: 379.204	Coordenadas DATUM WGS84 HUSO 19S		Coordenada Norte: 6.962.176	Coordenada Este: 379.204
Descripción medio de prueba: Se observa acopios de material fino en botadero sur fase 3, sin actividad durante la inspección.		Descripción medio de prueba: Se observa acopios finos dispuestos en el perímetro del botadero sur fase 3 sin apreciar trabajos con maquinarias durante la inspección.

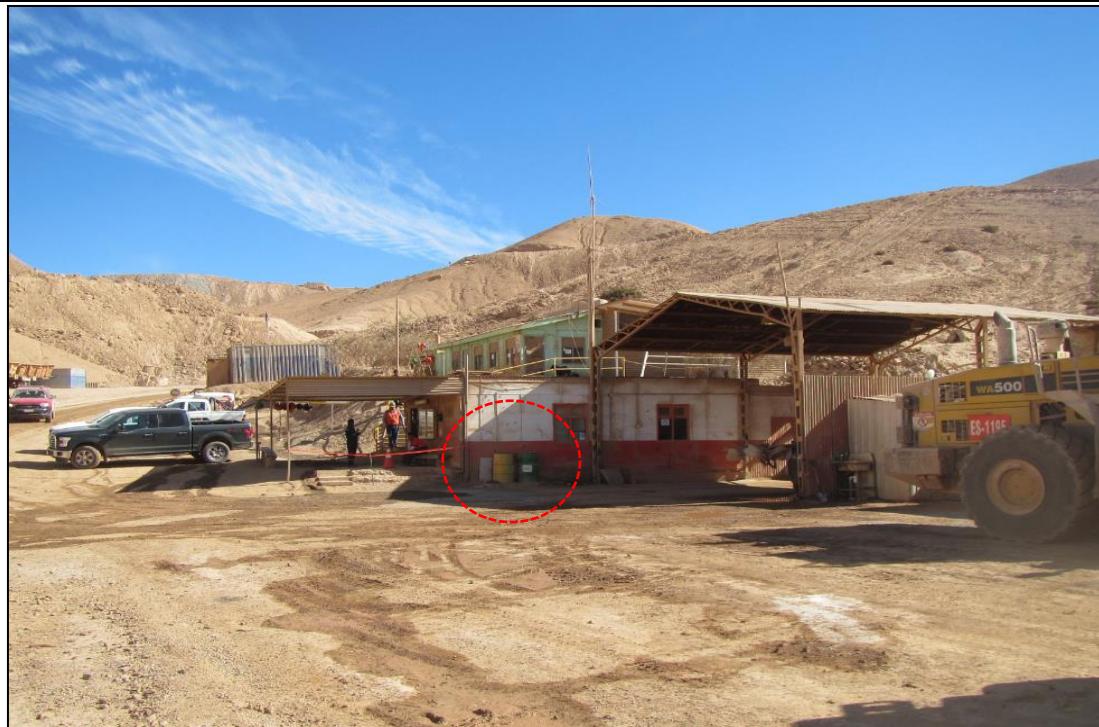
Fotografía 23.

Descripción medio de prueba: Se observa vista panorámica del sector de oficinas y talleres de Minera Jilguero, a un costado 3 contenedores utilizados para la disposición transitoria de residuos domiciliarios.

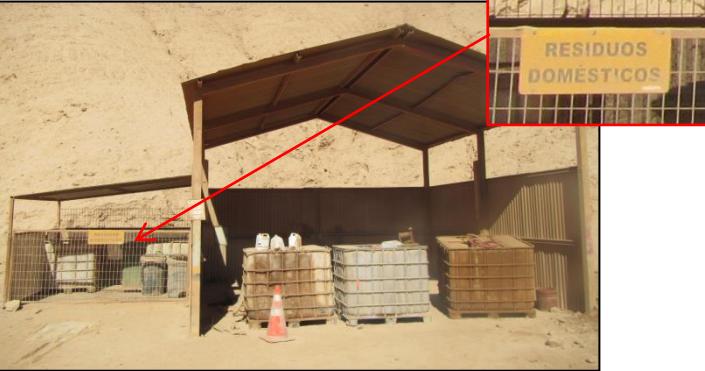
<p>Fotografía 24.</p> <p>Fecha: 09-05-2018</p> <p>Coordenadas DATUM WGS84 HUSO 19S Coordenada Norte: 6.962.633 Coordenada Este: 379.869</p> <p>Descripción medio de prueba: En imagen se aprecia Bodega de residuos domésticos la cual se encuentra cerrada con malla acma.</p>

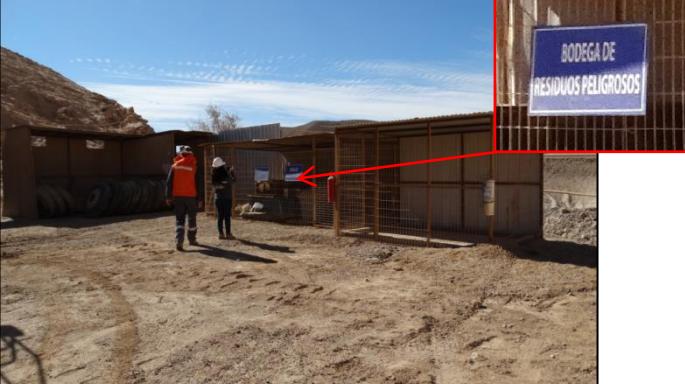
- En el sector taller de mantenimiento, se observó bodega tipo jaula, techumbre de zinc, base hormigón sin pretil de contención; señalética general, dos bins sobre bandeja recolectora anti derrames para almacenamiento de aceites usados, contenedor plástico de aproximadamente 800 L, recolector de bandeja metálica para filtros de aceite, nueve baterías de vehículos y maquinarias, contenedores plásticos y cartones contaminados con hidrocarburos, bolsas con tierra contaminada, gabinete hoja dato seguridad, sin rotulación de contenedores, acceso no controlado (ver fotografía N°25). Sector aledaño se observó acopio de cajas de cartón, filtros de aire y piezas metálicas. Minera Jilguero mantiene inscripción en Ventanilla Única – SIDREP R03G00032.

<p>Fotografía 25.</p> <p>Fecha: 09-05-2018</p> <p>Coordenadas DATUM WGS84 HUSO 19S Coordenada Norte: 6.962.633 Coordenada Este: 379.869</p> <p>Descripción medio de prueba: Se observa bodega de residuos peligrosos tipo jaula, con techumbre de zinc, base hormigón y sin pretil de contención.</p>

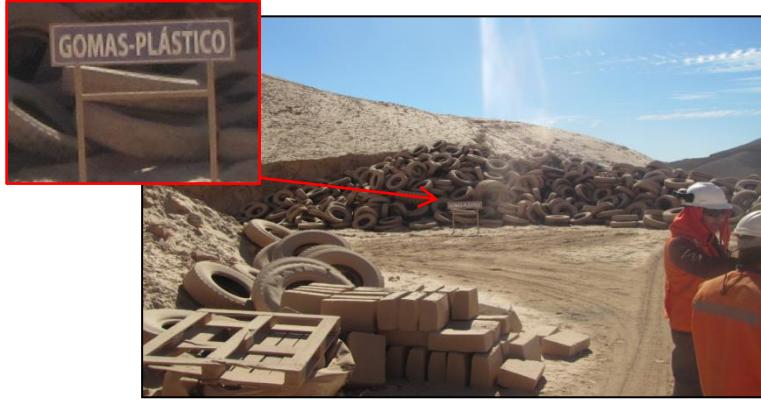
<p>Fotografía 26.</p> <p>Fecha: 26-07-2018</p> <p>Coordenadas DATUM WGS84 HUSO 19S Coordenada Norte: 7.079.979 Coordenada Este: 445.428</p> <p>Descripción medio de prueba: Se observa acopio de neumáticos dispuestos dentro del patio de salvataje.</p>

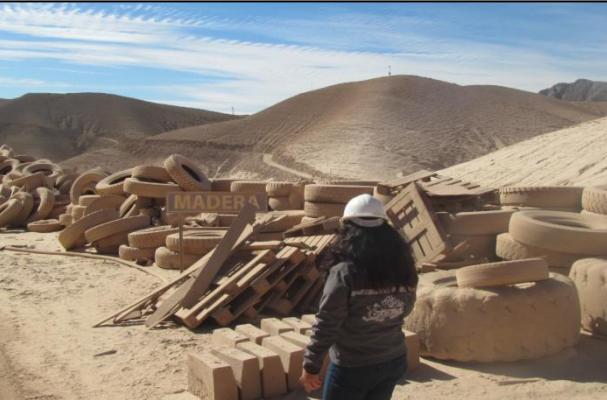
<p>Fotografía 27.</p> <p>Fecha: 26-07-2018</p> <p>Coordenadas DATUM WGS84 HUSO 19S Coordenada Norte: 7.078.333 Coordenada Este: 447.377</p> <p>Descripción medio de prueba: Se observa acopio de madera dispuesto dentro del patio de salvataje.</p>

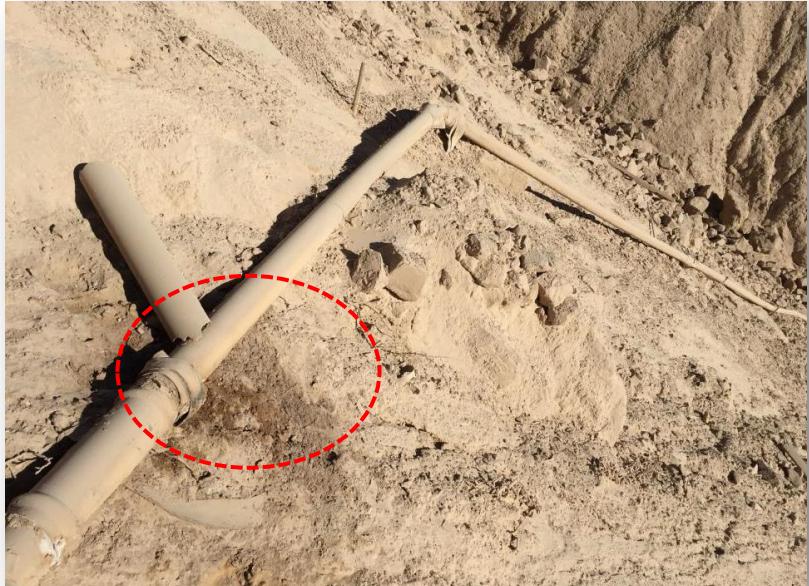
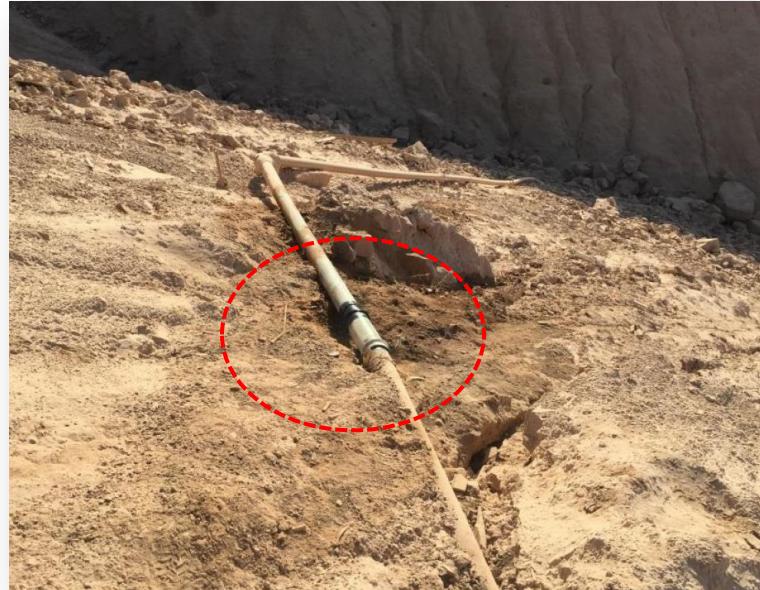
Registro 13.

- Residuos líquidos, Fosa Séptica con infiltración, se observó fosa instalada soterrada sector posterior oficinas, cámara de inspección con tapa de hormigón, cañerías de pvc de desagües a la vista con signos de filtración de aguas servidas pendiente hacia la quebrada, emanación de olores molestos (6.962.793N, 379.897E). (ver registro N°13).

- volumen de 5.98 m³/año (considerando la densidad del aceite en 920 kg/m³) valor inferior al establecido en la exigencia. Dado esto no se tienen más observaciones;
- Respecto a la resolución sanitaria asociada al PAS 93 de los botaderos norte y sur, el titular presentó documento que autoriza la Disposición final de residuos industriales y mineros en botaderos norte y sur; a saber: Res. Exenta N°5274 de fecha 30 de octubre de 2013;
 - En cuanto a la filtración que se detectó en la inspección ambiental en una tubería de la fosa séptica, de acuerdo con los antecedentes provistos por el titular, se verifica que la reparación de la tubería de la fosa. (ver registro N°13 y N°14);

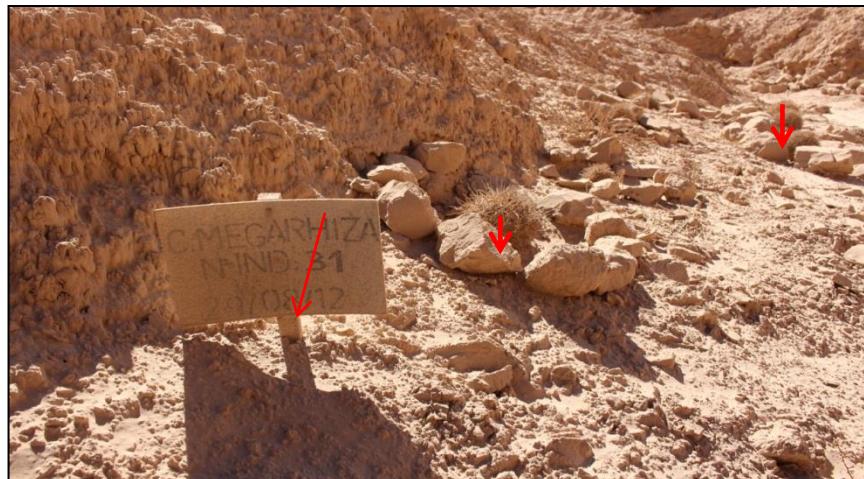
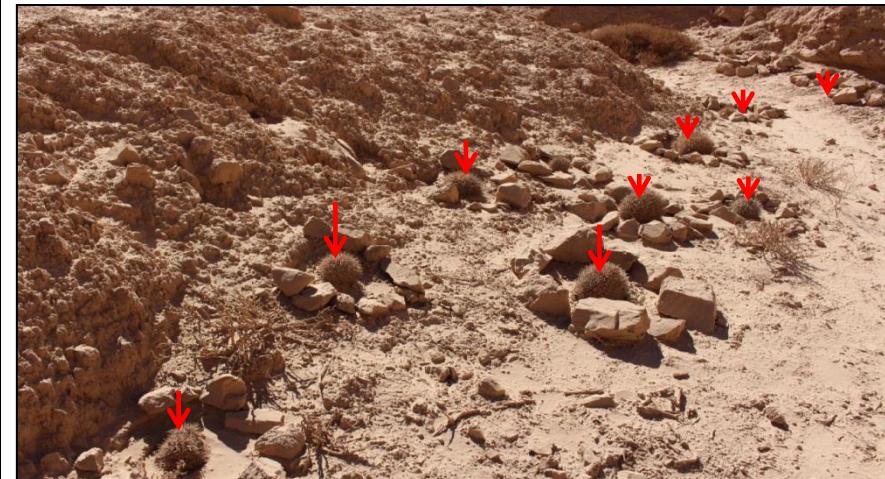
- Al descender por la quebrada se constató la presencia de dos carteles que indica “*C. megarhiza* N° ind. 31, 29/08/12” ubicados en las coordenadas 379.752E, 6.962.118N y 379.759E 6.962.124N. Entre ambos carteles se corroboró la presencia de 31 ejemplares de *C. megarhiza* identificados alrededor con un perímetro de piedras que lo distingue de la flora residente de la quebrada. De los 31 ejemplares, dos de ellos estaban muertos y 2 enterradas por lodo, producto la bajada de agua y barro desde la quebrada a raíz de las lluvias precedentes. (ver fotografías N°28 y N°29)

Fotografía 28.		Fecha: 12-06-2018	Fotografía 29.		Fecha: 12-06-2018
Coordinadas DATUM WGS84 HUSO 19S	Coordenada Norte: 6.962.118	Coordenada Este: 379.752	Coordinadas DATUM WGS84 HUSO 19S	Coordenada Norte: 6.962.124	Coordenada Este: 379.759
Descripción medio de prueba: Se observa individuos de <i>Copiapoa megarhiza</i> relocalizados.			Descripción medio de prueba: Se observa individuos de <i>Copiapoa megarhiza</i> relocalizados.

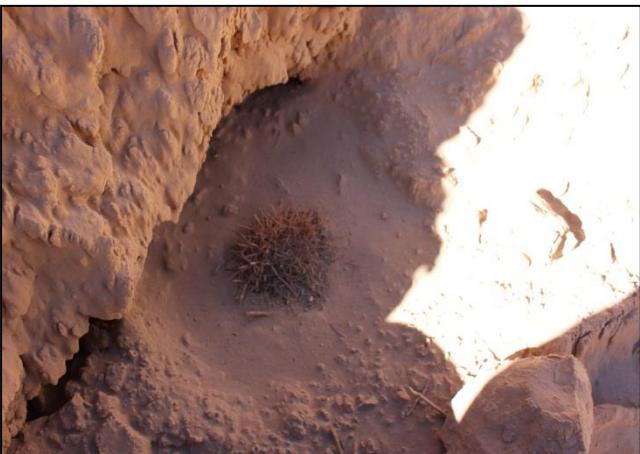
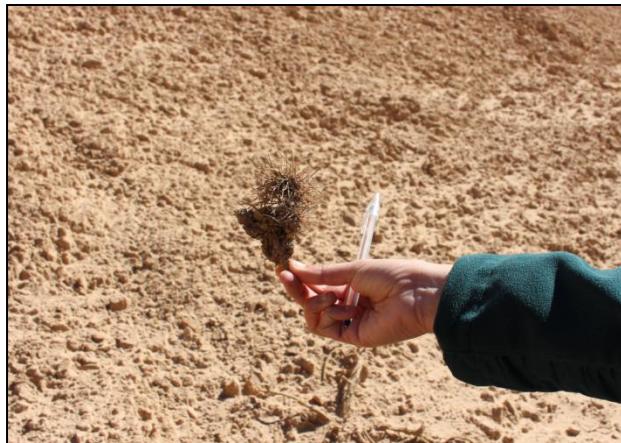
Fotografía 30.	Fecha: 12-06-2018		Fotografía 31.	Fecha: 12-06-2018	
Coordenadas DATUM WGS84 HUSO 19S	Coordinada Norte: 6.963.036	Coordinada Este: 379.853	Coordenadas DATUM WGS84 HUSO 19S	Coordinada Norte: 6.963.036	Coordinada Este: 379.853
Descripción medio de prueba: Se observa ejemplar de cactácea enterrado.			Descripción medio de prueba: Se observa ejemplar de cactácea muerto. <i>Eriosyce confinis</i> .

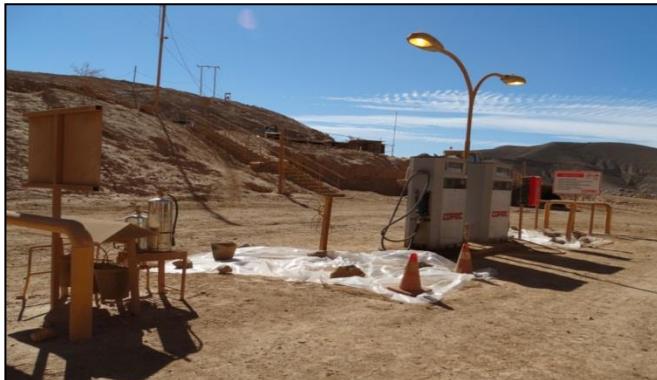
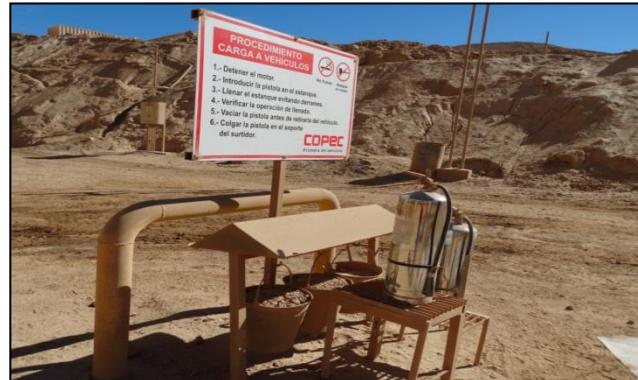
Fotografía 33.	Fecha: 09-05-2018		Fotografía 34.	Fecha: 09-05-2018	
Coordinadas DATUM WGS84 HUSO 19S	Coordinada Norte: 6.962.633	Coordinada Este: 379.869	Coordinadas DATUM WGS84 HUSO 19S	Coordinada Norte: 7.078.652	Coordinada Este: 449.853
Descripción medio de prueba: En imagen se observa estación de suministro de combustible.					Descripción medio de prueba: Estación de suministro de combustible cuenta con kit de emergencia.

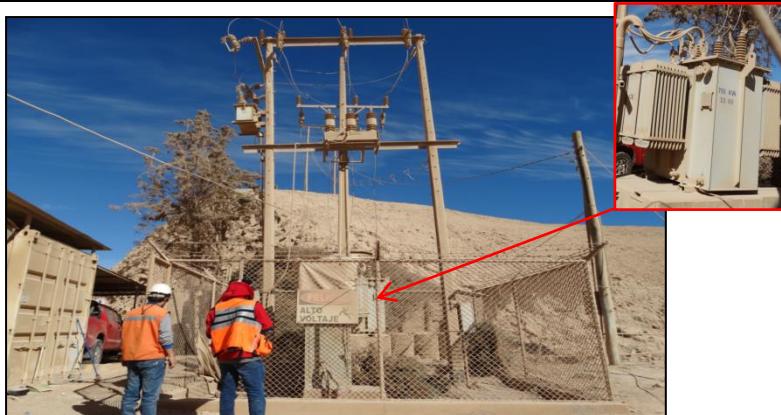
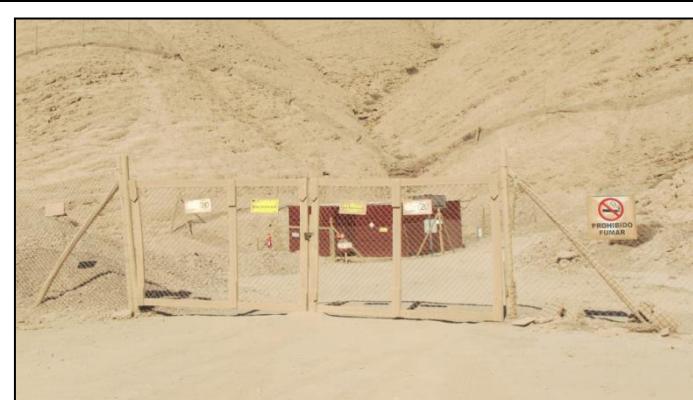
Fotografía 35.	Fecha: 26-07-2018		Fotografía 36.	Fecha: 26-07-2018	
Coordinadas DATUM WGS84 HUSO 19S	Coordinada Norte: 6.962.791	Coordinada Este: 379.893	Coordinadas DATUM WGS84 HUSO 19S	Coordinada Norte: 6.963.091	Coordinada Este: 379.691
Descripción medio de prueba: Se observa estación de suministro eléctrico de 750 KVA, la cual se encuentra con cerco perimetral.			Descripción medio de prueba: Se observan dos polvorines uno que contiene los altos explosivos y otro para los accesorios de tronadura, los cuales se encuentran con cerco perimetral y señalética de prohibición de acceso.
