## INFORME TÉCNICO DE FISCALIZACIÓN AMBIENTAL

### CENTRO INTEGRAL DE PROCESAMIENTO DE REDES ACUICOLAS

**DFZ-2018-877-XI-RCA-IA**

AGOSTO 2018

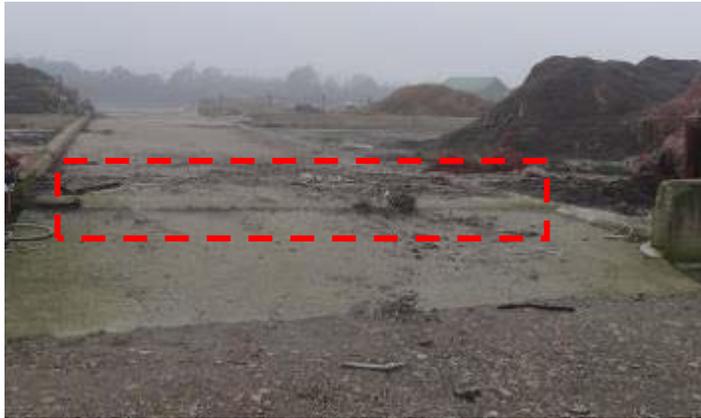
**Fotografía N°1**

<p><b>Hecho (s):</b> En zona de disposición de redes sucias, se aprecia zona de acceso y salida de camiones con cemento y un pretil redondeado de no más de 10 cm cada uno que impiden la salida de riles fuera de la zona sucia (Fotografías N°1 y N°2). La losa de cemento cuenta con pretil de 50 cm y 20 cm en la totalidad del perímetro que impiden el escurrimiento de riles fuera de la losa (Fotografías N°3 y N°4).</p>

**Descripción del medio de prueba:** Zona de ingreso de camiones, se aprecia pretil curvo para evitar escurrimiento de Riles fuera de la losa de disposición de redes sucias (pretil encerrado en línea punteada)

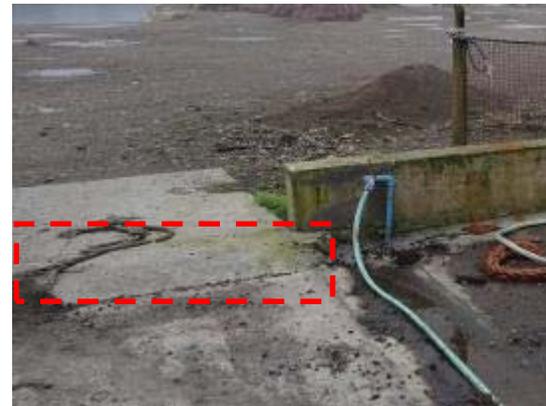
**Fotografía N° 2**

**Descripción del medio de prueba:** Zona de salida de camiones, se aprecia pretil curvo para evitar escurrimiento de Riles fuera de la losa de disposición de redes sucias (pretil encerrado en línea punteada)

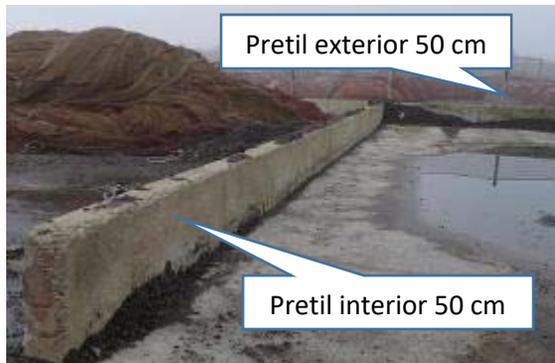
**Fotografía N°3**

**Descripción del medio de prueba:** pretil interior de 50 cm que separa zonas interiores de la losa y pretil exterior de 50 cm que impide el escurrimiento de Riles fuera de la losa

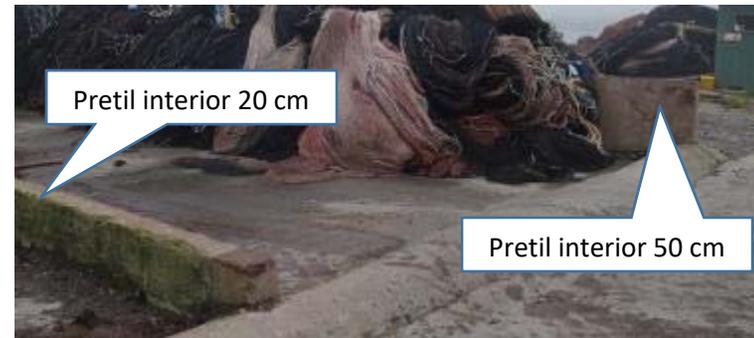
**Fotografía N°4**

**Descripción del medio de prueba:** pretil exterior de 50 cm que impide el escurrimiento de Riles fuera de la losa y pretil de 20 cm que separa zonas interiores de la losa.

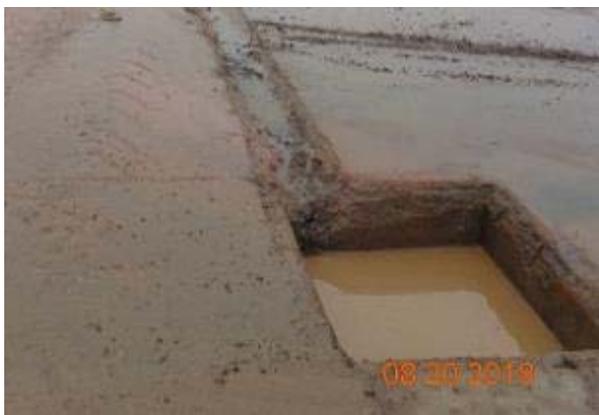
**Fotografía N°5**

En relación al considerando 3.12.1.1 d) en cuanto a que “La cancha de lavado tendrá también una válvula de descarga de aguas lluvias que será operada por un profesional con un procedimiento acorde, de modo tal que garantice el vertido de aguas lluvias y no RILes”, en terreno se constató que existe sistema de conducción de aguas lluvias para descargar en arroyo, que pasa frente a las oficinas administrativas, sin embargo, Don Richard Gallardo quien acompaña en la fiscalización señaló que el sistema nunca se ha utilizado y que la totalidad de las aguas lluvias se conducen a la planta de Riles, no existe registros de limpieza de losa y aberturas de la descarga de aguas lluvias, ni tampoco procedimiento de vertimiento de aguas lluvias. (Fotografías N°5, N°6 y figura N°5)

**Descripción del medio de prueba:** Cámara de captación y conducción de Riles en losa de lavado de redes. Esta misma cámara se utilizaría en la eventualidad de conducir aguas lluvias, en lugar de derivarse a la planta de Riles se abriría válvula (Fotografía 10) y se conducirían a arroyo que pasa frente a las oficinas administrativas.

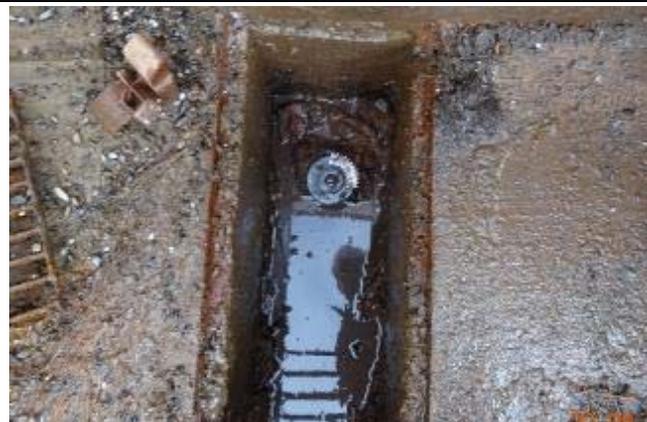
**Fotografía N° 6**

**Descripción del medio de prueba:** válvula de despiche de aguas lluvias ubicada en losa de lavado de redes. Hasta el momento nunca se ha utilizado según lo señalado por el administrador.

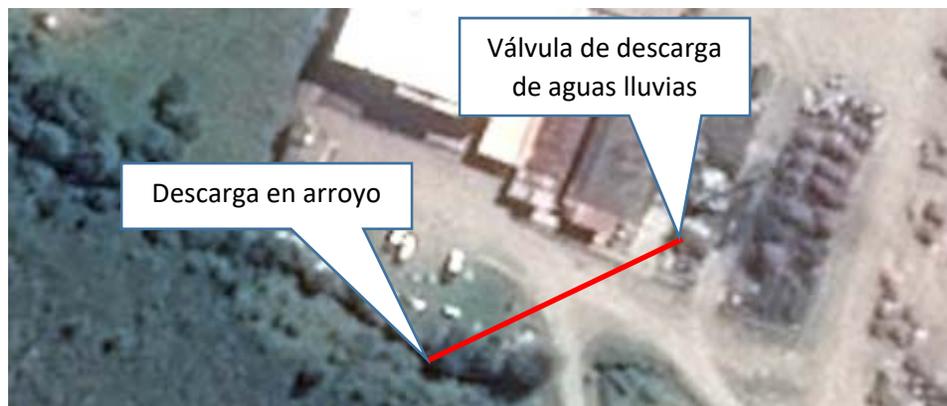
**Figura N°5**

**Descripción del medio de prueba:** Esquema de la ubicación de la válvula de descarga de aguas lluvias en losa de lavado y punto de descarga en el arroyo que pasa por la propiedad.

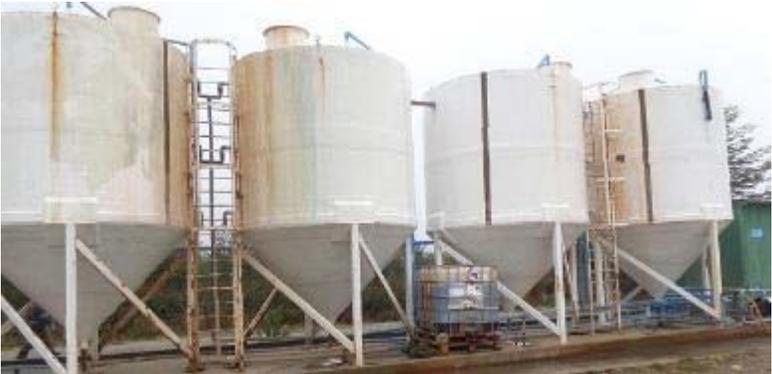
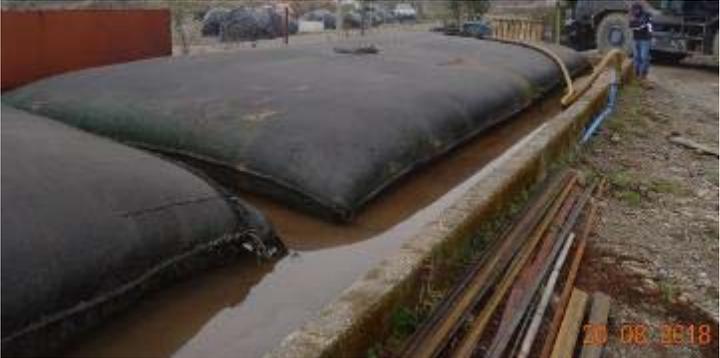
<p><b>Fotografía N°7</b></p>	<p><b>Fecha:</b> 20-08-2018</p>	<p><b>Fotografía N° 8</b></p>	<p><b>Fecha:</b> 20-08-2018</p>
<p><b>Descripción del medio de prueba:</b> Estanques de Mezcla-Coagulación-Floculación y sedimentación de la Planta de tratamiento de Riles (5 unidades). No se encontraban en operación al momento de la fiscalización.</p>		<p><b>Descripción del medio de prueba:</b> geotubos con lodos de la planta de tratamiento de RILES, dispuesto sobre radier de cemento y con pretil perimetral</p>

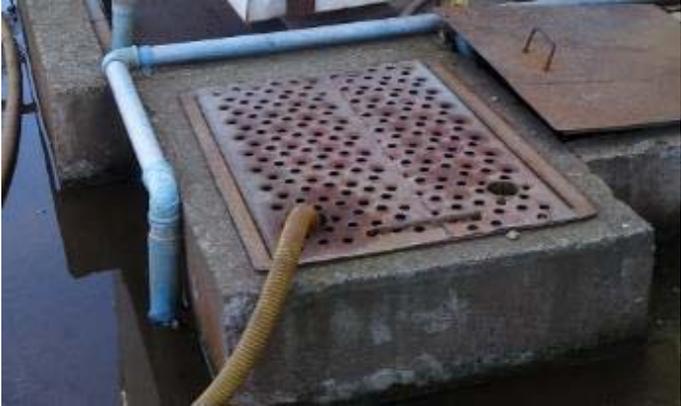
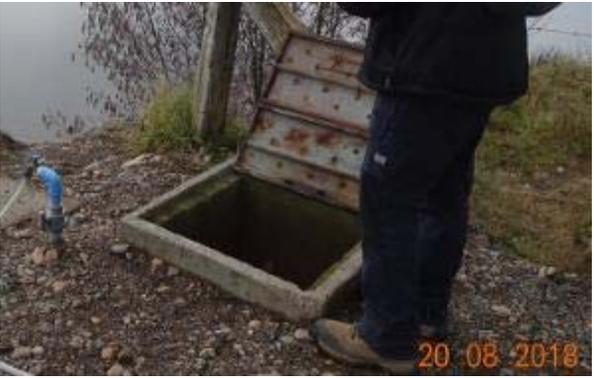
<p><b>Fotografía N°9</b></p>	<p><b>Fecha:</b> 20-08-2018</p>	<p><b>Fotografía N°10</b></p>	<p><b>Fecha:</b> 20-08-2018</p>
<p><b>Descripción del medio de prueba:</b> cámara de inspección del sistema de descarga de Riles ubicada en la planta de tratamiento.</p>		<p><b>Descripción del medio de prueba:</b> cámara de inspección y de muestreo de descarga de Riles, ubicada previo a la descarga en el Río Aysén.</p>

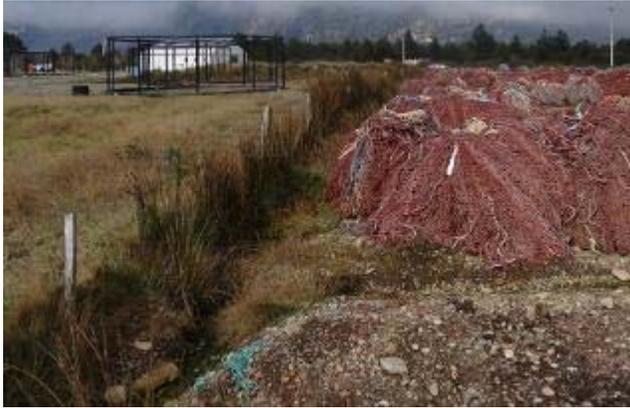
**Fotografía N°11**

**Descripción del medio de prueba:** Cerco perimetral con sitio vecino, no existe cobertura vegetal de árboles que mitiguen el impacto visual y los olores.

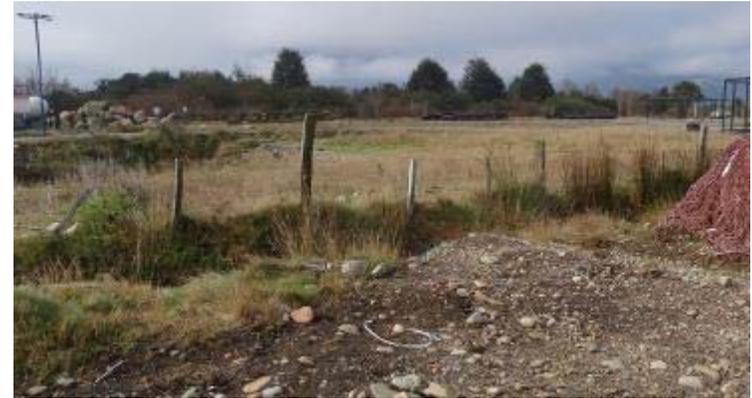
**Fotografía N°12**

**Descripción del medio de prueba:** Cerco perimetral con sitio vecino, no existe cobertura vegetal de árboles que mitiguen el impacto visual y los olores.

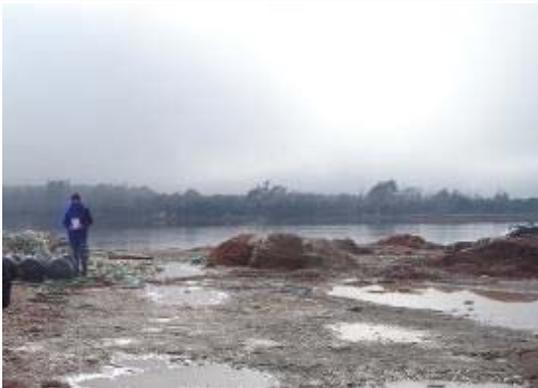
**Fotografía N°13**

<p><b>Hecho (s):</b></p> <p>En el perímetro de las instalaciones no se aprecia una cortina vegetal disipadora de olores y que además vaya a mitigar el impacto visual, si bien se aprecian algunos sectores con árboles, se aprecian amplias extensiones de sectores que limitan con sitios vecinos sin dicha cobertura vegetal (Fotografías N°11 y N°12). Además, no se cuenta con cortina vegetal compuesta por coigue, lenga, álamo y pino ponderosa, en terreno que limita con el Río a una distancia aproximada de 15 m de la ribera del Río Aysén, según lo comprometido en considerando 6 de la RCA 177/2012 (Fotografía N°13 y N°14)</p>

**Descripción del medio de prueba:** vista de la ribera del Río Aysén frente a las instalaciones de la empresa, sin cobertura vegetal comprometida en la RCA 177/2012

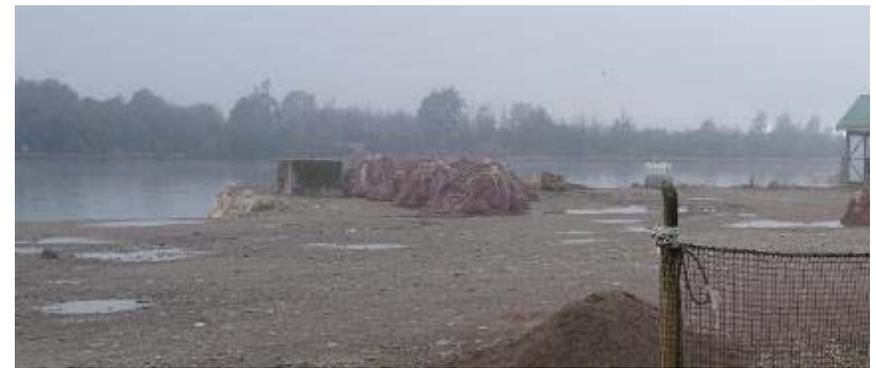
**Fotografía N°14**

**Descripción del medio de prueba:** vista de la ribera del Río Aysén frente a las instalaciones de la empresa, sin cobertura vegetal comprometida en la RCA 177/2012

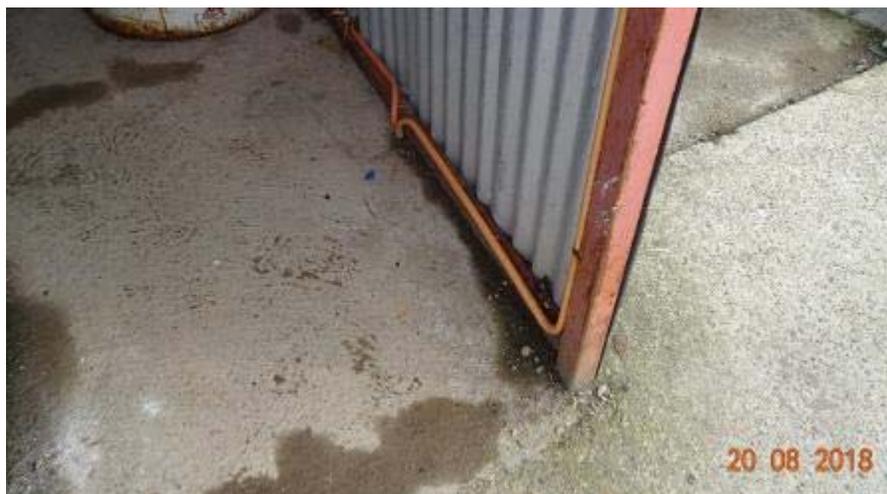
**Fotografía N°15**

<b>Número de hecho constatado: 6</b>	<b>Estación N°: 4</b>
<b>Exigencia (s):</b> <b>RCA N°177/2012 Considerando 3.12.1.1 Recepción y Trazabilidad. Considerando 3.12.1.1 b)</b> <ul style="list-style-type: none"><li>• "El dióxido de cloro se almacenará adecuadamente en la bodega de químicos de la PTR. En cuanto a la bodega, esta contará con pretil de contención de derrames, una adecuada ventilación e iluminación, extintores especializados para combatir los diferentes tipos de incendios que pudieran producirse, letreros de advertencia de acuerdo al nivel de peligrosidad. Se cumplirá con las indicaciones de almacenamiento presentes en la Hoja de Seguridad, la cual establece, además, sus características y las medidas que deben ser tomadas para su manejo en caso de emergencia."</li></ul>	
<b>Hecho (s):</b>  En la bodega de almacenamiento de químicos ubicada a un costado de la planta de tratamiento de Riles, se mantiene dióxido de cloro (tambor de 200 lt), cal en sacos y cloruro férrico. La bodega no cuenta con pretil de contención (Fotografías N°15 y N°16)

Puerta de entrada a la bodega de sustancias químicas, ubicada a un costado de la Planta de tratamiento de Riles, no existe pretil de contención

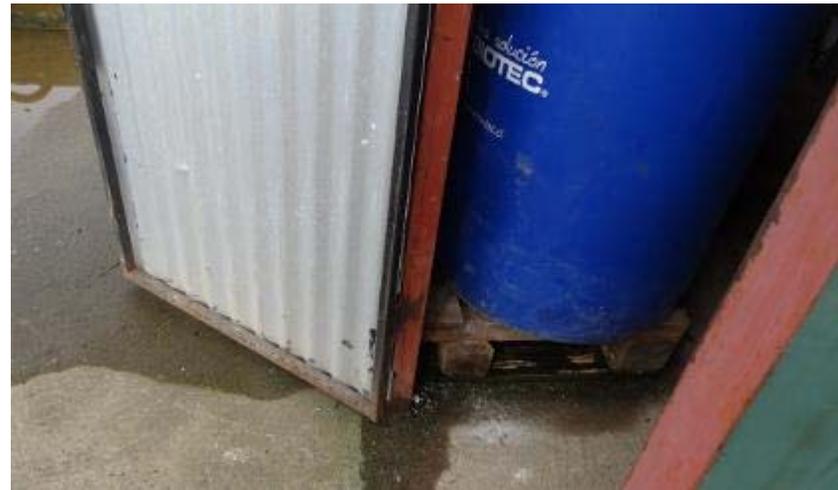
**Fotografía N°16**

Vista de la puerta y entrada a la bodega de sustancias químicas, no existe pretil de contención.

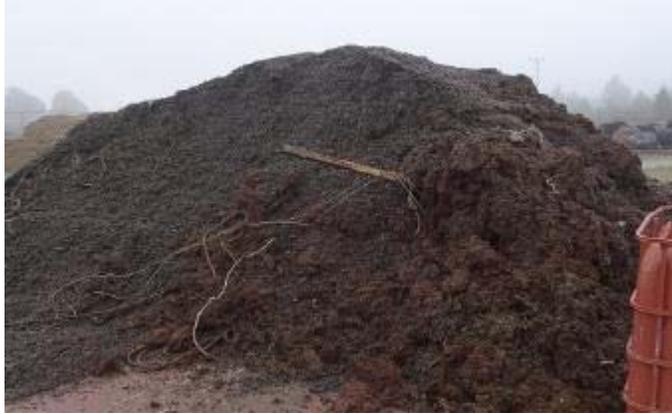
**Fotografía N°17**

**Descripción del medio de prueba:** Montículo de choritos con algunos restos de cabos dispuesto sobre la losa y a la intemperie, sin protección.

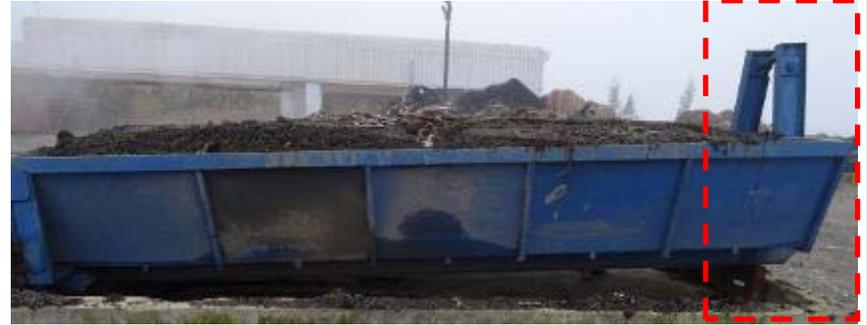
**Fotografía N°18**

**Descripción del medio de prueba:** Tolva con residuos de choritos y cabos dispuesta sobre la losa sin protección que evite ingreso de aguas lluvias. La tolva sobrepasa pretil de contención, en aproximadamente 30 cm, lo que sumado a la falta de protección favorece la caída de residuos fuera de la losa.

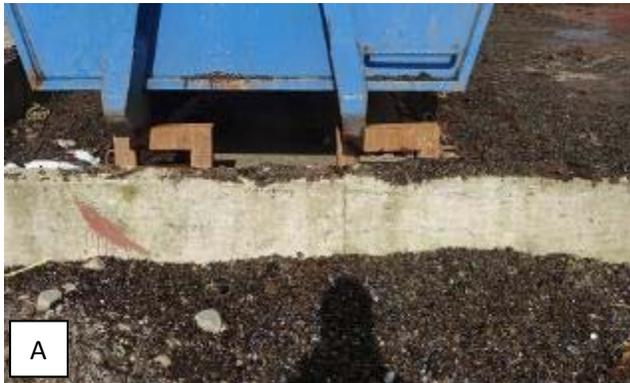
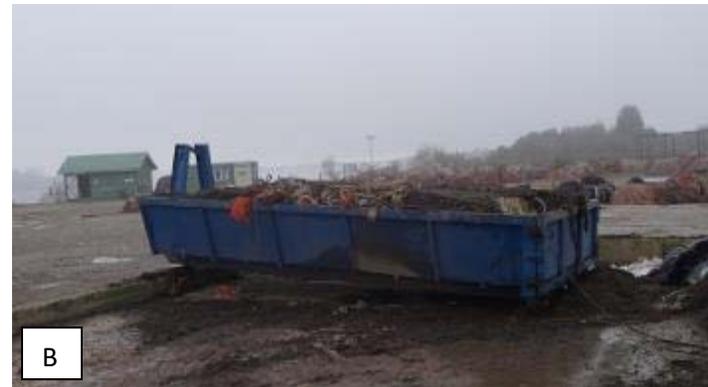
**Fotografía N°19-A y N°19-B**

residuos sólidos industriales “choritos” dispuestos fuera del pretil de contención, en la zona donde se ubica la tolva con Residuos Industriales Sólidos (RISES). La fotografía de la derecha permite apreciar la ubicación de la tolva sobre la losa de cemento y su cercanía con la zona de tránsito.

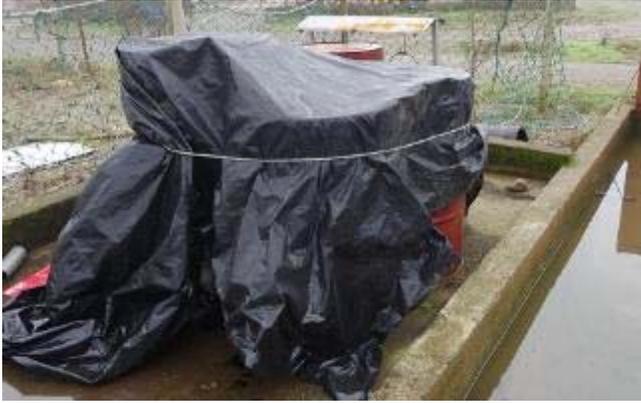
**Fotografía N°21**

<b>Hecho (s):</b>				
En la Fiscalización Ambiental se constató la disposición de depósitos con restos de pintura antifouling e hidrocarburos en distintos puntos del recinto. Se constató la existencia de 4 tambores de 200 lt de aceite usado cubierto con una lona a un costado de la losa donde se disponen los geotubos con lodo deshidratado en la planta de tratamiento de Riles (Fotografía N°21). Se constató además la disposición de tambores y bins de pintura antifouling vacíos dispuestos en el área de ingreso de la planta en una superficie aproximada de 6m x 20m, directamente sobre tierra y sin protección de las aguas lluvias (Fotografía N°22) y una segunda disposición de bins, cercano a la zona de ingreso del galpón de pintura de redes, dispuestos sobre la tierra a la intemperie y apegado al cerco del sitio vecino, ocupando una superficie aproximada de 5.9 m x 12.3 m (Fotografía N°23). Ver ubicación al interior de la planta en figura N°6.

**Descripción del medio de prueba:** Disposición de 4 tambores con aceite usado cubiertos con lona, a un costado de la losa donde se disponen los geotubos con lodo deshidratado en la planta de tratamiento de Riles. Sin techos, cerco perimetral, entre otras condiciones establecidas por el D.S. N°148/2003 MINSAL

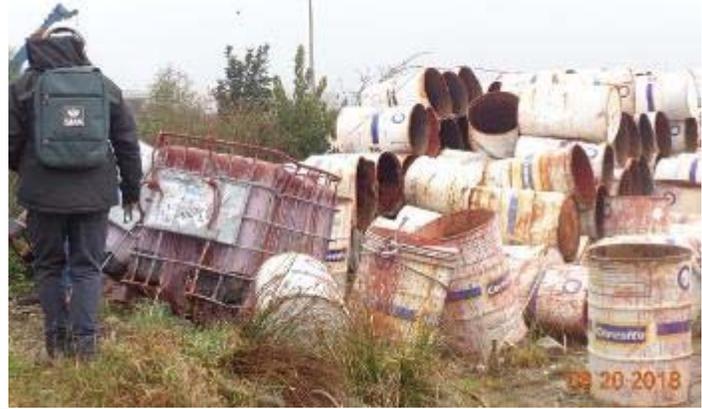
**Fotografía N° 22**

**Descripción del medio de prueba:** Disposición de tambores de 200 L y bins de pinturas antiofouling dispuestos al ingreso de la planta, según lo señalado por el administrador, en zona donde se disponen redes limpias. Sin techos, cerco perimetral, radier de cemento, entre otras condiciones establecidas por el D.S. N°148/2003 MINSAL

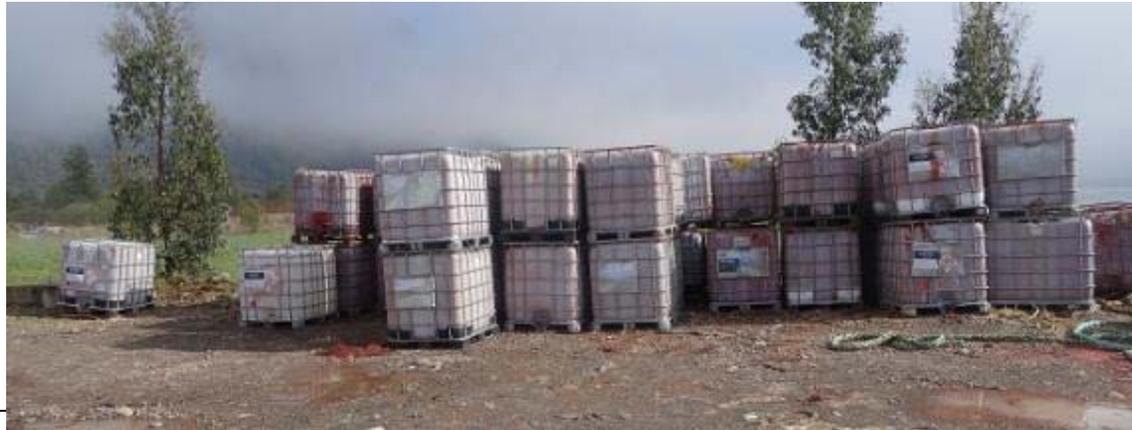
**Fotografía N°23**

**Descripción del medio de prueba:** Bins dispuestos en zona de acceso a galpón de pintura de redes, en contacto directo con la tierra, apegados a cerco de deslinde con propiedad vecina, sin techos, cerco perimetral, medida contra incendio, entre otras condiciones establecidas por el D.S. N°148/2003 MINSAL

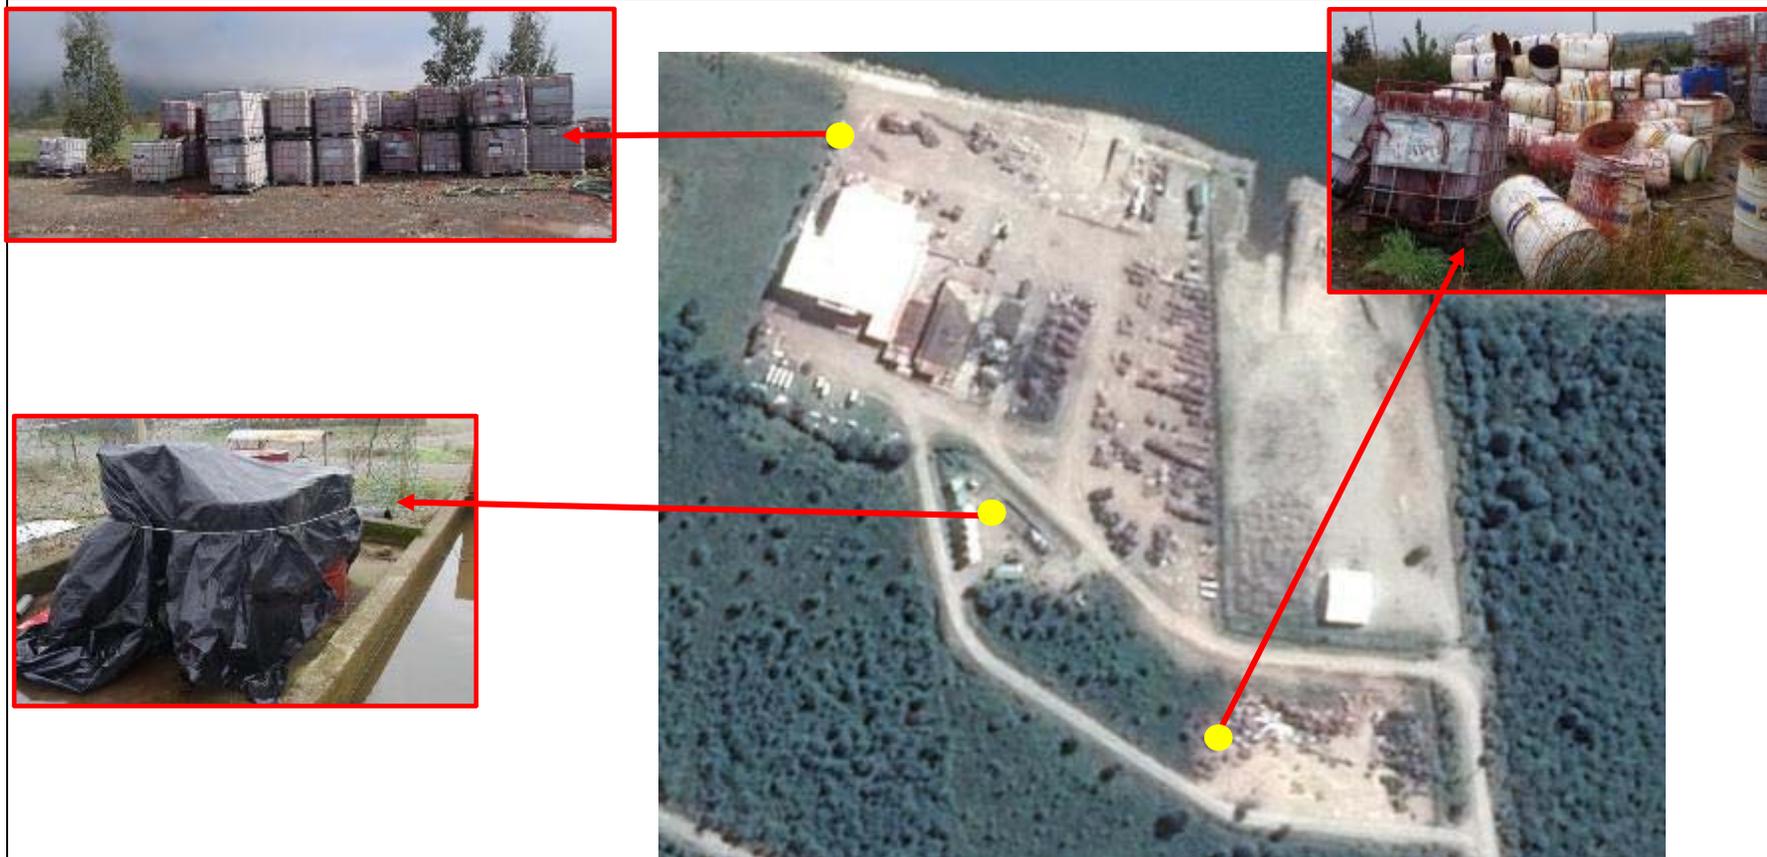
Figura N°6

La empresa no cuenta con bodega de residuos peligrosos, de acuerdo a lo establecido en el D.S N°148/2003 e indicado en la RCA 177/2012, “los residuos peligrosos, se almacenan sobre radier de cemento de 6x3m, con sistema de control de derrames, sistema manual de extinción de incendios, techado y con un cerco de al menos 1,80 m de altura. Su acceso será limitado.”

**Descripción del medio de prueba:** Esquema de la ubicación de los residuos peligrosos que se encontraron dispuesto en diferentes puntos al interior de la empresa. Mediante Oficio N°93/10.10.2018, se derivaron antecedentes a la Seremi de Salud Región de Aysén, para que aborde sectorialmente el incumplimiento a la normativa sanitaria D.S N°148/2003

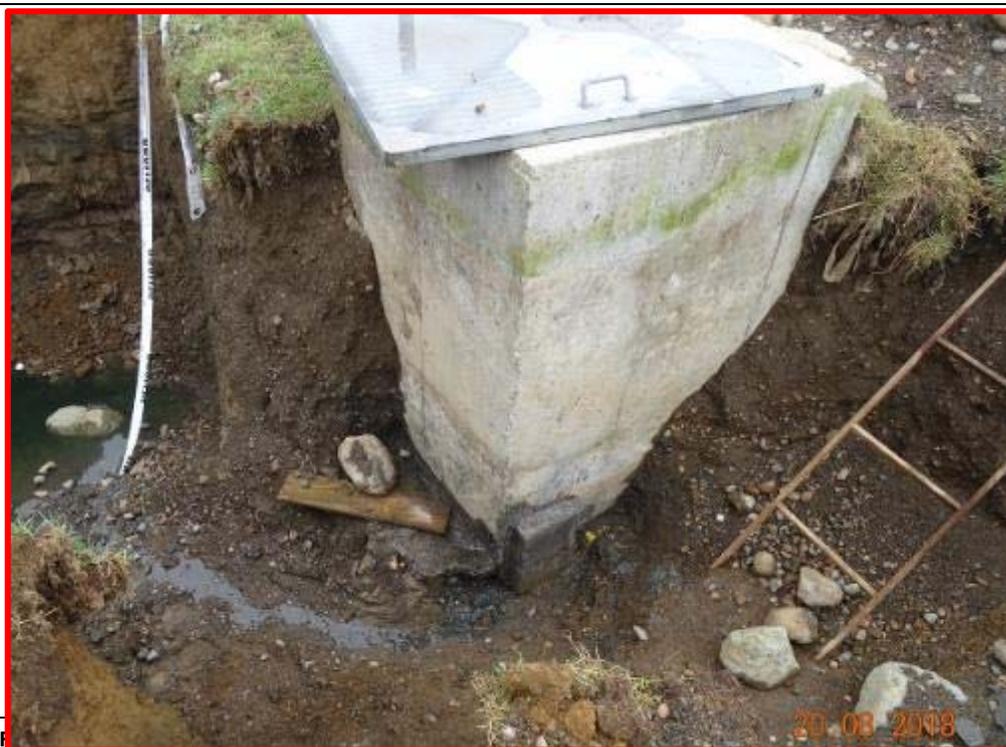
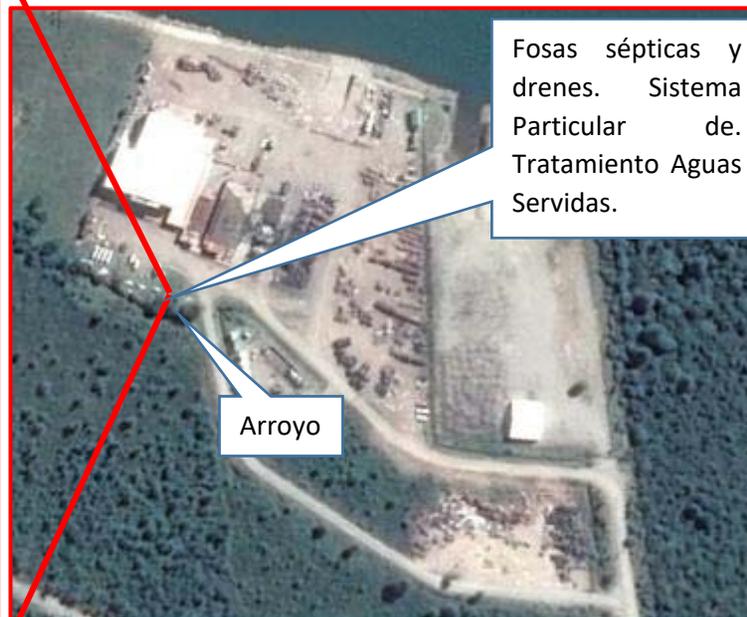
<p><b>Hecho (s):</b> Durante la actividad de Fiscalización se constató que el sistema de tratamiento de aguas servidas de la empresa consiste en sistema de fosas sépticas con drenes de infiltración aledaños al arroyo que pasa frente a las oficinas administrativas, distinto a lo establecido en la RCA 177/2012 que indica que se instalará una PTAS con lodos activados y la disposición final se realizará en el Río Aysén.</p> <p>Además, se pudo apreciar una excavación alrededor de una de las fosas, esta excavación contiene una filtración de aguas servidas y se ubica a un costado del arroyo que pasa por el recinto. (Ver Figura N°7).</p> <p>Mediante Acta de Inspección de fecha 20 de agosto de 2018, se otorgó plazo de 5 días hábiles para entregar a la SMA la Resolución de funcionamiento del sistema de alcantarillado particular, emitido por la Autoridad Sanitaria. El titular mediante carta de fecha 24 de agosto de 2018, ingresada a la oficina SMA Coyhaique en fecha 29 de agosto de 2018 (Anexo N°3) entrega copia de Resolución Sanitaria N° 703/25.06.2013 que autoriza el funcionamiento del sistema de agua potable y alcantarillado particular del taller de redes, ubicado en Sector Río Alvarez, comuna de Aysén, en el punto N°2 de dicha Resolución señala que “La conservación sanitaria del sistema de tratamiento particular de aguas servidas corresponde al propietario del inmueble señalado. Dicho documento señala que el mal funcionamiento será sancionado de acuerdo a lo dispuesto en las normas contenidas en el libro X, título III del Código Sanitario. Debido a que se constató el mal funcionamiento del sistema de alcantarillado particular de la empresa, mediante Ord. Ays. N°93/10.10.2018 del Jefe Oficina SMA Región de Aysén (Anexo N°4), se derivaron estos antecedentes a la Seremi de Salud Región de Aysén, para que aborde sectorialmente los hechos constatados en relación al D.S N°594/99.</p>

Fosa de cemento con filtración de aguas servidas en su base, la cual se apoza en infiltración en excavación realizada a un costado. Esta zona es aledaña a arroyo ubicado frente a las oficinas administrativas. Mediante Oficio N°093/10.10.2018 se derivaron antecedentes a la Seremi de Salud Región de Aysén, para que aborde sectorialmente el incumplimiento a normativa sanitaria.
