INFORME TÉCNICO DE FISCALIZACIÓN AMBIENTAL

(UF: 10819)

CANTERA JOSÉ MARÍA
TIERRA GRANDE SpA

DFZ-2018-860-VIII-RCA

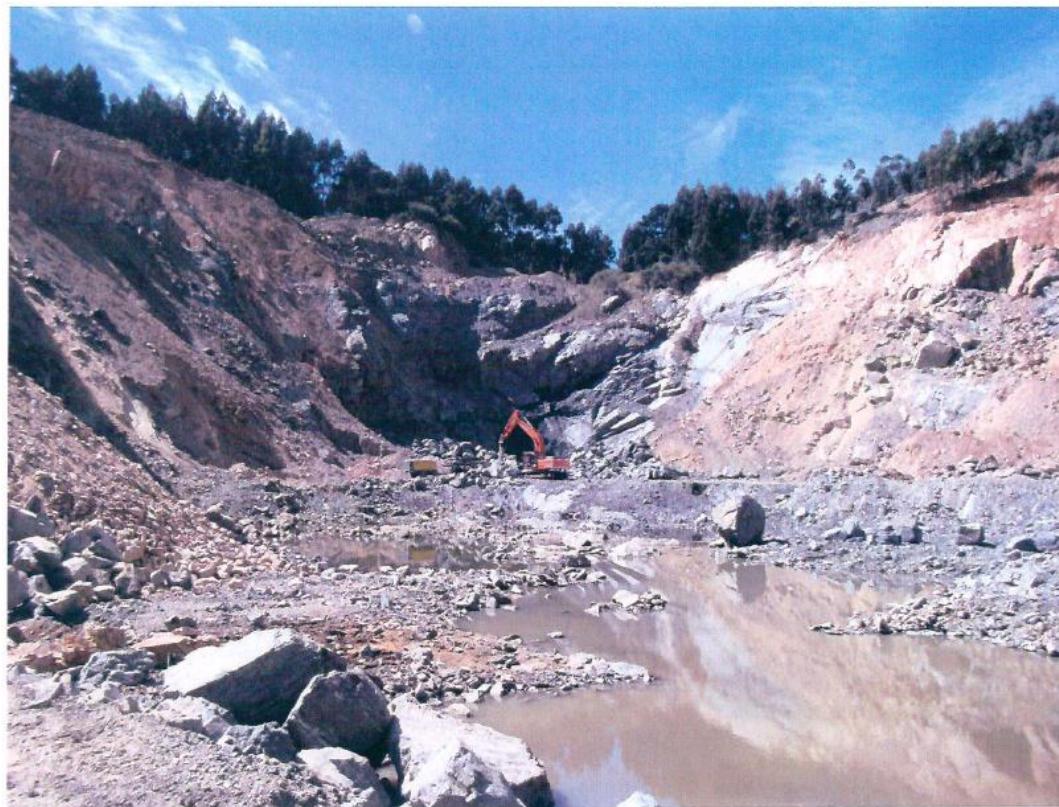
Fotografía proporcionada por el SERNAGEOMIN en su MINUTA FISCALIZACION Cantera José María (Ver Fotografía 2)

- Respecto del examen de información realizado a la **MINUTA TECNICA elaborada por el SERNAGEOMIN**, con motivo de la fiscalización realizada a la CANTERA JOSÉ MARÍA, este servicio concluye y reporta que durante el recorrido inspectivo por el área de extracción, no se reconoció ningún sistema de canalización y recolección de las aguas lluvias.

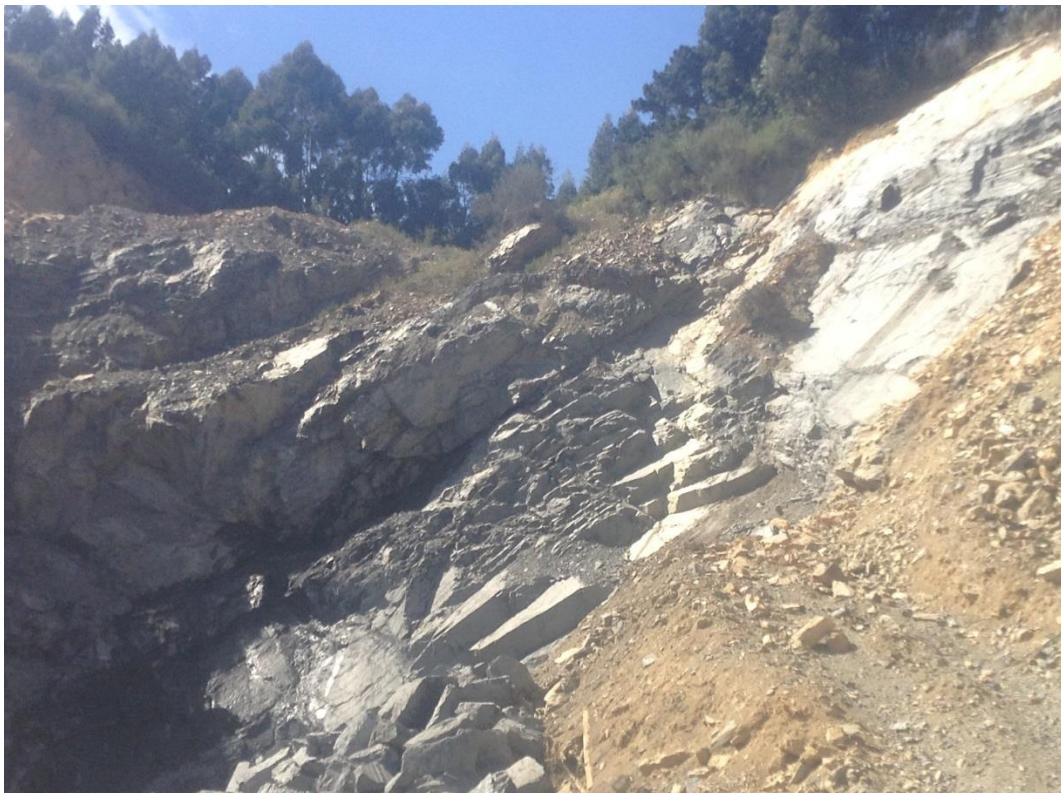
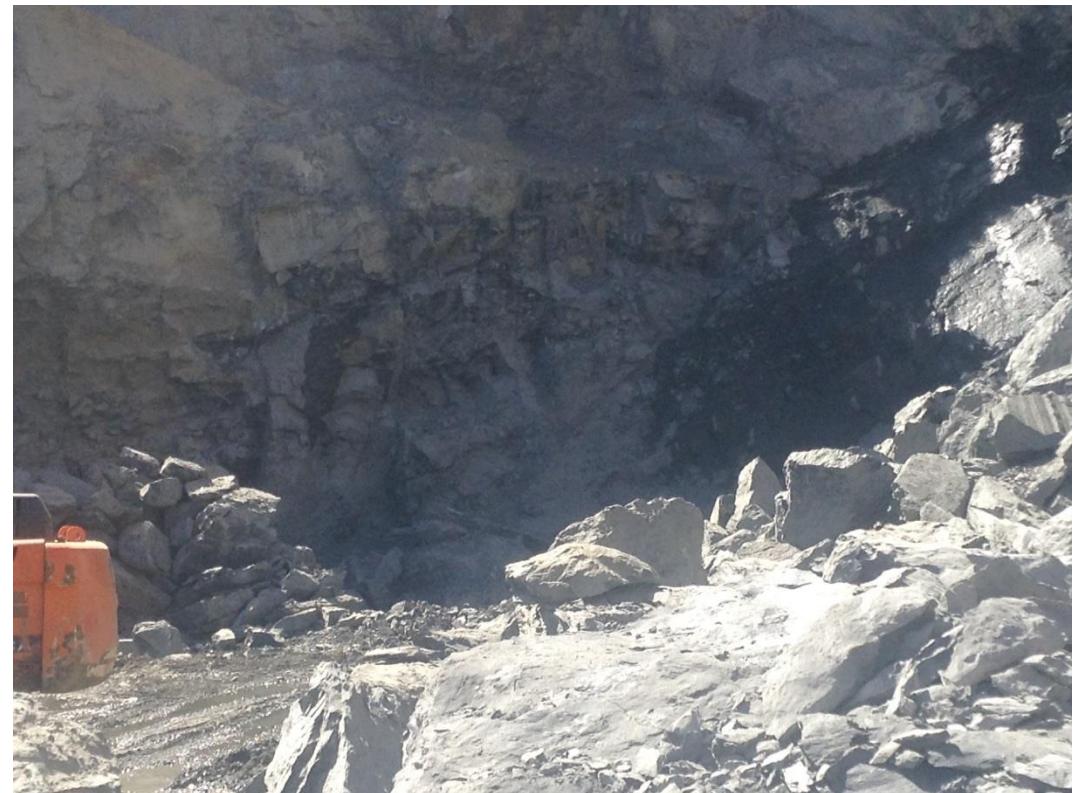
Fotografía 1.

Por lo anterior, en periodo invernal con caudales máximos, el estero escurre por este mismo sector, ingresando al frente de extracción.

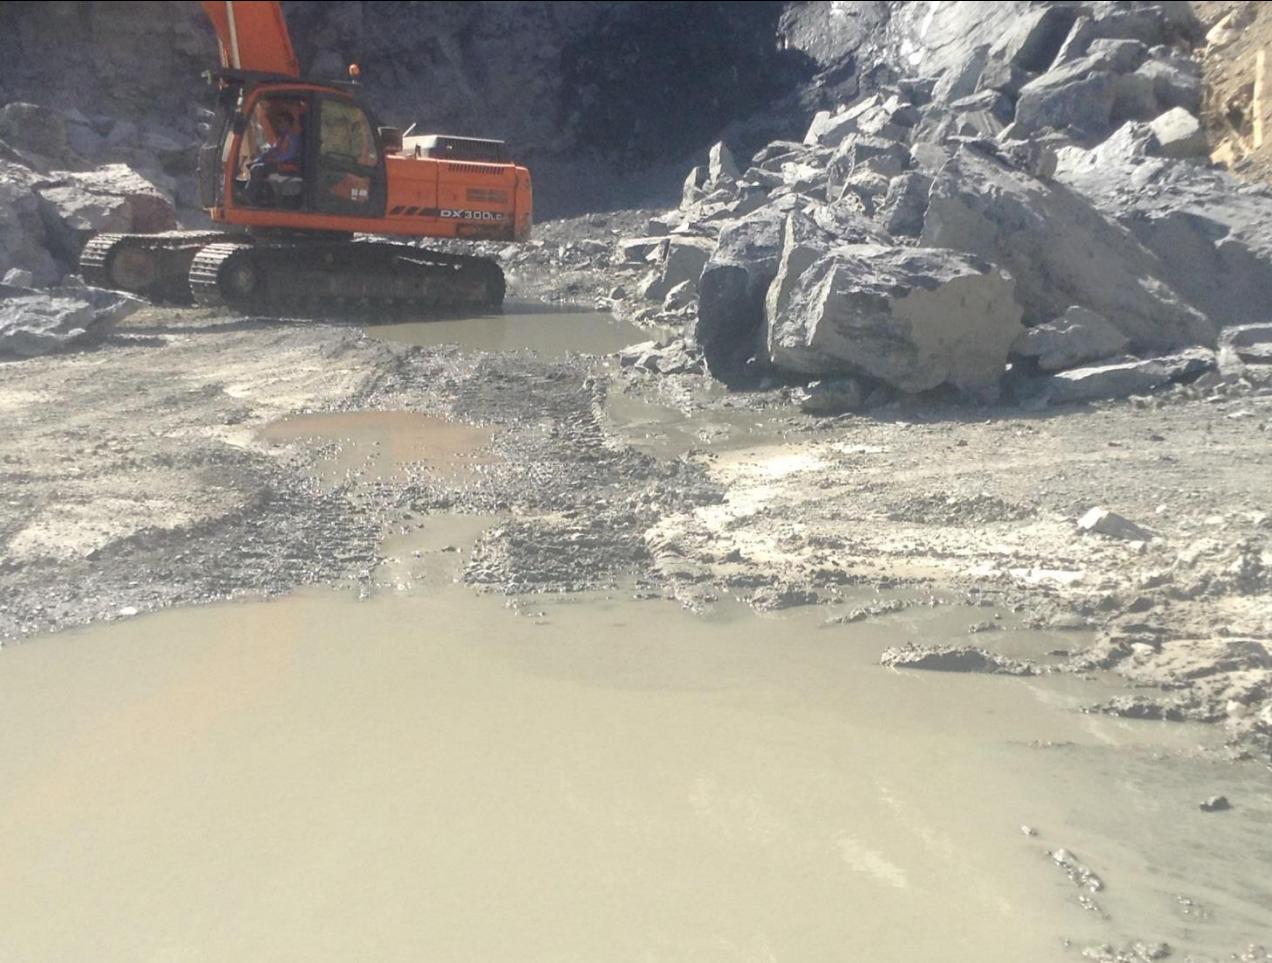
Fotografía 2.

La imagen muestra como las aguas superficiales en periodo estival, ingresan y se aposan en el frente de extracción, acumulando sedimentos suspendidos (limos arcillosos y sedimentos de polvo de roca) No se observa ninguna obra o arte construida en el sector, destinada a la conducción de las aguas fuera del frente de extracción.

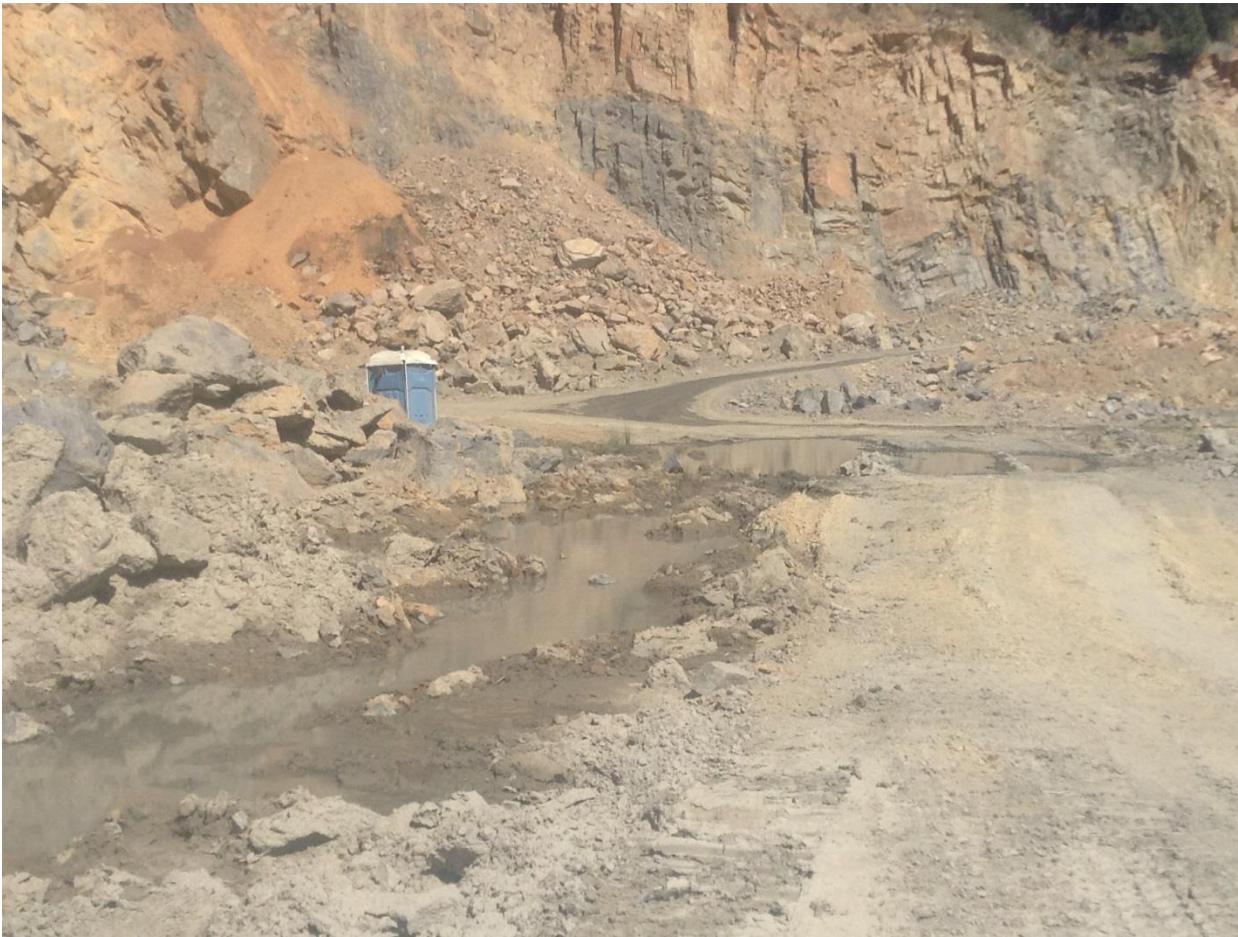
Fotografía 3.

Por lo anterior, se constata que el cauce intervenido (estero) fue modificado, escurriendo por efecto gravitacional, serpenteando entre las piedras en dirección Noroeste hacia la parte baja del Fundo Panguilemu y Guayo.

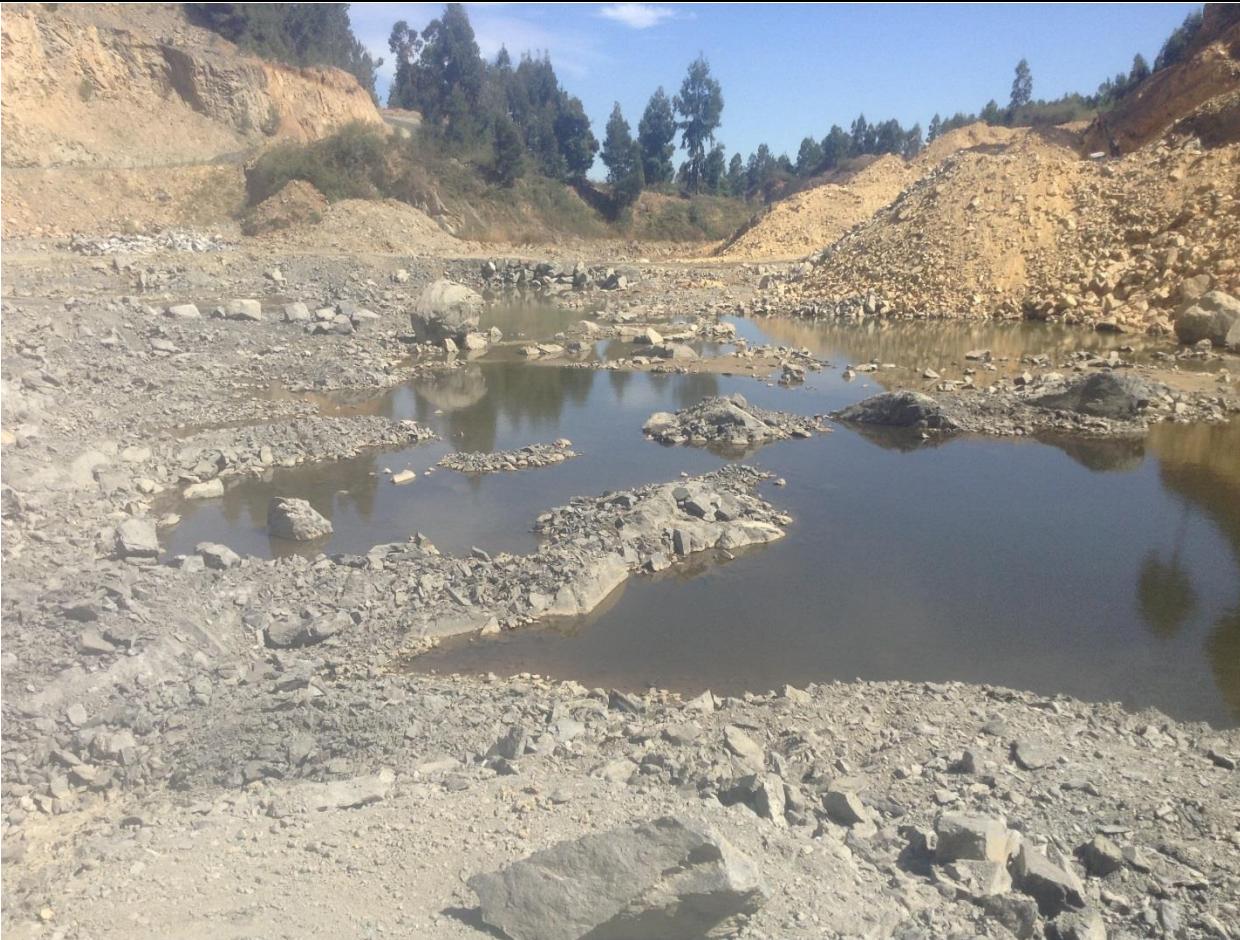
Fotografía 4.

No se observa ninguna obra construida del tipo piscinas de decantación, canales trapezoidales de intercepción y conducción, obras de protección de ribera o alguna obra de control de nivel de agua y sedimentos.

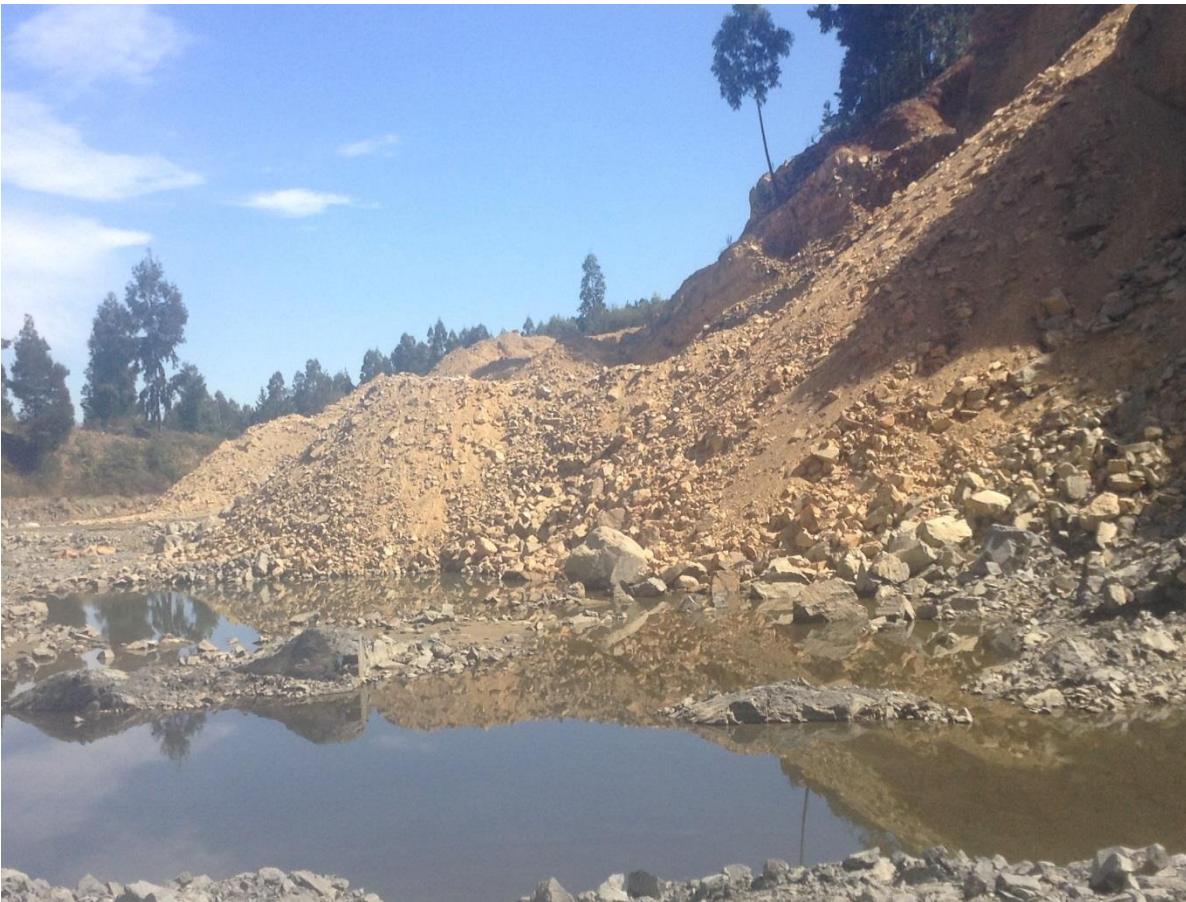
Fotografía 5.

La imagen muestra que no se han construido obras de protección de ribera del cauce existente en el sector, permitiendo que los materiales acopiados o que por gravedad se han desplazado por la pendiente hacia los apozamientos de agua, entre en contacto con el agua superficial.

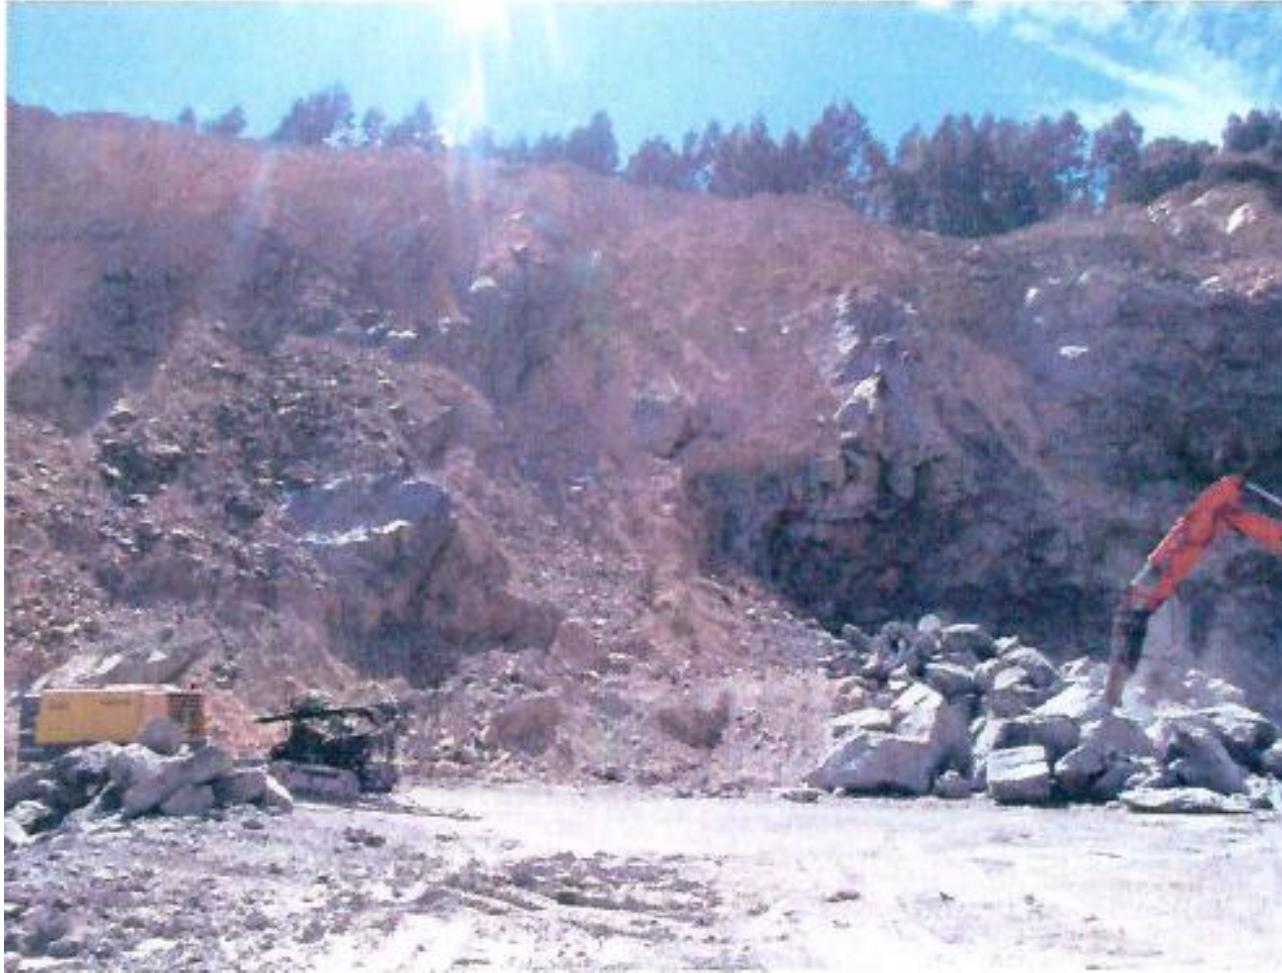
Foto proporcionada por SERNAGEOMIN: Espesor de sobrecarga

- La cantera cuenta con dos sectores de explotación los cuales coinciden aproximadamente en su altura de frente de extracción correspondiente a 50 m, observándose un talud único para ambos frentes, las áreas corresponden a las coordenadas siguientes.
Frente 1 de extracción: Este 669.938 m; Norte 5.898.896 m.
Frente 2 de extracción: Este 669.699 m; Norte 5.898.600 m.
- El área de extracción corresponde a una roca del tipo metamórfica la que subyace a un suelo residual formado por la meteorización de la misma roca y cuyo espesor o potencia promedio se estima en 5 m. También se observa deslizamiento de dicha sobrecarga en varios sectores de ambos frentes de extracción los que han sido de carácter no controlado, debido a la intervención de la base del talud.

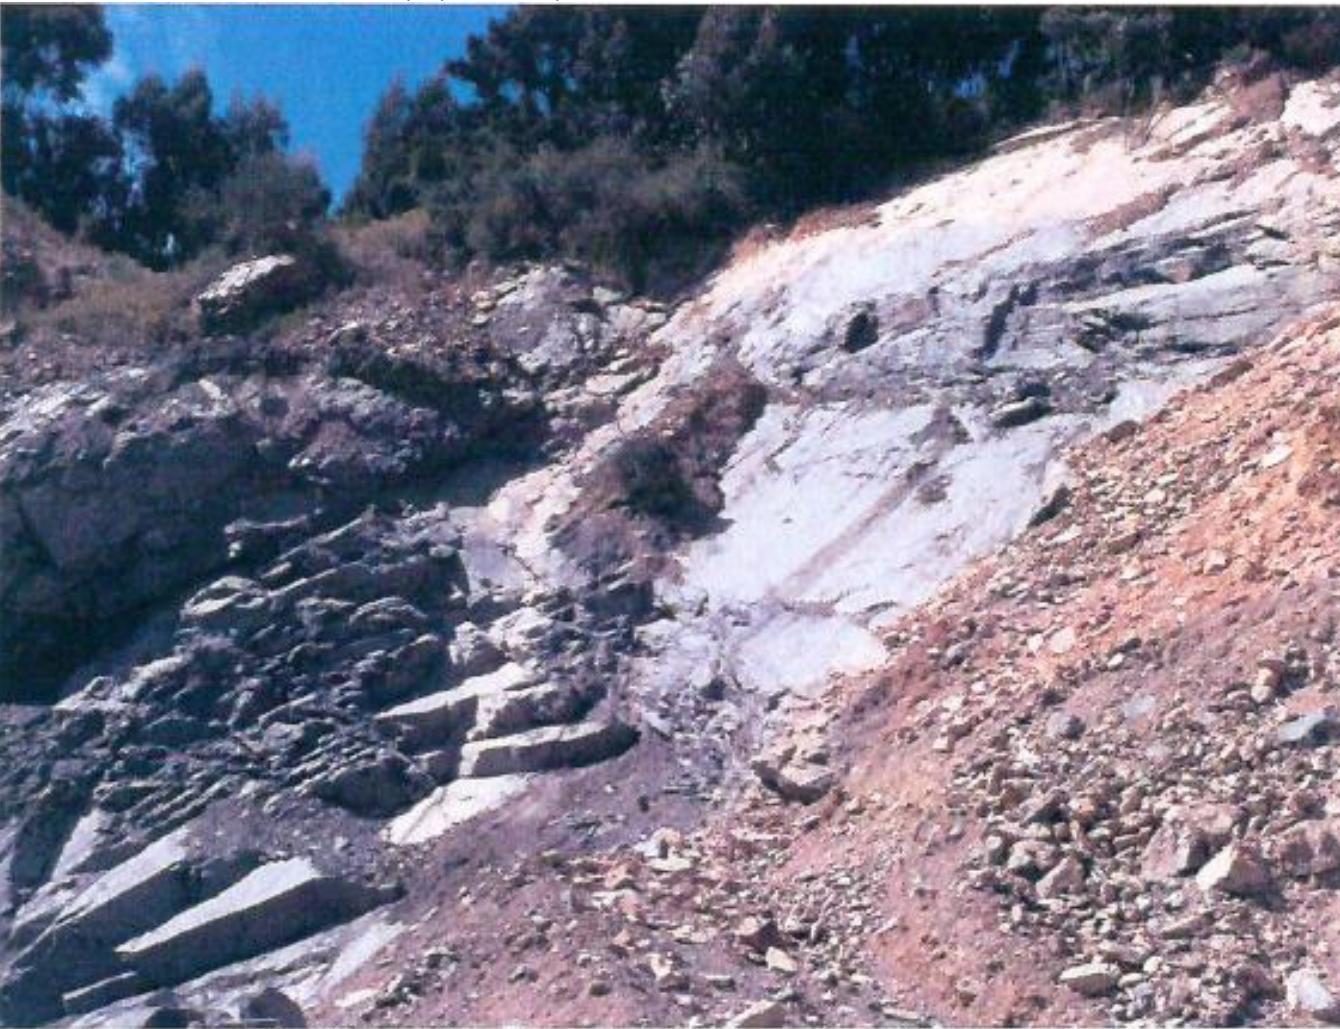
Foto proporcionada por SERNAGEOMIN: Inclinación de foliamiento

- En el área se observan dos familias de fracturamiento predominantes, correspondiente a fracturas verticales con orientación E-W y fracturas subverticales en dirección perpendicular a la anterior cuyo ángulo se estima en unos 50°, que correspondería al foliamiento principal de la roca explotada.

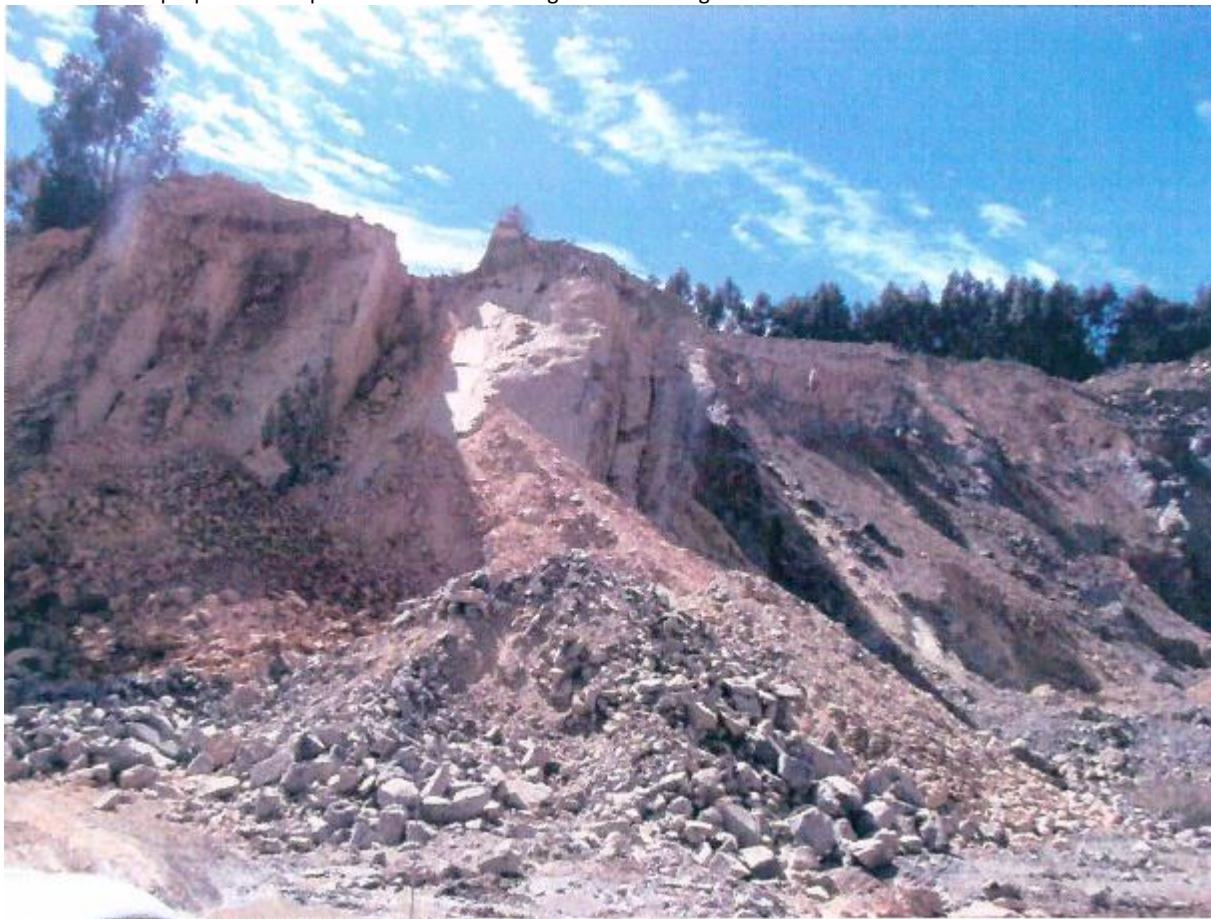
Foto proporcionada por SERNAGEOMIN: Imagen muestra ángulo inverso del talud del área de extracción

- Además, se puede indicar que el grado de *diaclazamiento* de la roca es alto, lo que permite que en algunos sectores se reconozcan bloques colgados, dejando el área en condiciones de inestabilidad.
- Método de Explotación: Las áreas intervenidas por la explotación de material pétreo No cuentan con un sistema de formación de bancos, ni ningún método que permita identificar sectores con una extracción segura y estable. Sin embargo, solo se observan taludes de gran altura y con pendientes abruptas y en algunos casos con ángulo inverso.

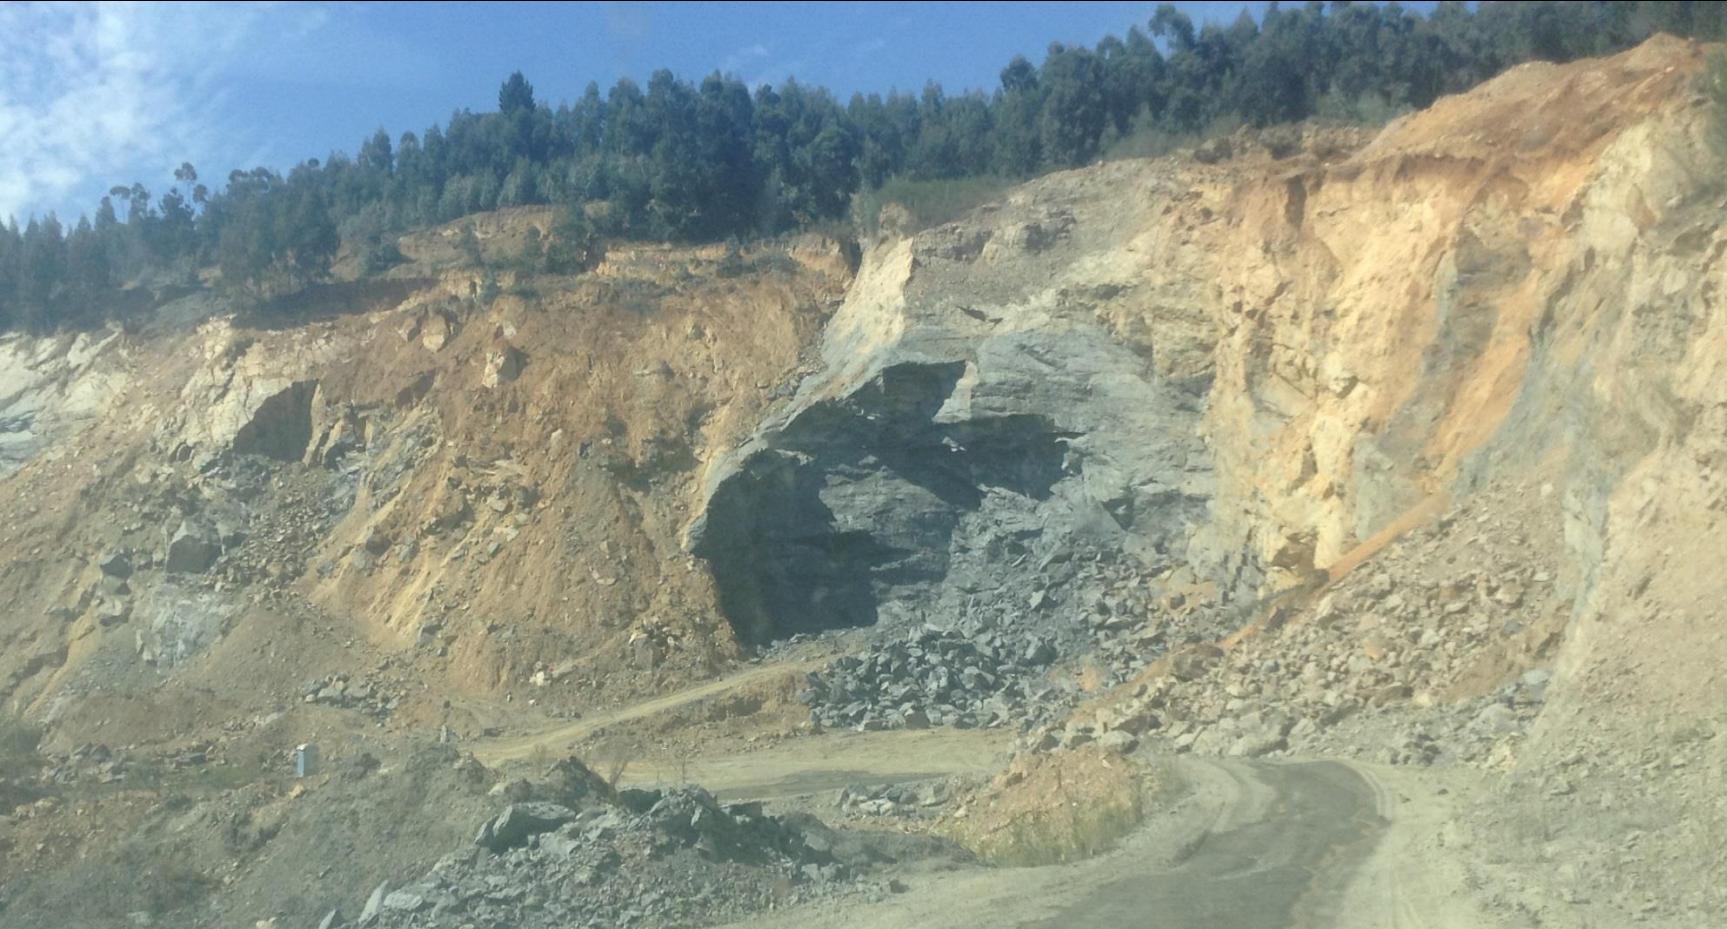
Fotografía 7.

La imagen muestra un frente de extracción donde se realizó la fractura de la roca mediante explosivos. Se observa que la cavidad dejada al extraer el material, dejó una sobrecarga colgando en la parte superior, entre roca y material suelto en la parte superior.

No se observan terraplenes o banqueos que suavicen la pendiente invertida que se logra con la concavidad.

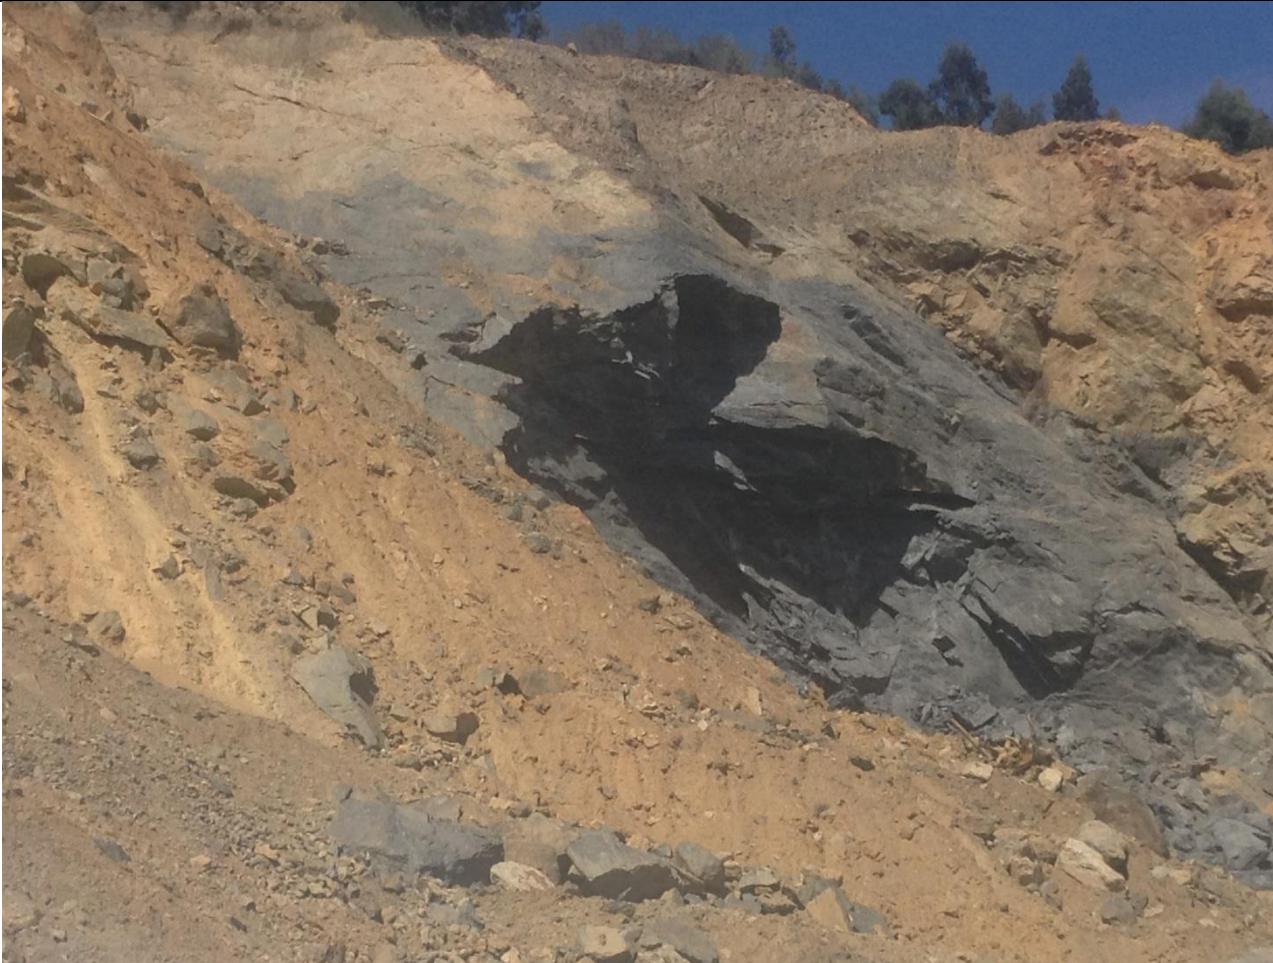
Fotografía 8.

Sin considerar el agujero en la roca, donde la pendiente supera los 90°, la pendiente observada en este talud, supera los 60°.

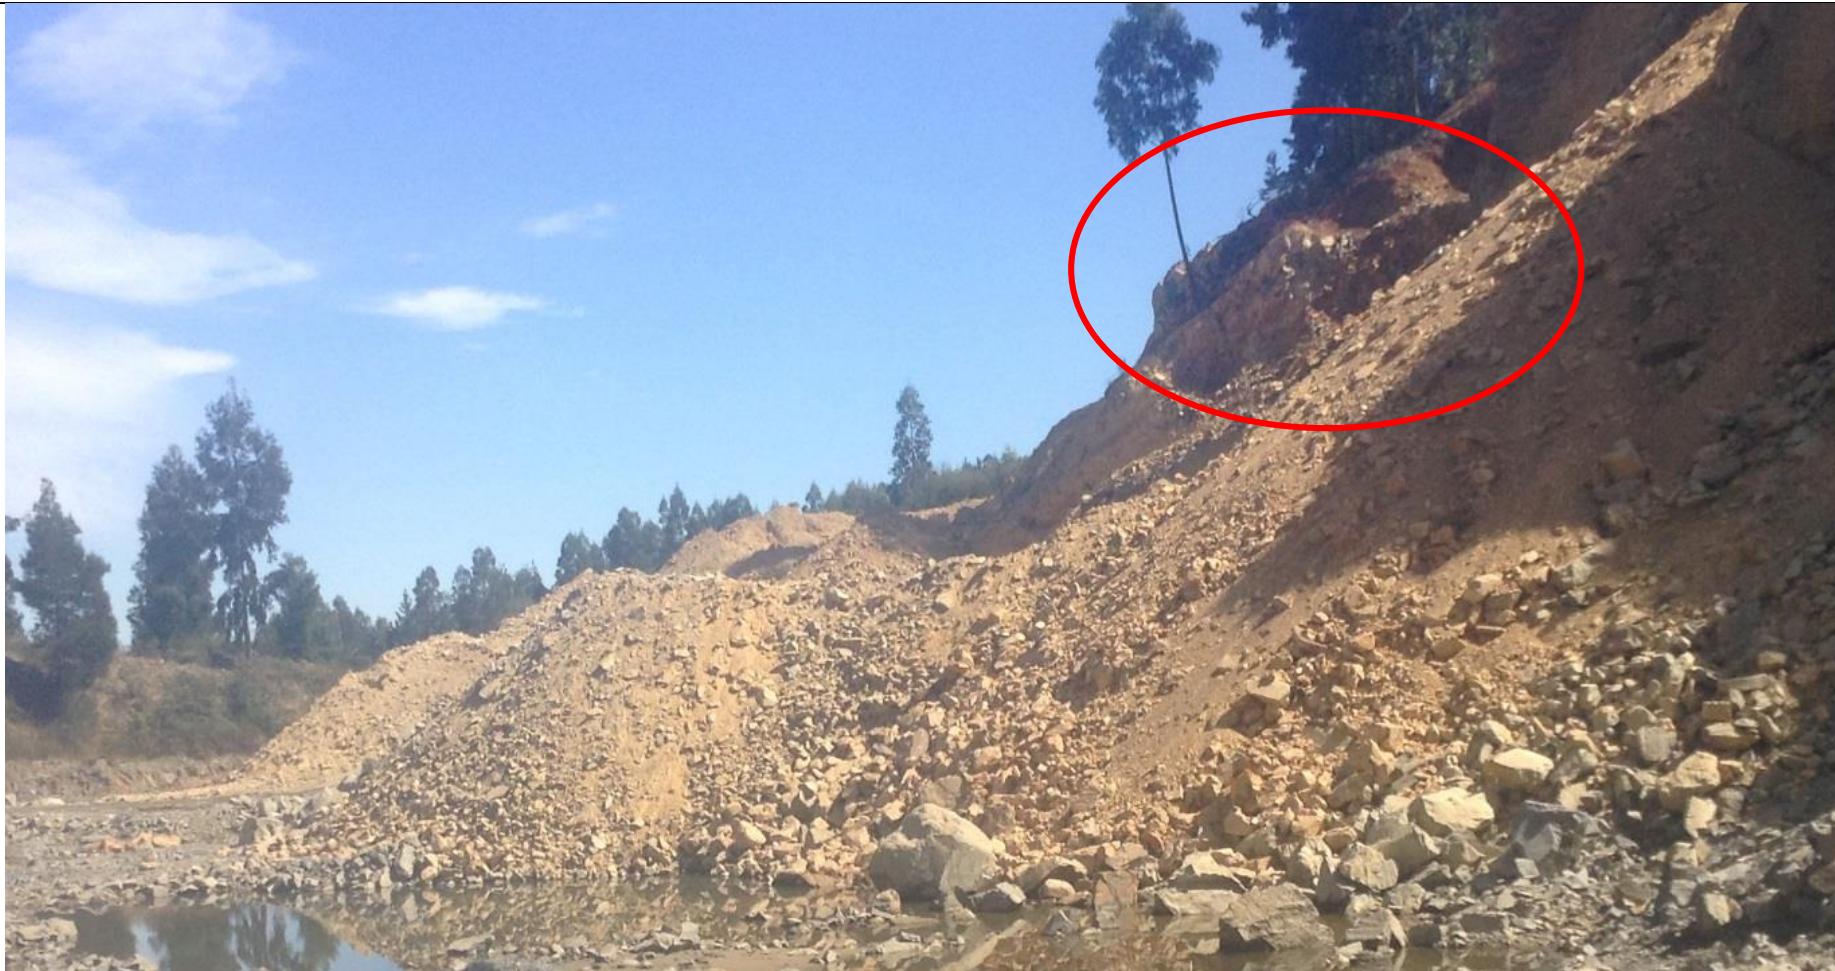
Fotografía 9.

Se observa que en este caso, el talud sobre la acumulación de material, tiene una pendiente de talud en la parte baja cercana a los 45°, incrementándose a medida que se sube en el talud, llegando a valores cercanos a los 90° en su parte superior, donde el corte de terreno es casi vertical, y la vegetación se encuentra casi colgando (ver círculo rojo).

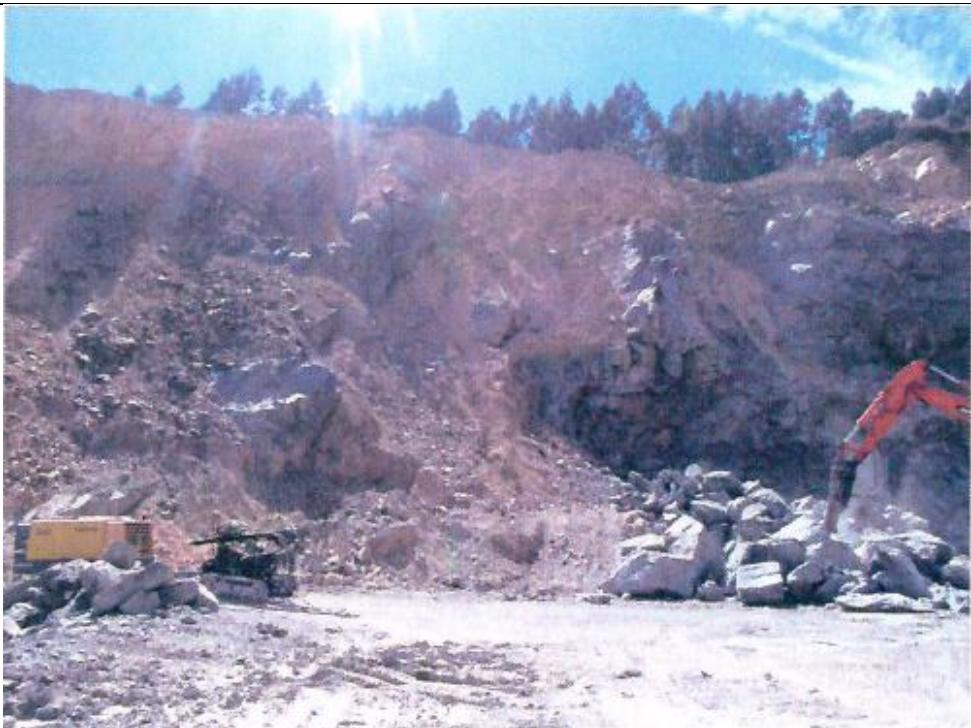
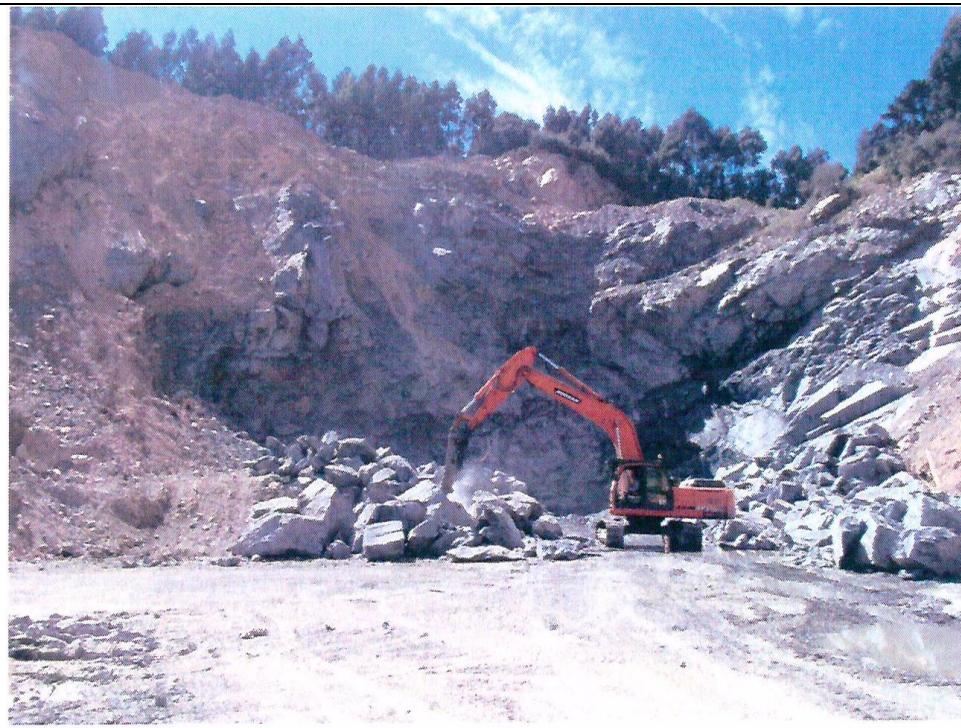
Fotografía 10.	Fecha: 05-03-2018	Fotografía 11	Fecha: 05-03-2018
Coordenadas UTM DATUM WGS84 HUSO 18	Norte: 5898587 mN	Este: 669694 mE	Coordenadas UTM DATUM WGS84 HUSO 18
Descripción del medio de prueba: Imagen generada por SERNAGEOMIN, donde se observa la maquinaria empleada en el proceso de extracción de roca.		Descripción del medio de prueba: Imagen generada por SERNAGEOMIN, donde se observa otra concavidad hecha en el talud del frente de extracción. En el lugar, una excavadora se encuentra acomodando material, bajo una sobrecarga de más de 10 metros de alto que se encuentra colgada.

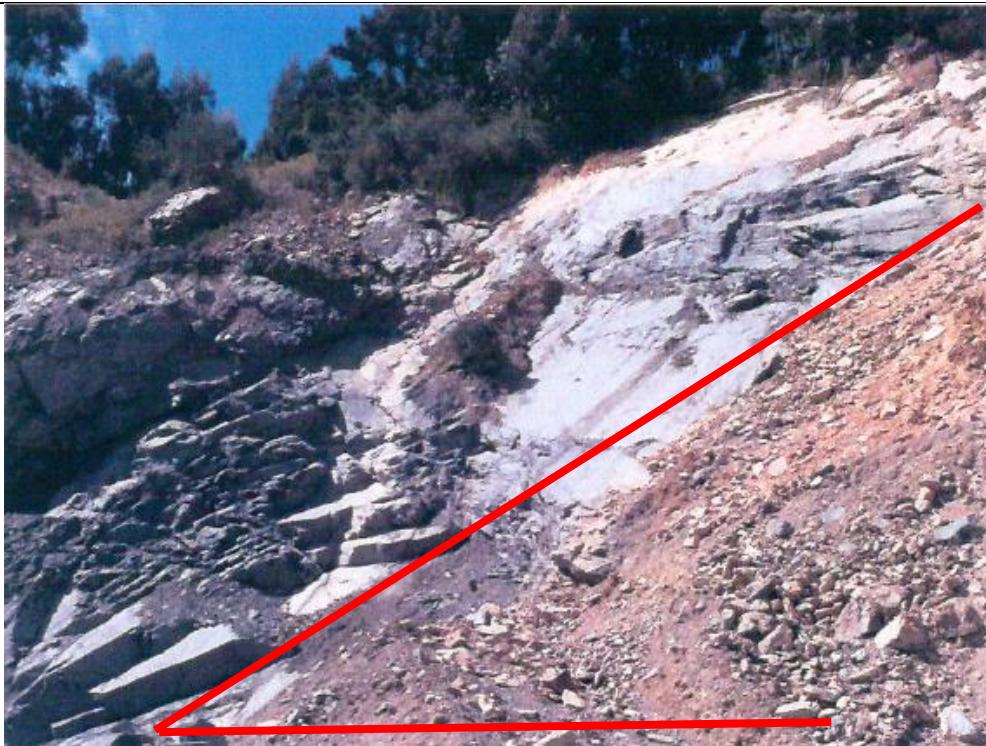
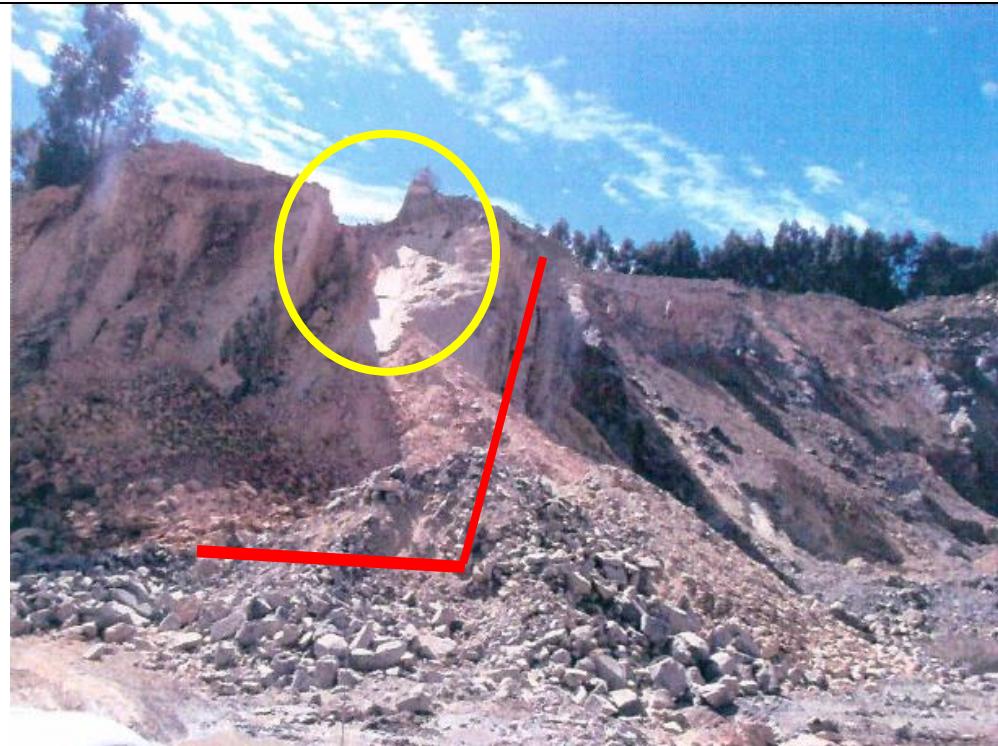
Fotografía 12.	Fecha: 05-03-2018	Fotografía 13	Fecha: 05-03-2018
Coordenadas UTM DATUM WGS84 HUSO 18	Norte: 5898587 mN Este: 669713 mE	Coordenadas UTM DATUM WGS84 HUSO 18	Norte: 5898614 mN Este: 669664 mE
Descripción del medio de prueba: La imagen captada por SERNAGEOMIN, muestra un ángulo de talud en el frente de extracción localizado al noreste, del orden de los 40°.		Descripción del medio de prueba: La imagen captada por SERNAGEOMIN, muestra un sector de un frente de extracción no cerrado, donde el ángulo del talud dejado superó los 90°, quedando invertido. Se observa que en su base se produjo tanto desprendimiento de material, como erosión en su parte superior (círculo amarillo). No se observan actividades del plan de cierre en talud sin operación.

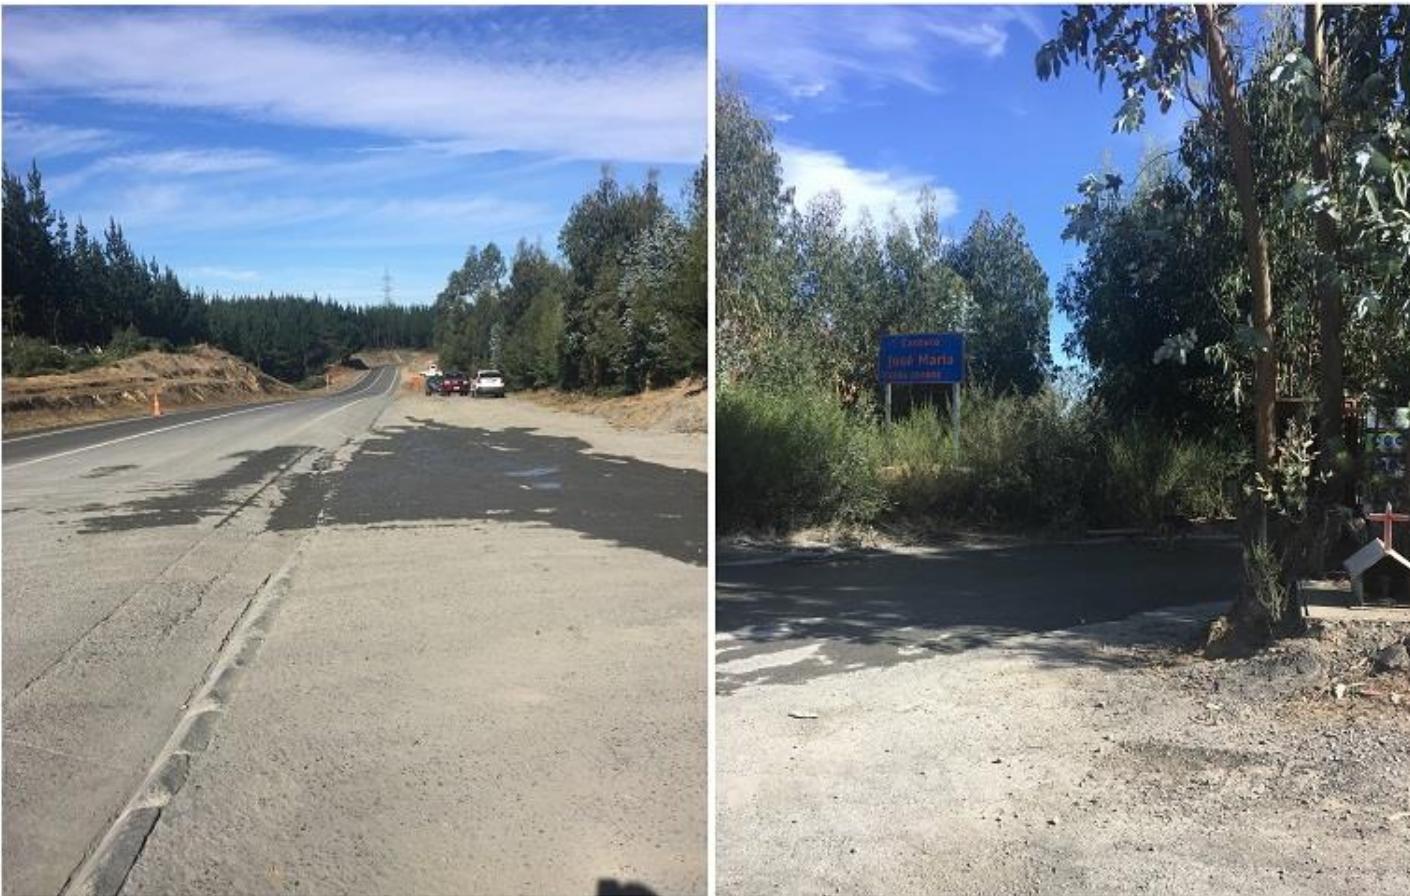
Fotografía Nº 1: Acceso de Proyecto a Ruta O-852.

Sin embargo, no evita el arrastre de material a la calzada como se observa en la fotografía N°1, el cual provoca un riesgo constante de accidentes y además de resuspensión de material particulado desde la calzada de asfalto de la Ruta O-852, ya que debido al tránsito de vehículos se incrementa este efecto en un menor tiempo.

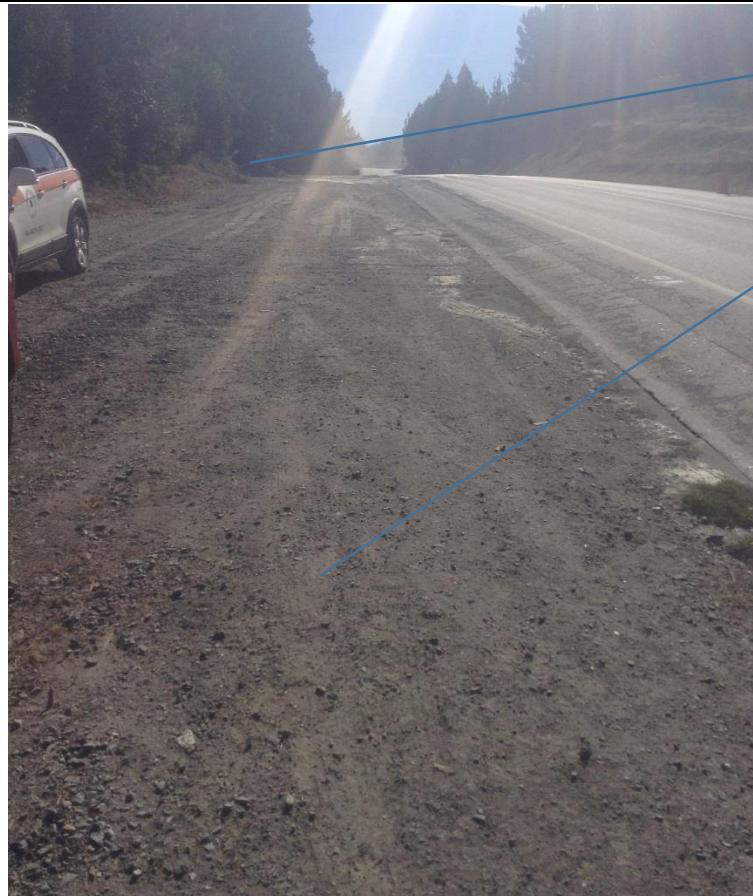
Acceso a la cantera José María

Lugar donde debiera estar construida la
pista de aceleración, a la salida de la
cantera, en dirección a Coronel y hacia
Ruta 160

Se constata que el terreno de tierra, fue despejado de vegetación en algún momento. Se observan huellas de camiones frente al acceso, así como huellas de camiones que se estacionaron en el lugar.

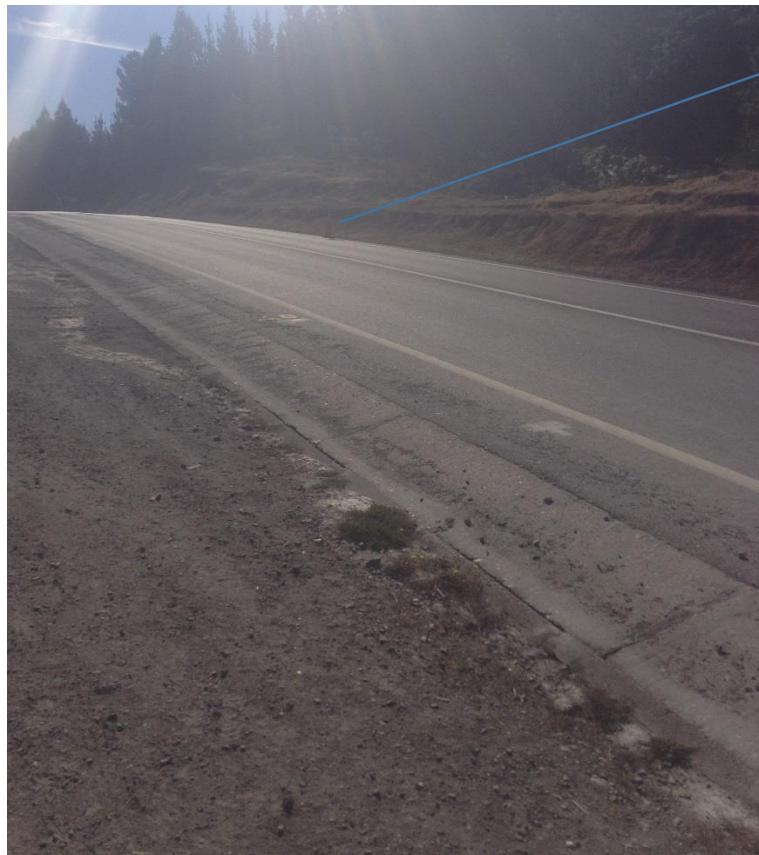
Fotografía 15.

Lugar donde debiera estar construida la pista de detención, frente a la salida de la cantera, en dirección a Patagual

El objetivo de esta pista no construida, sería el evitar que los camiones se detuvieran en la calzada, para cruzarse por la pista que desciende hacia Coronel. No se observa ninguna obra, demarcación o señalización que indique donde los camiones se detienen y cruzan perpendicularmente las calzadas.
