INFORME TÉCNICO DE FISCALIZACIÓN AMBIENTAL

(UF: 10819)

CANTERA JOSÉ MARÍA
TIERRA GRANDE SpA

DFZ-2018-860-VIII-RCA

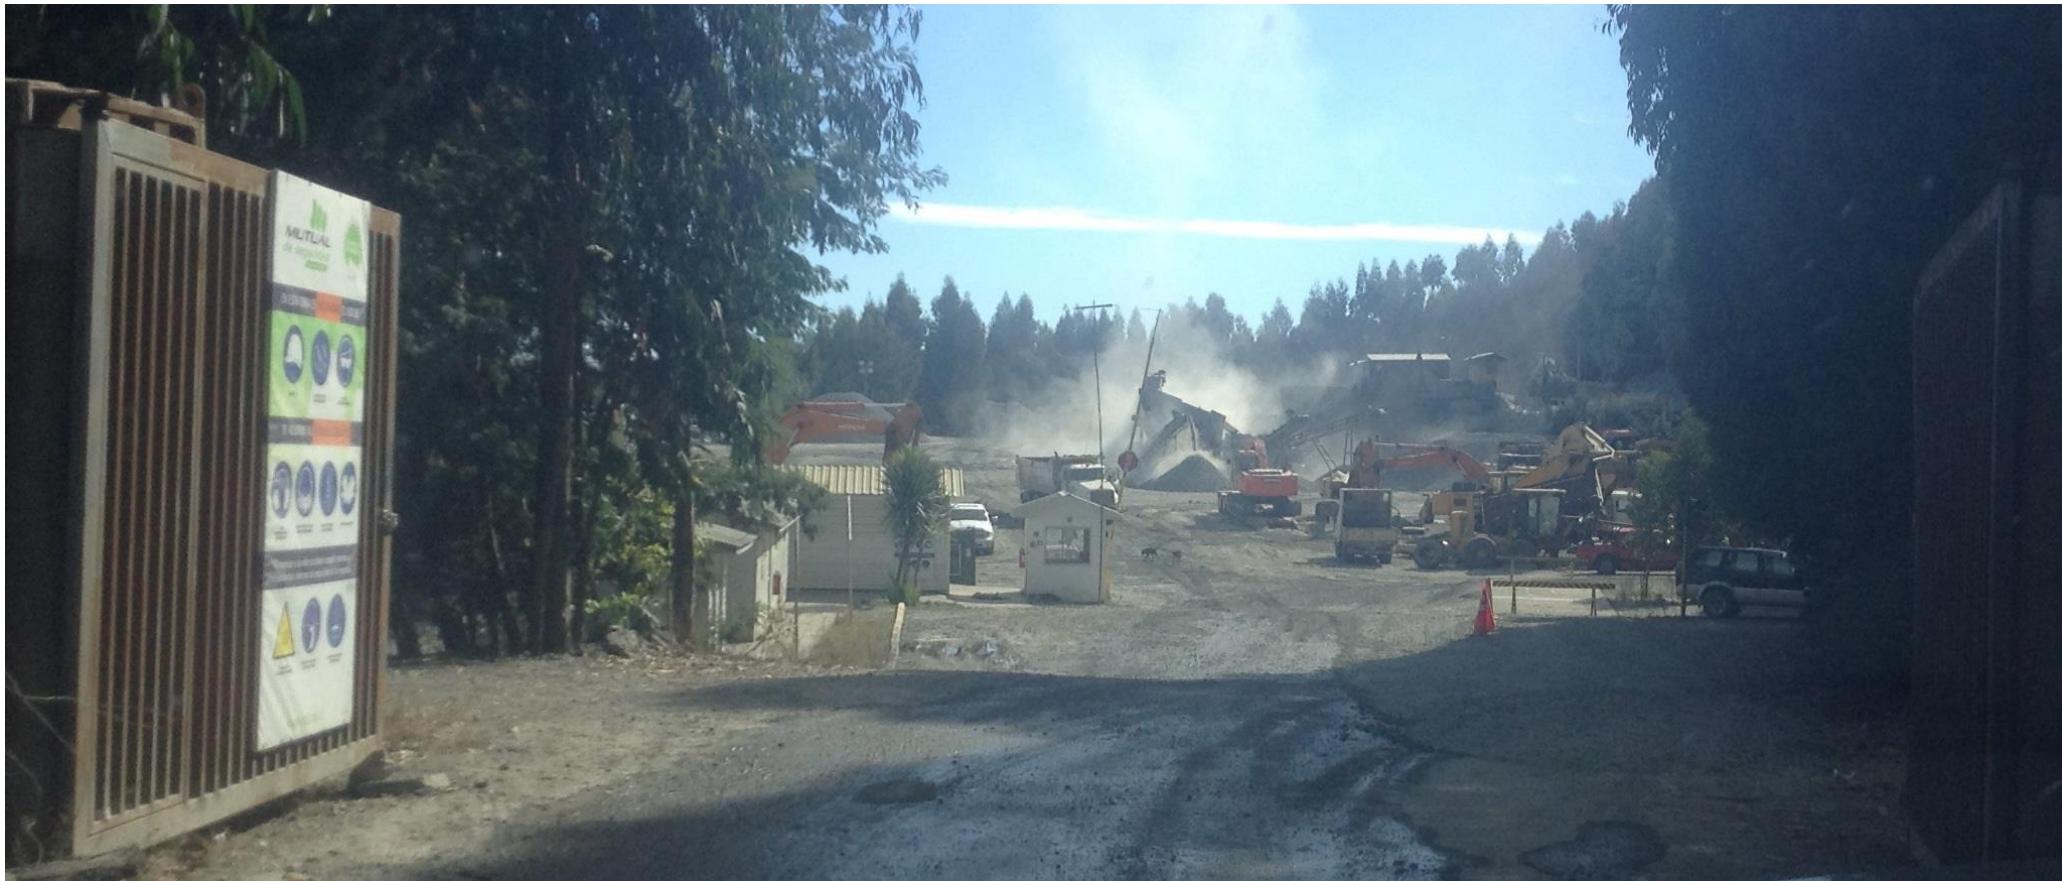
Fotografía 16.

Consultados respecto de la implementación de la pavimentación entre la romana y el acceso a la Ruta O-852, el Sr. Sanhueza declaró que la pavimentación no se ejecutó, a lo que el Sr. Valenzuela declaró que en su lugar se ejecutó un asfaltado el cual se encuentra deteriorado por el tránsito de los camiones de la cantera. (Ver fotografía 16)

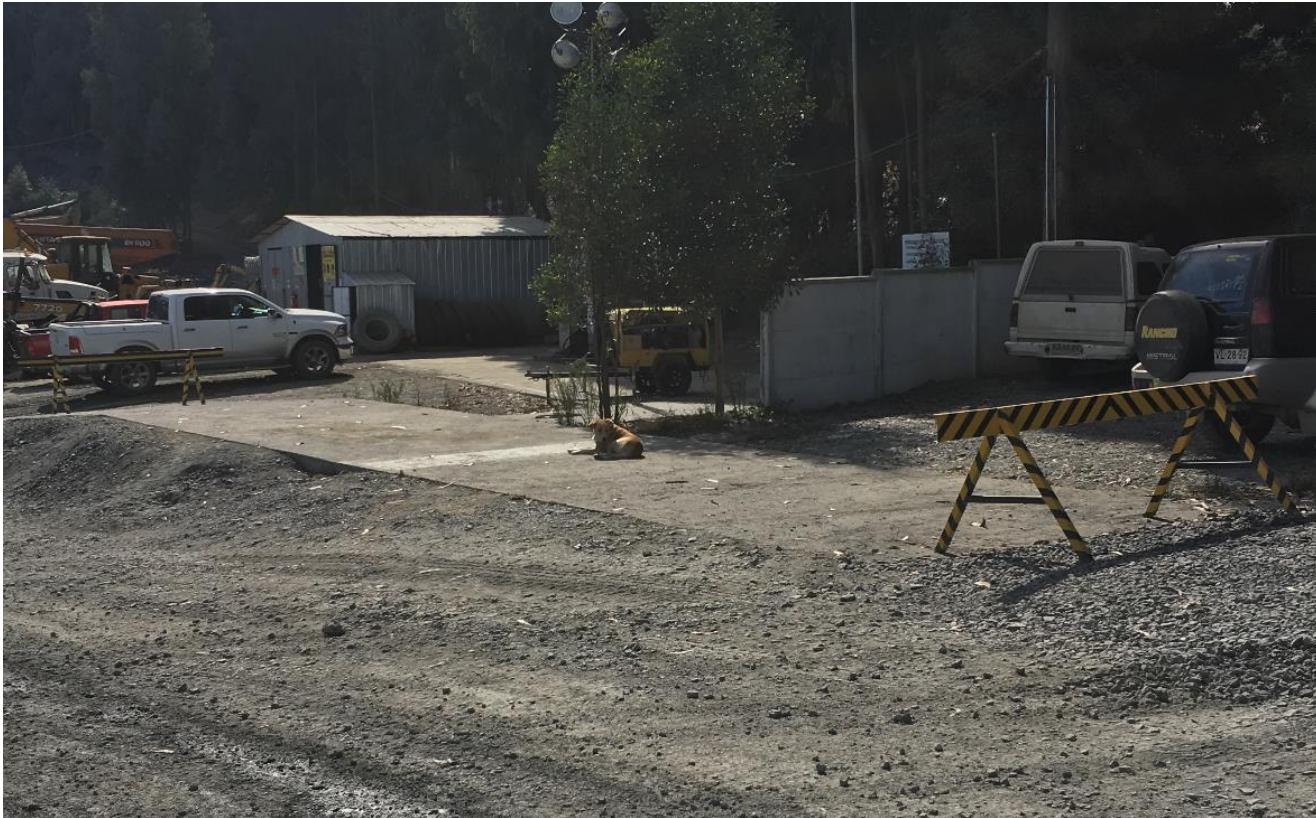
Por otro lado, la empresa no cuentan con un registro de pesaje, dado que escasamente se ha utilizado, lo cual de acuerdo a lo argumentado por el titular, al no tener conexión a la red eléctrica, deben utilizar generadores que no logran compatibilizar bien con la romana, produciéndose cortes de circuito. Esta falencia no ha podido ser subsanada durante el periodo de Agosto del 2015 a la fecha de la Fiscalización.

Fotografía Nº 3: Romana o báscula, no se encuentra operativa

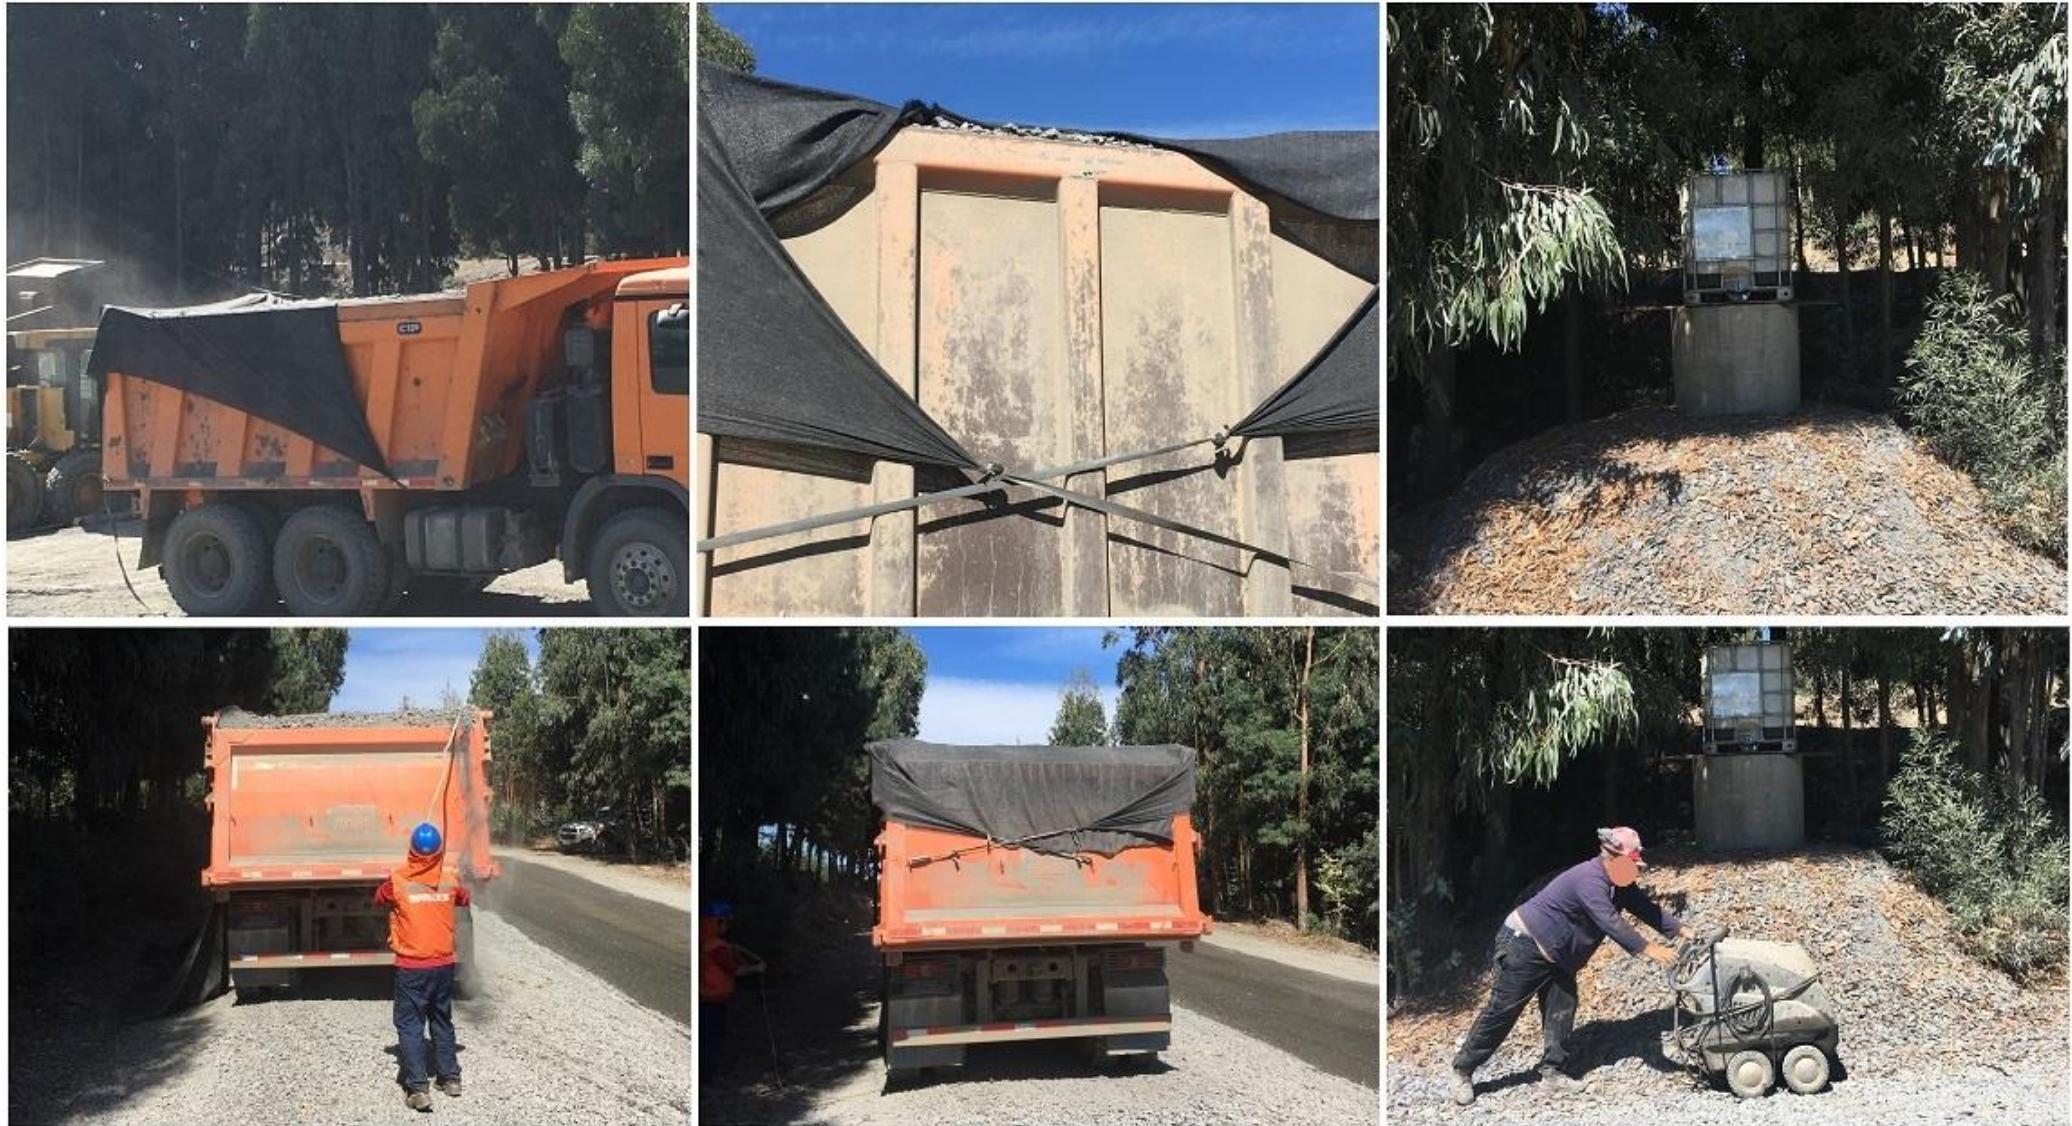
Según pudo observar, que no existía ningún control por parte de la Cantera, para el correcto encarpado y limpieza de los vehículos antes de salir del recinto de la cantera. Solo existe un precario autocontrol de los conductores de los vehículos de carga de las empresas compradoras de áridos que correspondían a Forestal Arauco. Lo anterior, trae consecuencias, dado que se observó que existe un encarpado muy deficiente en todos los camiones que salen de la planta, por otro lado, tampoco se encuentra operativa la hidrolavadora para lavar los camiones previos a su salida, el cual correspondería al sistema de lavado comprometido en la evaluación ambiental, en entrevista al personal de Forestal Arauco señalan que efectivamente sus camiones superan las 57 Toneladas, con el tipo de carga que se puede observar en la fotografía.

Fotografía Nº 4: Encarpado de vehículos pesados y equipo de limpieza

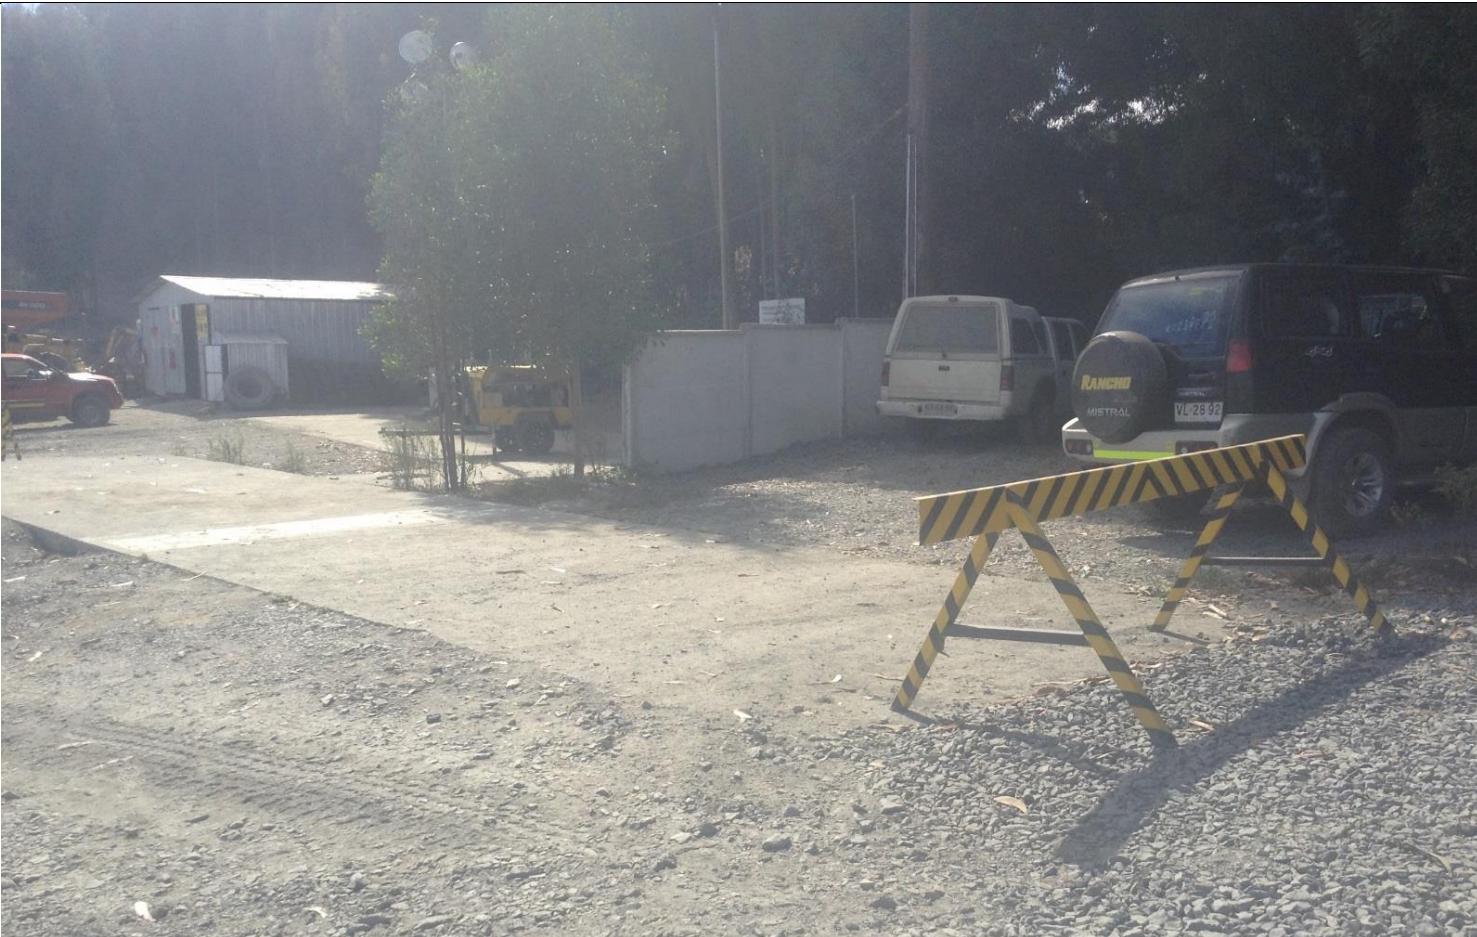
Fotografía 17.

Por lo anterior, al no ejecutarse un control de las condiciones de seguridad de la carga, el titular no previene y controla la caída de material pétreo, afectando directamente la seguridad de las rutas por donde circulen los camiones, y en particular a la salida de la CANTERA JOSE MARIA, en el cruce entre la salida de la Unidad Fiscalizable y la Ruta O-852 CORONEL-PARAGUAL.
