INFORME TÉCNICO DE FISCALIZACIÓN AMBIENTAL

ANTUCOYA

DFZ-2018-1026-II-RCA-IA

NOVIEMBRE 2018

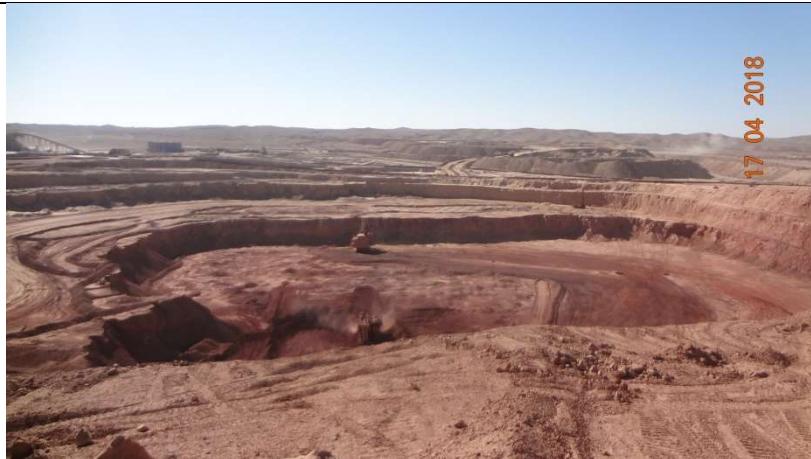
Fotografía 1.	Fecha: 17-04-2018.
---------------	--------------------

- Durante las actividades de inspección, se constató la existencia de tres fases de explotación, numeradas de la fase 1 a la 3 (Fotografías 1 y 2).
- El Sr. Guillermo Olivares, Superintendente de Minas, indicó que se realizan máximo una tronadura a diario y cuatro a la semana.
- No se constató pila ROM ya que todo el mineral pasa directamente a la planta de chancado y estéril a botadero.

Descripción del medio de prueba: Rajo de extracción de mineral del yacimiento Antucoya, constatado durante las actividades de inspección ambiental del 17 de abril de 2018. Fuente: SERNAGEOMIN (Anexo 1).

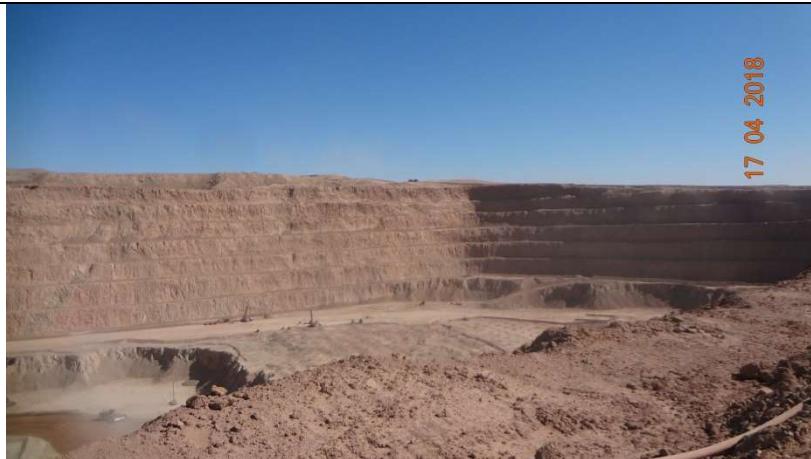
Fotografía 2.	Fecha: 17-04-2018.
---------------	--------------------

Descripción del medio de prueba: Vista del interior del rajo de extracción de mineral del yacimiento Antucoya, constatado durante las actividades de inspección ambiental del 17 de abril de 2018. *Observación: las coordenadas registradas corresponden al lugar desde donde se capturó la fotografía.* Fuente: SERNAGEOMIN (Anexo 1).

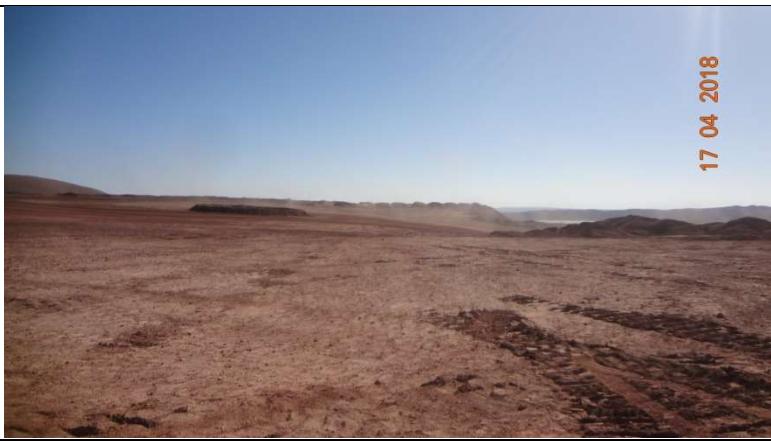
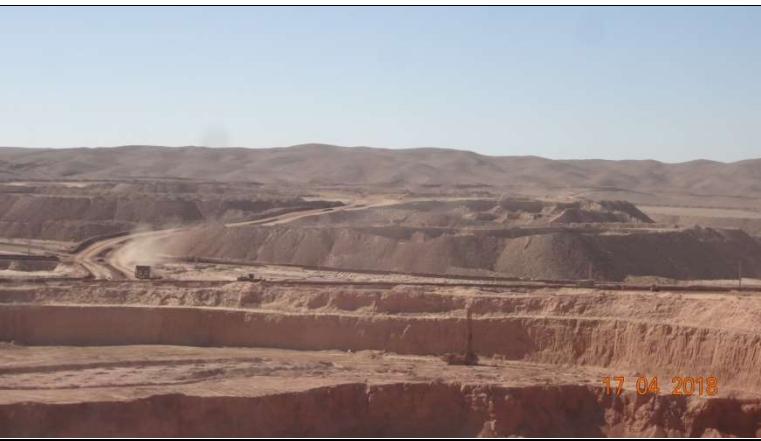
- a. Se constató la existencia de dos botaderos de estériles, denominados Norte y Sur (Fotografías 3 y 4 respectivamente), siendo este último el que recibe los estériles de la fase 2, mientras que el primero de las fases 1 y 3.

Fotografía 3.		Fecha: 17-04-2018.		Fotografía 4.		
Coordenadas UTM DATUM WGS84 HUSO 19S.		Norte: 7.497.895	Este: 409.161	Coordenadas UTM DATUM WGS84 HUSO 19S.	Norte: 7.496.178	
Descripción del medio de prueba: Vista superior del botadero de estériles Norte constatado en la inspección ambiental del 17 de abril de 2018. Fuente: SERNAGEOMIN (Anexo 1).			Descripción del medio de prueba: Vista del botadero de estériles Sur constatado en la inspección ambiental del 17 de abril de 2018. Observación: <i>las coordenadas registradas corresponden al lugar desde donde se capturó la fotografía</i> . Fuente: SERNAGEOMIN (Anexo 1).

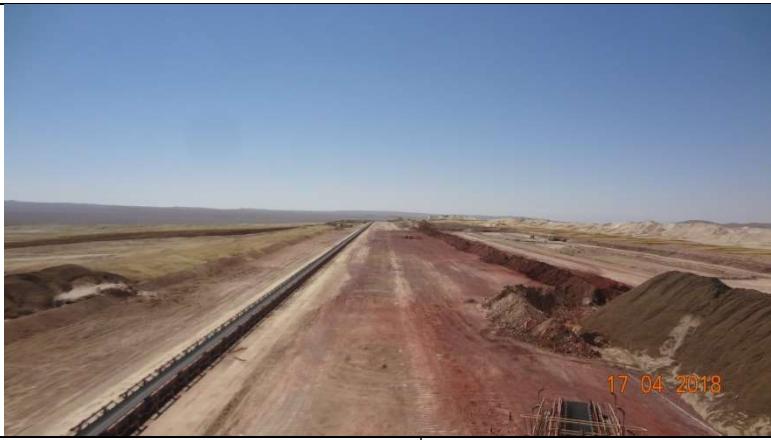
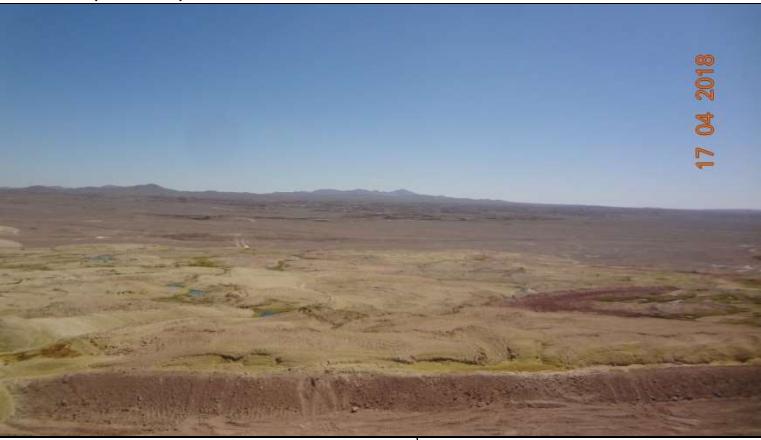
- b. Durante las actividades de inspección, se constató la presencia de un depósito de ripio (Fotografías 5 y 6). El Sr. Raphael Menares, Ingeniero Planificación Área Húmeda, señaló que los ripios llegan con una humedad del 13%, la que es medida mediante muestreos en los módulos de lixiviación, antes de ser extraídos de la pila. Agregó que actualmente van en el piso uno de seis aprobados por diseño.

Fotografía 5.		Fecha: 17-04-2018.		Fotografía 6.		
Coordenadas UTM DATUM WGS84 HUSO 19S.		Norte: 7.502.752	Este: 411.745	Coordenadas UTM DATUM WGS84 HUSO 19S.	Norte: 7.502.752	
Descripción del medio de prueba: Vista superior del botadero de ripios constatado en la inspección ambiental del 17 de abril de 2018. Fuente: SERNAGEOMIN (Anexo 1).			Descripción del medio de prueba: Vista superior Oeste del botadero de ripios constatado en la inspección ambiental del 17 de abril de 2018. Fuente: SERNAGEOMIN (Anexo 1).

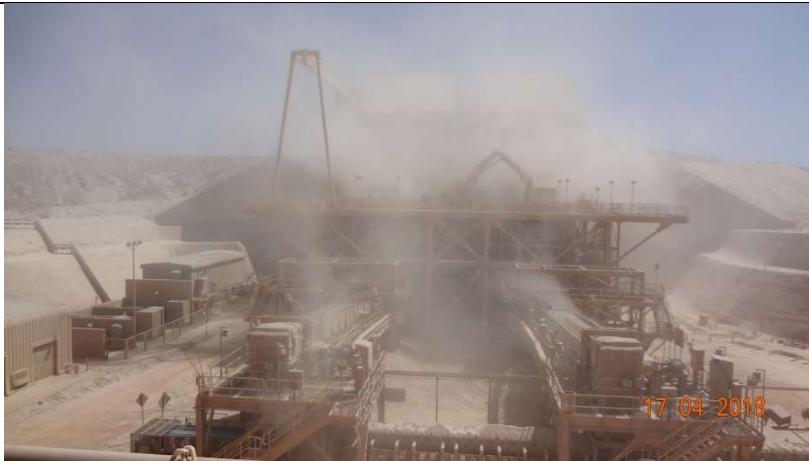
Fotografía 7.

- a. Se observó la existencia de la planta de chancado, la cual se encontraba operativa, al momento de la inspección ambiental, en su proceso primario y secundario-terciario (Fotografías 7 y 8).

- c. El Sr. Garrido informó que el chancador primario posee un sistema de aspersión de agua para la supresión de polvo, y que no cuenta con un sistema de captación de polvo.

Descripción del medio de prueba: Proceso de chancado primario constatado en inspección ambiental del 17 de abril de 2018. Fuente: SERNAGEOMIN (Anexo 1).

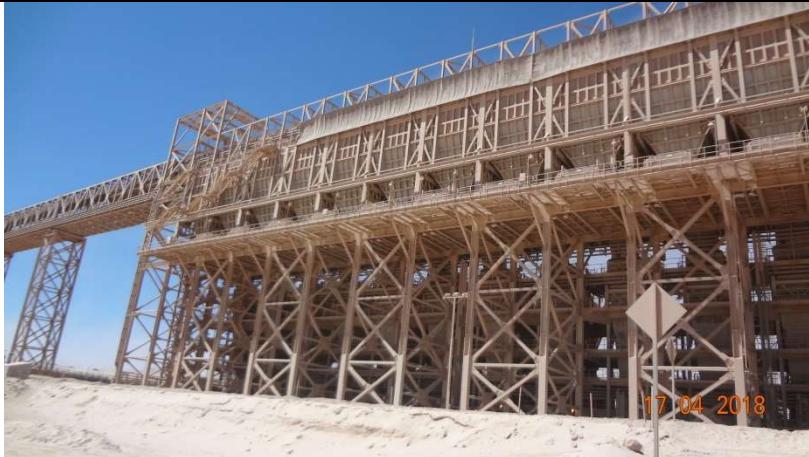
Fotografía 8.

- b. El Sr. Ricardo Garrido, Ingeniero Senior de Chancado, indicó que el chancador secundario-terciario está compuesto de 3 secundarios y 12 terciarios, a lo que agregó que estos poseen un sistema de supresión de polvo por medio de neblina seca.

Descripción del medio de prueba: Procesos de chancado secundario y terciario constatados en inspección ambiental del 17 de abril de 2018. Fuente: SERNAGEOMIN (Anexo 1).

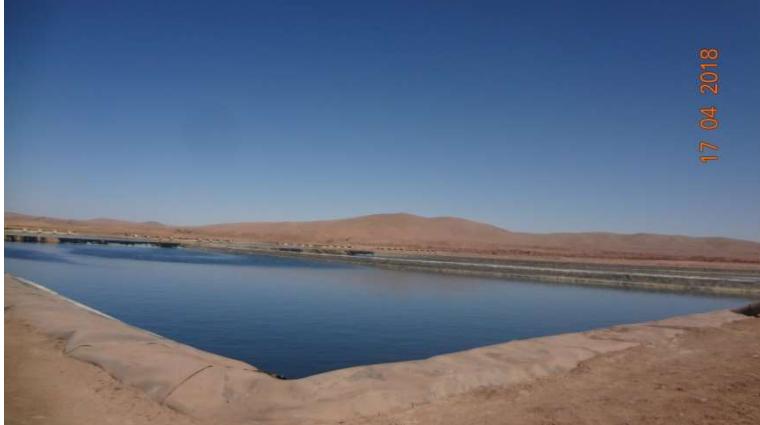
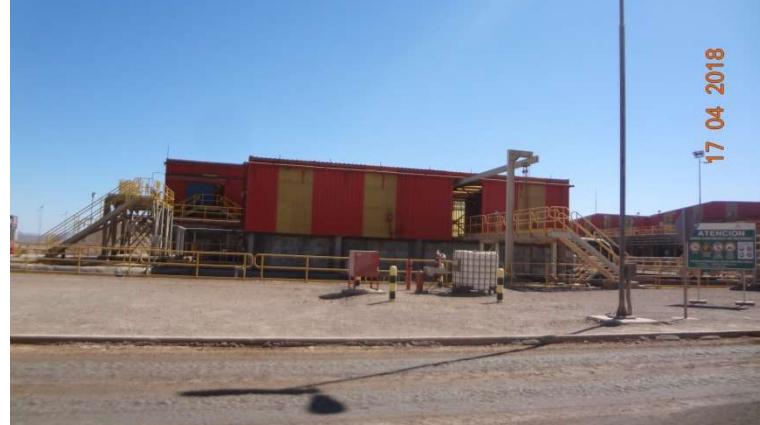
e. Se constató, durante la inspección ambiental, la existencia de dos piscinas de PLS (Fotografía 9), dos de ILS y una de emergencia. Tanto la piscina PLS como la ILS suman una capacidad en total de 49.000 m³, en el caso de la piscina de emergencia cuenta con una capacidad de 106.000 m³. Cada piscina cuenta con sistema de detección de fuga (acusete).

f. Se constató que la planta SX (Fotografía 10) cuenta con dos sistemas de trenes, cada uno de ellos con cuatro etapas de extracción, una de re extracción y dos de lavados.

Fotografía 9. Fecha: 17-04-2018.	Coordenadas UTM DATUM WGS84 HUSO 19S. Norte: 7.501.559 Este: 410.901	Fotografía 10. Fecha: 17-04-2018.	Coordenadas UTM DATUM WGS84 HUSO 19S. Norte: 7.498.813 Este: 412.922
Descripción del medio de prueba: Piscina de PLS constatada en la inspección ambiental del 17 de abril de 2018. Fuente: SERNAGEOMIN (Anexo 1).			Descripción del medio de prueba: Planta SX constatada en la inspección ambiental del 17 de abril de 2018. Fuente: SERNAGEOMIN (Anexo 1).

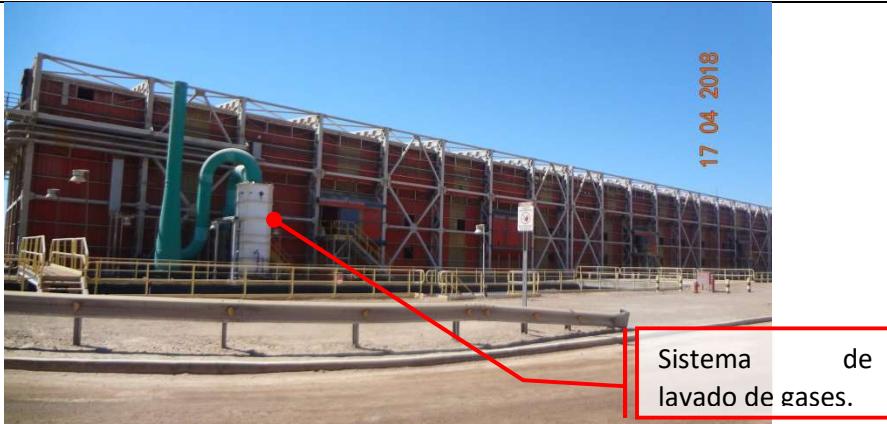
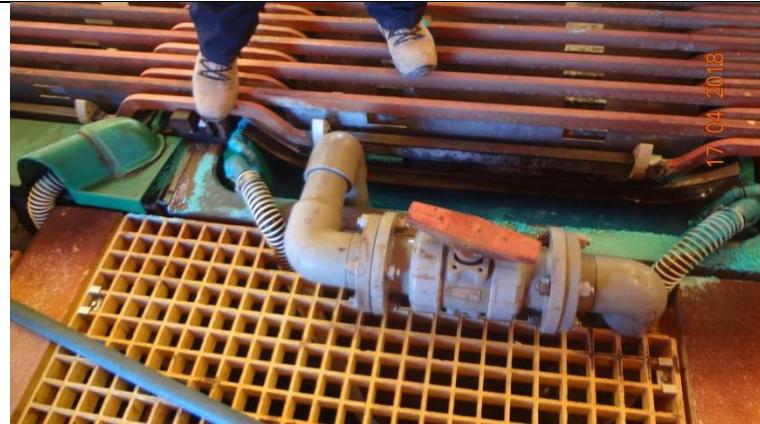
El Sr. Aldana, informó que la captación de neblina ácida se realiza mediante cubiertas flexibles que van en las celdas para evitar que emanen gases, los cuales son captados por cañerías y conducidos al sistema de lavado de gases (Fotografías 11 y 12).

Fotografía 11. Fecha: 17-04-2018.	Coordenadas UTM DATUM WGS84 HUSO 19S. Norte: 7.498.813 Este: 412.922	Fotografía 12. Fecha: 17-04-2018.	Coordenadas UTM DATUM WGS84 HUSO 19S. Norte: 7.498.813 Este: 412.922
Descripción del medio de prueba: Planta EW constatada en la inspección ambiental del 17 de abril de 2018, donde también se observó el sistema de lavado de gases. Fuente: SERNAGEOMIN (Anexo 1).			Descripción del medio de prueba: Vista superior Oeste del botadero de ripios constatado en la inspección ambiental del 17 de abril de 2018. Fuente: SERNAGEOMIN (Anexo 1).

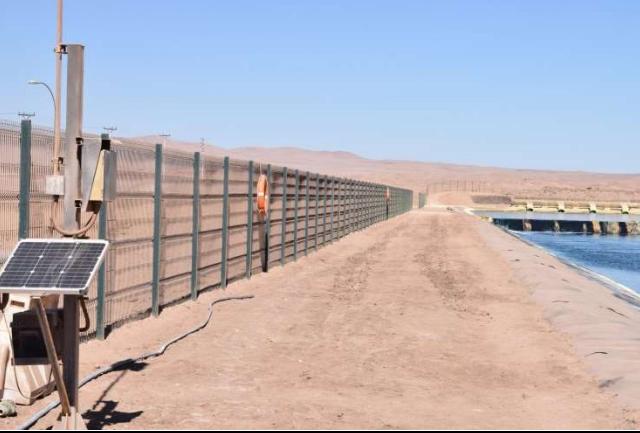
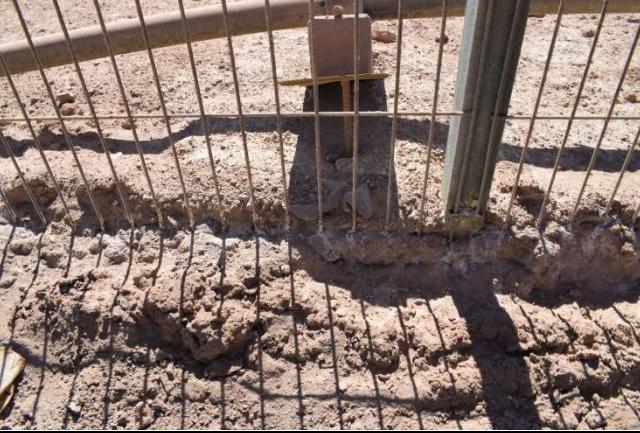
Fotografía 13.		Fecha: 17-04-2018.		Fotografía 14.		
Coordenadas UTM DATUM WGS84 HUSO 19S.		Norte: 7.501.559	Este: 410.902	Coordenadas UTM DATUM WGS84 HUSO 19S.	Norte: 7.501.559	
Descripción del medio de prueba: Cierre perimetral constatado en piscinas de soluciones operacionales durante la inspección ambiental del 17 de abril de 2018. Fuente: SERNAGEOMIN/ SAG (Anexo 1).			Descripción del medio de prueba: Cierre perimetral constatado en piscinas de soluciones operacionales durante la inspección ambiental del 17 de abril de 2018. Se observó enterrado bajo la superficie del suelo del área. Fuente: SERNAGEOMIN/ SAG (Anexo 1).

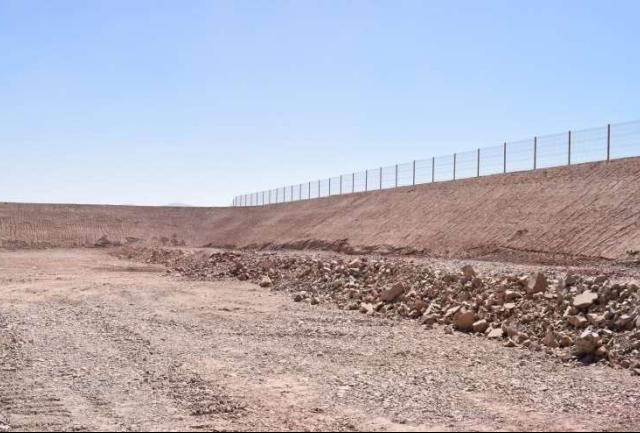
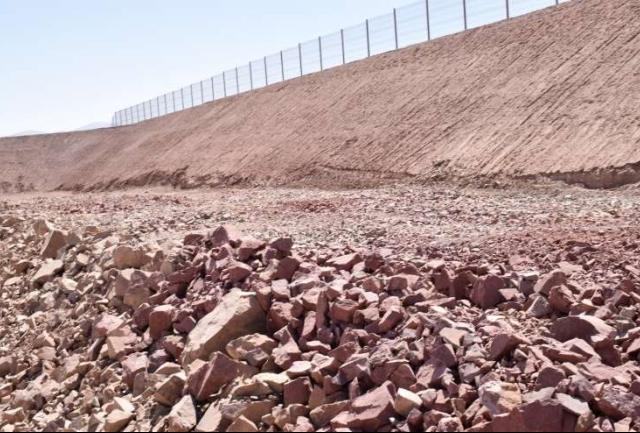
Fotografía 15.		Fecha: 17-04-2018.		Fotografía 16.		
Coordenadas UTM DATUM WGS84 HUSO 19S.		Norte: 7.497.565	Este: 412.686	Coordenadas UTM DATUM WGS84 HUSO 19S.	Norte: 7.497.565	
Descripción del medio de prueba: Cierre perimetral constatado, bordeando el relleno sanitario, durante la inspección ambiental del 17 de abril de 2018. Fuente: SERNAGEOMIN/ SAG (Anexo 1).			Descripción del medio de prueba: Detalle de parte del relleno sanitario, en el cual no se observaron residuos descubiertos durante la inspección ambiental del 17 de abril de 2018. Fuente: SERNAGEOMIN/ SAG (Anexo 1).

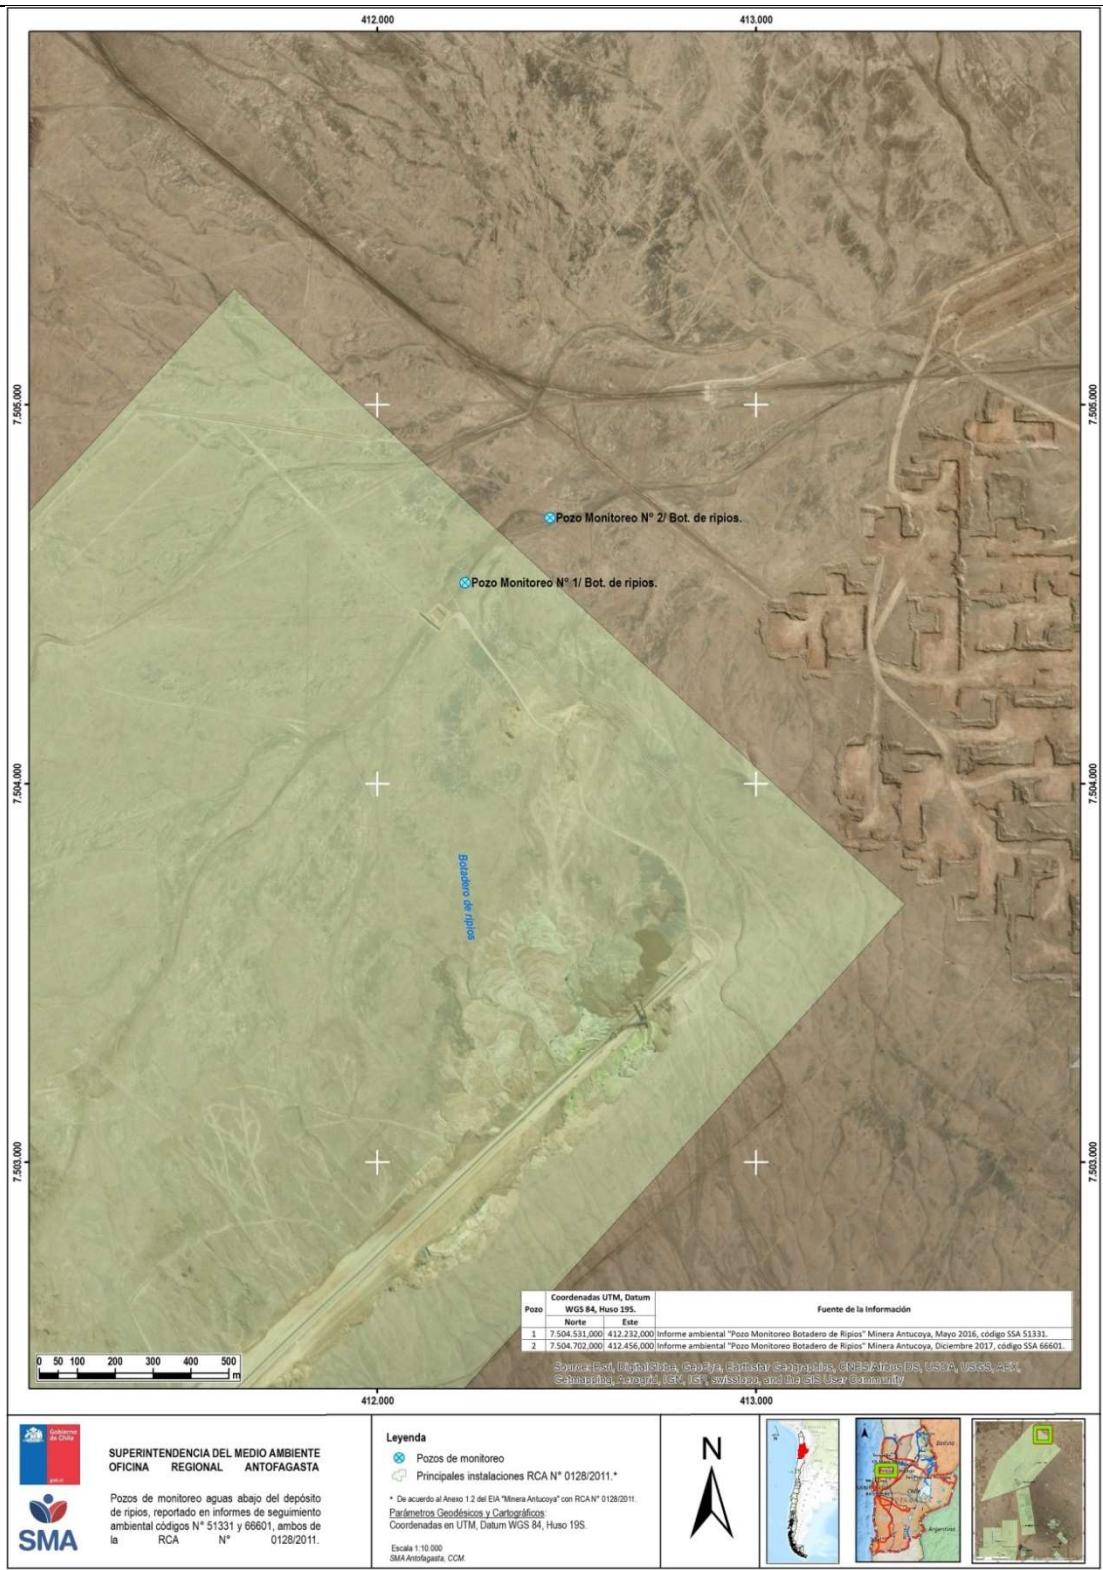
Figura 3.

Descripción del medio de prueba: Localización de los pozos de monitoreo implementados, por Minera Antucoya, aguas abajo del depósito de ripios, e informado a través de los documentos ID N° 1 y 2 del presente Informe de Fiscalización Ambiental. Fuente: Elaboración propia.

organismo competente para contar con la respectiva autorización para ello. Además, se instruyó al titular proporcionar información sobre la construcción, habilitación y estratigrafía del pozo de monitoreo. Finalmente, se requirió que en los consiguientes informes, se considere incorporar la información histórica de éste.
