INFORME TÉCNICO DE FISCALIZACIÓN AMBIENTAL

CERDOS PELARCO

DFZ-2018-1390-VII-RCA

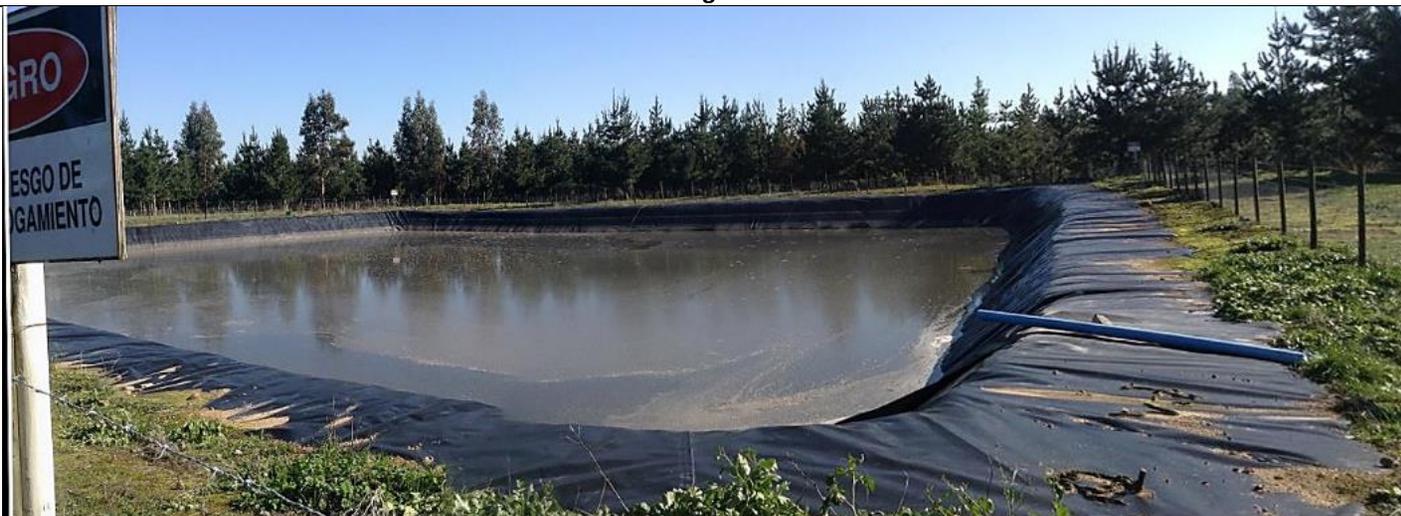
Fotografía 7.

Descripción Medio de Prueba: Fotografía panorámica de la piscina de acumulación de purines dispuesta en el Sitio 1. Como se aprecia en la fotografía, corresponde a una piscina excavada en el suelo y revestida con geomembrana.

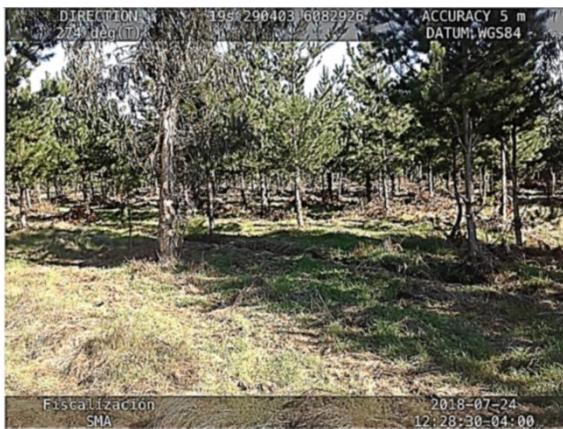
Fotografía 8.

Descripción Medio de Prueba: fotografía del bosque de pinos ubicado en el Sector 1, destinado a riego con el efluente (purín tratado).

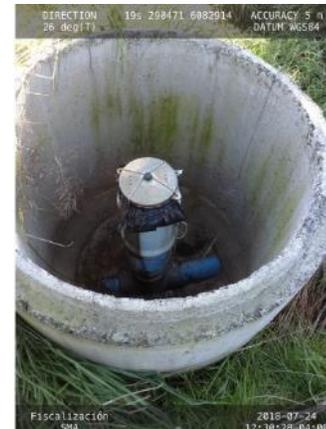
Fotografía 9.

Descripción Medio de Prueba: Parte del sistema de riego californiano dispuesto en el bosque del Sitio 1 para riego mediante disposición del efluente de purín tratado.

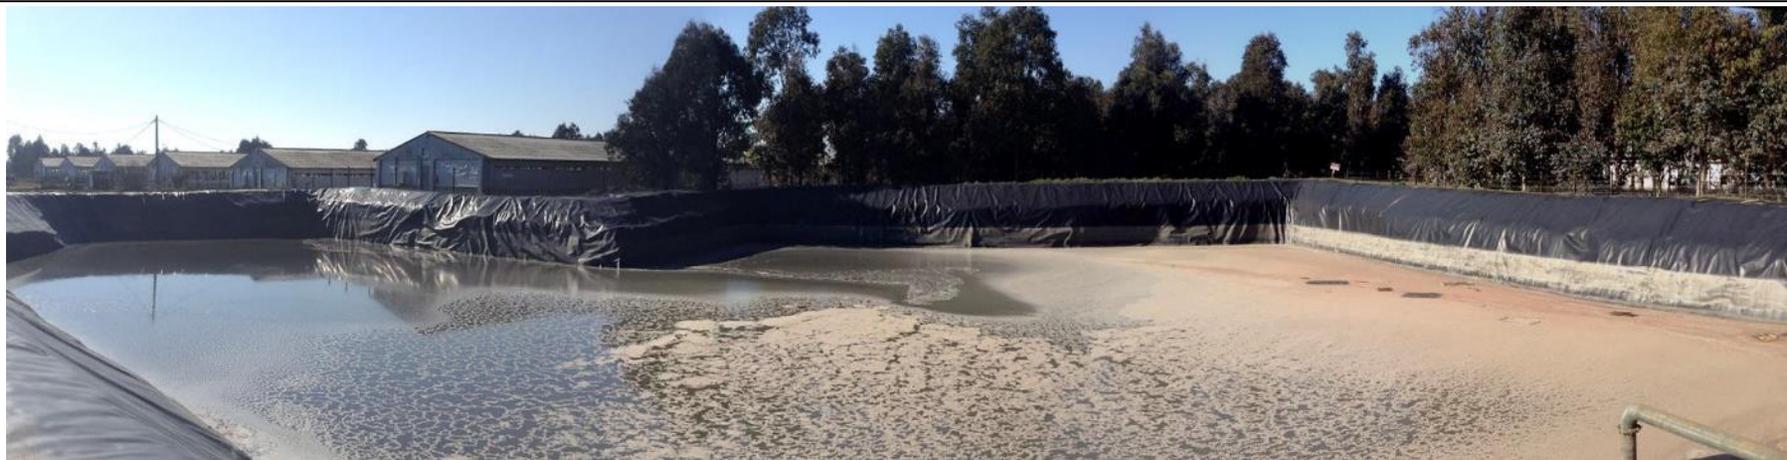
Fotografía 10.

- a. Se visitaron las 2 piscinas implementadas para acumular la fracción líquida de los purines tratados. Estas están separadas para cada sistema de tratamiento de purines. La primera de ellas se encuentra en el sector Sitio 1 y corresponde a una piscina excavada en el suelo, impermeabilizada con geomembrana y con una capacidad para albergar 7.200 metros cúbicos de purín tratado, de acuerdo a lo indicado por el Sr. Araya, administrador de la instalación (ver Fotografía 7). Se constata que se encuentra con purines en su interior a aproximadamente 1/4 o menos de su capacidad total. La segunda, se encuentra en el sector Sitio 2 y corresponde a una piscina excavada en el suelo, impermeabilizada con geomembrana y con una capacidad para albergar 18.000 metros cúbicos de purines tratados (ver fotografía 10).

Descripción Medio de Prueba: Fotografía panorámica de la piscina de acumulación de purines dispuesta en el Sitio 2. Como se aprecia en la fotografía, posee revestimiento con geomembrana.

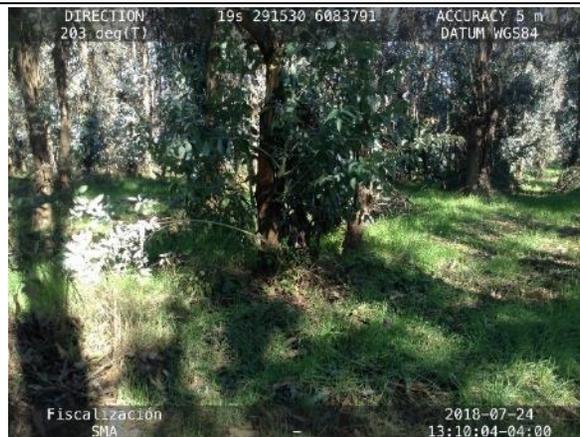
Fotografía 11.

Descripción Medio de Prueba: Fotografía del bosque de eucaliptus ubicado en el Sector 2, destinado a riego con el efluente (purín tratado).

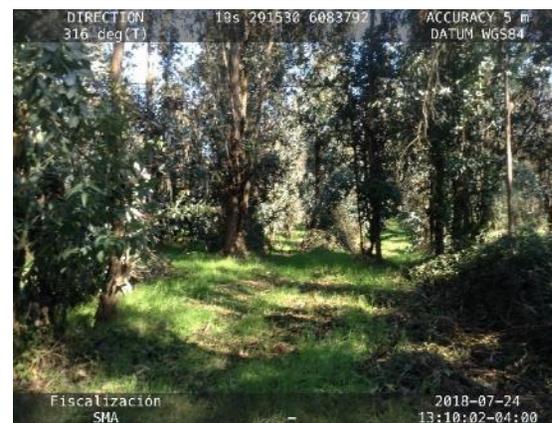
Fotografía 12.

- b. Se visitaron los sectores destinados a disposición de purines mediante riego. Estos corresponden a 2 zonas independientes de riesgo para cada sitio (1 y 2), las que son regadas mediante sistema californiano desde las piscinas de acopio de fracción líquida descritas en el punto anterior. El Sitio 1 de riego corresponde a una plantación de pinos de aproximadamente 12 ha de superficie para riego (ver fotografías 8 y 9). El sitio 2 corresponde a una plantación de eucaliptos de aproximadamente 8 ha de superficie para riego (ver Fotografías 11 y 12). De acuerdo a lo indicado por el Sr. Carlos Araya, Administrador, el riego de estos sectores se realiza sólo en periodo estival, manteniéndose durante el invierno acumulados en las piscinas. Durante el recorrido de estos 2 sitios no se constató presencia de humedad, purines u otro vestigio de riego en estas zonas.

Descripción Medio de Prueba: Fotografía del bosque de eucaliptus ubicado en el Sector 2, destinado a riego con el efluente (purín tratado). No se observa presencia de humedad o vestigios de riego reciente.

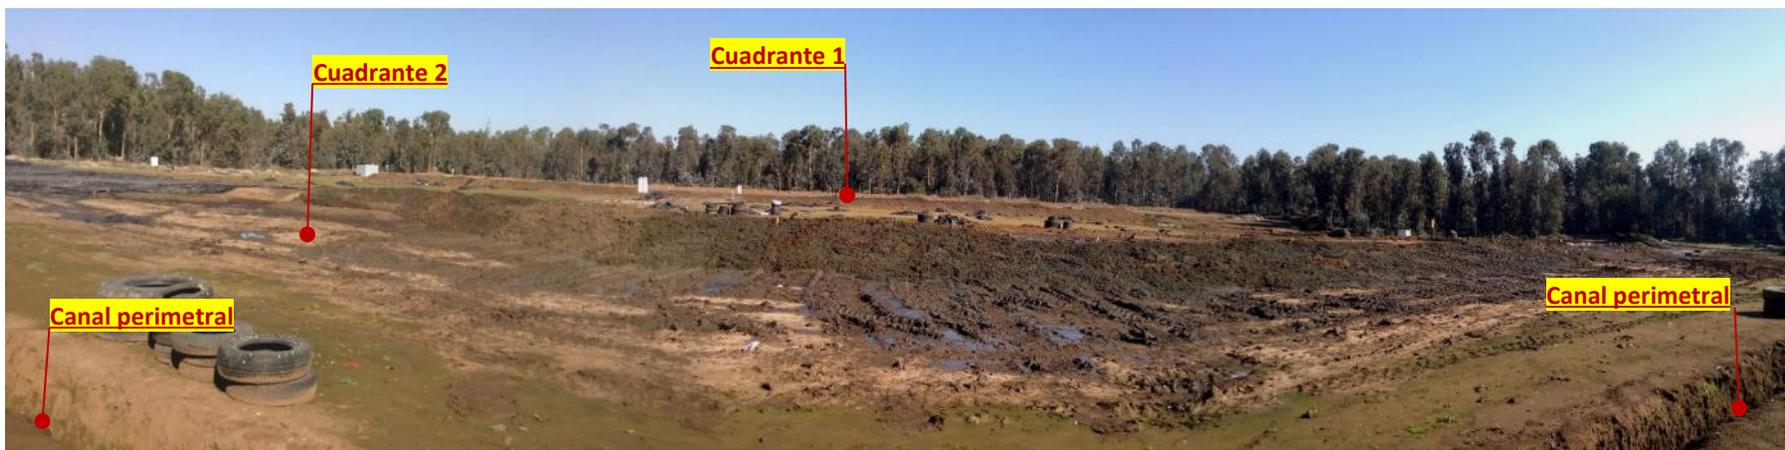
Fotografía 13.

La guanera cuenta con un canal externo de contención de aguas lluvias de aproximadamente 1,8 m de ancho por 2,5 m de profundidad. Por otra parte, cada cuadrante cuenta con un canal perimetral de menores dimensiones que la zanja perimetral para contención de aguas lluvia, aproximadamente 1m de ancho por 1,5 metros de profundidad (ver Fotografías 13 - 14 y Figura 4).

Descripción Medio de Prueba: Fotografía panorámica de la guanera ubicada en el sector de coordenadas UTM 291.074 E, 6.08S.467 N (DATUM WGS 8S- H19S). La guanera se divide en 2 sectores denominados Cuadrante 1 y Cuadrante 2. Cada cuadrante cuenta con su canal interceptor de aguas lluvia.

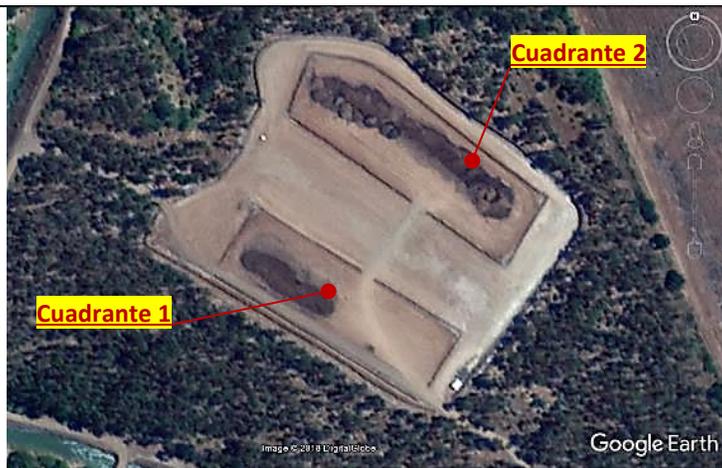
Figura 4

Descripción Medio de Prueba: Imagen satelital Google Earth donde se indica la ubicación de los 2 cuadrantes que conforman la guanera.

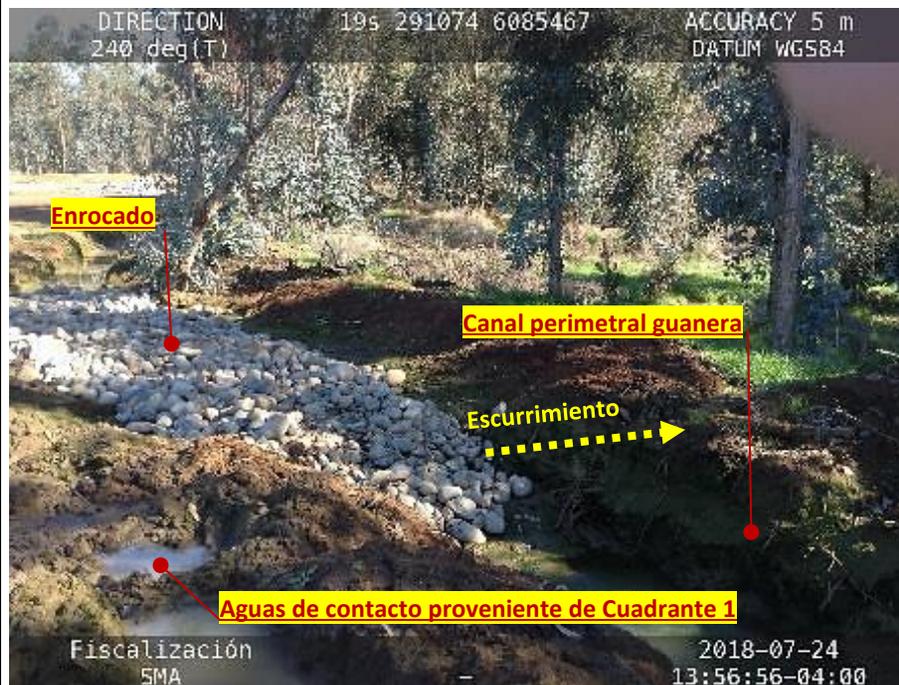
En la zanja perimetral de aguas lluvias externa del sitio, en el sector ubicado en las coordenadas UTM 291.074 E, 6.08S.467 N (DATUM WGS 8S- H19S), se constató que existe un sector de la zanja con rocas (enrocado) en su interior y su ribera, para bloquear el flujo de aguas hacia un sector más bajo, ubicado contiguo a la guanera, lugar donde se ubica un bosque de eucaliptus (ver Fotografías 15 -16). De acuerdo a lo indicado por el Sr. Carlos Araya, corresponde a un sector bajo que posee salida o descarga de aguas hacia el Canal Maule (ver Fotografías 17 - 18); indicando además que esta obra de bloqueo (enrocado) se realizó en función de un Programa de Cumplimiento (PdC) ejecutado en el contexto de un procedimiento sancionatorio de la SMA anterior.

Fotografía 15. Fecha: 24-07-2018

Descripción Medio de Prueba: Enrocado constatado en la zanja perimetral de la guanera (sector norponiente). Se indica el sector donde se detectó escurrimiento de aguas (subsuperficial), desde la guanera hacia un sector más bajo con plantación de eucaliptus (a la derecha). Se observa la presencia de aguas de contacto provenientes del denominado cuadrante 1

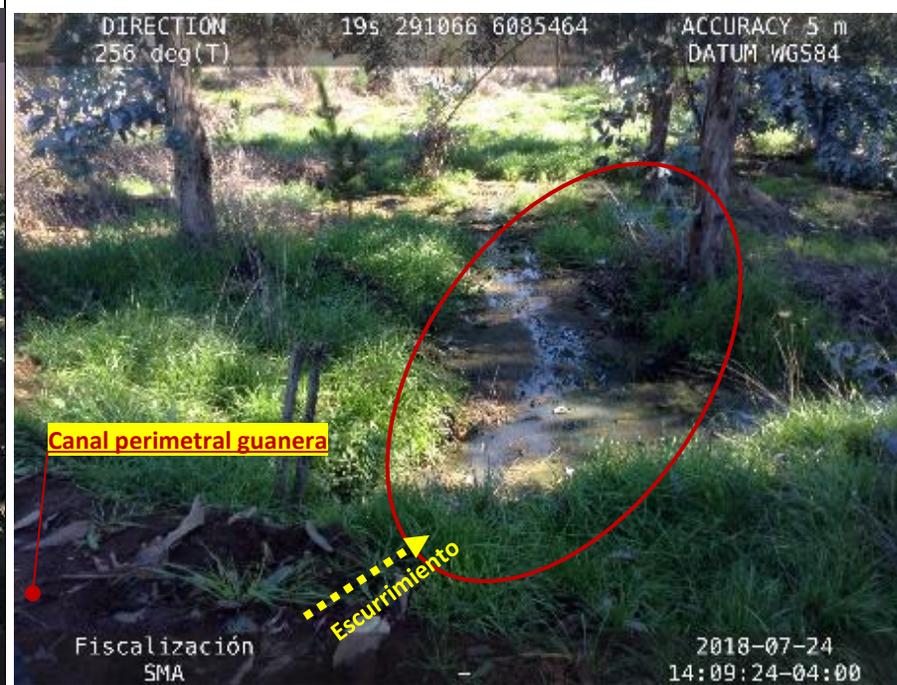
Fotografía 16. Fecha: 24-07-2018

Finalmente, cabe indicar que se observó un escurrimiento superficial de aguas de contacto desde el canal del denominado cuadrante 1, hacia el sector aludido de la zanja perimetral, justamente en el sector donde se ubican las rocas de contención. De acuerdo a lo indicado por el Sr. Carlos Araya, estos canales podrían sufrir en ocasiones colapso por la magnitud de las aguas lluvias, generado posibles escurrimientos que son contenidos en la zanja perimetral de la Guanera. Por otra parte, existe una caseta en el lugar (guanera) que contiene una motobomba para realizar recirculación de las aguas contenidas en los canales perimetrales de los cuadrantes hacia las pilas de guano (evitando el colapso de los canales), según describe el Sr. Carlos Araya.

Descripción Medio de Prueba: Fotografía en primer plano del escurrimiento, proveniente de la guanera, en el sector bajo donde se ubica un bosque de eucaliptus. Se puede apreciar las características del líquido apozado, como la presencia de material en suspensión y algas verdes, característico en aguas residuales de alta carga orgánica (aguas de contacto de purín)

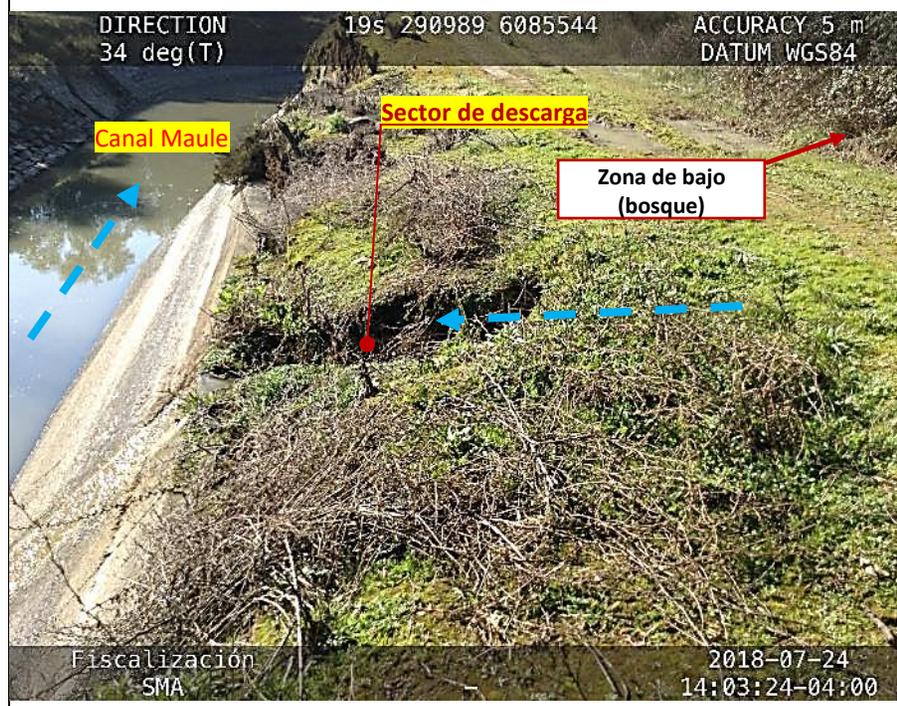
Fotografía 17.

Descripción Medio de Prueba: Fotografía del lugar donde se descargan aguas que se acumulan en el sector bajo contiguo a la guanera, donde se ubica el bosque de eucaliptus y se constató la presencia de escurrimientos provenientes desde la guanera. La descarga en su ultimo punto se encuentra soterrada (bajo tierra), ya que existe un camino colindante al canal Maule.

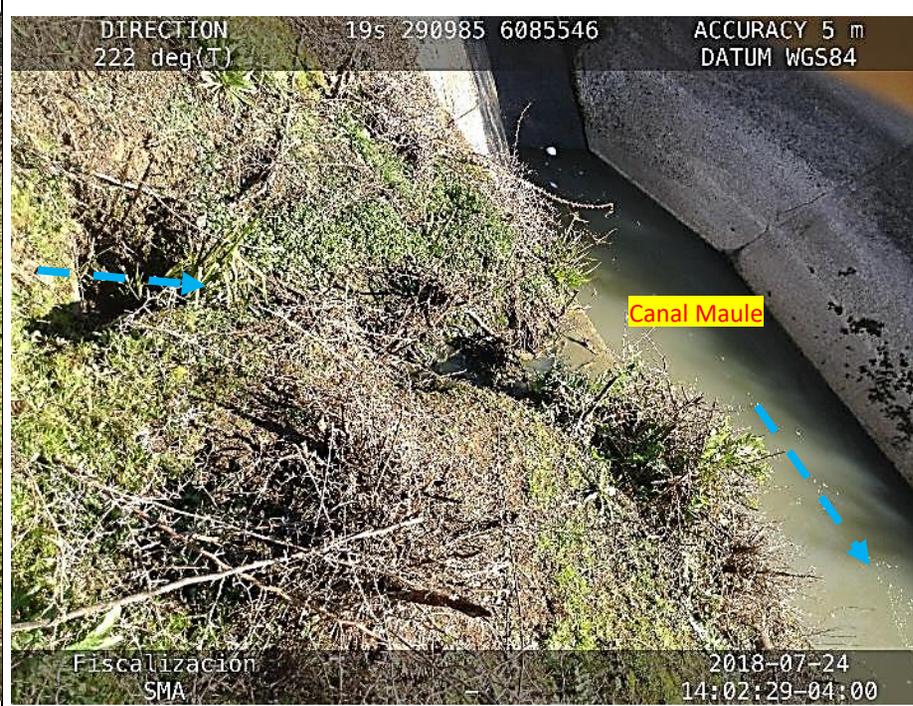
Fotografía 18.

Descripción Medio de Prueba: Fotografía en primer plano del sector de descarga de las aguas provenientes del sector bajo, contiguo a la guanera.

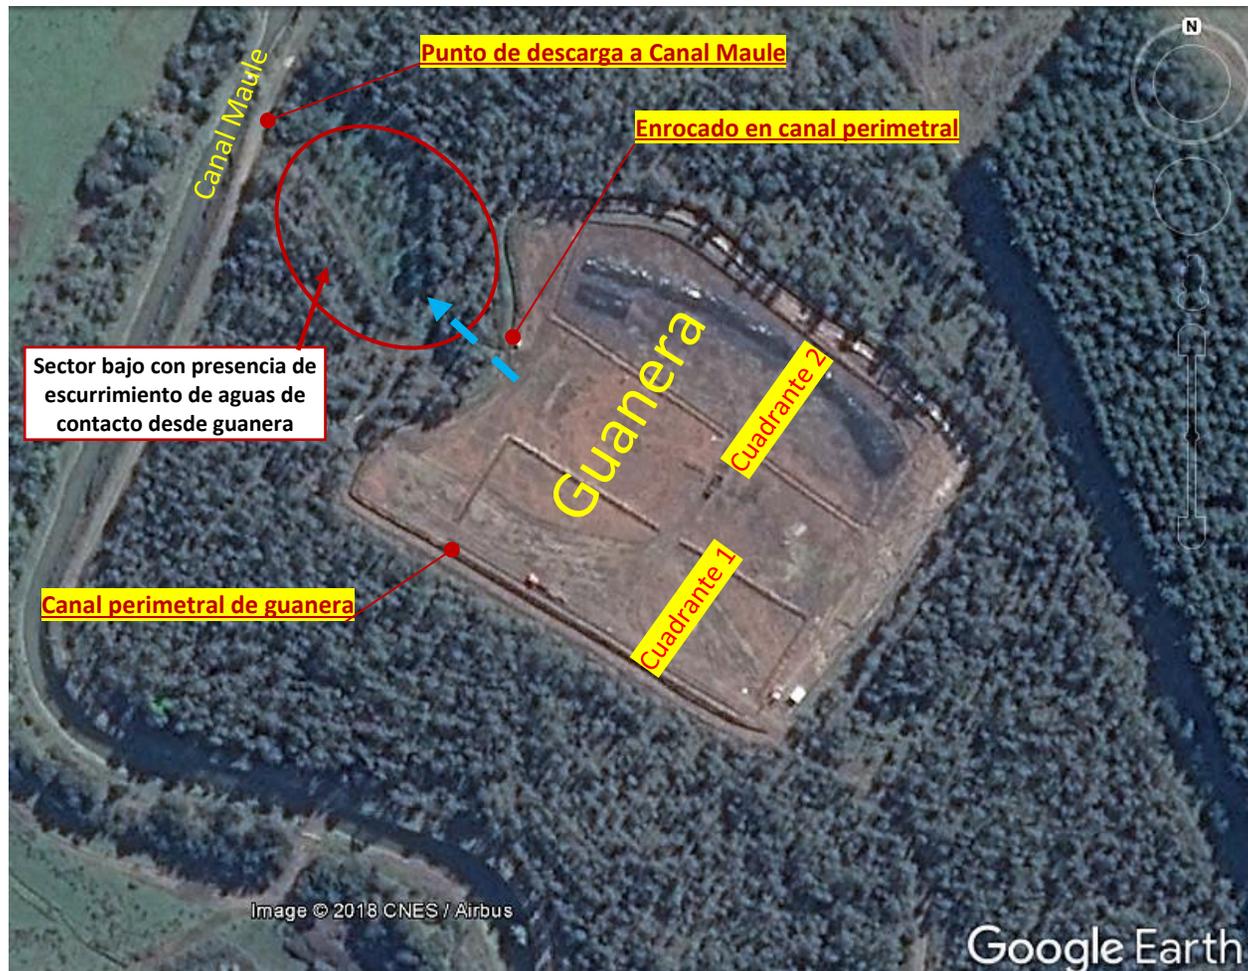
Figura 5

Se observó que este sector del canal, donde se ubican las rocas a modo de protección del canal y contención de derrames hacia el sector contiguo (bajo), contiene de apozamiento y escurrimiento de líquido acumulado en la zanja perimetral que, por las características de color, olor y consistencia corresponden claramente a aguas de contacto de guano, las que escurren por entre las rocas y el suelo (subsuperficialmente al enrocado), hacia el sector bajo donde se ubica un bosque de eucaliptus (se observaron apozamiento de aguas de contacto en este sector) (ver Figuras 5 y 6).

Descripción del medio de prueba: Imagen satelital Google Earth del año 2016, donde se indican los principales hitos de la inspección efectuada a la denominada Guanera. Se puede apreciar el sector bajo de bosque, ubicado al lado norponiente de la guanera, donde se constató apozamiento y evidencia de escurrimiento de aguas de contacto desde la guanera. Se indica el sector de saluda de aguas de contacto hacia el terreno bajo y el punto de descarga de esta zona (drenaje natural) al Canal Maule.

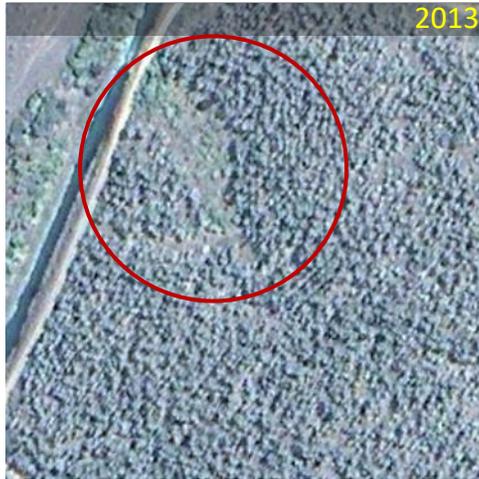
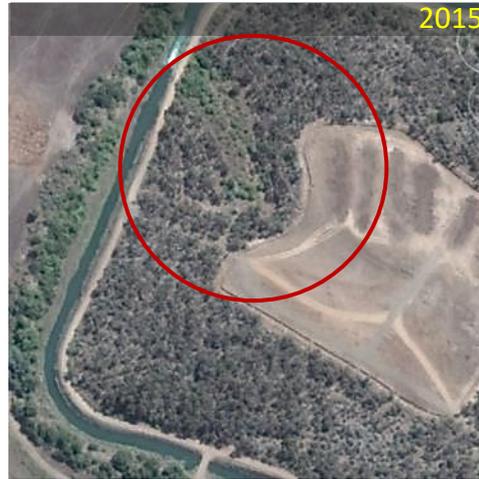
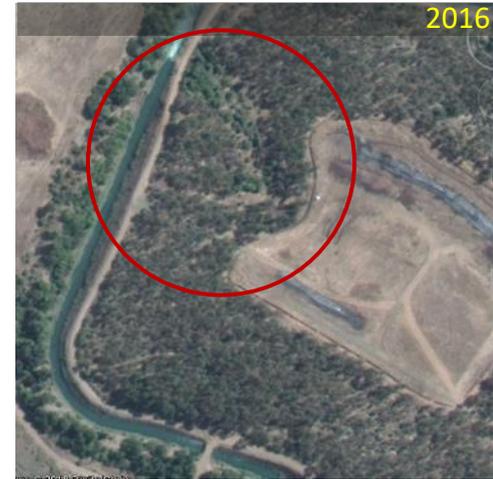
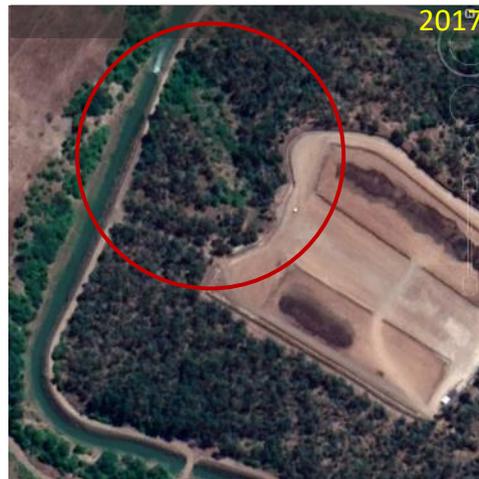
Figura 6.

Descripción del medio de prueba: Estudio multitemporal en base a Imágenes satelitales, disponibles en Google Earth, de la zona donde se ubica la guanera. Se puede apreciar que el sector bajo plantado con bosque, contiguo a la guanera, donde se constató apozamiento y escurrimiento de aguas de contacto desde la guanera, corresponde a una zona de drenaje natural del sector. Como se aprecia en la imagen del año 2013, esta situación, evacuación de aguas al Canal Maule por drenaje natural, ocurría incluso antes de que se instalará la guanera.
