Superintendencia del Medio Ambiente
Gobierno de Chile

INFORME TÉCNICO DE FISCALIZACIÓN AMBIENTAL

PANELES MDP TENO

DFZ-2018-2337-VII-RCA

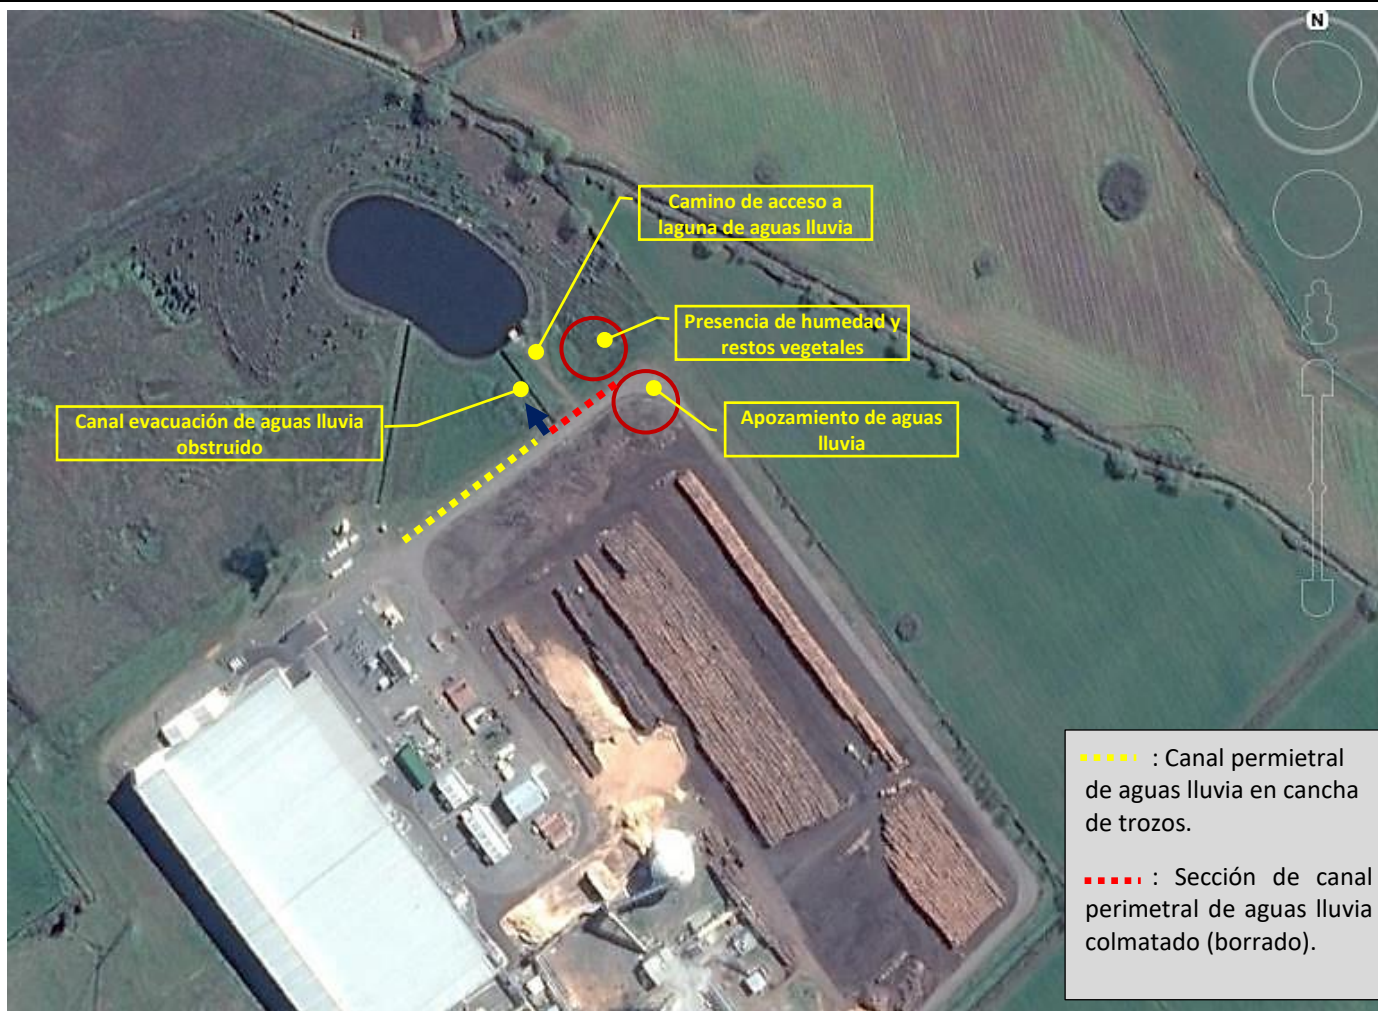
Figura 4.

Finalmente, es menester señalar que el titular en su presentación de fecha 23 de octubre de 2018 (ver Anexo 2), hace presente lo siguiente: “Por otra parte, respecto a lo indicado en el punto 2. “Cancha de trozos”, del N.8 del Acta de Inspección, en relación a que el canal de evacuación de aguas lluvias presentaría restos de material vegetal fino y grueso en su interior, hacemos presente a Ud. que dicha situación se debió a las intensas lluvias que afectaron a la Provincia de Curicó el día anterior a la visita 1Con todo, todos los canales fueron limpiados a la brevedad, tal como se acredita en las fotografías que se acompañan...”.

Fotografía: Canal perimetral de cancha de trozos después de limpieza	Fotografía: Canal de evacuación hacia laguna después de limpieza

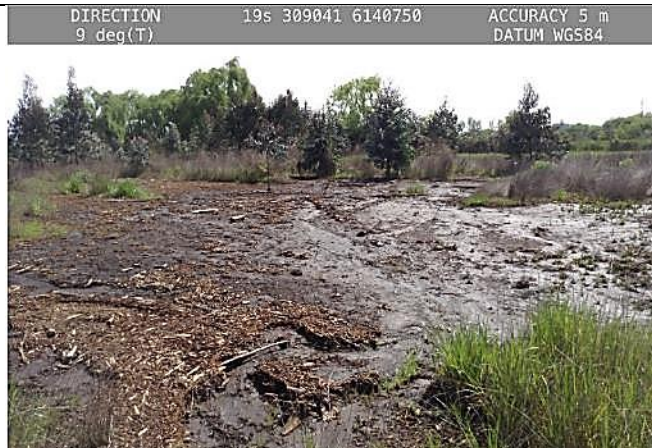
Fotografía 2.

Descripción Medio de Prueba: fotografía georreferenciada del sector con presencia de humedad y restos vegetales. Se pueden apreciar las huellas del escurrimiento superficial y los vestigios de material vegetal.

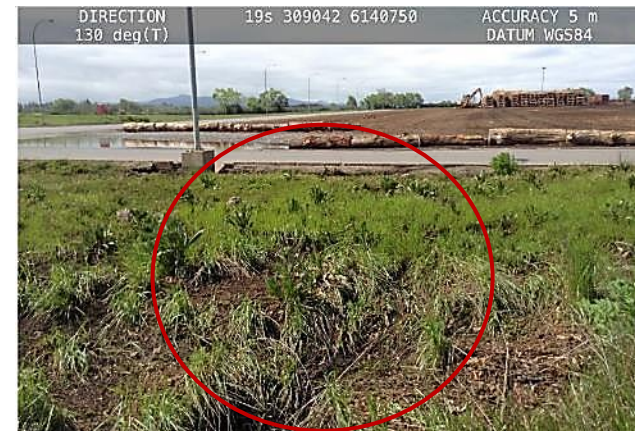
Fotografía 3.

Descripción Medio de Prueba: Sector desde donde se proyecta el escurrimiento, frente al sector de cancha de trozos.

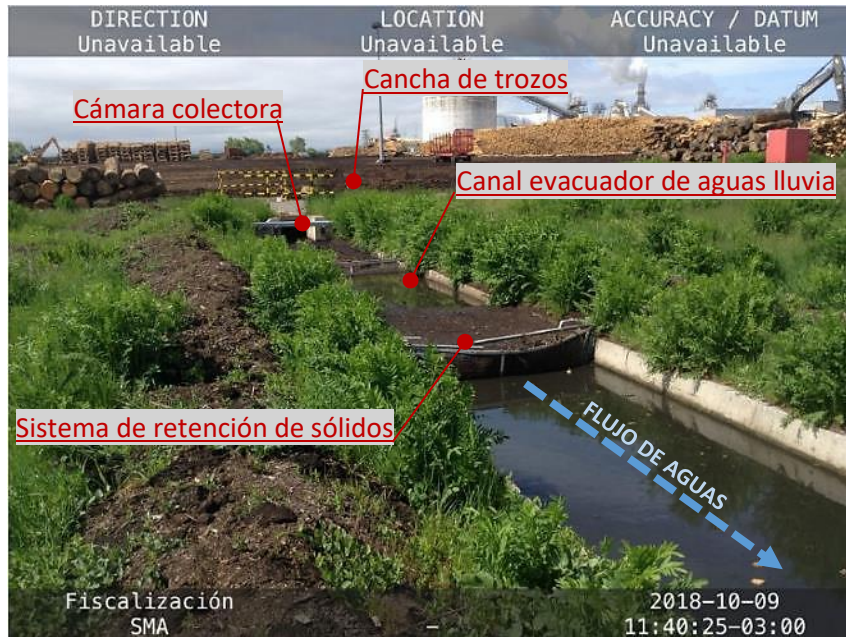
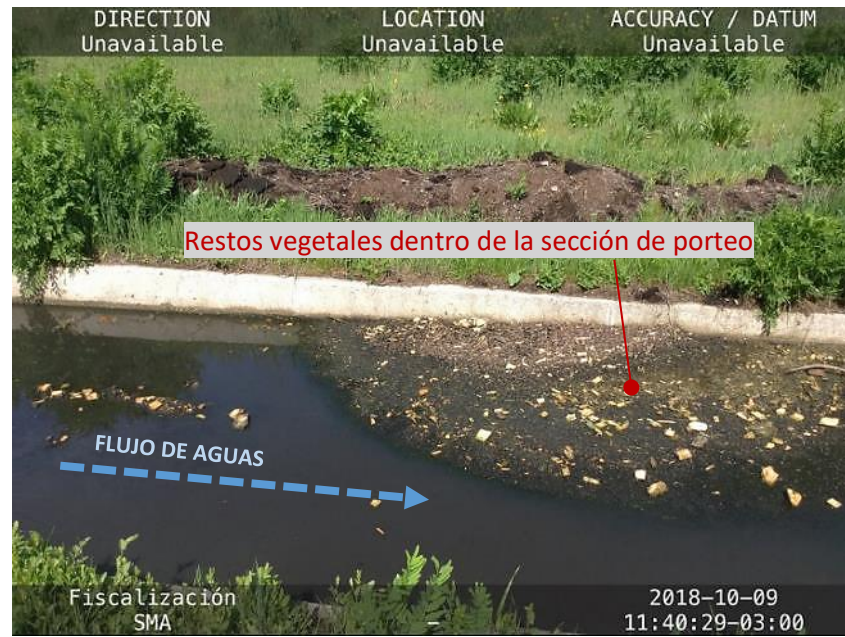
Adicionalmente, se constató que el canal de evacuación de aguas lluvia, que deriva las aguas captadas en el canal perimetral de la cancha de acopio a la laguna de aguas lluvia, posee una serie de mallas o cribas para la retención de sólidos presentes en dicho afluente, sin embargo, se constató restos de material vegetal fino y grueso en el interior del canal, que ocupaba gran parte de la sección de porteo, disminuyendo por lo tanto la capacidad de caudal transportado.

Fotografía 4.	Fecha: 09-10-2018	Fotografía 5.	Fecha: 09-10-2018
Descripción Medio de Prueba: Canal evacuador de aguas lluvia que conduce las aguas lluvia recolectadas en canal perimetral de la cancha de trozos hacia laguna de aguas lluvia.		Descripción Medio de Prueba: Presencia de material vegetal residual dentro del canal evacuador de aguas lluvia, lo que reduce su sección y su capacidad de porteo.

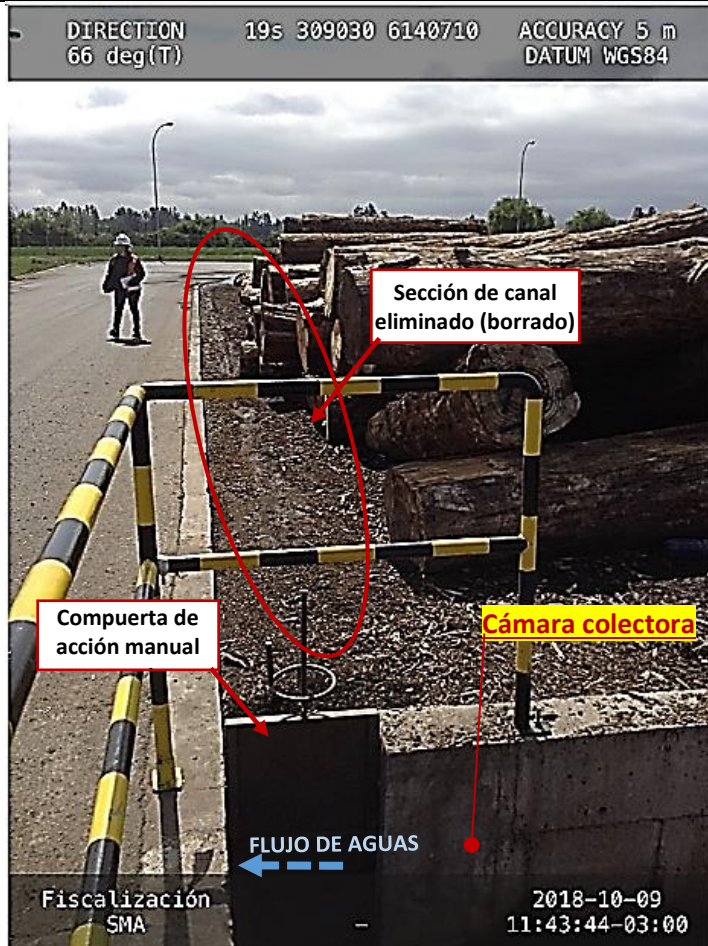
Fotografía 6.

canal, existe una cámara colectora que recibe las aguas y, posteriormente, deriva dichas aguas mediante un canal de evacuación hacia la laguna de aguas lluvia. El canal perimetral interceptor de aguas lluvia constatado, posee un largo total de 160 metros aproximadamente, sin embargo, se constató que una sección de aproximadamente 60 m, ubicada al nororiente de la cámara colectora, en el punto de coordenadas UTM: 309.012 E; 6.140.725N (Datum WGS 84 - H19S), se encuentra totalmente colmatado (saturado) con restos de material vegetal de las canchas de trozos (ver Fotografías 4 y 5). De acuerdo a lo observado, dicha colmatación ocasionó que se borrara (eliminar) esta sección del canal, ya que se encontraba completamente cubierto con el material anteriormente indicado. Se observó, además, una compuerta de acción manual que restringía el flujo de entrada de las aguas lluvia, proveniente de esta sección hacia la cámara colectora (Fotografías 6-7).

Descripción Medio de Prueba: Fotografía del sector donde anteriormente se ubicaba la sección de canal perimetral interceptor de aguas lluvia de la cancha de trozos. Al momento de la inspección se encuentra completamente colmatado (borrado o eliminado). Se puede apreciar la compuerta que evacúa desde el canal a la cámara colectora que deriva las aguas hacia el canal de descarga en la laguna de aguas lluvia. Al momento de la inspección esta se encontraba cerrada.

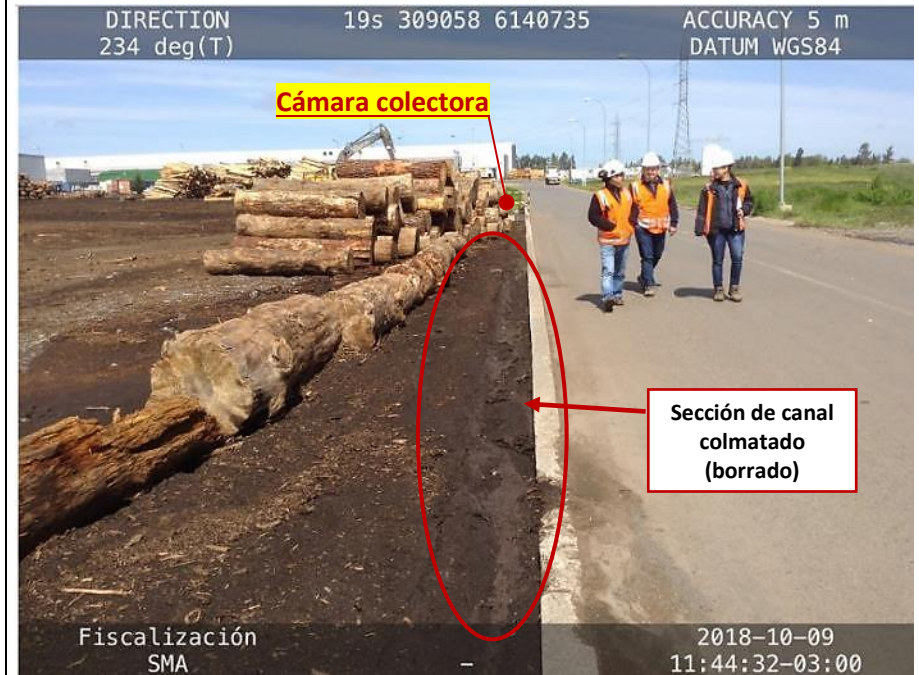
Fotografía 7.

Descripción Medio de Prueba: Fotografía donde se aprecia el trazado que debería abarcar el canal perimetral de aguas lluvia de la cancha de trozos, que al momento de la inspección se encuentra totalmente colmatado.

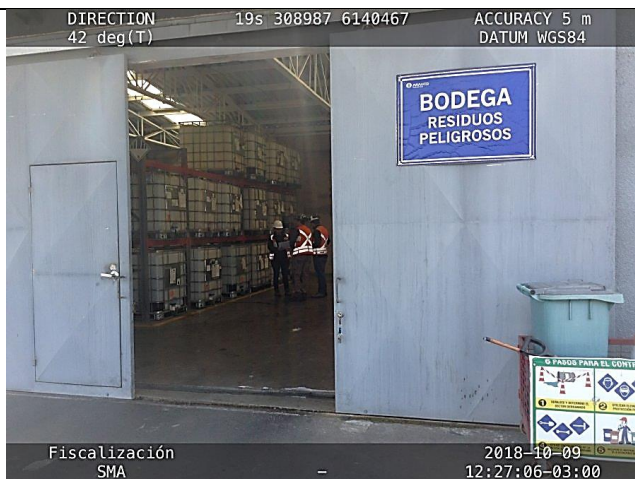
Fotografía 10.

Bodega RESPEL: Se constató que la bodega RESPEL corresponde a una estructura de las mismas características que la bodega anterior, posee en su interior residuos no peligrosos (Fotografía 10). Por otra parte, se constató la presencia de 2 estanques IBC en desuso, que en su interior poseían residuos sólidos, calificables como residuos peligrosos: el primer estanque, contenía maderas contaminadas con sustancias inflamables, y el segundo, contenía paños sucios con lubricantes, este se encontraba etiquetado como residuo no peligroso (Fotografías 11 - 13).

Descripción Medio de Prueba: Fotografía externa de la bodega de residuos peligrosos (RESPEL).

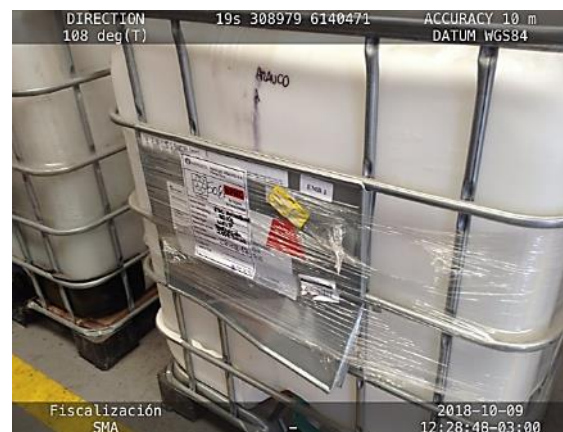
Fotografía 11.

Descripción Medio de Prueba: Vista general de bidón IBC constatado durante la fiscalización dentro de la bodega RESPEL, que en su interior contenía paños sucios con lubricantes.

“...en relación a los paños lubricantes, hacemos presente que se procedió inmediatamente a etiquetar correctamente dicho residuo, tal como se acredita mediante las fotografías que se acompañan en el Anexo N° 7.”

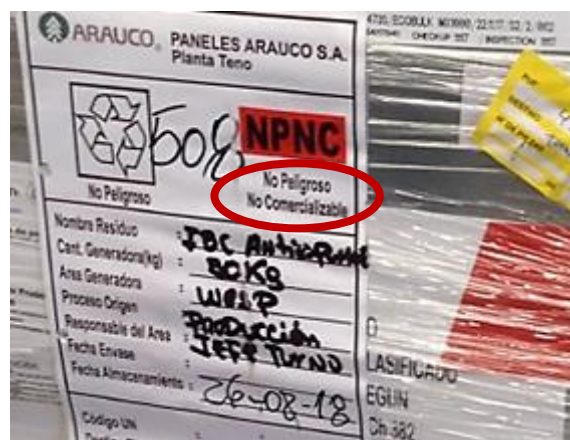
Fotografía 12.

Revisados los antecedentes, se establece que si bien se constató presencia de residuos peligrosos etiquetado como no peligroso (pañós contaminados con lubricantes dentro de estanque IBC) en la bodega RESPEL, el titular procedió a su reetiquetado, subsanando esta situación, tal como se constató en su presentación de fecha 23-10-2018 (ver Anexo 2).

Descripción Medio de Prueba: Vista en primer plano del bidón IBC constatado durante la fiscalización dentro de la bodega RESPEL, que en su interior contenía paños sucios con lubricantes. Como se aprecia en la fotografía, se encuentra etiquetado como no peligroso.

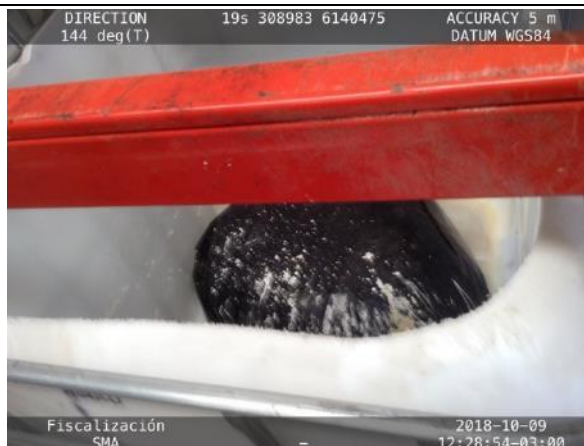
Fotografía 13.

Descripción Medio de Prueba: Vista del interior del bidón IBC constatado en terreno; en su interior, paños impregnados con lubricantes.

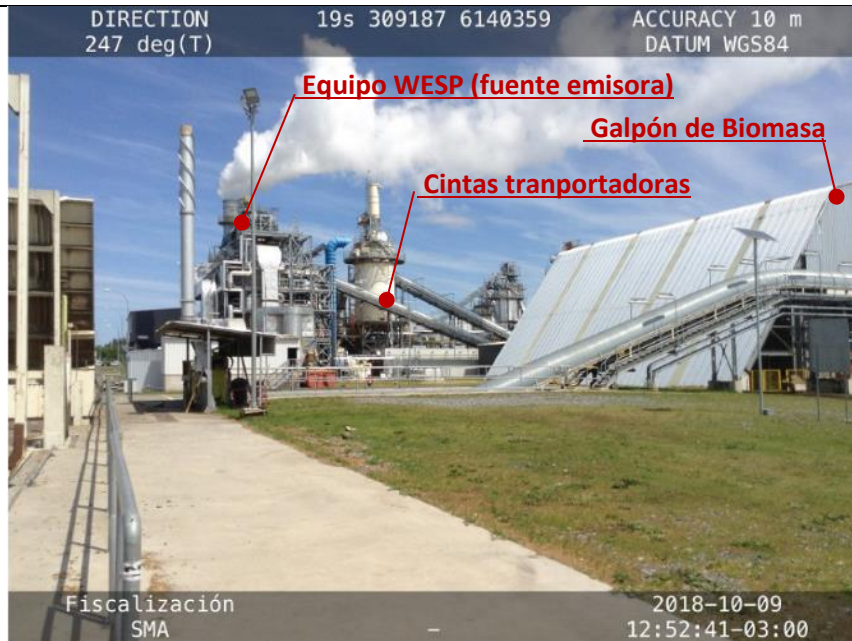
Fotografía 14.

- b. La actividad de inspección consideró una visita a la denominada Planta Térmica e instalaciones anexas (ver Fotografía 14). Durante esta última etapa de la inspección, se une a la actividad la Sra. Camila Durán, Jefa de Operaciones. Consultada respecto al uso de combustibles, señaló que este corresponde a biomasa generada en la misma unidad fiscalizable como producto de los procesos realizados a la materia prima (cortezas, astillas, aserrín, etc.) y del producto de rechazo tales como paneles de bajo el estándar de calidad y papel melamínico.

Descripción Medio de Prueba: Vista en plano general de la Planta Térmica. Se indican las principales unidades asociadas a su operación.

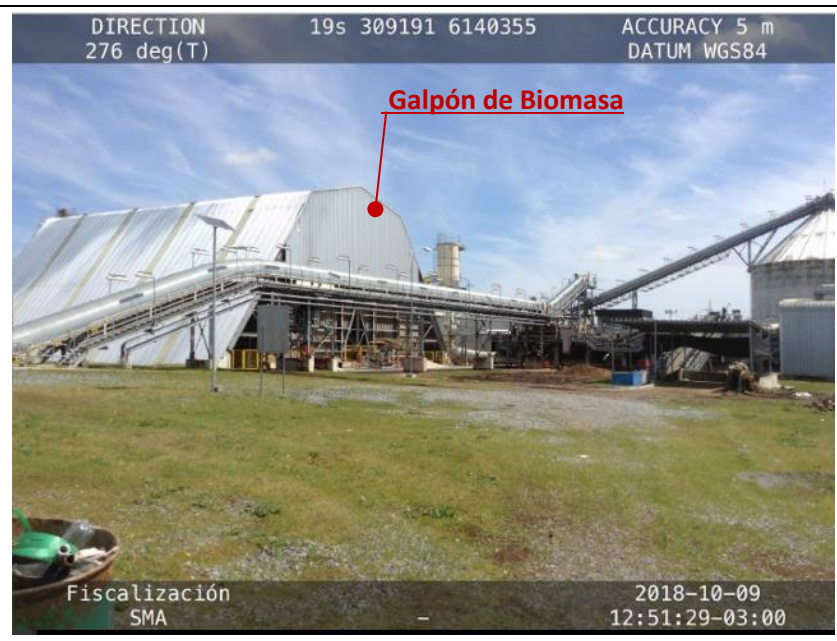
Fotografía 15.

Se inspeccionó el Galpón de biomasa (ver Fotografía 15), destinado al acopio de combustible y posterior derivación al quemador. En esta instalación se constató que el combustible utilizado en ese momento correspondía a corteza, aserrín, viruta, restos de paneles MDP (descartes o rechazos), restos de papel melamínico y restos de panel con pigmentación verde (ver Fotografías 16 - 19). Por otra parte, la Sra. Durán señala que también reciben biomasa de proveedores externos (Yukon, Venturelli y Lopez entre otros), correspondiente a producto forestal.

Descripción Medio de Prueba: fotografía del denominado Galpón de biomasa, donde se maneja el material que será utilizado como combustible en la Planta Térmica.

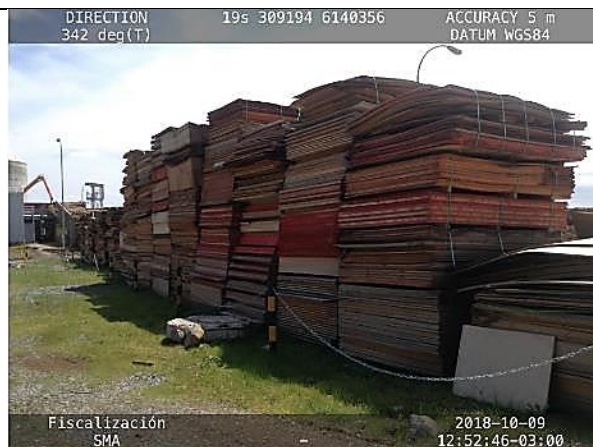
Fotografía 16.

En base a los antecedentes anteriormente expuestos, se establece que el titular utiliza papel melamínico y paneles MDP, residuales (descarte y rechazos) como combustibles. Estos combustibles corresponden a productos de biomasa tratada o elaborada con productos químicos; es decir, combustible no tradicional, que no fue considerado en la evaluación ambiental. Esta situación, sumado a las características de la unidad fiscalizable (instalación forestal que utiliza como combustible sustancias o materiales distintos a los combustibles tradicionales y cuya finalidad principal es la fabricación de productos), podrían implicar la aplicación del D.S. N.º 29/2013 MMA como una Instalación de Coincineración, normativa que no es aplicada por el titular. Cabe indicar que no se realiza muestreo, medición o monitoreo continuo de emisiones, ni se acredita formalmente la exclusión de cumplimiento a la referida norma ante la autoridad competente.

Descripción Medio de Prueba: Fotografía de paneles MDP producto de rechazo, acopiados en el sector de Planta Térmica. De acuerdo a lo indicado, se utilizan como combustible en la Planta Térmica.

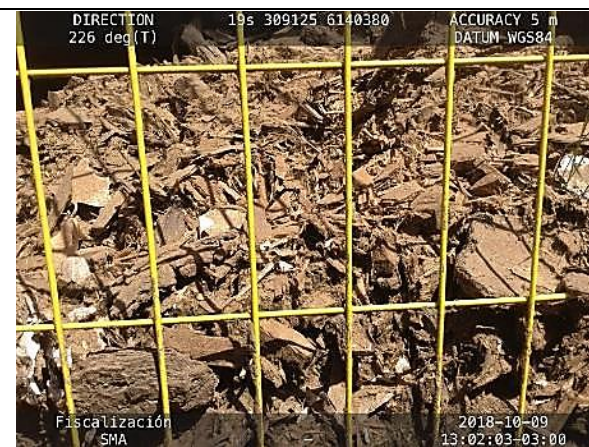
Fotografía 17.

Descripción Medio de Prueba: Vista del material acumulado en el galpón de biomasa, destinado al acopio de combustible utilizado en la Planta Térmica. Dentro de otros, se constató la existencia de paneles MDP (trozados).

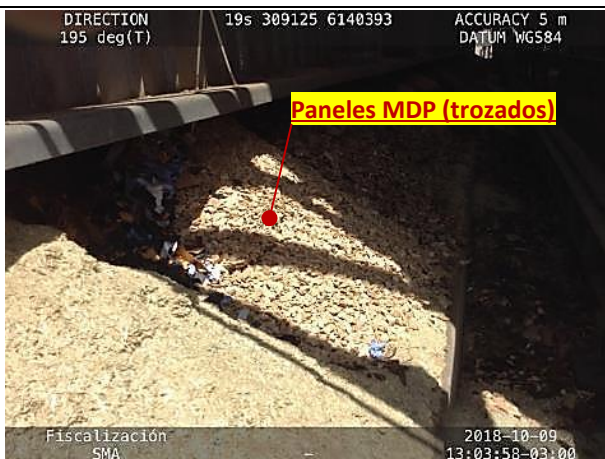
Fotografía 18.

Descripción Medio de Prueba: Vista del interior del alimentador de combustible de la Planta Térmica. Se puede apreciar distinta clase de biomasa, dentro de las cuales se encuentran paneles MDP trozados y restos de papel melánico.

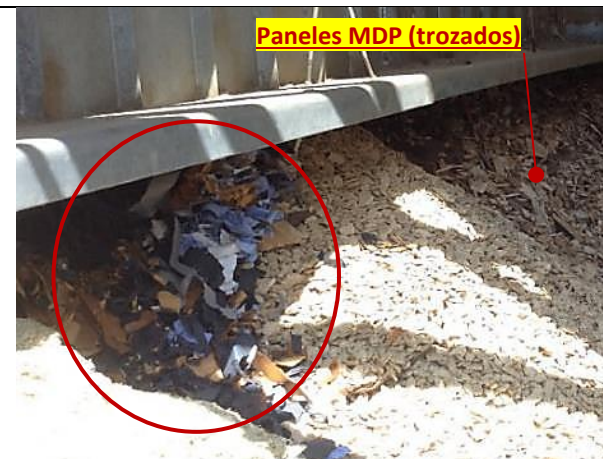
Fotografía 19.

Descripción Medio de Prueba: Detalle del interior del alimentador de combustible, donde se destaca el papel melamínico constatado en su interior. También se puede observar Paneles del tipo MDP (trozados).
