## INFORME TÉCNICO DE FISCALIZACIÓN AMBIENTAL

### Fiscalización Ambiental

### MINERA ZALDÍVAR

### DFZ-2018-902-II-RCA

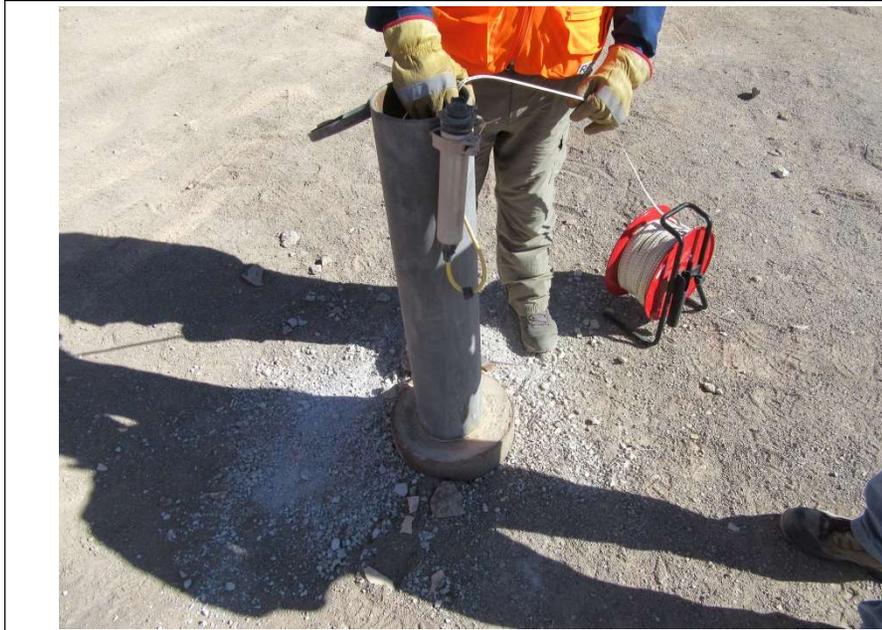
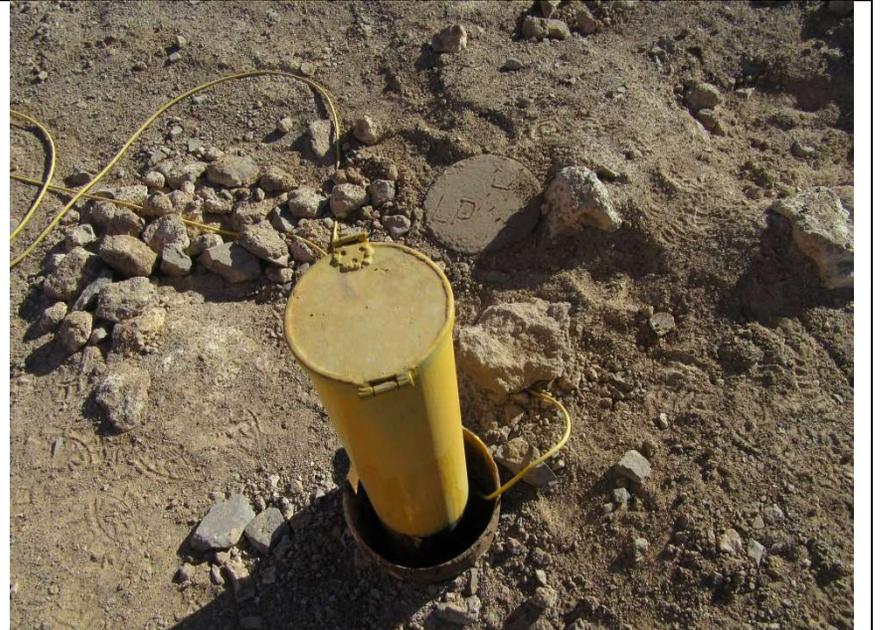
<b>Fotografía 3.</b>	<b>Fecha: 03-04-2018</b>		<b>Fotografía 4.</b>	<b>Fecha: 03-04-2018</b>	
<b>Coordenadas UTM DATUM WGS84 HUSO 19</b>	<b>Norte: 7.329.364</b>	<b>Este: 496.178</b>	<b>Coordenadas UTM DATUM WGS84 HUSO 19</b>	<b>Norte: 7.328.018</b>	<b>Este: 494.216</b>
<b>Descripción del medio de prueba: Pozo SX-1 con traductor (conductivímetro) instalado.</b>			<b>Descripción del medio de prueba: Pozo LP-2.</b>

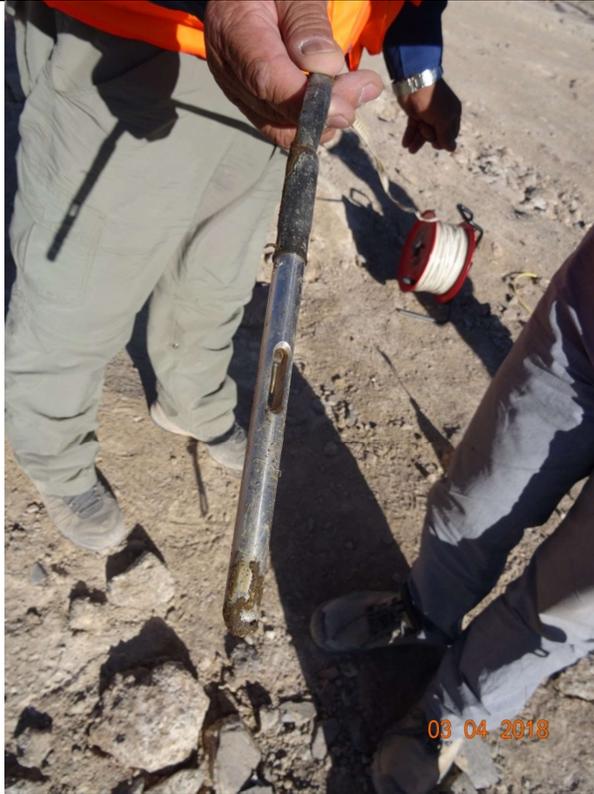
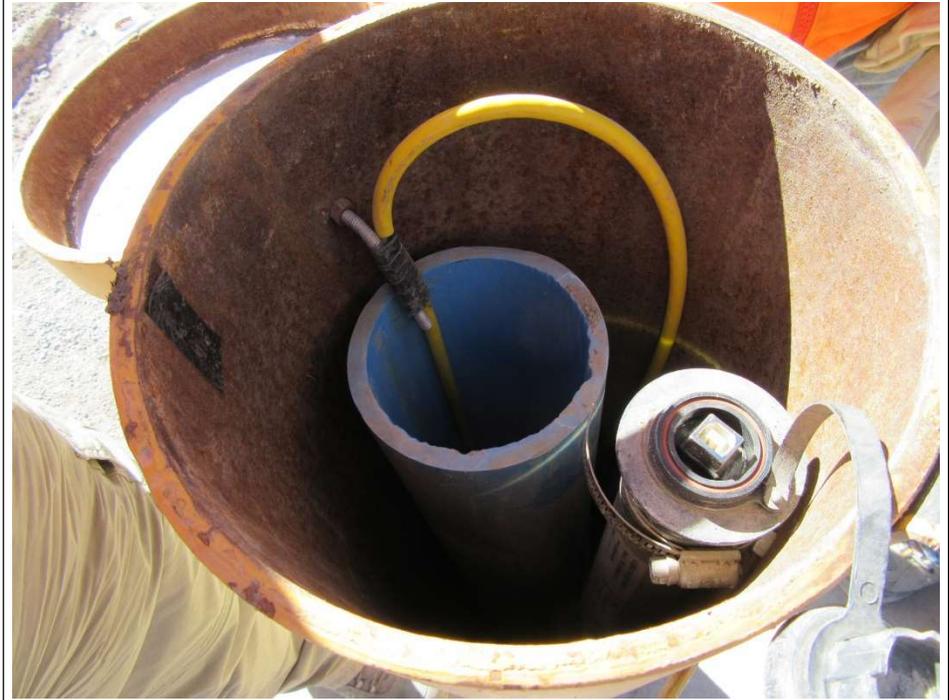
<b>Fotografía 5.</b>	<b>Fecha: 03-04-2018</b>		<b>Fotografía 6.</b>	<b>Fecha: 03-04-2018</b>	
<b>Coordenadas UTM DATUM WGS84 HUSO 19</b>	<b>Norte: 7.328.018</b>	<b>Este: 494.3.024</b>	<b>Coordenadas UTM DATUM WGS84 HUSO 19</b>	<b>Norte: 7.330.498</b>	<b>Este: 496.627</b>
<b>Descripción del medio de prueba:</b> Sensor de pozometro con barro luego de extraerlo desde el pozo LP-2.			<b>Descripción del medio de prueba:</b> Conductivímetro (o traductor) instalado dentro de pozo.

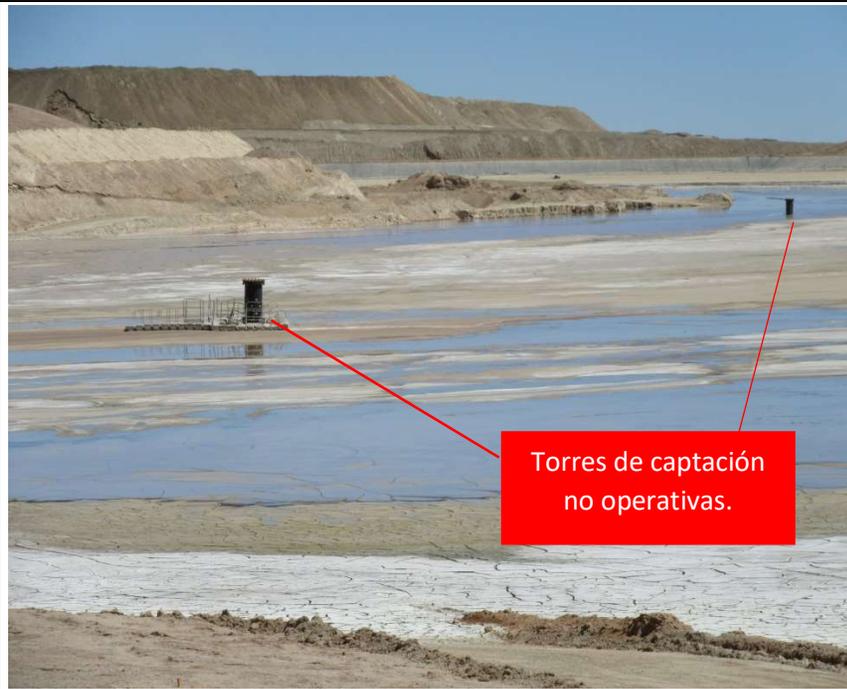
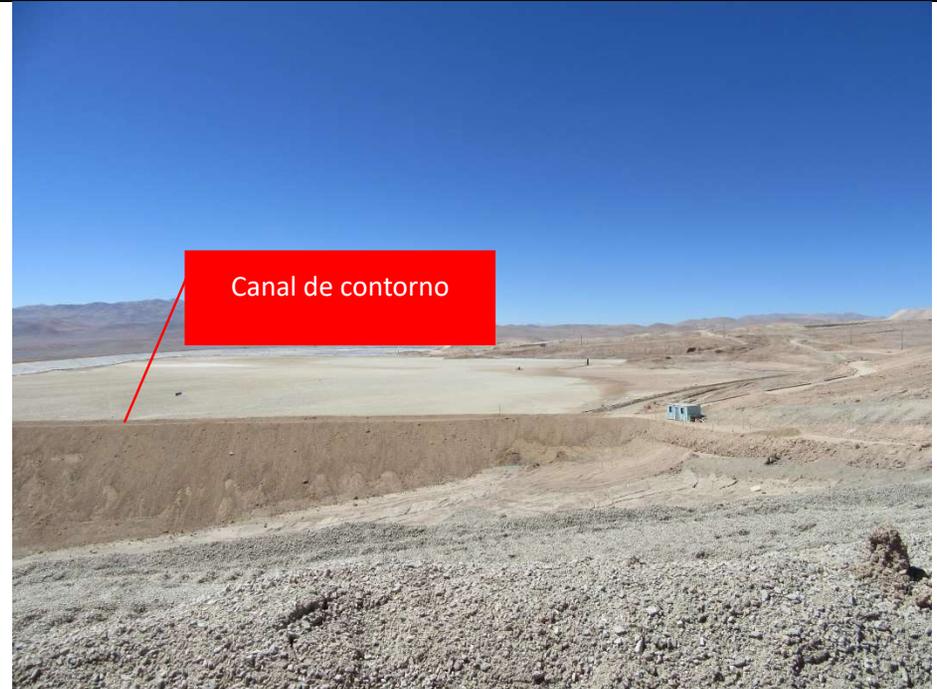
<b>Fotografía 7.</b>		<b>Fecha: 03-04-2018</b>	<b>Fotografía 8.</b>		<b>Fecha: 03-04-2018</b>
<b>Coordenadas UTM DATUM WGS84 HUSO 19</b>	<b>Norte: 7.326.664</b>	<b>Este: 496.783</b>	<b>Coordenadas UTM DATUM WGS84 HUSO 19</b>	<b>Norte: 7.326.664</b>	<b>Este: 496.783</b>
<b>Descripción del medio de prueba:</b> Torres de captación de aguas claras, sin operar.			<b>Descripción del medio de prueba:</b> Vista panorámica desde el sector fase 1, con el canal de contorno del depósito de relaves.

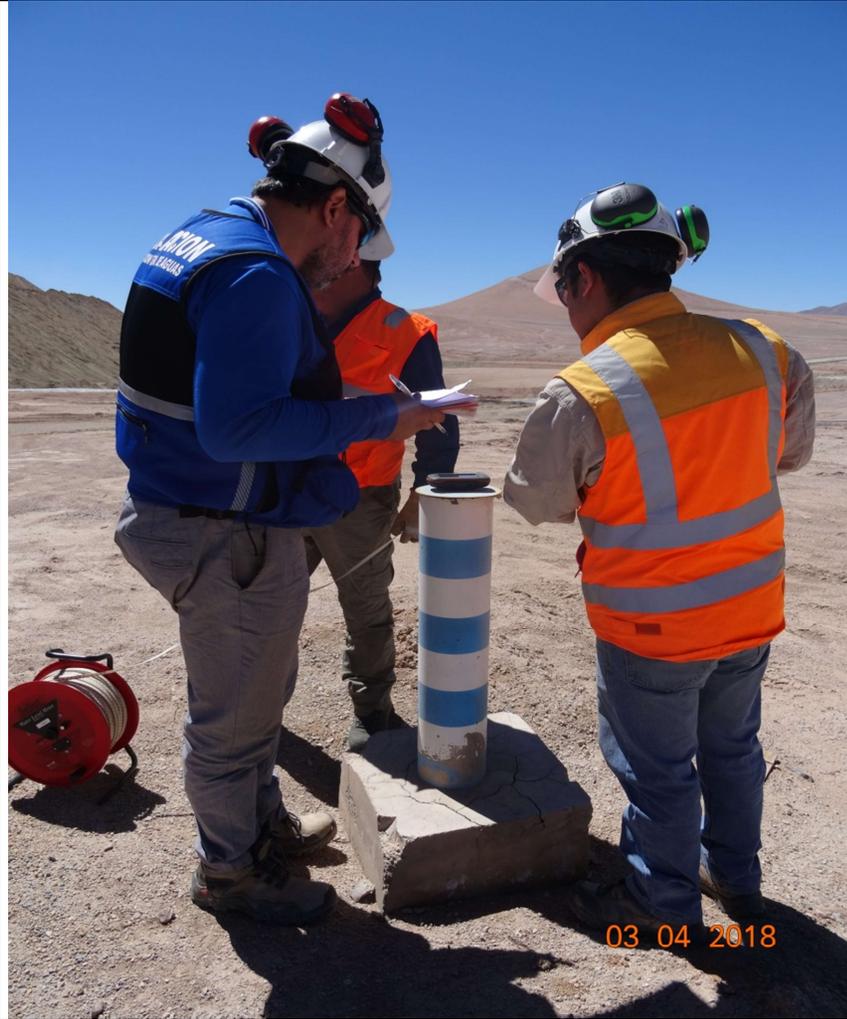
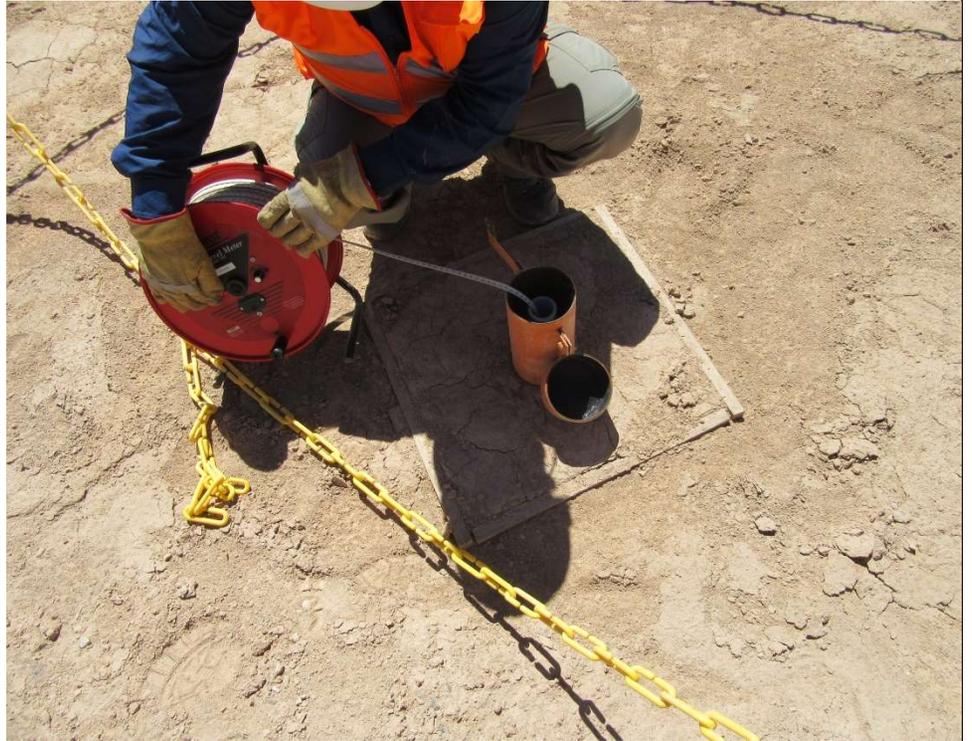
<b>Fotografía 9.</b>	<b>Fecha: 03-04-2018</b>		<b>Fotografía 10.</b>	<b>Fecha: 03-04-2018</b>	
<b>Coordenadas UTM DATUM WGS84 HUSO 19</b>	<b>Norte: 7.327.901</b>	<b>Este: 496.268</b>	<b>Coordenadas UTM DATUM WGS84 HUSO 19</b>	<b>Norte: 7.327.908</b>	<b>Este: 496.365</b>
<b>Descripción del medio de prueba:</b> Pozo de monitoreo PA-7, aguas abajo del tranque se relave.			<b>Descripción del medio de prueba:</b> Pozo de monitoreo PZ-3, aguas abajo del tranque de relaves.

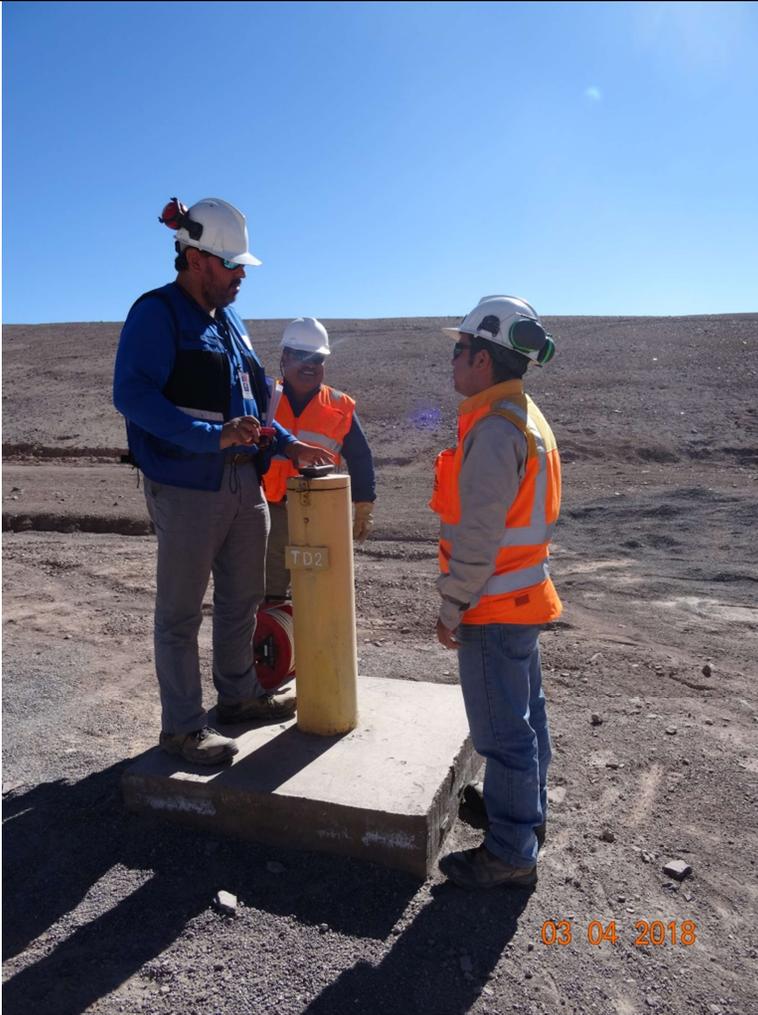
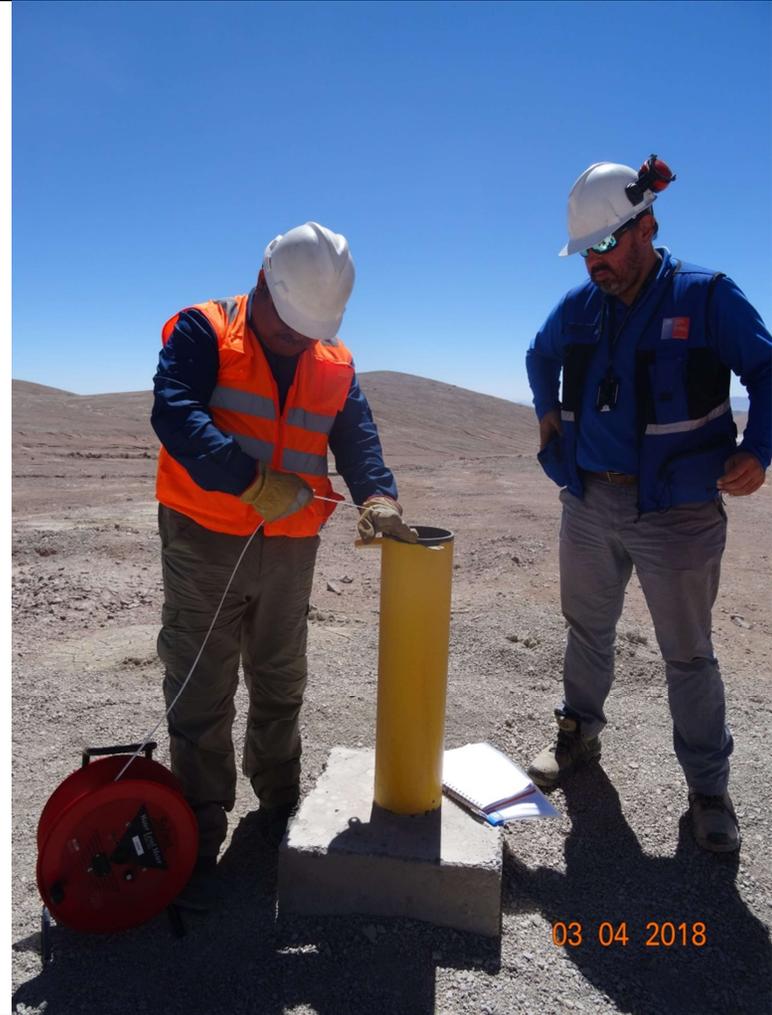
<b>Fotografía 11.</b>	<b>Fecha: 03-04-2018</b>		<b>Fotografía 12.</b>	<b>Fecha: 03-04-2018</b>	
<b>Coordenadas UTM DATUM WGS84 HUSO 19</b>	<b>Norte: 7.330.498</b>	<b>Este: 496.627</b>	<b>Coordenadas UTM DATUM WGS84 HUSO 19</b>	<b>Norte: 7.325.733</b>	<b>Este: 495.242</b>
<b>Descripción del medio de prueba: Pozo de monitoreo TD-2, aguas arriba del depósito de relaves.</b>			<b>Descripción del medio de prueba: Nuevo Pozo de Monitoreo "PM-4".</b>

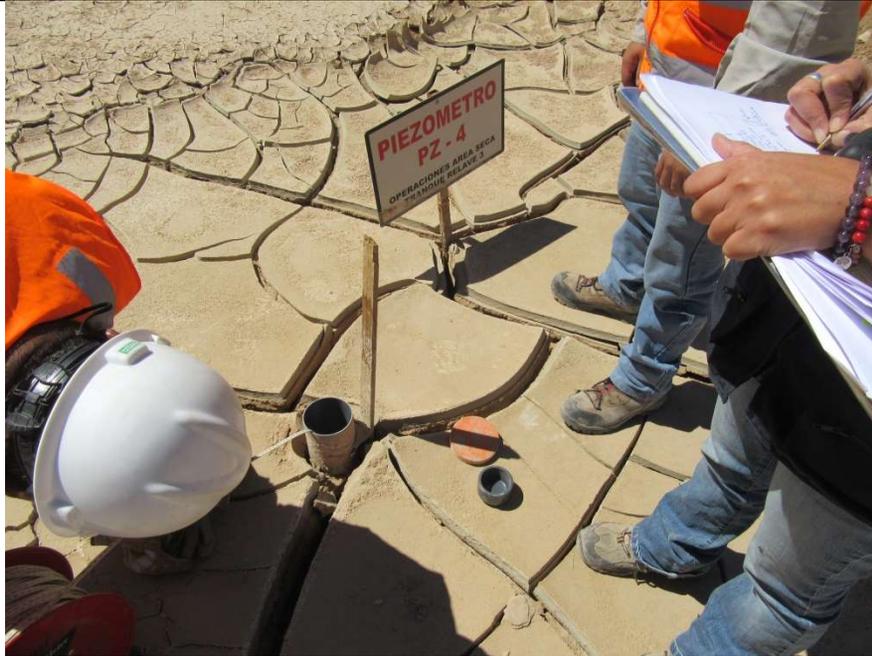
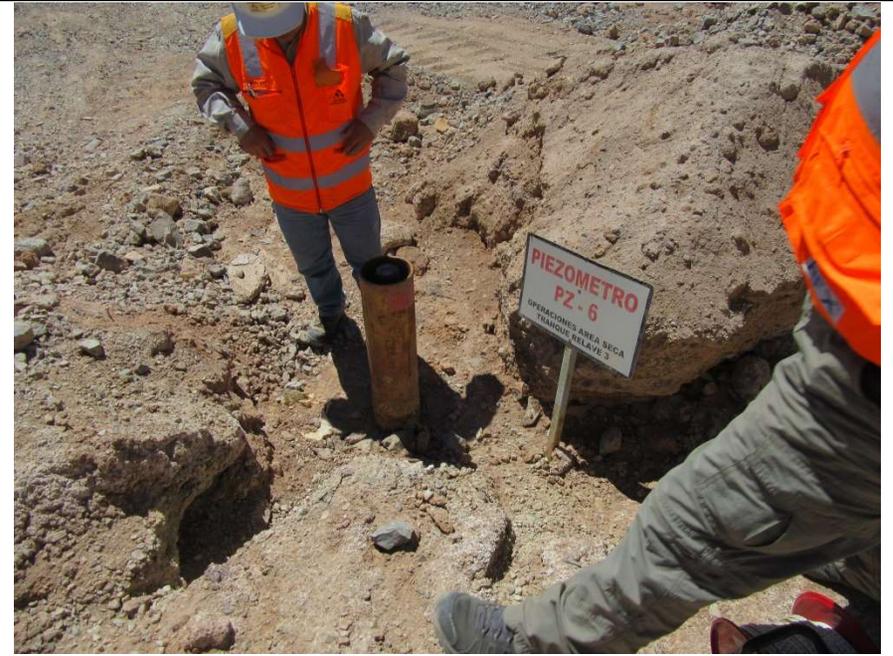
<b>Fotografía 13.</b>		<b>Fecha: 03-04-2018</b>		<b>Fotografía 14.</b>		<b>Fecha: 03-04-2018</b>	
<b>Coordenadas UTM DATUM WGS84 HUSO 19</b>		<b>Norte: 7.328.014</b>	<b>Este: 496.396</b>	<b>Coordenadas UTM DATUM WGS84 HUSO 19</b>		<b>Norte: 7.327.881</b>	<b>Este: 496.364</b>
<b>Descripción del medio de prueba: Piezómetro "PZ-4", aguas abajo del tranque de relaves.</b>				<b>Descripción del medio de prueba: Piezómetro "PZ-6", aguas abajo del tranque de relaves.</b>

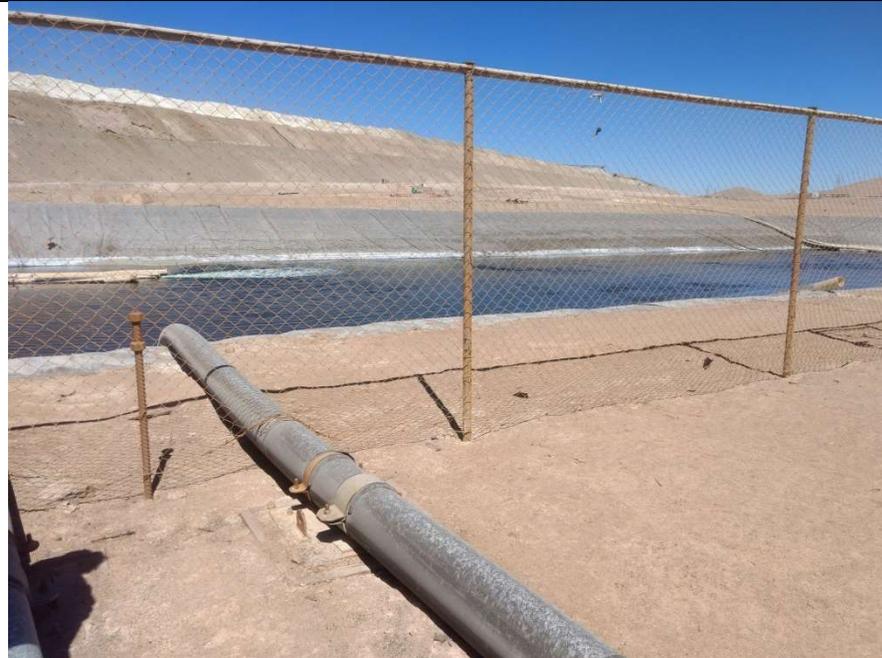
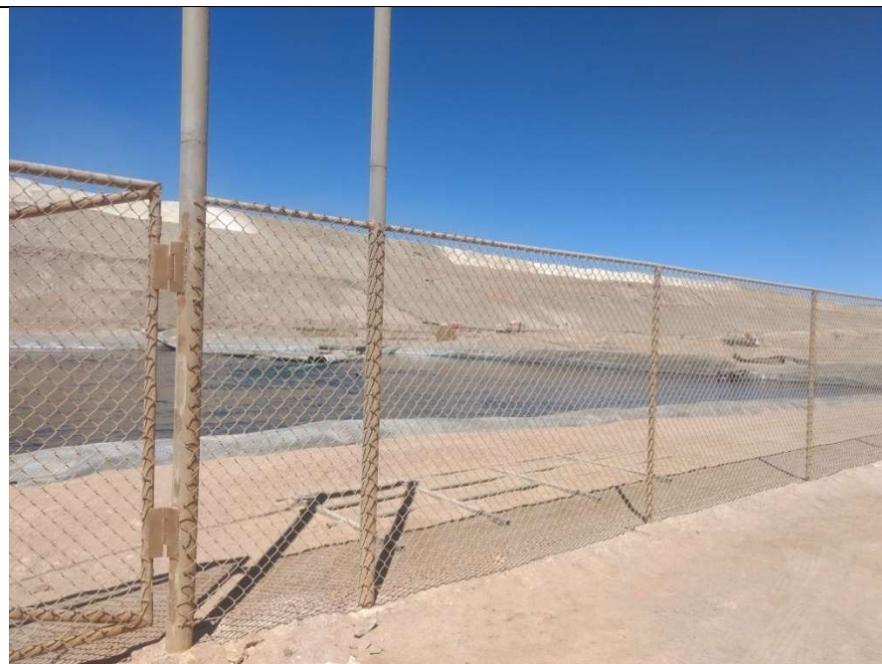
<b>Fotografía 15</b>	<b>Fecha: 03-04-2018</b>		<b>Fotografía 16</b>	<b>Fecha: 03-04-2018</b>	
<b>Coordenadas UTM DATUM WGS84 HUSO 19</b>	<b>Norte: 7.326.898</b>	<b>Este: 493.825</b>	<b>Coordenadas DATUM WGS84 HUSO 19</b>	<b>Norte: 7.326.977</b>	<b>Este: 493.964</b>
<b>Descripción del medio de prueba:</b> Cierre perimetral Piscina PLS.			<b>Descripción del medio de prueba:</b> Cierre Perimetral Piscina IPLS.

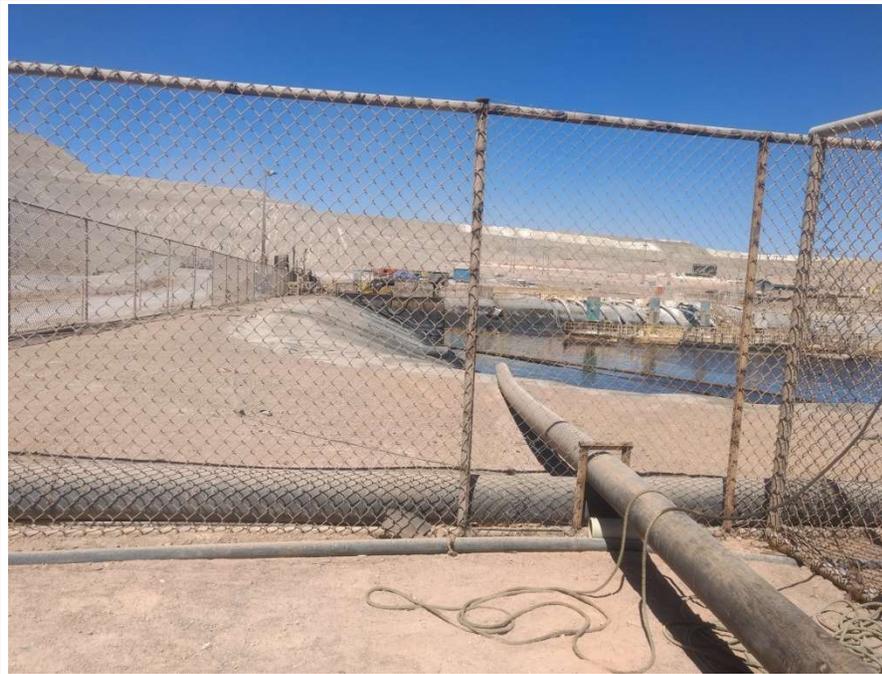
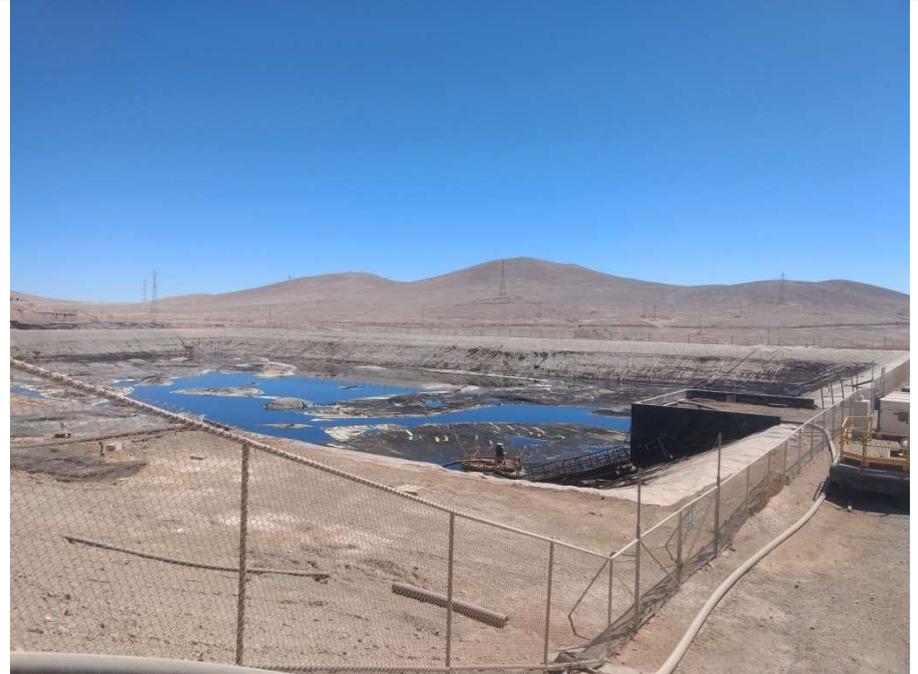
<b>Fotografía 17</b>		<b>Fecha: 03-04-2018</b>		<b>Fotografía 18</b>		<b>Fecha: 03-04-2018</b>	
<b>Coordenadas UTM DATUM WGS84 HUSO 19</b>	<b>Norte: 7.327.641</b>	<b>Este: 494.319</b>		<b>Coordenadas UTM DATUM WGS84 HUSO 19</b>	<b>Norte: 7.327.641</b>	<b>Este: 494.319</b>	
<b>Descripción del medio de prueba:</b> Cierre Perimetral Piscina Refino Inferior.				<b>Descripción del medio de prueba:</b> Cierre Perimetral de la Piscina de Emergencia.

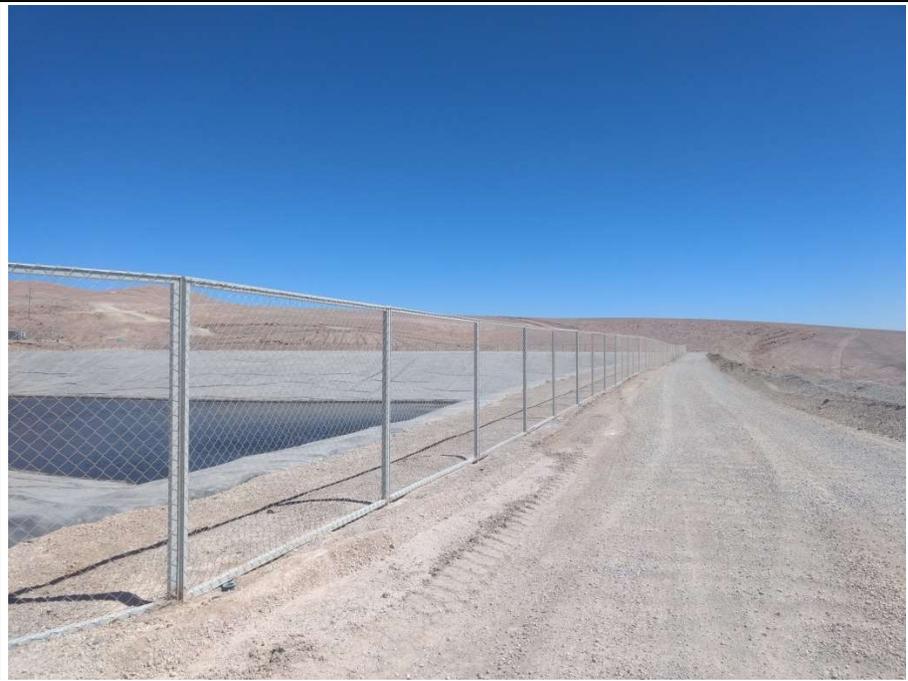
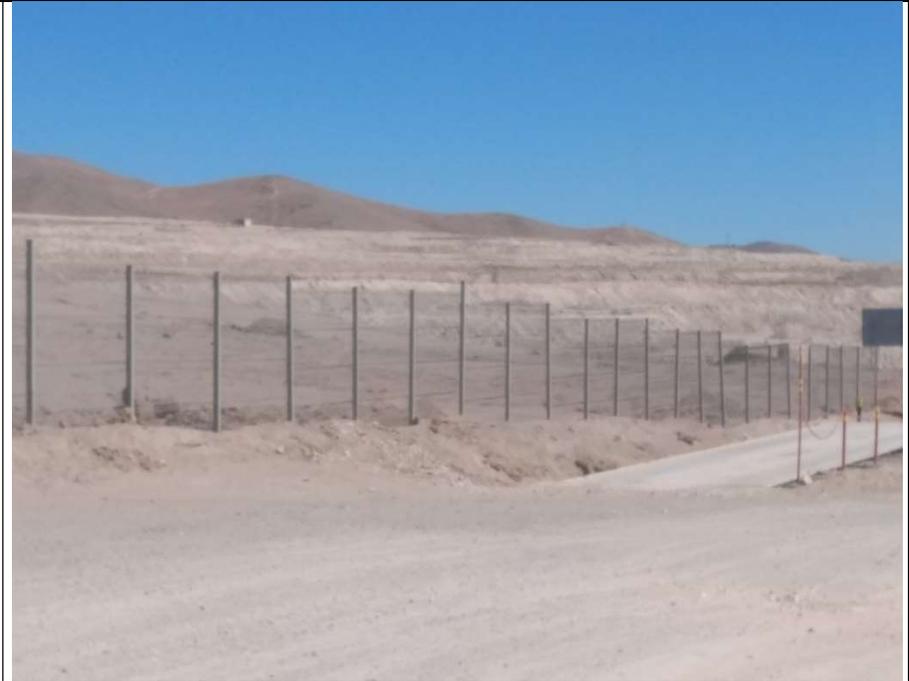
<b>Fotografía 19</b>		<b>Fecha: 03-04-2018</b>		<b>Fotografía 20</b>		<b>Fecha: 03-04-2018</b>	
<b>Coordenadas UTM DATUM WGS84 HUSO 19</b>		<b>Norte: 7.329.963</b>	<b>Este: 496.430</b>	<b>Coordenadas DATUM WGS84 HUSO 19</b>		<b>Norte: 7.326.244</b>	<b>Este: 496.936</b>
<b>Descripción del medio de prueba:</b> Cierre Perimetral Piscina de Solución.				<b>Descripción del medio de prueba:</b> Compactado y Cierre Perimetral Relleno Sanitario.
