INFORME TECNICO DE FISCALIZACION AMBIENTAL

MINA UVA

DFZ-2018-1278-V-RCA

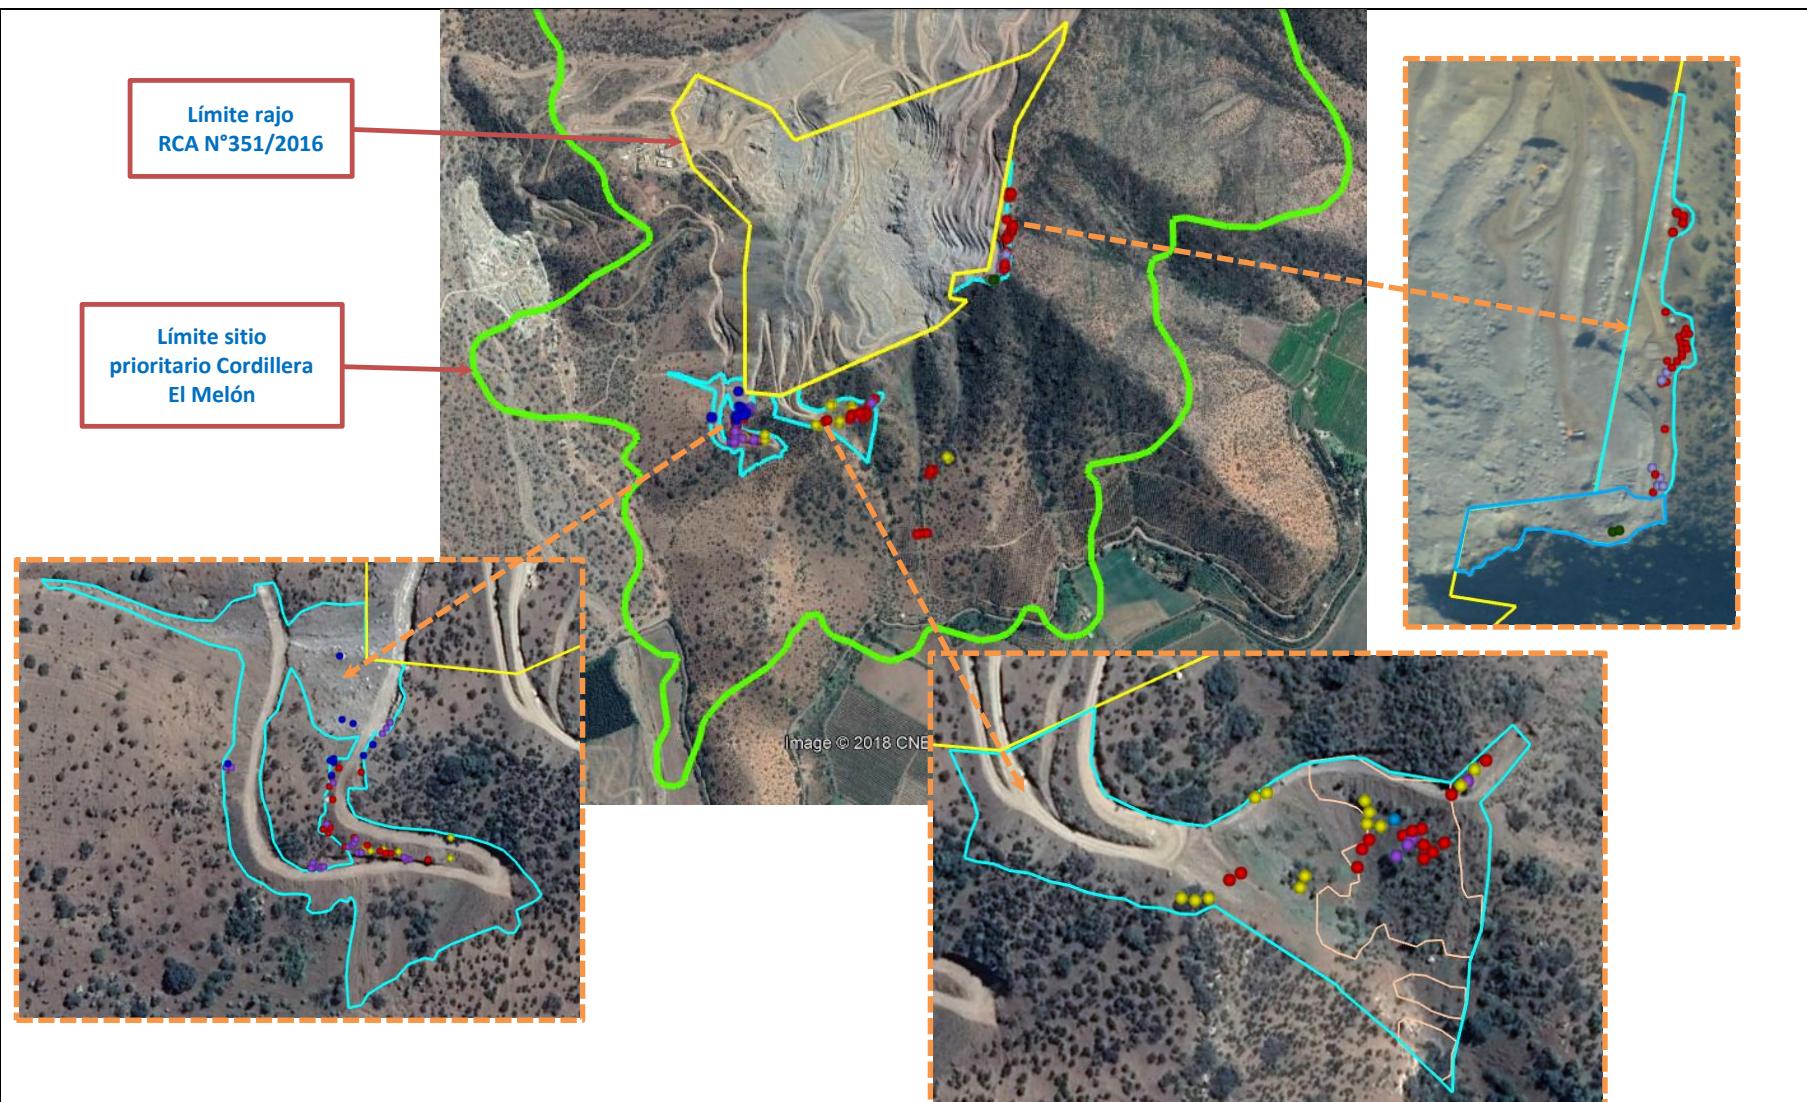
Figura 1

Descripción medio de prueba: Lámina de síntesis donde se aprecia el conjunto de efectos ambientales por la intervención de áreas situadas fuera de los márgenes autorizados por la RCA N°351/2016 (polígonos color celeste) y que afectaron al patrimonio natural del sitio prioritario de Conservación Cordillera El Melón. Las especies de flora afectadas fueron *Porlieria chilensis* (globos color rojo), *Trichocereus chilensis* (globos color azul marino), *Lithrea caustica* (globos color amarillo), *Quillaja saponaria* (Globo color azul), *Colliguaja odorifera* (globos color violeta), *Kageneckia oblonga* (globos color verde) y *Acacia caven* (globos color gris).

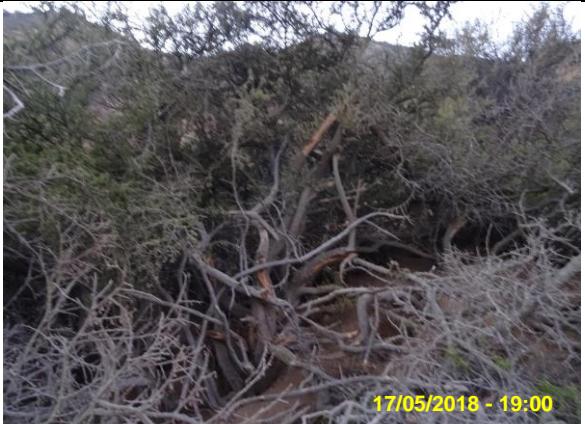
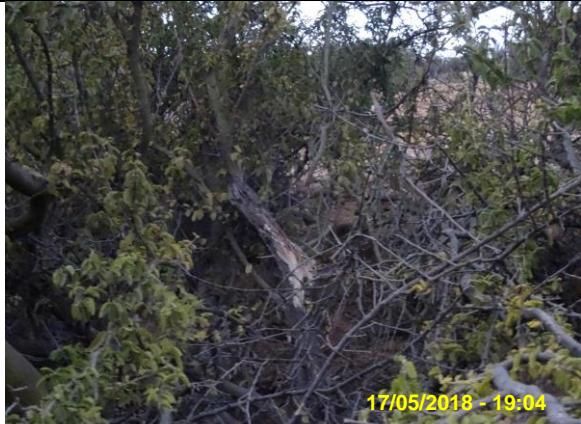
| Registros | | | | | |
|--|---|---|--|---|---|
| Fotografía 3. Fecha: 17 de mayo de 2018. | | | Fotografía 4. Fecha: 17 de mayo de 2018. | | |

| Registros | | | | | |
|--|---|---|--|---|---|
| Descripción medio de prueba: En la imagen se aprecia el segundo de los ejemplares de Guayacán que fue afectado (rotura de ramas) por el desplazamiento de la roca cerro abajo el día 22 de marzo de 2017. | | | Descripción medio de prueba: En la imagen se aprecia el tercero de los ejemplares de Guayacán que fue afectado (rotura de ramas) por el desplazamiento de la roca cerro abajo el día 22 de marzo de 2017. | | |

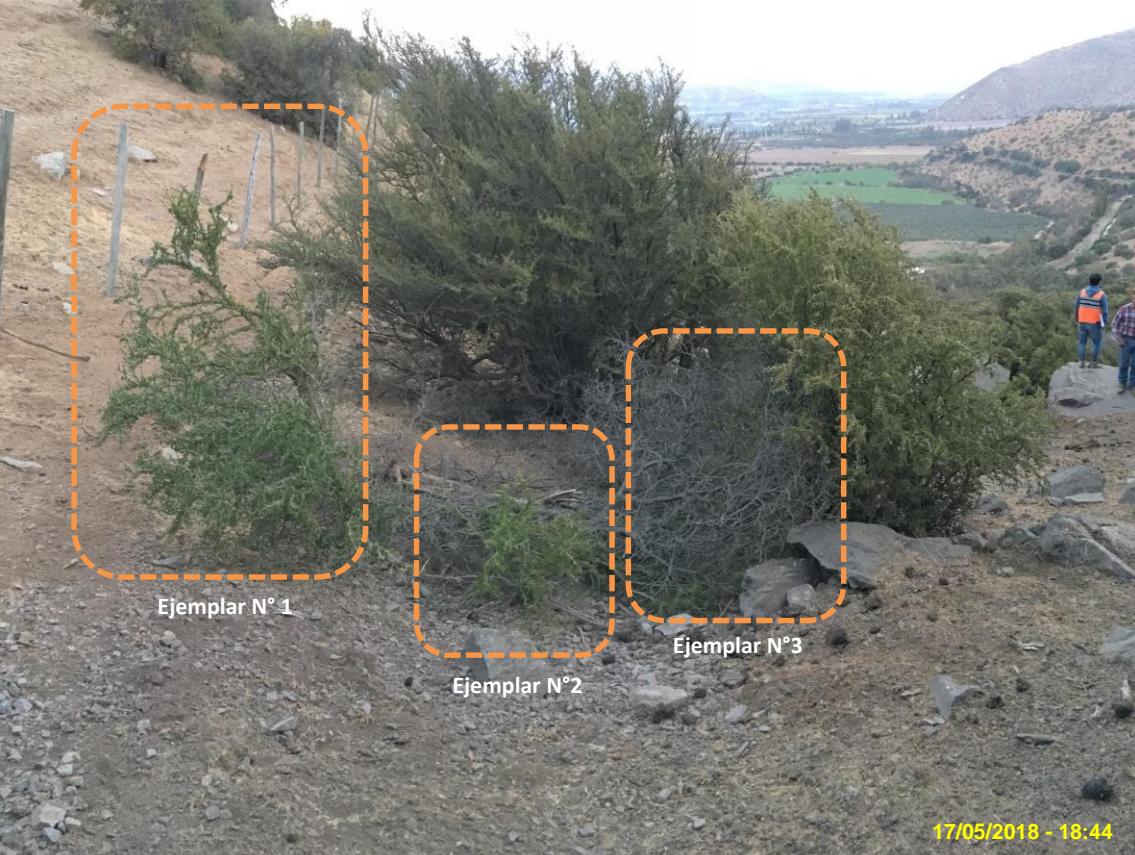
| Registros | |
|--|---|
| Fotografía 5. | Fecha: 17 de mayo de 2018. |

| Registros | |
|--|---|
| Descripción medio de prueba: Evidencia de 3 ejemplares de Guayacán afectados por una segunda roca que durante marzo de 2017 se desplazó cerro abajo a causa de tronaduras en la Mina UVA y que se detuvo en predio de la empresa. El detalle de la afectación de cada ejemplar se aprecia en las Fotografías 13-15. | |

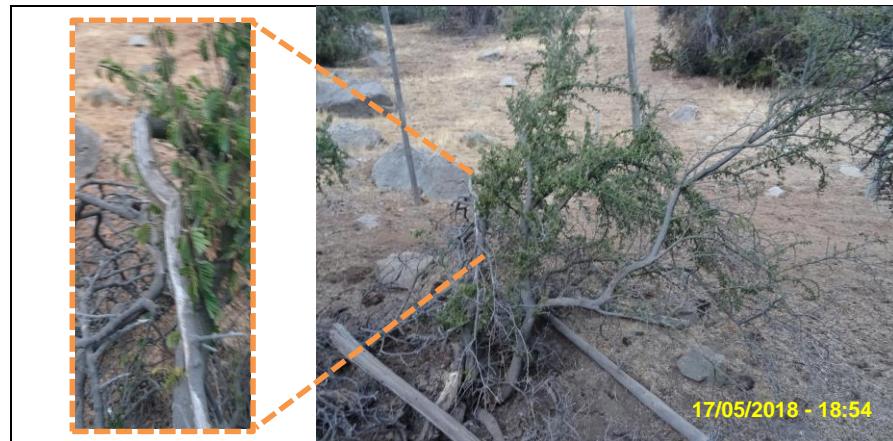
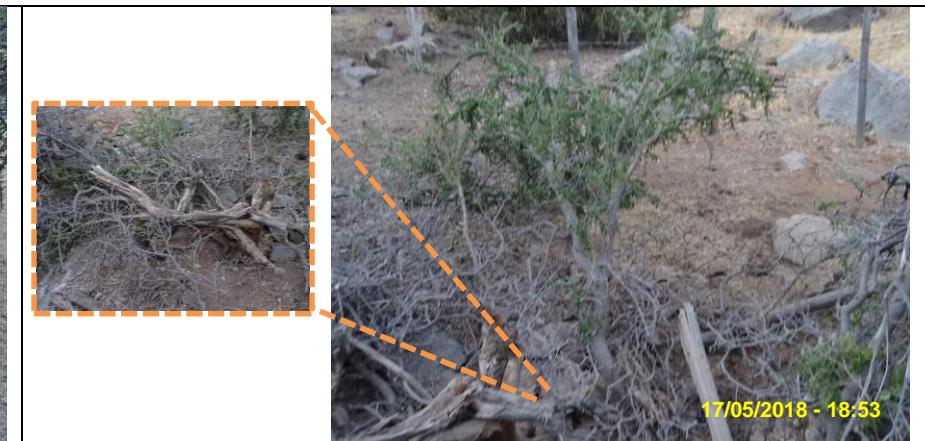
| Fotografía 6. | Fecha: 17 de mayo de 2018. Coordenadas WGS84 Huso 19 Norte: 6.377.116 m. Este: 316.657 m |

| Descripción medio de prueba: En la imagen se aprecia el ejemplar N°1 de Guayacán con evidencia de aplastado y rotura de rama gruesa por el impacto de la segunda roca que durante marzo de 2017 se desplazó cerro abajo por tronaduras en la Mina UVA. | Fotografía 7. |
| Descripción medio de prueba: En la imagen se aprecia el ejemplar N°2 de Guayacán con evidencia de aplastado y rotura de una de sus ramas gruesas por el impacto de la segunda roca que durante marzo de 2017 se desplazó cerro abajo por tronaduras en la Mina UVA. | |

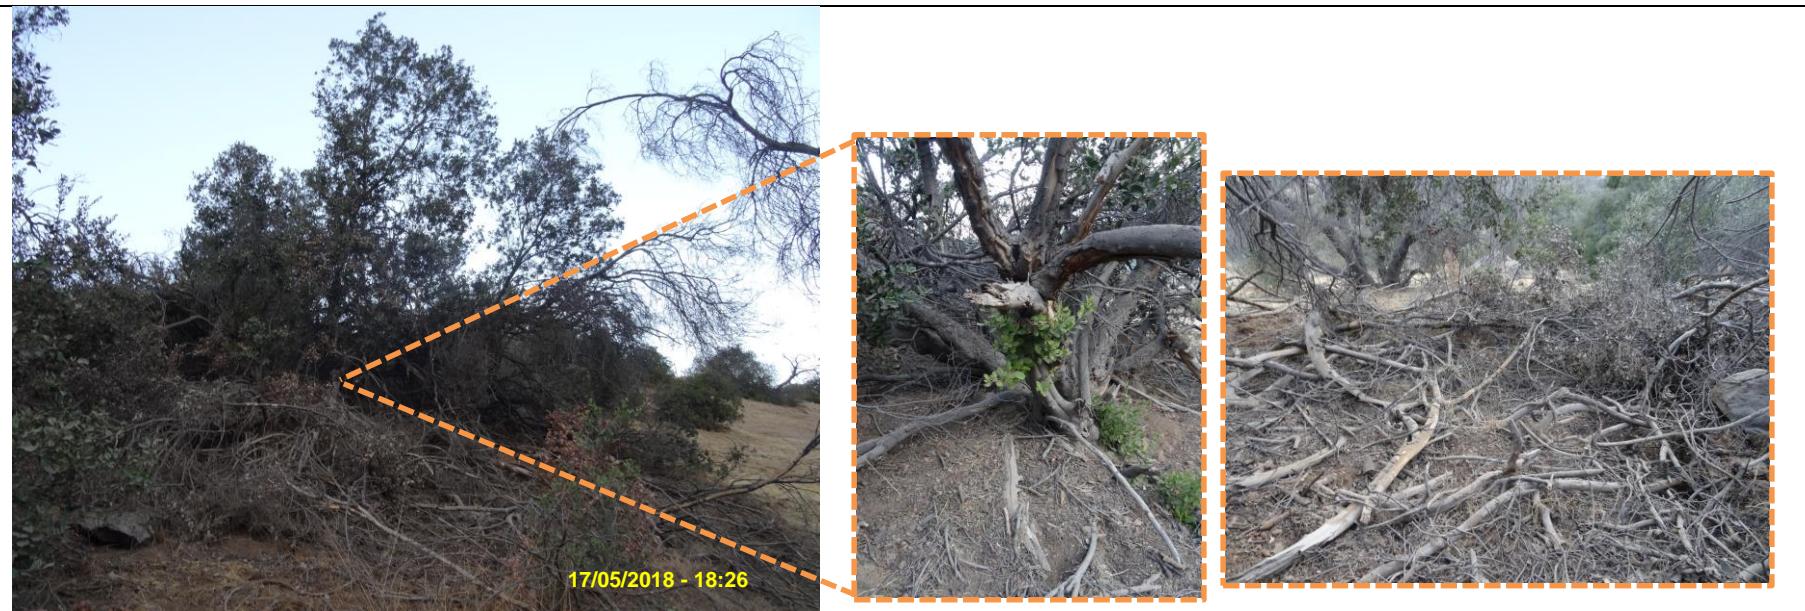
| Fotografía 11. | Fecha: 17 de mayo de 2018. |

| Descripción medio de prueba: En la imagen se aprecia un ejemplar arbóreo de <i>Lithrea caustica</i> (Litre) con evidencia de rotura de uno de sus troncos y de ramas, como resultado de impacto de la segunda roca que durante marzo de 2017 se desplazó cerro abajo por tronaduras en la Mina UVA. | |

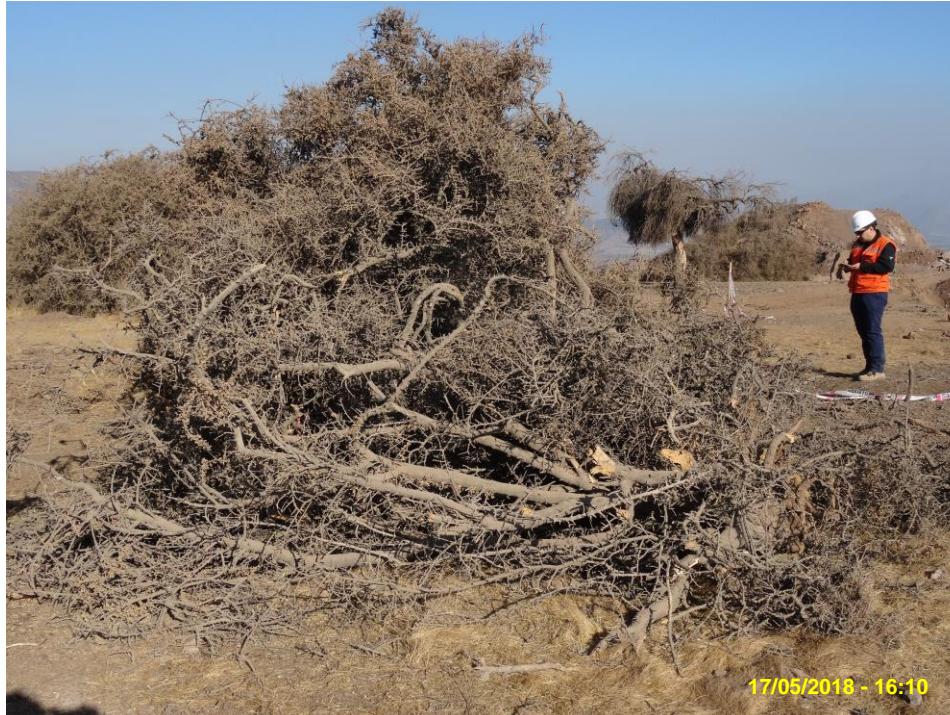
| Fotografía 48. | Fecha: 17 de mayo de 2018. |

| Descripción medio de prueba: Guayacán N°25 descepado a causa de despeje de terreno ocasionado por los trabajos de la Fase III fuera de los márgenes ambientales autorizados para el proyecto "Continuidad Operacional Mina UVA". El follaje del ejemplar se encontraba seco. | |

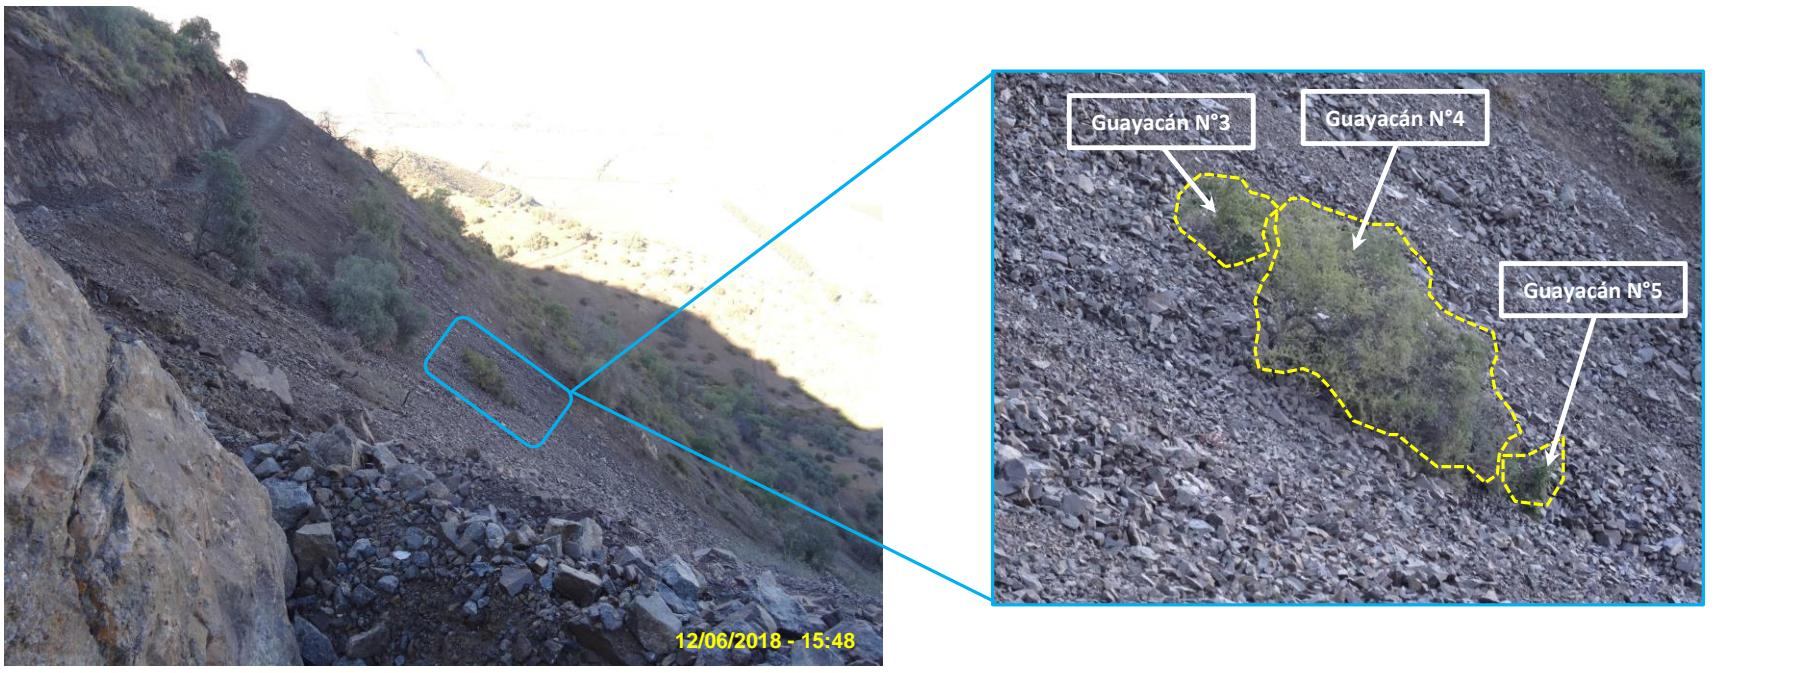
| Fotografía 64. | Fecha: 12 de junio de 2018. |

| En polígonos color amarillo se aprecia a los ejemplares vivos de Guayacán N°3, N°4 y N°5 cuyo hábitat fue intervenido por terraplenes con material pétreo ocasionado por la habilitación de camino de penetración al sur del botadero de estériles N°2, fuera de los márgenes ambientales autorizados para el proyecto “Continuidad Operacional Mina UVA Dada las dificultades de acceso al área afectada por el camino construido, las coordenadas de ubicación de los ejemplares fueron estimadas de acuerdo a los datos con GPS captados en terreno y análisis de imágenes aéreas. | |

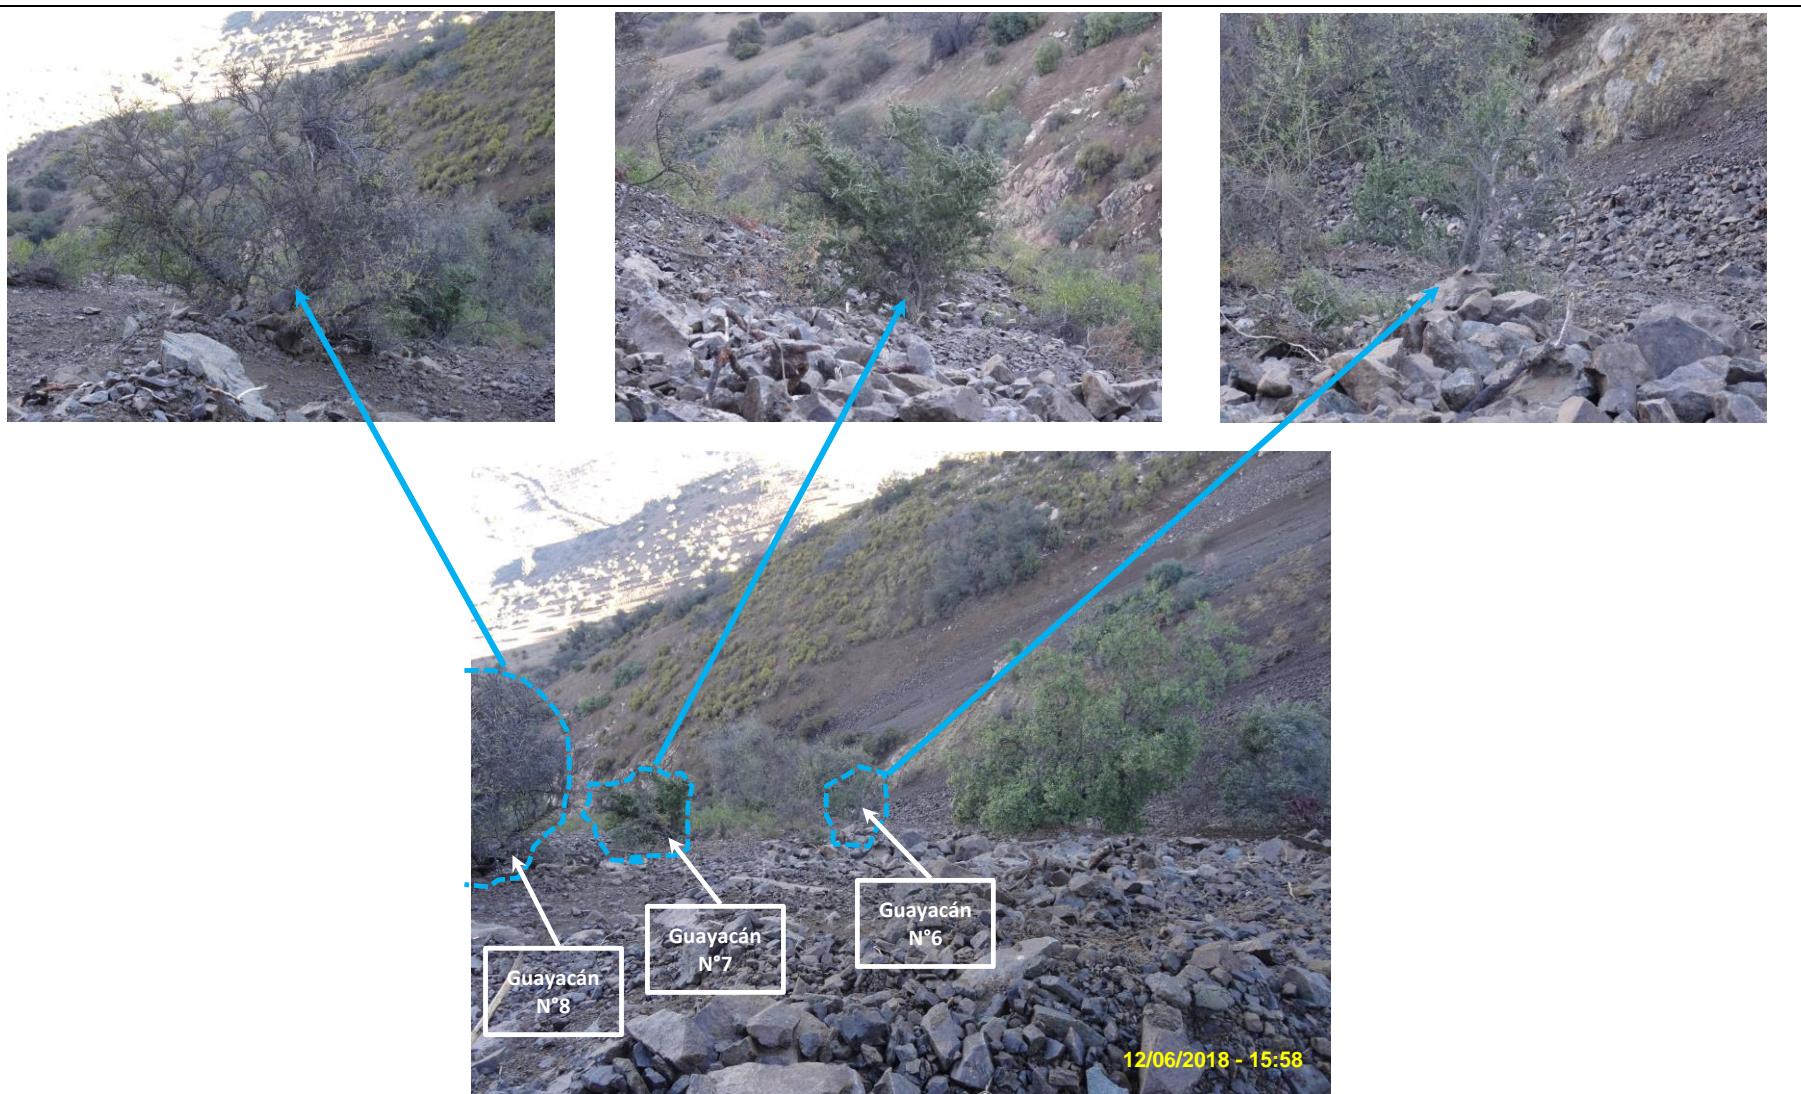
| Fotografía 65. | Fecha: 12 de junio de 2018. |

| Descripción medio de prueba: Evidencia de ejemplares vivos de Guayacán N°6, N°7 y N°8 cuyos hábitat fueron intervenidos por terraplén con material pétreo ocasionado por habilitación de camino al sur del botadero N°2, fuera de los márgenes ambientales autorizados para el proyecto "Continuidad Operacional Mina UVA". El ejemplar N°6 resultó además aplastado por el impacto del material pétreo lo que generó el desvío del eje sus ramas gruesas. Dada las dificultades de acceso al área afectada por el camino construido, las coordenadas de ubicación de los ejemplares fueron estimadas de acuerdo a los datos con GPS captados en terreno y análisis de imágenes aéreas. | |

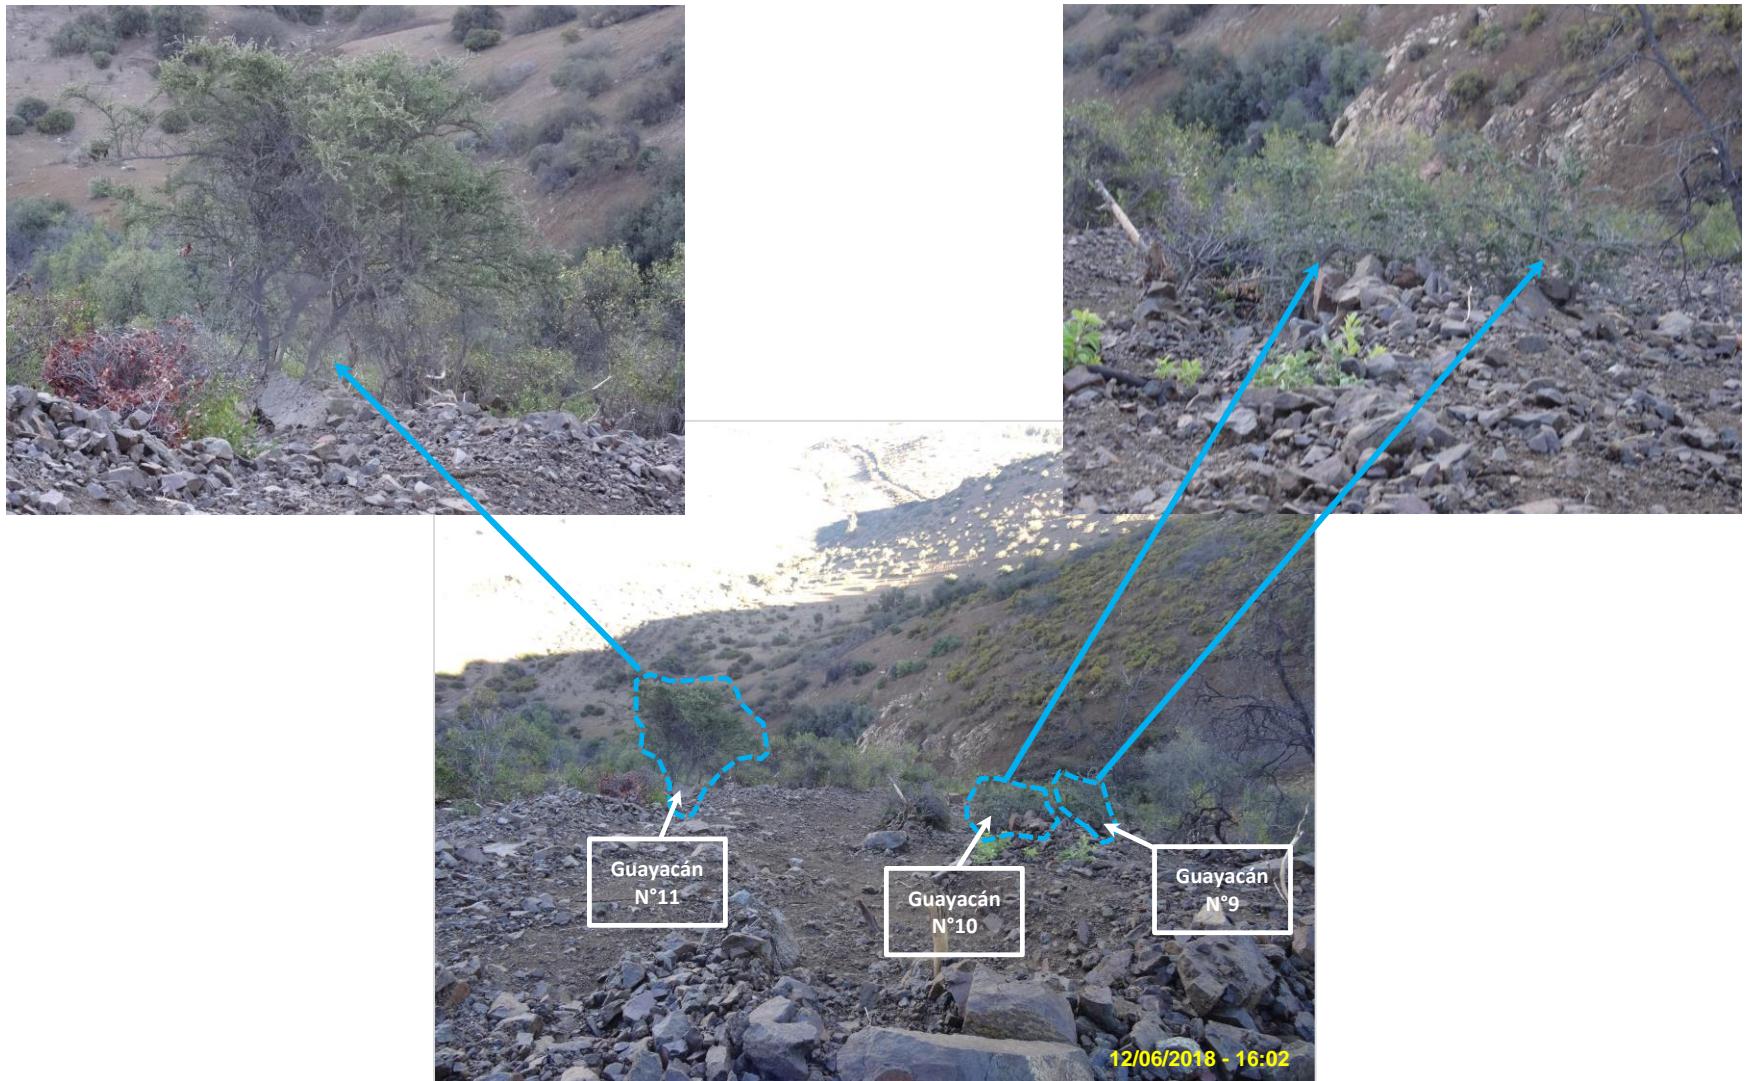
| Fotografía 66. | Fecha: 12 de junio de 2018. |

| Descripción medio de prueba: Evidencia de los ejemplares vivos de Guayacán N°9, N°10 y N°11 cuyos hábitat fueron intervenidos por terraplén con material pétreo ocasionado por la habilitación de camino de penetración al sur del botadero de estériles N°2, fuera de los márgenes ambientales autorizados para el proyecto "Continuidad Operacional Mina UVA". Los ejemplares N°9 y N°10 fue afectado por rocas y los ejemplares N°7 y N°8 resultaron además aplastados por el impacto del material pétreo. Dada las dificultades de acceso al área afectada por el camino construido, las coordenadas de ubicación de los ejemplares fueron estimadas de acuerdo a los datos con GPS captados en terreno y análisis de imágenes aéreas. | |

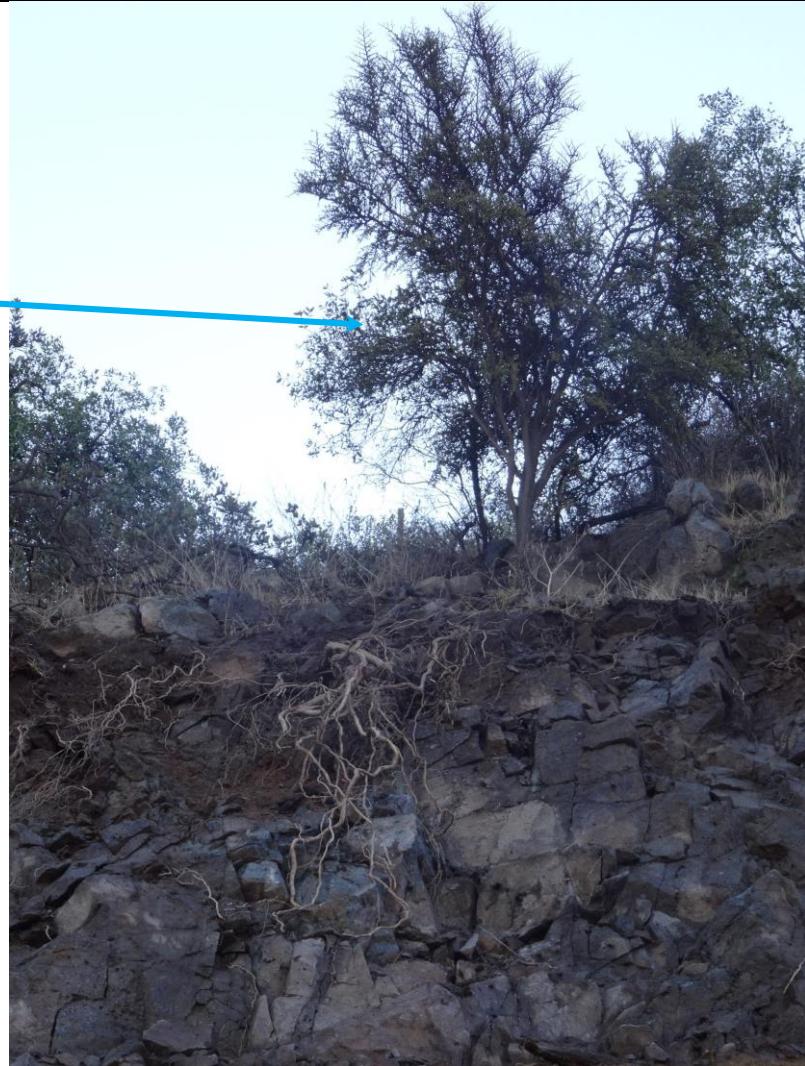
| Fotografía 69. | Fecha: 12 de junio de 2018. | |

| Ejemplar vivo de Guayacán N°14 con su estructura radicular expuesta por pérdida de suelo y hábitat como resultado de corte de terreno para la habilitación de camino de penetración al sur del botadero de estériles N°2, fuera de los márgenes ambientales autorizados para el proyecto “Continuidad Operacional Mina UVA”. Dada las dificultades de acceso al área afectada por el camino construido, las coordenadas de ubicación de los ejemplares fueron estimadas de acuerdo a los datos con GPS captados en terreno y análisis de imágenes aéreas. | | |

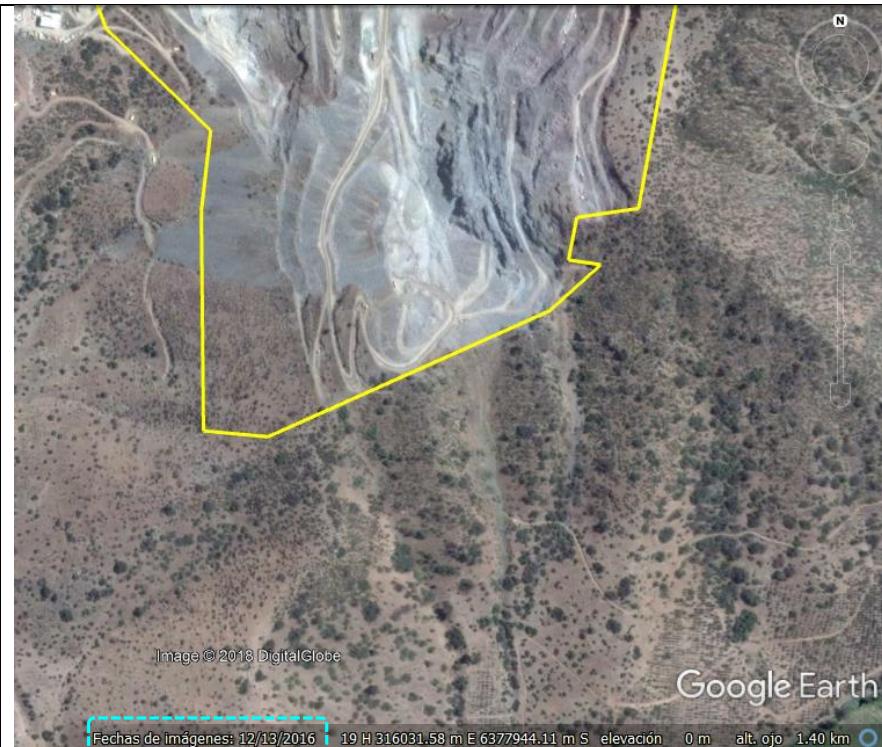
En la Figura 25 se aprecia imagen aérea del 13 de diciembre de 2016 en donde se constata inexistencia de camino de penetración al sur-poniente del botadero de estériles N°2 y en la Figura 26 se aprecia imagen aérea del 2 de febrero de 2018 en donde se aprecia ya el camino de penetración en construcción desde el interior del área minera autorizada en dirección al exterior de la misma, fuera de los márgenes ambientales autorizados y cuyo avance en una superficie mayor fue detectado en inspección del 12 de junio de 2018.

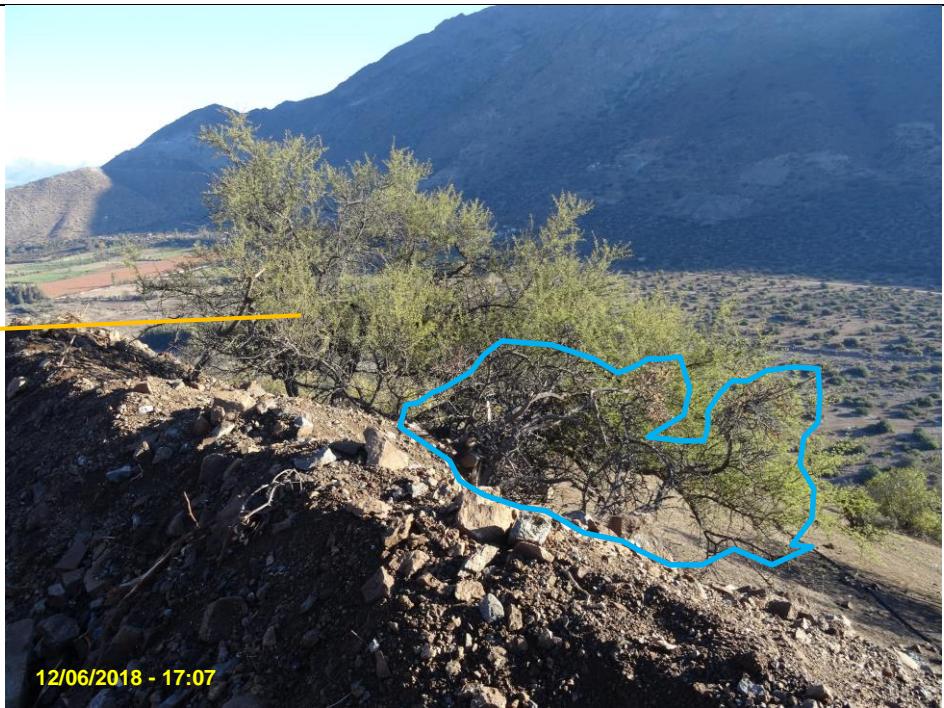
| Fotografía 89. | Fecha: 12 de junio de 2018. |

| En polígono color celeste se aprecia al ejemplar N°5 de Guayacán destruido por terraplén con material pétreo ocasionado por la habilitación de camino de penetración al sur-poniente del botadero de estériles N°2, fuera de los márgenes ambientales autorizados para el proyecto “Continuidad Operacional Mina UVA”. En imagen izquierda, se aprecia ejemplar N°1 de Espino sepultado en 3/4 de su tronco por terraplén | |

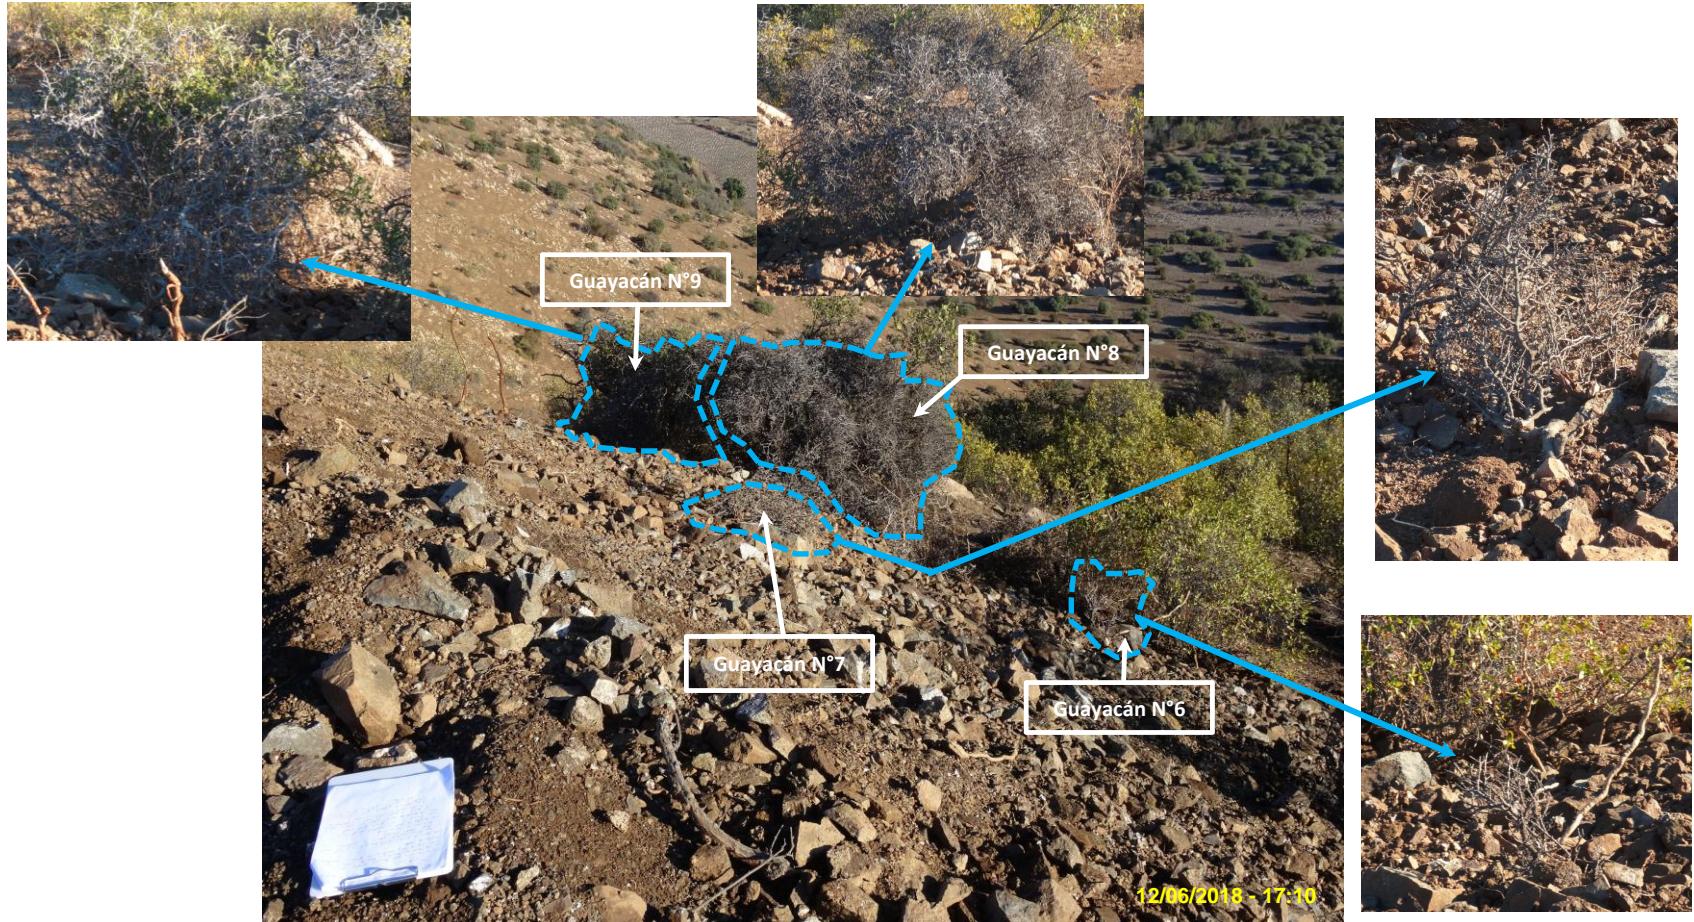
| Fotografía 90. | Fecha: 12 de junio de 2018. |

| Evidencia de ejemplar de Guayacán N°6, descepado, y de Guayacanes N°7, N°8 y N°9 aplastados por terraplén con material pétreo ocasionado por la habilitación de camino de penetración al sur-poniente del botadero de estériles N°2, fuera de los márgenes ambientales autorizados para el proyecto "Continuidad Operacional Mina UVA". Dada las dificultades de acceso al área afectada por el camino construido, las coordenadas de ubicación de los ejemplares fueron estimadas según los datos con GPS captados en terreno y análisis de imágenes aéreas | |

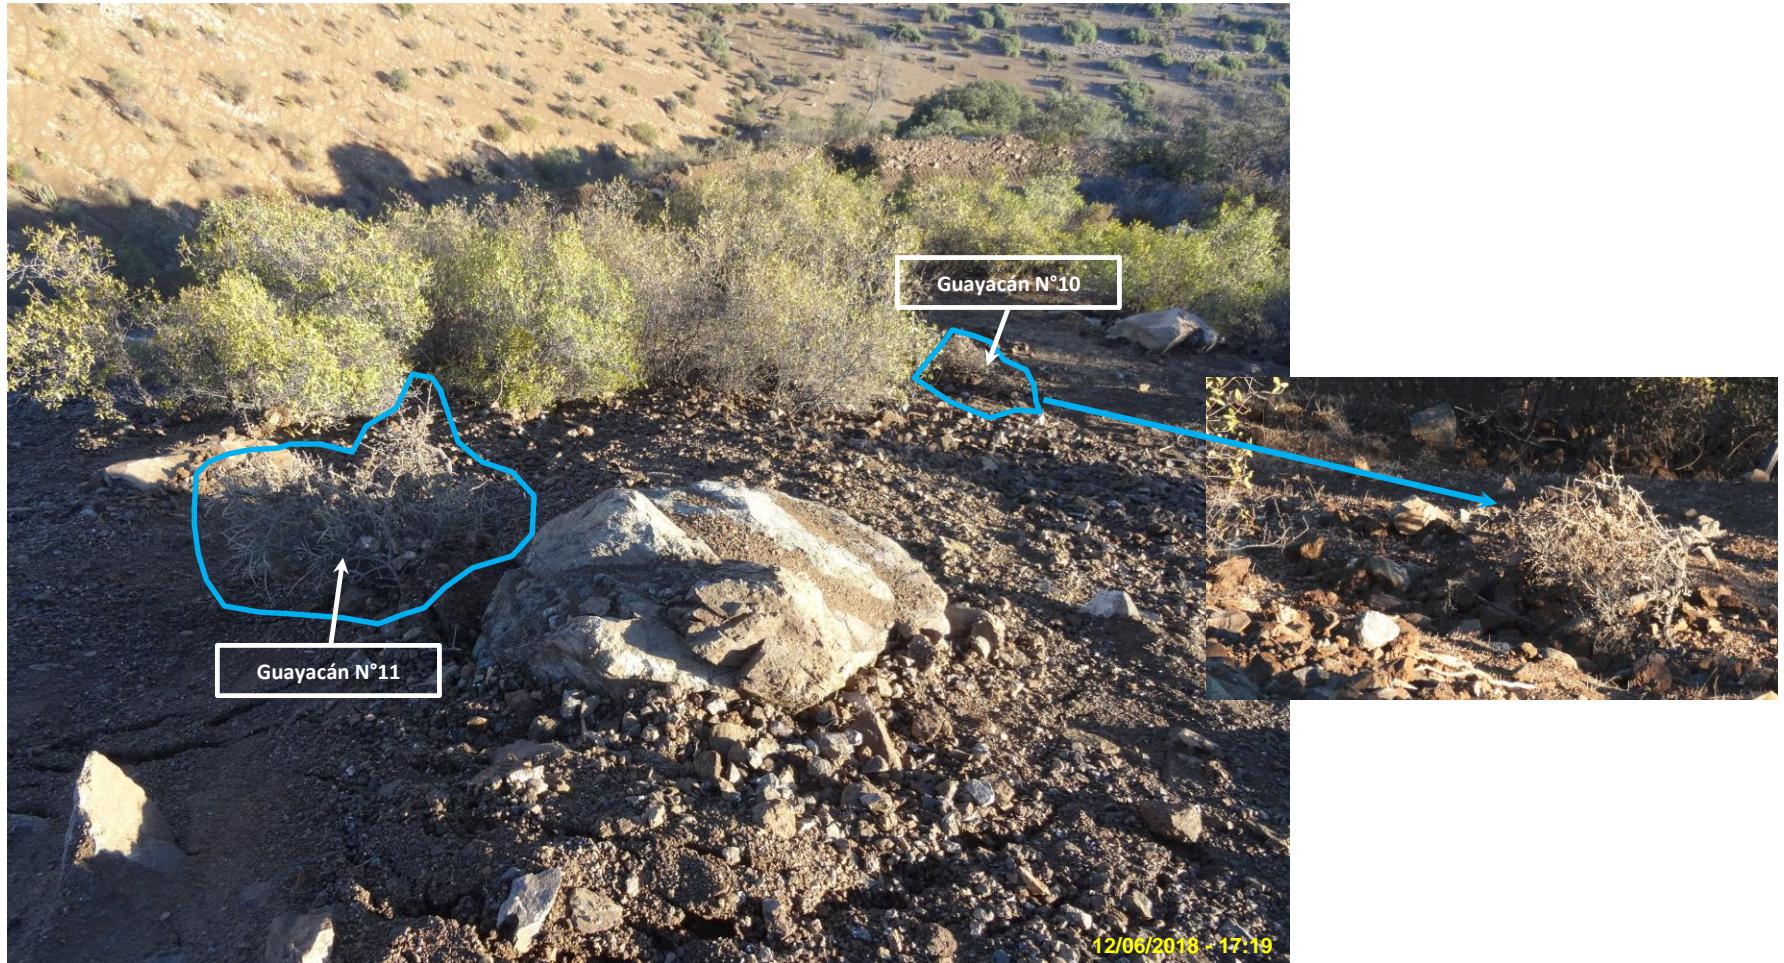
| Fotografía 91. | Fecha: 12 de junio de 2018. | |

| Descripción medio de prueba: Evidencia de ejemplar de Guayacán N°10, descepado, y de Guayacán N°11 destruido por terraplén con material pétreo ocasionado por la habilitación de camino de penetración al surponiente del botadero de estériles N°2, fuera de los márgenes ambientales autorizados para el proyecto "Continuidad Operacional Mina UVA". | | |

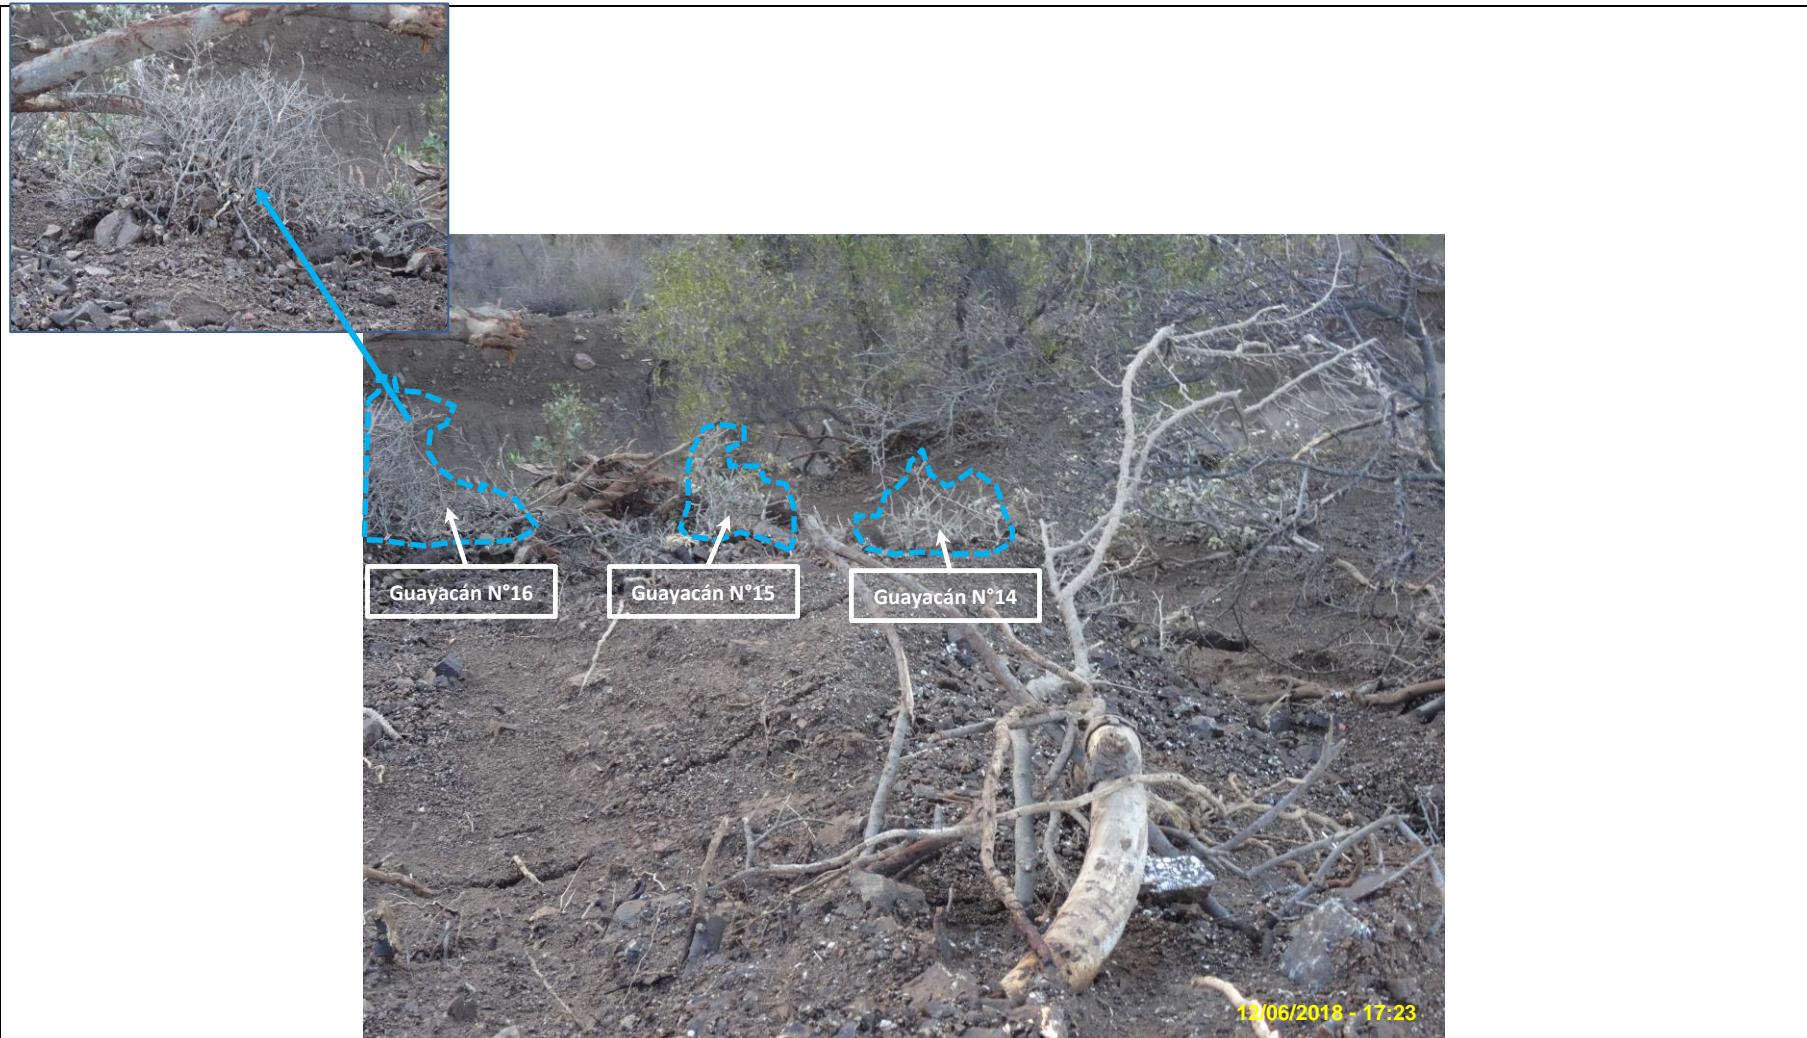
| Fotografía 94. | Fecha: 12 de junio de 2018. |

En polígono color celeste se aprecia los ejemplares de Guayacán N°14, N°15 y N°16 destruidos por terraplén con material pétreo ocasionado por la habilitación de camino de penetración al sur-poniente del botadero de estériles N°2, fuera de los márgenes ambientales autorizados para el proyecto “Continuidad Operacional Mina UVA”. Dada las dificultades de acceso al área afectada por el camino construido, las coordenadas de ubicación de los ejemplares fueron estimadas según los datos con GPS captados en terreno y análisis de imágenes aéreas.

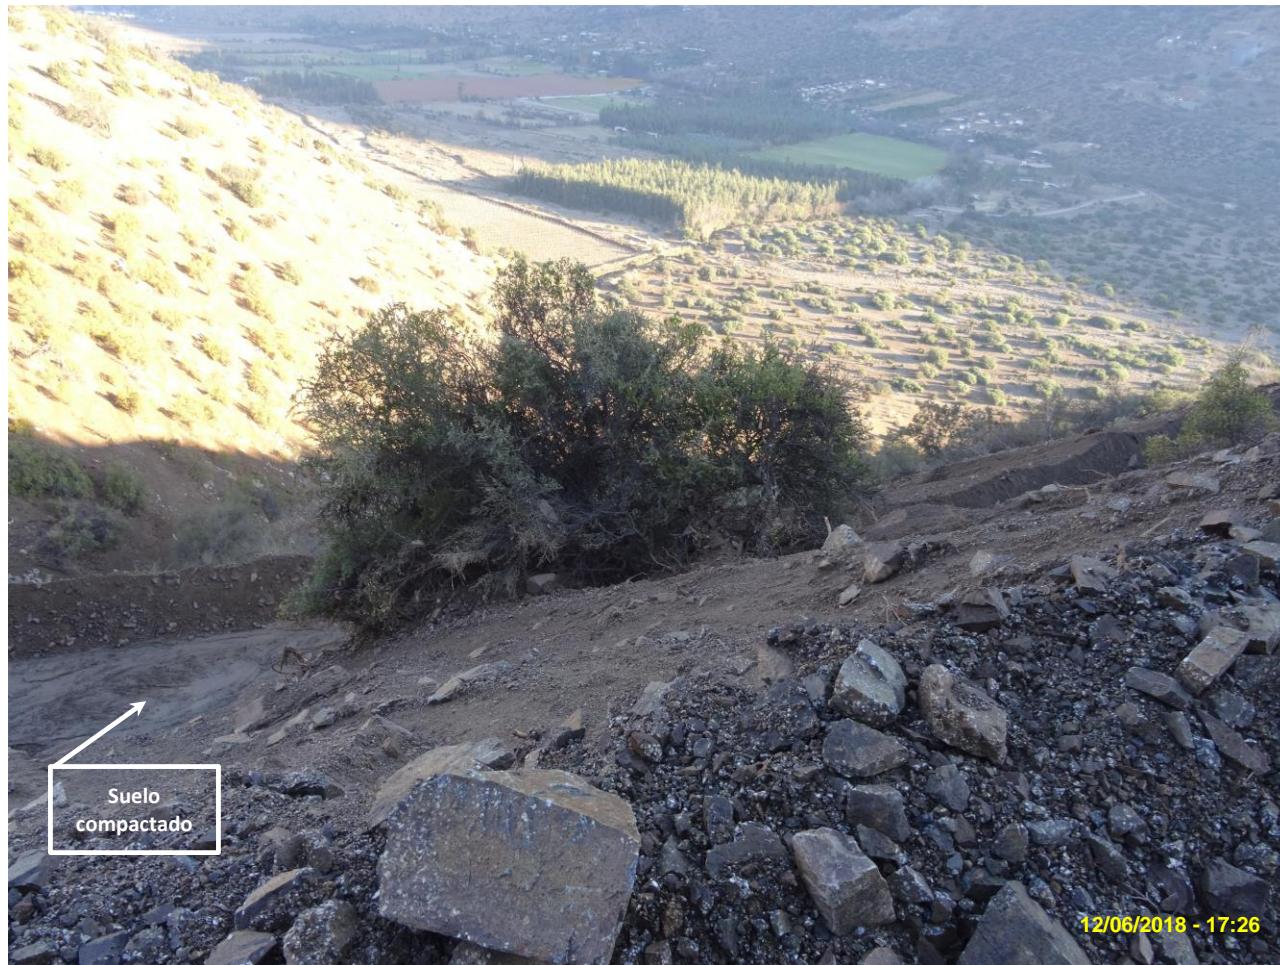
| Fotografía 95. | Fecha: 12 de junio de 2018. | |

| Descripción medio de prueba: Ejemplar de Guayacán N°17 afectado en su hábitat por terraplén con material pétreo ocasionado por la habilitación de camino de penetración al sur-poniente del botadero de estériles N°2, fuera de los márgenes ambientales autorizados para el proyecto “Continuidad Operacional Mina UVA”. | | |

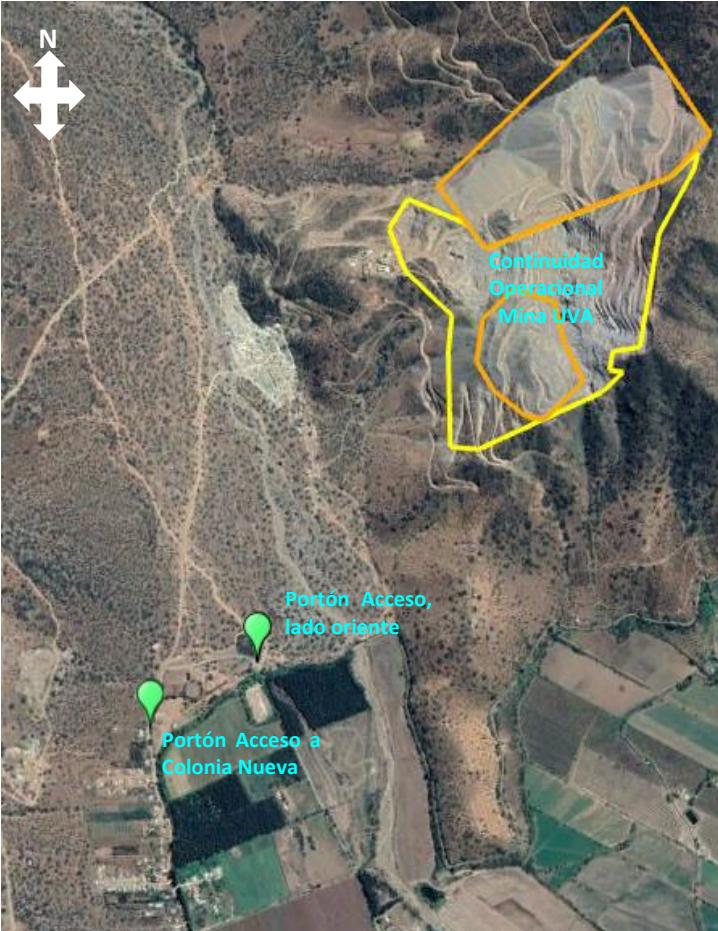
| Registros | |
|--|--|
| Figura 34 Descripción medio de prueba: En globos color verde se indica la ubicación de los dos puntos de medición de ruido operacional establecidas en la RCA N°351/2016 respecto al proyecto “Continuidad Operacional Mina UVA”. <i>Fuente:</i> Imagen aérea Google Earth del 17.10.2018. | Figura 35 Descripción medio de prueba: En globos color celeste se indica la ubicación de los dos puntos de medición de ruido de tronaduras establecidas en la RCA N°351/2016 respecto al proyecto “Continuidad Operacional Mina UVA”. <i>Fuente:</i> Imagen aérea Google Earth del 17.10.2018. |
