**INFORME TÉCNICO DE FISCALIZACIÓN AMBIENTAL**

**CENTRO DE TRATAMIENTO INTEGRAL DE RESIDUOS LA HORMIGA**

**DFZ-2018-1978-V-RCA**

**NOVIEMBRE 2018**

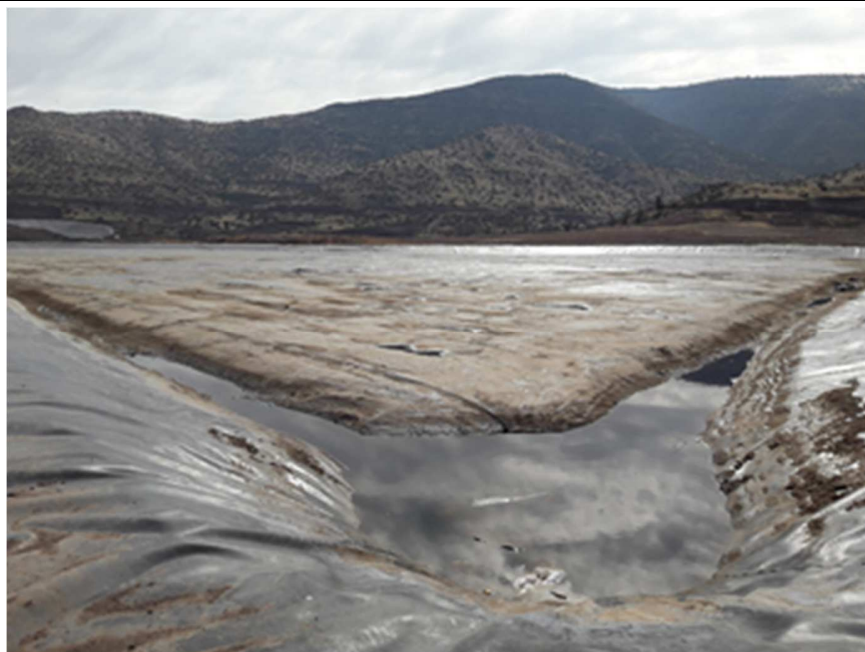
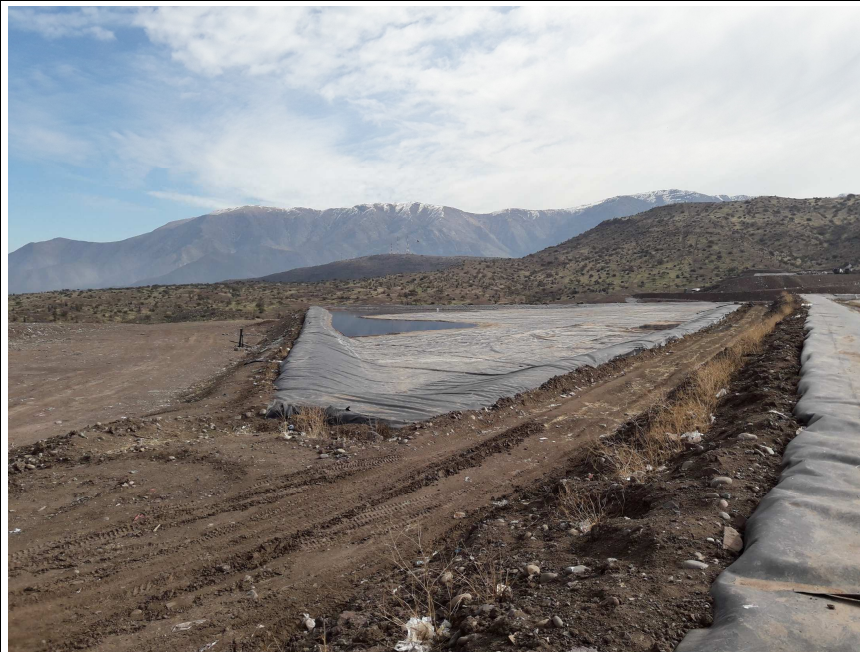
- d) Se constata durante la inspección, la existencia de las áreas de evaporación consistente en dos zonas de forma triangular de 1 hectárea de superficie, separadas por un camino de servicio, impermeabilizado por una cubierta de material HDPE y geomembrana.

- f) Las bandejas actualmente se encuentran en un período de mantenimiento y limpieza, y al momento de la inspección estaban con agua en sus espacios más profundos, producto de un evento de lluvias de días anteriores.

<b>Fotografía 1.</b>		<b>Fecha :</b> 25 de Junio de 2018		<b>Fotografía 2.</b>		<b>Fecha :</b> 25 de Junio de 2018	
<b>Coordenadas DATUM WGS84, Huso 19</b>	<b>Este:</b> 339.323 m.	<b>Norte:</b> 6.379.465 m.	<b>Coordenadas DATUM WGS84, Huso 19</b>	<b>Este:</b> 339.439 m.	<b>Norte:</b> 6.379.457 m.		
<b>Descripción Medio de Prueba:</b> Vista del área poniente de evaporación donde se ubican las bandejas de evaporación. Se aprecia carpeta de HDPE y presencia de agua estancada para evaporar.			<b>Descripción Medio de Prueba:</b> Vista del área poniente de evaporación donde se ubican las bandejas de evaporación. Se aprecia carpeta de HDPE y presencia de agua estancada para evaporar.

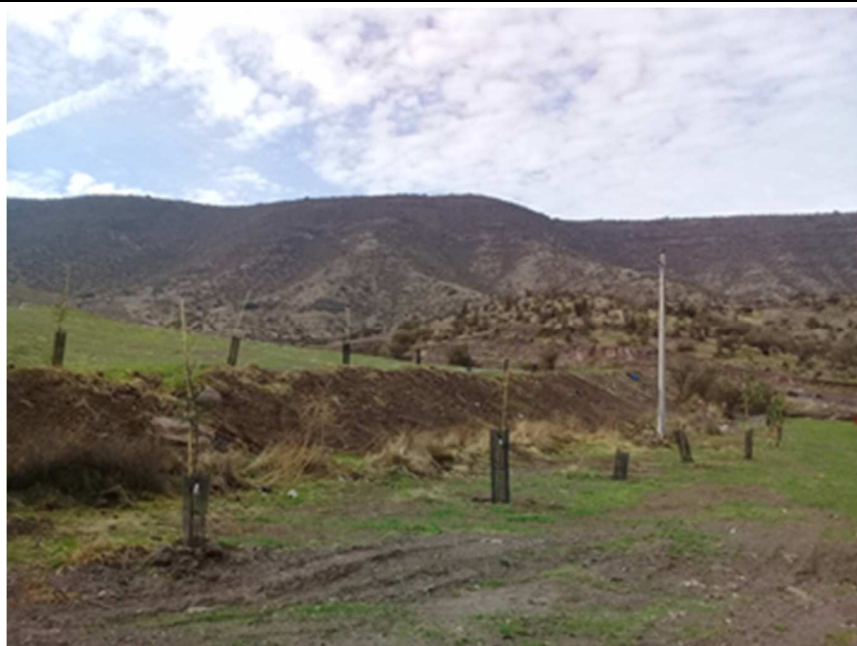
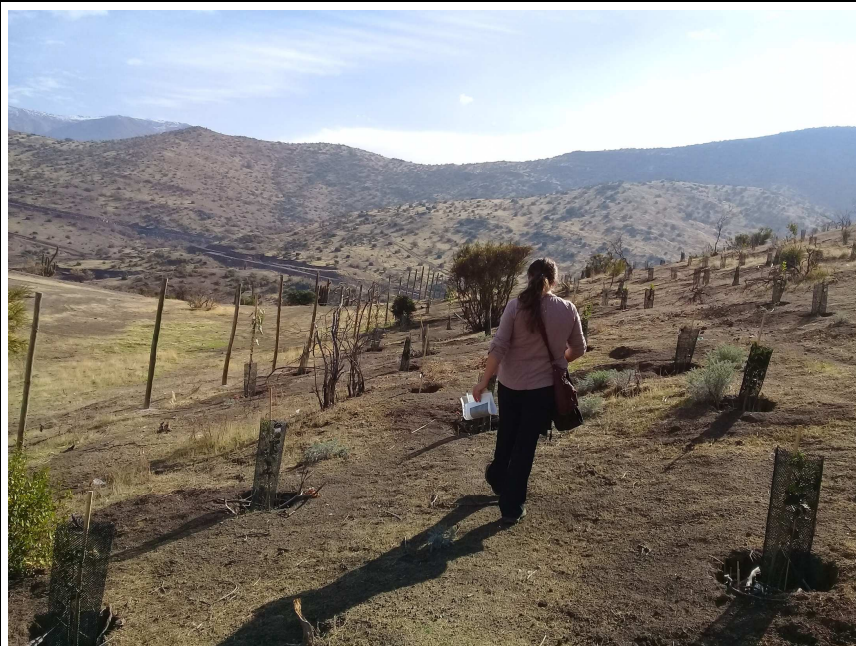
- d) Durante el recorrido, se verificó el establecimiento de una franja de protección posterior al cerco perimetral del área de operaciones, dicha franja tiene un ancho promedio de 20 metros, compuesta por 4 a 6 hileras de especies nativas entre las que se encontró *Quebracho*, *Espino*, *Algarrobo*, *Huingán*, *Litre*, *Quillay*, *Pimiento* y *Colliguay*.

- f) Adicionalmente, se observó la plantación de aproximadamente 100 *Guayacanes* en el entorno de la coordenada 339.534-6.379.969 y el enriquecimiento de una zona con presencia de ejemplares adultos de *Guayacán* (coordenadas 339.557-6.380.036), donde se observó distanciamiento variable de los ejemplares, estimándose una densidad de plantación cercana a 800 ejemplares por hectárea.

<b>Fotografía 3.</b>	<b>Fecha :</b> 25 de Junio de 2018		<b>Fotografía 4.</b>	<b>Fecha :</b> 25 de Junio de 2018	
<b>Coordenadas DATUM WGS84, Huso 19</b>	<b>Este:</b> 339.609 m.	<b>Norte:</b> 6.380.049 m.	<b>Coordenadas DATUM WGS84, Huso 19</b>	<b>Este:</b> 339.686 m.	<b>Norte:</b> 6.379.708 m.
<b>Descripción Medio de Prueba:</b> Vista del sector donde se ubica la franja de protección con Guayacanes.			<b>Descripción Medio de Prueba:</b> Vista del sector donde se ubica la franja de protección con Guayacanes.

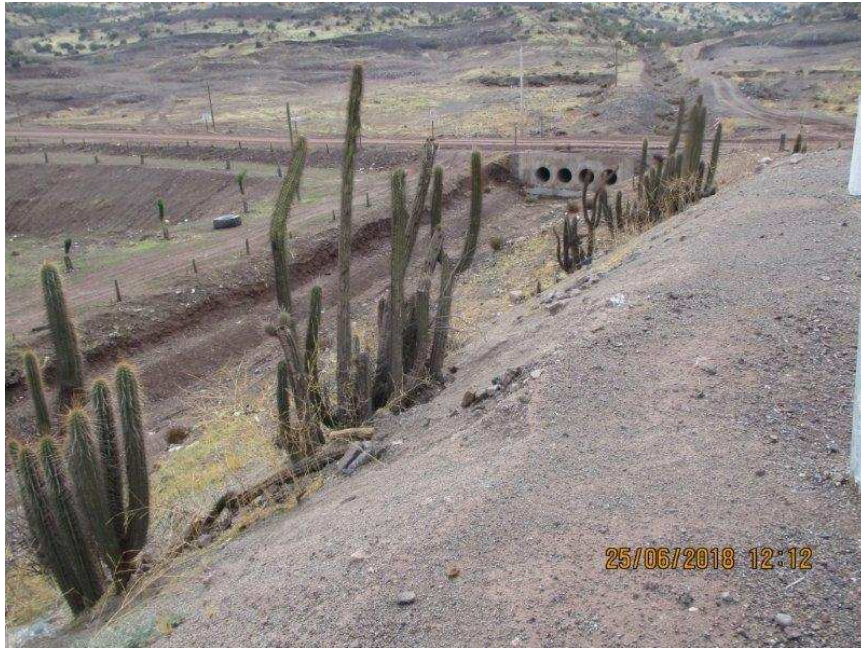
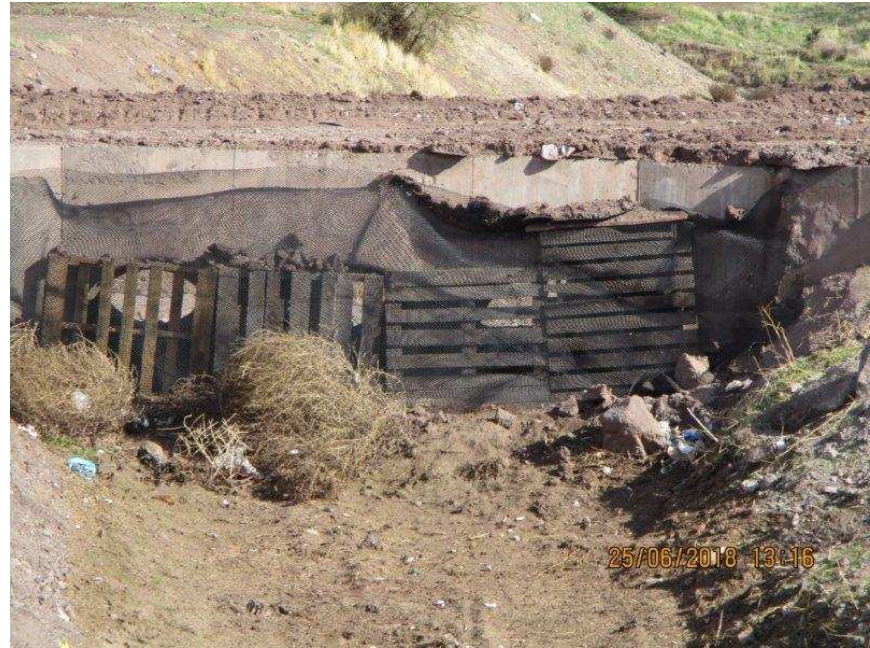
- d) Durante la inspección por el canal perimetral (C1) ubicado la Noreste del Relleno, se constató en un tramo de éste, embancamiento de piedras y falta de perfilamiento en la coordenada (339.132 E; 6.380.053 N) (WGS 84 H-19S), el resto del canal presenta perfilamiento de muralla que permite el porteo de las aguas. Se constata que el inicio del canal (C1) y la parte final de éste, la cota varía entre 774 y 785 m.s.n.m. de acuerdo a lo registrado mediante GPS Garmin Montana 650.

- e) La parte final del canal inspeccionado (C1) intercepta con una quebrada natural, sin presentar pretiles o muros de contención. Ningún tramo del canal (C1) presenta impermeabilización.

<b>Fotografía 5.</b>	<b>Fecha :</b> 25 de Junio de 2018		<b>Fotografía 6.</b>	<b>Fecha :</b> 25 de Junio de 2018	
<b>Coordenadas DATUM WGS84, Huso 19</b>	<b>Este:</b> 339.332 m.	<b>Norte:</b> 6.379.644 m.	<b>Coordenadas DATUM WGS84, Huso 19</b>	<b>Este:</b> 339.365 m.	<b>Norte:</b> 6.379.711 m.
<b>Descripción Medio de Prueba:</b> Vista aguas abajo de la obra de arte n°1. Se evidencia despeje de los 4 tubos para pasada de agua.			<b>Descripción Medio de Prueba:</b> Vista aguas arriba de la obra de arte n°1. Se evidencia presencia de barrera de pallet, malla raschel y otros elementos que obstruyen el paso a través de los tubos.

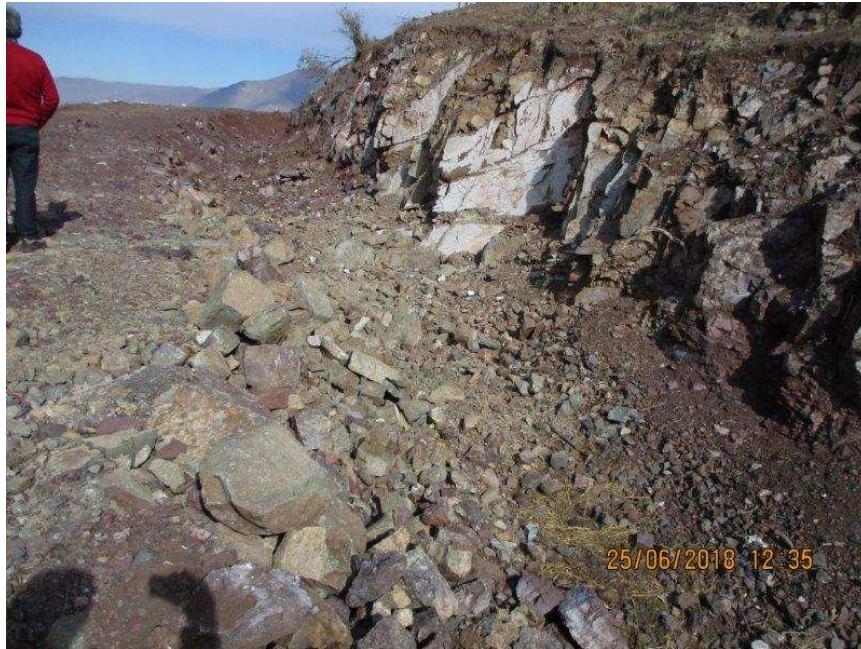
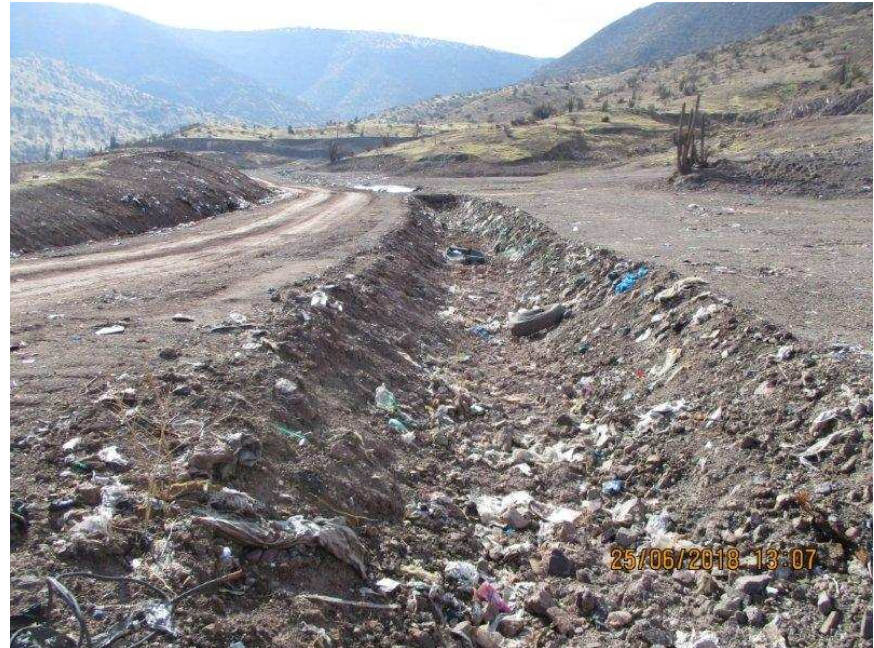
- f) El segundo canal perimetral (C2) ubicado el Noreste del proyecto no presenta impermeabilización y sus caras están conformadas por basuras. Se observa un tramo de unos 10 metros con membrana HDPE inmediatamente contiguo a un cruce del canal.

<b>Fotografía 7.</b>	<b>Fecha :</b> 25 de Junio de 2018		<b>Fotografía 8.</b>	<b>Fecha :</b> 25 de Junio de 2018	
<b>Coordenadas DATUM WGS84, Huso 19</b>	<b>Este:</b> 339.132 m.	<b>Norte:</b> 6.380.053 m.	<b>Coordenadas DATUM WGS84, Huso 19</b>	<b>Este:</b> 339.385 m.	<b>Norte:</b> 6.379.291 m.
<b>Descripción Medio de Prueba:</b> Vista del canal perimetral ubicado al noreste del relleno. Se evidencia embancamiento de piedras y falta de perfilamiento.			<b>Descripción Medio de Prueba:</b> Vista del segundo canal ubicado al Noreste del proyecto. No presenta impermeabilización y sus caras están conformadas por residuos.

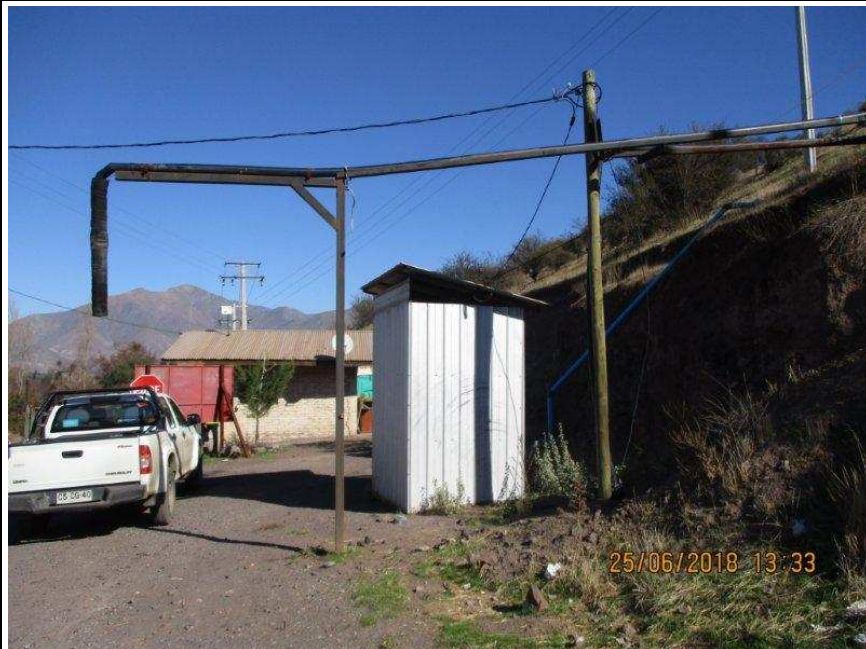
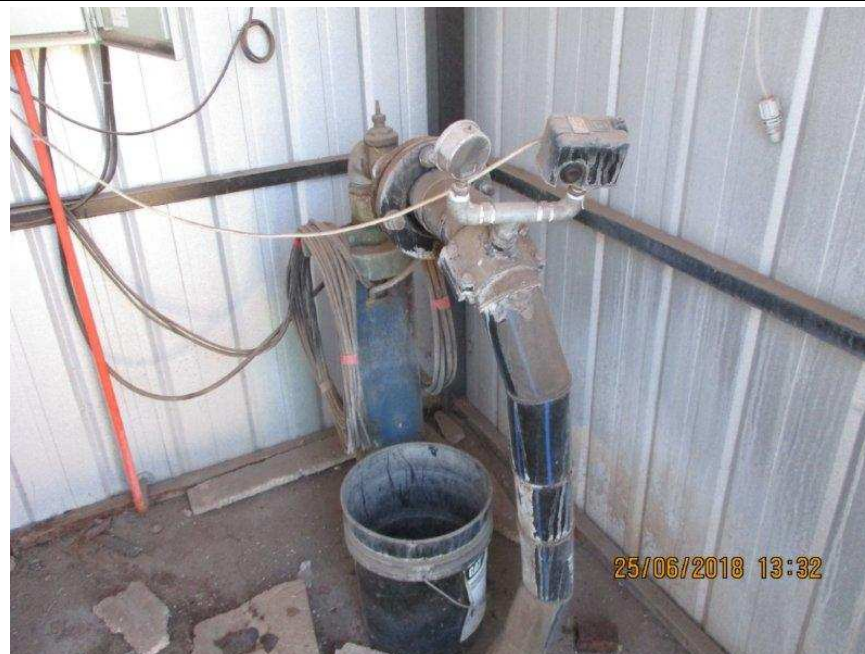
- a) Se realiza recorrido por el sector donde se ubica uno de los pozos donde se monitorean las aguas subterráneas, este pozo se identifica como Pozo N°4, y se ubica en el portón de ingreso a las instalaciones del Relleno Sanitario.
- b) Respecto a esta captación, el Sr. Luis Parra informa que esta agua no es utilizada en los procesos al interior del CTI La Hormiga, sin embargo se mantiene habilitada ya que desde este pozo se extraen aguas para muestras.
- c) Se constata una caseta habilitada para realizar el llenado de camiones aljibes con sus correspondientes conducciones y tablero eléctrico. Las coordenadas de este pozo de captación registran (338.711 E; 6.377.936 N) (WGS 84, H19S).

<b>Fotografía 9.</b>	<b>Fecha :</b> 25 de Junio de 2018		<b>Fotografía 10.</b>	<b>Fecha :</b> 25 de Junio de 2018	
<b>Coordenadas DATUM WGS84, Huso 19</b>	<b>Este:</b> 338.711 m.	<b>Norte:</b> 6.377.936 m.	<b>Coordenadas DATUM WGS84, Huso 19</b>	<b>Este:</b> 338.711 m.	<b>Norte:</b> 6.377.936 m.
<b>Descripción Medio de Prueba:</b> Vista de caseta donde se ubica pozo N°4 (Portón de ingreso).			<b>Descripción Medio de Prueba:</b> Vista del interior de caseta en pozo N°4. Se evidencia presencia de bomba de extracción y tablero eléctrico.

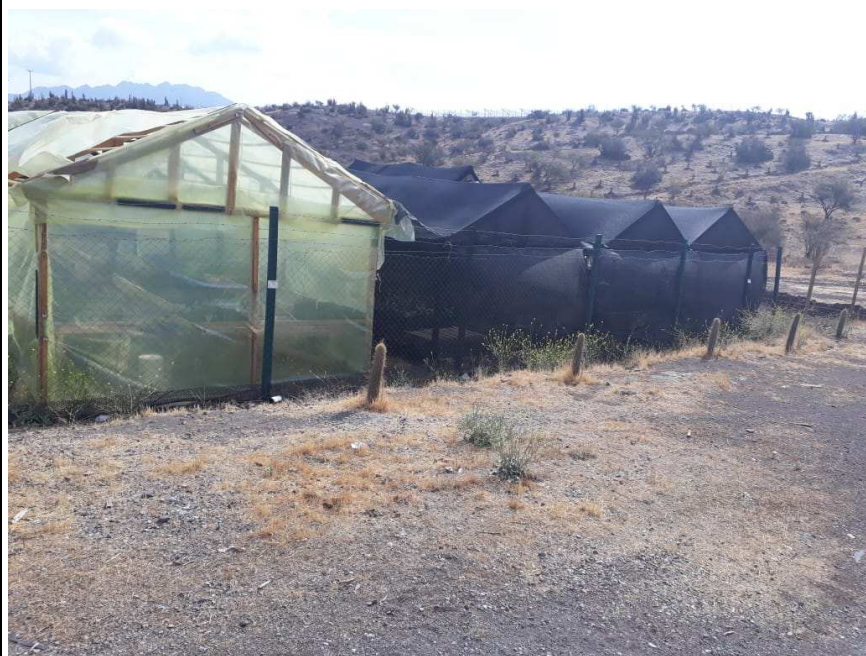
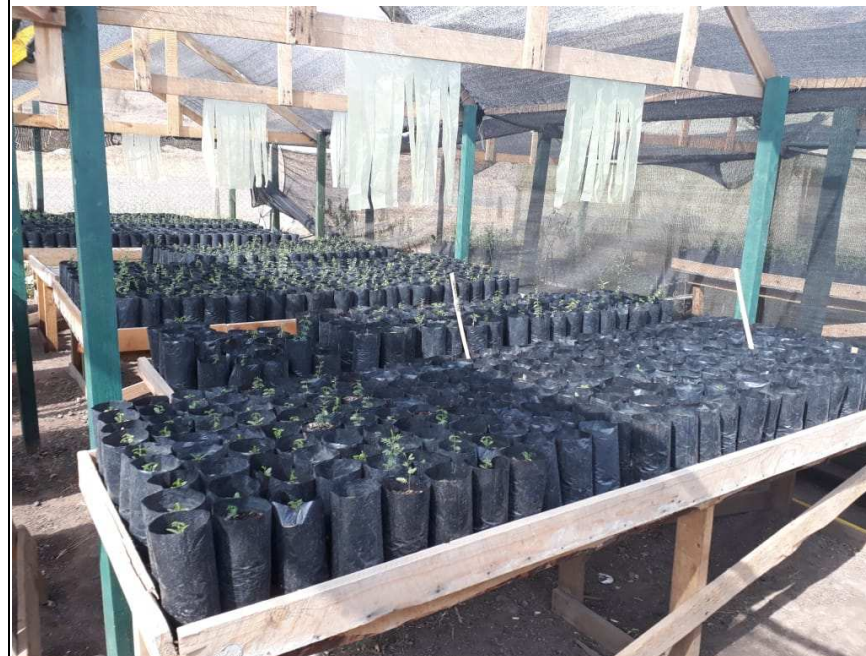
<b>Fotografía 11.</b>	<b>Fecha :</b> 25 de Junio de 2018		<b>Fotografía 12.</b>	<b>Fecha :</b> 25 de Junio de 2018	
<b>Coordenadas DATUM WGS84, Huso 19</b>	<b>Este:</b> 338.989 m.	<b>Norte:</b> 6.379.163 m.	<b>Coordenadas DATUM WGS84, Huso 19</b>	<b>Este:</b> 338.989 m.	<b>Norte:</b> 6.379.163 m.
<b>Descripción Medio de Prueba:</b> Vista exterior del Vivero de plantas nativas.			<b>Descripción Medio de Prueba:</b> Vista interior del Vivero de plantas nativas.

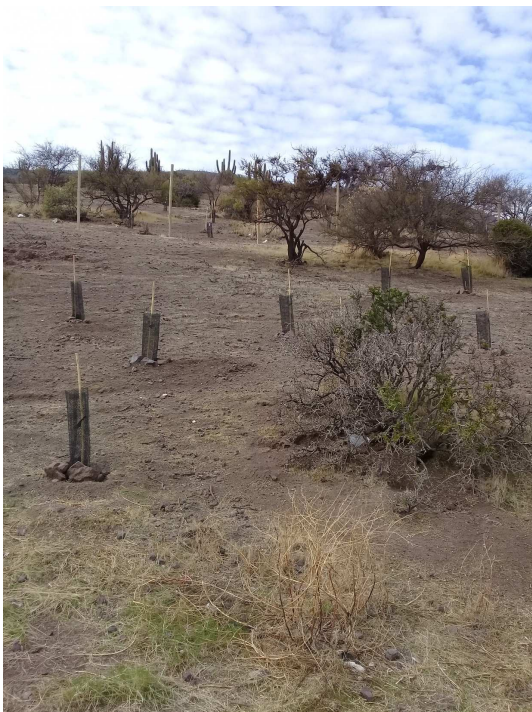
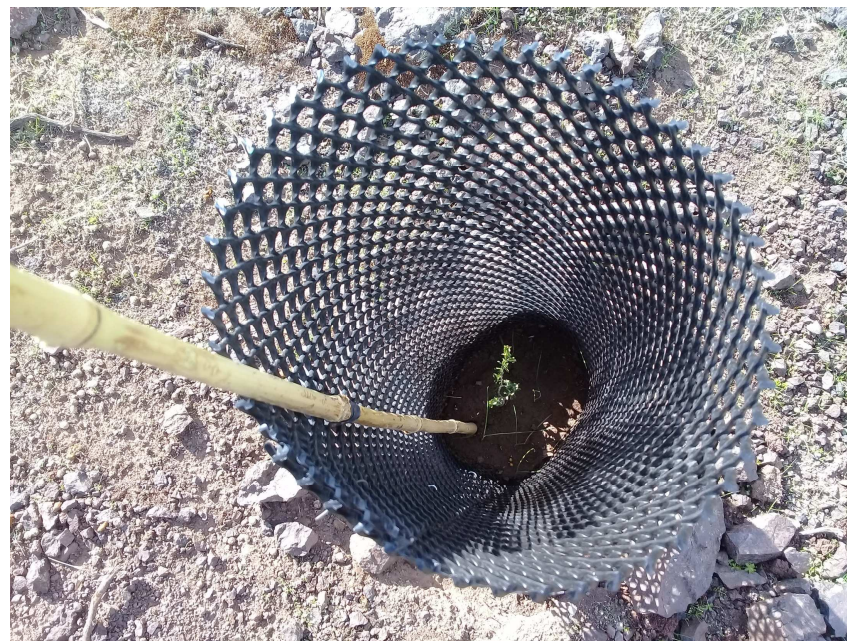
<b>Fotografía 13.</b>	<b>Fecha :</b> 25 de Junio de 2018		<b>Fotografía 14.</b>	<b>Fecha :</b> 25 de Junio de 2018	
<b>Coordenadas DATUM WGS84, Huso 19</b>	<b>Este:</b> 338.709 m.	<b>Norte:</b> 6.379.361 m.	<b>Coordenadas DATUM WGS84, Huso 19</b>	<b>Este:</b> 338.709 m.	<b>Norte:</b> 6.379.361 m.
<b>Descripción Medio de Prueba:</b> Vista general del sector donde se realiza plantación con especie Guayacán, por medida del Programa de Cumplimiento.			<b>Descripción Medio de Prueba:</b> Vista de un ejemplar de Guayacán con casilla de protección.
