INFORME TÉCNICO DE FISCALIZACIÓN AMBIENTAL

EMISARIO COQUIMBO-AGV

DFZ-2018-786-IV-RCA-IA

FEBRERO 2018

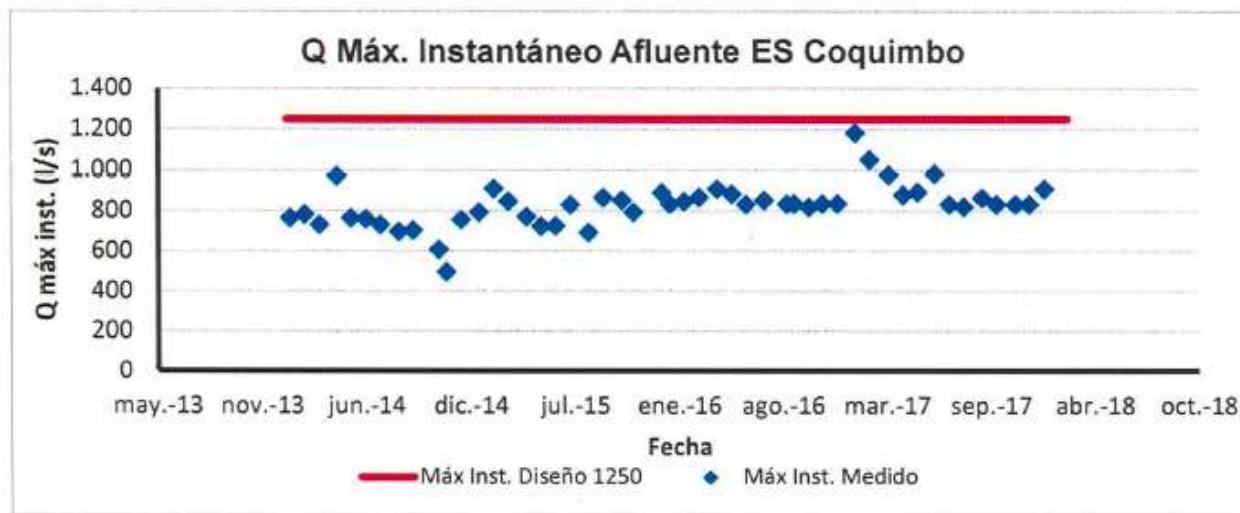
Fig. 1.

| Nº Hecho constatado | Materia específica objeto de la fiscalización ambiental. | Exigencia asociada | Resultados/ Hallazgo |
|---|---|---|--|
| | | | <p>Por otra parte, mediante Carta 154/2018 (Anexo 3), el titular informó que el término de la reparación de la cámara de ingreso y by-pass estaba programada para el mes de mayo de 2018 y la medición de caudal para el mes de junio de 2018.</p> <p>Del análisis de lo informado por el titular, es posible establecer que la diferencia entre lo autorizado y lo constatado, no constituyen un impedimento para concluir que la metodología utilizada por el titular, permitió igualmente establecer que el uso del sistema by pass fue de acuerdo a las condiciones establecidas en la RCA, que en el caso del año 2017, su uso correspondió a la superación del flujo de diseño de tratamiento por intensas precipitaciones. La medición del caudal de ingreso a la planta se realiza mediante un sensor ultrasónico que cuantifica la totalidad del caudal que ingresa al sistema, siendo este un dato verificable y que permite inferir el uso de la línea bypass y sus caudales.</p> |

Descripción del medio de prueba: Gráfico de comportamiento histórico de caudales en el afluente a la planta del emisario submarino de Coquimbo, periodo 2013 al año-2017 (Fuente: información proporcionada por el titular (Anexo 3))
