## INFORME TÉCNICO DE FISCALIZACIÓN AMBIENTAL

### LÍNEA DE TRANSMISIÓN CARDONES – POLPAICO

DFZ-2018-882-III-RCA-IA

DICIEMBRE, 2018

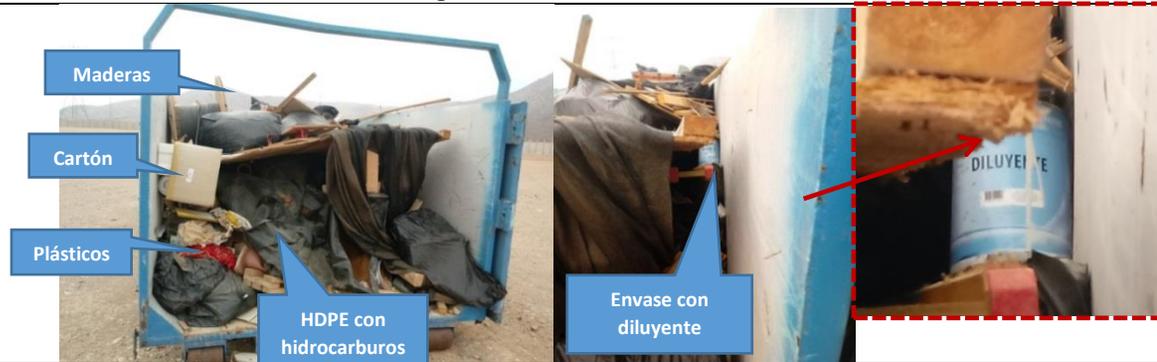
<b>Fotografía 1.</b>	<b>Fecha: 27-03-2018</b>	
<b>Coordenadas UTM DATUM WGS84 HUSO 19 S</b>	<b>Norte: 6.841.017</b>	<b>Este: 311.279</b>
<b>Descripción del medio de prueba:</b> Contenedor con residuos peligrosos (HDPE contaminado con hidrocarburos y envase de diluyente) y con residuos industriales no peligrosos (maderas, plásticos, entre otros) ubicado en Subestación Nueva Maitencillo, el cual estaría en la instalación aproximadamente desde febrero de 2018 según lo señalado durante la inspección y correspondería a la etapa de construcción.

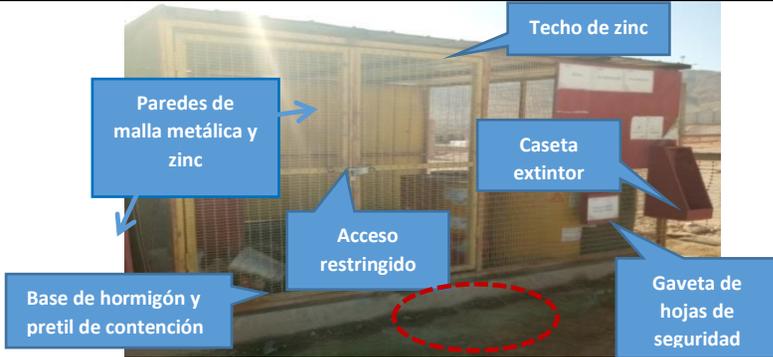
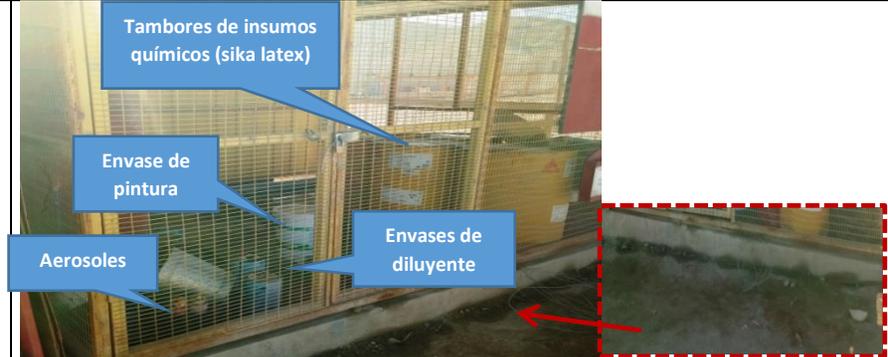
<b>Fotografía 2.</b>	<b>Fecha: 28-03-2018</b>		<b>Fotografía 3.</b>	<b>Fecha: 28-03-2018</b>	
<b>Coordenadas UTM DATUM WGS84 HUSO 19 S</b>	<b>Norte: 6.955.181</b>	<b>Este: 359.206</b>	<b>Coordenadas UTM DATUM WGS84 HUSO 19 S</b>	<b>Norte: 6.955.181</b>	<b>Este: 359.206</b>
<b>Descripción del medio de prueba:</b> Instalación de almacenamiento transitorio de residuos industriales peligrosos de etapa de construcción en S/E Nueva Cardones, la cual cuenta con base de hormigón y pretil de contención, estructura metálica, paredes de malla metálica y zinc, techo de zinc, acceso restringido, caseta de extintor vacía y gaveta de hojas de seguridad vacía. Se observa en cara frontal de instalación evidencia de derrame (mancha) de hidrocarburos en suelo descubierto (círculo rojo).			<b>Descripción del medio de prueba:</b> En interior de jaula de almacenamiento transitorio de residuos peligrosos se observa envases de diluyentes, envases de pintura, tambores de insumos químicos (sika látex) envase de combustible, 2 aerosoles, y 2 tinas de pintura, entre otros. Se observa en cara frontal de instalación evidencia de derrame (mancha) de hidrocarburos en suelo descubierto (imagen ampliada inferior).

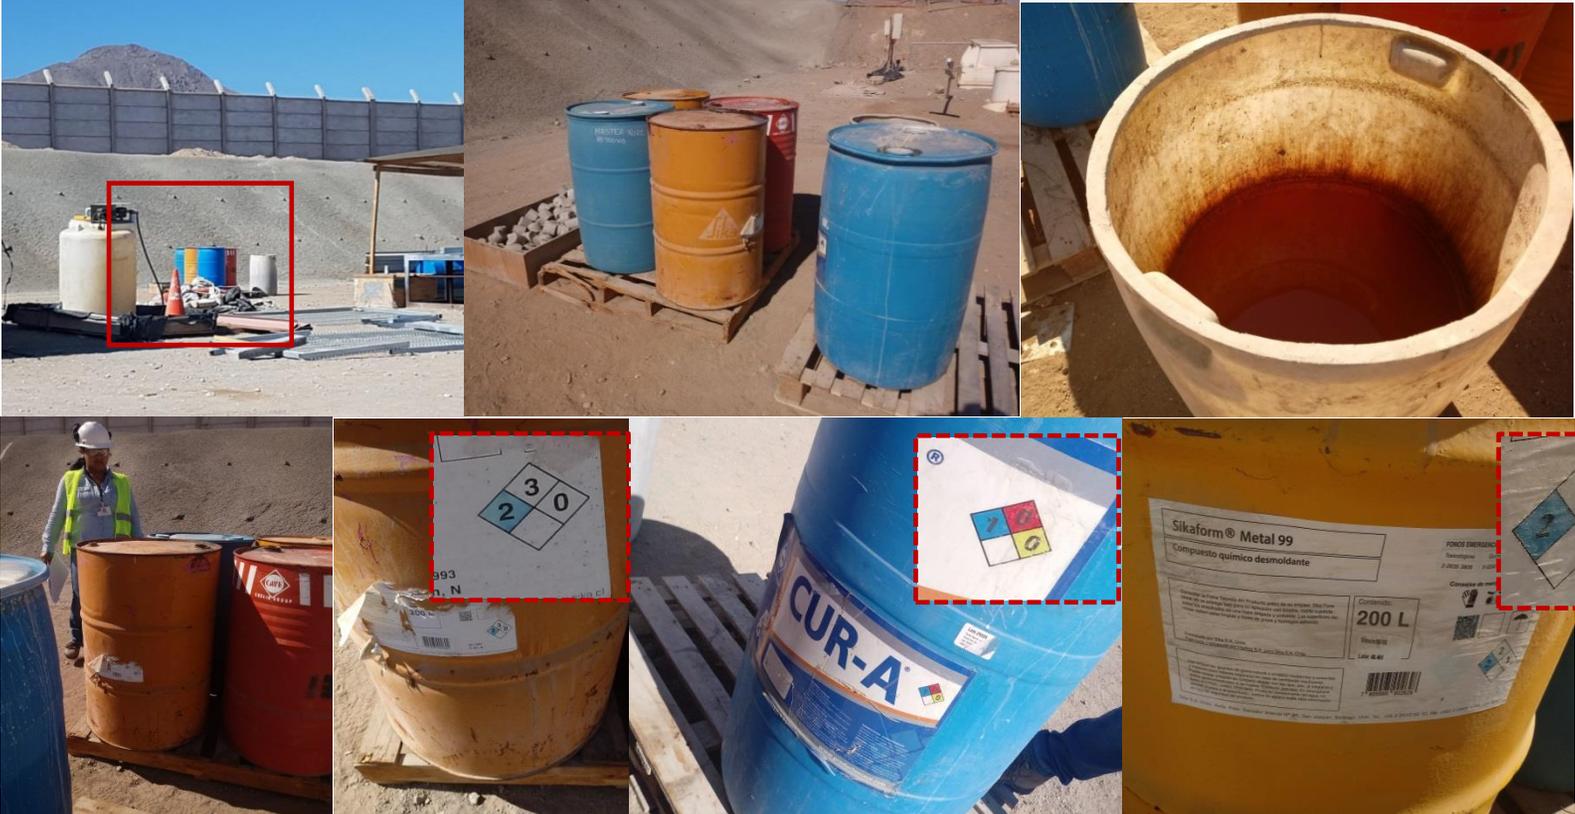
Fotografía 4.

- En sector utilizado para acopio de materiales o insumos (coordenadas wgs84, E359244, N6955169) residuos peligrosos sobre pallet consistentes en 4 tambores etiquetados como corrosivos, inflamables y con riesgo a la salud; 2 tambores llenos, sin etiqueta ni identificación (Fotografía N°4).

**Descripción del medio de prueba:** Residuos peligrosos sobre pallet de madera consistentes en 4 tambores etiquetados como corrosivos, inflamables y con riesgo a la salud; además de 2 tambores llenos, sin etiqueta ni identificación, ubicados en sector utilizado para acopio de materiales o insumos.

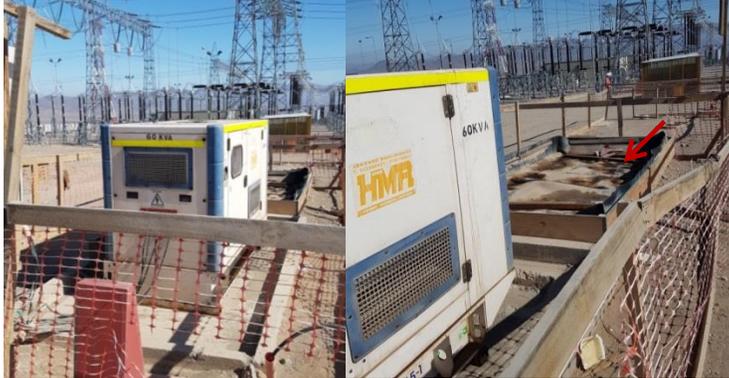
<b>Fotografía 5.</b>	<b>Fecha: 28-03-2018</b>	<b>Fotografía 6.</b>	<b>Fecha: 28-03-2018</b>
<b>Coordenadas UTM DATUM WGS84 HUSO 19 S</b>	<b>Norte: : 6.955.167</b>	<b>Este: 359.220</b>	<b>Coordenadas UTM DATUM WGS84 HUSO 19 S</b>
			<b>Norte: 6.955.386</b>
			<b>Este: 359.110</b>
<b>Descripción del medio de prueba:</b> Sistema de contención de materialidad madera y HDPE a un costado del grupo generador de energía eléctrica de 60 KVA. Dicha contención presenta restos de hidrocarburo y maderas contaminadas con el mismo.		<b>Descripción del medio de prueba:</b> Estructura con señalética de "caseta respel", la cual cuenta con piso impermeable, pretil de contención de derrame, estructura metálica, techo, acceso controlado y no se observa evidencia de uso.

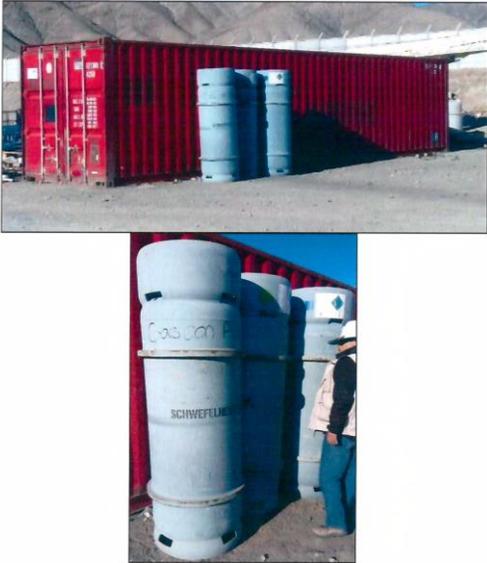
<b>Registro 6.</b>	<b>Fuente:</b> Denuncia Seremi de Salud Atacama, Ord. N° 1537 de fecha 12.07.2017.
<b>Descripción del medio de prueba:</b> Cilindros Vacíos de SF6, Subestación Nueva Cardones.

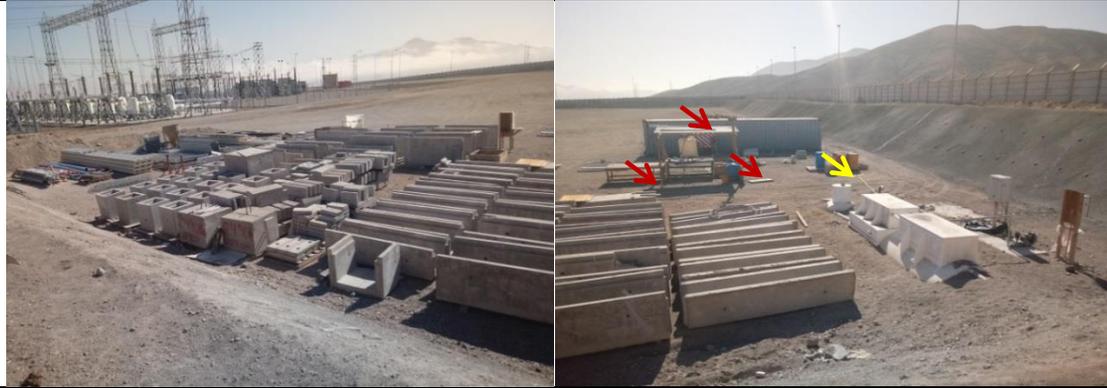
<b>Fotografía 9.</b>	<b>Fecha: 28-03-2018</b>	
<b>Coordenadas UTM DATUM WGS84 HUSO 19 S</b>	<b>Norte: 6.955.158</b>	<b>Este: 359.243</b>
<b>Descripción del medio de prueba:</b> Sector utilizado para acopio de materiales o insumos (estructuras de hormigón y metálicas), donde además se han acopiado residuos industriales no peligrosos (flechas rojas) y residuos industriales peligrosos (flecha amarilla).

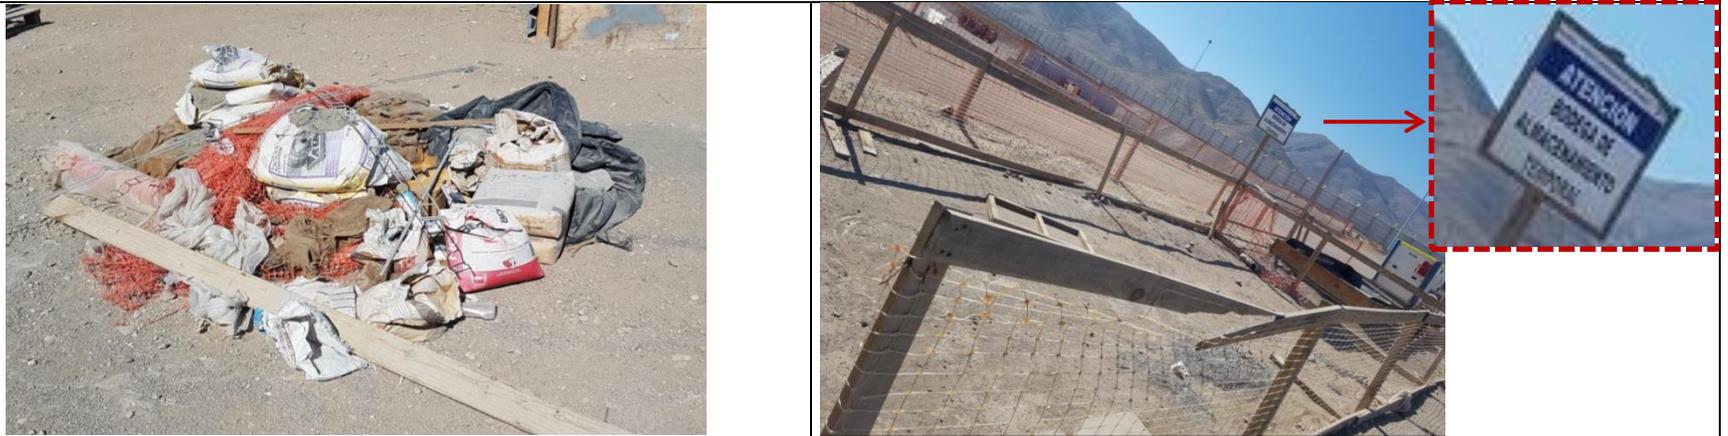
<b>Fotografía 10.</b>	<b>Fecha: 28-03-2018</b>		<b>Fotografía 11.</b>	<b>Fecha: 28-03-2018</b>	
<b>Coordenadas UTM DATUM WGS84 HUSO 19 S</b>	<b>Norte: 6.955.170</b>	<b>Este: 359.263</b>	<b>Coordenadas UTM DATUM WGS84 HUSO 19 S</b>	<b>Norte: 6.955.173</b>	<b>Este: 359.216</b>
<b>Descripción del medio de prueba:</b> Residuos industriales no peligrosos, como madera, plásticos, restos de hormigón, entre otros, en sector de acopio de insumos.			<b>Descripción del medio de prueba:</b> Sector delimitado como bodega de almacenamiento temporal, de acuerdo a señalética instalada (cuadro rojo), con cierre perimetral de madera, malla caminera de 1,2 m de altura aproximados, con libre acceso, sin acopio de residuos en

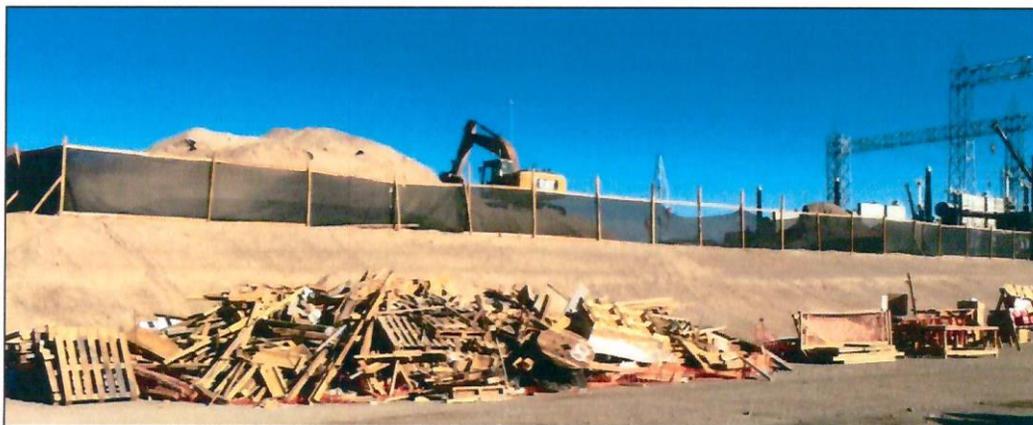
**Registro 9.**

**Descripción del medio de prueba:** Vista general Acopio 1, Subestación Nueva Cardones.

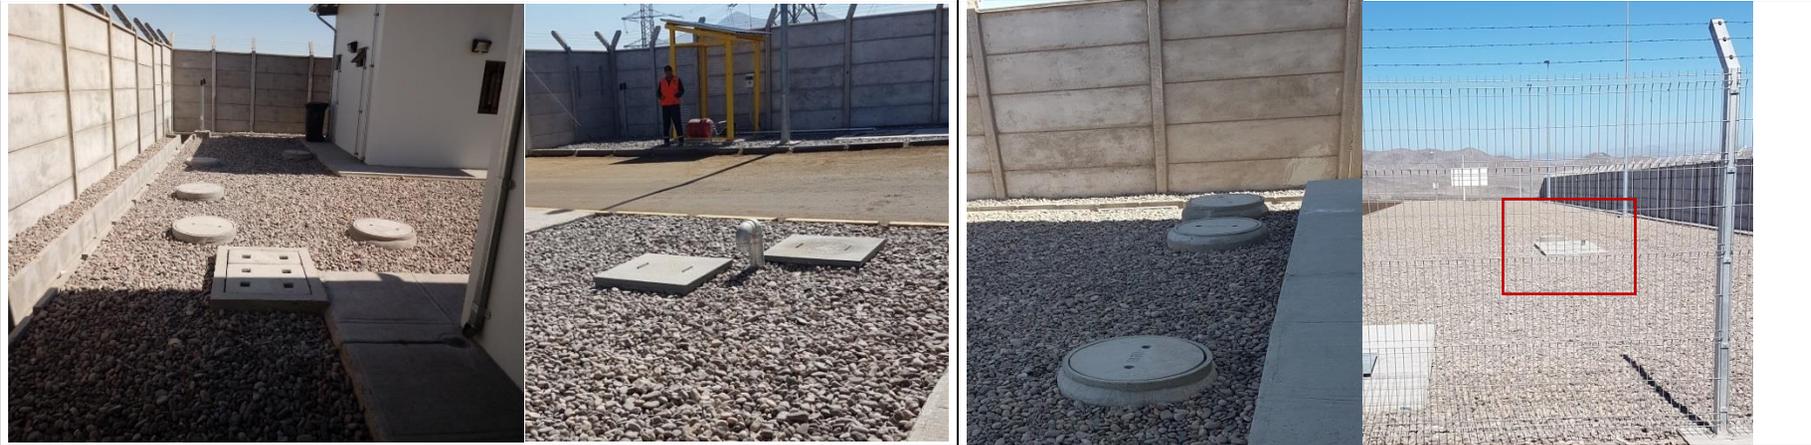
<b>Fotografía 17.</b>	<b>Fecha: 28-03-2018</b>		<b>Fotografía 18.</b>	<b>Fecha: 28-03-2018</b>	
<b>Coordenadas UTM DATUM WGS84 HUSO 19 S</b>	<b>Norte: 6.955.369</b>	<b>Este: 359.109</b>	<b>Coordenadas UTM DATUM WGS84 HUSO 19 S</b>	<b>Norte: 6.955.311</b>	<b>Este: 359.101</b>
<b>Descripción del medio de prueba:</b> 5 cámaras de hormigón redondas y 2 tapas metálicas con tubo de ventilación a un costado del edificio de guardias			<b>Descripción del medio de prueba:</b> Al costado izquierdo de la caseta de control se constata 3 cámaras de hormigón redondas, y 10 m aproximadamente de estas se observa una cámara de hormigón rectangular y otra redonda.

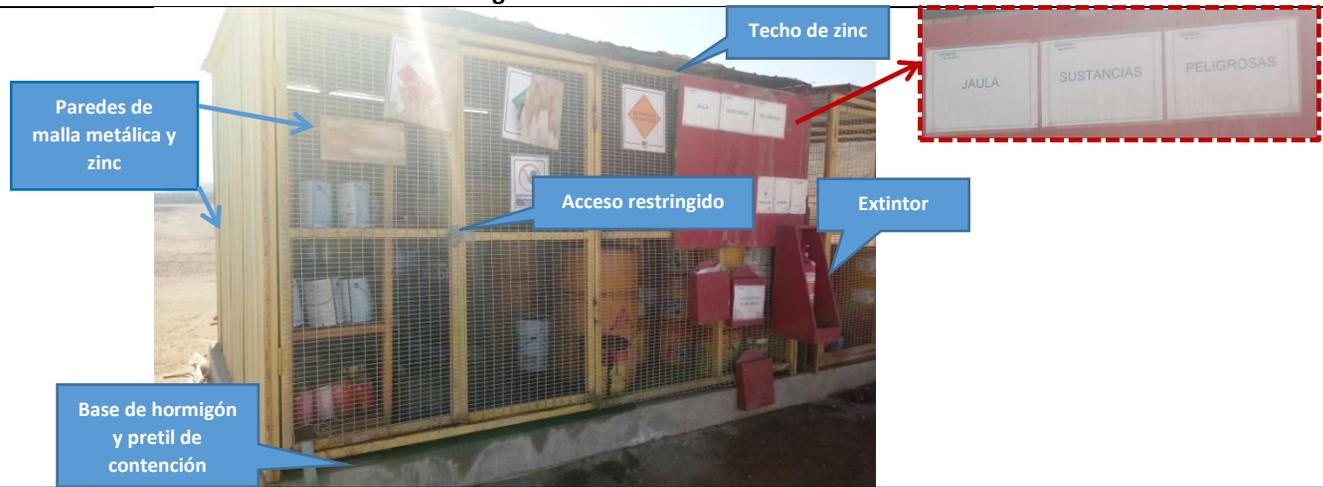
<b>Fotografía 20.</b>	<b>Fecha: 28-03-2018</b>	
<b>Coordenadas UTM DATUM WGS84 HUSO 19 S</b>	<b>Norte: 6.955.181</b>	<b>Este: 359.206</b>
<b>Descripción del medio de prueba:</b> Bodega de almacenamiento transitorio de sustancias peligrosas, en S/E Nueva Cardones, para etapa de construcción. Esta cuenta con base de hormigón y pretil de contención, estructura metálica, paredes de malla metálica y zinc, techo de zinc, extintor y acceso restringido.

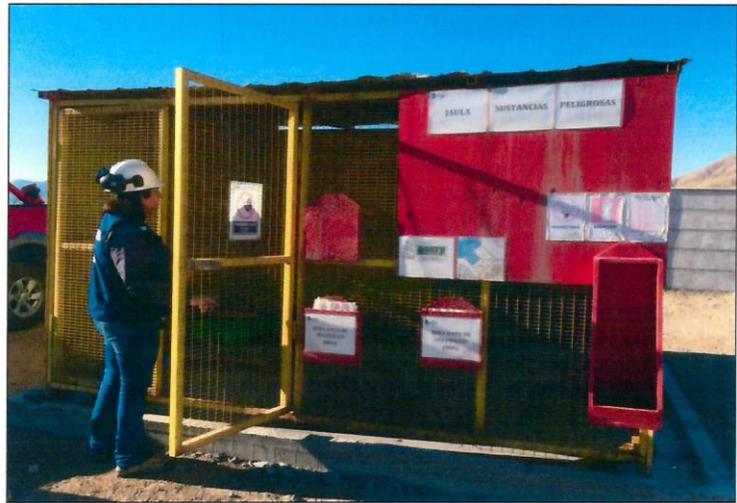
<b>Registro 13.</b>	<b>Fuente:</b> Denuncia Seremi de Salud Atacama, Ord. N° 1537 de fecha 12.07.2017.	
<b>Descripción del medio de prueba:</b> Jaula de almacenamiento de Sustancias Peligrosas, Subestación Nueva Cardones.

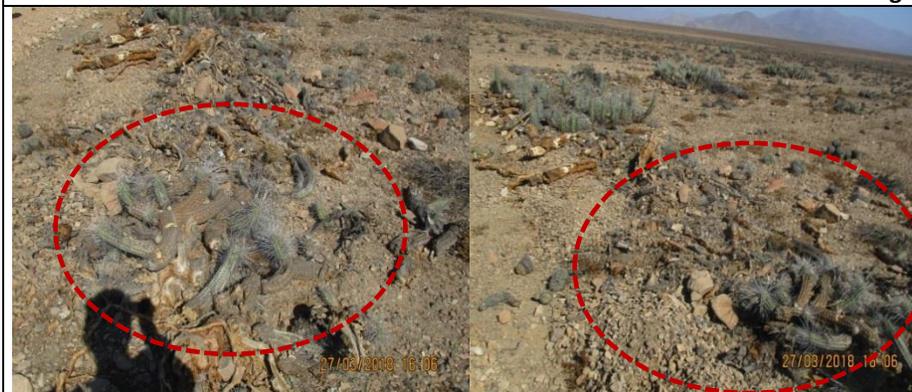
**Fotografía 21.** Fecha: 27-03-2018

**Descripción del medio de prueba:** Material removido para habilitación de camino de acceso LT1-630 (según PAS 151) depositado al costado del acceso predial y sobre formación xerofítica de *Skytanthus acutus* (círculo interlineado rojo).

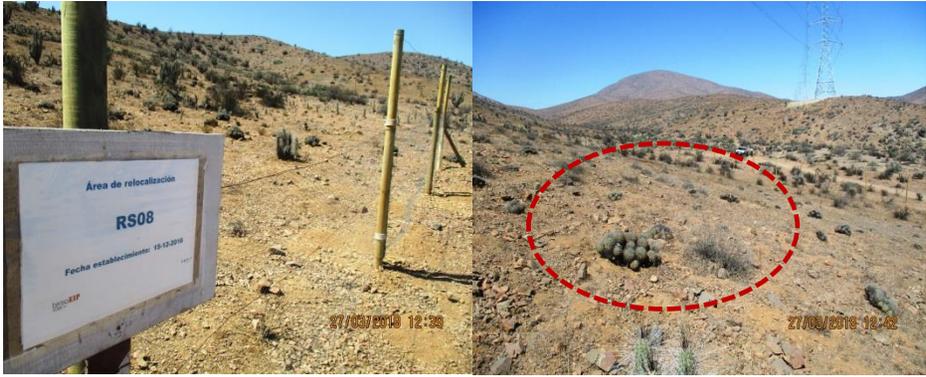
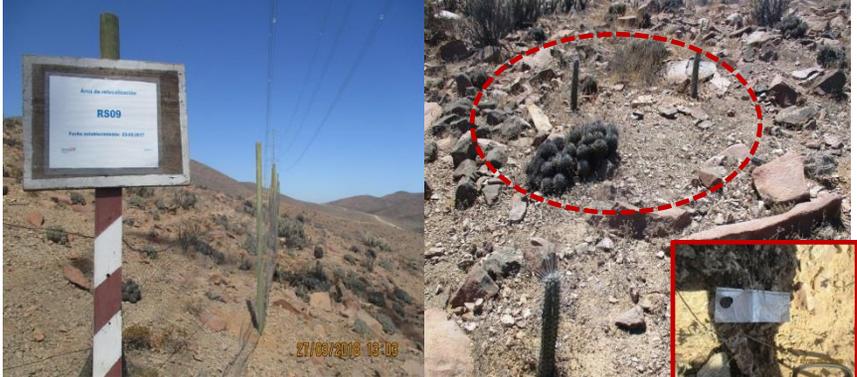
<b>Fotografía 25.</b>		<b>Fecha: 27-03-2018</b>		<b>Fotografía 26.</b>		<b>Fecha: 27-03-2018</b>	
<b>Coordenadas UTM DATUM WGS84 HUSO 19 S</b>		<b>Norte:</b> 6.853.441	<b>Este:</b> 315.940	<b>Coordenadas UTM DATUM WGS84 HUSO 19 S</b>		<b>Norte:</b> 6.852.143	<b>Este:</b> 315.332
<p><b>Descripción del medio de prueba:</b> Sitio de relocalización RS08 de 2.0 hectáreas, el cual presenta cierre perimetral con polines de 3 metros de largo, estacados cada tres metros y malla metálica. En imagen derecha se observa la relocalización de <i>Copiapoa coquimbana</i> (círculo interlineado rojo), entre otras especies.</p>				<p><b>Descripción del medio de prueba:</b> Sitio de relocalización RS09 de 3.0 hectáreas, el cual presenta cierre perimetral con polines de madera estacados y malla metálica. En imagen derecha se observa la relocalización de <i>Copiapoa coquimbana</i>, <i>Eulychnia acida</i> (círculo interlineado rojo), entre otras especies. Los individuos presentan etiqueta metálica (ver imagen inferior derecha).</p>

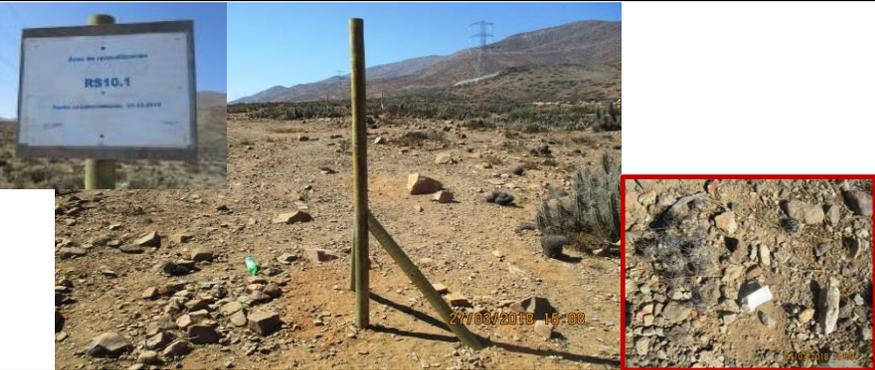
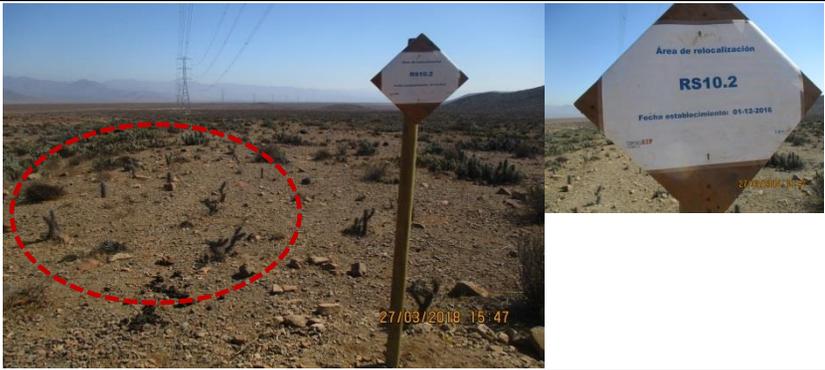
<b>Fotografía 27.</b>		<b>Fecha: 27-03-2018</b>		<b>Fotografía 28.</b>		<b>Fecha: 27-03-2018</b>	
<b>Coordenadas UTM DATUM WGS84 HUSO 19 S</b>		<b>Norte:</b> 6.846.780	<b>Este:</b> 312.458	<b>Coordenadas UTM DATUM WGS84 HUSO 19 S</b>		<b>Norte:</b> 6.846.753	<b>Este:</b> 312.382
<p><b>Descripción del medio de prueba:</b> Sitio de relocalización RS 10.1, el cual no presenta cierre perimetral. En imagen derecha se observa relocalización de <i>Cumulopuntia sphaerica</i>, ejemplar que cuenta con etiqueta metálica de identificación.</p>				<p><b>Descripción del medio de prueba:</b> Sitio de relocalización RS 10.2, el cual solo cuenta con cartel con nombre del sector pero no presenta cierre perimetral. En imagen derecha se observa la relocalización de <i>Austrocylindropuntia miquelii</i> (círculo interlineado rojo), entre otras especies.</p>

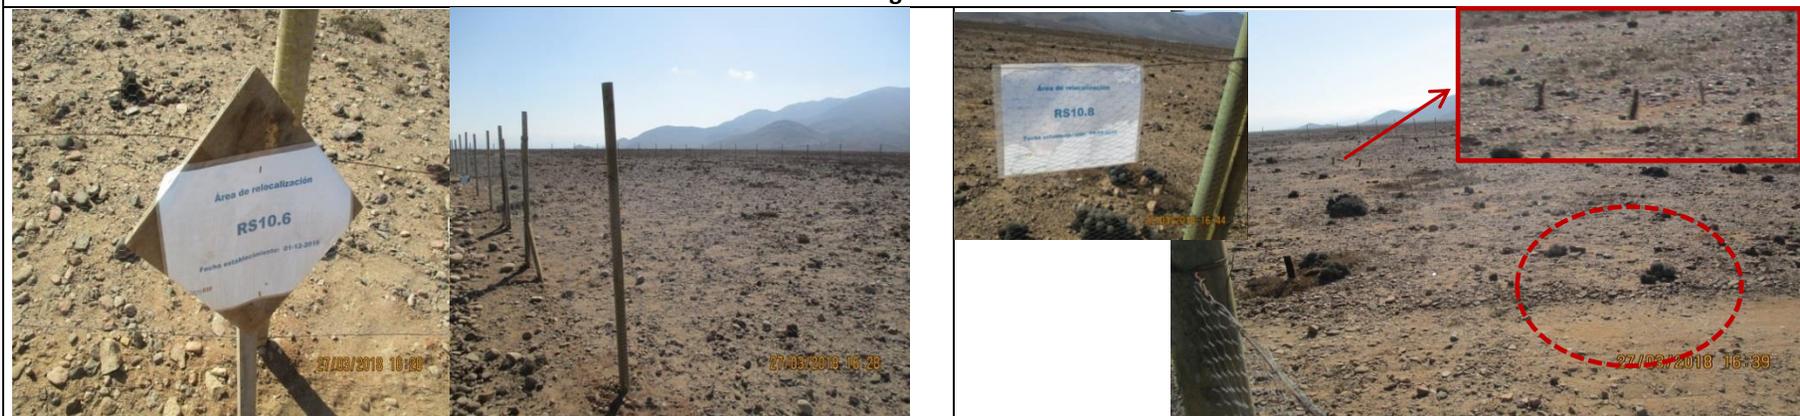
<b>Fotografía 29.</b>	<b>Fecha: 27-03-2018</b>	<b>Fotografía 30.</b>	<b>Fecha: 27-03-2018</b>
<b>Coordenadas UTM DATUM WGS84 HUSO 19 S</b>	<b>Norte: 6.845.490</b> <b>Este: 309.939</b>	<b>Coordenadas UTM DATUM WGS84 HUSO 19 S</b>	<b>Norte: 6.845.238</b> <b>Este: 308.995</b>
<b>Descripción del medio de prueba:</b> Sitio de relocalización RS 10.6, el cual presenta cierre perimetral completo de 30x60m equivalente a 0,18ha. En él se observa la relocalización solo de <i>Copiapoa coquimbana</i> .		<b>Descripción del medio de prueba:</b> Sitio de relocalización RS 10.8, el cual presenta cierre perimetral completo de 23x125m equivalente a 0,3ha. En este sitio se observa la relocalización de <i>Copiapoa coquimbana</i> en un 95% (círculo interlineado rojo) y <i>Austrocyliotropia miquelii</i> , en un 5% (imagen ampliada superior derecha).

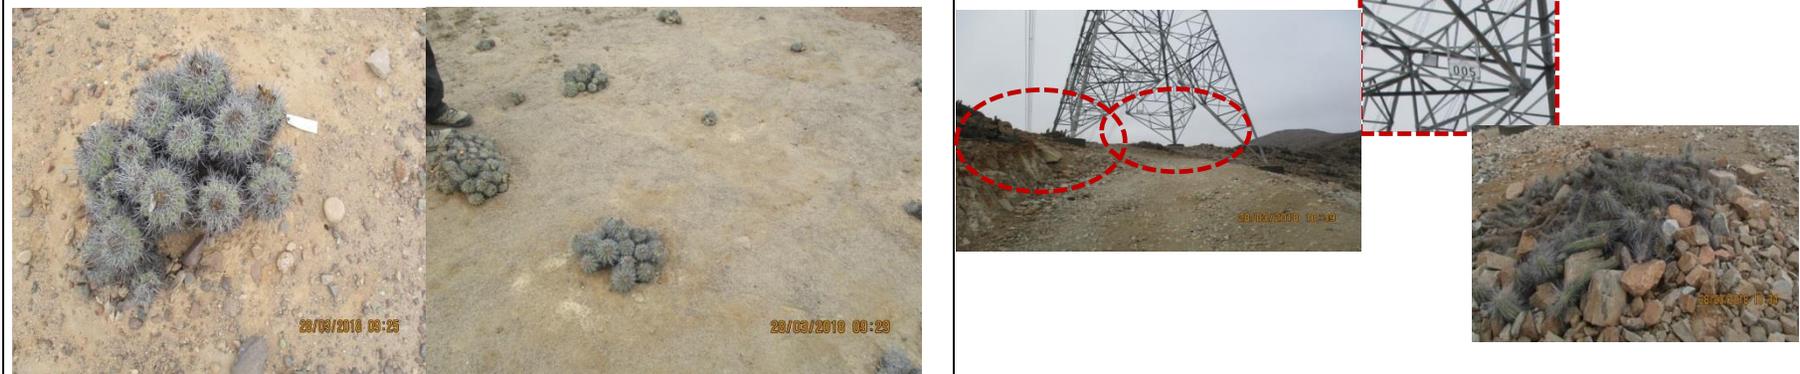
<b>Fotografía 31.</b>	<b>Fecha: 28-03-2018</b>	<b>Fotografía 32.</b>	<b>Fecha: 28-03-2018</b>
<b>Coordenadas UTM DATUM WGS84 HUSO 19 S</b>	<b>Norte: 6.846.679</b> <b>Este: 312.195</b>	<b>Coordenadas UTM DATUM WGS84 HUSO 19 S</b>	<b>Norte: 6.840.135</b> <b>Este: 312.206</b>
<b>Descripción del medio de prueba:</b> Marcaje con etiquetas sobre individuos de <i>Copiapoa coquimbana</i> que naturalmente habitan el sector (es decir, no plantadas).		<b>Descripción del medio de prueba:</b> Sector al costado de la Torre T9 RCA (T-5 en terreno), donde al momento de la inspección se encontraban ejemplares de <i>Eulychnia acida</i> que fueron descepaos (círculos interlineados rojos e imagen ampliada).

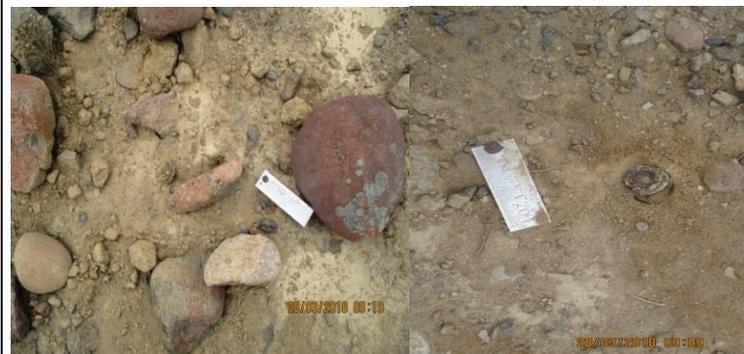
**Fotografía 33.** Fecha: 28-03-2018  
**Coordenadas UTM DATUM WGS84 HUSO 19 S** Norte: 6.840.135 Este: 312.206

**Descripción del medio de prueba:** Individuos de la especie *Thelocephala napina* en los sectores 11.1, 11.2 y 11.3, los cuales se encontraban en las casillas de plantación en mal estado sanitario y en parte descepados.

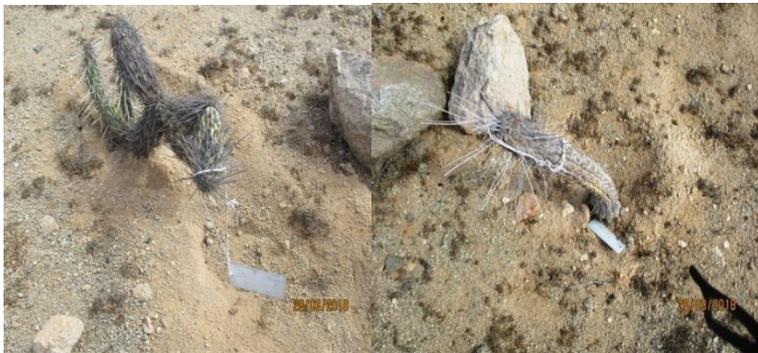
<b>Fotografía 37.</b>	<b>Fecha: 28-03-2018</b>	<b>Fotografía 38.</b>	<b>Fecha: 28-03-2018</b>		
<b>Coordenadas UTM DATUM WGS84 HUSO 19 S</b>	<b>Norte: 6.839.629</b>	<b>Este: 312.532</b>	<b>Coordenadas UTM DATUM WGS84 HUSO 19 S</b>	<b>Norte: 6.839.629</b>	<b>Este: 312.532</b>
<b>Descripción del medio de prueba:</b> Sitio de relocalización RS012 de 7.0 hectáreas, el cual no presenta cercado perimetral. En imagen se observa que entre las especies relocalizadas se encuentra <i>Eulychnia acida</i> (círculo interlineado rojos), entre otras.			<b>Descripción del medio de prueba:</b> Ejemplares relocalizados en sitio RS012. En imagen izquierda se observa ejemplar de la especie <i>Austrocylindropuntia miquelii</i> , con etiqueta sostenida con lienzo de algodón. En imagen derecha se observa ejemplar de la especie <i>Eulychnia acida</i> con etiqueta desprendida del individuo (en el suelo) y lienzo de algodón rodeando al ejemplar.

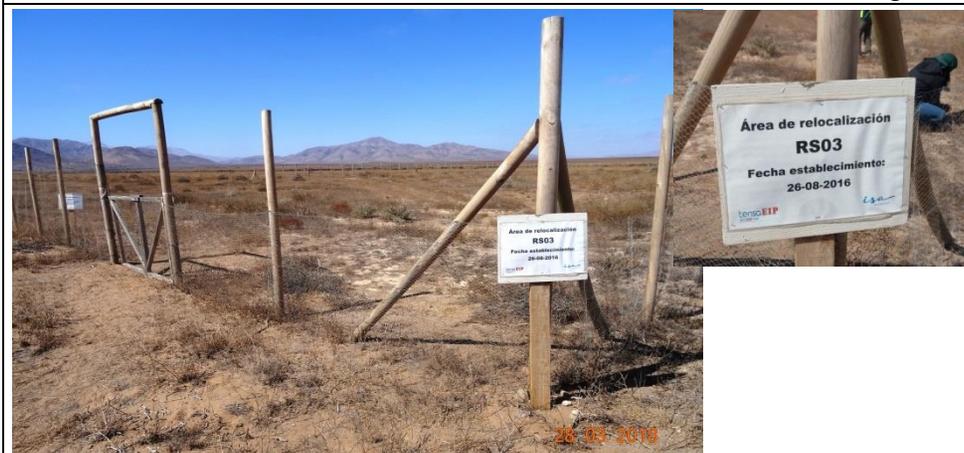
**Fotografía 40.** Fecha: 28-03-2018  
**Coordenadas UTM DATUM WGS84 HUSO 19 S** Norte: 6.896.483 Este: 345.137  
**Descripción del medio de prueba:** Sitio de relocalización RS03, de una superficie aproximada de 0,5 ha. Al momento de la inspección presenta cierre perimetral y cartel informativo que indica fecha de establecimiento el 26 de agosto de 2016.

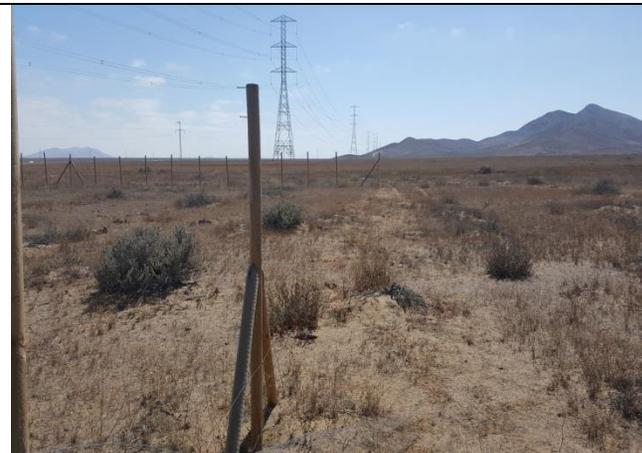
**Fotografía 41.** Fecha: 28-03-2018  
**Coordenadas UTM DATUM WGS84 HUSO 19 S** Norte: 6.896.406 Este: 345.155  
**Descripción del medio de prueba:** Sitio de relocalización RS03, el cual al momento de la inspección tiene un sector de 30 m sin cierre perimetral.

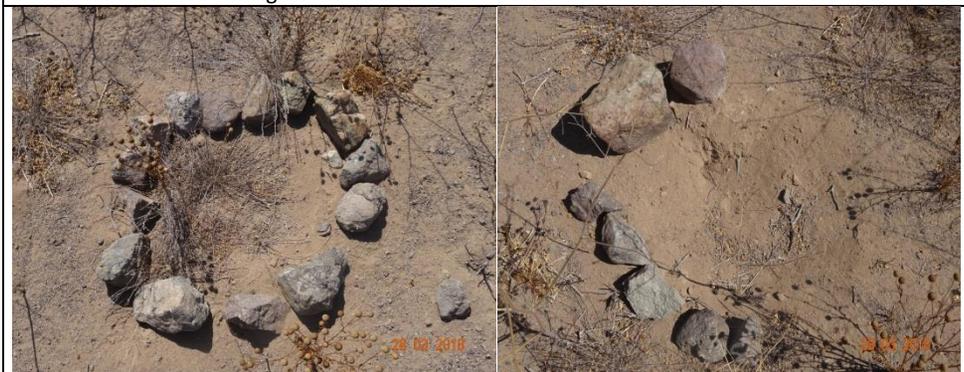
**Fotografía 42.** Fecha: 28-03-2018  
**Coordenadas UTM DATUM WGS84 HUSO 19 S** Norte: 6.896.363 Este: 345.110  
**Descripción del medio de prueba:** Dos hoyaduras (casillas de plantación) sin presencia de ejemplares de *C. sphaerica*, ubicadas en Sitio de relocalización RS03.

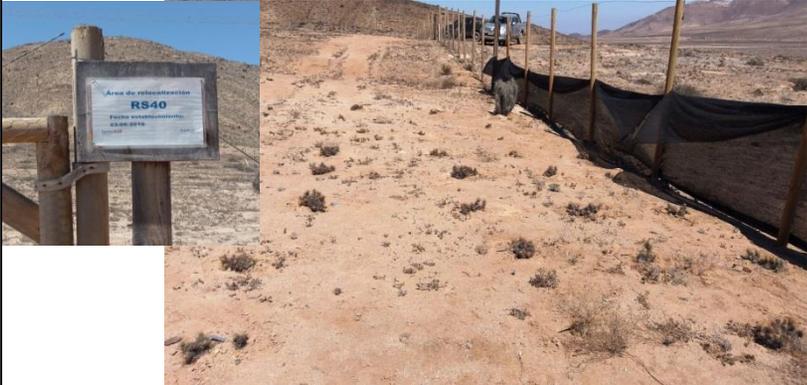
<b>Fotografía 44.</b>		<b>Fecha: 28-03-2018</b>		<b>Fotografía 45.</b>		<b>Fecha: 28-03-2018</b>	
<b>Coordenadas UTM DATUM WGS84 HUSO 19 S</b>		<b>Norte: 6.935.068</b>		<b>Este: 355.003</b>		<b>Coordenadas UTM DATUM WGS84 HUSO 19 S</b>	
						<b>Norte: 6.935.038</b>	
						<b>Este: 355.030</b>	
<b>Descripción del medio de prueba:</b> Sitio de relocalización RS40, el cual tiene una superficie aproximada de 0,3 ha y al momento de la inspección presenta cierre perimetral y cartel informativo que indica fecha de establecimiento el 23 de junio de 2016.				<b>Descripción del medio de prueba:</b> Ejemplar relocalizado de <i>Cumulopuntia sphaerica</i> en Sitio RS40, el cual presenta etiqueta metálica de identificación y al momento de la inspección tiene actividad biológica, sin embargo, presenta en su mayoría tejido muerto.

Igualmente cabe destacar que si bien muchos ejemplares observados presentan tejido muerto, el Titular puede tomar medidas al respecto o incluso reponer los individuos para lograr el 100% de prendimiento de cactáceas comprometido en apartado 8.1.4 de RCA N° 1608/2015 en un período de 5 años de monitoreo, por lo cual es posible que los ejemplares mejoren su condición o en su defecto sean reemplazados para así cumplir con la medida.

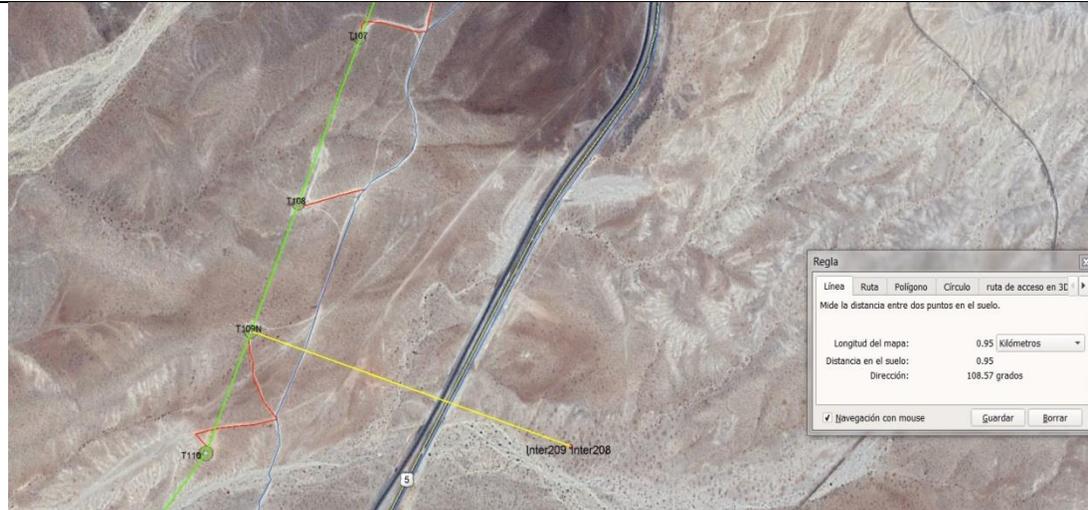
**Registro 17.**

Respecto al hecho de que el titular realizó colecta de germoplasma en áreas alejadas del trazado del proyecto, es importante señalar que según lo establecido en Anexo 6.3. "Actualización Plan Biológico Flora y Vegetación" del Adenda 3, específicamente en el punto 4.2.2 "(...) la colecta de propágulos se realizará en individuos que se localicen en sectores aledaños a las áreas de intervención y que se desarrollen en la misma población que los ejemplares a intervenir.

**Descripción del medio de prueba:** Punto de colecta Inter209 de semillas de la especie *Adesmia argentea* y su distancia a torre de alta tensión más cercana. Se observa que el punto de colecta se encuentra a 0,95 km de torre.

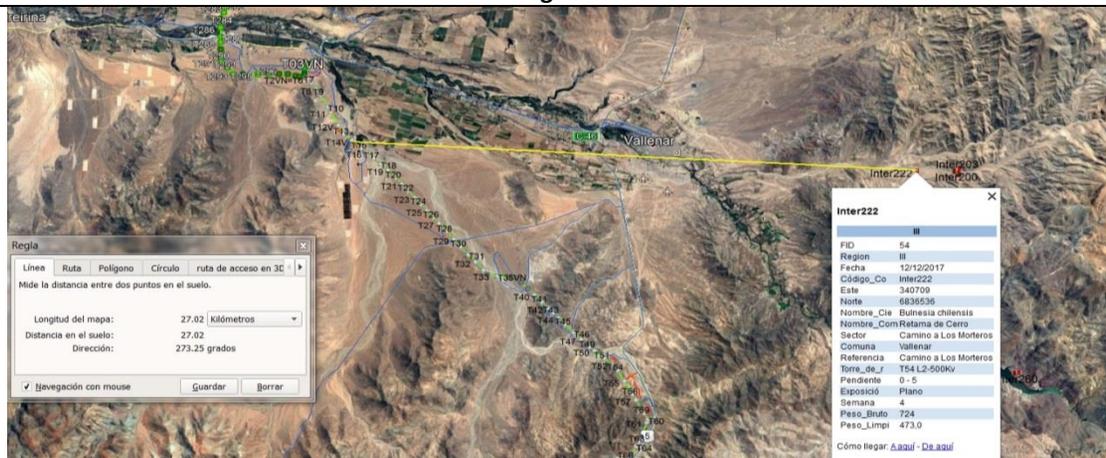
### Registro 19.

**Descripción del medio de prueba:** Punto de colecta Inter222 de semillas de la especie *Bulnesia chilensis* y su distancia a torre de alta tensión más cercana. Se observa que el punto de colecta se encuentra a 27 km de torre.

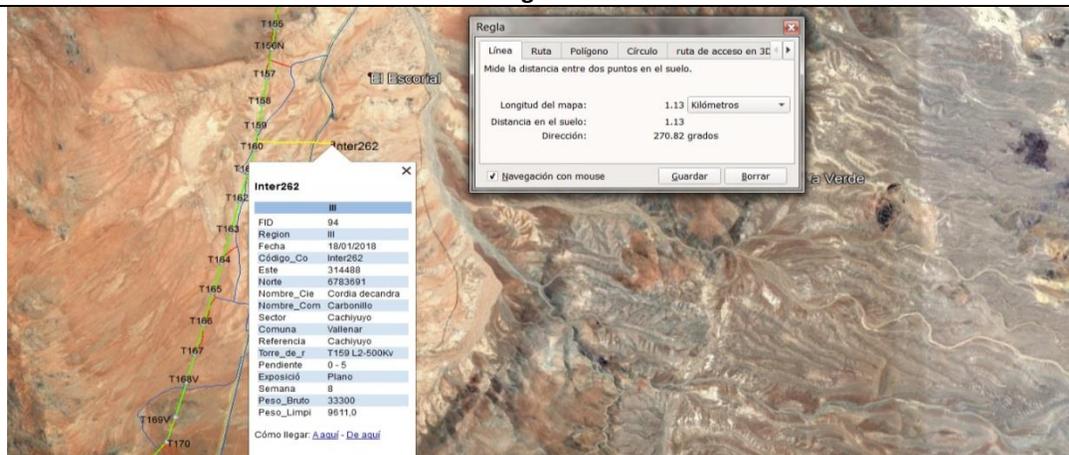
**Registro 21.**

**Descripción del medio de prueba:** Punto de colecta Inter262 de semillas de la especie *Cordia decandra* y su distancia a torre de alta tensión más cercana. Se observa que el punto de colecta se encuentra a 1,1 km de torre.

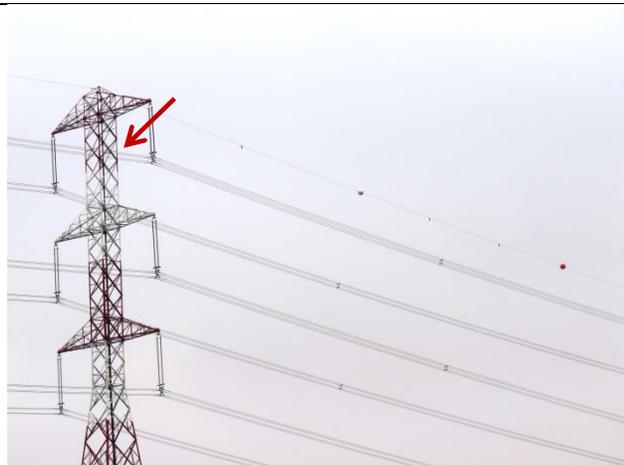
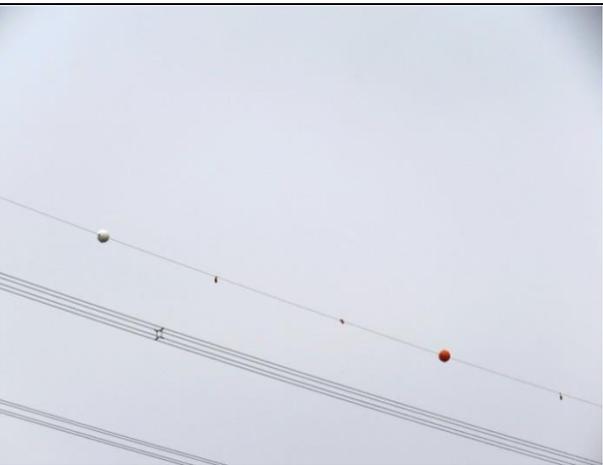
<b>Fotografía 51.</b>	<b>Fecha: 27-03-2018</b>	<b>Fotografía 52.</b>	<b>Fecha: 27-03-2018</b>
<b>Coordenadas UTM DATUM WGS84 HUSO 19 S</b>	<b>Norte: 6.843.185</b> <b>Este: 307.269</b>	<b>Coordenadas UTM DATUM WGS84 HUSO 19 S</b>	<b>Norte: 6.843.185</b> <b>Este: 307.269</b>
<b>Descripción del medio de prueba:</b> Una de las cuatro torres de Alta Tensión ubicada al interior de la cuenca del Río Huasco, la cual se diferencia del resto por estar pintada de color rojo y blanco (flecha roja).		<b>Descripción del medio de prueba:</b> Tendido eléctrico que une dos torres consecutivas, el cual tiene instaladas balizas aeronáuticas de color blanco y anaranjada dispuestas en forma intercalada.

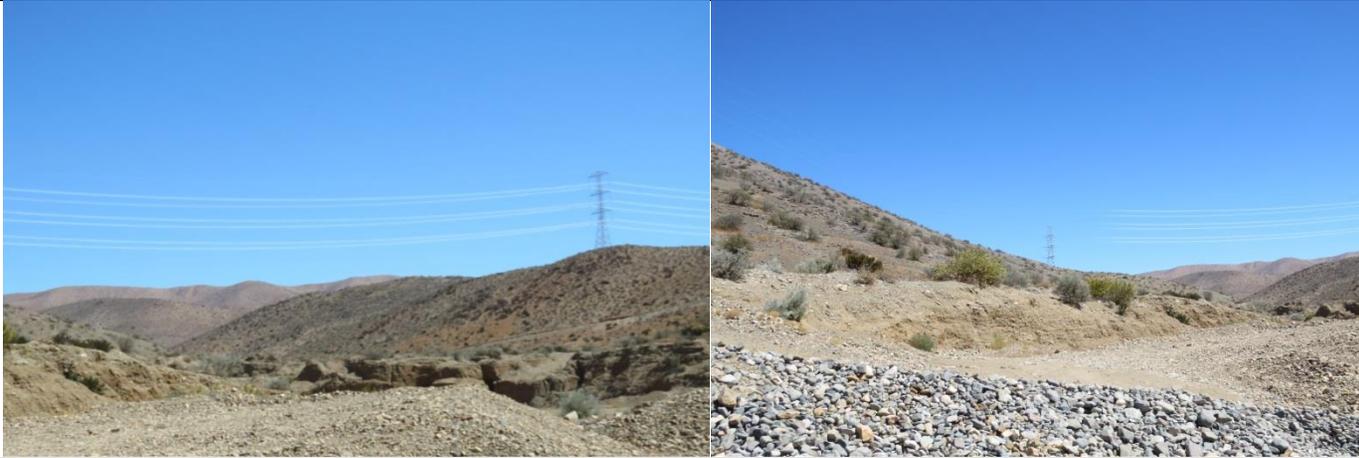
<b>Fotografía 55.</b>	<b>Fecha: 27-03-2018</b>
<b>Coordenadas UTM DATUM WGS84 HUSO 19 S</b>	<b>Norte: 6.767.082 Este: 303.928</b>
<b>Descripción del medio de prueba:</b> Área de Lorera Incahuasi, donde se encuentran construidas las torres 197 y 198 con el tendido eléctrico instalado, y al momento de la inspección no se observaron obras ni tránsito vehicular.

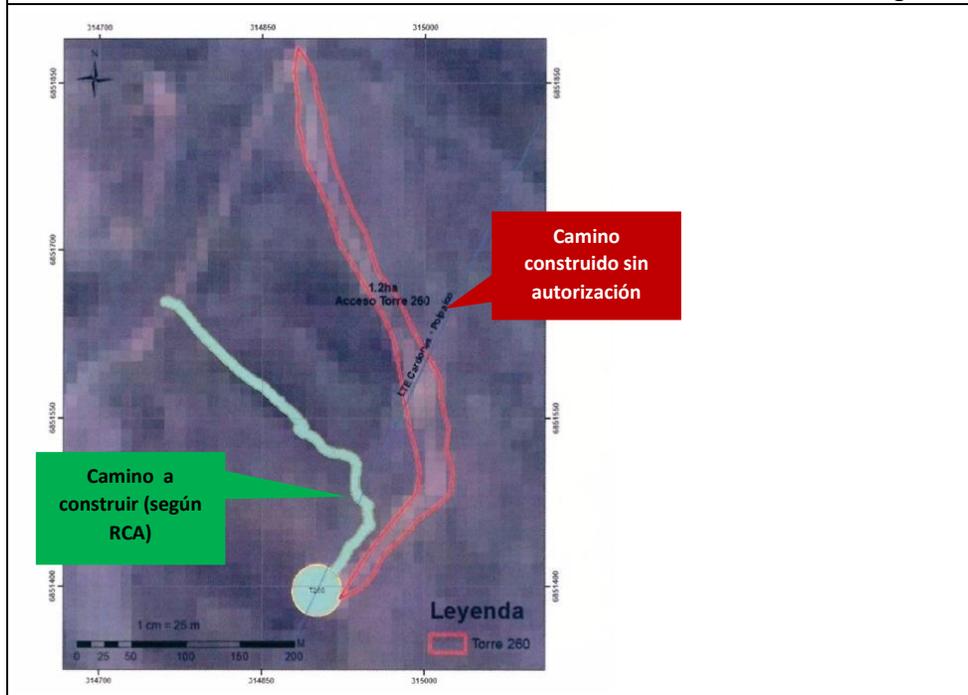
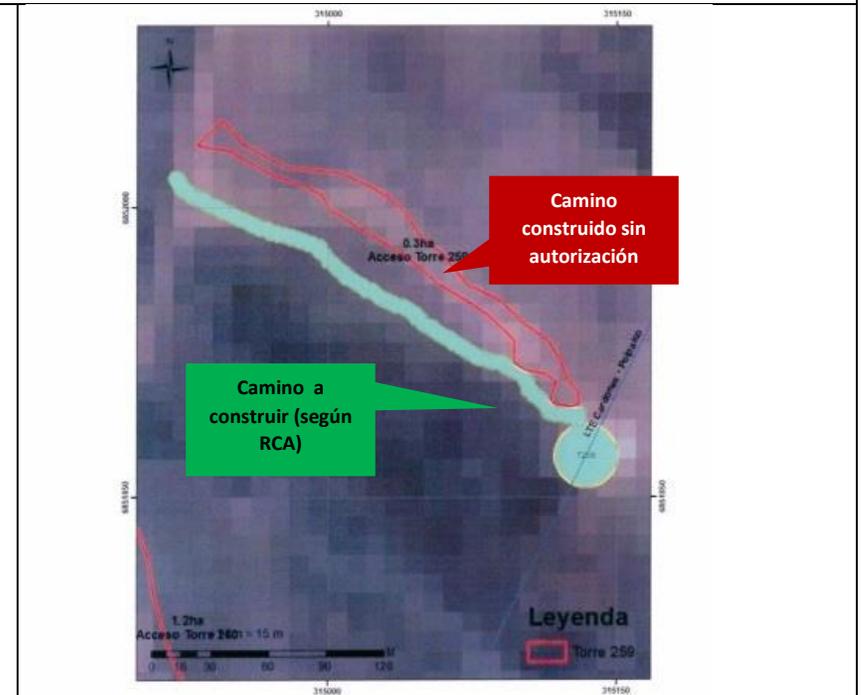
<b>Registro 33.</b>	<b>Fuente:</b> Ord 114/2018 de CONAF.
<b>Descripción del medio de prueba:</b> Camino de acceso a Torre 260 que presenta modificación en su localización final, donde se construyó un camino no autorizado de 1,2 ha.	<b>Registro 34.</b>
	<b>Fuente:</b> Ord 114/2018 de CONAF. I
<b>Descripción del medio de prueba:</b> Camino de acceso a Torre 259 que presenta modificación en su localización final, donde se construyó camino no autorizado de 0,3 ha.

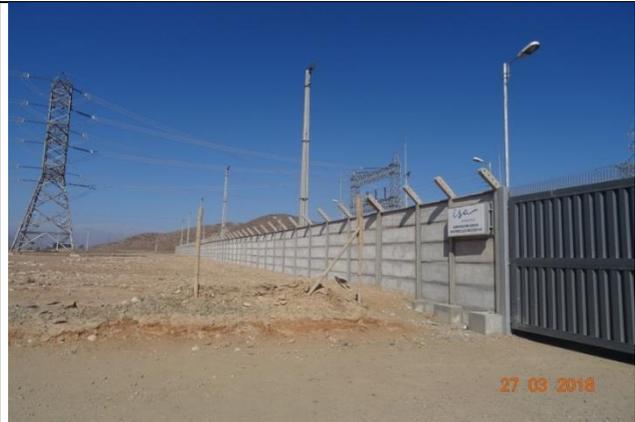
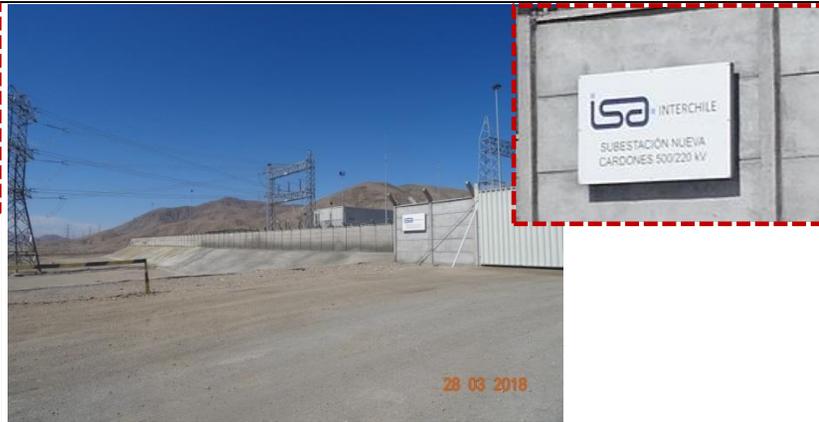
<b>Fotografía 65.</b>		<b>Fecha: 27-03-2018</b>		<b>Fotografía 66.</b>	
<b>Coordenadas UTM DATUM WGS84 HUSO 19 S</b>		<b>Norte:</b> 6.841.250	<b>Este:</b> 311.295	<b>Coordenadas UTM DATUM WGS84 HUSO 19 S</b>	
				<b>Norte:</b> 6.955.429	<b>Este:</b> 359.116
<b>Descripción del medio de prueba:</b> Exterior de S/E Nueva Maitencillo, donde al momento de la inspección se constató que las paredes del cerco perimetral no se encontraban pintadas y sin presencia de franja vegetal.			<b>Descripción del medio de prueba:</b> Exterior de S/E Nueva Cardones, donde al momento de la inspección se constató que las paredes del cerco perimetral no se encontraban pintadas y no presentan franja vegetal.

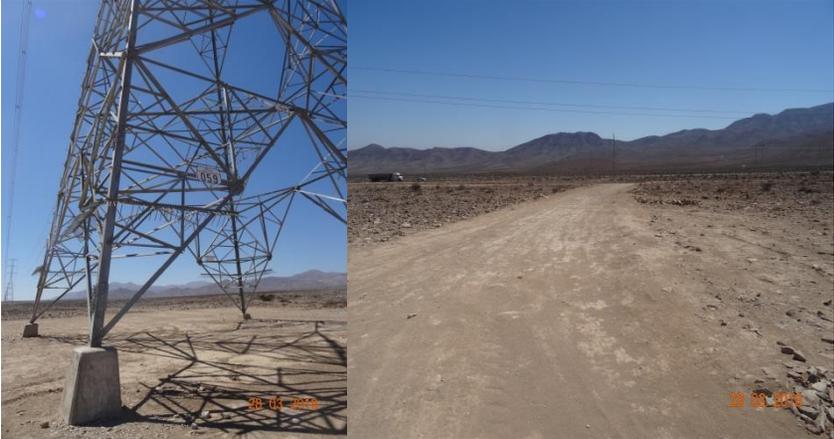
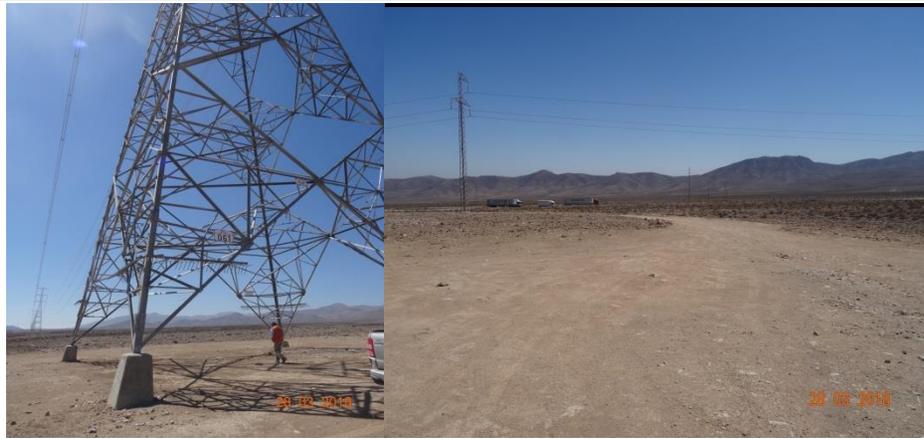
<b>Fotografía 67.</b>	<b>Fecha: 28-03-2018</b>	<b>Fotografía 68.</b>	<b>Fecha: 28-03-2018</b>
<b>Coordenadas UTM DATUM WGS84 HUSO 19 S</b>	<b>Norte: 6.929.077    Este: 354.117</b>	<b>Coordenadas UTM DATUM WGS84 HUSO 19 S</b>	<b>Norte: 6.928.004    Este: 353.767</b>
<b>Descripción del medio de prueba:</b> Torre 72 (según RCA) y sus alrededores, donde al momento de la inspección no se observaron restos arqueológicos.		<b>Descripción del medio de prueba:</b> Torre 74 (según RCA) y sus alrededores, donde al momento de la inspección no se observaron restos arqueológicos.

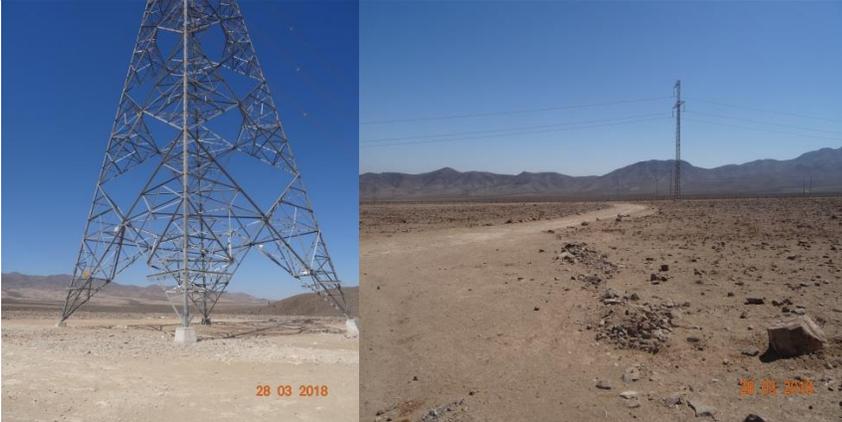
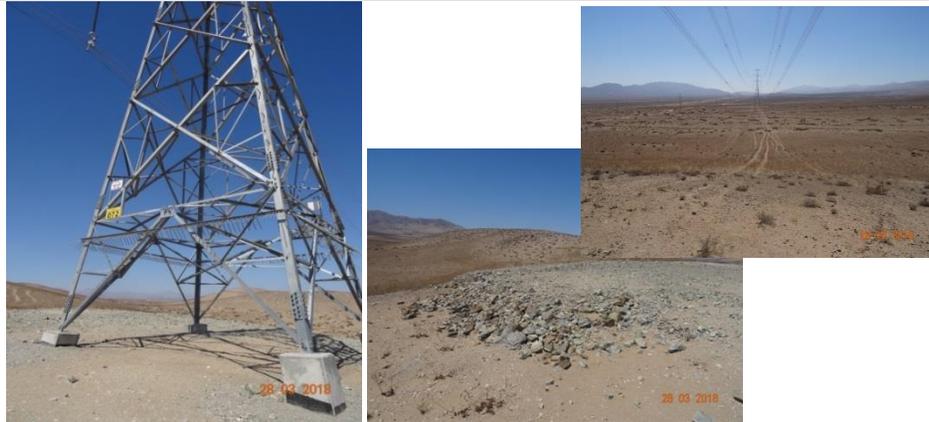
<b>Fotografía 69.</b>	<b>Fecha: 28-03-2018</b>	<b>Fotografía 70.</b>	<b>Fecha: 28-03-2018</b>
<b>Coordenadas UTM DATUM WGS84 HUSO 19 S</b>	<b>Norte: 6.927.530    Este: 353.589</b>	<b>Coordenadas UTM DATUM WGS84 HUSO 19 S</b>	<b>Norte: 6.922.378    Este: 351.813</b>
<b>Descripción del medio de prueba:</b> Torre 75 (según RCA) y sus alrededores, donde al momento de la inspección no se observaron restos arqueológicos.		<b>Descripción del medio de prueba:</b> Torre 85 (según RCA) y sus alrededores, donde al momento de la inspección no se observaron restos arqueológicos.

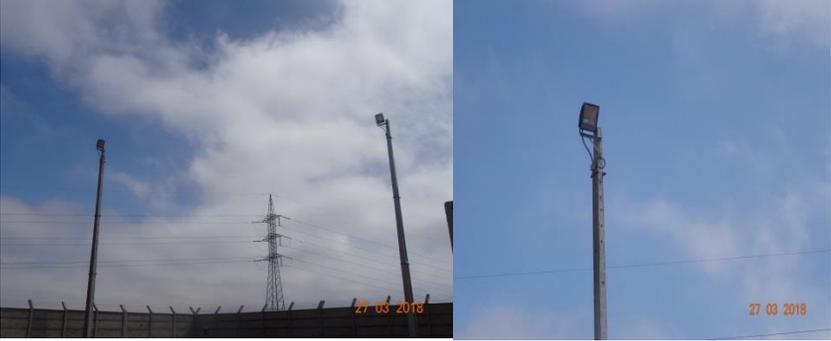
<b>Fotografía 77.</b>	<b>Fecha: 27-03-2018</b>	<b>Fotografía 78.</b>	<b>Fecha: 27-03-2018</b>
<b>Coordenadas UTM DATUM WGS84 HUSO 19 S</b>	<b>Norte: 6.841.232</b>	<b>Este: 311.223</b>	<b>Coordenadas UTM DATUM WGS84 HUSO 19 S</b>
<b>Descripción del medio de prueba:</b> Luminaria de Interior de Subestación eléctrica Nueva Maitencillo, donde se observa que ésta se dirige a tierra.		<b>Descripción del medio de prueba:</b> Interior de Subestación eléctrica Nueva Maitencillo, donde se observa que la luminaria junto a muro perimetral se encuentran al momento de la inspección en posición vertical, no dirigidas hacia tierra.
