INFORME TÉCNICO DE FISCALIZACIÓN AMBIENTAL

PAMPA HERMOSA

DFZ-2018-965-I-RCA-IA

JUNIO 2018

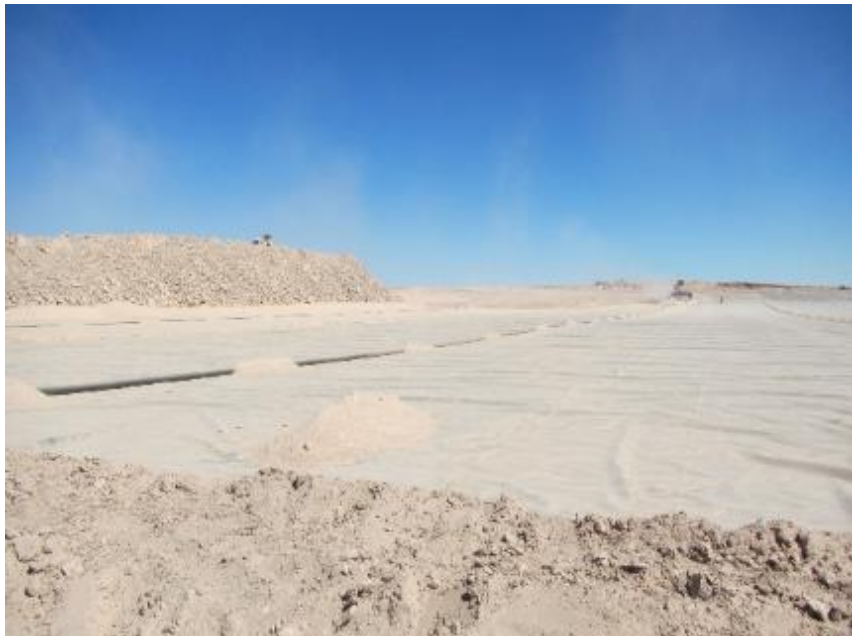
Fotografía 1.

- b. Se visitó inicialmente la base de la pila 400 (coordenadas UTM Datum WGS 84 Huso 19 7.696.419 N y 419.284 E), la cual se encontraba en construcción, observándose geomembrana de 0,5 mm (Fotografía 1). El Sr. Aquiles Álvarez indicó que posterior a esta geomembrana y antes de iniciar la descarga, se realiza emplantillado con material fino de 40-45 cm, y que este sistema impermeabilizador se usa en todas las pilas. En este sector se observaron pretiles perimetrales de la pila.

Descripción del medio de prueba: Pila de lixiviación 400, la que se encontraba en construcción, y en la que se observó geomembrana de 0,5 mm.

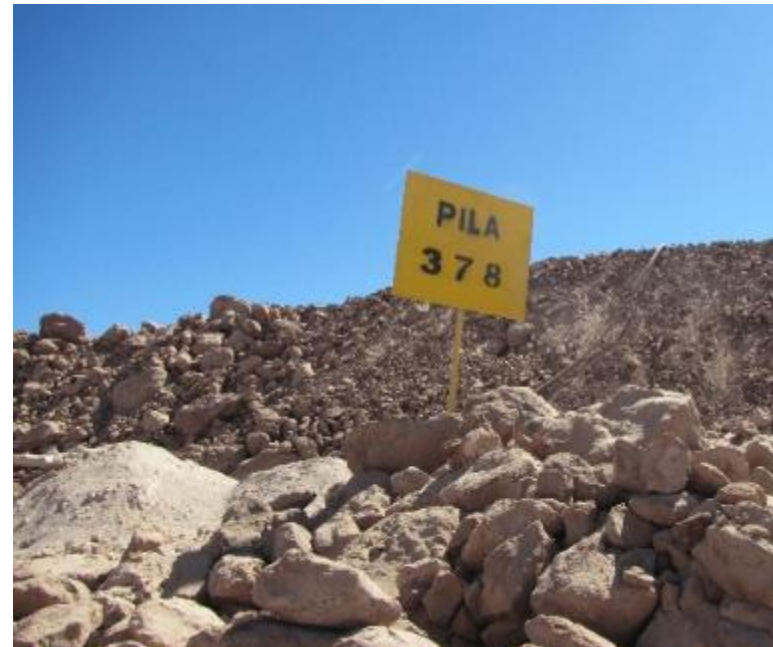
Fotografía 2.

Descripción del medio de prueba: Identificación de pila de lixiviación visitada en inspección, la que correspondía a una pila en impregnación por goteo.

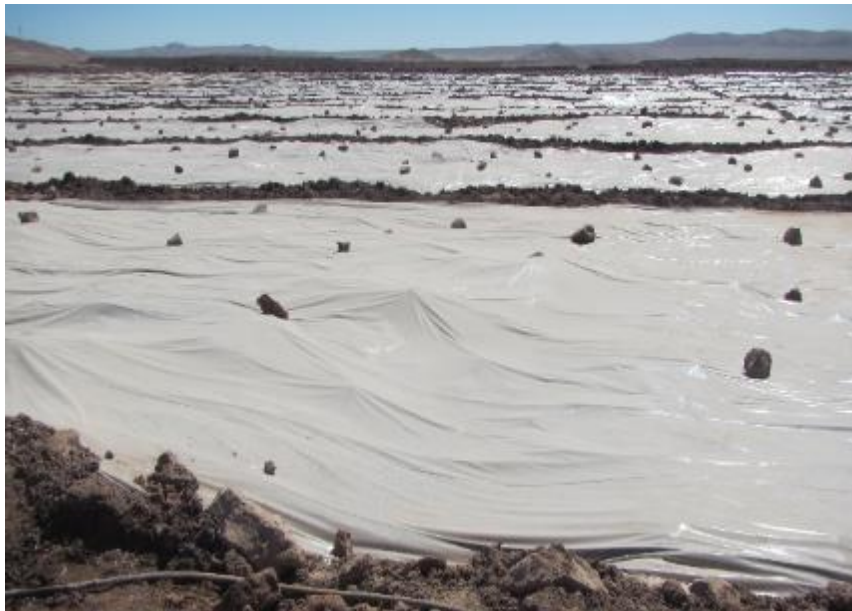
Fotografía 3.

- c. Posteriormente, se visitó la pila 378 en coordenadas UTM Datum WGS 84 Huso 19 7.696.957 N y 418.965 E, la cual se encontraba en impregnación con goteo y cubierta con nylon para disminuir la evaporación de agua (Fotografía 2 y 3), de acuerdo a lo indicado por el Sr. Aquiles Álvarez. Esta pila aún no drenaba, por lo que no se observó solución en la canaleta, contando con sus respectivos pretiles perimetrales y señalética identificadora de la pila en el sector.

Descripción del medio de prueba: Pila de lixiviación 378 donde se observó cubierta de nylon destinada a disminuir la evaporación de agua.

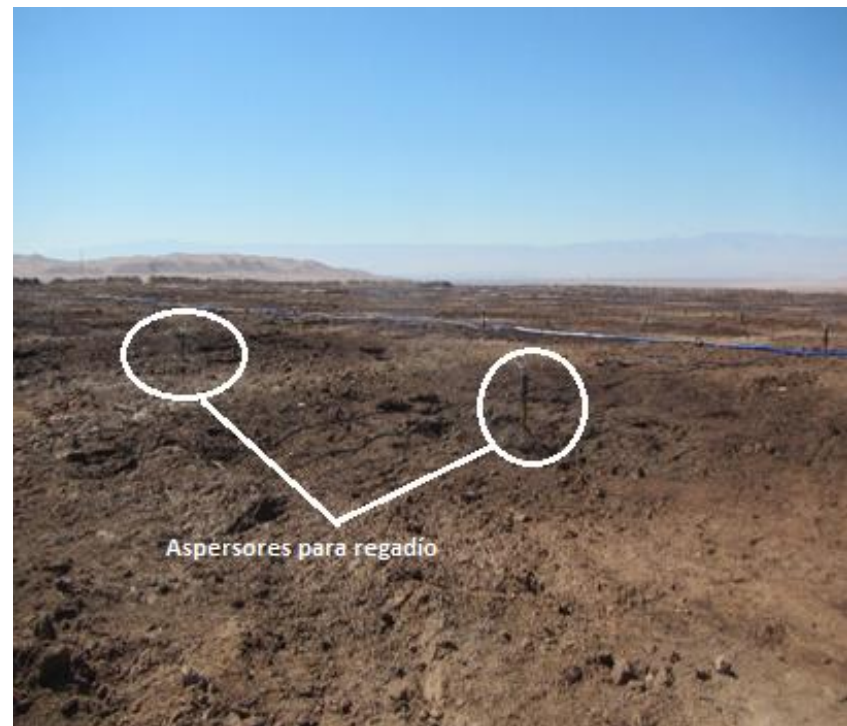
Fotografía 4.

- d. Se visitó la pila 375 ubicada en coordenadas UTM Datum WGS 84 Huso 19 7.697.862 N y 418.398 E, la cual se encontraba en regadío (Fotografía 4). En ésta se observó la respectiva canaleta, pretiles, señalética identificadora y la geomembrana impermeabilizadora. Además se visualizó con regadío mediante aspersores a lo cual el Sr. Aquiles Álvarez, Jefe Construcción Pilas, indicó que la tasa de riego es de 1,45 L/m². En ésta pila si se observó drenaje de solución, la cual se transportaba a través de canaletas impermeabilizadas con geomembrana de 0,5 mm. De acuerdo a lo indicado por el Sr. Aquiles Álvarez, la solución rica proveniente de las pilas (Brine), es transportada a través de canaletas (Fotografía 5), y que mediante gravedad llegan hasta los COM (Centro de Operación Minera). En la coordenada 7.697.783 N y 419.193 E, se observó canaleta de descarga con solución rica.

Descripción del medio de prueba: Pila de lixiviación 375, la cual se encontraba en regadío.

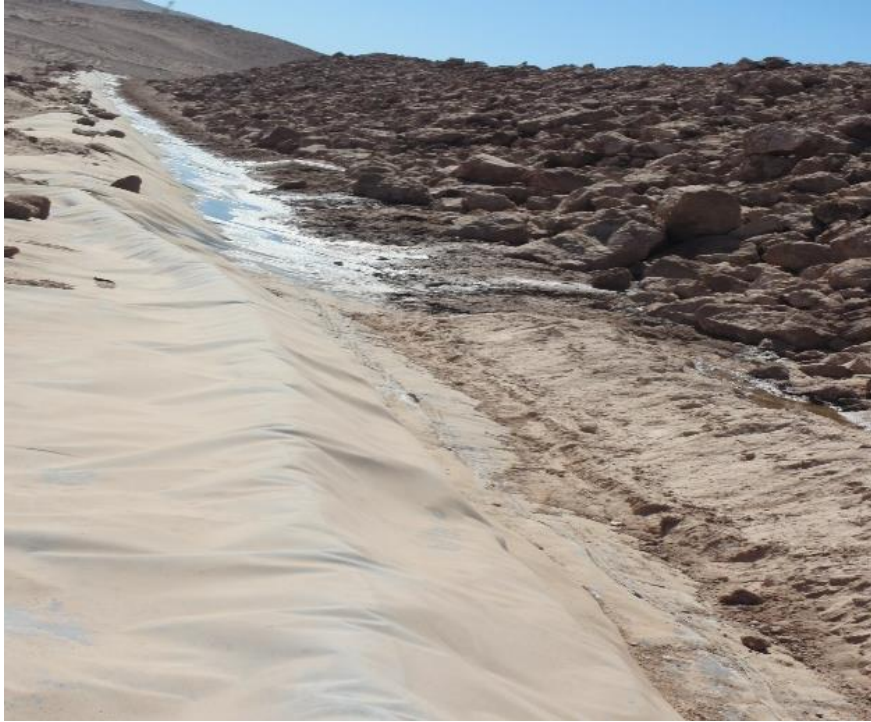
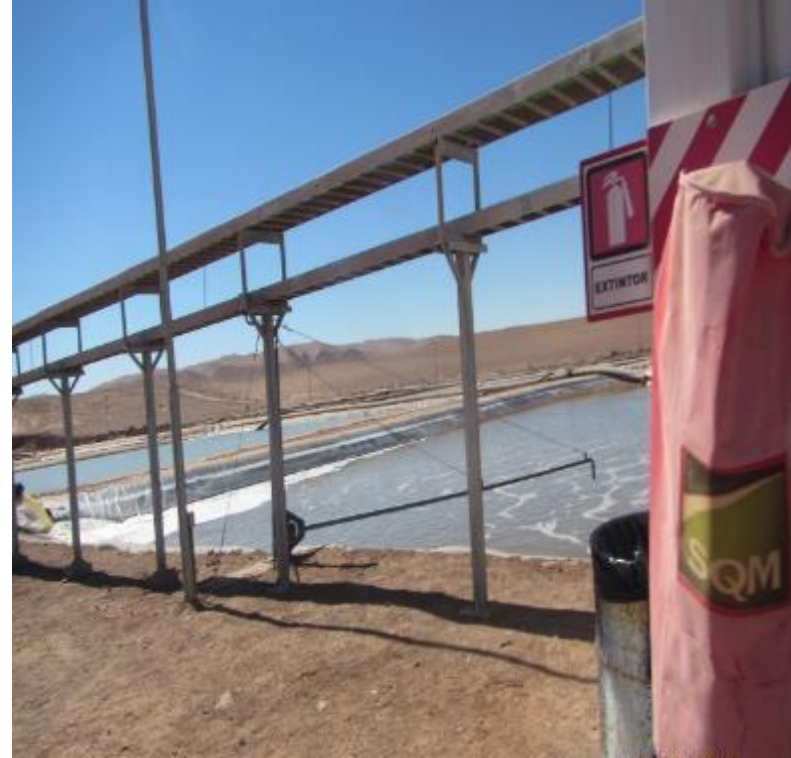
- e. Posteriormente se visitaron los Centros de Operación Mina (COM). Consultado el Sr. Aquiles Álvarez por la cantidad de COM operativos, indicó que existen 3 en operación. Se visitó inicialmente el COM 5, ubicado en coordenadas UTM Datum WGS 84 Huso 19 7.699.119 N y 420.516 E, el que cuenta con 7 piscinas: 1 piscina de agua, 1 piscina de brine, 1 piscina de mezcla y 1 de solución intermedia, y 3 piscinas auxiliares que en el momento de la inspección se encontraban con brine (Fotografía 6).

Fotografía 5.	Fecha: 17-05-2018		Fotografía 6.	Fecha: 17-05-2018	
Coordenadas UTM DATUM WGS84 HUSO 19	Norte: 7.697.862	Este: 418.398	Coordenadas DATUM WGS84 HUSO 19	Norte: 7.699.119	Este: 420.516
Descripción del medio de prueba: Pila de lixiviación 375, donde se observó drenaje de solución transportada a través de canaletas.			Descripción del medio de prueba: Piscinas del COM 5.

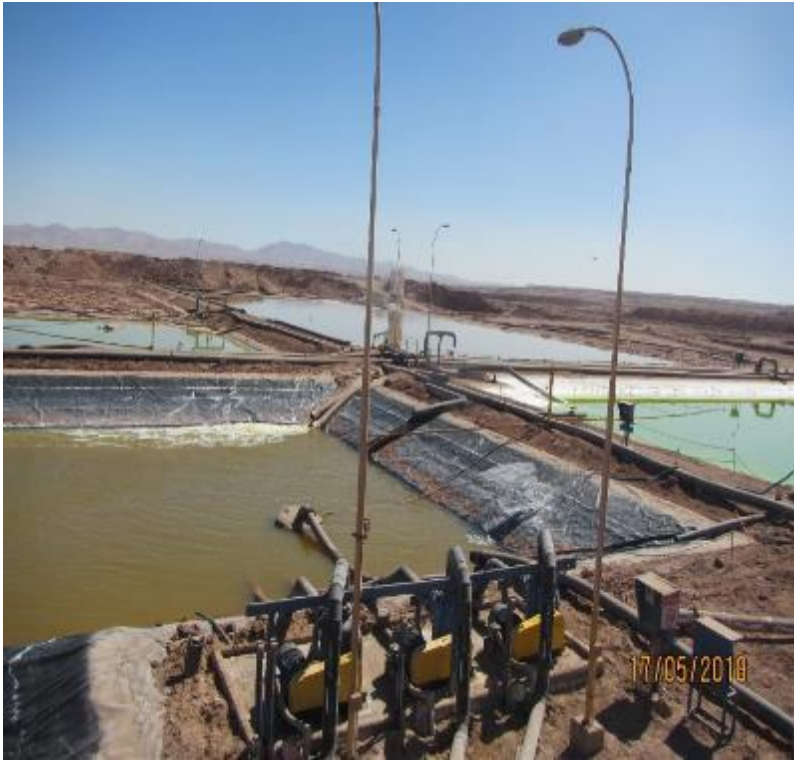
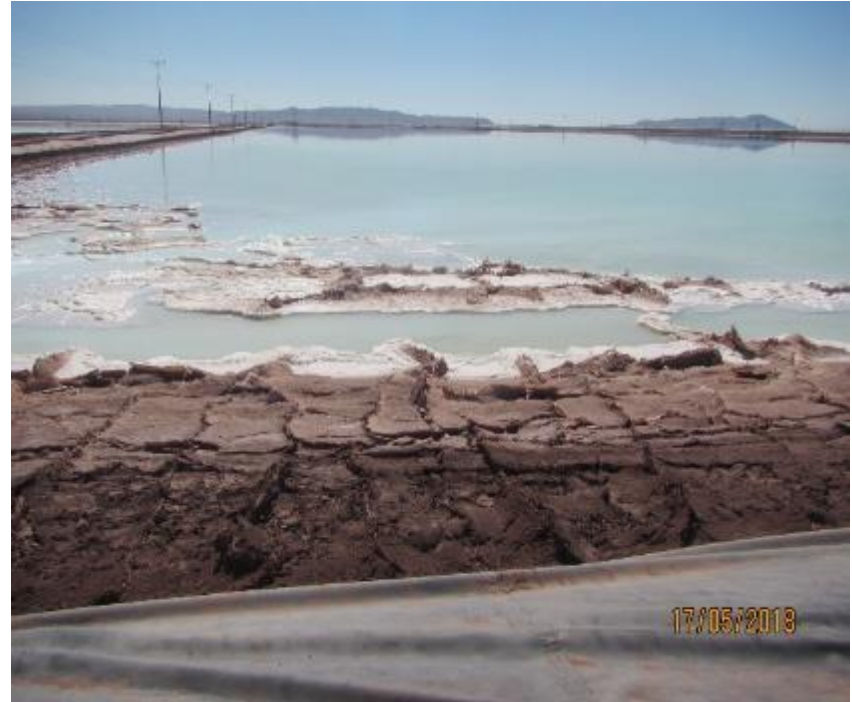
Fotografía 7.	Fecha: 17-05-2018		Fotografía 8.	Fecha: 17-05-2018	
Coordenadas UTM DATUM WGS84 HUSO 19	Norte: 7.685.601	Este: 428.816	Coordenadas DATUM WGS84 HUSO 19	Norte: 7.684.371	Este: 444.922
Descripción del medio de prueba: Piscinas participantes del proceso visitadas en COM 4.			Descripción del medio de prueba: Poza de pre-concentración del sector Sur Viejo, en el que se observó sistema de impermeabilización.

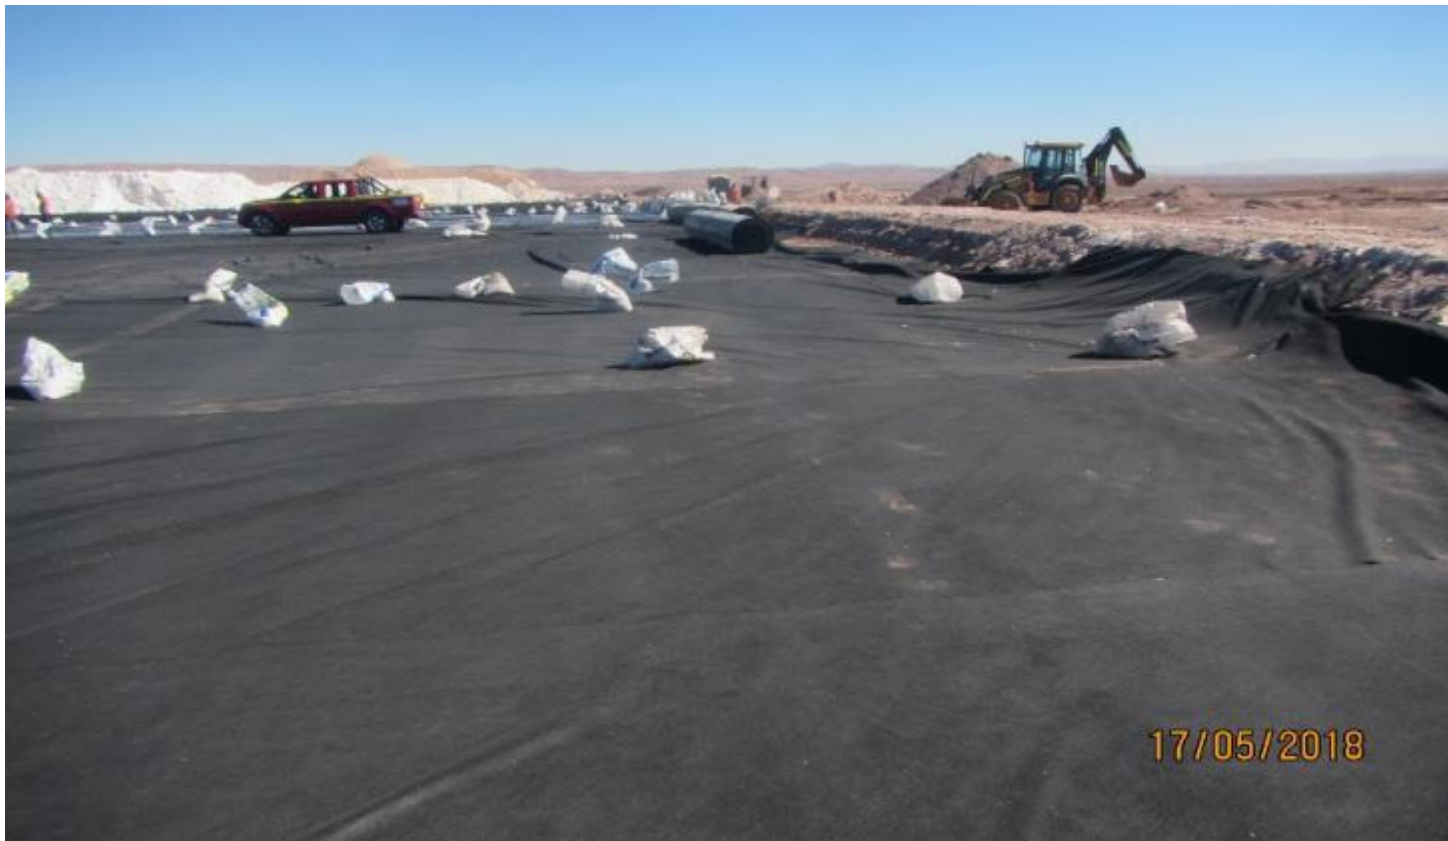
Fotografía 9.

- I. Finalmente se visitó sector de ampliación de cancha de acopio ubicado en coordenadas UTM Datum WGS 84 Huso 19 7.683.484 N y 445.514 E, donde se observó el proceso de impermeabilizado con geotextil y geomembrana de 1 mm (Fotografía 9).

Descripción del medio de prueba: Proceso de impermeabilizado de geotextil y geomembrana de 1 mm. en cancha de acopió.

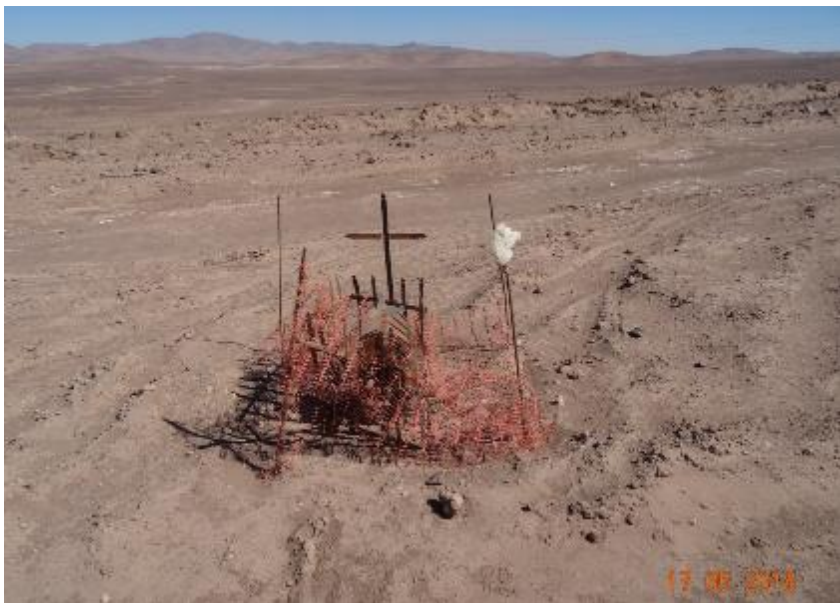
Fotografía 10.

Descripción del medio de prueba: Animita "C-0591", la que se encontraba rodeada de malla Dorment naranja. No se observó señalización en el lugar.

- g. En todas las animitas visitadas no se observó labores de operación minera.
- h. En conclusión, 5 de las animitas no contaban con ninguna de las medidas de mitigación de la alteración del patrimonio cultura del proyecto, es decir, no contaban con señalización ni cerco perimetral asociado a la animita. Por su parte, la animita “C-0591”, se encontraba con malla Dorment, sin encontrarse ésta con la señalización exigida. Se ha informado al titular respecto de implementar dichas medidas de mitigación, que permitan protegerlas, medidas que serán fiscalizados en futuras actividades de Fiscalización.

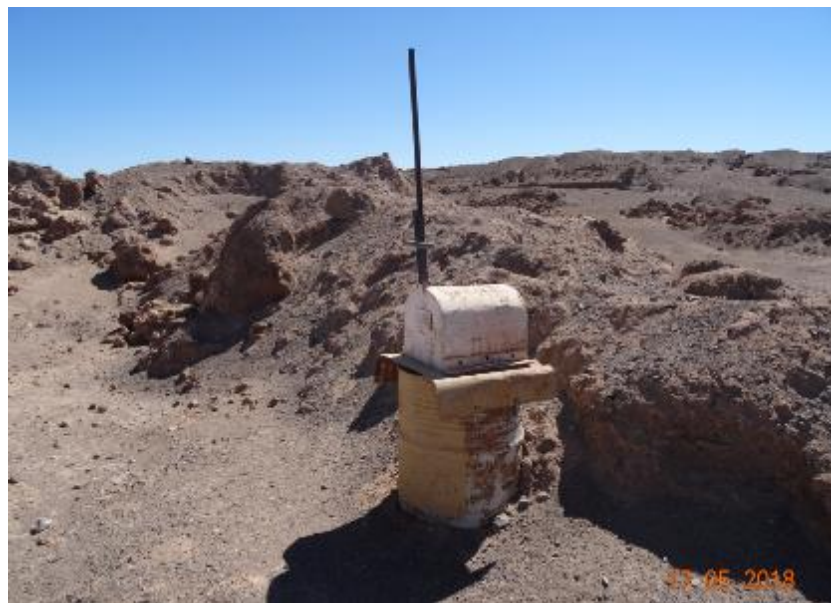
Fotografía 11.

Descripción del medio de prueba: Animita "C-0663", sin cerco perimetral ni señalización.

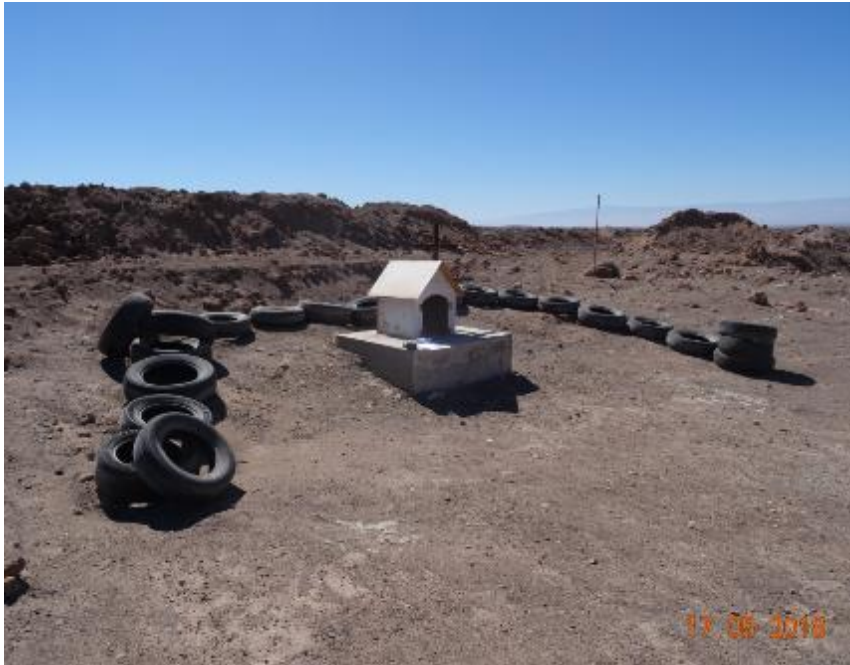
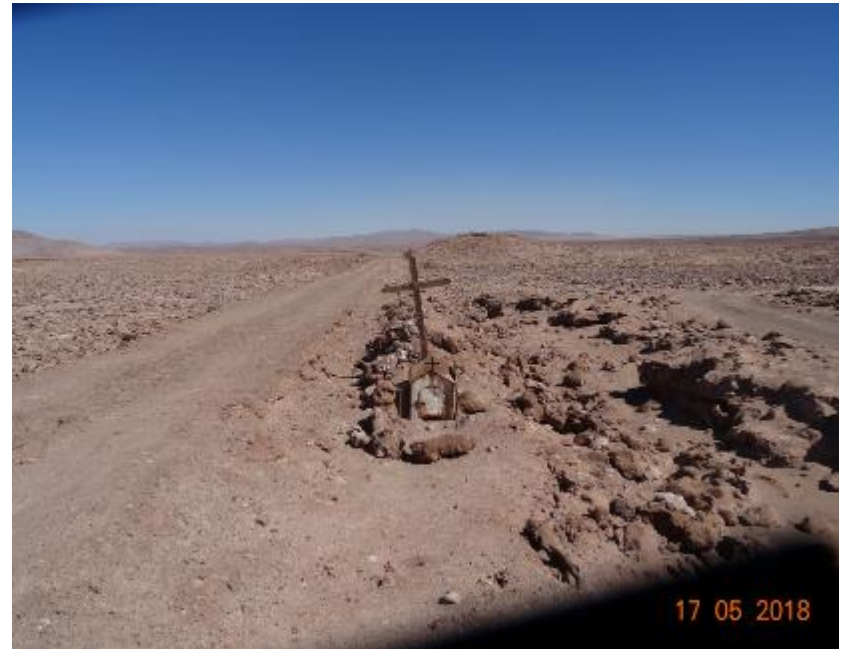
Número de hecho constatado: 2	Estación N°: 5
Documentación Revisada: : ID 1	
Exigencia (s): RCA 890-2010. Considerando 5.3.4.24. <i>“(...) Respecto de la medida tendiente a mitigar la alteración del patrimonio cultural el proyecto “Pampa Hermosa” contempla lo siguiente; tanto para los geoglifos, talleres líticos, y sepulturas y animita registradas, se generará un área de exclusión arqueológica, donde se propone la aplicación de medidas de mitigación centradas en la señalización y cercado, a fin de asegurar su protección y salvaguarda.”</i>	
Hecho (s): a. Se visitó la animita, identificada como “C-0591”, en las coordenadas UTM Datum WGS 84 Huso 19 7.691.675 N y 428.106 E, la que se encontraba rodeada de malla Dorment naranja. Se observó que no existe señalización ni cerco perimetral asociado a la animita. Consultado por la existencia de cerco perimetral y señalización que advierta de la presencia del patrimonio cultural, el Sr. Mario Vásquez Morales, Arqueólogo Consultor, indicó que no existe ninguna medida adicional a la malla antes descrita, asociada a ésta animita (Fotografía 10). b. Se visitó la animita, identificada como “C-0663”, en las coordenadas UTM Datum WGS 84 Huso 19 7.702.864 N y 426.660 E. Se observó que no existe señalización ni cerco perimetral asociado a la animita. Consultado por la existencia de cerco perimetral y señalización, el Sr. Mario Vásquez Morales indicó que no existe señalización ni cerco perimetral asociado a ésta animita (Fotografía 11). c. Se visitó la animita, identificada como “C-0662”, en las coordenadas UTM Datum WGS 84 Huso 19 7.702.761 N y 425.065 E. Se observó que no existe señalización ni cerco perimetral asociado a la animita. Consultado por la existencia de cerco perimetral y señalización, el Sr. Mario Vásquez Morales indicó que no existe señalización ni cerco perimetral asociado a ésta animita (Fotografía 12). d. Se visitó la animita, identificada como “C-0587”, en las coordenadas UTM Datum WGS 84 Huso 19 7.702.176 N y 428.380 E. Se observó que no existe señalización ni cerco perimetral asociado a la animita. Consultado por la existencia de cerco perimetral y señalización, el Sr. Mario Vásquez Morales indicó que no existe señalización ni cerco perimetral asociado a ésta animita (Fotografía 13). e. Se visitó la animita, identificada como “C-0576”, en las coordenadas UTM Datum WGS 84 Huso 19 7.707.005 N y 431.270 E. Se observó que no existe señalización ni cerco perimetral asociado a la animita. Consultado por la existencia de cerco perimetral y señalización, el Sr. Mario Vásquez Morales indicó que no existe señalización ni cerco perimetral asociado a ésta animita (Fotografía 14).

Fotografía 12.	Fecha: 17-05-2018		Fotografía 13.	Fecha: 17-05-2018	
Coordenadas UTM DATUM WGS84 HUSO 19	Norte: 7.702.761	Este: 425.065	Coordenadas DATUM WGS84 HUSO 19	Norte: 7.702.176	Este: 428.380
Descripción del medio de prueba: Animita "C-0662", sin cerco perimetral ni señalización.			Descripción del medio de prueba: Animita "C-0587", sin cerco perimetral ni señalización.

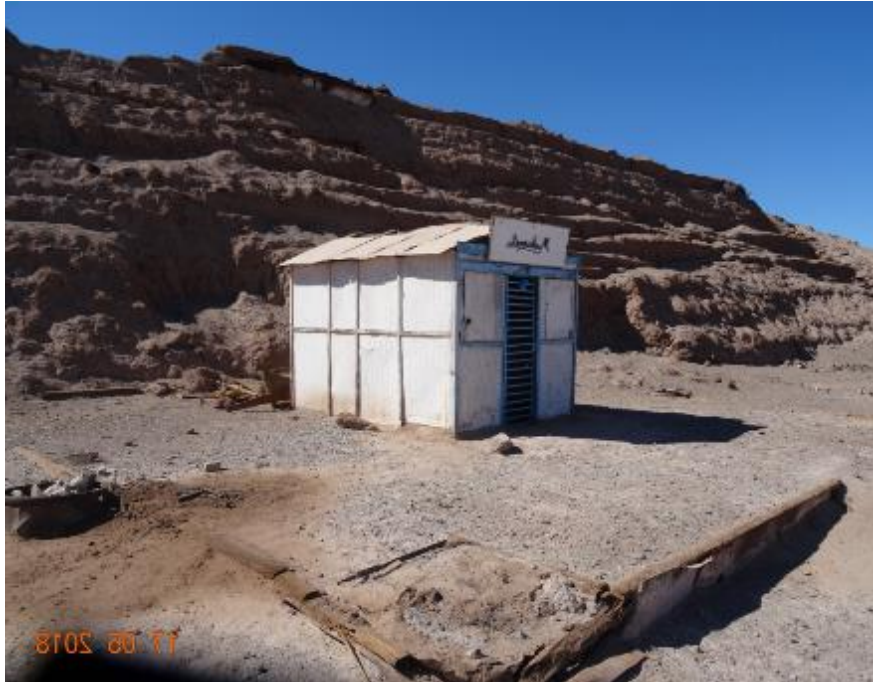
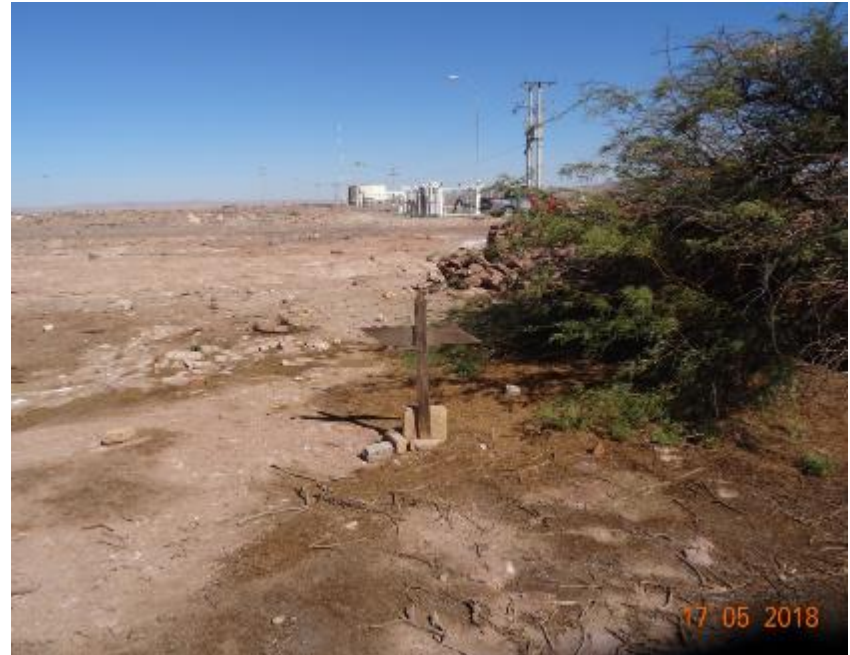
- f. Se visitó la animita, identificada como “C-0572”, en las coordenadas UTM Datum WGS 84 Huso 19 7.710.045 N y 431.350 E. Se observó alrededor de la animita fierros enterrados que sobresalen 1 metro aproximadamente desde el nivel del suelo, y separados por 5 metros uno de otro, los que tienen una distancia a la animita, en su parte más cercana, de 15 metros. Consultado por la presencia de éstos fierros, el Sr. Mario Vásquez Morales indicó que éstos correspondían a los pilares del cerco perimetral que rodeaba las instalaciones del sector, es decir, pozo S-3, pirca, animita y Estación Booster. Se observó a los pies de estos fierros y en parte del suelo cercano a ellos, restos de malla Dorment naranja. Consultado por la presencia de ésta malla el Sr. Mario Vásquez Morales indicó que se trata de la malla del cerco perimetral antes mencionado, la que al quemarse quedó esparcida en el suelo. Se observó además un alambre que iba de un fierro a otro, y que según lo señalado por el Sr. Mario Vásquez Morales, se trataría del alambre que sostenía la malla Dorment (Fotografía 15 y 16).

Fotografía 14.	Fecha: 17-05-2018		Fotografía 15.	Fecha: 17-05-2018	
Coordenadas UTM DATUM WGS84 HUSO 19	Norte: 7.707.005	Este: 431.270	Coordenadas DATUM WGS84 HUSO 19	Norte: 7.710.045	Este: 431.350
Descripción del medio de prueba: Animita "C-0576", sin cerco perimetral ni señalización.			Descripción del medio de prueba: Animita "C-0572", sin señalización.

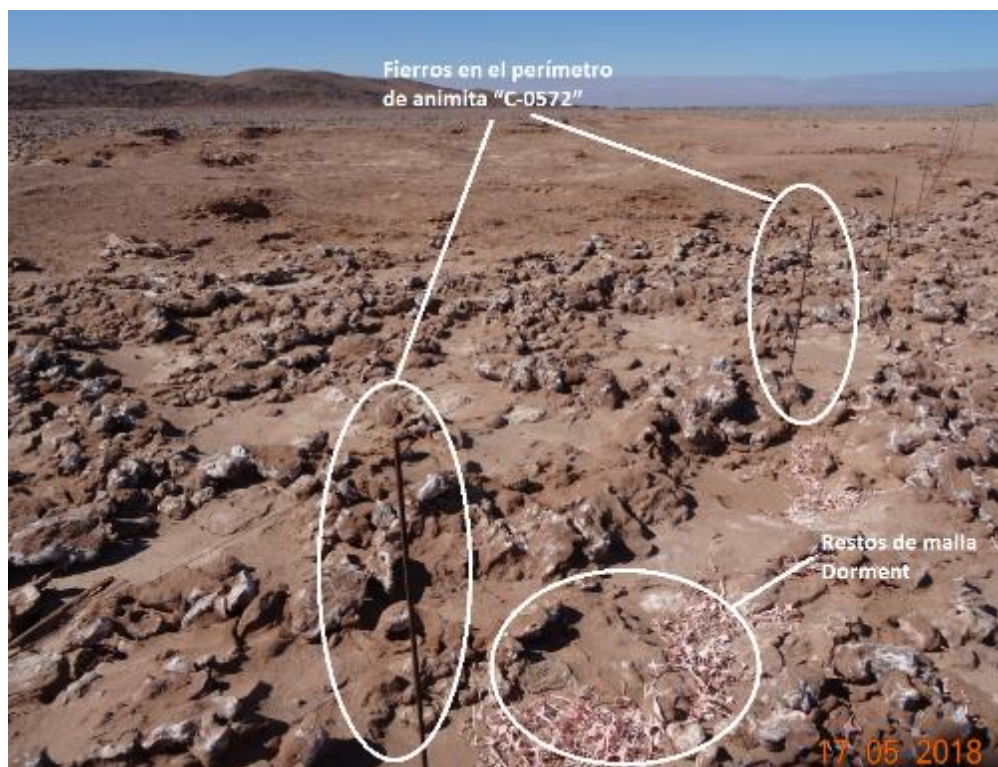
Fotografía 16.

Descripción del medio de prueba: Fierro y malla Dorment observados en perímetro de animita "C-0572".

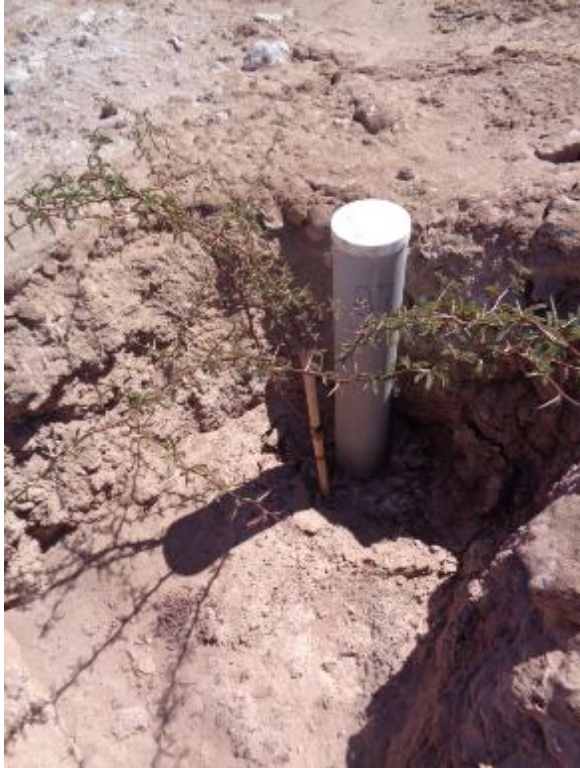
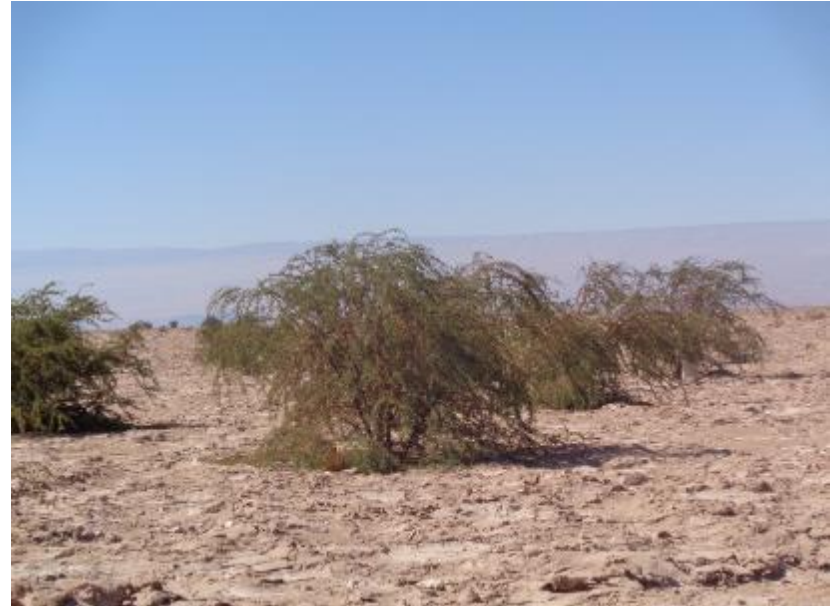
- c. Se visitó el sector Plantación de Tamarugos de Bellavista en coordenadas UTM Datum WGS 84 Huso 19 7.706.131 N y 433.468.
- d. Según lo señalado por Francisco Quiñones, Ingeniero Forestal de SQM, la plantación en este sector se realizó por etapas en total 11 etapas, las 10 primeras para realizar el cumplimiento de la medida de plantar 5000 ejemplares de la especie Prosopis tamarugo y 1 etapa para compensar la mortalidad de los ejemplares que se produjeron en las etapas anteriores. En cada etapa se plantaron 500 árboles aproximadamente. Según lo indicado por el profesional la fecha de plantación fue en el mes de diciembre del año 2014, terminando en agosto del año 2015. Se observó que los ejemplares presentan hojas verdes y están vivos, con un tubo de PVC 110 mm de diámetro y 1 metro de alto de color plomo con una tapa. Según lo señalado por el profesional, la frecuencia de riego en la actualidad es de una vez al mes y de 10 litros por ejemplar. Se observó que la plantación no presenta cerco perimetral y que no hay presencia de ganado y que todas las plantas cuentan con su taza de riego (Fotografía 18).

Fotografía 17.		Fecha: 17-05-2018		Fotografía 18.		Fecha: 17-05-2018	
Coordenadas UTM DATUM WGS84 HUSO 19		Norte: 7.649.867	Este: 435.460	Coordenadas DATUM WGS84 HUSO 19		Norte: 7.710.045	Este: 431.350
Descripción del medio de prueba: Ejemplares de Prosopis tamarugo del sector Llamara, presentan hojas verdes y están vivos, con un tubo de PVC 110 mm de diámetro y 1 metro de alto.				Descripción del medio de prueba: Ejemplares de Prosopis tamarugo del Sector Bellavista, presentan hojas verdes y están vivos.

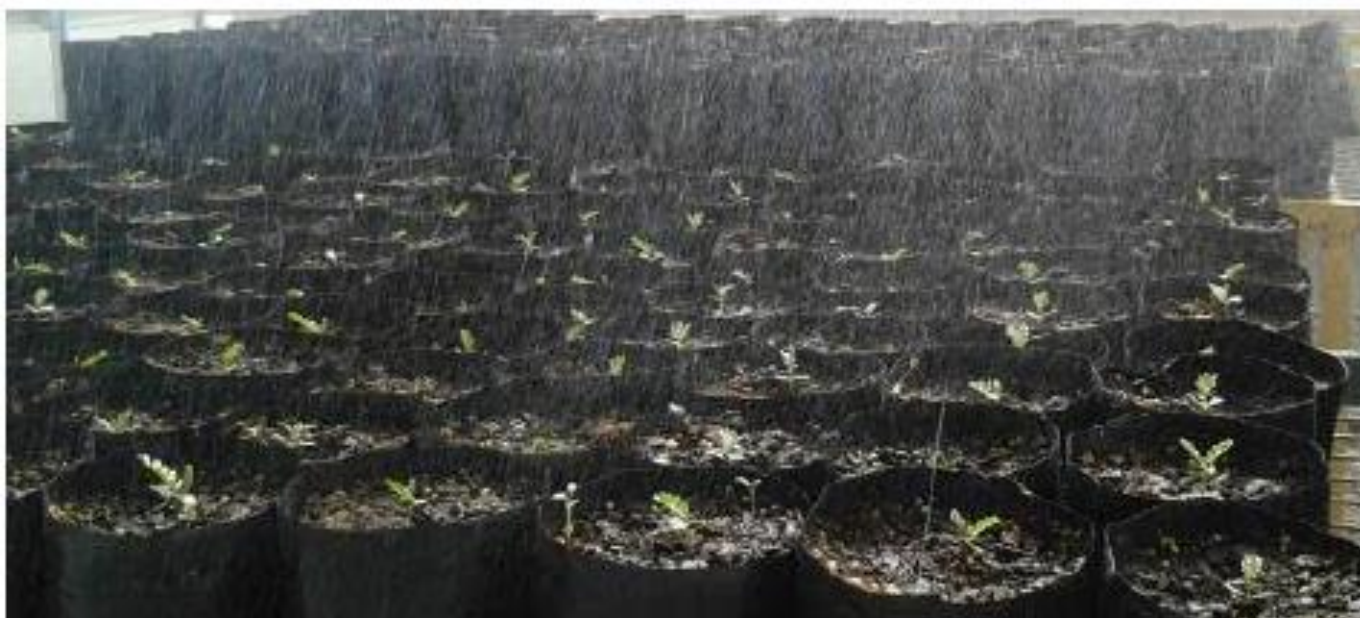
Fotografía N° 19.

Descripción del medio de prueba: Sistema de riego tecnificado, según se muestra en “Informe N°6 Programa de Producción de Plantas de Tamarugo”.
