INFORME TÉCNICO DE FISCALIZACIÓN AMBIENTAL

LAS LUCES

DFZ-2018-1271-II-RCA

DICIEMBRE 2018

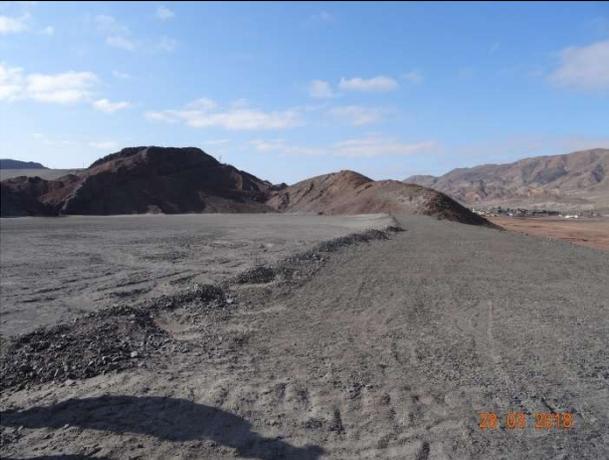
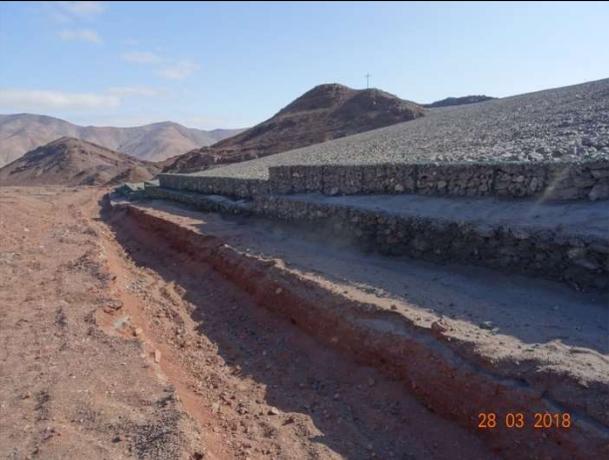
Fotografía 1.		Fotografía 2.	
Fecha: 28-03-2018.		Fecha: 28-03-2018.	
Coordenadas UTM DATUM WGS84 HUSO 19S.	Norte: 7.160.854	Este: 340.243	Coordenadas UTM DATUM WGS84 HUSO 19S.
			Norte: 7.160.653
			Este: 340.144
Descripción del medio de prueba: Tranque de relaves "Las Luces I" observado en inspección ambiental.		Descripción del medio de prueba: Dren interceptor y gaviones de enrocado en el muro sur del tranque de relaves "Las Luces I", constatado en inspección ambiental.

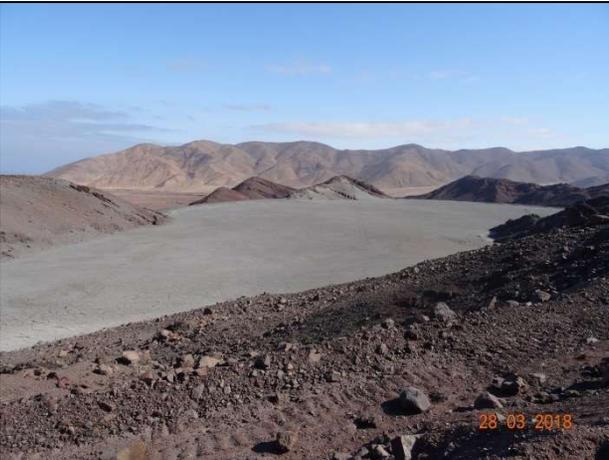
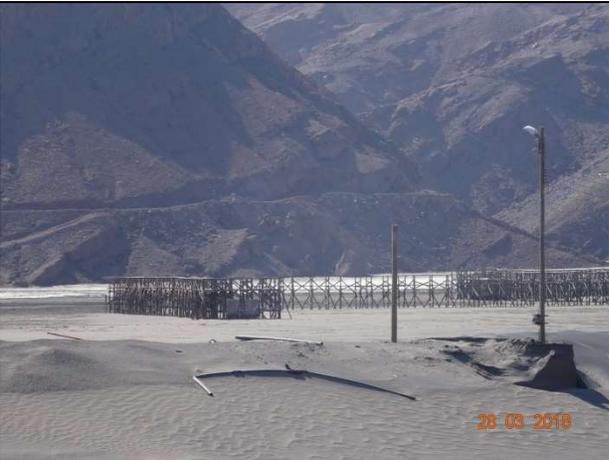
Fotografía 3.		Fotografía 4.	
Fecha: 28-03-2018.		Fecha: 28-03-2018.	
Coordenadas UTM DATUM WGS84 HUSO 19S.	Norte: 7.160.475	Este: 340.525	Coordenadas UTM DATUM WGS84 HUSO 19S.
			Norte: 7.160.437
			Este: 340.729
Descripción del medio de prueba: Vista del tranque de relaves "Las Luces II" constatado en inspección ambiental.		Descripción del medio de prueba: Estructuras para el llenado del tranque "Las Luces II" desmantelada, observado en inspección ambiental.

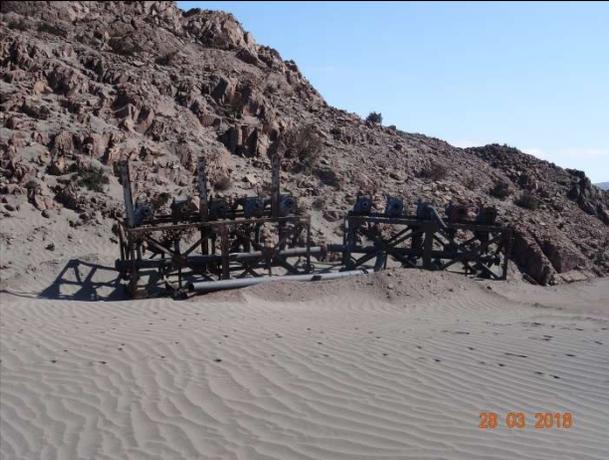
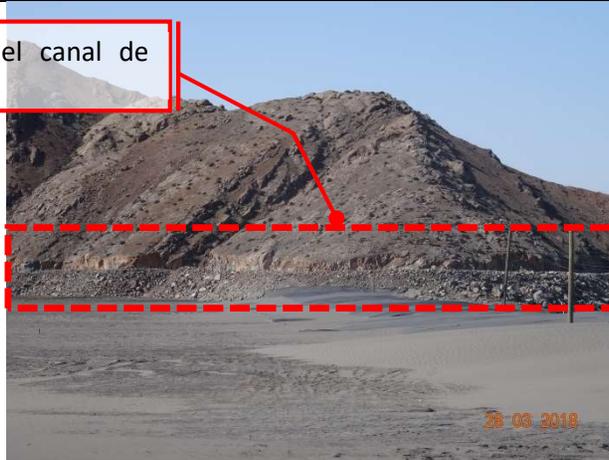
Fotografía 5.	Fecha: 28-03-2018.		Fotografía 6.	Fecha: 28-03-2018.	
Coordenadas UTM DATUM WGS84 HUSO 19S.	Norte: 7.160.437	Este: 340.729	Coordenadas UTM DATUM WGS84 HUSO 19S.	Norte: 7.160.443	Este: 340.735
Descripción del medio de prueba: Estructuras para el llenado del tranque “Las Luces II” desmantelada, observado en inspección ambiental.			Descripción del medio de prueba: Vista general del canal del contorno, en el tranque de relaves “Las Luces II”, en donde se realizó un recorrido en inspección ambiental.

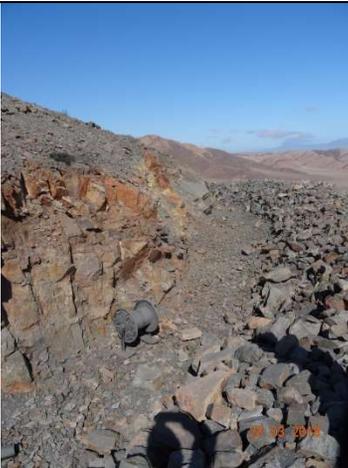
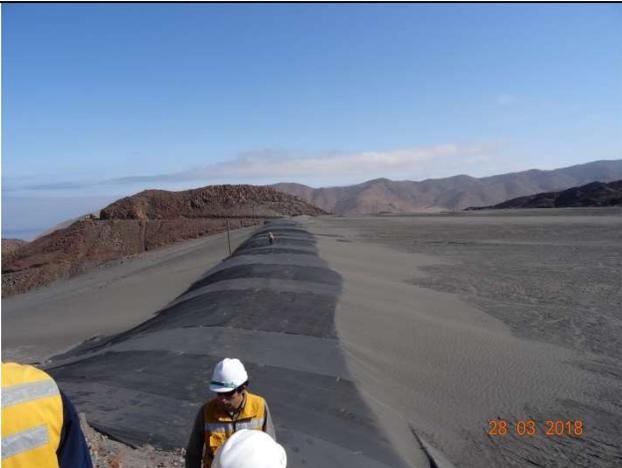
Fotografía 7.	Fecha: 28-03-2018.		Fotografía 8.	Fecha: 28-03-2018.	
Coordenadas UTM DATUM WGS84 HUSO 19S.	Norte: 7.160.209	Este: 340.878	Coordenadas UTM DATUM WGS84 HUSO 19S.	Norte: 7.160.211	Este: 340.876
Descripción del medio de prueba: Interior de una parte del tramo del canal de contorno de aguas lluvias, en tranque de relaves “Las Luces II”.			Descripción del medio de prueba: Cubierta observada en revancha del tranque de relaves “Las Luces II”.

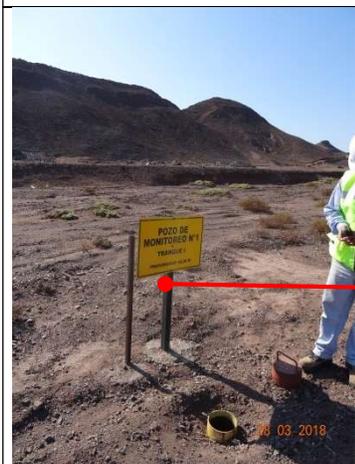
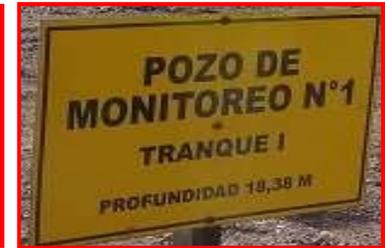
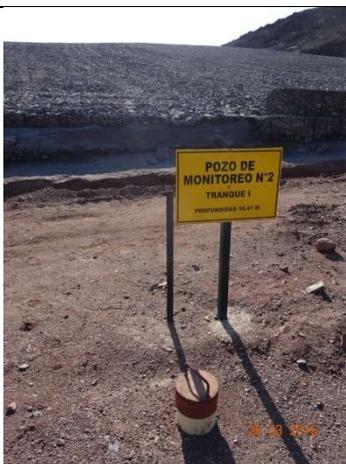
Fotografía 9.	Fecha: 28-03-2018.		Fotografía 10.	Fecha: 28-03-2018.	
Coordenadas UTM DATUM WGS84 HUSO 19S.	Norte: 7.160.591	Este: 340.140	Coordenadas UTM DATUM WGS84 HUSO 19S.	Norte: 7.160.645	Este: 340.136
Descripción del medio de prueba: Pozo de monitoreo N° 1 asociado al tranque de relaves “Las Luces I”, constatado durante la inspección ambiental.			Descripción del medio de prueba: Pozo de monitoreo N° 2 asociado al tranque de relaves “Las Luces I”, constatado durante la inspección ambiental.

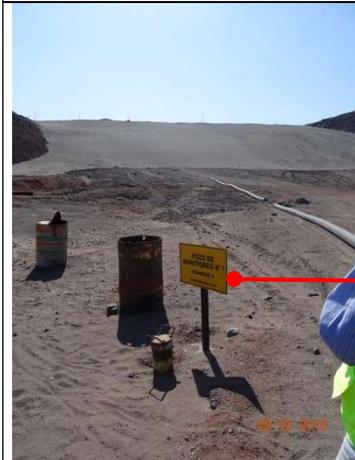
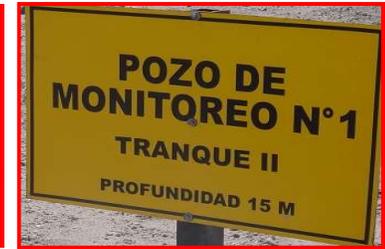
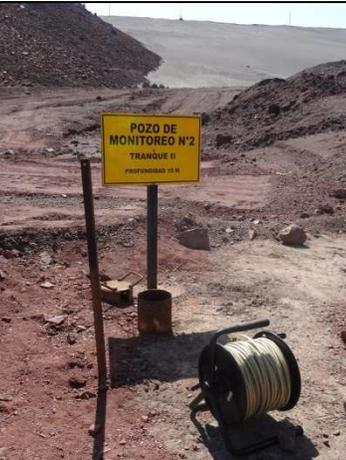
Fotografía 11.	Fecha: 28-03-2018.		Fotografía 12.	Fecha: 28-03-2018.	
Coordenadas UTM DATUM WGS84 HUSO 19S.	Norte: 7.160.167	Este: 340.510	Coordenadas UTM DATUM WGS84 HUSO 19S.	Norte: 7.160.228	Este: 340.511
Descripción del medio de prueba: Pozo de monitoreo N° 1 asociado al tranque de relaves “Las Luces II”, constatado durante la inspección ambiental.			Descripción del medio de prueba: Pozo de monitoreo N° 2 asociado al tranque de relaves “Las Luces II”, constatado durante la inspección ambiental.

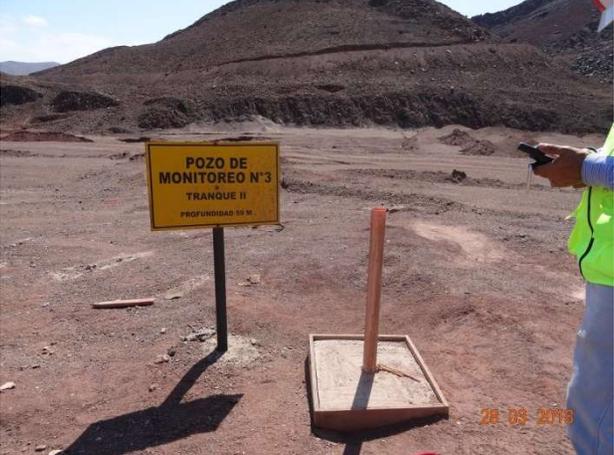
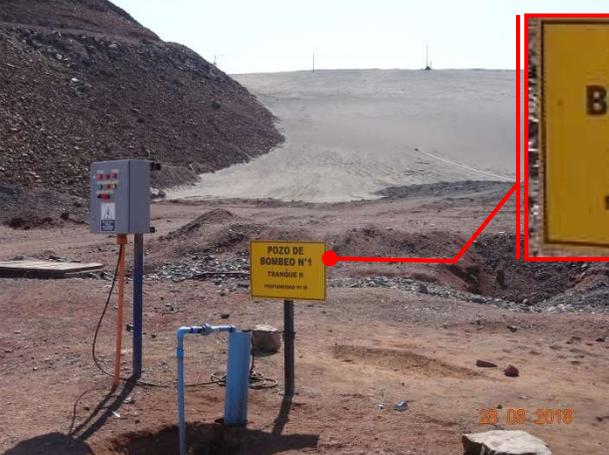
Fotografía 13.	Fecha: 28-03-2018.		Fotografía 14.	Fecha: 28-03-2018.	
Coordenadas UTM DATUM WGS84 HUSO 19S.	Norte: 7.160.222	Este: 340.349	Coordenadas UTM DATUM WGS84 HUSO 19S.	Norte: 7.160.177	Este: 340.482
Descripción del medio de prueba: Pozo de monitoreo N° 3 asociado al tranque de relaves “Las Luces II”, constatado durante la inspección ambiental.			Descripción del medio de prueba: Pozo de bombeo N° 1 asociado al tranque de relaves “Las Luces II”, constatado durante la inspección ambiental.

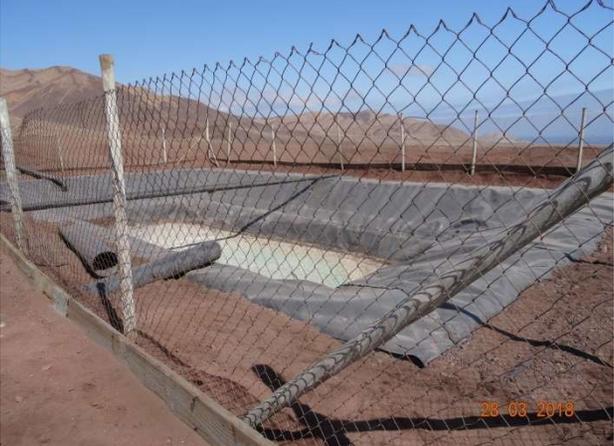
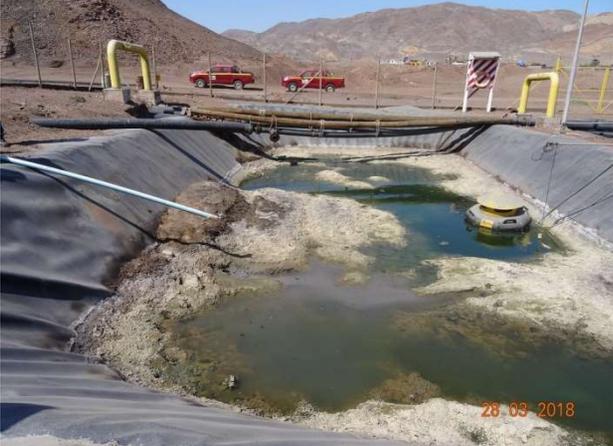
Fotografía 15.	Fecha: 28-03-2018.		Fotografía 16.	Fecha: 28-03-2018.	
Coordenadas UTM DATUM WGS84 HUSO 19S.	Norte: 7.160.215	Este: 340.512	Coordenadas UTM DATUM WGS84 HUSO 19S.	Norte: 7.160.213	Este: 340.511
Descripción del medio de prueba: Piscina de emergencia en desuso, constatada en inspección ambiental en el sector del tranque de relaves “Las Luces II”.			Descripción del medio de prueba: Piscina de bombeo en funcionamiento, constatada en inspección ambiental en el sector del tranque de relaves “Las Luces II”.

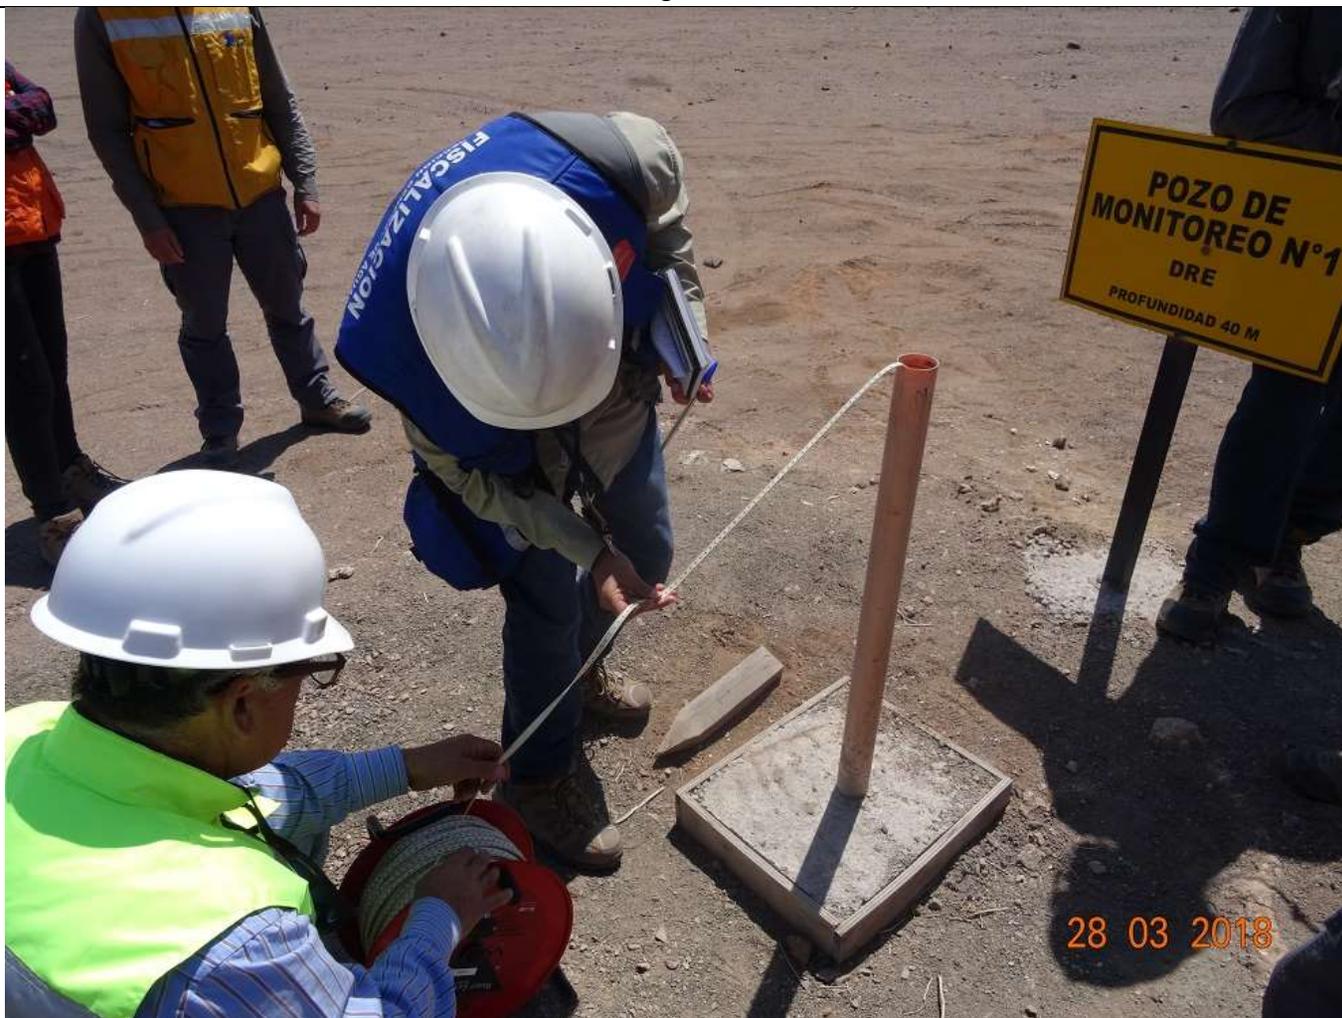
Fotografía 17.

Descripción del medio de prueba: Resultados de las mediciones del nivel de agua realizadas con pozómetro durante la inspección ambiental, en los pozos tanto de monitoreo como de bombeo (de haber disponible) asociados a los tranques de relaves Las Luces I, Las Luces II y el depósito de relaves espesados (DRE). En aquellos casos donde el pozo se constató seco, se midió la profundidad de perforación de éste.

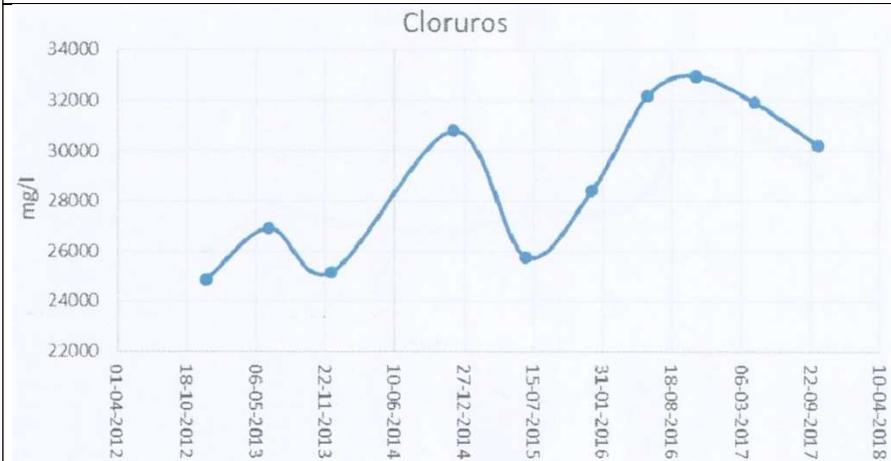
Figura 4.

- iii. Las alzas en las concentraciones de cloruros, sulfatos, sólidos totales y conductividad señaladas en el párrafo anterior, pueden ser atribuibles a infiltraciones provenientes desde el tranque de relaves Las Luces II, considerando que el agua industrial utilizada en sus procesos corresponde a agua cruda de mar.

Descripción del medio de prueba: Análisis del parámetro Cloruro en aguas muestreadas en el pozo de monitoreo N° 2 del tranque "Las Luces II" (Fuente: DGA, Ord. N° 146/2018, Anexo 2 del presente informe).

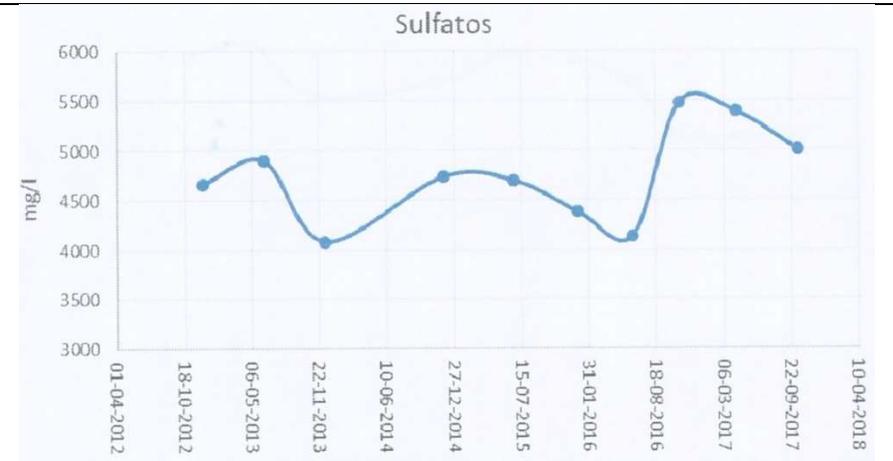
Figura 5.

Descripción del medio de prueba: Análisis del parámetro Sulfatos en aguas muestreadas en el pozo de monitoreo N° 2 del tranque "Las Luces II" (Fuente: DGA, Ord. N° 146/2018, Anexo 2 del presente informe).

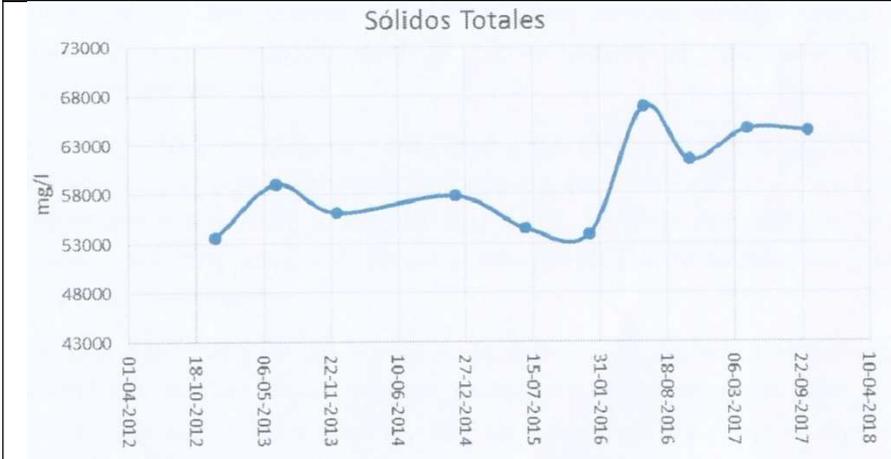
Figura 6.

Descripción del medio de prueba: Análisis del parámetro Sólidos Totales en aguas muestreadas en el pozo de monitoreo N° 2 del tranque "Las Luces II" (Fuente: DGA, Ord. N° 146/2018, Anexo 2 del presente informe).

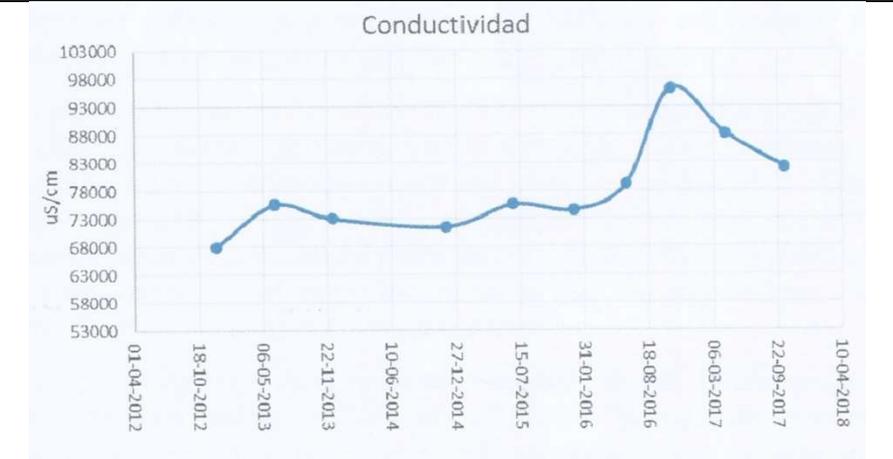
Figura 7.

Descripción del medio de prueba: Análisis del parámetro Conductividad en aguas muestreadas en el pozo de monitoreo N° 2 del tranque "Las Luces II" (Fuente: DGA, Ord. N° 146/2018, Anexo 2 del presente informe).

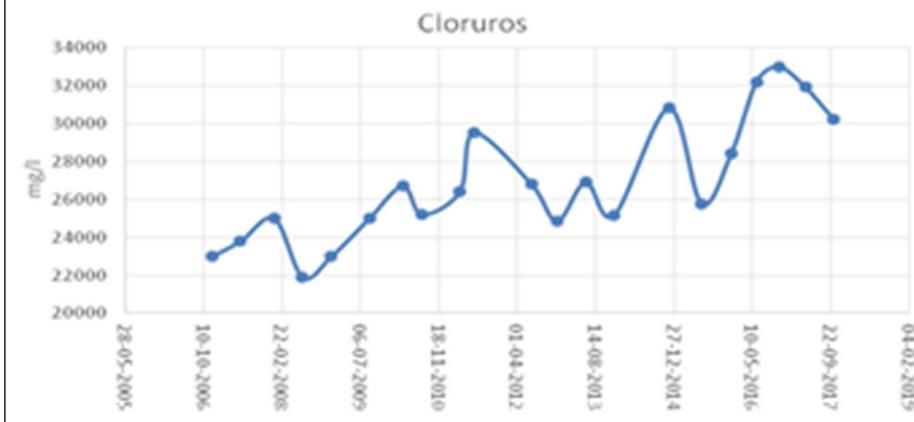
Figura 9.

- i. Teniendo ya los datos de las mediciones históricas más amplia en temporalidad (desde el año 2006), para los analitos químicos del pozo N° 2 del tranque de relaves “Las Luces II”, se le permitió a la DGA ratificar sobre la existencia de infiltraciones ácidas provenientes del tranque de relaves en comento (Figuras de la 9 a la 14).

Descripción del medio de prueba: Análisis del parámetro Cloruro en aguas muestreadas en el pozo de monitoreo N° 2 del tranque “Las Luces II” (Fuente: DGA, Ord. N° 547/2018, Anexo 4 del presente informe).

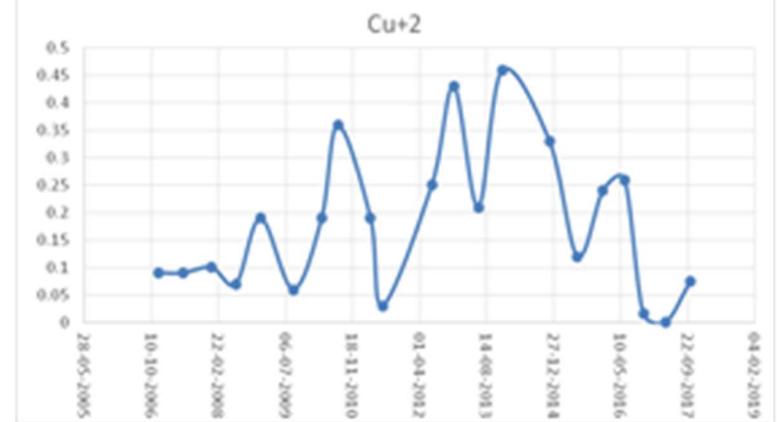
Figura 10.

Descripción del medio de prueba: Análisis del parámetro Cobre en aguas muestreadas en el pozo de monitoreo N° 2 del tranque “Las Luces II” (Fuente: DGA, Ord. N° 547/2018, Anexo 4 del presente informe).

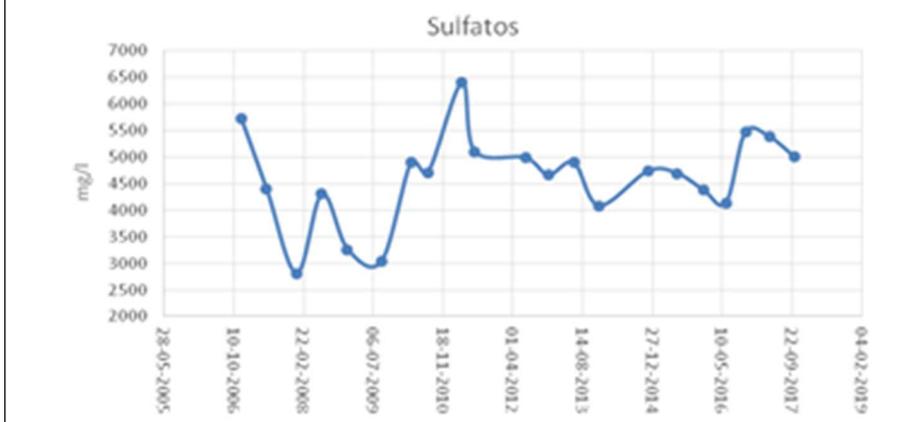
Figura 11.

Descripción del medio de prueba: Análisis del parámetro Sulfatos en aguas muestreadas en el pozo de monitoreo N° 2 del tranque “Las Luces II” (Fuente: DGA, Ord. N° 547/2018, Anexo 4 del presente informe).

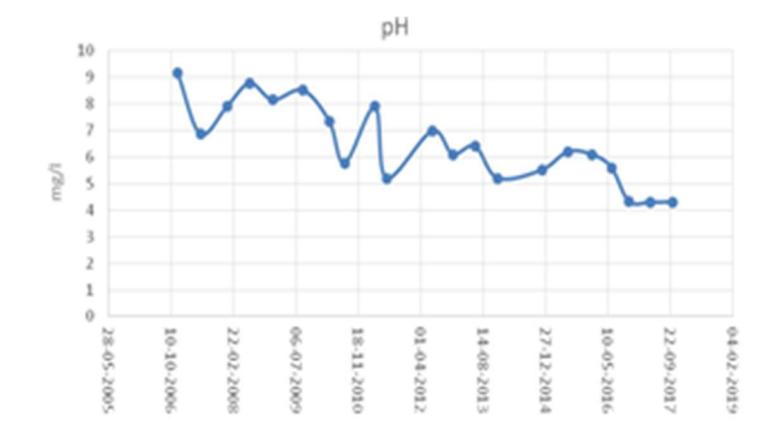
Figura 12.

Descripción del medio de prueba: Análisis del parámetro pH en aguas muestreadas en el pozo de monitoreo N° 2 del tranque “Las Luces II” (Fuente: DGA, Ord. N° 547/2018, Anexo 4 del presente informe).

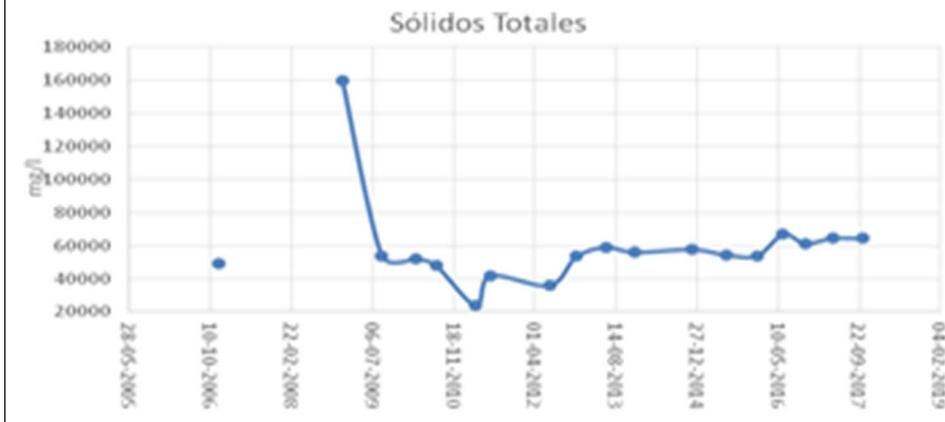
Figura 13.

Descripción del medio de prueba: Análisis del parámetro Sólidos Totales en aguas muestreadas en el pozo de monitoreo N° 2 del tranque “Las Luces II” (Fuente: DGA, Ord. N° 547/2018, Anexo 4 del presente informe).

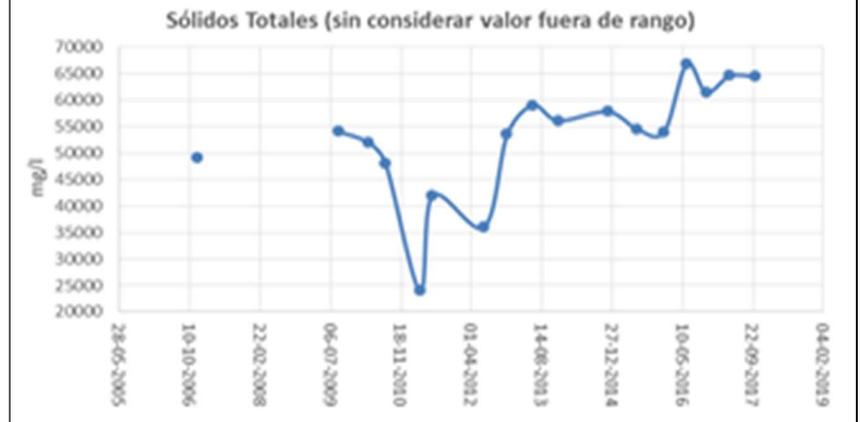
Figura 14.

Descripción del medio de prueba: Análisis del parámetro Sólidos Totales (sin valores fuera de rango) en aguas muestreadas en el pozo de monitoreo N° 2 del tranque “Las Luces II” (Fuente: DGA, Ord. N° 547/2018, Anexo 4 del presente informe).

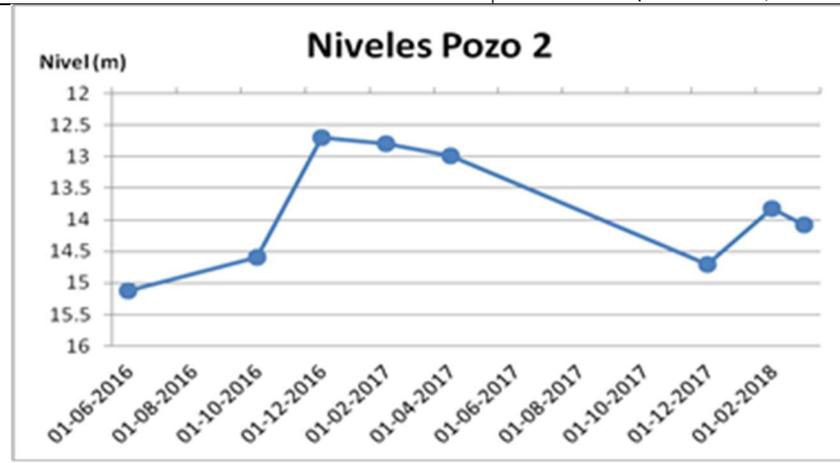
Figura 15.

- ii. Respecto de las mediciones históricas de las profundidades de los pozos de monitoreo asociados al tranque de relaves “Las Luces II”, la DGA indicó que el titular presentó información abarcando desde el año 2016 (Figura 15). El titular, argumentó (Anexo 3) que el compromiso del considerando 12.4 de la RCA N° 027/2003 no estableció dentro de los parámetros a analizar, el nivel freático de los pozos de monitoreo del tranque de relaves las Luces II. No obstante ello, el titular señaló que ha comenzado a monitorear dicho parámetro en el marco del plan integral para el control de infiltraciones.

Descripción del medio de prueba: Mediciones históricas de las profundidades registradas para el pozo de monitoreo N° 2 del tranque “Las Luces II” (Fuente: DGA, Ord. N° 547/2018, Anexo 4 del presente informe).

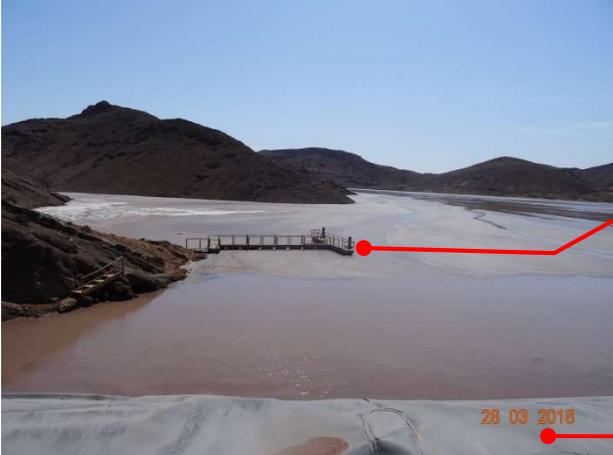
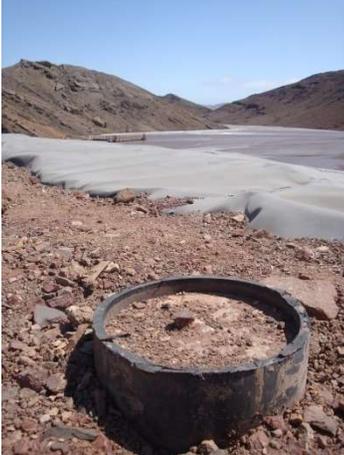
- d. En Ord. N° 547/2018 (Anexo 4) la DGA indicó, en el marco de las chimeneas de evacuación localizadas en el DRE, que *“Se estima necesario que el sistema de drenaje del DRE, cuente con medidor de caudal, y la correspondiente remisión de información a la autoridad”*. De esta manera, esta Superintendencia, en su R.E. MZN N° 86, del 20 de diciembre de 2018(Anexo 5) informó al titular sobre dicha recomendación, y tener en consideración en los sucesivos informes.

<p>Chimeneas de evacuación de aguas.</p> <p>Muro encarpetado</p>

Fotografía 18.	Fecha: 28-03-2018.	Fotografía 19.	Fecha: 28-03-2018.		
Coordenadas UTM DATUM WGS84 HUSO 19S.	Norte: 7.159.299	Este: 342.221	Coordenadas UTM DATUM WGS84 HUSO 19S.	Norte: 7.159.299	Este: 342.221
Descripción del medio de prueba: Depósito de Relaves Espesados (DRE), constatado durante la inspección ambiental, con muro encarpetado y chimeneas de evacuación.			Descripción del medio de prueba: Punto de control (o de referencia) topográfico, en el muro encarpetado del DRE.

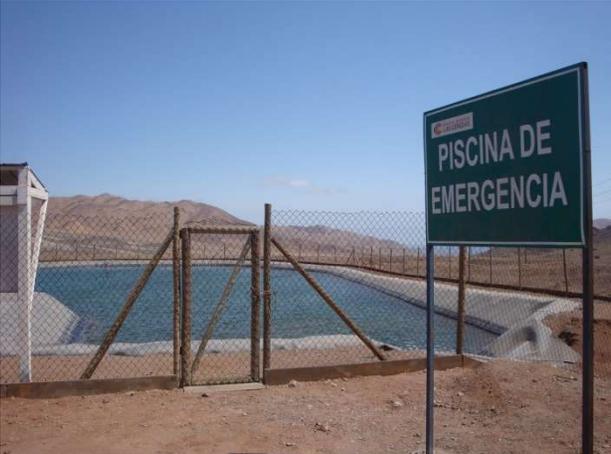
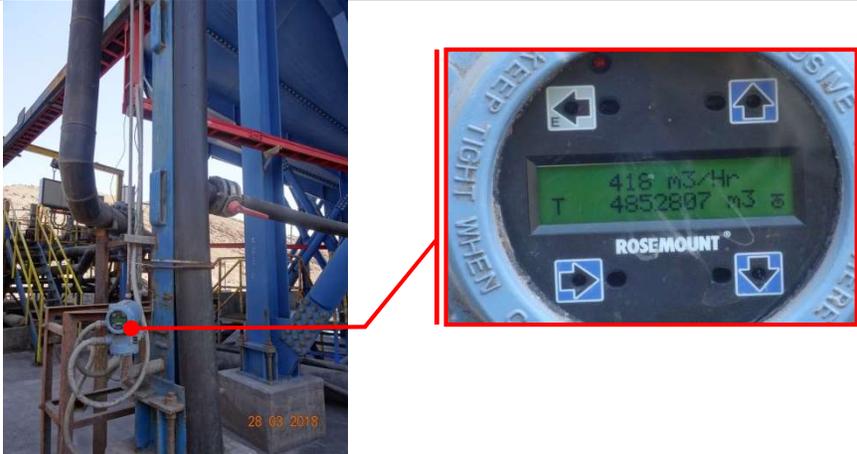
Fotografía 20.	Fecha: 28-03-2018.	Fotografía 21.	Fecha: 28-03-2018.		
Coordenadas UTM DATUM WGS84 HUSO 19S.	Norte: 7.159.200	Este: 341.873	Coordenadas UTM DATUM WGS84 HUSO 19S.	Norte: 7.159.924	Este: 341.620
Descripción del medio de prueba: Piscina de aguas claras del DRE, constatada durante inspección ambiental, con señalética equívoca según informó Jéssica López.			Descripción del medio de prueba: Flujómetro constatado en el sector de espesador de relaves del DRE.

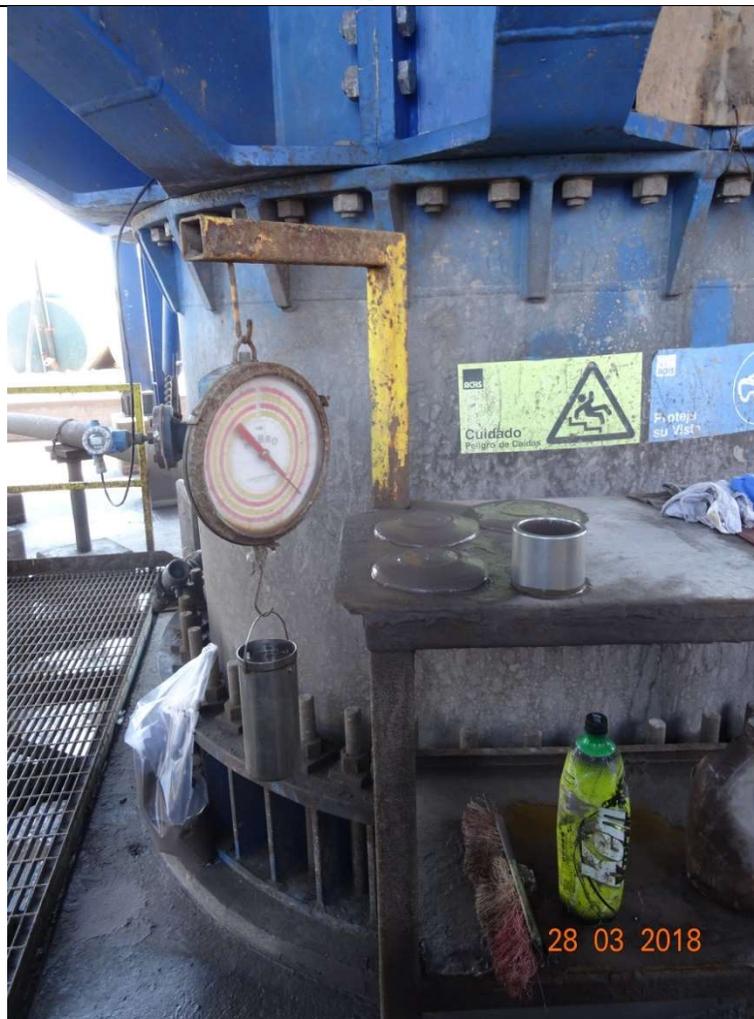
Fotografía 22.

Descripción del medio de prueba: Proceso para la medición de sólidos en peso (Cp), constatado en el sector del espesador de relaves.

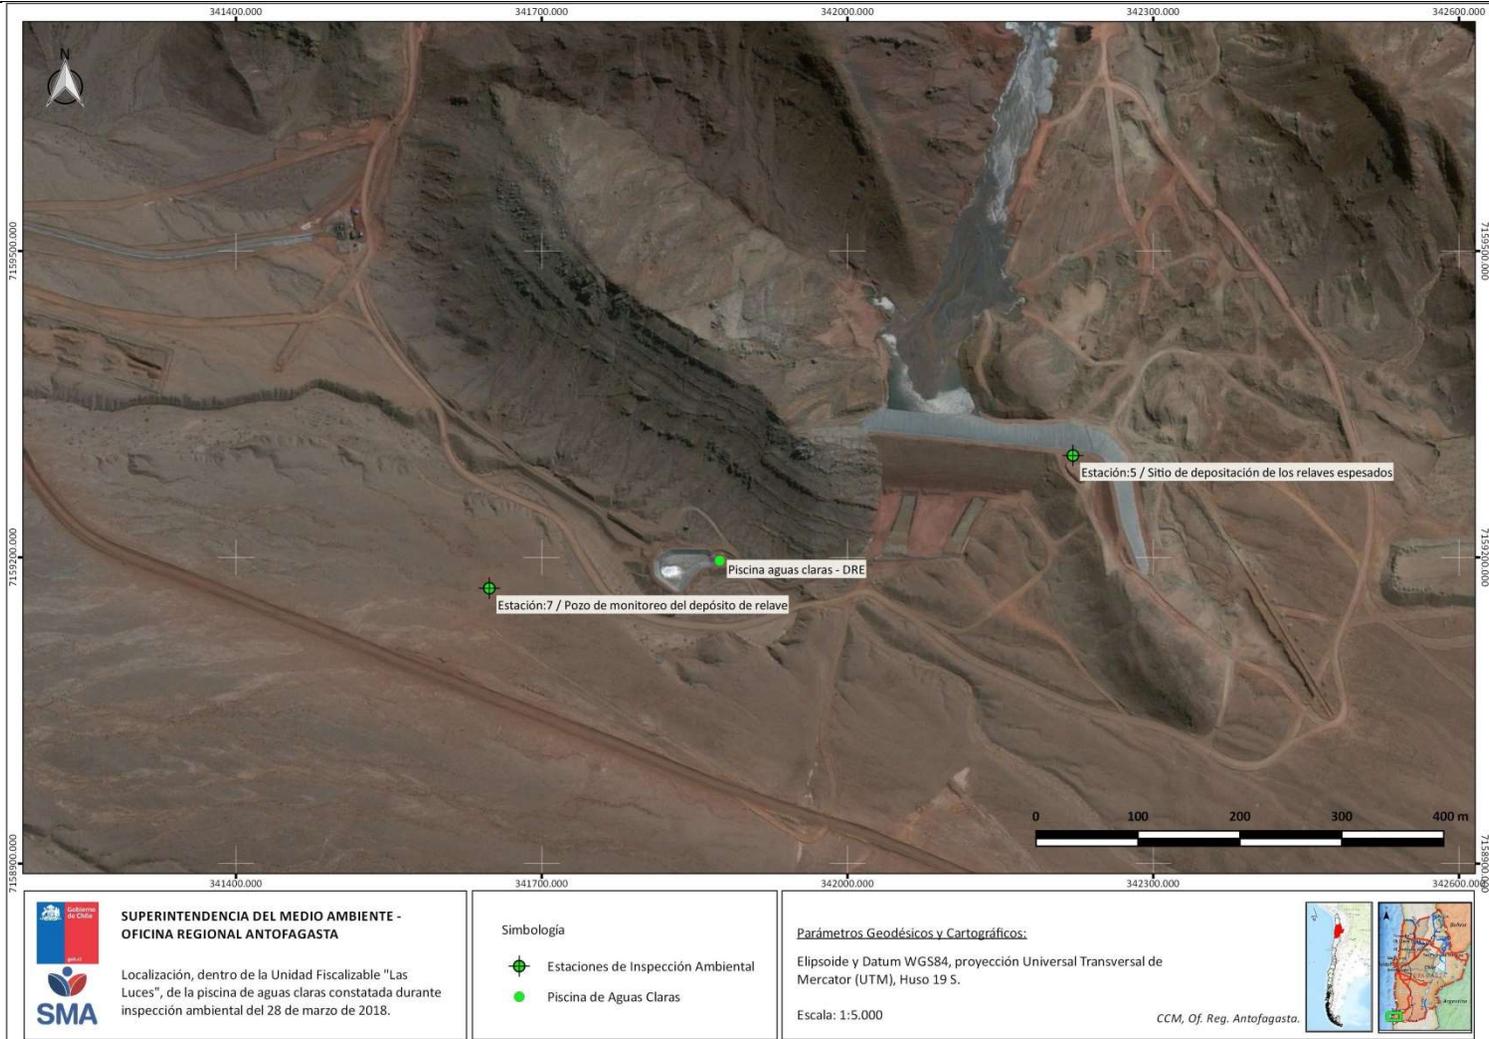
Figura 16.

Descripción del medio de prueba: Localización de la piscina de aguas claras, constatada durante inspección ambiental del 28 de marzo de 2018, en la que, de acuerdo a lo informado por el titular, posee una señalética equívoca al señalarla como "Piscina de Emergencia".

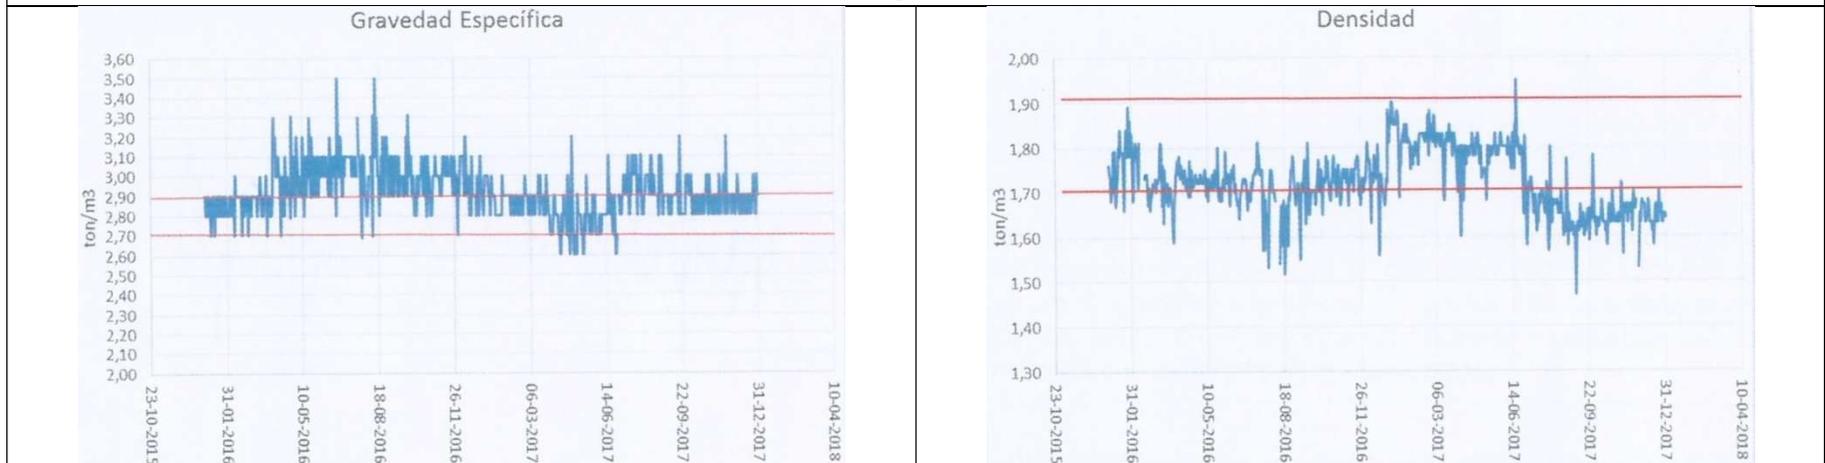
Figura 17.

Descripción del medio de prueba: Análisis del parámetro Gravedad Específica del monitoreo de la denostación de relaves espesados. (Fuente: DGA, Ord. N° 146/2018, Anexo 2 del presente informe).

Descripción del medio de prueba: Análisis del parámetro Densidad del monitoreo de la denostación de relaves espesados. (Fuente: DGA, Ord. N° 146/2018, Anexo 2 del presente informe).

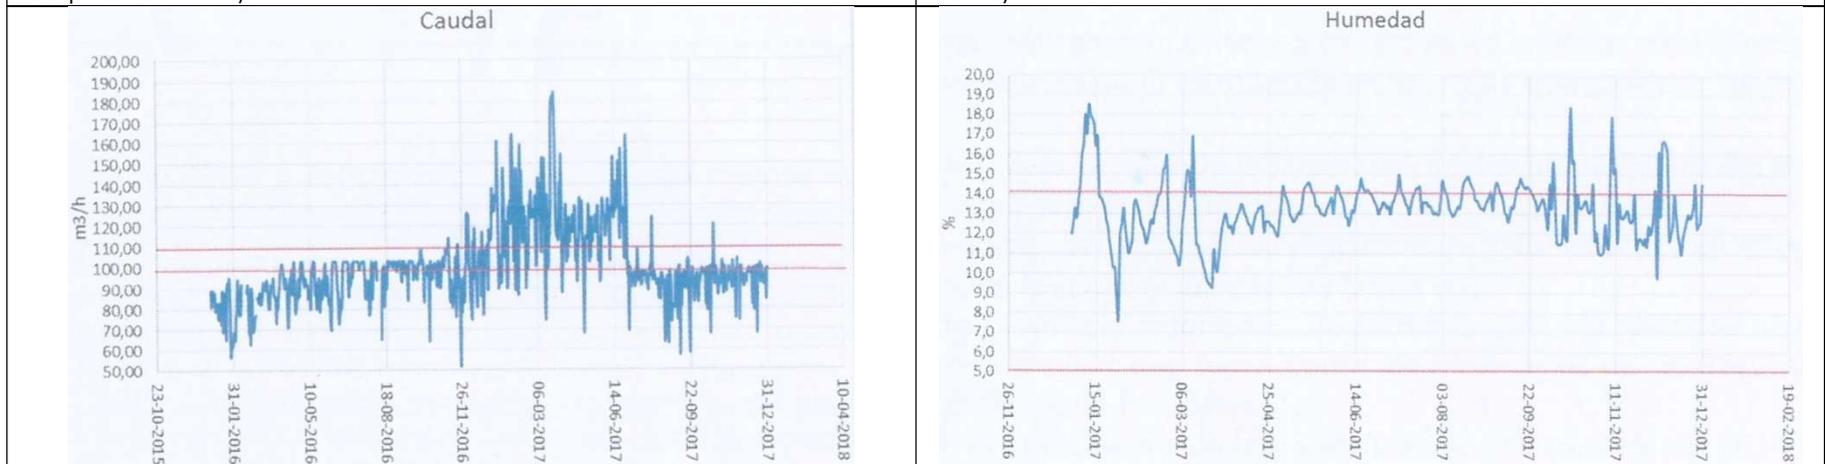
Figura 19.

Descripción del medio de prueba: Análisis del parámetro Caudal del monitoreo de la denostación de relaves espesados. (Fuente: DGA, Ord. N° 146/2018, Anexo 2 del presente informe).
