INFORME TÉCNICO DE FISCALIZACIÓN AMBIENTAL

Programa de Cumplimiento

QUINTA S.A.

DFZ-2018-2697-XIII-PC

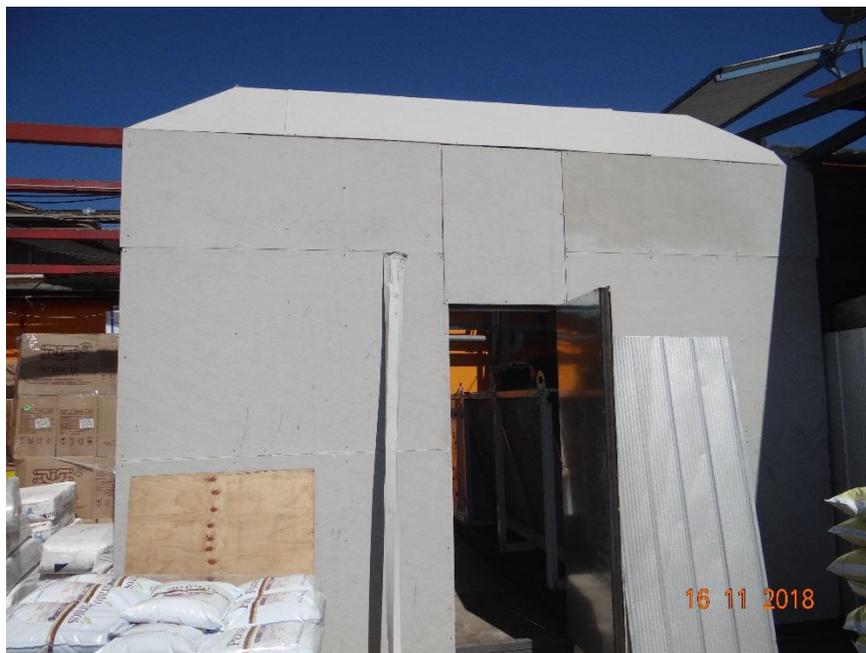
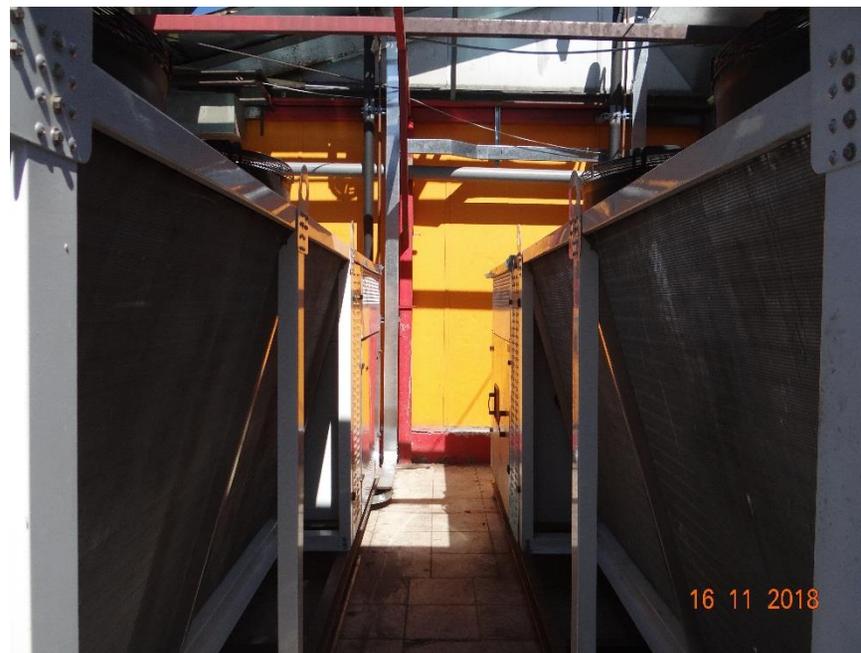
Fotografía 1.	Fecha: 16-11-2018		Fotografía 2.	Fecha: 16-11-2018	
Coordenadas UTM DATUM WGS84 HUSO 19s	Norte: 6.298.457 m S	Este: 341.703 m E	Coordenadas DATUM WGS84 HUSO 19s	Norte: 6.298.459 m S	Este: 341.699 m E
Descripción del medio de prueba: Semi encierro a 2 chillers Intercal, ubicados en sector patio (F1). Vista exterior.			Descripción del medio de prueba: Semi encierro a 2 chillers Intercal, ubicados en sector patio (F1). Vista interior.

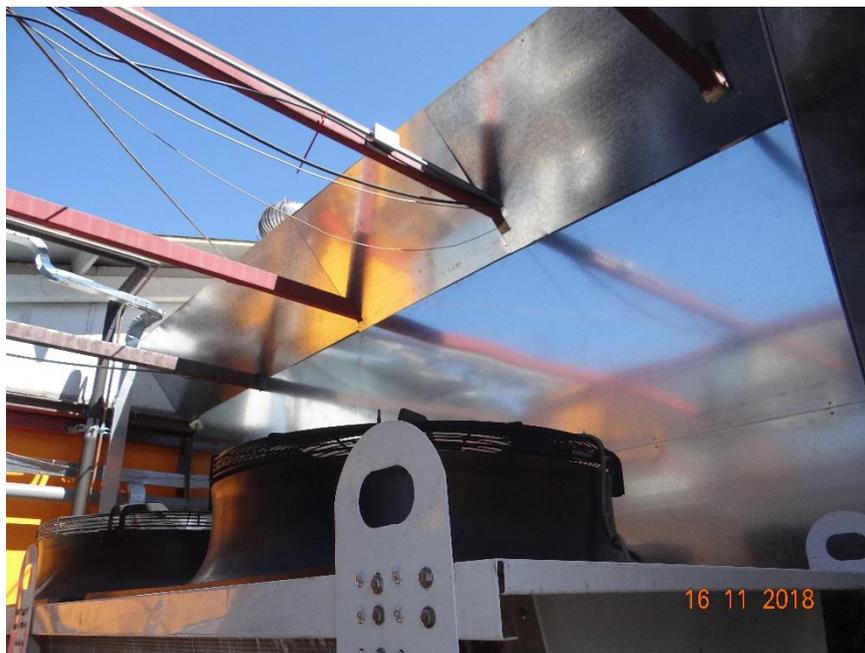
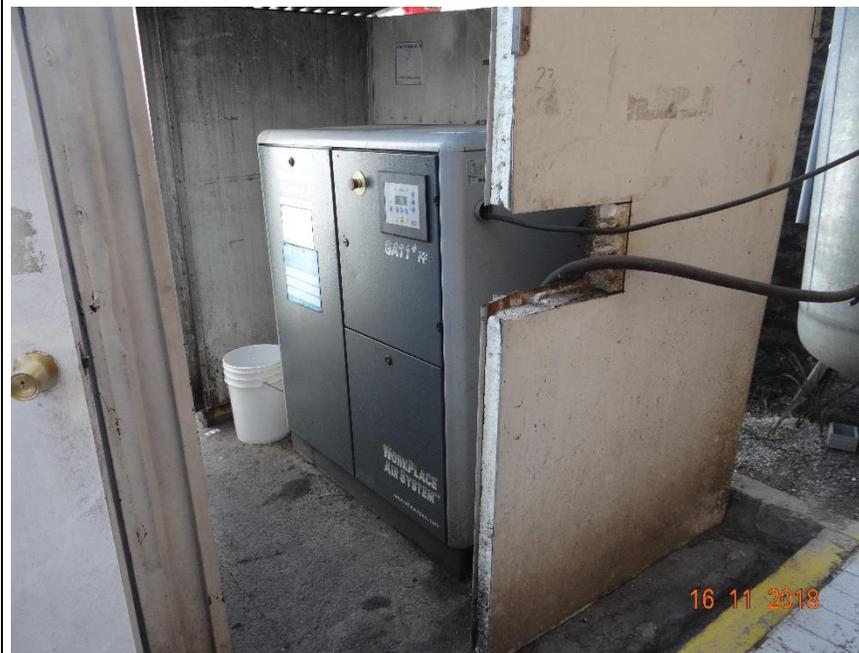
Fotografía 3.	Fecha: 16-11-2018		Fotografía 4.	Fecha: 16-11-2018	
Coordenadas UTM DATUM WGS84 HUSO 19s	Norte: 6.298.459 m S	Este: 341.699 m E	Coordenadas DATUM WGS84 HUSO 19s	Norte: 6.298.464 m S	Este: 341.716 m E
Descripción del medio de prueba: Semi encierro a 2 chillers Intercal, ubicados en sector patio (F1). Vista interior a cumbreras.			Descripción del medio de prueba: Compresor Atlas Copco GA11+ FF, ubicado en sector patio (F2).

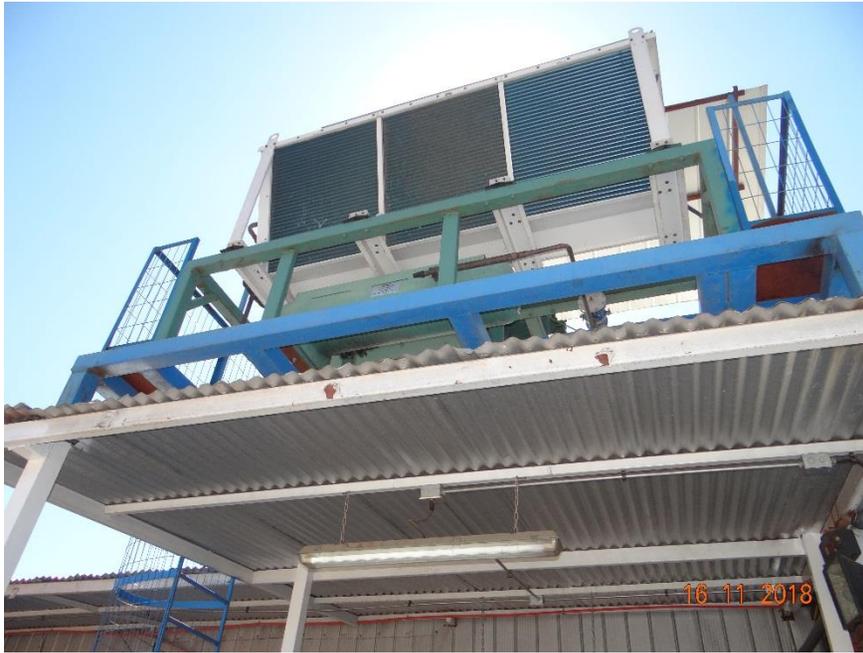
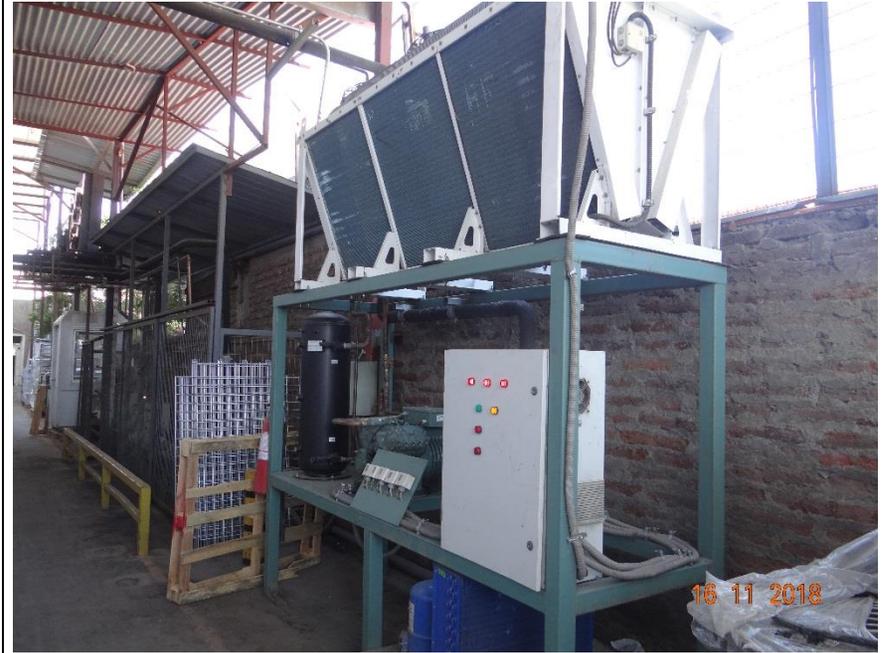
Fotografía 5.	Fecha: 16-11-2018		Fotografía 6.	Fecha: 16-11-2018	
Coordenadas UTM DATUM WGS84 HUSO 19s	Norte: 6.298.541 m S	Este: 341.677 m E	Coordenadas DATUM WGS84 HUSO 19s	Norte: 6.298.521 m S	Este: 341.669 m E
Descripción del medio de prueba: Condensadores de aire asociados a cámara de frío, marca Hispania, ubicados en altura sobre edificio de planta (F3).			Descripción del medio de prueba: Condensadores de aire de cámara de frío, marca Hispania, ubicado en altura al costado de límite predial contiguo a colegio (F4).

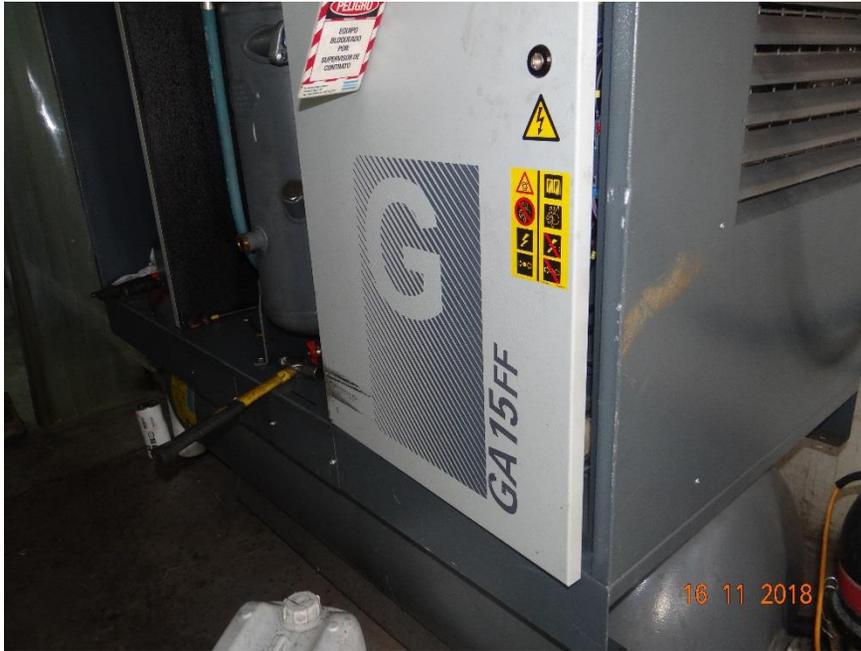
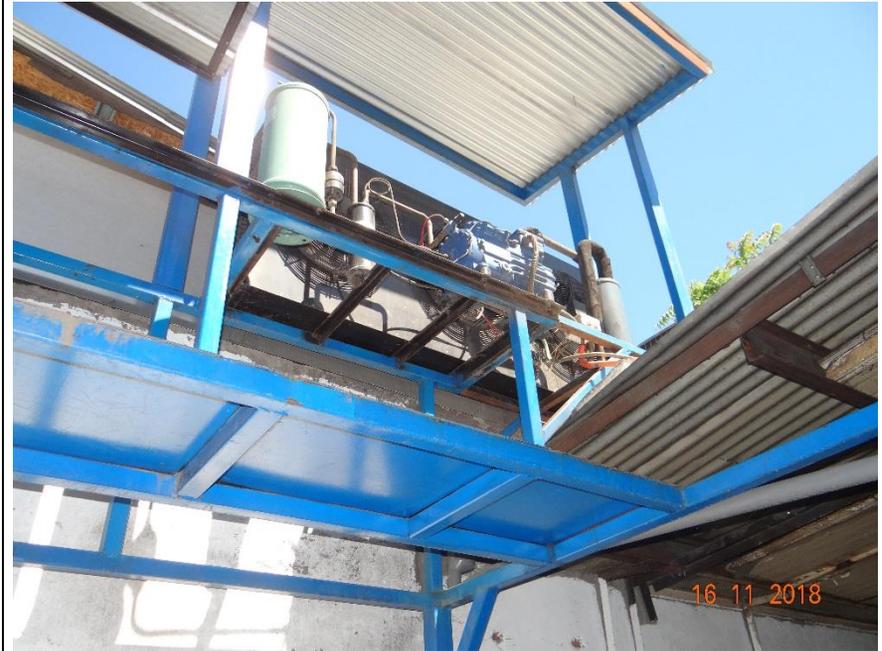
- Montantes estructurales con banda elastomérica.					<p>c) <u>Sector poniente de las instalaciones, patio interior</u></p> <p>F7. Equipo compresor en mantención, marca Atlas Copco, modelo GA 15 FF. Sin medida de control de ruido observable.</p> <p>F8. Equipo de frío en altura sobre muro medianero, marca GEA, modelo HG34e/380-4. Sin medida de control de ruido observable.</p> <p>Finalmente, se concluye que no se han implementado las barreras acústicas comprometidas en el Programa de Cumplimiento. Lo anterior se sustenta en la constatación de siete (7) dispositivos emisores de ruido de un total de 8, tanto a nivel suelo como en altura, los cuales carecen de medidas de control de ruido.</p>
3	Medir el nivel de ruido después de haber implementado todas las acciones comprometidas.	No ejecutada	<p>Reporte de avance:</p> <p>El plazo de ejecución será de 45 días hábiles desde la notificación de la aprobación de programa de cumplimiento.</p> <p>Reporte final:</p> <p>El plazo de ejecución será de 60 días hábiles desde la notificación de la aprobación del</p>	El objetivo es medir la efectividad de las medidas implementadas.	<p>Reporte de avance:</p> <p>Informar a la Superintendencia del Medio Ambiente, los reportes y medios de verificación que acrediten la ejecución de las acciones comprendidas en el PdC a través de los sistemas digitales que la SMA disponga al efecto para implementar el SPDC. (...)</p>	<p>Previo al análisis de los antecedentes, se informa que, a la fecha de cumplido el plazo de ejecución de las medidas, el titular no hizo entrega a la SMA de la información comprometida en el Programa de Cumplimiento.</p> <p>Examen de información</p> <p>A través de Acta de Inspección de fecha 16 de noviembre de 2018, se solicitó al titular el envío a esta Superintendencia de la evaluación según D.S. N°38/11 MMA, de los ruidos emitidos por su empresa, comprometida en el PdC. Ante lo cual, se recibió adjunto a carta del 20 de noviembre el reporte “Informe Evaluación Acústica – Pastelería Quinta S.A”.</p> <p>Revisado dicho documento, se observa que este no se ajusta a la metodología del D.S. N°38/11 MMA, debido a que corresponde, más bien, a la medición y proyección</p>

Fotografía 9.	Fecha: 16-11-2018		Fotografía 10.	Fecha: 16-11-2018	
Coordenadas UTM DATUM WGS84 HUSO 19s	Norte: 6.298.471 m S	Este: 341.669 m E	Coordenadas DATUM WGS84 HUSO 19s	Norte: 6.298.462 m S	Este: 341.669 m E
Descripción del medio de prueba: Equipo compresor en mantención, marca Atlas Copco (F7).			Descripción del medio de prueba: Equipo de frío en altura sobre muro medianero, marca GEA (F8).

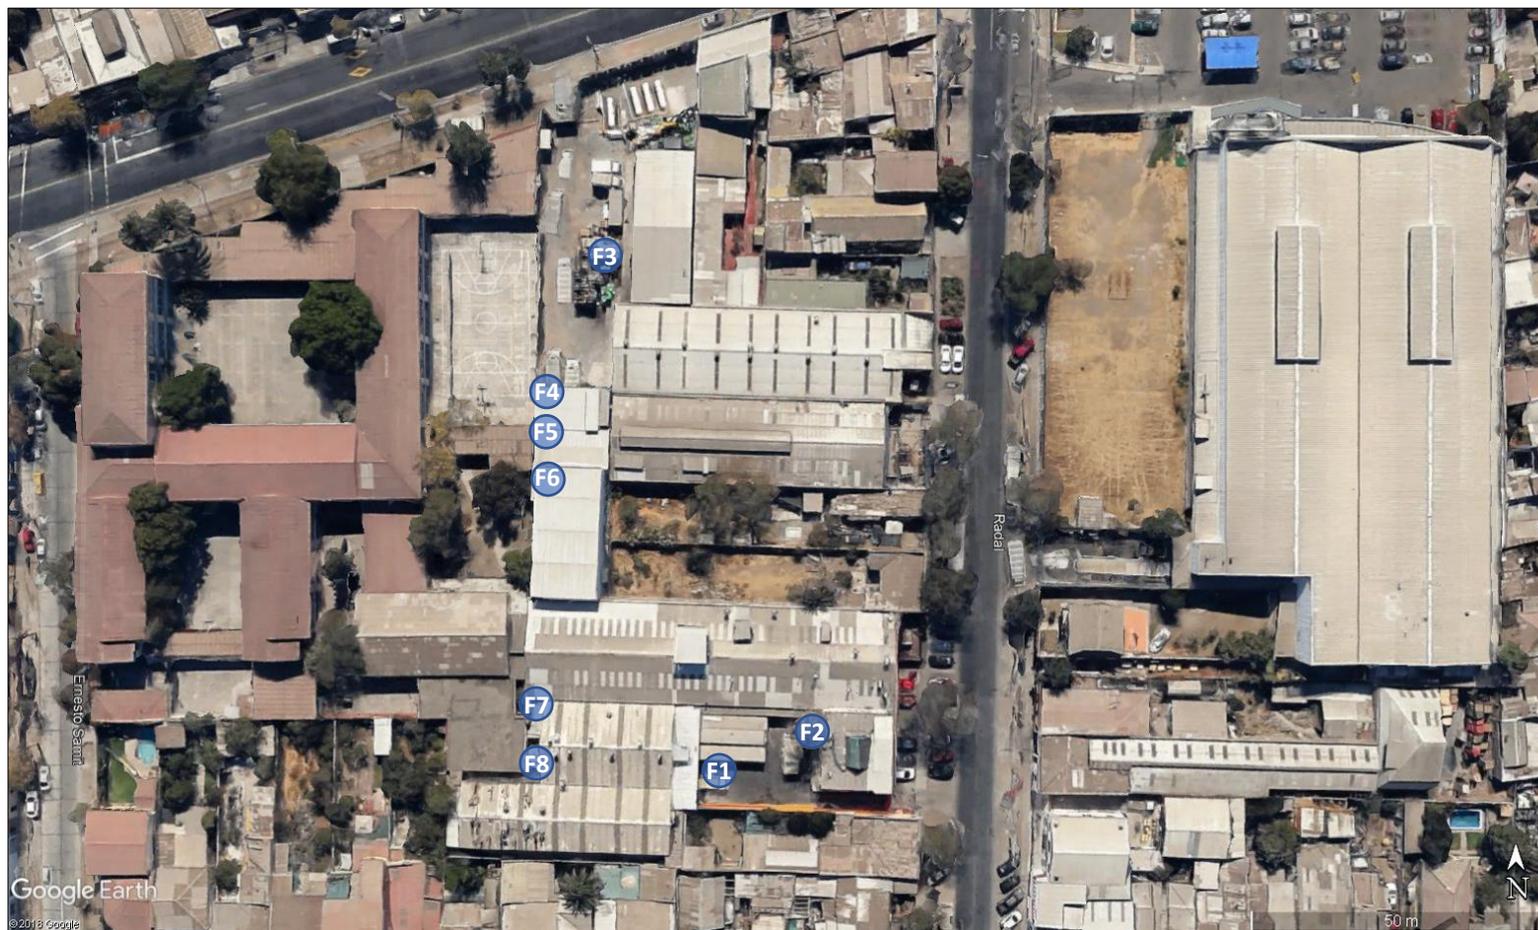
Imagen 1

Descripción del medio de prueba: Ubicación de las fuentes constatadas el día 16 de noviembre de 2018.

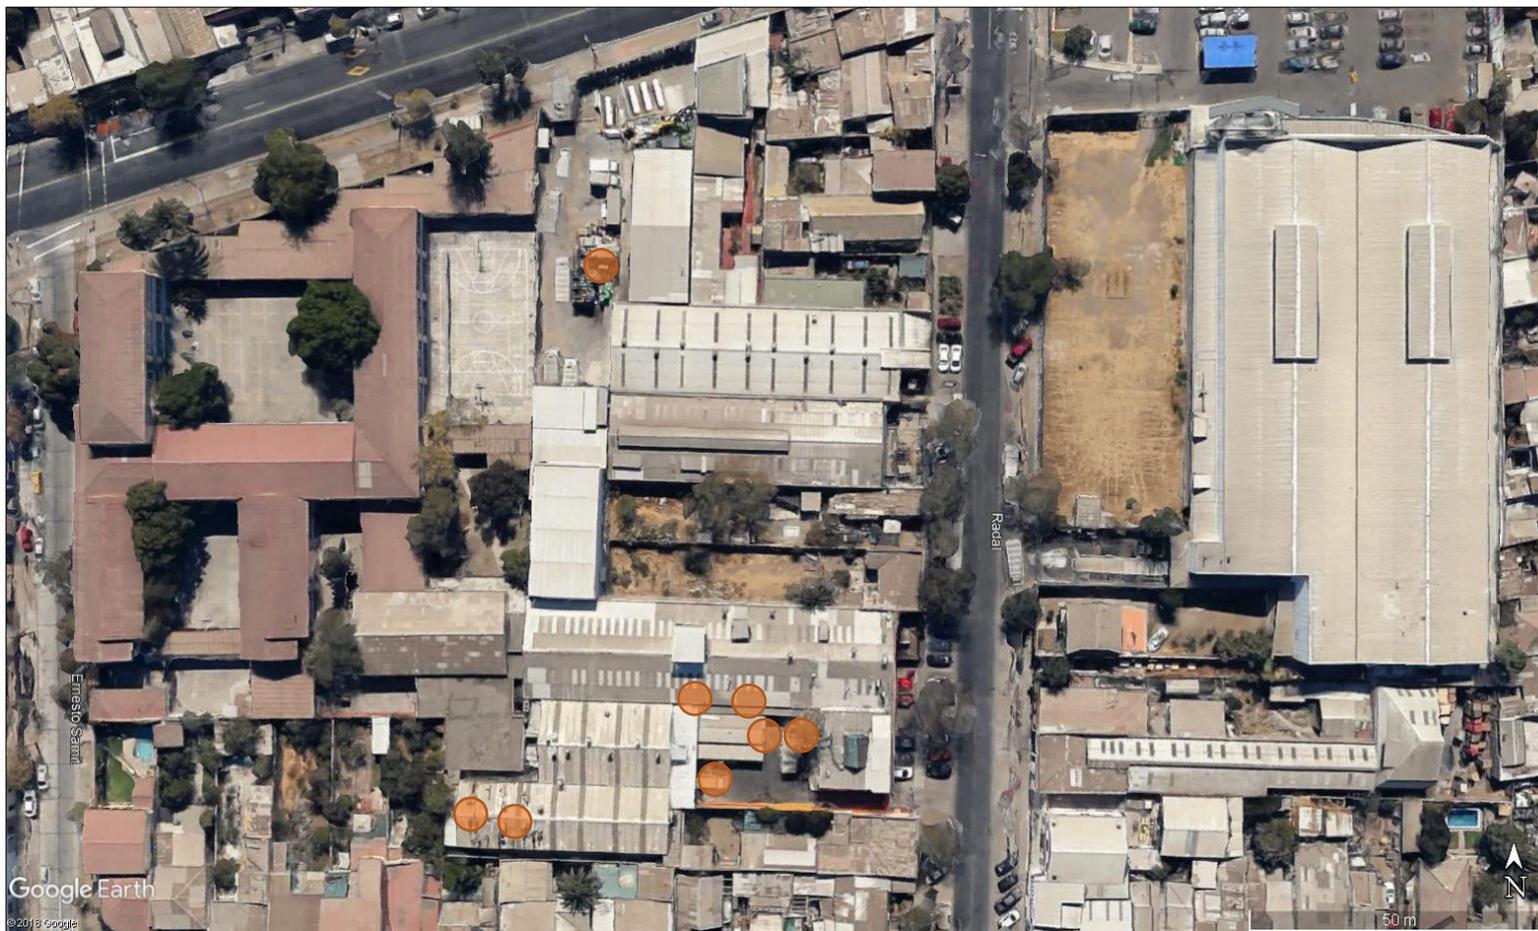
Imagen 2

Descripción del medio de prueba: Ubicación de las fuentes según reporte "Informe Evaluación Acústica – Pastelería Quinta S.A".
