INFORME TÉCNICO DE FISCALIZACIÓN AMBIENTAL

CONTINUACIÓN OPERACIÓN MINA MONTECRISTO Y PLANTA SANTO DOMINGO

DFZ-2018-1222-II-RCA

DICIEMBRE 2018

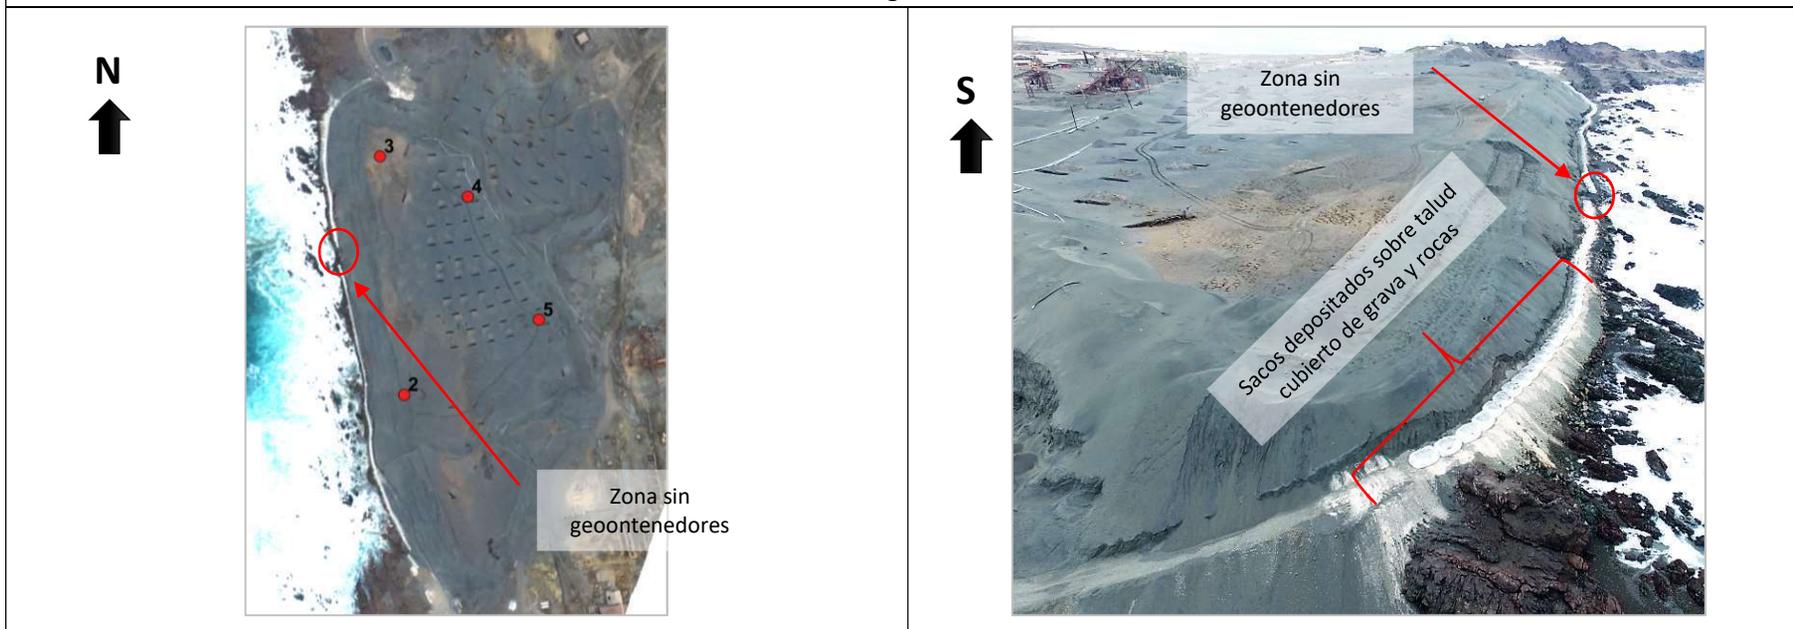
Figura 4

Para lo cual se utilizarían *“[...] 175 Geo Contenedores (700 metros lineales) de 4 metros de largo por dos metros de ancho y dos metros de alto, [...]”*⁹ (énfasis agregado), y para todo la extensión del muro Oeste (Figura 4 y Figura 5).

Sin embargo, durante ambas actividades de inspección, se constató que si bien el titular ha ejecutado obras de contención en la cara oeste del Tranque N° 1, consistentes en sacos de polipropileno rellenos de grava, depositados en la orilla de playa (Fotografía 1 y Fotografía 2), con excepción del primer tramo donde los sacos fueron depositados sobre un muro de grava y piedras apiladas que cubren el talud original (Figura 4, Figura 5 y Fotografía 3).

Descripción del medio de prueba: vista aérea del Tranque de Relaves N° 1 de Planta Santo Domingo. Fuente: Figura 7. Aerofotogrametría Tranque Planta Paposo Compañía Minera Nova Ventura (ID 7)

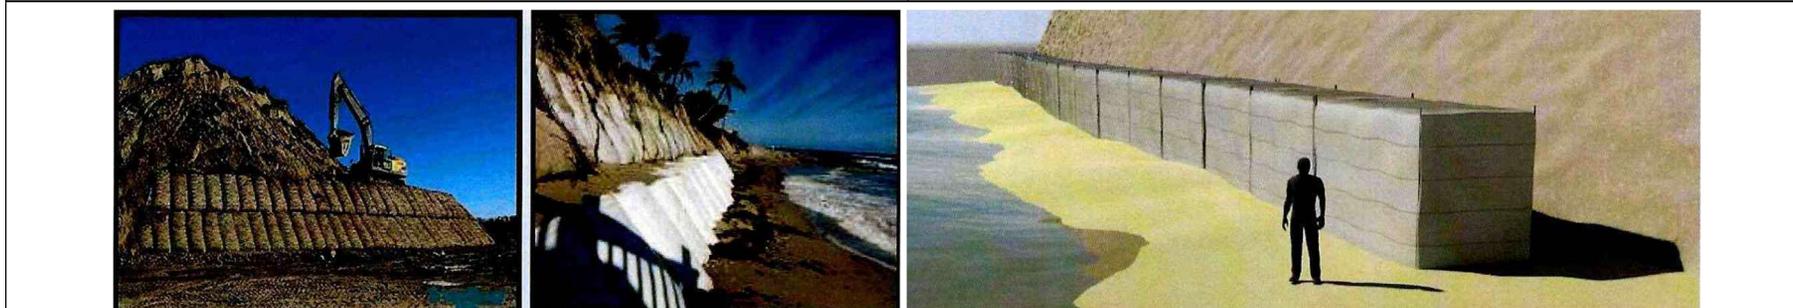
Figura 6

Adicionalmente, en este mismo documento, el titular presentó imágenes ilustrativas de la obra de contención a implementar (Figura 6), en las cuales se observa un muro compacto formado por contenedores independientes ubicados 1 al lado del otro, con una altura superior a la de una persona promedio.

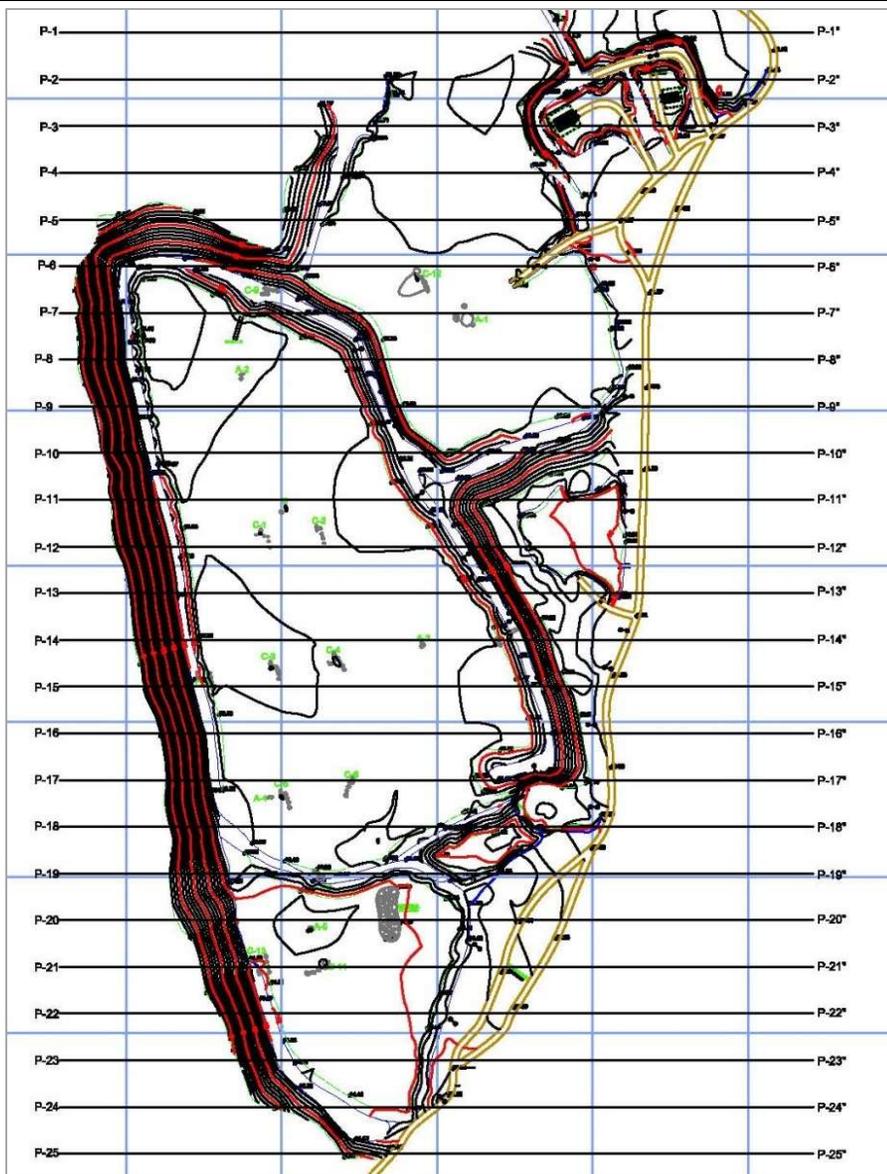
Figura 7

Al examinar en detalle cada uno de los perfiles generados (ID 8), fue posible constatar que entre el perfil N° 7 y el perfil N° 22 (450 m en total), el pie del tranque de relave se encuentra en promedio 2,6 m bajo el nivel del mar, llegando a 6,8 m bajo el nivel del mar a la altura del Perfil 16 (Tabla 1).

Descripción del medio de prueba: distribución de los 25 perfiles realizados por Geotopo Exploraciones Ltda., con el objeto de ubicar el Tranque N° 1.

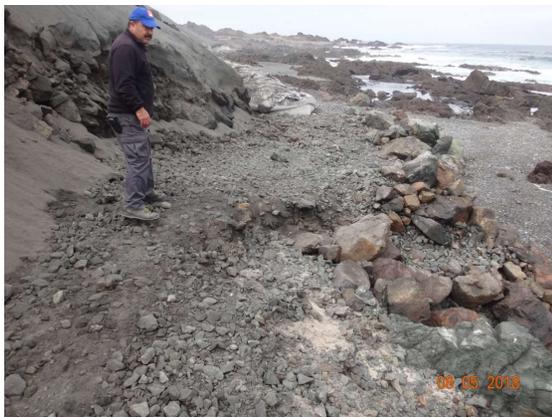
Fotografía 1

- Sectores donde solo existía un enrocado basal, sin instalación de geocontenedores aproximadamente 20 m en total (Fotografía 1 y Fotografía 2).
- Dos de los sacos de polipropileno se encontraban rotos con la consecuente dispersión del material (Fotografía 2).
- La altura de los sacos de polipropileno no supera la mitad de la altura de una persona promedio, es decir no alcanza los dos metros de altura en ningún punto del perímetro (Fotografía 4).

Descripción del medio de prueba: tramo del muro Oeste del Tranque N° 1 sin geocontenedores y Geocontenedores depositados directamente sobre orilla de playa.

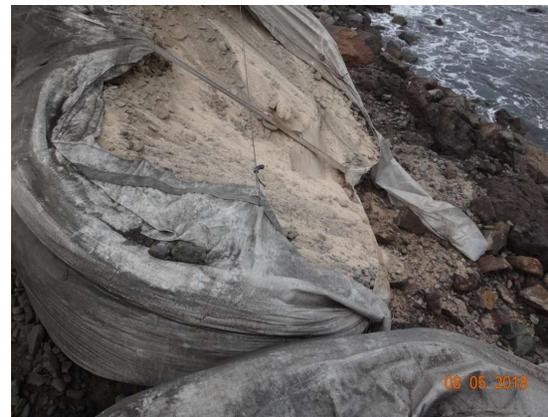
Fotografía 2

En consecuencia, aunque la obra de contención se hubiese implementado cumpliendo con las características descritas en la consulta de pertinencia (ID 6), para al menos 270 m de muro ubicados entre los perfiles N° 12 y N° 21 (Figura 7), esta no habría sido suficiente para evitar que el mar alcance el relave. Menos aún lo es la obra implementada, la cual no sobrepasa los 0,8 m en gran parte del trazado (Fotografía 2).

Descripción del medio de prueba: Geocontenedores depositados directamente sobre orilla de playa y abiertos.

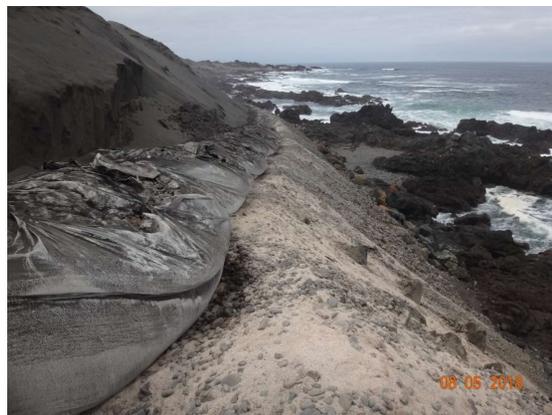
Fotografía 3

Descripción del medio de prueba: Geocontenedores depositados sobre muro de grava y piedras apiladas.

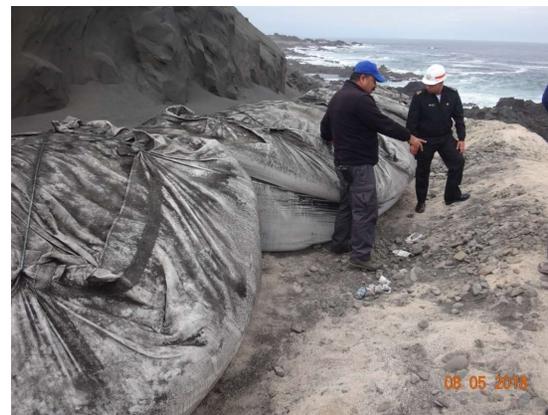
Fotografía 4

Descripción del medio de prueba: Geocontenedores utilizados alcanzan la mitad de la altura de una persona promedio.
