Superintendencia del Medio Ambiente  
Gobierno de Chile

## INFORME TECNICO DE FISCALIZACION AMBIENTAL

### MINA ANDINA

### DFZ-2017-3660-V-RCA

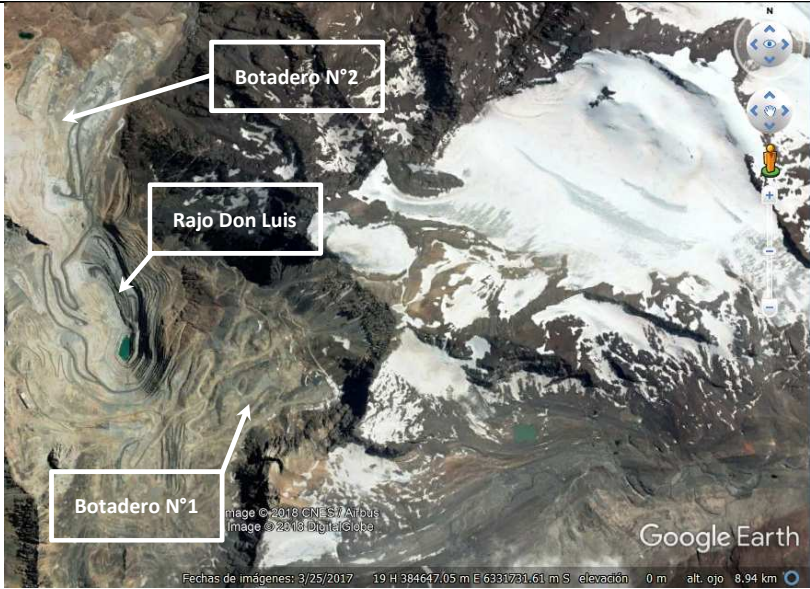
| Registros | |
|---|---|
| <p><b>Figura 4</b></p> <p><b>Descripción medio de prueba:</b> En la imagen se aprecia el rajo actual y botaderos de la Mina Andina, y presencia de glaciares blancos en su alrededor, en la cabecera de la cuenca del Río Blanco.</p> <p><u>Fuente:</u> Imagen aérea Google Earth del 25 de marzo de 2017.</p> | <p><b>Figura 5</b></p> <p><b>Descripción medio de prueba:</b> En la imagen se aprecian las dimensiones del rajo Don Luis a marzo de 2017, como resultado del desarrollo de la explotación minera</p> <p><u>Fuente:</u> Imagen aérea vertical de marzo de 2017.</p> |

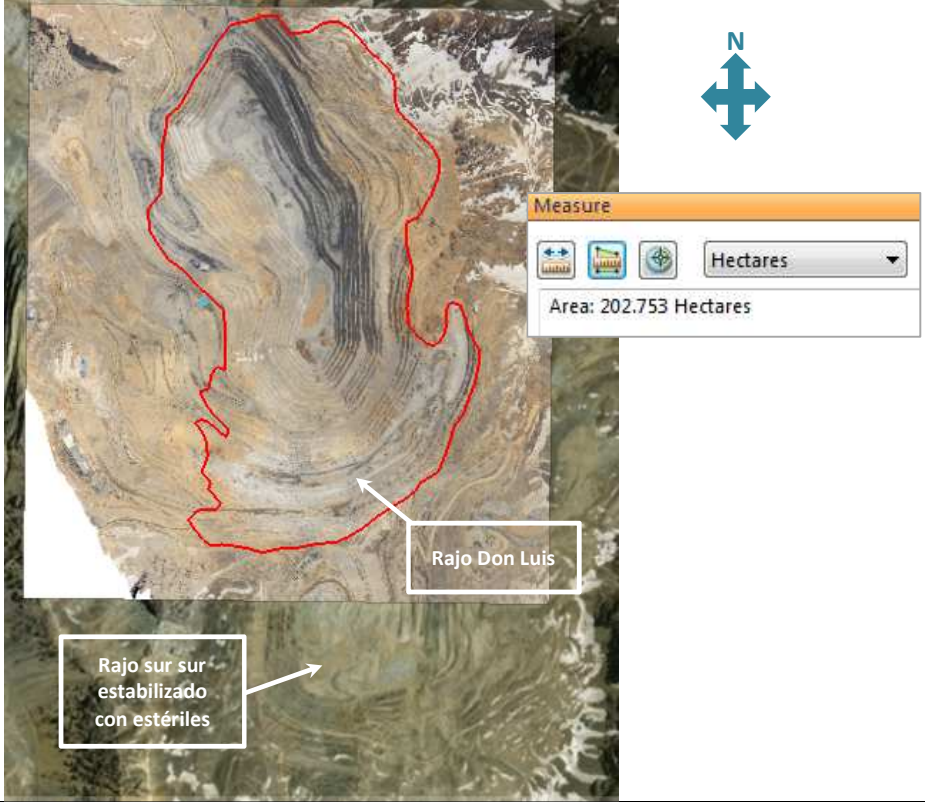
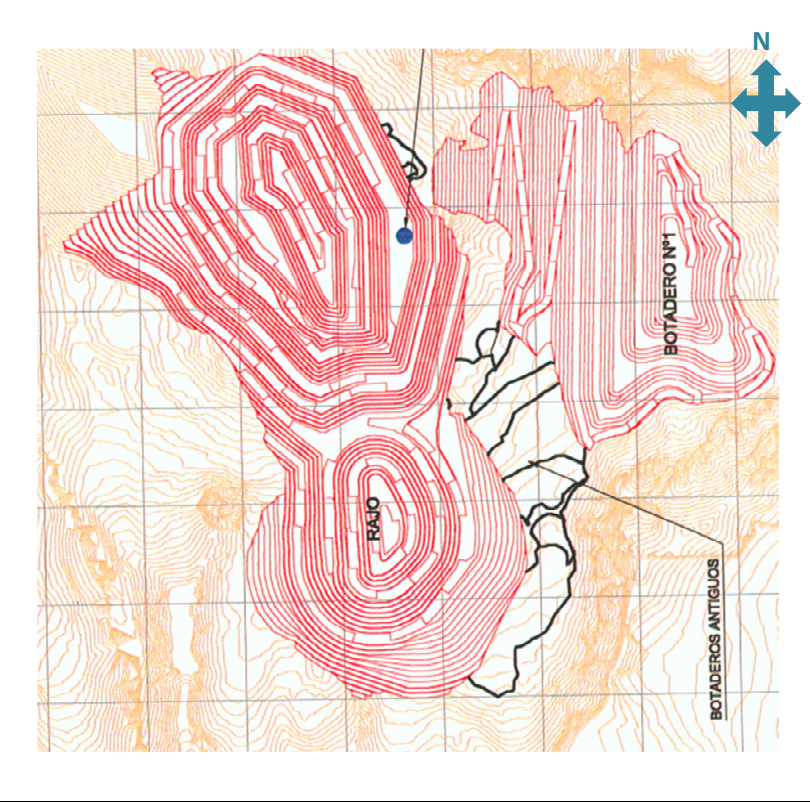
| <p><b>Figura 6</b></p> <p><b>Descripción medio de prueba:</b><br/> Extensión y superficie del rajo Don Luis de la Mina Andina, actualmente en explotación.</p> <p><i>Fuente:</i> Elaboración propia en base a foto aérea vertical 2017.</p> | <p><b>Figura 7</b></p> <p><b>Descripción medio de prueba:</b><br/> En la imagen planimétrica, en color rojo se aprecian los límites y forma del rajo autorizado en el marco del proyecto Expansión División Andina.</p> <p><i>Fuente:</i> Adenda 1, Figura 2, EIA Proyecto “Expansión División Andina”.</p> |

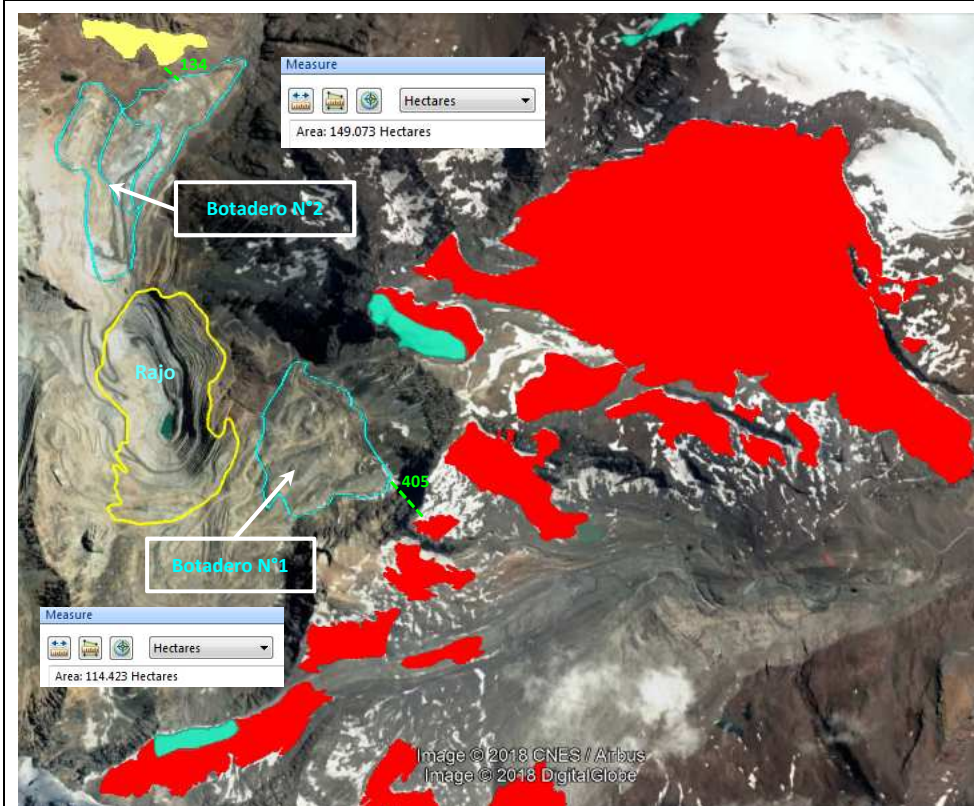
**Figura 13**

**Descripción medio de prueba:** Localización de los dos botaderos de estériles con respecto a los glaciares blancos (polígonos color calipso) sector alto de la cuenca del Río Blanco y los glaciares blancos del sector Olivares (polígonos color rojo) situados al oriente y sur de la faena de Mina Andina.

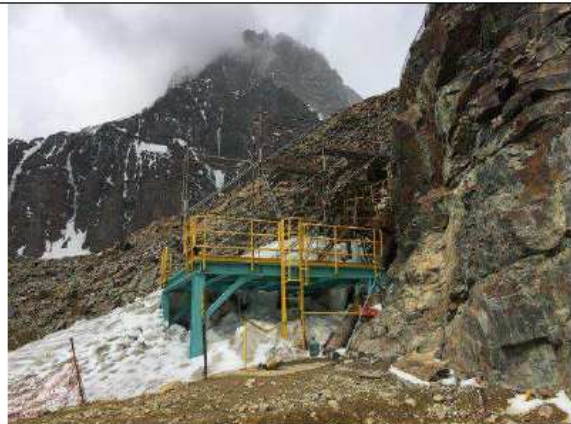
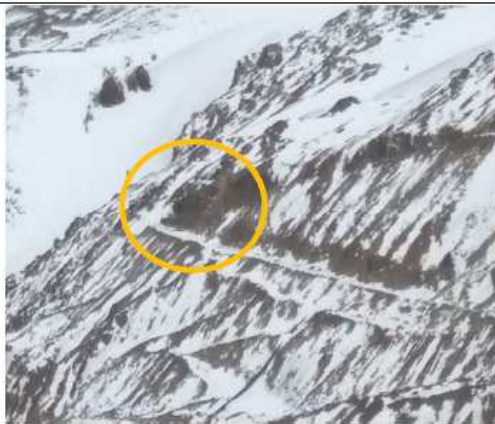
| <b>Fotografía 1</b> | | <b>Fotografía 2</b> | |

| <b>Descripción medio de prueba:</b> En las fotografías se aprecia la obra física correspondiente a la bocatoma Marcela.<br><i>Fuente:</i> CODELCO. | | | |

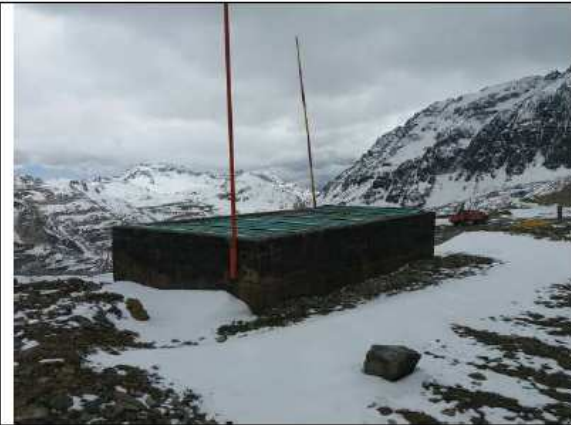
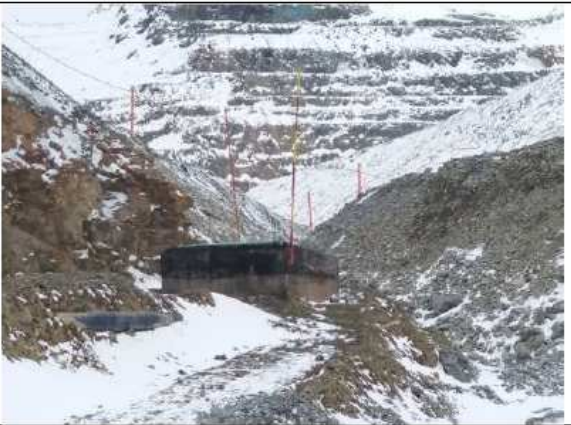
| <b>Fotografía 3</b> | | <b>Fotografía 4</b> | |

| <b>Descripción medio de prueba:</b> En las fotografías se aprecia la obra física correspondiente a la bocatoma/dren Río Blanco Superior.<br><i>Fuente:</i> CODELCO. | | | |

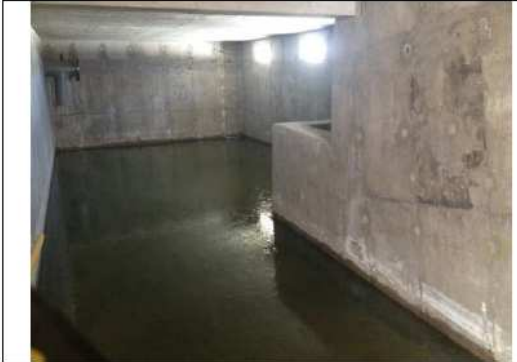
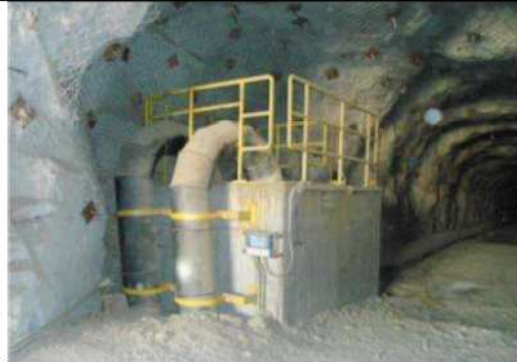
| <p><b>Descripción medio de prueba:</b> Obras físicas de la cámara de despacho de drenajes. <i>Fuente:</i> CODELCO.</p> | | |

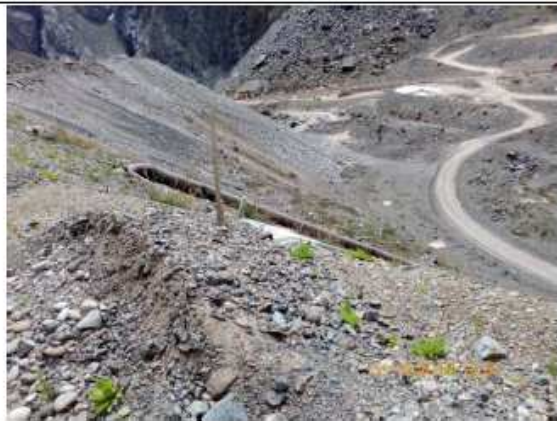
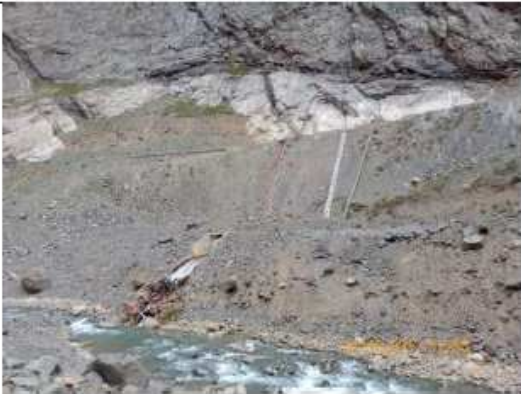
| <b>Descripción medio de prueba:</b> Imágenes de la tubería/sifón de conducción de aguas desde el estero Riecillos hacia el punto de restitución en el río Blanco.<br><i>Fuente:</i> CODELCO. | | | |

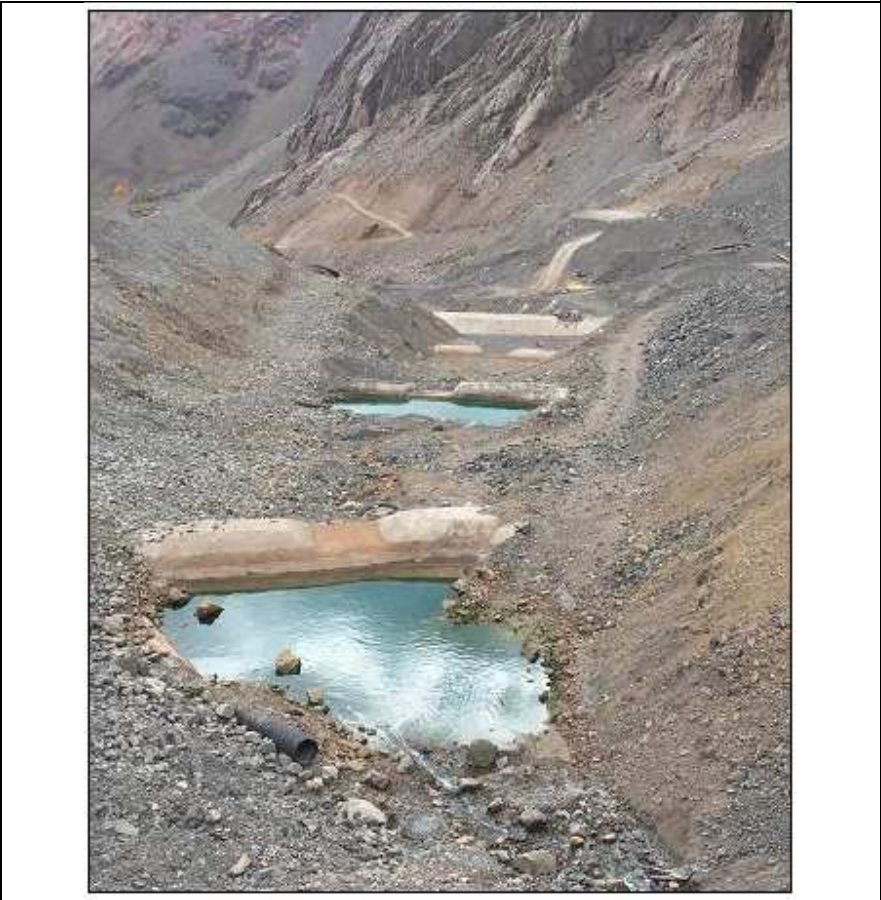
**Fotografía 23**

- El Titular presenta registro fotográfico en donde se aprecia la barrera cortafugas y la captación de aguas de contacto en dos puntos de dicha barrera (Fotografía 23).

- El informe de la empresa no reporta inspección a la barrera cortafugas ,con respecto al estado de la geomembrana que dicha barrera debía poseer y de la cañería dren de 600 mm.

**Descripción medio de prueba:** Muro cortafuga situado aguas abajo del botadero de estériles N°2.

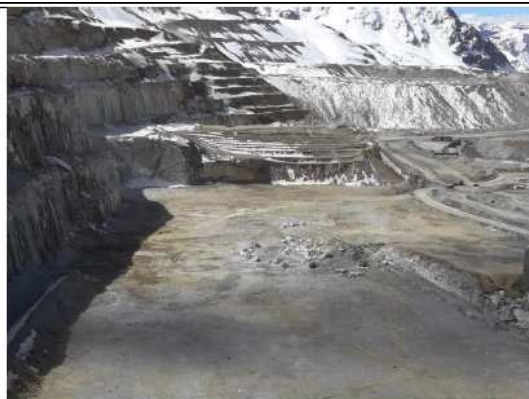
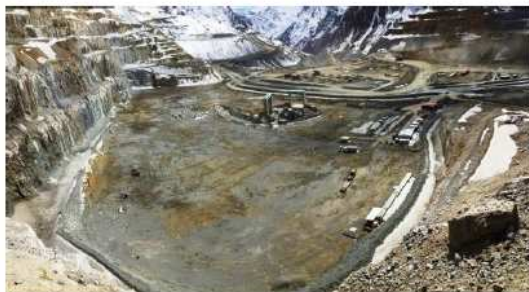
| Registros | | | |
|---|---|---|---|
| Fotografía 26 | | Fotografía 27 | |

| Registros | | | |
|---|---|---|---|
| Descripción medio de prueba: Vista de la plataforma del Nodo 3.500. Fuente: CODELCO. | | | |

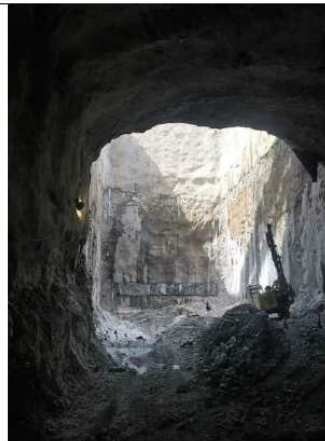
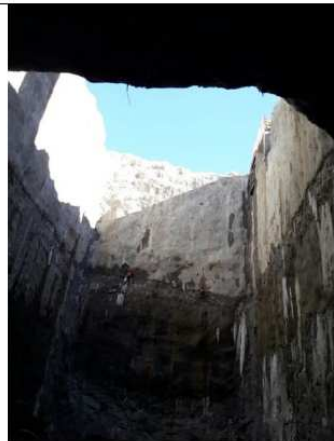
| Registros | | | |
|---|---|---|---|
| Fotografía 28 | | Fotografía 29 | |

| Registros | | | |
|---|---|---|---|
| Descripción medio de prueba: Vista de la construcción del nuevo sistema de chancado. Fuente: CODELCO. | | | |
