INFORME TÉCNICO DE FISCALIZACIÓN AMBIENTAL

CANDELARIA – OJOS DEL SALADO

DFZ-2018-2575-III-RCA

ENERO 2019

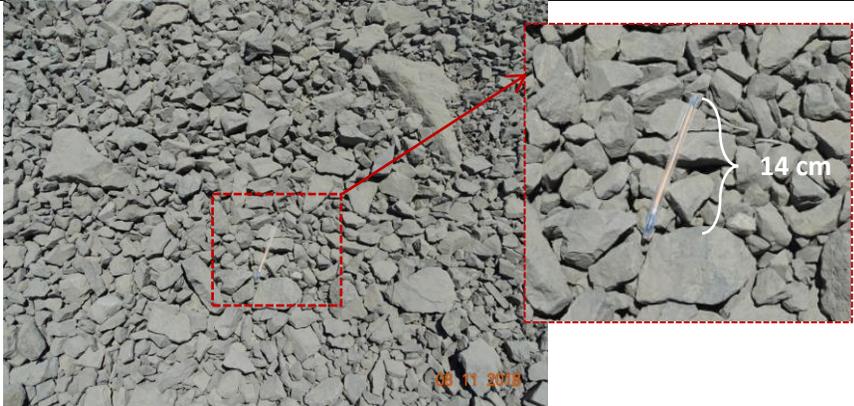
- Estación N°1: Tranque de relaves N°4.
 - Se acudió a este punto donde se constató cobertura granular (rocas) no uniformes en cuanto a su tamaño, de 2 a 15 centímetros promedio, observándose algunas rocas mayores a los 15 cm. Esta superficie se encontraba compactada (Ver fotografía N°1).

Fotografía 01	Fecha: 08-11-2018	Fotografía 02	Fecha: 08-11-2018		
Coordenadas DATUM WGS84 HUSO 19S	Coordenada Norte: 6.958.540	Coordenada Este: 375.546	Coordenadas DATUM WGS84 HUSO 19S	Coordenada Norte: 6.958.705	Coordenada Este: 375.299
Descripción medio de prueba: En imagen aprecia tamaño del material granular que fue utilizado para cubrir los tranques de relaves N°4 y N°6.		Descripción medio de prueba: En imagen se aprecia cubeta del tranque de relaves N°4, la cual está conformada por la cubierta del tranque y el peraltamiento del muro del mismo.

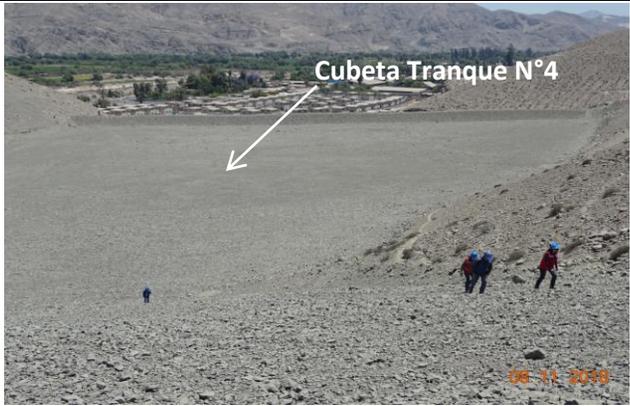
- Desde el coronamiento se observó superficie plana y compactada, la cual forma una cubeta con el peraltamiento del muro-talud. Según lo señalado por la Sra. Verónica Carmona, esta cubeta forma la piscina de evaporación indicada en la RCA N° 228/2007 (Ver fotografía N°2).

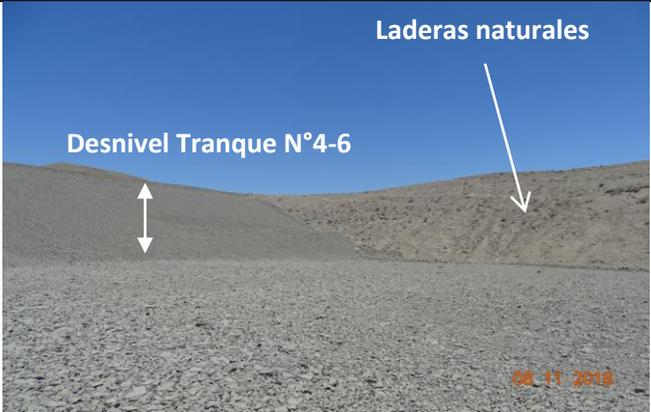
- Además se constató que el tranque se emplaza al norte del tranque N°6. En un desnivel inferior, con una diferencia de altura de 15 a 20 metros aproximados en relación a este último tranque (Ver fotografía N°3).

Fotografía 03	Fecha: 08-11-2018	Fotografía 04	Fecha: 08-11-2018		
Coordenadas DATUM WGS84 HUSO 19S	Coordenada Norte: 6.958.590	Coordenada Este: 375.335	Coordenadas DATUM WGS84 HUSO 19S	Coordenada Norte: 6.958.589	Coordenada Este: 375.264
Descripción medio de prueba: En imagen se aprecia desnivel existente entre el tranque de relaves N°4 y el N°6, además es posible apreciar laderas alledañas conformadas por material natural,		Descripción medio de prueba: Se aprecia quebrada natural en ladera alledaña al tranque de relave N°6, sin apreciar canal de contorno.

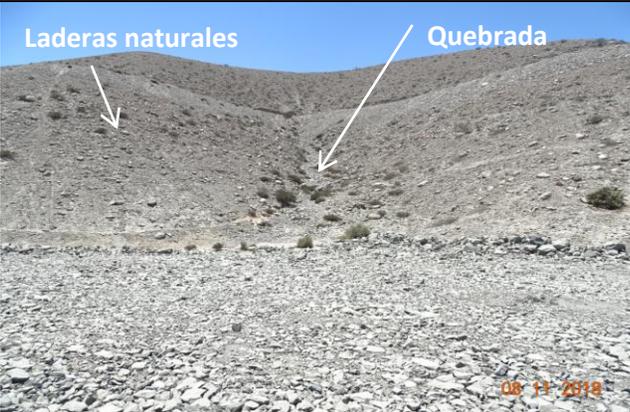
- El tranque N°4 se emplaza en un sector de quebrada. Observándose a sus costados laderas que sobrepasan el coronamiento. Estas laderas presentan superficie natural, sin evidencia de intervención y con escasa vegetación. En este punto se pudo observar presencia de cárcavas que dan cuenta de escurrimientos superficiales de aguas hasta el sector de la piscina de evaporación en el centro del tranque (Ver fotografía N°4).

- En el sector de colas del tranque de relaves N°6 se constató dos quebradas que llegan hasta la piscina de evaporación. Sin presenciar canales perimetrales u obras que desvíen algún flujo superficial de aguas (Ver fotografía N°4).

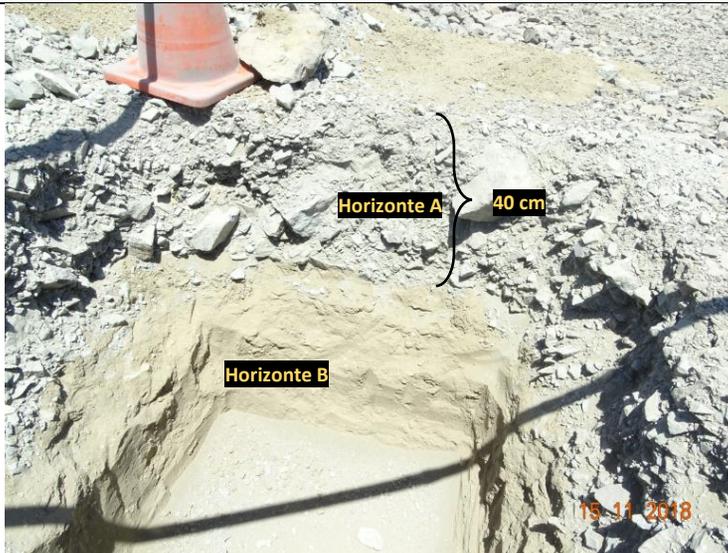
Fotografía 05	Fecha: 08-11-2018		Fotografía 06	Fecha: 08-11-2018	
Coordenadas DATUM WGS84 HUSO 19S	Coordenada Norte: 6.958.750	Coordenada Este: 375.311	Coordenadas DATUM WGS84 HUSO 19S	Coordenada Norte: 6.958.547	Coordenada Este: 375.423
Descripción medio de prueba: En imagen aprecia calicata N°1, correspondiente al Tranque N°4. En ella se aprecia dos horizontes claramente definidos, el primero de ellos se midió en terreno alcanzando una profundidad de 40 centímetros.			Descripción medio de prueba: En imagen aprecia calicata N°2, correspondiente al Tranque N°6. En ella se aprecia dos horizontes claramente definidos, el primero de ellos se midió en terreno alcanzando una profundidad de 45 centímetros.

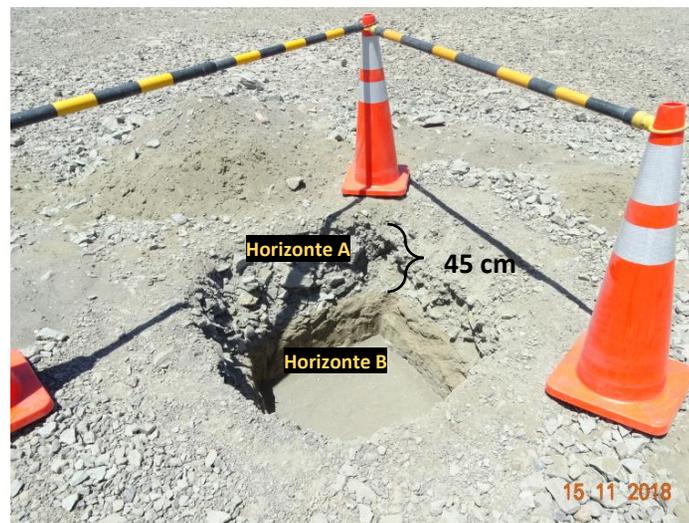
- Se visitó la construcción de calicata requerida en inspección de fecha 08 de noviembre de 2018.
- Dicha Calicata presentaba 2 estratos u horizontes, el primero de ellos corresponde a cobertura de estéril cuya profundidad aproximadamente es de 45 cm.
- La profundidad de la calicata fue medida obteniendo un valor de 80 cm aproximados (Ver fotografía N°6).
