INFORME TÉCNICO DE FISCALIZACIÓN AMBIENTAL

Programa de Cumplimiento

KINROSS – LA COIPA

DFZ-2016-3299-III-PC-IA

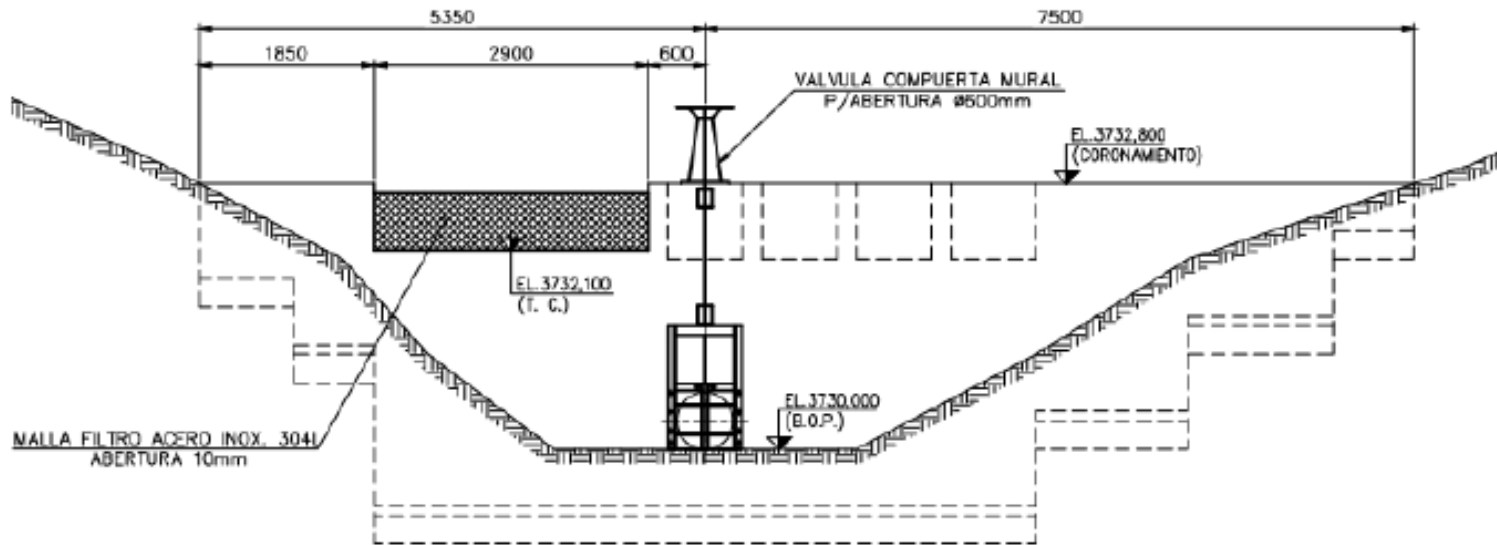
Figura 4-1: Planta Muro Principal

Descripción medio de prueba: Se aprecia perfil transversal del Muro Principal obra "Embalse Antigua Azufrera" con propuesta de rehabilitación.

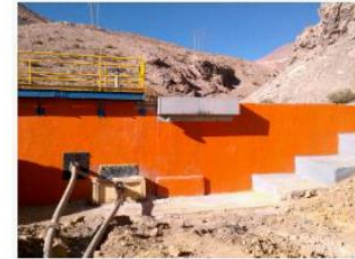
Figura 4.11: Registro georreferenciado muro rehabilitado con cajón.

En base a los verificadores presentados anteriormente, se da por ejecutada la Acción II del Cargo 1 del Programa de Cumplimiento, "Rehabilitar la captación del embalse "Antigua Azufrera" de acuerdo a las recomendaciones señaladas en Estudio técnico de Rehabilitación de captación de embalse Antigua Azufrera" de acuerdo a lo recomendado en el estudio de previo.

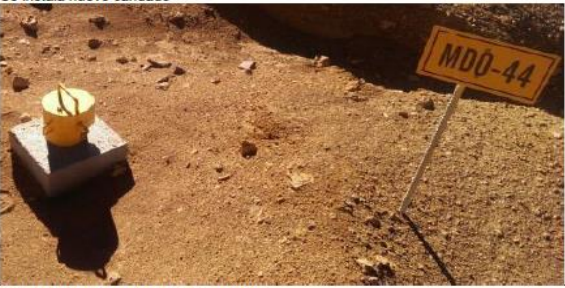
Pozo	Medidas de mantención
MDO 17	Se procedió al retiró manguera y se comenzo limpieza del pozo. Esta acción continuará debido al olor en el agua.
MDO 44	Se instala nuevo candado

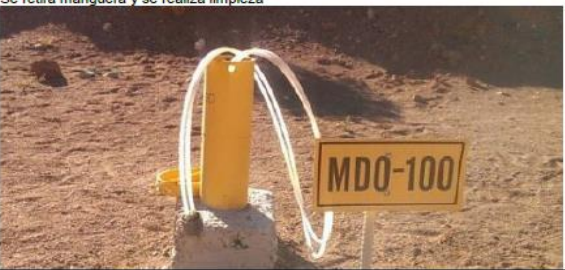
MDO 100	Se retira manguera y se realiza limpieza

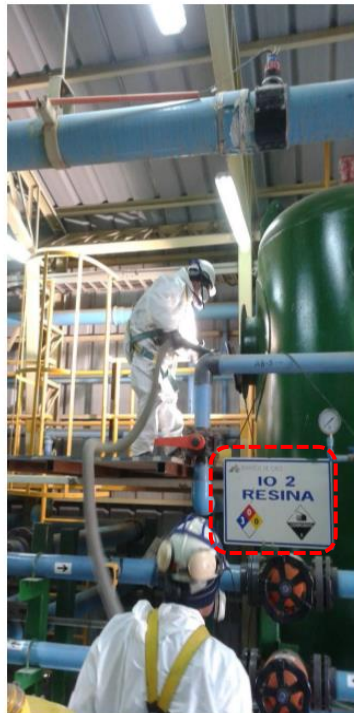
Figura 4 - Aspiración de resina del interior de la columna IO2

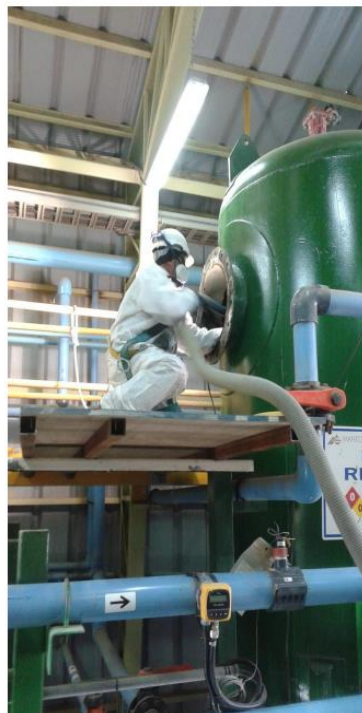
Figura 5 - Trabajo de aspiración de resina.

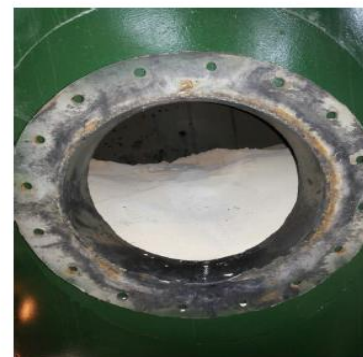
Figura 11 - Columna IO'1 con su resina nueva al interior.

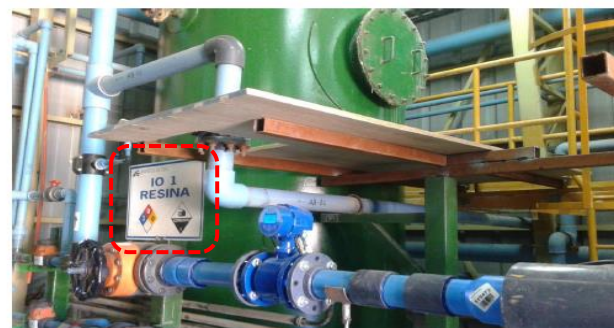
Figura 12 - Columna IO'1 con su tapa colocada.

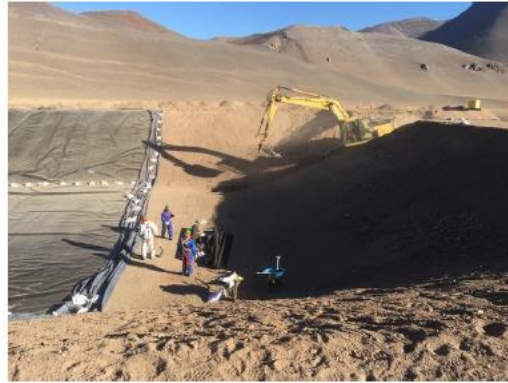
Figura 12- Recubrimiento con membrana HDPE y excavaciones para instalación de tuberías.
