INFORME DE FISCALIZACIÓN AMBIENTAL

INSPECCIÓN AMBIENTAL

PROLESUR

DFZ-2019-430-XIV-RCA

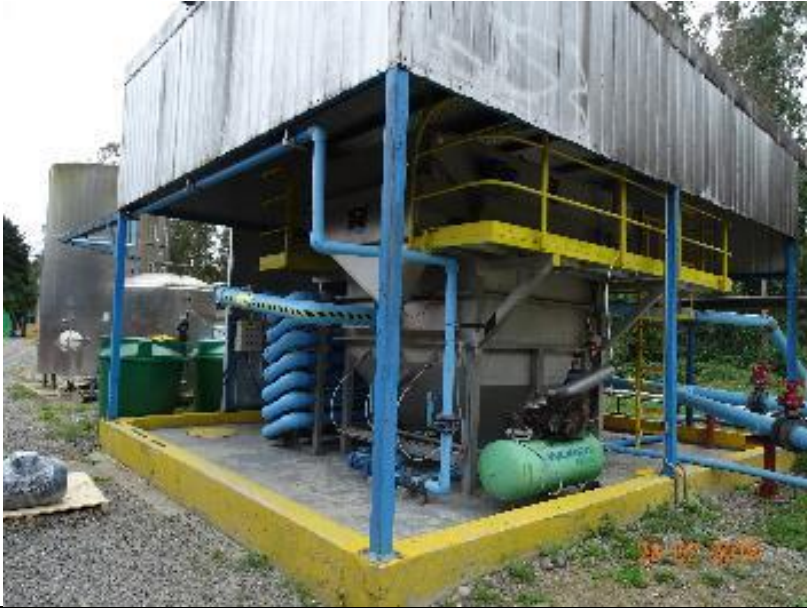
Fotografía 1.

Descripción del medio de prueba: Sistema DAF mecánico (sin adición de químicos), separador de grasas, la cual se lleva a primer sector (A) de cada módulo del biofiltro.

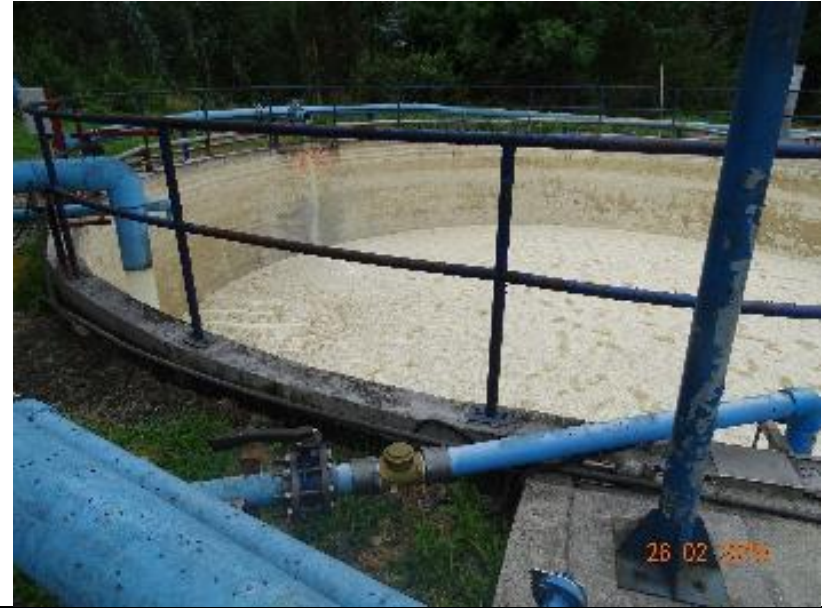
Fotografía 2.

Descripción del medio de prueba: Estanque pulmón que recibe los riles desde las distintas líneas de producción.

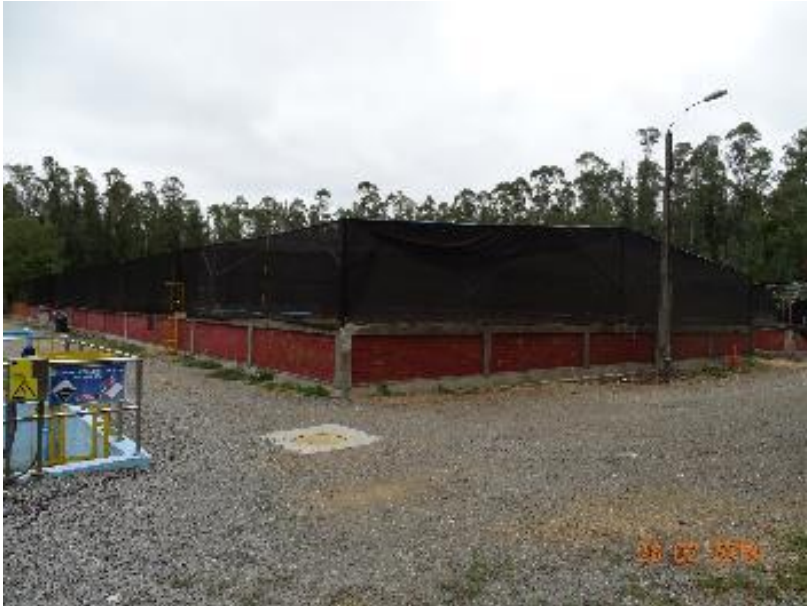
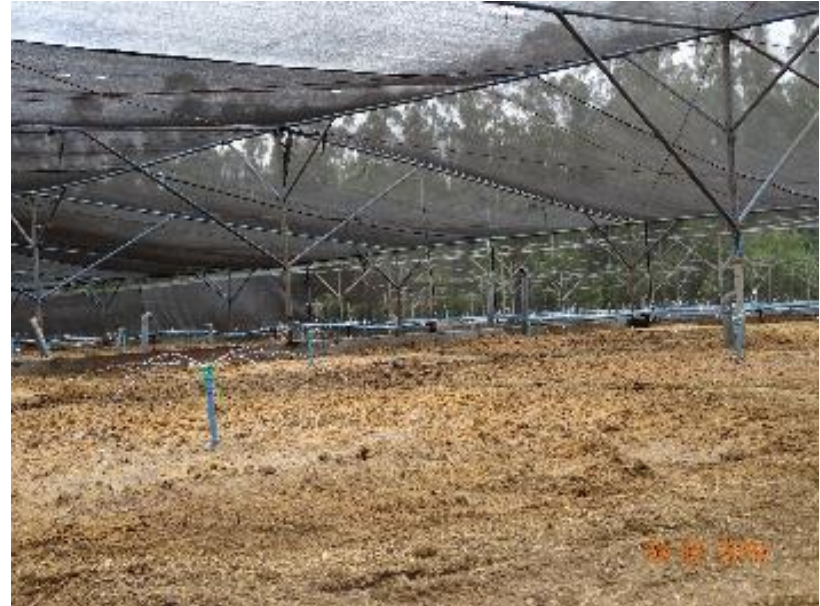
Descripción del medio de prueba: Interior del módulo 1, aspersores en funcionamiento.

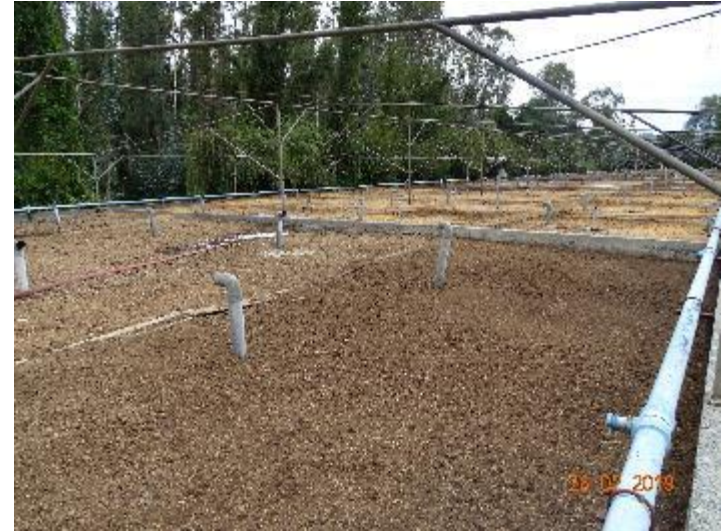
Descripción del medio de prueba: Vista del módulo 3, sin funcionamiento, sin malla, sin lombrices, dado que plaga de moscas colonizaron el lecho.

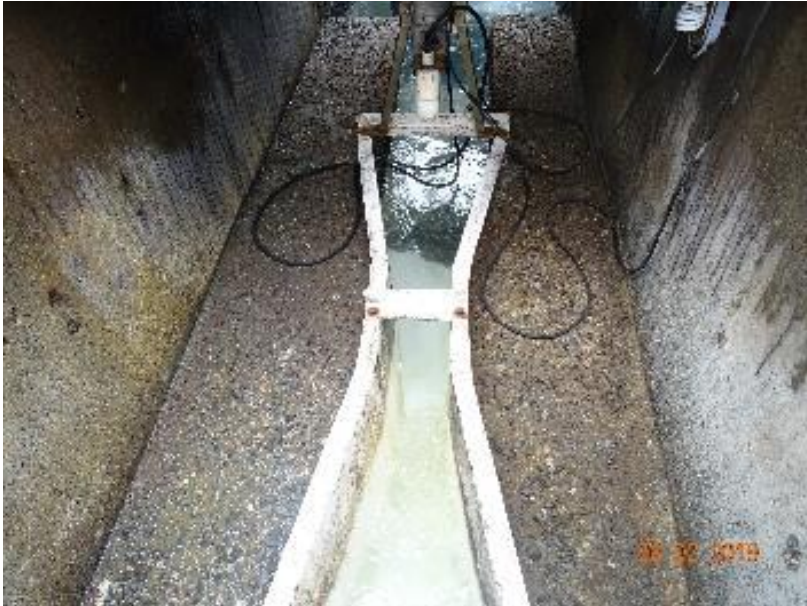
Fotografía 7.

Descripción del medio de prueba: Canaleta parshall, lugar de muestreo del ril tratado.

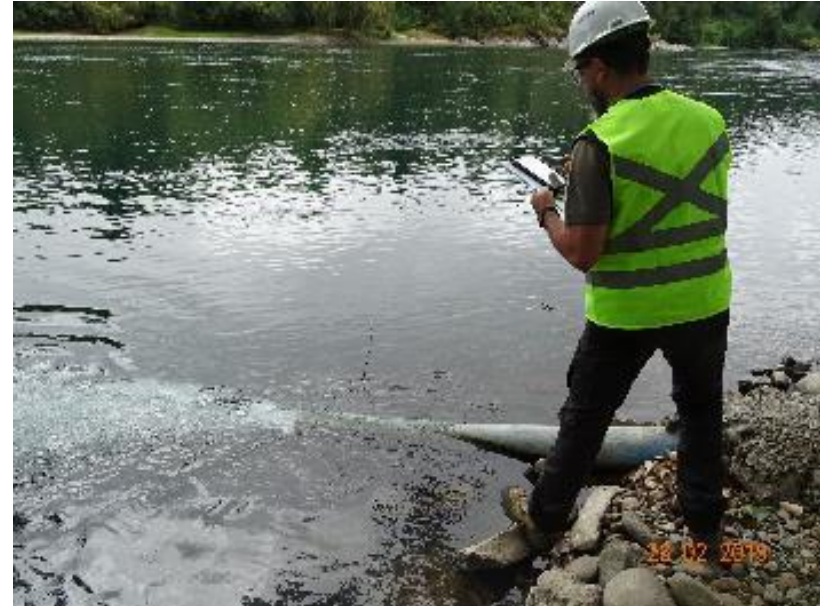
Fotografía 8.

Descripción del medio de prueba: Punto de restitución del ril tratado al río Calle Calle, se aprecia pluma de dispersión en el río, la cual es visible al menos 10 metros río abajo. Descarga a menos de un metro de profundidad y 2 metros desde la ribera del río.

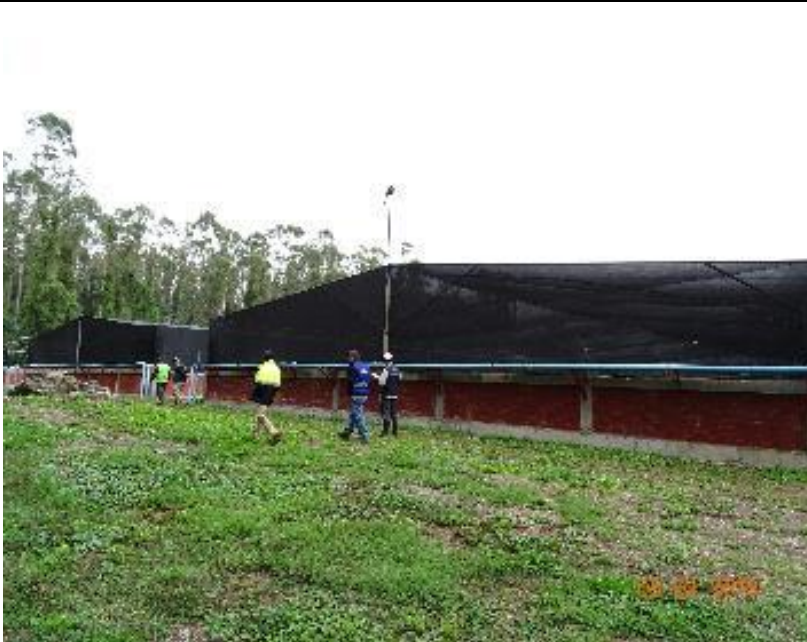
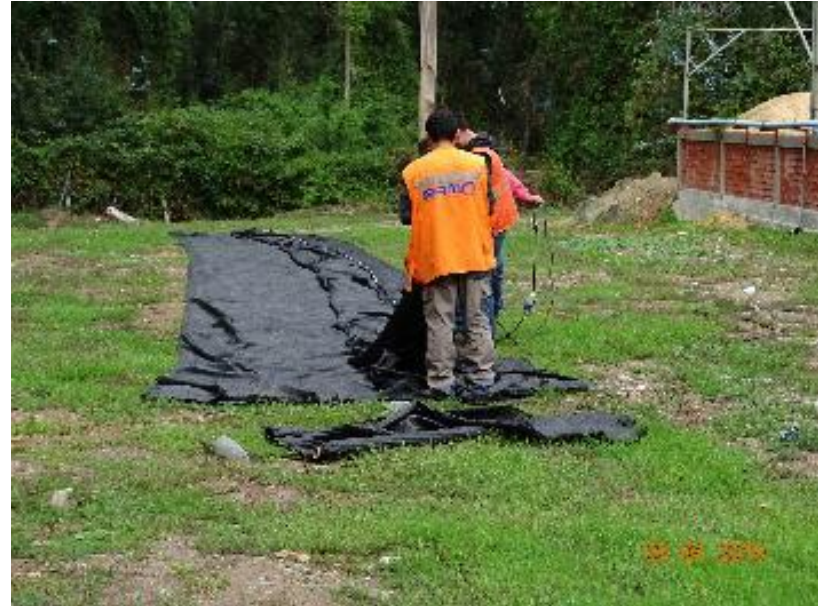
Fotografía 9.	Fecha: 08/04/2019	Fotografía 10.	Fecha: 08/04/2019
Descripción del medio de prueba: Vista de los módulos 1 y 2, con malla instalada.		Descripción del medio de prueba: Trabajos de costura de malla para instalar en el módulo 3.

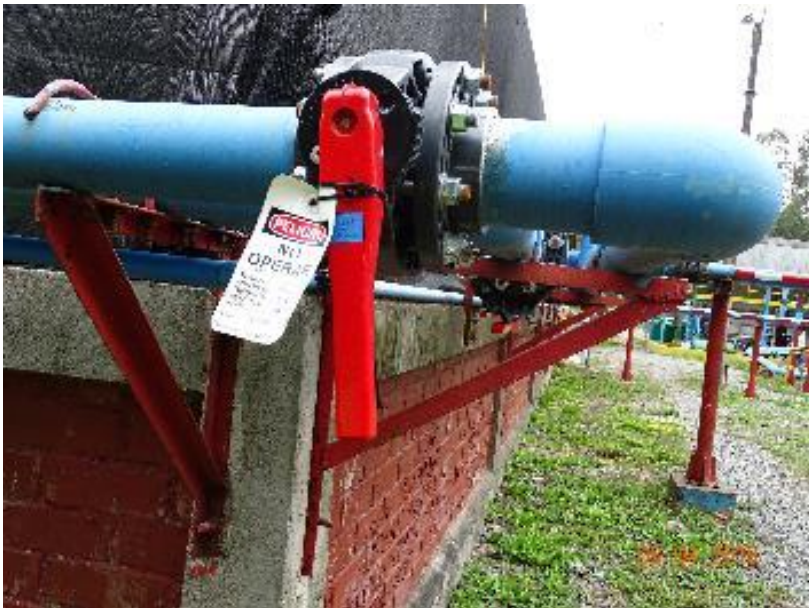
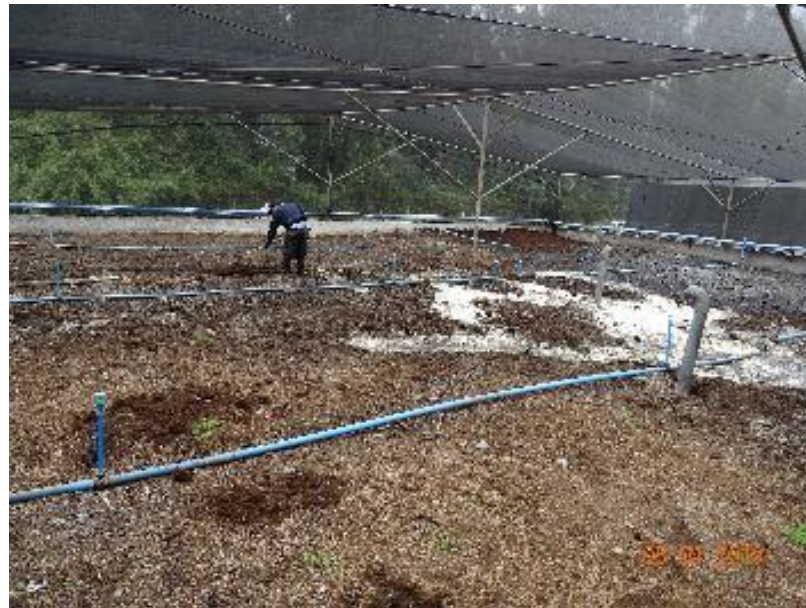
Descripción del medio de prueba: Vista del interior del módulo 1, se observan trabajos de horqueteo para incorporación del ril. En este módulo se observaron sectores con lombrices adultas, no es uniforme en todo el módulo.

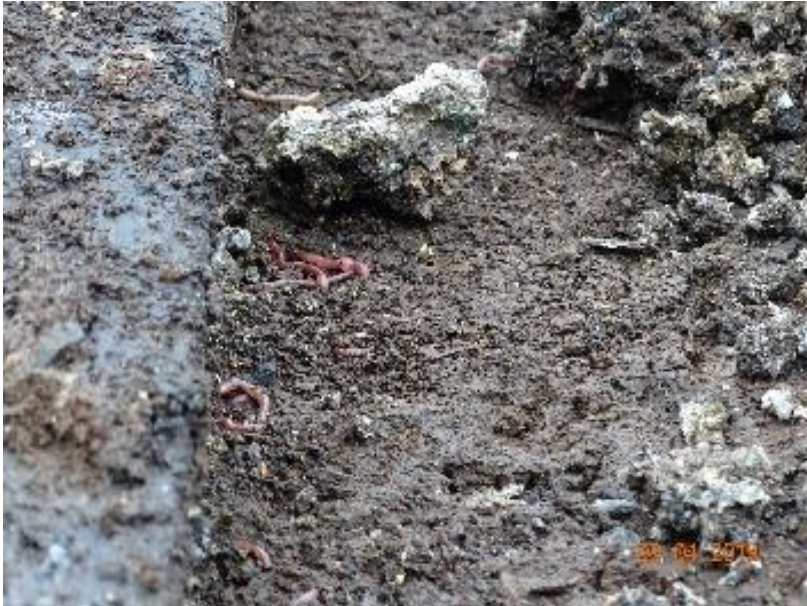
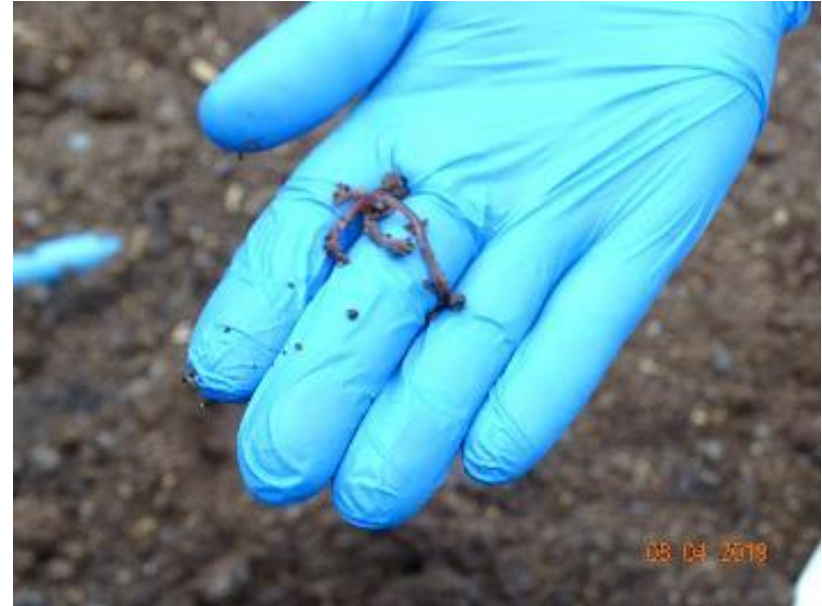
Descripción del medio de prueba: Vistas de lombrices adultas en el módulo 1.

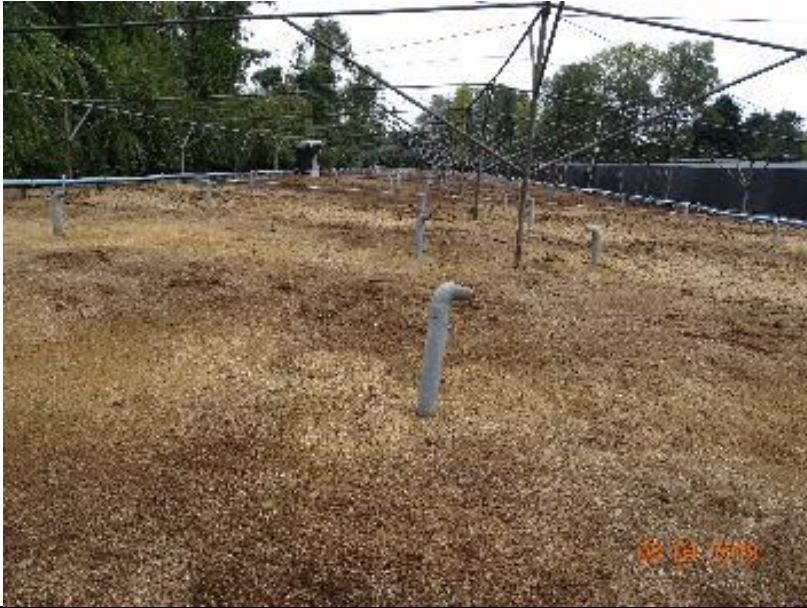
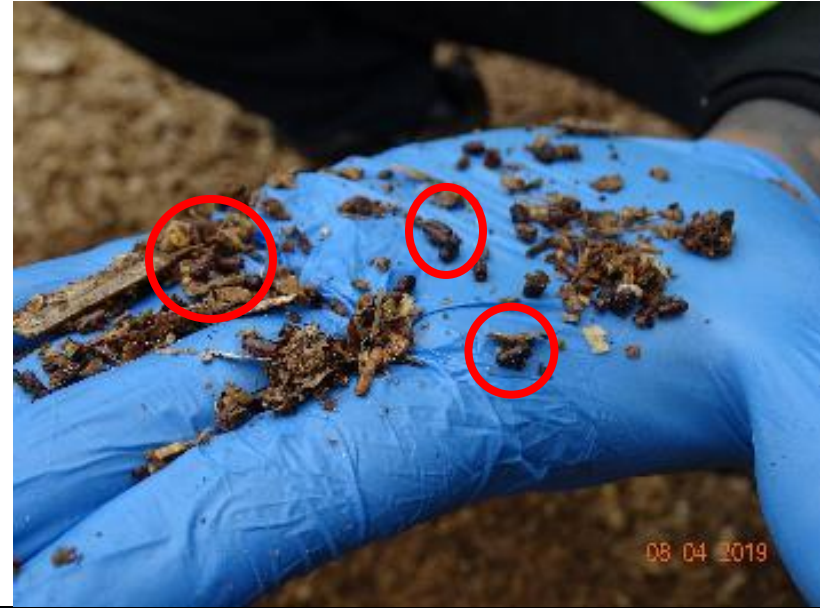
Fotografía 15.	Fecha: 08/04/2019	Fotografía 16.	Fecha: 08/04/2019
Descripción del medio de prueba: Módulo 3 sin lombrices, se observó predominancia de distintos estados larvarios de moscas.		Descripción del medio de prueba: Pupas de moscas, predominan en el módulo 3.

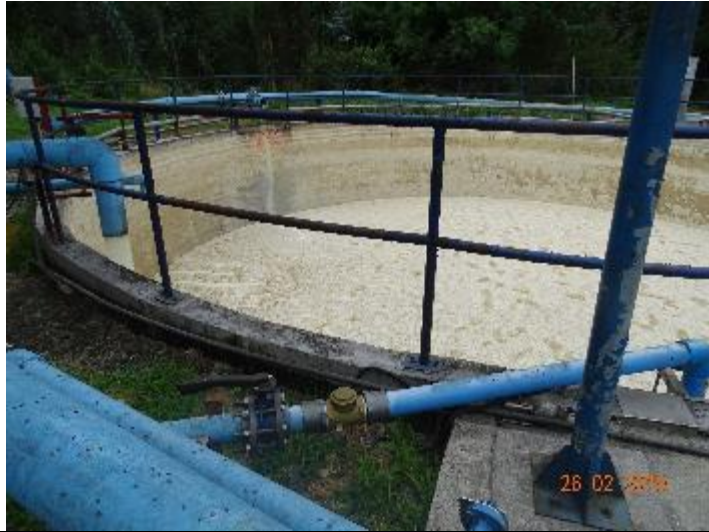
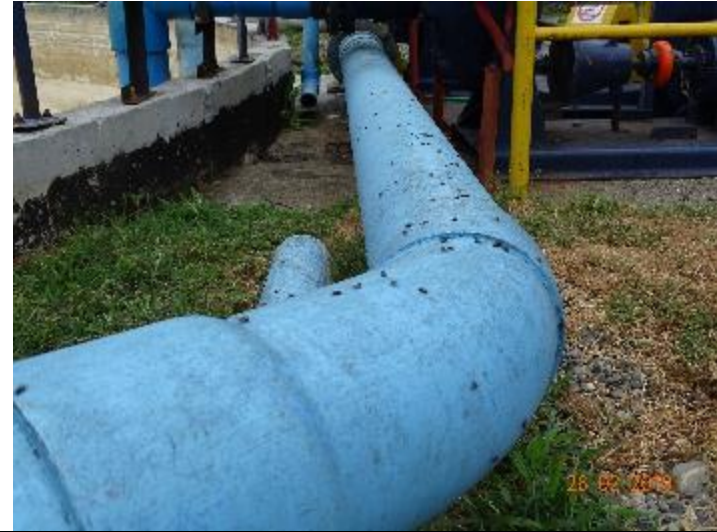
Descripción del medio de prueba: Vista del tubo que conduce sobrenadante del DAF al equalizador, con presencia de moscas.

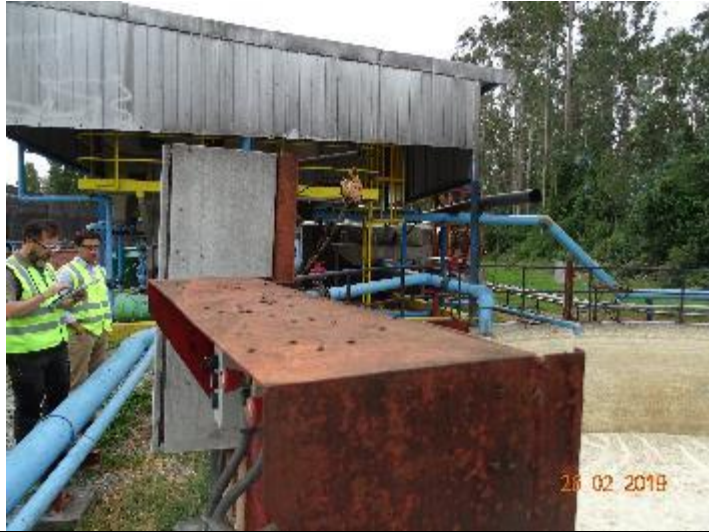
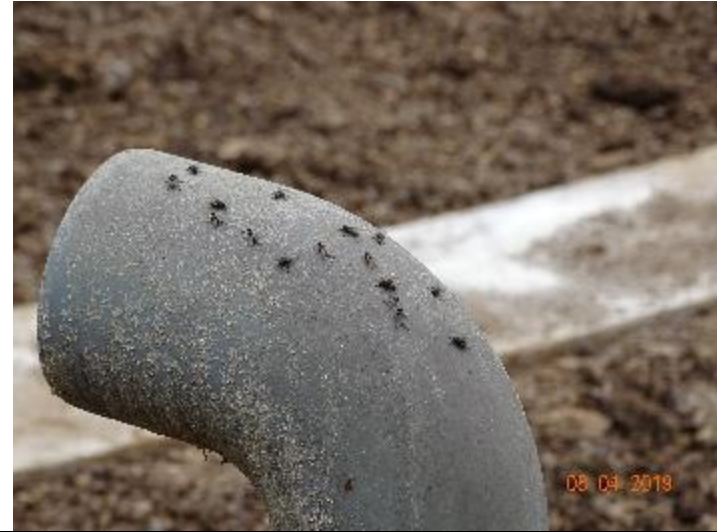
Descripción del medio de prueba: Vista de tubería en el módulo 3 y abundante presencia de moscas.
