INFORME DE FISCALIZACIÓN AMBIENTAL

INSPECCIÓN AMBIENTAL

PISCICULTURA PICHICO

DFZ-2018-2178-XIV-RCA-IA

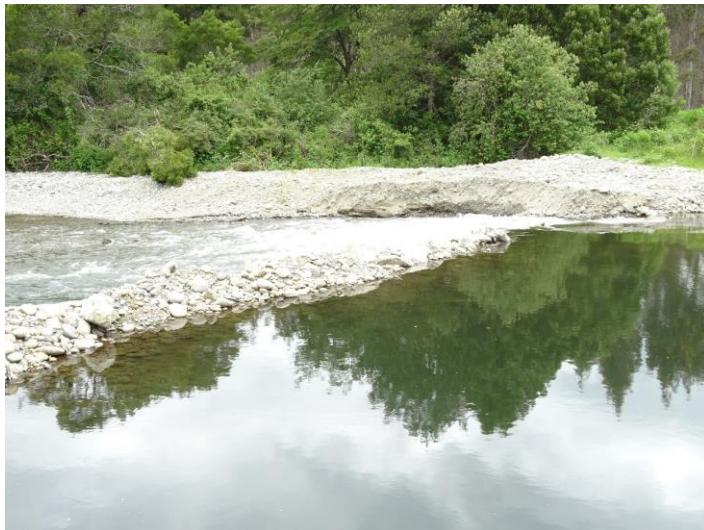
Fotografía 1.

Descripción Medio de Prueba: La fotografía 1 describe la barrera transversal que permite el ingreso de caudal a la bocatoma lateral.

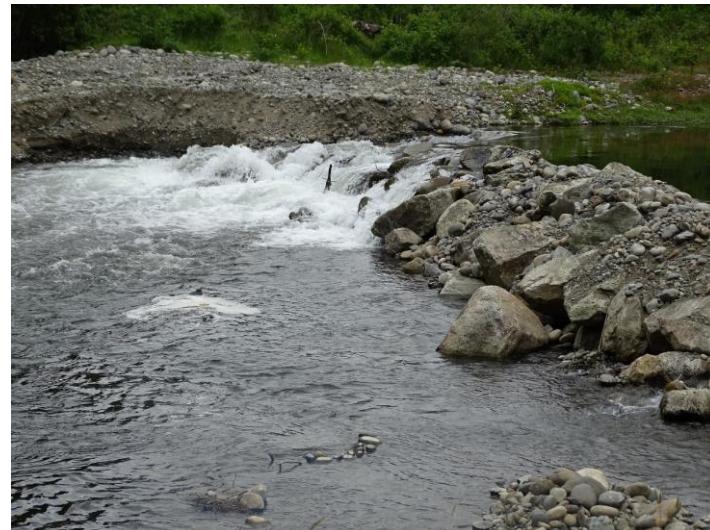
Fotografía 2.

Descripción Medio de Prueba: En la fotografía 2 se puede apreciar una vista específica del libre escurrimiento de aguas del río, en la sección abierta para ese objetivo.

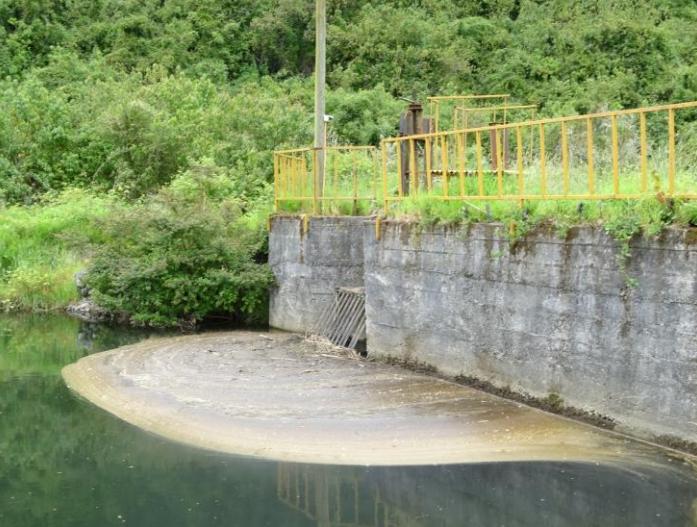
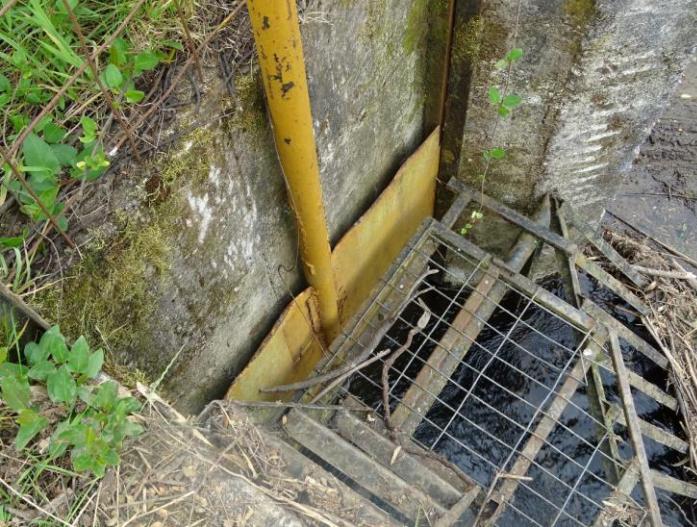
Fotografías 3 y 4.	Fecha: 29-11-2018
<p>Descripción Medio de Prueba: Las fotografías 3 y 4, muestran la bocatoma lateral que permite el ingreso de caudal hacia la terraza de cultivo del centro. Se aprecia sistema de compuerta con exclusa para control del nivel de ingreso.</p>

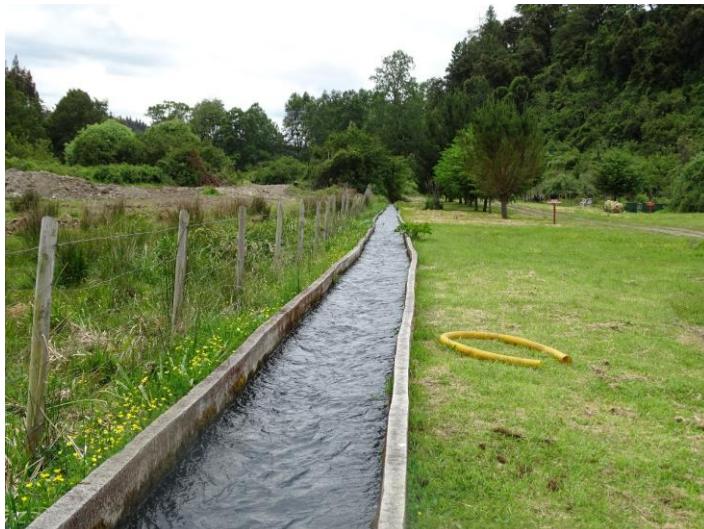
Fotografía 5.

Descripción Medio de Prueba: Canal de hormigón que de conduce el agua que ingresa a la terraza de cultivo.

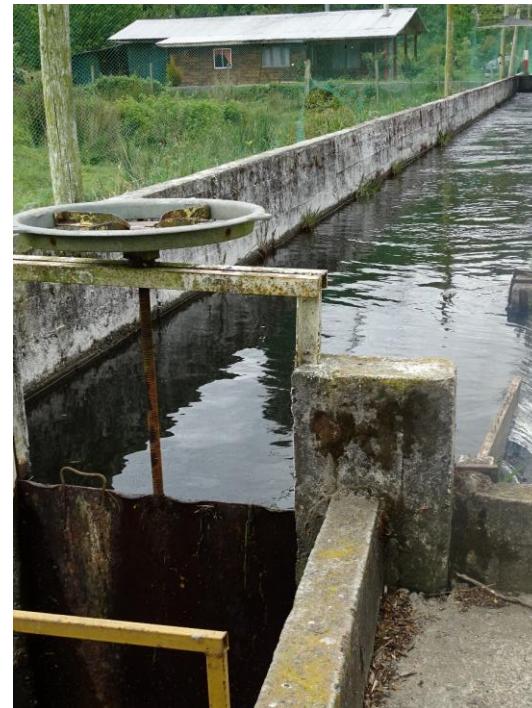
Fotografía 6.

Descripción Medio de Prueba: Compuerta lateral que evacúa aguas al río Pichico que no ingresan al sistema, opera de manera manual, según sea requerido en la operación.

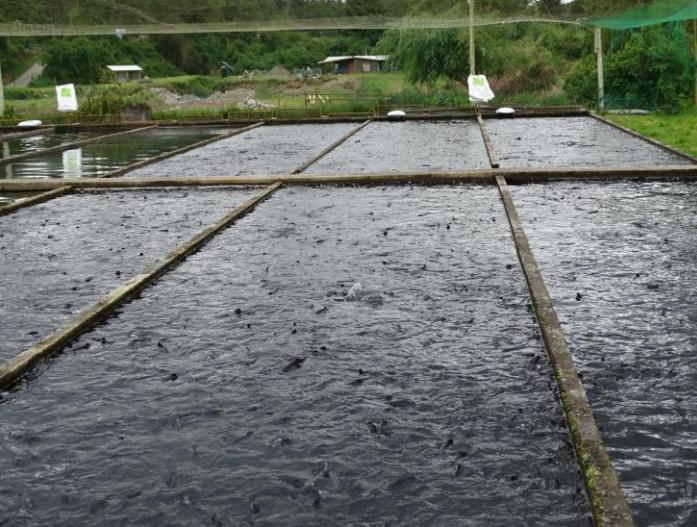
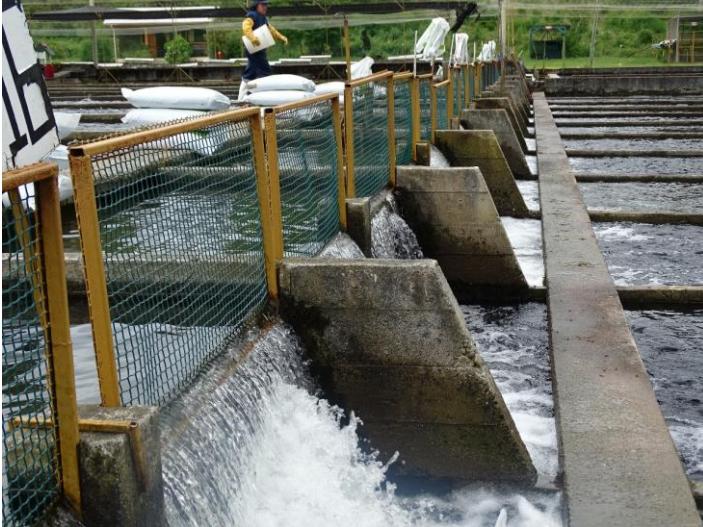
- d) Respecto de la revisión de las unidades de cultivo, se constató que el canal que abastece de agua a las mismas, presentaba numerosos peces (no cuantificable) fuera de las unidades de cultivo. Consultado el Sr. Miranda, Jefe del Centro, informó que una vez por semana se realiza recaptura de los peces que acceden a este espacio.

Fotografía 7.	Fecha: 29-11-2018	Fotografía 8.	Fecha: 29-11-2018
Descripción Medio de Prueba: La fotografía 7, muestra parte de la terraza de cultivo, en base a piscinas de hormigón tipo raceway.		Descripción Medio de Prueba: En la fotografía 8, se puede ver la instalación y operación de rejillas para evitar escape de peces hacia la zona de tratamiento.

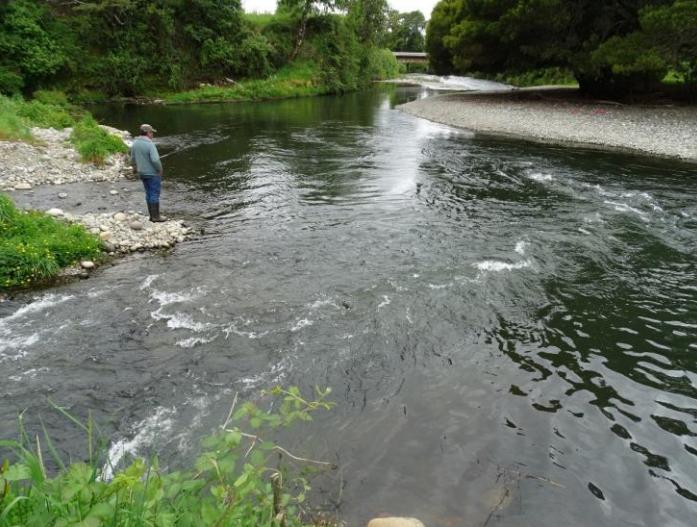
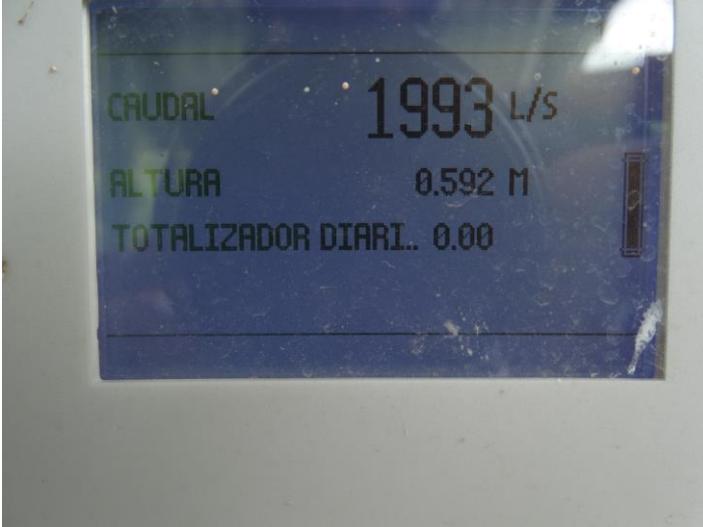
<p>b) Considerando estos valores, para el día de la inspección se tiene que el volumen máximo de descarga estuvo en el rango de 167.961 m³/d y 173.145 m³/d, es decir, el doble de lo autorizado.</p>

Fotografía 9.	Fecha: 29-11-2018	Fotografía 10.	Fecha: 29-11-2018
Descripción Medio de Prueba: La fotografía 9, describe el punto de restitución de las aguas tratadas al río Pichico.		Descripción Medio de Prueba: Lectura instantánea, que al momento de la inspección varió entre 1944 y 2004 l/s. Caudalímetro instalado en la restitución del efluente tratado al río Pichico.

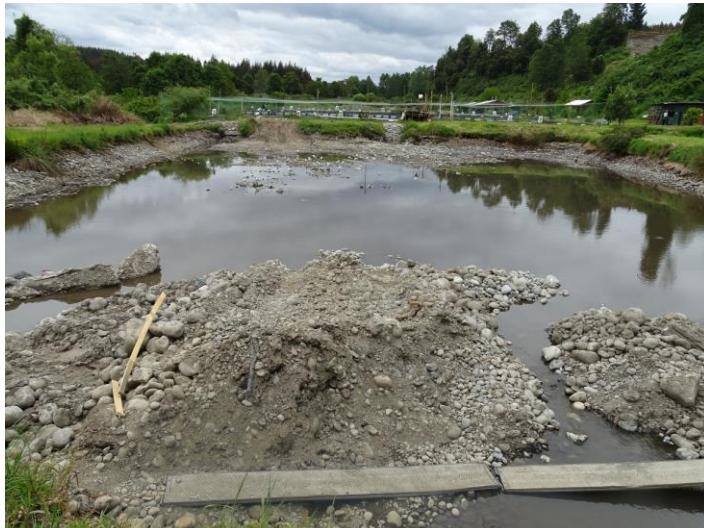
Fotografía 9.

Descripción Medio de Prueba: Decantador 2 sin funcionamiento, en mantenimiento, al momento de la inspección.

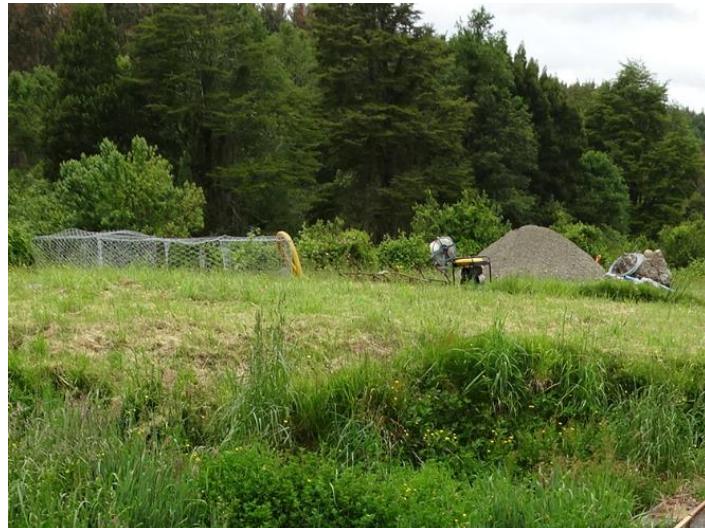
Fotografía 10.

Descripción Medio de Prueba: Preparación y armado de gaviones, utilizados en la mantenención del decantador 2.

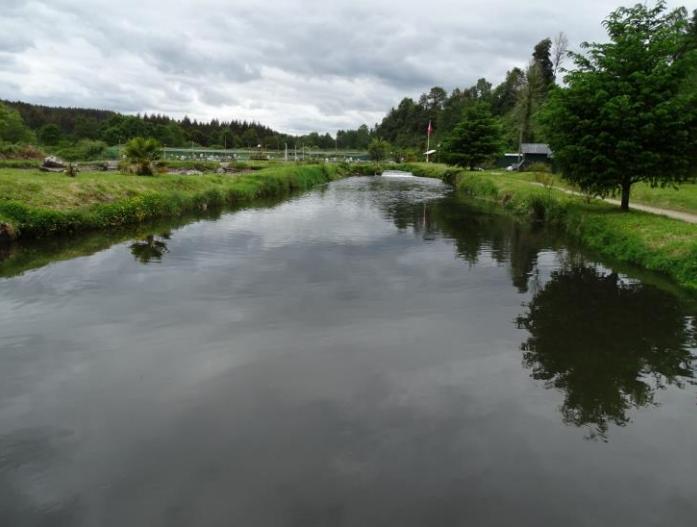
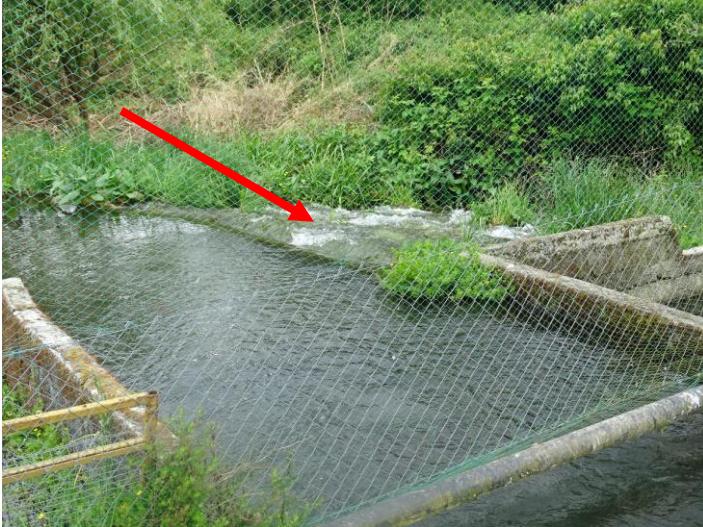
Fotografía 11.	Fecha: 29-11-2018	Fotografía 12.	Fecha: 29-11-2018
Descripción Medio de Prueba: Decantador 1, en funcionamiento, pero sin ningún tipo de impermeabilización.		Descripción Medio de Prueba: Parte de las aguas utilizadas en el sector de cultivo estaban siendo descargada directamente al río Pichico, sin llegar al sistema de tratamiento.

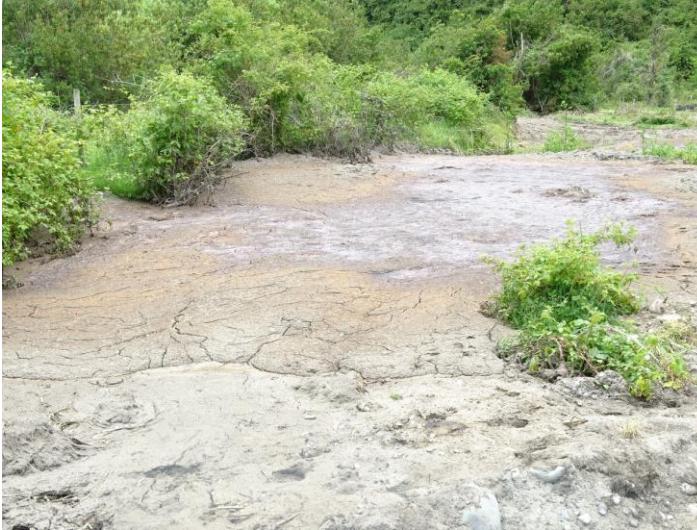
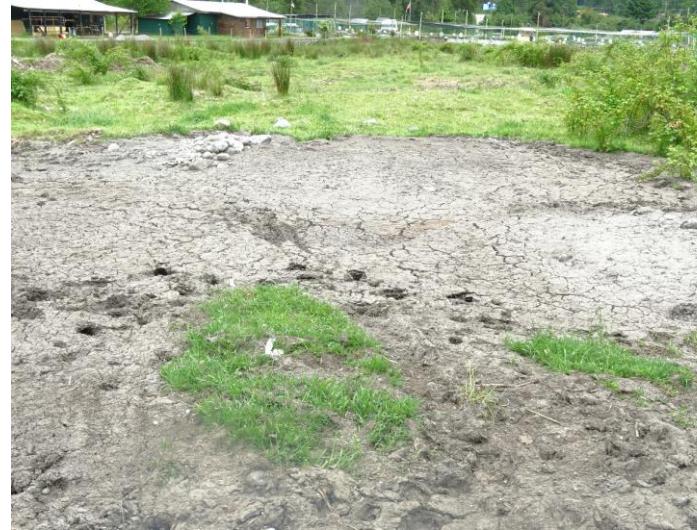
Fotografía 13.	Fecha: 29-11-2018	Fotografía 14.	Fecha: 29-11-2018
Descripción Medio de Prueba: Las fotografías 13 y 14 muestran disposición de lodos, provenientes de la limpieza de los decantadores, sobre suelo descubierto, sin ningún tipo de contención, pretiles u otro mecanismo de control.

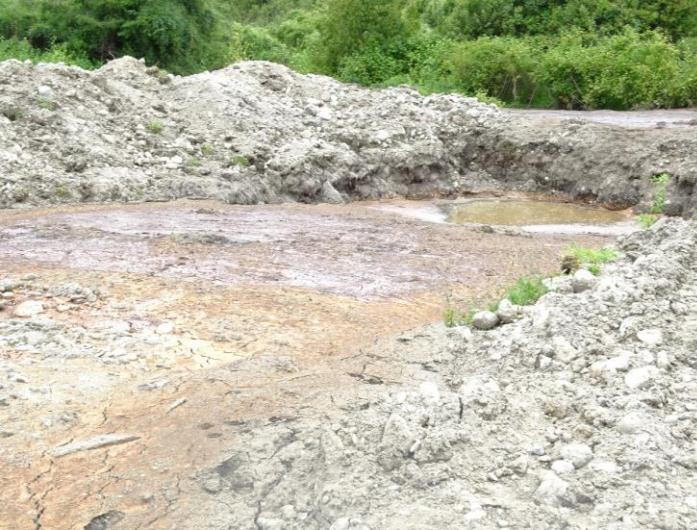
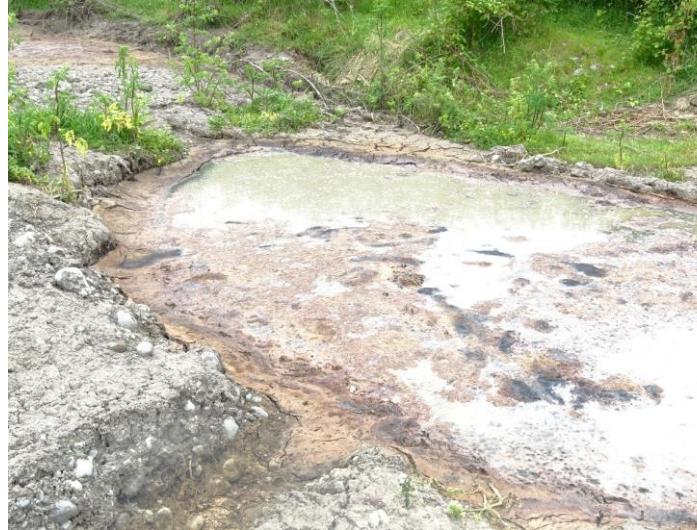
Fotografía 15.	Fecha: 29-11-2018	Fotografía 16.	Fecha: 29-11-2018
<p>Descripción Medio de Prueba: Las fotografías 15 y 16, al igual que las anteriores (13 y 14), describen disposición de lodos sobre el suelo, sin ningún tipo de control o contención. Se puede apreciar presencia de líquidos superficiales, que generan olores ofensivos en el sector de bocatoma, aledaño al río Pichico.</p>

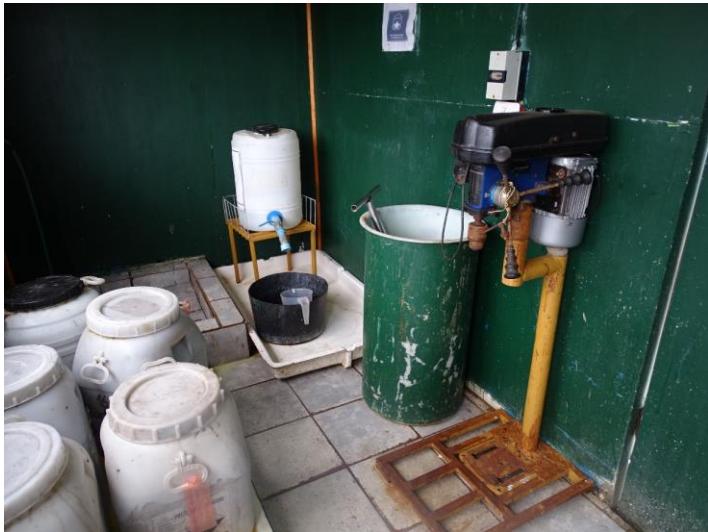
Fotografía 17.

Descripción Medio de Prueba: La fotografía muestra el sector donde se ha implementado el ensilaje, bidón de ácido fórmico, bidones de 60 litros para material ensilado y triturador.

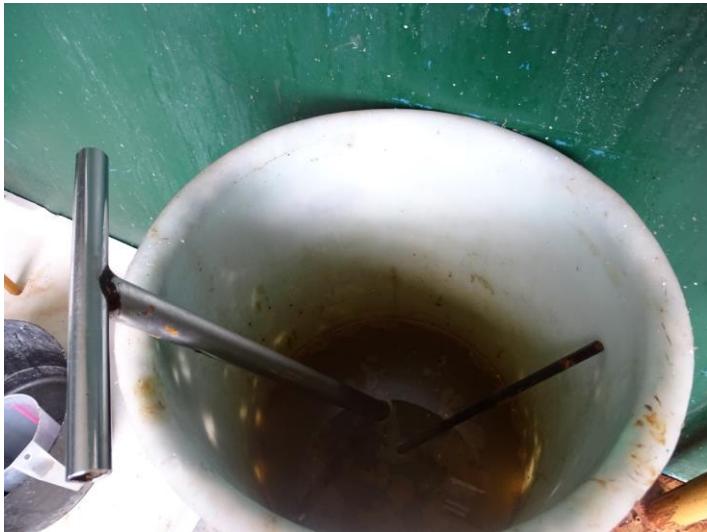
Fotografía 18.

Descripción Medio de Prueba: Vista del recipiente y triturador manual utilizado en el proceso de ensilaje.

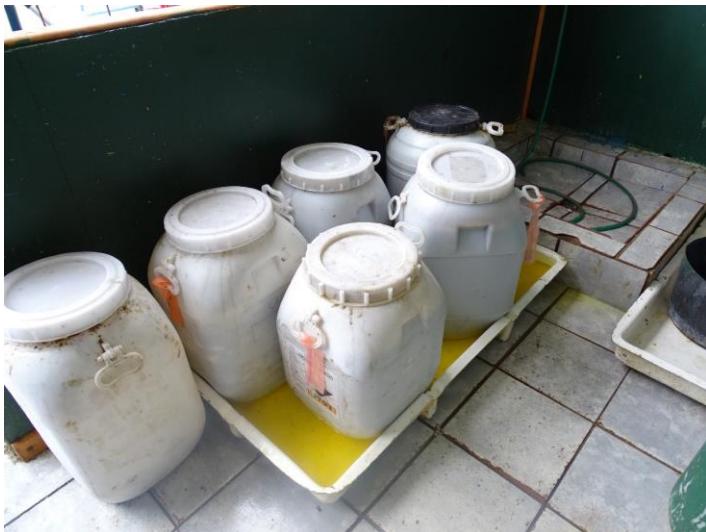
Fotografía 19.

Descripción Medio de Prueba: Bidones de 60 litros con material ensilado, dentro de pretil para eventuales derrames.

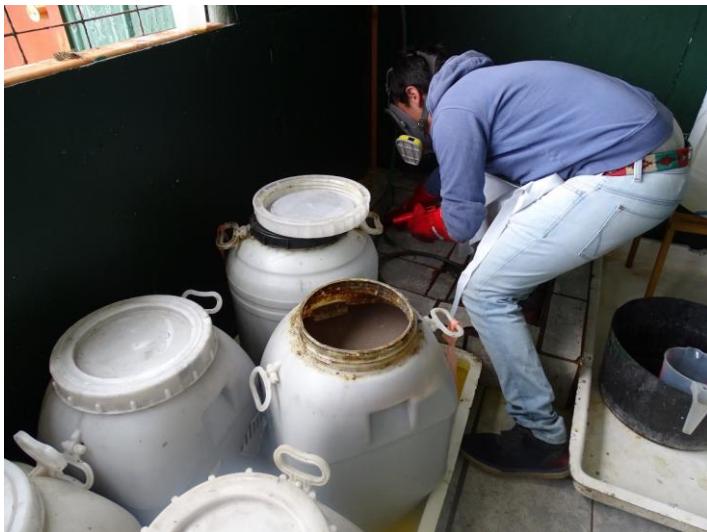
Fotografía 20.

Descripción Medio de Prueba: Medición aleatoria de pH a material ensilado.
