INFORME DE FISCALIZACIÓN AMBIENTAL

CODELCO CHUQUICAMATA

DFZ-2019-243-II-RCA-IA

ABRIL 2019

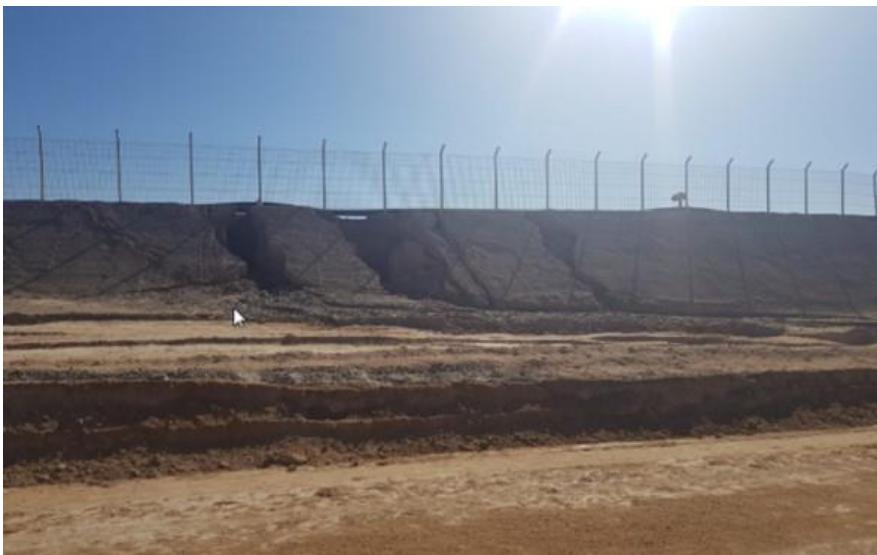
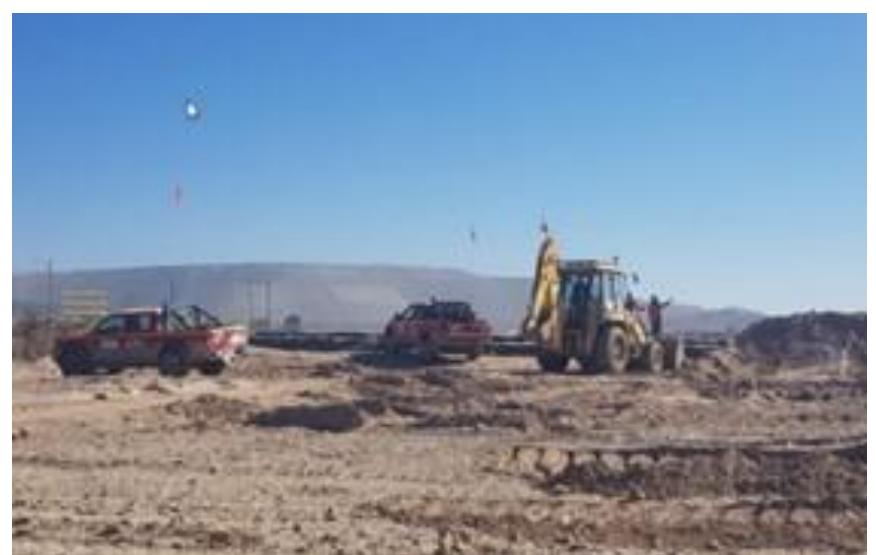
- c. En la Gerencia Extracción y Lixiviación (GEL), respecto a las Piscinas de Emergencia se reportó: “*Condiciones meteorológicas adversas por episodio de lluvias del día jueves 07 y madrugada del viernes 08 de febrero provocan erosión de pared del sistema de contención de PLS*” (Ver fotografía 1), indicándose que como acciones inmediatas: **i**) Se activó plan de emergencia local de la División Chuquicamata y **ii**) Se suspendió el bombeo de solución PLS. También se reportó el inicio del proceso de reparación de grieta y que el material derramado (mezcla PLS/Tierra) se recircula a proceso que (Ver fotografía 2).

Fotografía 1. Fecha: 20-02-2019 Coordenadas DATUM WGS84, Huso 19K Norte: 7.525.547 m Este: 517.751 m Descripción Medio de Prueba: Piscina de PLS de la Gerencia Extracción y Lixiviación (GEL), con grietas en sus muros (Fuente: Fotografía adjunta a Carta GSRI N°038/2019, Escrito de CODELCO Chile, ingresado a la SMA el día 25 de febrero de 2019).		Fotografía 2. Fecha: 20-02-2019 Coordenadas DATUM WGS84, Huso 19K Norte: 7.525.547 m Este: 517.751 m Descripción Medio de Prueba: Trabajos de limpieza en el sector piscina PLS de la GEL (Fuente: Fotografía adjunta a Carta GSRI N°038/2019, Escrito de CODELCO Chile, ingresado a la SMA el día 25 de febrero de 2019).

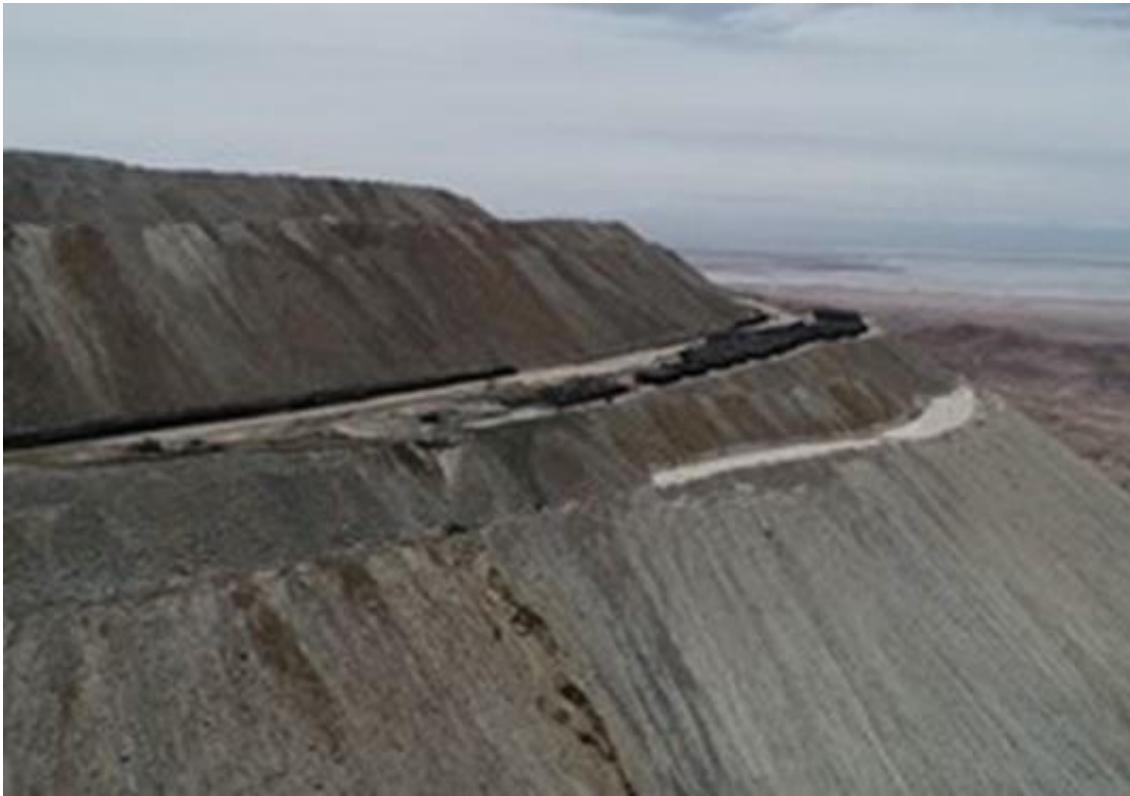
Fotografía 3.

- d. Para el Depósito de estériles se reportó que las “*Condiciones meteorológicas adversas por episodio de lluvias del día jueves 07 y madrugada del viernes 08 de febrero, producto de acumulación de agua lluvia en sector botadero 57 se provoca deslizamiento de material del borde de talud*” (Ver fotografía 3), indicándose que como acciones inmediatas: **i**) Se activó plan de emergencia local de la División Chuquicamata; **ii**) Evacuación de agua; **iii**) Secado de material y **iv**) Se rellena con material estabilizador. También se reportó que, actualmente, este depósito se encontraba en condición normales (ID N° 3).

Descripción medio de prueba: Vista del Botadero 57 con deslizamiento de material en zonas de talud (**Fuente:** Fotografía adjunta a Carta GSRI N°038/2019, Escrito de CODELCO Chile, ingresado a la SMA el día 25 de febrero de 2019).

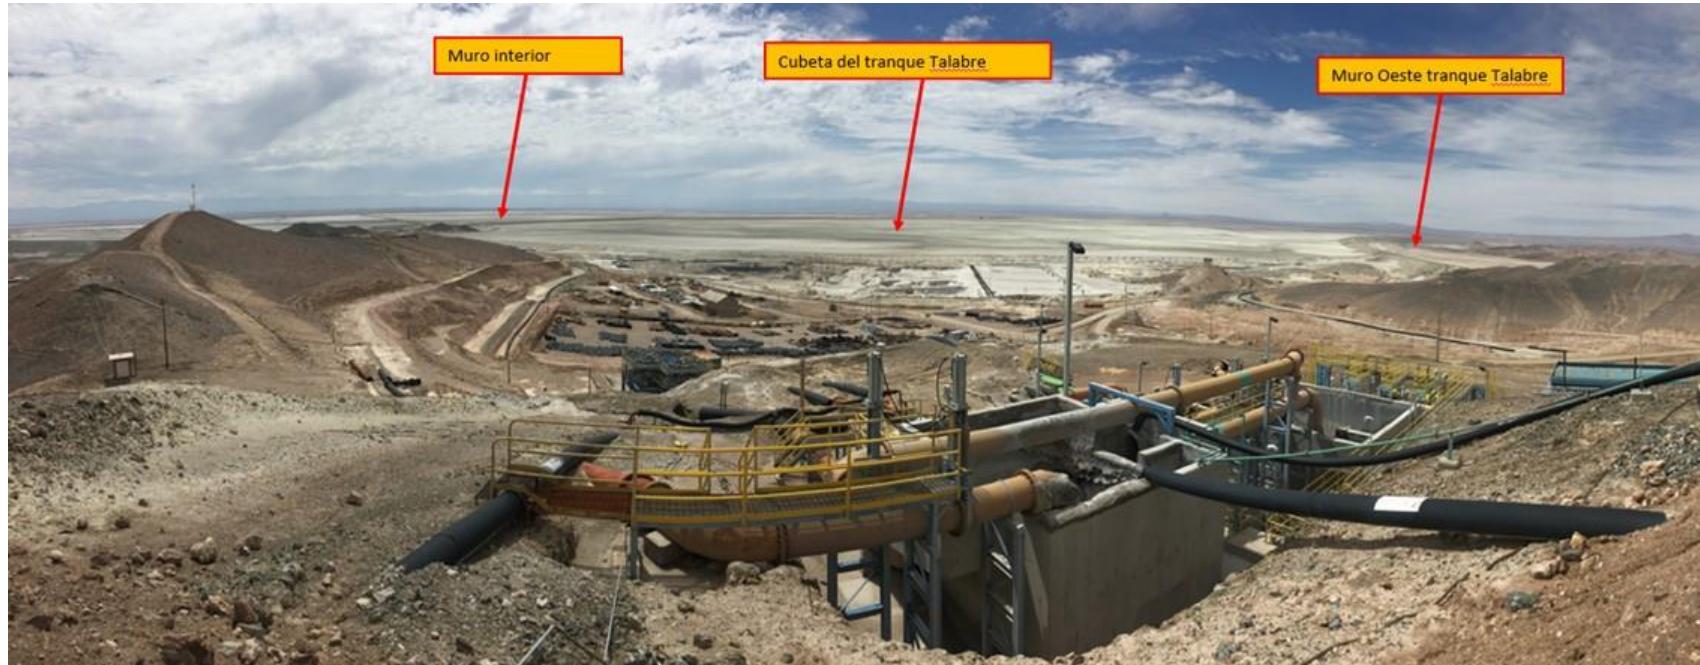
Fotografía 4.

- a. Durante la actividad de inspección correspondiente al día 12.02.2019, se visitó el Tranque de relaves Talabre. En el mirador ubicado en el sector Oeste el Sr. Osvaldo Campos explicó el diseño y operación del tranque de relaves indicando que, opera subdividido en parcelas y cada una de ellas delimitada por pretilles de 3m de altura, cuyo objetivo es obtener una mayor recuperación de las aguas, las cuales son recirculadas al proceso de concentración (Chuquicamata, DCH y División Ministro Hales, DMH) (Ver Figura 4 y Fotografía 4). El Tranque recibe los relaves desde las concentradoras de las Divisiones Chuquicamata y Ministro Hales. Se informó que tiene una superficie de 62 Km² activos de disposición y 136 km² de polígono de concesión. Se indicó que las aguas de drenaje del Tranque son conducidas por pendiente (gravitacionalmente) a las Quebradas Norte y Sur (Ver Figura 4). El muro Norte tiene una extensión de 4 km, el muro Oeste de 4 km y, el muro Sur de 11 km. Actualmente, el tranque se encuentra en fase de término de las obras del peraltamiento del muro, correspondiente a la 8va etapa.

Descripción medio de prueba: Vista Panorámica desde el mirador ubicado en el sector Oeste del Tranque de relaves, observándose la disposición de relaves, muros interiores y el muro Oeste, actualmente con trabajos para aumentar su altura.

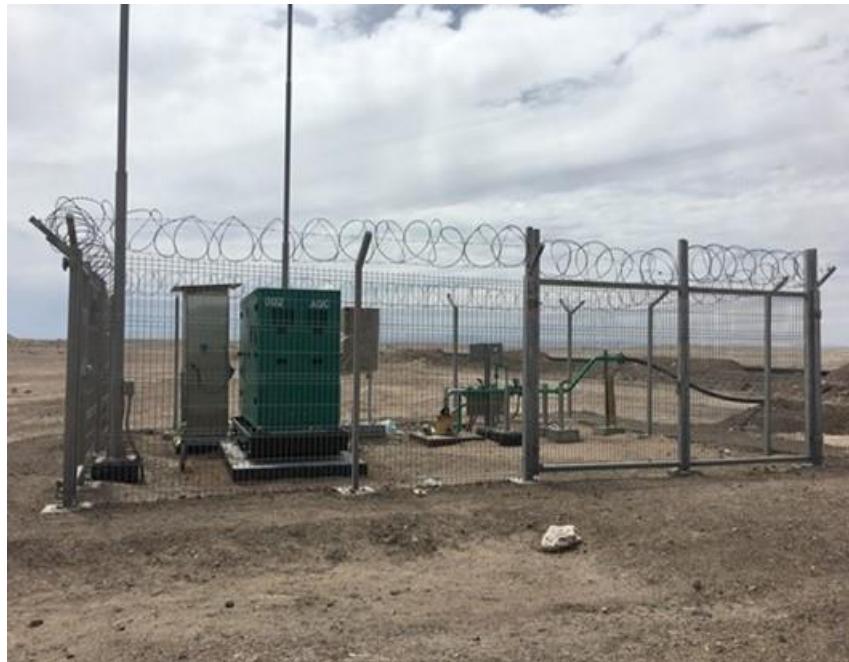
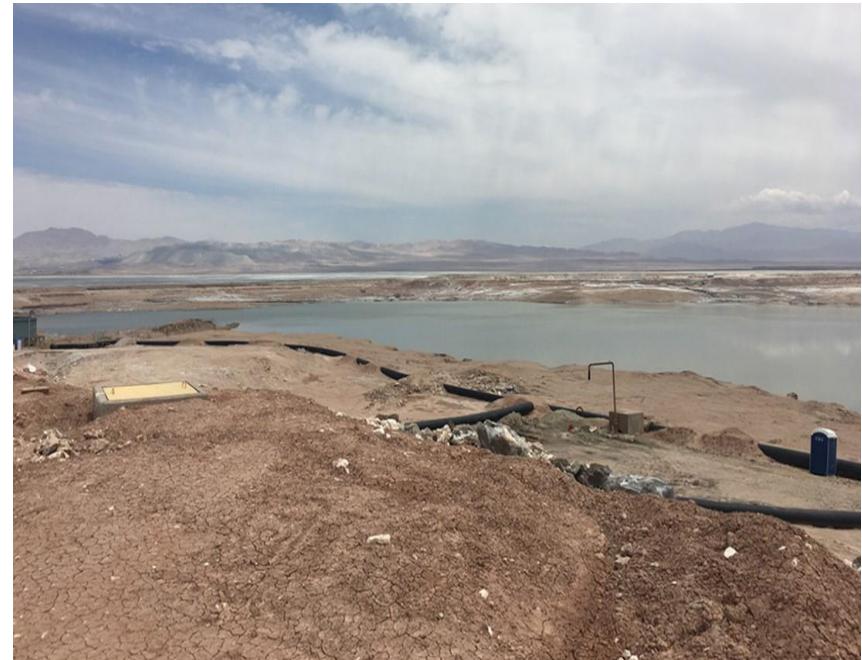
- c. Se inspeccionó el Pozo Bombeo Sur 9 (denominado PBS9), que corresponde a uno de los pozos para el control de infiltraciones (barrera hidráulica), los cuales serán puestos en marcha a fines de marzo de 2019, en conjunto con la 8va etapa, de acuerdo a lo indicado por Manuel Bucci (ver Fotografía 5). Se indicó por el Sr. Bucci que los pozos están en función de la concentración de sulfato utilizado como elemento trazador. Cada pozo tiene su propia línea de base de sulfato. Todos los pozos se conectan a una tubería de conducción del líquido al proceso.

- d. En el sector sur frente al Sector 4 del Tranque, se verificó la existencia de la Laguna de Captación, que tiene por función captar las aguas claras proveniente del tranque de relaves (Ver Figura 4 y Fotografía 6). Se indicó por el Sr Bucci, que dicha Laguna tiene una evaporación diaria de 10mm y pH 9. La capacidad de dicha laguna corresponde a 1,2 millones de m³. También informó que con una periodicidad mensual se realiza monitoreo de la calidad química del agua de dicha Laguna. Estas aguas posteriormente son acumuladas en 2 piscinas de 23.000 m³ cada una, para posteriormente a través de estaciones de bombeo, ser recirculadas al proceso.

Fotografía 5.	Fecha: 12-02-2019	Fotografía 6.	Fecha 12-02-2019
Coordenadas DATUM WGS84, Huso 19	Norte: 7.521.756 m	Este: 519.622 m	Coordenadas DATUM WGS84, Huso 19
Descripción Medio de Prueba: Pozo Bombeo Sur 9 (PBS9) para el control de infiltraciones (barrera hidráulica).		Descripción Medio de Prueba: Laguna de Captación, que capta las aguas claras proveniente del tranque de relaves.

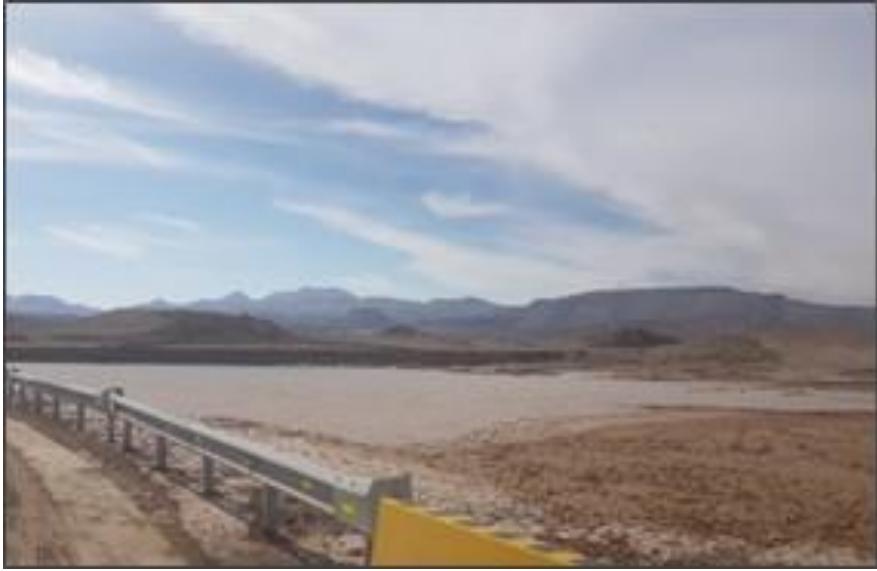
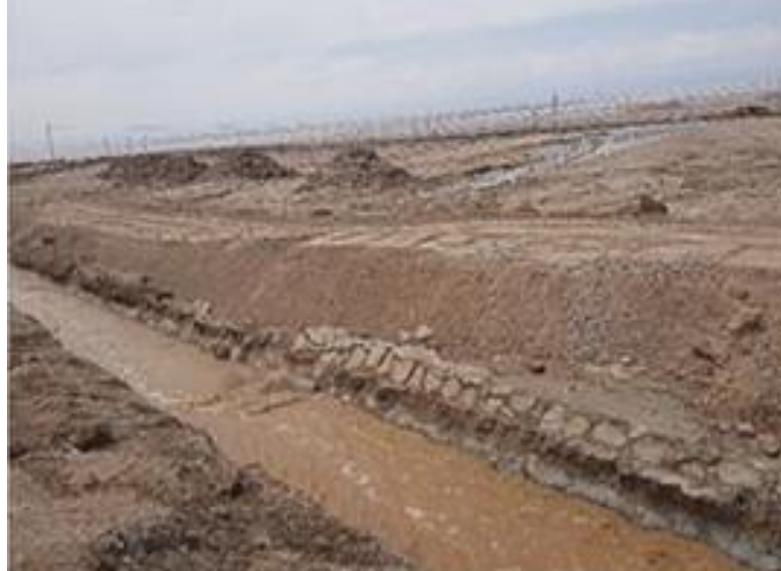
- f. Con respecto al canal de relaves, que ingresa la Tranque Talabre, indico que las “*Condiciones meteorológicas adversas por episodio de lluvias del día jueves 07 y madrugada del viernes 08 de febrero, generan escorrentías importantes en sector canal de relaves, las cuales producto del material de arrastre de las mismas, obstruyen una sección del canal, provocando el rebose de este y la desviación de flujos de baja concentración (debido a mezcla agua lluvia y relave), hacia terrenos aledaños a la canaleta*”. Esta situación también afectó a la canaleta que lleva el relave de la División Ministro Hales, tal como se indicó en el informe de inspección ambiental de esta SMA, con motivo de la vista inspectiva a dicha División (DFZ-2019-238-II-RCA-IA). Complementa la información indicándose que como acciones inmediatas se activó plan de emergencia local de la División Chuquicamata y se realizaron trabajos de despeje de canal, encontrándose actualmente normalizada la operación (Ver Fotografías 7 y 8).

Fotografía 7. Fecha: 13-02-2019 Coordenadas DATUM WGS84, Huso 19K Norte: 7.532.650 m Este: 517.558 m Descripción Medio de Prueba: Canal de relaves desbordado hacia terrenos aledaños a la canaleta, debido a mezcla agua lluvia y relave (Fuente: Fotografía adjunta a Carta GSRI N°038/2019, Escrito de CODELCO Chile, ingresado a la SMA el día 25 de febrero de 2019).	Fotografía 8. Fecha 20-02-2019 Coordenadas DATUM WGS84, Huso 19K Norte: 7.532.650 m Este: 517.558 m Descripción Medio de Prueba: Canal de relaves en situación normalizada (Fuente: Fotografía adjunta a Carta GSRI N°038/2019, Escrito de CODELCO Chile, ingresado a la SMA el día 25 de febrero de 2019).

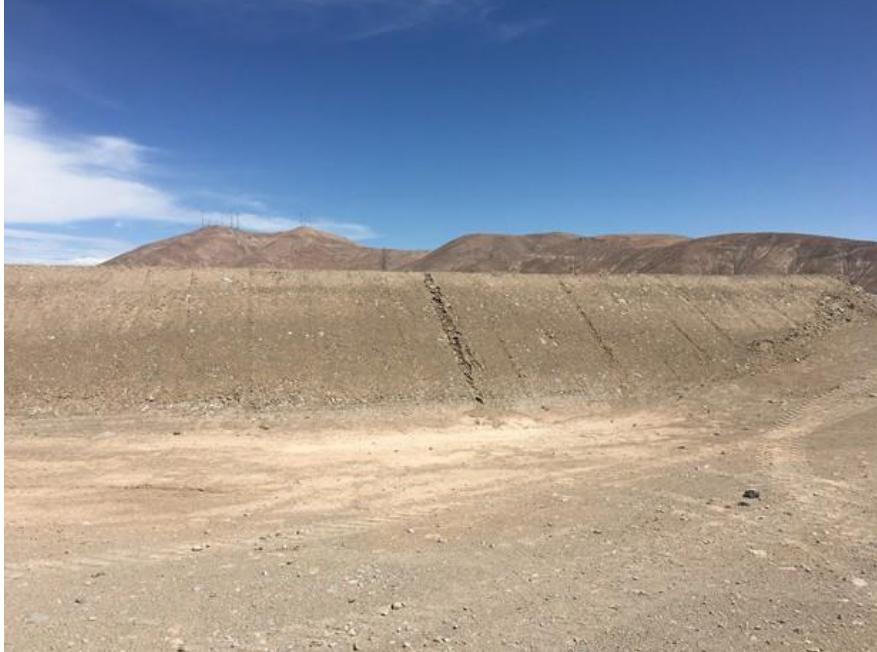
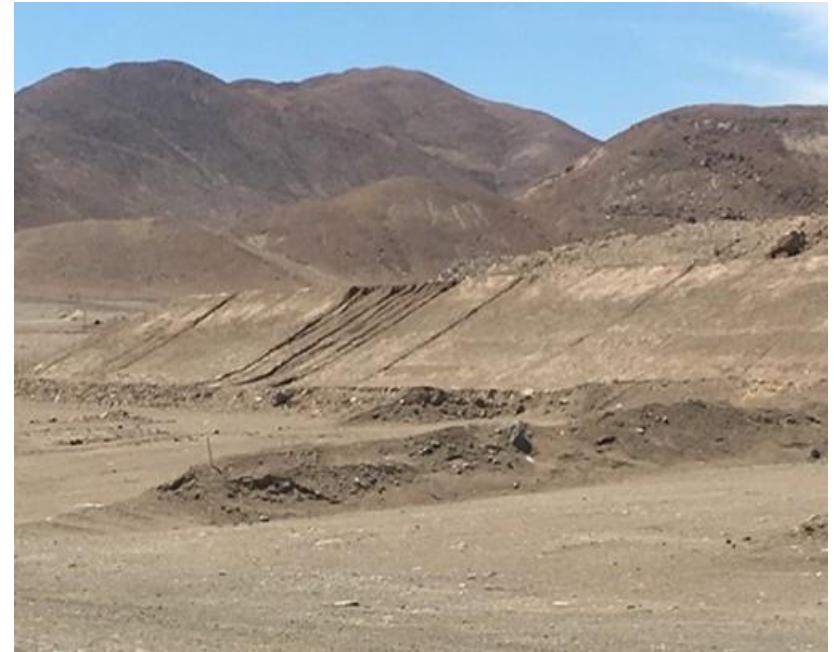
- d. En un recorrido por las instalaciones se pudo constatar lo siguiente: **i) Pozo 4:** Se observaron grietas verticales en la zona de taludes (Ver Fotografía 7), ante lo cual se aclaró que corresponde a efectos de las aguas lluvias. Dichas grietas también se observaron en los taludes del pozo 1, actualmente cerrado (Ver Fotografía 8). Este pozo se encontraba vacío (Ver Fotografía 9); **ii) Pozos 5 y 6:** Se encuentran con la instalación de una cobertura de tierra de entre 20 y 30 cm de espesor, informado por Edgardo Rivas, correspondiente al proceso de final de operación, especificado que esta no corresponde a la fase de cierre del proyecto, el cual se realizará de acuerdo a las condiciones establecidas en el D.S. 148 del MINSAL, Reglamento de residuos peligrosos; **iii) Pozo 7:** Actualmente se encuentra en operación (Ver Fotografía 10), verificando material de cobertura y residuos acopiados en pilas, sin cobertura. Al respecto se indica por Edgardo Rivas que estos permanecen descubiertos durante 5 a 10 días para el proceso de secado. Posterior a ello, estos son descargados por el talud para aplicar la cobertura correspondiente; **iv) Manejo de aguas lluvias:** este se realiza a través de canales evacuadores de dichas aguas, constatándose evidencia de agua en el interior de los canales de contorno, contiguos a los pozos 2 y 3 (Ver Fotografía 11). Según lo indicado por Manuel Bucci, estos canales se encuentran construidos y autorizados de acuerdo a la DGA; **v) Pozos de monitoreo:** El Sr. Bucci indicó la existencia de 3 pozos de monitoreo ubicados, 1 aguas arriba y 2 aguas abajo. Se observó uno de los ubicados aguas abajo, en la esquina surponiente del pozo 4 (Ver Fotografía 12).

Fotografía 7. Coordenadas DATUM WGS84, Huso 19 Fecha: 12-02-2019 Descripción Medio de Prueba: Grietas en la zona de talud del Pozo 4, originadas por las aguas lluvias.	Fotografía 8. Coordenadas DATUM WGS84, Huso 19 Fecha: 12-02-2019 Descripción Medio de Prueba: Grietas en la zona de talud del Pozo 1, originadas por las aguas lluvias.	Fecha: 12-02-2019 Coordenadas DATUM WGS84, Huso 19 Norte: 7.532.609 m Este: 500.545 m	Fecha: 12-02-2019 Coordenadas DATUM WGS84, Huso 19 Norte: 7.532.621 m Este: 500.261 m

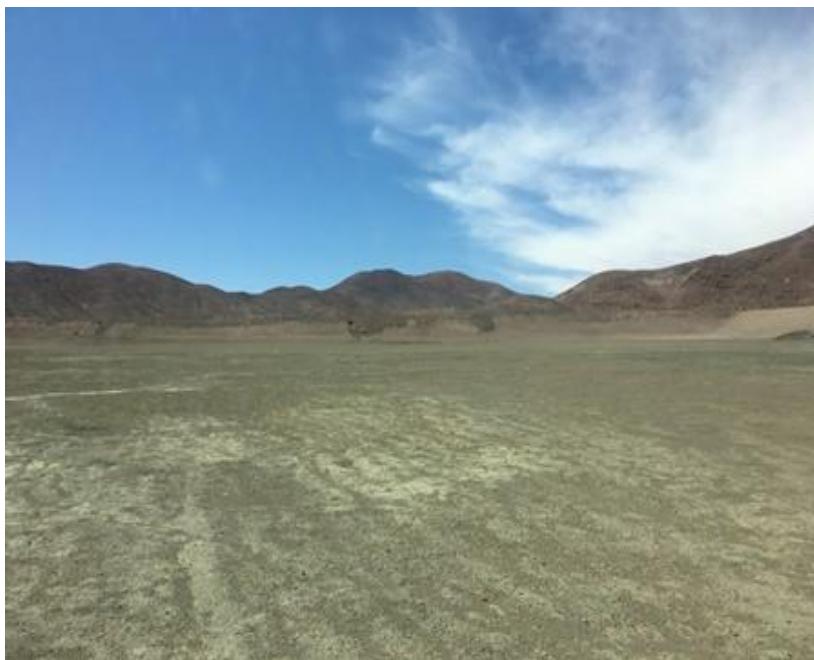
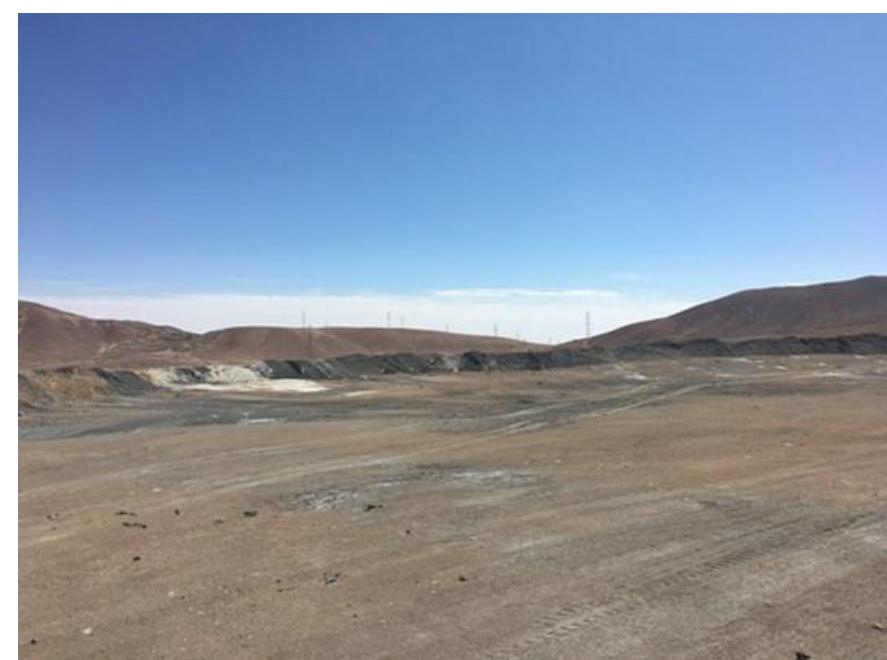
Fotografía 9. Coordenadas DATUM WGS84, Huso 19 Fecha: 12-02-2019 Norte: 7.532.705 m Este: 500.312 m	Fotografía 10. Coordenadas DATUM WGS84, Huso 19 Fecha: 12-02-2019 Norte: 7.533.000 m Este: 500.094 m	Descripción Medio de Prueba: Interior Pozo 4, sin disposición de residuos.

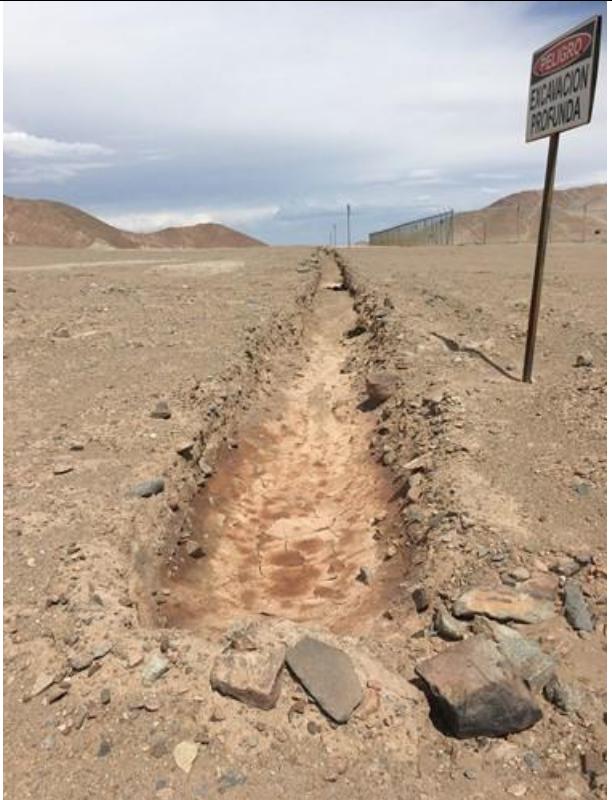
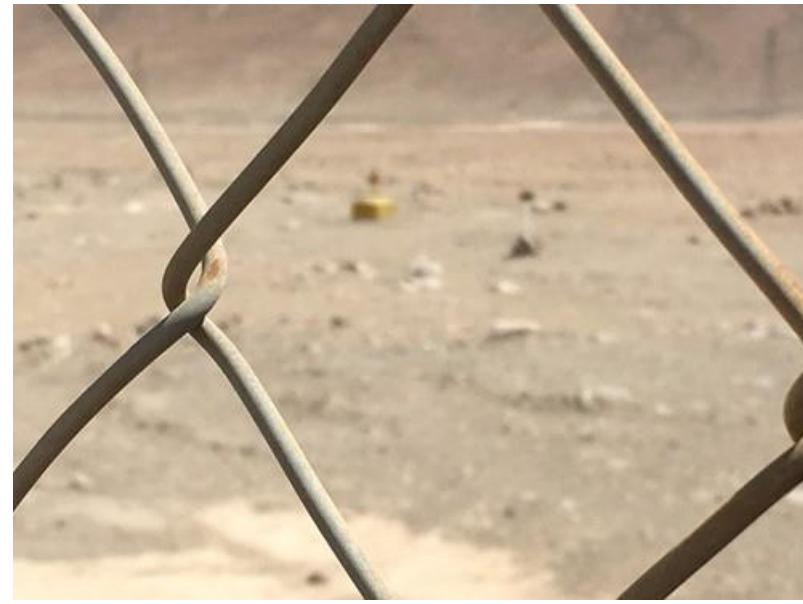
Fotografía 11. Coordenadas DATUM WGS84, Huso 19 Descripción Medio de Prueba: Zanja de aguas lluvias, ubicada al este de los Pozos 2 y 3, actualmente cerrados. En su interior evidencias de humedad.	Fecha: 12-02-2019 Norte: 7.532.827 m Este: 500.902 m	Fotografía 12. Coordenadas DATUM WGS84, Huso 19 Descripción Medio de Prueba: Imagen desde el interior del relleno sanitario, que muestra pozo de monitoreo, ubicado en la esquina surponiente del pozo 4.	Fecha 12-02-2019 Norte: 7.532.526 m Este: 500.217 m
