## INFORME DE FISCALIZACIÓN AMBIENTAL

### INSPECCIÓN AMBIENTAL

MINSTRO HALES

DFZ-2019-238-II-RCA-IA

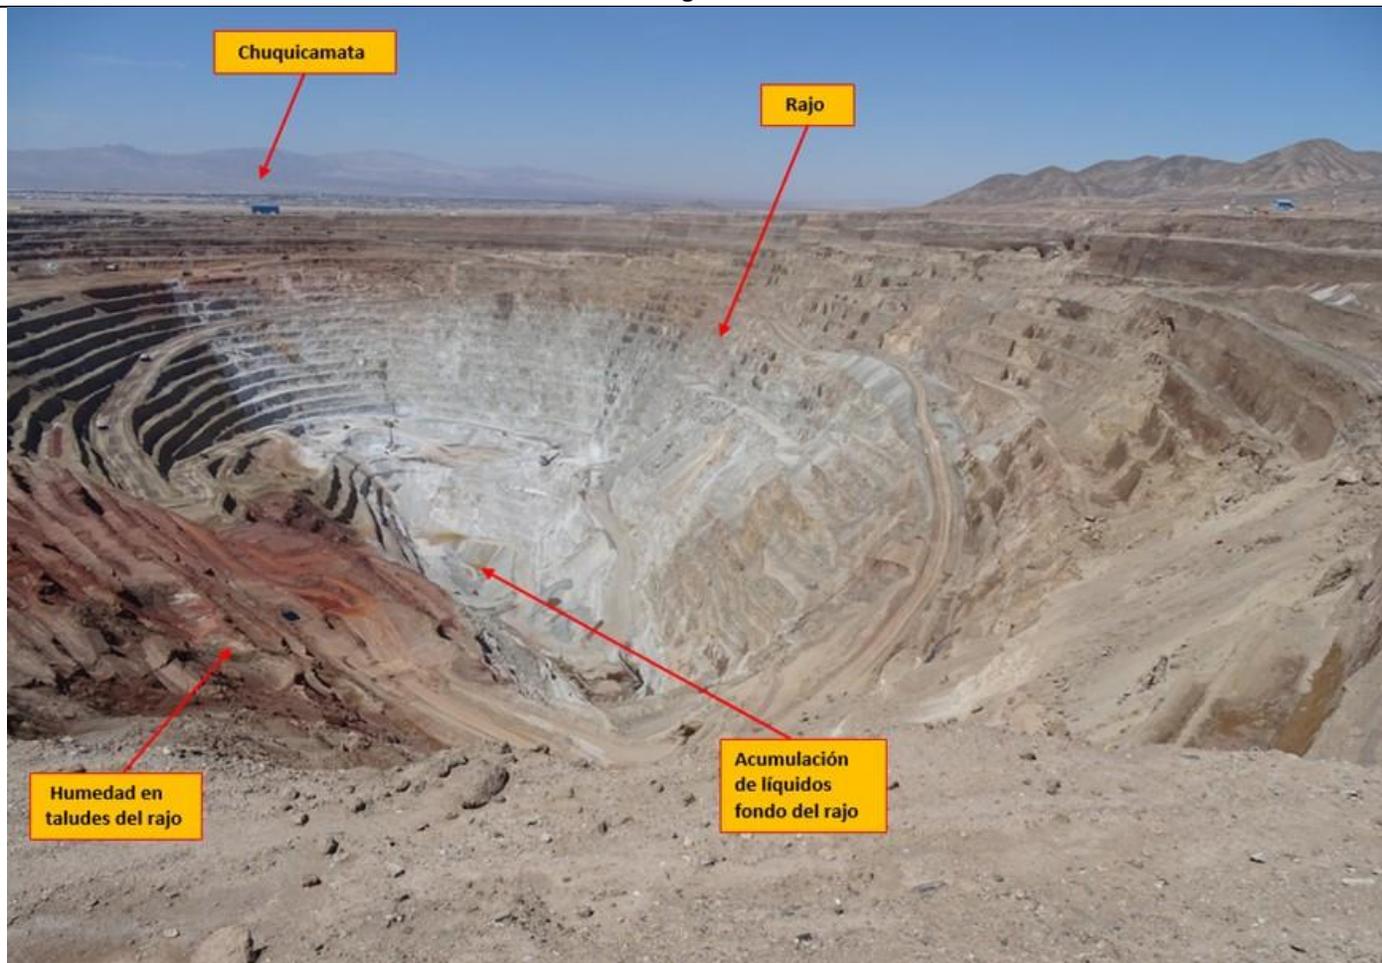
Fotografía 1.

**Descripción medio de prueba:** Vista Panorámica desde el mirador de la mina ubicado en el costado norte del Rajo, que permite observar el funcionamiento de las actividades al interior del rajo, consistentes en el carguío de mineral a camiones de alto tonelaje, los cuales suben a la superficie por las rampas existentes.

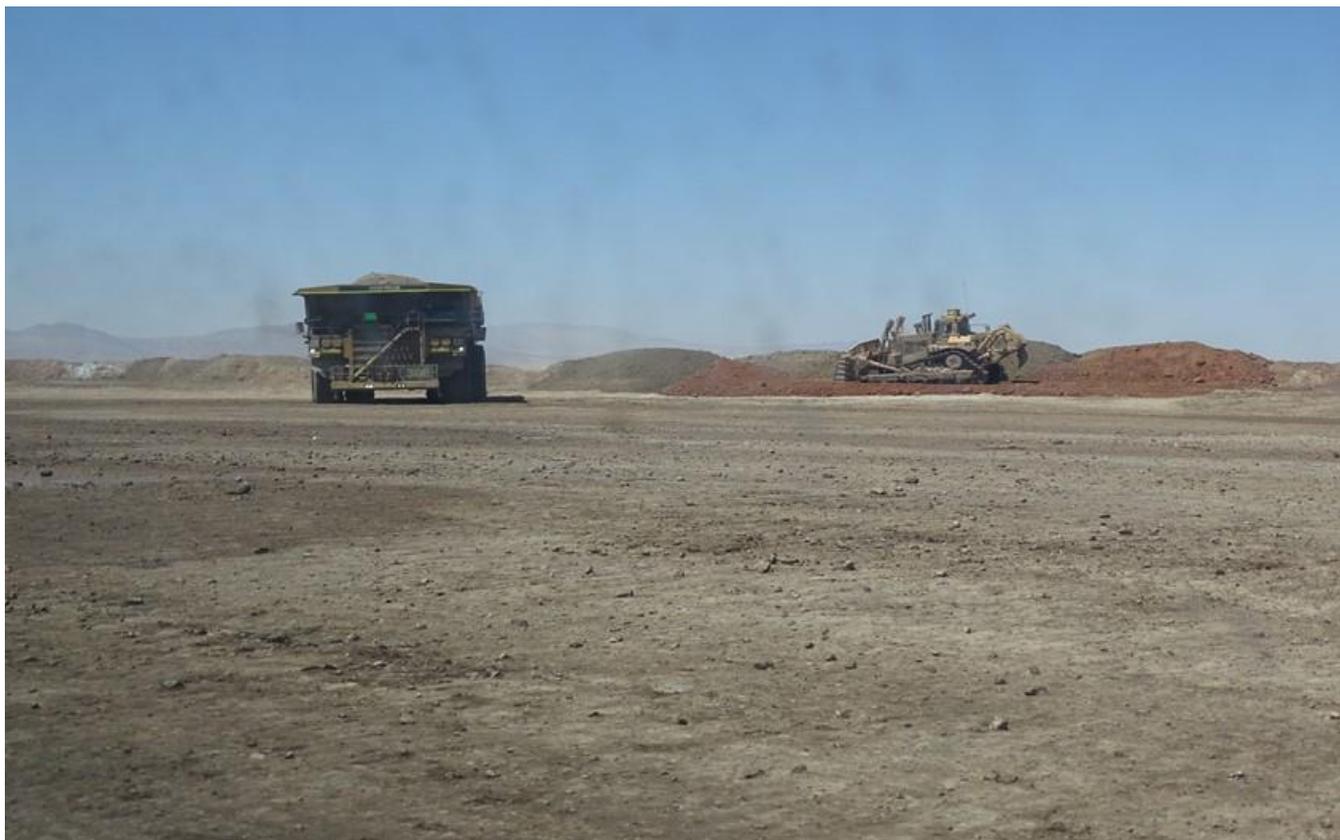
**Fotografía 2.**

**Descripción medio de prueba:** Fotografía tomada en la plataforma superior del sector 4 del Botadero de Ripios, ubicada en la cota 2460 msnm, que muestra en detalle camión depositando material estéril al borde del talud y Bulldozer D11, en proceso de acomodo y esparcimiento del material.

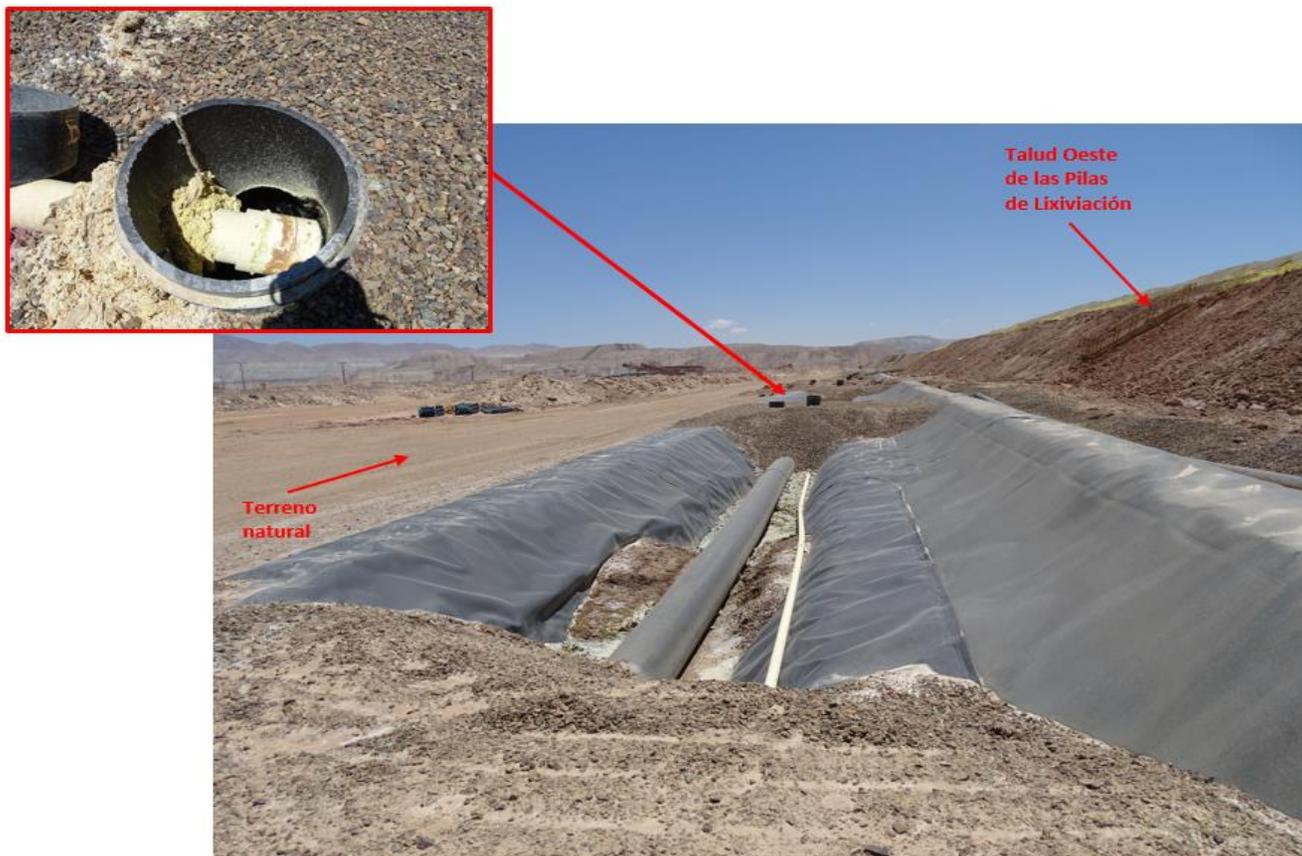
Fotografía 3.

**Descripción medio de prueba:** Vista panorámica de las pilas de lixiviación, observándose el canal de contorno impermeabilizado con HDPE y tubería de recolección de solución de cobre. En el recuadro se puede observar el interior de la tubería de HDPE, con escurrimiento de solución de cobre.

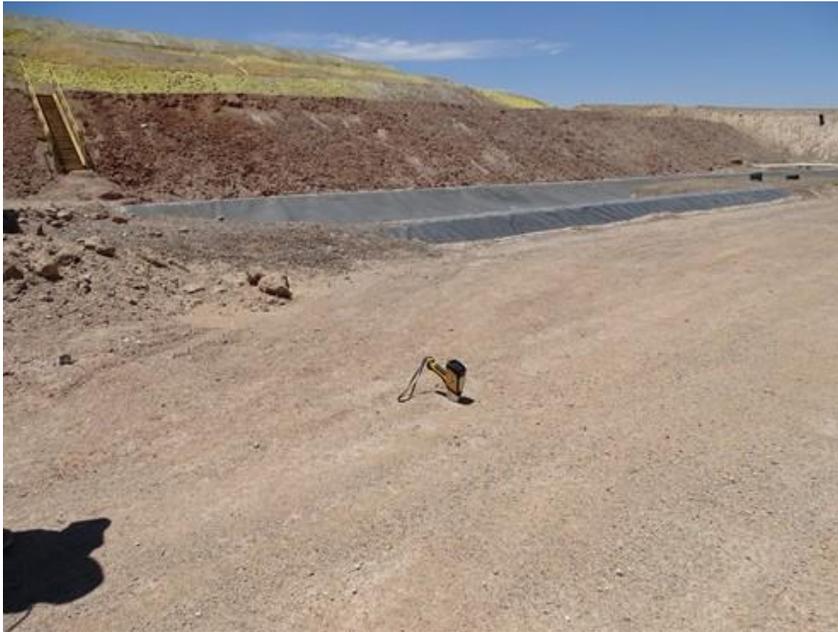
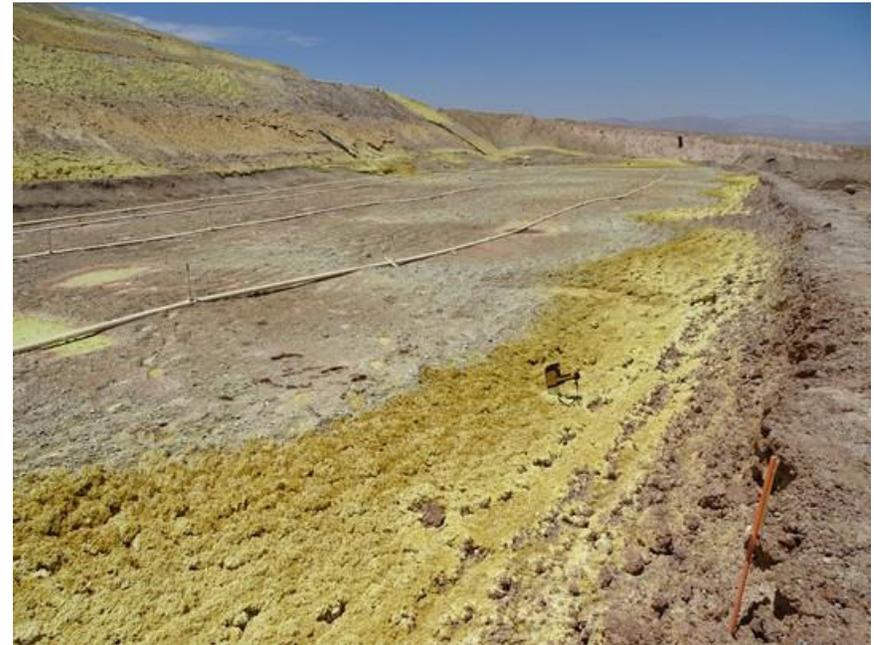
<b>Fotografía 4.</b>	<b>Fecha:</b> 13-02-2019		<b>Fotografía 5.</b>	<b>Fecha</b> 13-02-2019	
<b>Coordenadas DATUM WGS84, Huso 19K</b>	<b>Norte:</b> 7.525.723	<b>Este:</b> 510.009	<b>Coordenadas DATUM WGS84, Huso 19K</b>	<b>Norte:</b> 7.525.723	<b>Este:</b> 510.031
<b>Descripción Medio de Prueba:</b> Equipo analizador XRF, realizando medición en el camino exterior de las pilas de lixiviación.			<b>Descripción Medio de Prueba:</b> Equipo analizador XRF, realizando medición en el interior de las pilas de lixiviación.

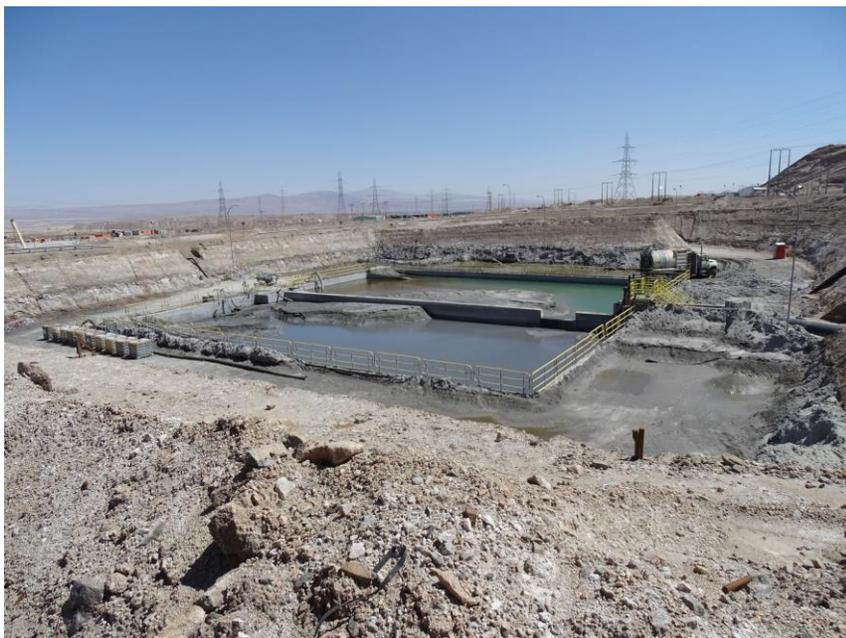
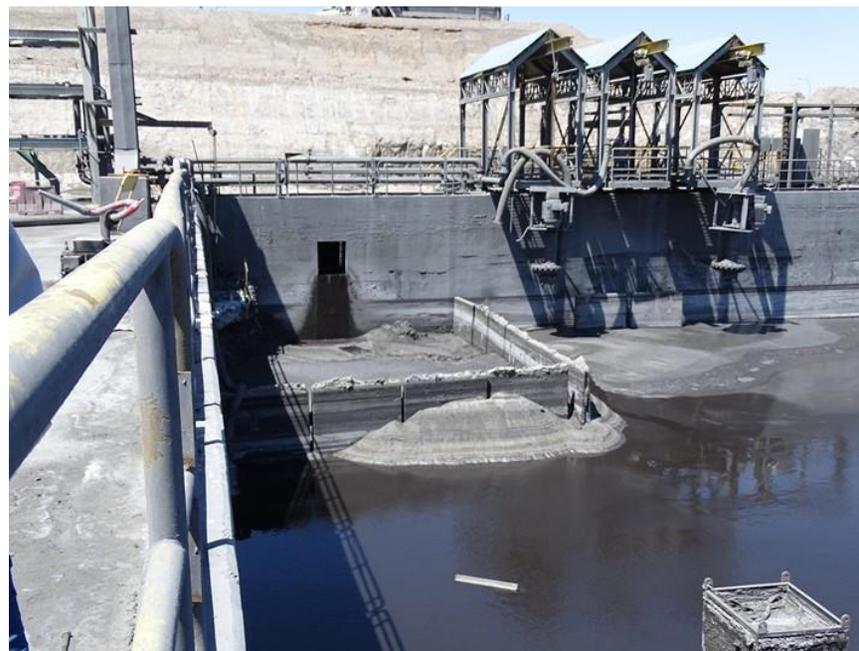
<b>Fotografía 6</b>	<b>Fecha:</b> 13-02-2019		<b>Fotografía 7.</b>	<b>Fecha</b> 13-02-2019	
<b>Coordenadas DATUM WGS84, Huso 19K</b>	<b>Norte:</b> 7.528.491	<b>Este:</b> 511.237	<b>Coordenadas DATUM WGS84, Huso 19K</b>	<b>Norte:</b> 7.528.396	<b>Este:</b> 511.494
<b>Descripción Medio de Prueba:</b> Panorámica de las 2 piscinas de emergencia de molienda, con desborde de material en su contorno. Al fondo se observa camión de la empresa C&G, realizando limpieza de los derrames acumulados en el suelo.			<b>Descripción Medio de Prueba:</b> Piscina de emergencia de concentrado, que se encontraba recibiendo aguas de proceso (remanentes).

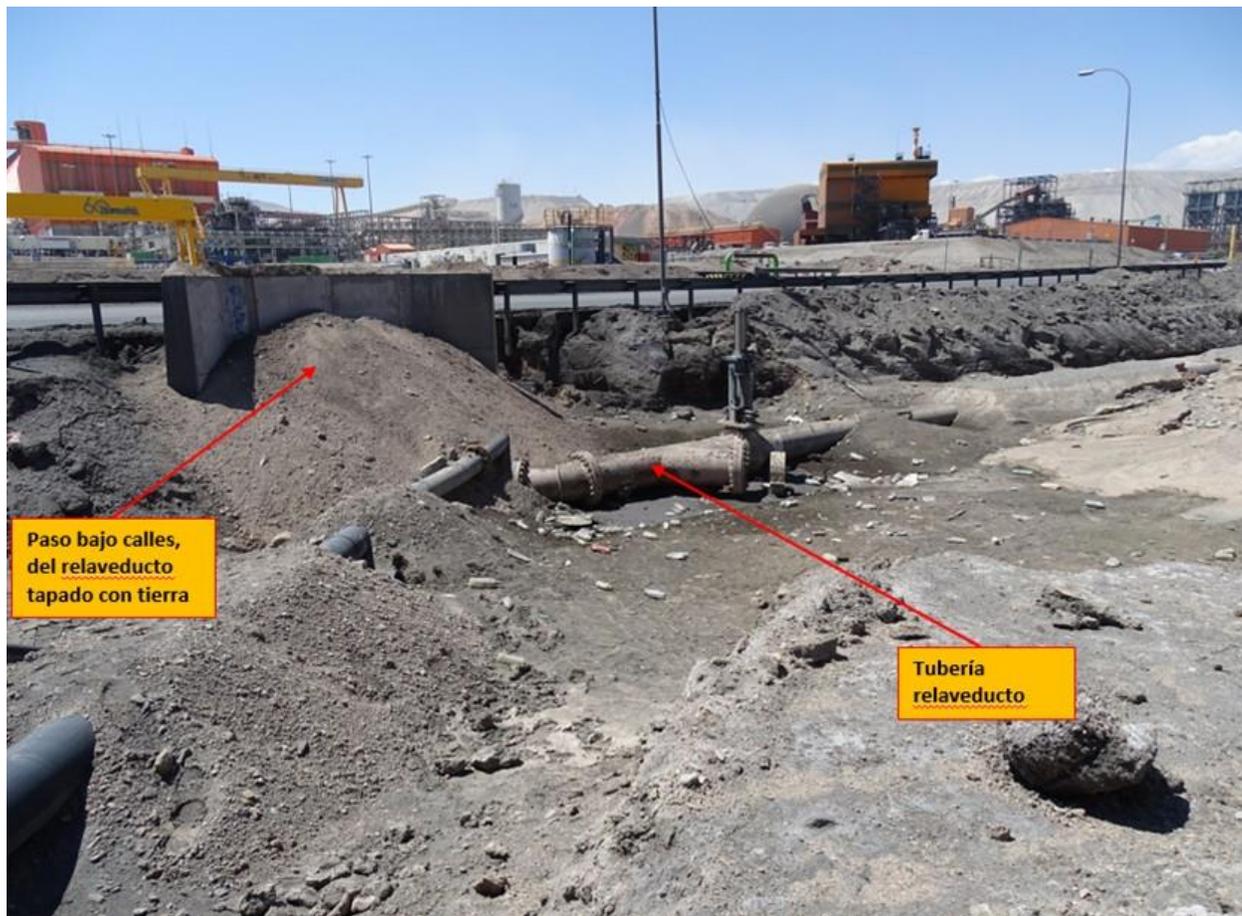
Fotografía 16.

**Descripción medio de prueba:** Vista del relaveducto en sector que pasa bajo el camino, observándose la presencia de material depositado producto de arrastre de las aguas lluvias, además de la presencia de material de sello del acceso bajo el camino, instalado por la DMH como una medida de protección de sus instalaciones.

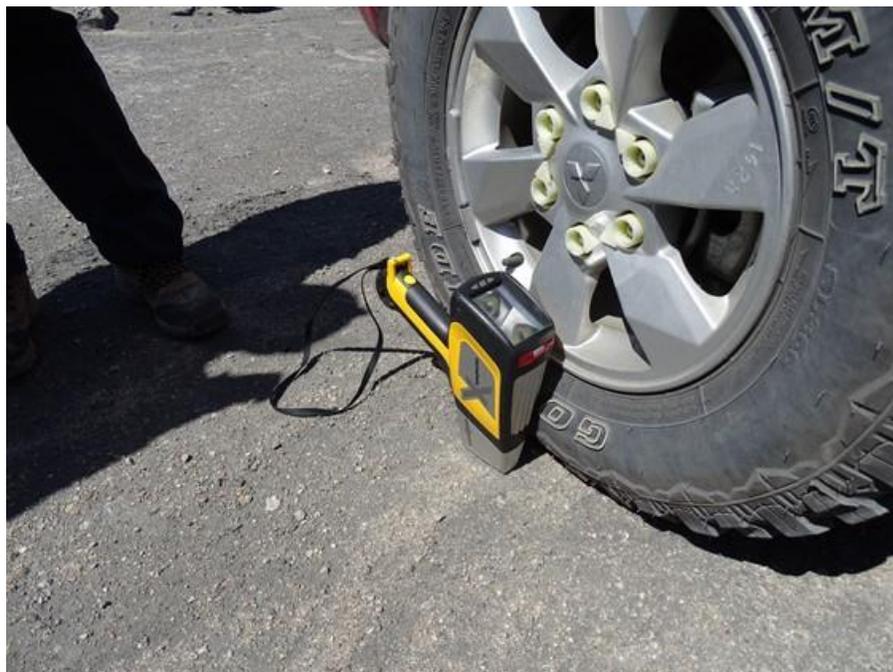
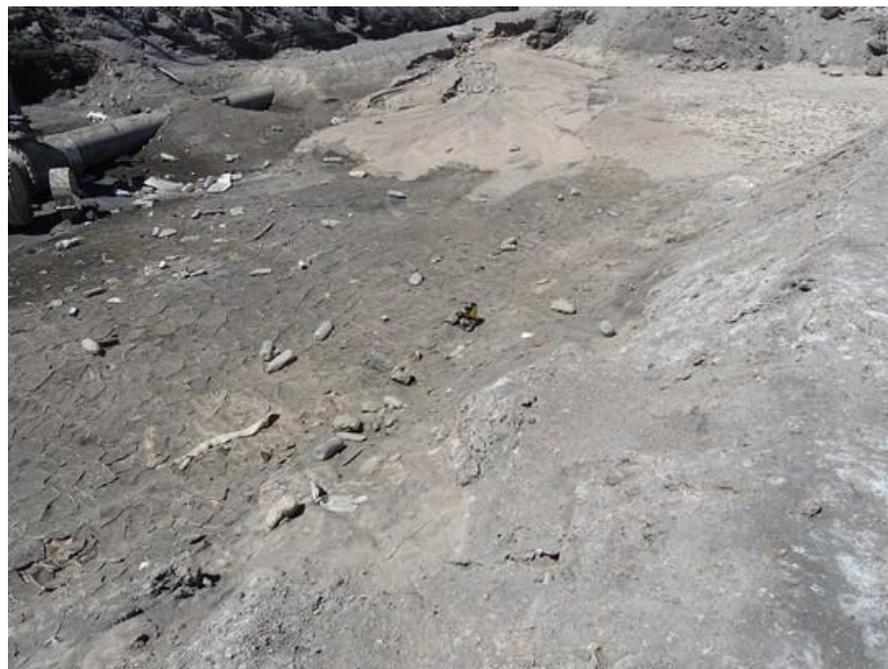
- g. Respecto a los otros metales pesados medidos As y Pb, las concentraciones medidas muestran igual tendencia que el Cu. Esto es mayores concentraciones al interior de la canaleta, por lo que sumado a lo anterior sería un indicador de que durante los eventos climáticos del mes de febrero no habría existido desborde de material relave fuera de la canaleta conductora del relaveductos a terrenos aledaños.

<b>Fotografía 17.</b>	<b>Fecha:</b> 13-02-2019		<b>Fotografía 18.</b>	<b>Fecha</b> 13-02-2019	
<b>Coordenadas DATUM WGS84, Huso 19K</b>	<b>Norte:</b> 7.525.723	<b>Este:</b> 510.009	<b>Coordenadas DATUM WGS84, Huso 19K</b>	<b>Norte:</b> 7.525.723	<b>Este:</b> 510.031
<b>Descripción Medio de Prueba:</b> Equipo analizador XRF, realizando medición de metales pesado en un punto exterior a la canaleta que conduce el relaveducto.			<b>Descripción Medio de Prueba:</b> Equipo analizador XRF, realizando medición de metales pesado al interior de la canaleta que conduce el relaveducto.

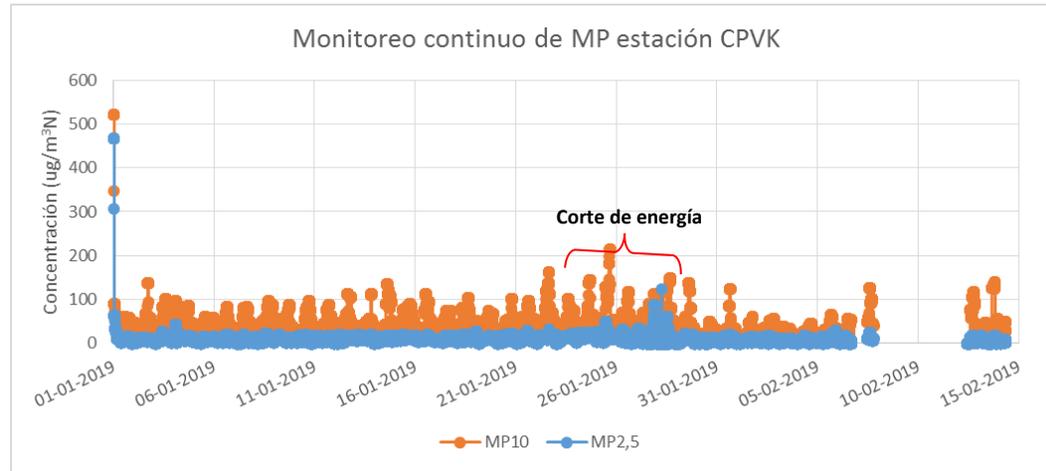
**Gráfico 1 Concentraciones monitoreo continuo estación CPVK**

- Por otro parte, el equipo que mide material particulado continuo sufrió pérdida de datos desde el día 7 de febrero a las 20:54 hasta el día 12 de febrero a las 10:26, lo anterior debido a que el día 12 de febrero la caseta se encontraba en condiciones de reanudar su operación (sin agua ni humedad en su interior), pudiéndose reparar el enchufe que proporcionaba energía eléctrica a dicho equipo. Además, el mismo día 12 de febrero se terminaron los trabajos de selladuras de filtraciones (Ver Figura 8), quedando la estación operativa, lo que fue verificado en terreno por los fiscalizadores. Los datos extraídos del equipo monitor de material particulado continuo, presentados en el Gráfico 1, dan cuenta de lo anterior.

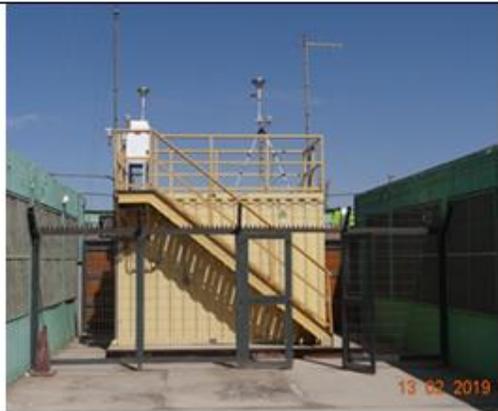
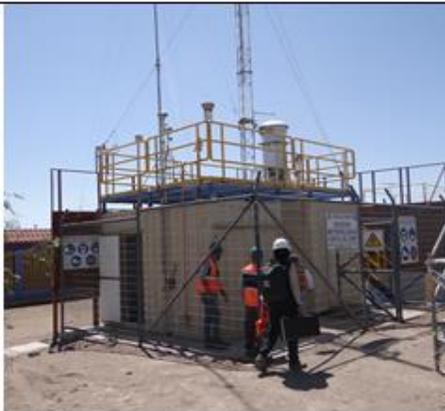
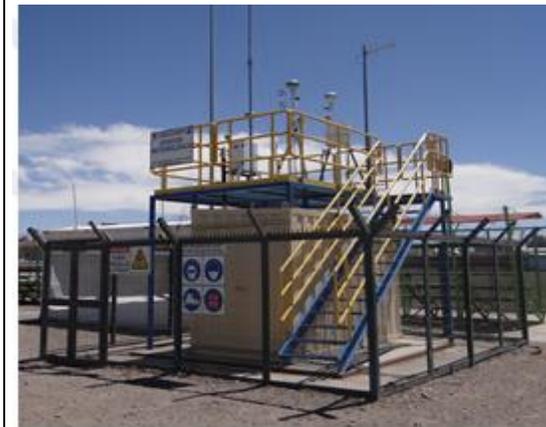
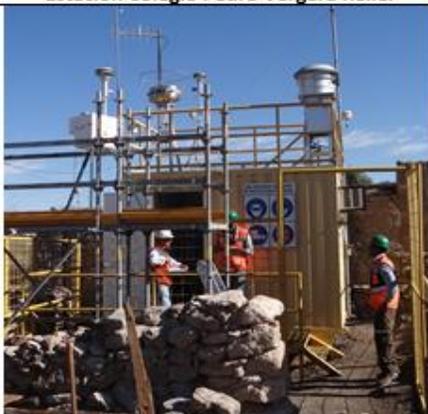
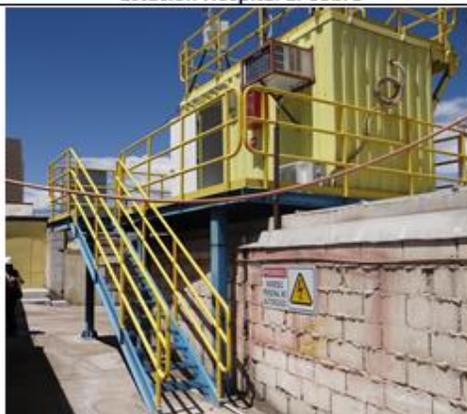
**Fotografía 19.**

**Descripción medio de prueba:** Set de Fotografías de las Estaciones de calidad del aire inspeccionadas los días 13 y 14 de febrero de 2019.

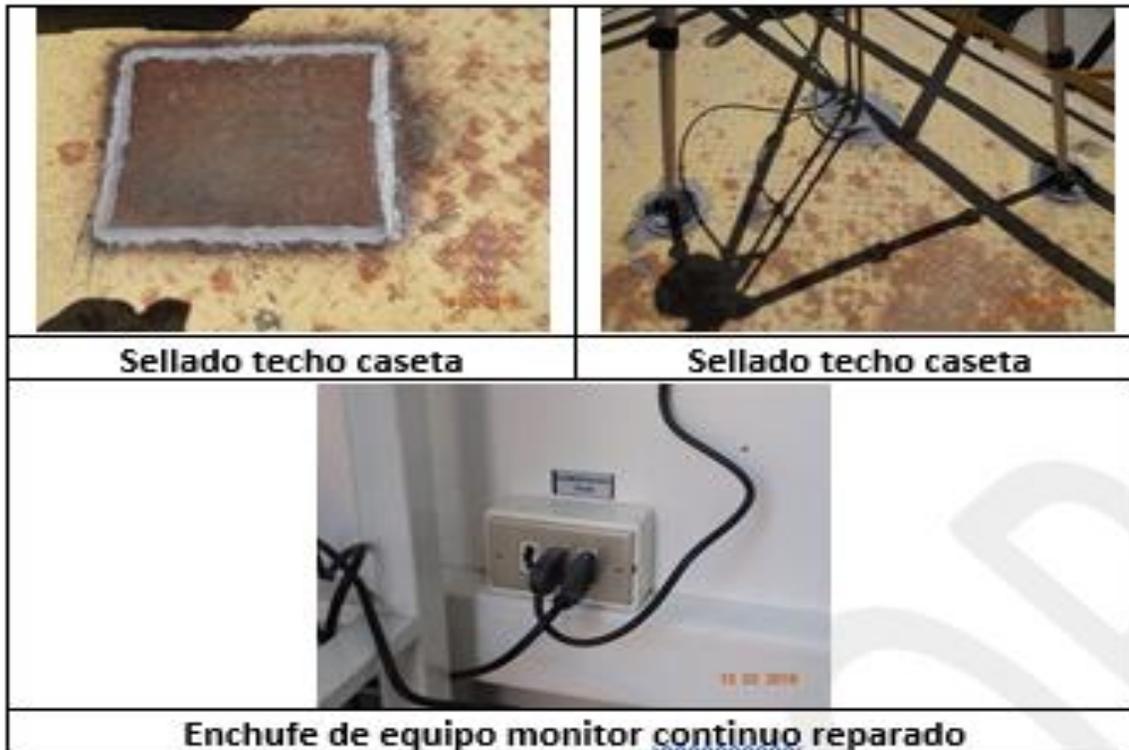
- Se constató que la estación CPVK estuvo sin suministro eléctrico entre los días 7 y 12 de febrero de 2019, sufriendo daños materiales que generaron filtraciones de agua al interior. Debido a lo anterior, el muestreo discreto programado para el día 8 de febrero de 2019 no se pudo realizar. Por lo mismo, el equipo continuo se mantuvo sin monitorear entre el 7 y 12 de febrero, después de dicha fecha el monitoreo se reanudó de manera normal, y las concentraciones se mantuvieron en los mismos rangos registrados antes de la contingencia.

Sellado techo caseta

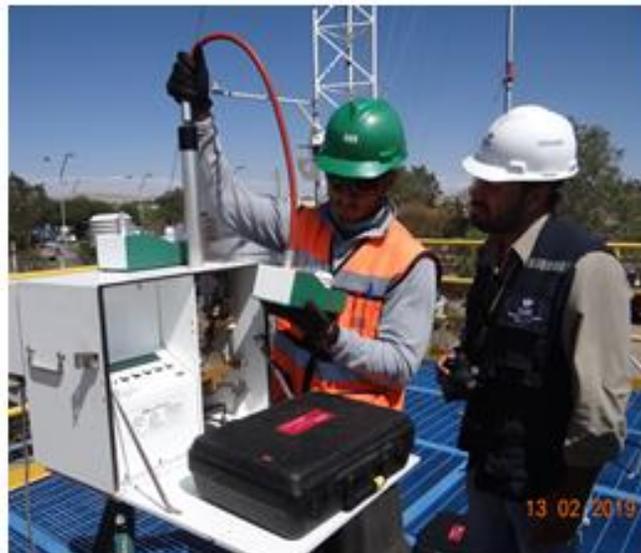
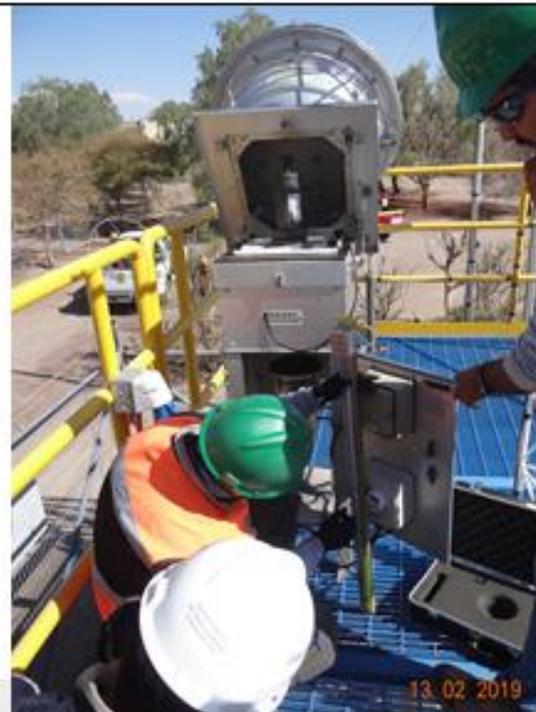
Figura 10.

- Se realizó chequeo de fuga y verificación de flujos en los equipos con EMRP por material particulado (Figura 10), constatándose que éstos se encontraban dentro del rango exigido por el D.S. N°61/2008 del MINSAL y los criterios establecidos por el fabricante, los cuales definen que el equipo PQ-200 debe estar configurado para operar con un flujo de 16,67 Lpm, mientras que el equipo de alto volumen con un flujo de 1,13 m<sup>3</sup>/min, ambos con una desviación dentro del rango aceptable ( $\pm 10\%$ ). Los resultados obtenidos de la verificación de flujo por parte del fiscalizador se presentan en la Tabla 10.

Descripción del medio de prueba: Set de fotografías tomadas el día 13 de febrero de 2019, que ilustran la Verificación de flujo en estación Hospital El Cobre.

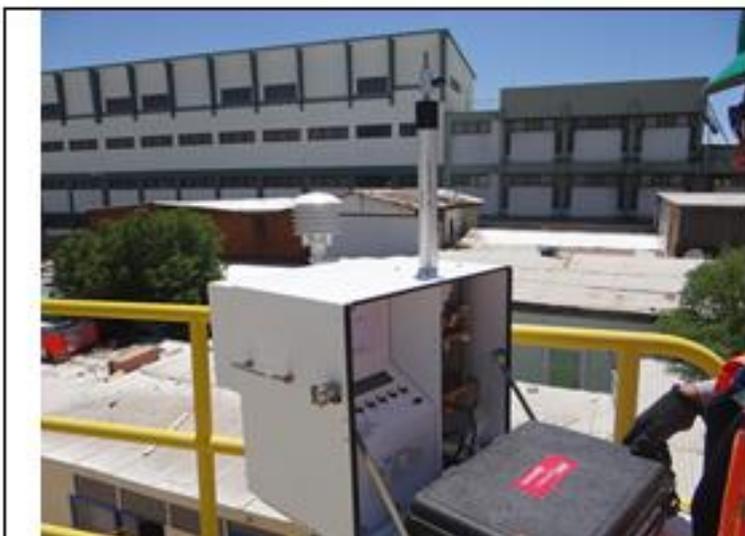
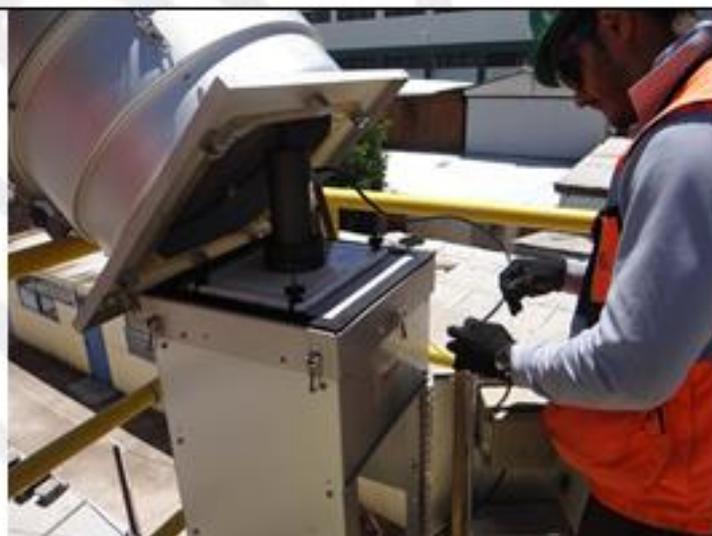
Figura 11.

- Se realizó chequeo de fuga y verificación de flujos en los equipos con EMRP por material particulado (Figura 11), constatándose que éstos se encontraban dentro del rango exigido por el D.S. N°61/2008 del MINSAL y los criterios establecidos por el fabricante, los cuales definen que el equipo PQ-200 debe estar configurado para operar con un flujo de 16,67 Lpm, mientras que el equipo de alto volumen con un flujo de 1,13 m<sup>3</sup>/min, ambos con una desviación dentro del rango aceptable ( $\pm 10\%$ ). Los resultados obtenidos de la verificación de flujo por parte del fiscalizador se presentan en la Tabla 14.

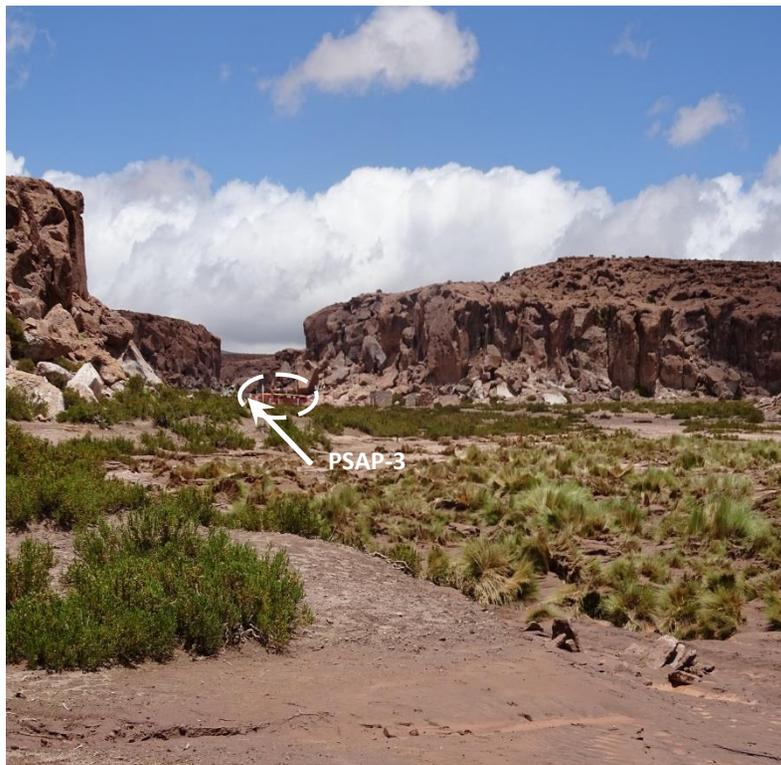
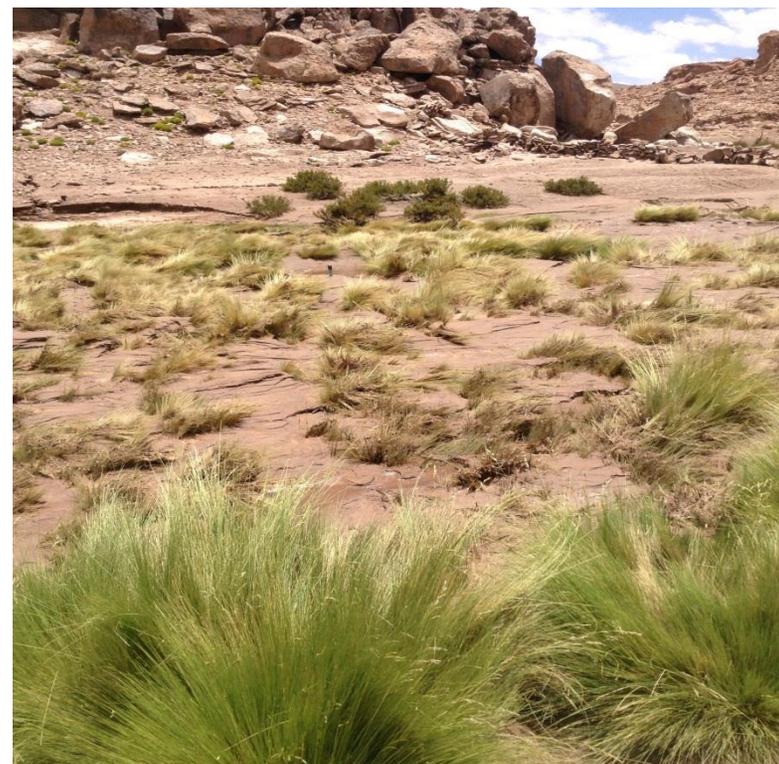
<b>Fotografía 19.</b>	<b>Fecha:</b> 18-02-2019		<b>Fotografía 20.</b>	<b>Fecha:</b> 18-02-2019	
<b>Coordenadas DATUM WGS84 HUSO 19</b>	<b>Norte:</b> 7.645.112	<b>Este:</b> 523.393	<b>Coordenadas DATUM WGS84 HUSO 19</b>	<b>Norte:</b> 7.645.113	<b>Este:</b> 523.420
<b>Descripción de medio de prueba:</b> Vista hacia sector cubierto por sedimento en la Vega Sapunta, al fondo se ubica el piezómetro PSAP-3 (Estación N°12).			<b>Descripción de medio de prueba:</b> Vista lateral de la Vega Sapunta, entre Estaciones N°12 y N°14.

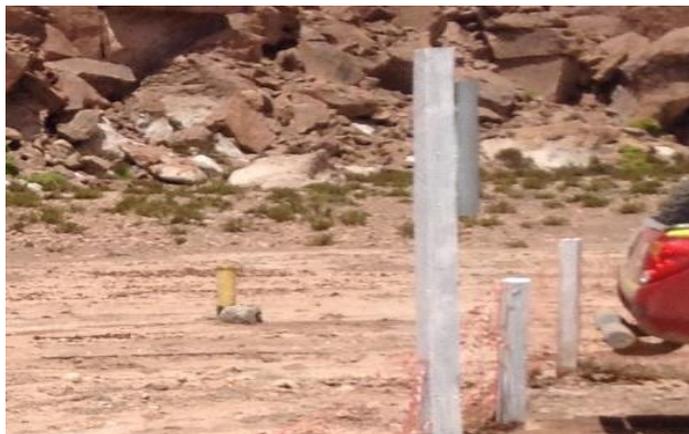
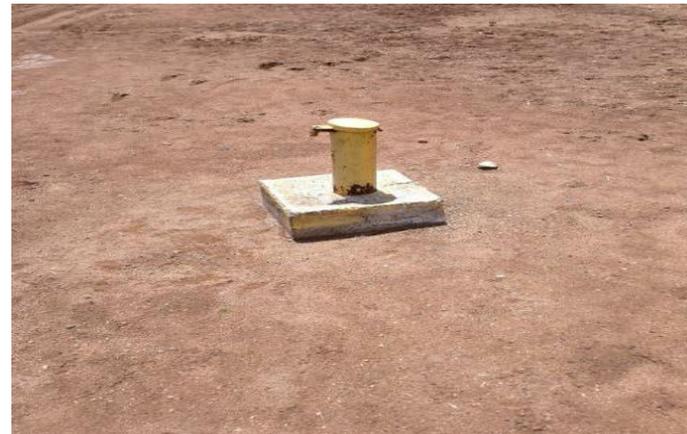
<b>Fotografía 27.</b>	<b>Fecha:</b> 18-02-2019		<b>Fotografía 28.</b>	<b>Fecha:</b> 18-02-2019	
<b>Coordenadas DATUM WGS84 HUSO 19</b>	<b>Norte:</b> 7.645.015	<b>Este:</b> 523.287	<b>Coordenadas DATUM WGS84 HUSO 19</b>	<b>Norte:</b> 7.645.127	<b>Este:</b> 523.461
<b>Descripción del medio de prueba:</b> Piezómetro PSAP-3 (Estación N°12).			<b>Descripción del medio de prueba:</b> Piezómetro PSAP-2 (Estación N°15).

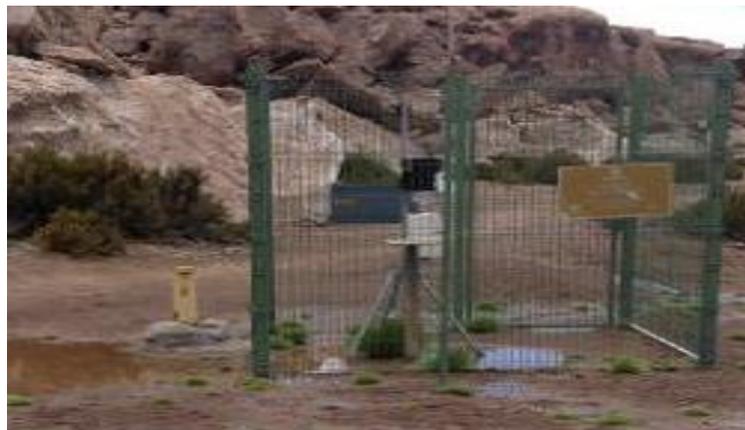
<b>Fotografía 29.</b>	<b>Fecha:</b> 18-02-2019	
<b>Coordenadas DATUM WGS84 HUSO 19</b>	<b>Norte:</b> 7.645.189	<b>Este:</b> 523.537

**Descripción del medio de prueba:** Piezómetro PSAP-1 (Estación N°16).

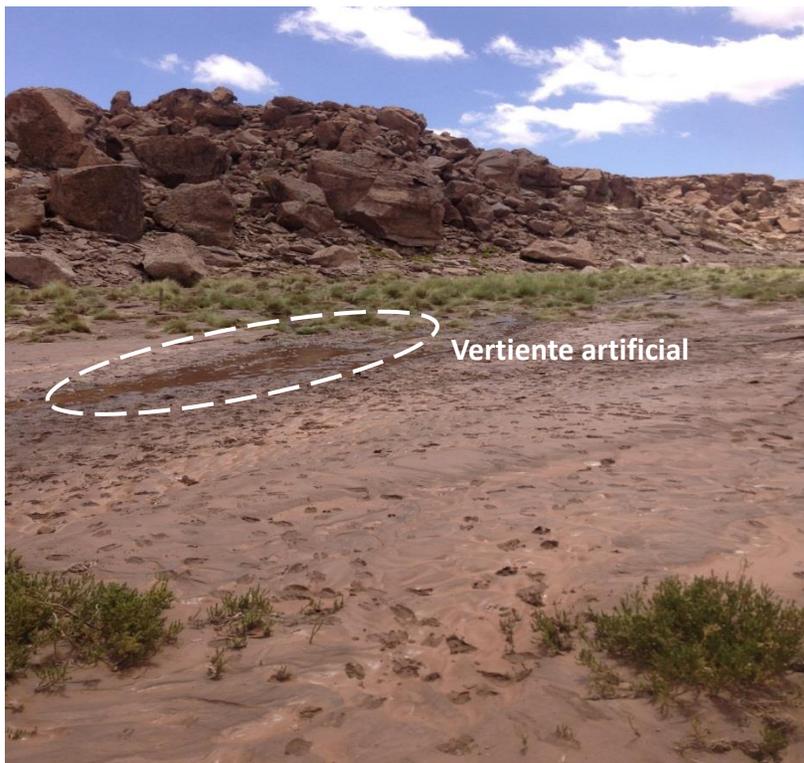
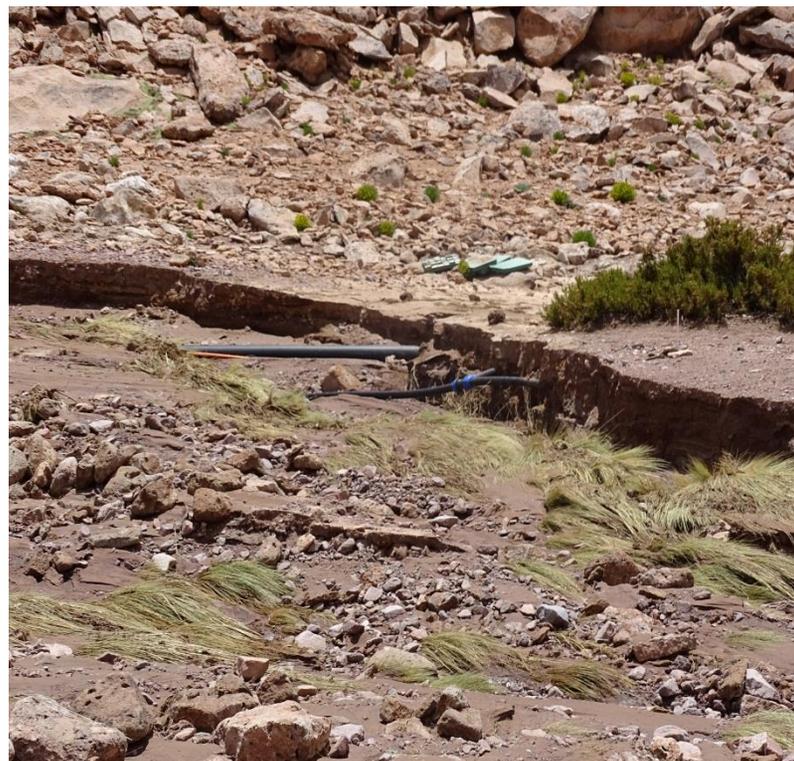
<b>Fotografía 32.</b>	<b>Fecha:</b> 18-02-2019		<b>Fotografía 33.</b>	<b>Fecha:</b> 18-02-2019	
<b>Coordenadas DATUM WGS84 HUSO 19</b>	<b>Norte:</b> 7.645.103	<b>Este:</b> 523.375	<b>Coordenadas DATUM WGS84 HUSO 19</b>	<b>Norte:</b> 7.645.108	<b>Este:</b> 523.388
<b>Descripción de medio de prueba:</b> Esguerrimiento superficial en vertiente artificial (Estación N°13).			<b>Descripción de medio de prueba:</b> Tubería que conduce el agua para alimentar el sistema de suministro hídrico artificial.
