INFORME DE FISCALIZACIÓN AMBIENTAL

INSPECCIÓN AMBIENTAL

RADOMIRO TOMIC

DFZ-2019-239-II-RCA-IA

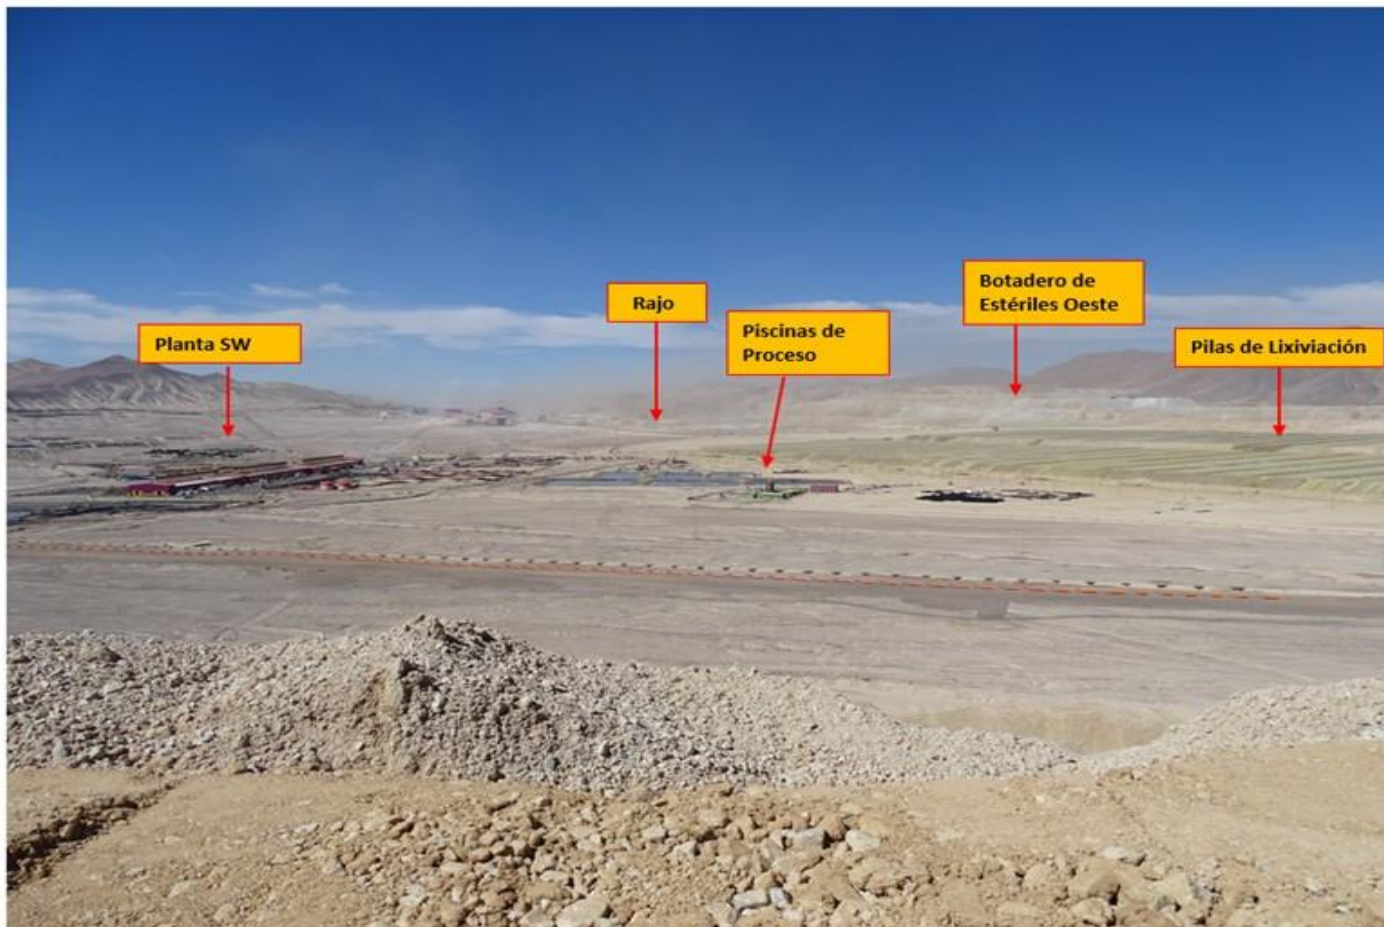
Fotografía 1.

Descripción medio de prueba: Vista Panorámica desde el Botadero de Ripios, observándose el funcionamiento de las Pilas de lixiviación, las Piscinas de proceso y la Planta SW. Al fondo se visualiza el Rajo de Radomiro Tomic.

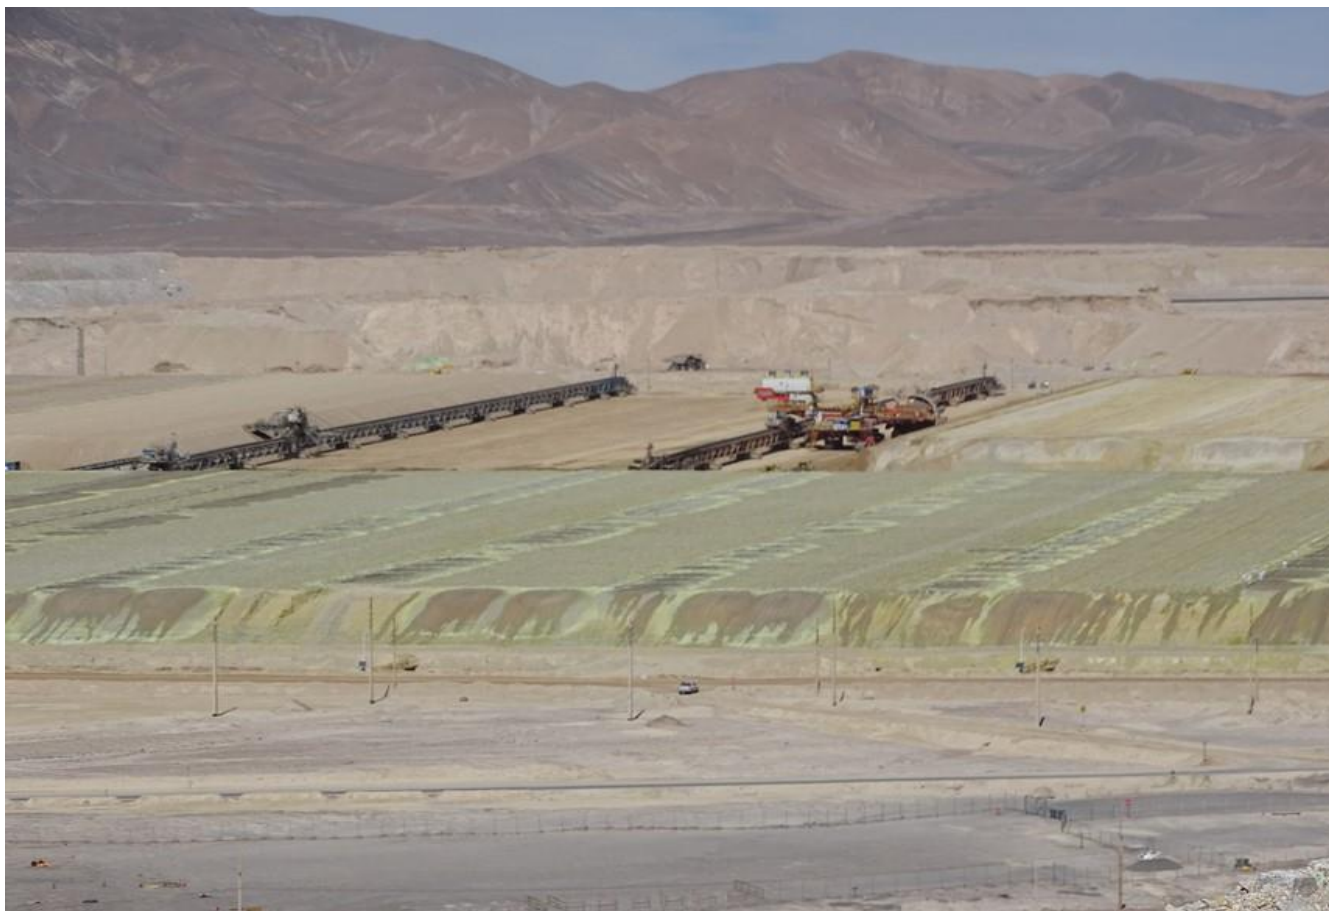
Fotografía 2.

Descripción medio de prueba: Fotografía tomada desde el mirador del Botadero de Ripios, que muestra en detalle las 2 pilas de lixiviación (lixiviación primaria) de RT, y la maquinaria destinada al apilamiento de mineral (apilador móvil) y posterior retiro del material, ya lixiviado o ripio (Rotopala).

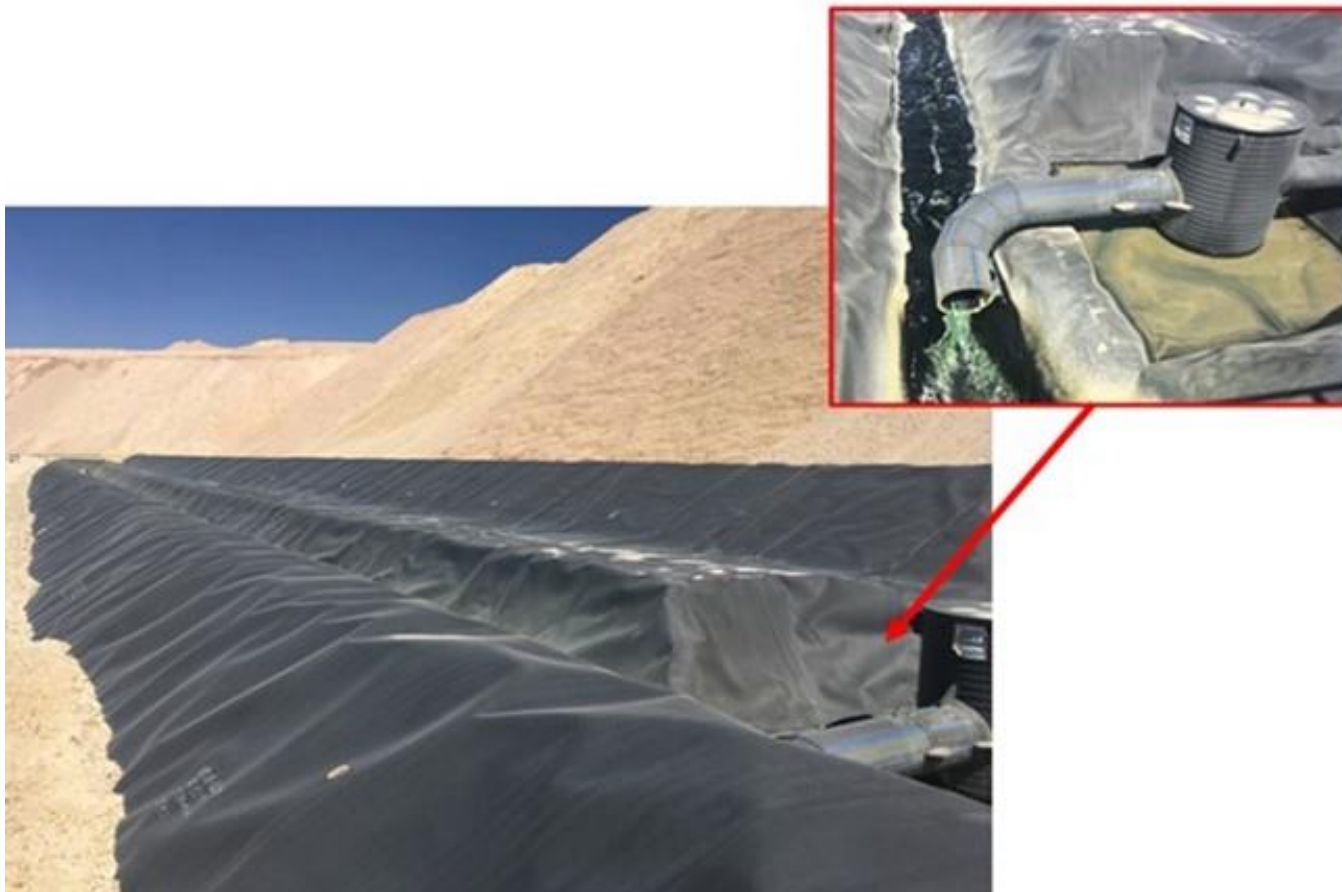
Fotografía 3.

- e. A través del registro gráfico (Fotografía 3, 4 y 5) es posible observar que el canal de contorno se encontraba operando normalmente, sin que existieran evidencias de filtraciones desde éste, tanto al interior como al exterior del Botadero. Tampoco se apreció humedad en los taludes de la cara sureste del botadero y caminos externos que rodean dicha instalación.

Descripción medio de prueba: Vista hacia el sur del canal de contorno del botadero de ripios, ubicado en el pie del talud sureste. En el recuadro se puede observar el interior del canal impermeabilizado con HDPE, con escurrimiento de solución de cobre y una pequeña acumulación de aguas lluvias.

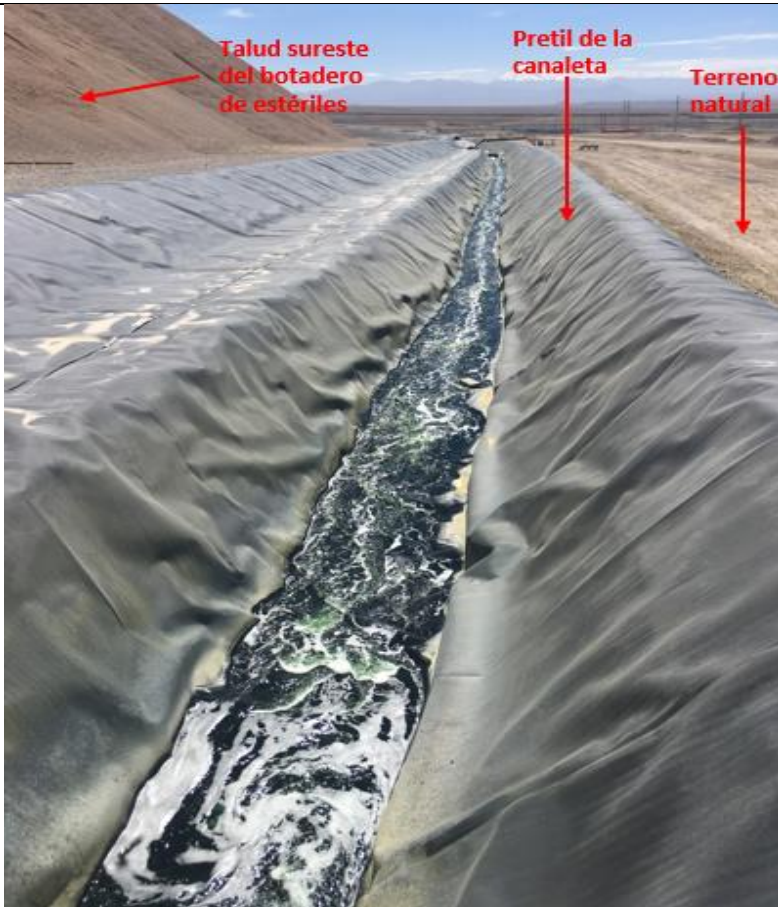
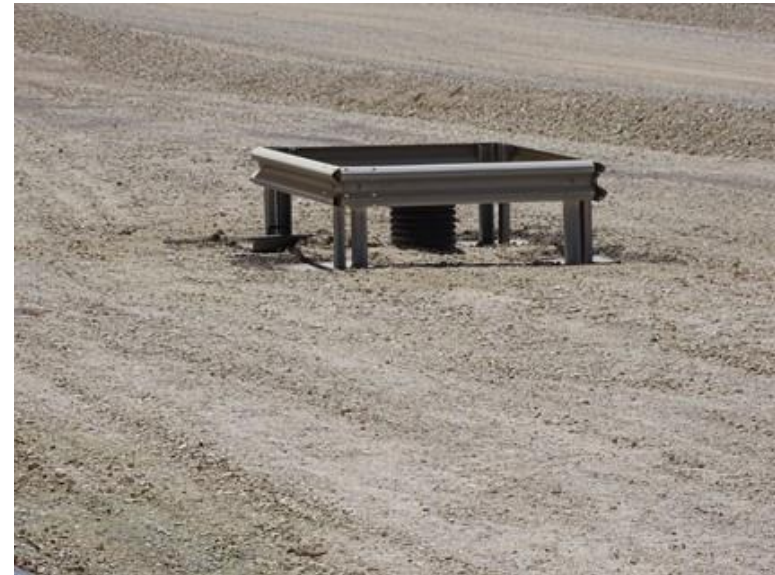
| Fotografía 4. | Fecha: 14-02-2019 | | Fotografía 5. | Fecha 14-02-2019 | |

| Descripción Medio de Prueba: Vista hacia el norte del canal de contorno del botadero de ripios, ubicado en el pie del talud sureste, que delimita el sector del botadero y el terreno natural adyacente. | | | Descripción Medio de Prueba: Pozo del sistema de control de fugas, en terreno natural y contiguo al canal de contorno del botadero de ripios. | | |

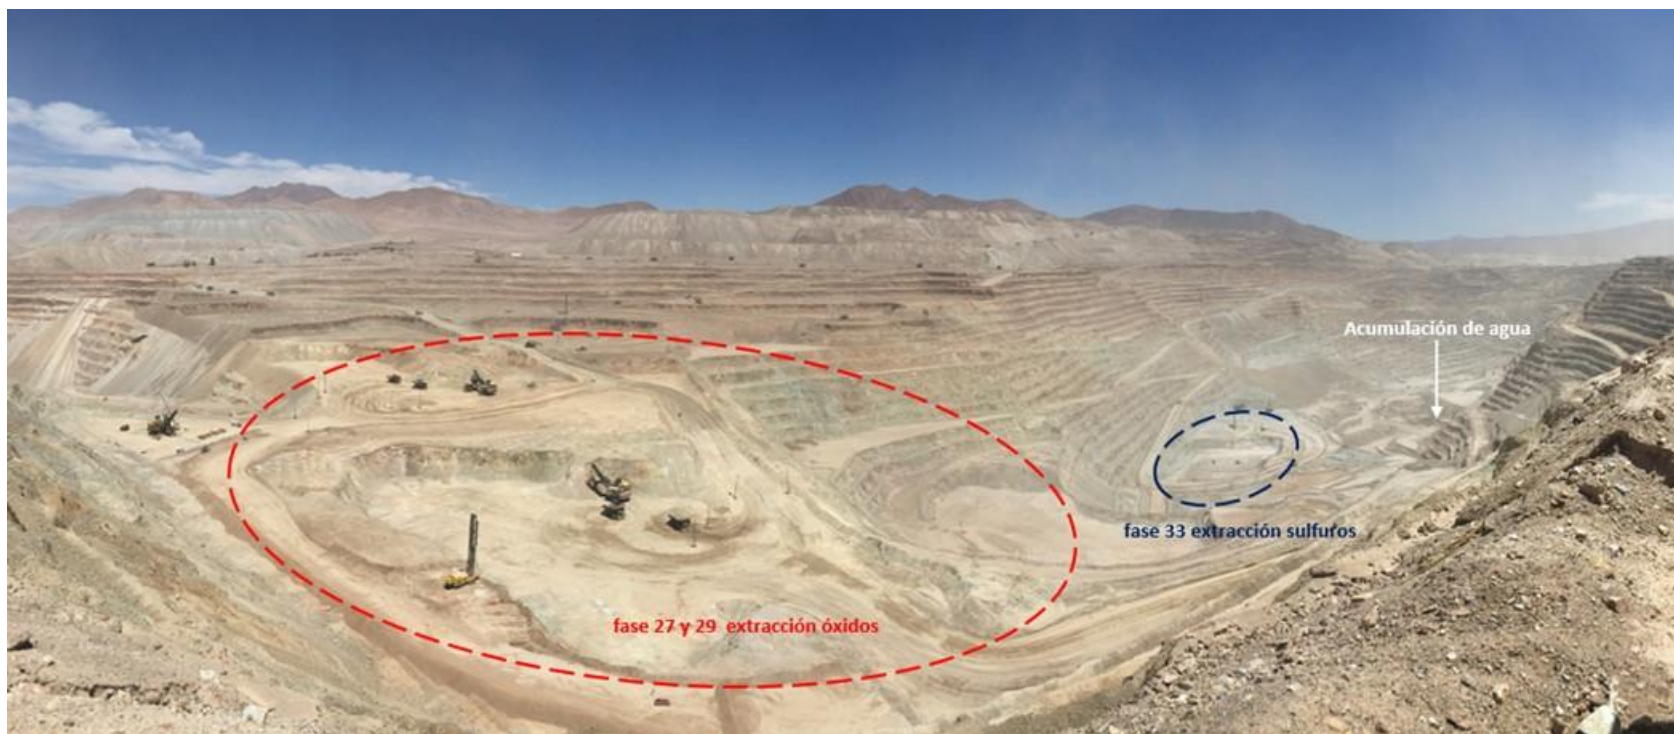
Fotografía 6.

- f. Desde el Mirador rajo se obtuvo una panorámica del proceso de extracción del mineral. En este lugar el Sr. Pietro Accini (Superintendente de Operaciones Mina) indicó que el rajo cuenta con 400 m de profundidad, ubicándose el mirador fase 27 y 29 en la cota 3.000. Complementó la información indicando que cada fase tiene 2 ingresos (salidas) y que al momento de la inspección se encuentran 3 fases activas, la fase 27 y 29 encontrándose en etapa de extracción de óxidos y la fase 33 encontrándose en etapa de extracción de sulfuros (ver Fotografía 6).

Descripción medio de prueba: Vista Panorámica desde el mirador de la mina, que permite observar el funcionamiento de las actividades al interior del rajo, consistentes en el carguío de mineral a camiones de alto tonelaje, los cuales suben a la superficie por las rampas existentes.

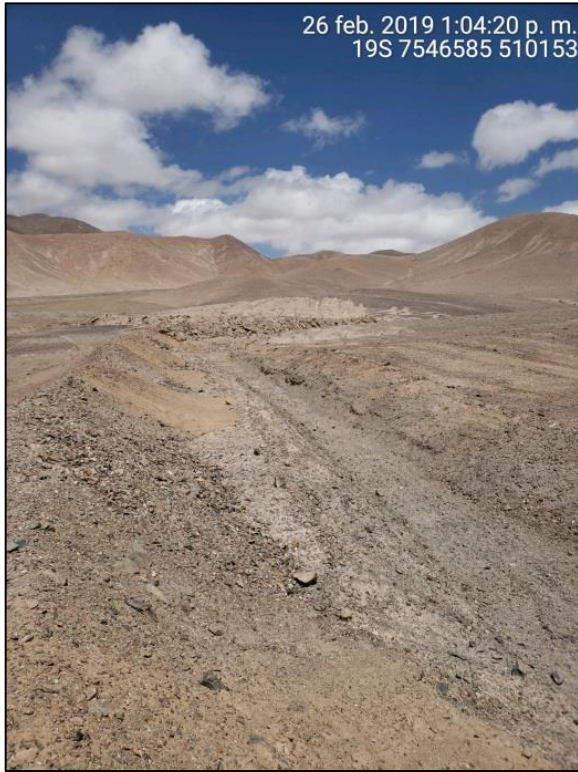
Fotografía 7.

Descripción Medio de Prueba: Zanja Colectora de Aguas Lluvias Sector Noroeste (**Fuente:** Fotografía del titular incluido en el documento "Respuesta Resolución N°274/2019 SMA", adjunto a Carta de CODELCO Chile GSRI N°044/2019, ingresada a la SMA el 01.03.2019).

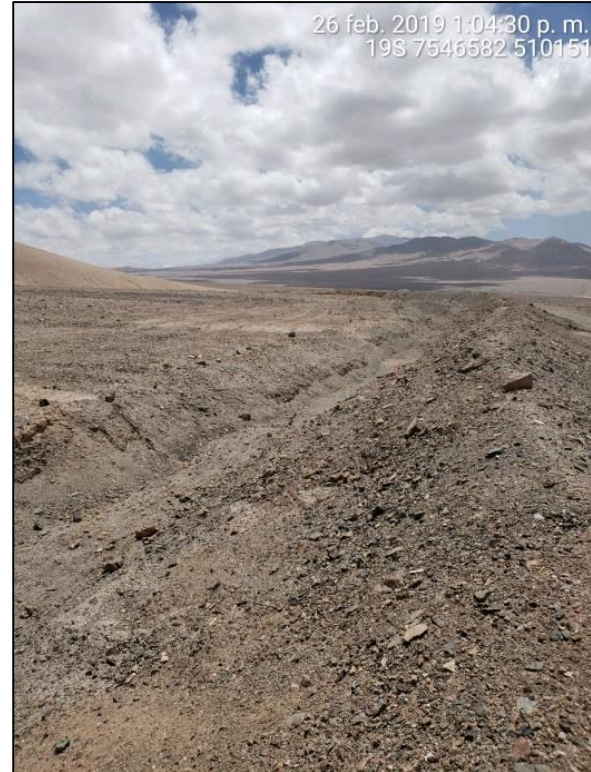
Fotografía 8.

Descripción Medio de Prueba: Zanja Colectora de Aguas Lluvias Sector Noroeste (**Fuente:** Fotografía del titular incluido en el documento "Respuesta Resolución N°274/2019 SMA", adjunto a Carta de CODELCO Chile GSRI N°044/2019, ingresada a la SMA el 01.03.2019).

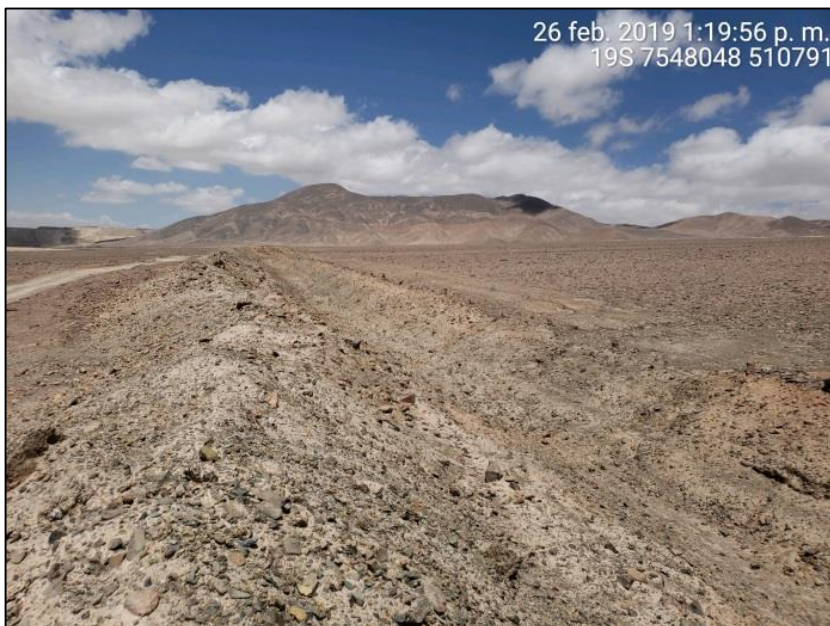
Fotografía 9.

Descripción Medio de Prueba: Zanja Colectora de Agua Lluvia Sector Norte (**Fuente:** Fotografía del titular incluido en el documento “Respuesta Resolución N°274/2019 SMA”, adjunto a Carta de CODELCO Chile GSRI N°044/2019, ingresada a la SMA el 01.03.2019).

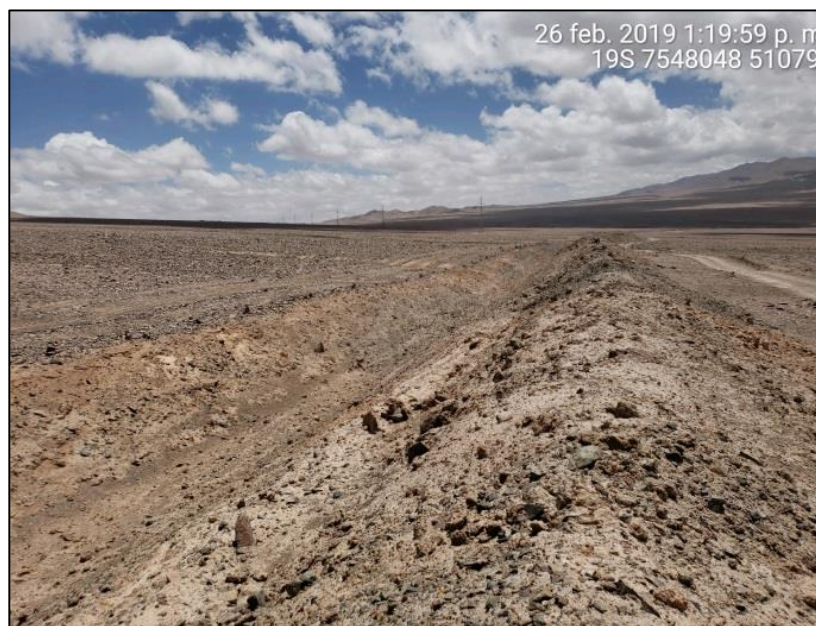
Fotografía 10.

Descripción Medio de Prueba: Zanja Colectora de Agua Lluvia Sector Norte (**Fuente:** Fotografía del titular incluido en el documento “Respuesta Resolución N°274/2019 SMA”, adjunto a Carta de CODELCO Chile GSRI N°044/2019, ingresada a la SMA el 01.03.2019).

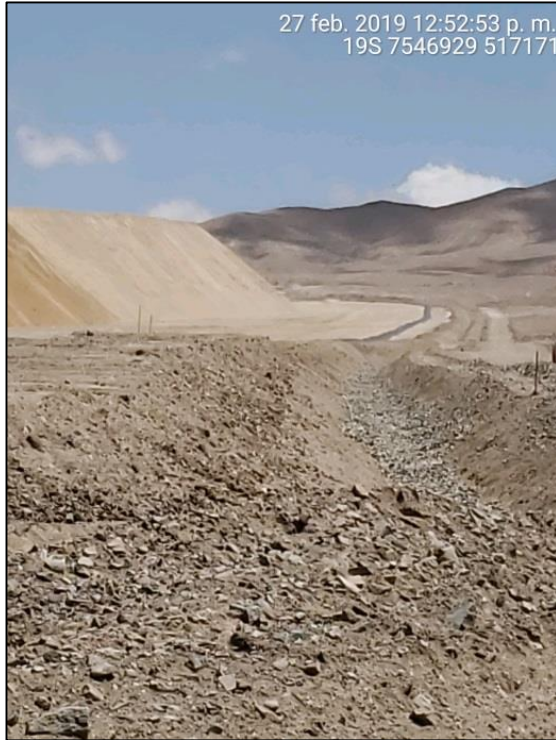
Fotografía 11.

Descripción Medio de Prueba: Canaleta Colectora Aguas Lluvias Botadero de Ripios
(Fuente: Fotografía del titular incluido en el documento “Respuesta Resolución N°274/2019 SMA”, adjunto a Carta de CODELCO Chile GSRI N°044/2019, ingresada a la SMA el 01.03.2019).

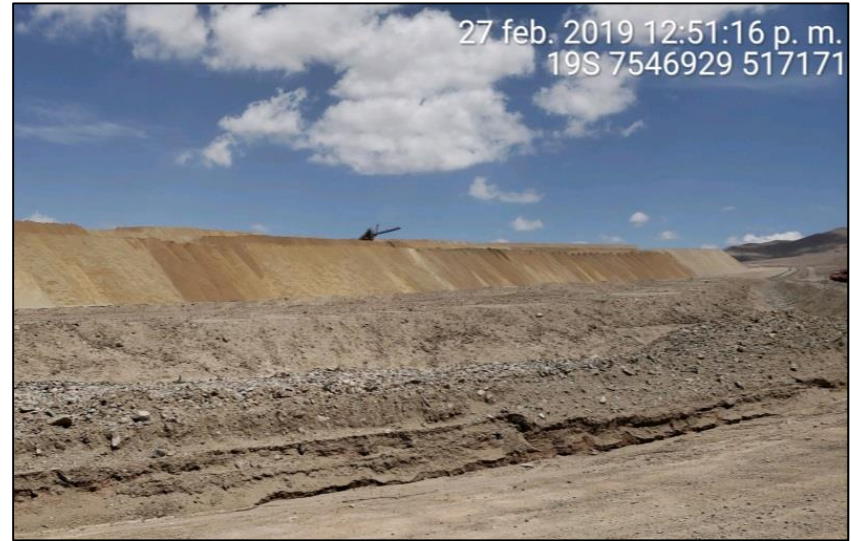
Fotografía 12.

Descripción Medio de Prueba: Canaleta Colectora Aguas Lluvias Botadero de Ripios
(Fuente: Fotografía del titular incluido en el documento “Respuesta Resolución N°274/2019 SMA”, adjunto a Carta de CODELCO Chile GSRI N°044/2019, ingresada a la SMA el 01.03.2019).

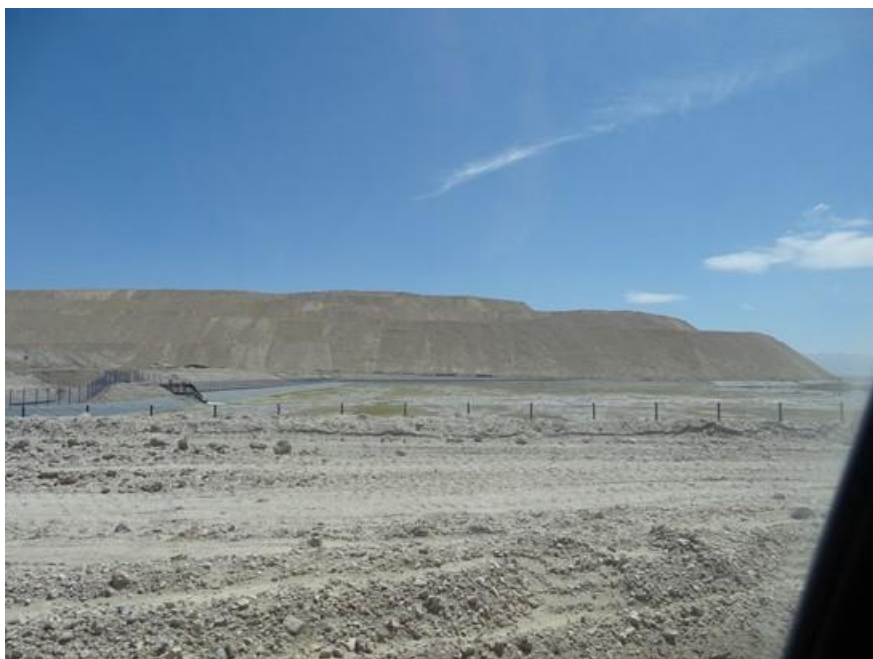
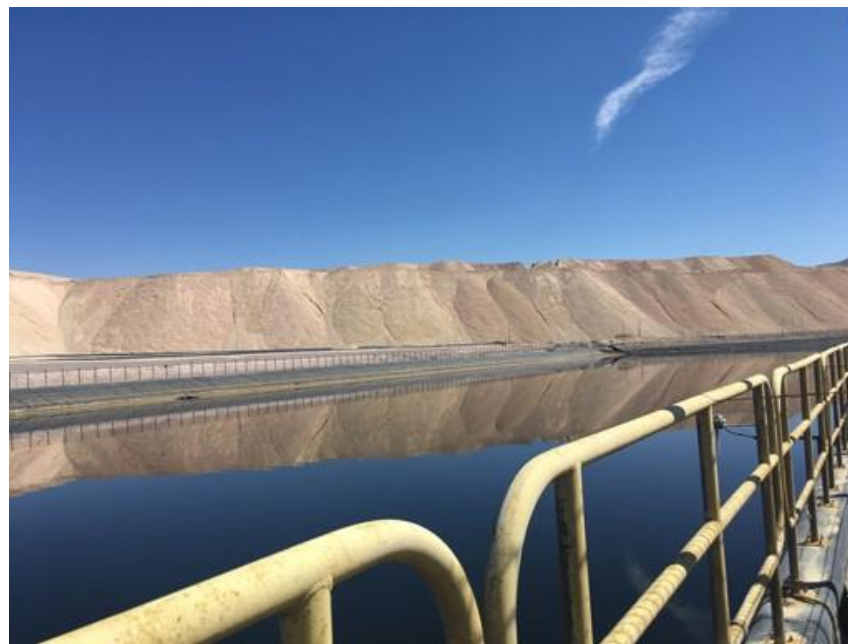
| Fotografía 13. | Fecha: 14-02-2019 | | Fotografía 14. | Fecha: 14-02-2019 | |

| Descripción Medio de Prueba: Fotografía tomada desde camino interior, que ilustra la Piscina 1 de 170.000 m ³ , con capacidad disponible. | | | Descripción Medio de Prueba: Piscina 2 de 150.000 m ³ , con capacidad disponible. | | |

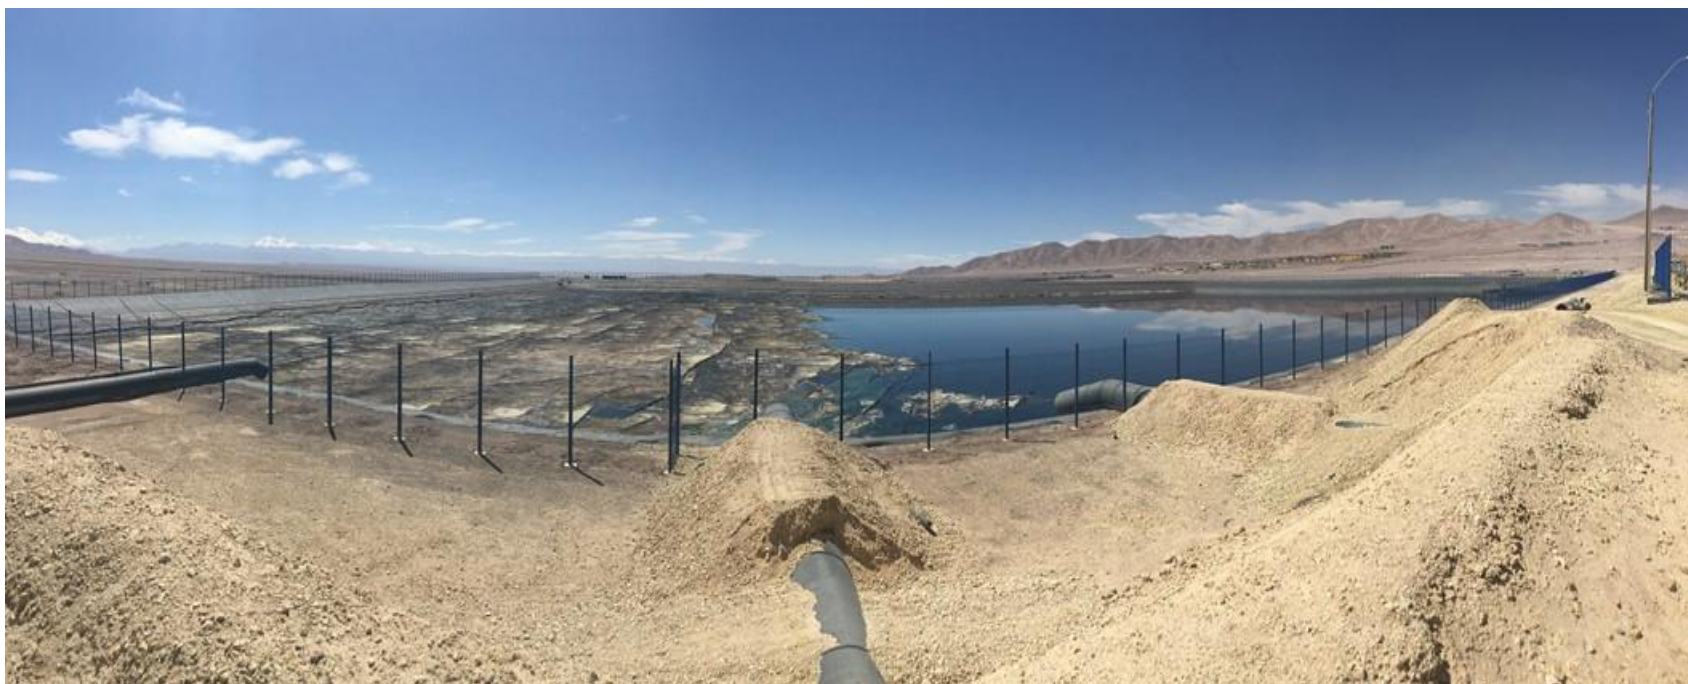
Fotografía 15.

Descripción medio de prueba: Vista panorámica de la piscina 3 de 400.000 m³, con capacidad disponible.

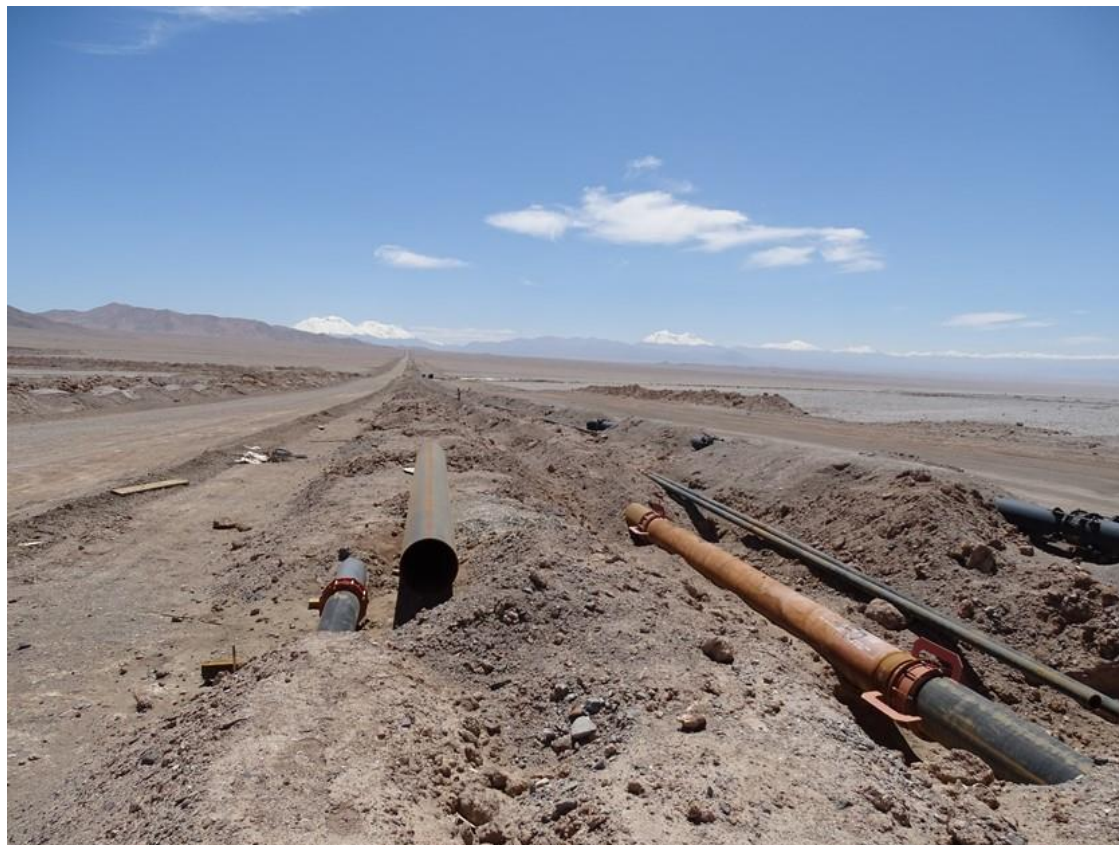
Fotografía 16.

| Hechos constatados: a. Durante la actividad de inspección correspondiente al día 14.02.2019, se visitó la línea de aducción no constatándose la existencia de aguas lluvias, ni impedimentos al ingresar a dicha área (Ver Fotografía 16). b. En este lugar Alejandra Ávila indicó que la línea de aducción va desde la cordillera hasta las dependencias de Chuquicamata, y desde allí se distribuye el agua a las Divisiones de Ministro Hales y RT. El agua recibida en las instalaciones de RT se estima en 250 litros/segundo de agua fresca, de acuerdo a lo indicado por el Sr. Javier Olivares (Ingeniero de Medio Ambiente y Territorio). | |

Descripción medio de prueba: Vista de las tuberías de aducción de agua, que vienes desde la cordillera hasta la División Chuquicamata.
