## INFORME DE FISCALIZACIÓN AMBIENTAL

**GABY**

**DFZ-2019-418-II-RCA-IA**

**ABRIL 2019**

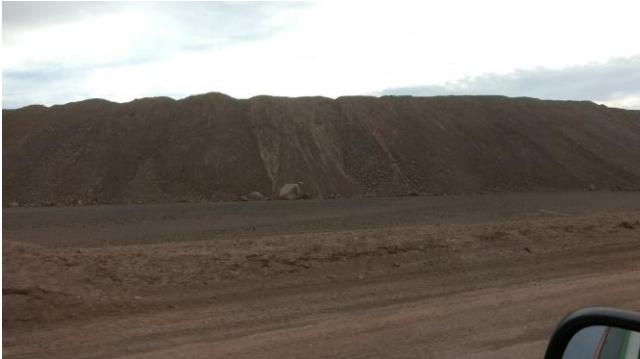
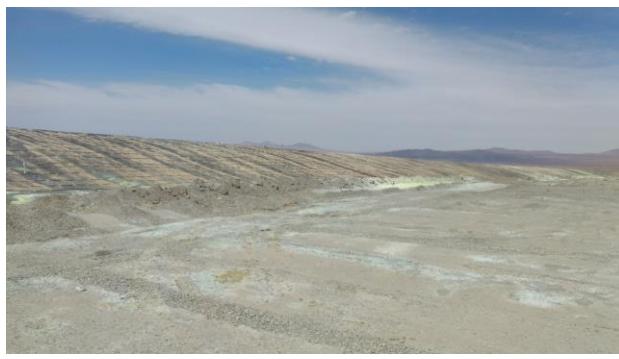
- a. Del examen de información (ID N° 1), respecto al estado de situación actual de la División Gabriela Mistral, el titular informó que para las instalaciones Depósito estériles; Pilas de lixiviación; Botadero de Rípios, Piscinas de ILS y Piscina de PLS, no se tuvieron situaciones particulares o instalaciones afectadas producto del evento meteorológico, por lo que no se activaron planes de emergencia y/o contingencia en el marco de alguna RCA. Se indicó, además, que la Operación es normal a la fecha del reporte (Ver Fotografías 1,2,3,4,5 y 6) (Ver Anexo 1).

<b>Fotografía 1.</b> Coordenadas DATUM WGS84 HUSO 19JS   Norte: 7.412.538 m   Este: 519.174 m	<b>Fecha:</b> 08-02-2019	<b>Fotografía 2.</b> Coordenadas DATUM WGS84 HUSO 19JS   Norte: 7.408.752 m   Este: 519.466 m	<b>Fecha:</b> 08-02-2019
<b>Descripción medio de prueba:</b> Depósito estéril Mina (Fuente: Fotografía adjunta a Carta GSRI N°038/2019, Escrito de CODELCO Chile, ingresado a la SMA el 25-02-2019).		<b>Descripción medio de prueba:</b> Pila Lixiviación Primaria N° 1 (Fuente: Fotografía adjunta a Carta GSRI N°038/2019, Escrito de CODELCO Chile, ingresado a la SMA el 25-02-2019).

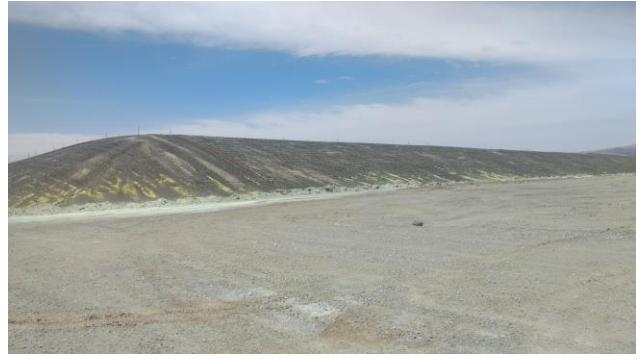
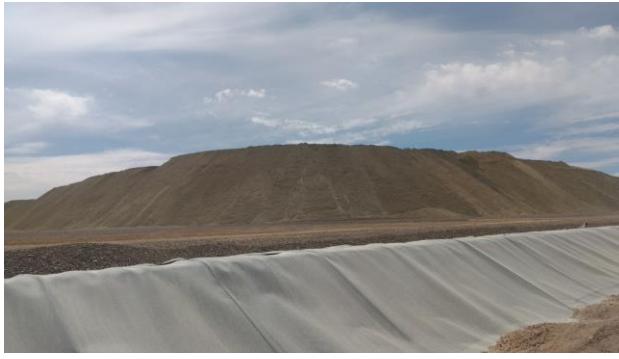
<b>Fotografía 3.</b> Coordenadas DATUM WGS84 HUSO 19JS   Norte: 7.408.755 m   Este: 519.831 m	<b>Fecha:</b> 08-02-2019	<b>Fotografía 4.</b> Coordenadas DATUM WGS84 HUSO 19JS   Norte: 7.405.849 m   Este: 519.045 m	<b>Fecha:</b> 08-02-2019
<b>Descripción medio de prueba:</b> Pila Lixiviación Primaria N° 2 (Fuente: Fotografía adjunta a Carta GSRI N°038/2019, Escrito de CODELCO Chile, ingresado a la SMA el 25-02-2019).		<b>Descripción medio de prueba:</b> Botadero de Ríos (Fuente: Fotografía adjunta a Carta GSRI N°038/2019, Escrito de CODELCO Chile, ingresado a la SMA el 25-02-2019).

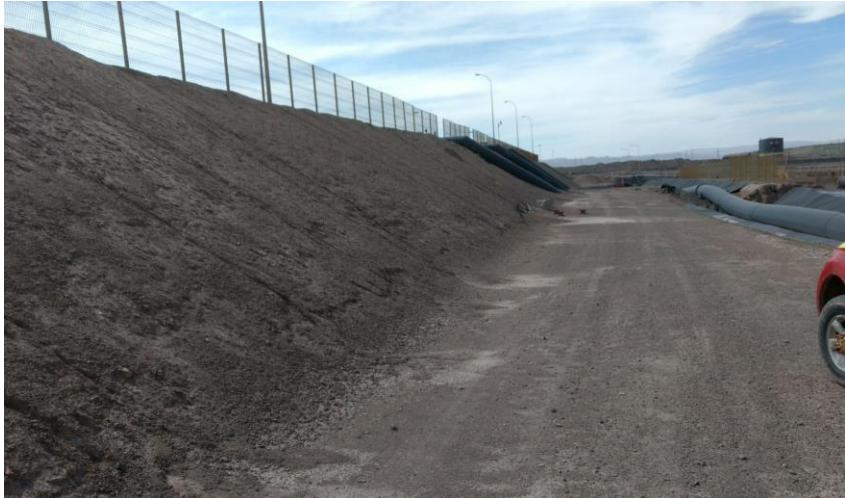
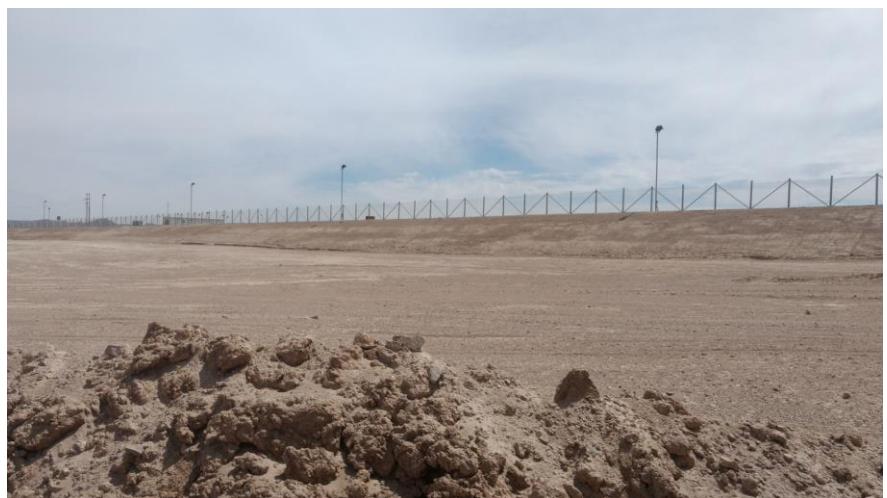
<b>Fotografía 5.</b> <span style="float: right;">Fecha: 08-02-2019</span> <b>Coordenadas DATUM WGS84 HUSO 19JS</b> <span style="float: right;">Norte: 7.407.736 m Este: 518.661 m</span> <b>Descripción medio de prueba:</b> Piscinas de ILS y PLS ( <b>Fuente:</b> Fotografía adjunta a Carta GSRI N°038/2019, Escrito de CODELCO Chile, ingresado a la SMA el 25-02-2019).		<b>Fotografía 5.</b> <span style="float: right;">Fecha 08-02-2019</span> <b>Coordenadas DATUM WGS84, Huso 19JS</b> <span style="float: right;">Norte: 7.407.593 m Este: 518.612 m</span> <b>Descripción medio de prueba:</b> Piscinas de ILS y PLS ( <b>Fuente:</b> Fotografía adjunta a Carta GSRI N°038/2019, Escrito de CODELCO Chile, ingresado a la SMA el 25-02-2019).
